# Coltrack á Íslandi

Notkun Coltrack til að binda malarslitlög

Björk Úlfarsdóttir  
Malbikunarstöðin Hlaðbær Colas

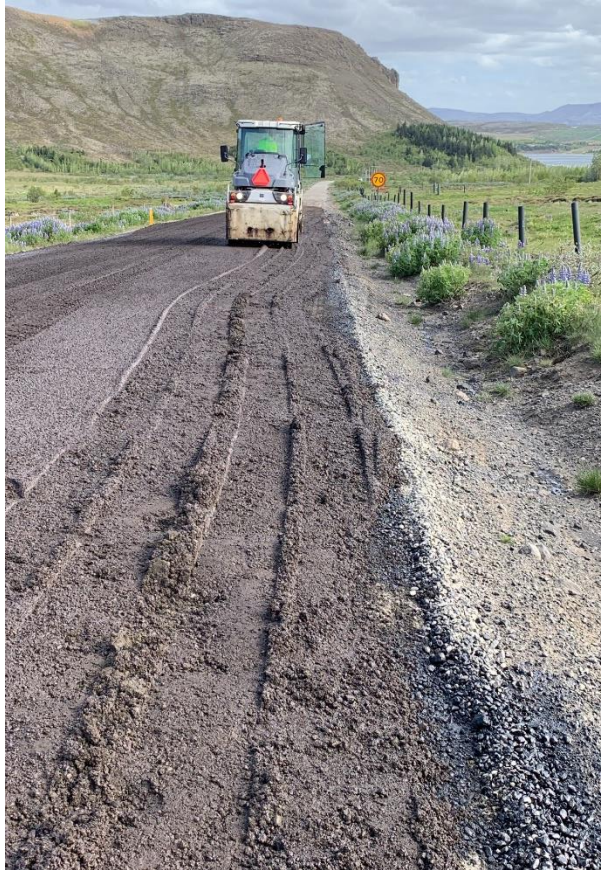
Fyrsta dag framkvæmdarinnar á Hafravatnsvegi má kalla fortíraun þar sem búnaður var prófaður. Í þessum kafla náðist ekki nógu þykkt lag af möl úr veginum til að blanda við bikþeytuna sem varð til þess að of hátt rakastigið var í veginum. Vegna aukins raka reyndist erfiðara að valta veginn almennilega eins og sjá má á Mynd 12.

*Mynd 12: Þegar fortilraunin var völtuð, þjappaðist vegurinn illa því rakastigið var of hátt*

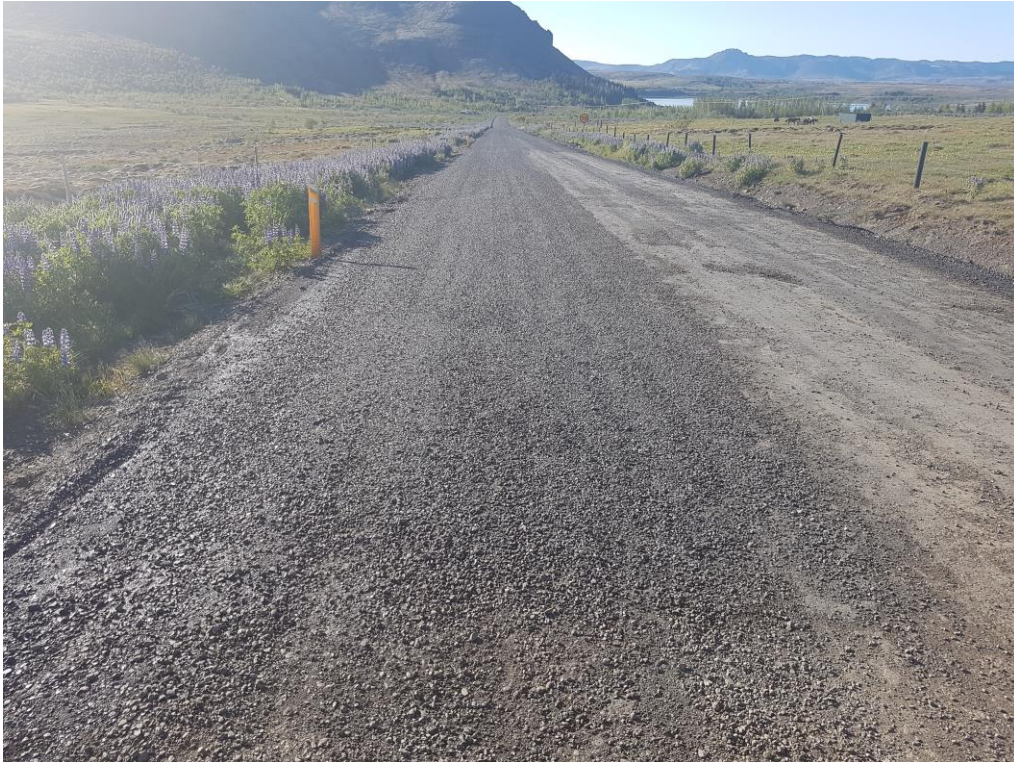
Ákveðið var að leggja aðeins klæðingarefni yfir vinstri helming vegarins. Þannig var hægt að fylgjast með hvernig styrkurinn jókst í óklædda hlutanum fyrstu dagana þegar vatn byrjaði að gufa upp úr veginum. Á Mynd 13 má sjá hvernig vegurinn leit út fyrstu dagana eftir útlögn.

*Mynd 13: Fortilraunar kaflinn nokkrum dögum eftir útlögn, aðeins var lagt klæðingarefni yfir vinstri helming vegarins.*

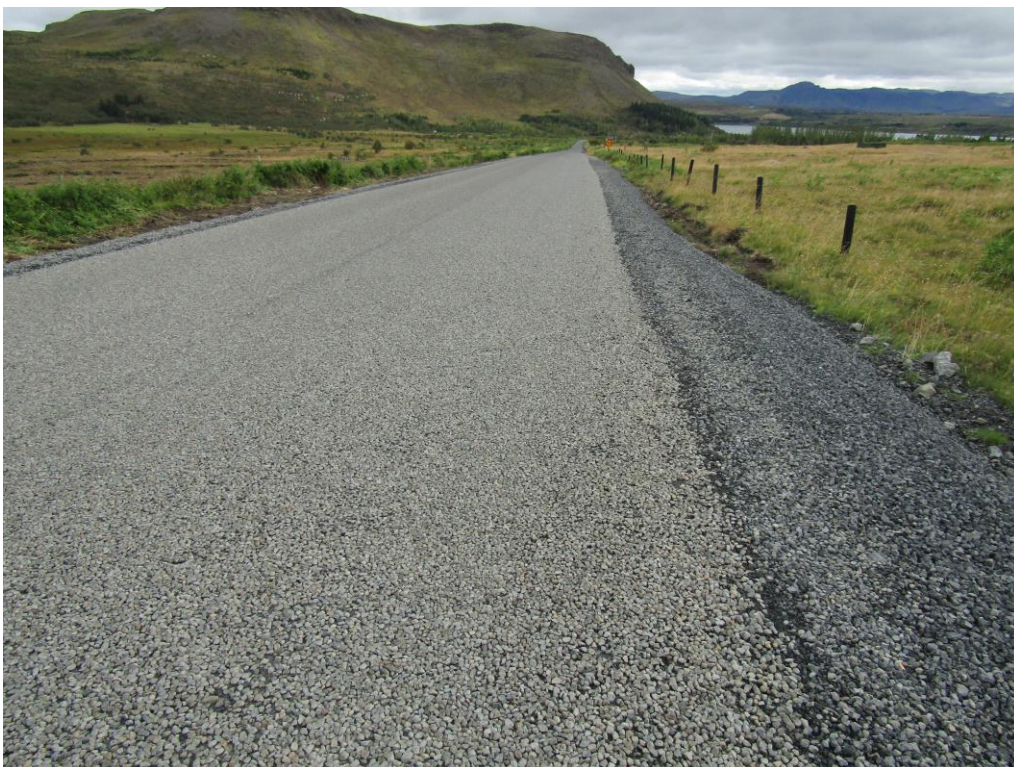
Var ákveðið að klæða yfir fortilraunina með hefðbundinni klæðingu og þar er kominn tilraunakafli með annarri uppbyggingu en lagt var af stað með en ekki síður áhugaverður. Það er, Coltrack uppbygging með hefðbundinni einfaldri þjálbiksklæðingu.

*Mynd 14: Fortilraunarkafllinn eftir að klæðing var lagt yfir hann*

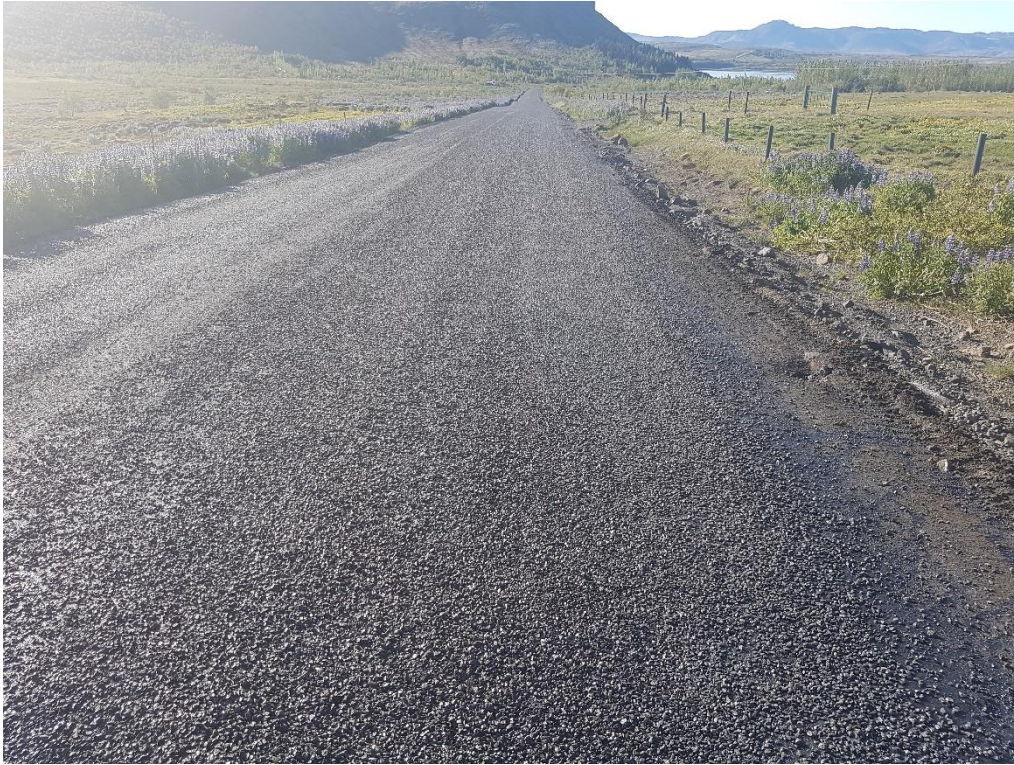
Á öðrum degi framkvæmdarinnar var hópurinn kominn með betra lag á tækninni og gekk útlögnin vel. Voru tæpir 100m heflaðir og yfirlagðir. Sjá má mynd af kaflanum fyrstu daga eftir útlögn á Mynd 15.

*Mynd 15: Annar dagur framkvæmdar nokkrum dögum eftir útlögn*

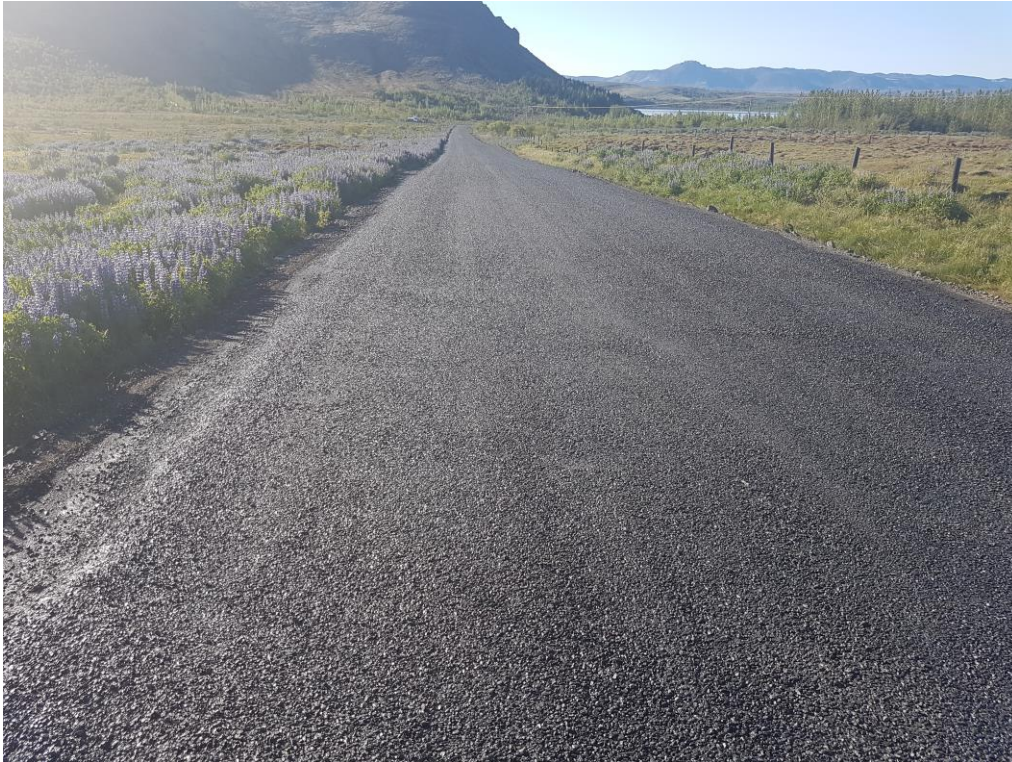
Á þriðja degi voru bundnir tæpir 550m, en þessi kafli gekk ekki eins vel og daginn á undan. Það var vandamál með steinefnabilinn svo það gekk hægt að dreifa steinefnunum yfir veginn. Það olli því að verr gekk að valta steinefnin þar sem vegurinn var byrjaður aðeins að taka sig. En að endingu tókst það og í lok dags leit vegurinn vel út.

*Mynd 16: Mynd af þriðja kaflanum nokkrum dögum eftir útlögn*

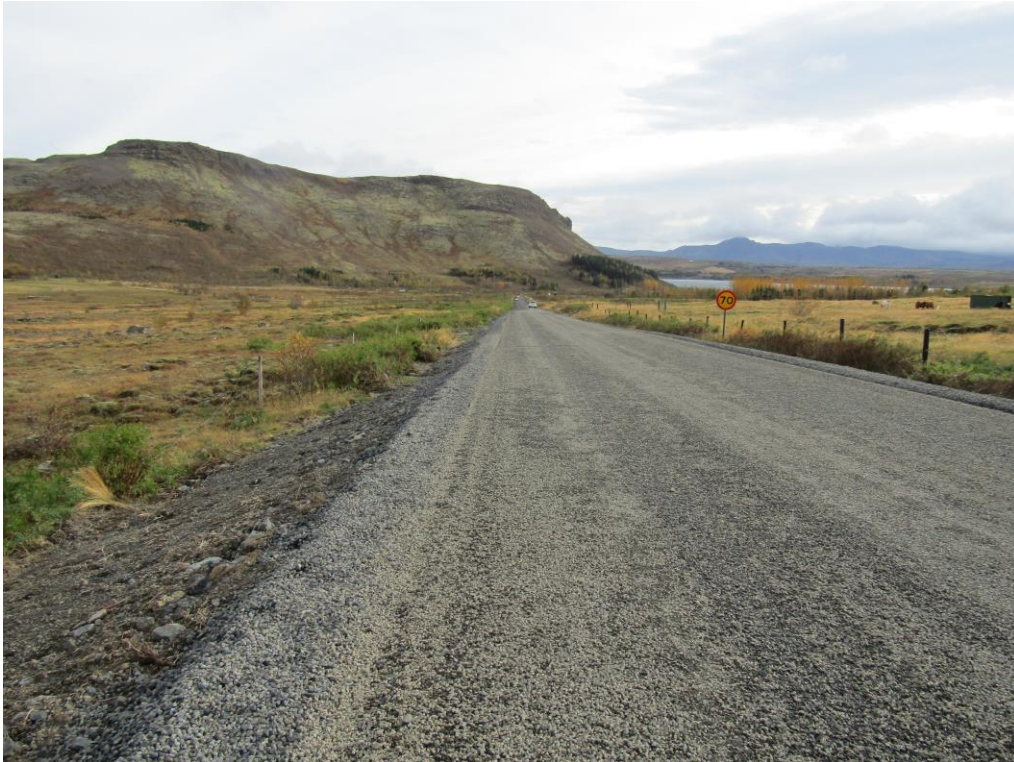
Þegar leið á haustið mátti sjá einfalda klæðingarefnið með Coltrack aðferðinni losna úr yfirborðinu og leita út í kant. Það er þó alls ekki óvenjulegt með klæðingarefni og það sama mátti sjá á hefðbundnu klæðingunni. Mismunurinn er þó augljóslega sá að í hefðbundnu klæðingunni er meira magn af bindiefni og steinefni lagt yfir heldur en í Coltrack aðferðinni.

*Mynd 17: Fortilraunakaflinn með klæðingu í október 2019.*

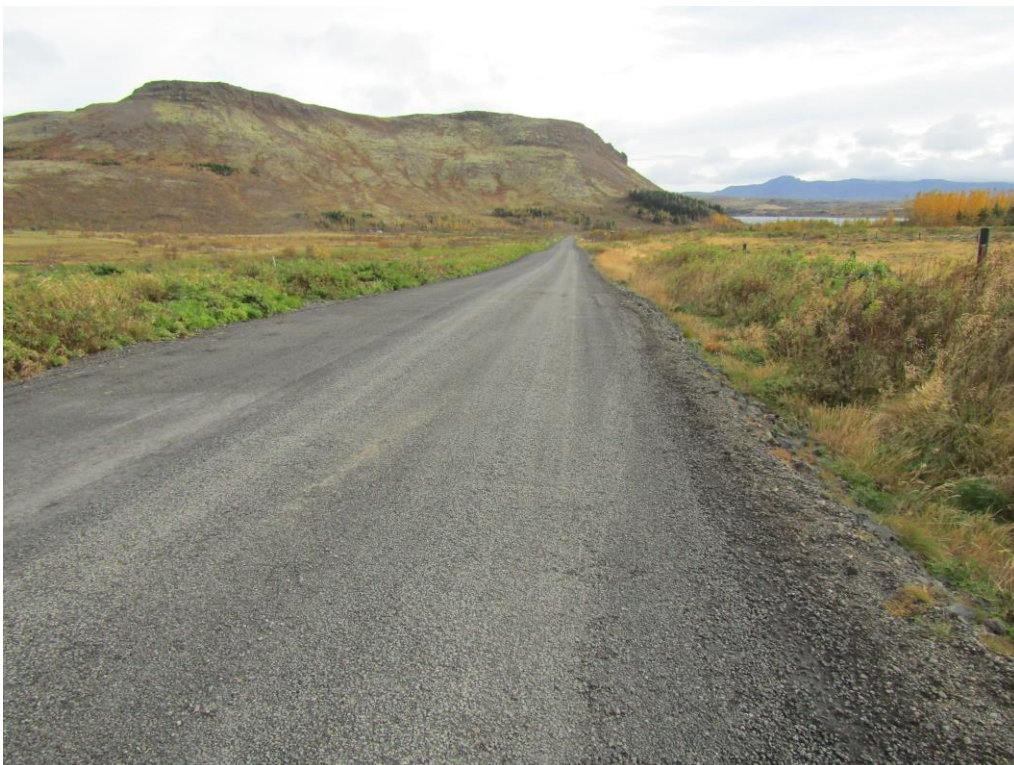
*Mynd 18: Annar dagur framkvæmdar í október 2019.*

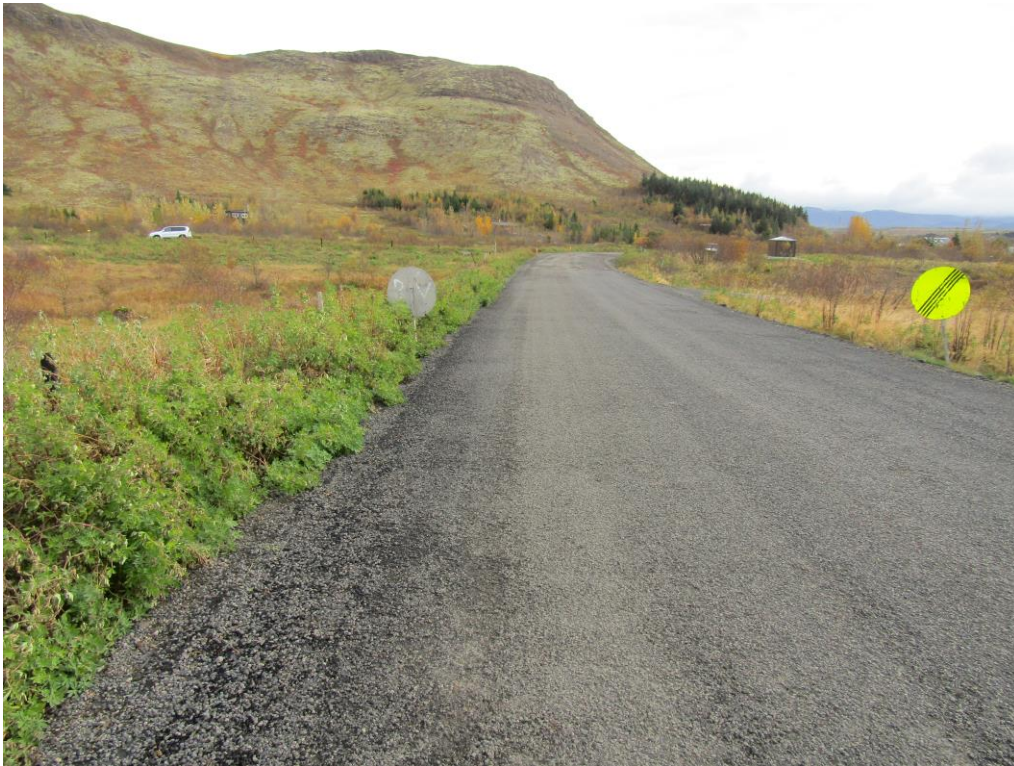
*Mynd 19 Þriðji dagur framkvæmdar í október 2019.*

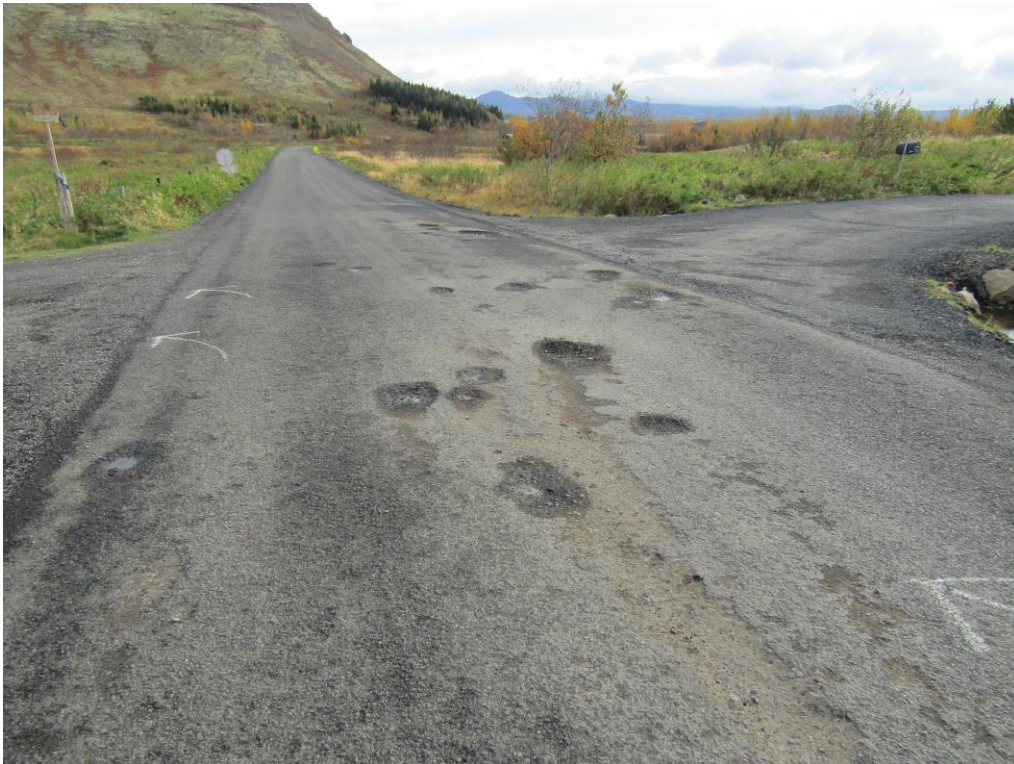
Nokkrar holur voru farnar að myndast á álagspunktum í úttektinni í október. Þessir álagspunktar eru við gatnamót þar sem bílar og dráttarvélar taka krappa beygju inn og út af Hafravatnsveginum.

*Mynd 20: Mesti álagsstaður tilraunakafans, þær holur sem höfðu myndast í október 2019.*

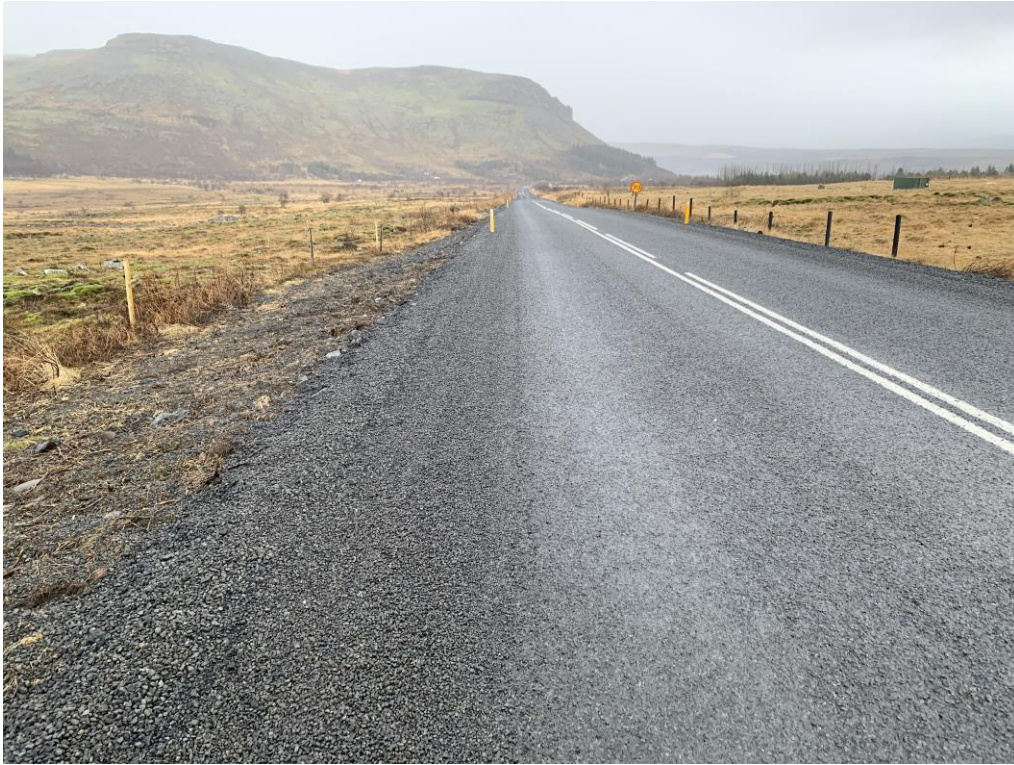
Í desember var mest allt klæðingarefnið farið úr kaflanum með Coltrack klæðingunni. Þrátt fyrir það hélt veguppbyggingin sér vel, fyrir utan á fyrrnefndum álagspunktum. Kaflinn með hefðbundinni klæðingu virðist óskemmdur og heill.

*Mynd 21: Fortilraunakaflinn með klæðingu í desember 2019.*

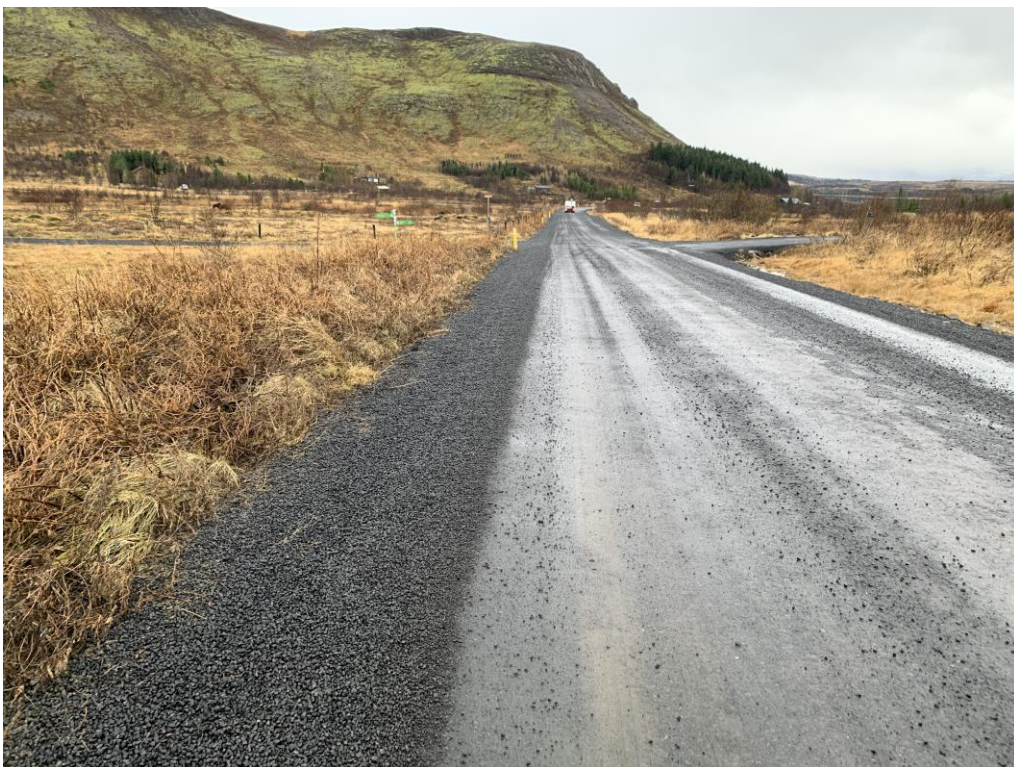
*Mynd 22: Annar dagur framkvæmdar í desember 2019.*

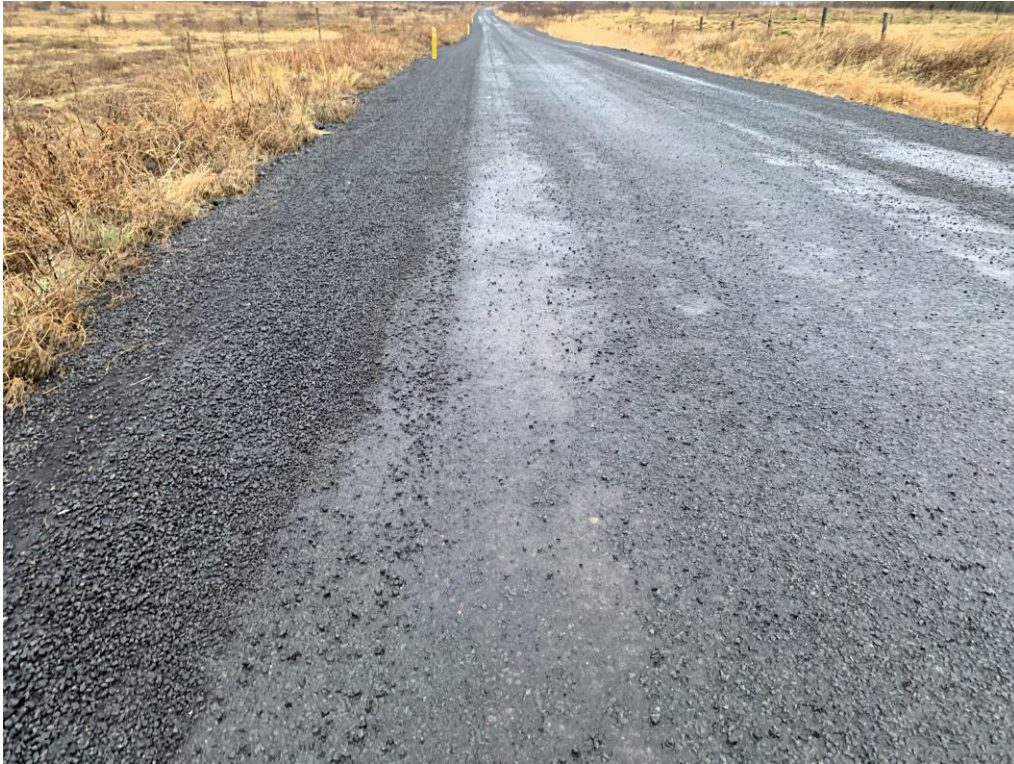
*Mynd 23: Þriðji dagur framkvæmdar í desember 2019.*

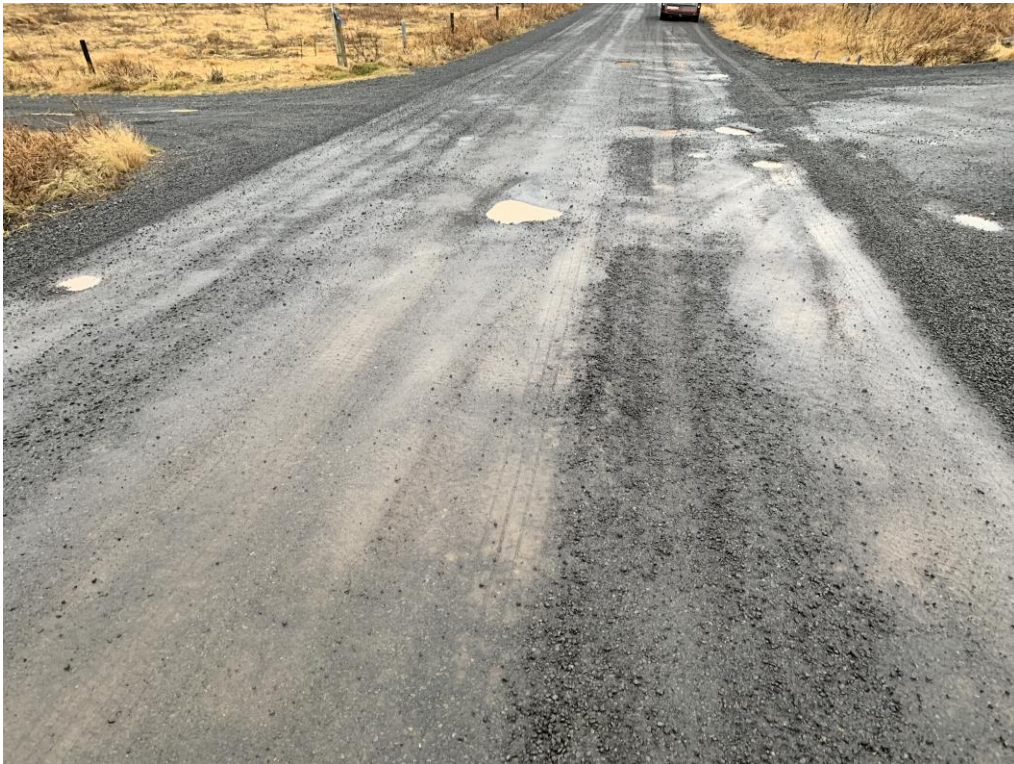
*Mynd 24: Mesti álagsstaður tilraunakafans desember 2019*

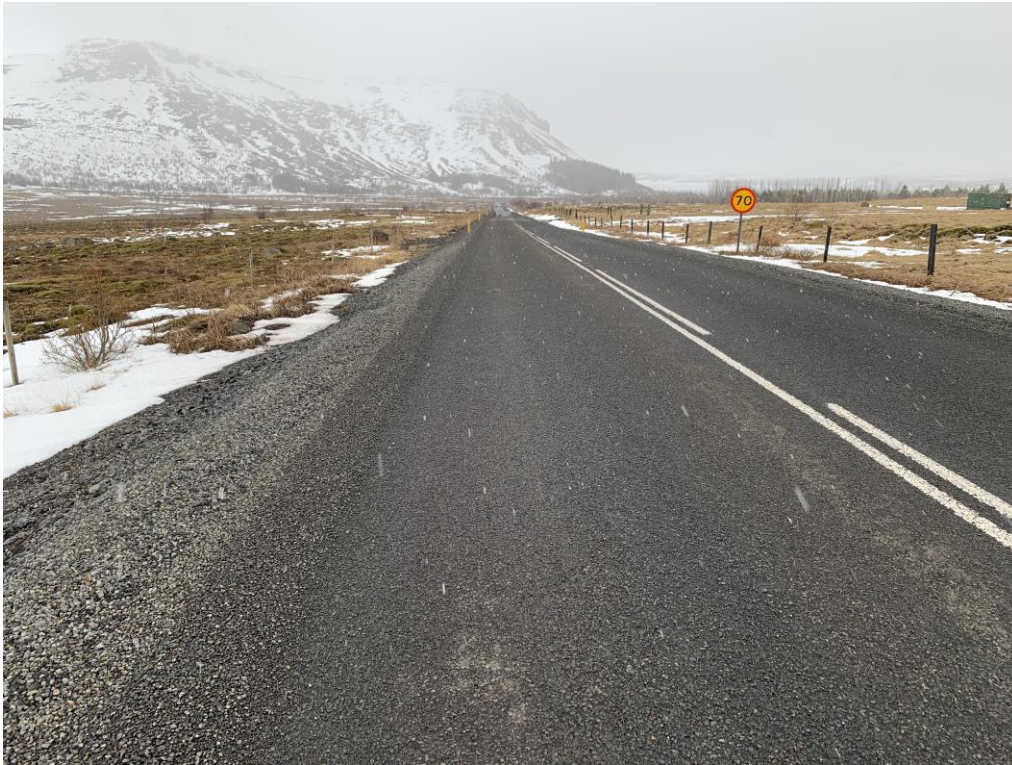
*Mynd 25: Fortilraunakaflinn með klæðingu í mars 2020.*

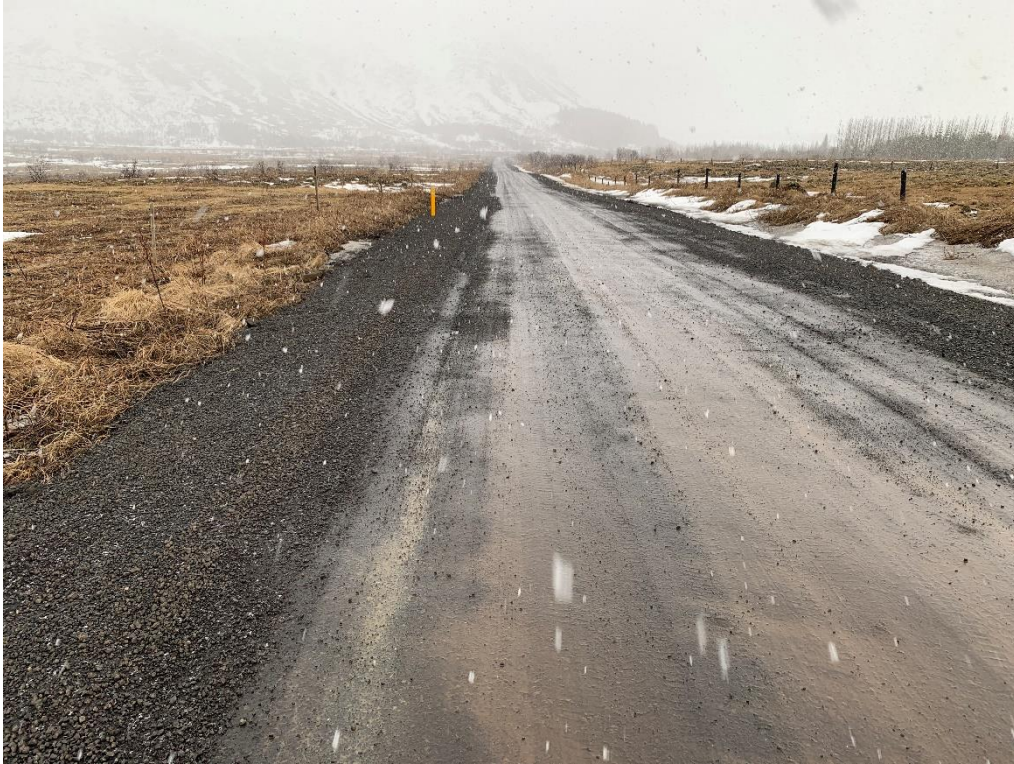
*Mynd 26: Annar dagur framkvæmdar í mars 2020.*

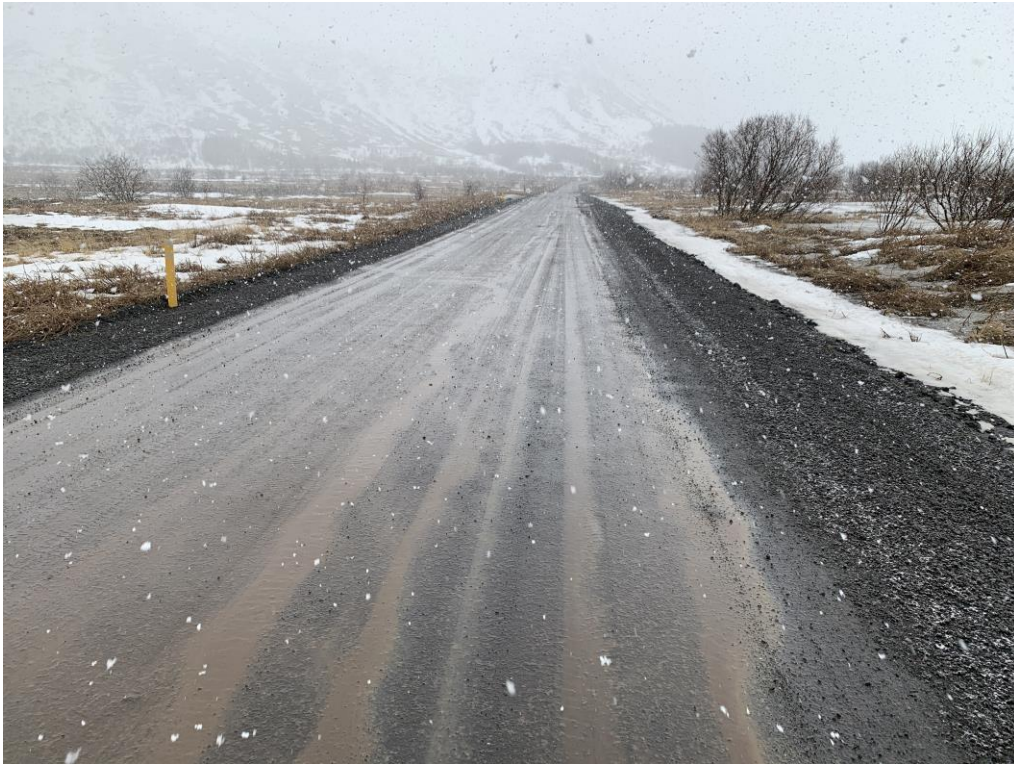
*Mynd 27: Þriðji dagur framkvæmdar í mars 2020.*

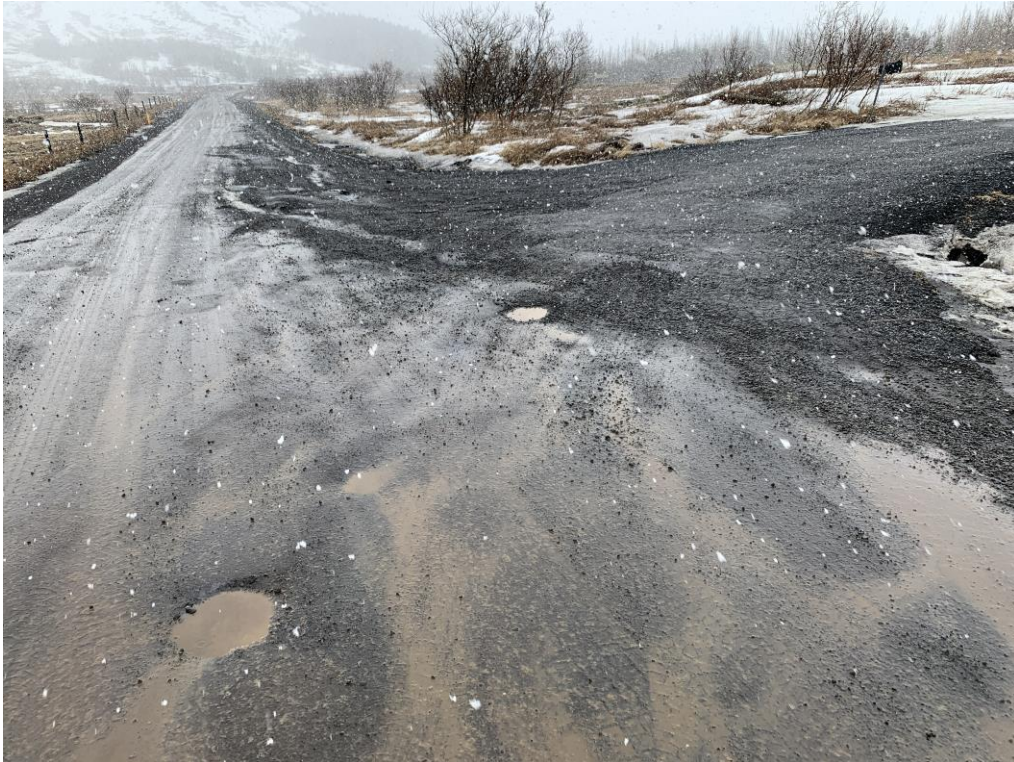
*Mynd 28: Mesti álagsstaður tilraunakafans mars 2020.*

Á Mynd 28 má sjá mesta álagsstað tilraunarinnar, stærstu holurnar höfðu verið holufylltar fyrir veturinn til að þær myndu ekki skemma of mikið út frá sér. En þessi holufylling hefur valdið því að Coltrack uppbyggingin hefur byrjað að skemmast eins sjá má á Mynd 29.

Áfram verður fylgst með þessum köflum og framkvæmdar ástandsúttektir reglulega allt fram til júní 2021 þegar 2 ár verða liðin frá tilraun. Hefur verið ákveðið að klæða yfir þá hluta tilraunarinnar þar sem skemmdir eru á veginum, þ.e. á álgspunktum. Einnig er stefnt að því að gera frekari rannsóknir á veginum, til að mynda framkvæma fallóðsmælingar til að fá almennilegan samanburð á Coltrack styrkingunni og hefðbundinni uppbyggingu malarvega.

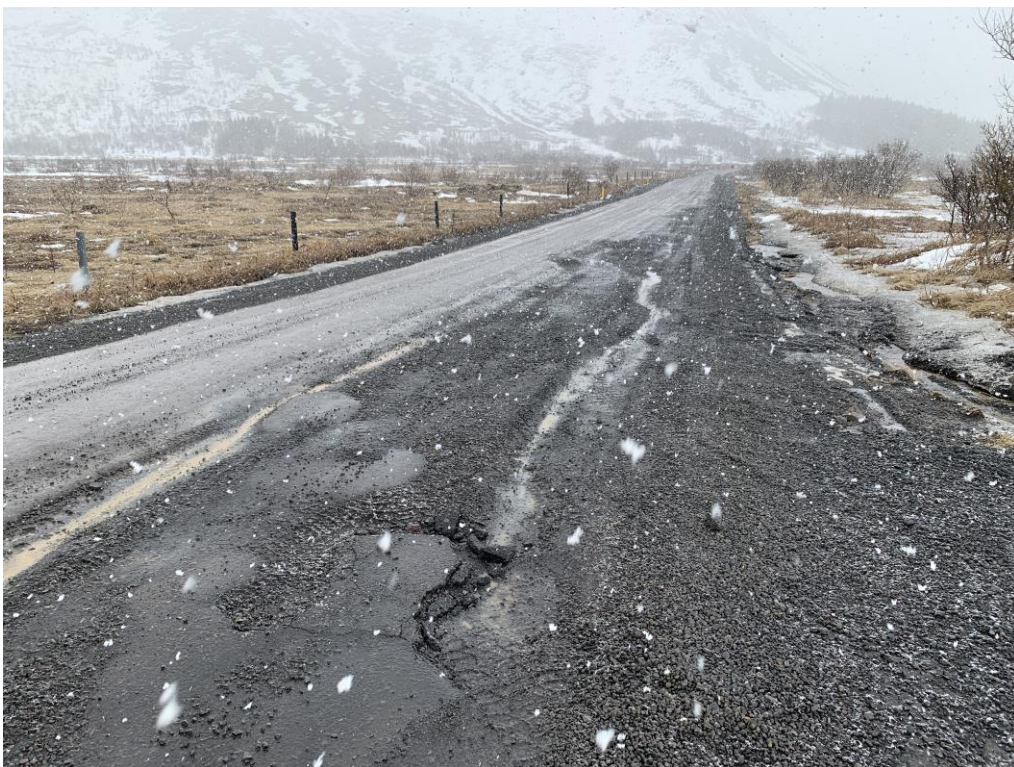
*Mynd 29: Skemmd útrá holufyllingu á mesta álagsstaðnum mars 2020.*
