# ÁSTAND KAPLA Í HENGIBRÚM

**Guðmundur Valur Guðmundsson, EFLA hf.**

Rannsóknarráðstefna Vegagerðarinnar, 4.nóvember 2011

# Niðurstöður skoðunar á köplum

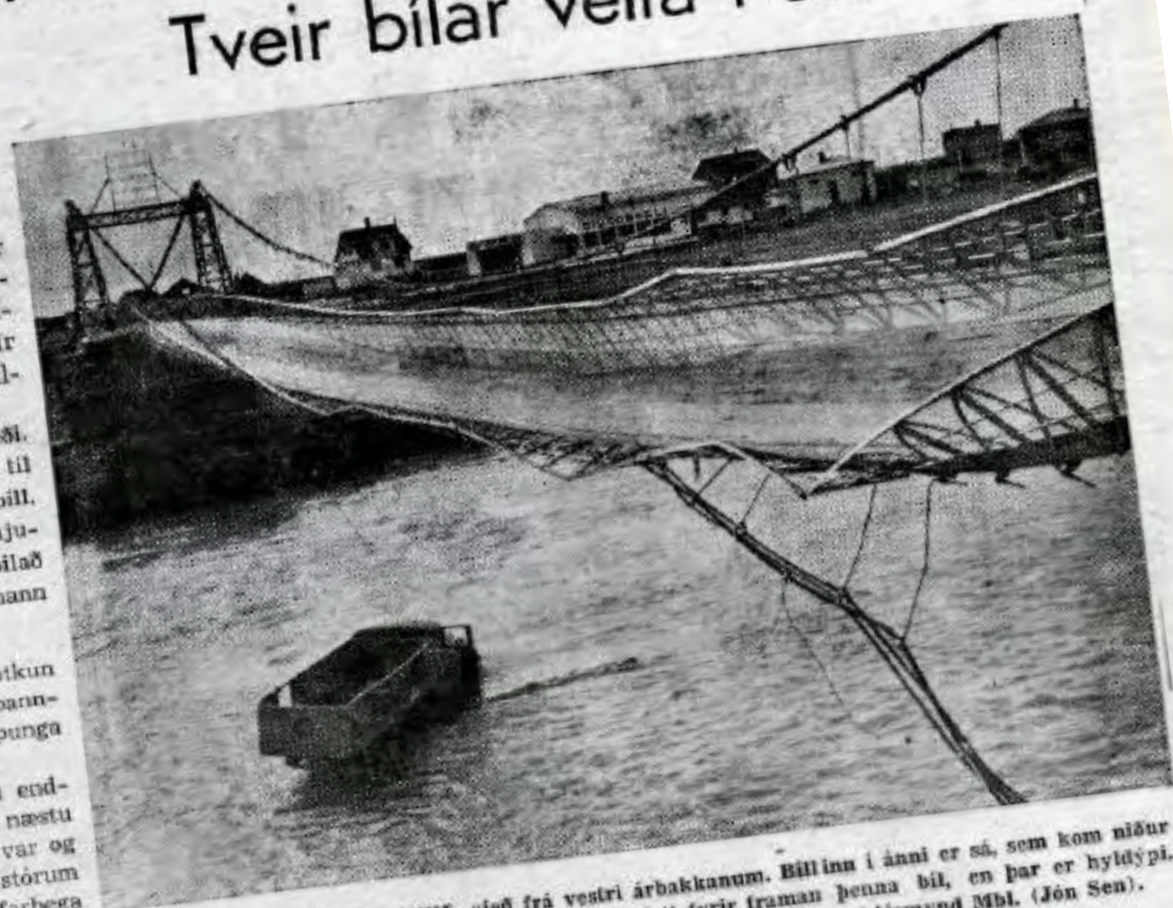
Ölfusárbrúin eftir fallið, sjeð frá vestri árbakkanum. Bíllinn í ána er sá, sem kom niður á grynningarnar. Hinn bíllinn, sem sökk, fjellt rjett fyrir traman þenna bíl, en þar er hyldýpi. Ljósmynd Mbl. (Jón Sen).

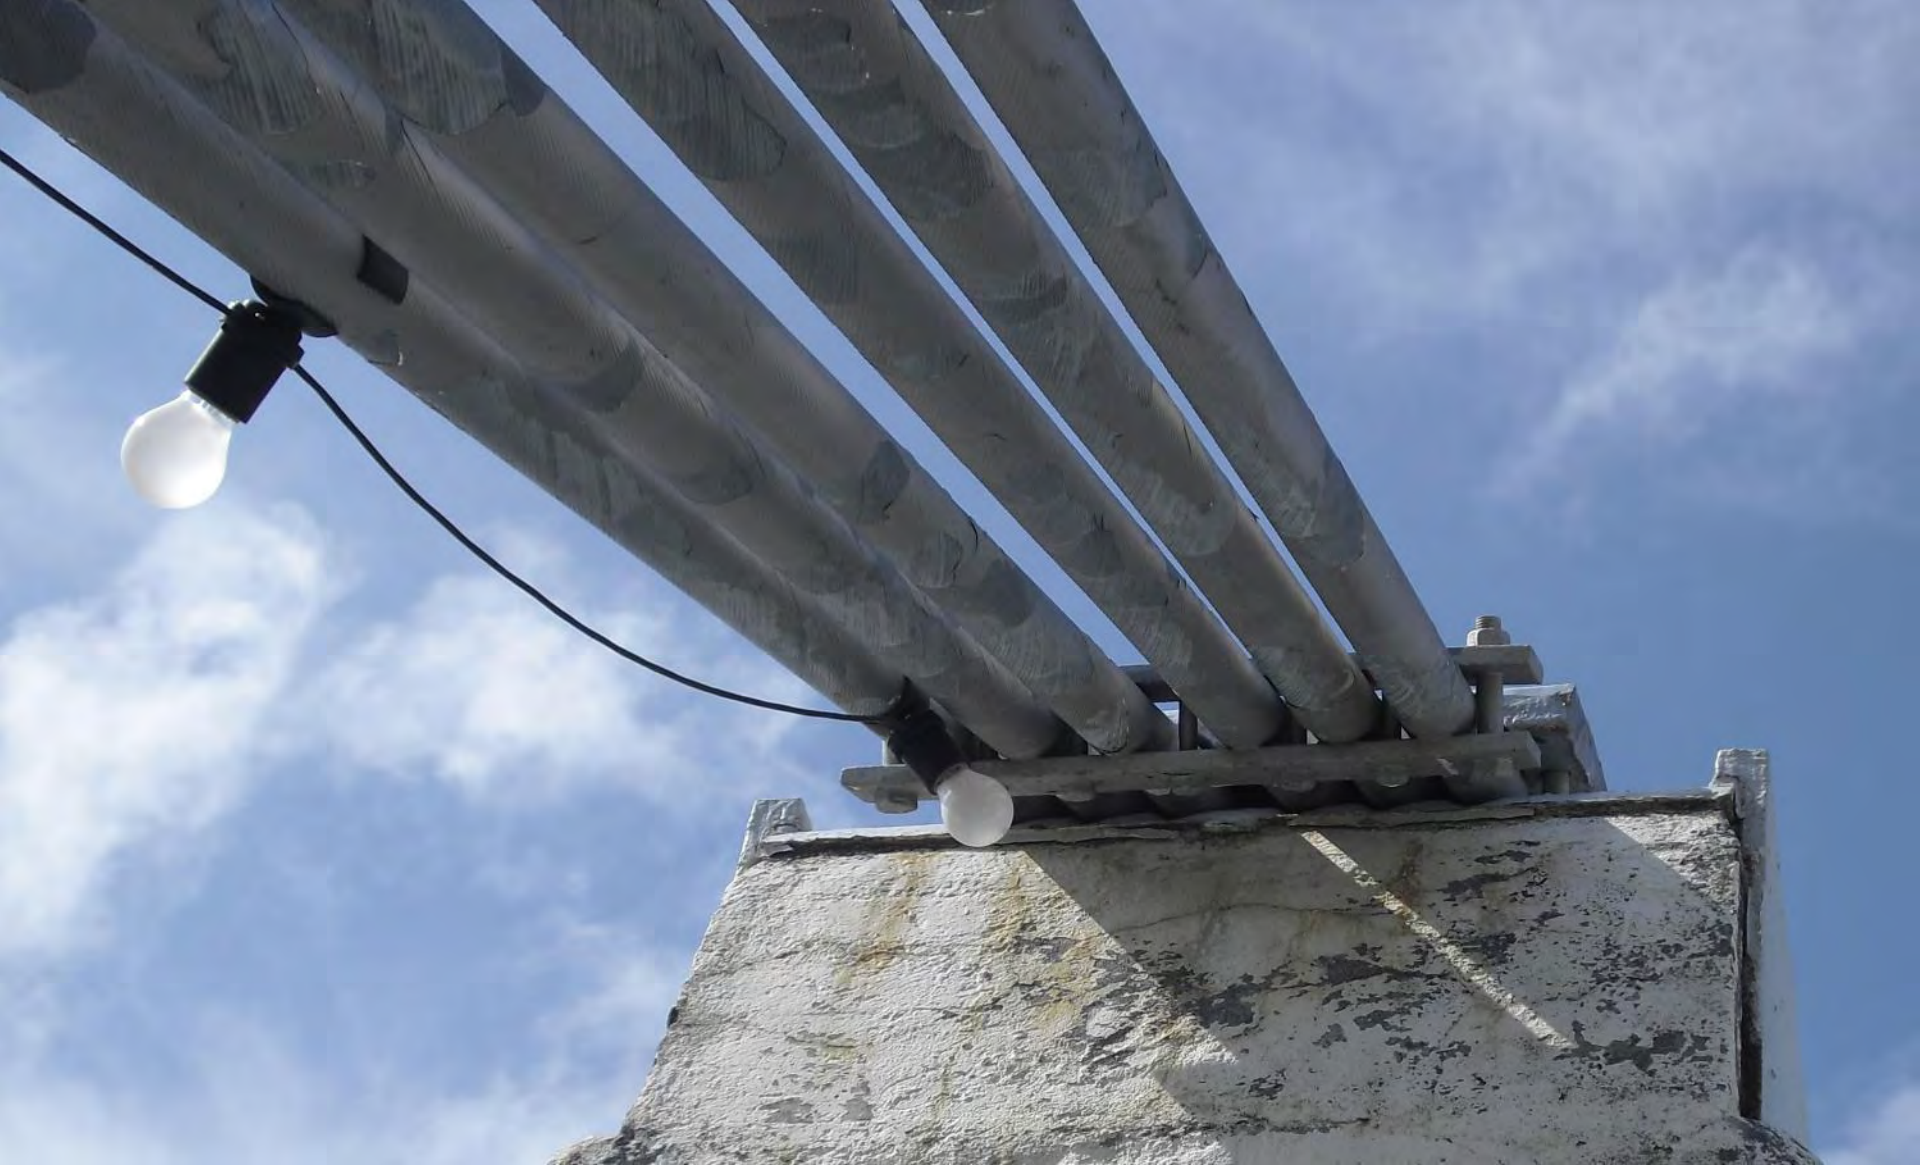
Eystri kapall, syðri endi.

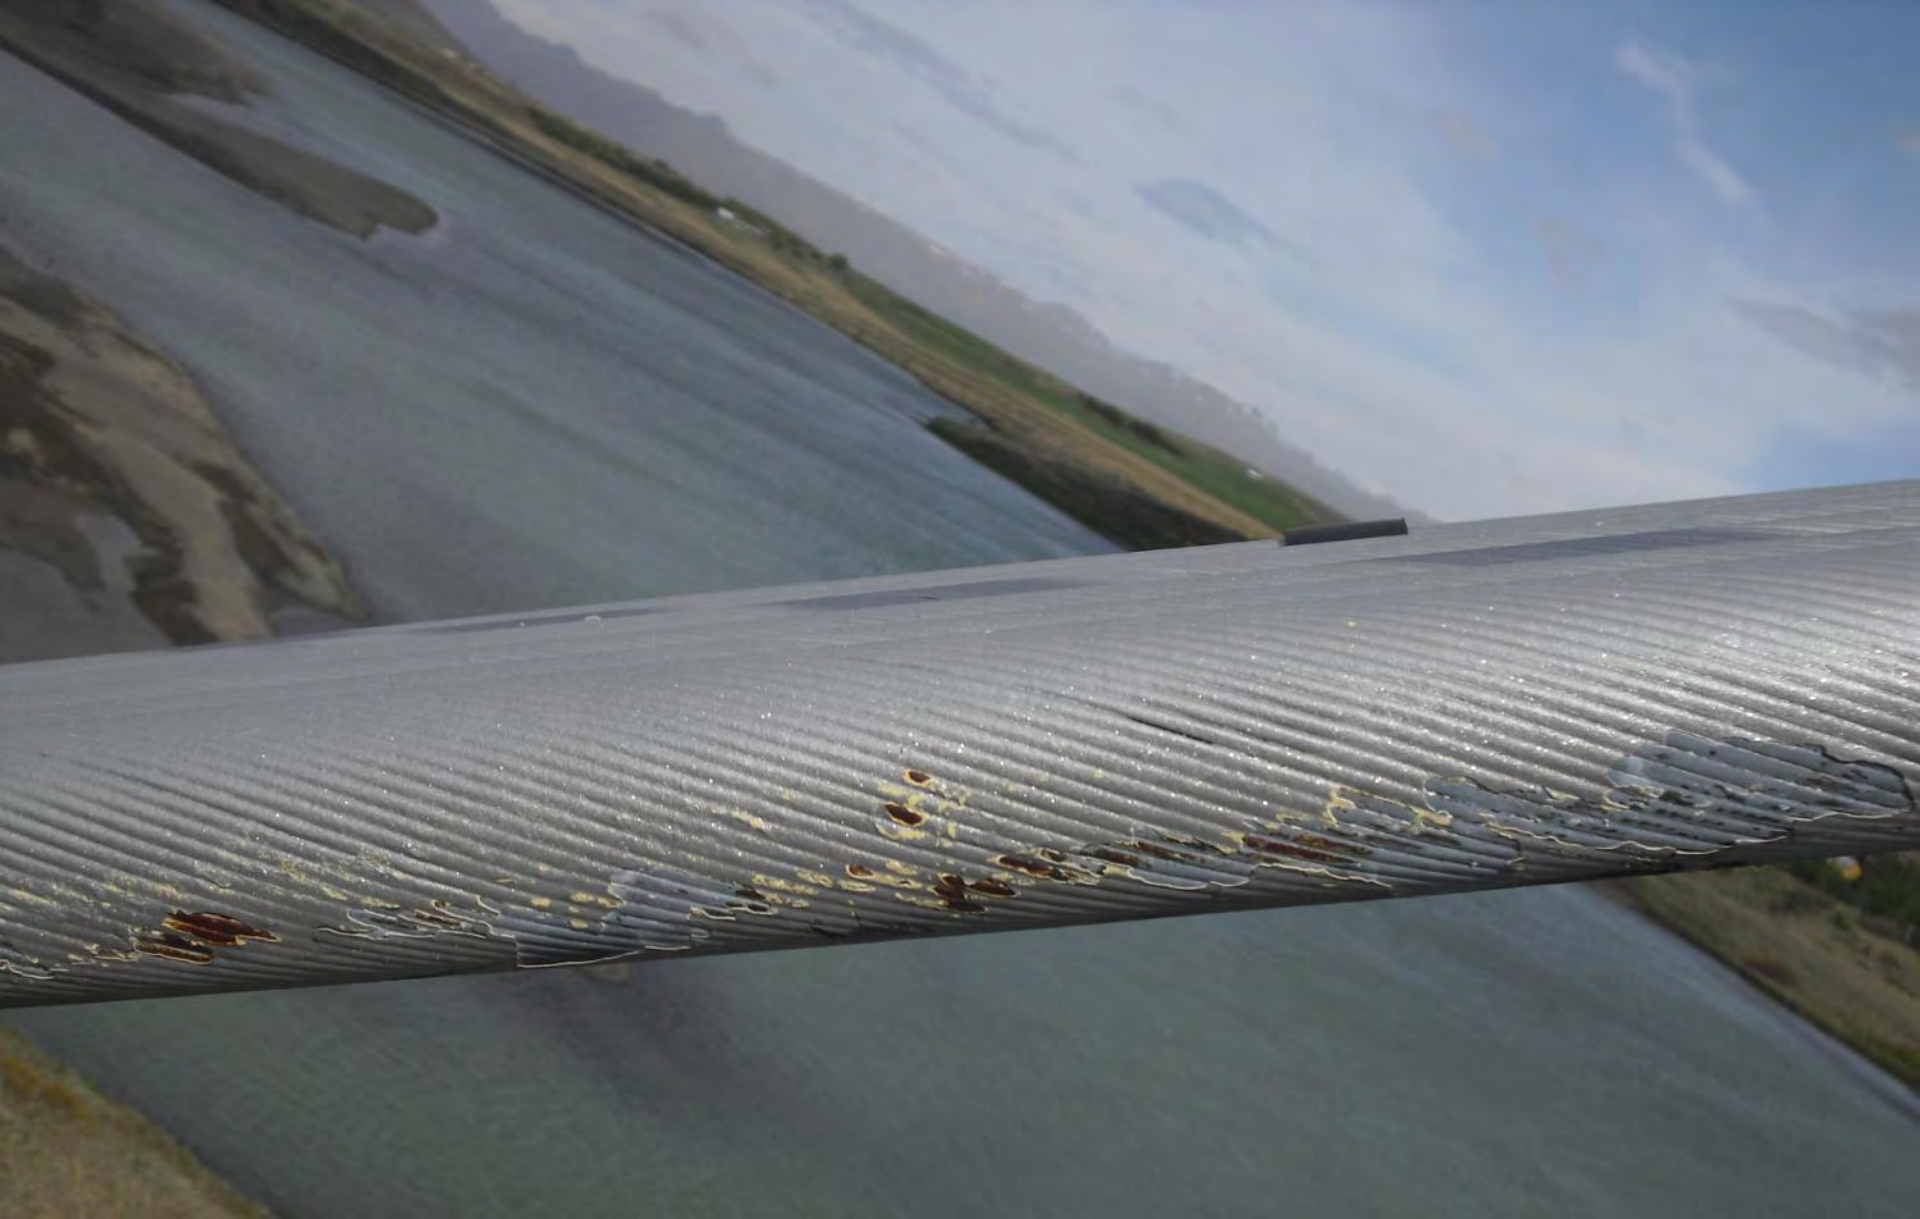
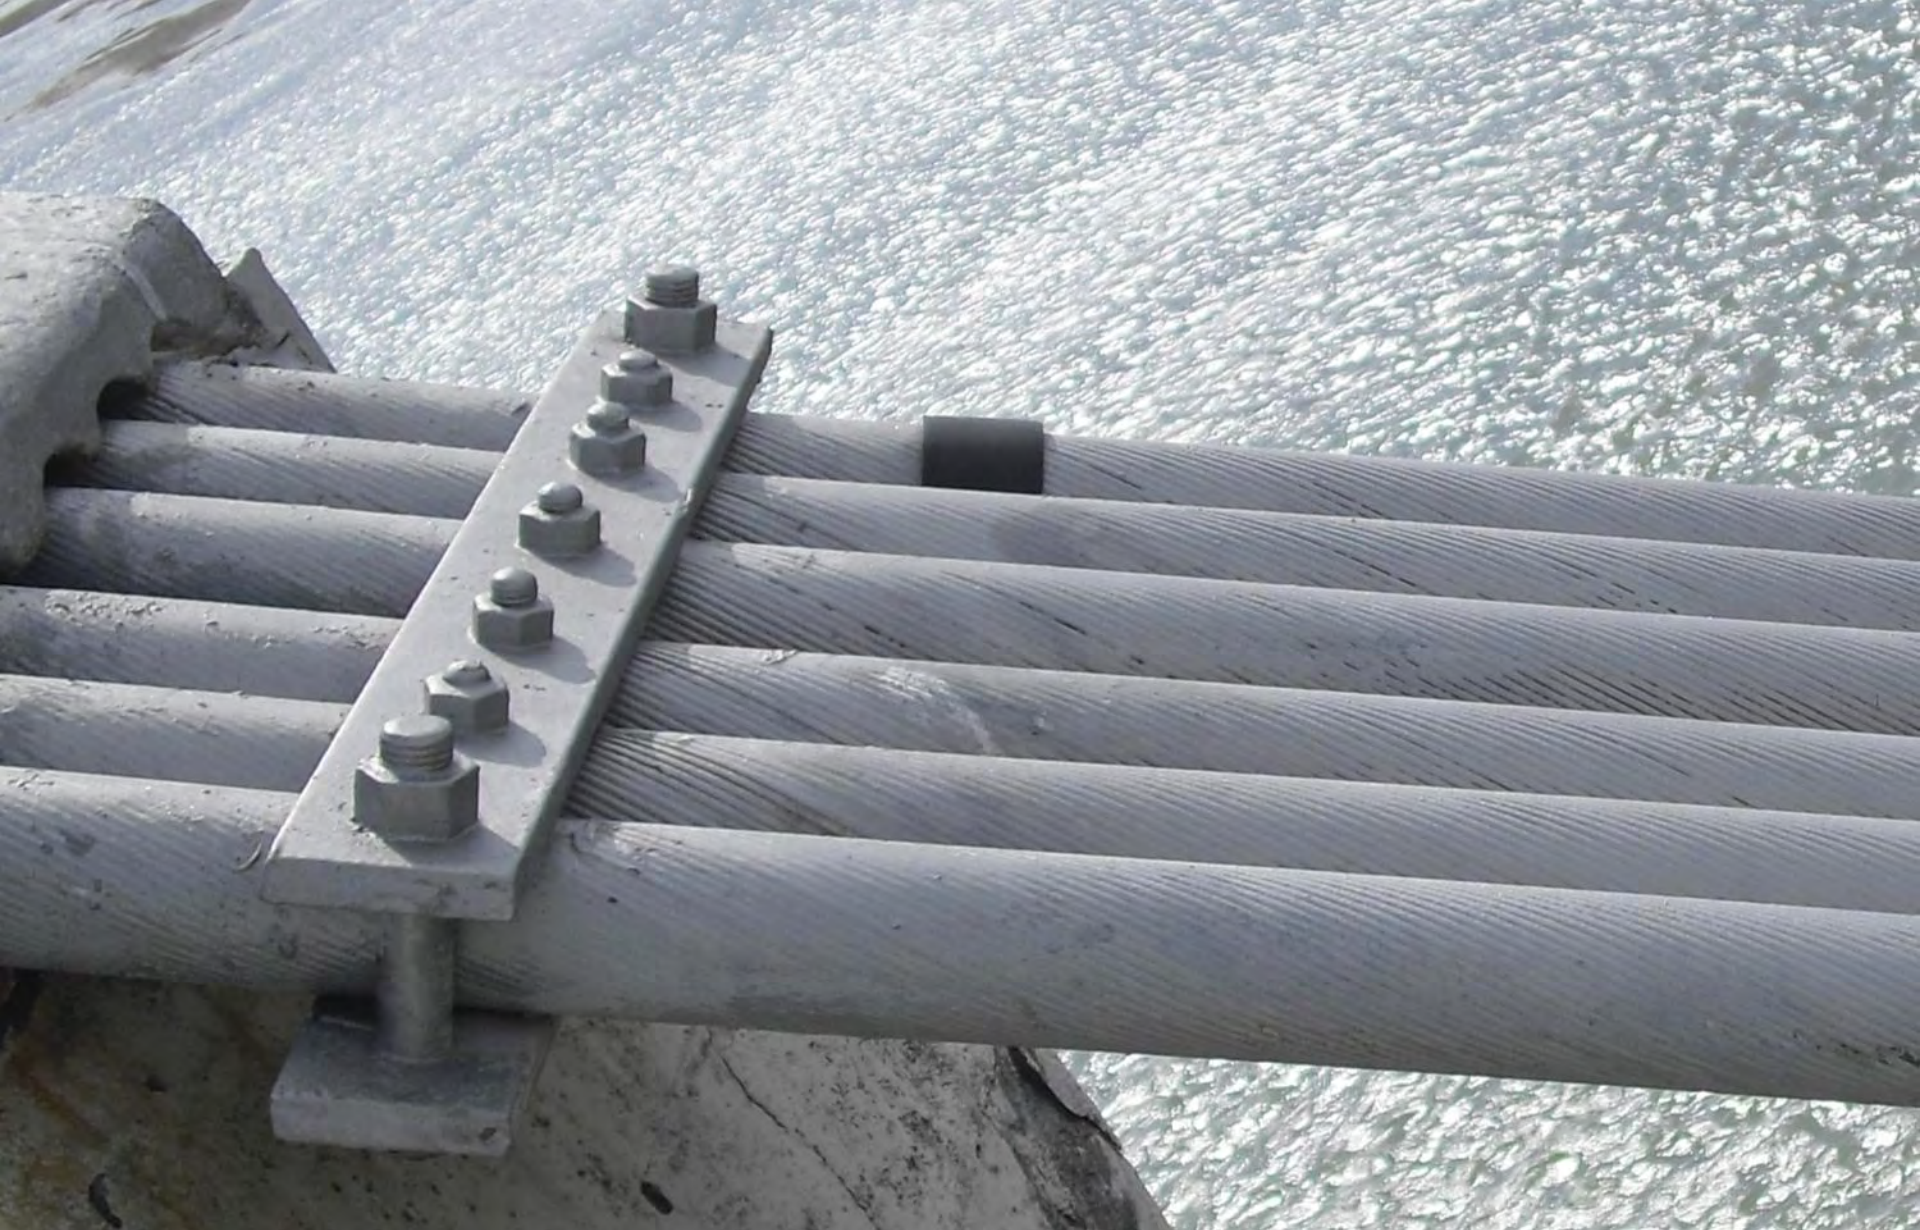
Eystri kapall, bakstag. Strengir orðnir líttillega gisnir

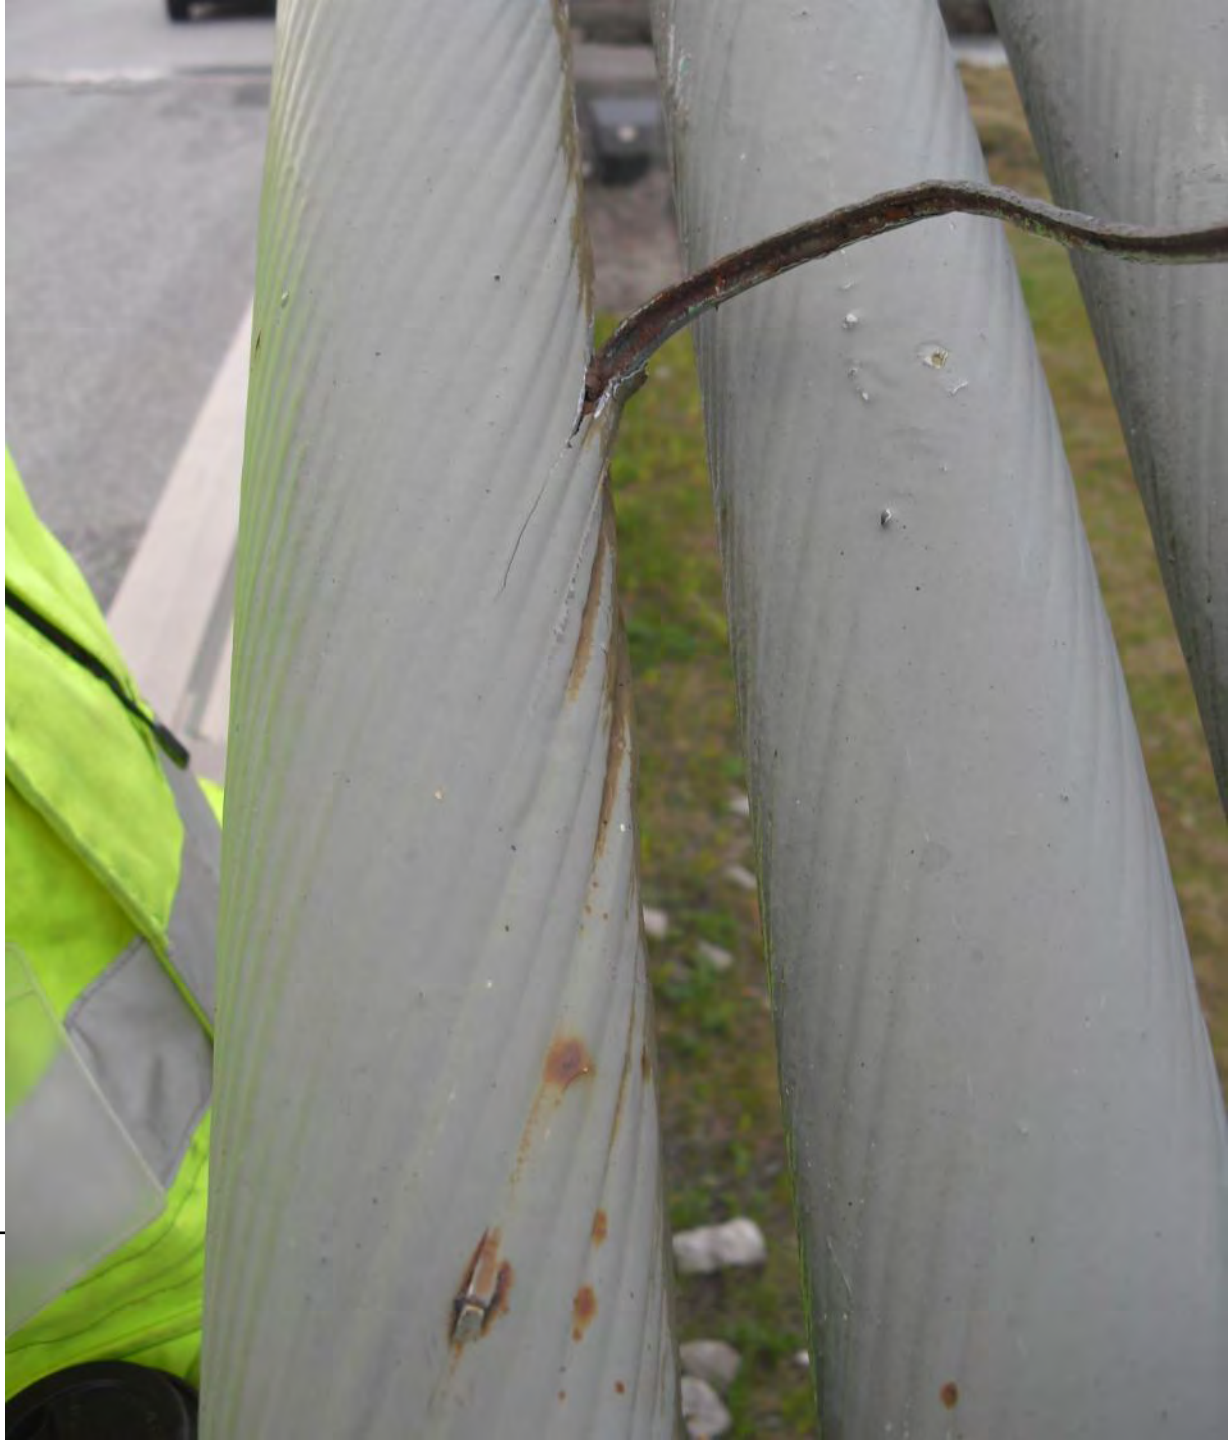
**Vestari kapall, slitinn  
þráður.**

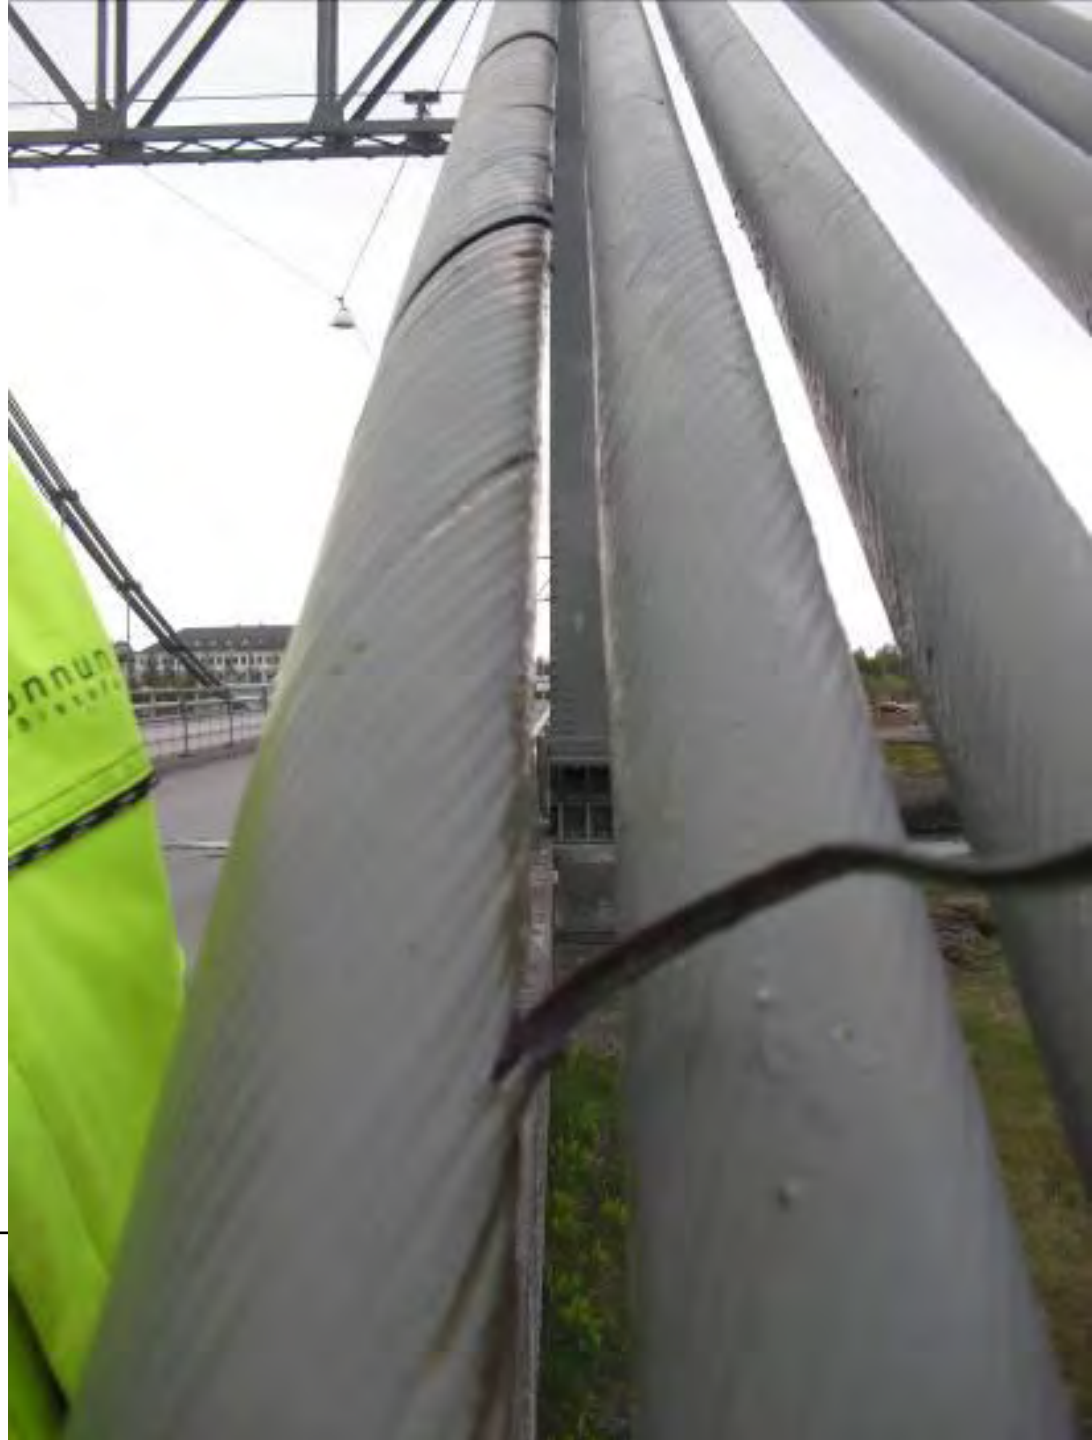
**Vestari kapall, slitinn þráður.**

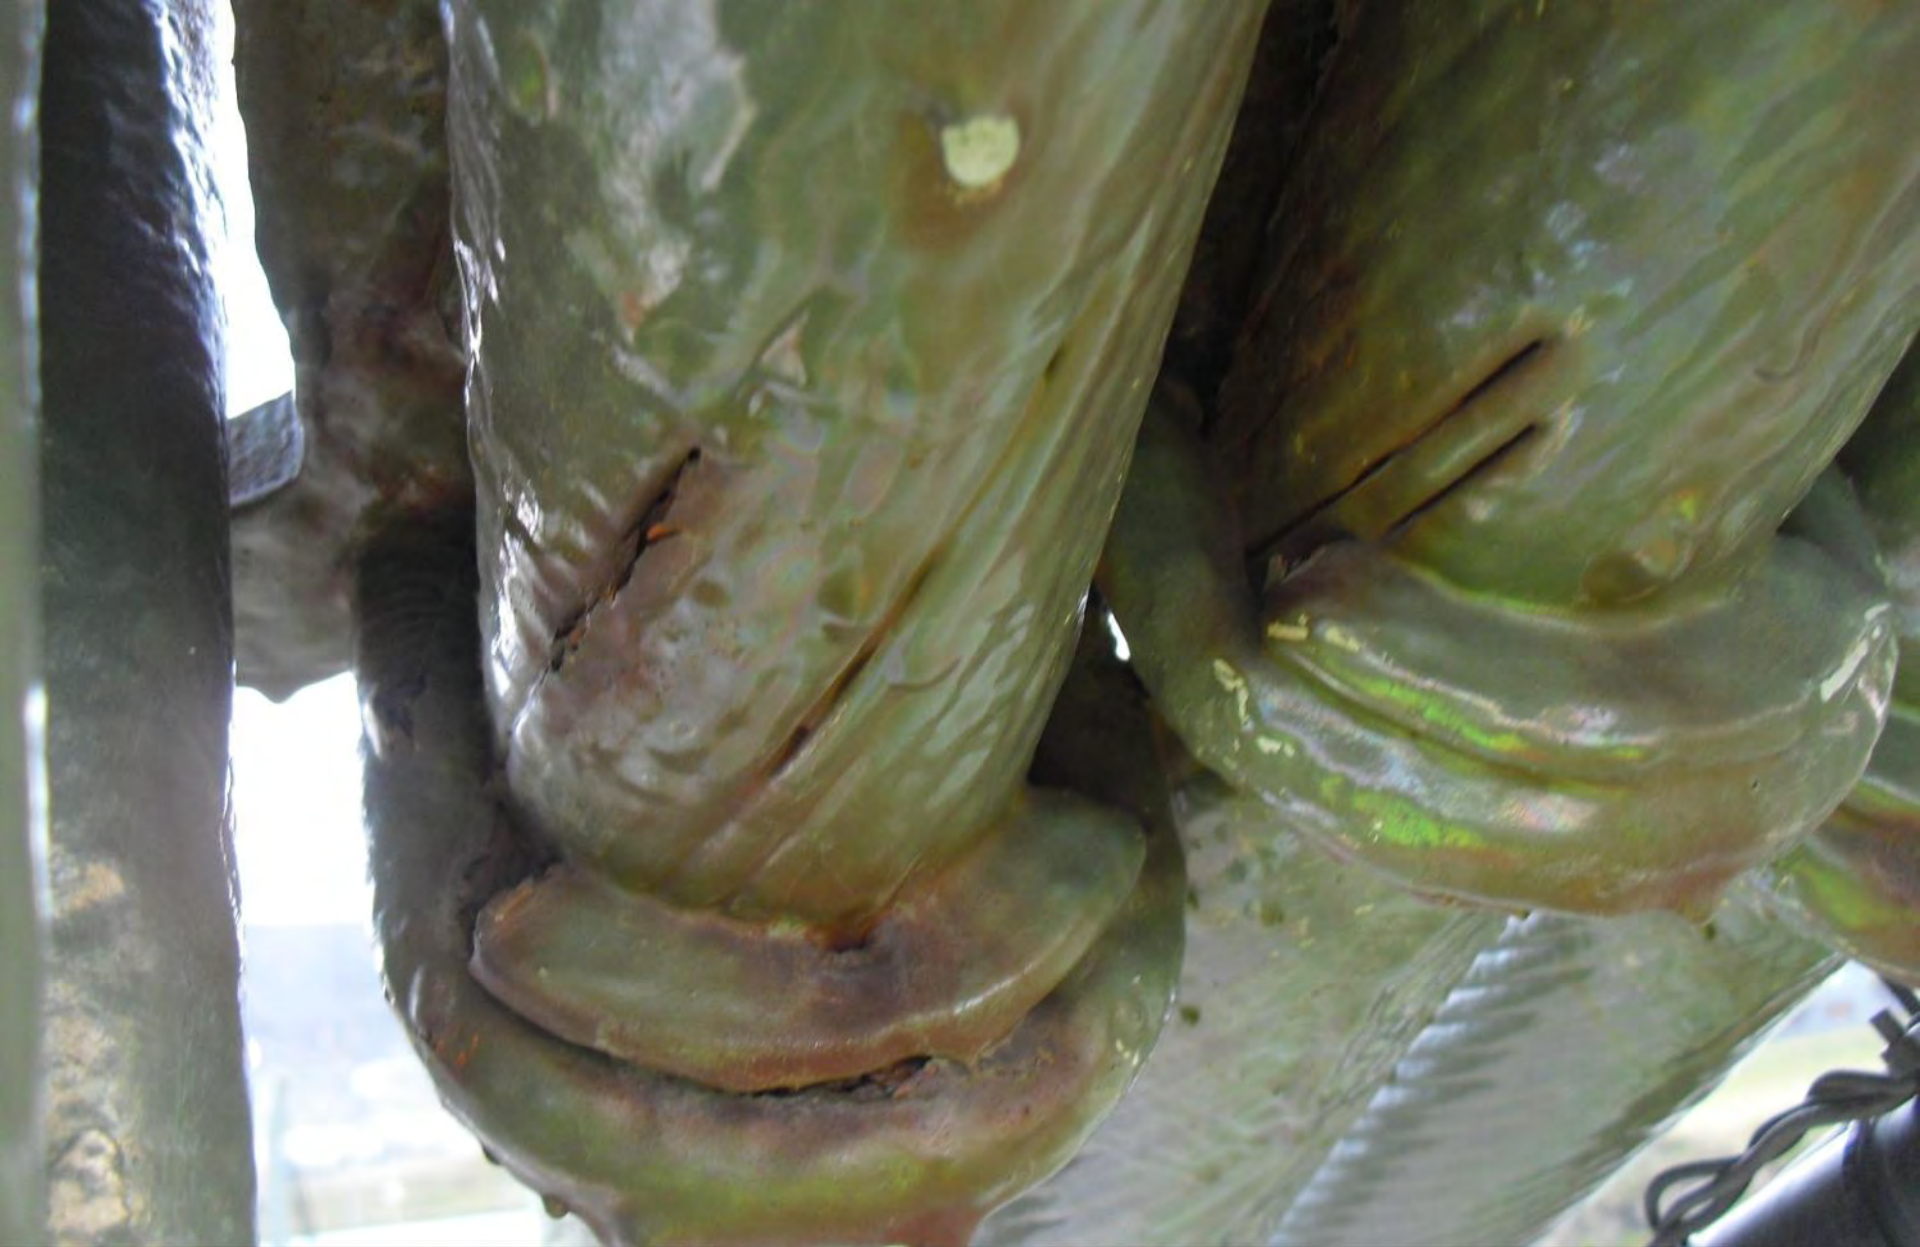
**Eystri kapall, hengistöng A2. Horft undir kapal.**

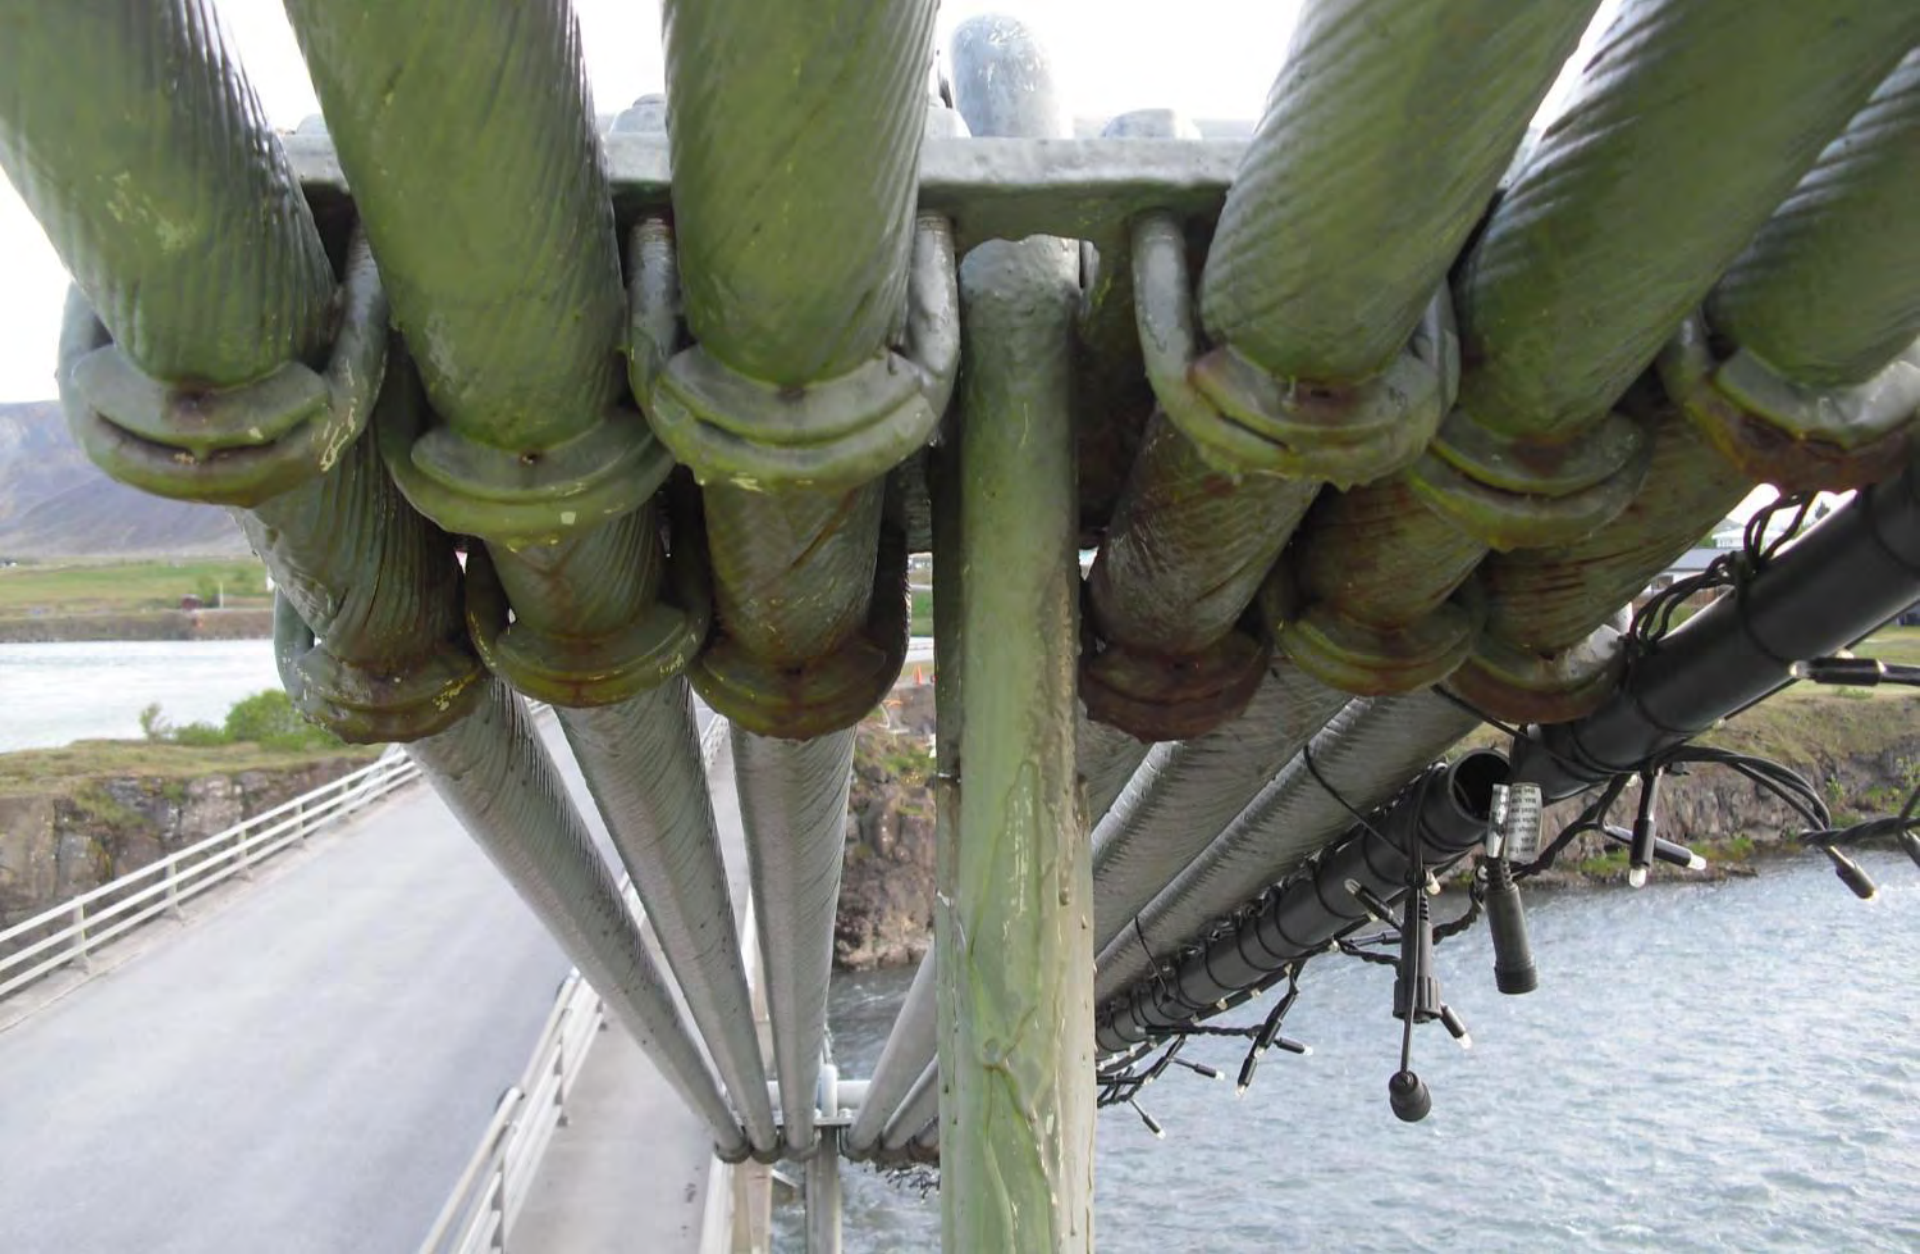
**Eystri kapall, hengistöng A3. Horft undir kapal.**

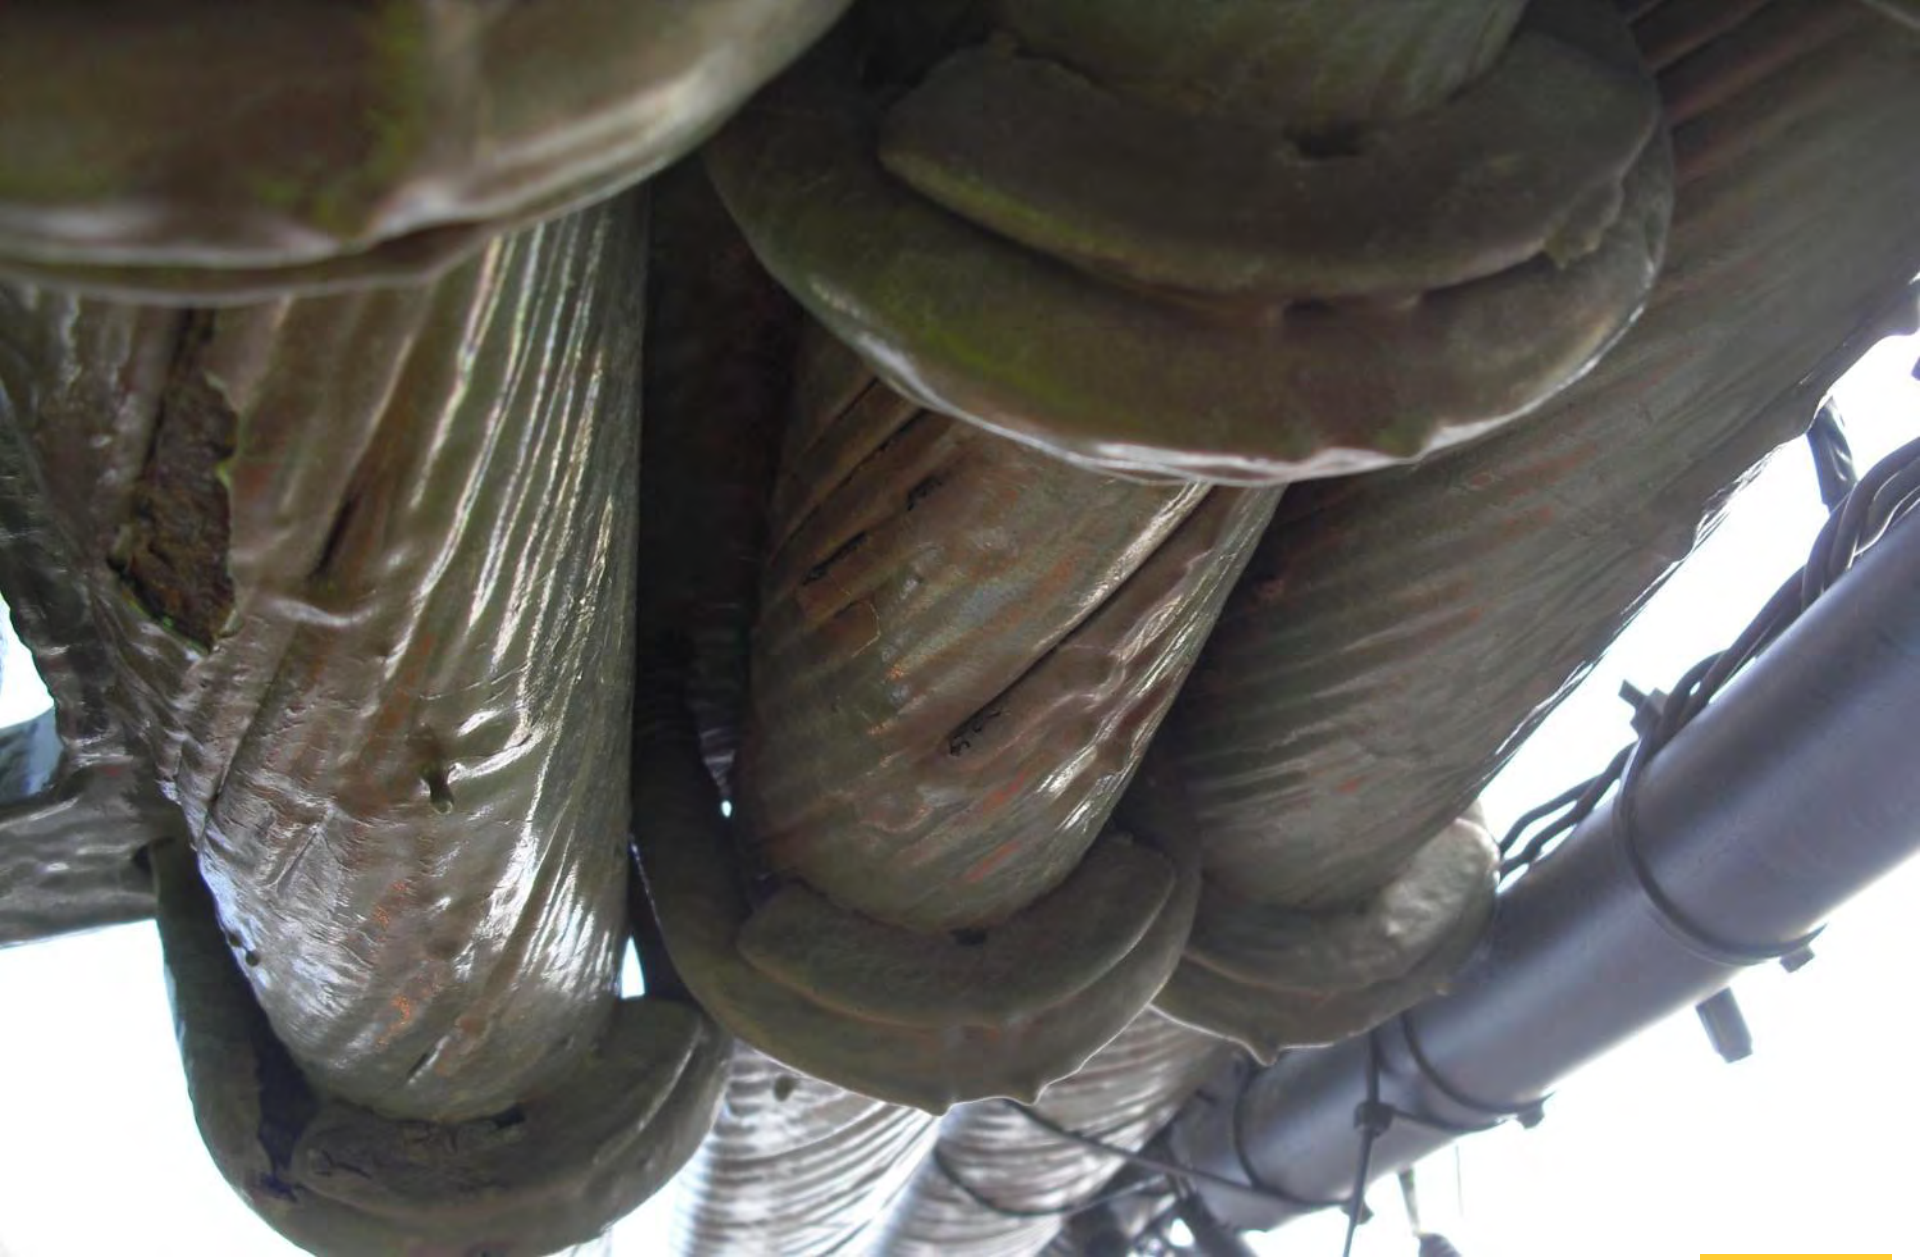
**Eystri kapall, hengistöng A17. Horft undir kapal.**
