Breytt bindiefni í klæðingar

Áfangi III: Tilraunalagnir 2014

Pétur Pétursson
mars 2015

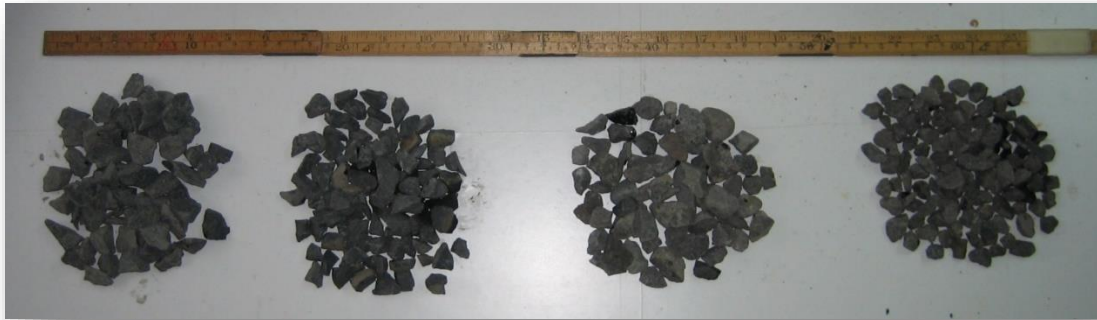
Mynd 6 Steinefni sem sópað var af reitunum áður en prófanir hófust

Myndin sýnir það sem samanlagt sópaðist upp úr tveimur reitum af hverri steinefnagerð. Bent skal á að það steinefni sem er dökkt er ekki fyllilega þornað og má segja að nánast ekkert bindiefni er sjáanlegt á steinunum.

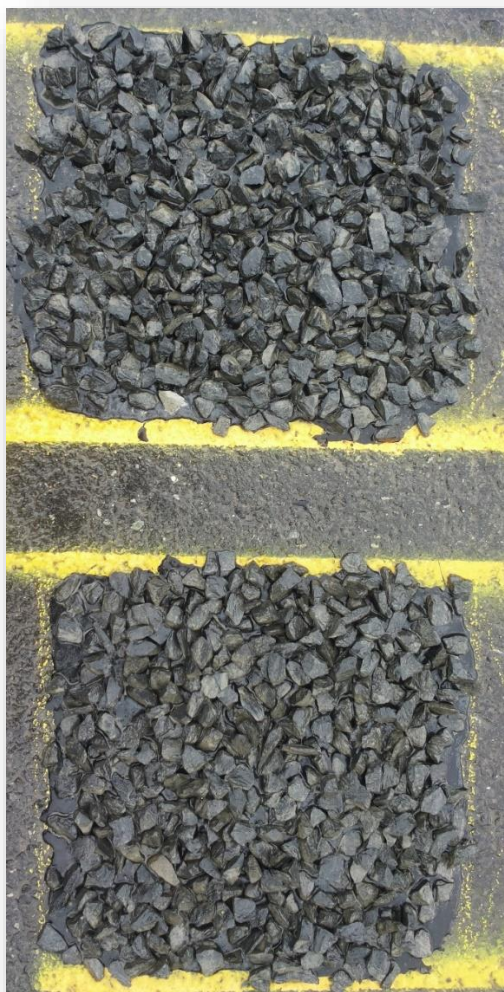
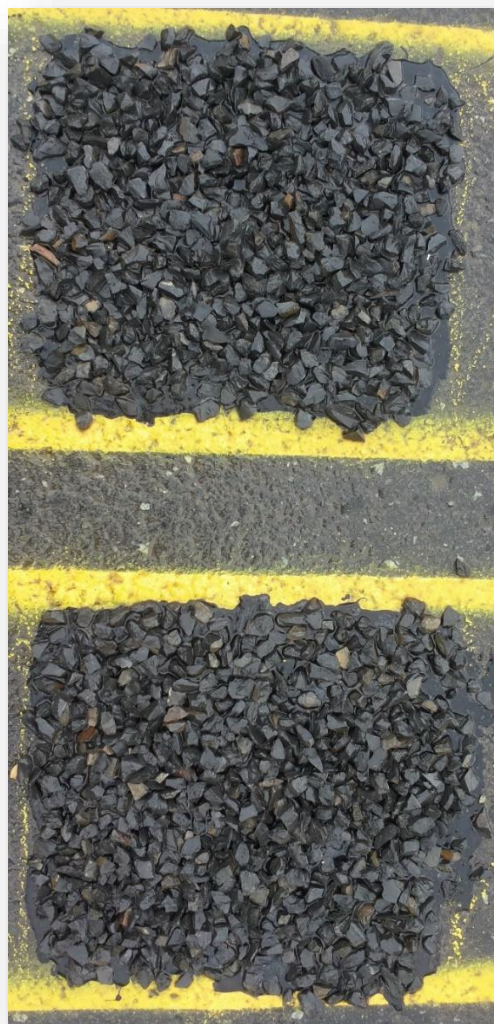
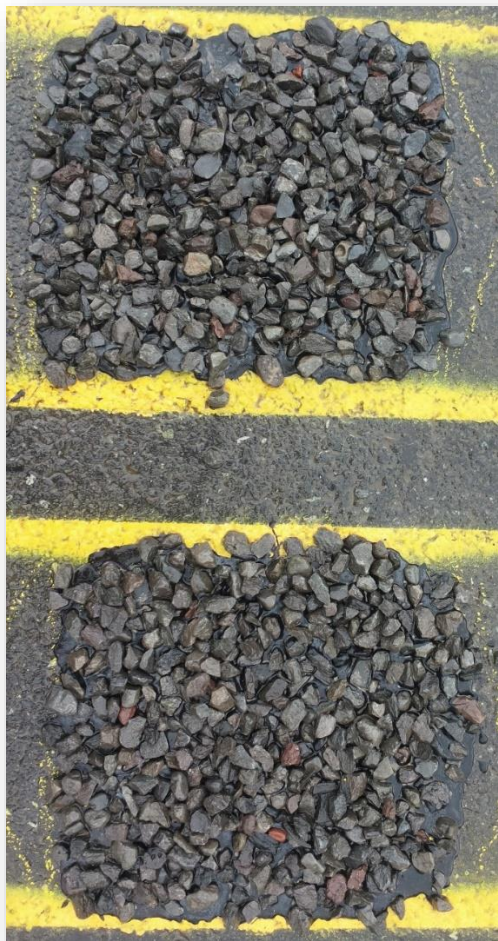
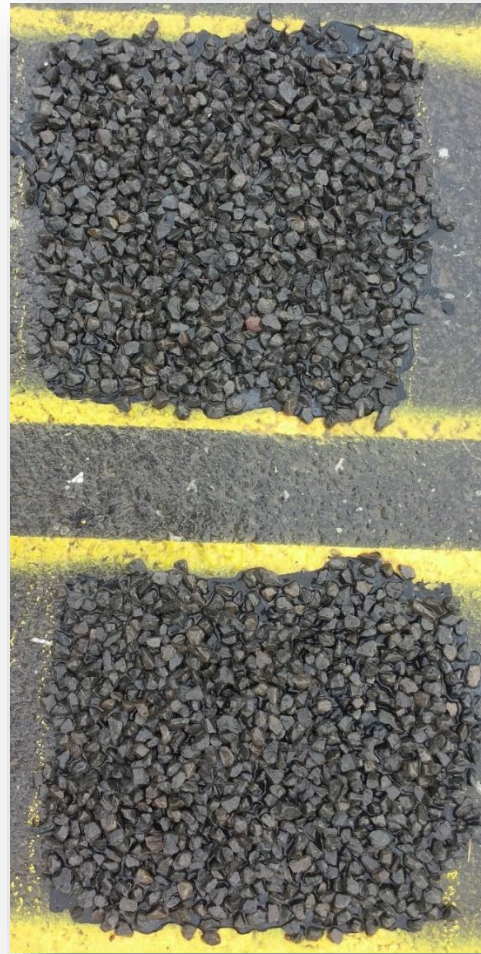
Eins og sjá má á myndum 7 a) til d) líta reitirnir vel út og ekki að sjá að steintap hafi hlotist af sópuninni.

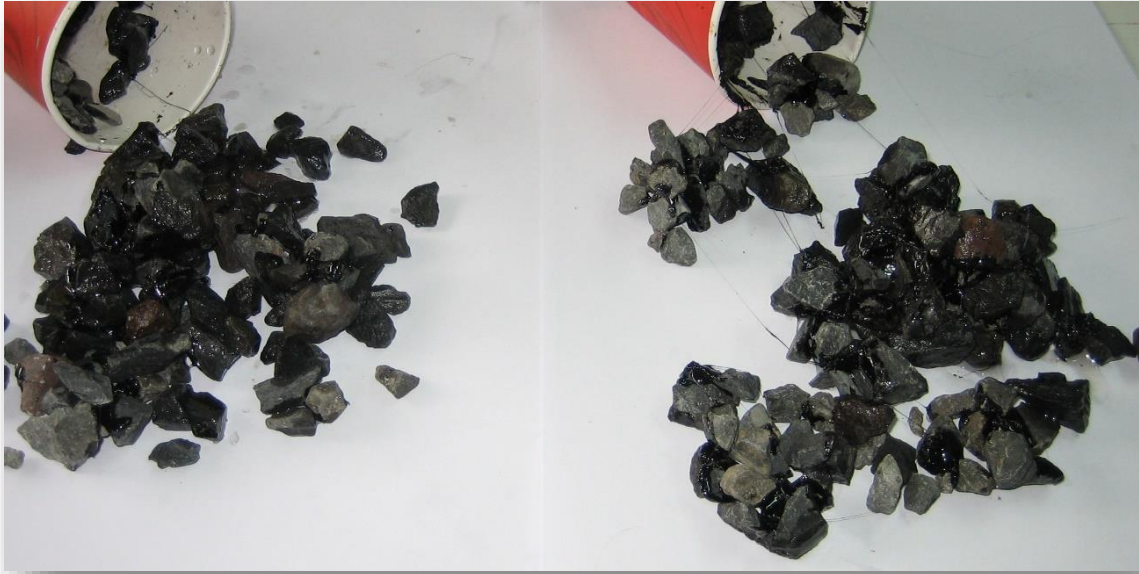
Nú var ákveðið að fara aftur með dekkið á reitina sem snúið hafði verið á einu sinni til hægri og vinstri og bæta við tveimur snúningum til viðbótar. Á meðan var spúlað og síðan sópað og aftur safnað saman því sem losnaði í sameiginlegt sýni. Mynd 9 sýnir uppsópið eftir eina vinstri og hægribeygju (vinstra megin) og eftir samtals þrjár beygjur (hægra megin). Það er greinilegt að sýnið er enn meira kleprað í bindiefni eftir þrjár umferðir en eina.

Mynd 9 Uppsópað efni eftir eina dekkjaáraun (til vinstri) og þrjár dekkjaáraunir (til hægri)

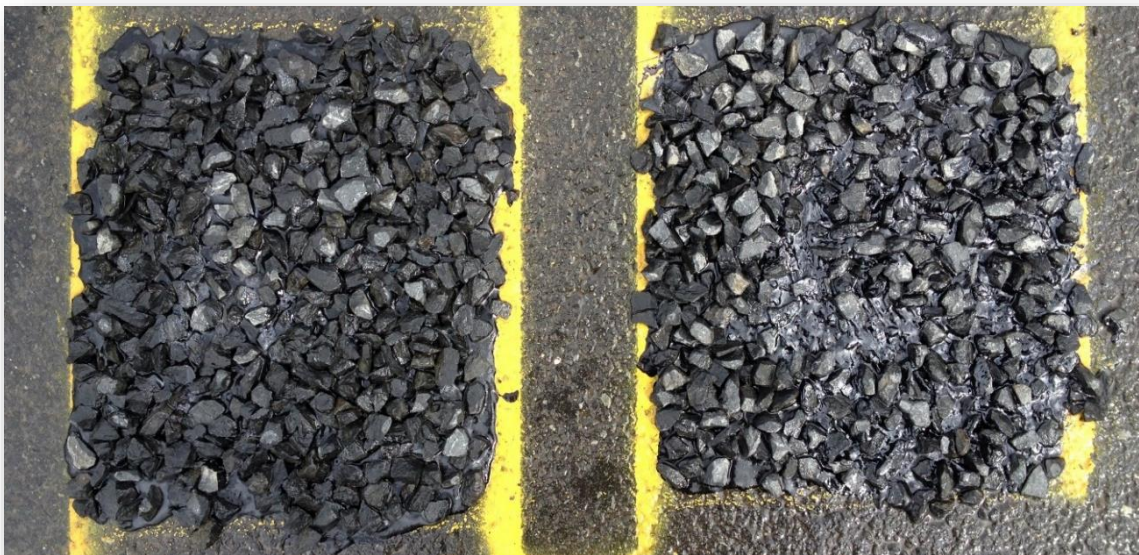
Mynd 10 a) Bláhæð 11/16 (LPJ)

Myndin sýnir að reiturinn sem var bara spúlaður og sópaður lítur vel út (vinstri reitur), en talsvert hefur losnað við dekkjaálagið (hægri reitur). Svo virðist að svona gróft steinefni tapist frekar við krappan dekkjanúning en minni flokkunarstærðir.

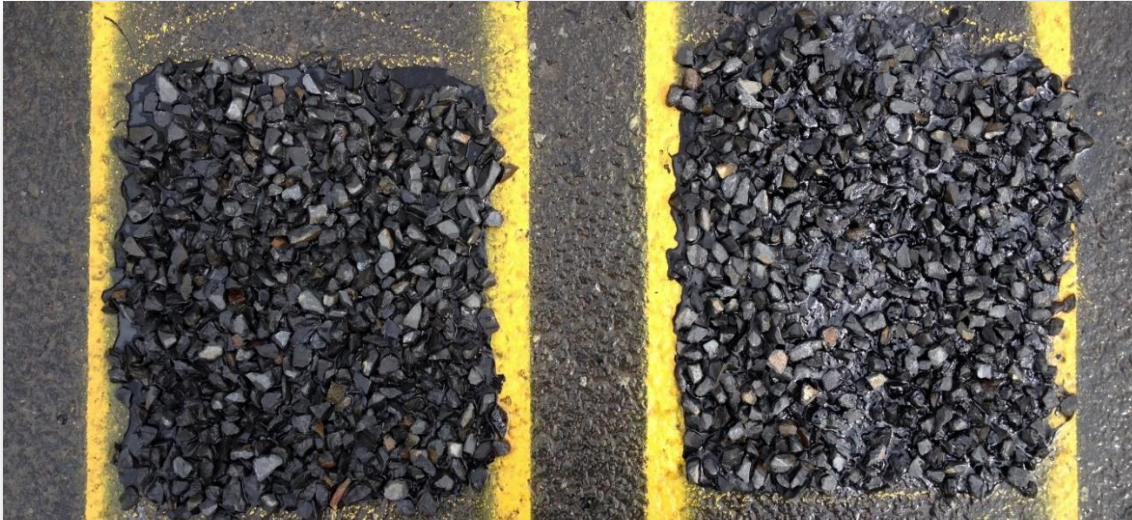
Mynd 10 b) Neðri Mýrar 8/11 (LPJ)

Myndin sýnir að reiturinn sem var bara spúlaður og sópaður lítur vel út (vinstri reitur), en nokkuð hefur losnað við dekkjaálagið (hægri reitur), þó ekki eins áberandi og t.d. hjá Bláhæð 11/16. Ef til vill stenst 8/11 steinefni betur snúningsálag frá dekkjum en grófara efni.

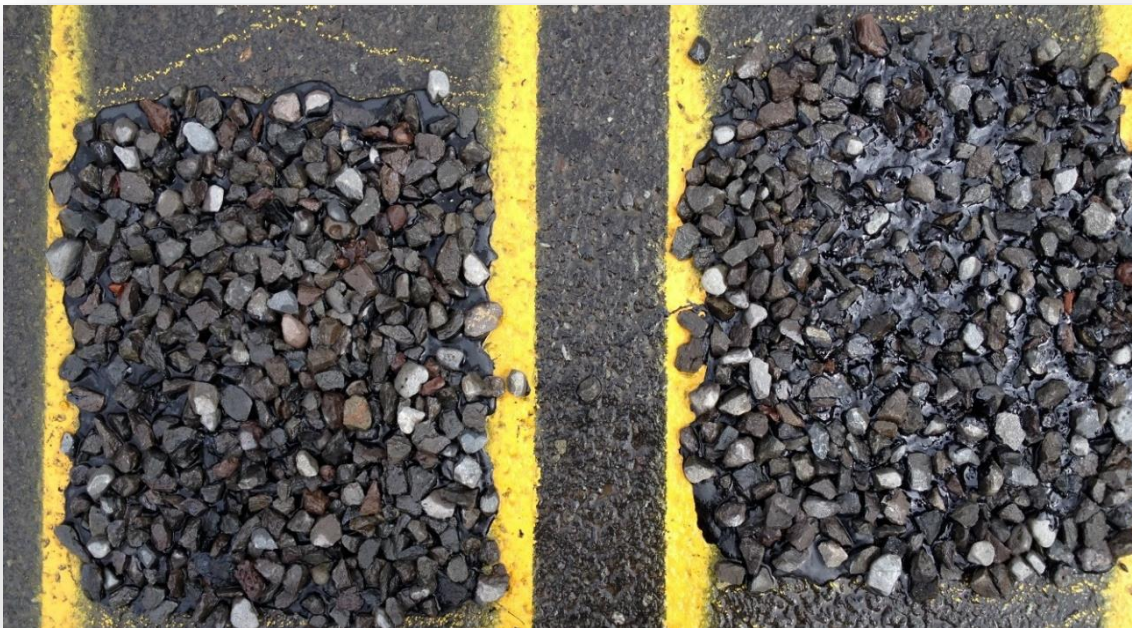
Mynd 10 c) Djúpadalsá 11/16 (LPJ)

Myndin sýnir að reiturinn sem var bara spúlaður og sópaður lítur vel út (vinstri reitur), en talsvert hefur losnað við dekkjaálagið (hægri reitur). Svo virðist að svona gróft steinefni tapist frekar við krappan dekkjanúning en minni flokkunarstærðir.

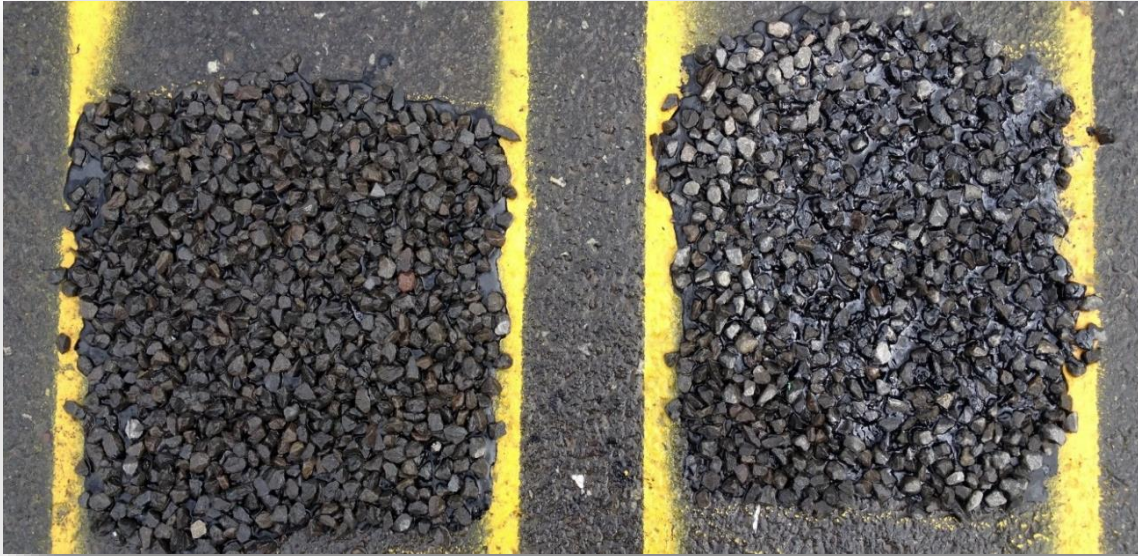
Mynd 10 d) Skútar 8/11 (LPJ)

Myndin sýnir að reiturinn sem var bara spúlaður og sópaður lítur vel út (vinstri reitur). Svo virðist sem kúbíska steinefnið frá Skútum hafi komið einna best út úr álagsprófinu með dekkinu (hægri reitur). Þó virðist sem stakir steinar hafi snúist í bikinu án þess að losna.

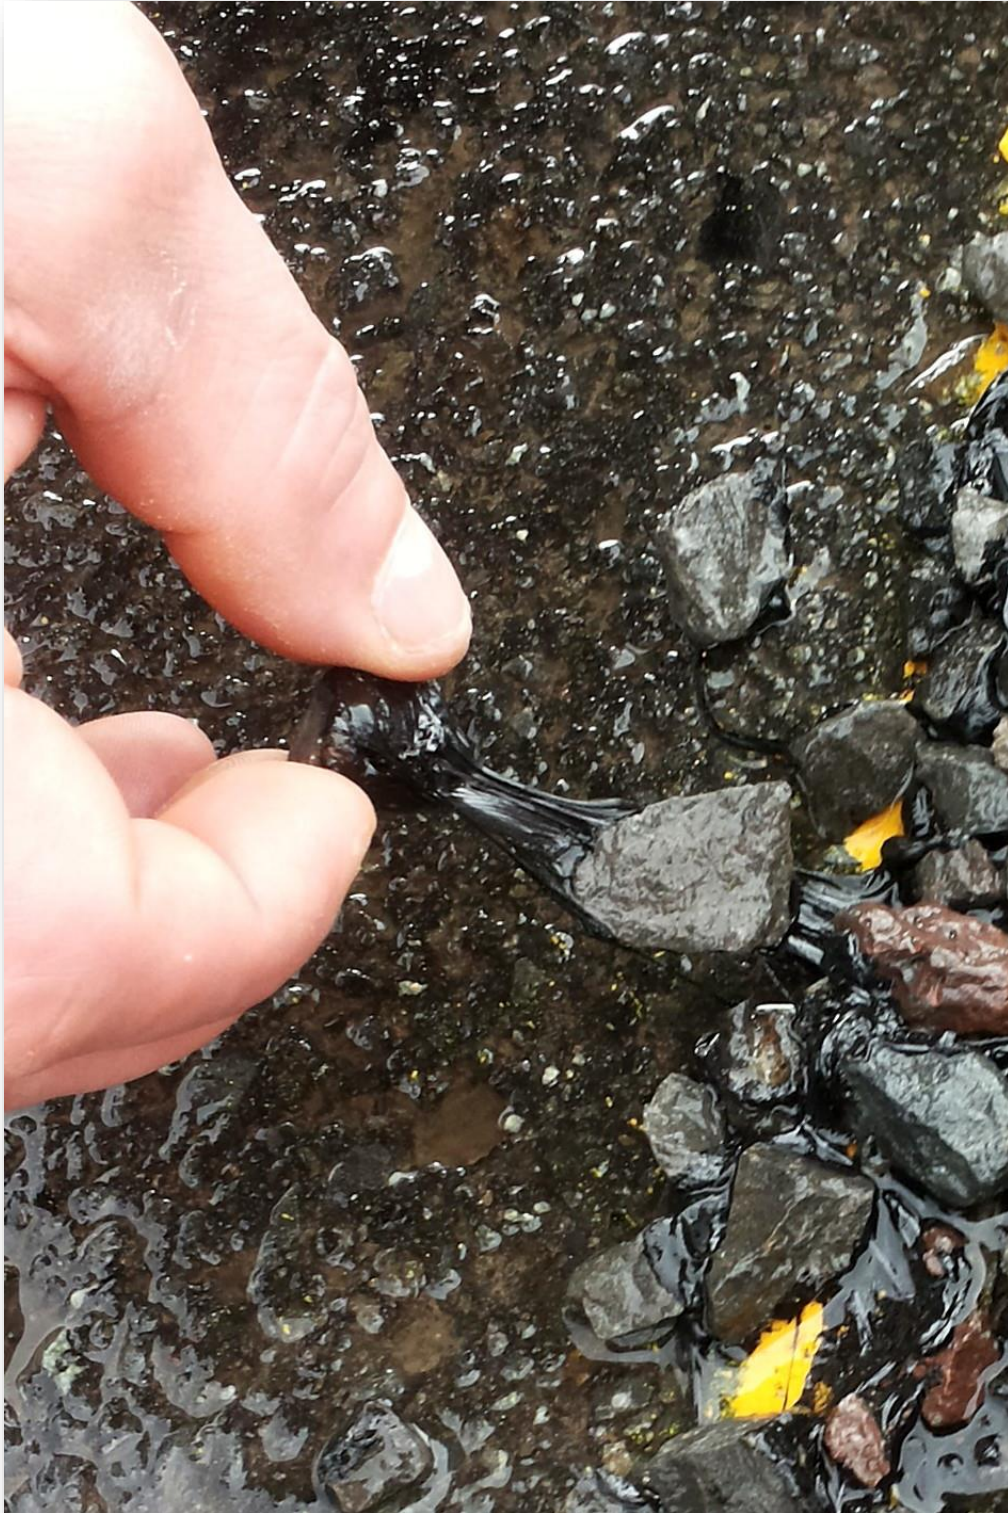
Mynd 11 Mikil og góð teygja reyndist vera í bikþeytunni með latexi

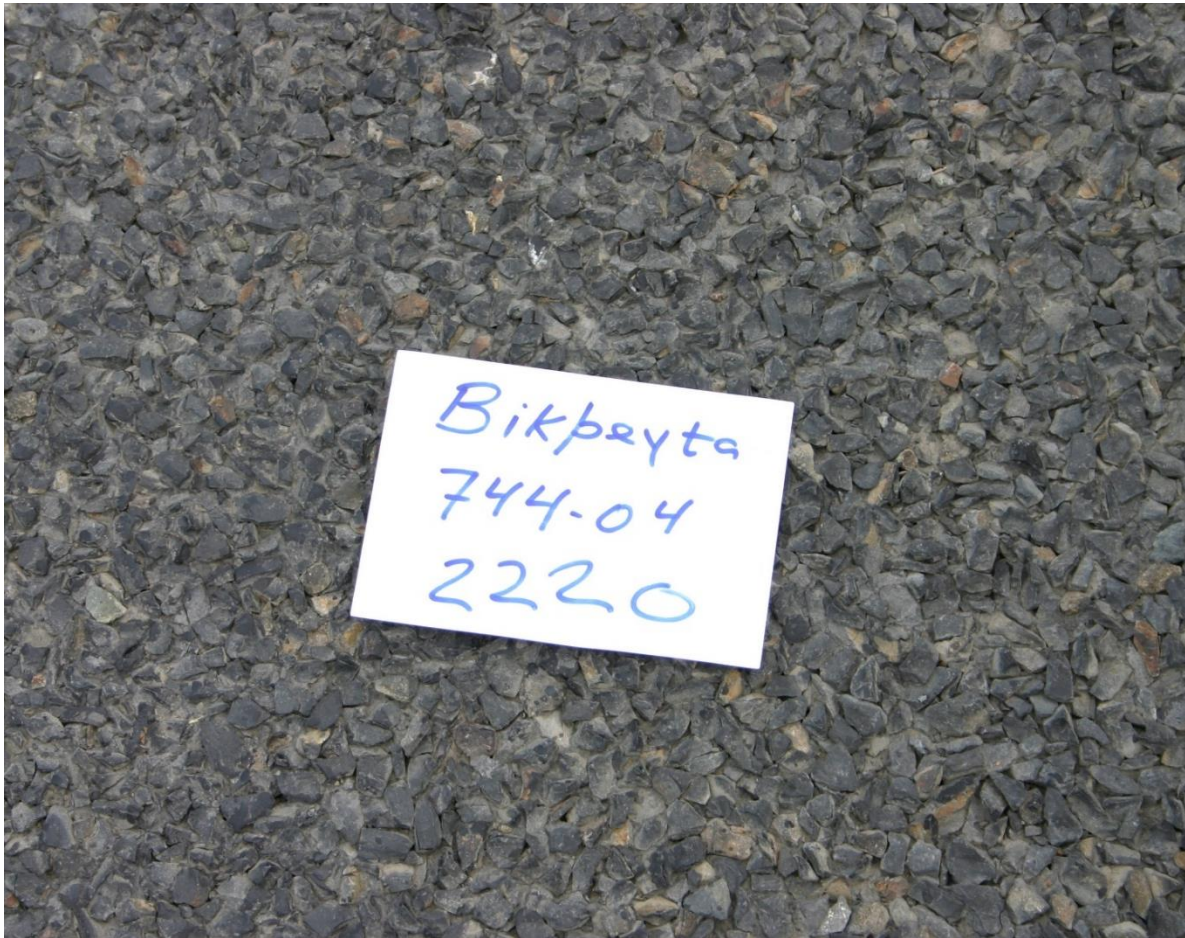
Mynd 13 a) til c) Ástand bikþeytukafla við Sauðárkrók við úttekt 23/7 2014

Kaflinn lítur mjög vel út, góð teygja í latexinu, bikið er stíft. Bindiefnisríkt á stöku stað á saum, en það er ekki til vandræða, engin blæðing sjáanleg. Áferðareinkunn 9, engar skemmdir.

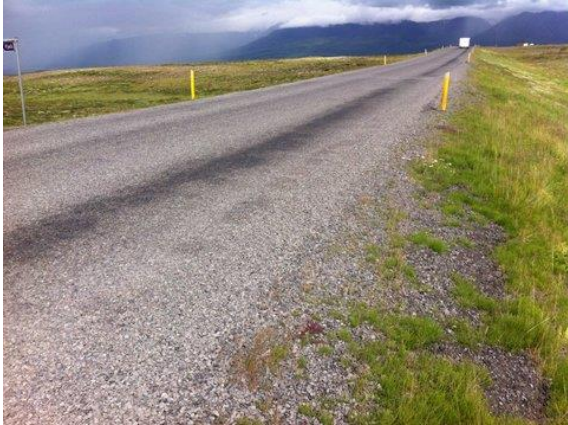
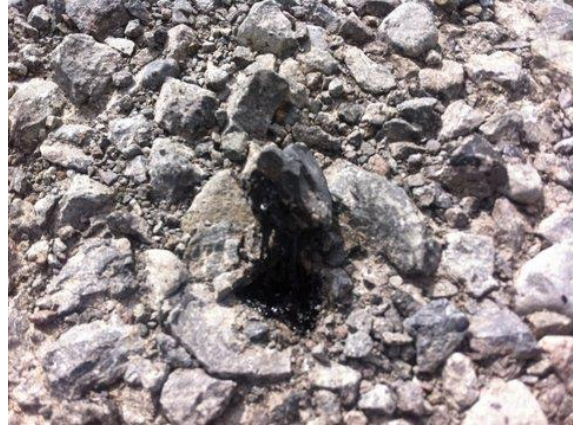
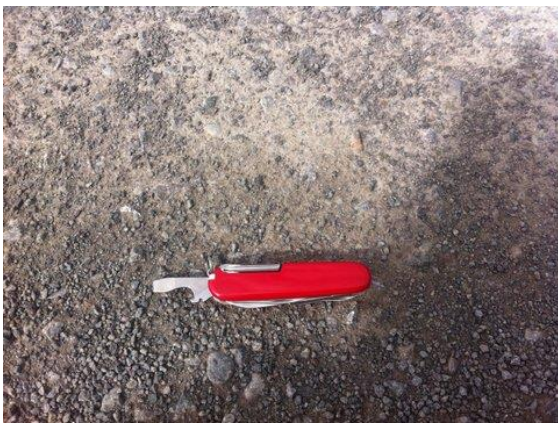
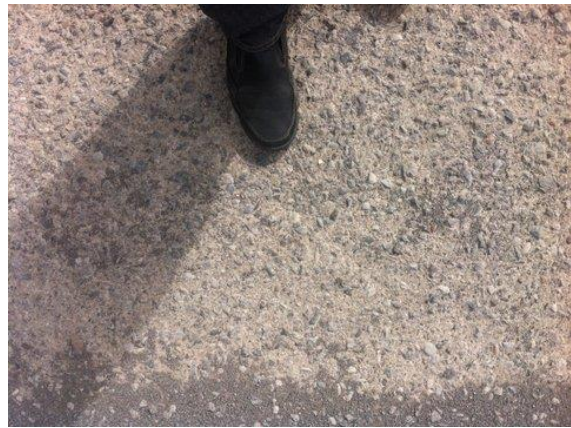
Myndir 15 a) til d) sýnir kaflann eins og hann leit út stuttu eftir útlögn og söndun. Ekki er hægt að segja að kaflinn líti sérstaklega vel út, en sandburðurinn veldur því að kaflinn virkar frekar þurr.

Mynd 15 Ástand bikþeytukafla við Vatnsskarð stuttu eftir útlögn og söndun

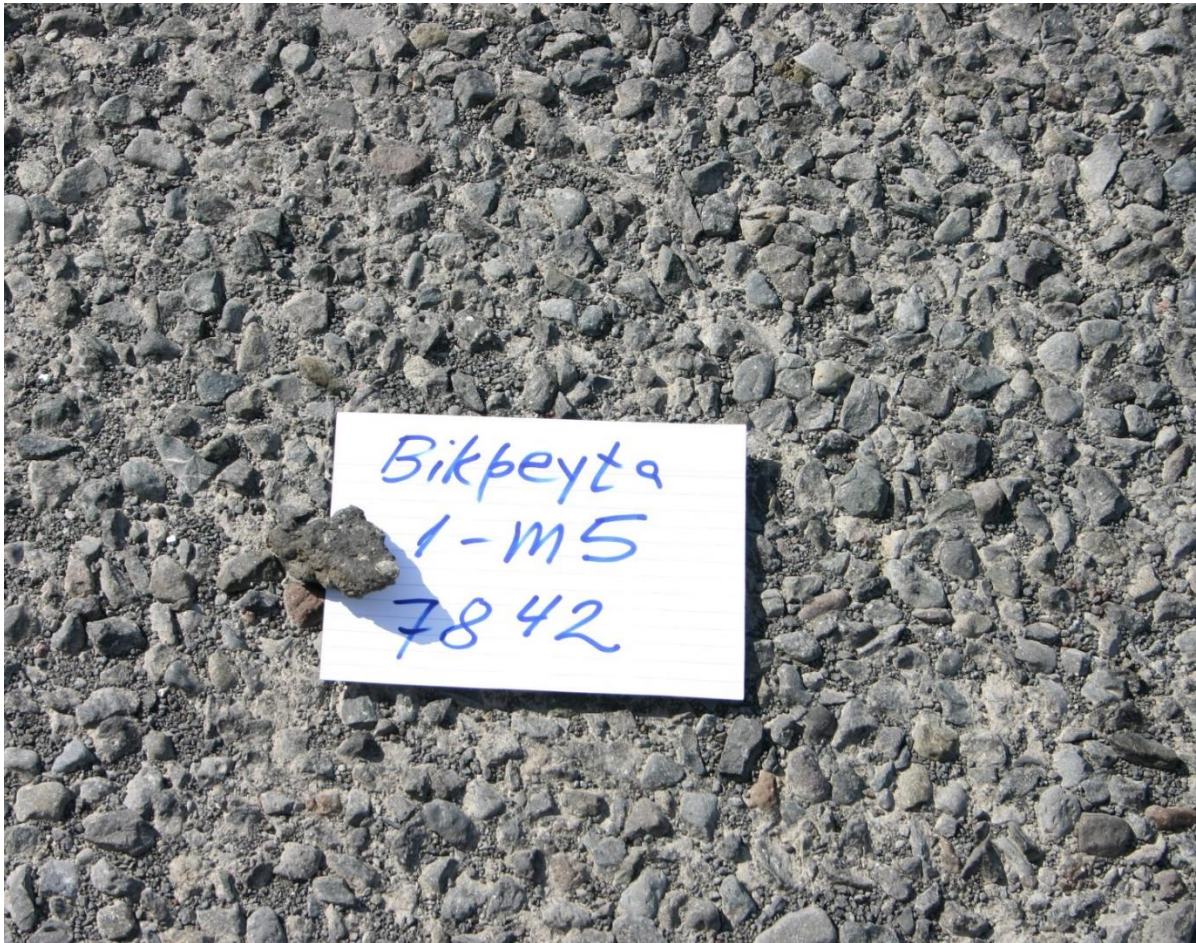
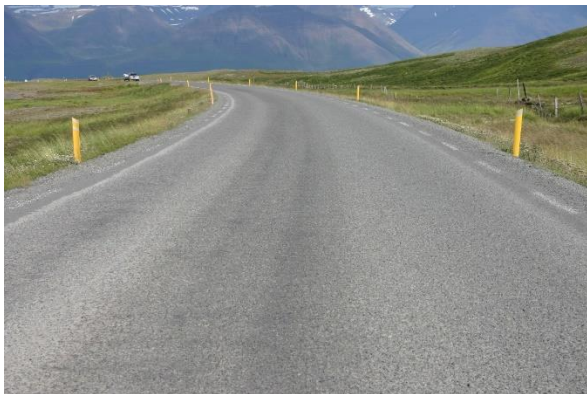
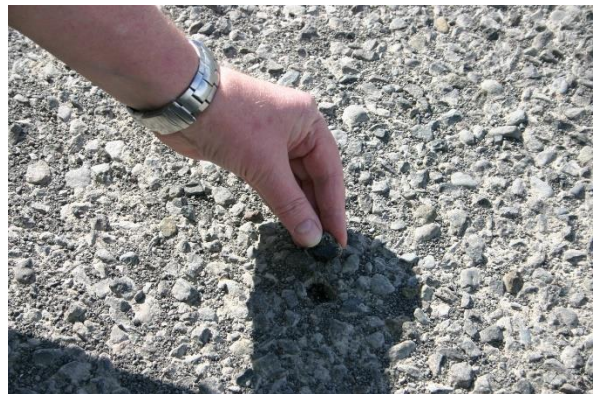
Kaflinn er með latexi og 11/16 steinefni frá Djúpadalsáreyrum. Hann hafði verið sandaður vegna úrhellis rigningar skömmu eftir útlögn. Kaflinn lítur engu að síður vel út (svólítið ryk ennþá), góð teygja í latexinu og kaflinn fær áferðareinkunn 9. Þessi einkunn á við um allan kaflann, hvort heldur hann var sandaður eða kýldur. Myndir fyrst teknar í stöð 7842 þar sem kaflinn hafði verið sandaður með 0/4 mm sandi, sjá myndir 16 a) til c).

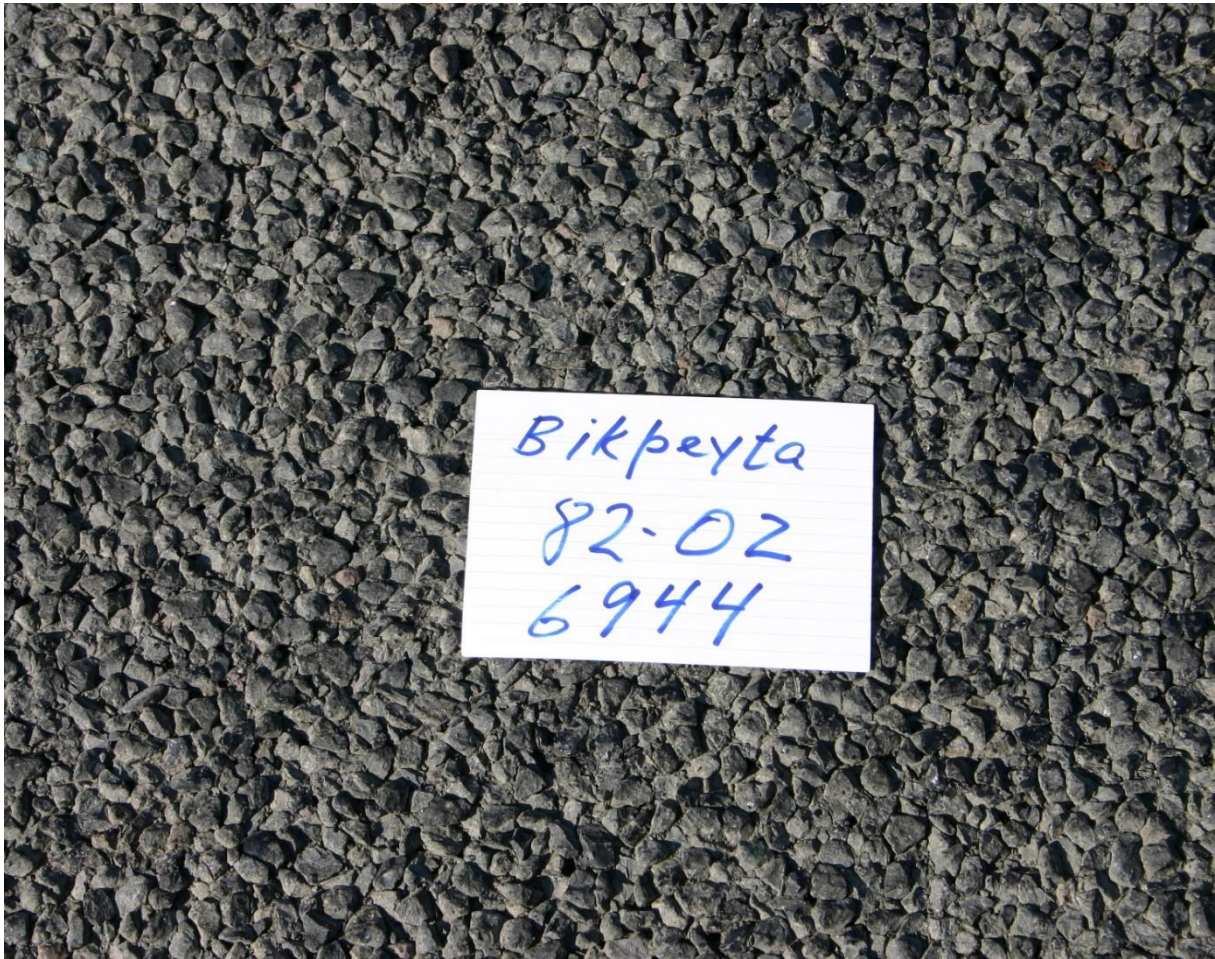
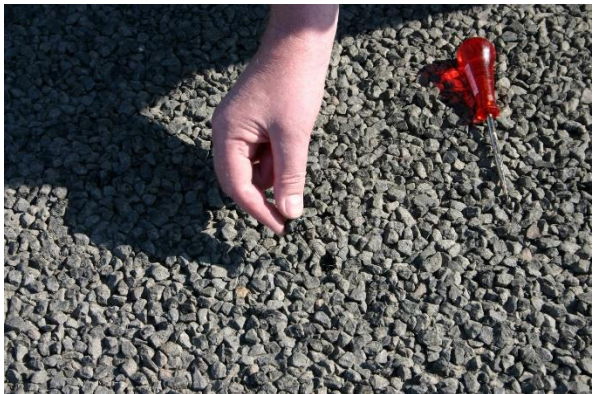
Kaflinn er með latex og 8/11 steinefni frá Skútabergi, myndir í stöð 6944, sjá mynd 19 a) til c). Kaflinn lítur mjög vel út, engin blæðing og ekkert steinlos, fyrir utan færuskemmd (vinstri akrein) og litla steinlausa bletti við stöð ca. 6500. Greinileg teygja í latexinu, en ekki mjög sterk í sólinni. Kaflinn fær áferðareinkunn 9.

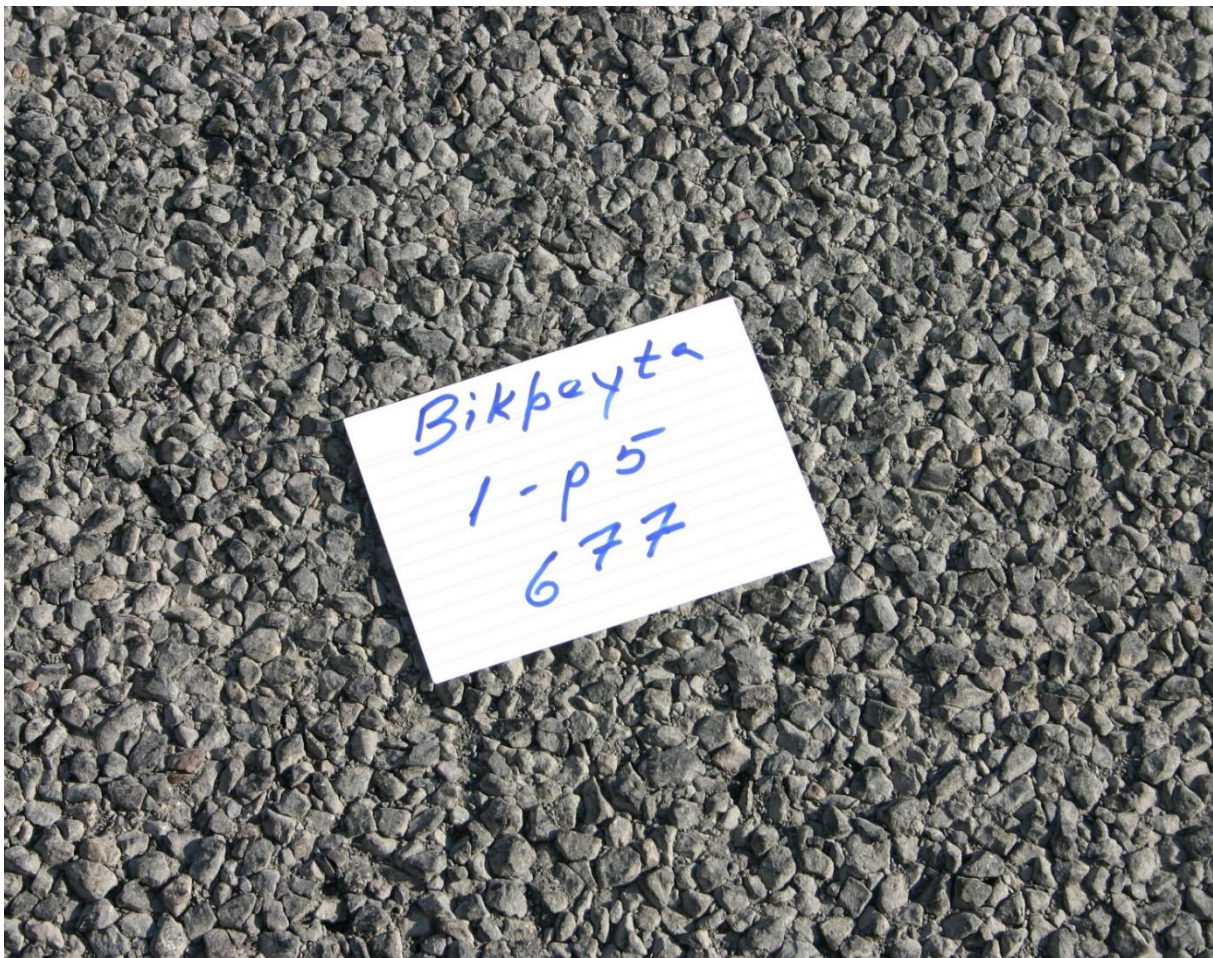
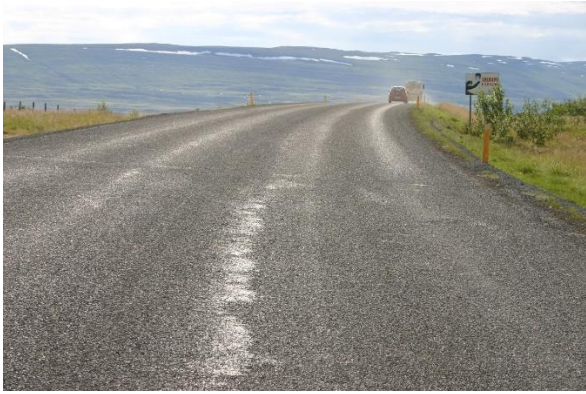
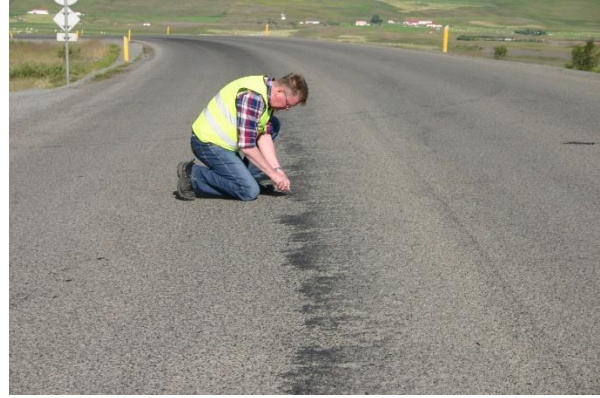
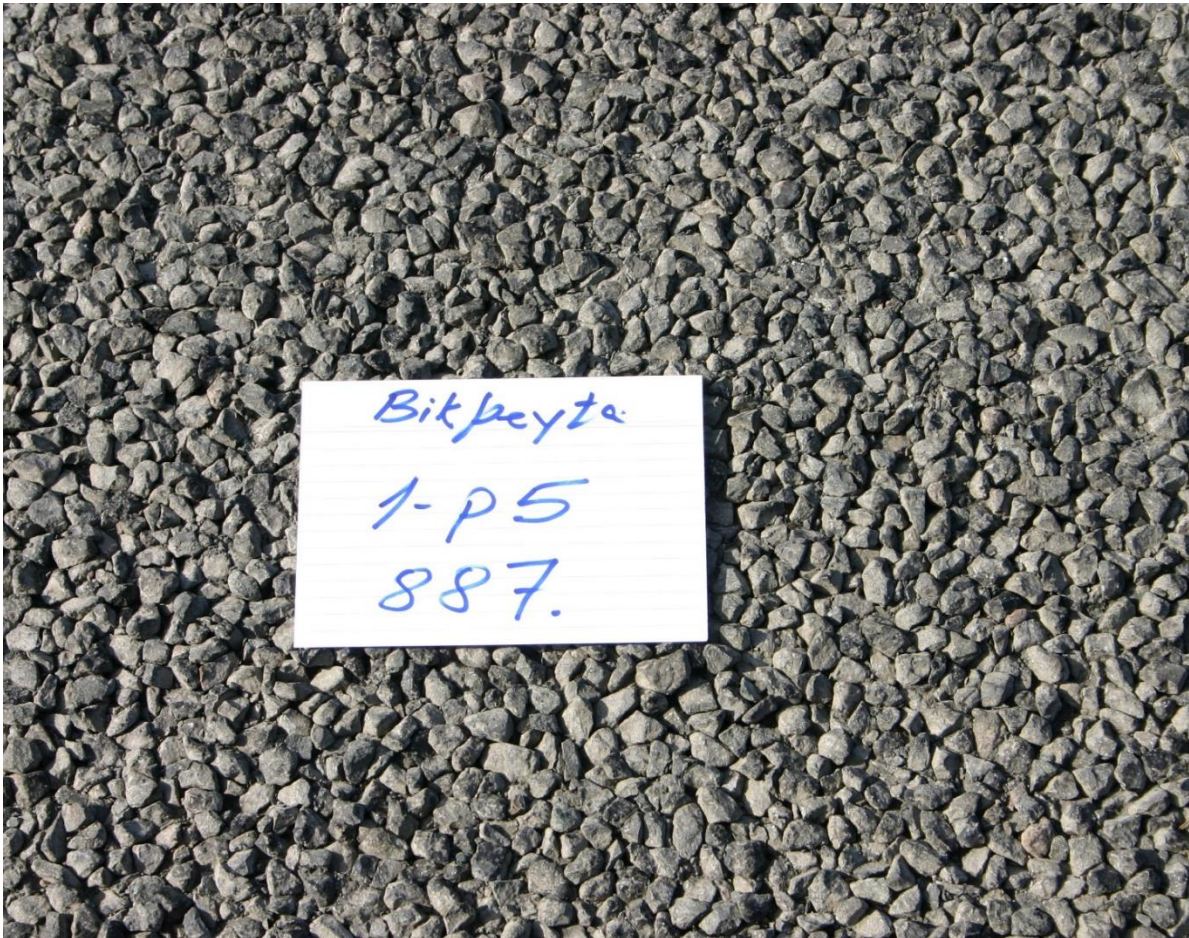
Kaflinn er á hringvegi 1-p5 (Ólafsfjarðarvegur – Daverðareyraryvegur) með latex og 8/11 steinefni frá Skútabergi. Myndir teknar í stöð 677 og aftur í stöð 887, sjá mynd 21 a) til f). Talið var að þessi bikþeyta væri gölluð, enda lak hún óeðlilega mikið undan halla og brotnaði ekki á eðlilegan hátt. Greinilegt er að bikþeytan hefur flætt undan halla og eru biktaumar sýnilegir í yfirborðinu, aðallega við saum og í kannti undan halla. Teygja hefur myndast í latexinu, en togstyrkur er ekki mikill ennþá. Kaflinn er metinn með 10 % blæðingu og fær heildaráferð 7 vegna hennar.

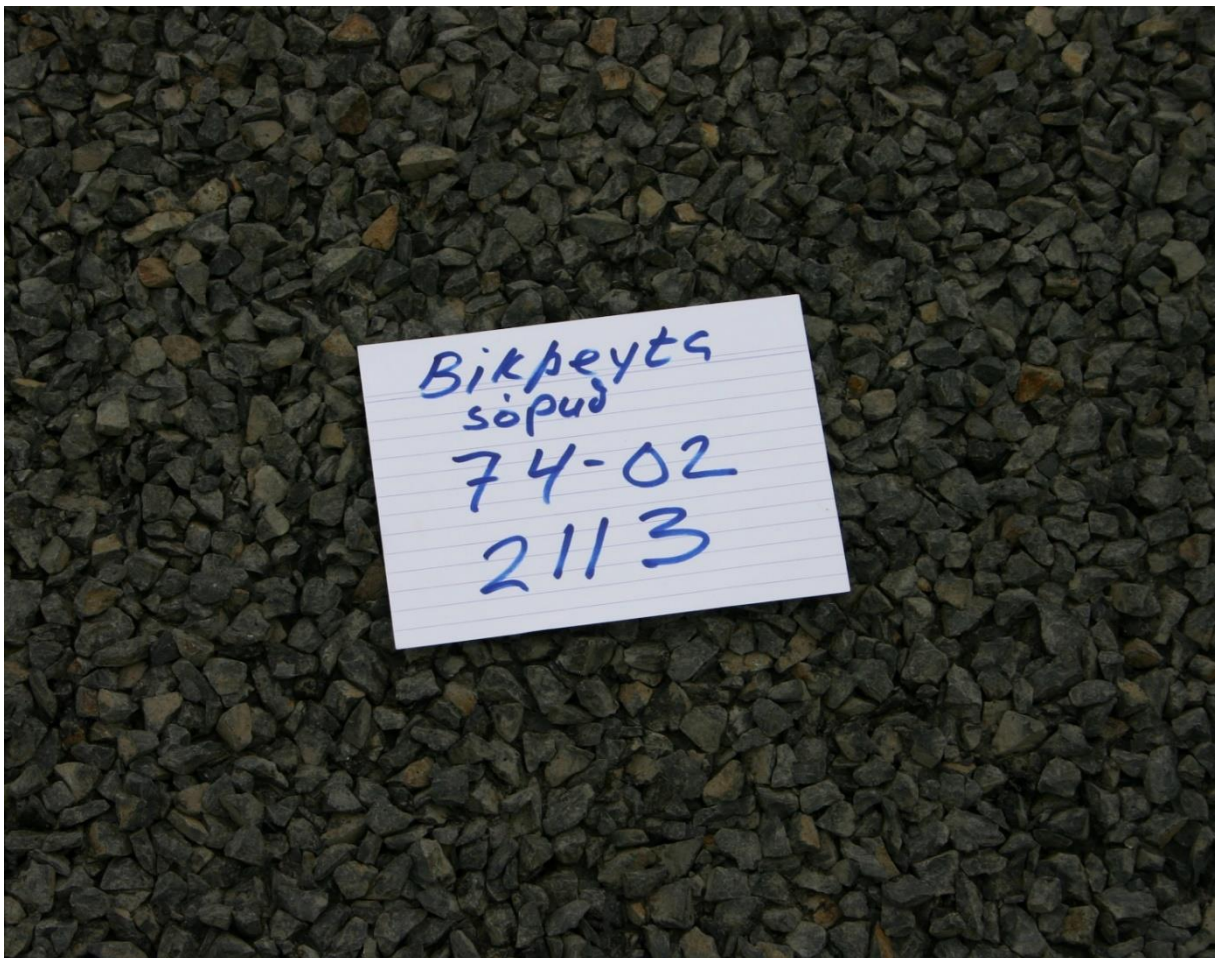
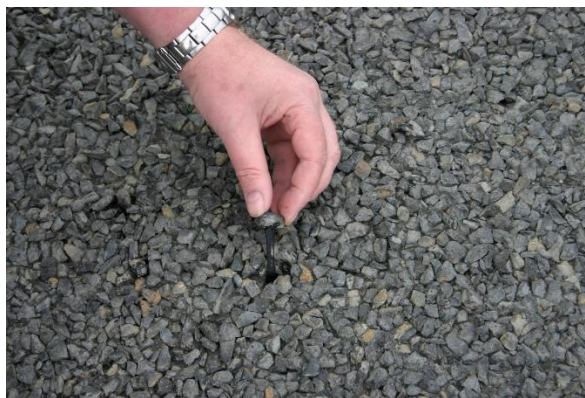
Kaflinn er með latex og 8/11 steinefni frá Neðri-Mýrum, sjá myndir 23 a) til c) sem teknar voru í stöð 2113. Kaflinn var ósópaður að hluta, eða frá stöð 565 til 1652 sem lagt var 23/7, en búið að sópa þaðan og til enda í 3123 sem lagt var 22/7. Kaflinn lítur vel út, teygja er góð og fær áferðareinkunn 9.

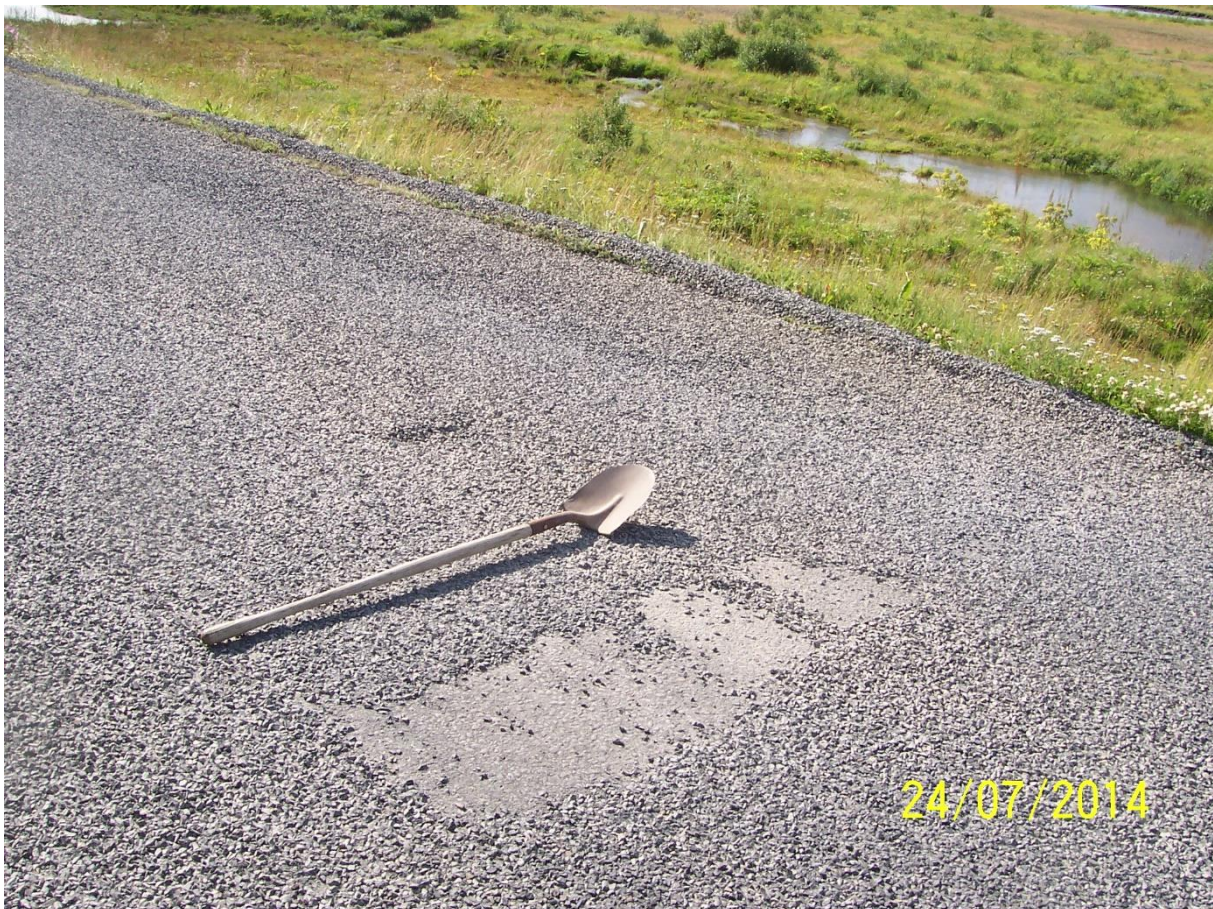
Bikþeytulagnirnar í Langadal virðast hafa tekist nokkuð vel, en eftir sópun komu í ljós auðir blettir, aðallega á skilum. Af myndum sem Einar Gíslason tók þann 24/7 má ráða að allvíða hafi þurft að gera við slíkar skemmdir, ekki síst nálægt stöð 2650. Mynd 25 sýnir dæmigerða skemmd á 1-m³ sem rekja má fyrst og fremst til mistaka í verklagi eða tregðu á flæði úr spíssum.

Mynd 25 Dæmigerða skemmd á 1-m³ vegna verklags eða tækjabúnaðar

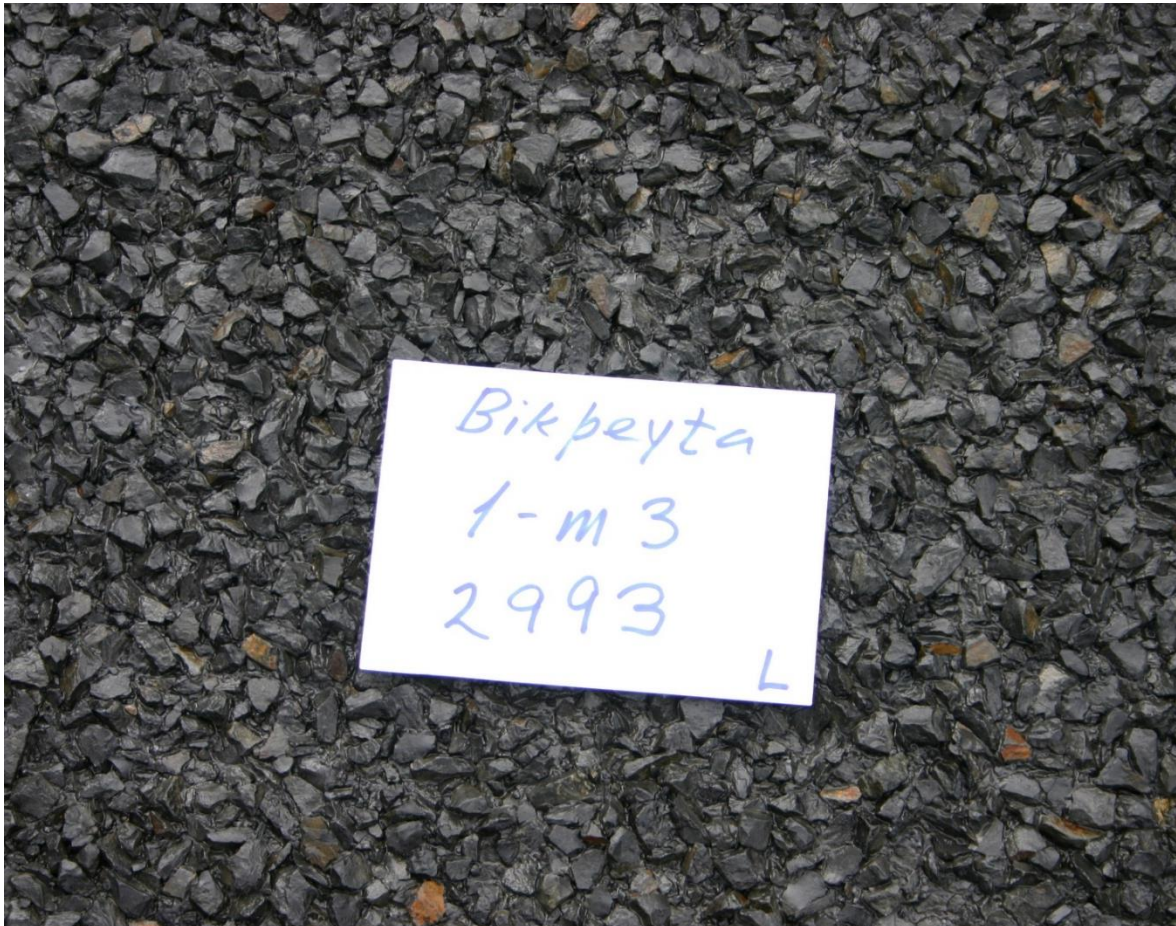
Kafla á 1-m³ í Langadal frá stöð 2820 til 3554 með latex úr sama farmi og lagt var úr við Akureyri og á Skagastrandarveg: Kaflinn er með latex og 8/11 steinefni frá Neðri-Mýrum, sjá myndir 26 a) til c) sem teknar voru í stöð 2993. Yfirborð vegar var blautt við skoðun. Kaflinn lítur vel út og er alveg óskemmdur. Taumur myndast þegar steinar eru togaðir upp og auk þess sterk teygja. Kaflinn fær áferðareinkunn 9.

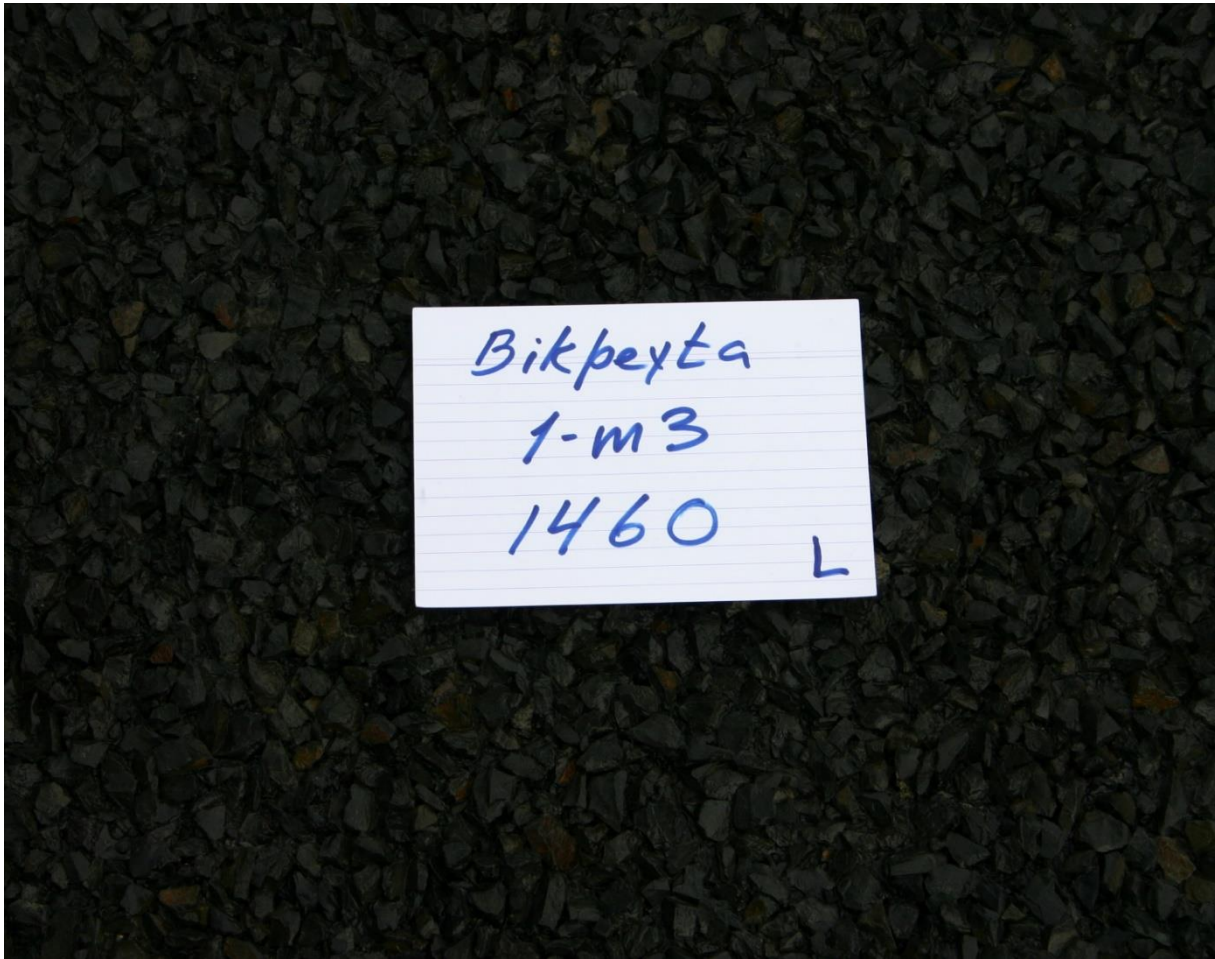
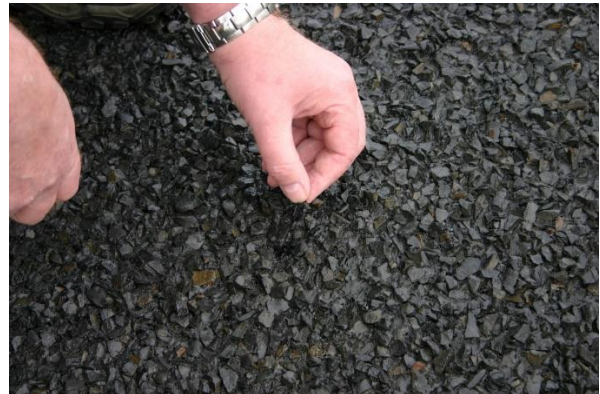
Næst er kafla á 1-m³ í Langadal frá stöð 740 til 2820 með latex úr sams konar farmi og lagt var úr við Sauðárkrók, Vatnsskarð og Ólafsfjarðarveg. Kaflinn er með latex og 8/11 steinefni frá Neðri-Mýrum, sjá myndir 28 a) til c) í stöð 1460. Yfirborð vegar var blautt við skoðun. Kaflinn lítur vel út og er alveg óskemmdur. Taumur myndast þegar steinar eru togaðir upp og auk þess sterk teygja. Kaflinn fær áferðareinkunn 9.

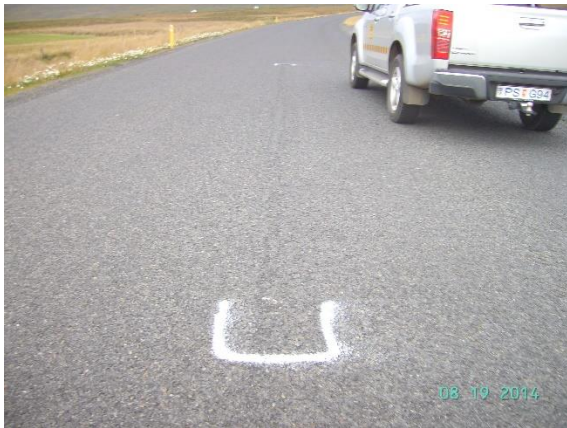
Bikþeytulagnirnar við Blönduós virðast hafa tekist nokkuð vel, en eftir sópun komu í ljós auðir blettir, aðallega á skilum. Af myndum sem Einar Gíslason tók þann 19/8, eða tæpum mánuði eftir útlögn, má ráða að á stöku stað hafi komið fram skemmdir. Annars vegar er um að ræða saumskemmd á 1-m1, sjá mynd 30 og allmikla skemmd í lok kafla 1-m2, sjá mynd 30 b) vegna ónógs flæðis úr spíssum.

a) Saumur á 1-m1

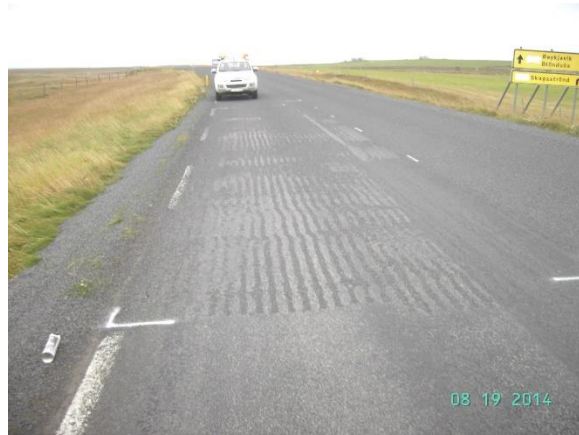
b) Í enda á 1-m2
