Breytt bindiefni í klæðingar

Áfangi III: Tilraunalagnir 2014

Pétur Pétursson
mars 2015

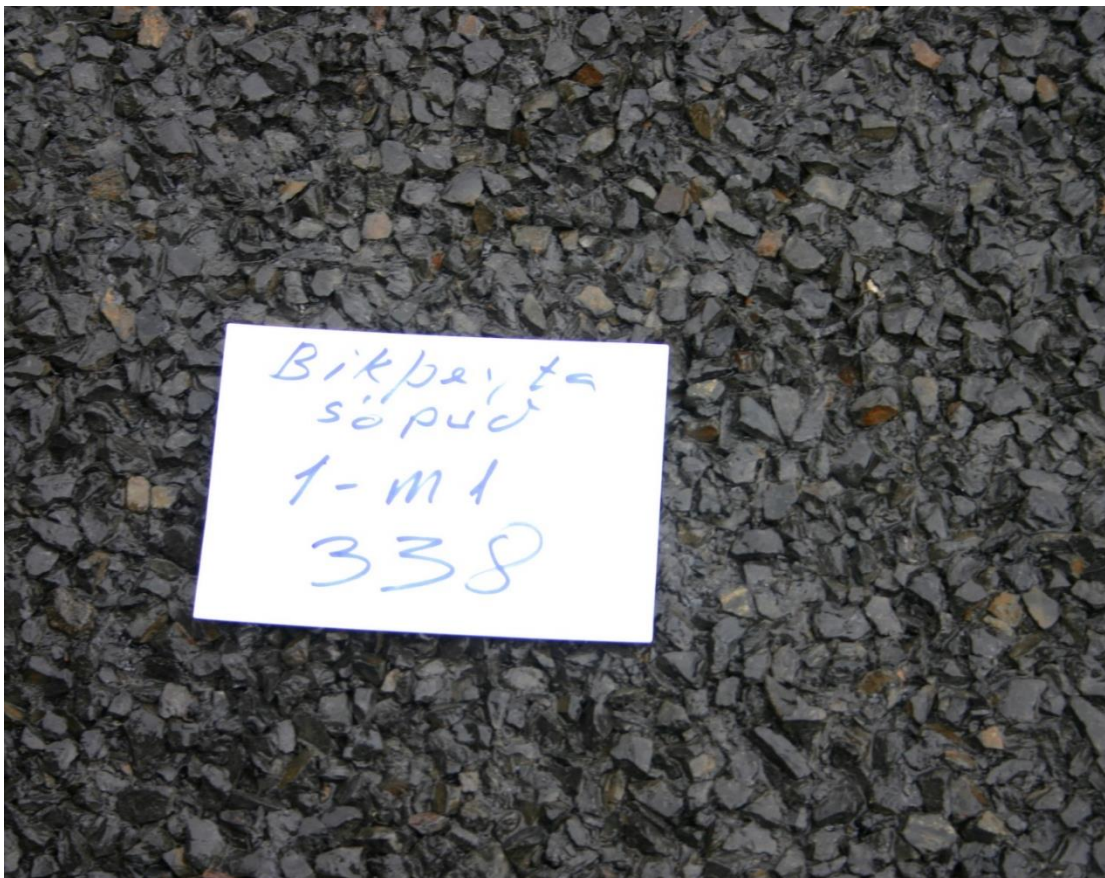
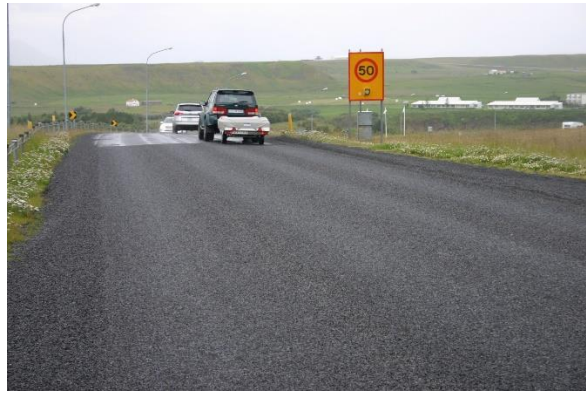
Kafli á 1-m1 og 1-m2 austan Blönduóss er án latex og 8/11 steinefni frá Neðri-Mýrum, sjá myndir 31 a) til c) sem teknar voru í stöð 338 á 1-m1. Ákveðið hefur verið að fara ekki í brekkuna milli stöðva 0 og 299, heldur lengja yfir á 1-m2 í stöð 184. Yfirborð vegar var blautt við skoðun. Kaflinn lítur vel út og er alveg óskemmdur, engir taumar í könnum og fær áferðareinkunn 9.

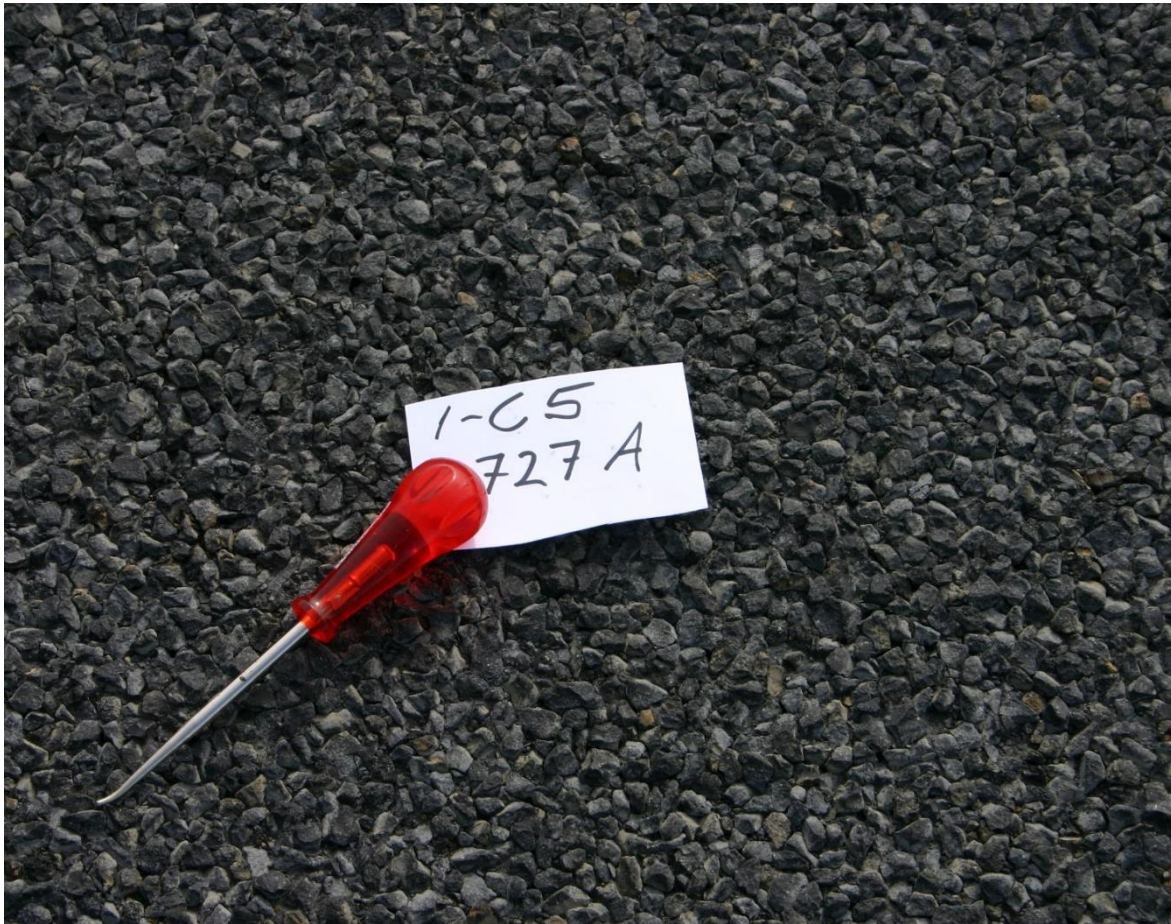
Kaflinn austan skilanna í stöð 727 lítur enn nokkuð vel út, en er þó enn með þessar saumskemmdir. Steinlosið er metið 5 % (saumur og kanntur að hluta) eins og áður, sjá myndir 34 a) til c), sem teknar eru austan skilanna við stöð 727.

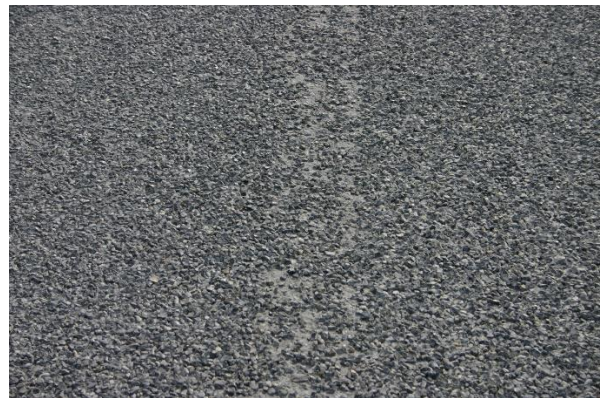
c) steinlos í nærmynd

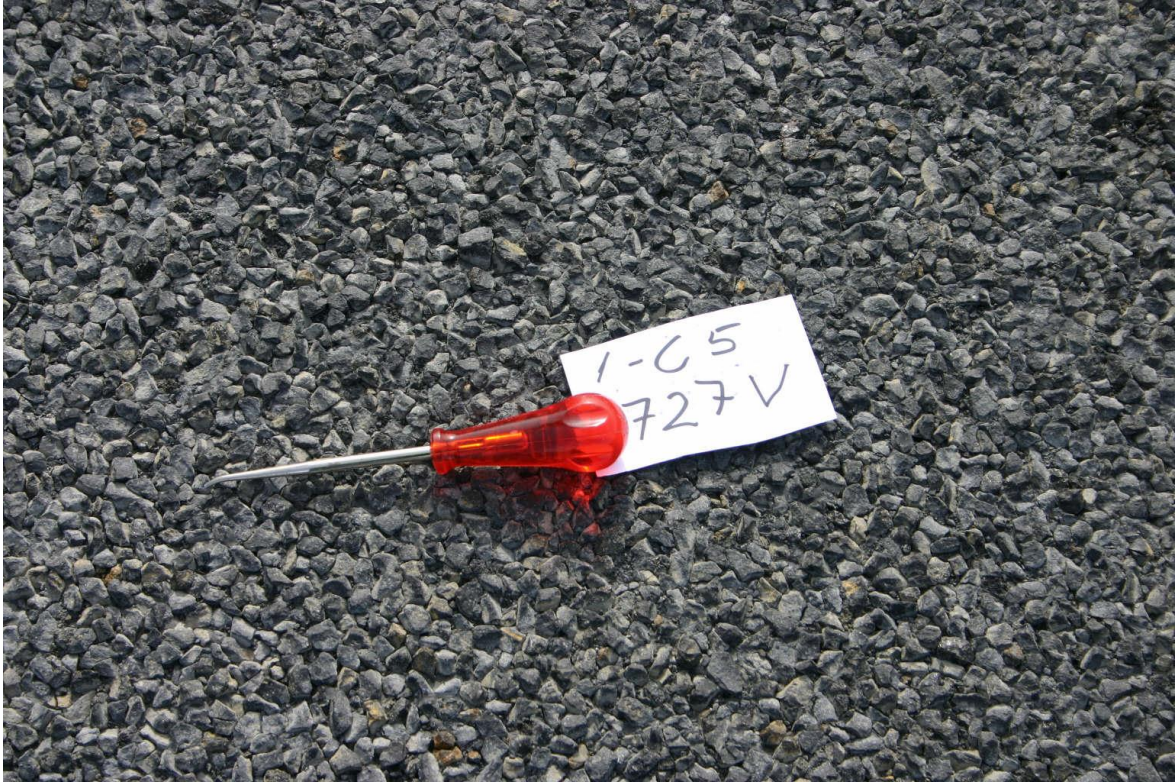
Myndir aftur teknar vestan við stöð 727 og í stöðvum 857 og 1890 sjá myndir 35 a) til c). Minni saumskemmdir en áður, en þó eitthvað svolítið, aðallega frá stöð 727 og að stöð ca. 900. Hér vestan skilanna við stöð 727 eru nokkuð áberandi stórir steinar í slitlaginu, allt að 32 mm sem hafa þvælst með klæðingarefninu. Þetta á eingöngu við um fyrstu metra kaflans en lagast svo. Kaflinn lítur nokkuð vel út, en er þó með lítilsháttar saumskemmdir sem ná ekki því magni að vera skráðar og kaflinn fær áferðareinkunn 8.

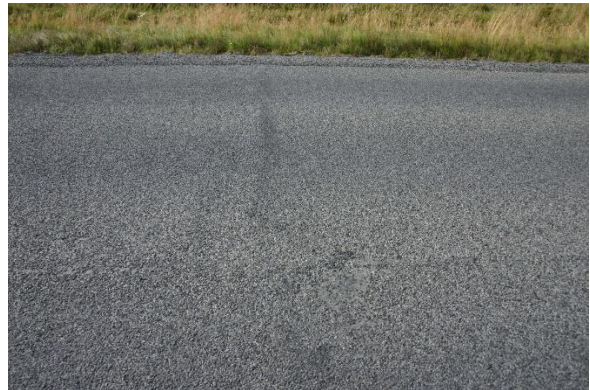
c) skil, smá skemmdir við saum

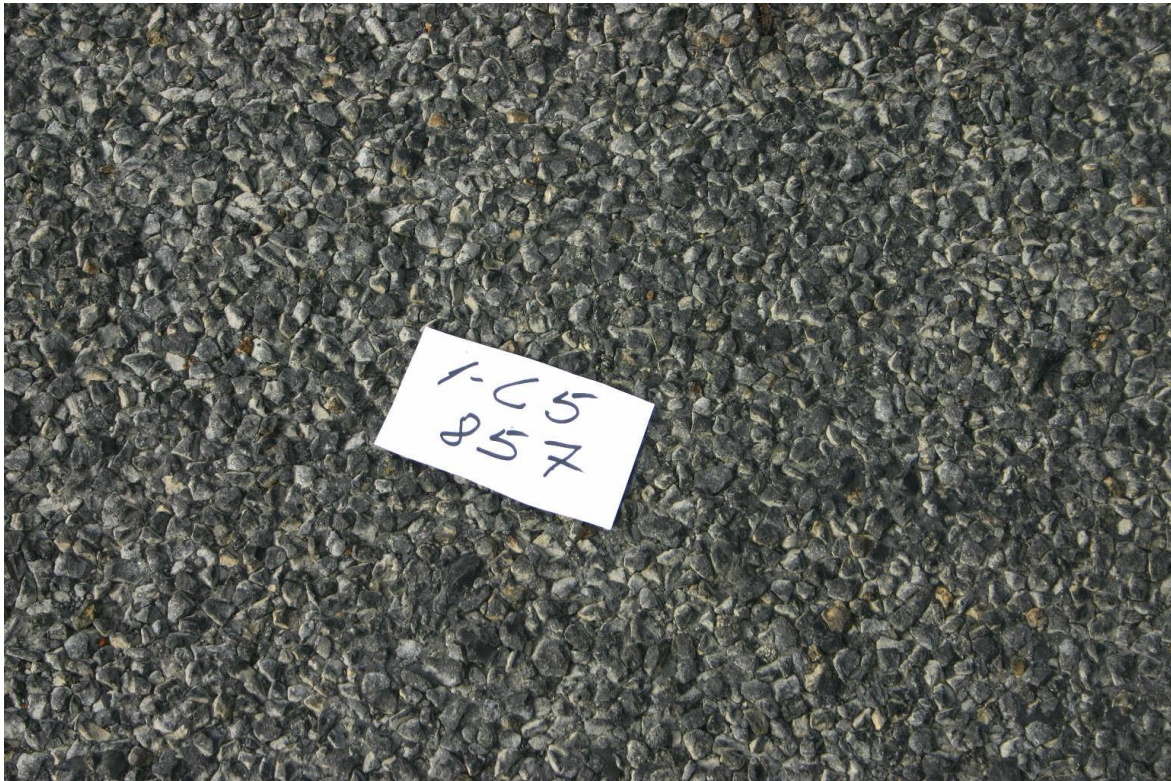
Aftur tekna myndir við stöð 857, sjá mynd 36 a) til c), en þar eru talsverðar skemmdir á færuskilum við stöð 857 á vinstri akrein.

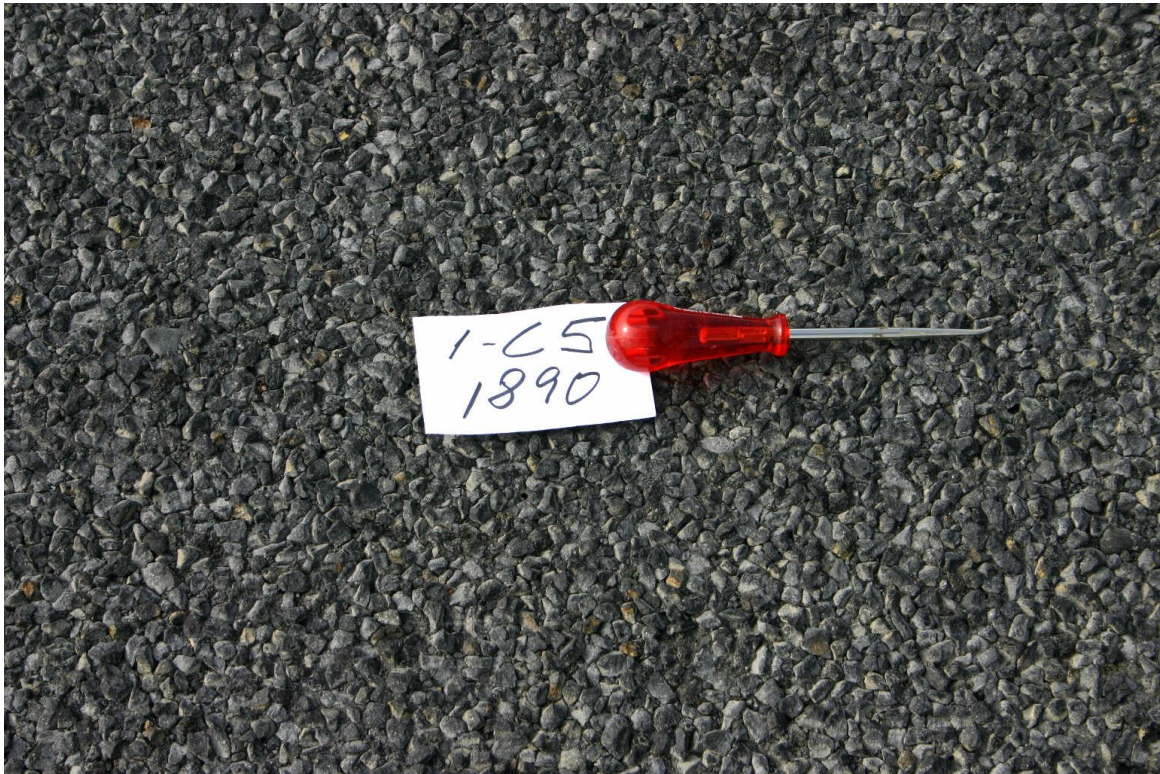
Kaflinn lítur mjög vel út í stöð 1890 nálægt vestari enda kaflans, sjá myndir 37 a) til c), engar skemmdir sjáanlegar þar.
