VEGAGERÐIN

Línuhönnun
verkfræðistofa

Lagfæring slysastaða á Vesturlandi og Vestfjörðum

Október 2001

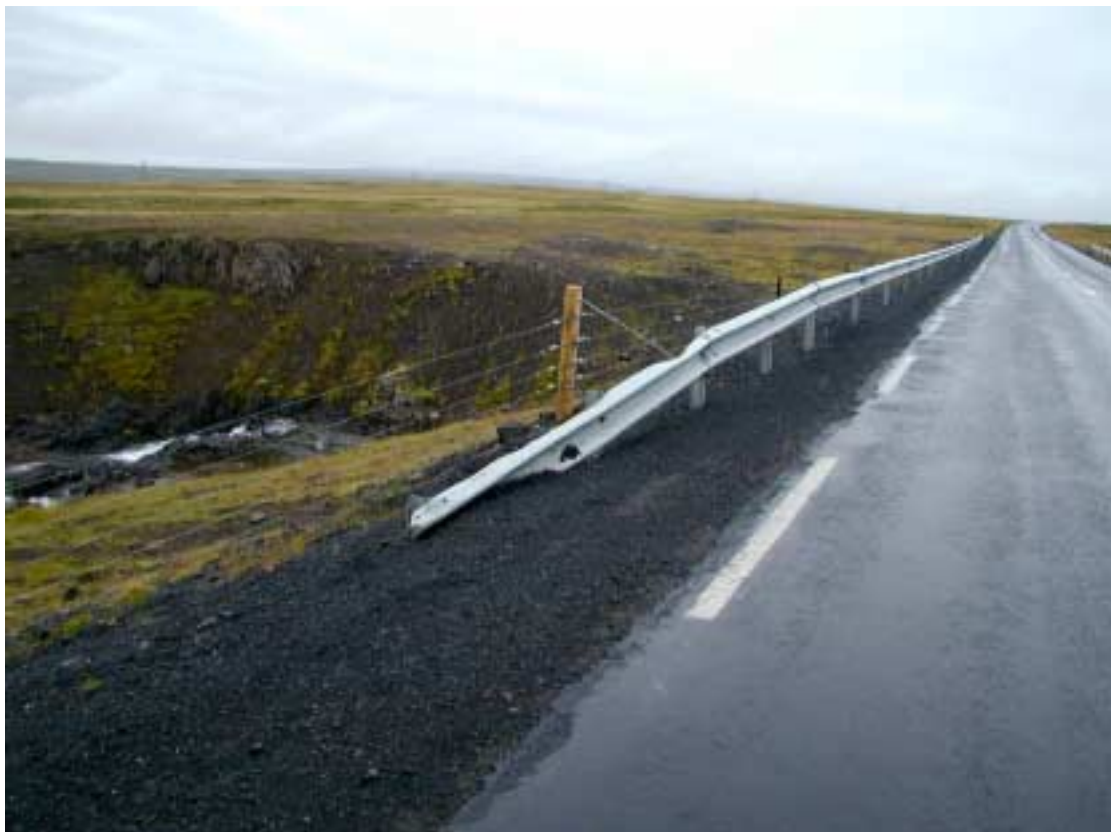
Mynd 1. Víða mætti lengja vegrið við brýr. Dæmi frá Miklagili á Holtavörðuheidi.

Nefna má sérstaklega frágang vegriða við brýr. Hér mætti víða bæta úr. Fyrst er þar til að taka, að lengja ætti vegriðin, svo að bílar komist ekki fram hjá vegriðinu alveg við brúna. Þá þarf að ganga frá endum vegriða þannig, að ekki skapist hætta af. Sem dæmi um þetta má sjá mynd 1 frá Miklagili á Hringvegi 1 og mynd 2 af brú yfir Hítará á Mýrum.

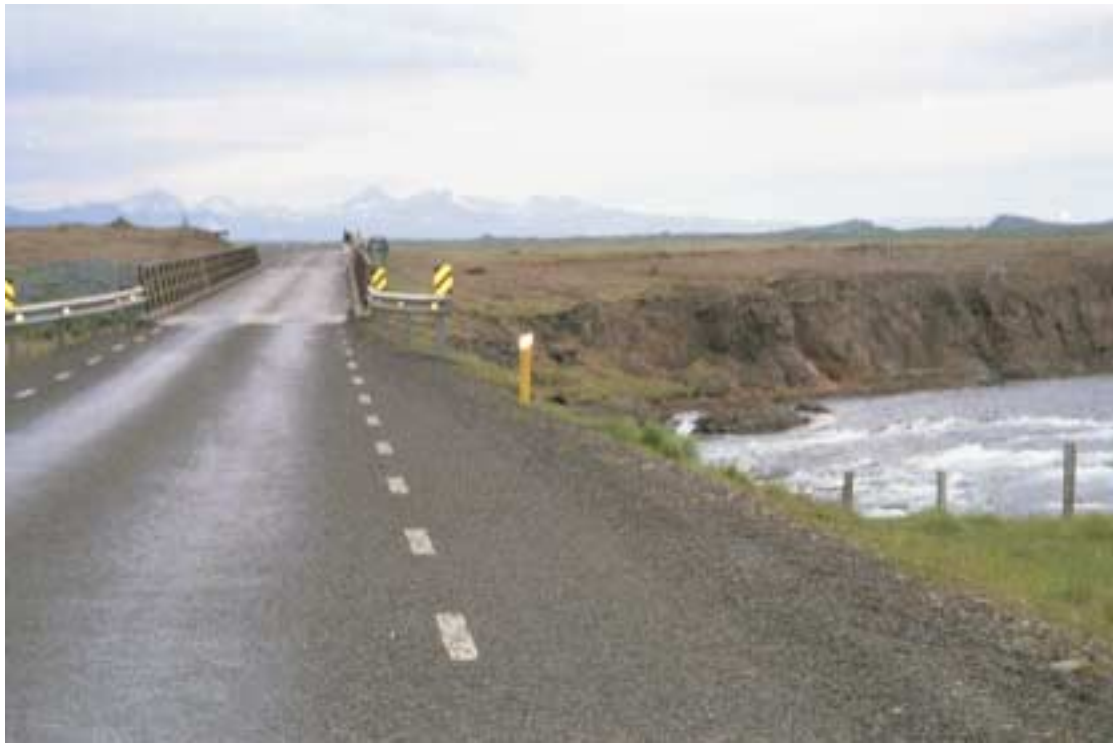
Mynd 2. Of stutt vegrið. Ólafsvíkurvegur, brú yfir Hítará.

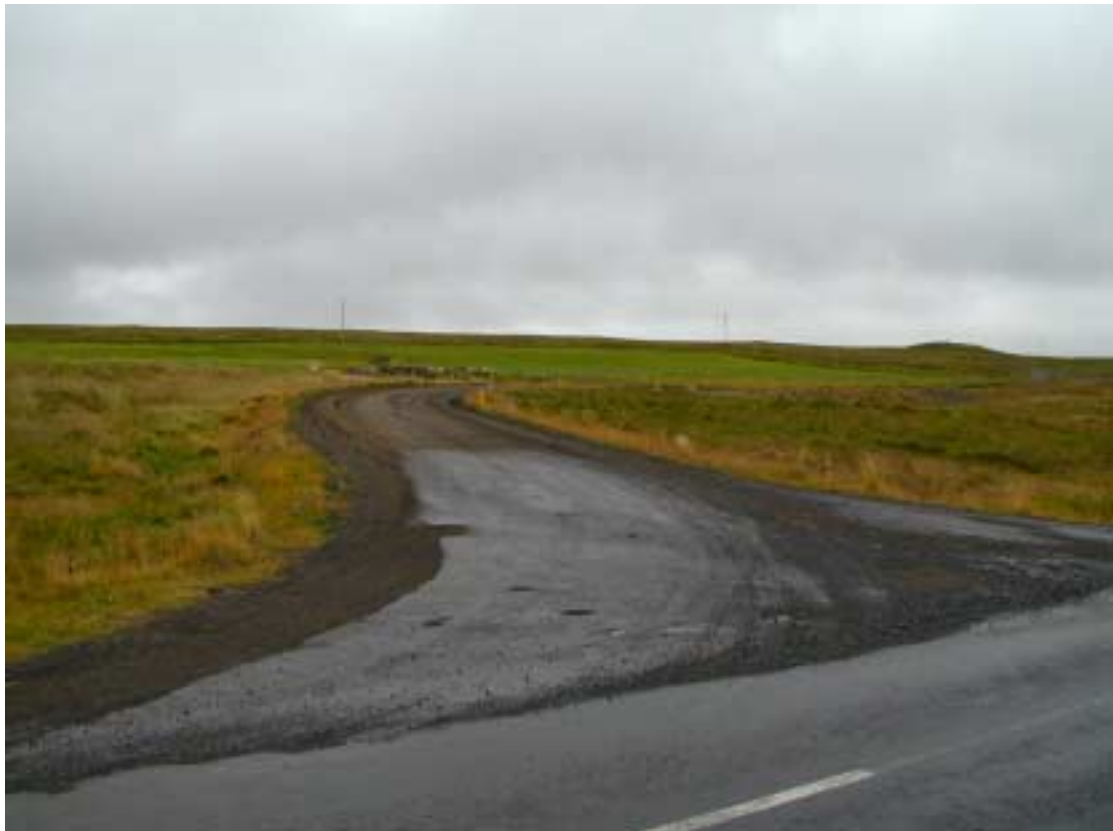
Mynd 3. Vanda verður frágang þar sem malarvegur kemur inn á bundið slitlag. Dæmi, Tenging á Laxárdalsheiði.

Vanda verður frágang, þar sem malarvegur kemur inn á þjóðveg með bundnu slitlagi. Algengt er, að þarna myndist brúnir og einnig vill möl safnast inn á þjóðveginn með tilheyrandi slyshættu. Einnig er mjög mikilvægt, hvar breytingin er staðsett. Sjónlengdir verða að vera góðar, þar sem skipt er um veggerð.

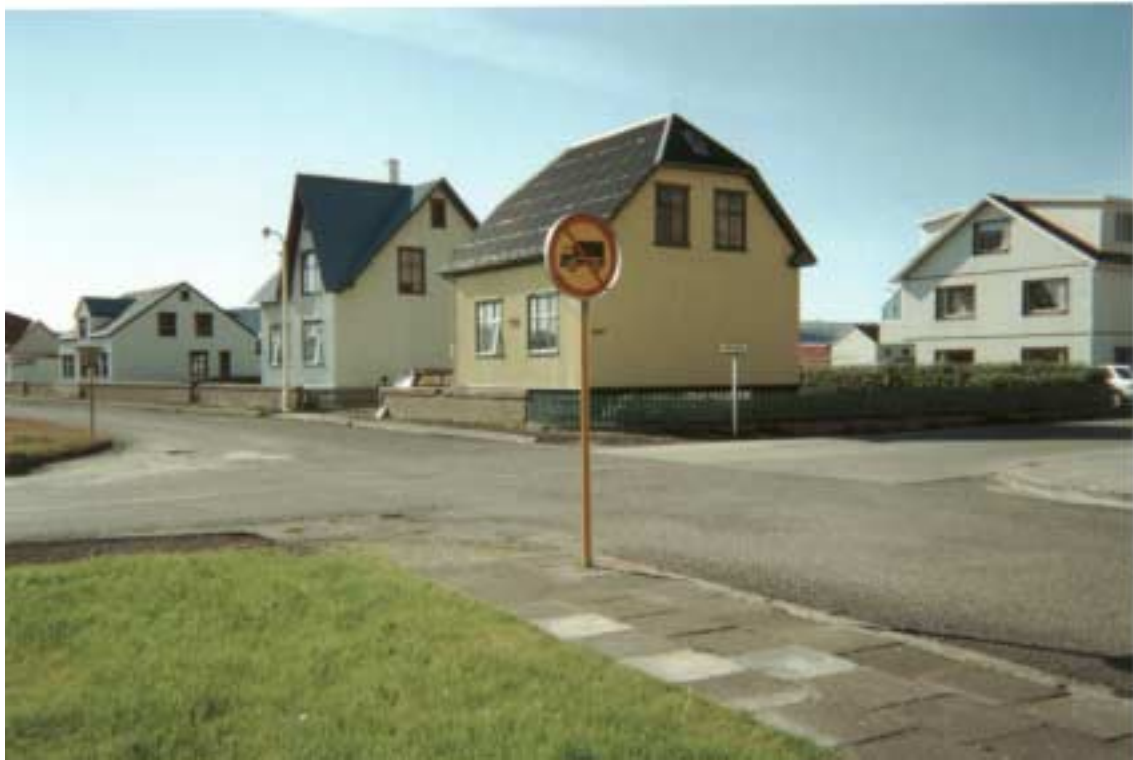
Mynd 8. Óskiljanlegt skilti.

Loks er svo dæmi um skilti, sem hafði sömu mynd beggja vegna. Röng skilaboð !

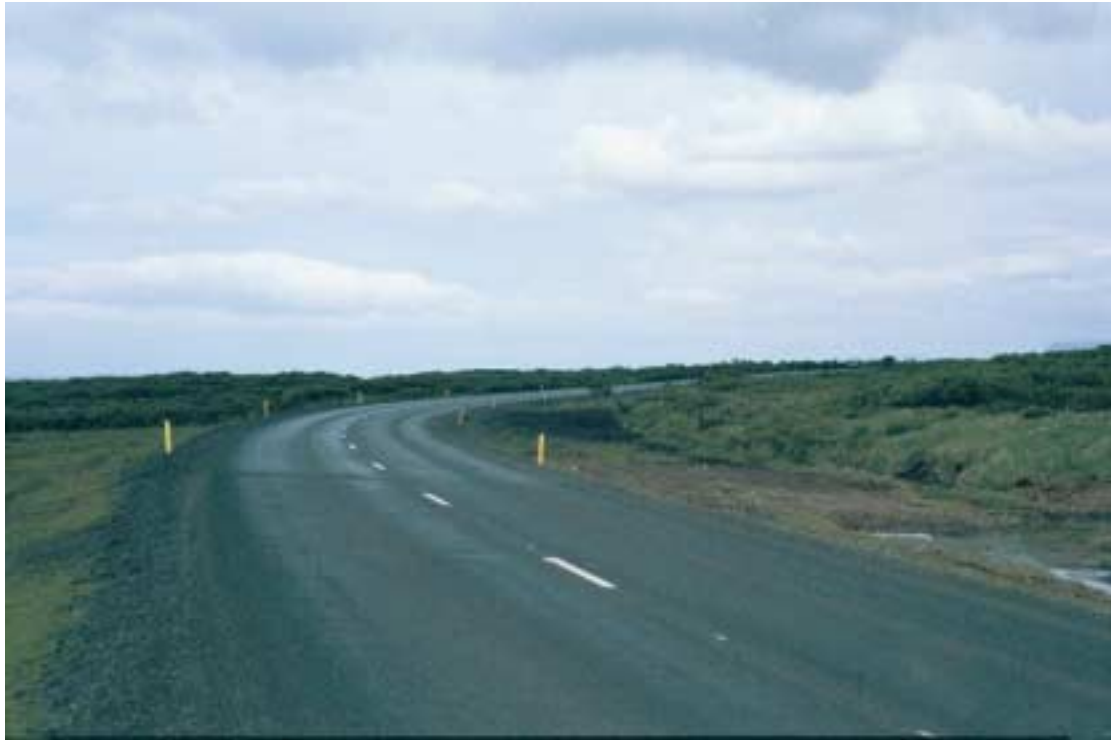
Mynd 9. Vesturlandsvegur undir Hafnarfjalli, beygja sunnan við áningarstað.

Vesturlandsvegur undir Hafnarfjalli. Vegurinn liggur í krappri beygju eftir langan beinan kafla sunnan megin. Beygjan kemur nokkuð óvænt þegar ekið er úr norðri og sést beygjan ekki með nógu góðum fyrirvara.

Mikið um útafakstur, beygja kemur nokkuð óvænt eftir beina kafla báðum megin frá. Ekki er mikill hæðarmunur milli lands og vegar, en þó eru skurðir og moldarbörð í nágrenninu.

Merkja betur með viðvörunarskilti og einnig setja upp stefnuörvar. Einnig er hugsanlegt að bæta umhverfið þannig, að meiðsl geti ekki lengur hlotist af útafakstri.

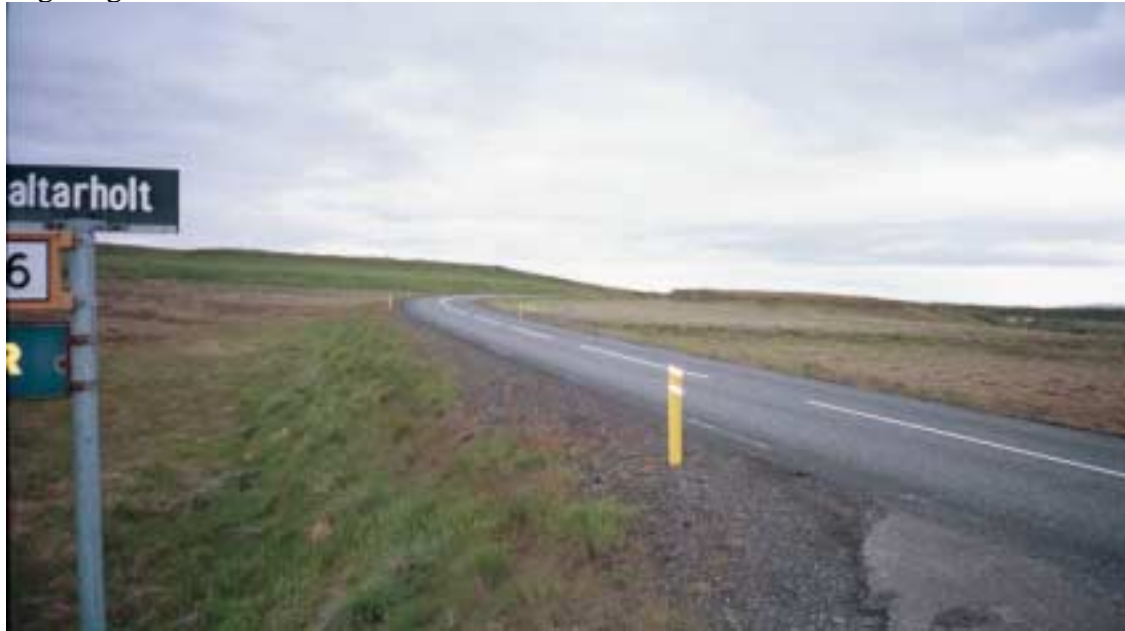
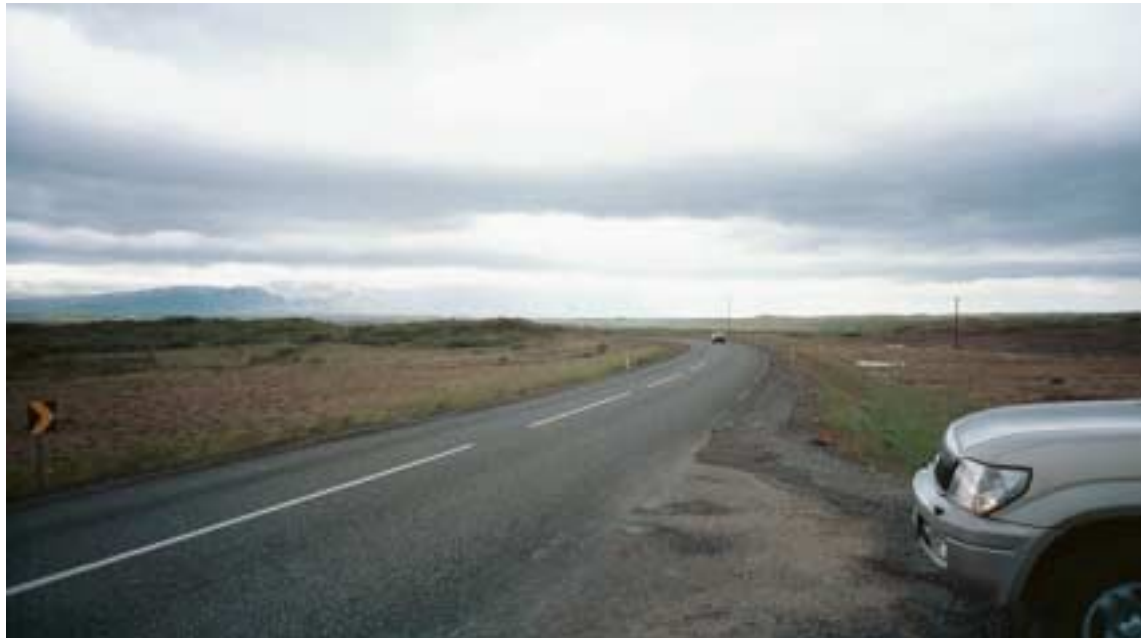
Mynd 10. Vesturlandsvegur, beygja norðan við afleggjara að Galtarholti.

Mynd 11. Vesturlandsvegur, beygja sunnan við afleggjara að Galtarholti.

Ljóst er að margir þættir eiga hér hlut að máli. Óhöppin verða að öllum líkindum á smákafli, þar sem útafkeyrslurnar tengjast líklega beygjunum báðum megin vegamótanna, en aftanákeyrslunar og hliðaráreksturinn tengjast vegamótunum sjálfum. Ekki er þó loka fyrir það skotið, að útafkeyrslurnar gætu tengst vegamótunum einnig.

Setja mætti stefnuörvar í beygjurnar báðum megin við vegamótin. Setja ætti upp biðskyldumerki við vegamótin til að gera þau greinilegri. Einnig ætti að merkja veginn með yfirborðsmerkingum þannig, að framúrakstur sé bannaður í beygjunni við vegamótin. Þetta skerpir á því að þarna eru vegamót. Umhverfi vegarins mætti einnig laga.

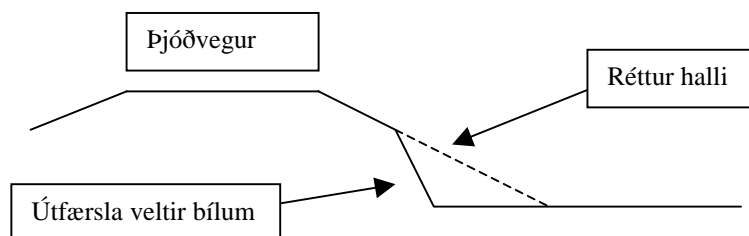
Mynd 12: Fláar halda oft ekki eðlilegum halla þar til yfirborði landsins er náð, heldur er fláinn mun meiri neðst. Þetta skapar óþarfa hættu.

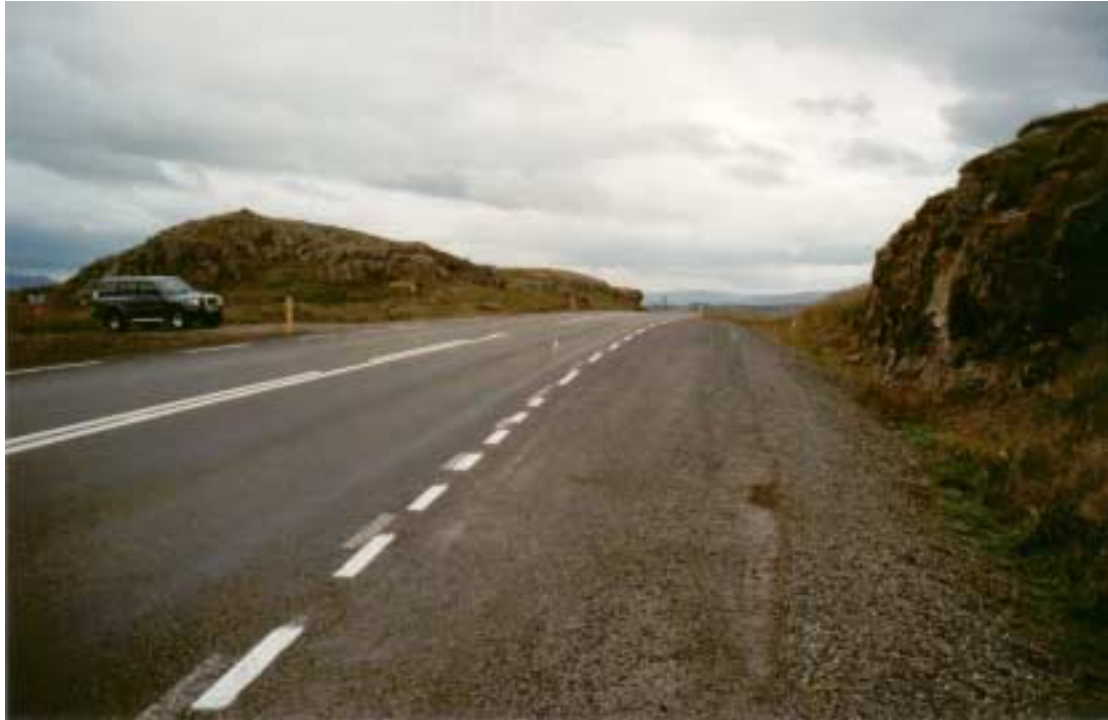
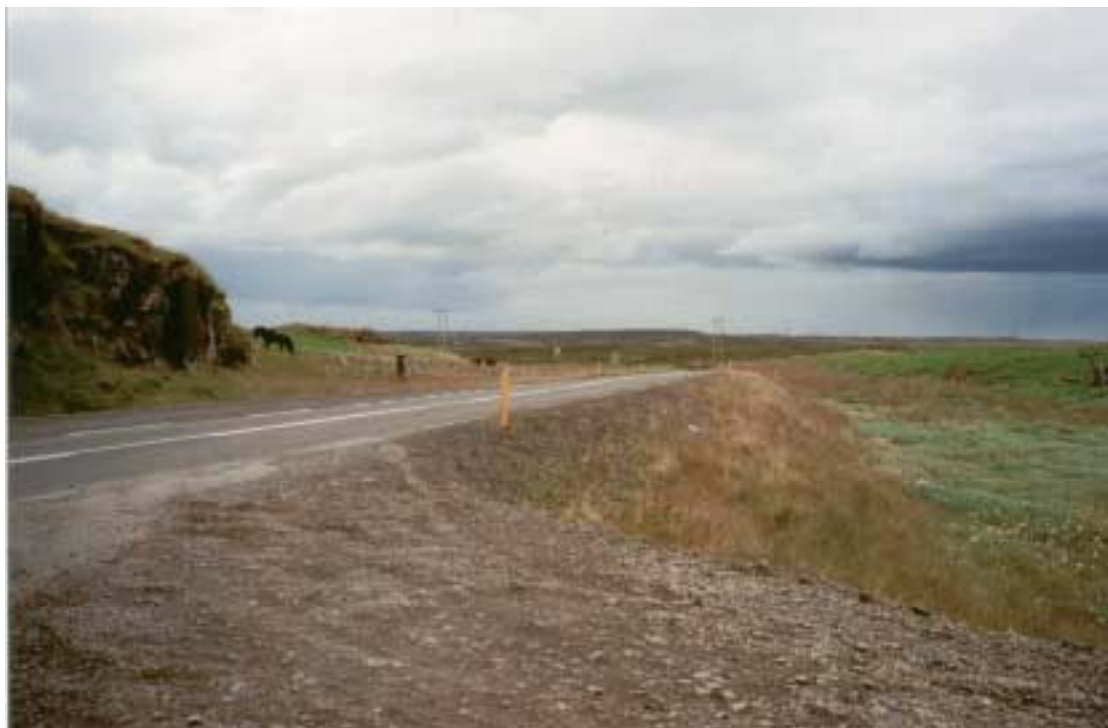
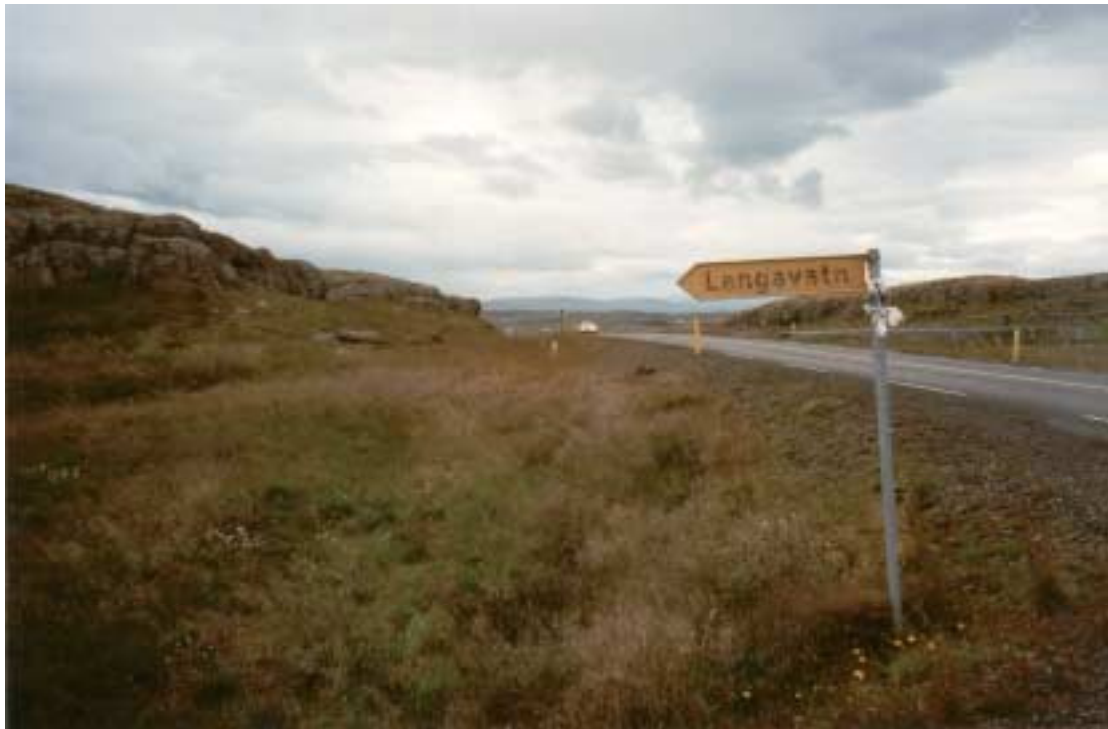
Vegur liggur í boga og er ekið upp á hæð ef komið er frá Borgarnesi á leið norður. Eru afleggjarar beggja vegna við veginn með stuttu millibili. Öxl vegarins er klædd til að hægt sé að aka út fyrir, ef bíll hægir á sér eða hefur numið staðar í beygjuni. Gerð hefur verið slysamynd sem sjá má í viðauka.

Mynd 13. Vesturlandsvegur við afleggjara að Svignaskarði, horft til norðurs.

Aftanákeyrslurnar og hliðarárekstrarnir tengjast allir án efa vegamótunum tveimur sem eru á þessu svæði, þ.e. að Svignaskarði og að Langavatni.

Bæta þarf merkingar á beygju og setja viðvörðun um að framundan séu afleggjarar til að vegfarendur geti haft varann á sér. Nauðsynlegt er, að á þessum stað séu merkingar mjög skýrar og nægjanlega stórar. Góð lausn er að lækka hámarkshraða á þessum stað. Lega vegarins er ekki góð þarna sökum landfræðilegra aðstæðna og þarf að skoða hvort ekki sé hægt að lagfæra hana. Lengja ætti framúrakstursreinina. Ef þetta dugar ekki þarf nýja veglínu og fækkun tenginga.

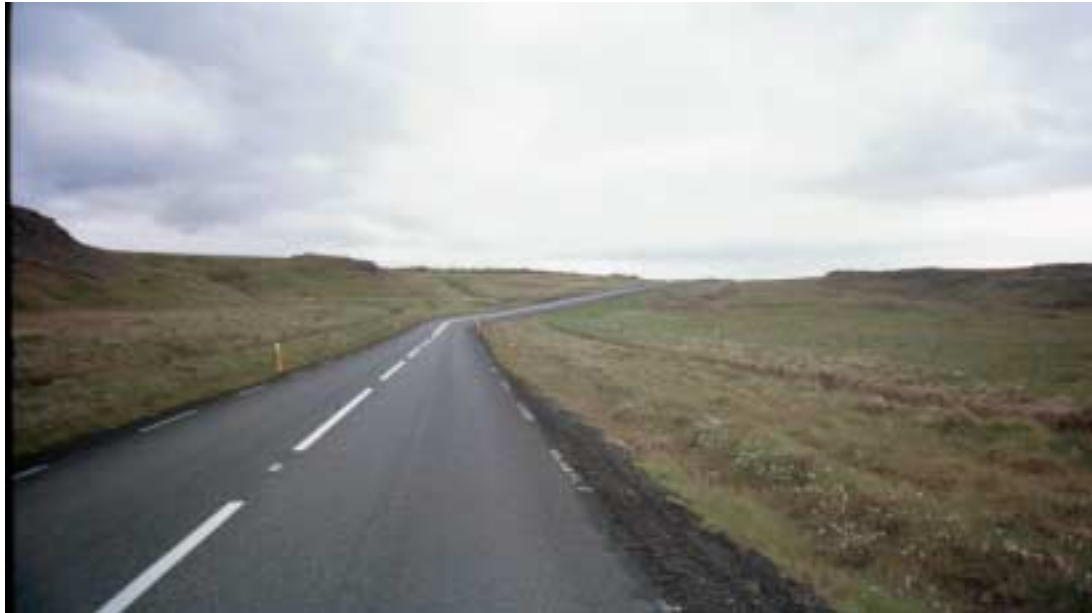
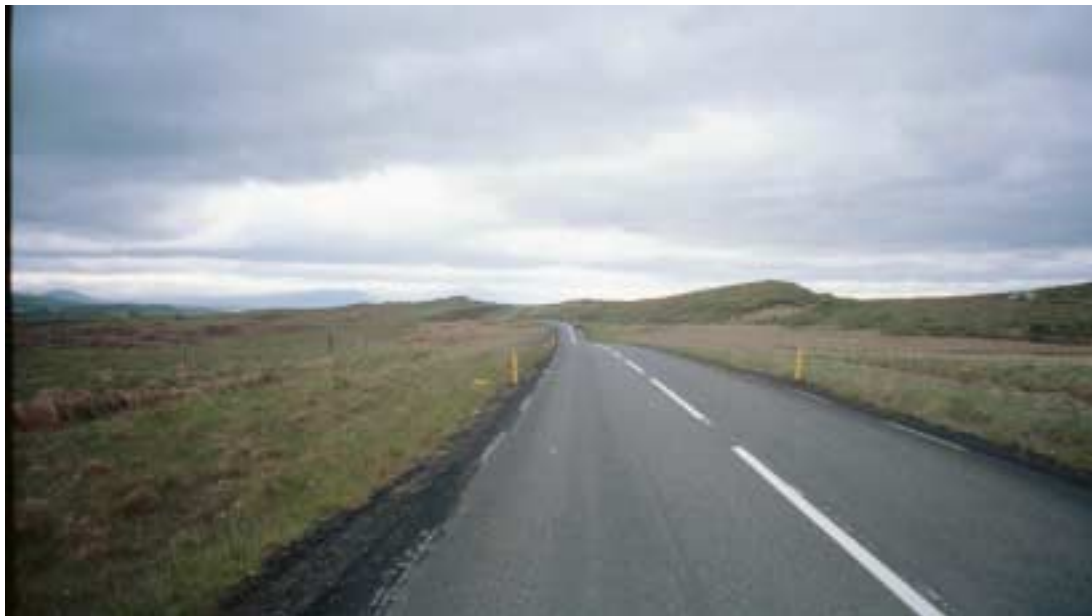
Vesturlandsvegur við Kolás. Vegurinn er nokkuð beinn að sunnan en liggur yfir nokkrar mishæðir. Vegurinn beygir síðan og fer yfir hæð á leið norður.

Mynd 16. Vesturlandsvegur, við Kolás horft norður.

Margar útafkeyrslur.

Bæta þarf merkingar á svæðinu og vara betur við beygjum. Lega vegarins er ekki góð og þyrfti endurhönnun og endurgerð.

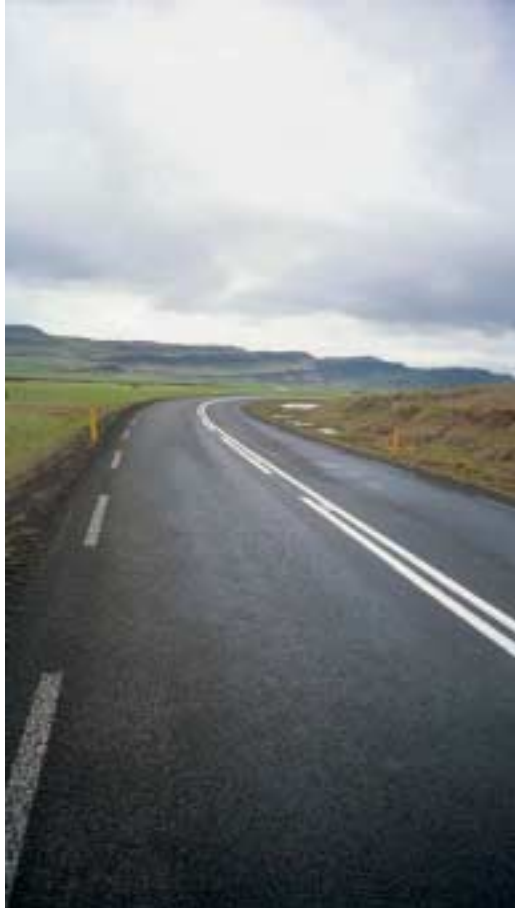
Mynd 18. Vesturlandsvegur, við Hraunsnef, horft suður.

Vesturlandsvegur sunnan við Hraunsnef. Nokkuð kröpp beygja er á veginum eftir langan beinan kafla frá norðri, sjá mynd 16. Vegna umhverfis vegarins verður beygjan frekar blind.

Mikið um útafakstur. Beygjan virðist koma mönnum á óvart.

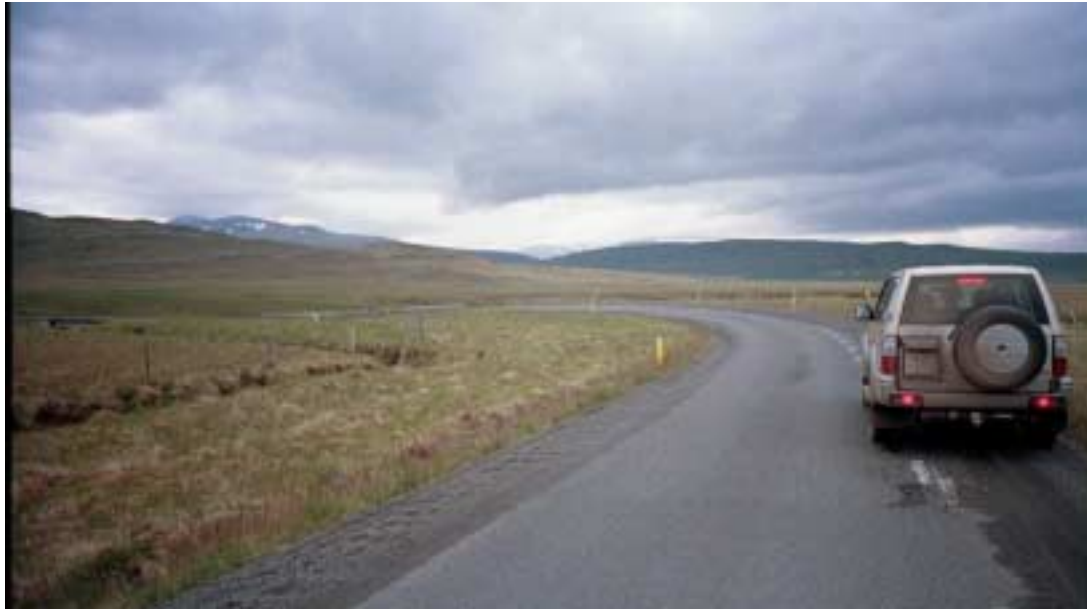
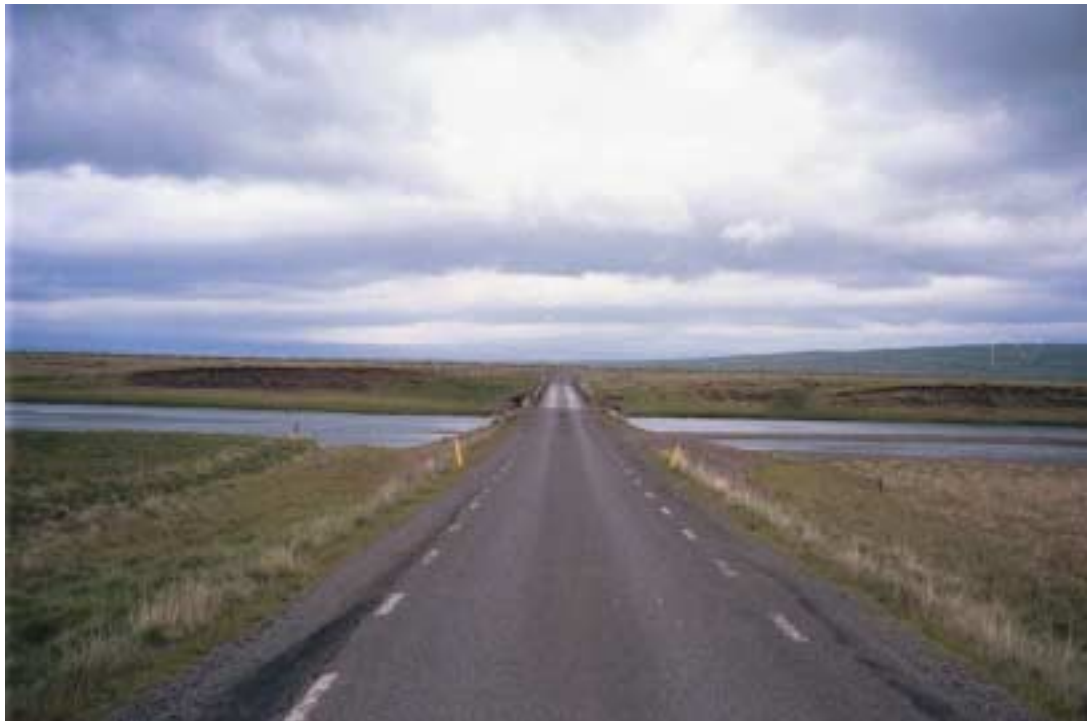
Snæfellsnesvegur við Miðá í Miðdölum. Vegurinn liggur í mjög krappri beygju norðan við brúna. Brú sést illa, þegar komið er að henni frá norðri.

Mynd 21. Vestfjarðarvegur, norðan við brú yfir Miðá í Miðdölum.

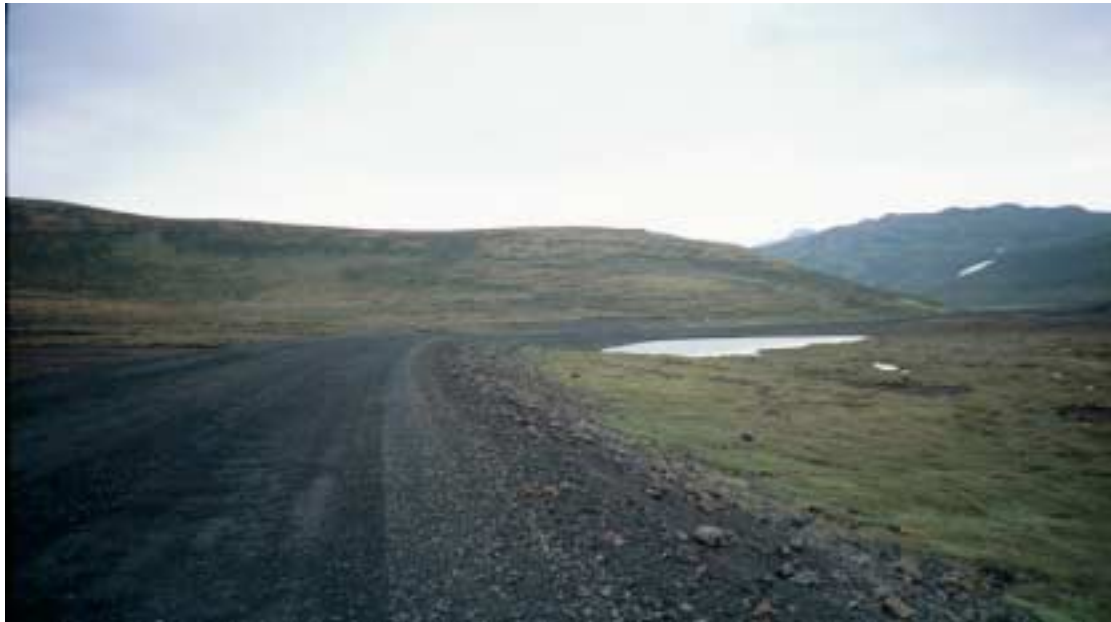
Mynd 24. Ólafsvíkurvegur, Fróðárheiði, beygja við Sæluhús, horft norður.

Ólafsvíkurvegur á Fróðárheiði. Vegurinn liggur í mjög krappri beygju.

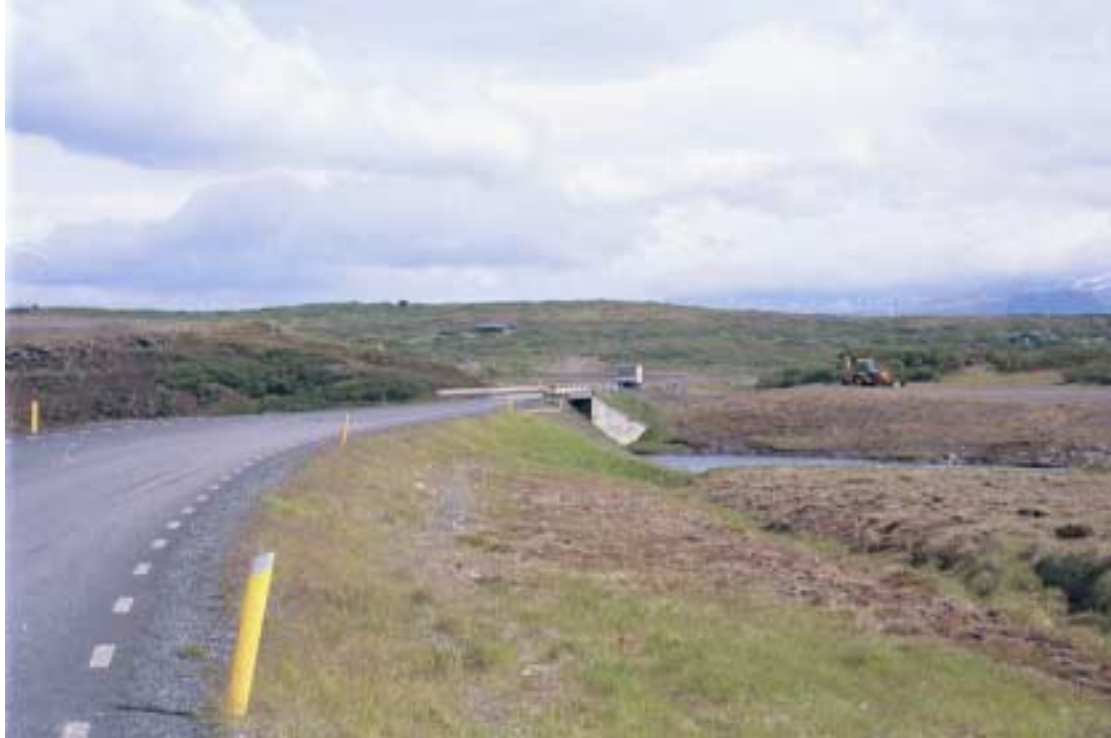
Mynd 25. Ólafsvíkurvegur, brú yfir Langá á Mýrum.

Einbreið brú. Sjónlengdir báðum megin við brúna eru litlar. Vegurinn liggur í beygju vestan við brúna, en komið er upp smáhæð að brúnni úr austri.

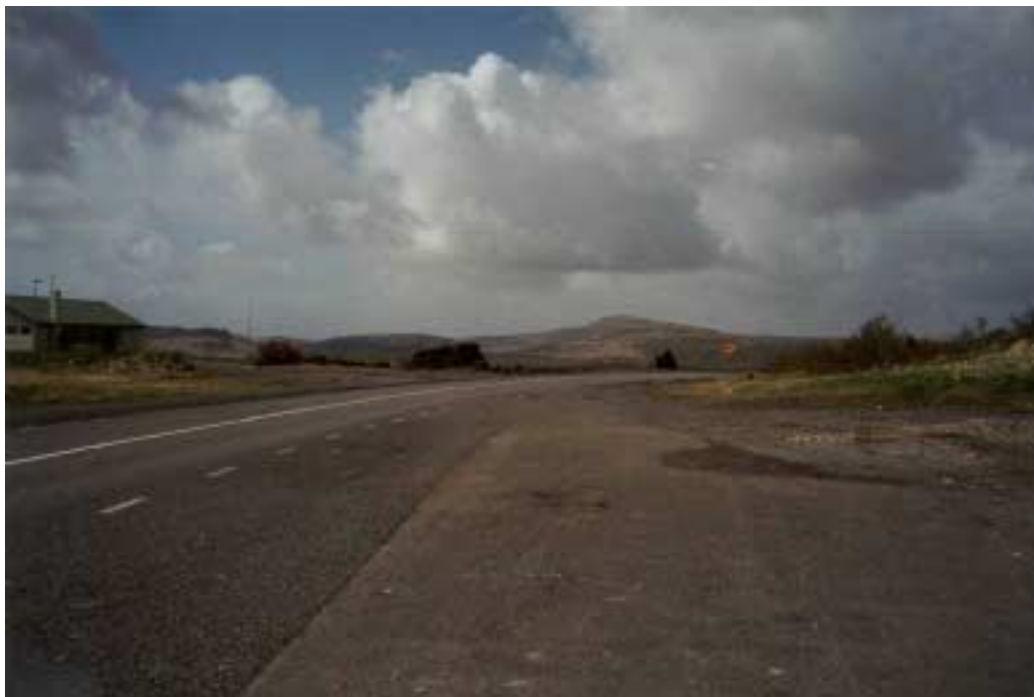
Mynd 27. Útsýni til suðurs eftir Vesturlandsvegi frá Hreðavatnsskála.

Árið 1991-1995 urðu þarna 6 óhöpp, en árin 1996-1998 urðu einungis 2 óhöpp. Leyfilegur hraði á þessu svæði er minnkaður, en án efa er ekið alltof hratt þarna um. Útsýni til suðurs frá skála er mjög ábótavant. Bílastæði við skála er einnig mjög lítið og illa afmarkað, sem veldur án efa mikilli truflun á umferð eftir Vesturlandsvegi. Setja ætti buldurspeli á veginn, þegar komið er inn á svæðið þar sem leyfður hámarkshraði er minni til að ítreka fyrir ökumönnum að lækka hraðann. Afmarka þarf betur bílastæði við söluskála. Búið er að laga þjóðveginn sunnan við Hreðavatnsskálann, sem verður til þess að bílar koma á meiri hraða að þessu svæði. Þetta veldur aukinni slysaheattu.

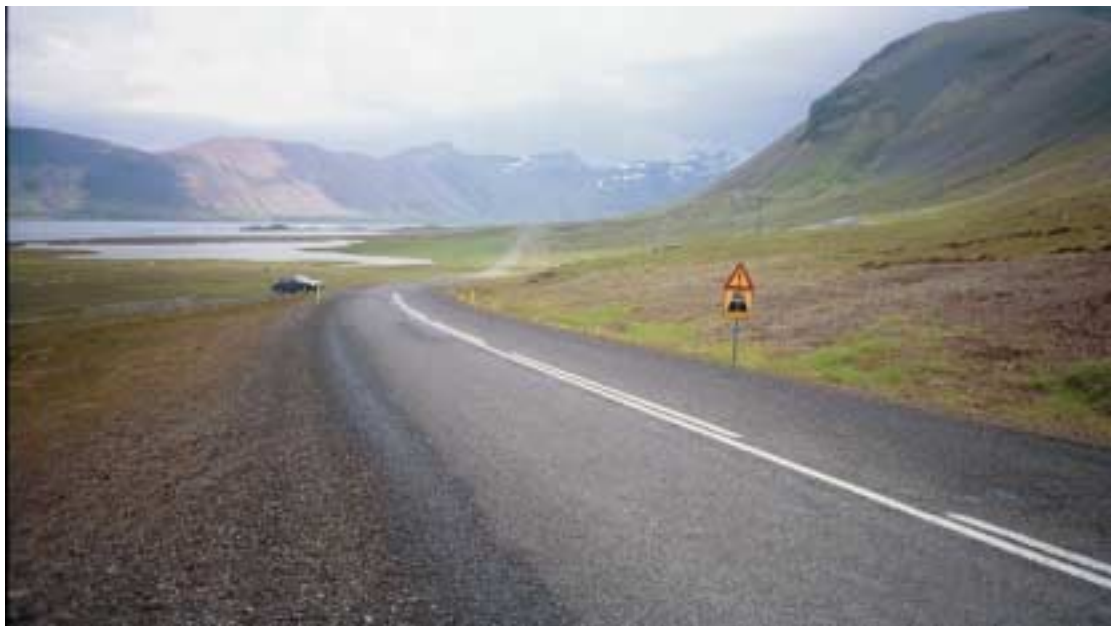
MYND 28. Snæfellsnesvegur austan við Grundarfjörð, horft inn í Kolgrafafjörð.

Ef komið er frá Grundarfirði og ekið austur er ekið úr beygju, en malbikið endar óvænt og í beygjunni sjálfri. Þetta er að sjálfsögðu ekki góð staðsetning. Betur þarf að huga að því við endurbætur, hvar heppilegt er að bundið slitlag endi. Einnig má taka til athugunar að nota öðruvísi skilti fyrir “malbik endar” (sjá kafla 3).

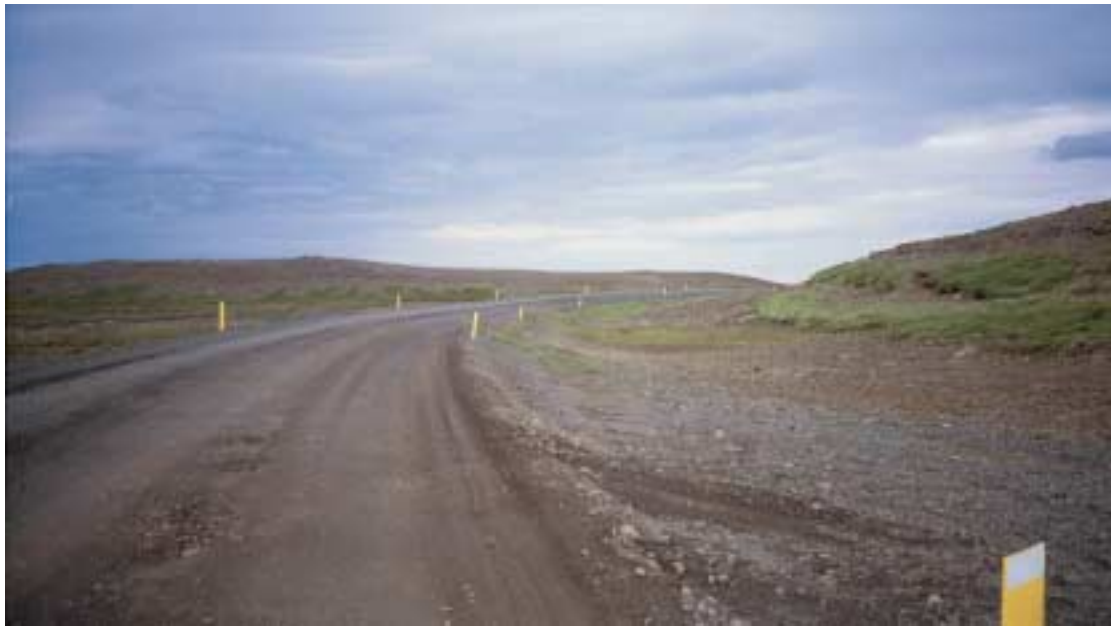
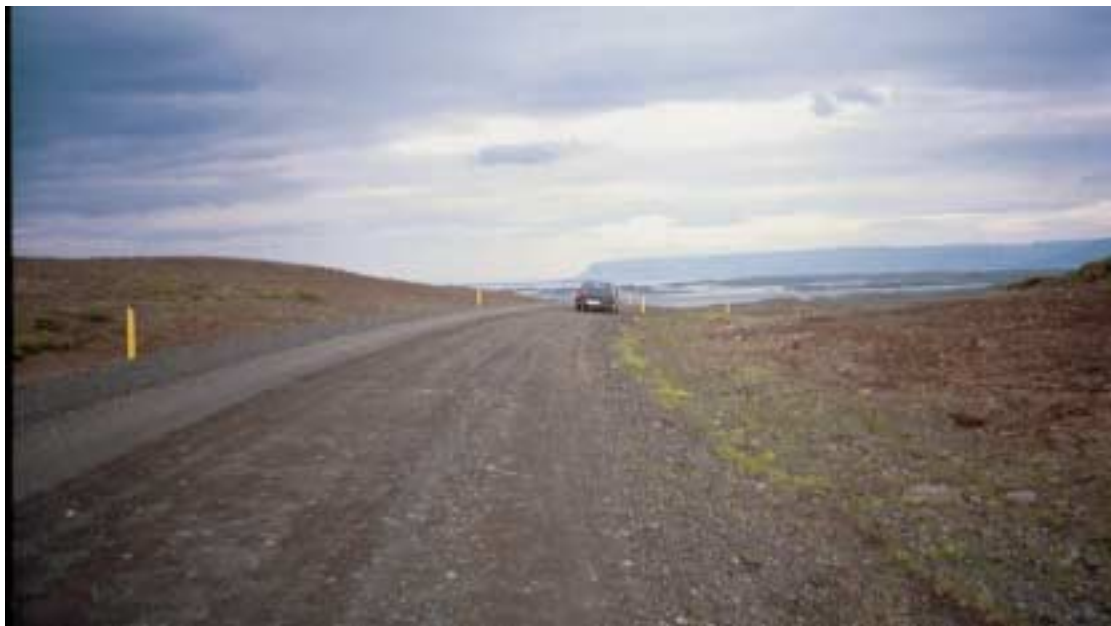
Á árunum 1996-1998 varð ein útafkeyrsla þarna með meiðslum á fólki. Ef komið er að vestan er komið eftir beinum kafla upp brekku og svo í vel krappa beygju án beygjuörva, en illa sést hvert vegurinn liggur, hvoru megin sem komið er að hæðinni. Setja ætti upp skilti, sem varar við beygju, en einnig ætti að setja upp beygjuörvar.

Mynd 29. Snæfellsnesvegur við Straumfell, horft til austurs.

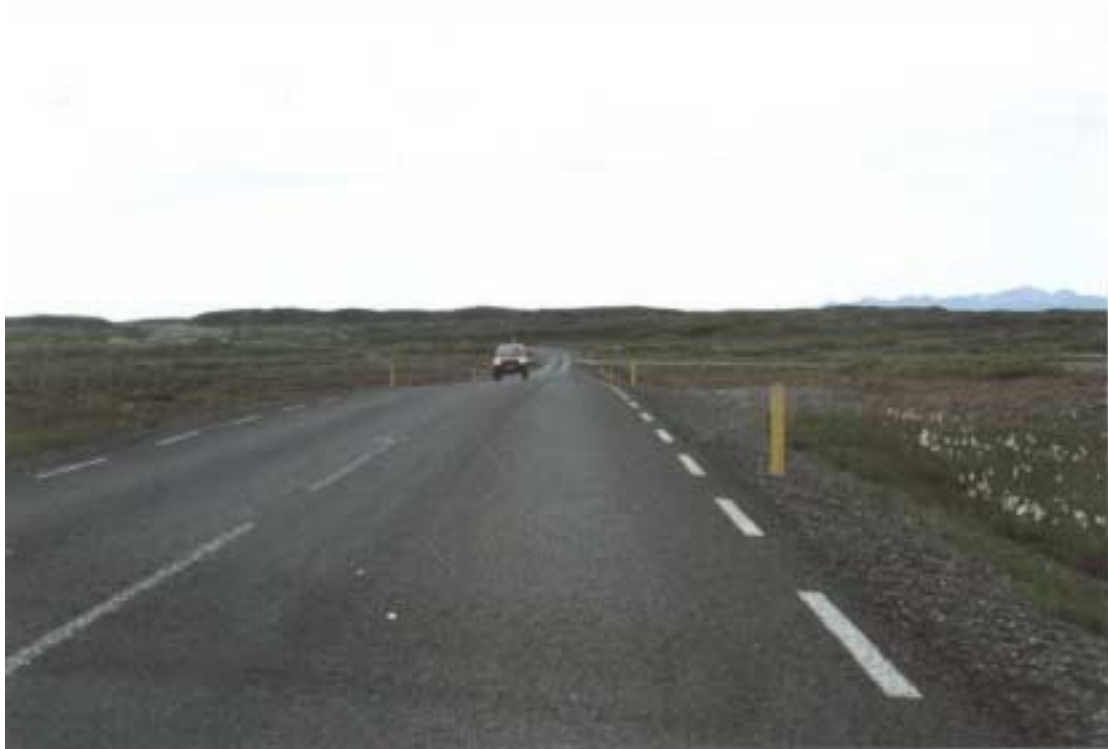
Mynd 31. Brú yfir Urriðaá, horft frá austri.

Brú yfir Urriðaá er einbreið og er brúin fremur illsjáanleg tilskýndar. Komið er yfir blindhæð, þegar ekið er að brúnni úr suðri, en komið úr beygju að brúnni, þegar ekið er að brúnni úr norðri. Á árunum 1991-1995 urðu þarna 2 óhöpp, annað skiptið ekið út af en í hitt skiptið ekið framan á ökutæki. Á árunum 1996-1998 urðu þarna 4 óhöpp, 1 sinni ekið út af, 1 sinni ekið framan á og 2 sinnum ekið á skepnu. Rétt við brúna varð banaslys árið 1998. Nú er verið að breikka brú yfir Urriðaá.

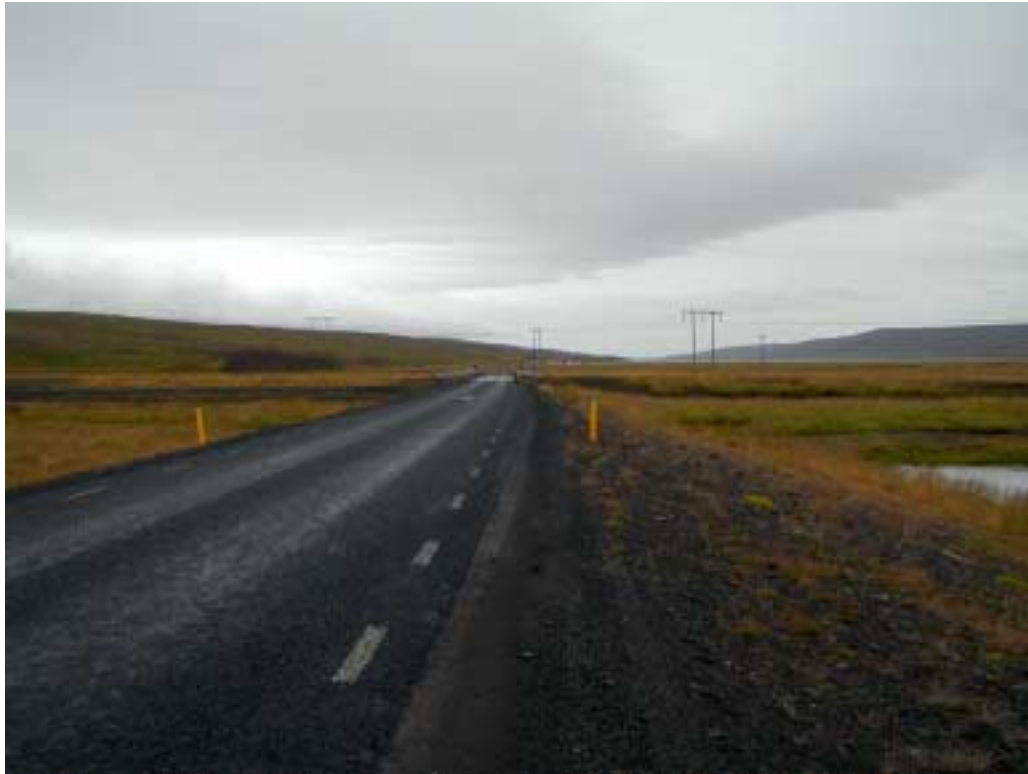
Mynd 34. Selá, horft til norðurs.

Þarna er einbreið brú á nokkuð löngum beinum kafla.

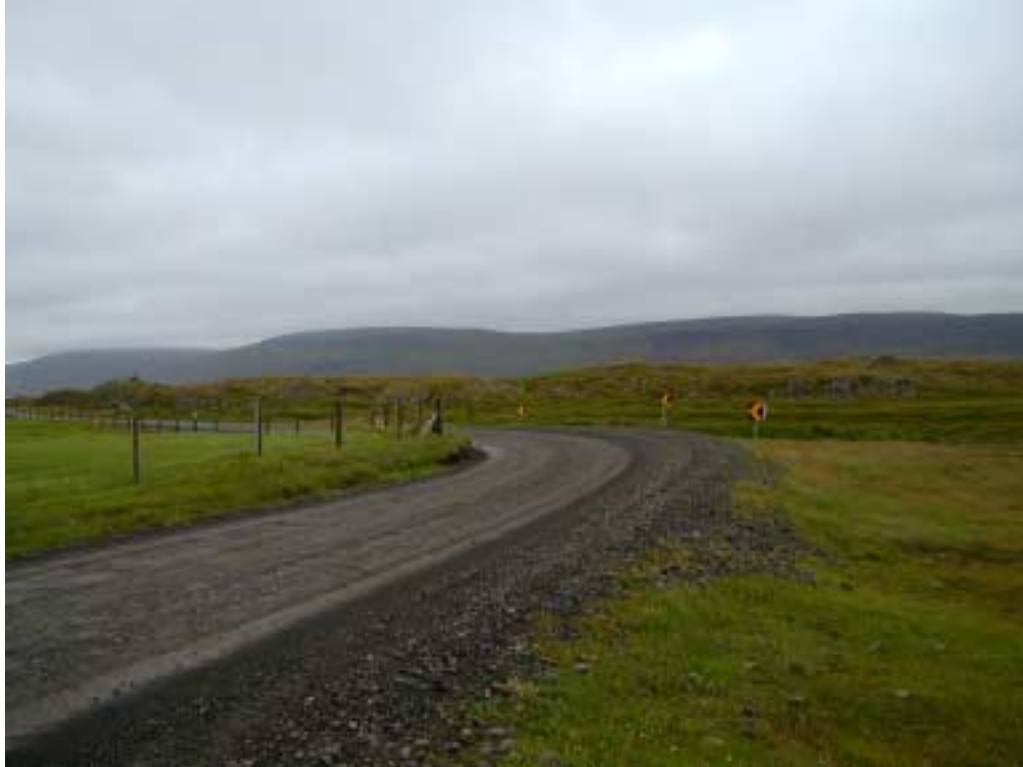
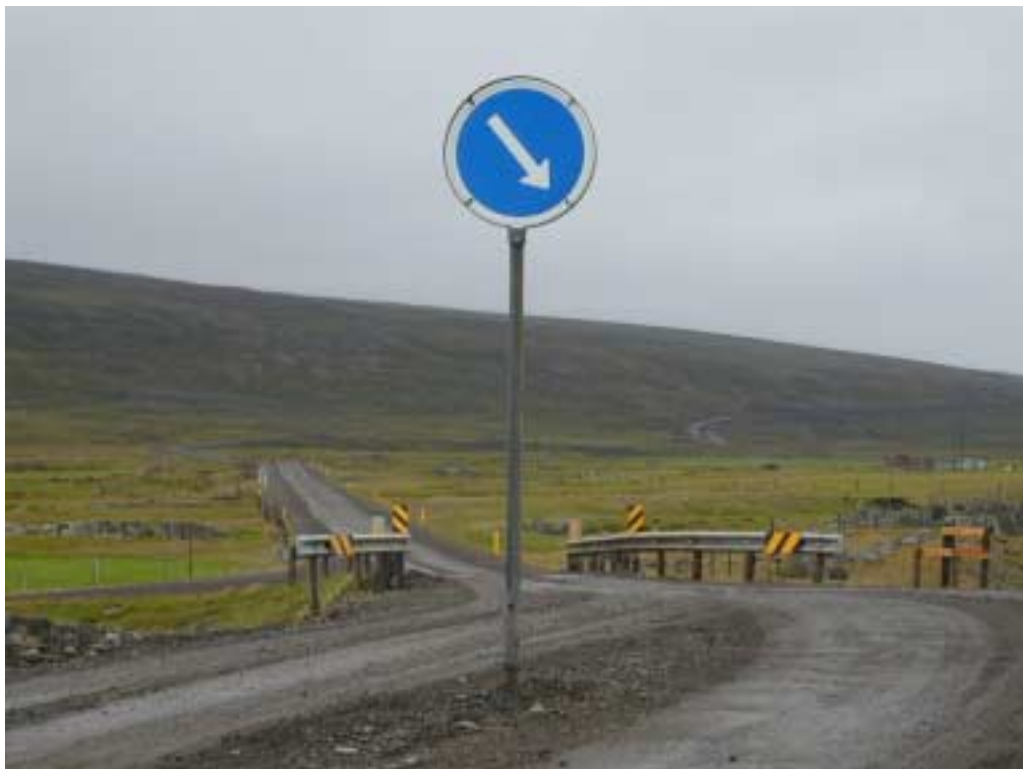
Þarna fer saman einbreið brú yfir Broddadalsá, blindhæð og tvær krappar beygjur.

Mynd 35. Kröpp beygja. Horft til norðurs.

Mynd 36. Blindhæð, beygja og brú. Horft til suðurs.

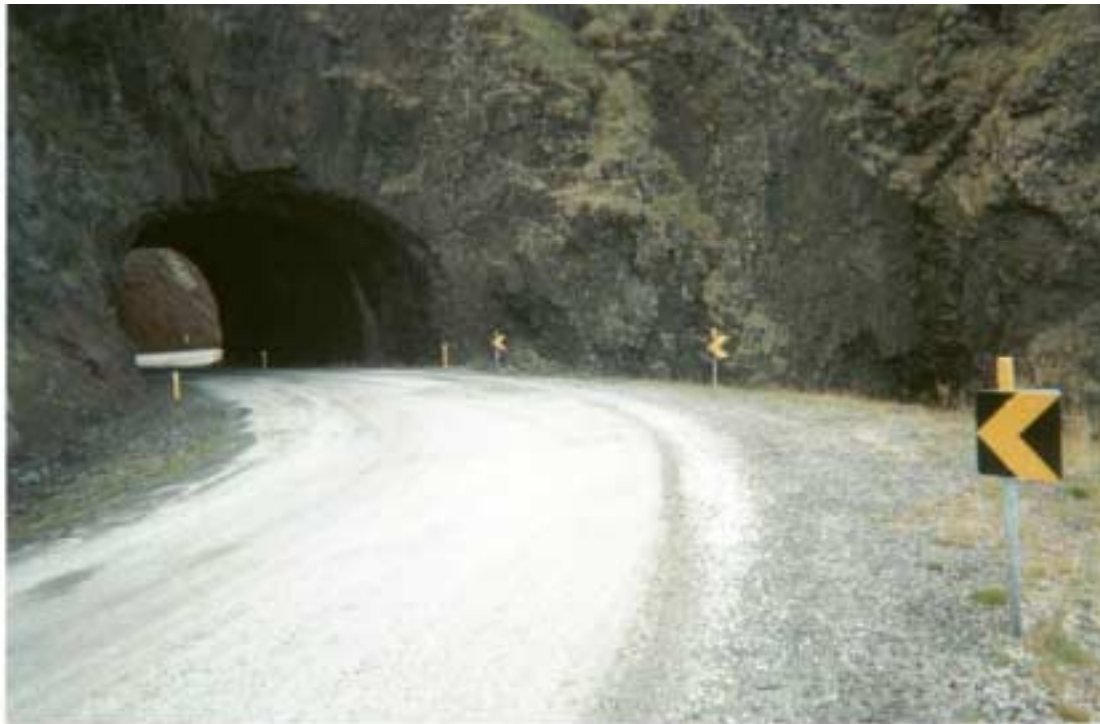
Mynd 37. Gat í Arnarneshamar. Horft til norðurs.

Þjóðvegurinn liggur í gegnum Arnarneshamarinn og tekur um leið á sig krappa S-beygju, þ.e. tvær beygjur með 35 m radíusa. Gatið sjálft er um 7,5 m breitt, þjóðvegurinn með slitlagi um 6,5 m. Í beygjunum er vegbreiddin um 8,5 m, en slitlagsbreiddin um 7,5 m. Á beinum köflum er vegurinn um 7,5 m og slitlagið um 6,0 m. Gatið er því of mjótt til að mætast, ef tekið er tillit til þess að bílar eru enn að beygja á meðan. Þá eru breiddir í beygjunum heldur ekki uppfylltar.

Hægt er að gera stuttar miðeyjur, þar sem beygjurnar tvær eru sem krappastar (sjá mynd). Það ætti að koma í veg fyrir frontalárekstra og um leið draga úr hraða. Einnig er hægt að gera kant við hamravegginn í gatinu. Með því móti lenda bílar ekki utan í hamravegginn, heldur aðeins hjólbarðarnir. Því miður er í raun of mjótt fyrir miðeyju í gegnum gatið. Þá mætti merkja enn betur og fjölga stefnuörvum í beygjunum.
