VEGAGERÐIN

Línuhönnun
verkfræðistofa

Lagfæring slysastaða á Vesturlandi og Vestfjörðum

Október 2001

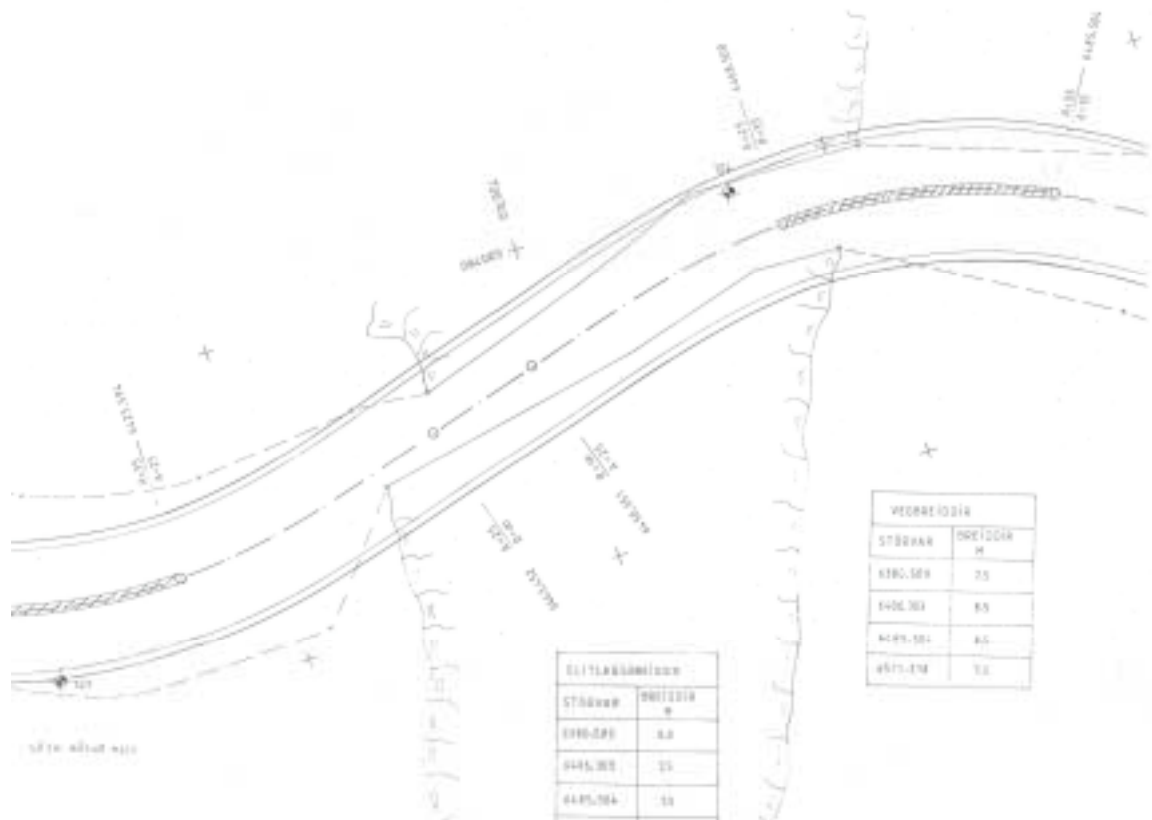
Mynd 38. Fyrirhugaðir miðeyjustubbar. Teikning frá Vegagerðinni á Ísafirði.

Mynd 32 sýnir planmynd af hamrinum og miðeyjustubbum í beygjunum beggja vegna (heimild: Vegagerðin á Ísafirði, maí 1989). Ef lagðir verða kantsteinar við hamarsveggina til að koma í veg fyrir, að bílar keyri utan í þá og skiltun og yfirborðsmálun haldið við, er ekki hægt að gera betur í bili. Endanleg lausn er þó stækkun gats og endurgerð veglínu sem er mjög dýr lausn.

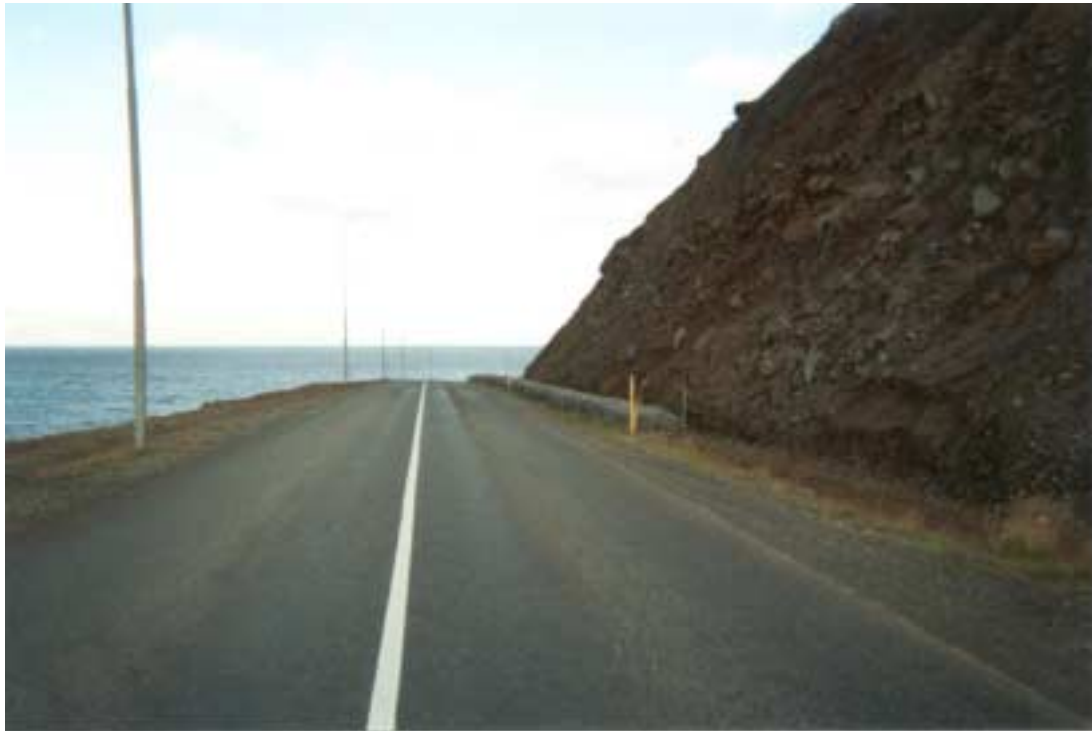
Mynd 39. Óshlíð. Horft til suðurs.

Þjóðvegurinn milli Ísafjarðar og Bolungarvíkur liggur fyrst fram hjá Hnífsdal og svo undir Óshlíð. Oft hefur grjót hrunið úr hlíðinni og skapað hættu. Á veginum eru vegskálar á stöku stað, til að verja ökutækin. Veður eru oft slæm undir hlíðinni. ÁDU frá Ísafirði að Hnífsdal er um 1.500 bílar á sólarhring og um Óshlíðina að Bolungarvík um 500 – 600. Kaflinn frá Hnífsdal til Bolungarvíkur er um 9,5 km.

Settir hafa verið upp vegskálar á stöku stað til að draga úr áhrifum snjóflóða og reynt að girða af grjóthrun. Þá voru prófuð ný steinefni í malbikið til að steinar úr hlíðinni, sem falla á veginn, skeri sig úr umhverfinu. Þess hefur verið gætt að vetrarlagi að moka snjóröst ekki út af kanti, þar sem hún gæti spornað við útafakstri.

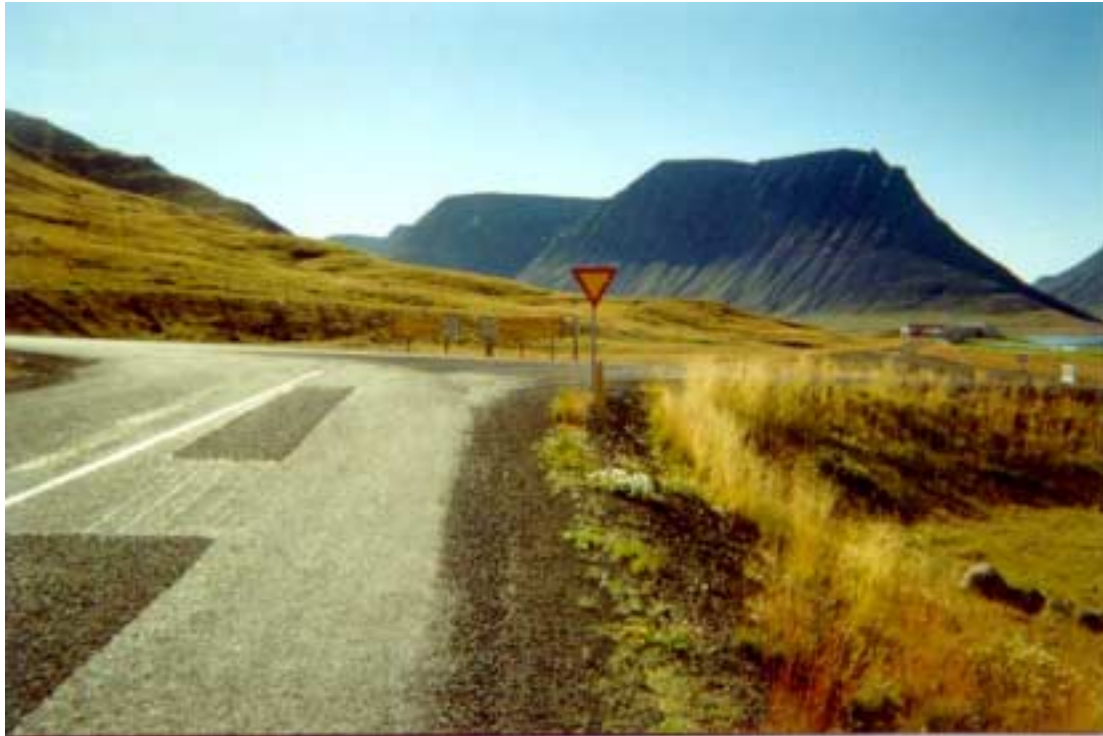
Mynd 40. Vegamót til Flateyrar. Horft til suðurs.

Gatnamótin eru í nokkrum halla og erfitt er að beygja inn á aðalveginn frá leggnum í T-inu, nema minnka hraðann verulega.

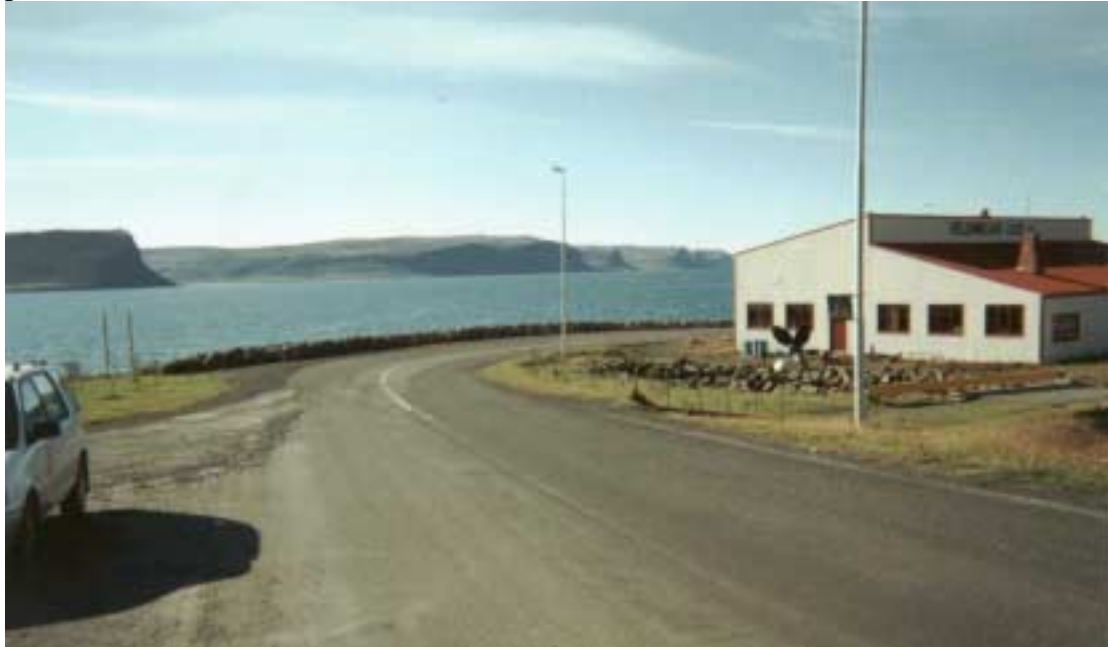
Mynd 41. Beygja við Patreksfjörð Horft til norðvesturs.

Beygja inn í Patreksfjörð er mjög kröpp og hefur oft verið keyrt á vélsmiðjuna af þeim sökum.

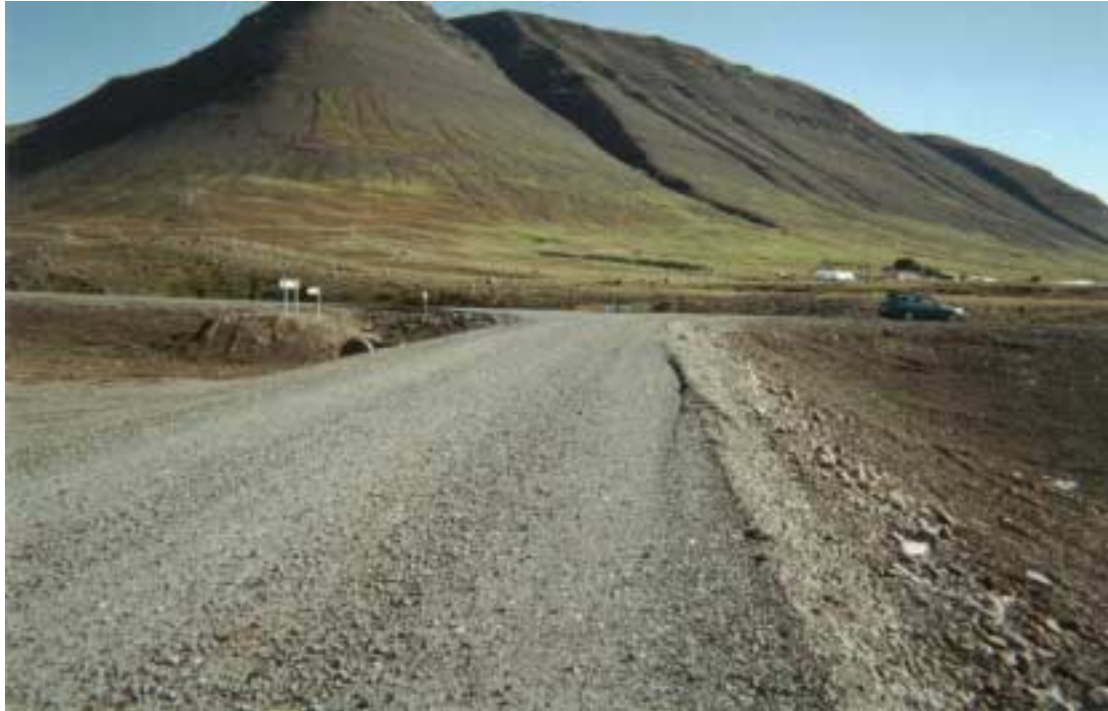
Mynd 45. Vegamót við Núp. Horft í suður.

Leiðin liggur inn að Núp í Dýrafirði. Gatnamótin eru í nokkrum halla niður Gemlufallsheiðina og alls ekki nægjanlega vel skiltuð, eins og glögglega má sjá á mynd. Breiddir virtust þó ásættanlegar.
