ÁSTAND SPENNIKAPLA Í STEYPTUM BRÚM

Áfangaskýrsla 4 - klórmælingar

31.03.2023

2970-160-SKY-004-V01

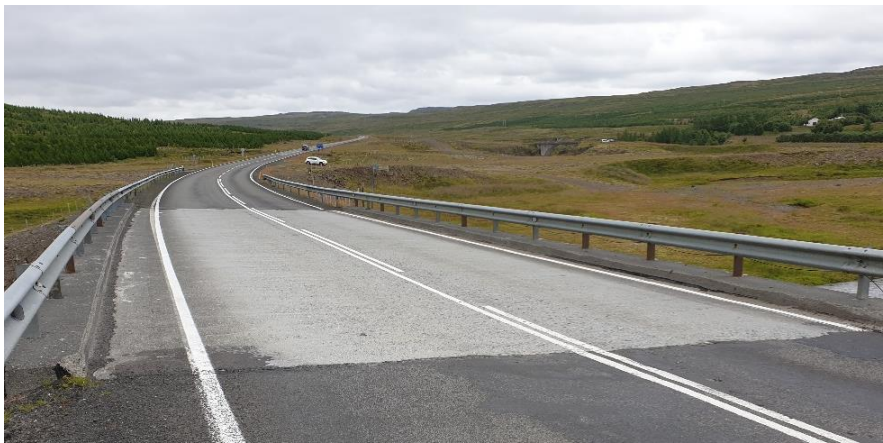
MYND 17 Brúargólf brúar yfir Sanddalsá.

Yfirbygging brúarinnar lítur almennt vel út og eru engar áberandi skemmdir í brúnni.

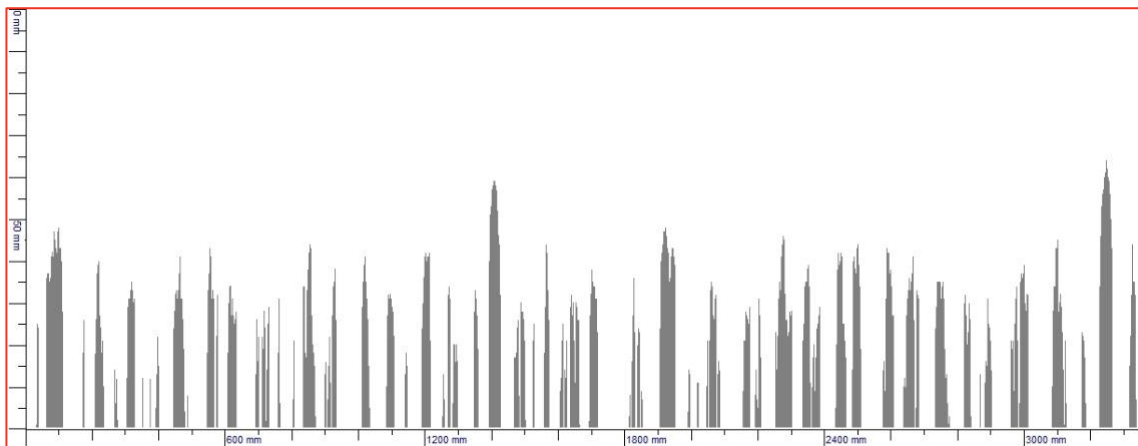
MYND 20 Sanddalsá, burðarjárn í þverátt brúargólfs skönnuð.

Eins og sést á myndinni er steypuhula á járn yfirleitt um og yfir 50 mm, en á tvö af járnunum er það aðeins um 40 mm á þessum þremur metrum. Ekki var lagt mat á slit á brúargólfi við mælinguna.

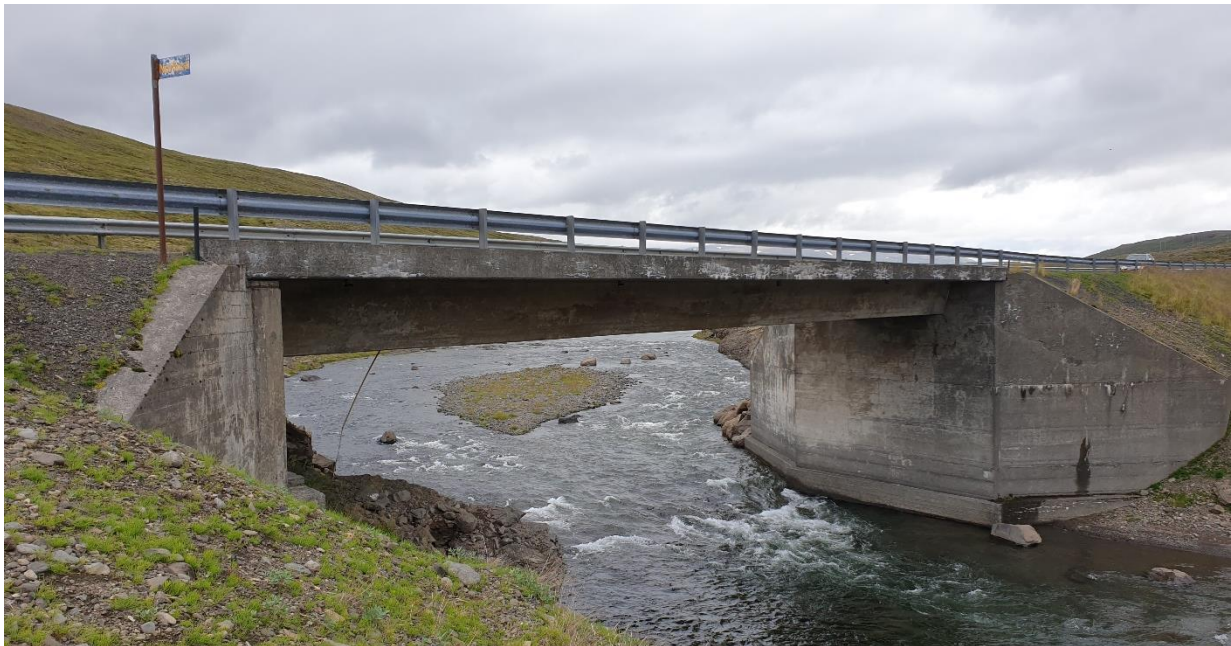
Nokkrar steypuskemmdir eru í brúnni. Bríkin að austan er með útfellingum og greinilegt að vatn kemst í gegnum bríkina. Þá er skemmd í brúargólfinu í suðurendanum, sjá mynd. Hefur tjöru verið slett í hluta af skemmdunum.

MYND 21 Norðurá hjá Sveinatungu.
