Slitlög - klæðingar

Úttektir á Durasplitt klæðingum á Suðurlandi í desember 2020 og apríl 2021

Verkefnið er styrkt af Rannsóknasjóði Vegagerðarinnar
Maí 2021

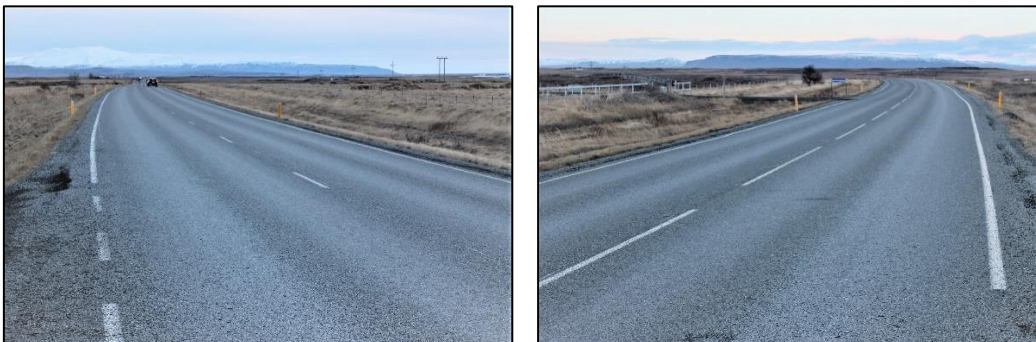
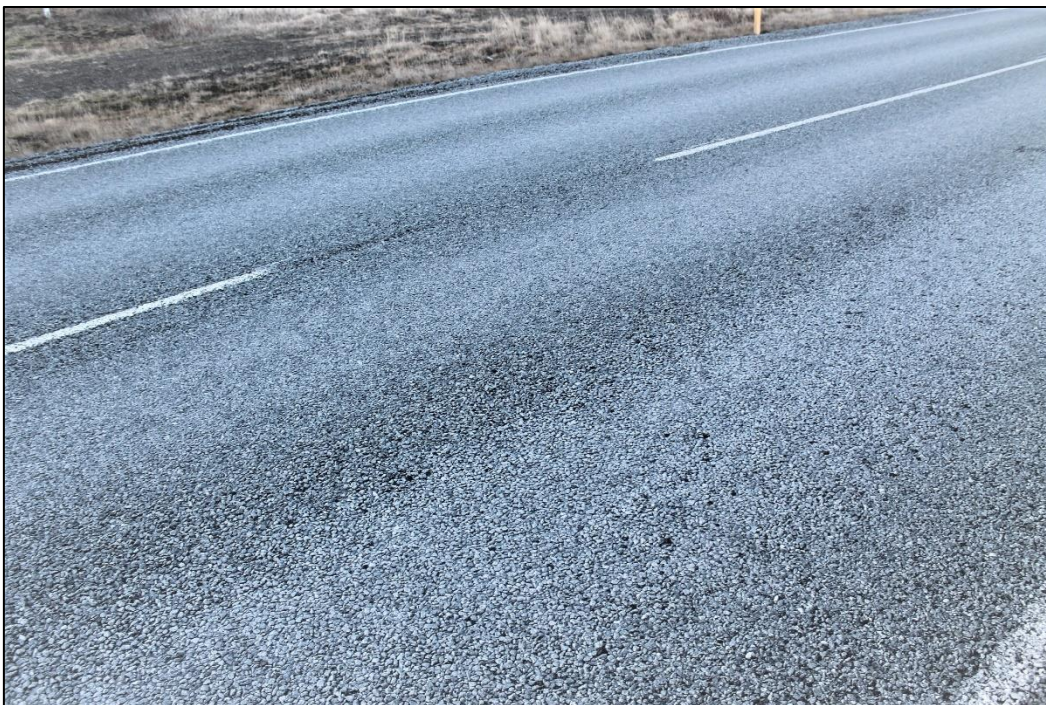
Mynd 2.1 a) og b) Myndir teknar í desember 2020 á vegi 1-c8 í stöð 1823

Mynd 2.1 c) Mynd tekin í desember 2020 á vegi 1-c8 í stöð 1823

Eins og sjá má af myndunum hér að ofan litu hjólförin mjög vel út og steinefnið í þeim hafði raðað sér vel í þetta mósaík. Á hryggjum virtist steinefnið hins vegar vera nokkuð losaralegt og gæti hafa orðið lítilsháttar steinlos af hryggjum, sérstaklega miðlínu eins og sjá má á mynd 2.1 c).

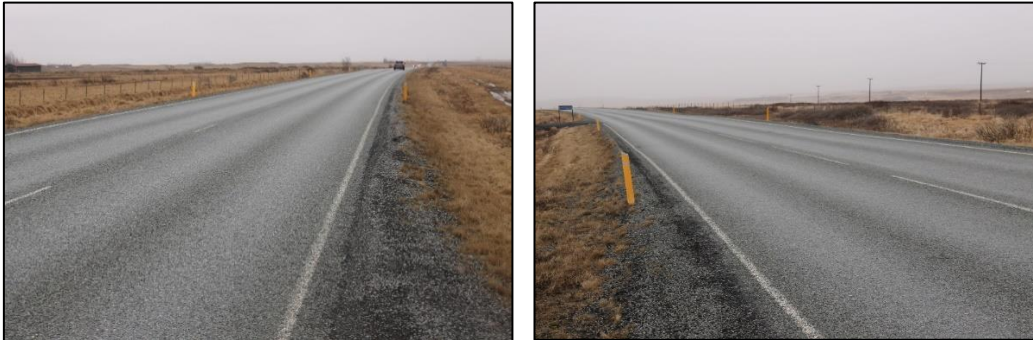
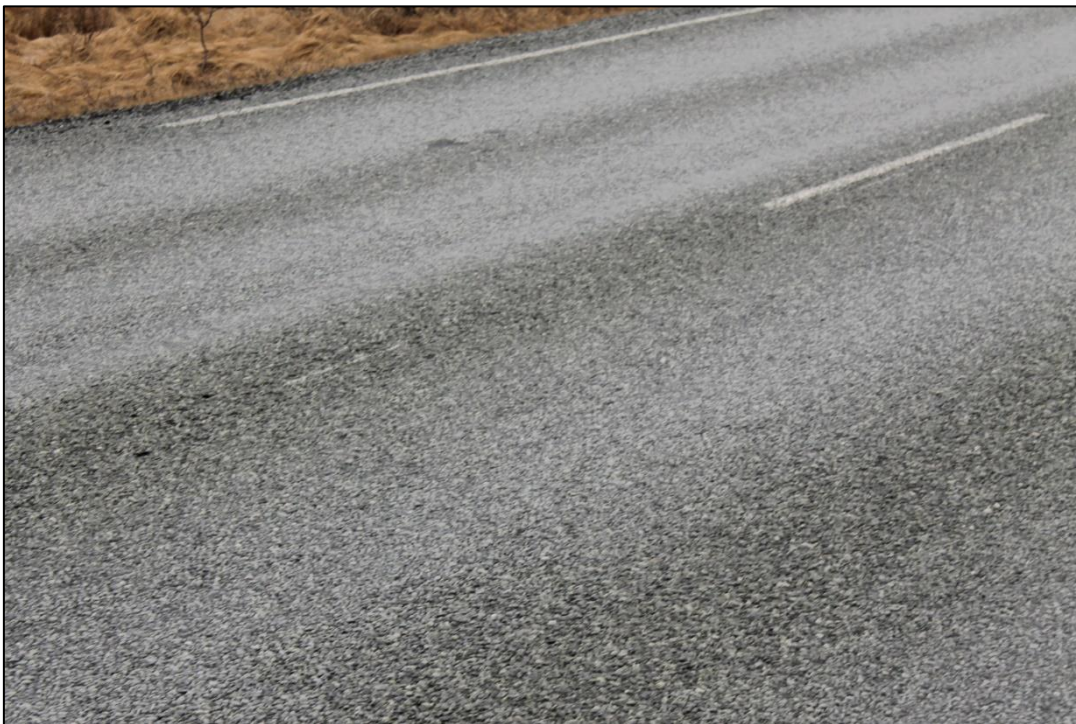
Mynd 2.1 d) og e) Myndir teknar í apríl 2021 á vegi 1-c8 í stöð 1823

Mynd 2.1 f) Mynd tekin í apríl 2021 á vegi 1-c8 í stöð 1823

Við úttektina í apríl var það metið svo að engar markverðar breytingar væri að sjá á klæðingunni í þessari stöð frá úttektinni í desember síðastliðnum.

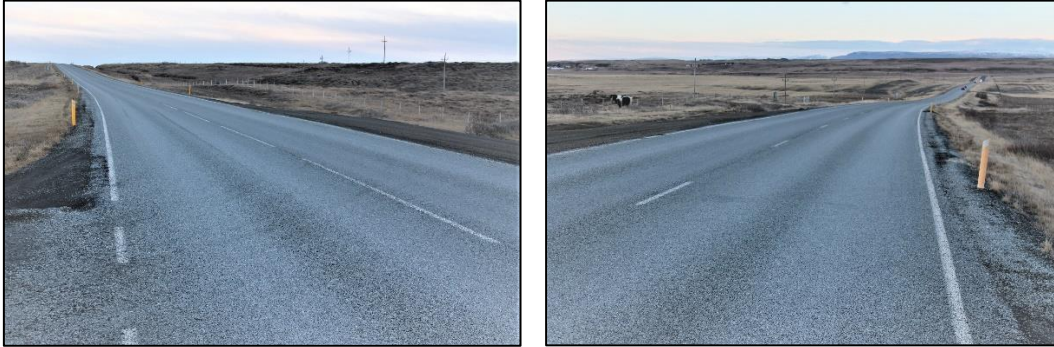
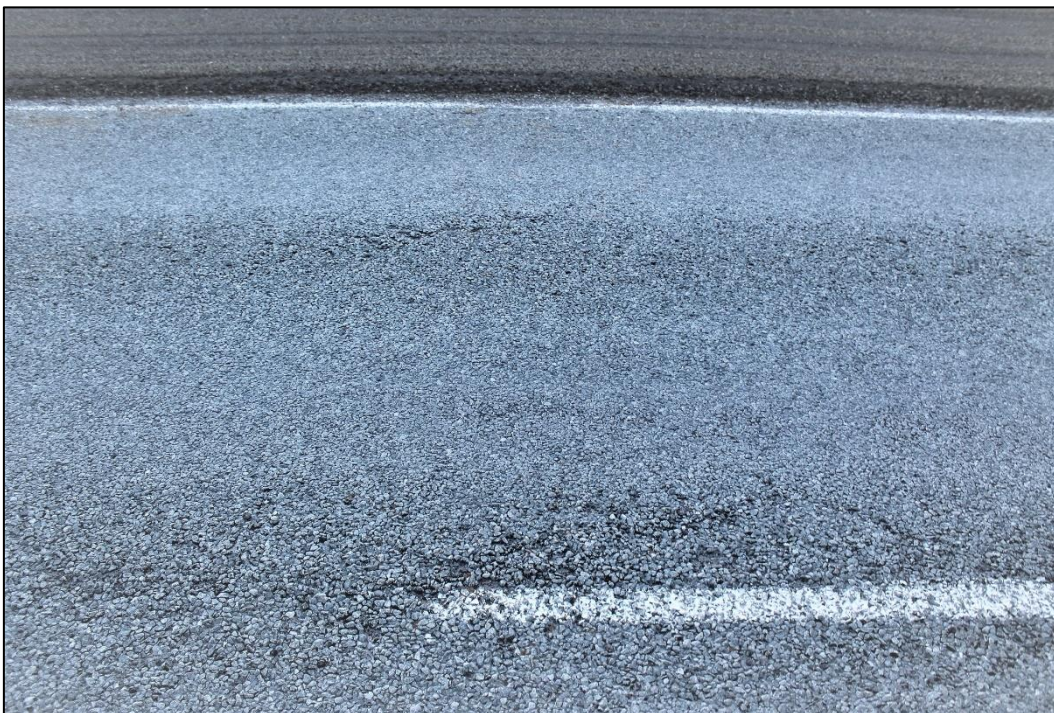
Mynd 2.2 a) og b) Myndir teknar í desember 2020 á vegi 1-c8 í stöð 2776

Mynd 2.2 c) Mynd tekin í desember 2020 á vegi 1-c8 í stöð 2776

Heilt yfir var kaflinn metinn í nokkuð góðu lagi, sérstaklega hjólförin og heildaráferðin. Þó sást, þegar nánar var að gáð, að lítilsháttar steinlos hafði greinilega átt sér stað á hryggjum, bæði á saum og milli hjólfara, sbr. mynd 2.2 c). Það var metið svo að þetta væri ekki mikið og myndi varla taka gæðaeinkunn niður svo nokkru næmi, en olli ákveðnum ugg um að illa gæti farið ef beita þyrfti harkalegum snjómokstri yfir veturinn.

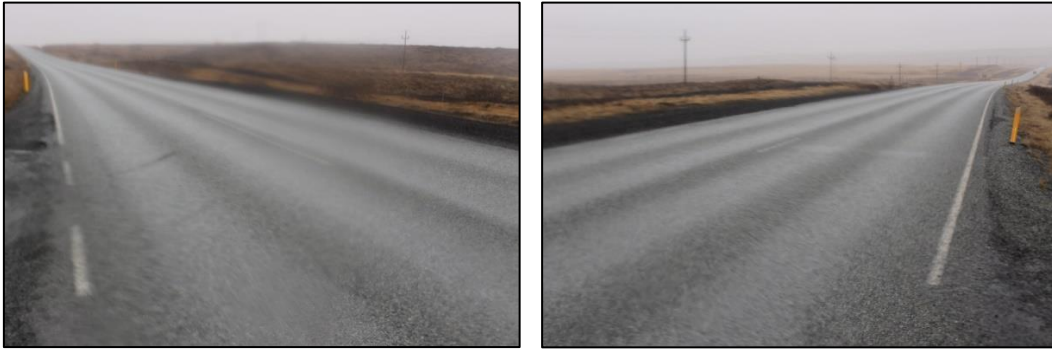
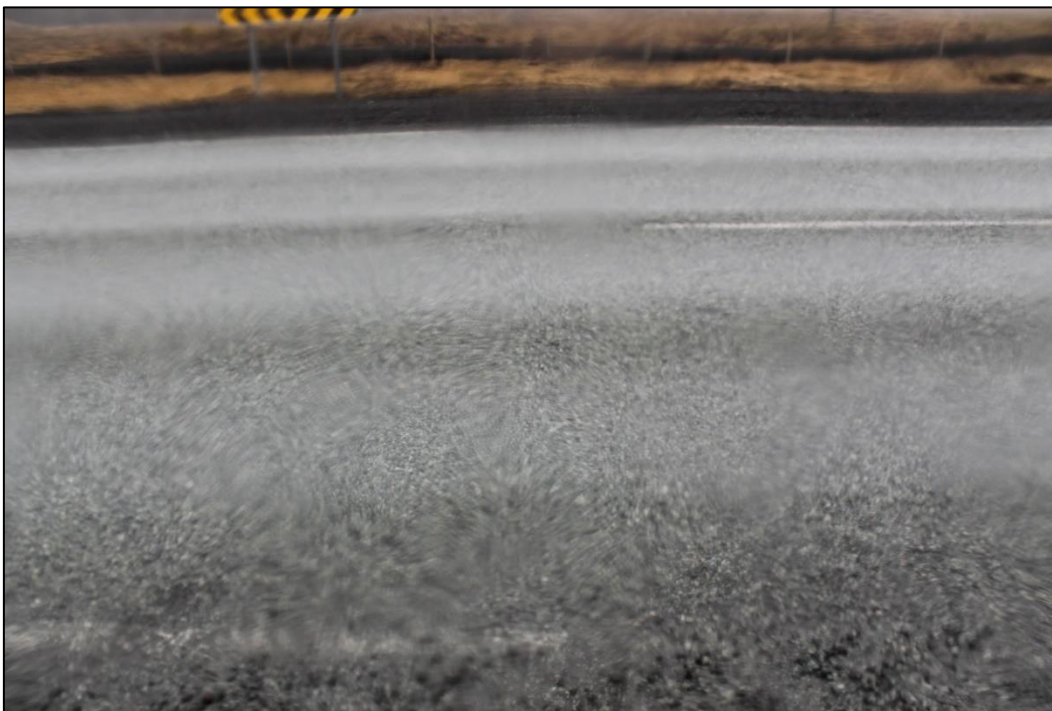
Mynd 2.2 d) og e) Myndir teknar í apríl 2021 á vegi 1-c8 í stöð 2776

Mynd 2.2 f) Mynd tekin í apríl 2021 á vegi 1-c8 í stöð 2776

Eins og sjá má á myndunum var veður slæmt til úttekta og rigndi á linsu myndavélar, þannig að ekki náðust nægilega góðar myndir við þessa úttekt. Þó var það metið svo að ekki hefðu orðið marktækar breytingar á kaflanum í þessari stöð, ekki frekar en í stöð 1823. Uggurinn sem látinn var í ljós við desemberúttektina var því óþarfur, en það stafar þó líklega af því að það sem eftir lifði vetrar var snjólétt og eflaust mjög lítið skafið af þeim sökum.

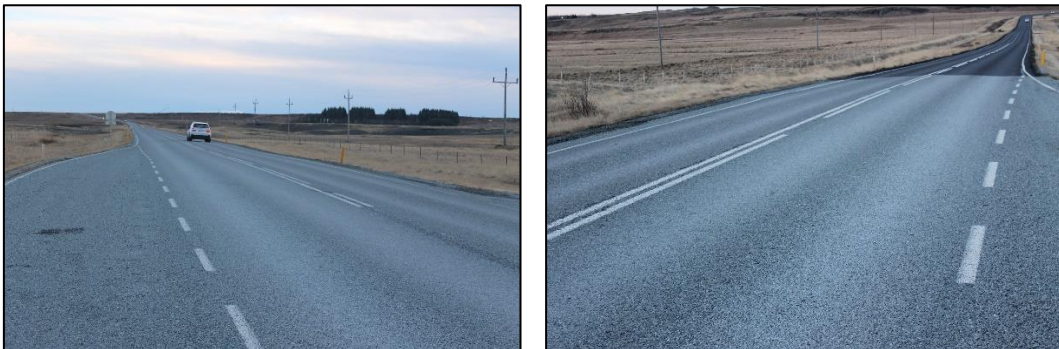
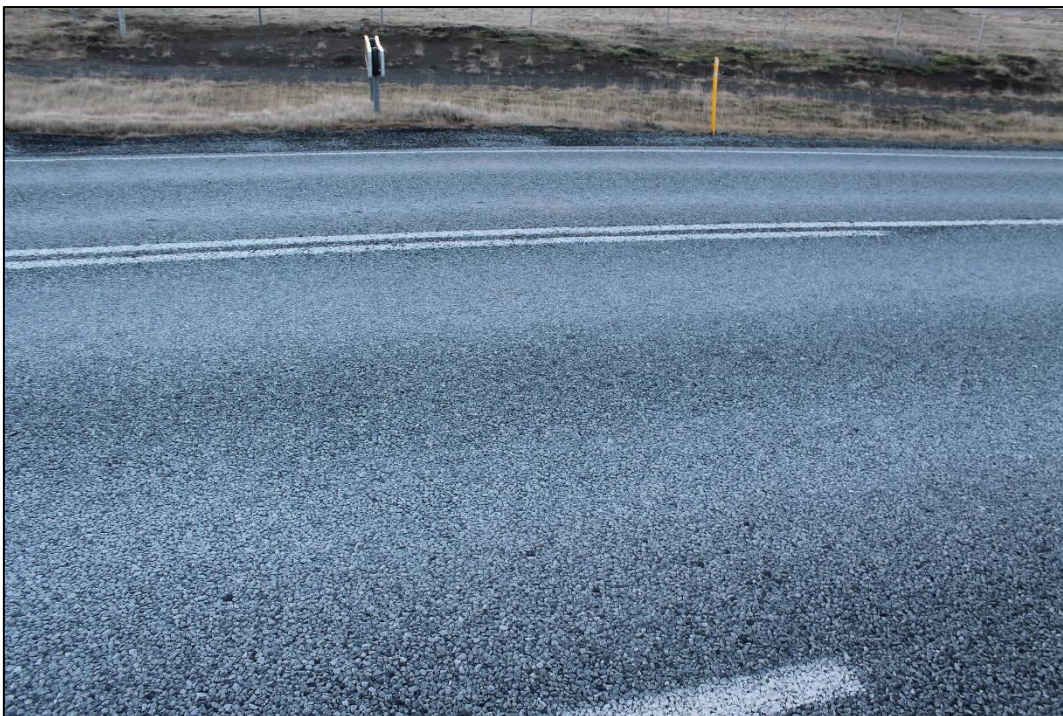
Mynd 2.3 a) og b) Myndir teknar í desember 2020 á vegi 1-c8 í stöð 3860

Mynd 2.3 c) Mynd tekin í desember 2020 á vegi 1-c8 í stöð 3860

Hér leit klæðingin betur út en í stöð 2776, þ.e.a.s. ekki var beint sjáanlegt áberandi steinlos á hryggjum, þótt þeir væru metnir frekar losaralegir, reyndar mjög lítið steinlos og hjólför í fullkomnu lagi. Það var þó talið líklegt að hryggir hafi ekki fengið nægilega eftirþjöppun frá umferð eins og hjólförin og því gætu hryggirnir verið viðkvæmir fyrir harkalegum snjómokstri. Þess var getið að við þessa stöð var einnig lagt Durasplitt á útskot við afleggjara, en þar hafði átt sér stað talsverð skemmd, líklega af völdum einhverskonar vinnuvélar, sem hafði valdið alldjúpri rauf, um 10-15 m langri.

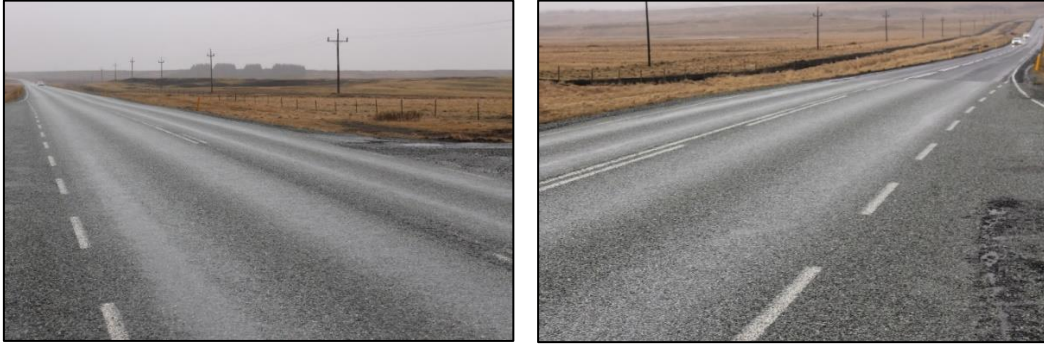
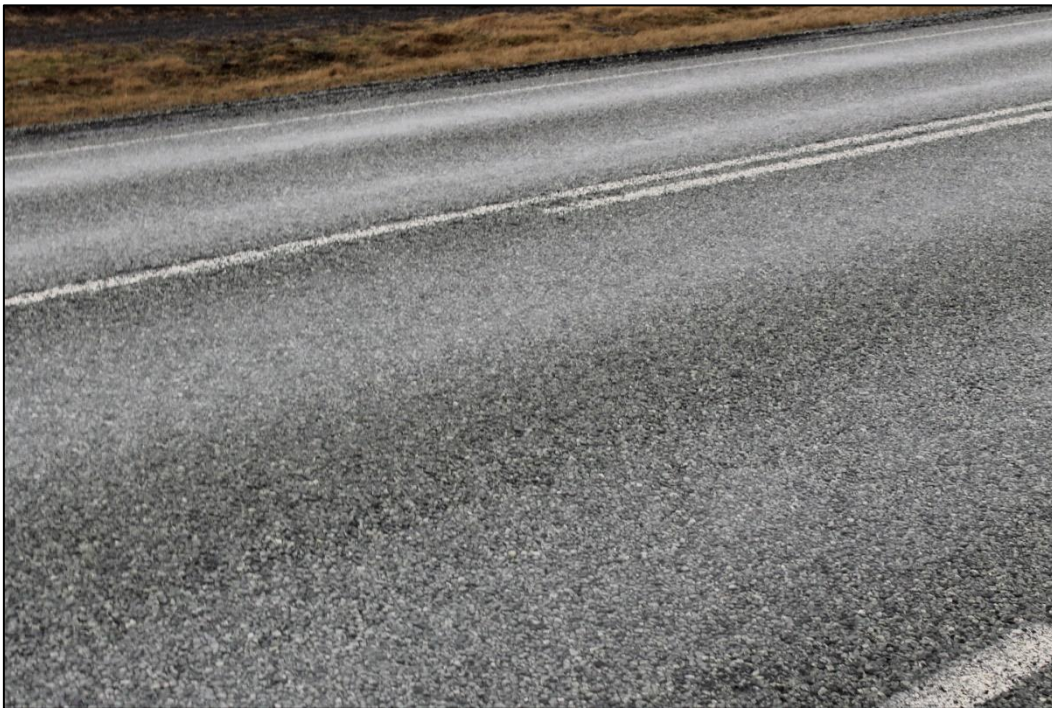
Mynd 2.3 d) og e) Myndir teknar í apríl 2021 á vegi 1-c8 í stöð 3860

Mynd 2.3 f) Mynd tekin í apríl 2021 á vegi 1-c8 í stöð 3860

Það er metið svo við úttekt í apríl að ekki hefðu orðið marktækar breytingar á kaflanum í þessari stöð frá desemberúttektinni, en eins og annars staðar á þessum kafla stafar það þó líklega af því að það sem eftir lifði vetrar var snjólétt og eflaust mjög lítið skafið af þeim sökum.

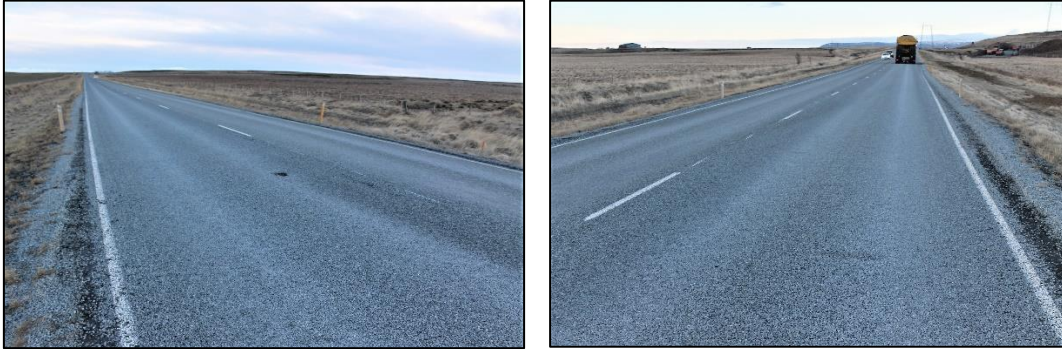
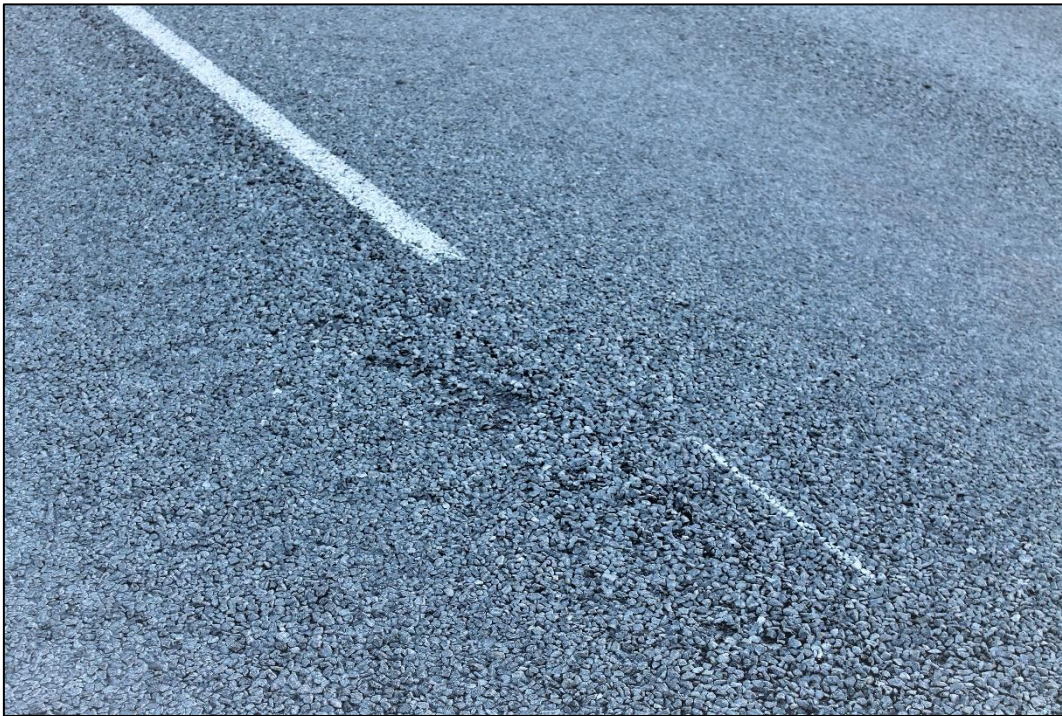
Mynd 2.4 a) og b) Myndir teknar í desember 2020 á vegi 1-c8 í stöð 7941

Mynd 2.4 c) Mynd tekin í desember 2020 á vegi 1-c8 í stöð 7941

Það var sjáanlegt nokkuð steinlos á hryggjum á þessum stað, sérstaklega á miðhrygg, en einnig á milli hjólfara. Einnig sáust stöku litlar holur, en ekki var vitað hvað olli þeim. Þetta var þó ekki talið mikið eða útbreitt vandamál. Kaflinn var metinn heldur losaralegri á hryggjum en kaflinn austar á 1-c8 sem lýst er hér að framan, en einnig heldur meira áberandi að steinefni hafi tapast að hluta, sbr. mynd 2.4 c). Það var því talið að enn frekari hætta hér á að snjómokstur gæti skrapað steinefni af hryggjum í vetur ef svo bæri undir að mikið snjóaði (sem varð þó ekki raunin).

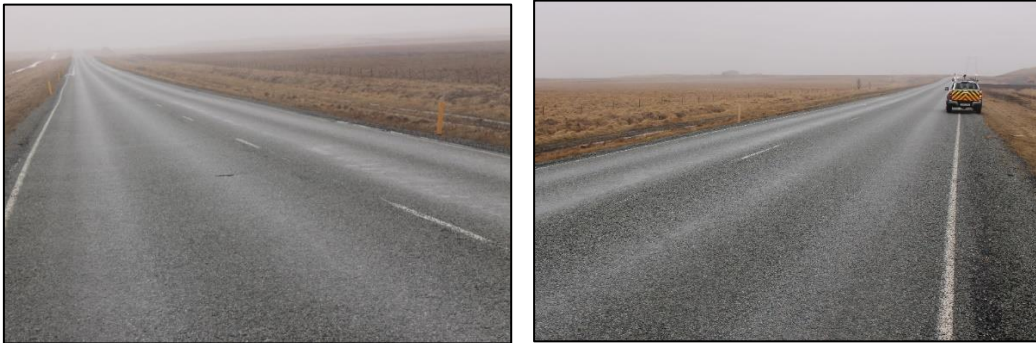
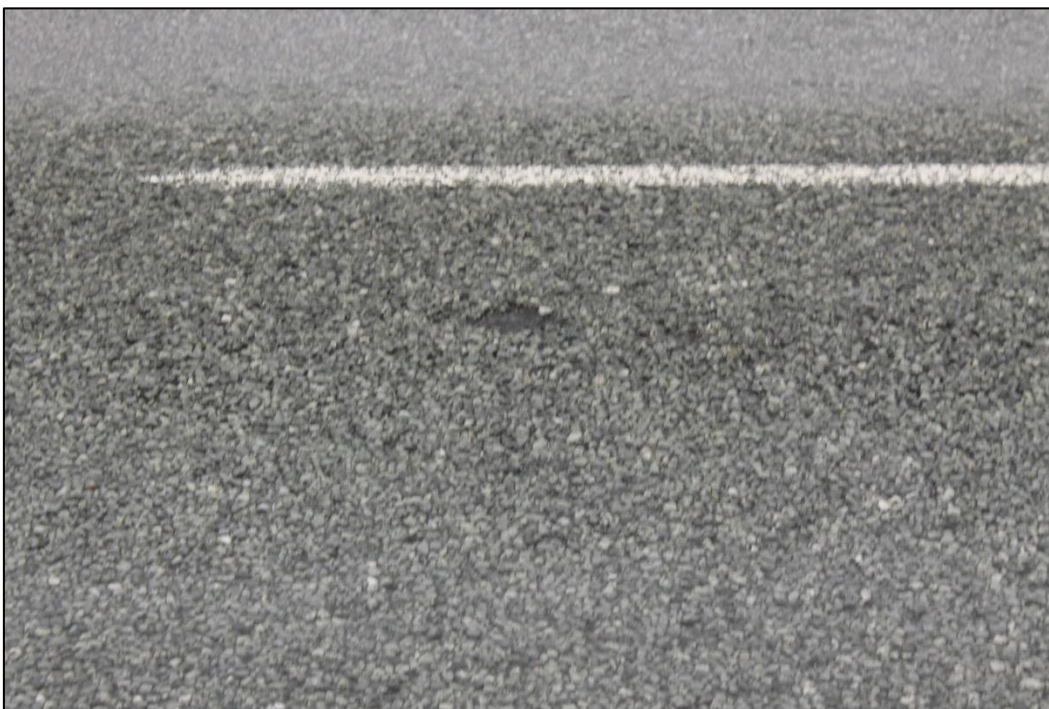
Mynd 2.4 d) og e) Myndir teknar í apríl 2021 á vegi 1-c8 í stöð 7941

Mynd 2.4 f) Mynd tekin í apríl 2021 á vegi 1-c8 í stöð 7941

Það er metið svo að kaflinn í þessari stöð hafi versnað nokkuð frá því í desember, flekkir hafi stækkað nokkuð og þar með heldur meira steinlos en áður, þótt hjólförin séu alveg óskemmd. Það má segja að enn sé kaflinn ekki mikið skrapaður, heldur lítillega farinn að láta á sjá. Það verður þó að taka fram að skilyrði til úttekta voru afleit í þessari stöð í apríl.

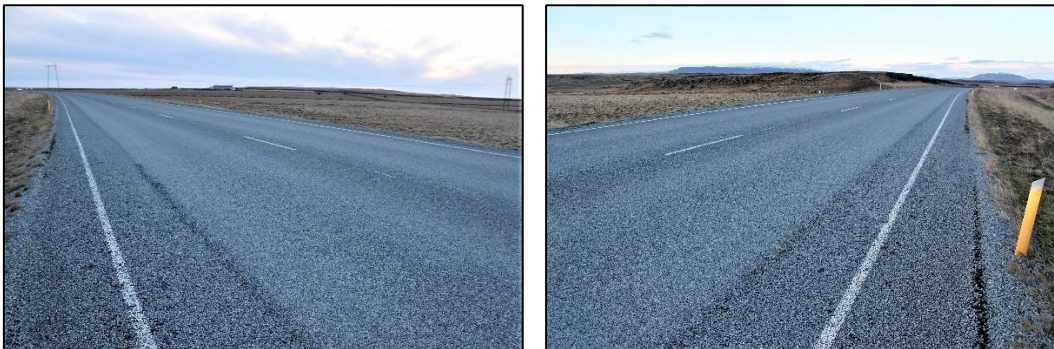
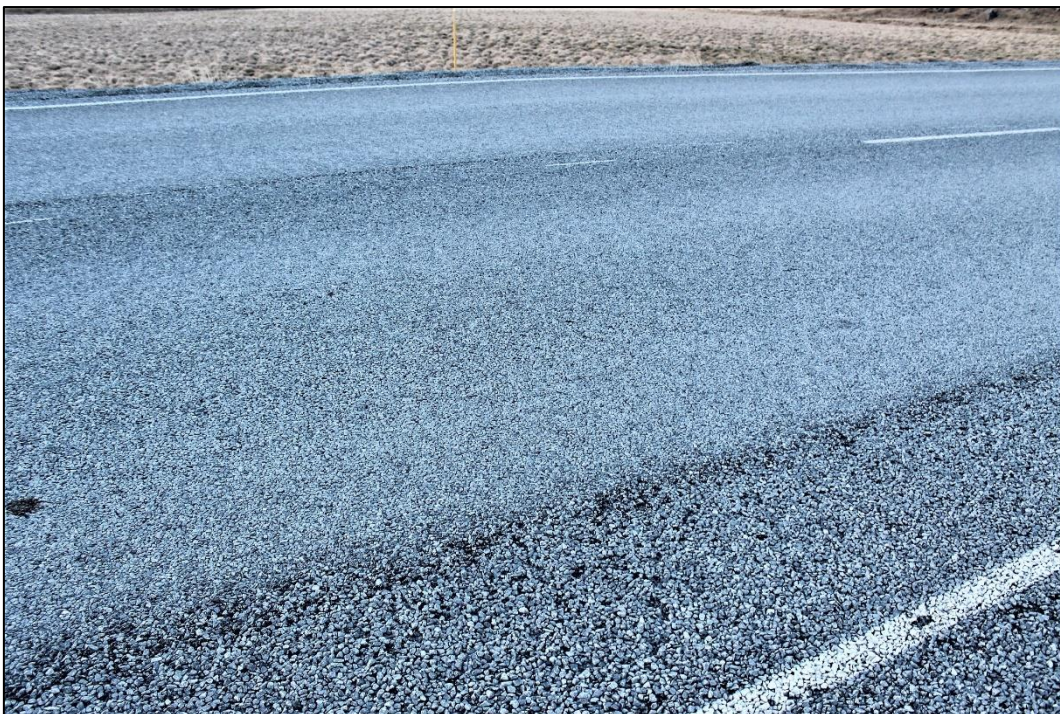
Mynd 2.5 a) og b) Myndir teknar í desember 2020 á vegi 1-c8 í stöð 9269

Mynd 2.5 c) Mynd tekin í desember 2020 á vegi 1-c8 í stöð 9269

Í þessari stöð voru hjólför metin að mestu í fínu lagi, en hryggir frekar losaralegir. Það sem vakti athygli og skar sig úr Durasplitt lögnunum sem teknar voru út á hringveginum, nánar tiltekið á vegkafla 1-c8, var greinilegur borði yst á hægri akreini og út yfir alla öxlina þeim megin. Þetta sést vel á myndum 1.5 a) til c) og var áætlað að um það bil hálfur metri af þessum borða sé innan akreinar. Það virtist hafa orðið nokkuð steinlos úr þessum borða, eins og vel má sjá t.d. á vegmerkingunni. Þetta fyrirbæri var mjög klippt og skorið og var talið líklegt að eitthvað hafi farið úrskeiðis við útlögnina á þessum stað og langar leiðir í báðar áttir. Talið var fróðlegt að sjá hvernig þetta yrði í vor við úttektir þá.

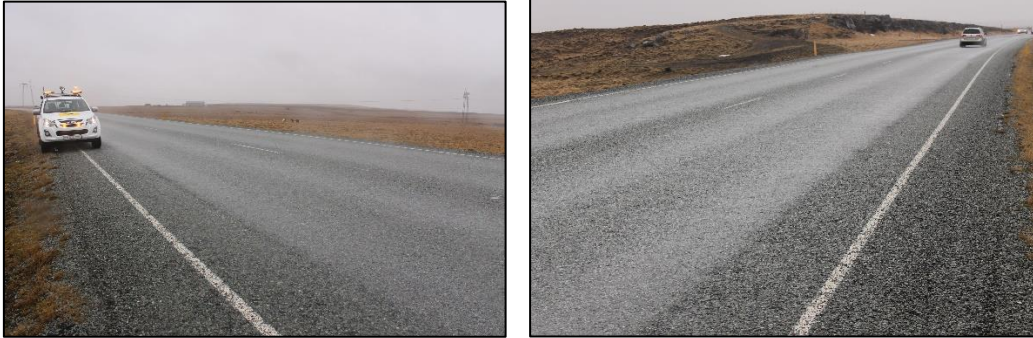
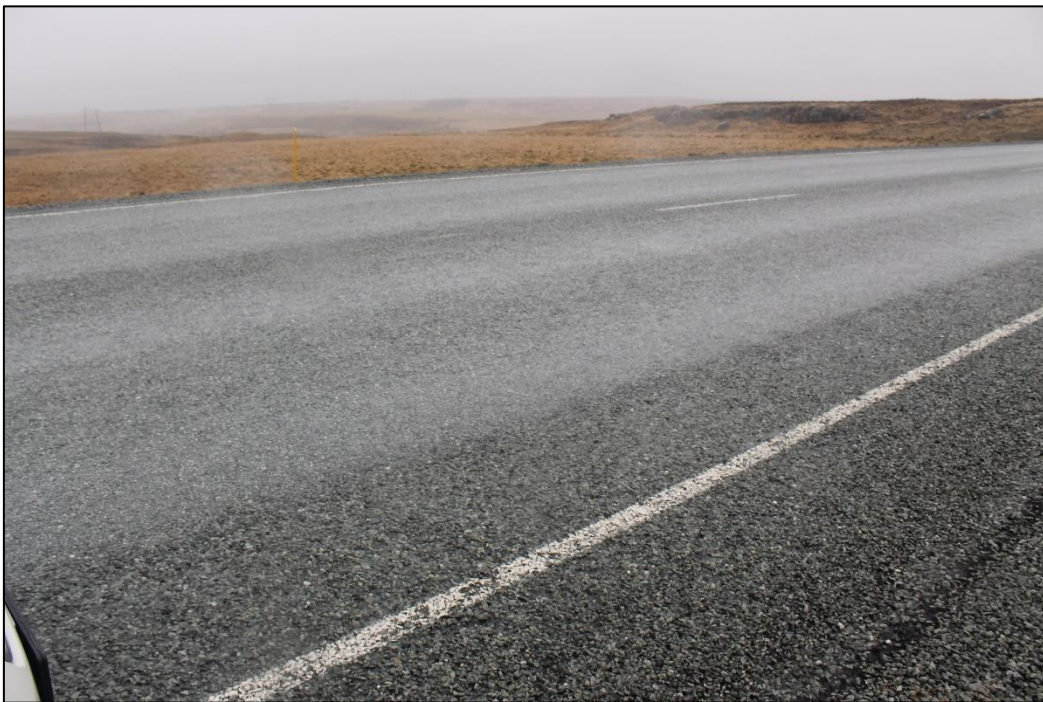
Mynd 2.5 d) og e) Myndir teknar í apríl 2021 á vegi 1-c8 í stöð 9269

Mynd 2.5 f) Mynd tekin í apríl 2021 á vegi 1-c8 í stöð 9269

Myndirnar sýna að borðinn svokallaði yst á hægri akrein og út á öxl virðist vera svipaður og hann var metinn í desember 2020 og reyndar má segja að klæðingin í heild sinni hafi lítið breyst. Það er sem sagt mat nú í apríl 2021 að kaflinn sé nokkurn veginn óbreyttur frá úttekt í desember 2020.

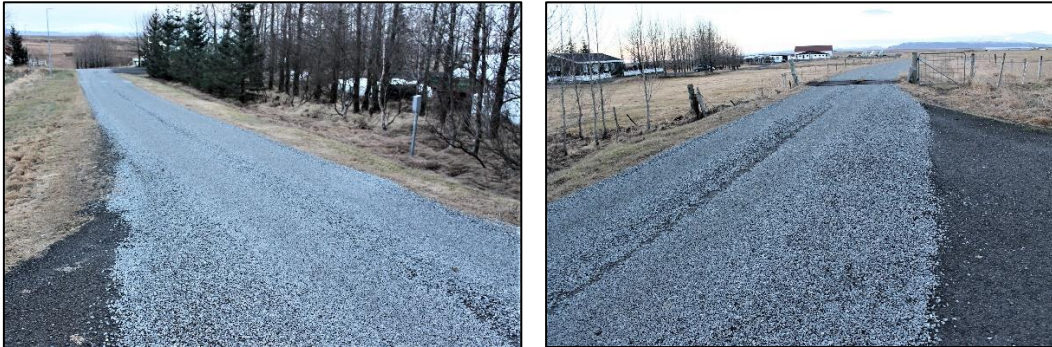
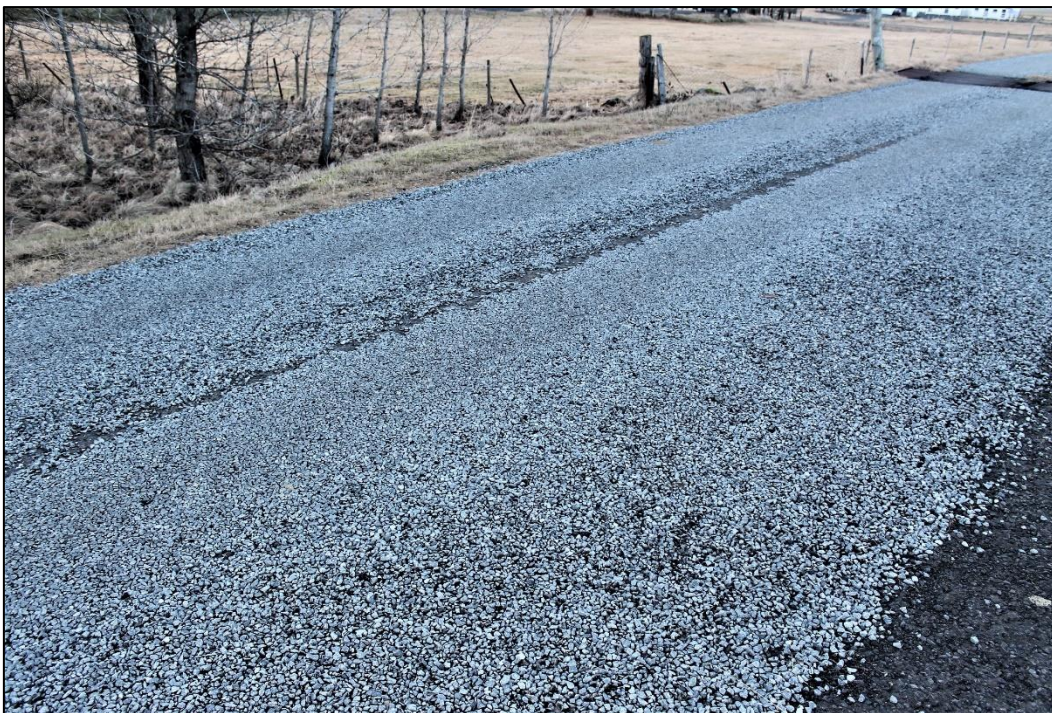
Mynd 2.6 a) og b) Myndir teknar í desember 2020 á vegi 2933-01 í stöð 153

Mynd 2.6 c) Mynd tekin í desember 2020 á vegi 2933-01 í stöð 153

Segja má að þessar myndir beri þess vitni hvað gerist þegar eftirþjöppun umferðar er nánast engin, eins og á við um miðhrygg og kanta þessarar klæðingar, sem virðist hafa verið lögð ofan á eldri klæðingu. Steinefnið nær engri þjöppun og þrykkingu á hrygg og í köntum og þar með er steinefnið laust á þessum svæðum. Í hjólförnum hefur hins vegar náðst, að því er virðist, nægileg eftirþjöppun til að bindiefnið haldi í steinefnið. Þetta er ágætis viðbót við það sem lagt var á umferðarmeiri vegi og verður áhugavert að sjá hvernig kaflinn mun líta út að vori.

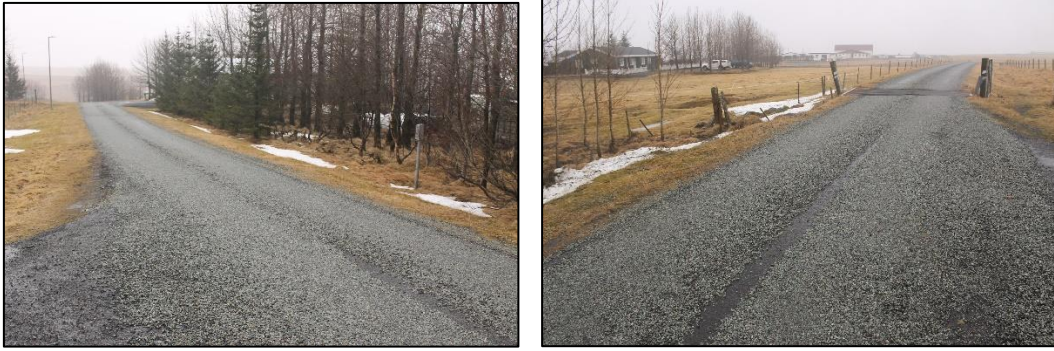
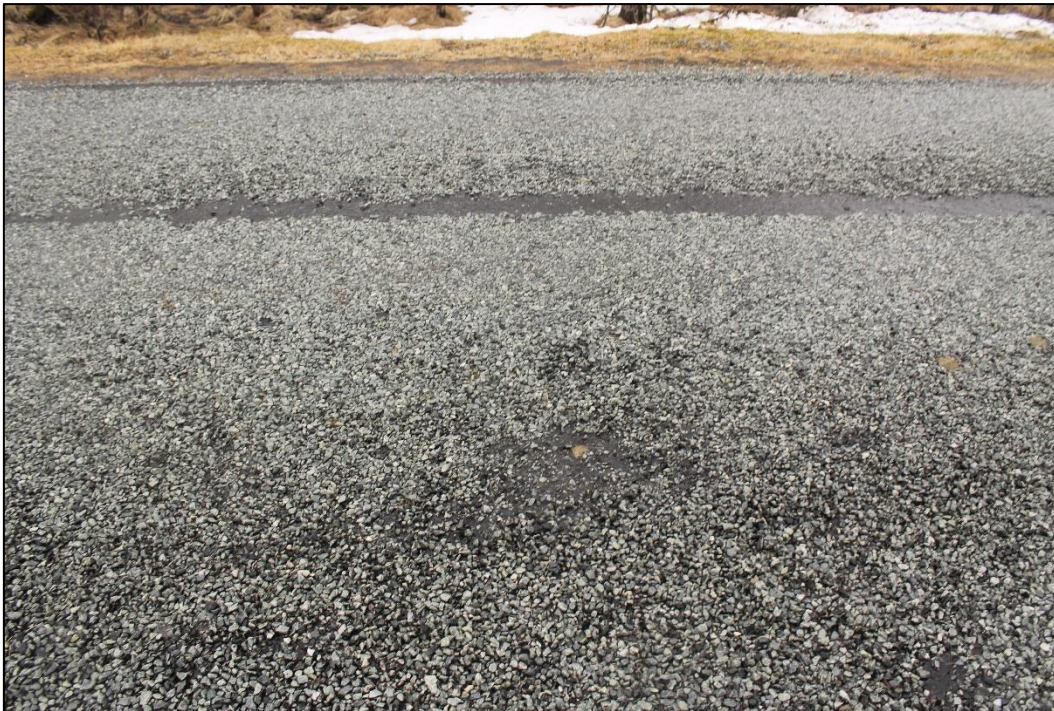
Mynd 2.6 d) og e) Myndir teknar í apríl 2021 á vegi 2933-01 í stöð 153

Mynd 2.6 f) Mynd tekin í apríl 2021 á vegi 2933-01 í stöð 153

Myndirnar sýna að svo virðist sem heldur meira af steinefni hafi losnað frá úttektinni í desember, sérstaklega á miðhrygg sem er í raun á milli hjólfara, þar sem vegurinn er einbreiður. Einnig er steinlos í köntum, en hjólförin virðast vera að mestu í nokkuð góðu lagi og steinefnakápan samfelld þar.

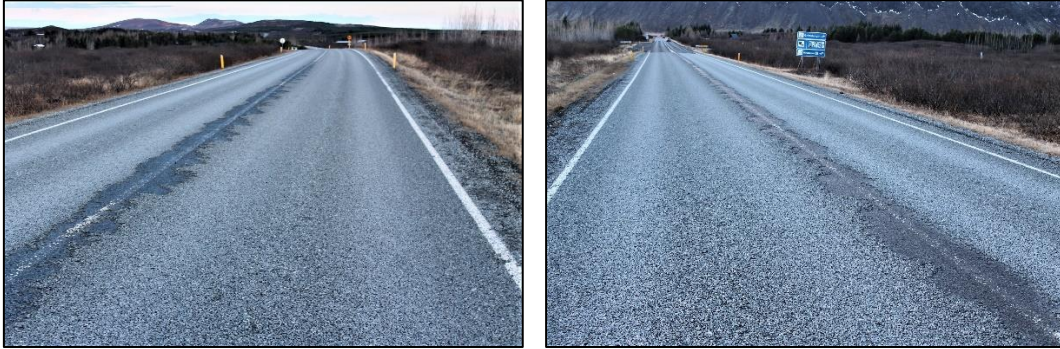
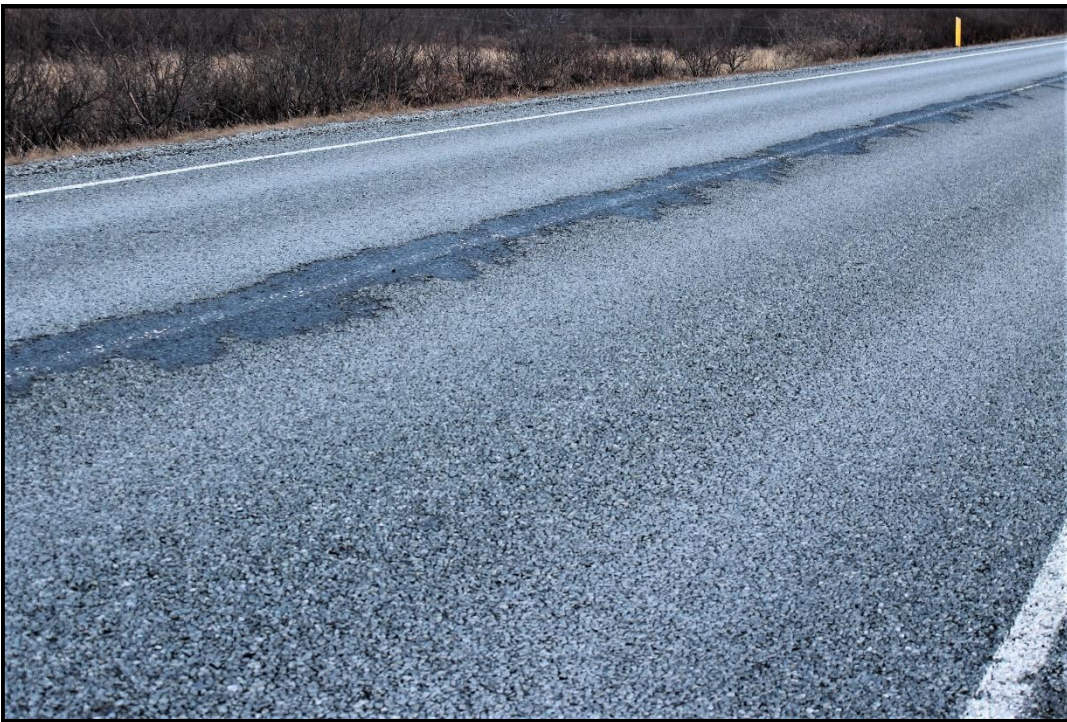
Mynd 2.7 a) og b) Myndir teknar í desember 2020 á vegi 35-02 í stöð 174

Mynd 2.7 c) Mynd tekin í desember 2020 á vegi 35-02 í stöð 174

Eins og myndirnar bera með sér hefur, að því er virðist, skrapast alveg af miðlínu á þessu svæði, allt frá byrjun kaflans og um það bil að stöð 230, en kaflinn er lítið skemmdur eftir það. Hjólförin og hryggir á milli hjólfara eru í góðu lagi á þessum stað á klæðingarkaflanum.

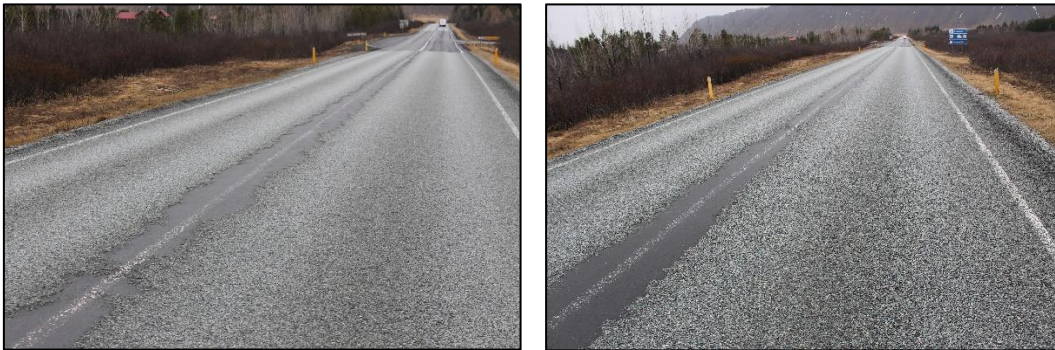
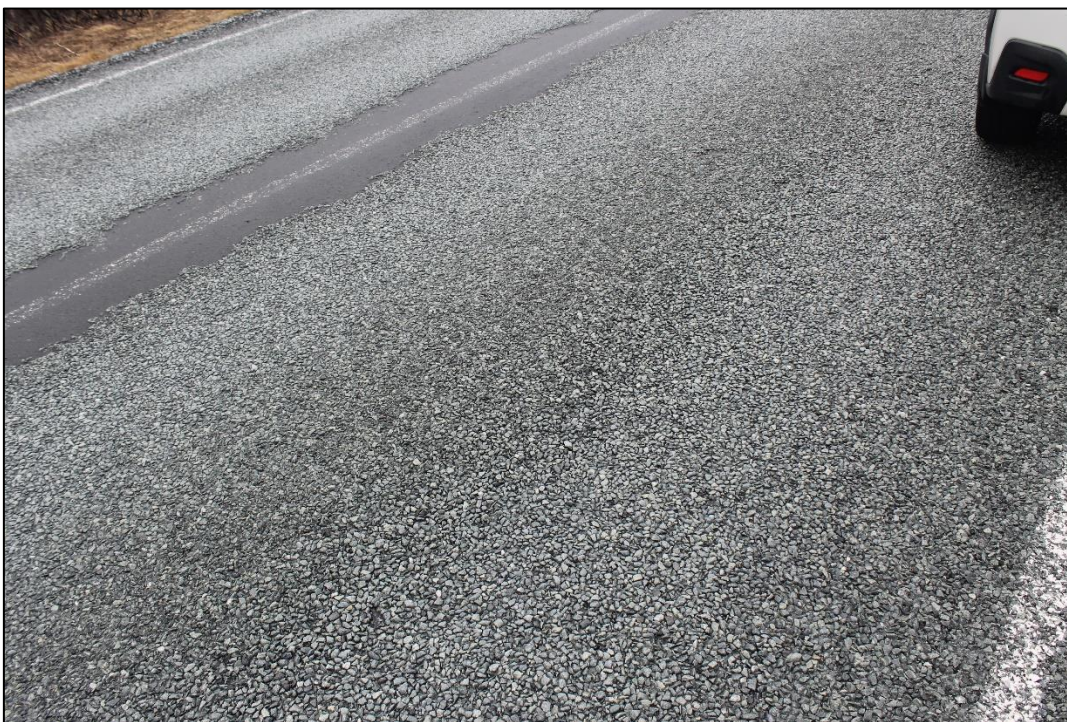
Mynd 2.7 d) og e) Myndir teknar í apríl 2021 á vegi 35-02 í stöð 174

Mynd 2.7 f) Mynd tekin í apríl 2021 á vegi 35-02 í stöð 174

Kaflinn hefur ekki breyst mikið frá desember 2020 til apríl 2021, en þó virðist ljóst að skemmdin á miðlínu vegarins hafa breikkað nokkuð á þessum fjórum mánuðum. Hjólförin og hryggir milli hjólfara eru þó í góðu lagi eins og áður og því einungis um þessa snemmbæru skemmd að ræða, sem skemmir lítillega út frá sér.

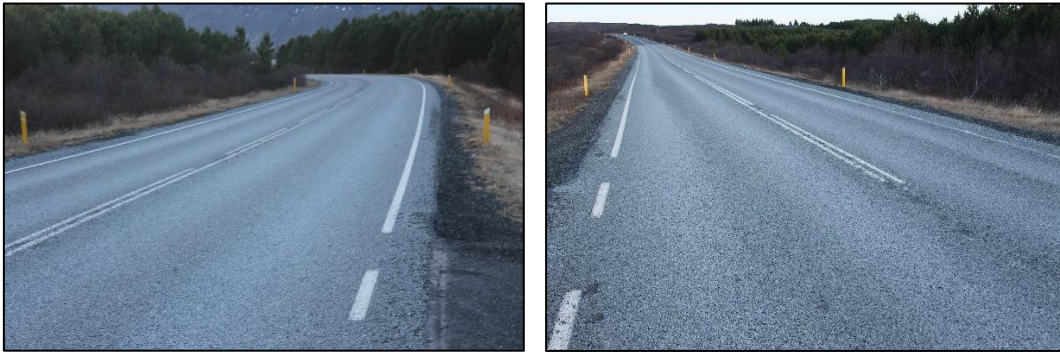
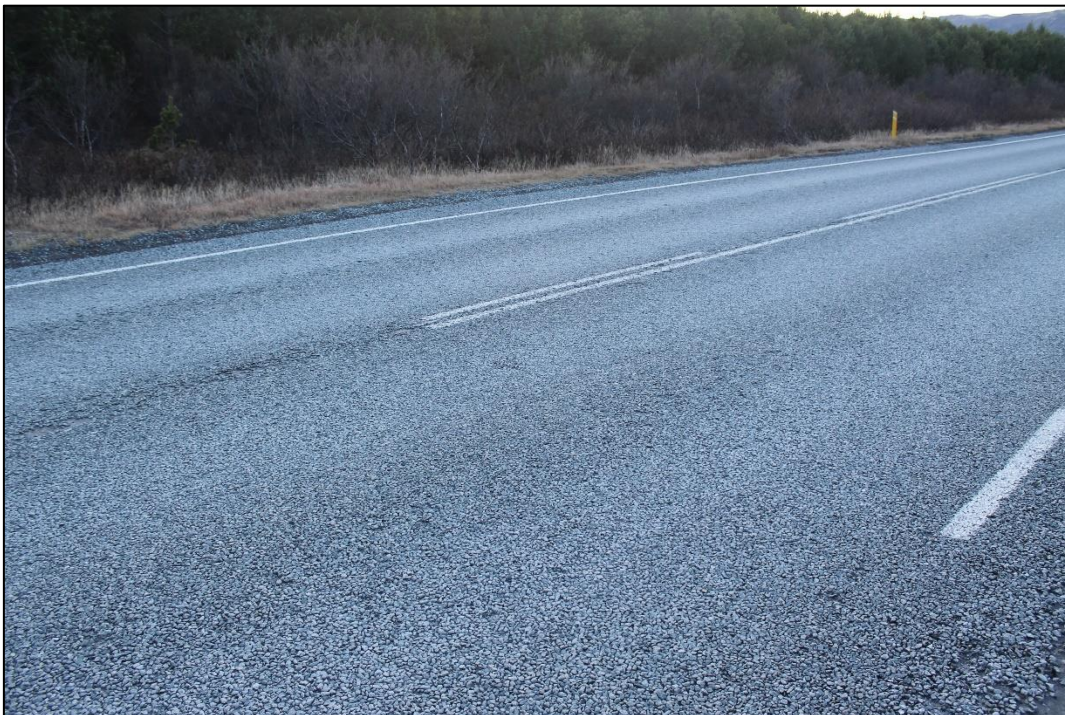
Mynd 2.8 a) og b) Myndir teknar í desember 2020 á vegi 35-02 í stöð 1999

Mynd 2.8 c) Mynd tekin í desember 2020 á vegi 35-02 í stöð 1999

Það vottaði fyrir steinlosi, líklega svolítið skrapað, aðallega á miðlínu eins og sést á myndum 2.8 a) til c). Að öðru leyti var kaflinn mestallur metinn í fínu lagi, nema um það bil fyrstu 230 metrum, sbr. myndir 2.7 a) til c) sem voru teknar í stöð 174 og lýst er hér að framan.

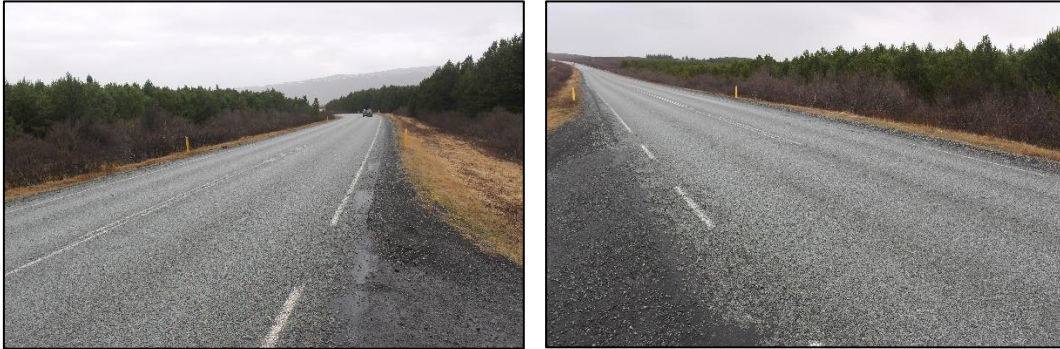
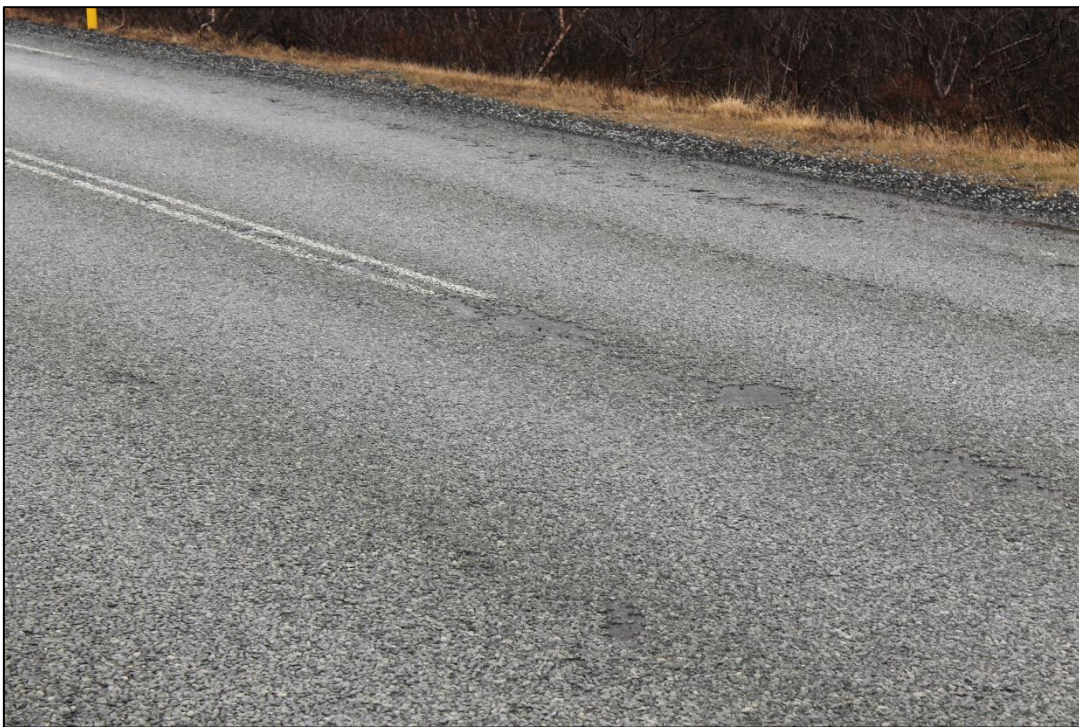
Mynd 2.8 d) og e) Myndir teknar í apríl 2021 á vegi 35-02 í stöð 1999

Mynd 2.8 f) Mynd tekin í apríl 2021 á vegi 35-02 í stöð 1999

Það virðist nokkuð ljóst að meira hafi skrapast og steinlos hefur átt sér stað á miðlínu og á milli hjólfara á tímabilinu milli úttekta og kaflinn er reyndar talsvert illa farinn við austurendann. Hér má því ætla að kaflinn hafi orðið fyrir allnokkurri áraun vegna snjómoksturs á þessu tímabili.

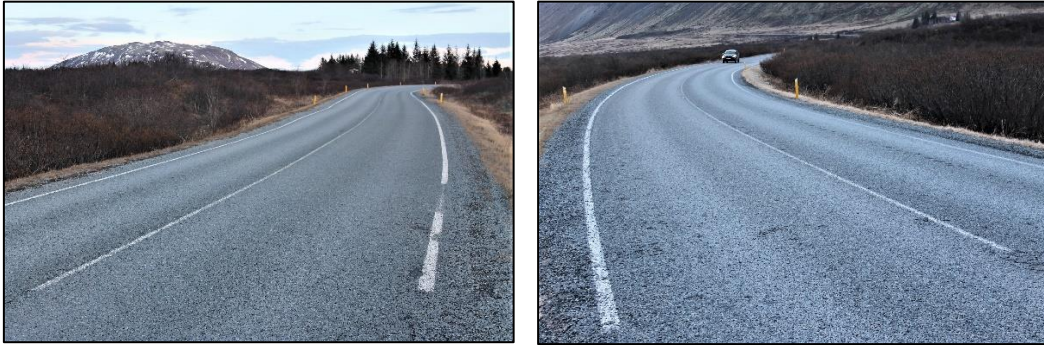
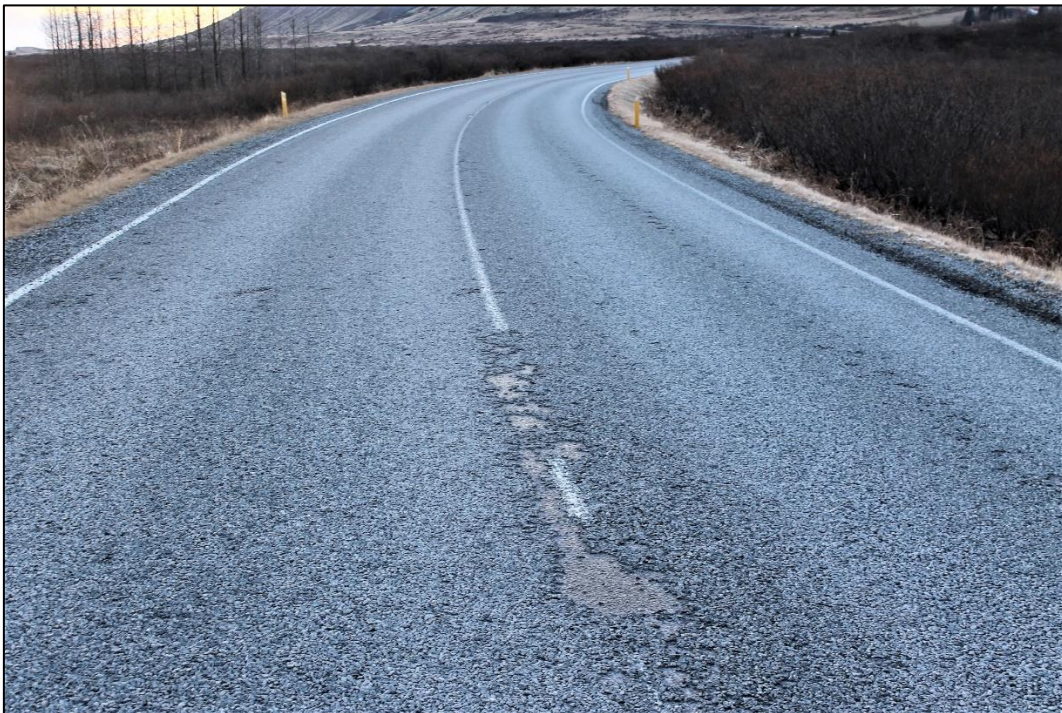
Mynd 2.9 a) og b) Myndir teknar í desember 2020 á vegi 35-01 í stöð 7626

Mynd 2.9 c) Mynd tekin í desember 2020 á vegi 35-01 í stöð 7626

Það sést á myndunum að það hefur átt sér stað lítilsháttar steintap af hryggjum hér og þar, væntanlega af völdum snjóplógs, en í mismiklu mæli. Hjólförin virðast vera í fullkomnu lagi eins og myndirnar bera með sér, en hryggir eru sérkennilega smáflekkóttir á köflum. Taka má fram að steinlosið sem sést á mynd 2.9 c) er ekki dæmigert fyrir kaflann í heild sinni, heldur er það frekar staðbundið þarna í beygjunni.

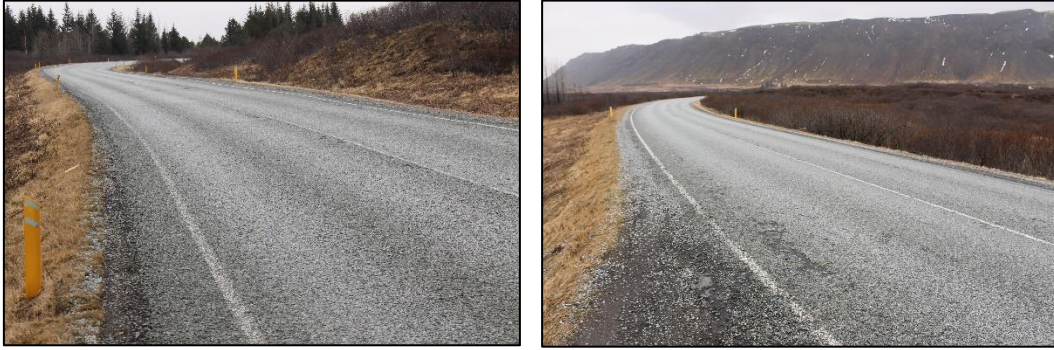
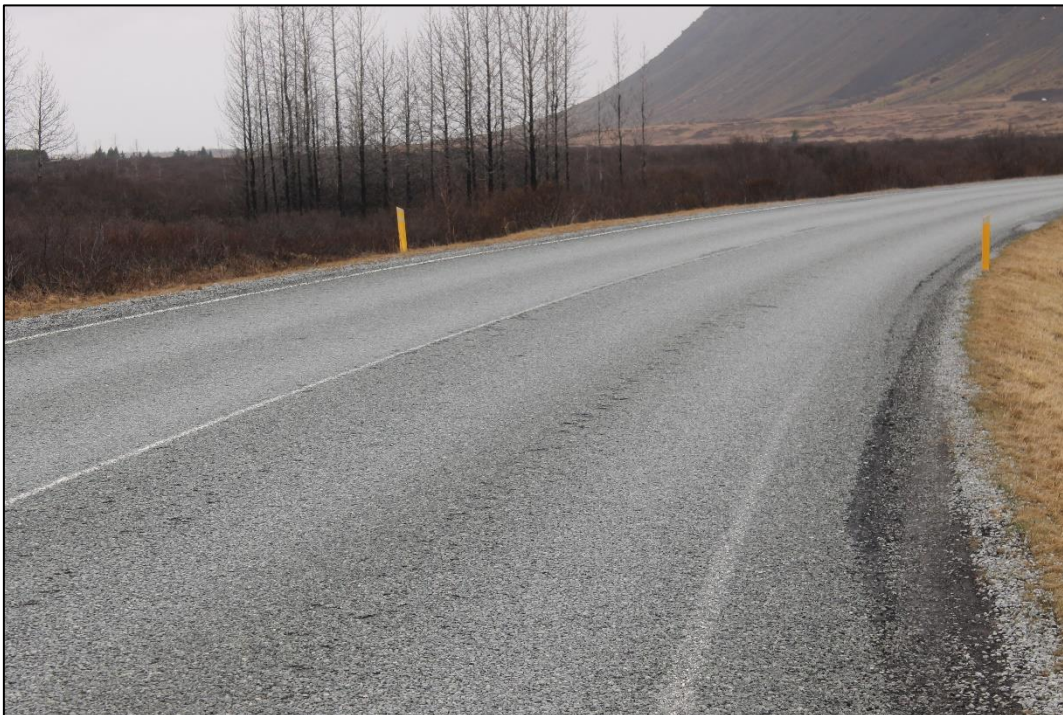
Mynd 2.9 d) og e) Myndir teknar í apríl 2021 á vegi 35-01 í stöð 7626

Mynd 2.9 f) Mynd tekin í apríl 2021 á vegi 35-01 í stöð 7626

Kaflinn er metinn svipaður og hann var í desember 2020 og hjólförin eru í fínu lagi. Ekki virðist meira hafa skrapast af hryggjum, þó hugsanlega hafi eitthvað losnað upp.
