Slitlög - klæðingar

Úttektir á Durasplitt klæðingum á Suðurlandi í desember 2020 og apríl 2021

Verkefnið er styrkt af Rannsóknasjóði Vegagerðarinnar
Maí 2021

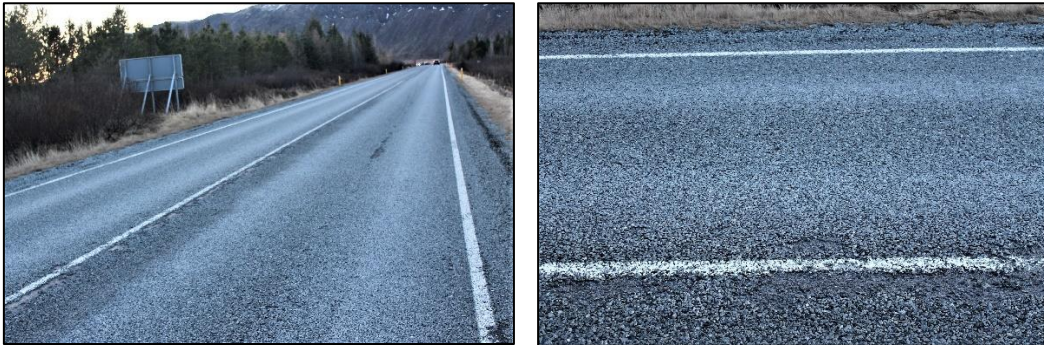
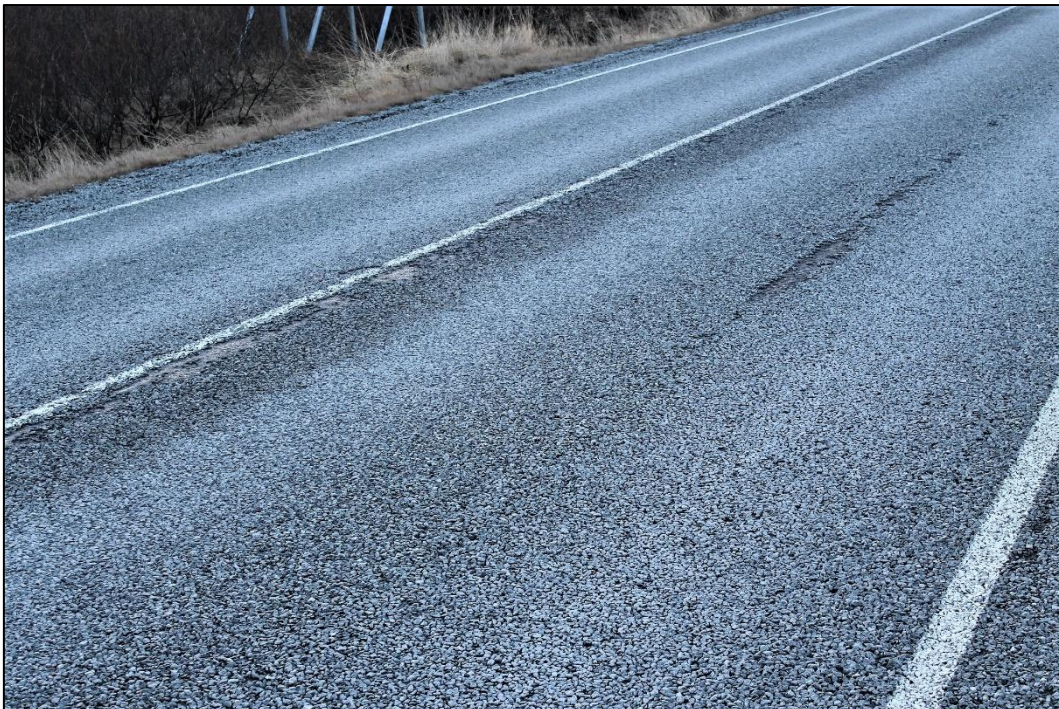
Mynd 2.10 a) og b) Myndir teknar í desember 2020 á vegi 35-01 í stöð 8360

Mynd 2.10 c) Mynd tekin í desember 2020 á vegi 35-01 í stöð 8360

Það var metið svo að hér við enda kaflans hafi nokkuð mikið skrapast, sérstaklega af miðlinunni, en einnig svolítið milli hjólfara á stöku stað. Hjólförin sjálf voru metin í mjög fínu lagi eins og endranær á þessum klæðingum með 8/16 mm Durasplitt steinefni.

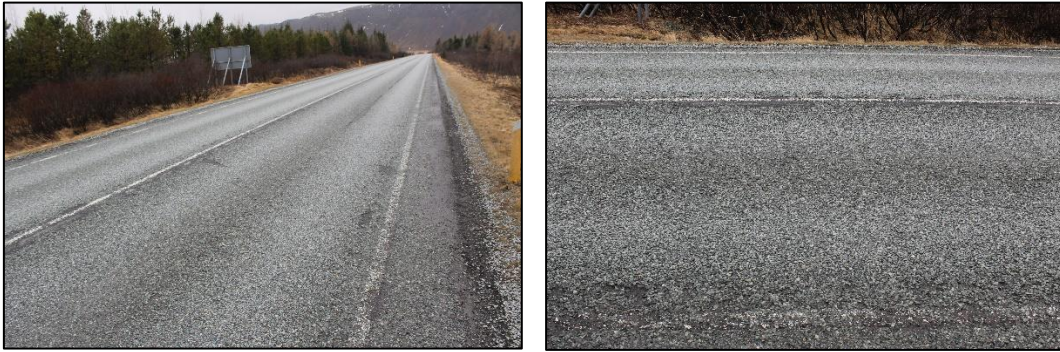
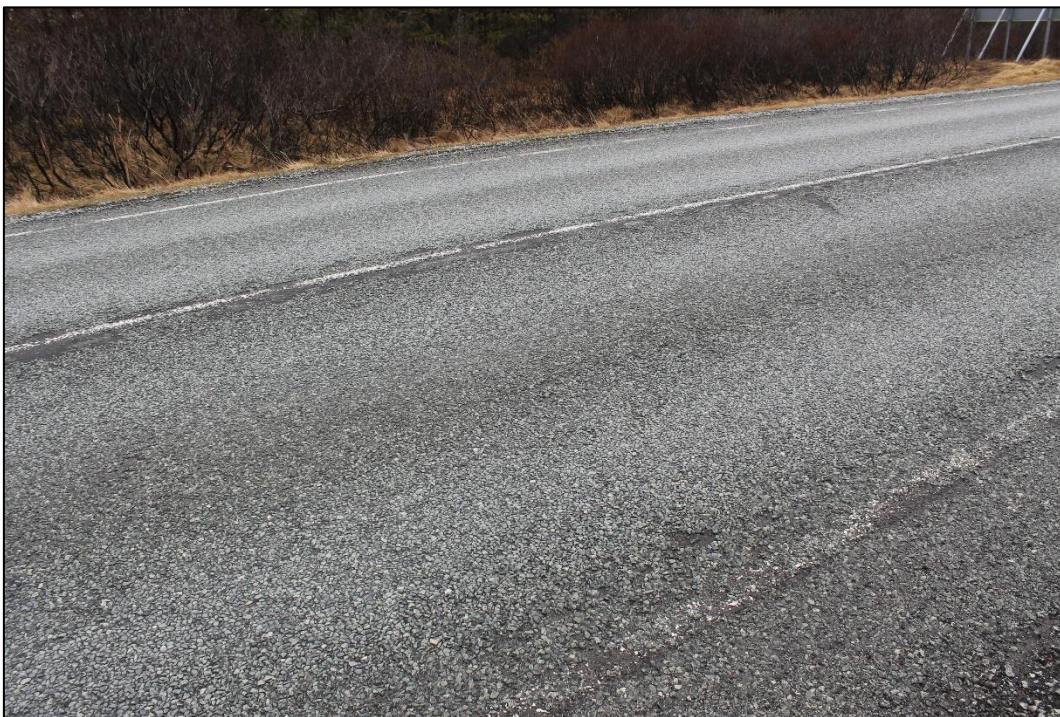
Mynd 2.10 d) og e) Myndir teknar í apríl 2021 á vegi 35-01 í stöð 8360

Mynd 2.10 f) Mynd tekin í apríl 2021 á vegi 35-01 í stöð 8360

Það virðist heldur meira skrapað og för eftir snjóplög sýnilegri í apríl 2021 en í desember 2020. Hjólförin eru þó enn í góðu lagi og sér lítið á þeim. Á heildina lítið má segja að þessi klæðingarlögn sé metin lítillega skröpuð, eða lítillega skemmd, en á meðan hjólför eru í lagi er hún ekki mjög illa farin.

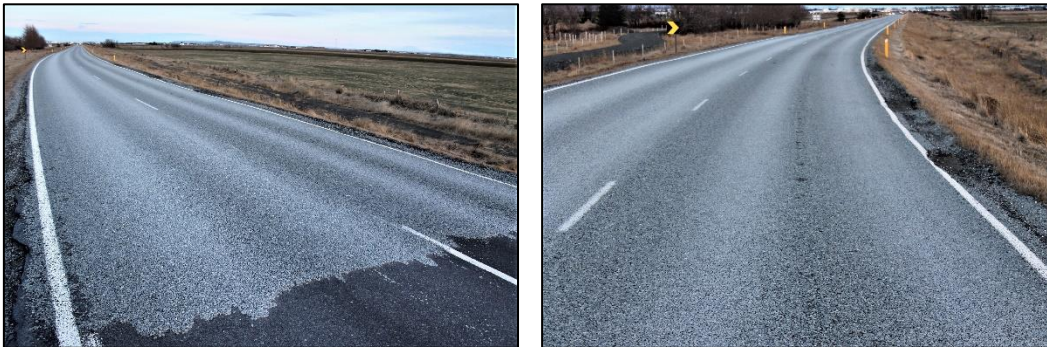
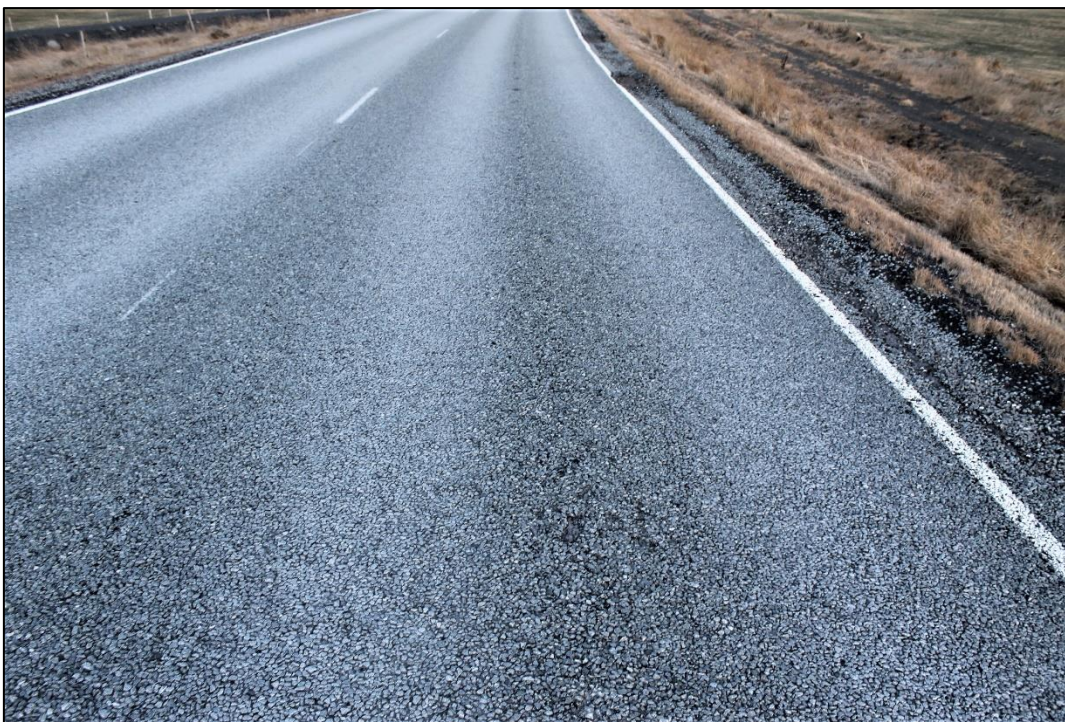
Mynd 2.11 a) og b) Myndir teknar í desember 2020 á vegi 34-02 í stöð 3283

Mynd 2.11 c) Mynd tekin í desember 2020 á vegi 34-02 í stöð 3283

Það var bókað við úttekt í desember 2020 að kaflinn var metinn að langmestu leyti í góðu lagi, en vart varð við smávægilega skrapað yfirborð hér og þar. Hjólförin voru í mjög góðu lagi og hryggirnir líka að mestu leyti í lagi, eins og myndirnar sýna.

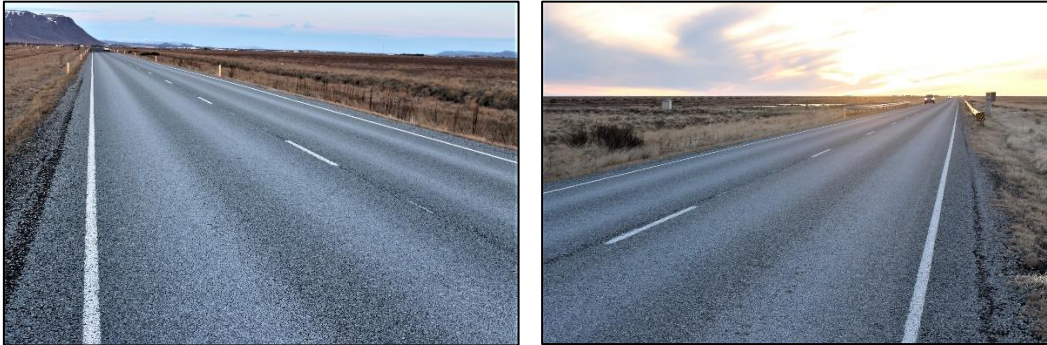
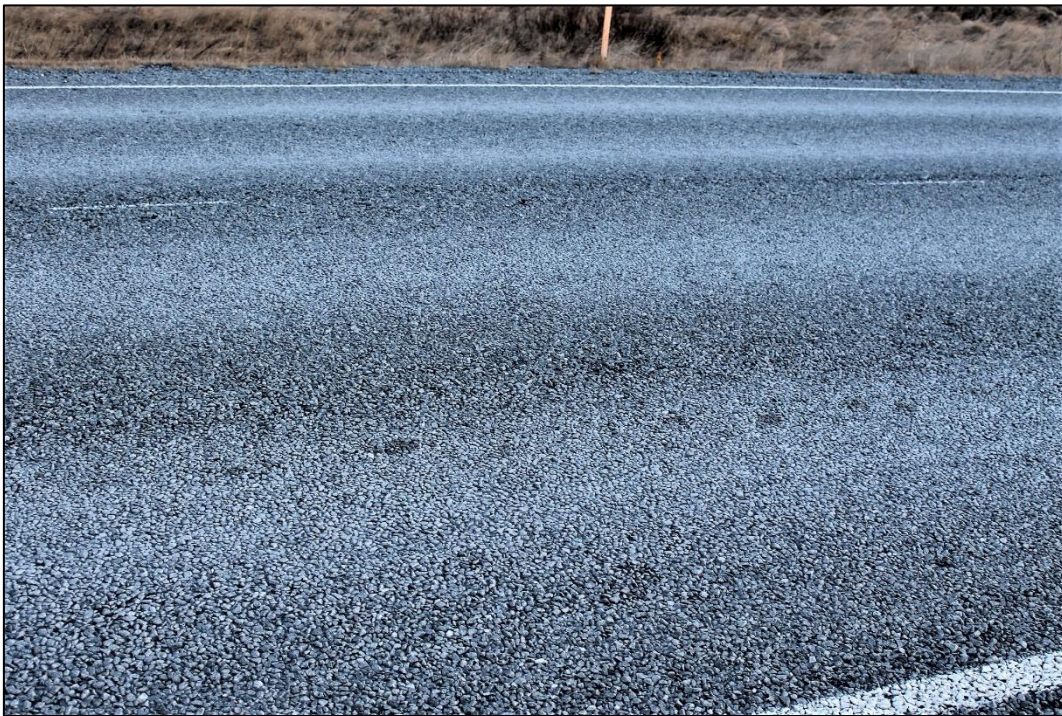
Mynd 2.12 a) og b) Myndir teknar í desember 2020 á vegi 34-02 í stöð 5904

Mynd 2.12 c) Mynd tekin í desember 2020 á vegi 34-02 í stöð 5904

Bókað var að hér hefði átt sér stað lítilsháttar skröpun, sérstaklega á miðsaum, en einnig voru sjáanlegir litlar skellur hér og þar, sérstaklega þegar sunnar dróg. Hjólförin virtust alveg óskemmd og klæðingin í sjálfu sér í góðu lagi. Hætta var þó talin á að meira skrapaðist af það sem eftir lifði vetur, ef vetrarfærð yrði á annað borð.

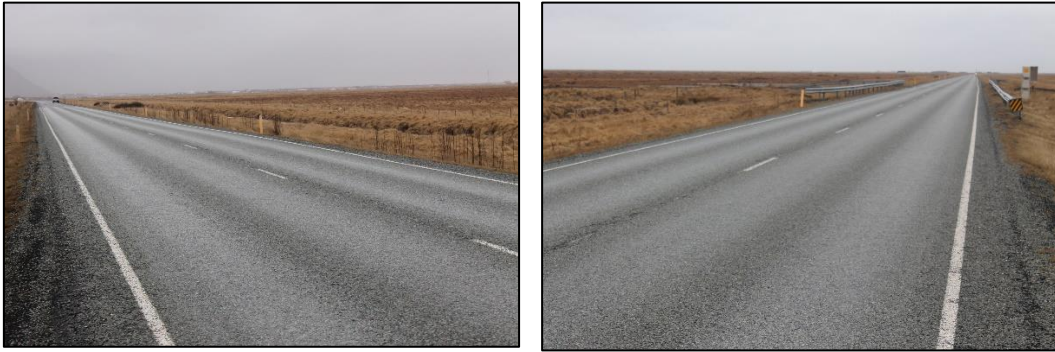
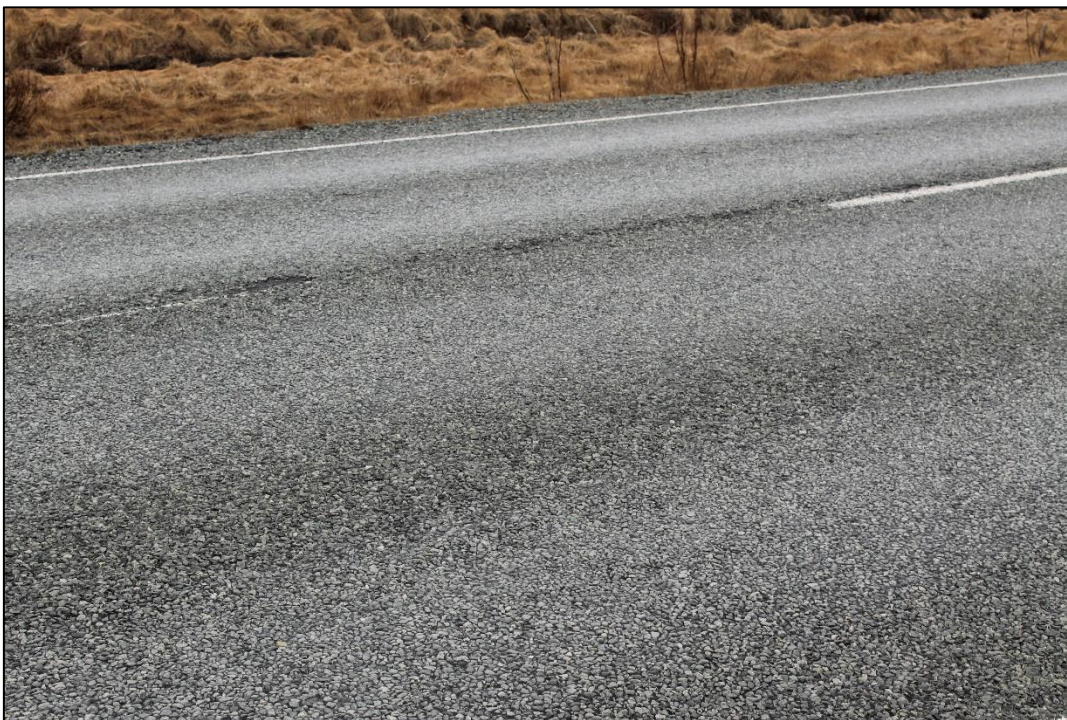
Mynd 2.12 d) og e) Myndir teknar í apríl 2021 á vegi 34-02 í stöð 5904

Mynd 2.12 f) Mynd tekin í apríl 2021 á vegi 34-02 í stöð 5904

Kaflinn er metinn nokkuð svipaður og var í desember 2020, þó virðist ívið meira hafa losnað af steinefni af hryggjum. Á heildina litið er kaflinn þó í góðu lagi og hjólförin öll mjög fín að sjá.

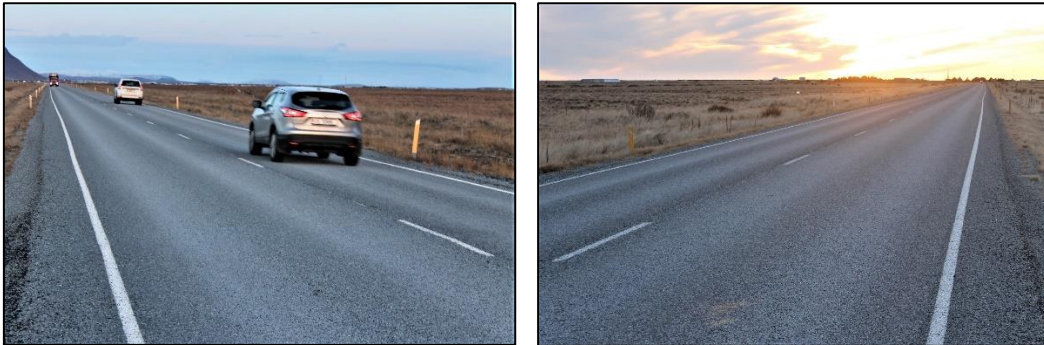
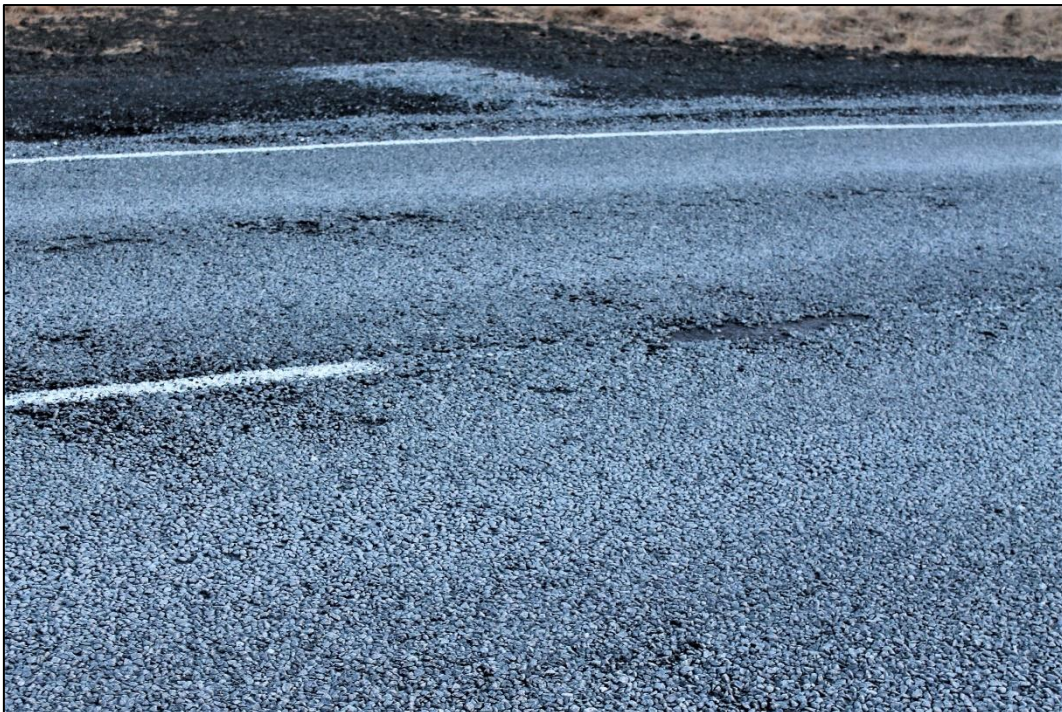
Mynd 2.13 a) og b) Myndir teknar í desember 2020 á vegi 34-02 í stöð 7875

Mynd 2.13 c) Mynd tekin í desember 2020 á vegi 34-02 í stöð 7875

Bókað var í desember 2020 að þessi kafla í heild sinni væri í nokkuð góðu lagi eins og kaflinn sem er nær Selfossi. Þó voru staðbundnar skemmdir, lítilsháttar skrap eftir plóg, sérstaklega á miðhrygg, en líka svolítið á milli hjólfara, en hjólförin sjálf voru metin í öllum tilfellum í lagi. Mynd 2.13 c) sýnir staðbundna skemmd við afleggjara þar sem álag er að öllum líkindum nokkuð mikið. Steinefni hefur losnað upp á miðhrygg og á milli hjólfara, enda eftirþjöppunin minni á þeim svæðum. Hjólförin voru þó metin í fínu lagi í þessari stöð, en tekið fram að myndin er alls ekki dæmigerð fyrir slitlagið í heild sinni.

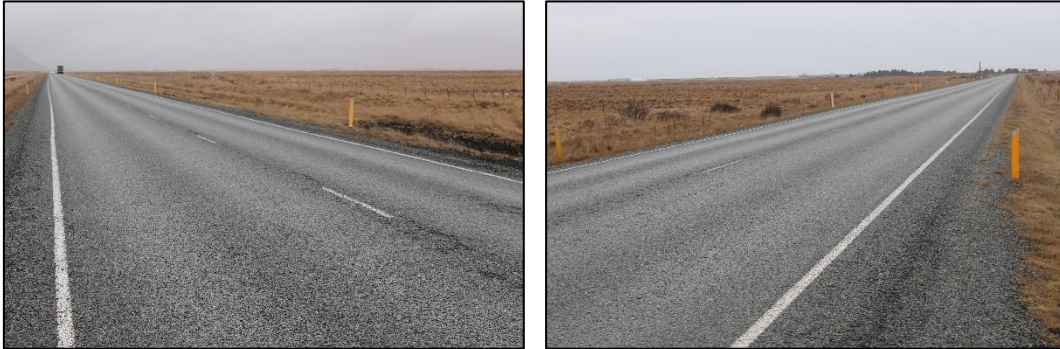
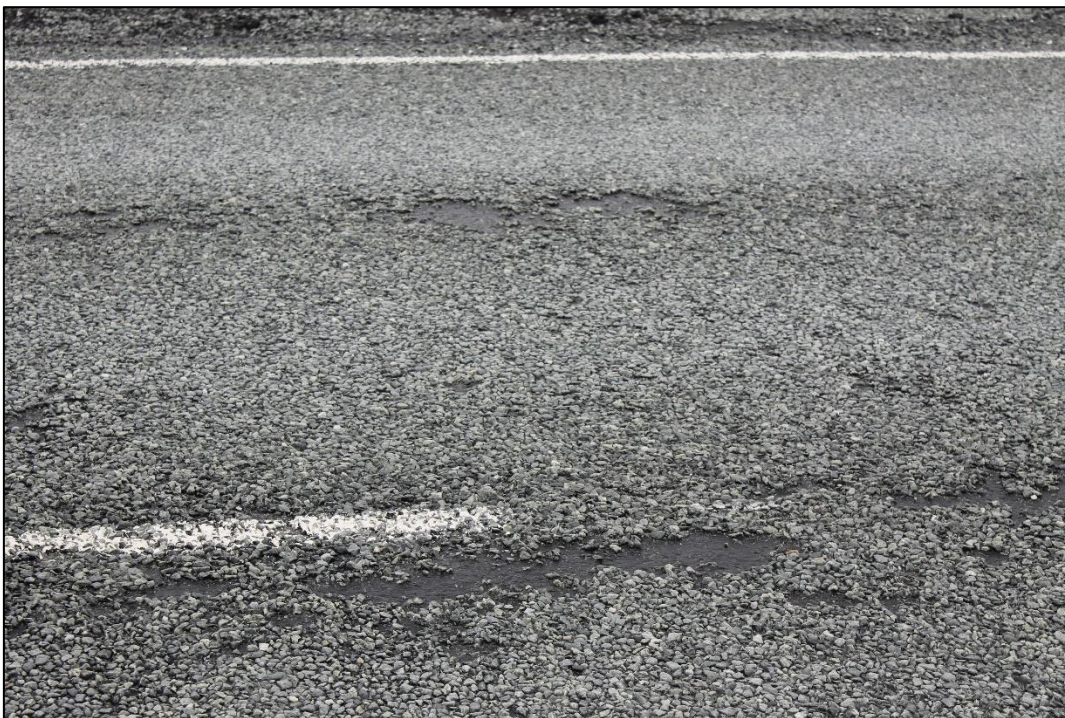
Mynd 2.13 a) og b) Myndir teknar í apríl 2021 á vegi 34-02 í stöð 7875

Mynd 2.13 c) Mynd tekin í apríl 2021 á vegi 34-02 í stöð 7875

Segja má að tiltölulega litlar breytingar hafi orðið á kaflanum, eða öllu heldur þessari staðbundnu skemmd við afleggjara síðan í desember 2020, þó hugsanlega heldur meira steinlos á hryggjum. Aftur má segja að þessi kafli í heild sinni hafi komið nokkuð vel undan vetri og er einungis lítilsháttar skrap á hryggjum en að langmestu leyti er kaflinn í finu lagi.
