Blæðingar í nýlögðu malbiki

Höfuðborgarsvæðið 2020

Birkir Hrafn Jóakimsson

06/10/2020

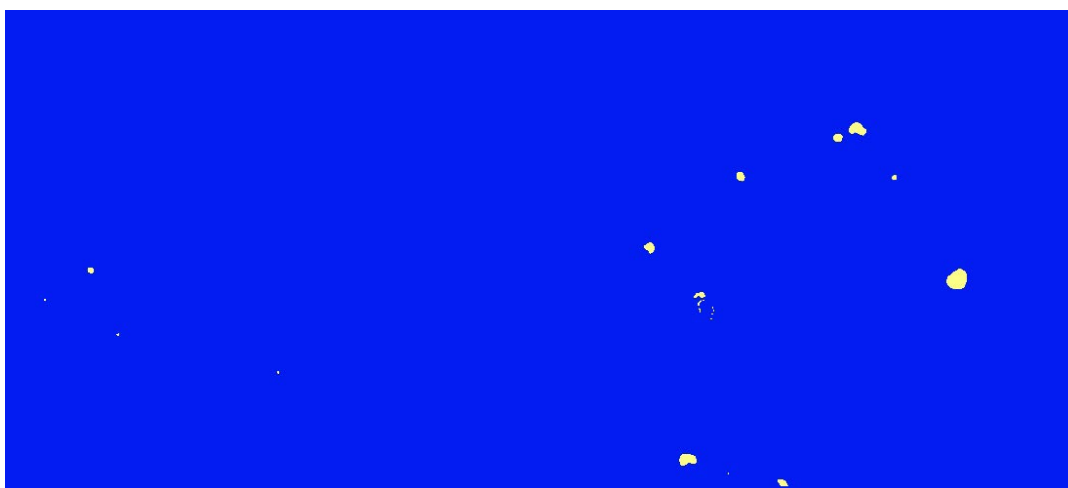
↑ Mynd 2 Þunnsneið kjarna af Kjalarnesi 5x2 cm

Úr kjarna sem tekinn var úr útlögn á Kjalarnesi (KJ2-22) var gerð þunnsneið og greind í smásjá. Í ljós kom að það sýni var með 0,2% holrýmd, sjá mynd fyrir neðan þar sem ljósu flákarnir eru loftrými.

Það er ljóst að umrætt malbik stóðst ekki kröfur um lágmarks holrýmd eins og kveðið er á um í útboðsgögnum.

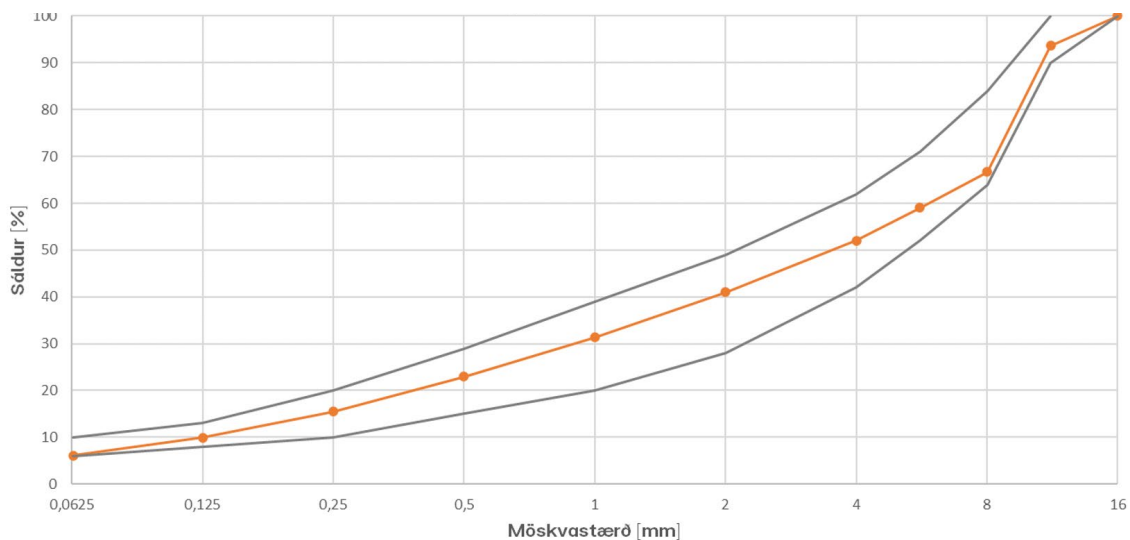
↑ Mynd 3 Steinefnadreifing úr Reykjanesbraut

Mynd 3 sýnir kornkúrfu úr framleiðslu fyrir malbik við Reykjanesbraut. Sjá má að stærri steinastærðirnar eru mjög neðarlega í kúrfunni og getur það verið vísending um að blanda sé viðkvæm fyrir háu bindiefnismagni.

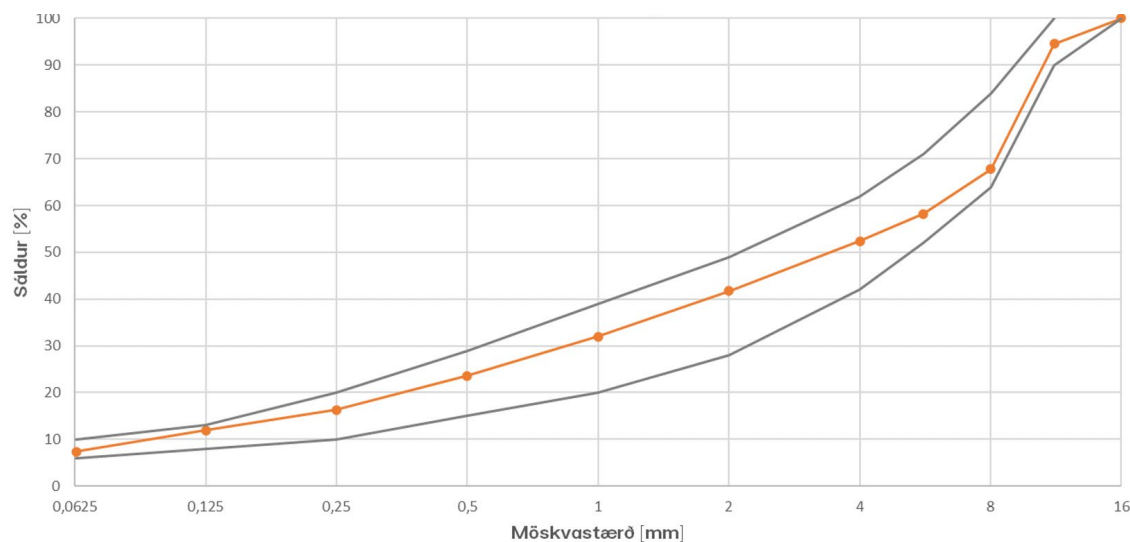
↑ Mynd 4 Steinefnadreifing úr Bústaðavegi

Mynd 4 sýnir okkur að þar eru stærri stærðirnar nálægt neðri mörkum og minni stærðirnar, undir 0,5 mm, í hærra lagi. Þetta tvennt bendir til að blanda yrði viðkvæm fyrir háu bindiefnisinnihaldi.

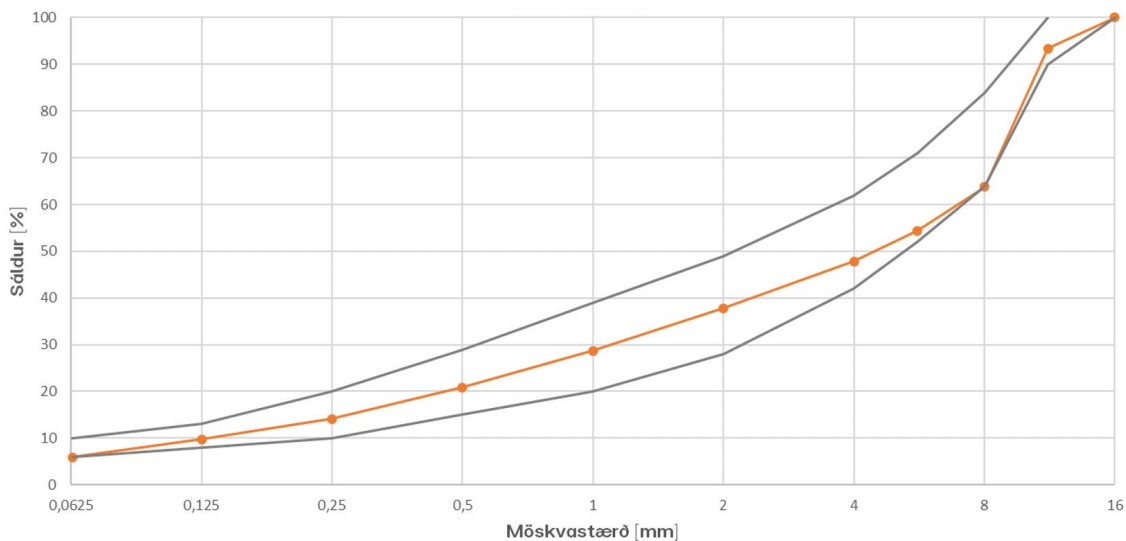
↑ Mynd 5 Steinefnadreifing úr Sæbraut

Á mynd 5 sést að mjög lítið er af 8 mm efni í blöndunni, sem fer um 0,2 prósentustig undir neðri markalínu.

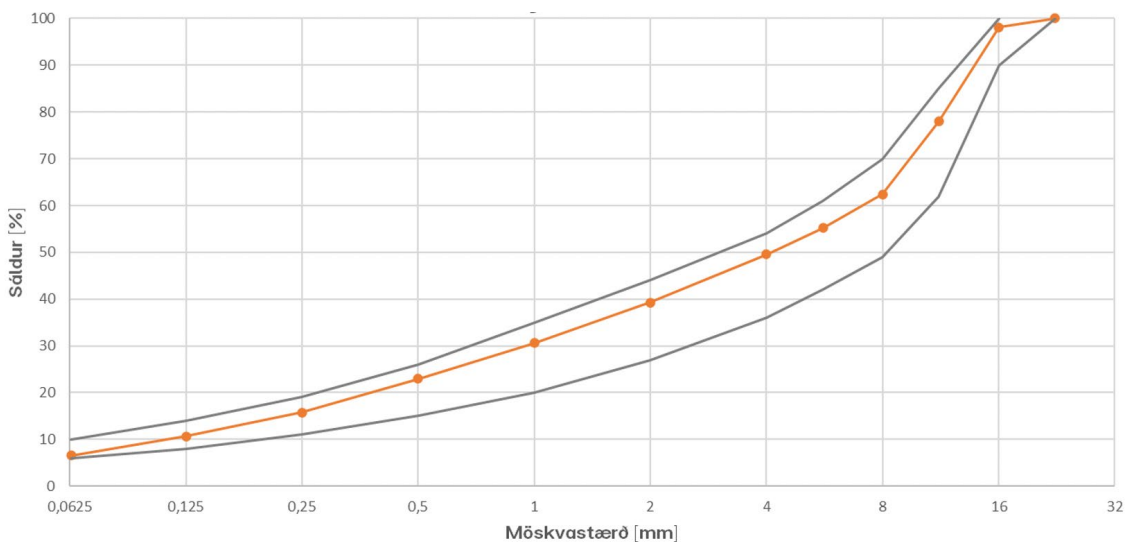
↑ Mynd 6 Steinefnadreifing úr Kjalarnesi

Mynd 6 sýnir að kornadreifingin er mjög nærri efri markalínu og millistærðir mjög ríkjandi.

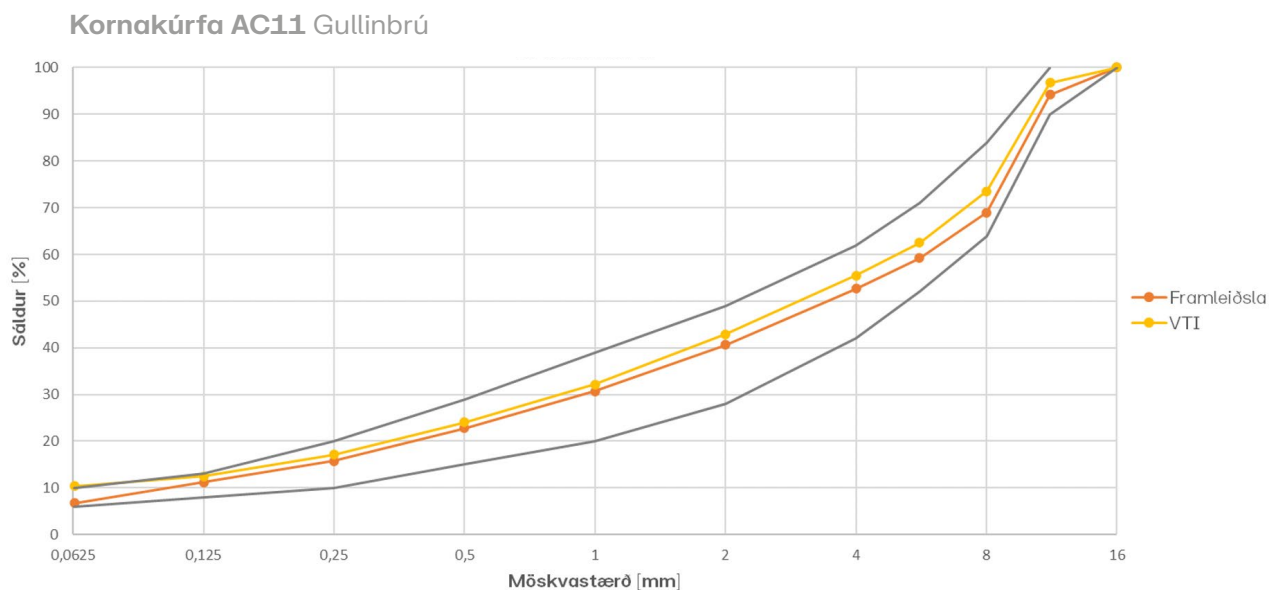
↑ **Mynd 7** Steinefnadreifing úr Gullinbrú

Sjá má á mynd 7 að þar er munur á kornadreifingu úr framleiðsluniðurstöðum og svo þeim niðurstöðum sem komu úr rannsóknum á borkjörnum úr Gullinbrú. Sjá má að gögnin frá VTI sýna mun meira magn fínefnis en framleiðslurannsóknin. Svo hátt fínefnamagn bendir til að blandan sé mjög viðkvæm fyrir hækkun á bindiefnisinnihaldi.

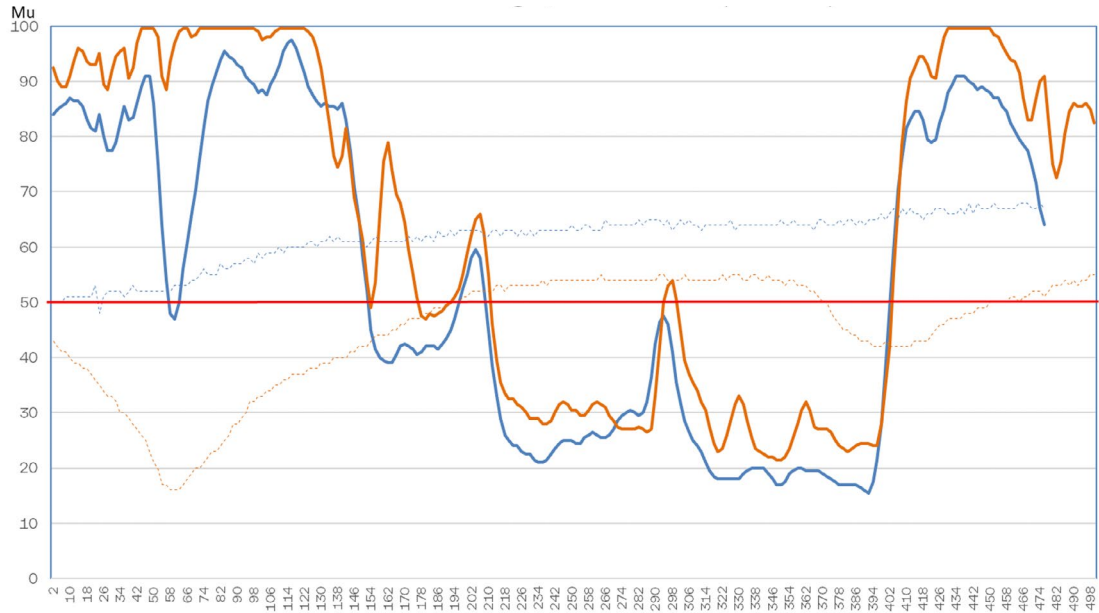
↑ Mynd 8 Bústaðavegur

418-01 H1 Bústaðavegur, stöðvar 0-500. (Mælt A-V)

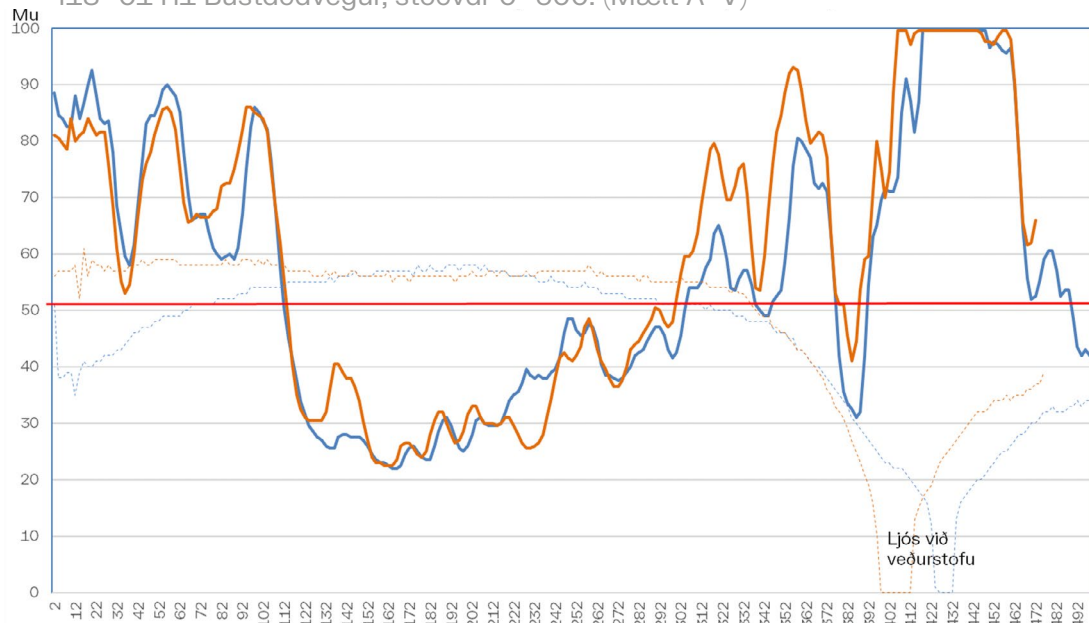
↑ Mynd 9 Bústaðavegur

418-01 H1 Bústaðavegur, stöðvar 0-500. (Mælt A-V)

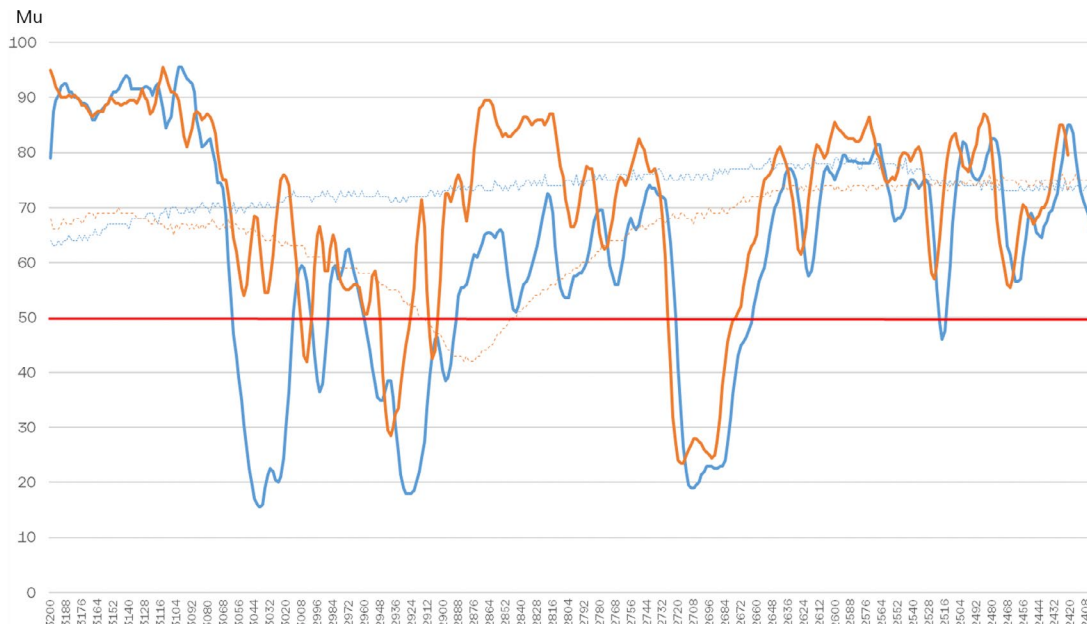
↑ **Mynd 10** Vesturlandsvegur um Kjalarnes

1–F6 V1 Kjalarnes, stöðvar 3200–2400. (Mælt N–S)

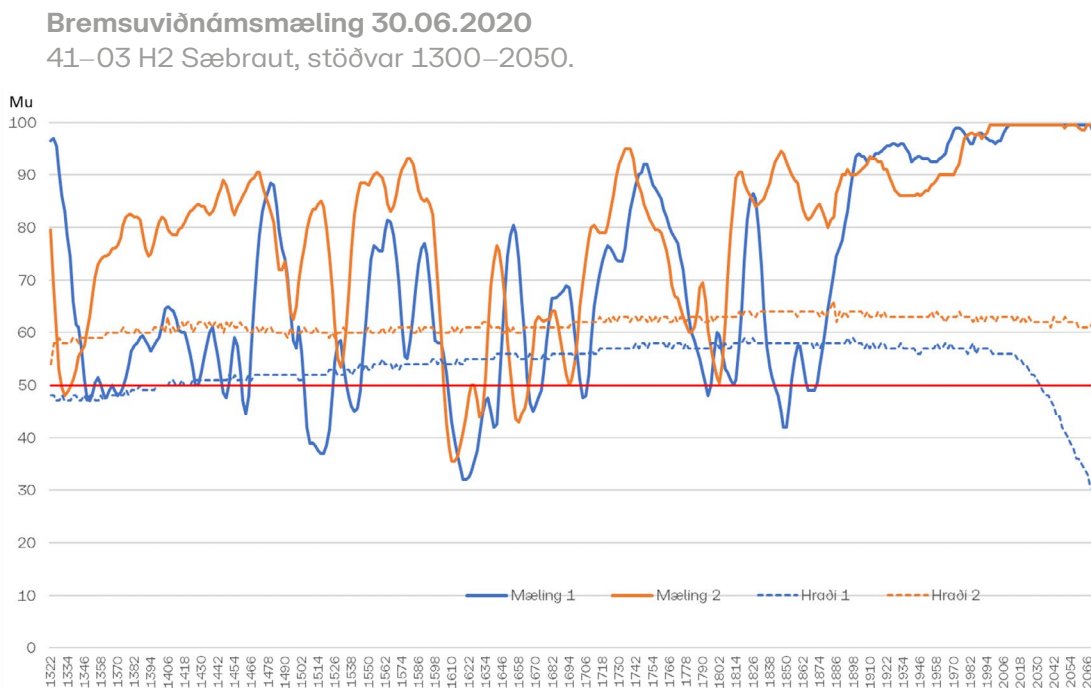
↑ **Mynd 13** Sæbraut

Eins og sjá má á myndunum þá er einn kafli sem stenst kröfur um hemlunarviðnám (0,5), þ.e.a.s. einn kafli á Sæbraut og hefur hann fengið að standa enn. Hinir hafa verið fræstir burt eða yfirlagðir utan einnar akreinar á Reykjanesbraut, sem er enn til skoðunar sökum þess að holrýmdarmælingar hafa sýnt að kafllinn standist ekki kröfur.
