Skýrsla nr. 02-04

Hraðamerkingar á hættulegum
beygjum í vegakerfinu

Þórir Ingason

Keldnaholti, nóvember 2002

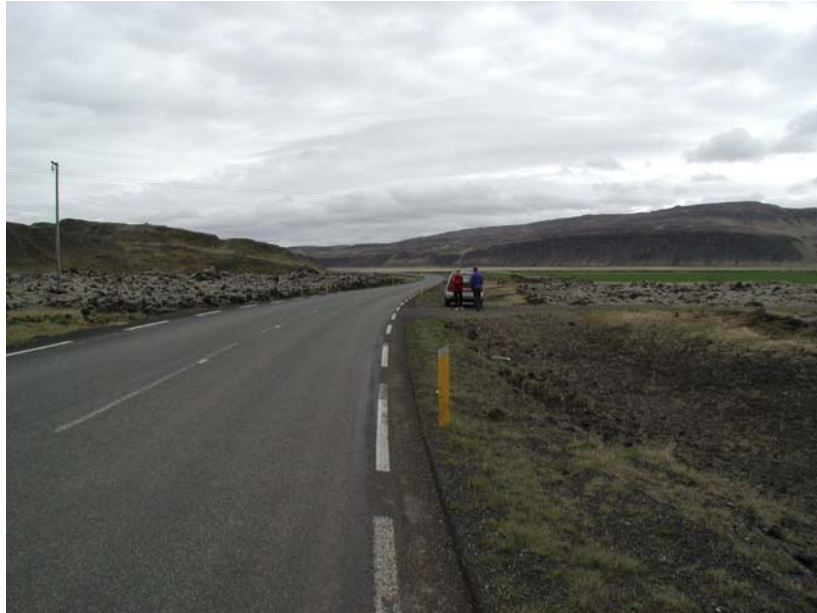
Þann 10. maí 2001 fóru Auður Þóra Árnadóttir og Jón Hjaltason og skoðuðu beygjur á Vesturlandi, sem til greina kunnur að koma miðað við skráð umferðaróhöpp 1991-1995 og 1996-1998. Af þeim var ákveðið að skoða nánar tvær beygjur á Þjóðvegi 1, annars vegar milli Brekku og Hraunsnefs (kafli 1-h1), sjá mynd 3, og hins vegar við Norðurá hjá Fornahvammi (kafli 1-h3), sjá mynd 4. Í fyrrnefnda tilvikinu, er rásradius beygjunnar 300 m og þverhallinn 52 % en í hinu síðarnefnda er rásradius 600 m og þverhallinn 58 %.

Mynd 3: Beygja (fjær á mynd) milli Brekku og Hraunsnefs (ljósmynd Jón Hjaltason)

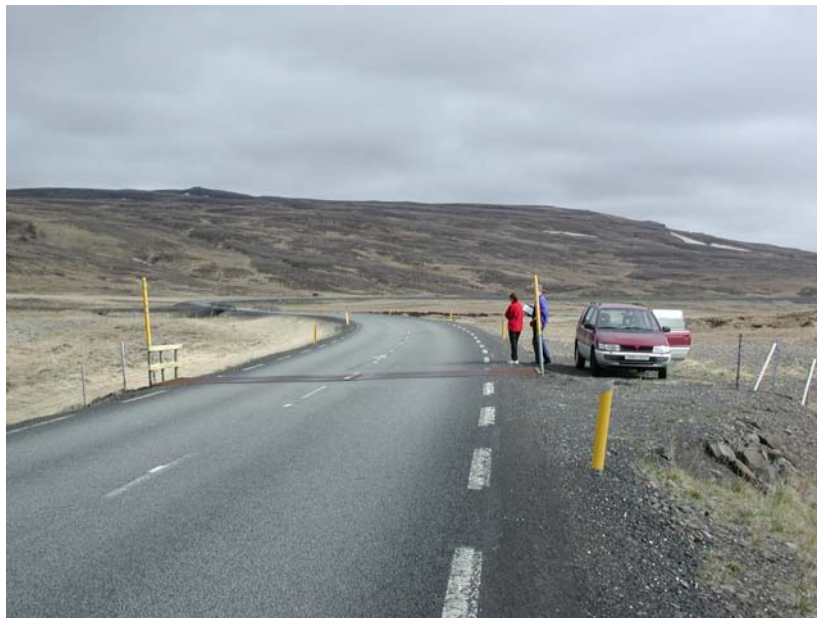
Mynd 4: Beygja við Norðurá hjá Fornahvammi (ljósmynd Jón Hjaltason)

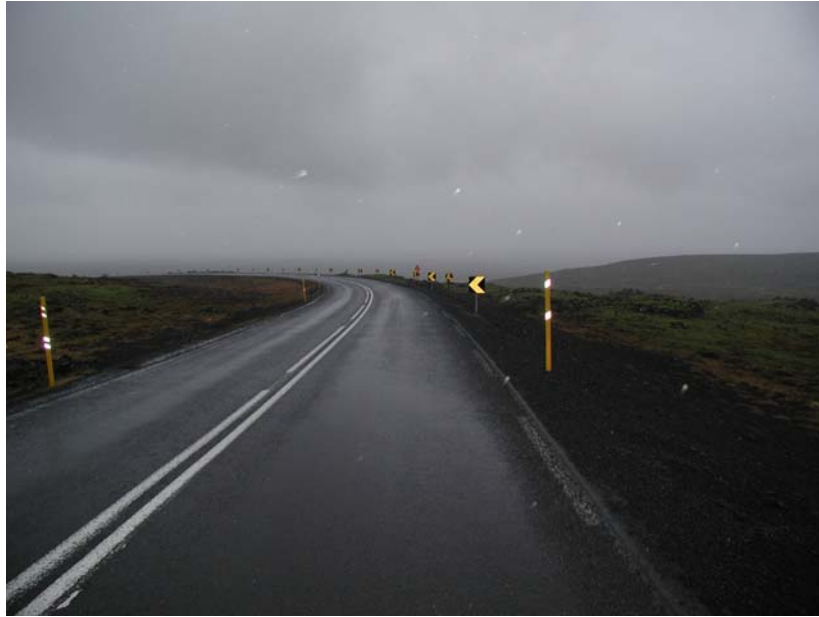
Þann 29. maí 2001, fór verkefnishópurinn allur og skoðaði áðurnefndar beygjur auk þess að fara á Suðurland. Þar voru valdar tvær beygjur, annars vegar á Þrengslavegi (kafli 39-01), sjá mynd 5, og hins vegar á Eyrarbakkavegi (kafli 34-02), sjá mynd 6. Beygjan á Þrengslavegi hefur rásradius 370 m og þverhallann 69 %, en á Eyrarbakkavegi er rásradiusinn 600 m og þverhallinn 58 %.

Mynd 5: Beygja á Þrengslavegi (ljósmynd Jón Hjaltason)

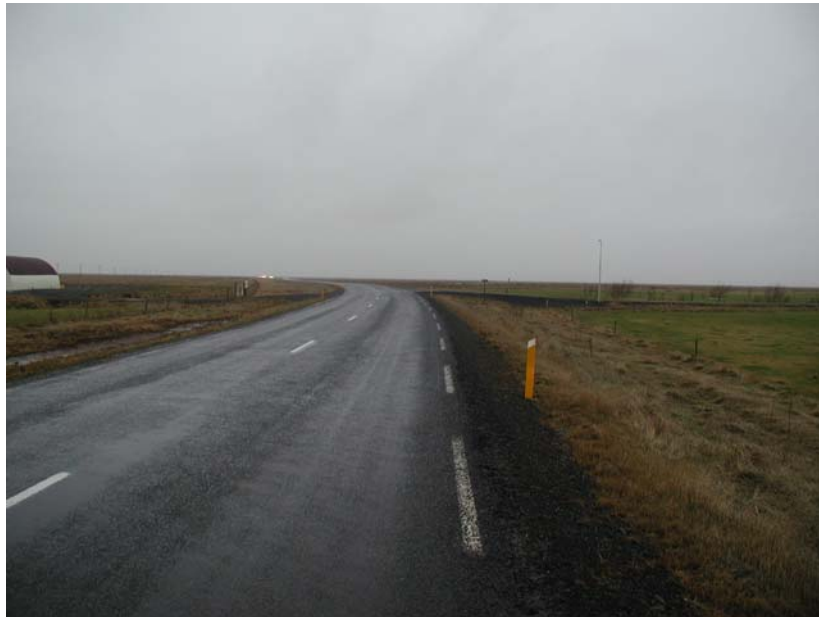
Mynd 6: Beygja á Eyrarbakkavegi (ljósmynd Jón Hjaltason)

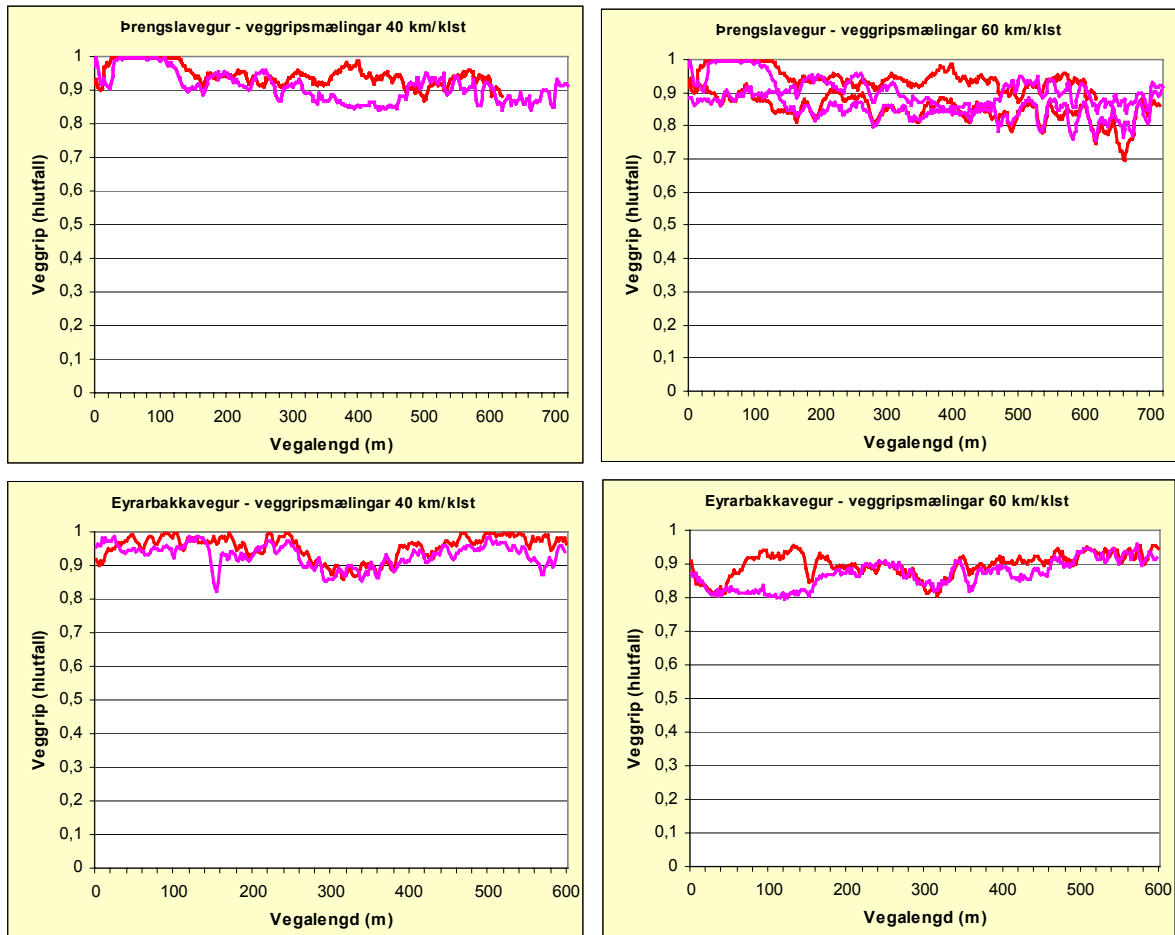
Mynd 7: Niðurstöður viðnámsmælinga á Suðurlandi

Viðnámsstuðlar í beygjunum, mælast mjög háir eða um og yfir 0,9 þegar mælt er á 40 km/klst hraða, en fara örlítið niður fyrir það þegar hraðinn er aukinn. Reynsla

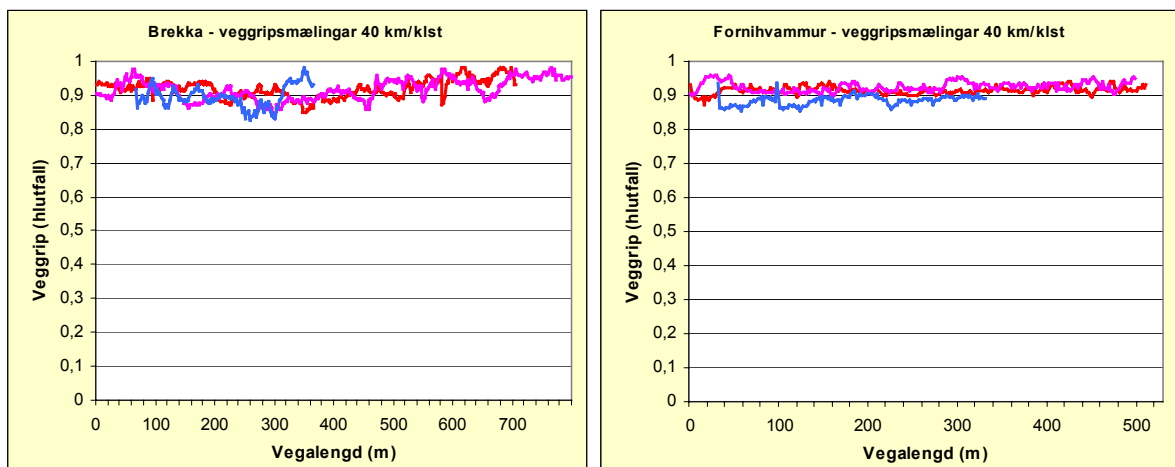
Mynd 8: Niðurstöður viðnámsmælinga á Vesturlandi
