Tilraunakaflar á Vestfjörðum 2008

- áfangaskýrsla 6 -

Pétur Pétursson

Skýrsla nr:
NMÍ 09-04

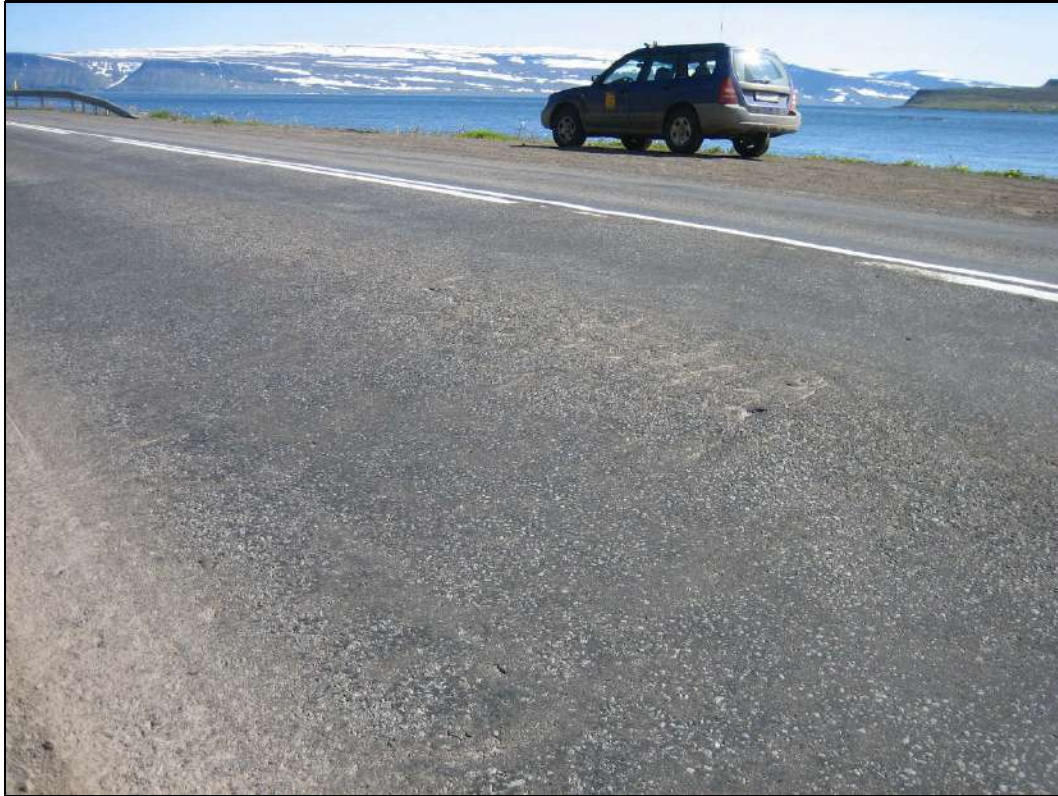
Mynd 1 Plógför á yfirlögn á tilraunakafla á Hnífsdalsvegi 23/6 2008.

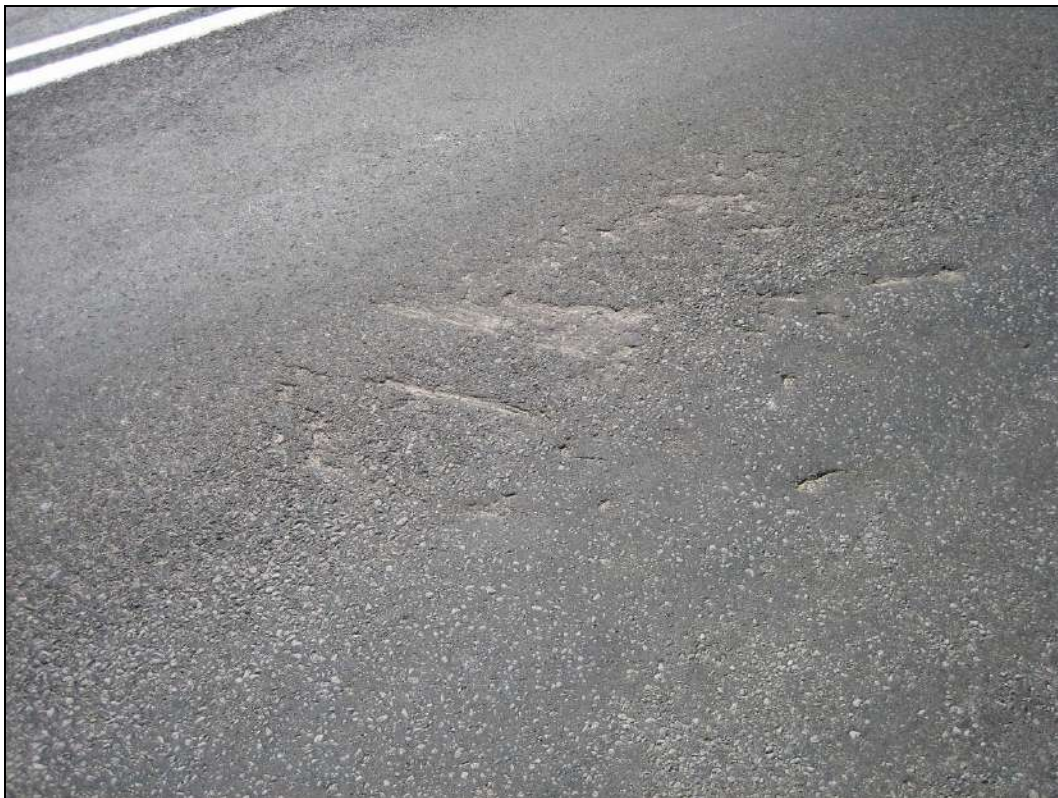
Mynd 2 Plógför séð nær á tilraunakafla á Hnífsdalsvegi 23/6 2008.

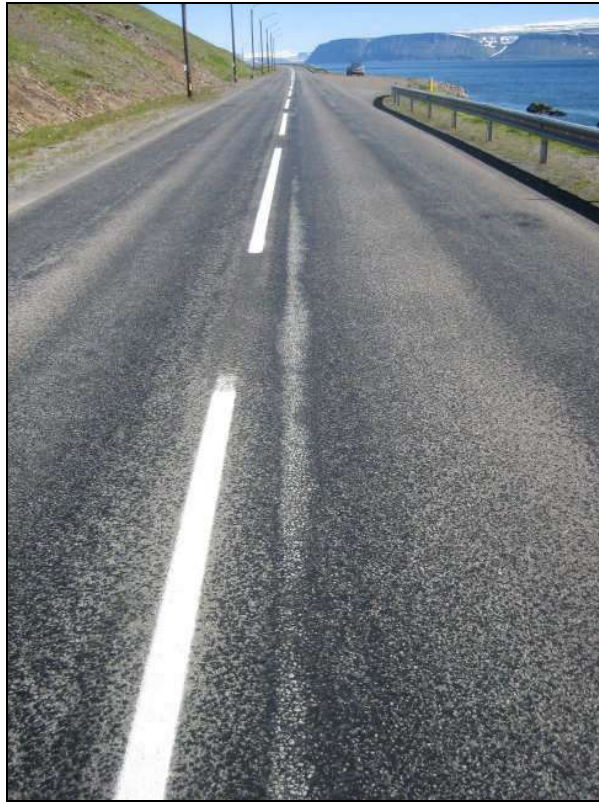
Mynd 2 Slitið í gegn eða sár eftir plóg á tilraunakafla á Hnífsdalsvegi 23/6 2008.

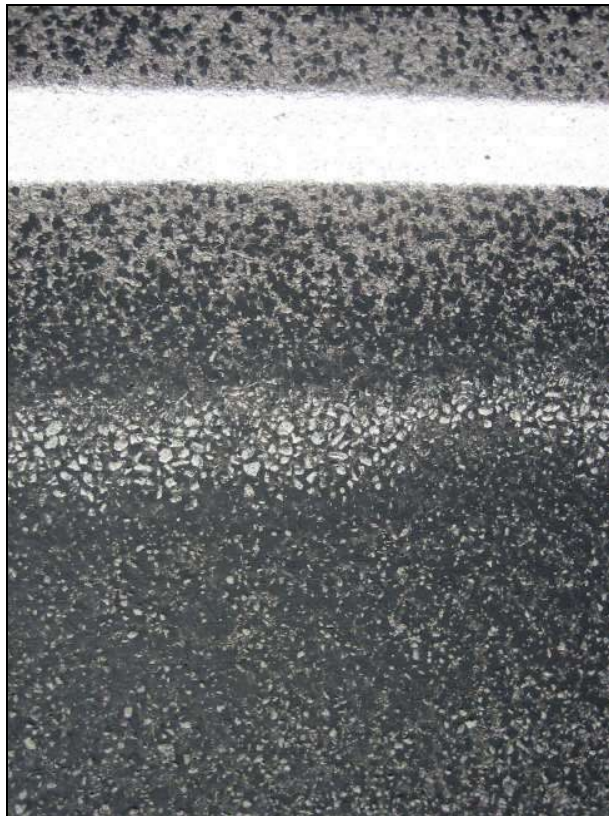
Mynd 3 Nærmynd af sliti í gegn eða sári eftir plóg á tilraunakafla á Hnífsdalsvegi 23/6 2008.

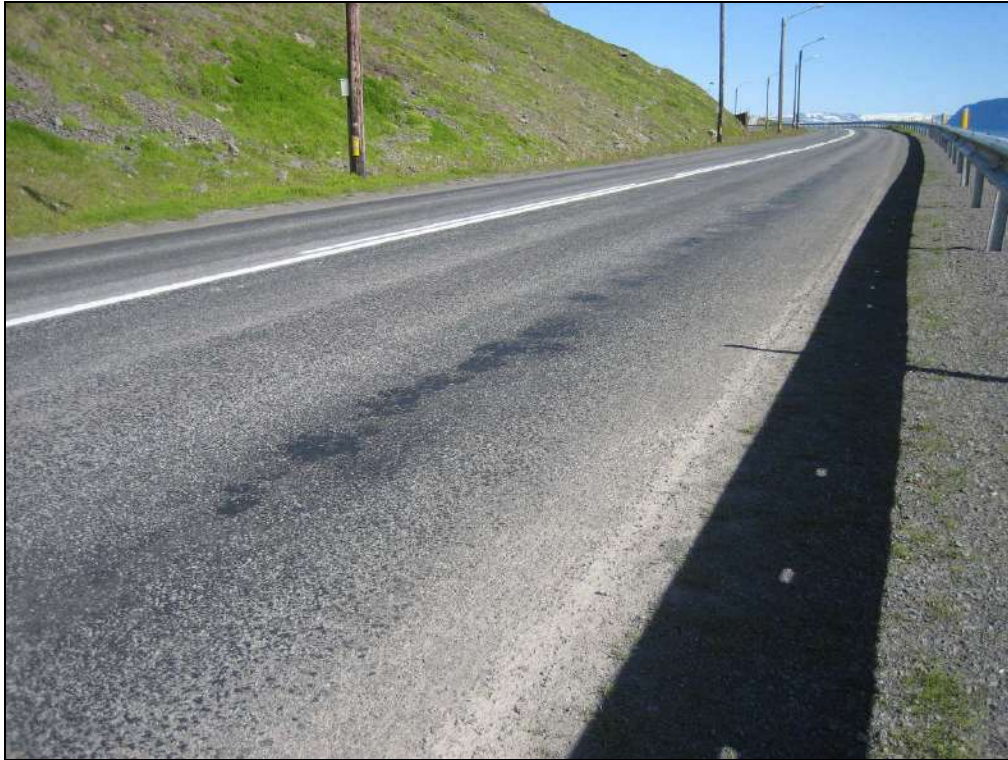
Mynd 5 Viðgerðir eða feitir blettir á yfirlögn á tilraunakafla á Hnífsdalsvegi 23/6 2008.

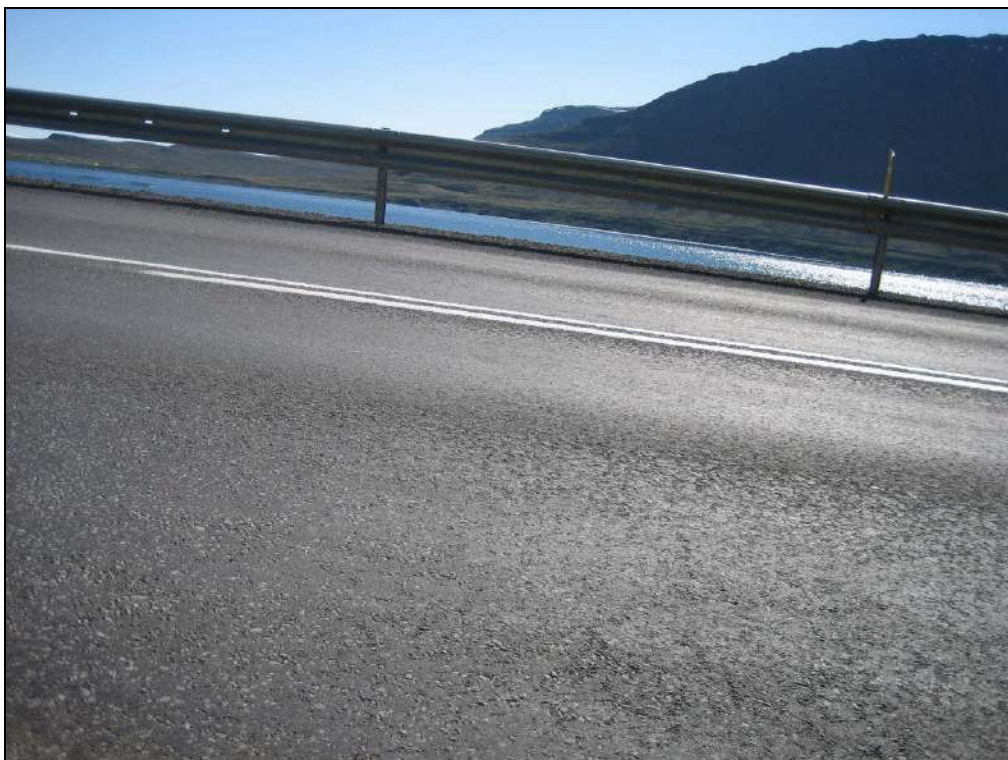
Mynd 6 Feitt yfirborð á yfirlögn á tilraunakafla á Hnífsdalsvegi 23/6 2008.

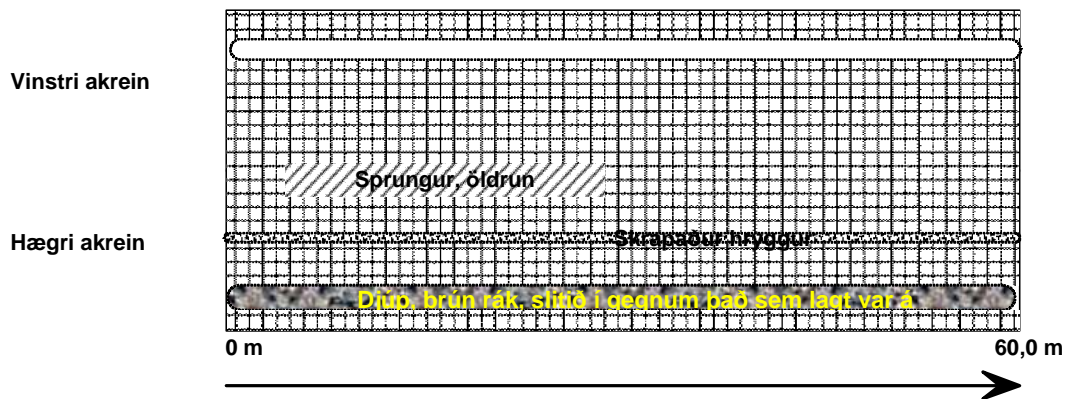
23/6 '08: T-1, Austmannsfall 8-11 mm

Lagt hefur verið yfir kaflann frá neðanverðum gatnamótum inn að Vegagerðinni og norður eftir í átt til sjávar, enda höfðu komið þar fram skemmdir (m.a. holur og efnistap á miðhrygg) árið áður. Ytra hjólfar hægri akreinar er alveg slitið í gegn (30-40 cm breið rák) og sést í brúnt steinefni, e.t.v. undir því sem lagt var á. Að öðru leyti sést í grófara efni, líklega úr Austmannsfalli sem lagt var á, nema á rák í ytra hjólfari vinstri akreinar, þar sem enn er eitthvað af 8/11 mm efni til staðar. Því má segja að tilraunakaflinn sé nánast alveg horfinn.

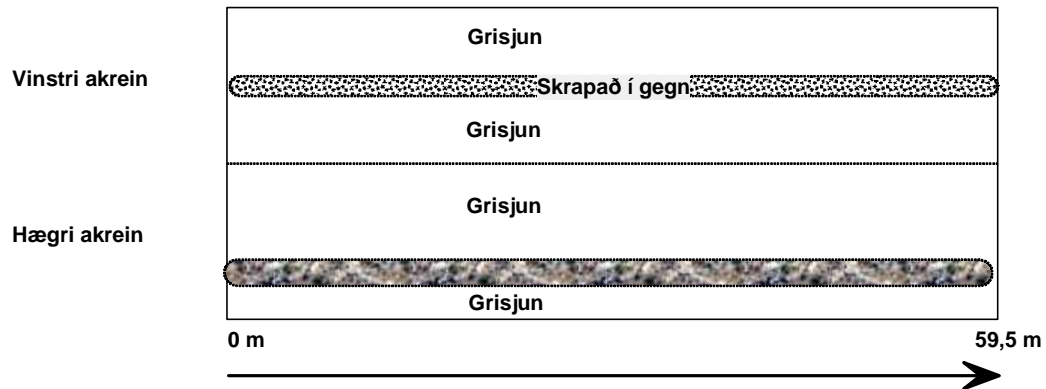
23/6 '08: T-2, Holtasund 0-16 mm

Áberandi er að skrapað hefur verið í gegn svo grisjar í annað steinefni, sérstaklega á milli hjólfara á vinstri akrein. Þetta voru í síðustu greiningu dökkar rendur en nú kemur í ljós að þar hefur verið um að ræða vöntun á grófu steinefni.

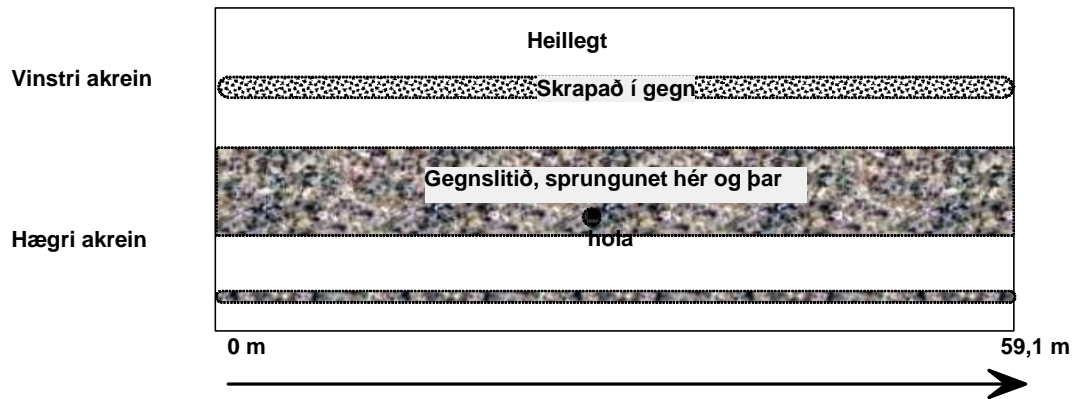
23/6 '08: T-3, Sauðanes 0-16 mm

Kalinn er meira og minna slitinn í gegn, sprungunet, aðallega í innra hjólfari hægri akreina. Segja má að kaflinn sé alveg ónýtur.

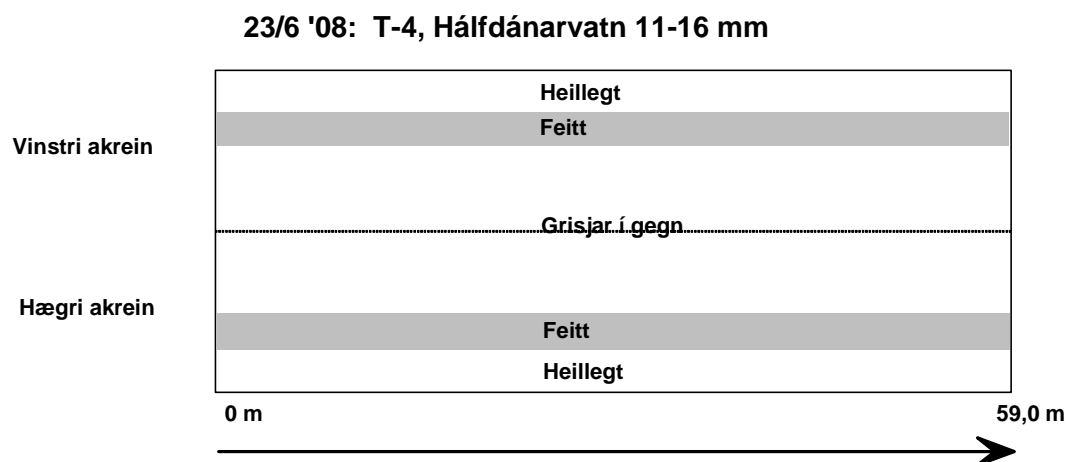
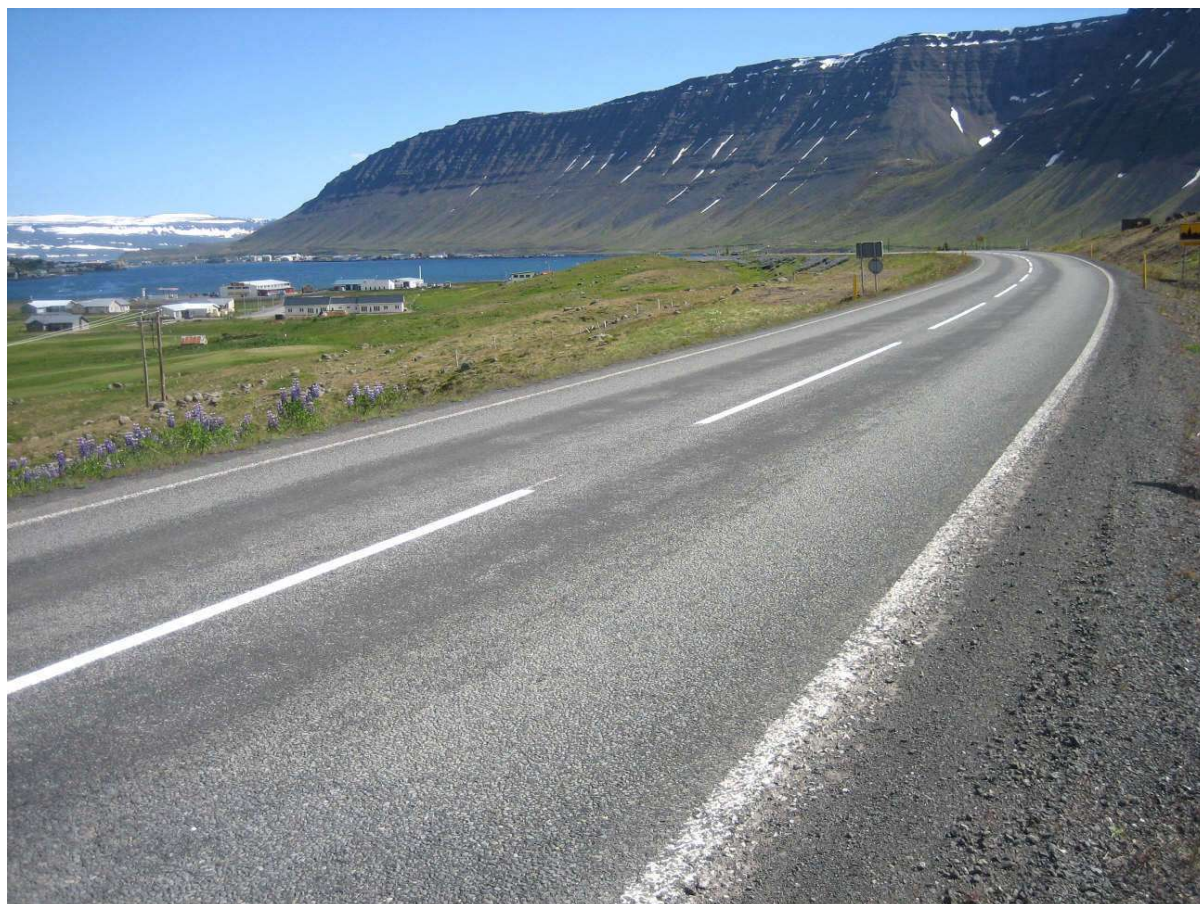
T-4 Hálfánarvatn, 11-16 mm:

Bæði ytri hjólförin eru fín, einnig miðjan þótt grisji þar lítillega í gegn. Nokkuð skrapað á hryggjum.

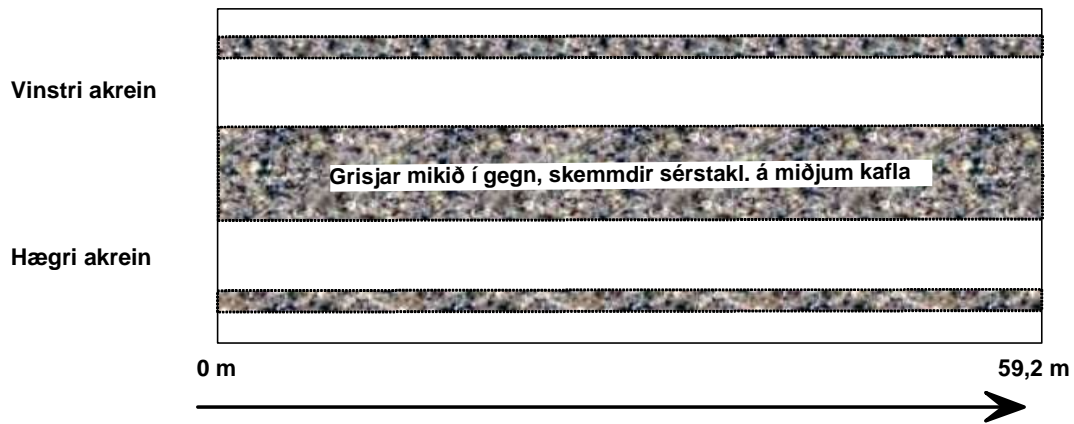
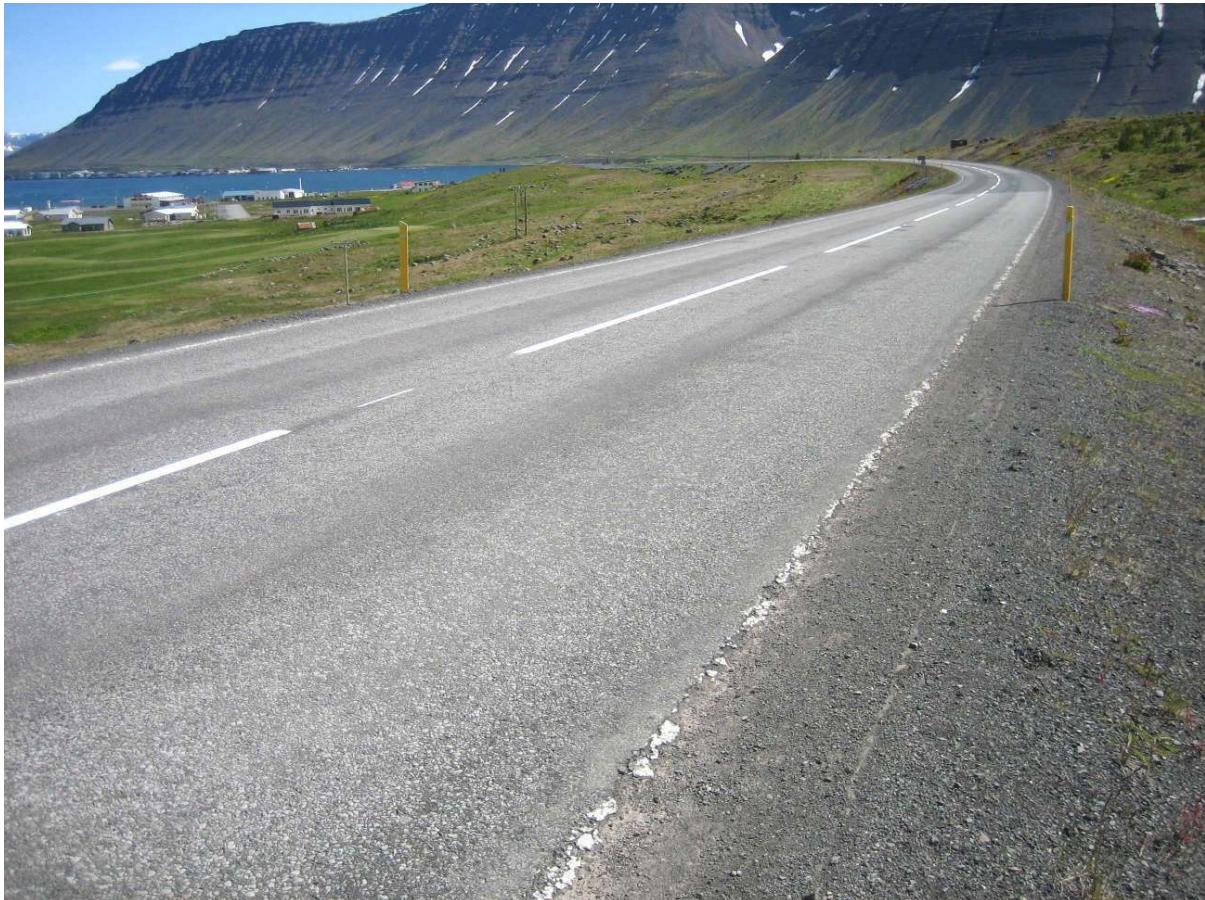
23/6 '08: T-6, Kleifaheiði 11-16 mm

Þar sem steinefni situr í hjólförum grísjar í gegn. Skrapað á milli hjólfara. Skemmdir og sprungur á miðju. Kaflinn er allur frekar lélegur.

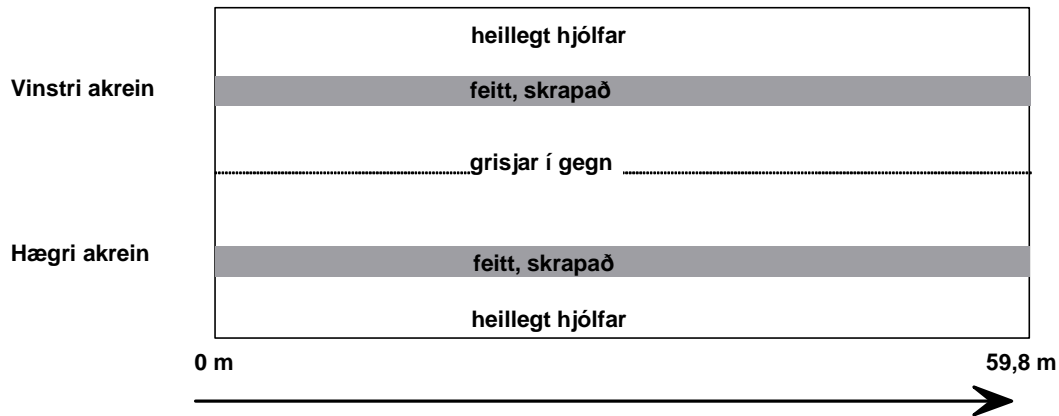
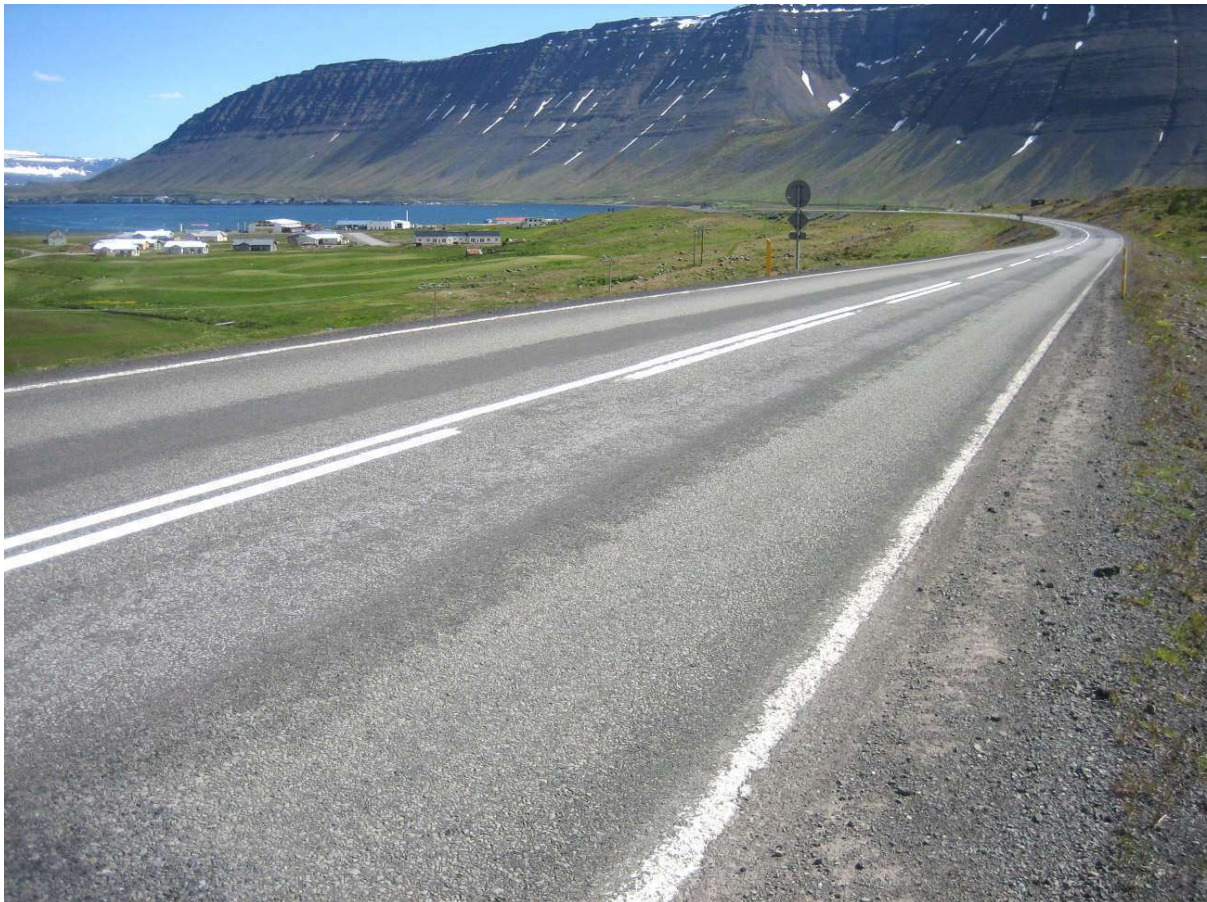
23/6 '08: T-7, Sauðanes 11-16 mm

Steinefni brúnt og ummyndað, en situr enn í báðum ytri hjólförum. Grisja í gegn í báðum innri hjólförum sérstaklega á vinstri akrein. Skrapað á feitu blettunum á báðum akreinum.

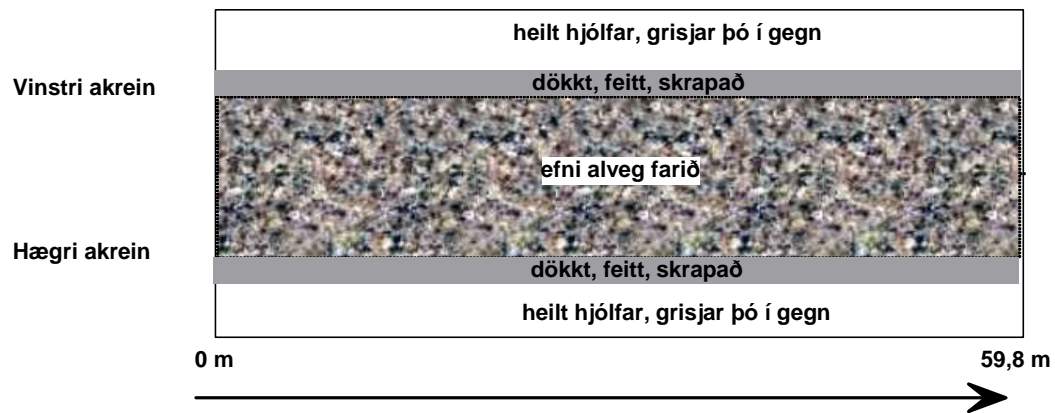
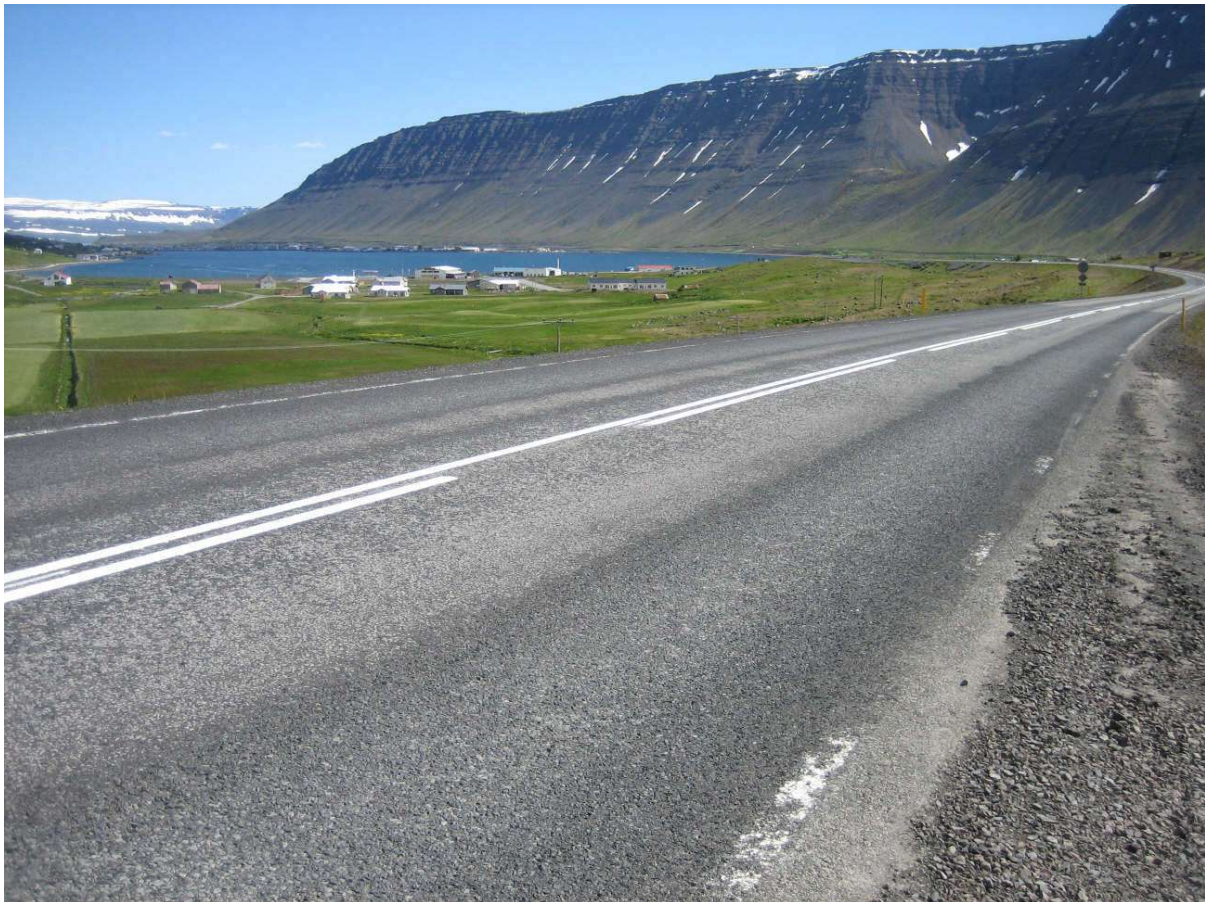
23/6 '08: T-8, Kleifabjörg 11-16 mm

Kaflinn er nánast alveg farinn á milli ytri hjólfaranna og auk þess grisjar í gegn í þeim. Þó má sjá að hluti vandamálsins er skrapað efni á milli hjólfara.

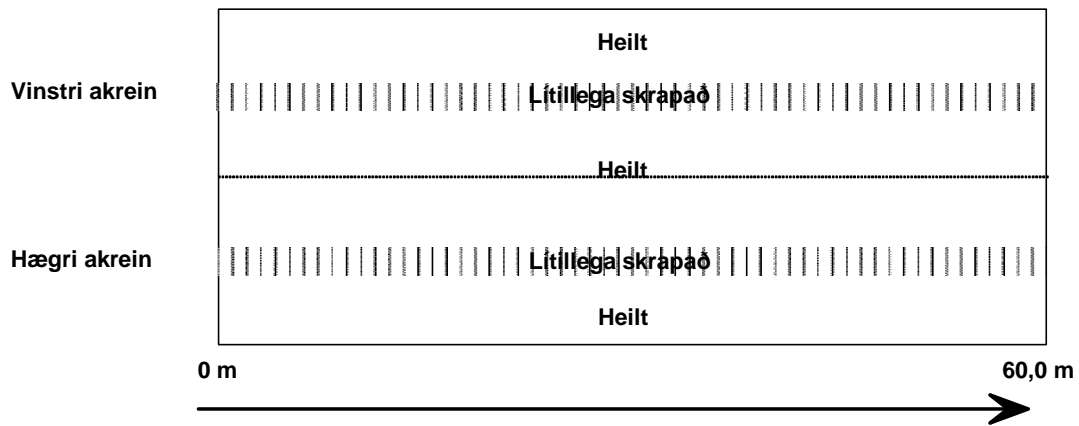
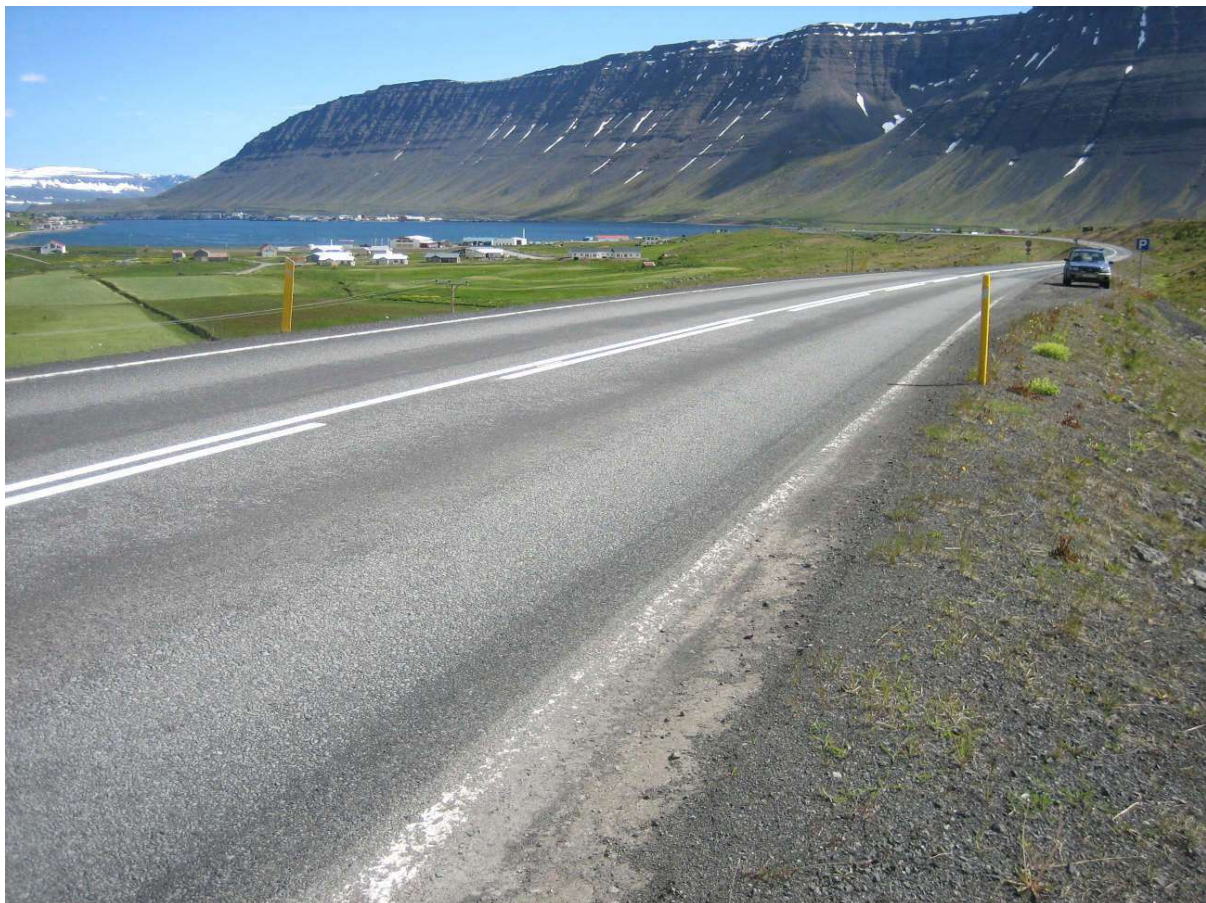
23/6 '08: T-9, Holtasund 11-16 mm

Kaflinn lítur mjög vel út, öll hjólför heil og kaflinn alveg óskemmdur. Þó lítillega skrapað hér og þar á dökku rákunum. Tvímælalaust besti kaflinn

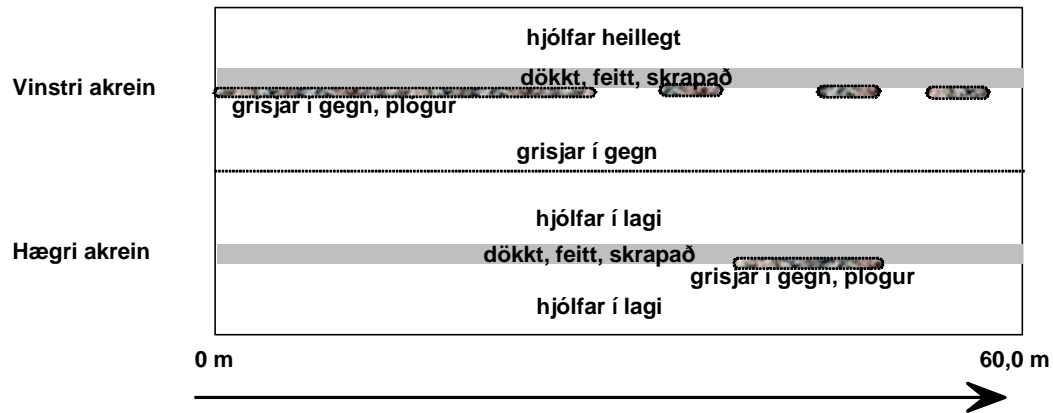
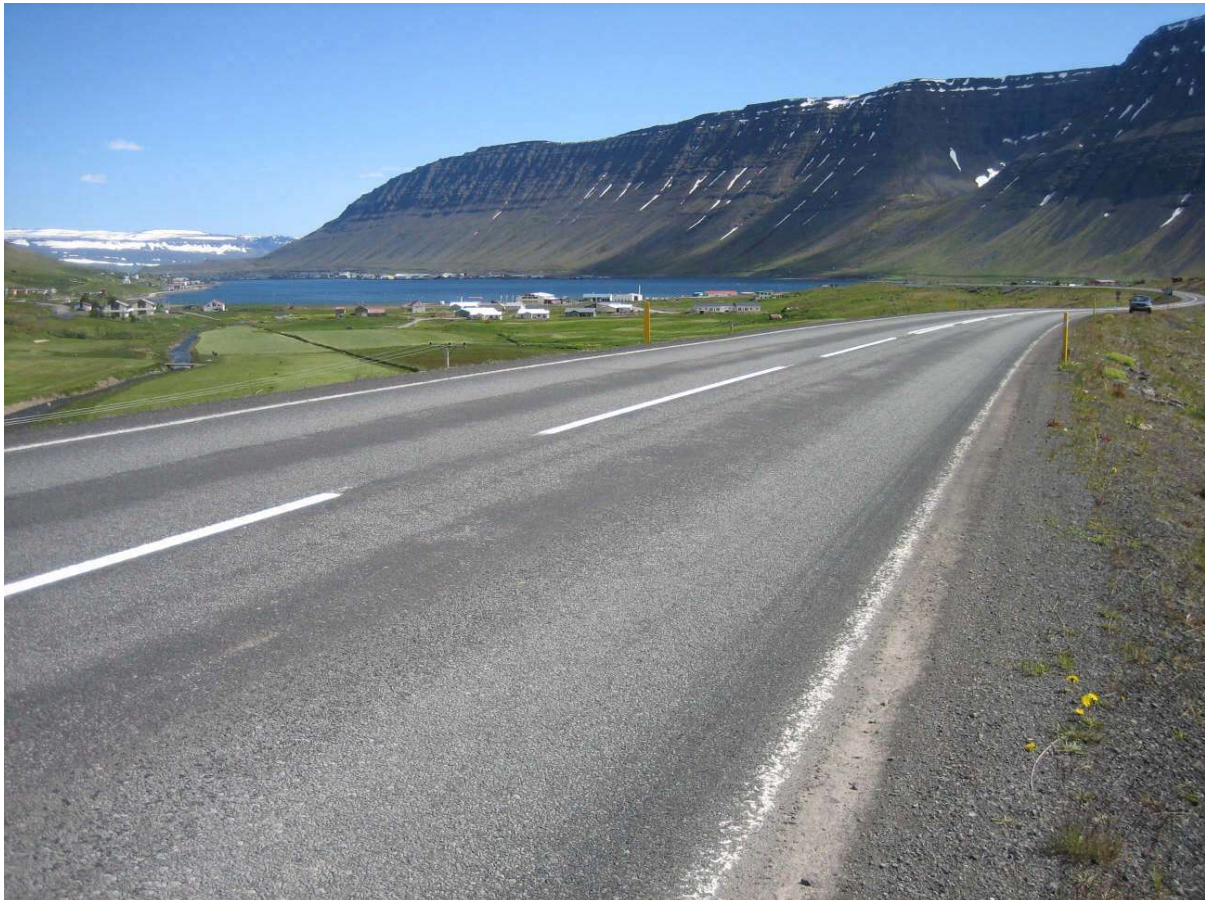
23/6 '08: T-10, Bláhæð 8-11 mm

Ytri hjólför eru að mestu heil. Innri akreinar hafa skrapast af snjóplóg og vantar steinefni í innra hjólfar vinstri akreinar, en í lagi á hæri akrein. Lagið í heild líður nokkuð fyrir tiltölulega smáa kornastærð.

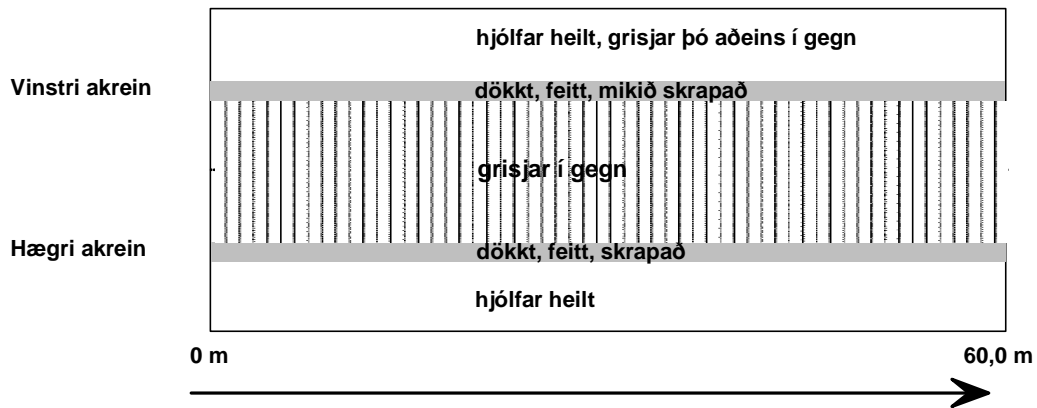
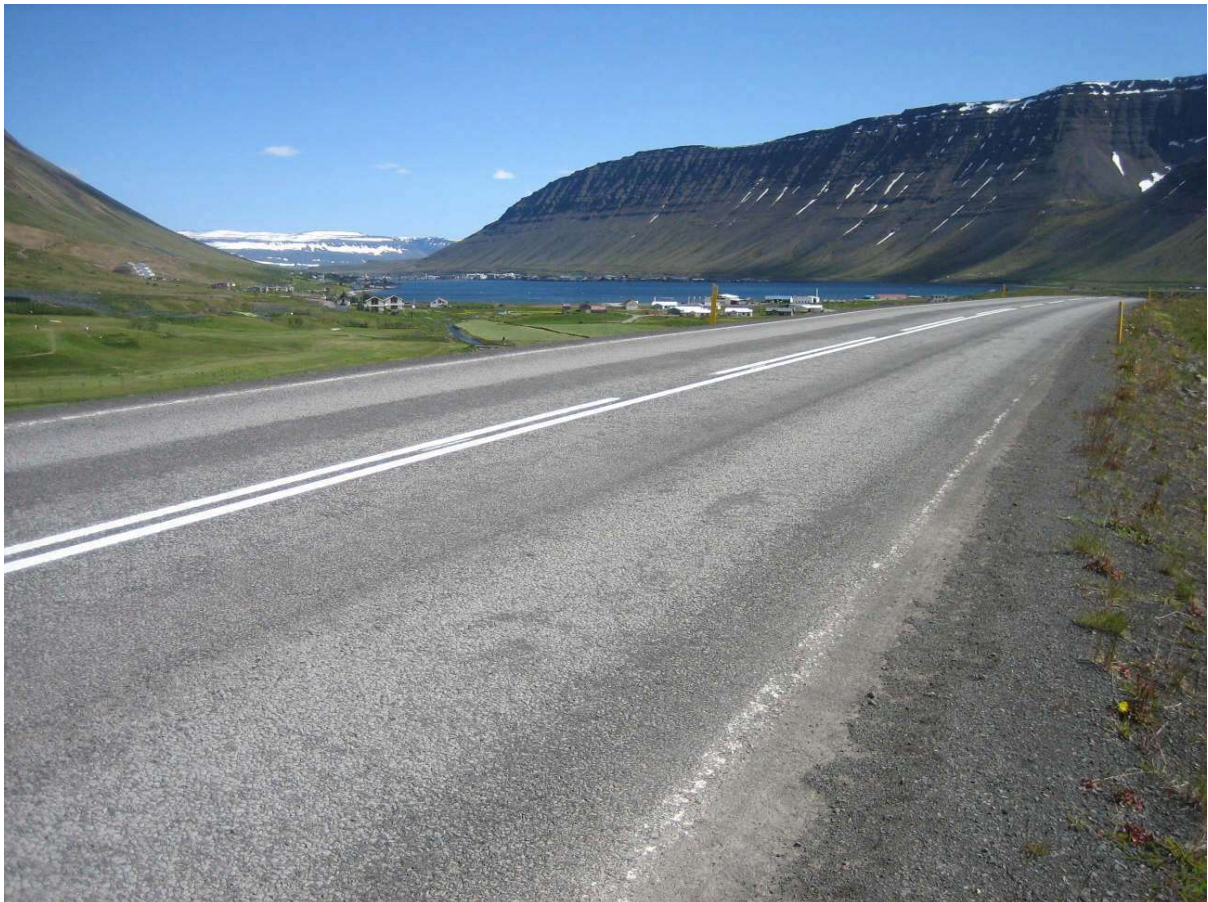
23/6 '08: T-11, Austmannsfall 11-16 mm

Steinefni í hjölförum er slitið og grisjar aðeins í gegn, sérstaklega í innri hjölförum. Ytri hjölförin eru nokkurn veginn í lagi. Kafllinn lítur í heildina nokkuð vel út en kápan orðin þunn og grisjótt og því líklega ekki mikið eftir.

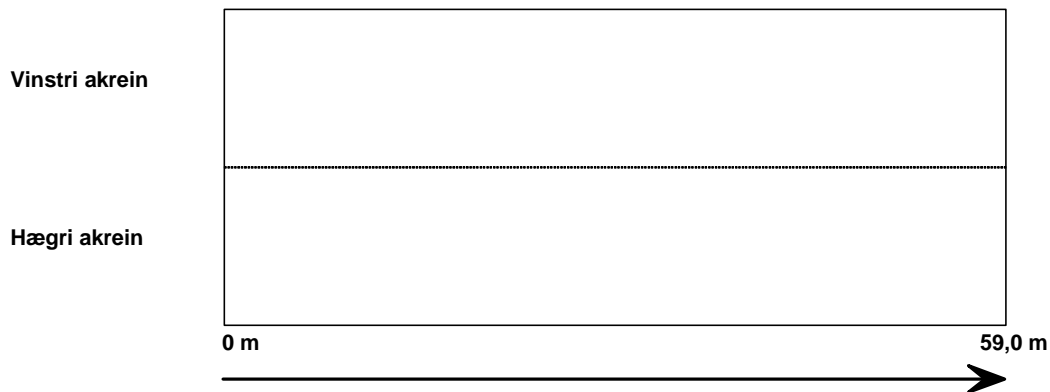
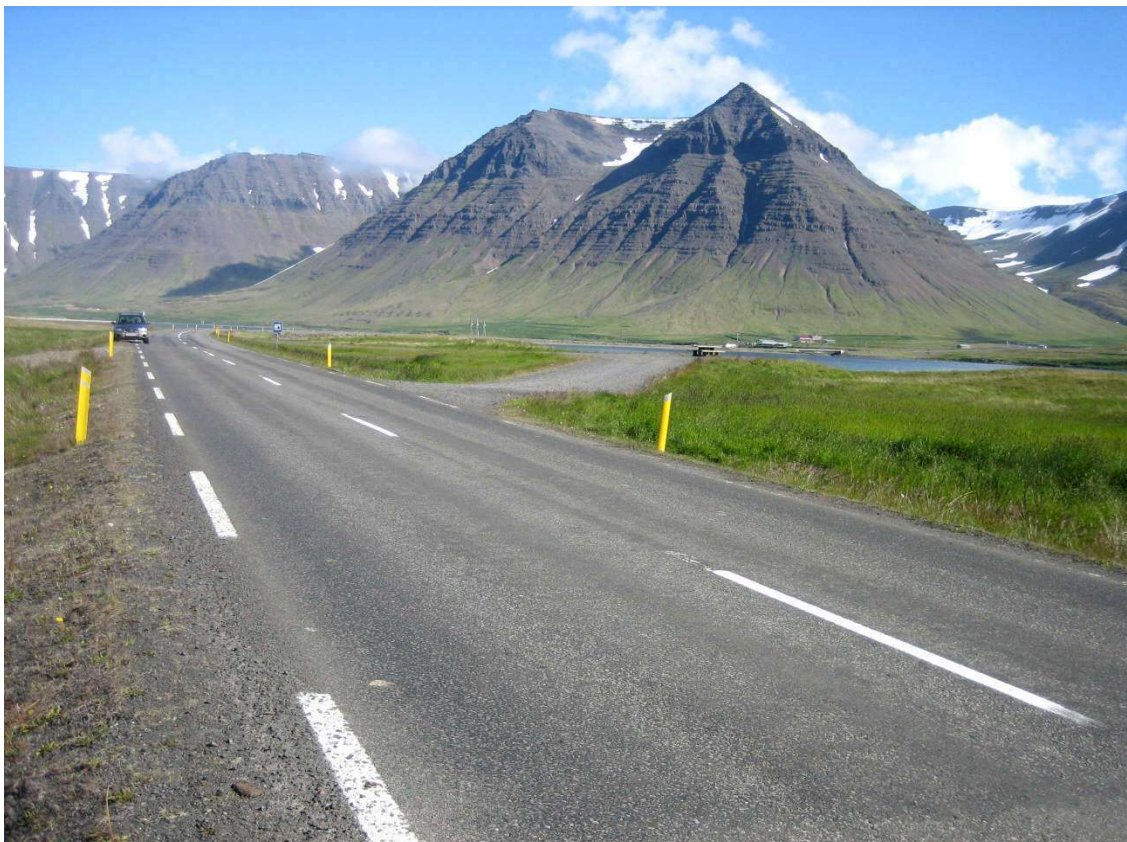
24/6 '08: V-1, Sauðanes 0-16 mm

Kaflinn er frekar feitur, sérstaklega á milli hjólfara. Sprungunet er að myndast á miðju, misgreinilegt, bendir til að um a) öldrun sé að ræða eða b) að undirlag sé að gefa sig. Annars má segja að slitlagið er þokkalegt, steinar sitja að mestu fastir, þótt nokkuð sé um kurlað steinefni.

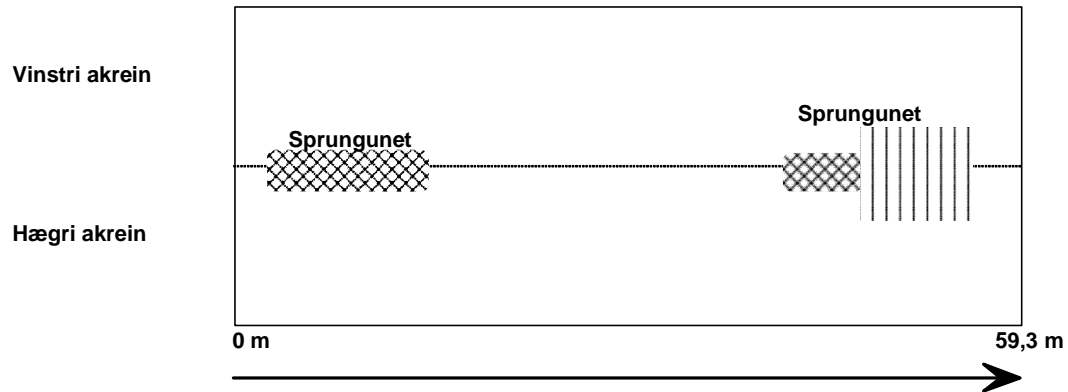
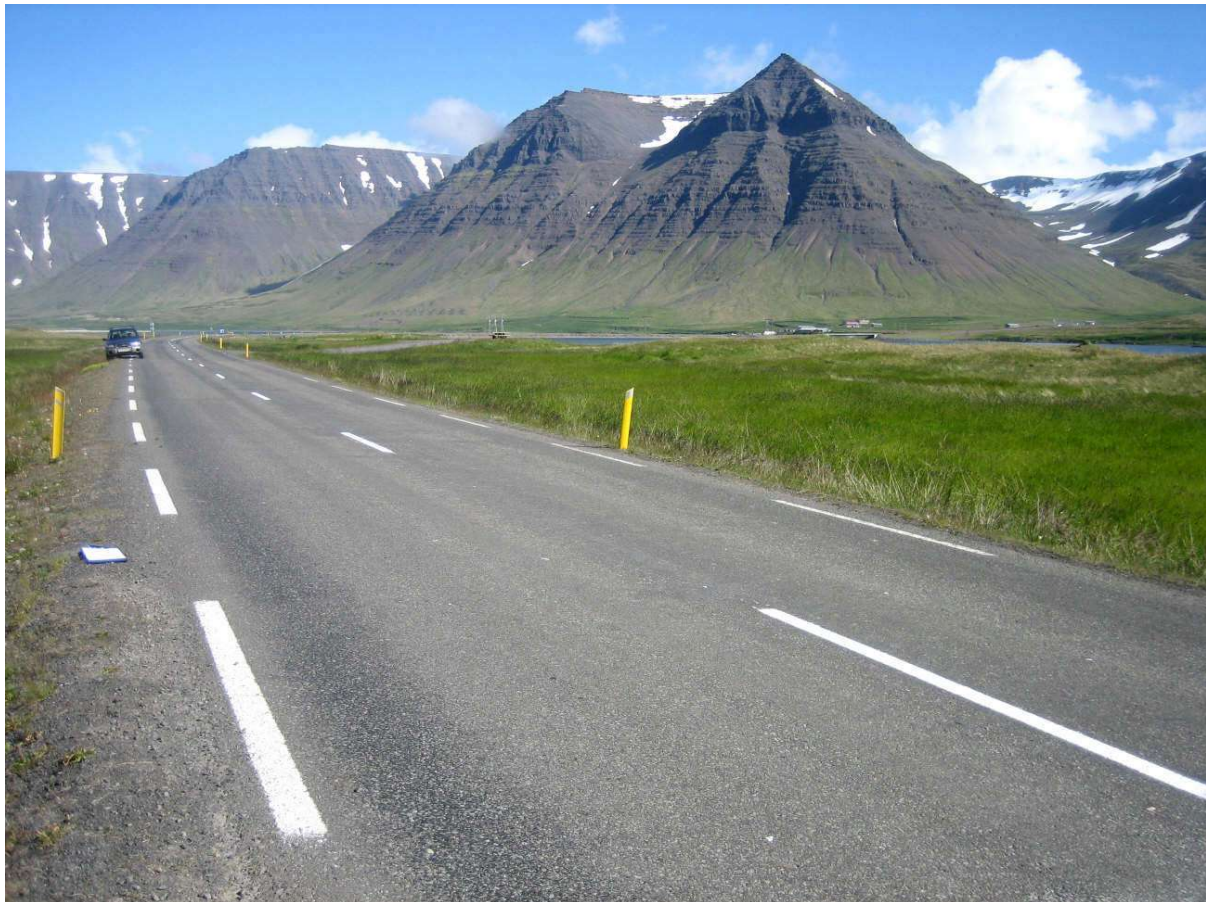
24/6 '08: V-2, Djúpagróf 0-16 mm

Talsvert er um steinatap (augu), einnig kurlað efni sem enn situr fast. Sprungunet farið að myndast, flestar sprungurnar liggja þvert á veginn. Að öðru leyti er kaflinn þokkalegur, kápa samfelld og óskemmd.

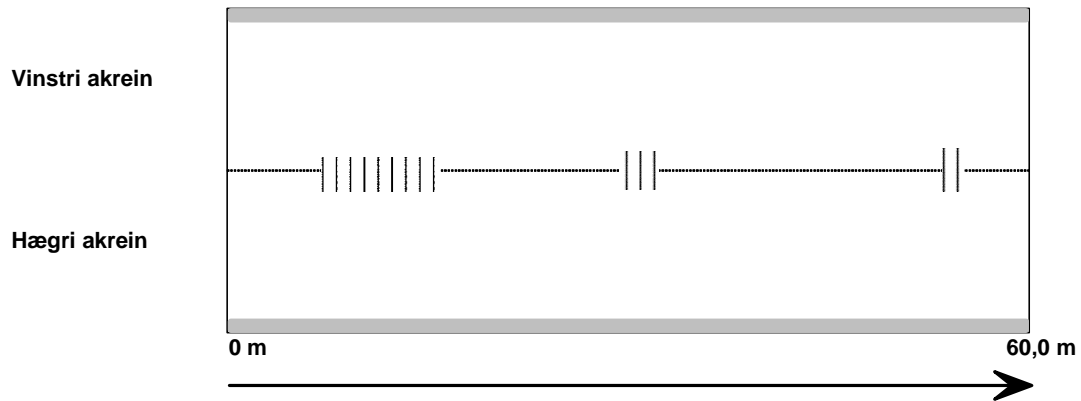
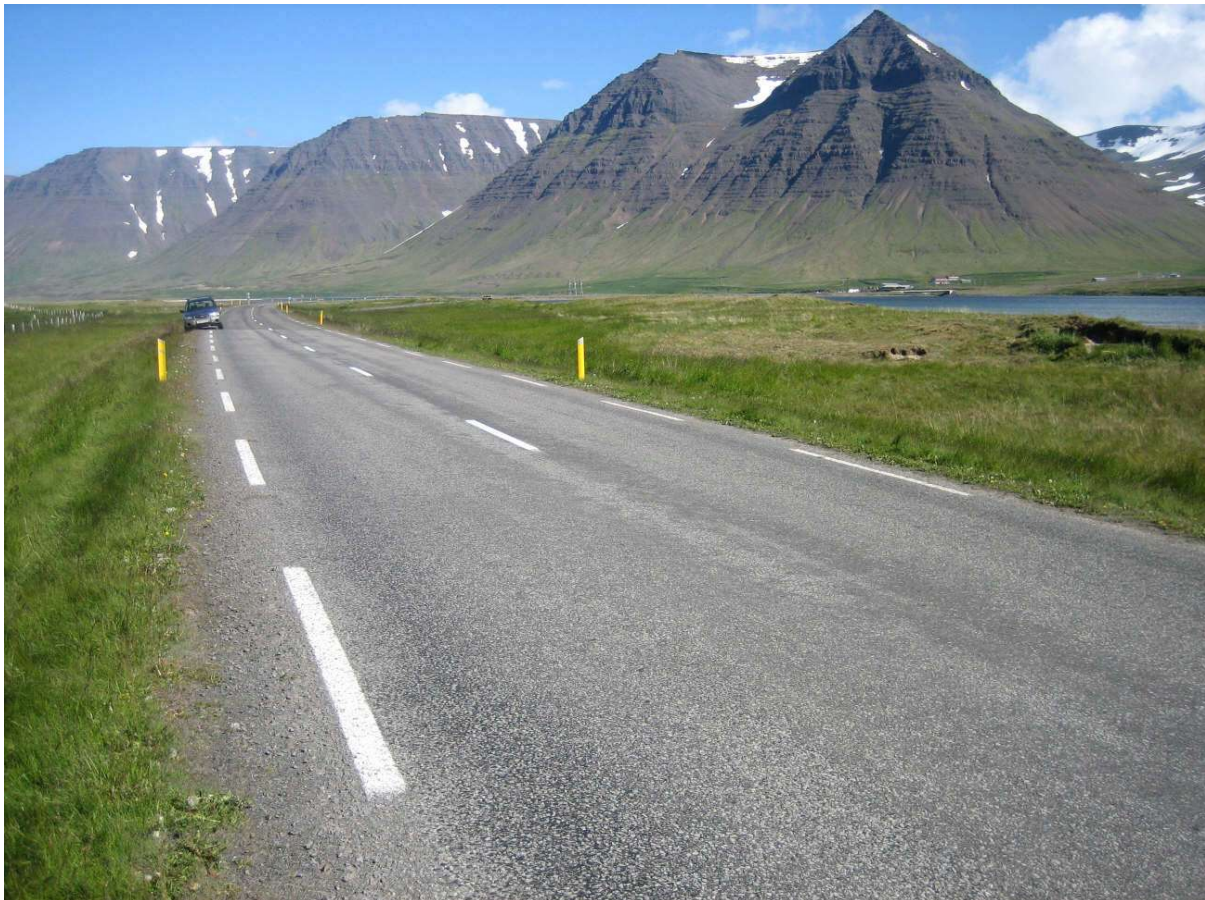
24/6 '08: V-3, Kleifaheiði 0-16 mm

Steinefni greinilega ferskara og minna kurlað en í köflum V-1 og sérstaklega V-2 og kaflinn lítur mjög vel út. Ógreinilegt og lítið áberandi sprungunet sést hér og þar, aðallega þvert á kaflann. Kaflinn er nokkuð feitur í könnunum, aðallega á vinstri akrein.

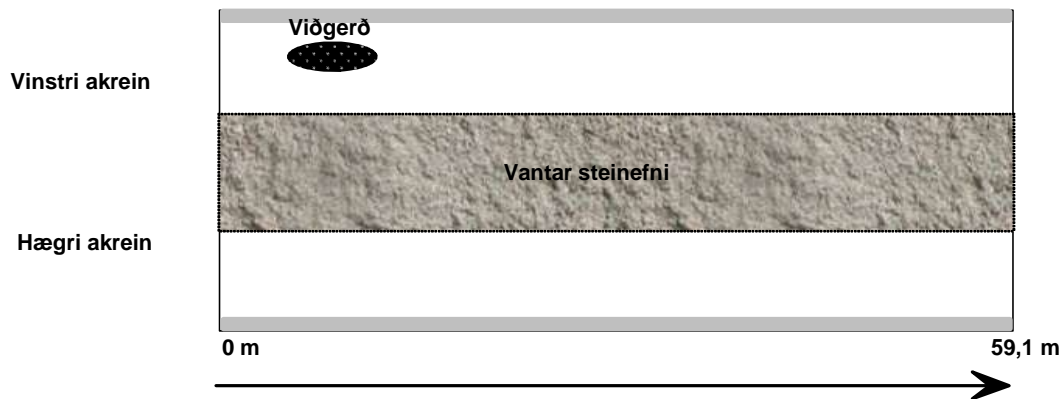
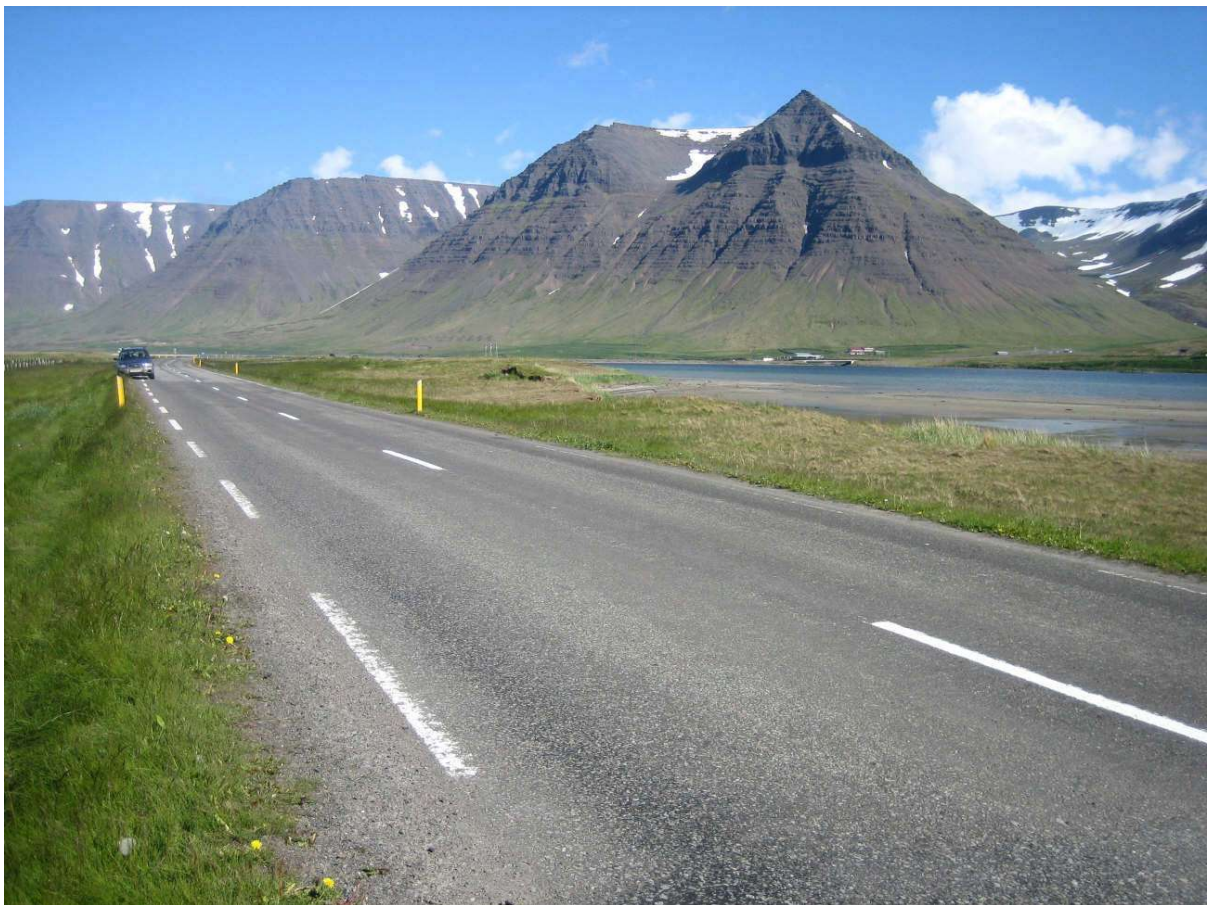
24/6 '08: V-4, Brjánslækur 0-16 mm

Stór hluti af steinefninu er farið og virðist hafa molnað burt, sérstaklega á miðhrygg. Sést í undirliggjandi slitlag hér og þar (ljósgrátt steinefni). Feitt í könnnum, sérstaklega á hægri akrein. Kaflinn í heild er í slæmu ásigkomulagi.
