Tilraunakaflar á Vestfjörðum 2008

- áfangaskýrsla 6 -

Pétur Pétursson

Skýrsla nr:
NMÍ 09-04

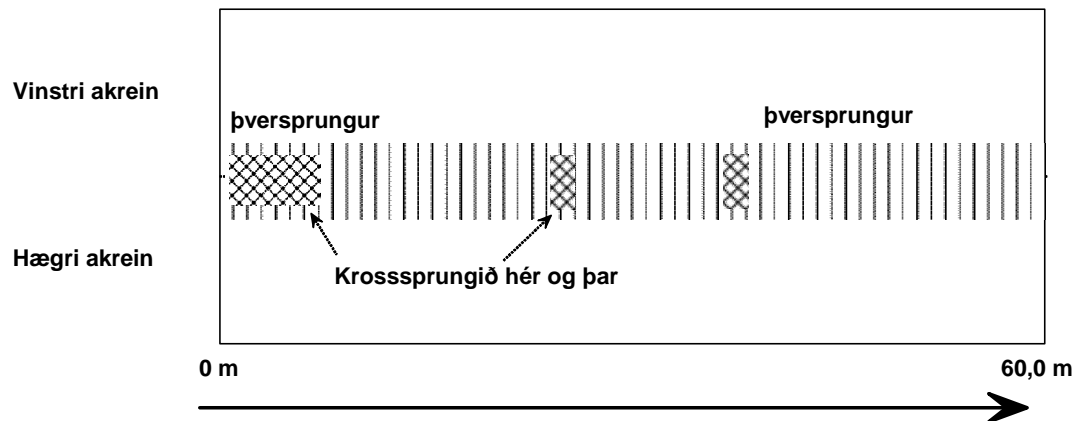
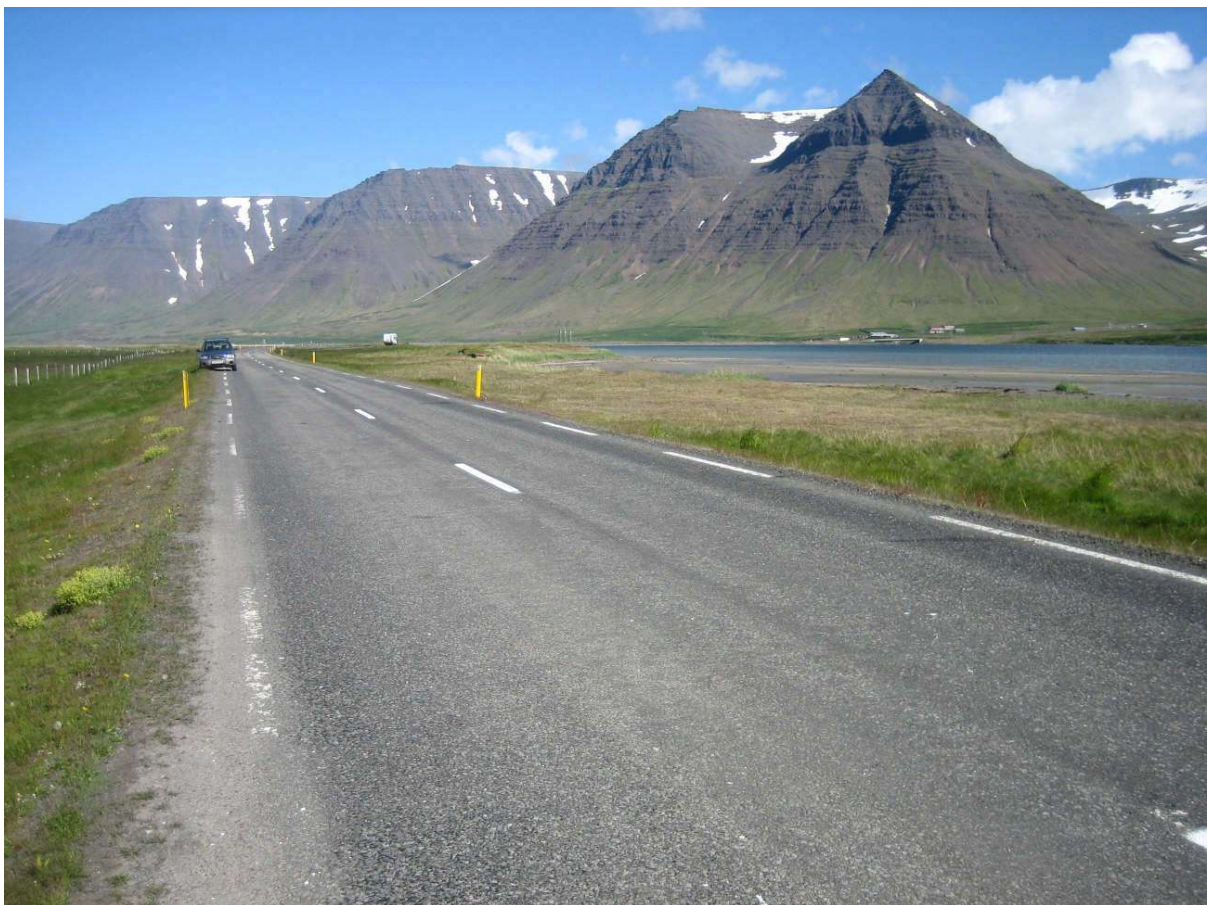
24/6 '08: V-5, Grundarendi 0-16 mm

Sprungunetið í norðurenda kaflans er orðið mjög slæmt og flekkir hljóta að fara upp úr hvað á hverju. Annars er þversprungunet eftir öllum kaflanum og í heildina litið er kaflinn ekki traustvekjandi, líklega alveg ónýtt.

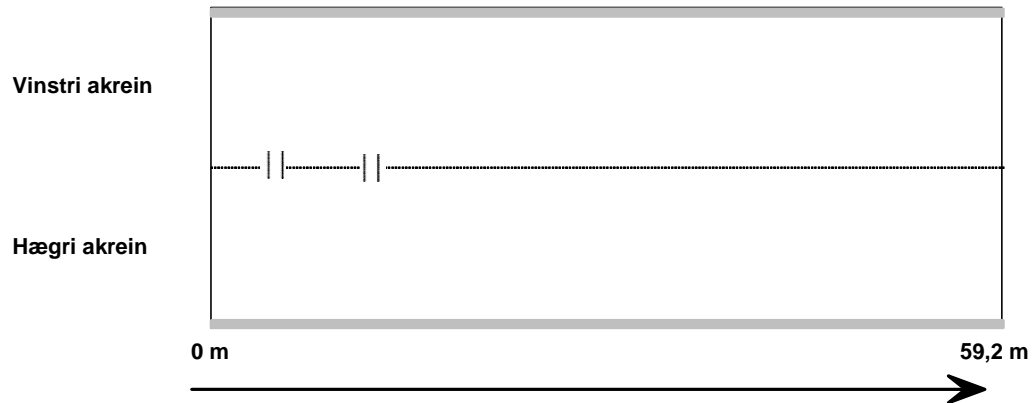
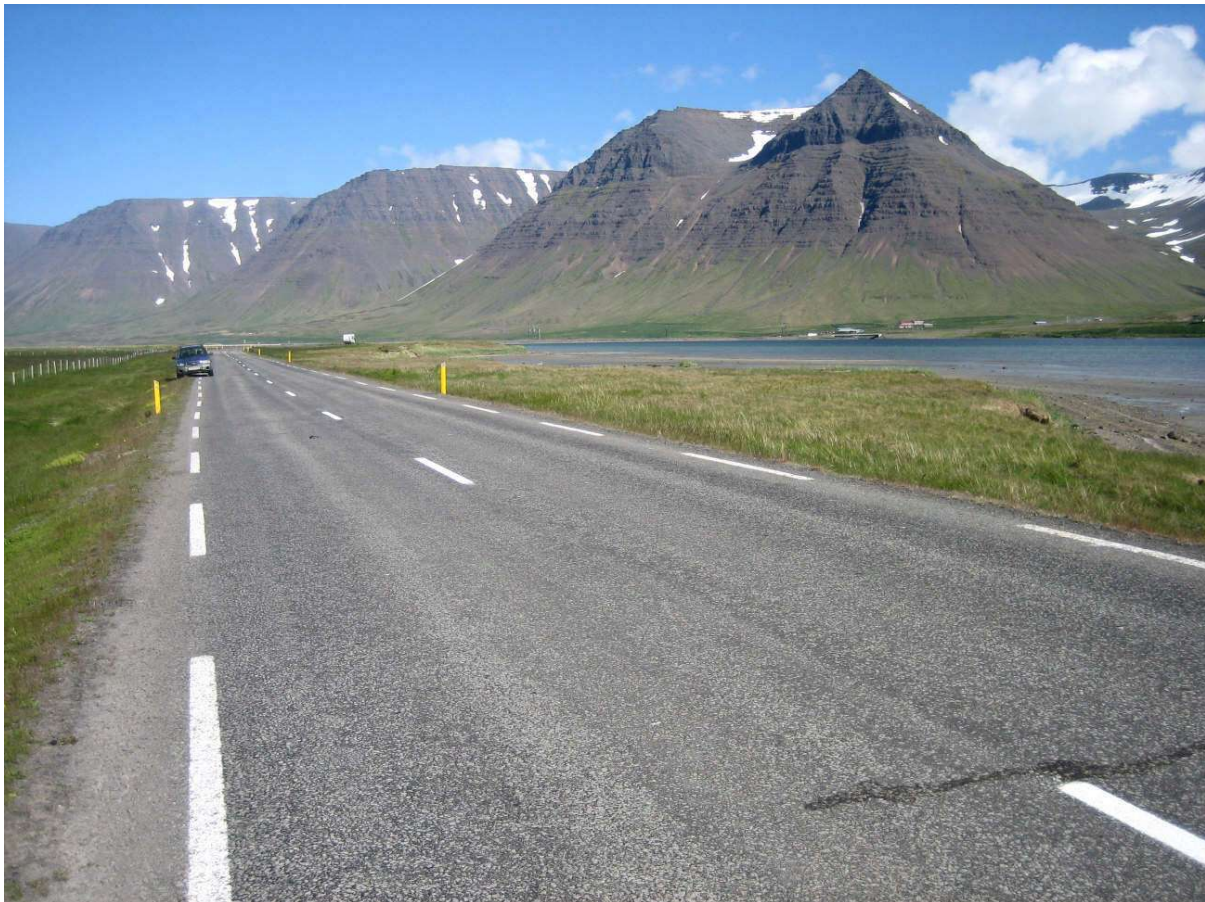
24/6 '08: V-6, Skötufjörður 0-16 mm

Steinefni greinilega mjög gott í þessum kafla. Ógreinilegar langsprungur í norðurendanum. Dálítið feitur í könnum, í heildina lítið í finu lagi.

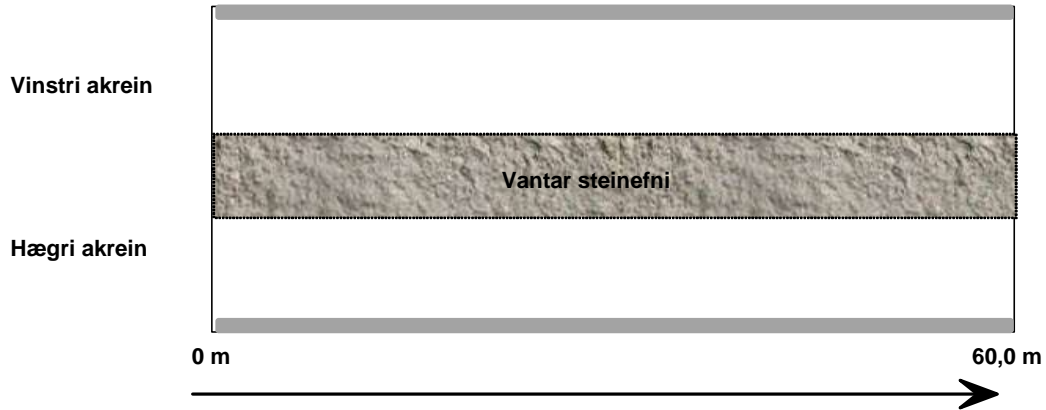
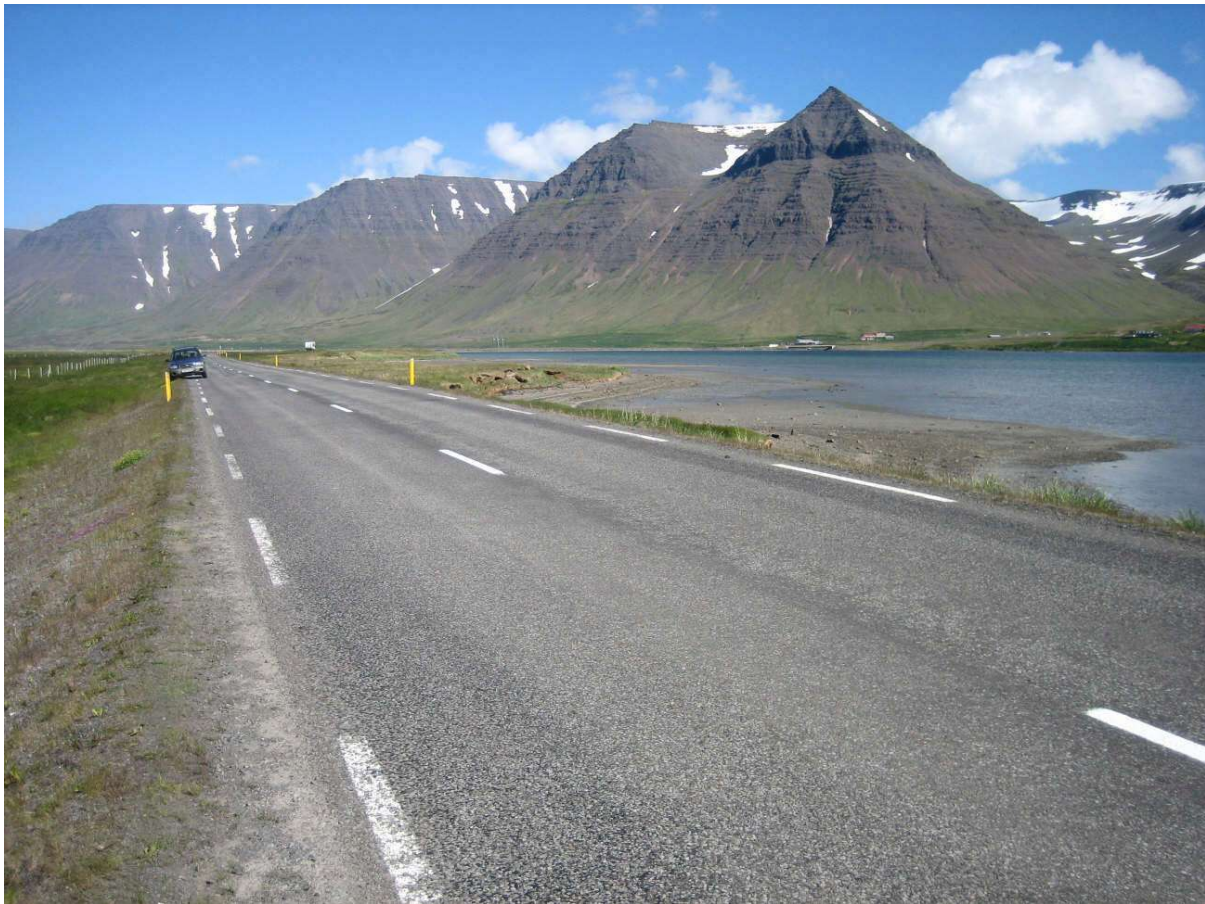
24/6 '08: V-7, Gjögrar 0-16 mm

Áferð kaflans er nokkuð góð, þó ekki eins og kafla V-6. Brottir steinar og steinatap (auð sæti) er hér og þar, sérstaklega á miðhrygg. Gráir steinar standa sig best. Engar sprungur sjáanlegar. Kaflinn er feitur í köntum og virðist nokkuð vanta steina í miðju.

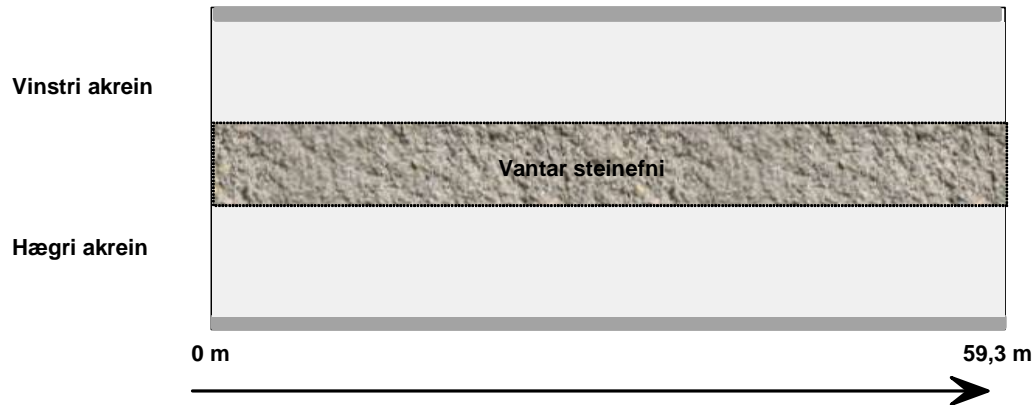
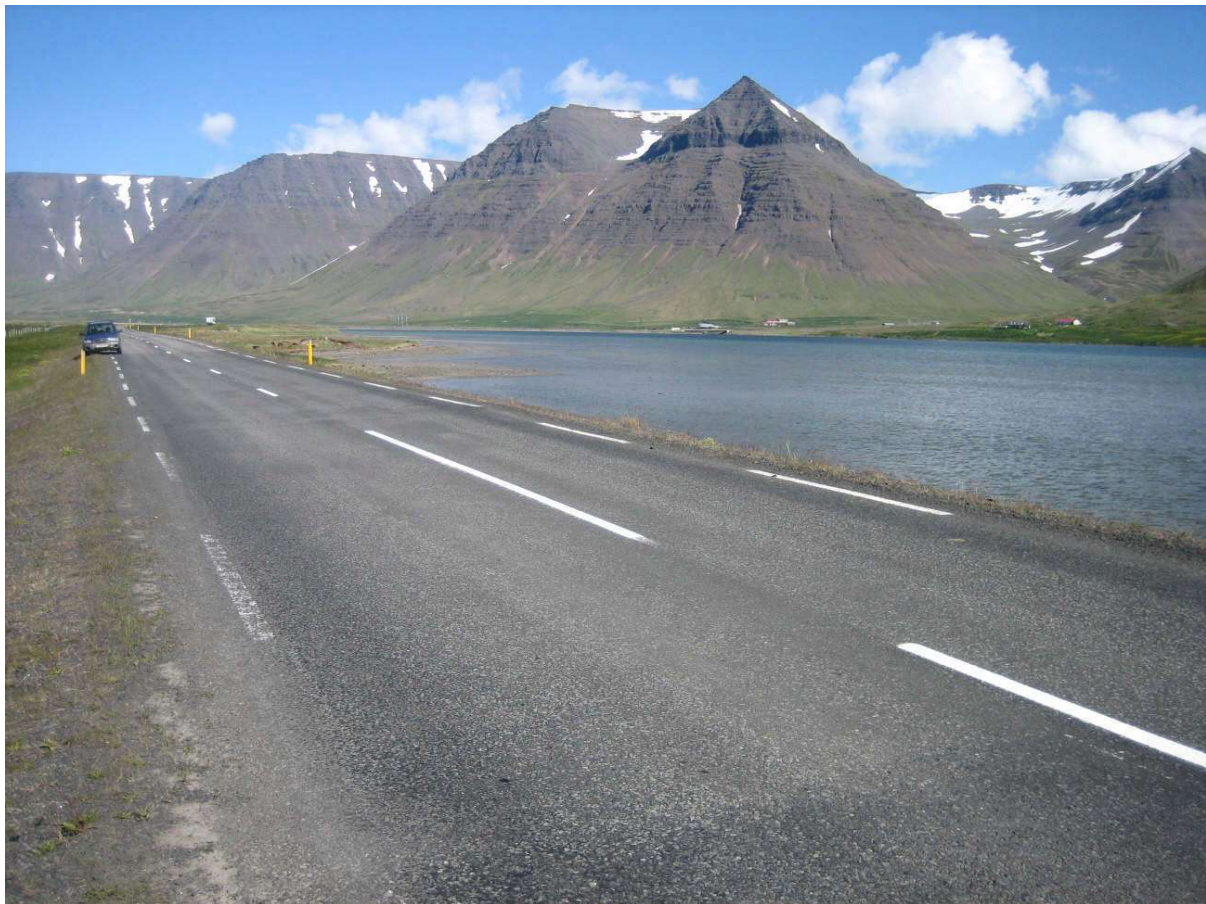
24/6 '08: V-8, Holtasund 0-16 mm

Kaflinn er feitari en allir hinir kaflarnir, sérstaklega í könntum, en einnig út um allt. Steinefni nokkuð kurlað og sokkið, en gráir steinar virðist heillegir. Þó vanter steina í miðju eins og á fleiri köflum.

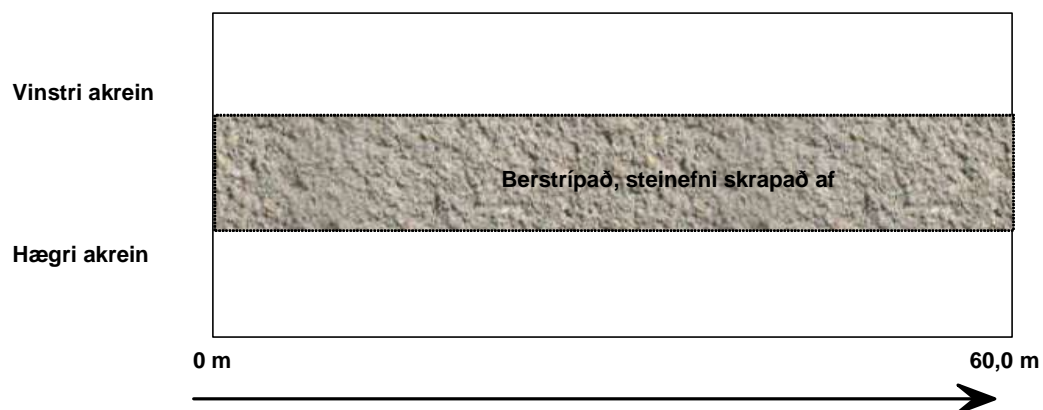
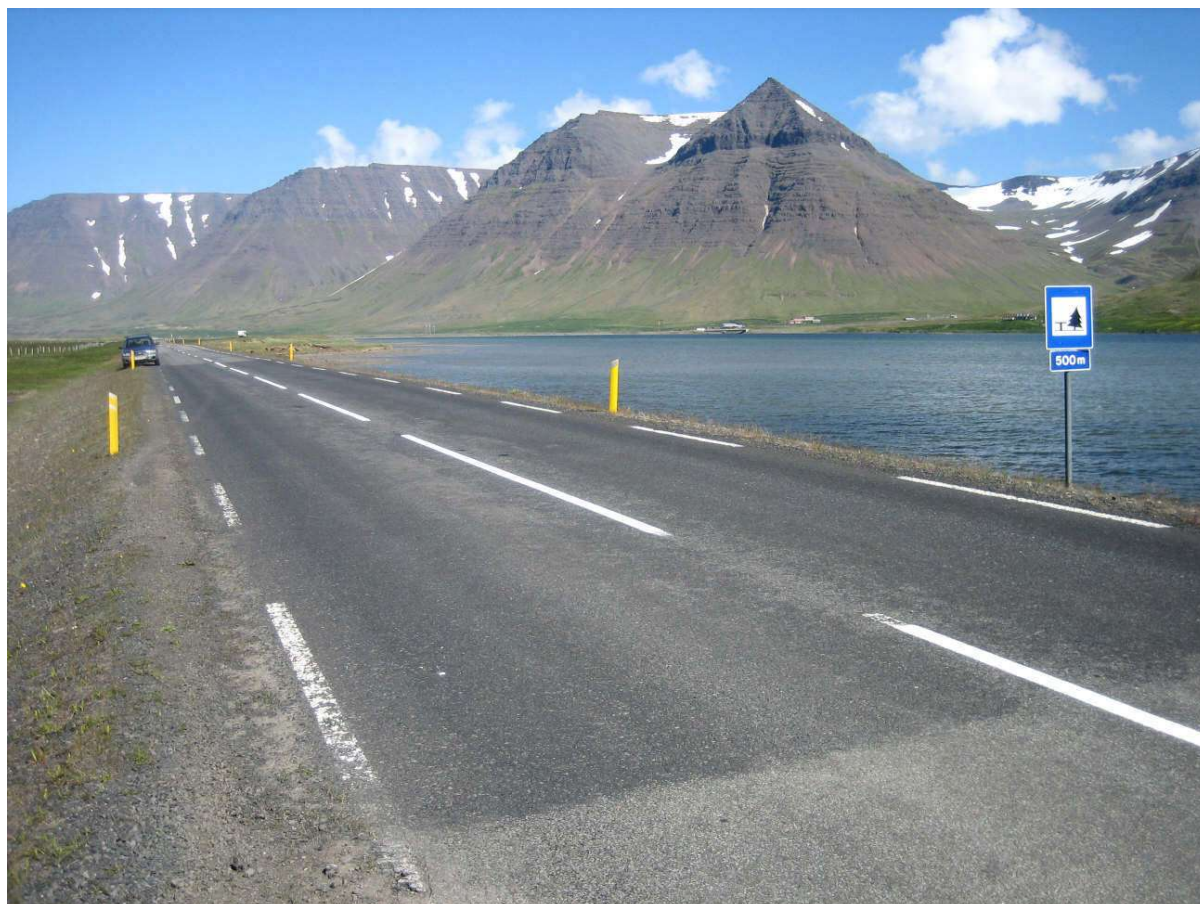
24/6 '08: V-9, Kleifabjörg 0-16 mm

Steinefnið hefur losnað upp og er farið í stórum flekkjum svo skín í undirliggjandi steinefni. Steinefnið hefur greinilega skrapast af. Hjólförin eru þó í finu lagi, þar sem snjóplógurinn hefur ekki náð til, sérstaklega á hægri akrein. Kaflinn í heild dæmist þó nánast ónýtur.
