Tilraunakaflar á Vestfjörðum 2007

- áfangaskýrsla 5 -

Skýrsla nr:
NMÍ 08-07

Heiti skýrslu: Tilraunakaflar á Vestfjörðum, áfangaskýrsla 5	Dags: Maí 2008
	Fjöldi síðna: 33 + ljósmyndir í viðaukum
Höfundur: Pétur Pétursson	Faglega ábyrgur: PP
Deild: Veg- og jarðtæknideild	Rannsóknúmer: 5VR07305
Unnið fyrir: Rannsókn- og þróunarsvið og Vestfjarðaumdæmi Vegagerðarinnar	
Úrdráttur: <p>Í ársbyrjun 2003 hófst tilraunaverkefni, þar sem á fyrsta ári voru lagðir út 60 metra langir tilraunakaflar með klæðingu úr völdum efnum af Vestfjörðum, 11 kaflar í Tungudal og 9 í Öndarfirði. Aðalmarkmið verkefnisins er að bera saman efni úr þeim berg- og malarnámum sem verið er að nota, til að sjá hvaða efni á að leggja áherslu á að nota sem mest. Jafnframt að nota þá reynslu til að velja nýja vinnslustaði. Til viðbótar því sem var lagt 2003 var ákeðið að leggja sex nýja tilraunakafla á veginn milli Ísafjarðar og Hnífsdals um haustið 2005, þar sem umferð er mun meiri en á þeim stöðum sem lagt hafði verið á áður.</p> <p>Úttektir á ástandi kaflanna hafa farið fram á ári hverju frá útlögn þar sem teknar eru ljósmyndir, teiknuð skemmdarkort og almennu ástandi kaflann er lýst. Talsverður munur er orðinn á t

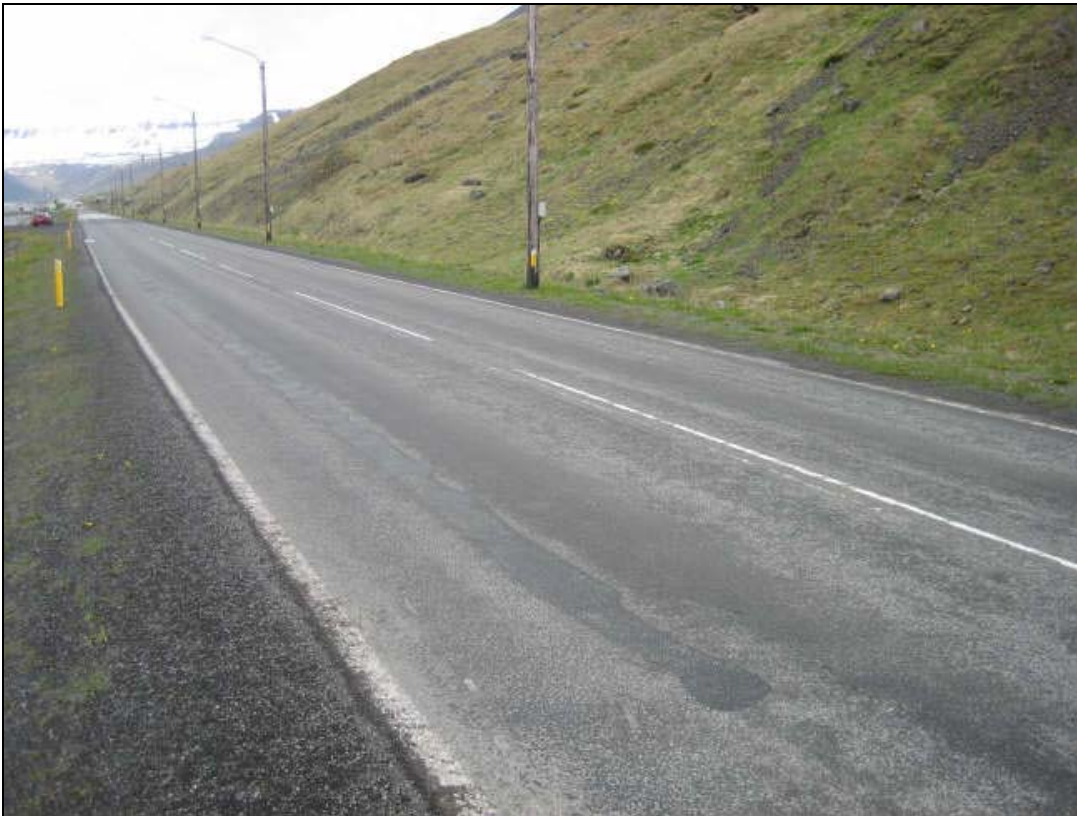
Mynd 2 Yfirlitsmynd af kafla 1 Austmannsfalli 11/16 mm í júní 2007.

Sjá má á mynd 2 að skemmdir sem voru nánast samfelldar í ytra hjólfari sjávarmegin hafa verið viðgerðar. Myndir 3 og 4 lýsa slitlaginu nánar.

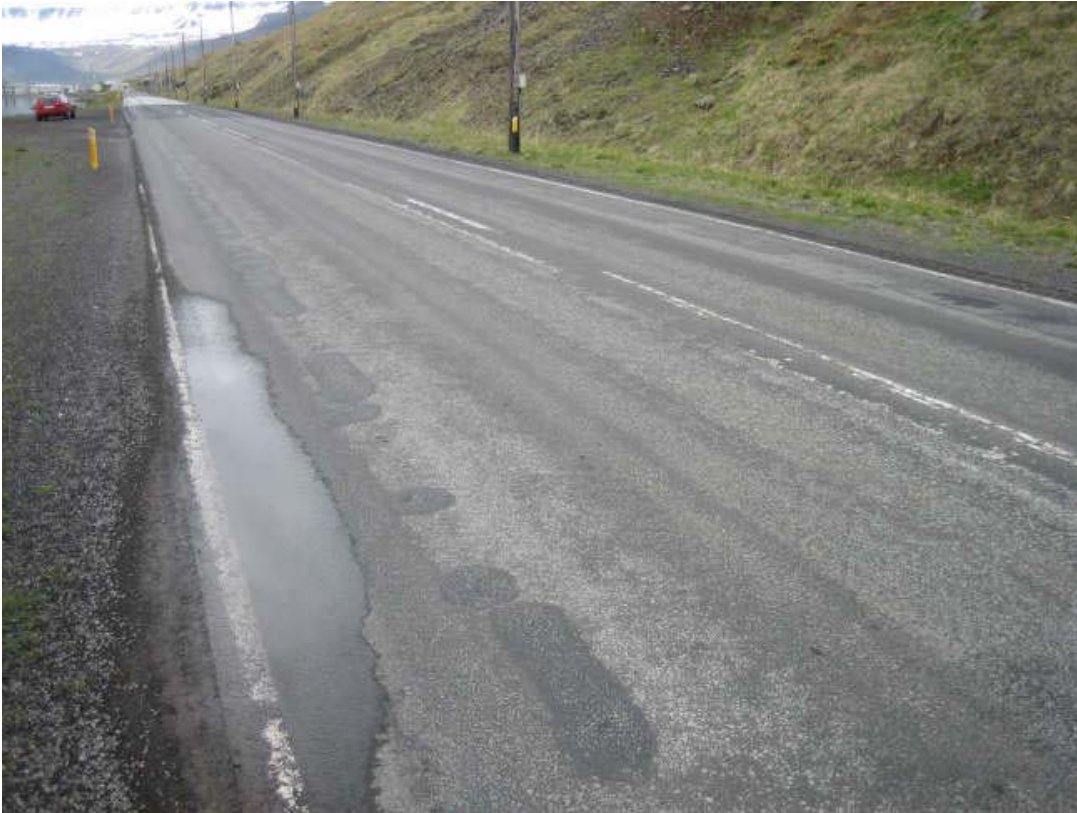
Mynd 5 Yfirlitsmynd af kafla 2 Austmannsfalli 8/11 mm í júní 2007.

Sjá má á mynd 5 að öll hjólför eru ónýtt og reyndar lítið eftir af nýja slitlaginu í heild. Myndir 6 og 7 lýsa slitlaginu nánar.

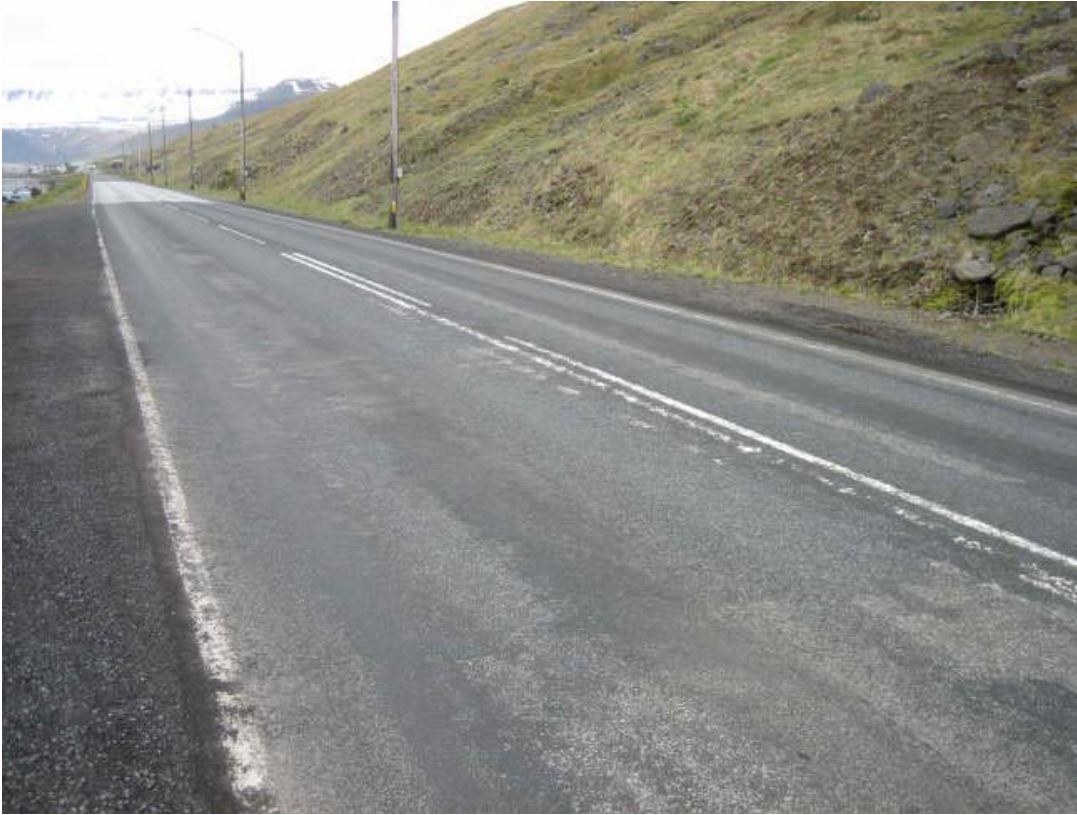
Mynd 8 Yfirlitsmynd af kafla 3 Kleifabjörgum 11/16 mm í júní 2007.

Kaflar 3, Kleifabjörn 11/16, er hins vegar einungis illa farinn í þeim hjólförum sem endurspegla vöntun á bindiefni vegna stíflaðs spíss. Hugsanlega hefði sá kaflar komið einna best út úr tilrauninni ef vandamálið með spíssinn hefði ekki verið til staðar, miðað við litlar skemmdir að öðru leyti.

Sjá má á mynd 8 að hjólförin þar sem spíss var stíflaður voru ónýt eftir einn vetur hafa verið viðgerð. Að öðru leyti er slitlagið nokkuð heillegt fyrir utan skemmdir eftir snjóplóg, t.d. á miðhrygg. Myndir 9 og 10 lýsa slitlaginu nánar.

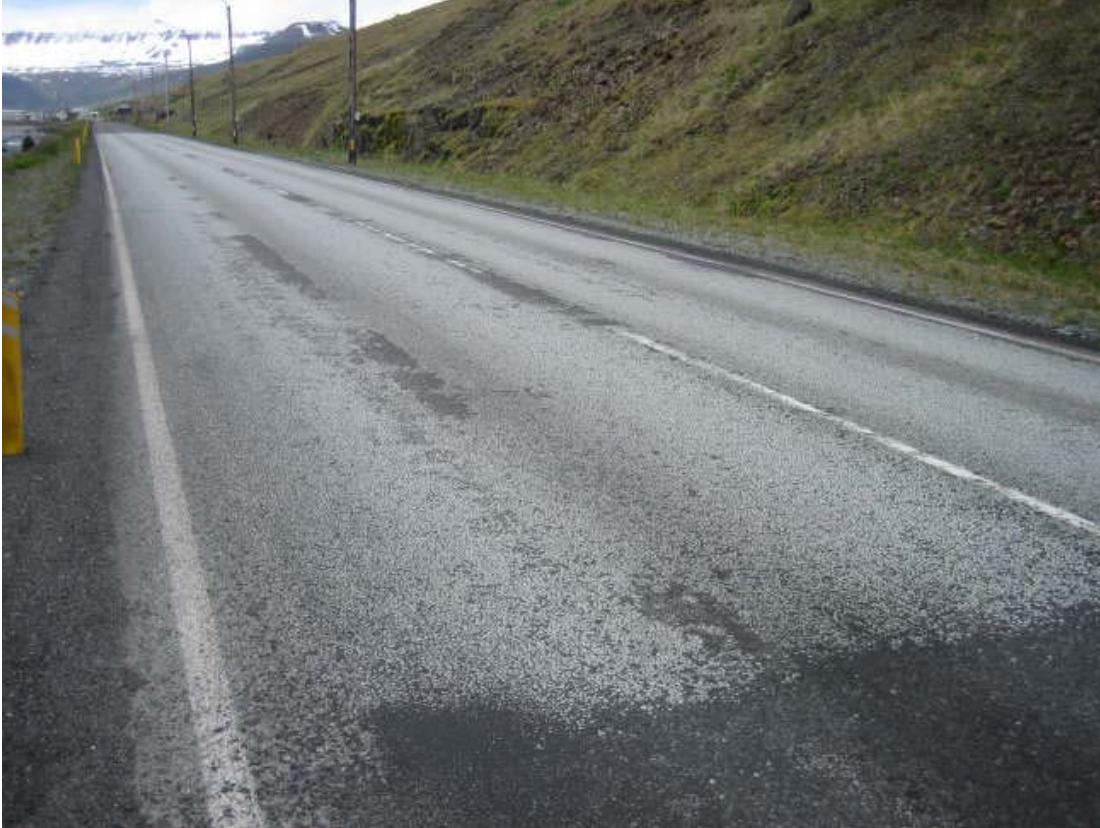
Mynd 11 Yfirlitsmynd af kafla 4 Durasplitt 11/16 mm í júní 2007.

Kaflar 4, Durasplitt 11/16, hefur orðið fyrir allmiklu steinalosi, sérstaklega á milli hjólfara og á miðhrygg, þótt hjólförin sjálf líti vel út. Þetta bendir til að snjóplógur hafi átt auðvelt með að skrapa steinefnið burt, e.t.v. af tveimur ástæðum: a) vöntunar á viðloðun í durasplitt efninu og b) óslétt undirlags sem klæðingin lagar sig að. Benda má á að ýmislegt getur vakið athygli í hinum ljósu köflum með durasplitti (svo sem það sem að ofan er talið), þótt það beri minna á slíku þegar um dökkt steinefni er að ræða.

Mynd 11 sýnir að yfirborð slitlagsins er að mestu heilt í hjólförum, en efnisvöntun er bæði á miðhrygg og á milli hjólfara beggja akreina, þó heldur meiri sjávarmegin. Greinileg för eftir snjóplóg eru á miðhrygg. Ekki er ólíklegt að ef slitlagið hefði verið lagt á slétt undirlag (án hjólfara) hefði þessi kafli komið ágætlega út, sjá myndir 12 og 13.

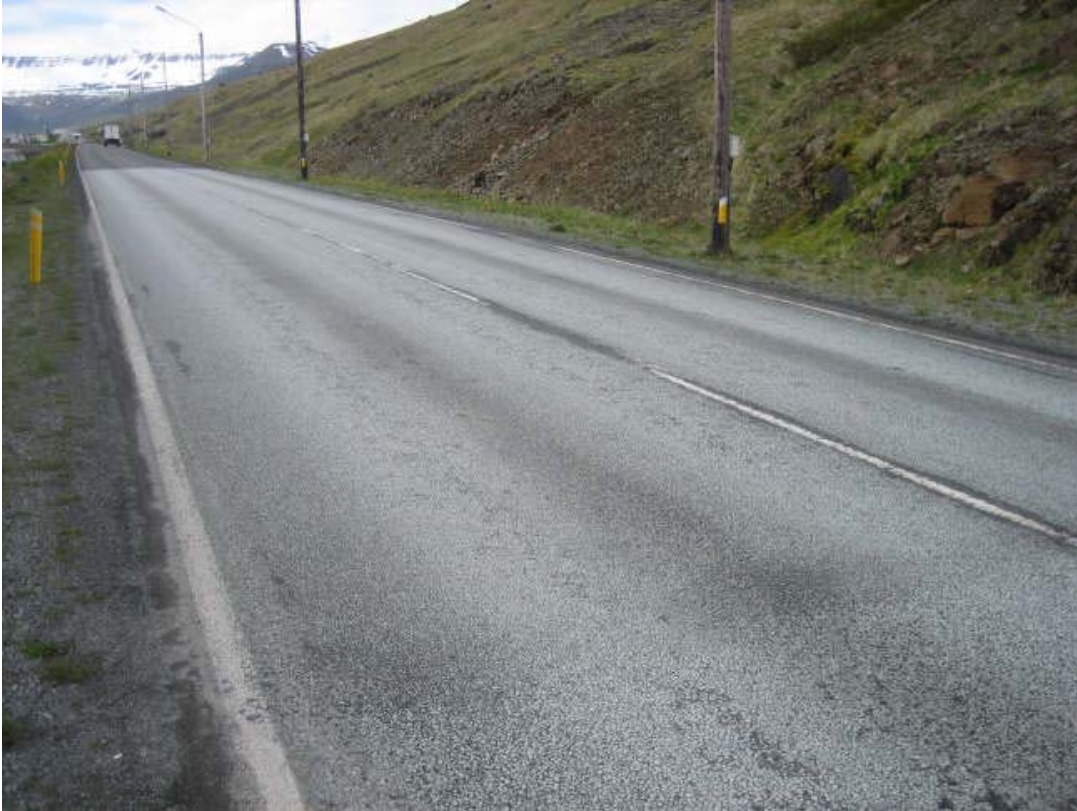
Mynd 14 Yfirlitsmynd af kafla 5 Durasplitt 8/11 mm í júní 2007.

Kaflar 5, Durasplitt 8/11 er nokkuð heillegur að sjá, en þegar betur er að gáð kemur í ljós að það sést í gegn í öllum hjólförum, líklega vegna slits á steinefni. Þetta bendir til þess að kornastærðin 8/11 sé of smá við þær aðstæður sem eru á Hnífsdalsveginum (umferðarmagn og vetrarviðhald).

Yfirlitsmynd 14 hér að neðan sýnir að steinefnakápan er í megindráttum heil og lítið sem ekkert skemmd, fyrir utan vöntun á steinefni á miðhrygg, en þó ekki samfelld. Líklegast er að snjóplógur hafi skrapað steinefni af þarna, en ekki náð að skrapa upp hryggina á milli hjólfara, eins og raunin varð á í grófara Durasplittefninu í kafla 4. Myndir 15 og 16 sýna ástand kaflans nánar.

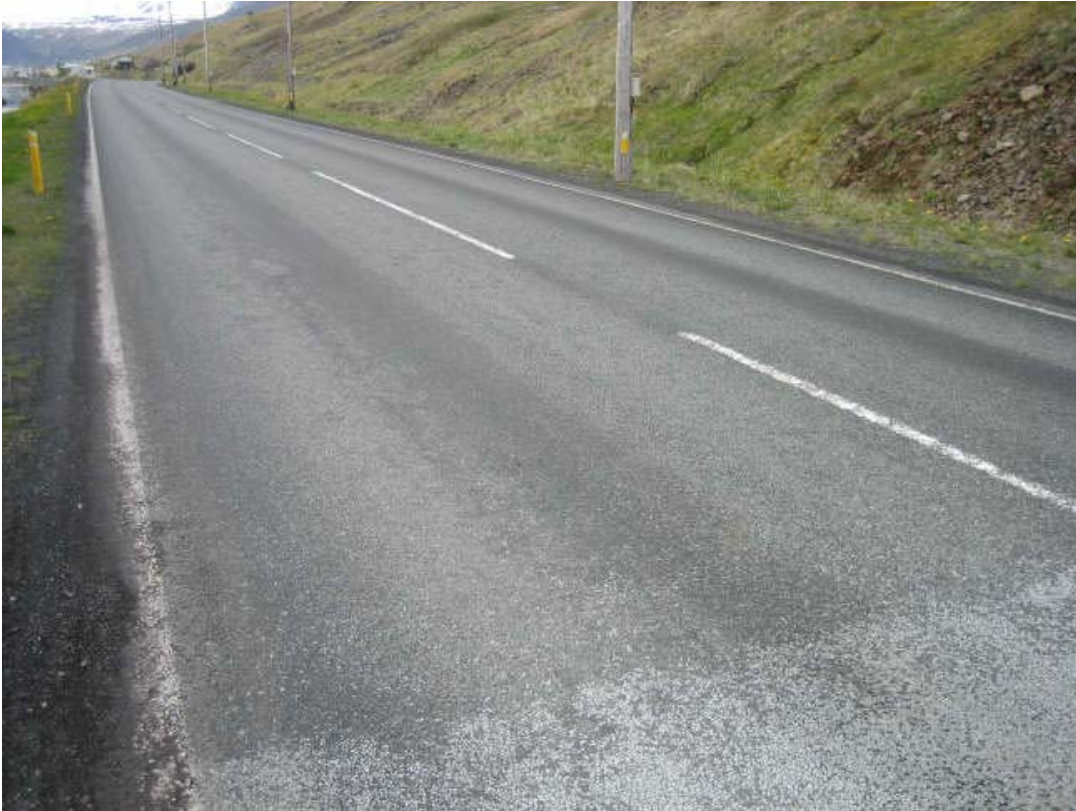
Mynd 17 Yfirlitsmynd af kafla 6 Hálfánarvatni 11/16 mm í júní 2007.

Kaflar 6, Hálfánarvatn 11/16, lítur enn vel út, kápan nánast samfelld þótt grisji aðeins í gegn á milli hjólfara ytri akreinar.

Eins og mynd 17 sýnir er kaflinn að heita má alveg heill og lítur í heild sinni mjög vel út, sjá einnig myndir 18 og 19.

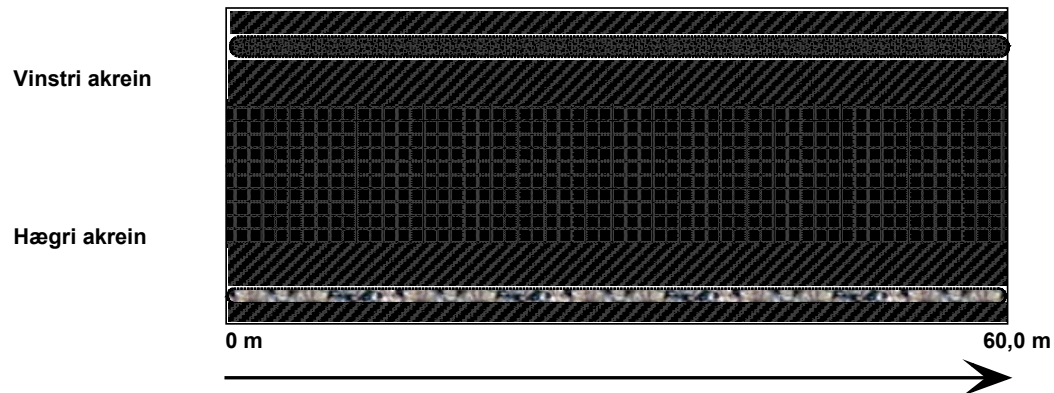
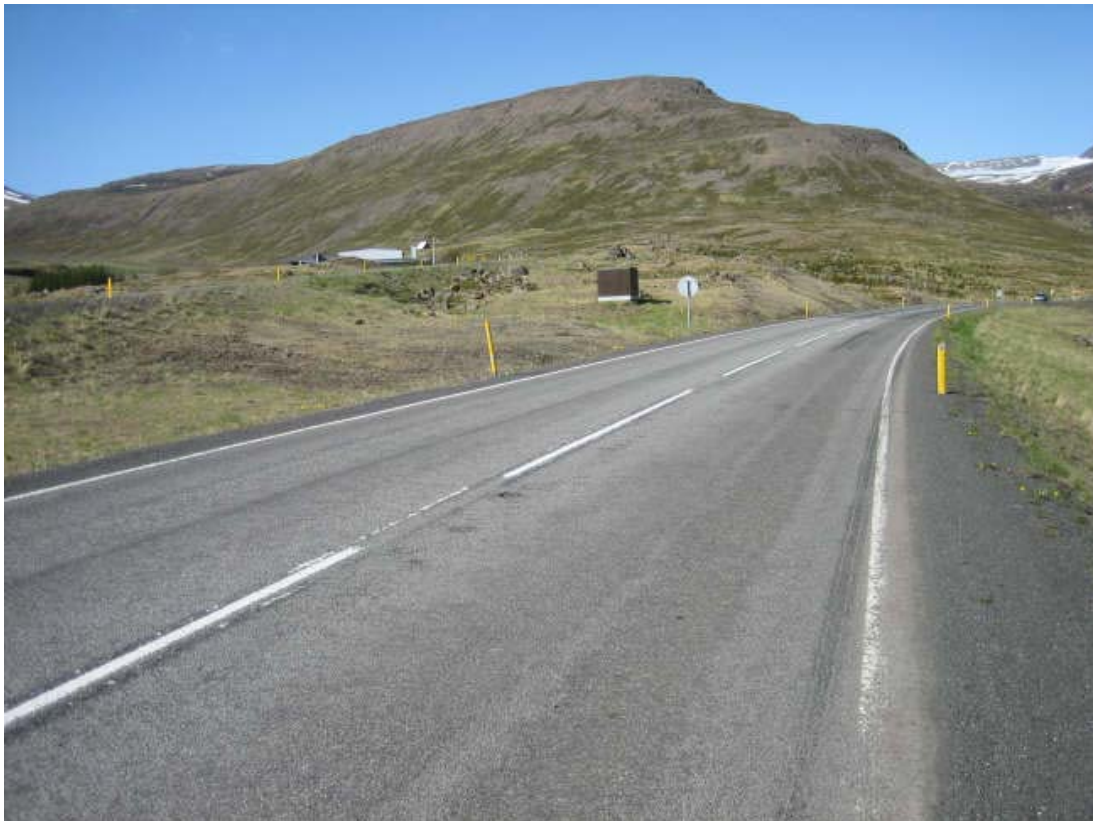
Mynd 20 Yfirlitsmynd af yfirborði kafla T-1 þann 9/6 2007.

Skemmdir eru rétt neðan við gatnamót Vegagerðarinnar. Þar eru bæði holur á v-akrein og alger vöntun á steinefni á miðhrygg. Ytra hjólfar hægri akreinar er alveg slitið í gegn (30-40 cm breið rák) alla leið. Innri hjólförin eru mjög slitin en með grófa áferð. Ytra hjólfar vinstri akreinar virðist nokkurn veginn í lagi, en grisjar þó í gegn. Miðja kafans virðist vera með mun grófara steinefni en 8/11, þótt það efni sé nokkuð örugglega úr Austmannsfalli.

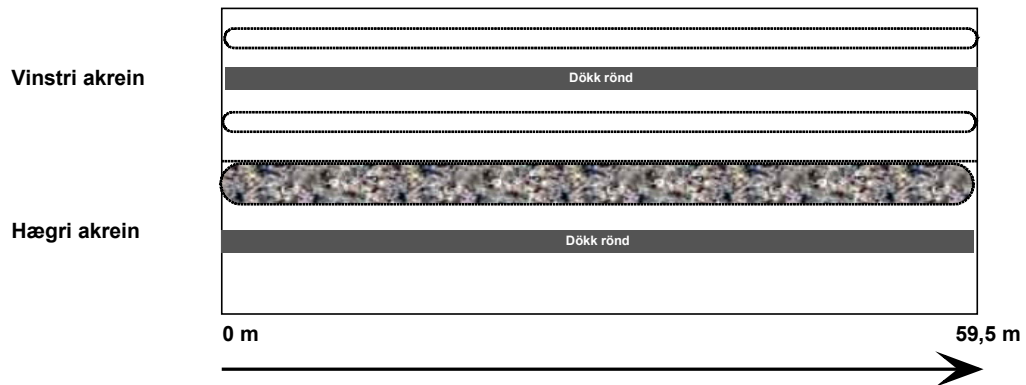
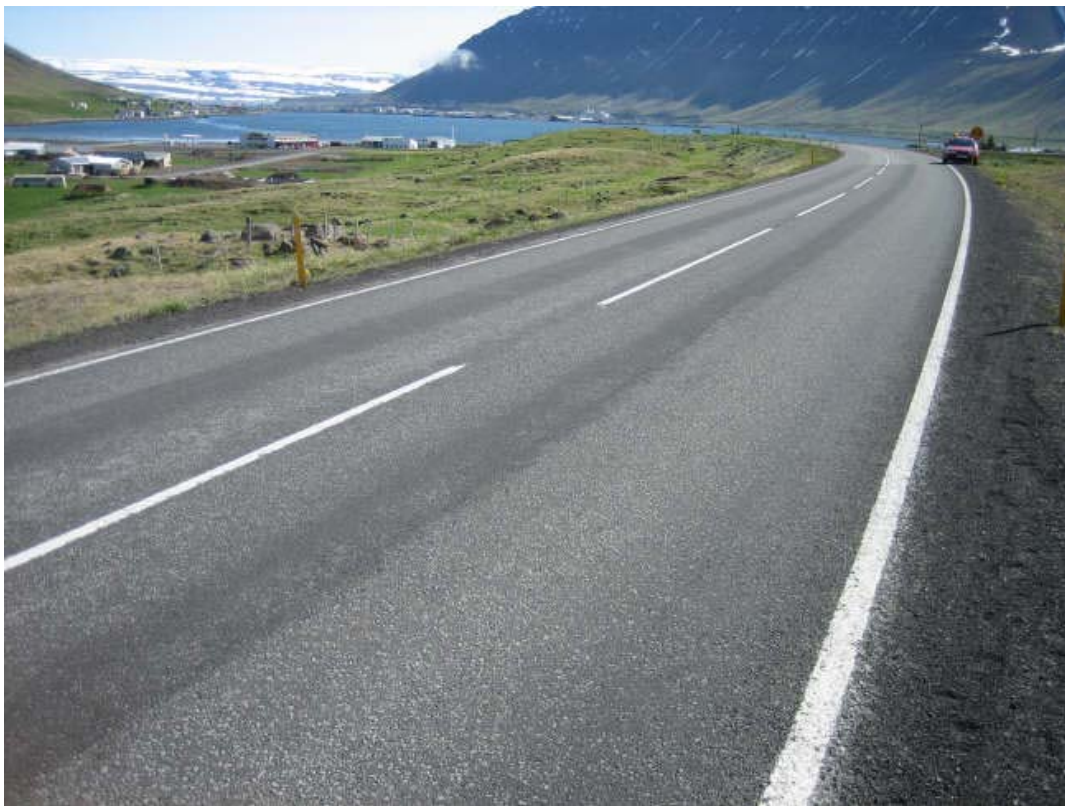
Mynd 21 Yfirlitsmynd af yfirborði kafla T-2 þann 9/6 2007.

Greinilegt er að innra hjólfar hægri akreinar er alveg slitið í gegn og grisjar greinilega í gegn í báðum hjólförum vinstri akreinar. Ytra hjólfar hægri akreinar virðist hins vegar vera nokkuð heillegt. Að öðru leyti er steinefnið nokkuð sannfærandi og gráleitt, en slitið engu að síður. Dökk rönd er á milli hjólfara beggja akreina sem gæti stafað af feitu yfirborði.

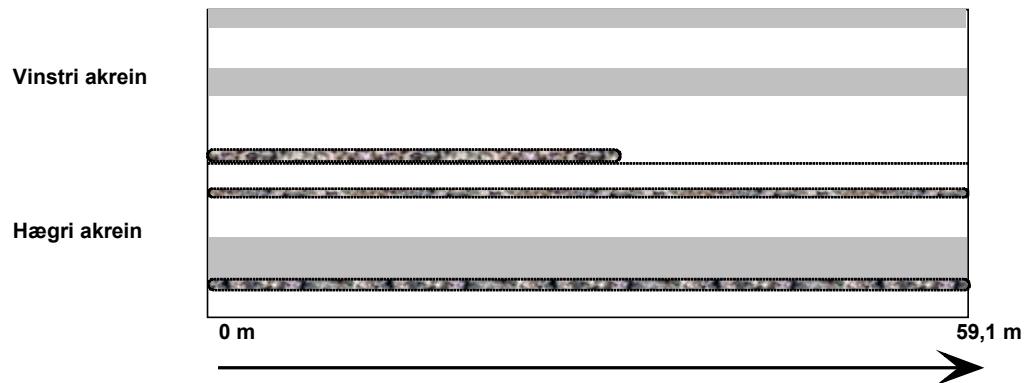
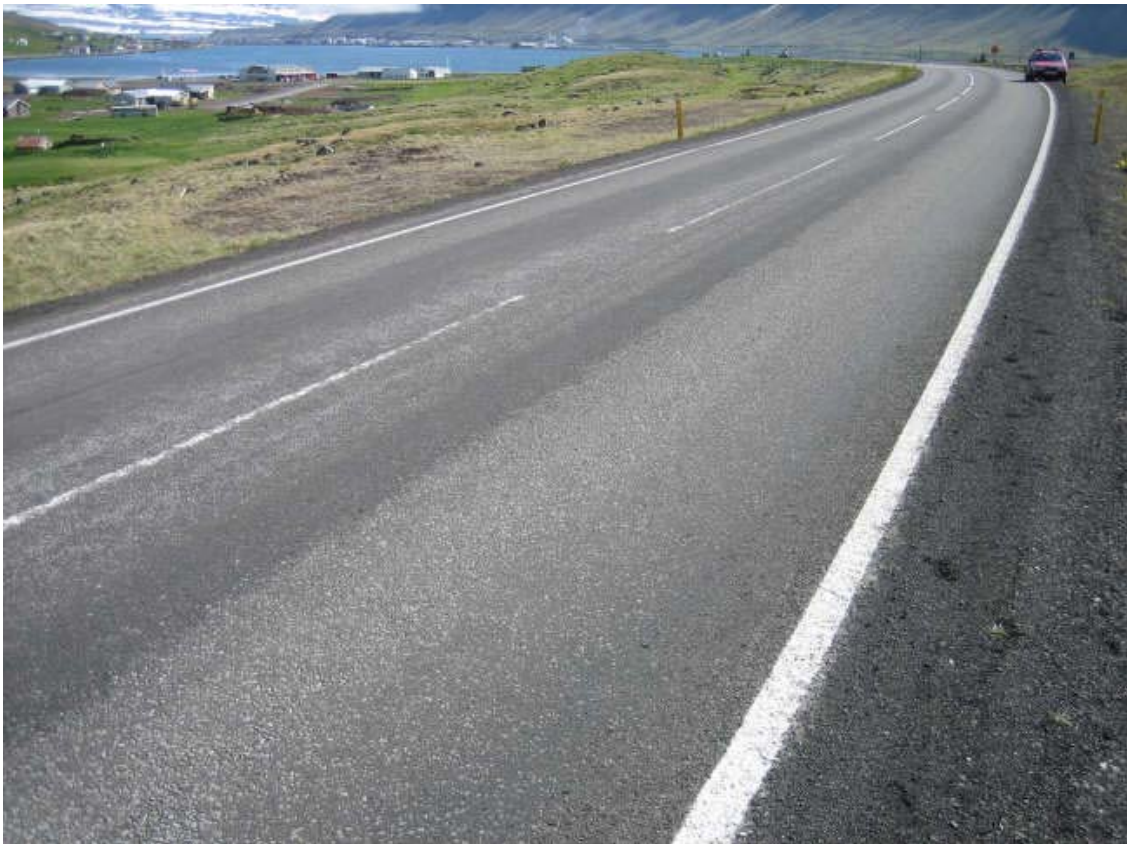
Mynd 22 Yfirlitsmynd af yfirborði kafla T-3 þann 9/6 2007.

Steinefni er allt brúnleitt og auðvelt að sjá að grisjar mikið í gegn í innra hjólfari hægri akreinar. Í því hjólfari fyrir miðjum kafla og nálægt saum eru skemmdir sem lýsa sér í byrjun á sprungumynstri. Í ytra hjólfari hægri akreinar grisjar mikið í gegn á mörkum dökka (feita) lagsins og hjólfarsins.

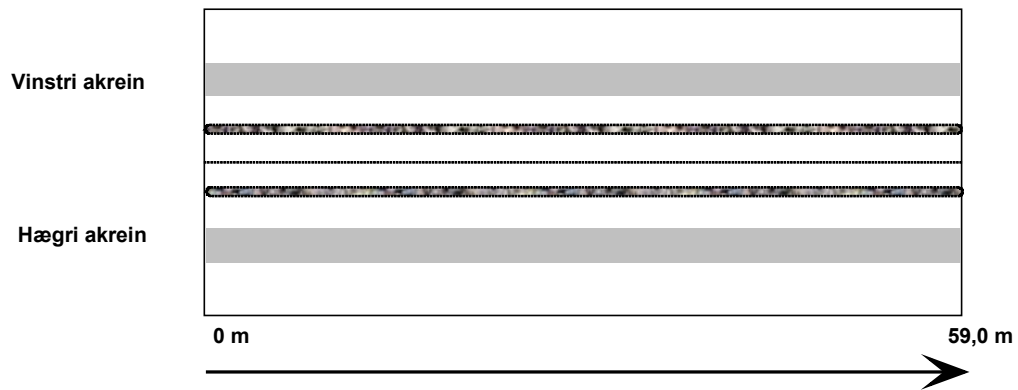
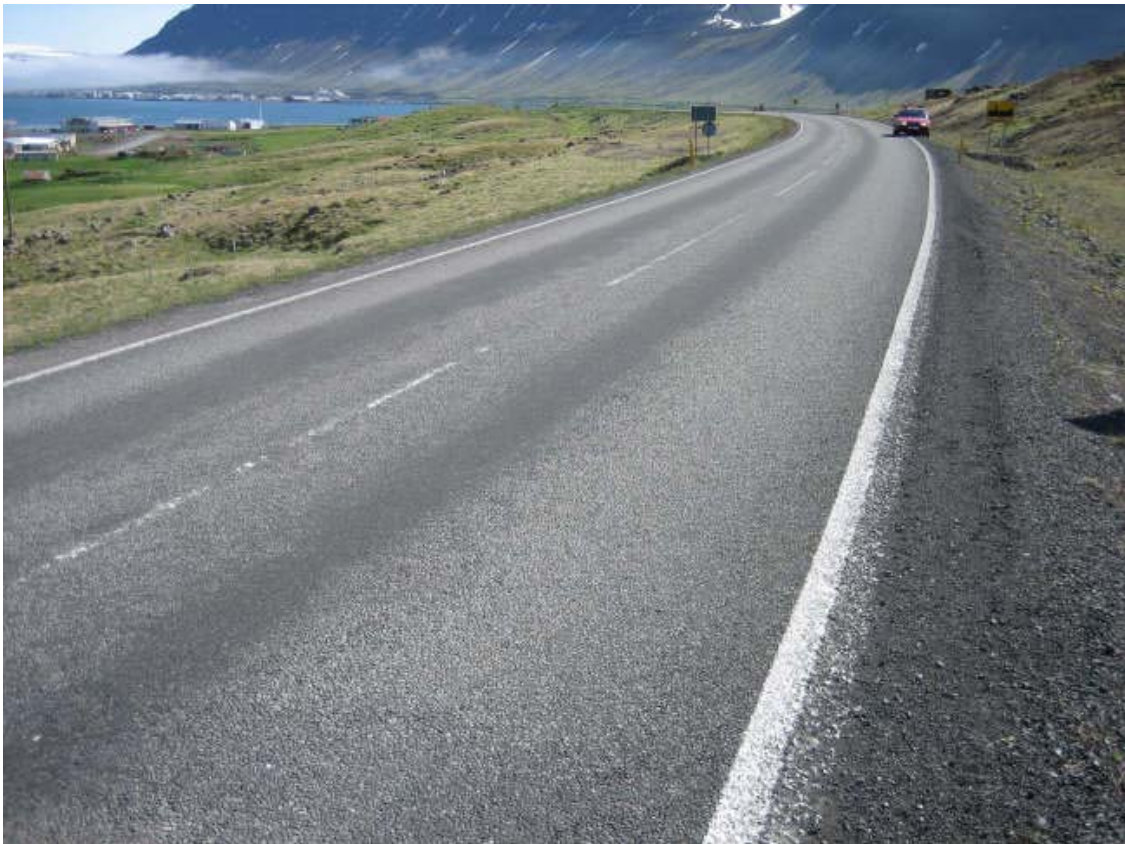
Mynd 23 Yfirlitsmynd af yfirborði kafla T-4 þann 9/6 2007.

Kafllinn er líklega að mestu óbreyttur frá því í fyrra. Bæði ytri hjólförin eru falleg, þrátt fyrir ummyndað efni innan um. Grisjar litlilega í gegn í innri hjólförum.

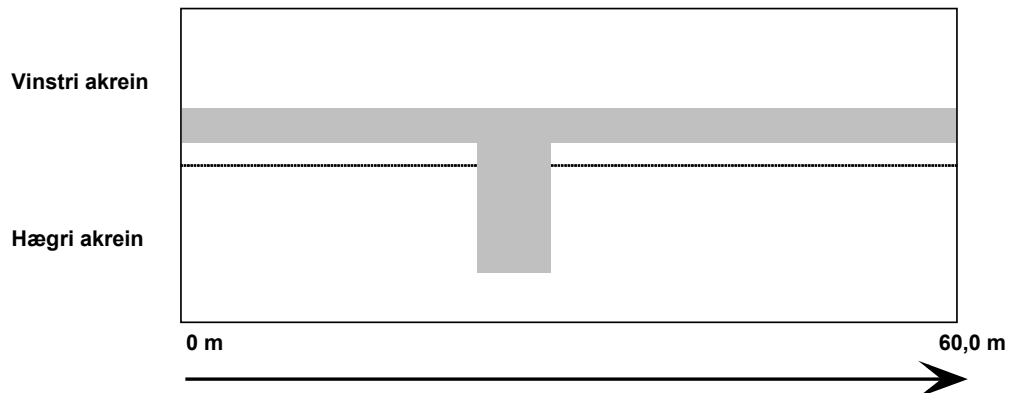
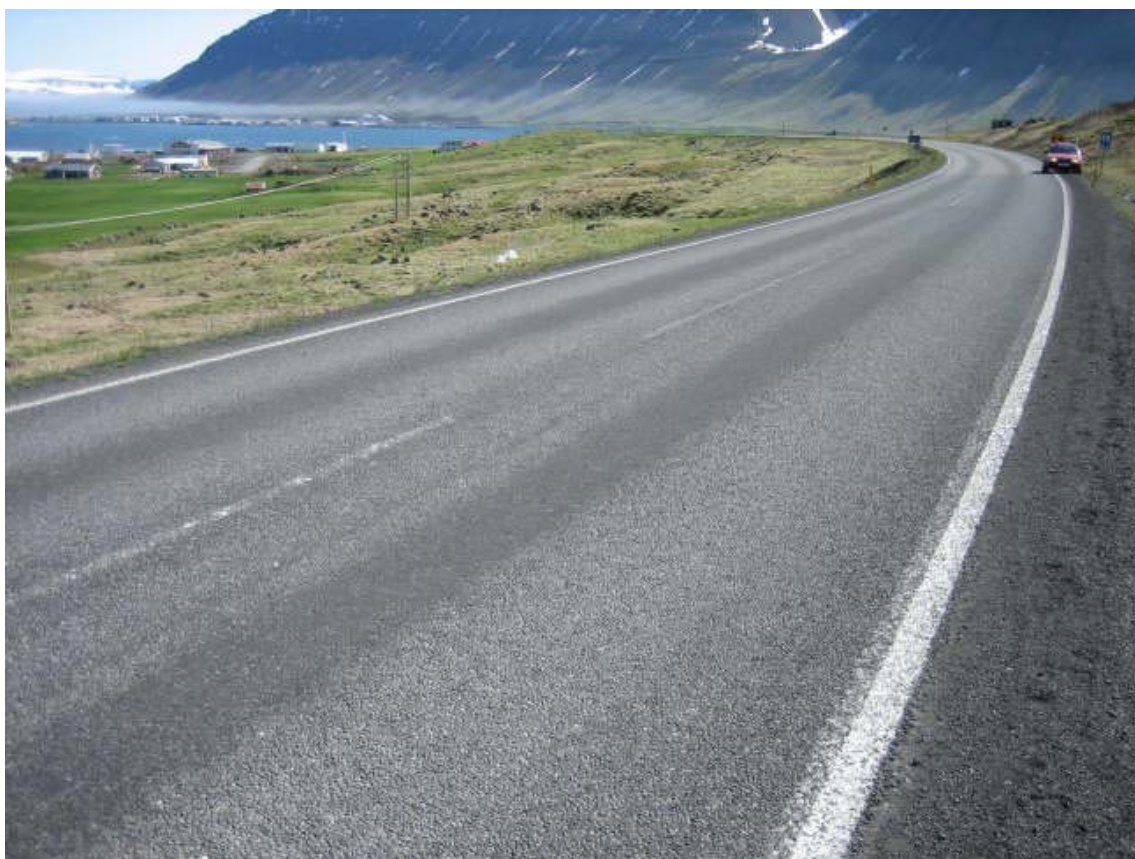
Mynd 24 Yfirlitsmynd af yfirborði kafla T-5 þann 9/6 2007.

Kafllinn lítur mjög vel út, kápa samfelld, en nokkuð feitur kafli á köflum eins og fyrr. Örlar á að grisji í gegn við saum á hægri akreïn, en ekki það mikið að það sé merkt á mynd.

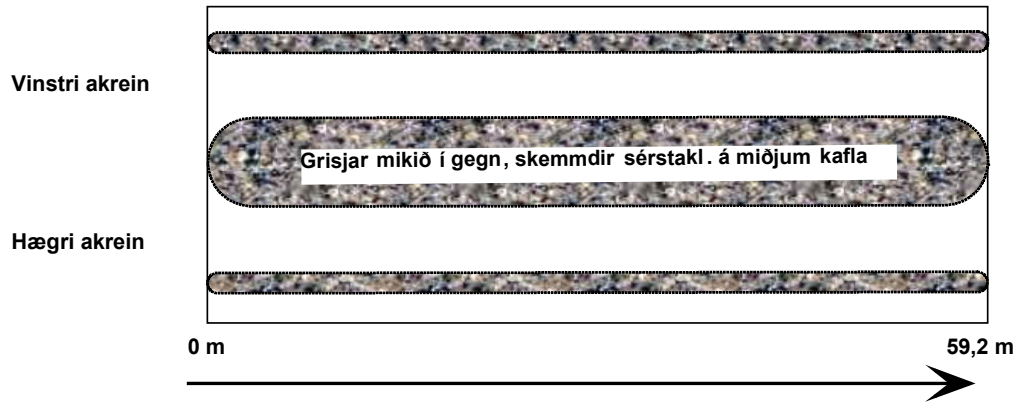
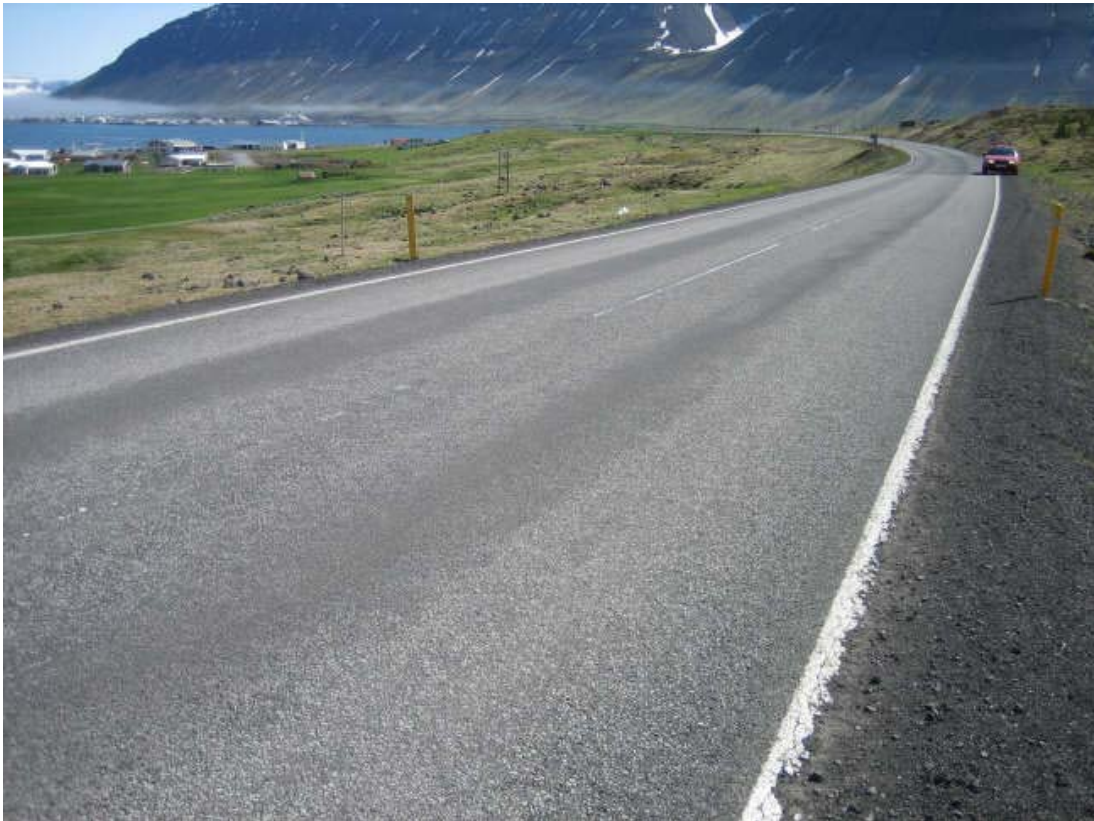
Mynd 25 Yfirlitsmynd af yfirborði kafla T-6 þann 9/6 2007.

Grisjar í gegn í öllum hjólförum, þó minna í þeim ytri. Skemmdir (holur og sprungumynstur) eru hér og þar, sérstaklega við saum.

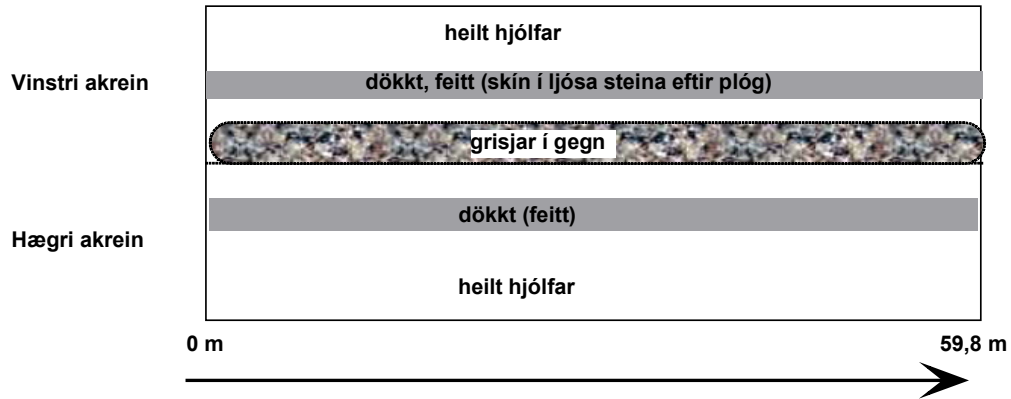
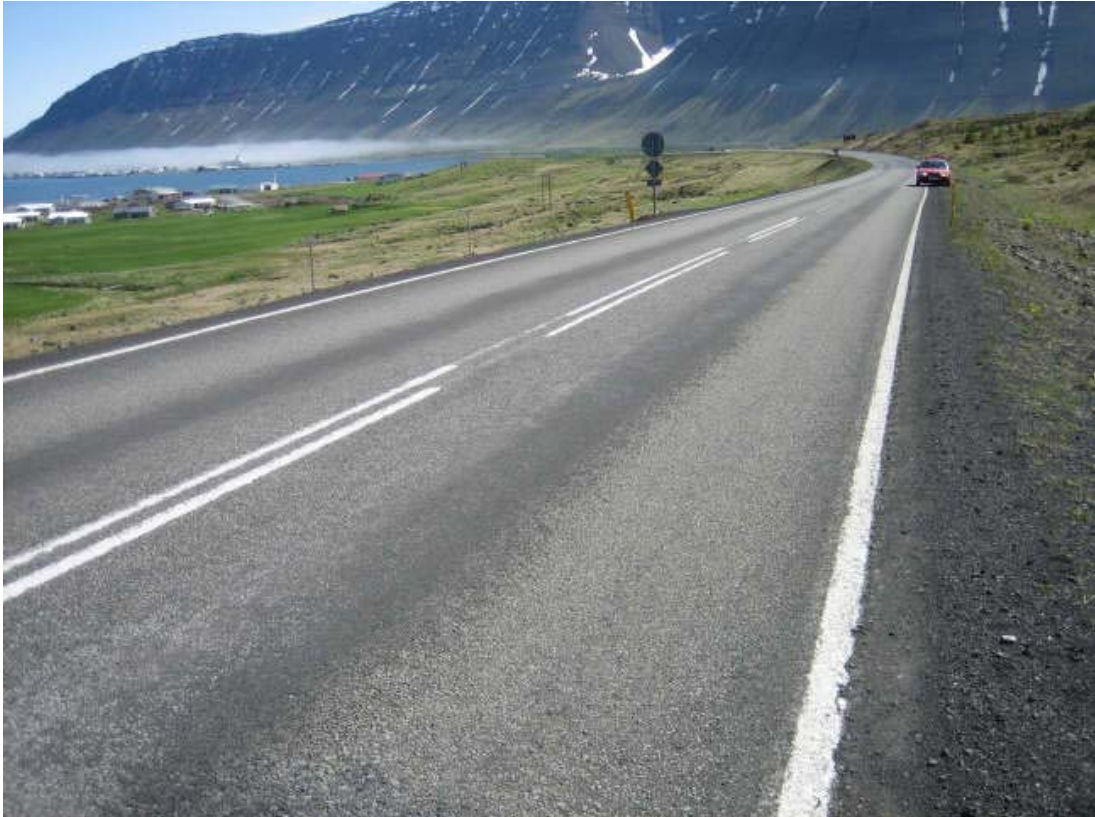
Mynd 26 Yfirlitsmynd af yfirborði kafla T-7 þann 10/6 2006.

Greinilega farið að grisja meira í gegn en áður. Athygli vekur að ljóst steinefni skin í gegn á dökka borðanum á vinstri akrein. Líklegt er að plógur hafi skorið steinefnið þarna og skilið eftir brotsár.

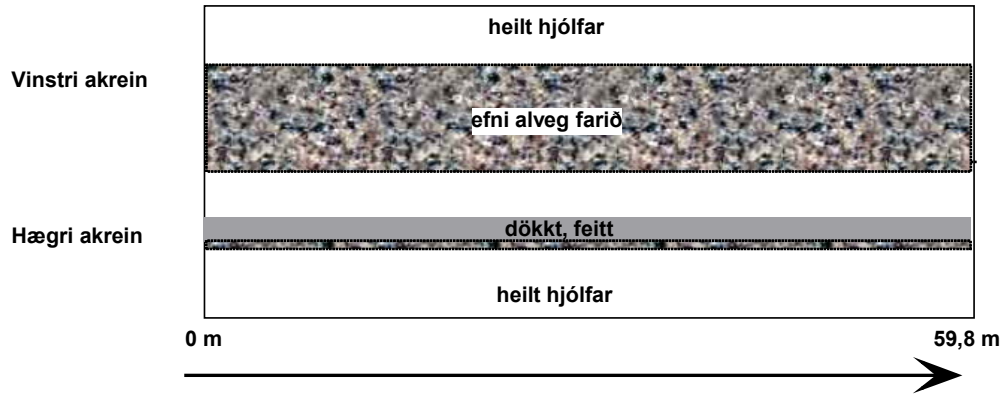
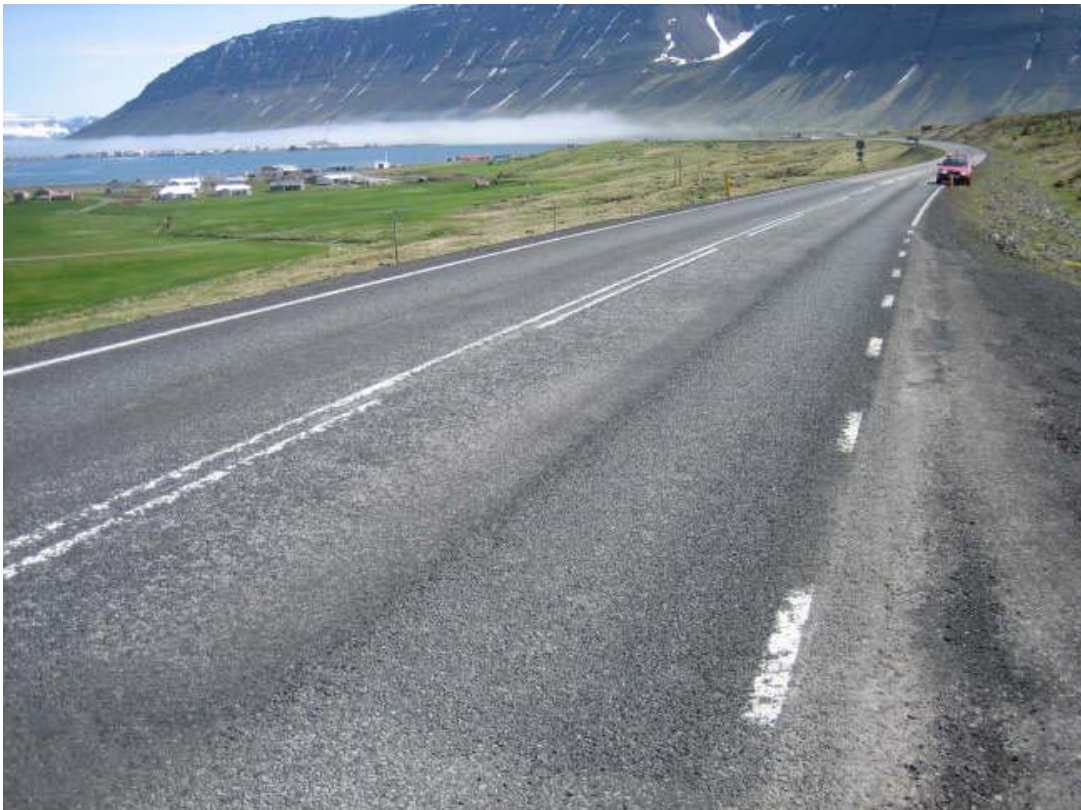
Mynd 27 Yfirlitsmynd af yfirborði kafla T-8 þann 9/6 2007.

Ytri hjólför eru nokkuð góð en kaflinn er ónýtur að öðru leyti og nánast eingöngu dökkt blátt steinefni eftir. Þar sem steinefnið er sterkt er efnistapið annars vegar vegna viðloðunarleysis og hins vegar vegna snjóplógs.

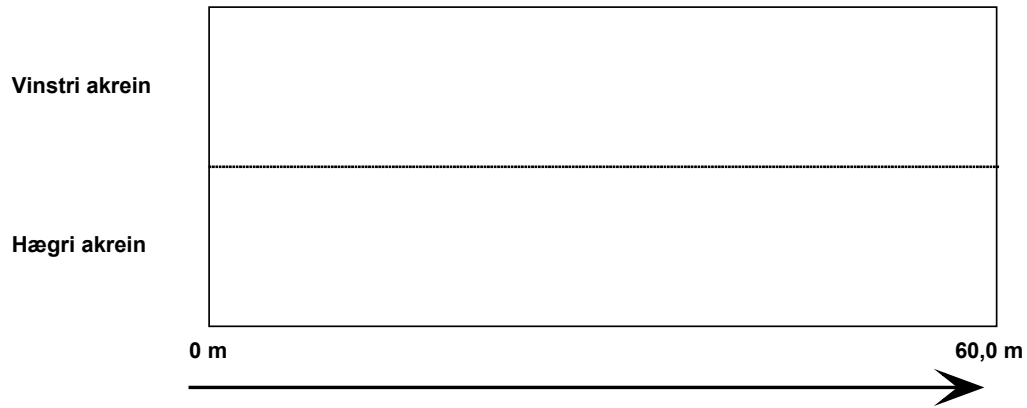
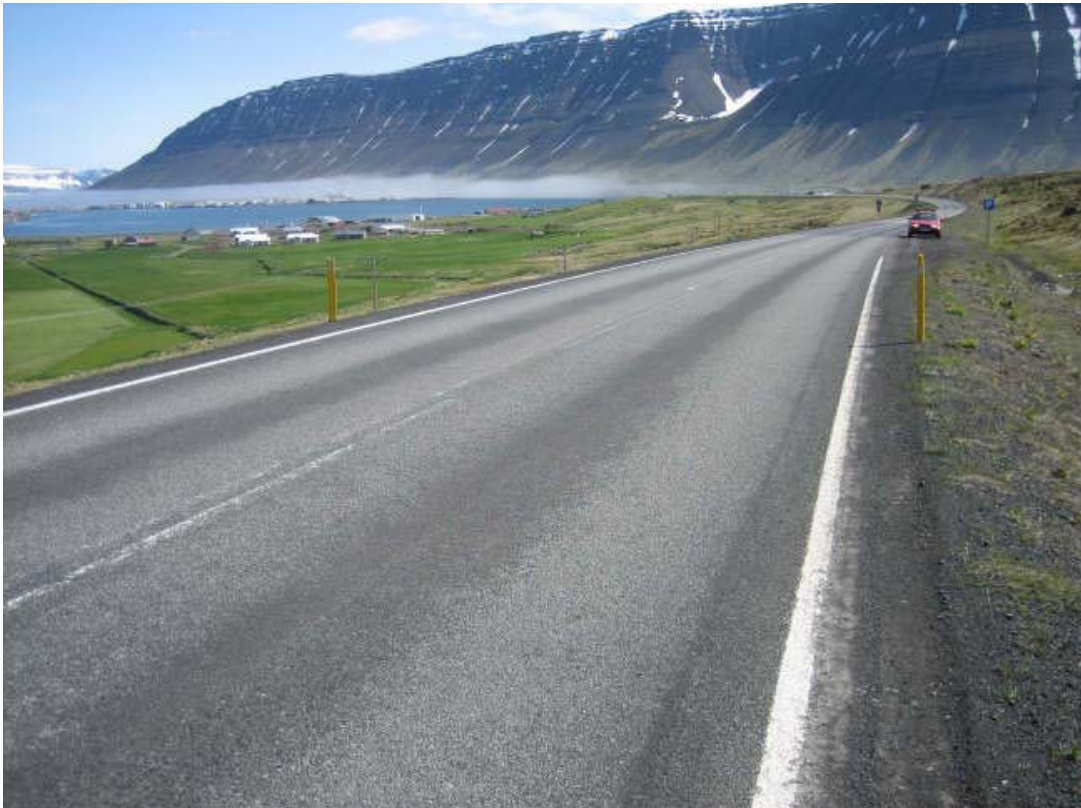
Mynd 28 Yfirlitsmynd af yfirborði kafla T-9 þann 9/6 2007.

Kaflinn lítur mjög vel út, alveg óskemmdur. Tvímælalaust besti kaflinn

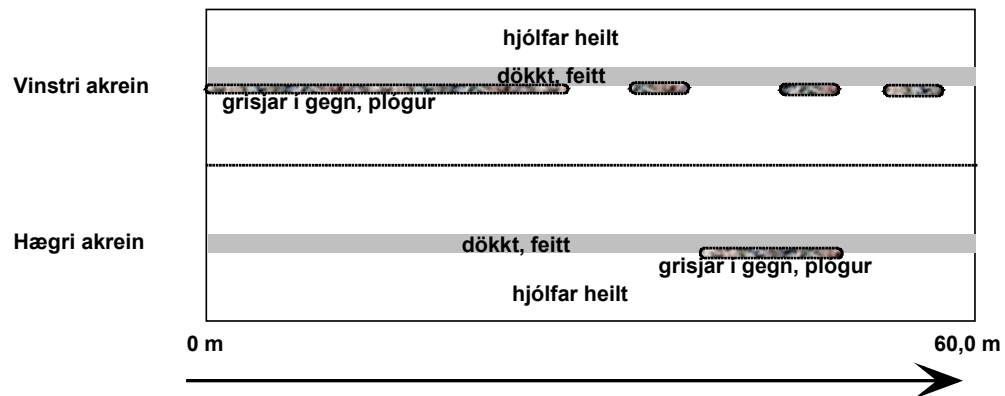
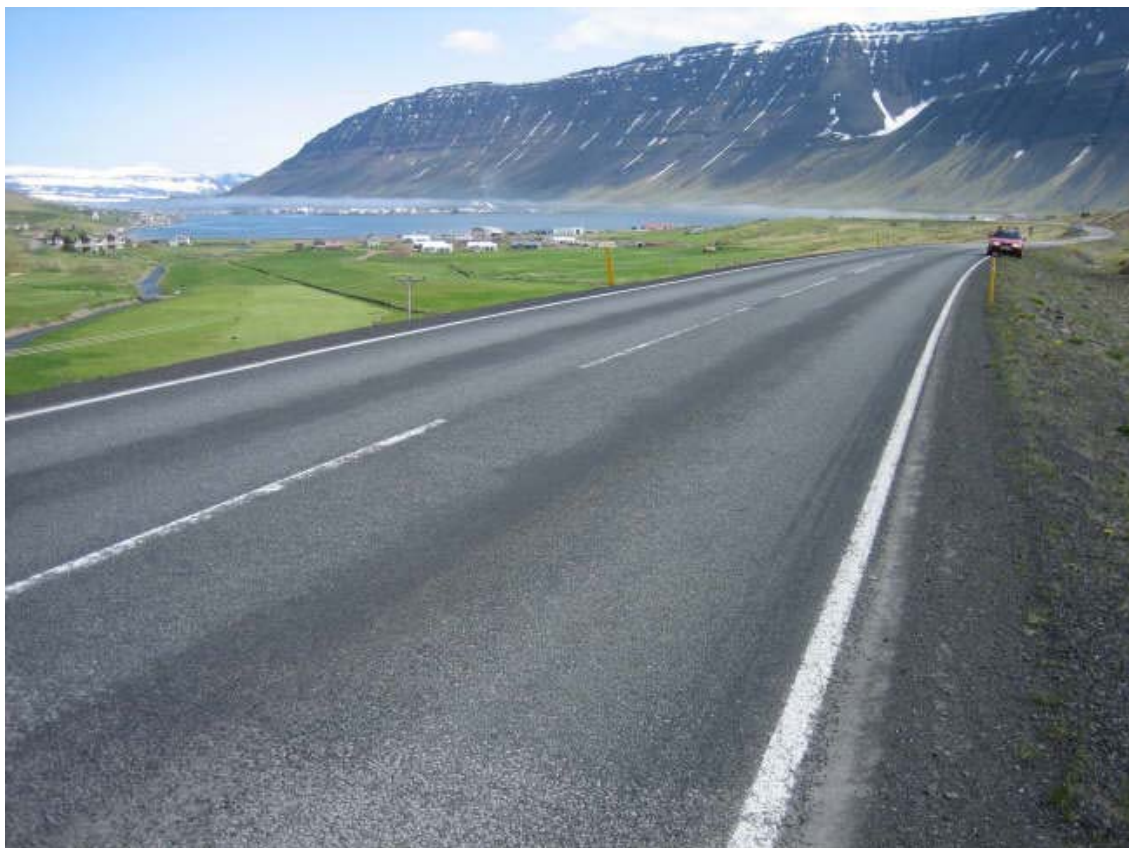
Mynd 29 Yfirlitsmynd af yfirborði kafla T-10 þann 9/6 2007.

Ytri hjólför eru heil og falleg. Það fer varla á milli mála að innri akreinar hafa skrapast af snjóplög. Lagið í heild líður fyrir tiltölulega smáa kornastærð.

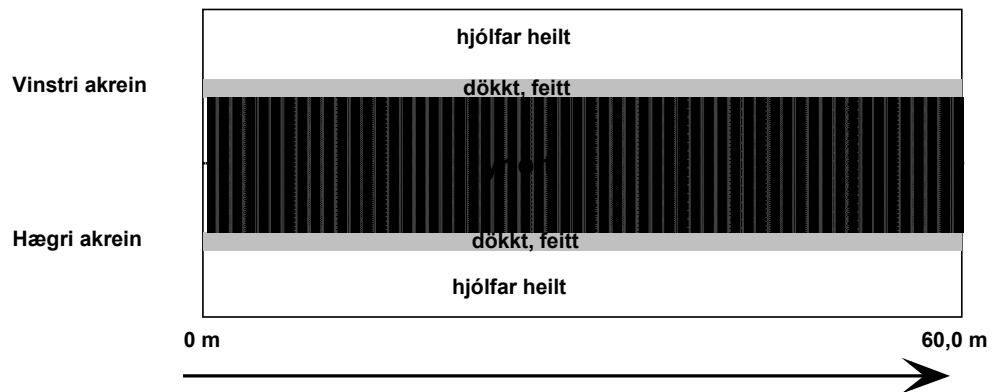
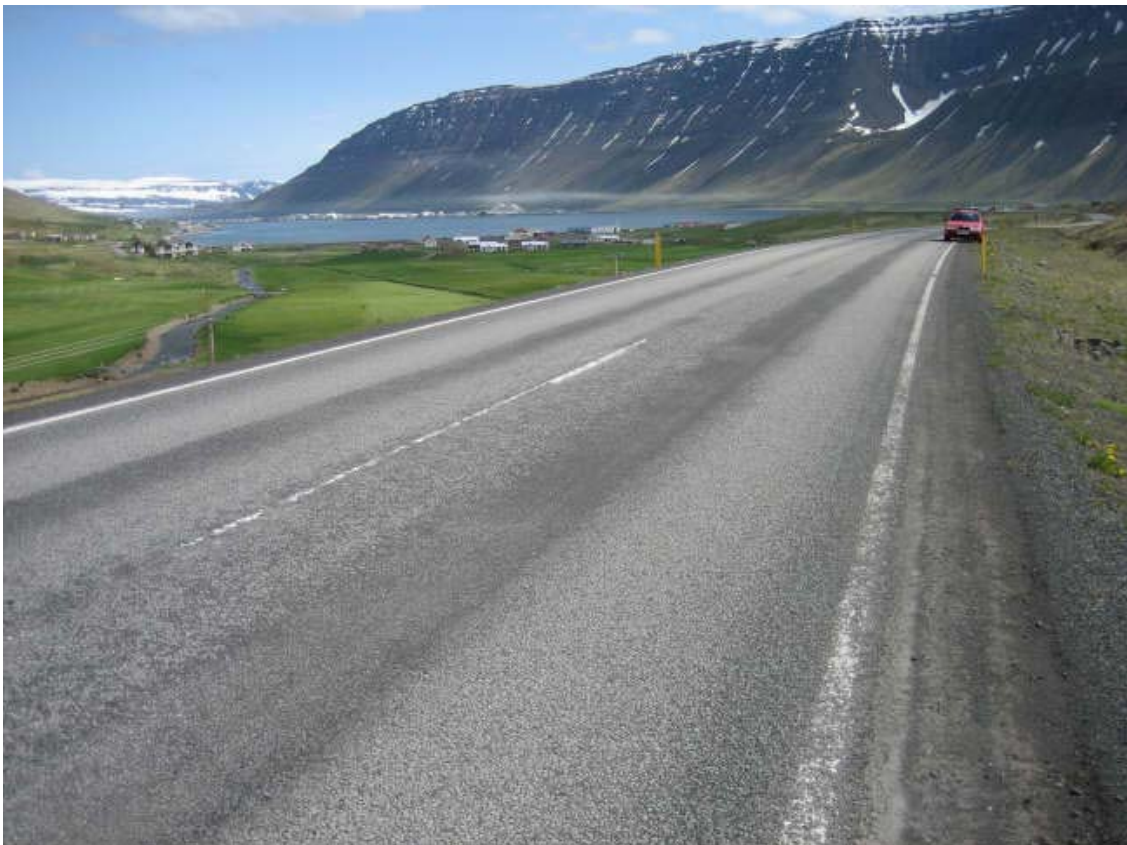
Mynd 30 Yfirlitsmynd af yfirborði kafla T-11 þann 9/6 2007.

Kaflinn lítur vel út, sérstaklega ytri hjólförin þar sem steinar liggja vel og að mestu heilir. Miðsónan er hins vegar yrrjótt eins og vanti steinefni. Ekki er samt hægt að tala um skemmd á þessu stigi. Nokkuð er um brotna og sprungna steina við miðhrygg eins og er raunin með flesta kaflana og spurning hvort það er orsakað af snjóplóg. Ytra hjólfar hægri akreinar lítur mjög vel út og ytra hjólfar vinstri akreinar er líka gott.

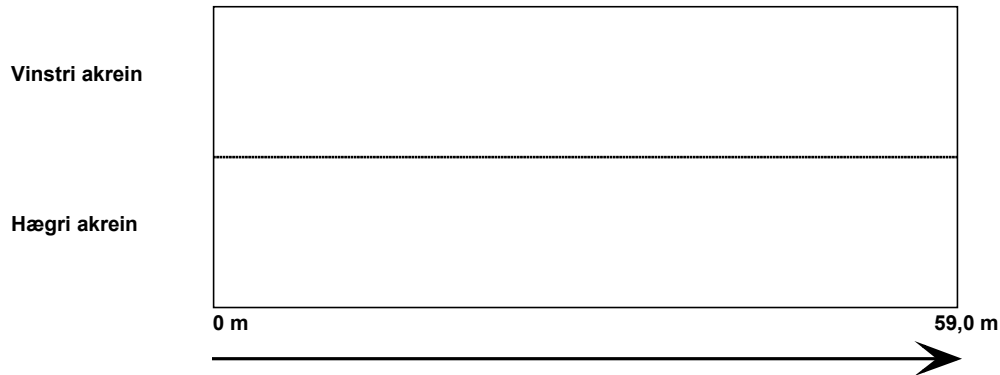
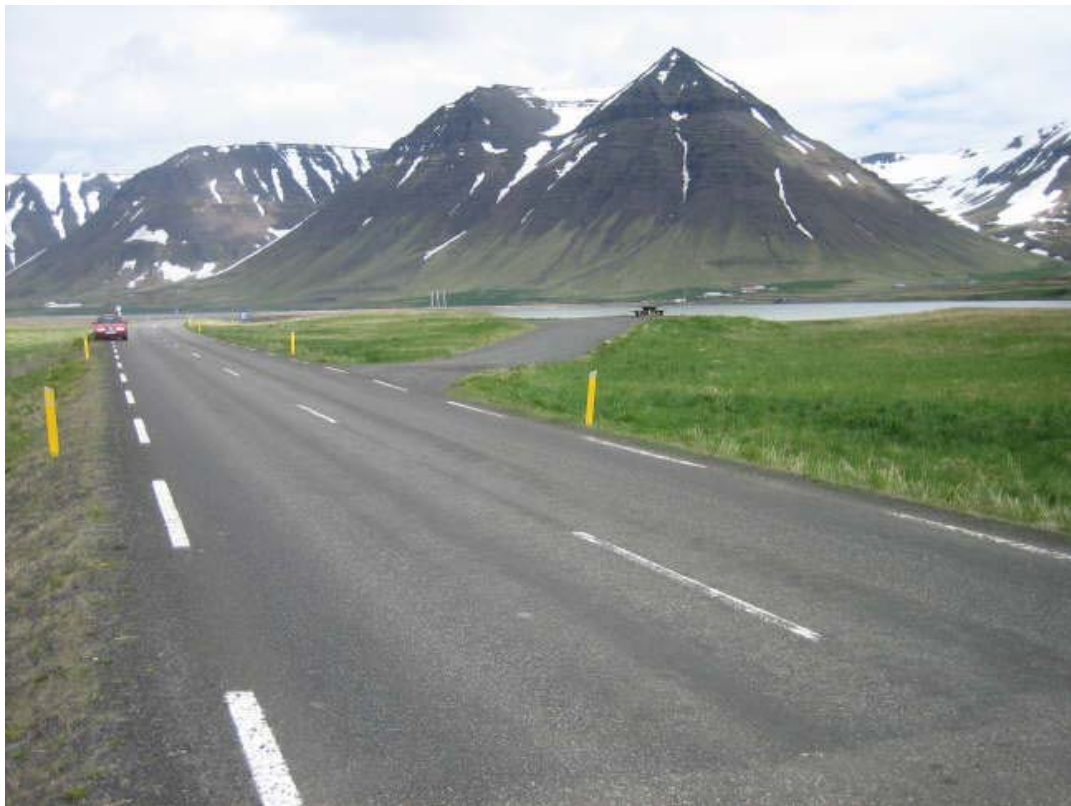
Mynd 31 Yfirlitsmynd af yfirborði kafla V-1 þann 8/6 2007.

Slitlagið lítur vel út (til þess að gera). Kafllinn er allur frekar feitur, en óskemmdur. Brottir steinar eru inn á milli, en allt situr fast. Feitast er milli hjólfara og í könntum, en bikið virðist vera "þurrara" en áður og gæti það átt við alla kaflana (öldrun?).
