Tilraunakaflar á Vestfjörðum 2007

- áfangaskýrsla 5 -

Skýrsla nr:
NMÍ 08-07

Heiti skýrslu: Tilraunakaflar á Vestfjörðum, áfangaskýrsla 5	Dags: Maí 2008
	Fjöldi síðna: 33 + ljósmyndir í viðaukum
Höfundur: Pétur Pétursson	Faglega ábyrgur: PP
Deild: Veg- og jarðtæknideild	Rannsóknúmer: 5VR07305
Unnið fyrir: Rannsókn- og þróunarsvið og Vestfjarðaumdæmi Vegagerðarinnar	
Úrdráttur: <p>Í ársbyrjun 2003 hófst tilraunaverkefni, þar sem á fyrsta ári voru lagðir út 60 metra langir tilraunakaflar með klæðingu úr völdum efnum af Vestfjörðum, 11 kaflar í Tungudal og 9 í Öndarfirði. Aðalmarkmið verkefnisins er að bera saman efni úr þeim berg- og malarnámum sem verið er að nota, til að sjá hvaða efni á að leggja áherslu á að nota sem mest. Jafnframt að nota þá reynslu til að velja nýja vinnslustaði. Til viðbótar því sem var lagt 2003 var ákeðið að leggja sex nýja tilraunakafla á veginn milli Ísafjarðar og Hnífsdals um haustið 2005, þar sem umferð er mun meiri en á þeim stöðum sem lagt hafði verið á áður.</p> <p>Úttektir á ástandi kaflanna hafa farið fram á ári hverju frá útlögn þar sem teknar eru ljósmyndir, teiknuð skemmdarkort og almennu ástandi kaflann er lýst. Talsverður munur er orðinn á t

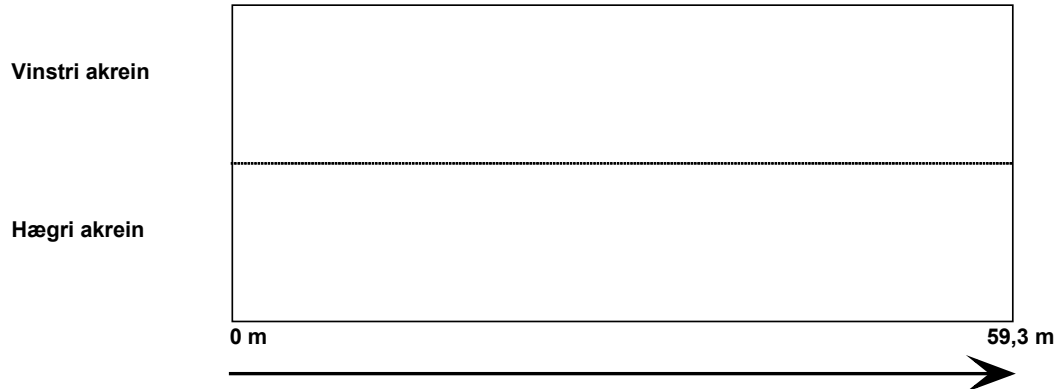
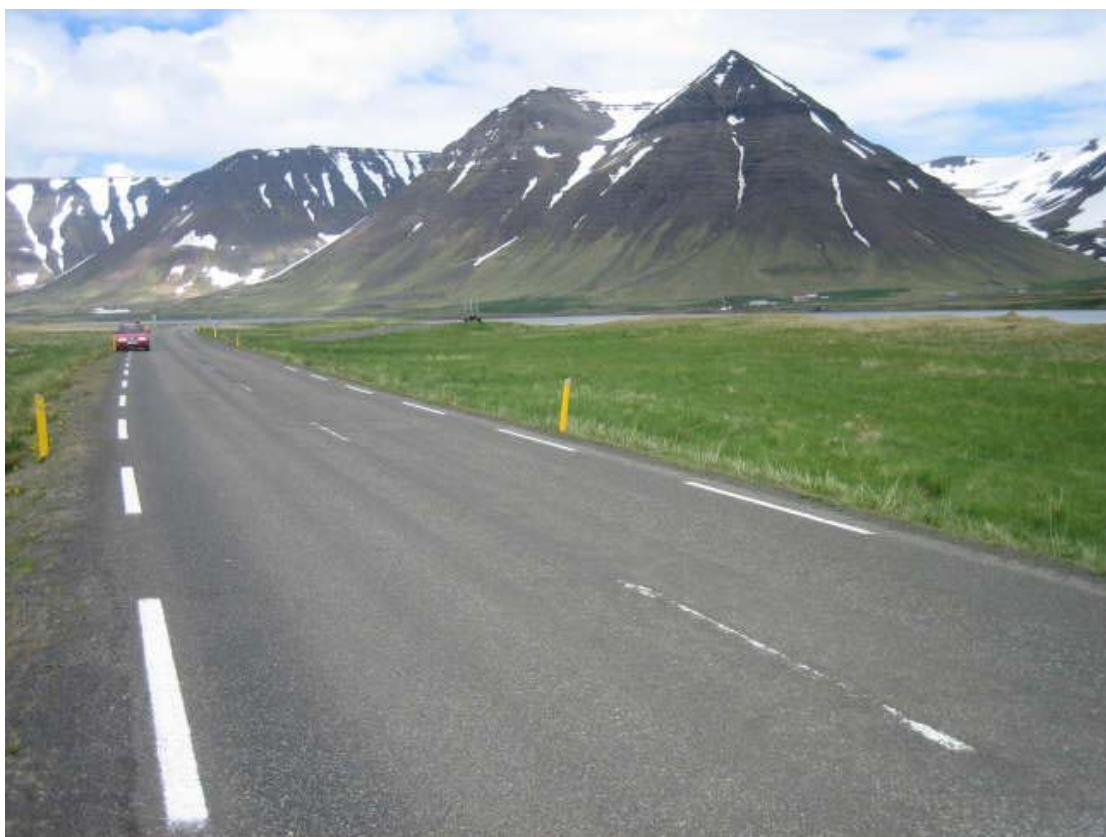
Mynd 32 Yfirlitsmynd af yfirborði kafla V-2 þann 8/6 2007.

Steinefni er brúnt og að hluta til farið að láta á sjá vegna veðrunar (frost/þíðu) úr kápunni. Ekki ber á plógförum nú eins og á fyrra ári. Þetta er ekki einn af góðu köflunum, en er samt ekki afleitur. Gráir steinar standa enn ágætlega og eru áberandi betri en brúna efnið, bæði hvað varðar slit og frostþol.

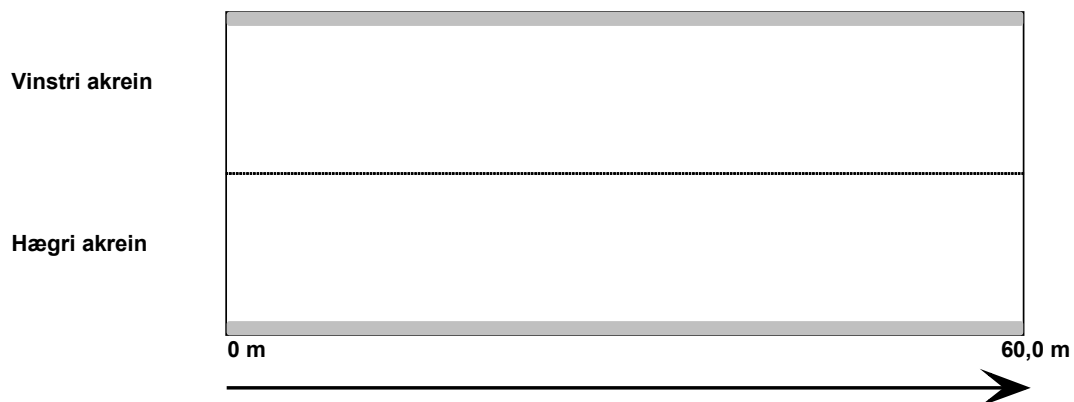
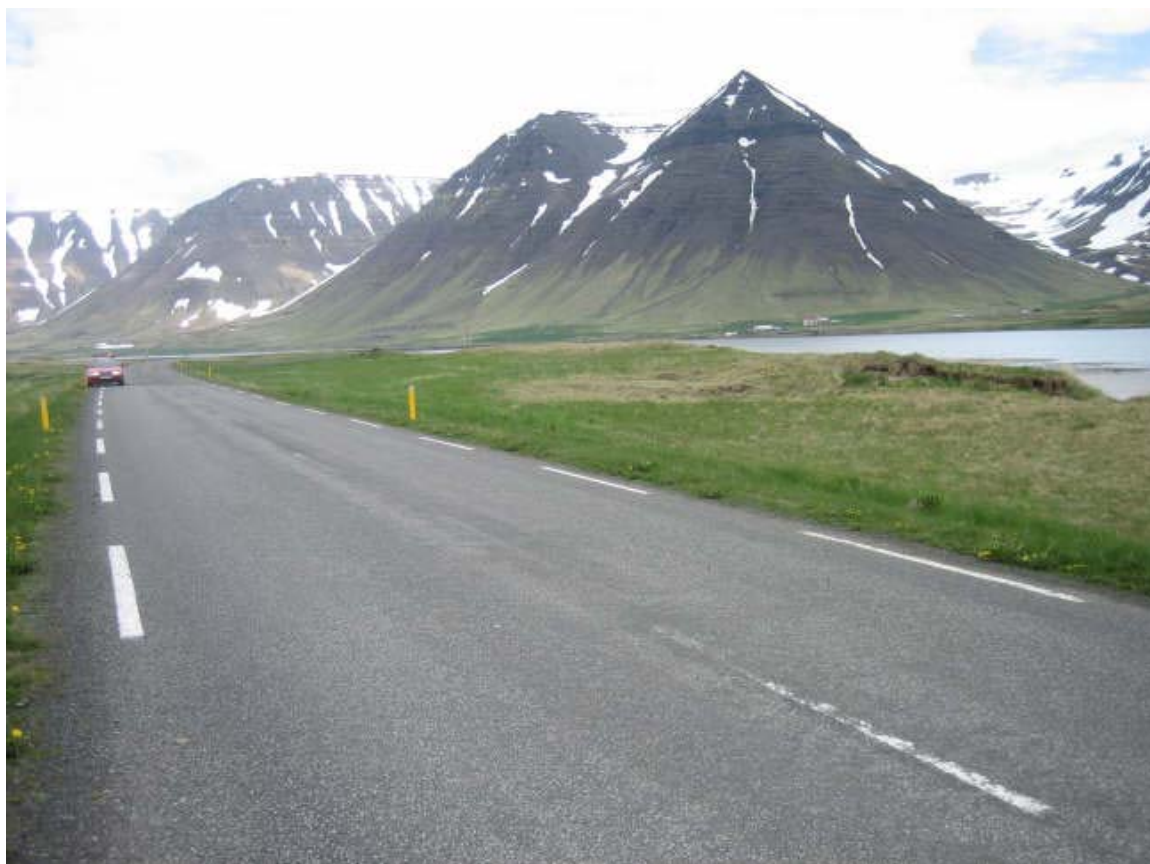
Mynd 33 Yfirlitsmynd af yfirborði kafla V-3 þann 8/6 2007.

Kaflinn lítur vel út, feitur í köntum en annars alveg mátulegur, einsleitur og gráleitur. Grunur um að plógur sé valdur að dökkum steinasnauðum langrákum styrkist. Steinar eru flestir heilir og standa upp úr og kaflinn í heild með því besta.

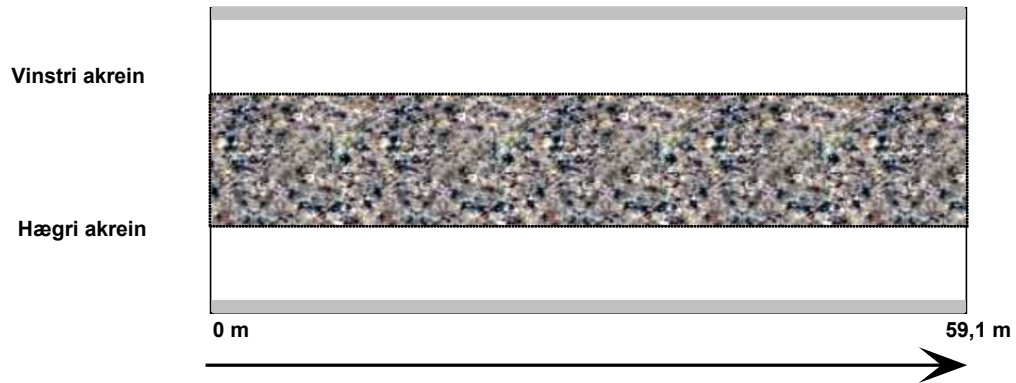
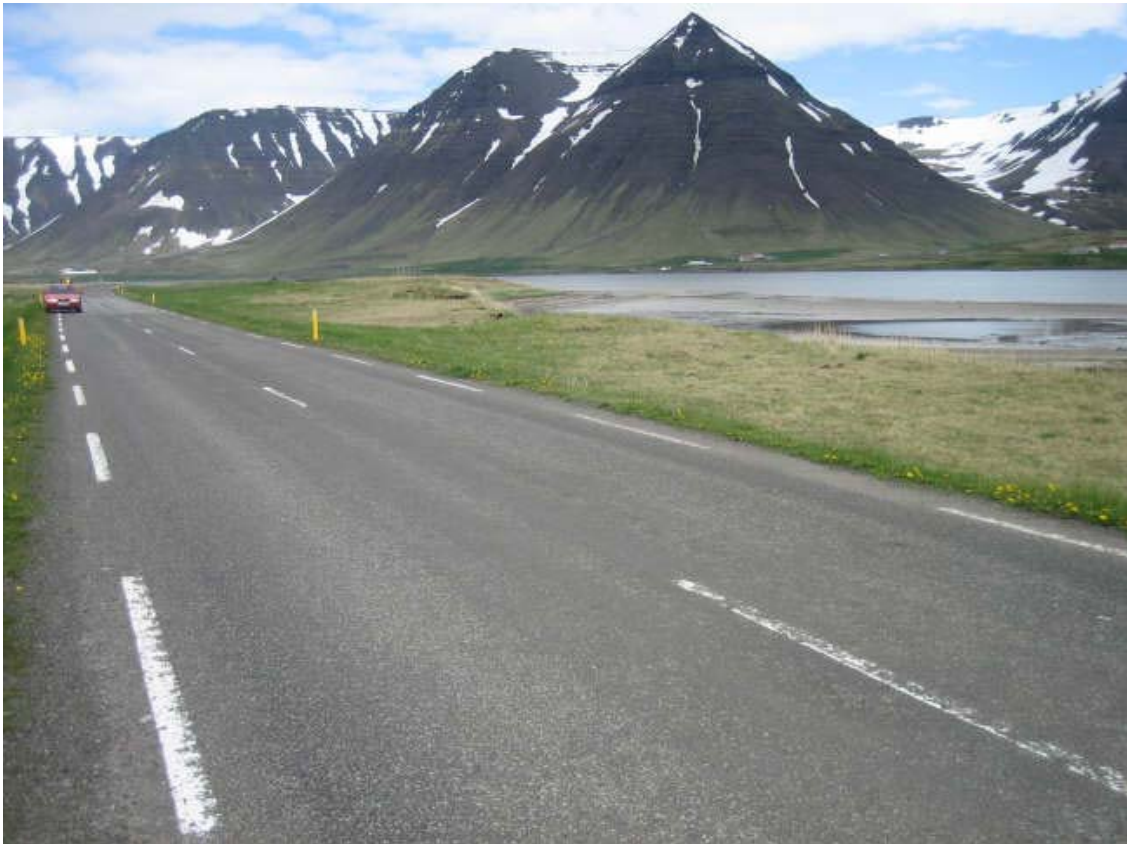
Mynd 34 Yfirlitsmynd af yfirborði kafla V-4 þann 8/6 2007.

Hér er kafli sem hefur látið mikið á sjá. Mikill hluti steinefnis hefur veðrast í burtu. Stórir flekkir eftir endilöngu þar sem varla sést steinefni lengur. Slæmur kafli, jaðrar við negatívan textúr sums staðar. Feitt í köntum og þar hangir steinefnið enn, einnig í ytri hjólförum að mestu.

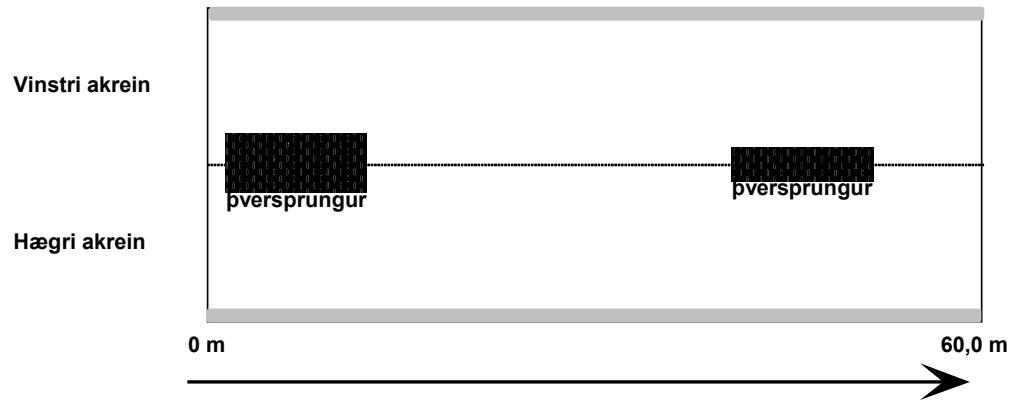
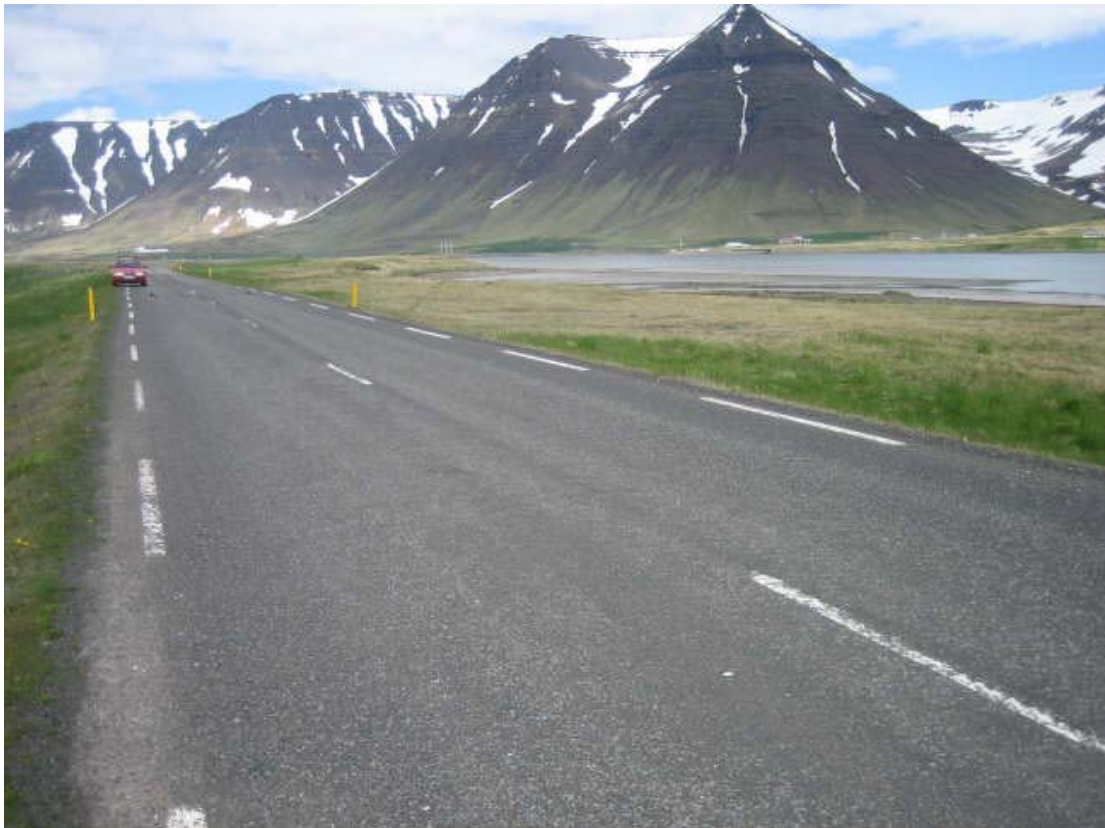
Mynd 35 Yfirlitsmynd af yfirborði kafla V-5 þann 8/6 2007.

Það fyrsta sem tekið er eftir er að komnar eru öldrunarsprungur í kaflann, þversprungur um miðbikið norðan megin, með ca. 10 cm millibili. Feitt í könntum. Virðist vanta gróft efni við miðhrygg eftir endilöngu, líklega vegna snjóplógs. Skeljabrot eru bæði heil og brotin, annars er steinefni bæði grátt (heilt) og brúnt (sprungið). Kaflinn er þó talsvert betri en t.d. V-4. Hann er þó ekki mjög traustvekjandi í heildina (þótt gráa efnið sé gott).

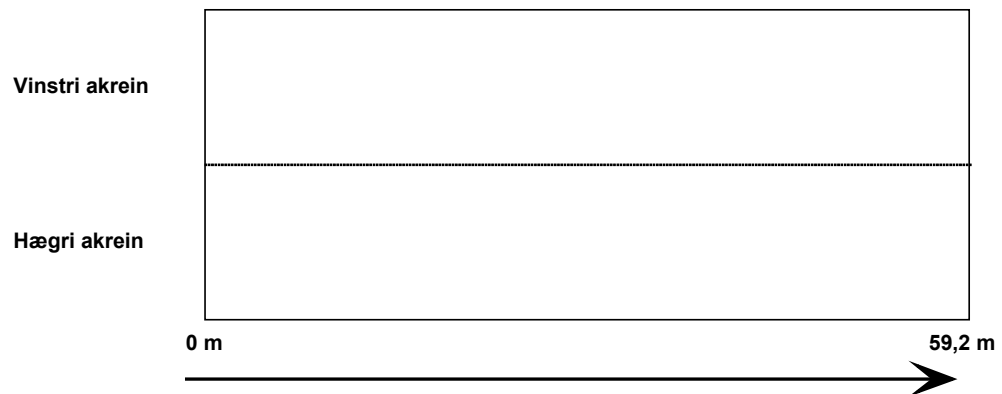
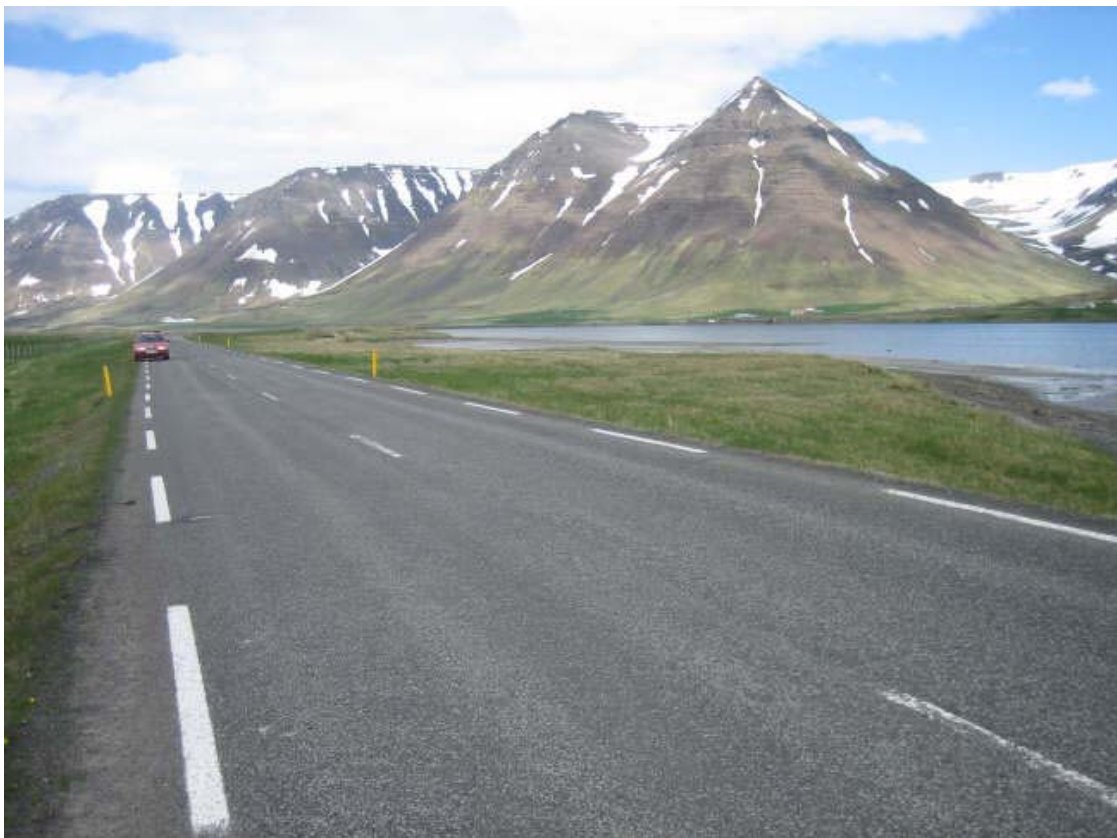
Mynd 36 Yfirlitsmynd af yfirborði kafla V-6 þann 8/6 2007.

Kaflinn lítur mjög vel út og er klárlega sá besti hér. Kaflinn er lítið flekkóttur og áferðin falleg og grá. Steinefni er að mestu heilt og lítið slitið.

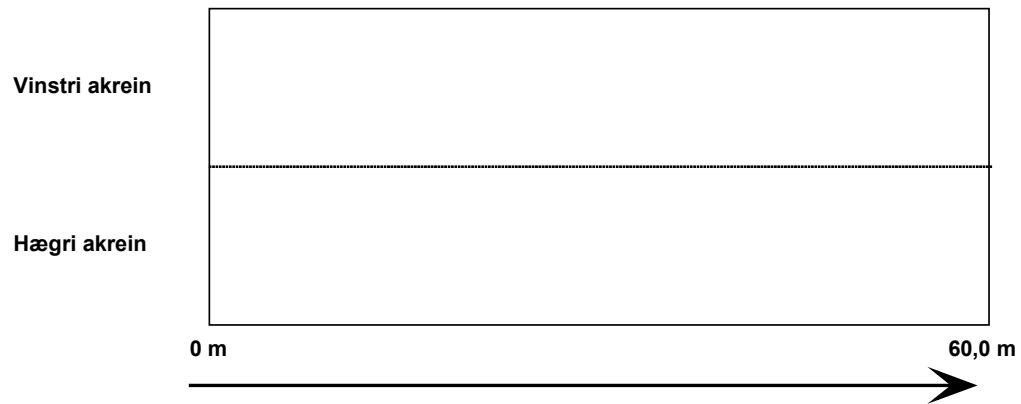
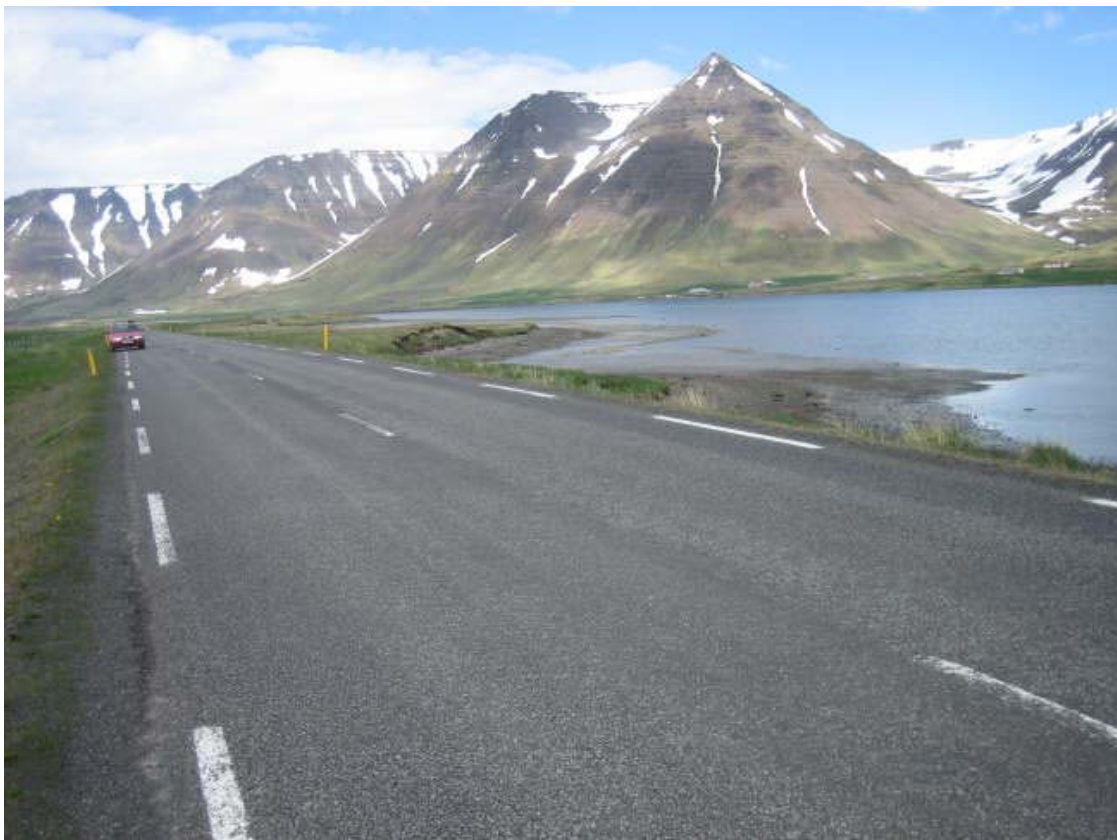
Mynd 37 Yfirlitsmynd af yfirborði kafla V-7 þann 8/6 2007.

Áferð kaflans er nokkuð góð, þó ekki eins og kafli V-6. Brotnir steinar og steinatap (auð sæti) er hér og þar, sérstaklega á miðhrygg. Gráir steinar standa sig best.

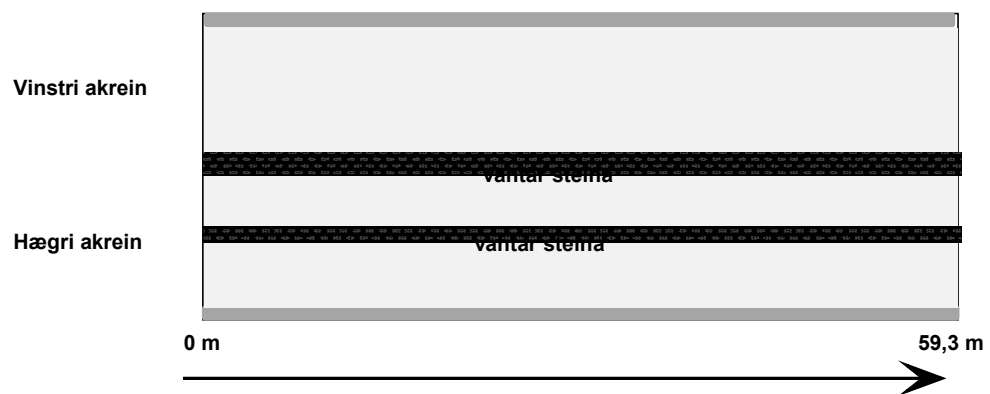
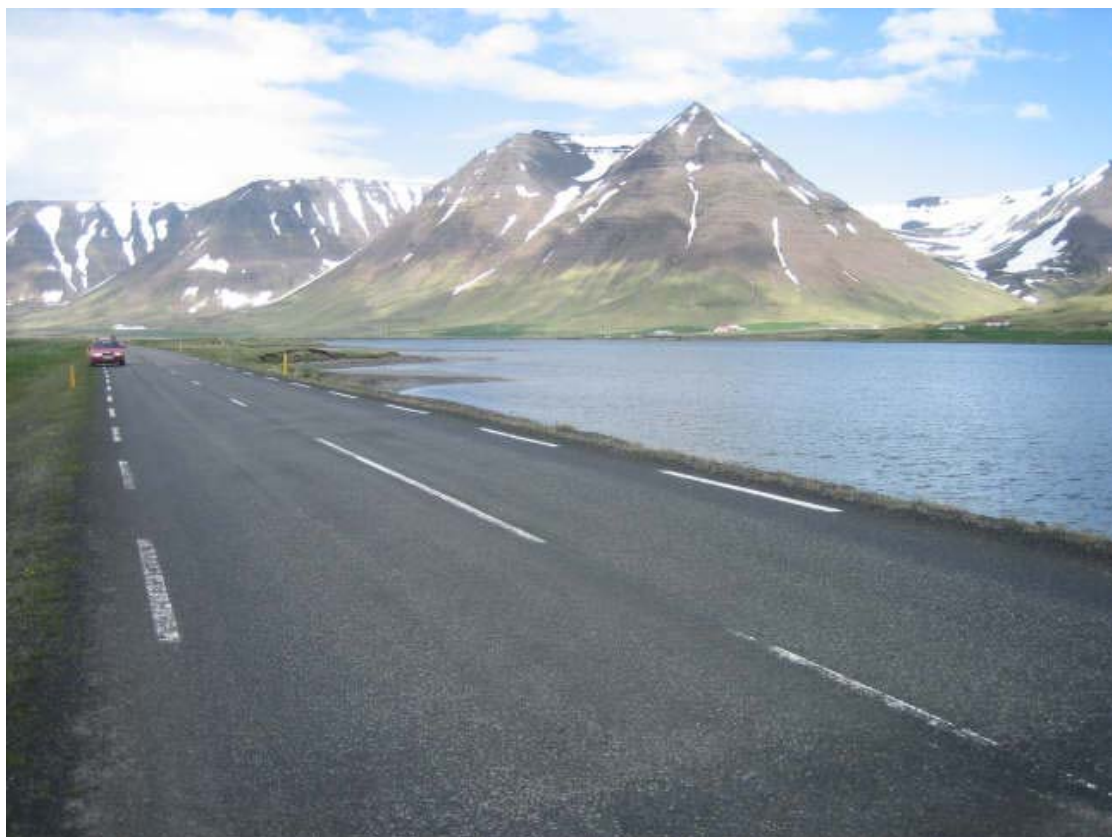
Mynd 38 Yfirlitsmynd af yfirborði kafla V-8 þann 8/6 2007.

Kafllinn er feitari en allir hinir kaflarnir, sérstaklega í könntum, en einnig út um allt. Steinefni virðist heilt að mestu, sérstaklega gráir steinar.

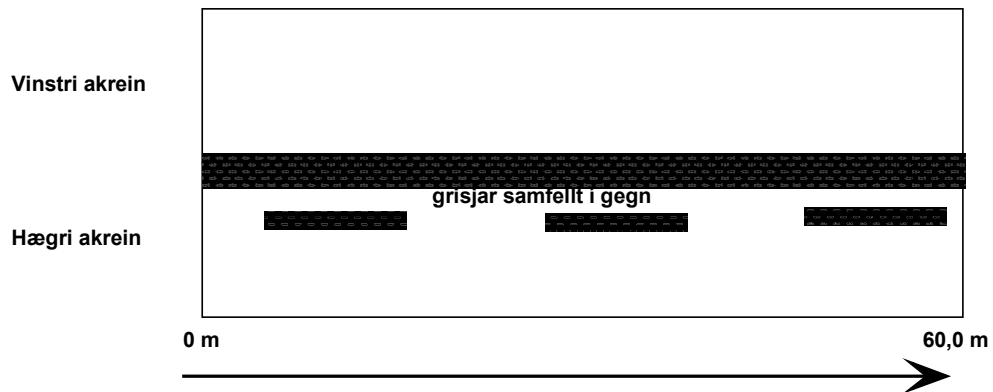
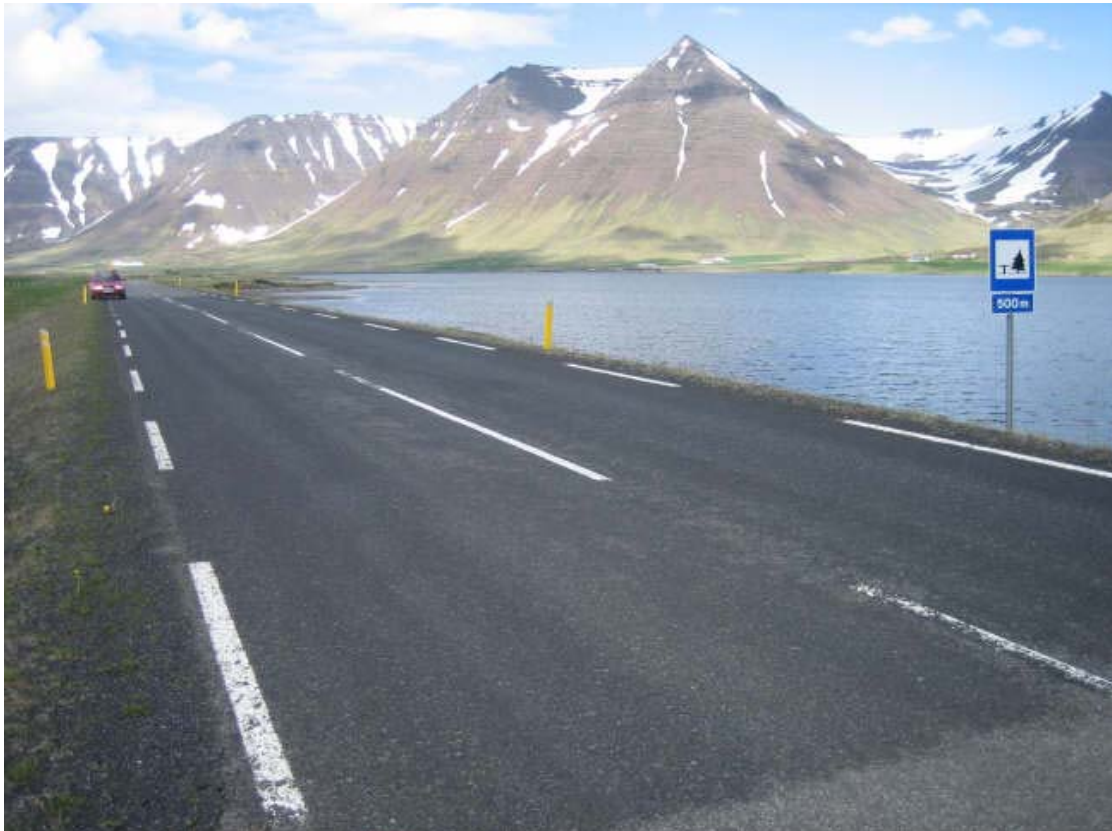
Mynd 39 Yfirlitsmynd af yfirborði kafla V-9 þann 8/6 2007.

Greinilegar viðloðunarskemmdir. Steinefnið skiptist greinilega alveg í tvennt, annars vegar ónýtt, kurlað, slitid og horfid steinefni og hins vegar bláleitt, dulkorna og einsleitt efni sem er nánast pólerað og alveg óslitid. Í ytra hjólfari vinstri akreinar tollir steinefnið mun betur, líka brúna efnið. Í ytra hjólfari hægri akreinar er bara blátt steinefni eftir og þar fyrir utan auð sæti. Freystandi að kenna plóg um strípunina, en samt sem áður er skortur á viðloðun miðað við hina kaflana.
