VETRARUMFERÐARÖRYGGI

HRINGVEGUR 1; REYKJAVÍK - HVERAGERÐI

Greinargerð

JÚLÍ 2001

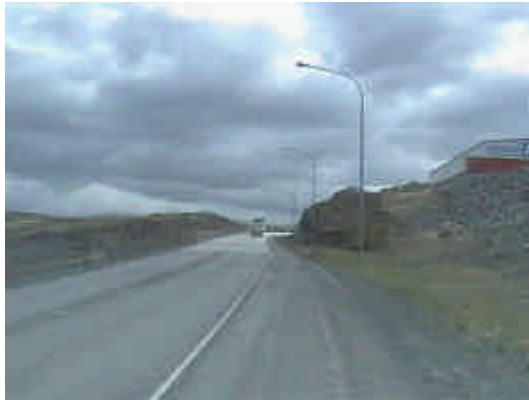
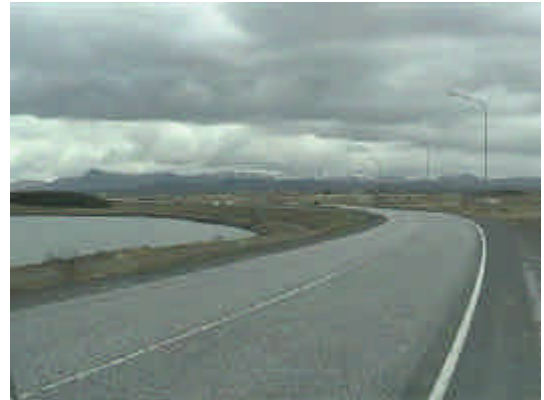
Vegurinn er grafinn um 3-5 m niður í Selásinn og eru bergveggirnir brattir. Eystri akbrautin er óbyggð en rásin hefur verið byggð í fullri breidd eins og um fullbyggðan veg sé að ræða. Vegrás utan axla og vegfláa er um 3 m.

Að vestan er hár bergveggur með mjög lausum steinum sem falla niður í vegrás eða inn á öxl vegar. Eystri akbrautin er óbyggð enn sem komið er en þar er bergveggurinn aðeins lægri og en það hrinur einnig úr henni.

Hrun lausra efna í skeringarveggnum getur valdið hættu fyrir umferðina um svæðið.

Nauðsynlegt er að huga vel að því þegar eystri akbrautin verður fullgerð að reyna auka rými fyrir snjó í vegrás við veginn eða gera ráðstafanir ofan brúnarinnar með snjógirðingum og/eða gróðri. Líklegt er að kóf úr austlægum vindáttum valdi skertri vegsýn og því þarf að huga að því hvernig best er að minnka skafrenninginn ofan brúnarinnar.

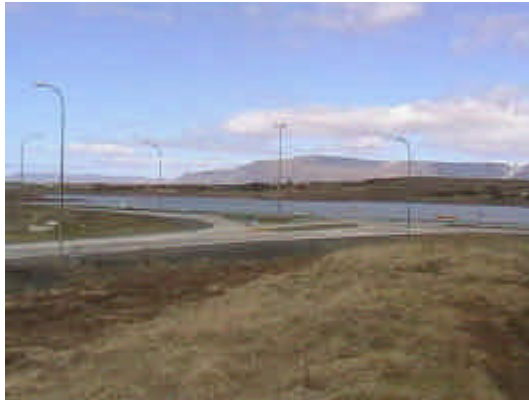
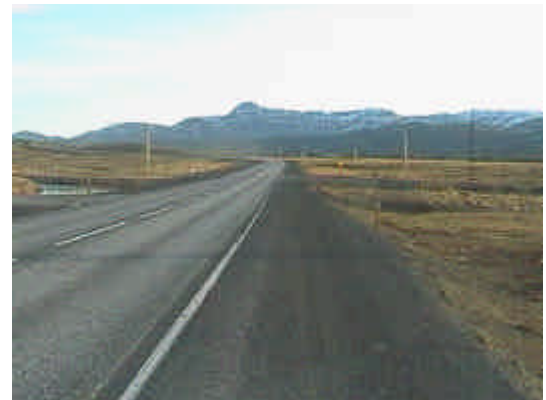
Við gatnamótin er yfirborðið að mestu gróíð grasi og slétt sunnan vegarins en vatnið er norðan hans. Vel gróin tún eru sunnan vegarins og eru þau flest hver heyjuð á sumrin eða beitt á þau. Austar er Hólmsáin og líðast hún um flat- og votlendið. Norðan vegarins er landið að hluta gróði lyngi og lúpínu og er nokkuð þýft en að hluta eru melar eða gróðursnaud svæði. Vestasti hlutinn er vel skógi vaxin á nokkur hundruð metra kafla.

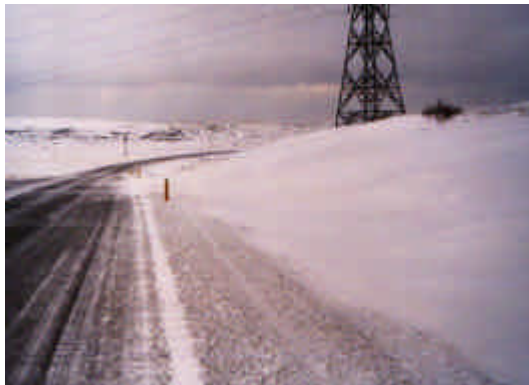
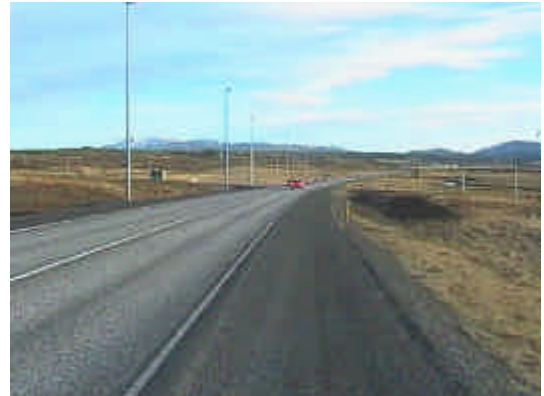
Við Hólmsána er land gróið og tré hafa verið gróðursett þar skammt frá veginum. Við skeringarsvæðið er land norðan vegarins lítt gróið holt næst veginum en ofar eru móar og þar er einnig lágvaxinn trjágróður á stöku stað.

Skeringin sem slík er hindrun fyrir snjó eða skafrenning en þar sem vegurinn kemur austur úr skeringunni eru húsræfill og trjágróður sem geta virkað sem hindrun í skafrenningi. Háspennumastur Landsvirkjunar er skammt norðan vegarins en það hefur ekki áhrif á umferðaröryggi en getur verið til trafala ef vegrásir eru breikkaðar.

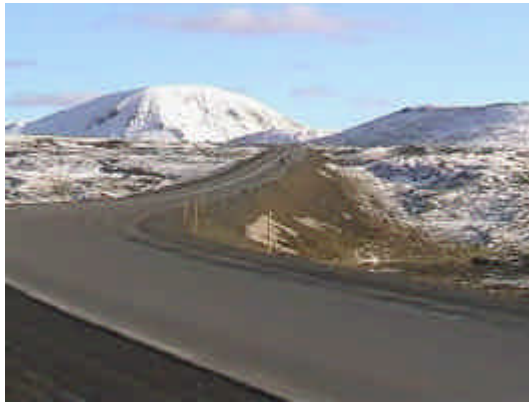
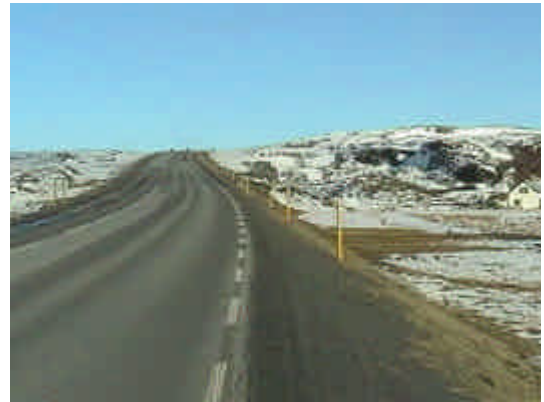
Vegleiðarar eru á háum fyllingum neðst í brekkunni og í brekkunni skammt ofan skíðaskálans. Við gatnamótin að skíðasvæðum í Hengli er minnismerki sem er óþarflega nálægt veginum.

Neðst í Hveradalabrekkunni er vegurinn byggður á háum fyllingum með bröttum fláa. Ofan fyllingarinnar er grunn skering og fláar mjög aflíðandi. Upp fyrir gatnamót að skíðaskálanum er vegurinn lítið eða ekkert upp úr landinu. Háar og brattar fyllingar eru síðan upp á Helligheiðina ofan Hveradala.

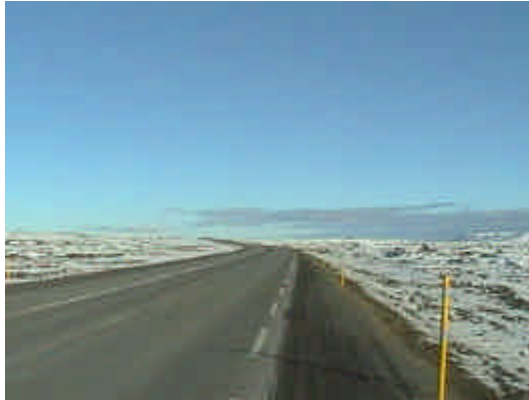
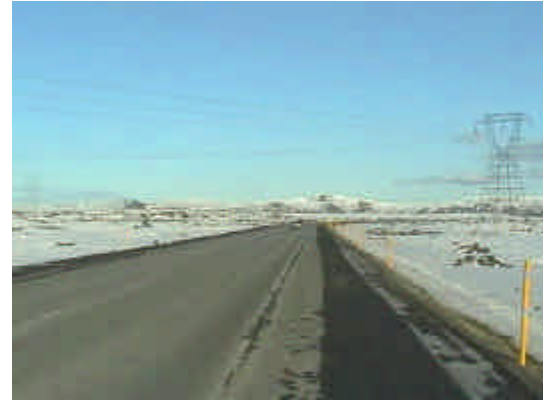
Skammt ofan Hveradalabrunar liggur vegurinn lágt í landinu og þar skefur snjó inn á veginn. Norðvestan við veginn hallar landinu upp og þar er yfirleitt mikill snjór. Nokkur önnur svæði eru á heiðinni sem liggja lágt og af þeim skefur. Þá er neyðarskýlið hindrun sem snjó skefur af.

Næst Hveradalabrún eru fláar vegarins frekar lágir en brattir c.a. 1:2. Skammt utan vegar, sunnan hans, er víða stórgrýti. Norðan við veðurstöðina stendur vegurinn hærra yfir landinu og þar er bratti fláa 1:2 eða brattara. Fláar og land neðan fláa er víða grýtt.

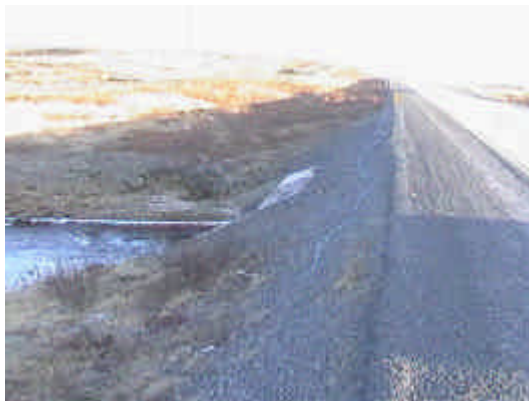
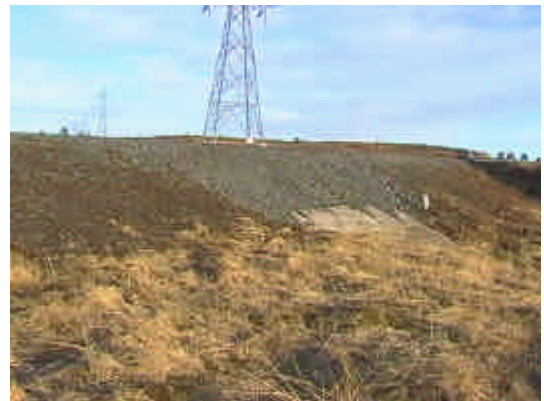
4.14.1 Vegrið

Á nokkrum stöðum vantar vegrið á veginn þar sem stór ræsi eða undirgöng eru. Meðal staða má nefna undirgöng fyrir hesta við Rauðhóla, tvo lækjarfarvegi skammt þar fyrir austan, við Geitháls (sjá mynd hér að ofan) og ræsi við Sandskeið skammt austan Bláfjallagatnamóta. Áður en vegrið eru sett upp er rétt að kanna hvaða áhrif þau gætu hugsanlega haft á skafrenning og snjósofnun inn á veginn.

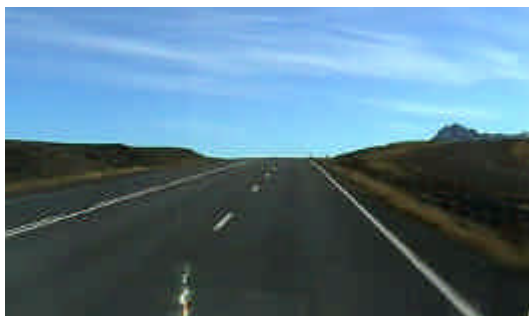
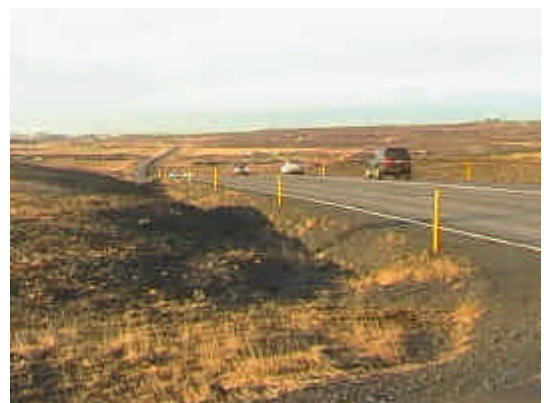
4.14.2 Brattir vegfláar

Vegkaflinn frá gatnamótum við Breiðholtsbraut og upp fyrir Lækjarbotna, neðan Sandskeiðs, er mjög víða með bratta vegfláa jafnvel þó að hæð fyllingar sé lítil. Þessir bröttu vegfláar geta hugsanlega valdið því að bifreiðar velti ef þær fara út af veginum. Þann 7. febrúar 1998 varð útafakstur skammt austan gatnamóta Heiðmerkurvegjar og leiða má líkum að því að brattur vegflái hafi valdið því að bifreiðin valt þegar hún fór út af veginum.

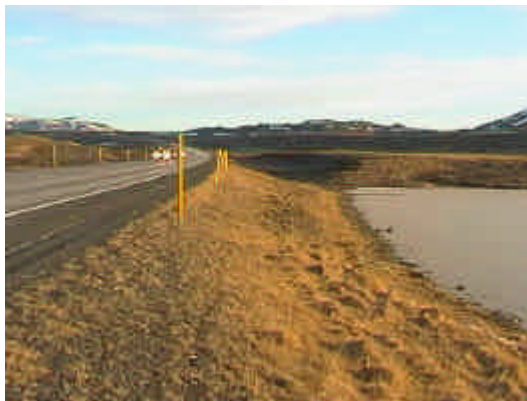
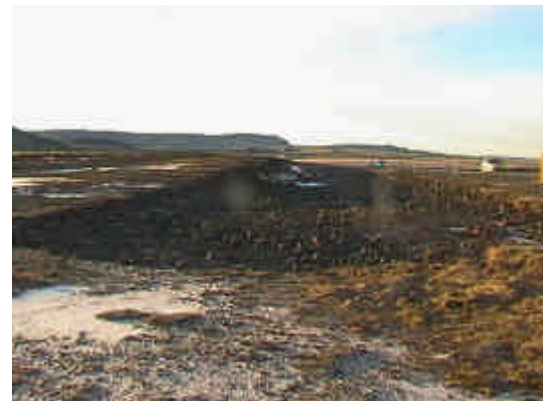
4.14.3 Skeringar ofan Sandskeiðs

Ofan Sandskeiðs og langleiðina að Litlu Kaffistofunni liggur vegurinn í gegnum þrjú skeringarsvæði og þar hafa oft skapast mikil vandamál vegna snjósöfnunar og skertrar vegsýnar á vetrum. Til hliðar við efstu og neðstu skeringuna höfðu þar að auki verið byggðir jarðvegsgarðar, öðrum-og/eða báðum megin við þær sem gerðu ástandið í raun enn verra en ella. Vetrarvegir voru byggðir norðvestan við aðra og þriðju skeringuna og var hún notuð þegar vegurinn lokaðist vegna snjóá.

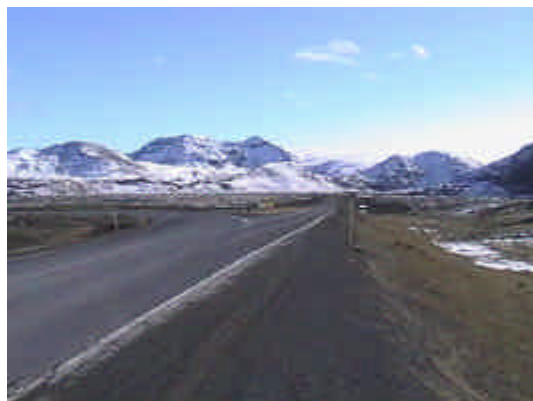
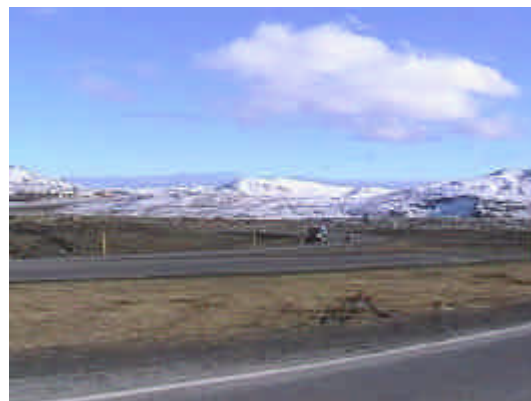
4.14.4 Gatnamót við Prengslaveg

Fjöldi vetrar og sumarumferðaróhappa eða slysa er svipaður við þessi gatnamót. Beygjan er krappari en beygjan við Hveradalabrekku ($R \sim 300\text{m}$) og langir beinir vegkaflar báðum megin hennar sem gefa mikla möguleika á hraðakstri. Þá er þverhalli í beygjunni mikill sem hefur valdið því að ökutæki hafa átt í vandræðum í mikilli hálfu og jafnvel farið út af. Hæðarlega vegarins norðan gatnamótanna er einnig afar slæm vegna þess að krappur hábogi er í hæðarferlinum skömmu áður en komið er að gatnamótunum. Nauðsynlegt er að stækka hábogann til þess að auka sjónlengd.

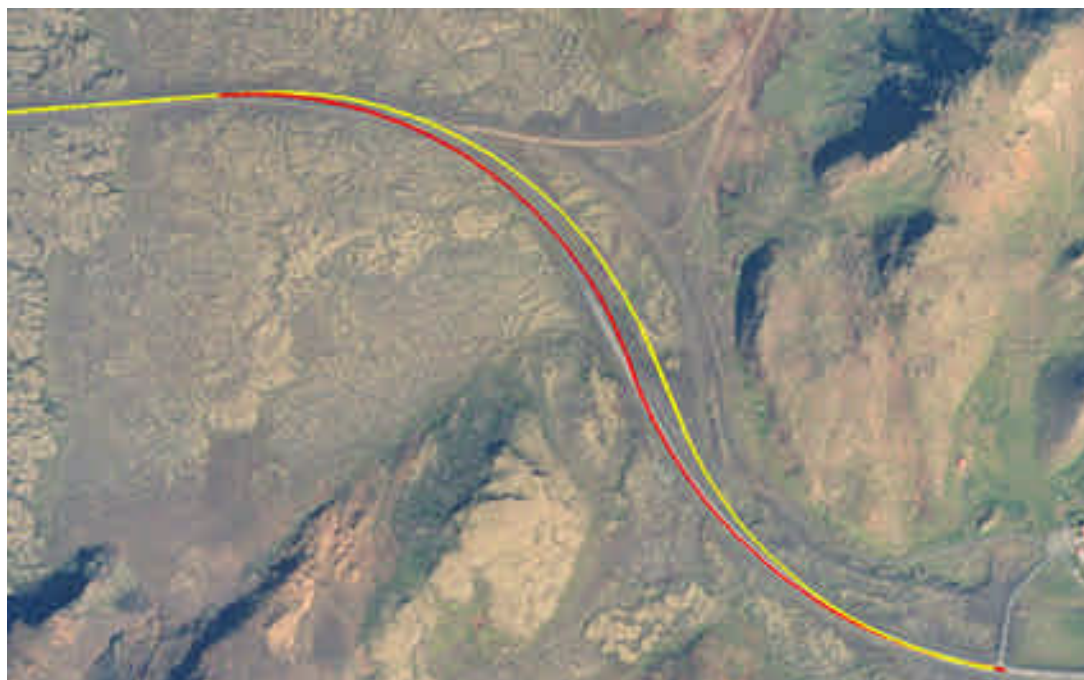
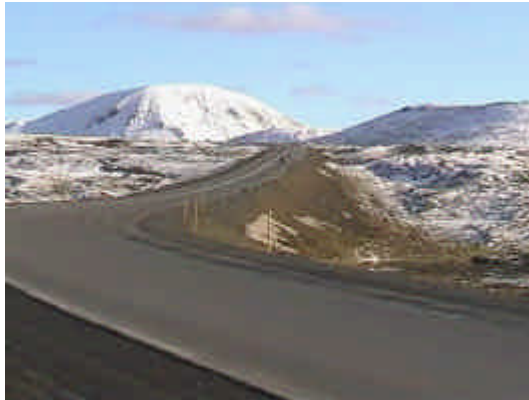
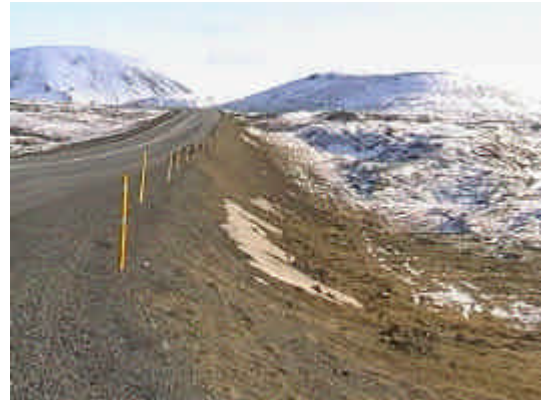
4.14.5 Hveradalabrekka

Tíðni óhappa og slysa í neðsta hluta brekkunnar (7 óhöpp eða slys) bendir til þess að einhver atriði í geometríu vegarins eða umhverfi hans geri hann hættulegan við vetraraðstæður. Nokkur óhappanna eða slyssanna gerast við beygjuna og er líklegt að það sé vegna þess að hún sé of kröpp (mælist af korti $R=320\text{m}$) við vetraraðstæður. Brekkan niður að beygjunni er löng og nokkuð brött og þar getur hraði ökutækja oft orðið mikill sem aftur getur leitt til þess að öikumenn ná

ekki beygjunni vegna aðstæðna. Einnig getur verið tilhneiging hjá ökumönnum á leið austur að auka hraðann í beygjunni til þess að hafa meiri ferð í brekkuna en það getur orðið til þess að þeir missi stjórn á bifreiðinni í hálfu og lendi jafnvel inni á röngum vegarhelmingi.

Þá eru fyllingar við brekkurótina mjög háar og brattar og einnig eru leiðarar á veginum þannig að í miklum skafrenningi er bæði snjór á veginum, sterkur vindstrengur yfir veginn og vegsýn mjög takmörkuð.

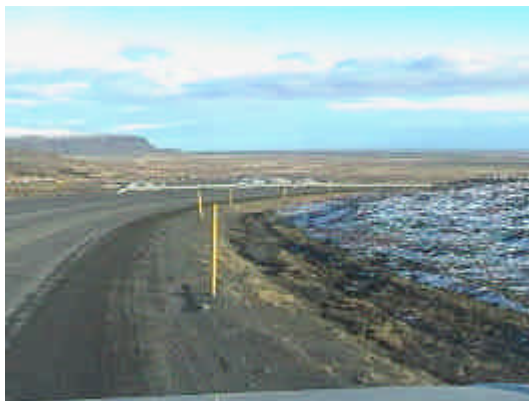
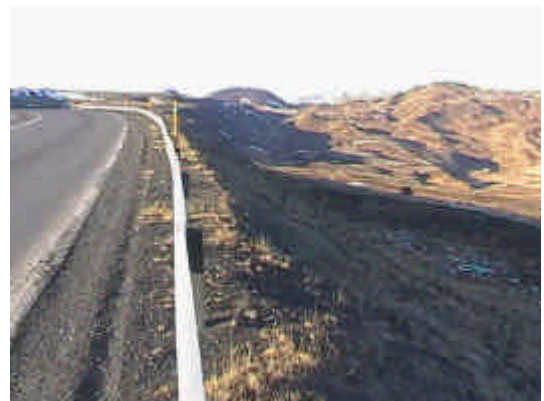
4.14.6 Kambar

Það eru 15 vetrarumferðaróhöpp eða slys skráð á þessu tímabili í Kömbunum. Flest eru þau í beygjunum sem eru mjög krappar og erfiðar að vetrarlagi. Sennilega má rekja mörg óhappanna eða slysanna til óhagstæðrar veglínu vegarins en ekki er hægt um vik þar sem lítið rými er fyrir aðra legu nema með umfangsmikilli landformun.
