# Útskiptanlegar brúalegur

## Rannsóknarverkefni

Mars 2015

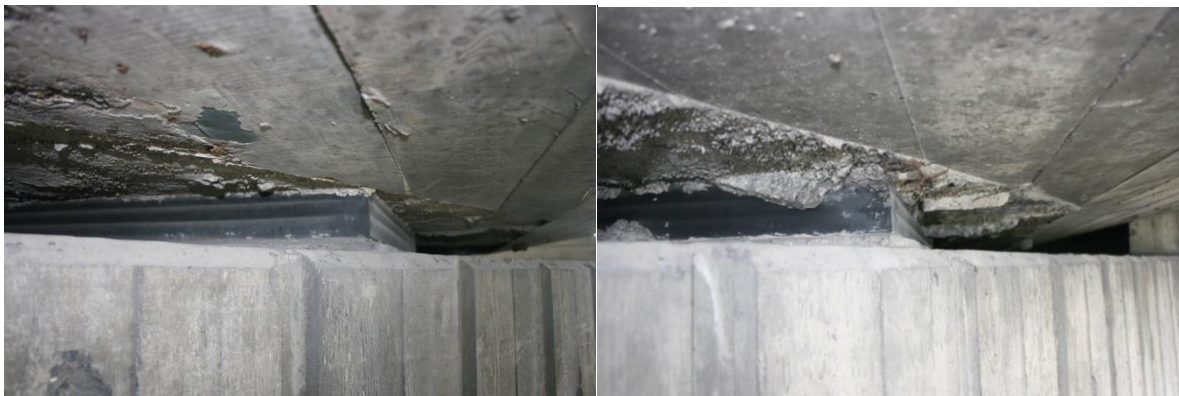
Mynd 4 og 5 – legur í brú á Arnarneshæð – landstöpull

Ástand: Ekki er annað sjá en allar legur séu í góðu lagi, en bungur eru vel sýnilegar milli stálstyrkingarplatna leganna. Með hliðsjón af gr. 4.2 eru þær eðlilegar. Búast má við að sprungur og síðan rifur myndist í gervigúmmíinu með tímanum (öldrun), ef bungur verða mjög stórar. Steypukleprar ganga niður á a.m.k. eina leganna, sem er óæskilegt m.t.t. hreyfimöguleika.

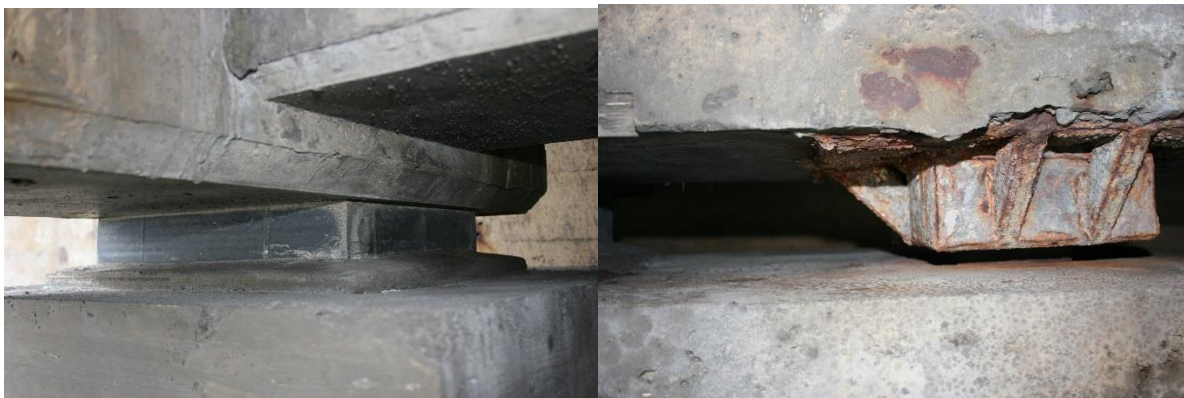
Myndir 6 og 7 – brú á Borgarfjörð – legur á landstöpli austanmegin

Ekki er unnt að sjá einhverja eina einhlíta skýringu á mismunandi ástandi á gervigúmmilegunum, því aðstæður er mjög sambærilegar undir öllum langbitum. Hugsanleg skýring gæti þá verið breytileiki í framleiðslu leganna, sem veldur því að gervigúmmið er mishæft til þess að takast á við aldurstengdar breytingar – öldrun.

Orsök mikillar tæringar færslustýringanna gæti legið í vinnuaðferðinni við heitsínkhúðunina, efnasamsetning stálsins hafi verið fremur óheppileg m.t.t. heitsínkhúðunar og ekki er útilokað að ásoðnar festingar þeirra, sem ganga upp í fremur þrönga bita, hafi í einhverjum tilvikum snert bendistálið og það hafi e.t.v. myndast fórnarskaut

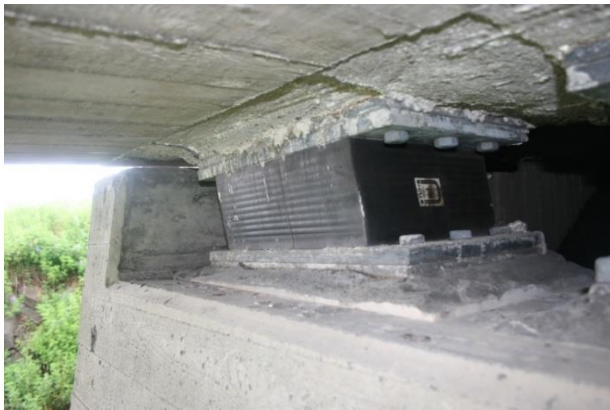
Mynd 10 – legur í brú í Bæjarhálsi – landstöpull

Ástand: Ekki er annað að sjá en allar legur séu í góðu lagi, en bungur milli stálfestingarplatna eru vel sýnilegar. Skv. ICE (Institution of Civil Engineeres) [Manual](#)<sup>(14)</sup> eru takmarkaðar (hóflegar) bungur af völdum lóðréttis álags eðlilegar. Sínkhúðin á stálfestingum og boltahausum er heil

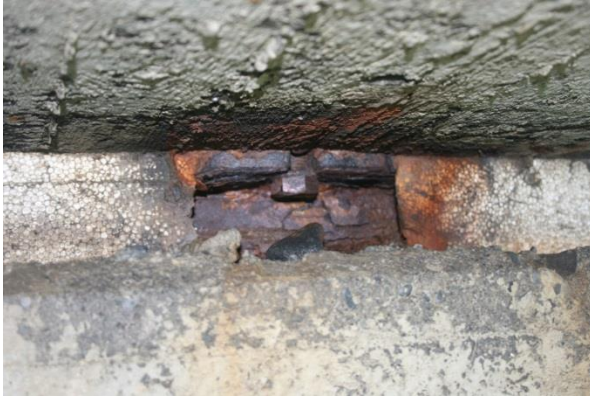
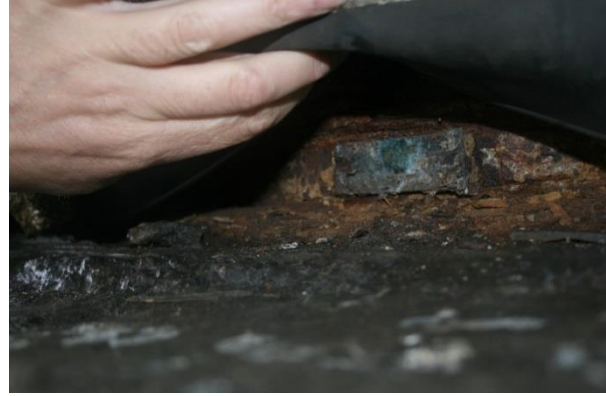
Myndir 12 og 13 – legur á norður – landstöpli Elliðaárbrúar við Árbæjarstíflu

Ástand: Legur á landstöplum eru kolryðgaðar og hafa að líkindum veikst verulega og geta þeirra til þess að sporna við hreyfingum eins og tilgreint er á teikningum væntanlega orðin takmörkuð. Líklega skerða þær ekki möguleika yfirbyggingar til hornsnúnigs yfir landstöplum að svo komnu máli því þá kæmu fram skemmdir á þeim. Legur yfir millistöpli virðast vera í lagi

Orsök skemmda: Líklega hefur salt vegavatn komist í gegnum þéttlista þensluraufar að legunum, en legusætið virðist vera lárétt eða því sem næst og vatninu er því ekki veitt frá legunum. Inni í brúnni er heitavatnslögn sem kann að hafa haft áhrif með einhverjum hætti í þessu sambandi, en það var ekki skoðað nánar að þessu sinni enda markmið vettvangsskoðana að fá viðunandi yfirlit eins og áður segir

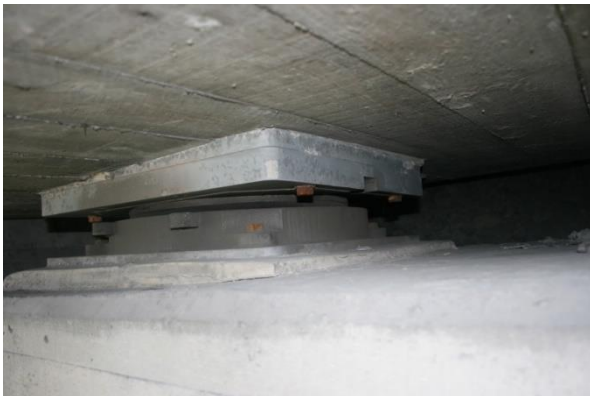
Myndir 14 – lega á norður – landstöpli Elliðaárbrúar við Ártúnsbrekku

Ástand: Ekki er annað sjá en allar legur séu í góðu lagi, en bungur milli stálstyrkingarplatna gervigúmmílega eru vel sýnilegar. Tæring hefur ekki unnið á heitsínkhúð stálfestinganna, en hluti boltahausa er farinn að tærast

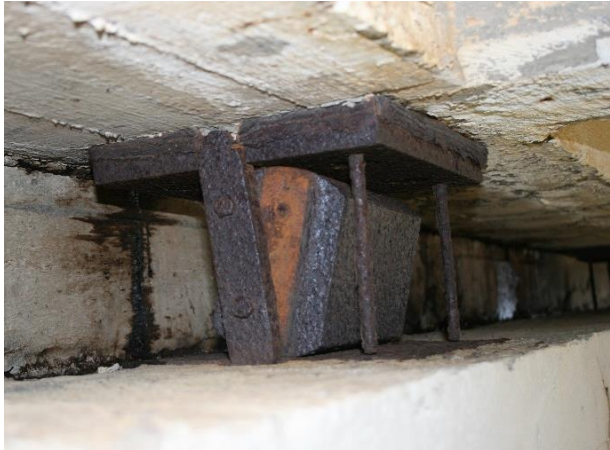
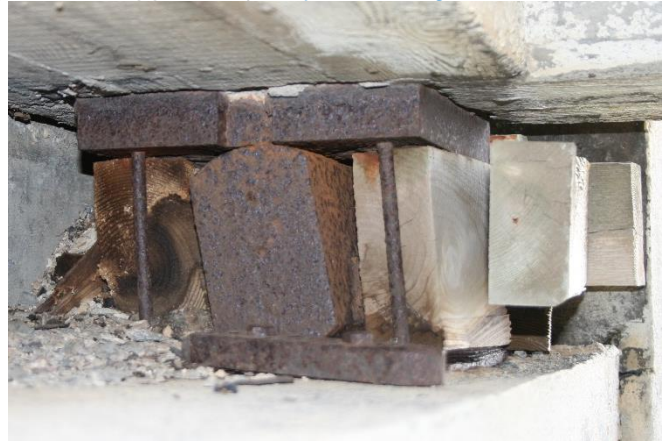
Myndir 16 og 17 – brú á Gljúfurá í Borgarfirði – veltilegur að austanverðu

**Ástand:** Veltilegurnar á landstöplinum að austanverðu eru ónýtar eins og sjá má á mynd 16. Útilokað er að geta sér til um ástandið á því sem virðist vera rennilega úr asfalti á landstöplinum að vestanverðu

**Orsök skemmda:** Líklegt verður að telja með hliðsjón af núverandi útliti að stál í veltilegum hafi verið lítt eða ekki tæringarvarið í upphafi, sjá myndir 16 og 17

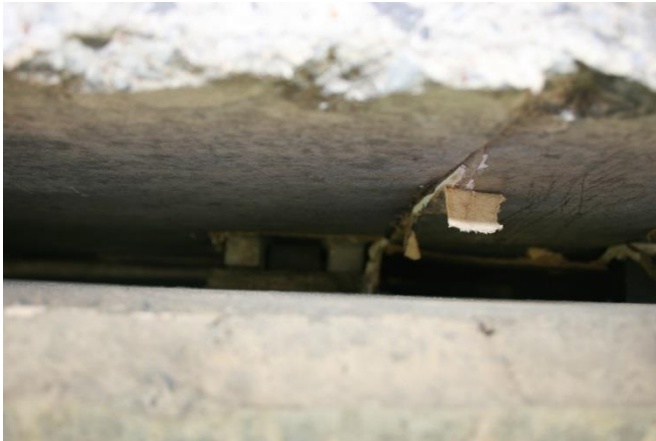
Myndir 18 – lega á austur – landstöpli brúar á Litlu Laxá

**Ástand:** Ekki er annað sjá en allar legur séu í góðu lagi. Rýmið milli yfirbyggingar og landstöpuls er mjög þröngt, jafnvel þannig að það virtist hugsanlegt að yfirbyggingin hvíldi að einhverju leyti á færslustýringunum. Tæring hefur ekki unnið á heitsínkhúð færslustýringanna

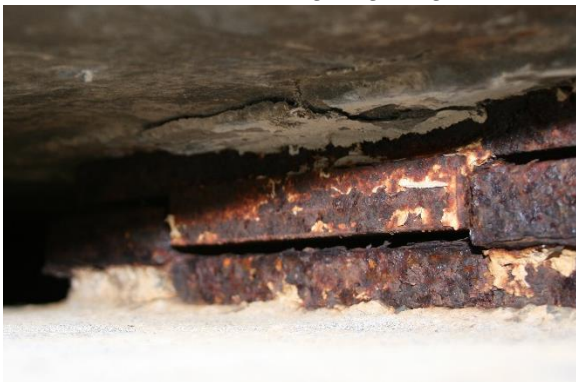
Myndir 19 – brú á Norðurá hjá Haugum – færslustýring á landstöpli að austanverðu

Ástand: Á teikningum er ekki að finna upplýsingar um legur, hvorki varðandi gerð eða tæringarvörn. Allt stál er allryðgað, en þó er ekki unnt að halda því fram að færslustýringar séu orðnar það veikar að svo komnu máli, að þær séu hættar að gegna hlutverki sínu. Það kom á óvart hversu vel stálrennihluti lega á landstöpli að vestan leit út, en hann myndar efri hluta leganna. Þar er um ryðfrítt stál að ræða

Orsök skemmda: Líklegt verður að telja sbr. mynd 19 að allt stál hafi verið lítt eða ekki tæringarvarið í upphafi. Almennt var að því stefnt að stálfestingar og færslustýringar væru heitsínkhúðaðar, þó það hafi stundum ekki reynst mögulegt vegna aðstæðna

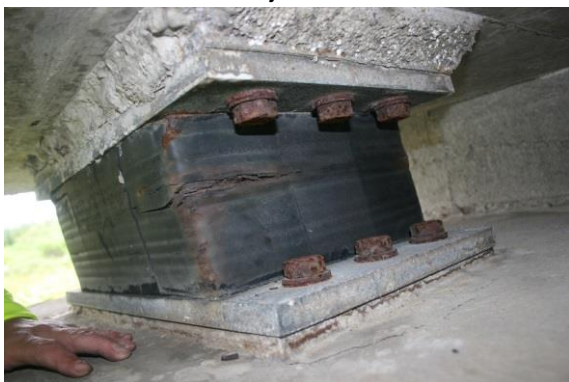
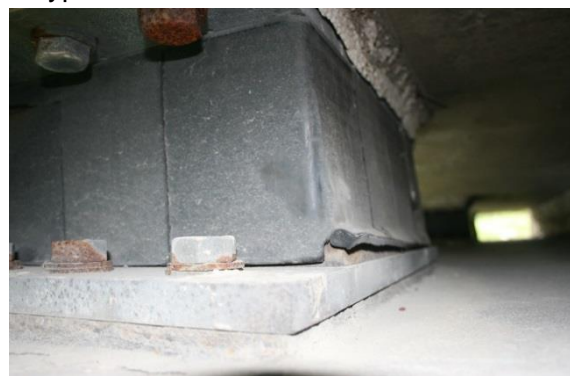
Myndir 21 og 22 – brú á Sog í Prastalundi – legur á landstöpli austan ár

Byrjað er að votta fyrir tæringu á stálplötum næst legum, a.m.k. hluti stálplatna fjær legum eru tærðar og boltahausar eru flestir tærðir

Orsök skemmda: Jarðskjálftakraftar 2000 og 2008 hafa að líkindum orðið sumum leganna ofviða, en einnig er hugsanlegt að aldur þeirra komi þar einnig við sögu, > 30 ár. Þunnt sínklag á boltahausum veldur því að sumir þeirra eru tærðir. Hins vegar er ekki er ljóst hvers vegna hluti platna fjær legum hefur tærst, þar sem sama krafa hefur að líkindum verið gerð til tæringarvarna allra stálplatna. Stálið gæti hafa hentað misvel til sínkhúðunar, þykkt sínklagsins verið mismunandi og loks áhrif steypunnar o.s.frv. Á þessum tíma var sement ekki afkrómað sbr. gr. 2.2.1, en hugsanlega hefur að jafnaði verið meiri raki næst steypunni

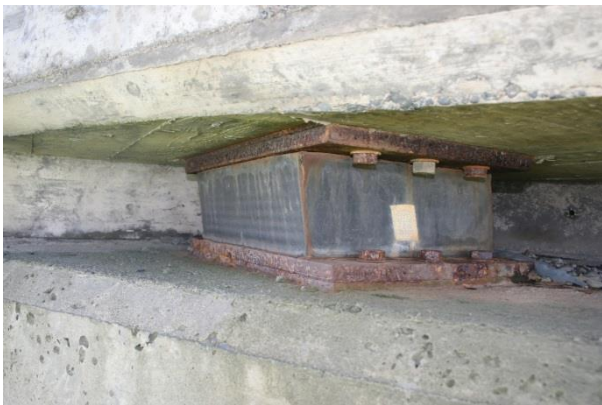
Myndir 23 – brú á Stóru Laxá – lega á landstöpli austan ár

- Ástand:** Að þessu sinni voru aðeins skoðaðar legur við austurenda brúarinnar vegna vatnstöðunnar. Í annarri legunni á austari millistöplinum mátti sjá um 70 mm langa rifu, en að öðru leyti var ekkert athugavert að finna að frátöldum bungum í gervigúmmí milli stálplatna. Stálfestiplötur fyrir legur með blýkjörnum eru allar orðnar allryðgaðar sem og boltarnir, en ekki þannig að um merkjanlega veikingu sé að ræða að svo komnu máli

- Orsök skemmda:** Þar sem um staka rifu var að ræða í legu á millistöpli var talið að skemmdin væri aldurstengd – öldrun legunnar fremur en áraun frá jarðskjálftum 2000 og 2008. Bungur er að finna milli stálstyrkingarplatna í flestum legum, sem skoðaðar voru. Með hliðsjón af gr. 4.2 eru þær líklega eðlilegar. Orsök tæringar stálplatna liggur líklega í því, að þær hafa ekki verið tæringarvarðar í upphafi eða a.m.k. ekki sínkhúðaðar

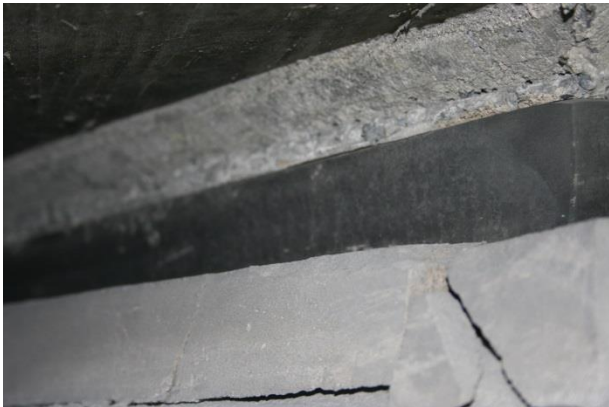
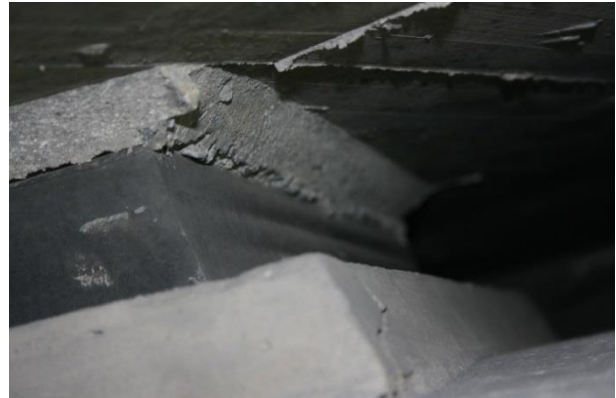
Myndir 25a og 25b – brú á Sæbraut – legur á landstöpli norðan Sæbrautar

- Orsök skemmda:** Fleiri en ein skýring kemur til álita, en meðal hugsanlegra skýringa er að óstyrktur múr sé of veikur miðað við þykkt múrlagsins. Skv. teikningum er

fyrirskrifað að nota skuli múr af gerðinni Elgo – fylli. Sjá gr. 2.1.3 hér að framan varðandi hámarksþykkt múrlags undir legum

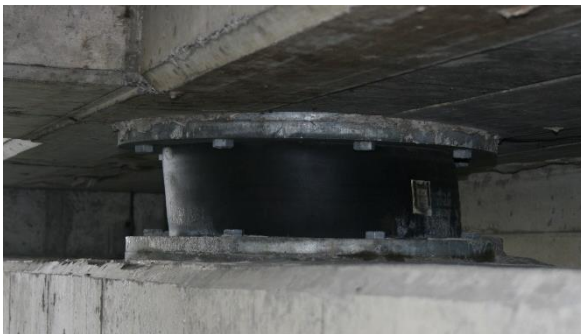
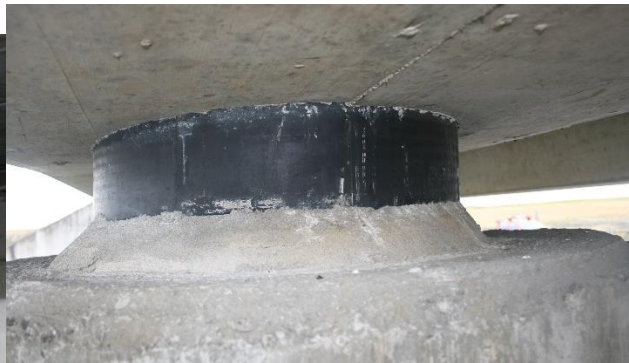
Myndir 26 og 27 – brú á Þverá við Hvolsvöll – legur á landstöpli og millistöpli austan Þverár

Ástand: Ekki er annað að sjá en að legurnar sjálfar séu í góðu lagi hvort sem er á landstöplum eða millistöpli. Ekkert sér heldur á tæringarvörn stálplatna eða boltahausa. Múrinn undir legum á millistöpli virðist vera í þykkara lagi, þó það hafi ekki komið að sök að svo komnu máli.

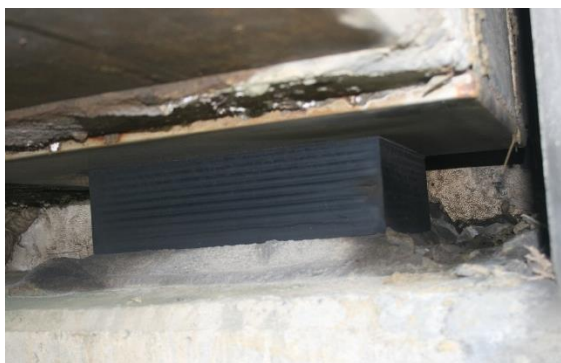
Myndir 28 – brú á Ölvusárósi – rennilega á landstöpli stöpull nr. 1 að austan

**Orsök skemmda:** Það er athyglisvert að sjá, að sprungur fundust að þessu sinni í legum, sem eru rennilegur. Skýringin er væntanlega að við öldrun gervigúmmísins myndast sprungur, en ef blýkjarni er til staðar, þá léttir hann álaginu af gervigúmmíinu, ver það ef svo mætti segja, og sprunga myndast síður.

Skýringin á sprungum í múr gæti bent til þess að hann sé of þykkur og / eða gangi upp á legurnar og hafi því brotnað við hreyfingu þeirra. Sjá gr. 2.1.3 hér að framan varðandi hámarksþykkt múrs undir legum
