Úttektir á klæðingum

- Áfangaskýrsla 1 -

Gunnar Bjarnason, Haukur Jónsson og Pétur Pétursson

Júní 2012

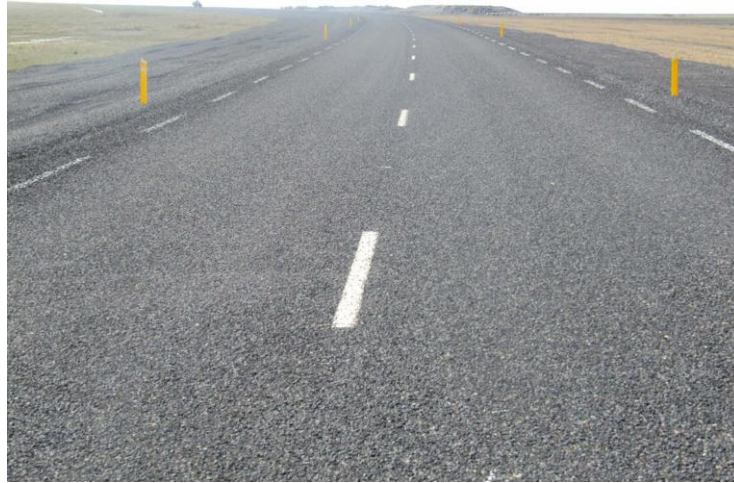
Vegur 254-01 sem liggur frá hringvegi að Landeyjahöfn sem er með hvítspíra og fljótandi viðloðunarefni er í góðu lagi við skoðun, þó er steinlos metið 10 %.

Eins og myndin sýnir lítur vegurinn niður að Landeyjahöfn vel út við úttekt 2011.

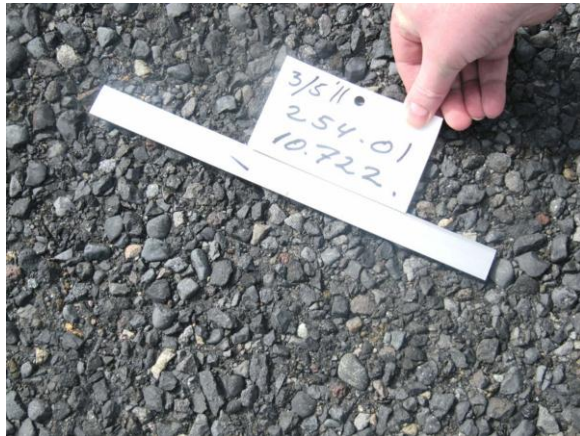
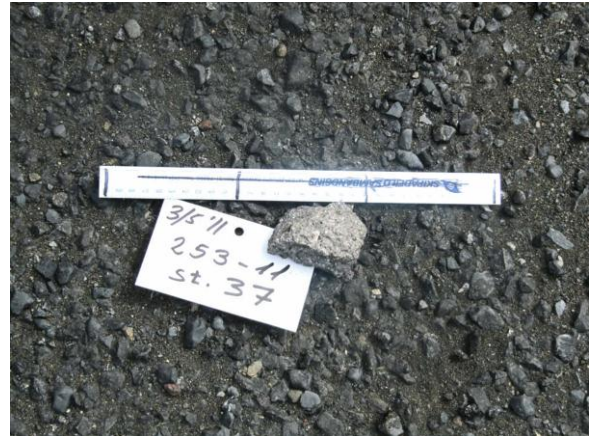
Það er athyglisvert að kaflarnir hér að ofan eru eins að flestu leyti, báðir lagðir 2010 með 8 % hvítspíra, Wetfix N422 og steinefni frá Markarfljótsaurum. Sá fyrri sem liggur frá hringvegi að Landeyjahöfn er í góðu lagi við skoðun, en sá síðari sem liggur frá Landeyjahöfn að flugvelli á Bakka er með miklu steinlosi. Umferð er að vísu meiri á fyrri kaflanum (ÁDU 290) en þeim síðari (ÁDU 120), en engu að síður lítil í báðum tilfellum. Tekið er fram að steinlos í seinni kaflanum sé meira í köntum og á milli hjólfara sem bendir til of lítillar þjöppunar eftir útlögn.

Vinstra megin samfelld kápa á Landeyjahafnarvegi, en hægra megin mikið steinlos svo skín í bikið á Bakkavegi. Það sést á myndinni vinstra megin að brothlutfall steinefnis er ekki hátt.

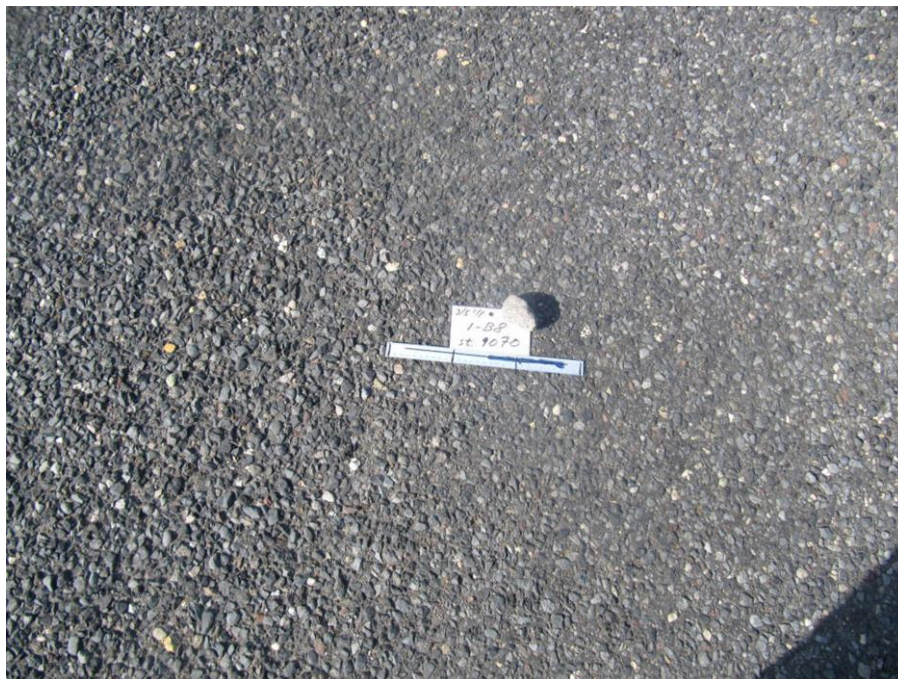
Hér er um að ræða kafla frá 2010 með 8 % hvítspíra, Wetfix N422 og steinefni frá Markarfljótsaurum með ÁDU 828. Metinn nokkuð bindiefnisríkur í hjólförum en nokkuð bindiefnissnauður á milli hjólfara, þannig að þjöppun umferðar skiptir miklu þegar hún er orðin þetta mikil. Þessi kafli er í heildina mjög góður, en athygli vekur að repjukafllinn á sama vegi á undan þessum kafla er metinn mjög bindiefnisríkur.

Grófara milli hjólfara (vinstra megin) og þjappað og bindiefnisríkt í hjólfari (hægra megin), en í heildina í fínu lagi.

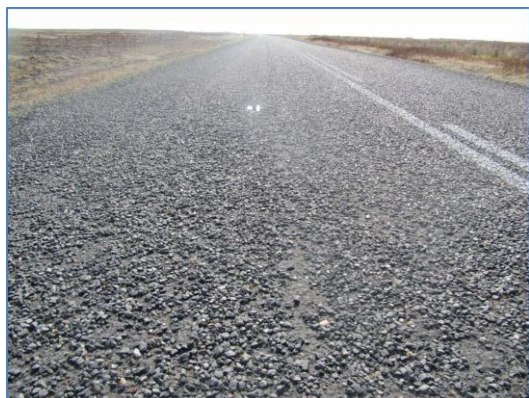
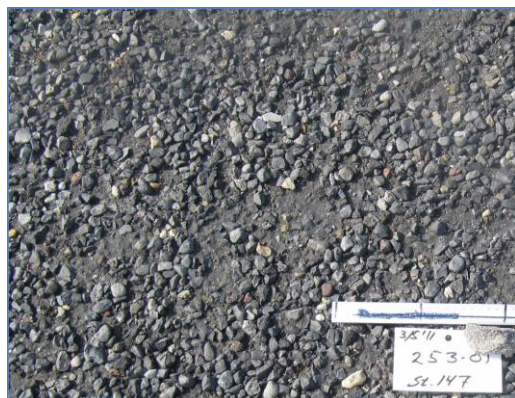
Næst er skoðaður **Bakkavegur 253-01**, sem liggur suður af hringveginum og er með þunnbiki. Teknar myndir við stöð 144. Lýtur vel út við fyrstu sýn, en þegar grannt er skoðað er steinlos metið að meðaltali um 20-30%. Það er þó misjafnlega mikið, virðist heldur meira á austur akrein og við alla afleggjara eru flekkir með mjög miklu steinlosi, en þeir eru ekki skráðir sérstaklega. Steinlosið er mest á milli hjólfaranna, getur verið nokkuð misjafnt eftir veginum en að jafnaði virðist þetta vera um 20-30%. Dauf rák er nálægt miðju vegar, líklega vegna tregðu í spíss. Nokkuð er af kurluðu steinefni, 10-20 % og fær kaflinn heildaráferðina 5.

Myndirnar sýna allmikið steinlos og virðist bindiefnið sitja eftir. Dæmigerður hvítspírakafli með fljótandi viðloðunarefni, þar sem viðloðun virðist hafa brugðist.

Myndin vinstra megin sýnir greinilegt steintap sem jaðrar við flekki á vinstri akrein og myndin hægra megin sýnir að bindiefnið liggur eftir í yfirborðinu. Einnig sést að steinefni er að nokkrum hluta brotið og kurlað.

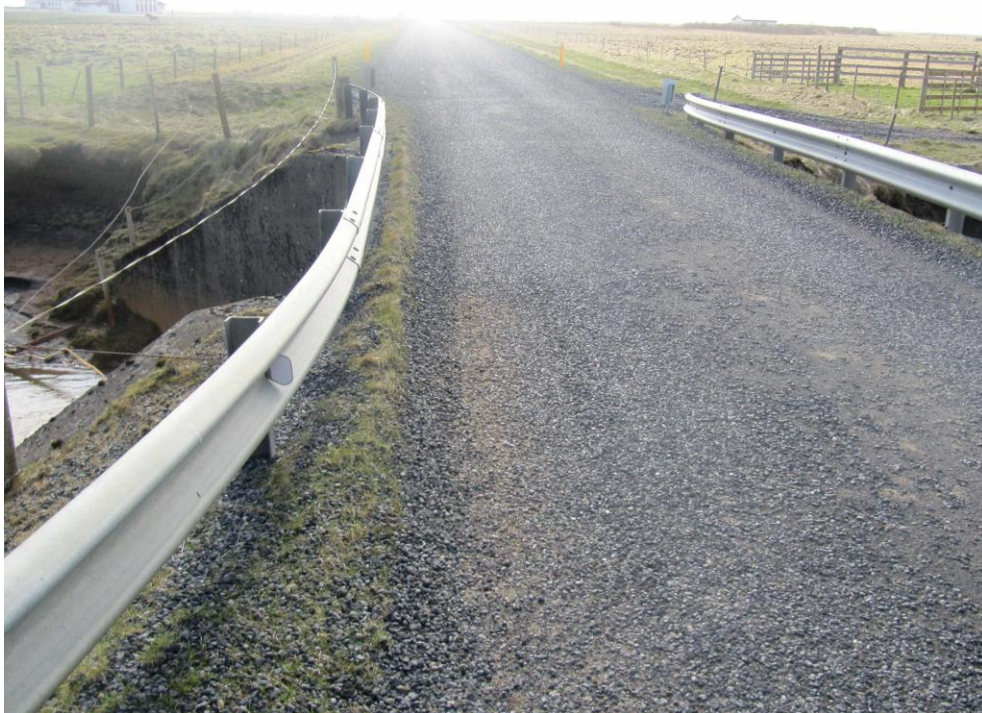
Kaflinn er eins upp byggður og kaflinn sem skoðaður var á undan og hefur sömu einkenni, þ.e.a.s. steinlos.

Myndin er tekin yfir einbreiða brú, en þar fer umferðin þröngt og hjólför eru heil en kantar og á milli hjólfara einkennist af steinlosi.

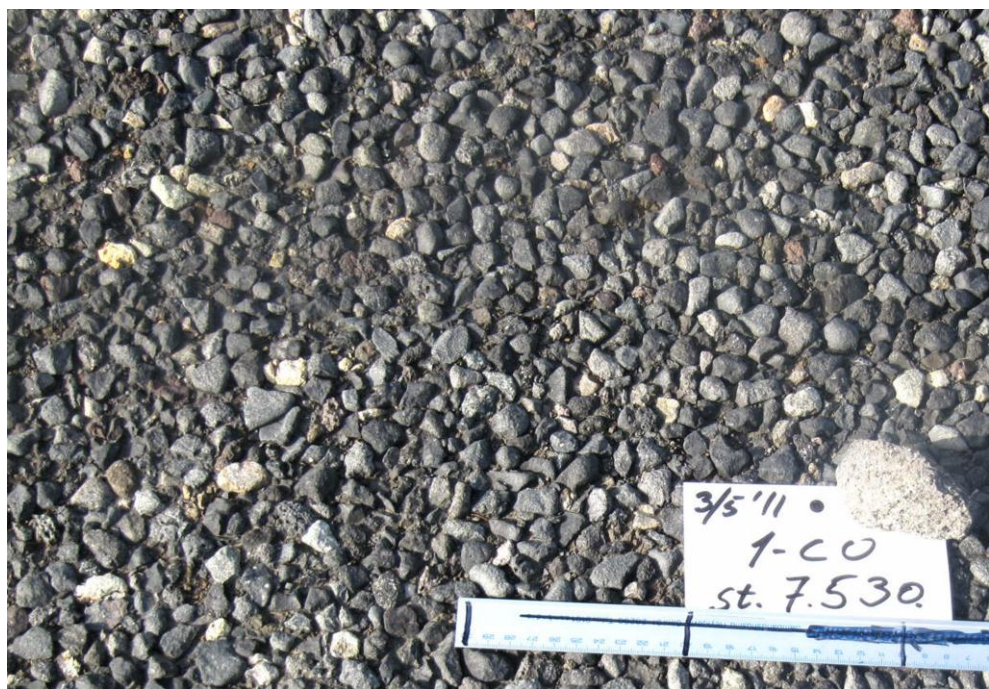
Hér er um að ræða dæmi um vel heppnaða klæðingu sem lögð var 2010 með repju og TPH á hringveginn þar sem umferð er tiltölulega mikil.

Myndin sýnir samfellda kápu steinefna sem liggur vel í veginum. Brothlutfalli steinefnis virðist þó vera nokkuð ábótavant.

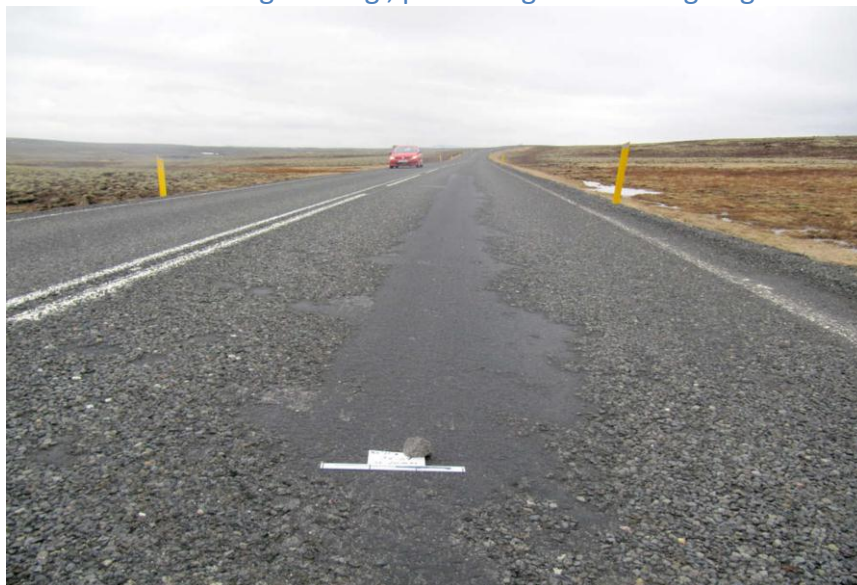
Fjölbreyttar skemmdir voru á Þingvallavegi, þó aðallega steinlos og flögnun.

Á myndinni sést stór flekkur á milli hjólfara sem teygir sig inn í hjólförin, en þar fyrir utan má sjá litla flekki eða steinlos í hreiðrum. Snjóruðningstæki hafa augljóslega átt sinn þátt í að fjarlægja steinefni af hrygg sem bendir til þess að ekki hafi verið jafnað (hjólfarafyllt) nægilega undir klæðinguna. Einnig ber að hafa í huga að hér er um að ræða hvítspíraakafla með fljótandi viðloðunarefni, en margir slíkir kaflar skemmdust af steinlosi.

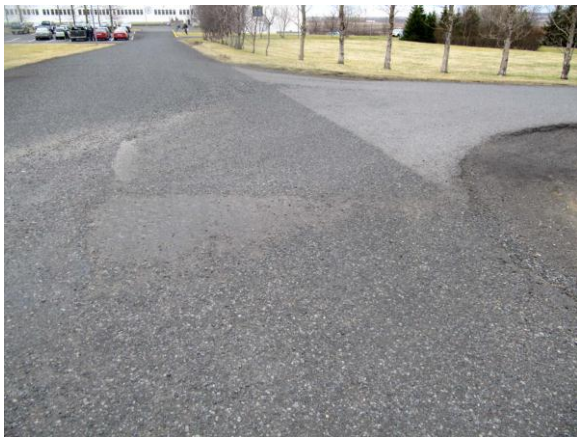
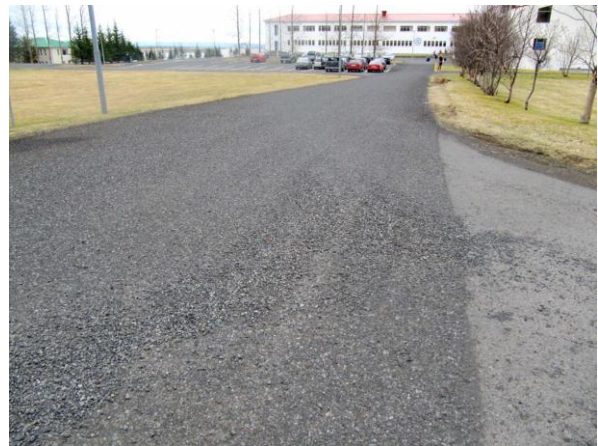
Menntaskólabraut:

Myndin til vinstri sýnir að steinefni hefur losnað upp í flekki þar sem beygt er út af klæðingunni. Á myndinni til hægri sést að steinefnið sem hefur losnað upp liggur laust ofan á klæðingunni.

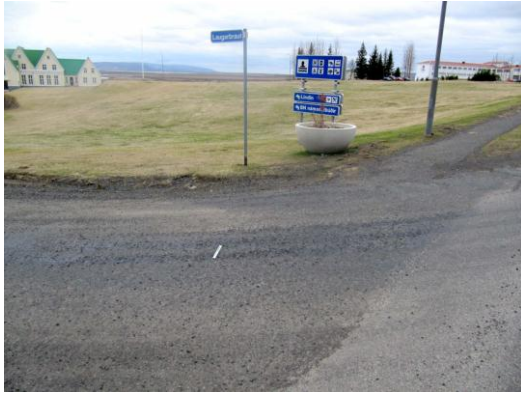
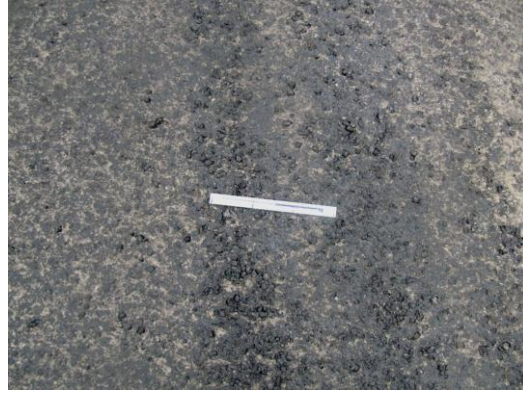
Laugabraut:

Myndin til vinstri sýnir að steinefni hefur smurst í bindiefni við innkeyrsluna að Laugabraut, nokkurs konar blæðing eins og sjá má betur á myndinni til hægri. Hvort steinefni hafi fyrst losnað upp úr bindiefninu og skilið það eftir bert að hluta er ekki vitað, en biksmiðað steinefni hefur slitnað upp úr klæðingunni vegna þungaumferðar og liggur laust hjá.

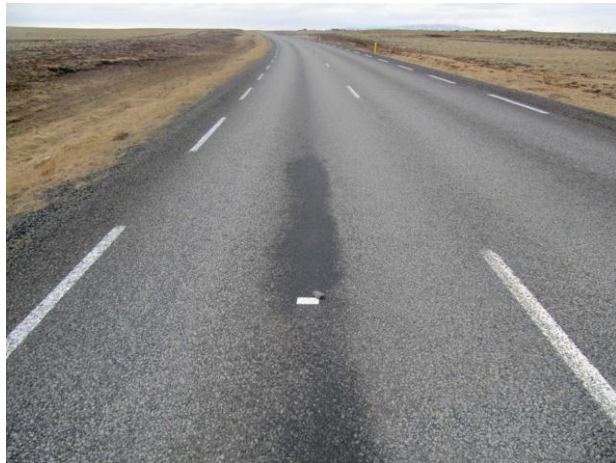
Kaflinn úr ljósara steinefninu á Biskupstungnabraut er frá 2009 og er aftur gott dæmi um að erfitt getur verið að rekja sögu klæðinga tvö ár aftur í tímann, ef ekki er vitað hvort steinlos hafi átt sér stað fyrsta veturinn.

Myndin til vinstri sýnir feitan blett á milli hjólfara sem erfitt getur verið að útskýra, nema með því að steinefni hafi losnað upp fyrsta veturinn og því skíni í bert bindiefnið. Myndin til hægri sýnir þverskeyti þar sem mistekist hefur að dreifa nægilegu bindiefni við útlögn á færuskilum. Slíkar skemmdir voru þó ekki algengar við úttektirnar 2011.

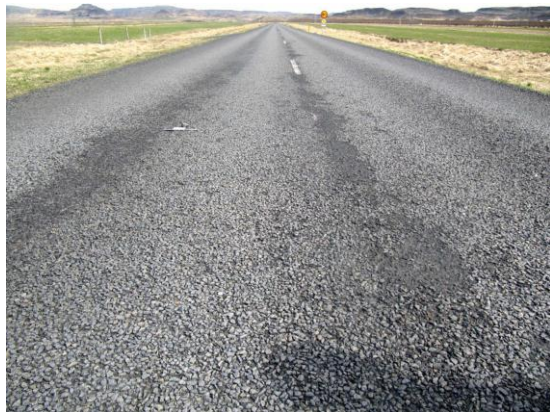
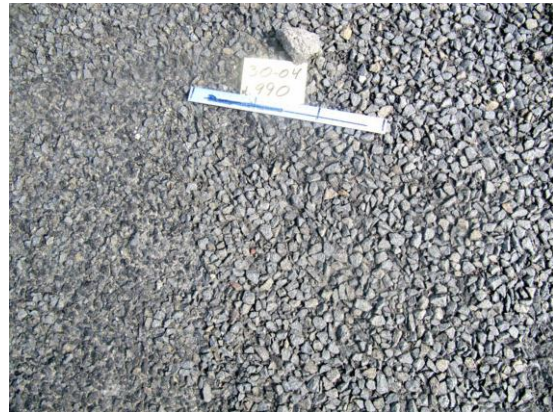
Hér er um að ræða kafla með 7 % repju og Wetfix N422 frá 2010 með talsverðu steinlosi og flögnun.

Myndirnar sýna greinilega að mikið hefur tapast af steinefni, bæði af miðhrygg og á milli hjólfara. Líklega hefur ekki náðst nægileg þjöppun á hryggjum til að standast áraun ruðningstækja, en ef undirlag nýrrar klæðingar er með hjólförum aukast líkurnar verulega á því að steinefnið skrapist burt.

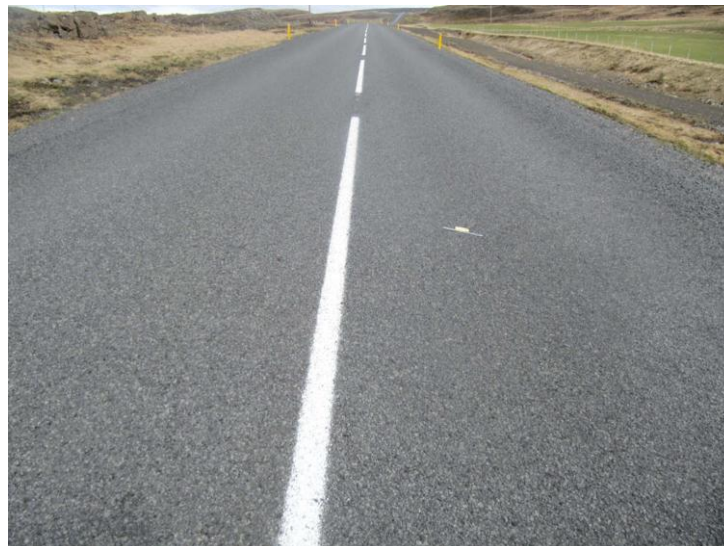
Hér er um að ræða tvo hefðbundna þunnbikskafla með wsp og föstu amíni frá 2009 sem eru eins að öllu leyti nema sá síðartaldi sem er með 10% wsp er metinn með meira steinlos en sá fyrri, sem er með 11% wsp. Það er hæpið að kenna minna þynningarefni um steintapið, sérstaklega í ljósi þess að það er í hærri kantinum á báðum tilfellum. Í raun eru báðir kaflarnir í fínu lagi og engar alvarlegar skemmdir að sjá, samanber yfirlitsmynd hér að neðan.

Samfelld kápa á kafla 30-07, þótt lítilháttar steinlos hafi mátt merkja þar sem notað var 10% wsp en ekki þar sem 11% voru notuð.

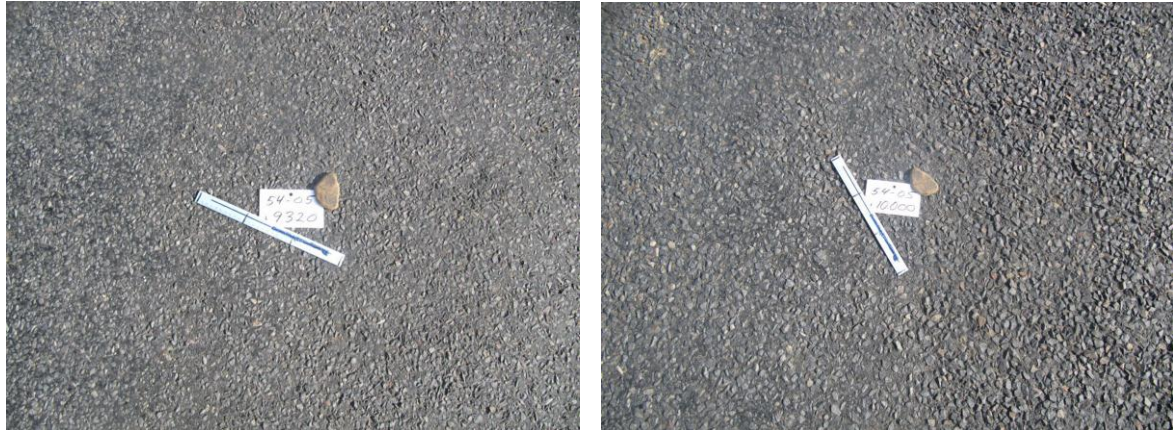
Það vekur athygli að kaflinn frá 2009 með 5,5 % repju (mynd vinstra megin) er mun bindiefnisríkari en kaflinn með 7,5 % repju frá 2010 (mynd hægra megin). Fernt er þar fyrir utan ólíkt með köflunum: aldursmunur, mismikil bindiefnisdreifing, mismunandi viðloðunarefni og mismunandi steinastærðir. Fljótandi viðloðunarefni (TPH) virðist koma vel út með repju í þessu tilfalli. Greinilega er tekið mið af steinastærð varðandi magn bindiefnis og einungis dreift 1,5 l/m² undir 8/11 steinefnið, en 2,5 l/m² undir 11/16 steinefnið sem er með því mesta sem gert er.

Hvað sem öðru líður virðast báðir kaflarnir vera í fínu lagi, þótt bindiefnisríkir séu og e.t.v. ekki ástæða til að skera magn bindiefnis við nögl til að tryggja að steinefnið tapist ekki úr

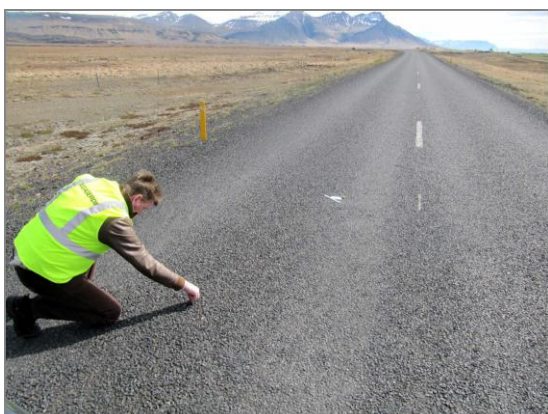
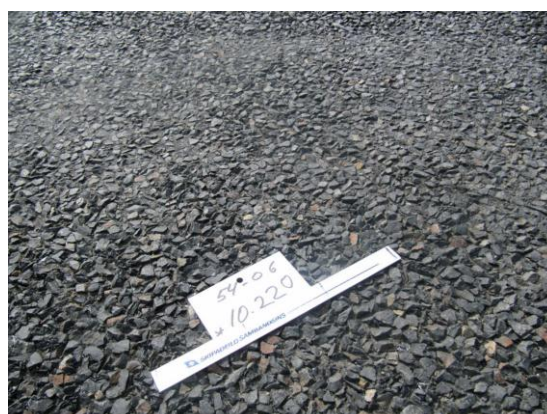
Ekki er vitað hvort notað var Wetfix N422 eða TPH viðloðunarefni í þennan repjukafla, en hann virðist vera í fínu lagi.

Myndirnar sýna mjög góða áferð kaflans, grófara á milli hjólfara og í köntum, en meiri bikfylling í hjólförum vegna umferðar eins og eðlilegt má telja.

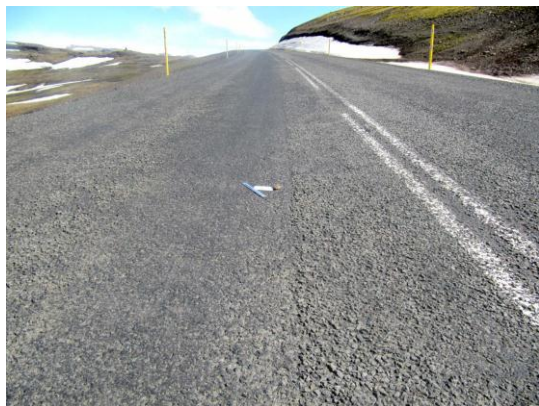
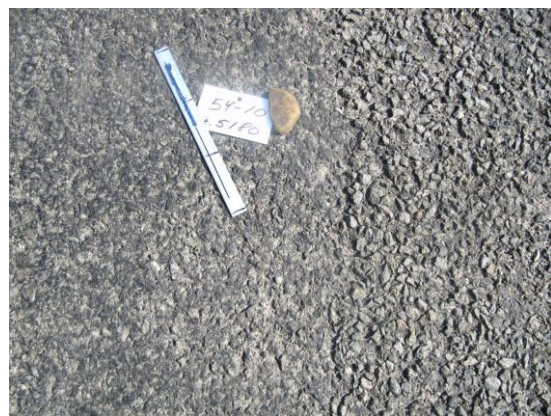
Líklega var notað OBLS í byrjun árs 2010, en það er ekki öruggt og hugsanlegt að hér hafi verið notað TPH viðloðunarefni. Steinefni úr Malarrífi er frekar lélegt með kúlnakvarnargildi >17 og LA gildi >30. Tekið er fram að lausir steinar í kanti séu margir hverjir með biki á og minnst á að samloðun biksins sjálfs hafi e.t.v. brugðist. Tekið var eftir sams konar steinum í kanti á Þröskuldum þar sem svipaðar skemmdir komu fram, en þar var notaður hvítspíri og Wetfix N422. Það má velta fyrir sér hvort of lítið viðloðunarefni hafi skammtast í bindiefni þessara klæðinga, of mikið skaðlegra fínefna hafi verið á steinefni, eða einhverjir aðrir óskýrðir þættir hafi verið sameiginlegir þessum klæðingum.

Myndin vinstra megin sýnir samfelldan, steinlausan flekk (þar sem miðinn liggur). Hægra megin við flekkinn hefur steinefnið tollað nokkurn veginn eins og sést á myndinni hægra megin.

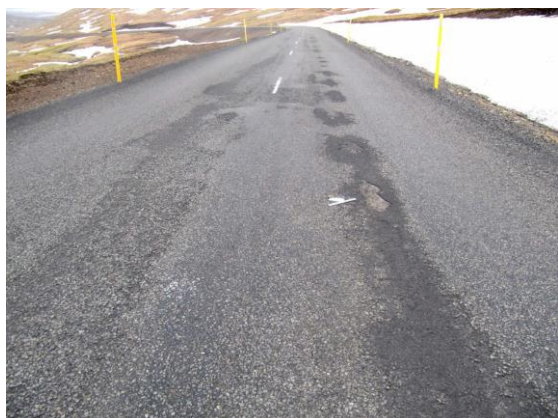
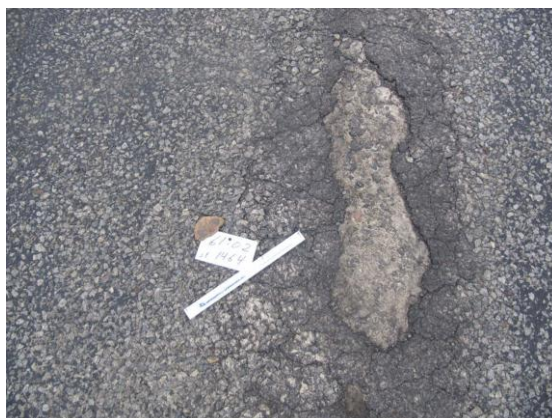
Myndir teknar á kafla 60-02 Þröskuldum

Myndin vinstra megin sýnir að seinna klæðingarlagið tollir að nokkru leyti, en miklar skemmdir eru, að því er virðist, á milli hjólfara. Um er að ræða burðarlagsskemmdir þar sem bæði klæðingarlagun eru farin svo skín í burðarlagið, eins og sést betur á myndinni til hægri.

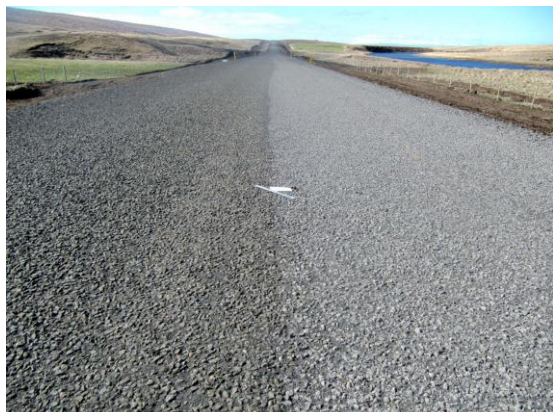
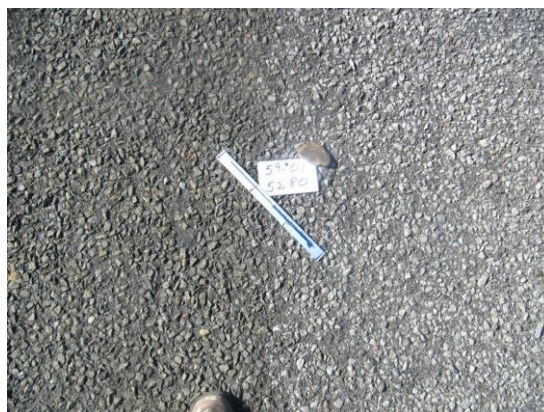
Myndir teknar á kafla 59-01 í Laxárdal, þar sem flögnun af yfirborði var til skoðunar.

Á 200 m kafla frá stöð 5136 til 5336 er flekkur yfir alla vinstri akrein (hægra megin á myndunum) og þar vantar alveg steinefni svo skín í fyrra klæðingarlagið. Efra lagið kemur svo inn smátt og smátt í báða enda, en athygli vekur að ekki er að sjá bindiefni í yfirborði neðra lagsins. Hér hefur eitthvað valdið því að steinefni hefur ekki límst niður, t.d. vegna of lítills magns af útsprautuðu bindiefni, en að öðru leyti er klæðingarkaflinn í fínu lagi.

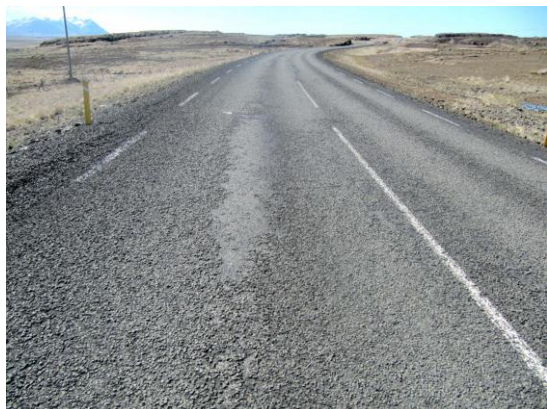
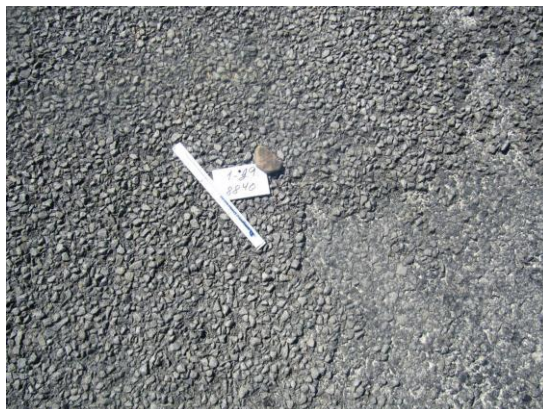
Myndir teknar á kafla 01-g9, þar sem flögnun og steinlos var til skoðunar.

Um er að ræða kafla með hvítspíra og fljótandi viðloðunarefni, líkt og á Fróðárheiði og Pröskuldum. Flögnun og steinlos er hér að mestu bundið við hryggi, en teygir sig þó inn í hjólförin sums staðar. Steinefnið hefur ekki náð að bindast nægilega vel og hefur losnað upp, ef til vill þegar farið var að skafa snjó af veginum. Myndin vinstra megin sýnir dæmigerðan flekk, en hægri myndin sýnir góða þekju þar sem miðinn er en alveg

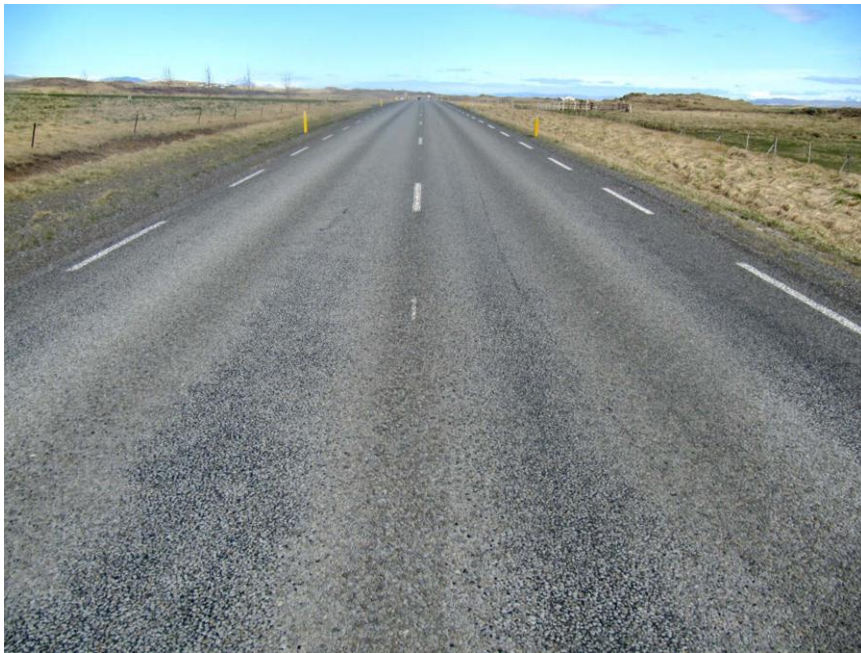
Hér er dæmi um mjög fínan kafla með 8 % hvítspíra og fljótandi viðloðunarefni frá 2010 sem er í mjög góðu lagi, ólíkt því sem er með sambærilegan kafla á 01-g9/h0, svo og kaflana á Fróðárheiði og Þröskuldum sem fóru mjög illa af steinlosi. Því koma fram efasemdir um að þetta sé rétt skráning á kaflanum.

Eins og sjá má á myndinni er hér um mjög góðan kafla að ræða, heldur bindiefnisríkara í hjólförum, en ekkert steinlos sjáanlegt og áferðin mjög góð

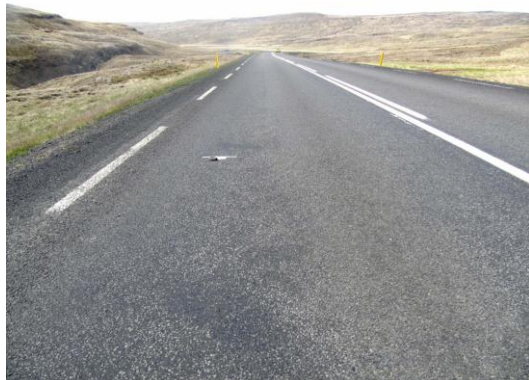
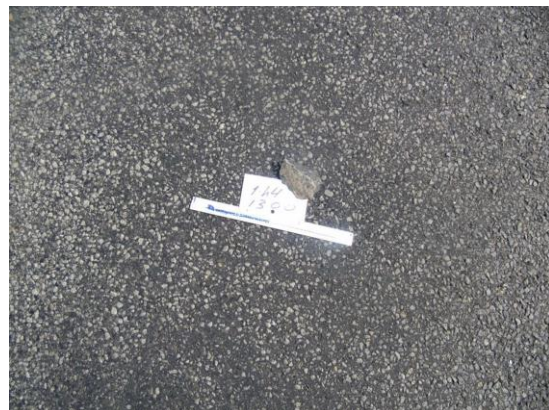
Hér er dæmi um kafla með 7,5 % repju og fljótandi viðloðunarefni frá 2010 sem er í mjög góðu lagi, en nokkuð bindiefnisríkur í hjólförum.

Myndirnar sýna fína áferð, ekkert steintap og bindiefnisrík hjólför. Þess má geta að sambærilegir kaflar á Suðurlandi frá 2010 áttu til að vera með steinlos á miðhrygg og milli hjólfara, t.d. á vegi 30-02, 30-04 og 32-01.

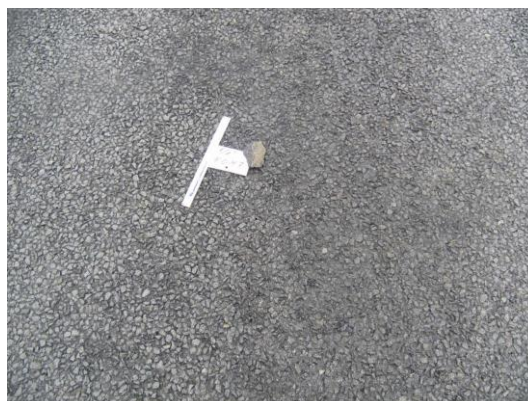
Hér er annað dæmi um kafla með 7,5 % repju og fljótandi viðloðunarefni frá 2010, sem sagt seinni kaflinn, sem er í mjög góðu lagi, en ekki eins bindiefnisríkur og fyrri sambærilegur kaflí. Hins vegar er nokkuð steinlos á miðhrygg og á milli hjólfara, þó ekki eins mikið og á köflunum á Suðurlandi, sem sagt á vegi 30-02, 30-04 og 32-01.

Myndirnar sýna góða áferð, en nokkuð steinlos á miðhrygg og á milli hjólfara.

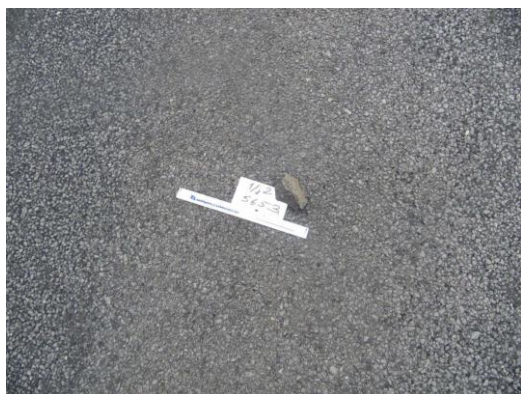
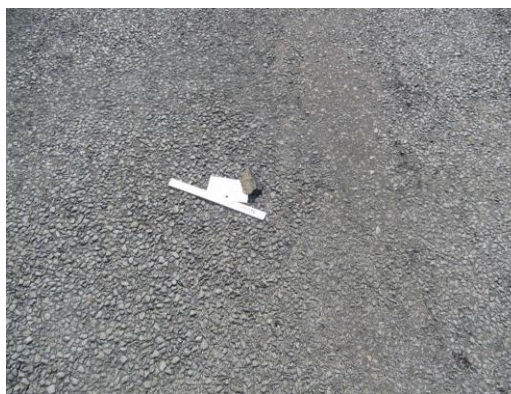
Báðir kaflarnir virðast vera með frekar smágerðu steinefni frá Bláhæð, en sá sem var lagður 2009 kemur betur út en sá sem var lagður 2010.

Myndin til vinstri sýnir 01-j2 með 5,5 % repju með föstu viðloðunarefni frá 2009 og sú til hægri sýnir 01-j2 með 7,5 % repju með fljótandi viðloðunarefni (hryggur með steinlosi hægra megin á myndinni). Í þeim fyrrnefnda er steinlos ekki áberandi, en umtalsvert í þeim seinni á milli hjólfara. Enn beinist grunur að fljótandi viðloðunarefni og/eða nákvæmni skömmtunar á því í bindiefnið, en eins og bent hefur verið á er nokkuð algengt að steinlos hafi átt sér stað á hryggjum á köflum með fljótandi viðloðunarefni frá 2010.

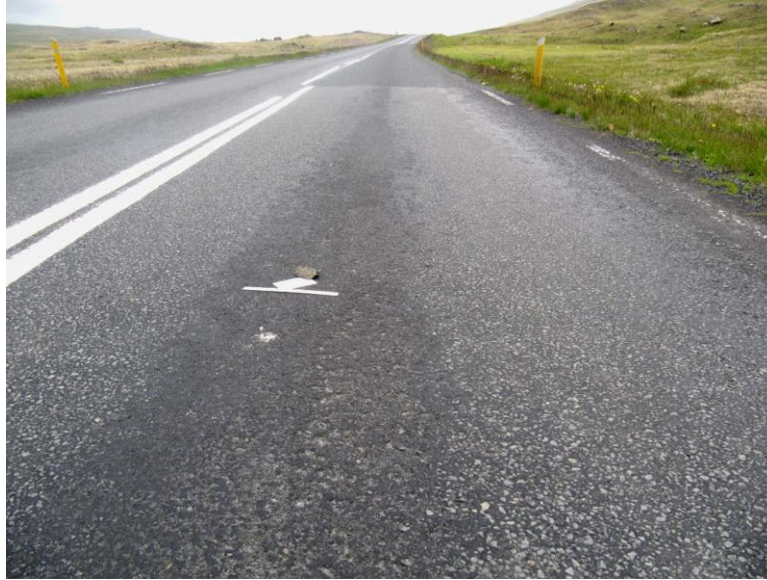
Hér er kafli frá 2009 með repju og föstu amíni sem er all-skemmdur og hefur verið yfirlagður að hluta.

Kaflinn er metinn bindiefnisríkur í hjólförum en aðeins 10 % steinlos skráð. Myndin hér að ofan bendir hins vegar til að mun meira steinlos hafi átt sér stað fyrsta veturinn á milli hjólfara og í kanti. Fjær sést viðgerð sem nær yfir um það bil 100 m á annarri akreininni.

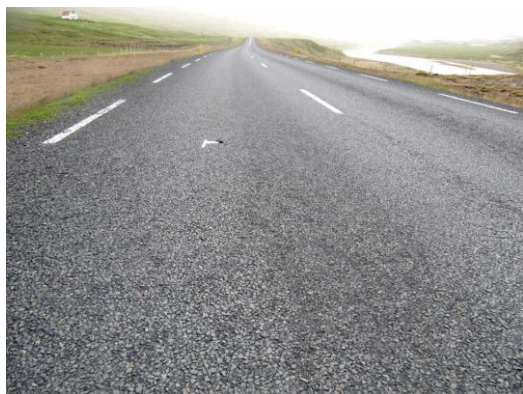
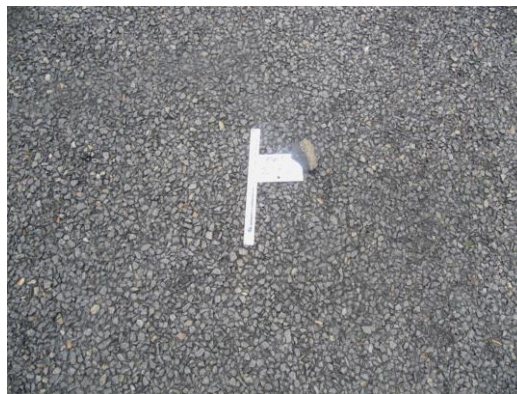
Hér er kafli frá 2010 með repju og fljótandi viðloðunarefni sem er í alla staði í fínu lagi.

Eins og sést á myndunum hér að ofan er þessi kafli alveg óskemmdur með samfellda steinefnakápu.

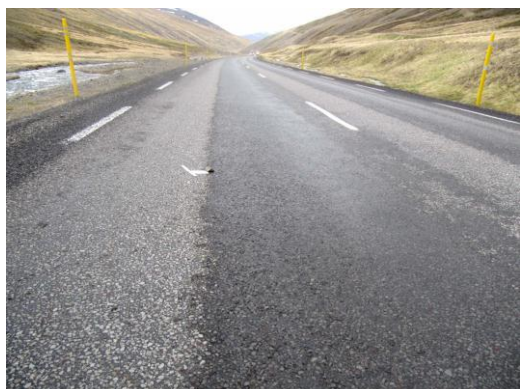
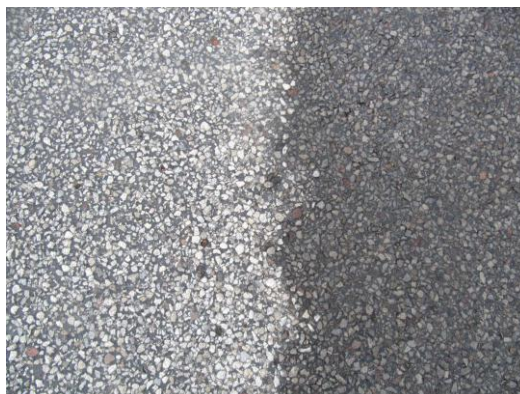
Þessi kafli er með 5,5 % repju og föstu viðloðunarefni frá 2009. Það hafði blotnað á kaflanum og var hann enn blautur að hluta en þurr að hluta.

Erfitt getur verið að meta kafla sem eru blautir og hugsanlegt að það verði tilhneiging til að meta þá bindiefnisríkari en ella vegna dökkar áferðar. Það virðist þó vera nokkuð ljóst að þessi kafli er bindiefnisríkur, sbr. sá áferð þess hluta sem hefur þornað upp.

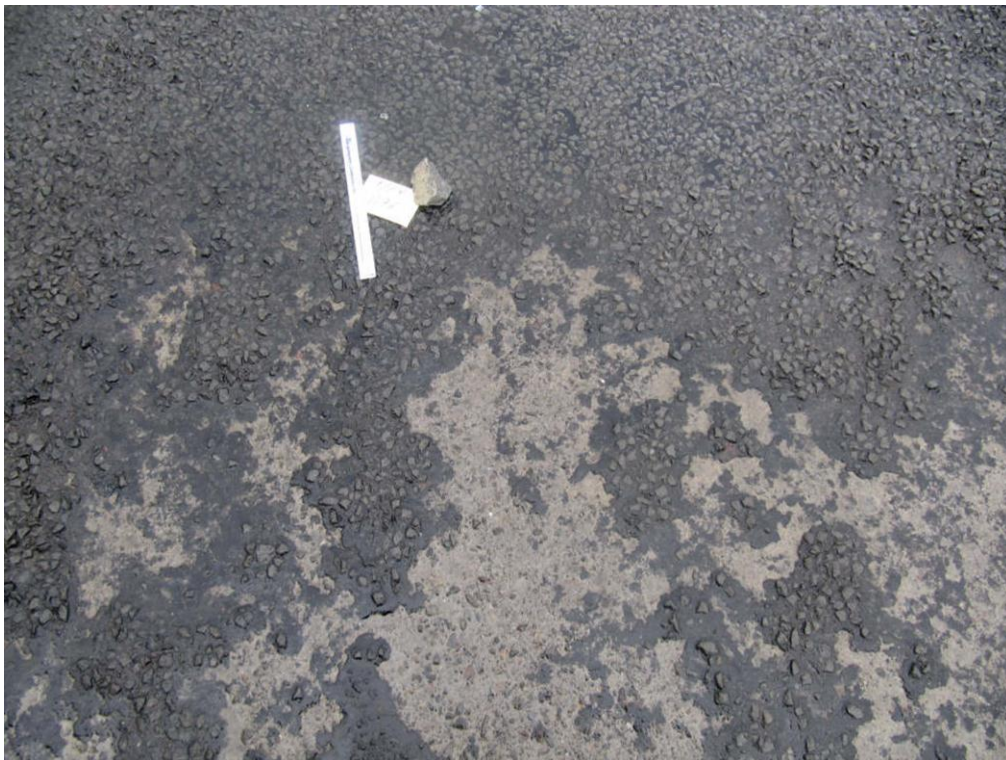
Hér er birt ein mynd sem sýnir hvernig klæðingin hefur alveg losnað af sementsfesta burðarlaginu sem skín í gegn í stöð 1176.

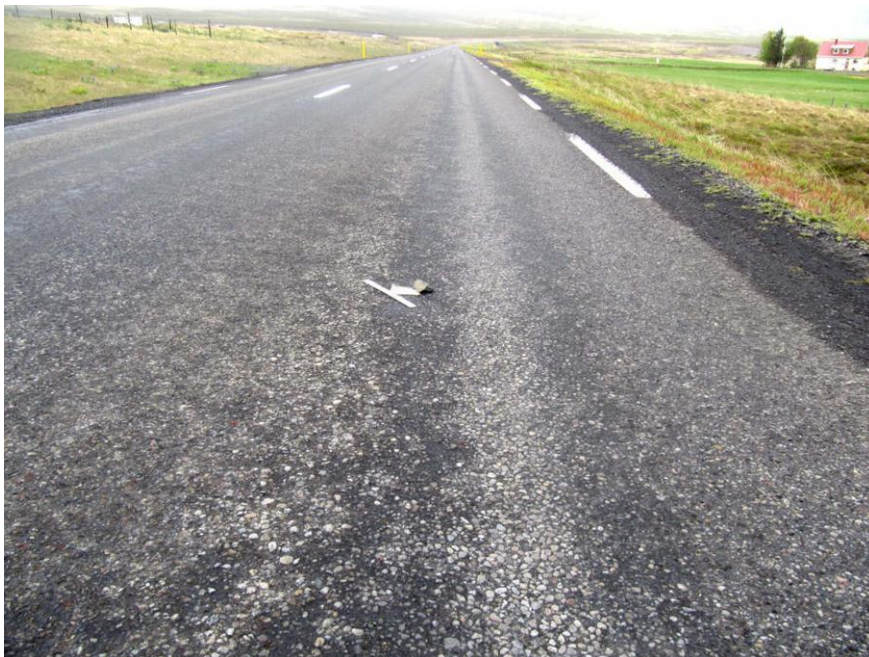
Hér er um að ræða repjukafla frá 2009 með föstu diamín viðloðunarefni og steinefni frá Bakka við Svarfaðardalsá.

Myndin sýnir að steinefnið er slitið alveg í gegn í ytra hjólfarinu (hægra megin við miðann) þar sem skín í undirliggjandi klæðingu. Sitt hvoru megin við slitna hjólfarið er bindiefnisrík rák sem í raun staðfestir þessa skýringu.

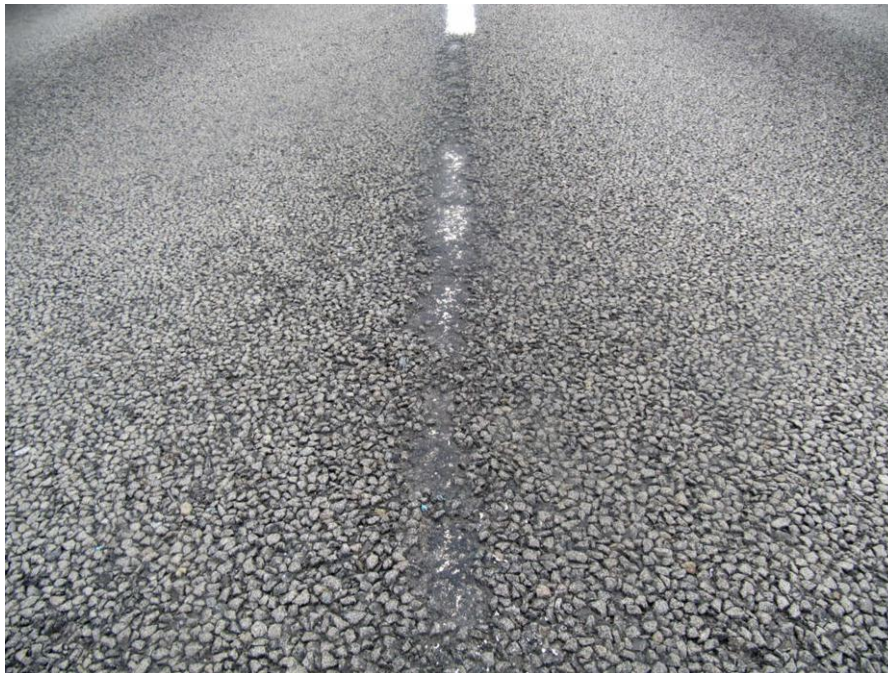
Hér er um að ræða repjukafla frá 2010 með fljótandi viðloðunarefni og steinefni frá Krossanesi.

Myndin sýnir að kafllinn lítur mjög vel út á heildina litið, samfelld kápa og engar skemmdir, fyrir utan steinlos á miðhrygg af undirliggjandi málningu. Þetta er allt of algeng sjón á þjóðvegum landsins og þyrfti að finna leið til að vinna bug á þessum skemmdum sem óneitanlega valda veikleika í klæðingarkápunni.

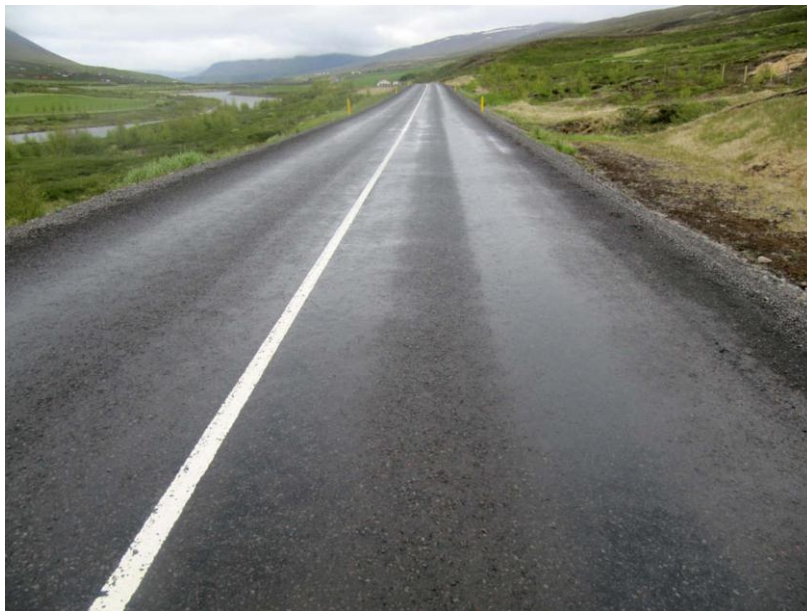
Repjukafli í Fnjóskadal frá 2019 með föstu viðloðunarefni er töluvert bindiefnisríkur, þótt einungs sé dreift 1,8 l/m² og steinefni sé tiltölulega gróft.

Það sést vel á myndinni, þrátt fyrir að blautt sé á, að hjólför eru öll mjög bindiefnisrík, en grófara á hryggjum.

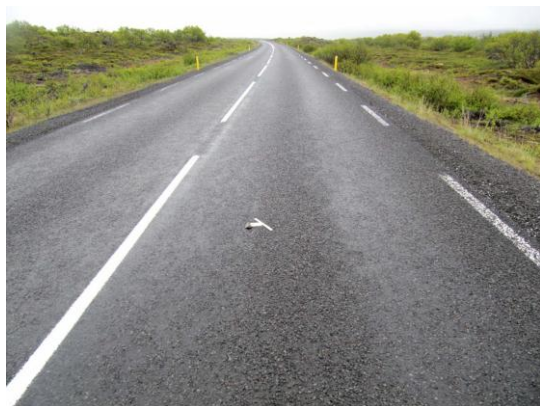
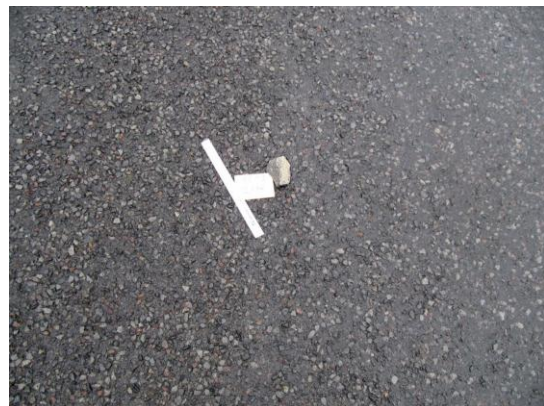
Eins og fram kom hér að framan eru repjukaflarnir á hringveginum á Norðurlandi frá 2010 með fljótandi viðloðunarefni nokkuð góðir og að mestu lausir við steinlos og þessi kafli er engin undantekning.

Myndirnar sýna, þótt blautt sé á, að klæðingin lítur vel út og ekki að sjá neinar alvarlegar skemmdir á henni.

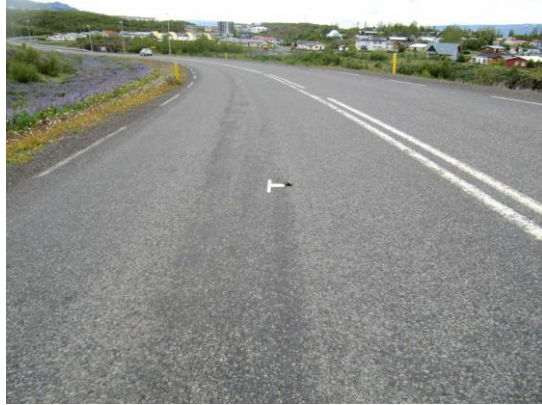
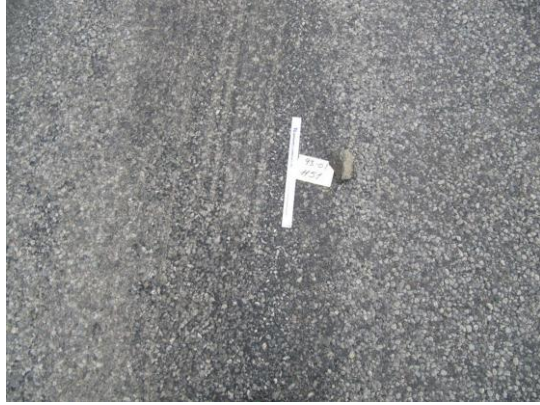
Þessi kafli er frá 2009 með repju og föstu viðloðunarefni.

Myndirnar sýna að steinefni hefur skrapast af á milli hjólfara eftir endilangri akrein þar sem miðinn liggur. Að öðru leyti er klæðingin nokkurn veginn í lagi, að vísu nokkuð bindiefnisrík, enda þó nokkur umferð þarna (ÁDU >1300).

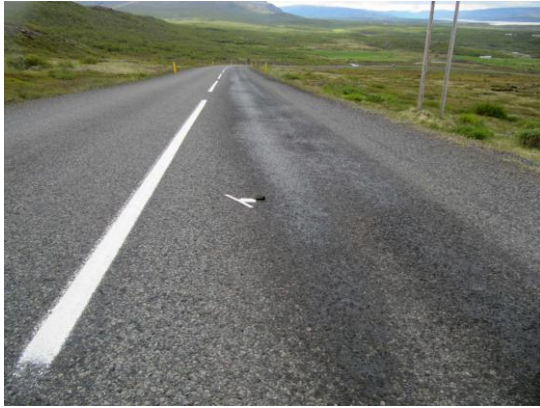
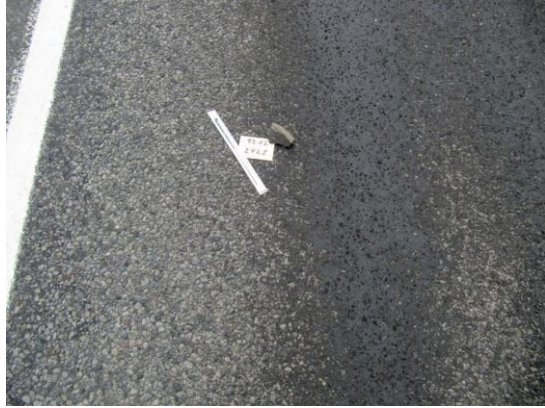
Þessi kafli er frá 2009 með repju og föstu viðloðunarefni.

Myndirnar sýna staðbundna blæðingu, eða að minnsta kosti mikið bindiefni í yfirborði, á milli hjólfara. Líklegt er að snjóplógur hafi skrpað steinefni af á milli hjólfara í brekkunni niður í móti. Að öðru leyti er kafllinn á nokkuð góðu ástandi.

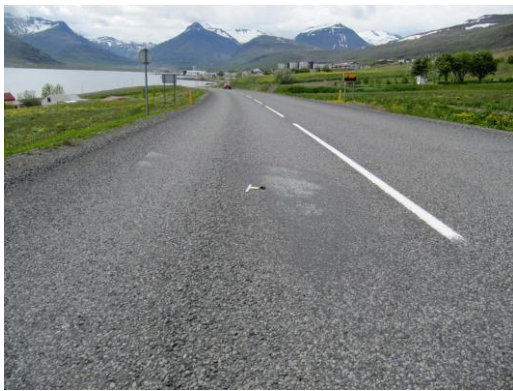
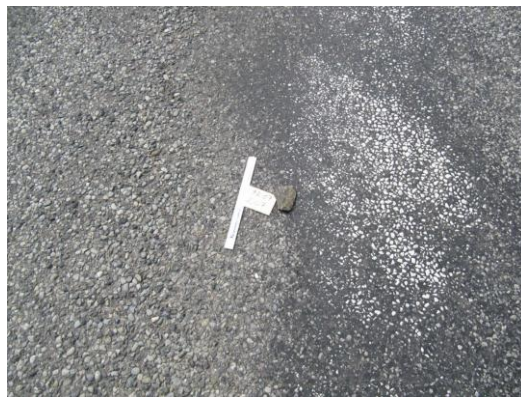
Myndirnar hér að ofan sýna vel hvernig snjóplógur getur skafið klæðingarlag ofan af eldri klæðingu, enda er undirliggjandi klæðing ljós að lit. Á hægri myndinni er efra lagið vinstra megin og neðra lagið hægra megin, með bindiefniskraga umhverfis, þar sem plógurinn hefur ekki farið í gegn um bindiefnið.

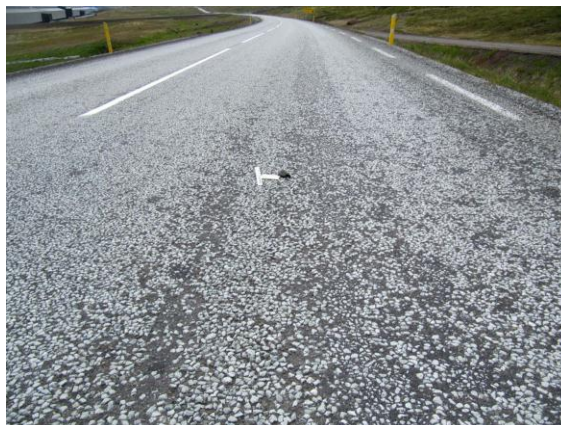
Vestan við stöð 5700 á vegi 92-07 er Durasplitt kafli sem ekki hefur verið lagt ofan á, en var ekki skoðaður sérstaklega. Þar hefur orðið mikið steinalos og það er allt í flekkjum en menn hafa ekki séð ástæðu ennþá til þess að leggja yfir þann kafla. Tekin mynd af kaflanum.

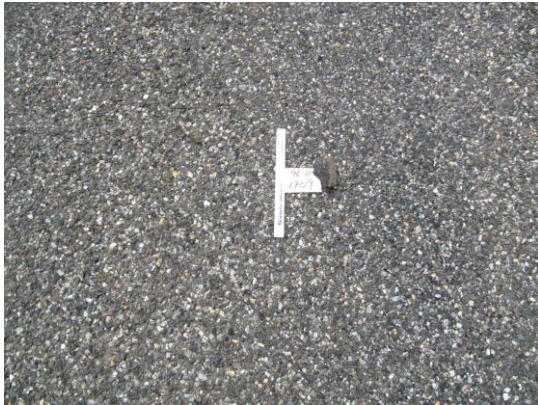
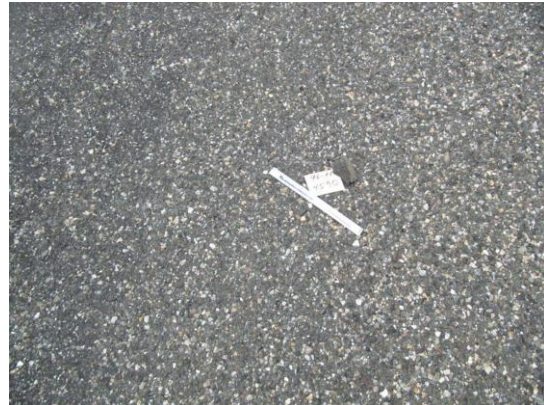
Myndirnar hér að ofan sýna að kaflarnir eru nokkuð bindiefnisríkir í yfirborðinu, sá hægra megin (frá 2010 með lýsi) þó áberandi bindiefnisríkari en kaflinn á vinstri myndinni (frá 2009 með repju).
