VEGAGERÐIN

## Lagfæring slysastaða á Norðurlandi og Austurlandi

Maí 2002  
Bergþóra Kristinsdóttir Línuhönnun hf.  
Haraldur Sigþórsson Línuhönnun hf.  
Rögnvaldur Jónsson Vegagerðin

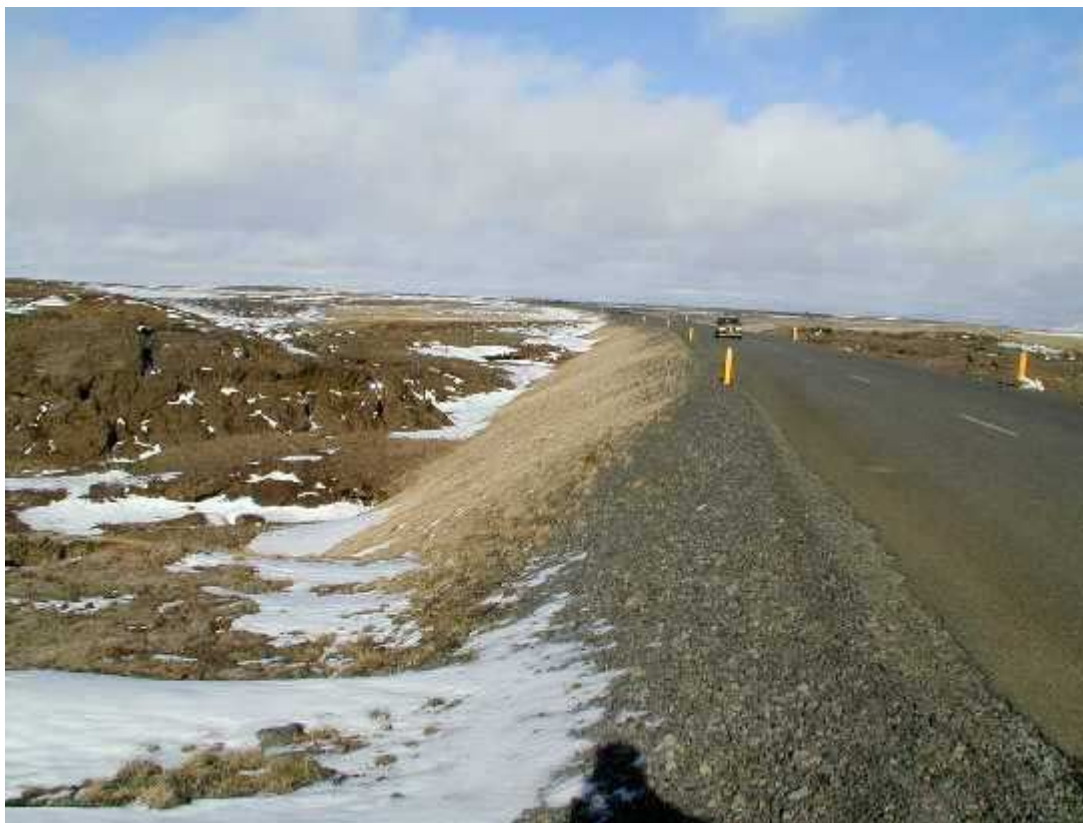
Í öðru lagi má benda á halla fláa. Fláar eru víða of brattir, þar sem auðvelt væri að hafa þá meira aflíðandi. Svíar hafa lagt til halla, sem er 1:6. Á myndum 1 og 2 má sjá nokkur dæmi um bratta fláa. Í þeim tilfellum, þar sem flái verður að vera brattur vegna aðstæðna skal setja upp vegrið. Vegrið vantar t.d. víða við ný stór ræsi. Meginreglan er sú, að menn eiga ekki að slasast alvarlega við að keyra útaf veginum. Annaðhvort lenda þeir á vegriði eða þeir aka niður aflíðandi fláa.

Mynd 1. Frá Möðrudalsöræfum, brattur flái.

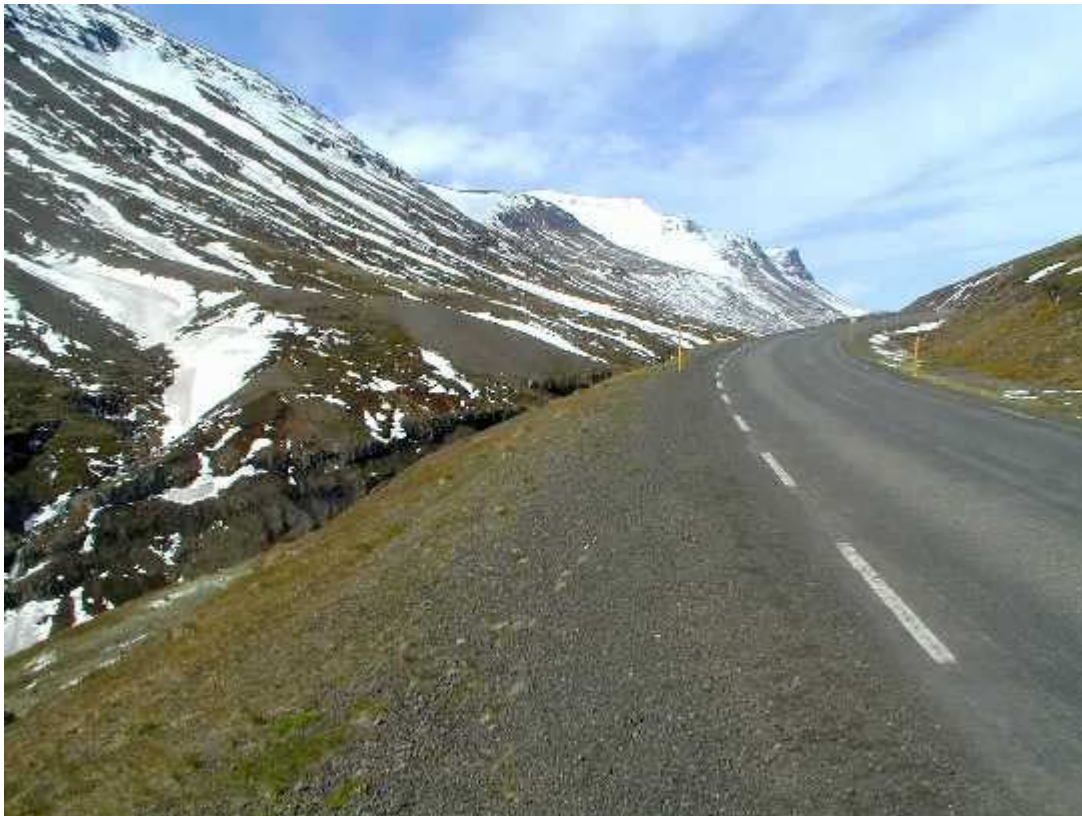
Mynd 2. Á Fagradal. Brattur flái.

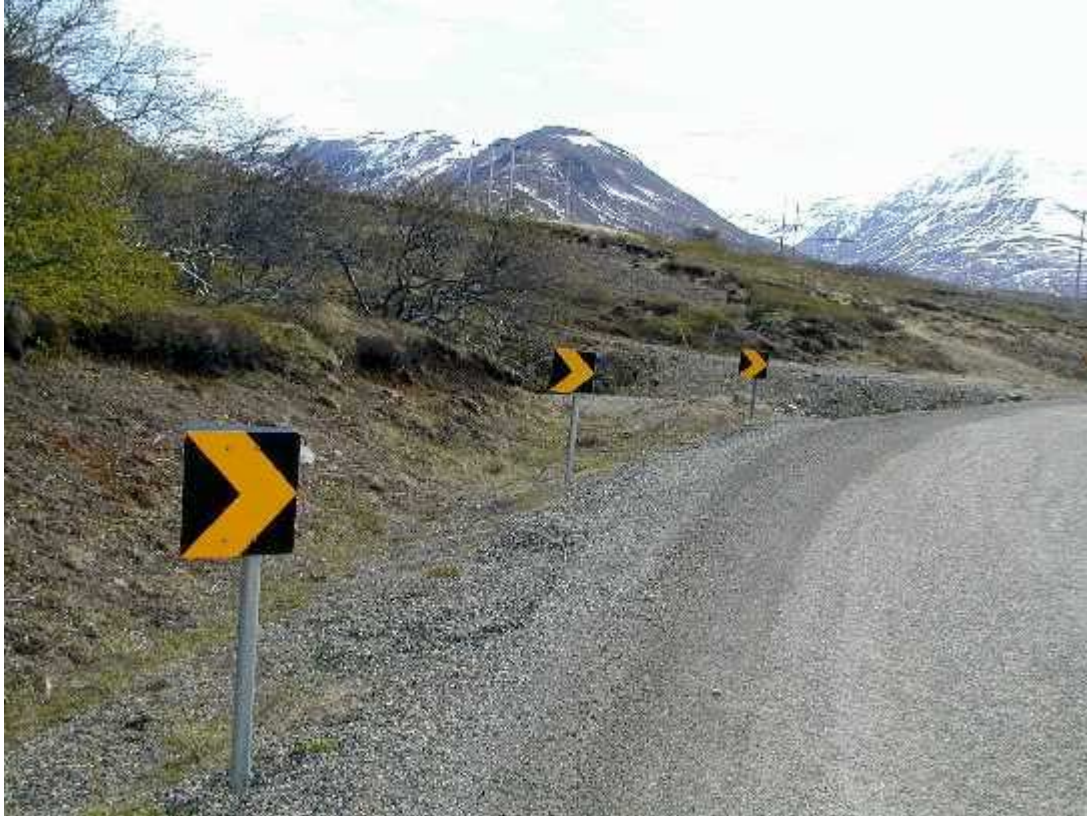
Mynd 3. Dæmi um stefnuörvar við Þórisá í Skriðdal. Þær mættu vera fleiri og stærri.

Stefnuörvar þarf einnig að taka til umfjöllunar innan Vegagerðarinnar. Reglur vantar um uppsetningu þeirra, gerð, stærð og þéttleika. Þær eru of sjaldan settar upp og eru of gisnar og skilti of lítil. Mörg dæmi eru um þetta á Austurlandi. Rekstarstjóri Vegagerðarinnar á Höfn hefur brugðist við með því að innleiða tvöfaldar stefnuörvar. Eru þá einfaldlega tvær stefnuörvar af sömu stærð hlaðið hverri ofan á aðra. Þetta er ágæt hugmynd, en semja þarf leiðbeiningar um notkun stefnuörva almennt.

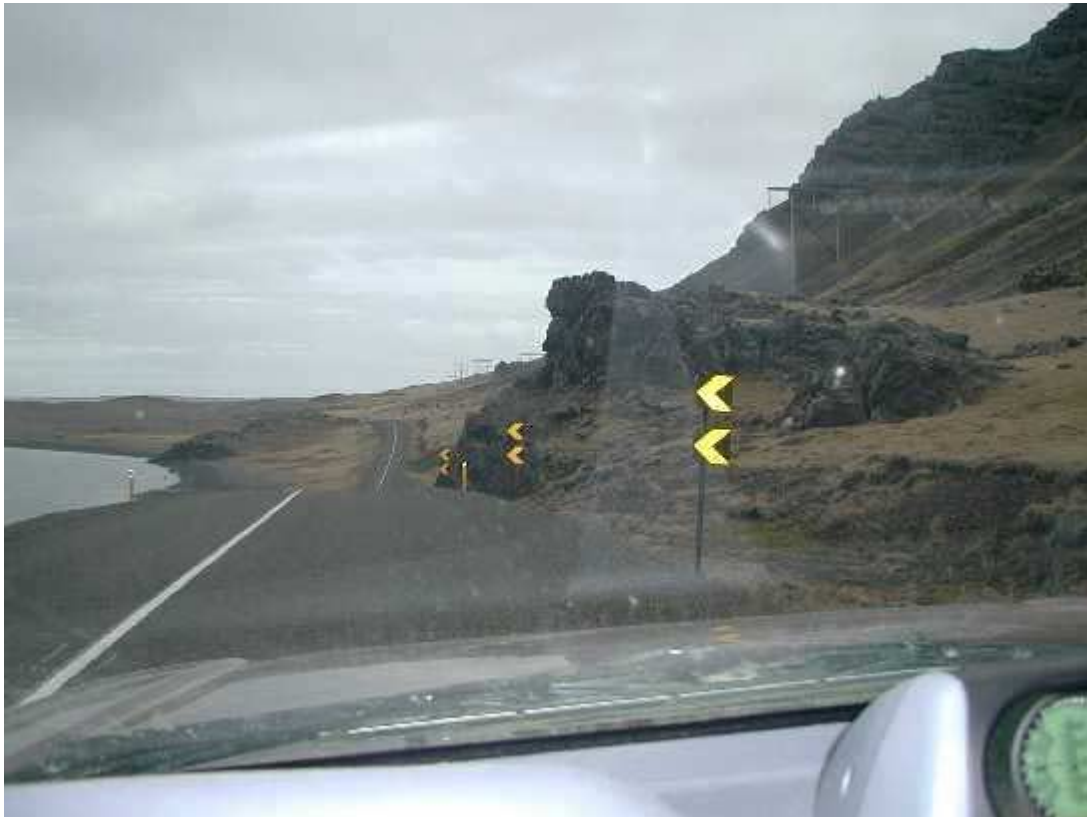
Mynd 4. Athyglisverð lausn á Austurlandsvegi í Hamarsfirði. Tvöfaldar örvar eru greinilegar.

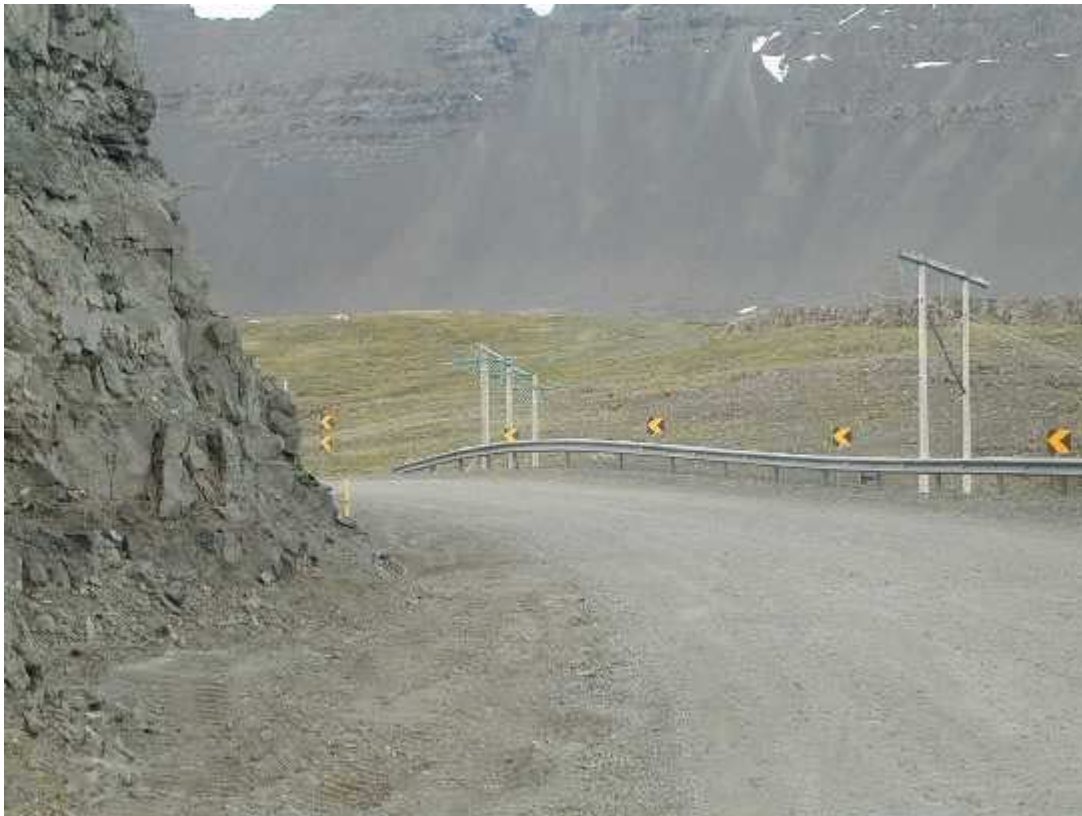
**Mynd 5. Dæmi um tvöfalda stefnuör í Almannaskarði. Stefnuörvar enn of fáar og litlar.**

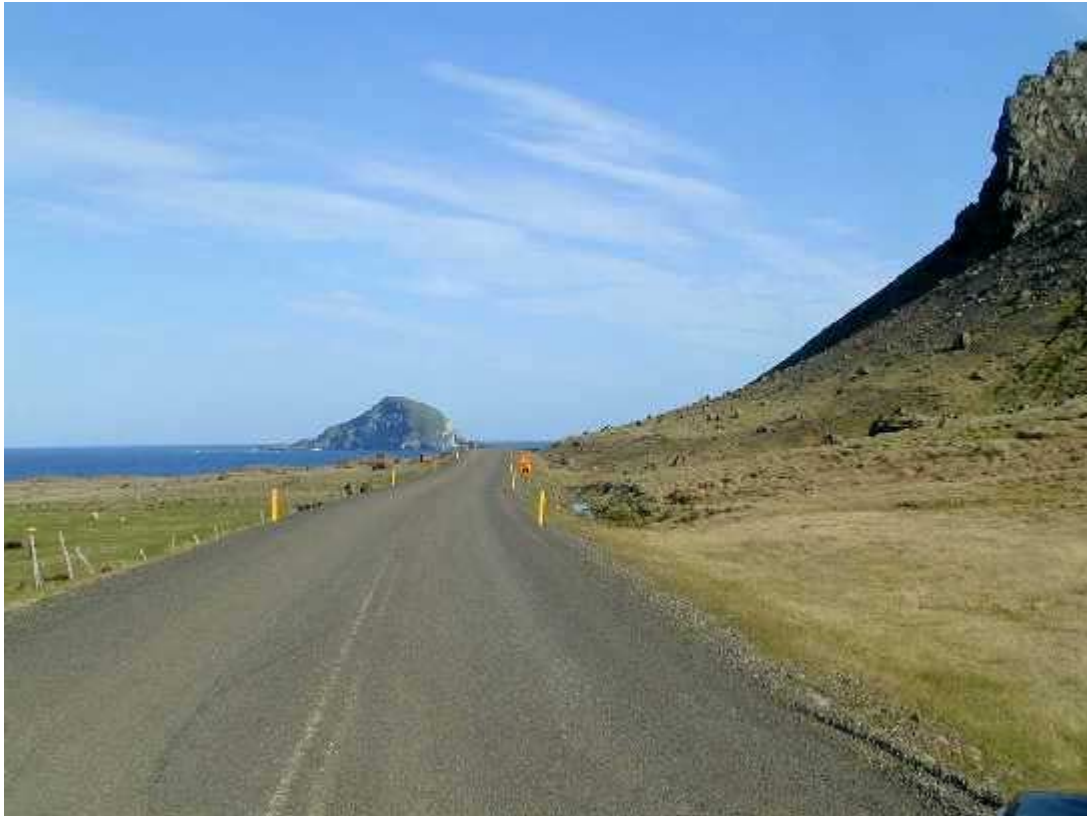
Víða skapast hættu vegna grjóthruns úr skriðum. Dæmi eru skriður við Höfn og Vattarnesskriður milli Reyðarfjarðar og Fáskrúðsfjarðar. Við Höfn hafa einnig fallið snjóflóð á veginn. Lagfæringar á Kambanesskriðum voru hafnar sama sumar og ferðin var farin, árið 2001 (sjá mynd 7), en skoða þyrfti málið í heild. Óhöpp og slys hafa sem betur fer ekki orðið, sem tengja mætti beint við grjóthrunið á þeim árum sem til umfjöllunar eru.

**Mynd 6. Upphaf Vattarnesskriða og Skrúður í bakgrunni.**

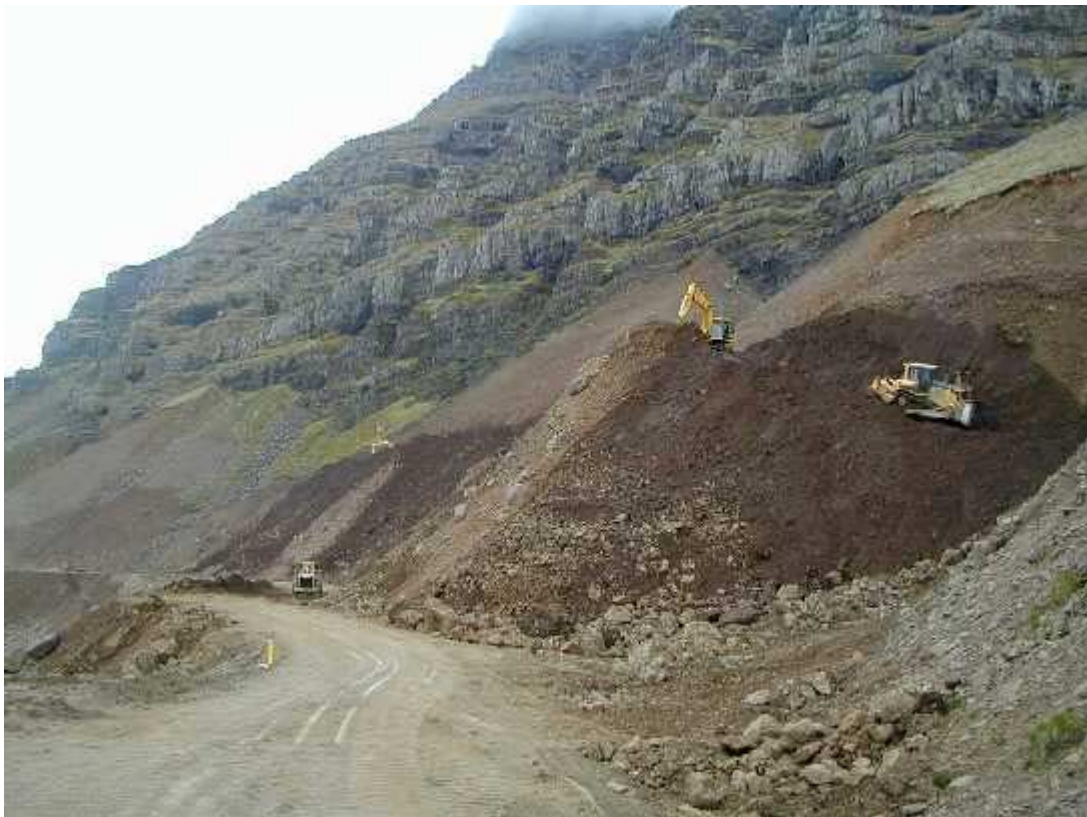
**Mynd 7. Grjóthrun er hættulegt í Kambanesskriðum. Unnið að lagfæringum.**

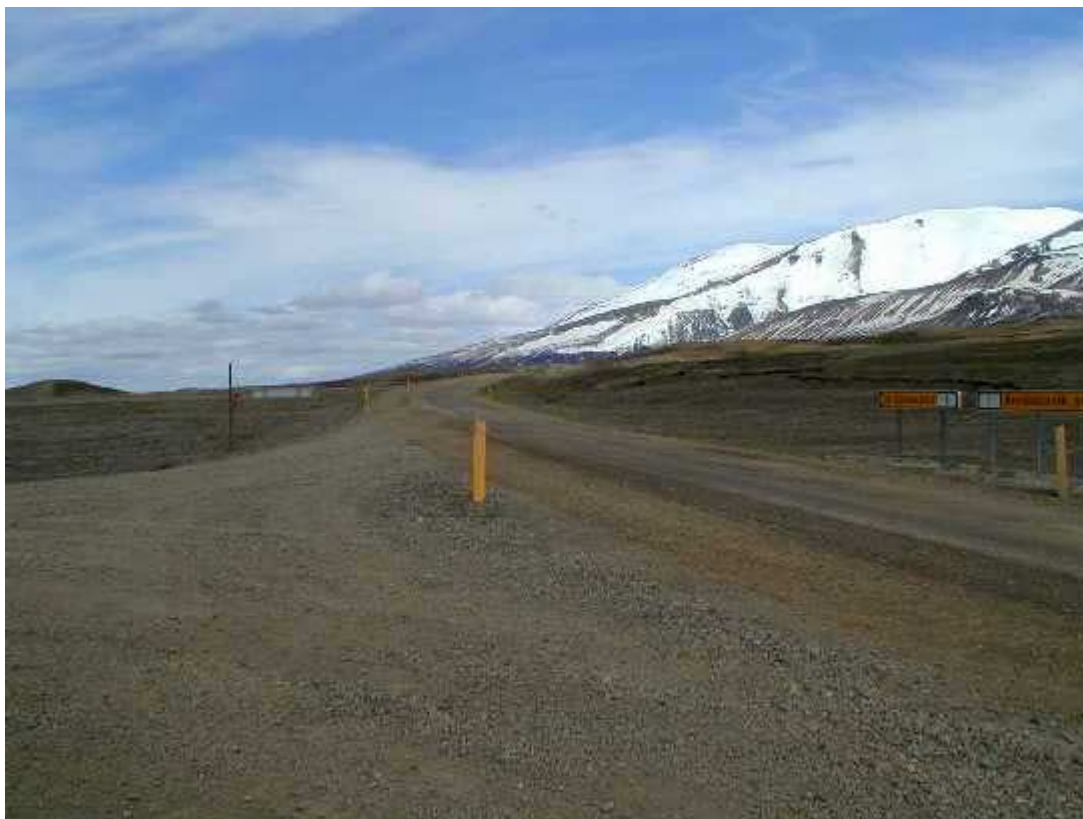
Stikur eru mikilvægt öryggisatriði og víðast hvar notaðar af kostgæfni og vandvirkni. Þó eru gerð mistök og sýnir mynd 8 dæmi um slíkt tilfalli. Stika hefur verið sett upp á vegamótasvæðið. Ef vegamót eru of ógreinileg og taka yfir stórt svæði eru meiri líkur til þess að svona mistök gerist. Þá getur akstursferill ökutækja í gegnum vegamótin orðið mismunandi og þar með hættulegur. Betri lausn er að afmarka vegamótin.

**Mynd 8. Stika á miðju of víðáttumiklu vegamótasvæði.**

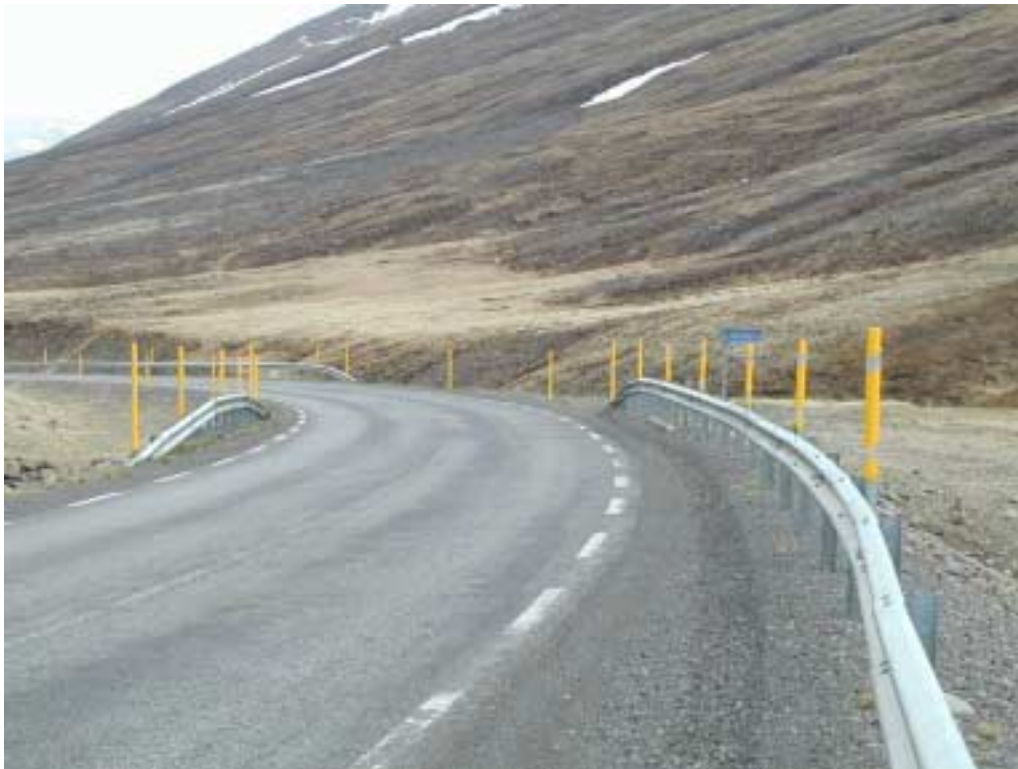
**Mynd 9. Norðurlandsvegur í Norðurárdal við Reiðgil, horft til austurs. Óþarfa göt í vegriði.**

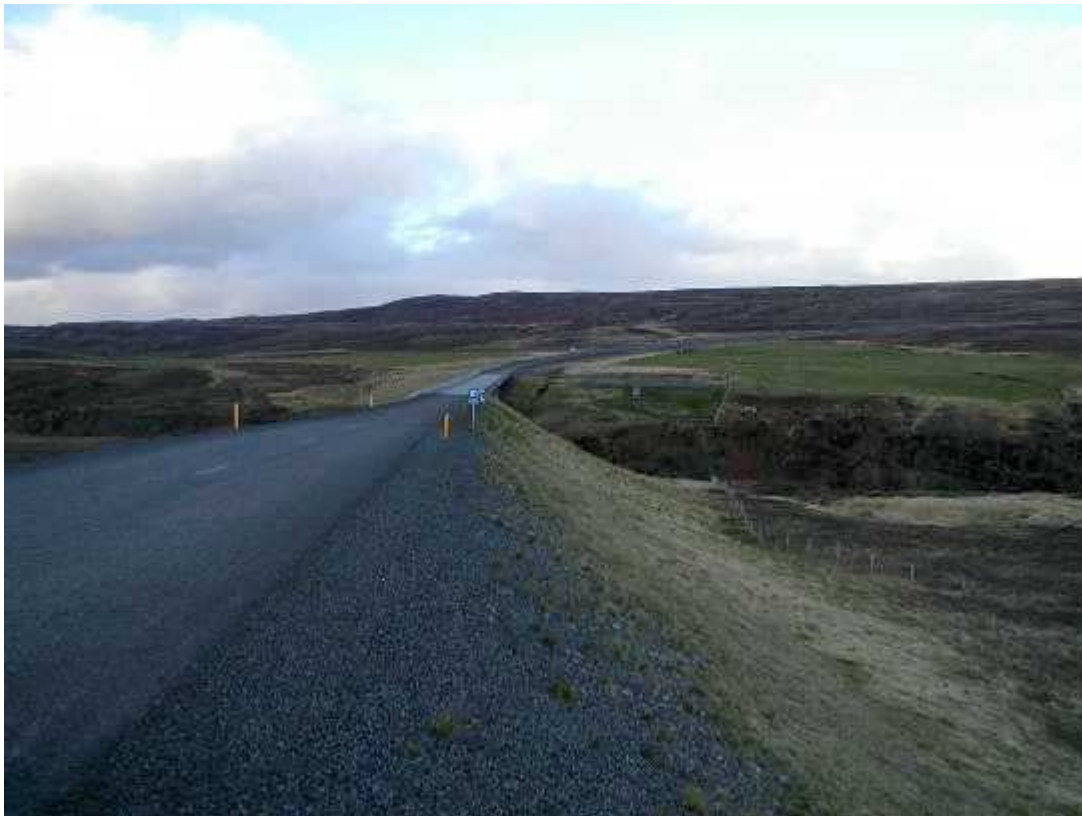
Jökulsá á Dal er dæmi um nýja tvíbreiða brú þar sem lengja þarf vegrið. Þessi athugasemd gildir reyndar almennt um þjóðvegakerfið á Íslandi. Víða þarf að lengja vegrið, þar sem það hefur verið sett upp við beygjur, brýr og þar sem hæðarmunur vegar og lands er mikill. Annað dæmi er frá Norðurlandi, nánar tiltekið Norðurlandsvegur á Öxnadalshéiði – við Reiðgil. Þar hefur vegrið verið sett upp, enda mikið gil rétt við veginn. Vegriðið er slitið sundur á stöku stað og skapar það óneitanlega mikla hættu, enda hætta á því, að menn geti keyrt útaf í gegnum götin. Vanda verður mjög staðsetningu slíkra opnana í vegriðslengjuna. Skoða mætti betur staðsetningar á opum, ef menn telja slíkt fyrirkomulag nauðsynlegt og a.m.k. forðast þau þar sem vegur beygir.

**Mynd 10. Nýr vegur yfir Jökulsá á Dal. Lengja þarf vegrið á annars ágætri tvíbreiðri brú.**

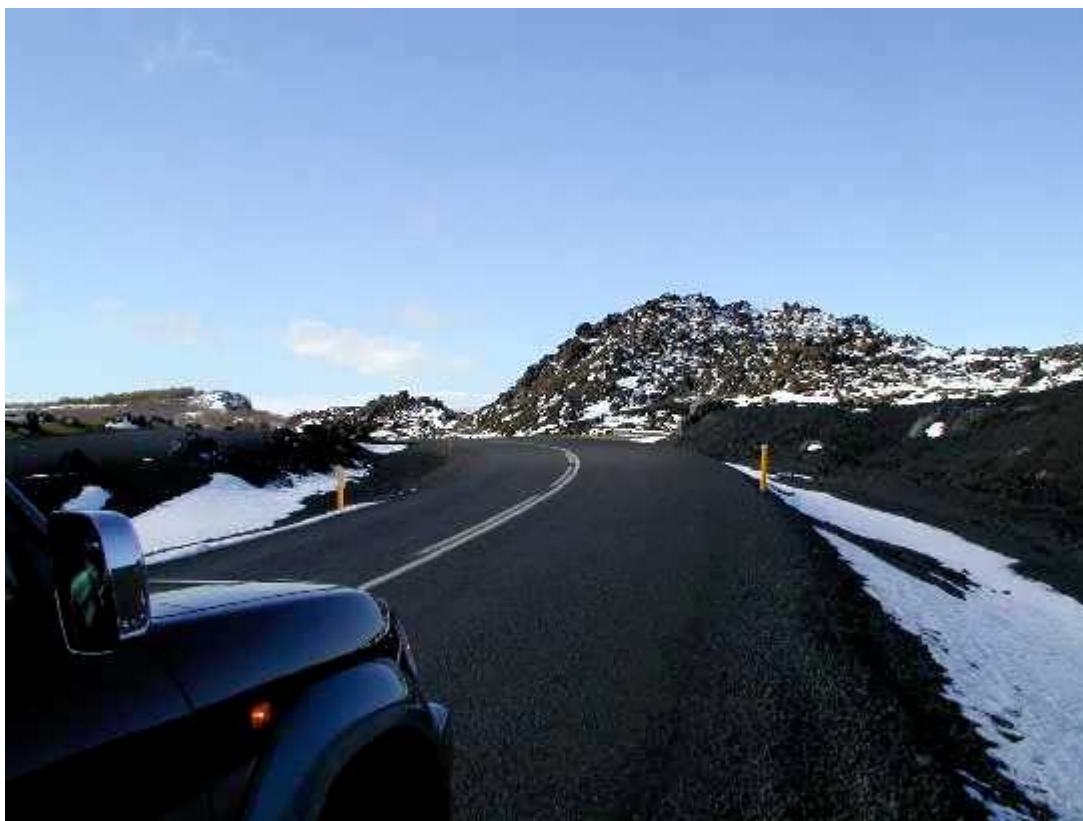
**Mynd 11. Framúrakstur leyfður í aðra áttina í beygju við Mývatn. Hér hefði heildregin lína verið heppileg.**

Mála þarf heildregna línu við vegamót, þ.a. framúrakstur sé þar óleyfilegur. Oft hefur það gerst, að vegamót mæta afgangi við hönnun, þ.a. vegirnir koma saman í nokkrum halla. Ef vel á að vera, þarf vegamótasvæðið að vera á nánast jafnsléttu, vel merkt og skiltað. Semja þyrfti leiðbeiningar í hvaða þrepum er stefnugreint og taka þá tillit til flokkunar vega og umferðarmagns og setja reglur um skiltun og yfirborðsmerkingar. Ennfremur ætti að banna framúrakstur á fleiri stöðum, en nú er gert. Dæmi um það eru beygjur (sjá mynd 11) og hæðir. Oft er leyft að beygja í aðra áttina, ef sjónlengdir teljast nægilegar, en stundum er einfaldara að banna alfarið framúrakstur á slíkum stöðum. Sama mætti hugsa sér á nokkrum kafla á mjög hlykkjóttum vegi. Ennfremur kemur til greina að banna framúrakstur á þekktum slystöðum.

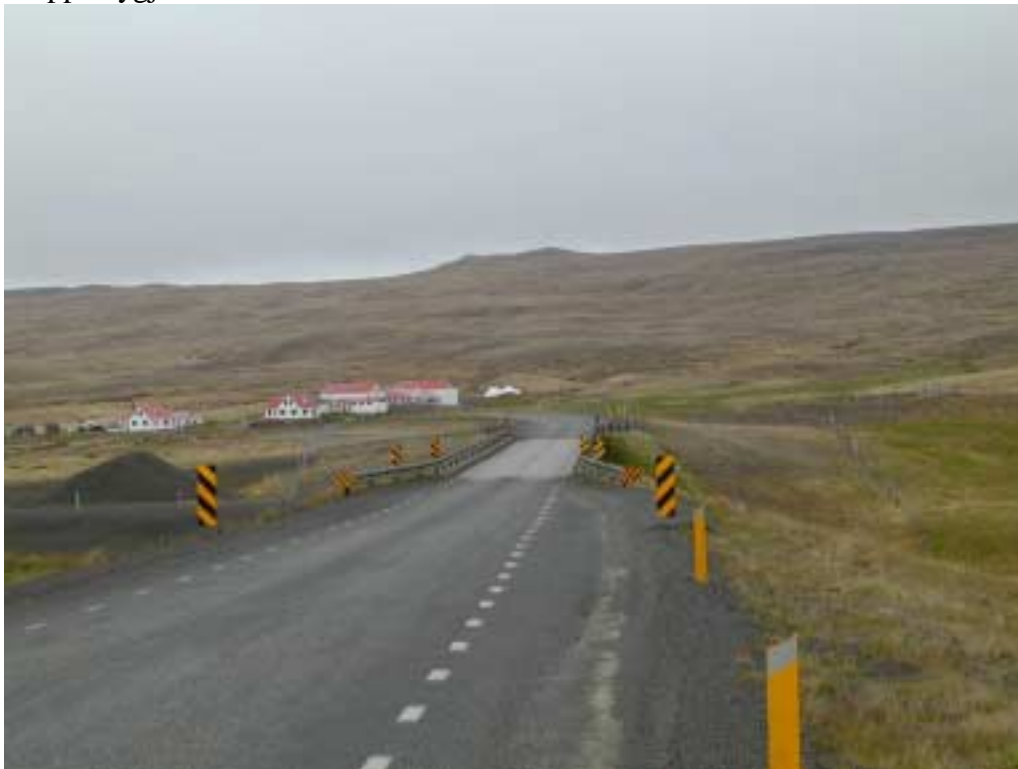
Mynd 13. Norðurlandsvegur við Síká, horft til norðurs.

Norðurlandsvegur liggur beint að einbreiðri brú að sunnan en að norðan er nokkuð kröpp beygja við brúna.

Á árunum 1991-1995 urðu við Síká 3 óhöpp, öll án meiðsla á fólki. Var tvisvar sinnum ekið framaná ökutæki og einu sinni ekið á kyrrstæðan hlut. Á árunum 1996-1999 urðu þarna 5 óhöpp, þar af 3 með meiðslum á fólki. Fjórum sinnum var ekið framaná ökutæki, en einu sinni var ekið í hliðina á ökutæki. Óhappatíðni fyrir tímamann 1991-1999 er um 3,67.

Ekki ljóst hvað er að, ökuhraði er þó mikill á þessu svæði en yfirsýn yfir brúna er í lagi og sjónlengdir líka.

Bæta þarf merkingar. Athuga þarf með að lækka hraða við brúna.

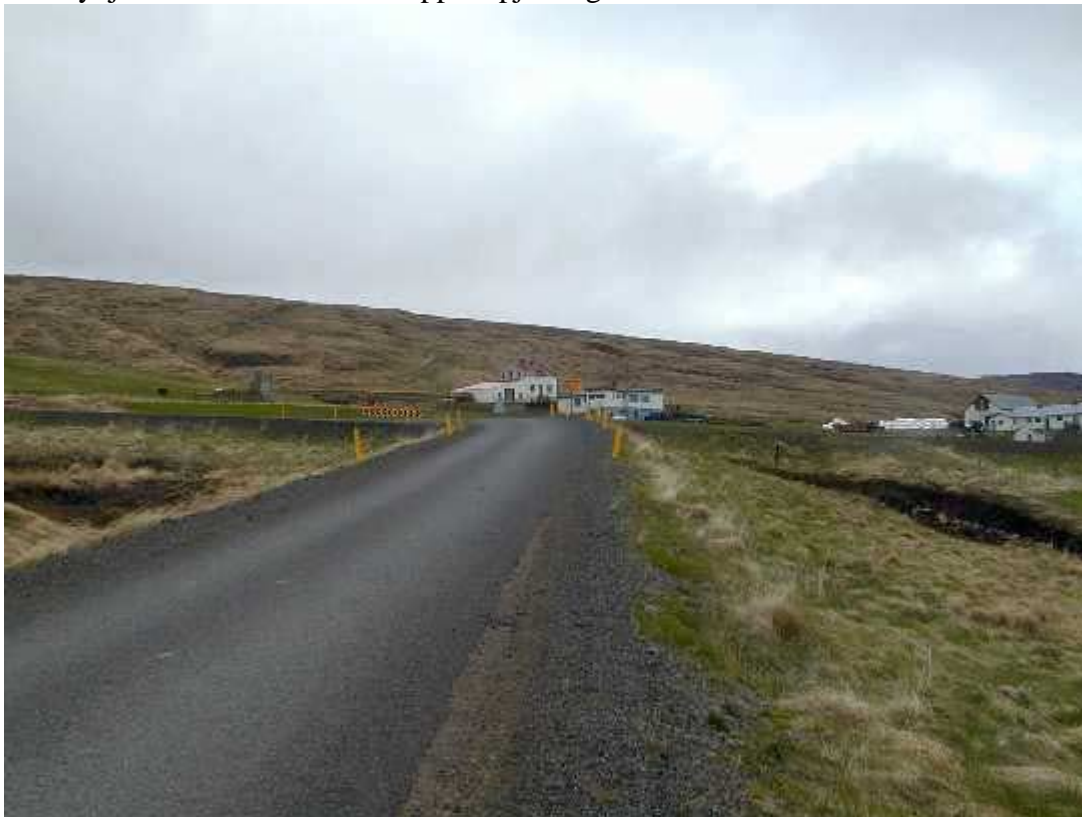
Mynd 14. Vegamót Norðurlandsvegar og vegar niður að Reykjaskóla.

Vegamót Norðurlandsvegar og afleggjara að Reykjaskóla eru í hlíð og liggur vegurinn að Reykjaskóla að neðanverðu upp að þjóðveginum.

Á árunum 1991-1995 urðu þarna 2 óhöpp, einu sinni var ekið útaf og einu sinni ekið aftaná ökutæki og urðu þá einhver meiðsl á fólki. Á árunum 1996-1999 varð þarna eitt óhapp en þá var ekið útaf án meiðsla. Óhappatíðni fyrir allt tímabilið 1991-1999 er um 1,39. Á þessum árum hafa orðið nokkur óhöpp nálægt gatnamótunum, einu sinni ekið framaná ökutæki, einu sinni ekið aftaná ökutæki og tvisvar ekið útaf.

Ljóst er að aftanákeyrslan tengist gatnamótunum og það sama gæti gilt um útafkeyrslurnar. Ekki er ljóst hvað er að, en gatnamótin sjást verr þegar komið er að norðan en þegar komið er að þeim að sunnan.

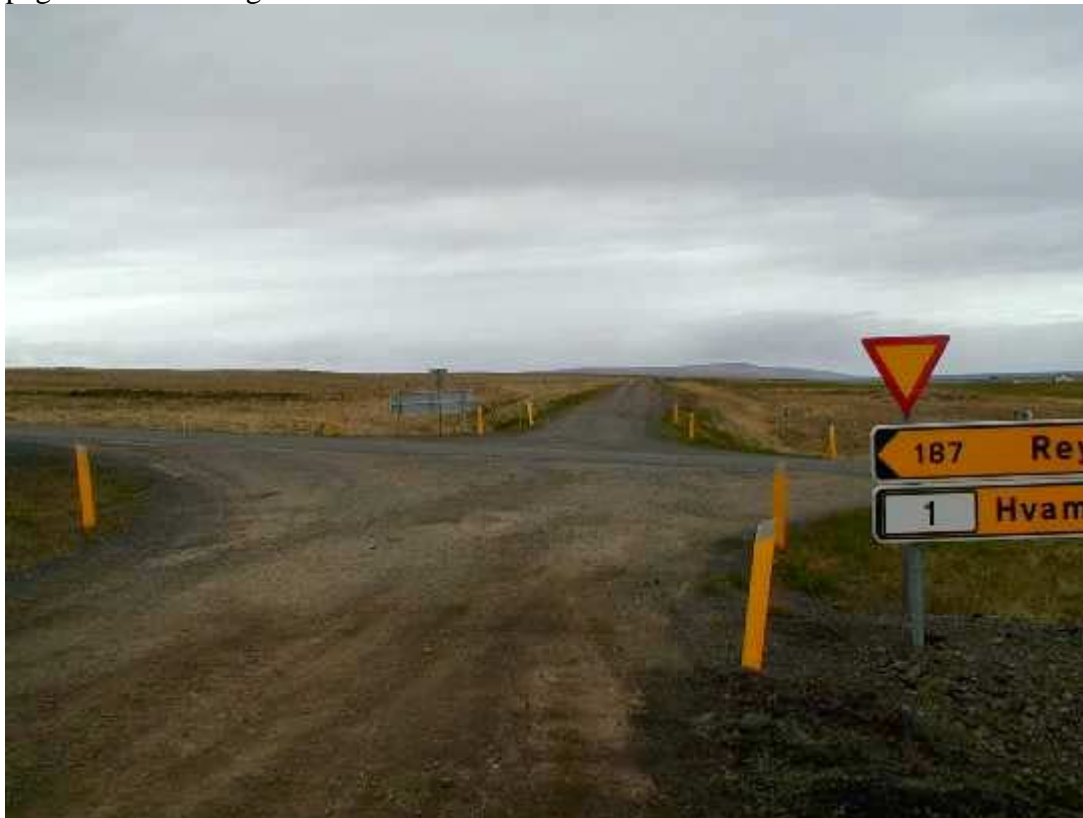
Mynd 15. Vegamót Norðurlandsvegar, Heggstaðanesvegar og Miðfjarðarvegar, horft frá Miðfjarðarvegi norður eftir Heggstaðanesvegi.

X-gatnamót þar sem mætast Heggstaðanesvegur, Miðfjarðarvegur og Norðurlandsvegur. Þvervegirnir eru báðir með malarslitlagi. Ekið er niður brekku þegar komið er að gatnamótunum frá suðri.

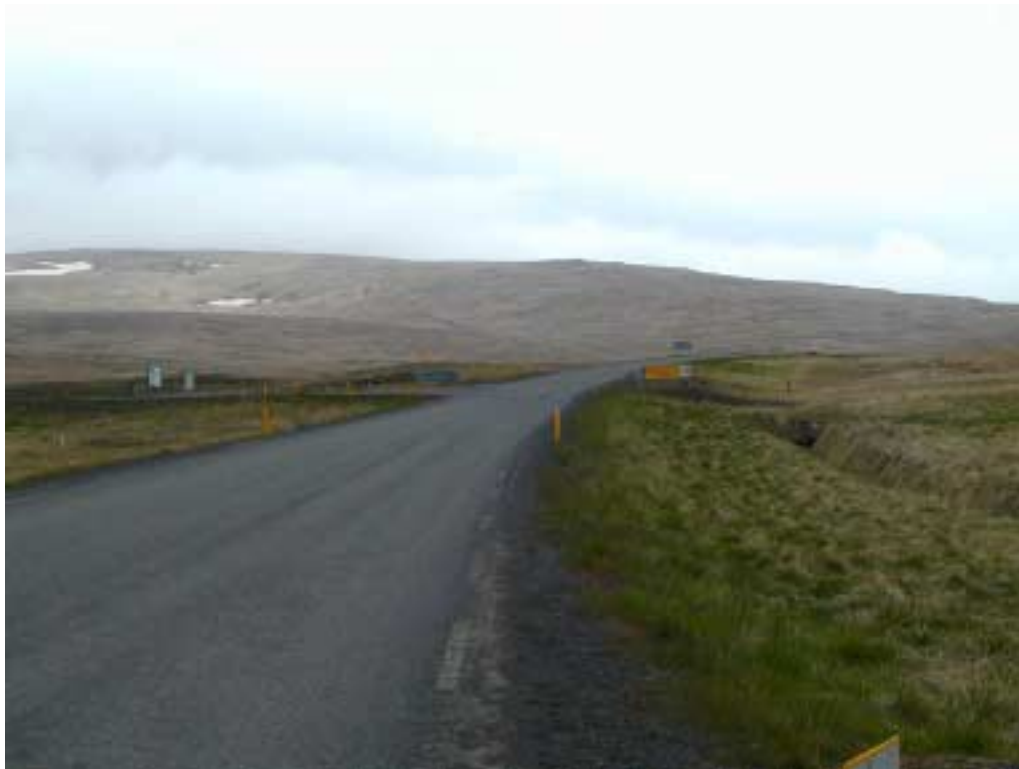
Mynd 16. Norðurlandsvegur við gatnamót að Hvammstangavegi, horft til norðausturs.

Norðurlandsvegur liggur í aflíðandi boga á þessum stað og tengist Hvammstangavegur í utanverðan bogann. Komið er niður halla þegar ekið er að austan að vegamótunum. Áningastaður er austan við Hvammstangaveg og er hægt að aka að honum bæði frá Hvammstangavegi en einnig beint af Norðurlandsvegi.

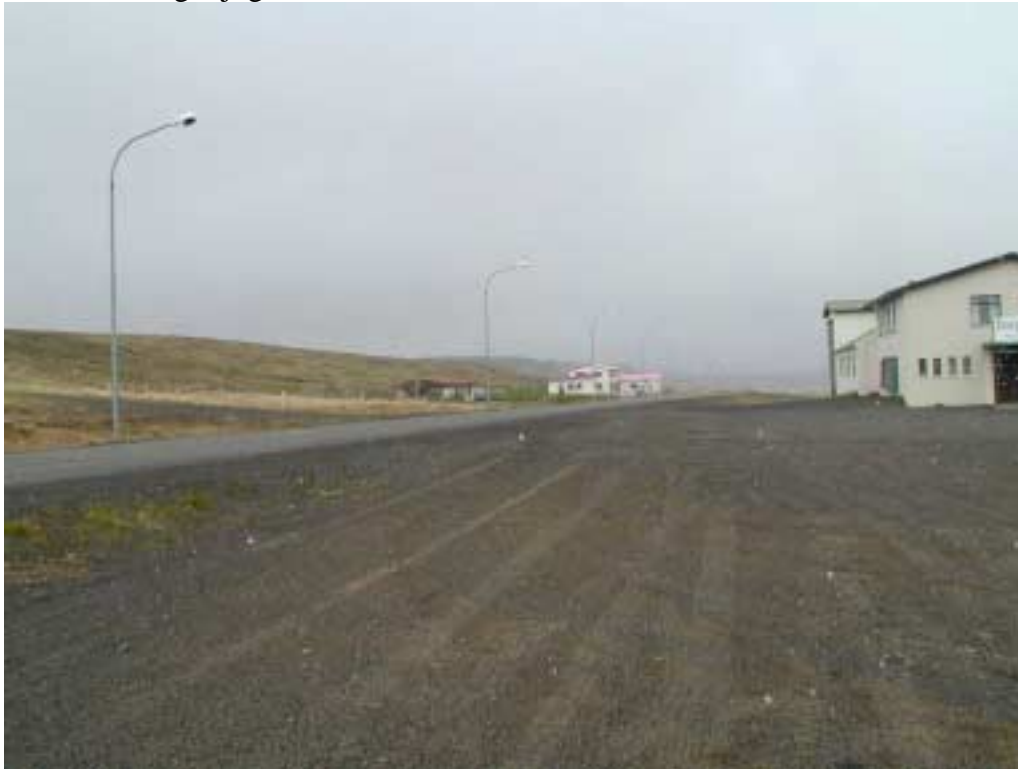
Mynd 17. Norðurlandsvegur við Víðihlíð, horft til norðurs að félagsheimili.

Norðurlandsvegur liggur beint í gegnum Víðihlíð og er leyfilegur hámarkshraði 90 km/klst. Innkeyrslur eru nokkrar inn á þjóðveginn og eru nokkrar þeirra illa afmarkaðar og mjög breiðar.

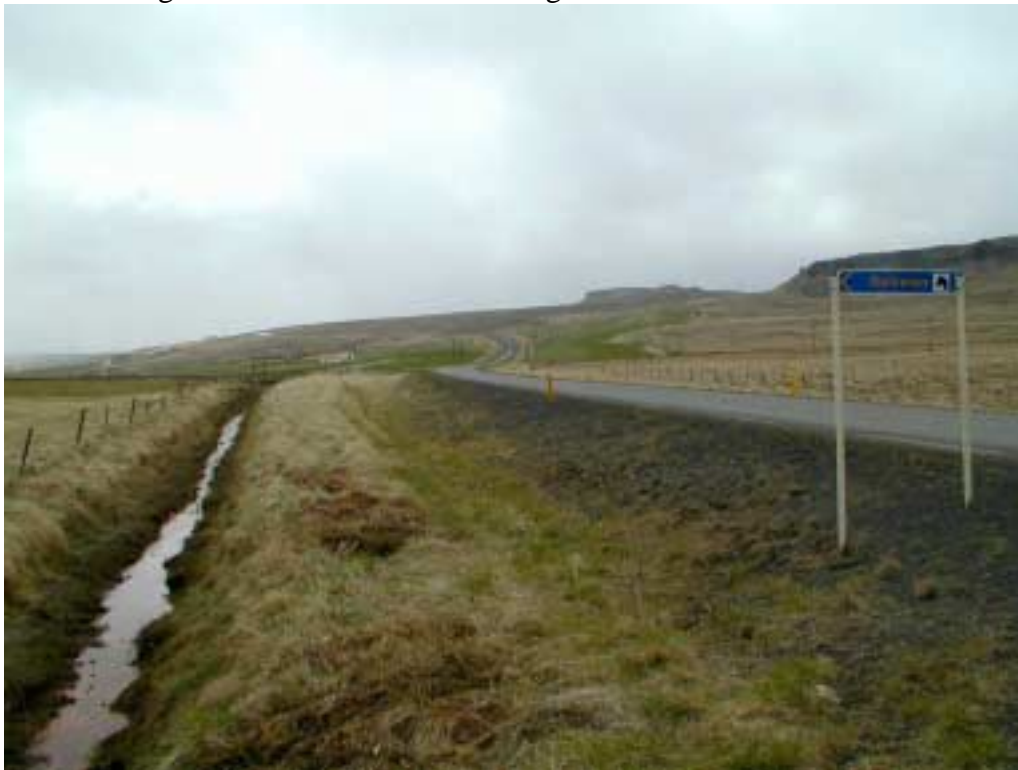
Mynd 18. Norðurlandsvegur við Galtarnes, horft til suðurs.

Vegurinn liggur í halla vestan við umrætt svæði en er annars flatt. Vegurinn liggur í aflíðandi bogum. Skurðir eru meðfram veginum að austanverðu.

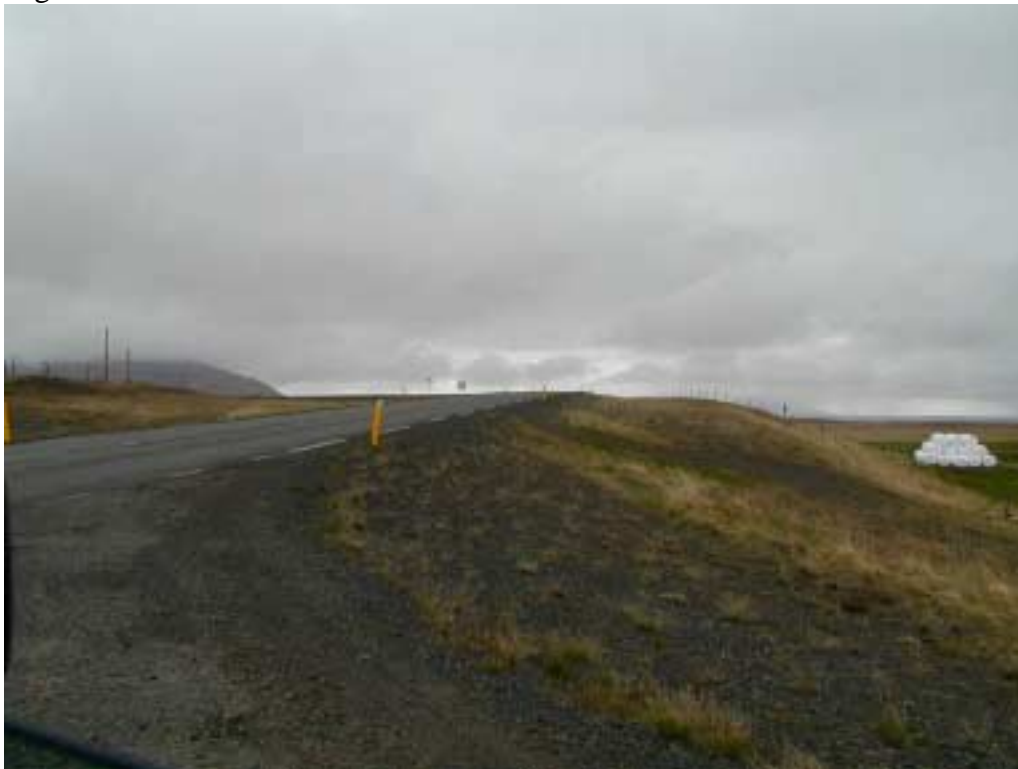
Mynd 21. Norðurlandsvegur til suðurs séð frá afleggjara að Skinnastöðum.

Blindhæð er sunnan megin við afleggjara að bæ. Ræsi er norðan megin við vegamótin.

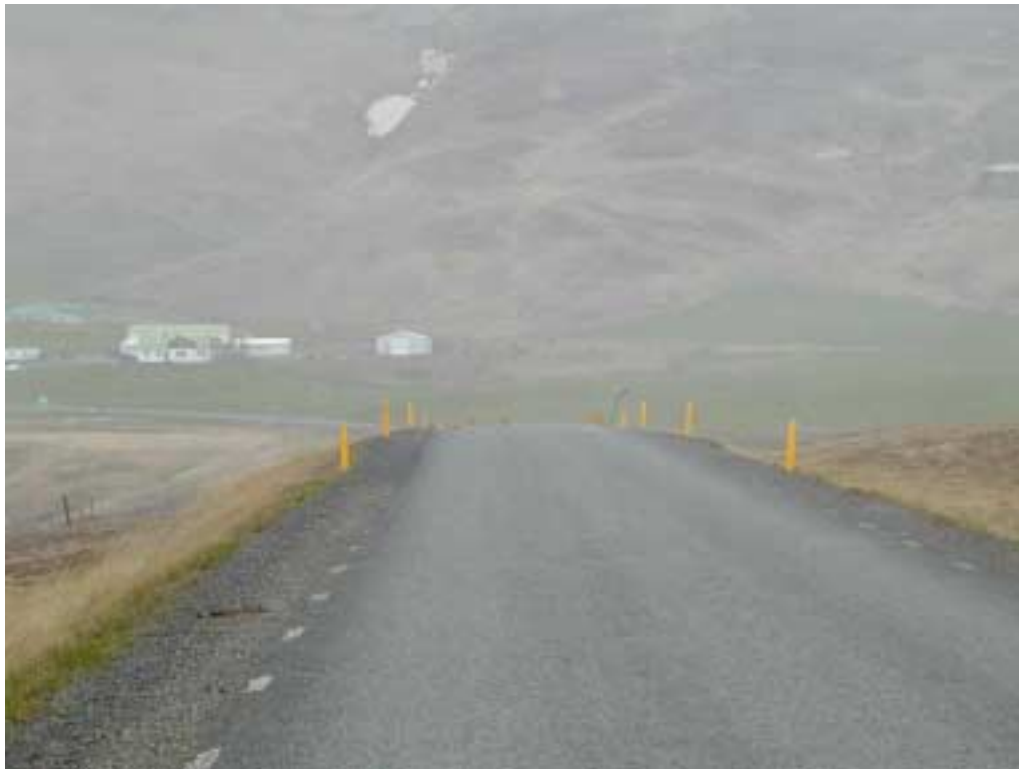
Mynd 24. Skagastrandarvegur við Laxá, horft norður.

Brú sést illa þegar komið er úr suðri þar sem ekið er yfir hæð áður en komið er að brúnni. Brúin er einbreið.

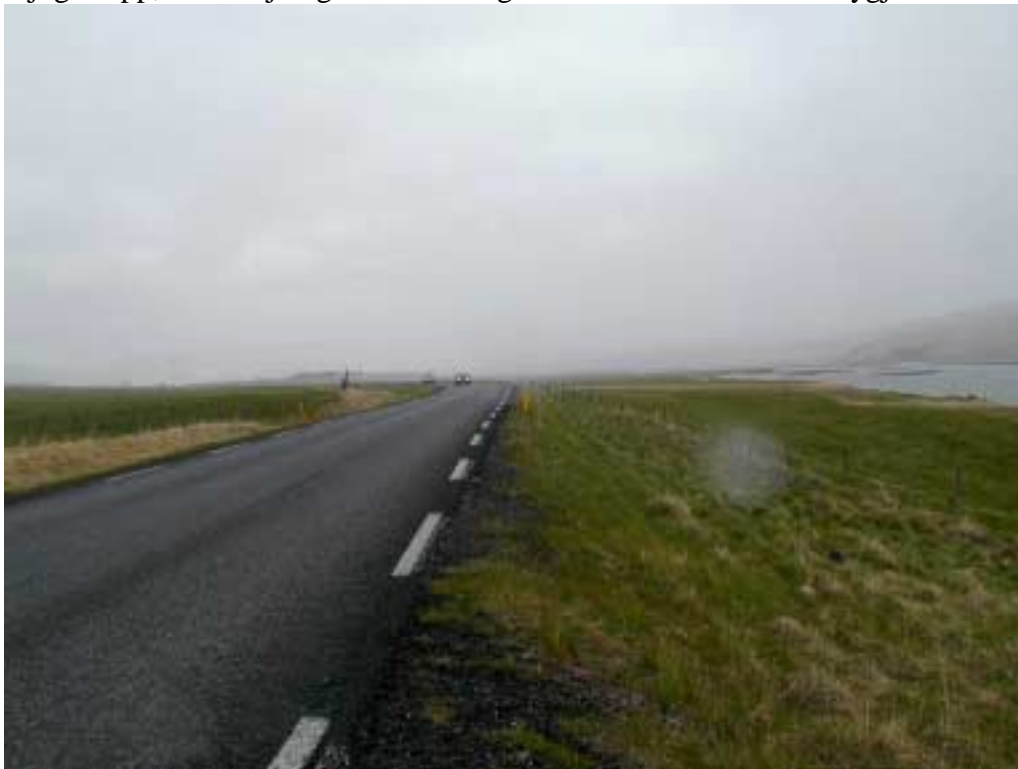
Mynd 26. Norðurlandsvegur við Geitaskarð, horft til suðurs.

Vegurinn liggur í tveimur kröppum beygjum hverri á eftir annarri. Fyrri beygjan er mjög kröpp, öxlin mjó og frekar hátt og bratt niður í utanverðri beygjunni.

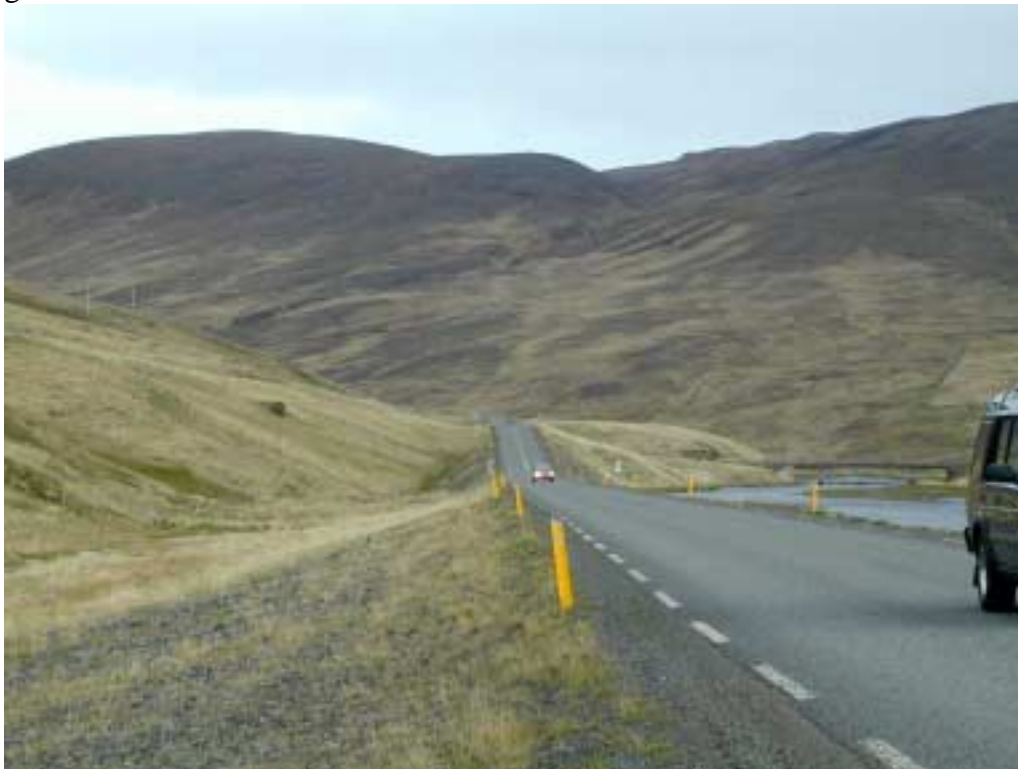
**Mynd 27. Norðurlandsvegur við gatnamót að Svínvetningabraut, horft til suðurs.**

Gatnamót eru í lágboga, hábogi norðan við, síðan tekur við beygja. Yfirsýn er ekki góð.

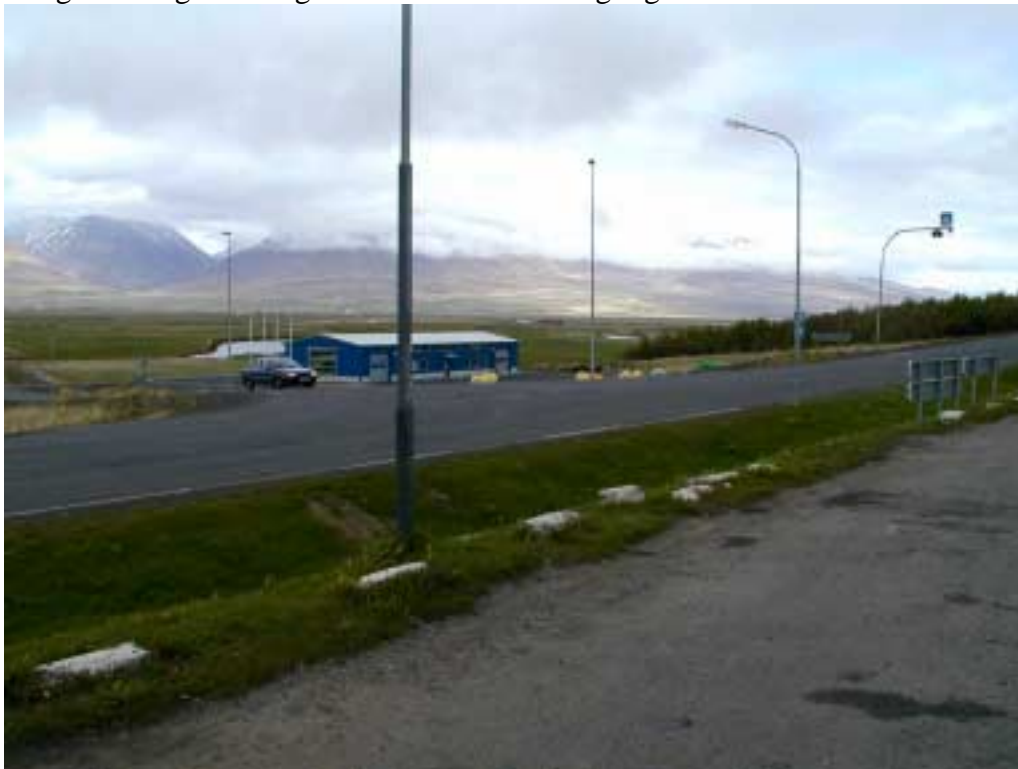
Mynd 29. Vegamót Norðurlandsvegur og Sauðárkróksbrautar.

Vegamót Norðurlandsvegur og Sauðárkróksbrautar í Varmahlíð. Vegmótin eru hornrétt T-vegamót þar sem Sauðárkróksbraut og Norðurlandsvegur til suðurs renna saman í eitt en Norðurlandsvegur til austur tengist þvert í vegamótin. Norðurlandsvegur að austan liggur í halla upp að vegamótunum. Á þessu svæði eru mörg illa skilgreind vegamót á Norðurlandsvegi og Sauðárkróksbraut.

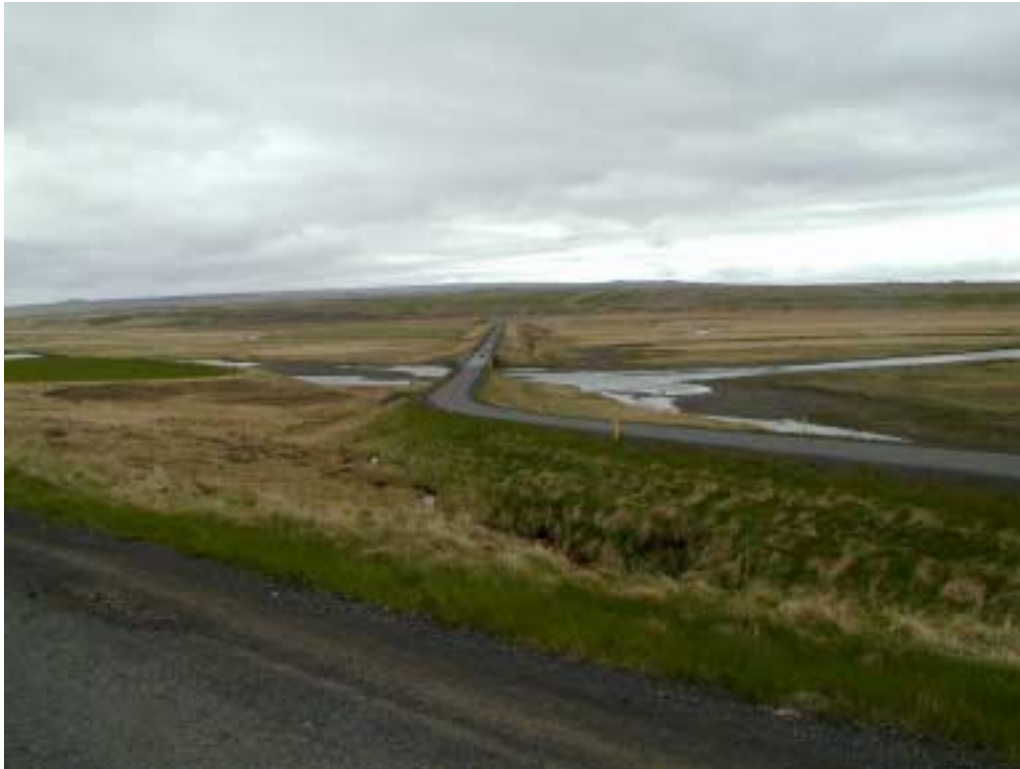
**Mynd 31. Norðurlandsvegur við Miðfjarðará.**

Beygja norðan við Miðfjarðará nálægt vegamótum að Laugarbakka.

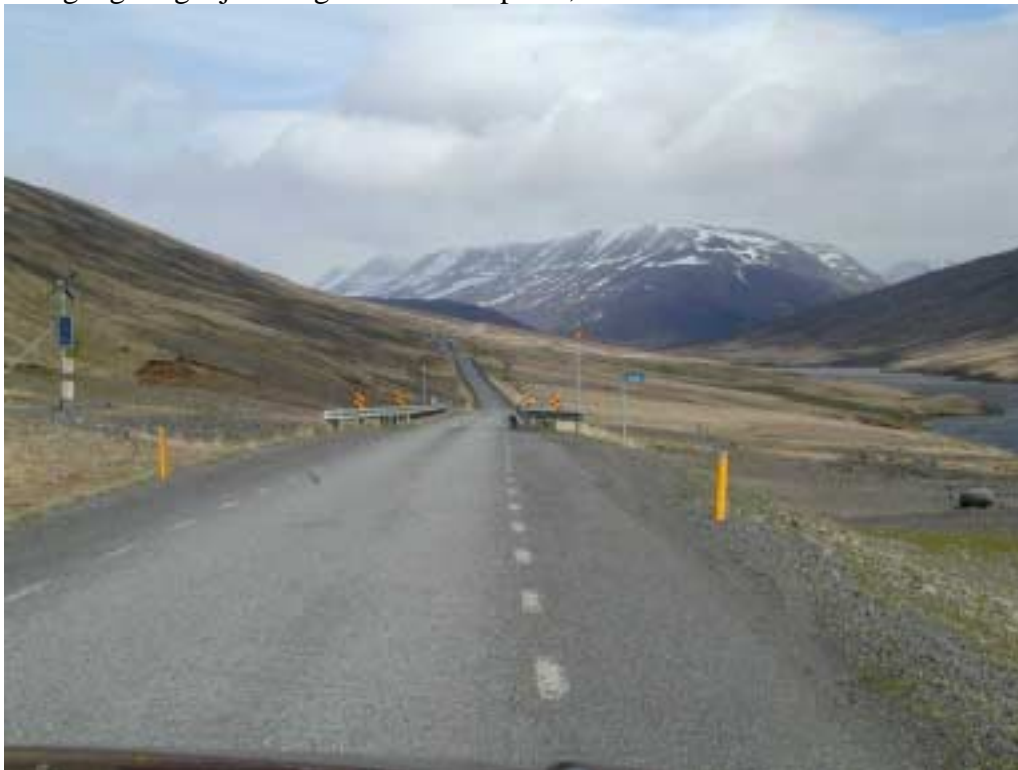
Mynd 34. Norðurlandsvegur við Kotá, horft til austurs.

Gríðarlega mikið af óhöppum hafa orðið við brúna, sem er einbreið, eða átján á tímabilinu 1991-1999. Óhöppin eru af öllum gerðum. Oftast eða níu sinnum er ekið framaná, fjórum sinnum er ekið útaf, tvisvar aftaná ökutæki, tvisvar var ekið á dýr og einu sinni ekið á kyrrstæðan hlut. Sett hafa verið ljós við brúna til viðvörunar. Áætlað er að framkvæmdir við endurbyggingu vegar um Norðurárdal, frá gatnamótum Hringvegjar og Kjálkavegar að Heiðarsporði, fari fram á árunum 2004-2006.
