VEGAGERÐIN

## Lagfæring slysastaða á Norðurlandi og Austurlandi

Maí 2002  
Bergþóra Kristinsdóttir Línuhönnun hf.  
Haraldur Sigþórsson Línuhönnun hf.  
Rögnvaldur Jónsson Vegagerðin

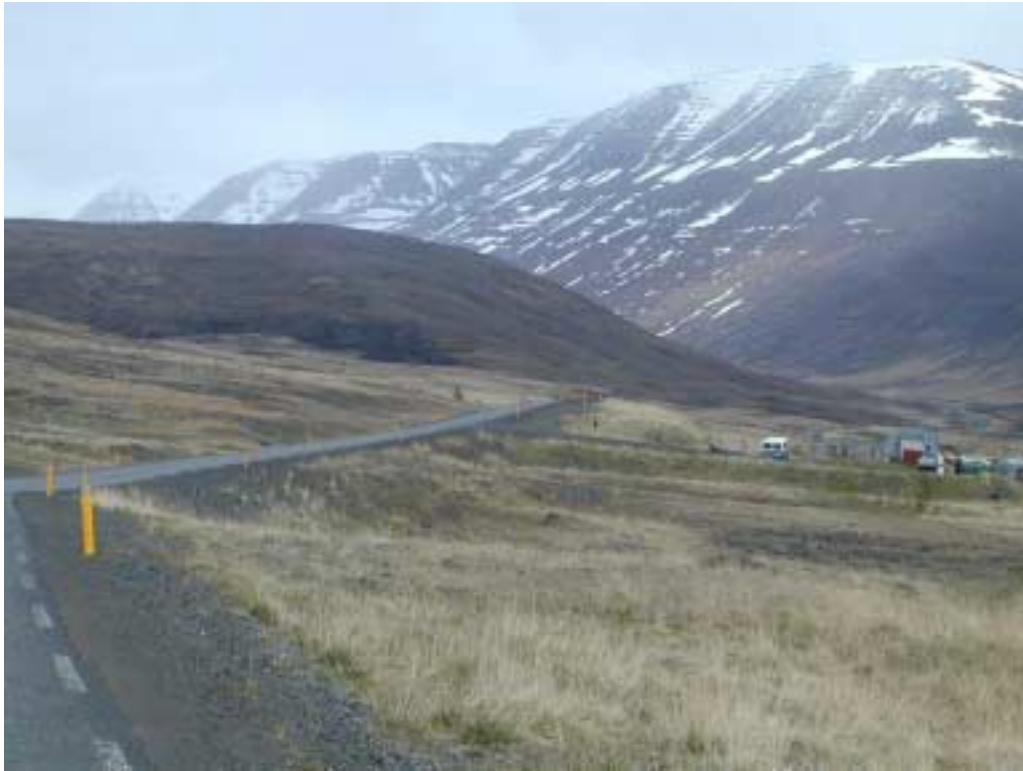
Mynd 35. Norðurlandsvegur við Fremra Kot, horft til austurs.

Vegurinn liggur um hæð áður en komið er að vegamótum frá norðri. Á svæðinu hafa orðið sjö óhöpp á tímabilinu 1991-1999. Sex sinnum var ekið útaf en einu sinni var ekið á dýr. Ljóst er að yfirsýn yfir veginn er ekki góð. Ekki er ljóst hvað gera má til að draga úr óhöppum á svæðinu nema hreinlega endurhanna veglínuna.

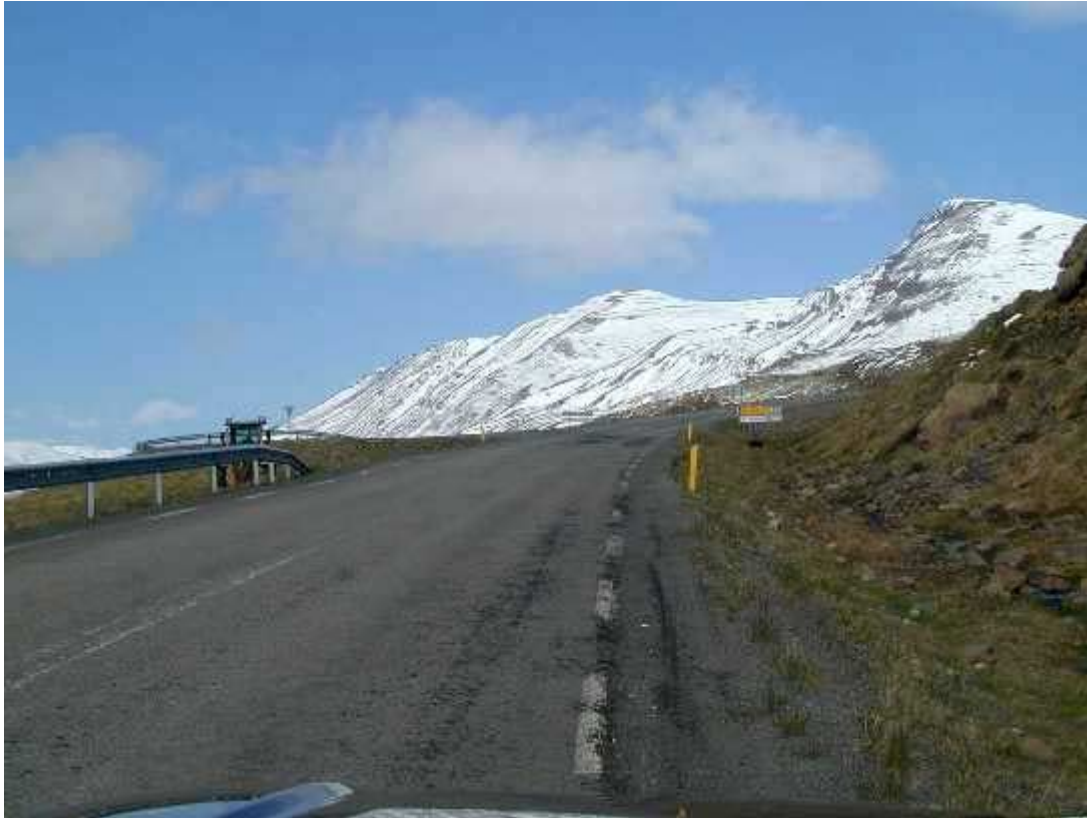
Mynd 44. Vegamót Grenivíkurvegar og Norðurlandsvegur, horft norður eftir Norðurlandsvegi.

Vegamót Grenivíkurvegar við Norðurlandsveg. Norðurlandsvegur er í fjallshlíð á þessum stað og ekki mikið pláss fyrir vegamótin. Grenivíkurvegur er einnig í halla að vegamótunum og er nokkuð kröpp beygja á honum við vegamótin. Norðurlandsvegur er í aflíðandi boga á þessum stað.

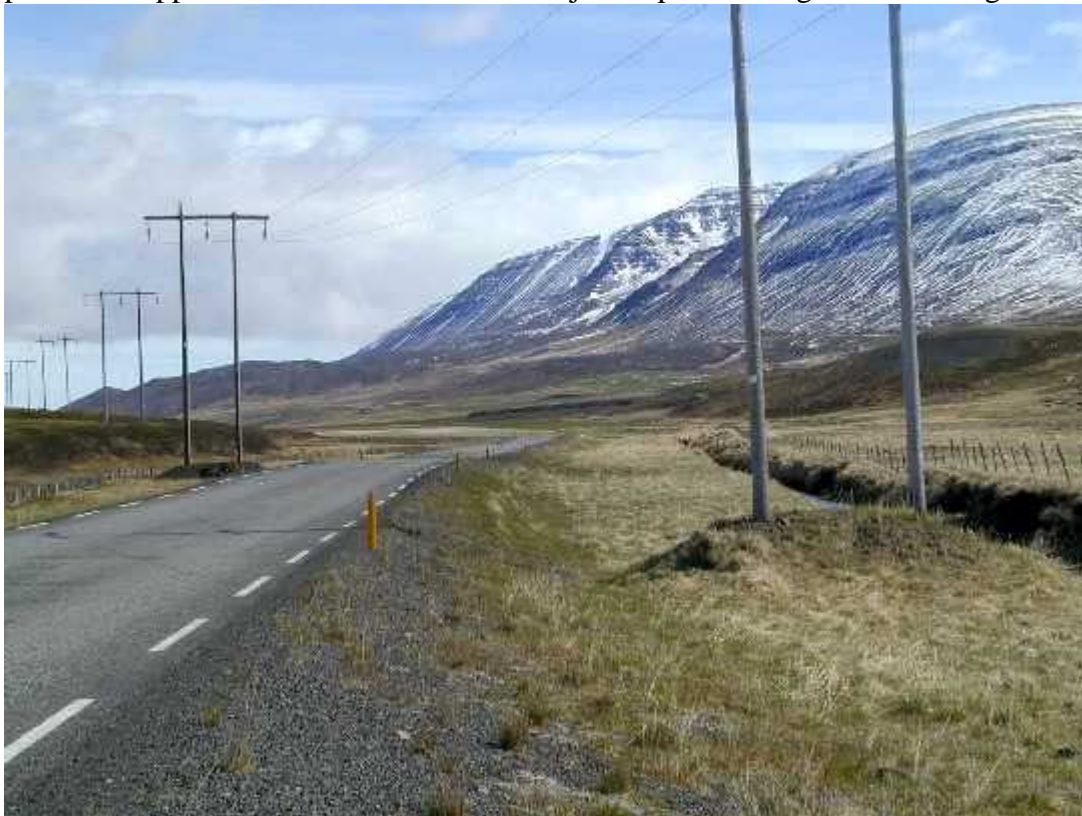
Mynd 46. Norðurlandavegur við Birningsstaði, horft til suðurs.

Vegur er beinn og breiður á þessu svæði og ekki neitt sjáanlegt sem valdið gæti hafa þessum óhöppum. Á svæðinu eru nokkrar ójöfnur þar sem vegurinn hefur sigið.

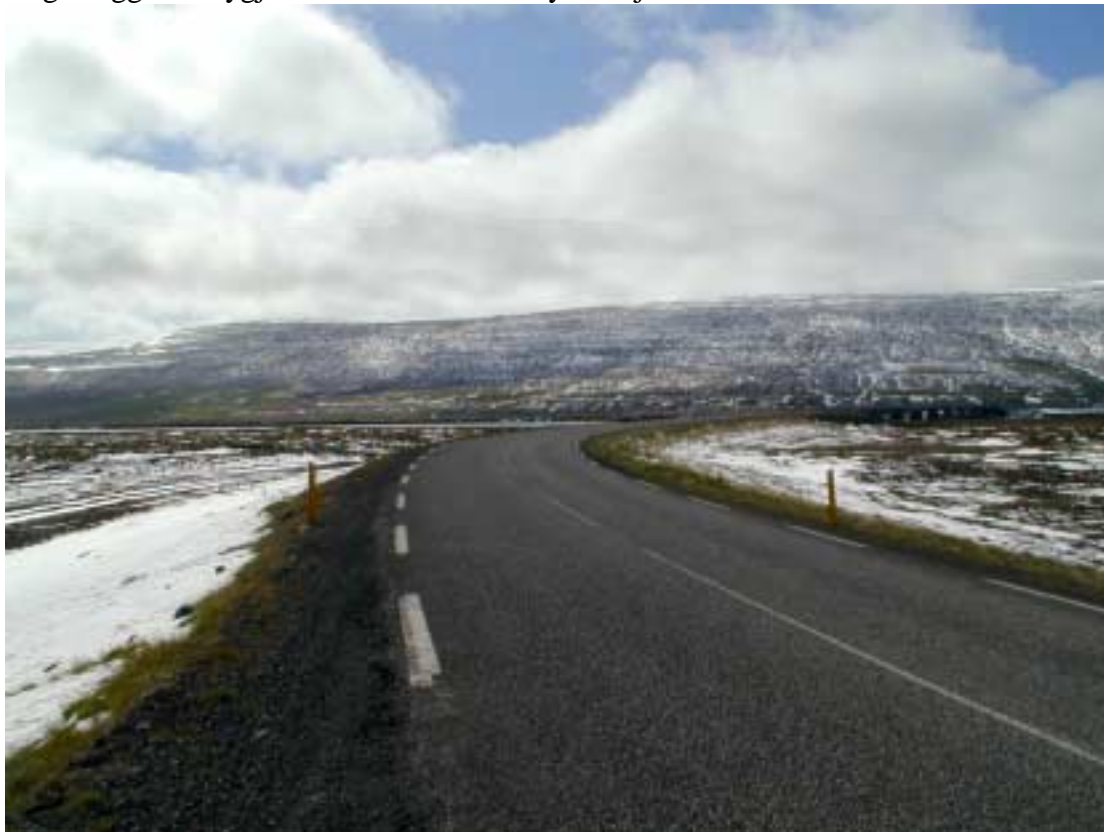
Mynd 49. Norðausturvegur við brúna yfir Skjálfandafljót, horft til austur á brúna.

Vegur liggur í beygju að austan við brúna yfir Skjálfanda. Brúin er einbreið.

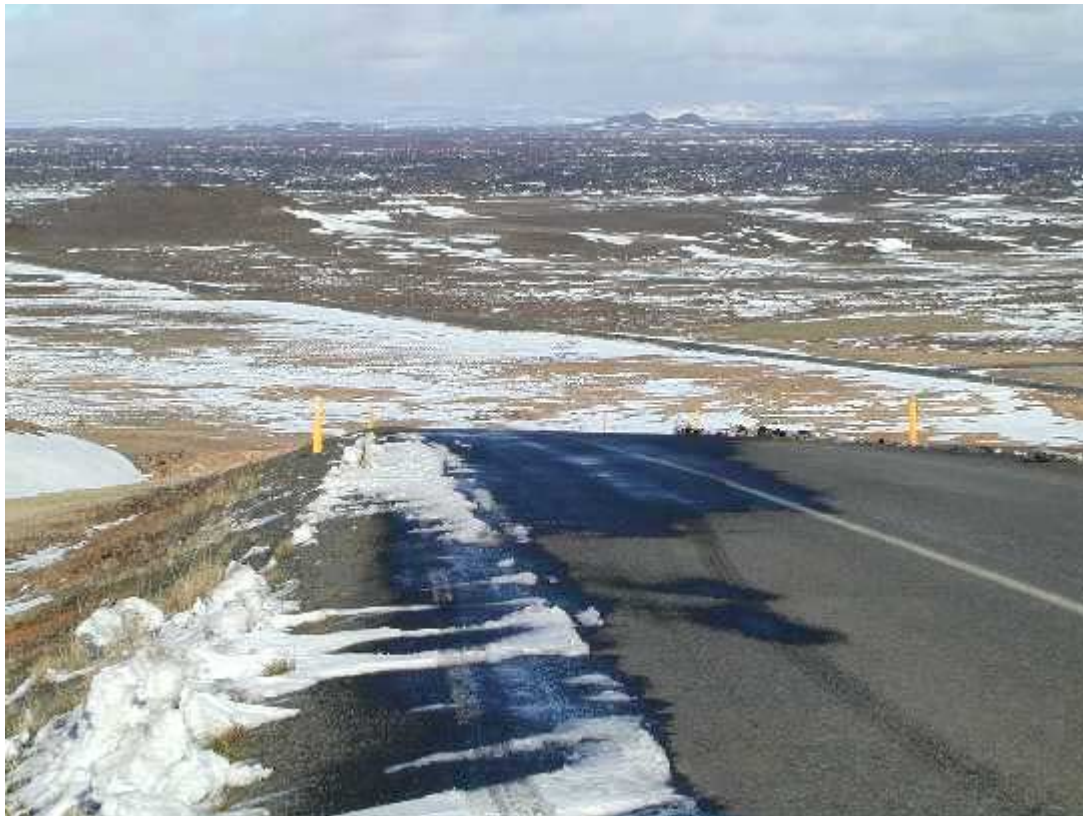
Mynd 52. Norðurlandsvegur í Námaskarði, horft austur eftir Norðurlandsvegi.

Þegar ekið er í Námaskarði er austan megin kröpp beygja sem sést illa þegar komið er vestan frá.

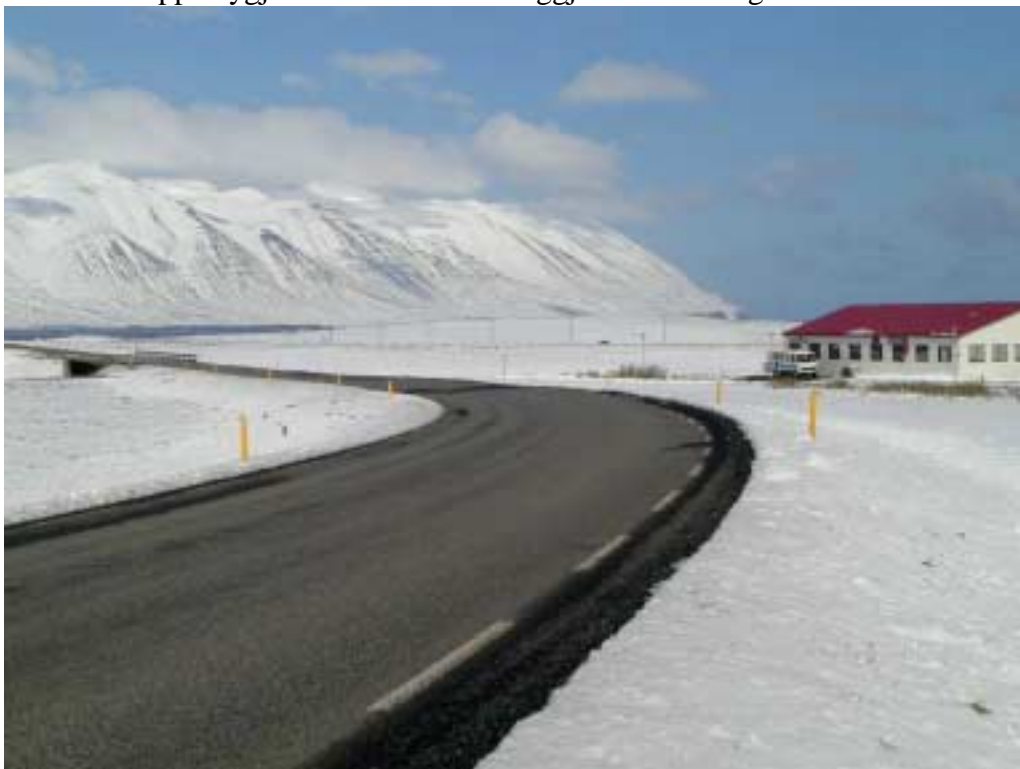
Mynd 56. Ólafsfjarðarvegur norðan við afleggjara að Haugnesi, horft til norðurs.

Nokkuð kröpp beygja rétt norðan við afleggjarann að Hauganesi.

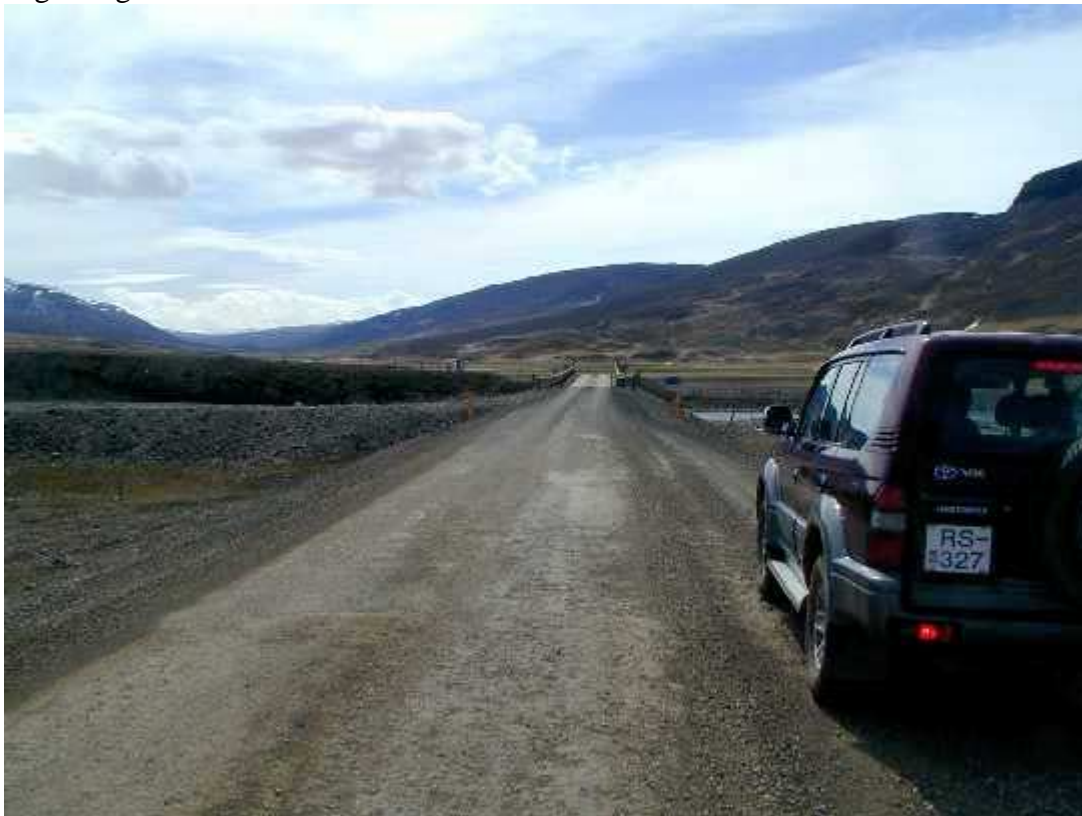
Mynd 67. Einbreið brú við Jóku, sjónlengd skert við brúna.

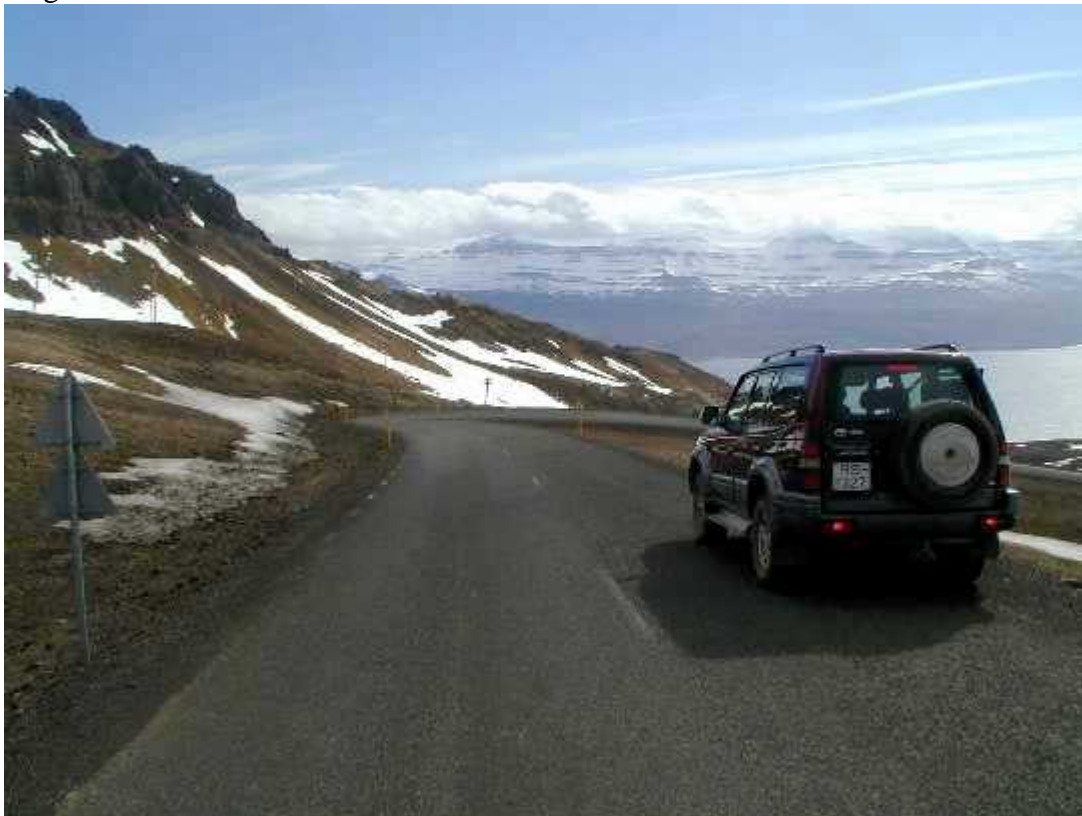
Mynd 69. Ómerkt beygja sunnan við Oddsskarðsgöng.
