# Tjónagreining á brúnni yfir Steinavötn í Suðursveit

Halldór Bogason<sup>a,b</sup>, Bjarni Bessason<sup>a</sup>, Guðmundur Valur Guðmundsson<sup>c</sup>, Sigurður Erlingsson<sup>a</sup>

## Inngangur

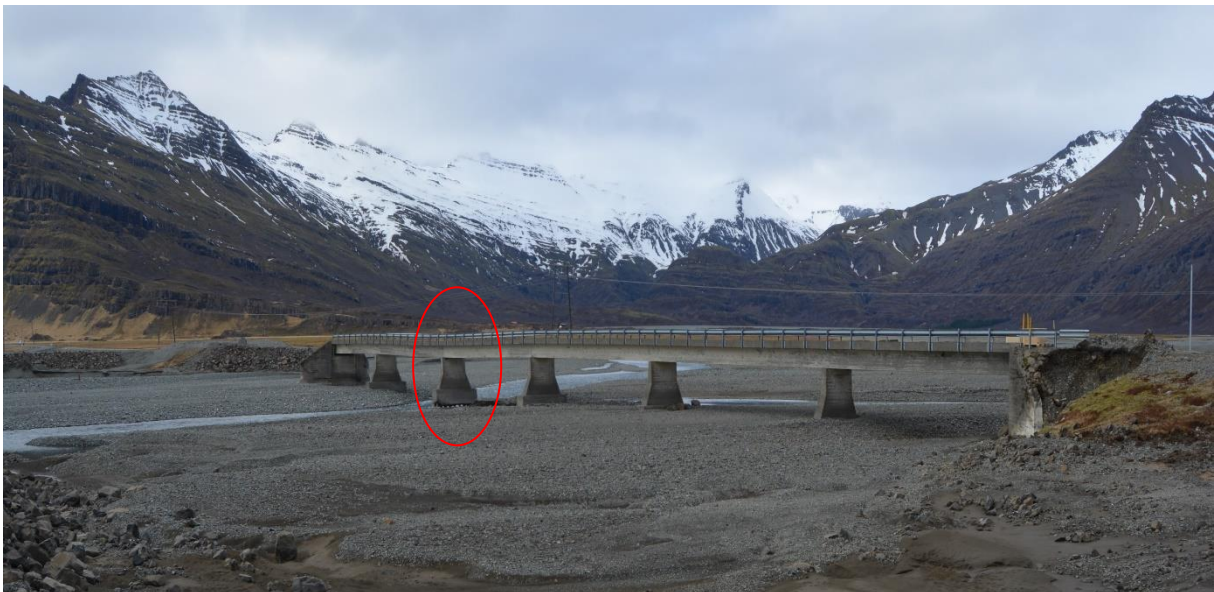
Brúin yfir Steinavötn í Suðursveit eyðilagðist í flóðum í lok september 2017 þegar áin gróf undan einum stöpli brúarinnar. Brúin er einbreið steinsteypt bitabré í sex höfum sem eru: 14m, 4 x 18,5m og 14m eða samtals 102m. Endastöplar eru grundaðir á 22 timburstaurum en millistöplar á 18 slíka staura. Allir staurarnir eru reknir um 5 m niður í jörð. Brúin var byggð árið 1964 (mynd 1).

**Mynd 1** - Brúin yfir Steinavötn í Suðursveit. Stöpullinn sem seig er merktur með rauðum hring

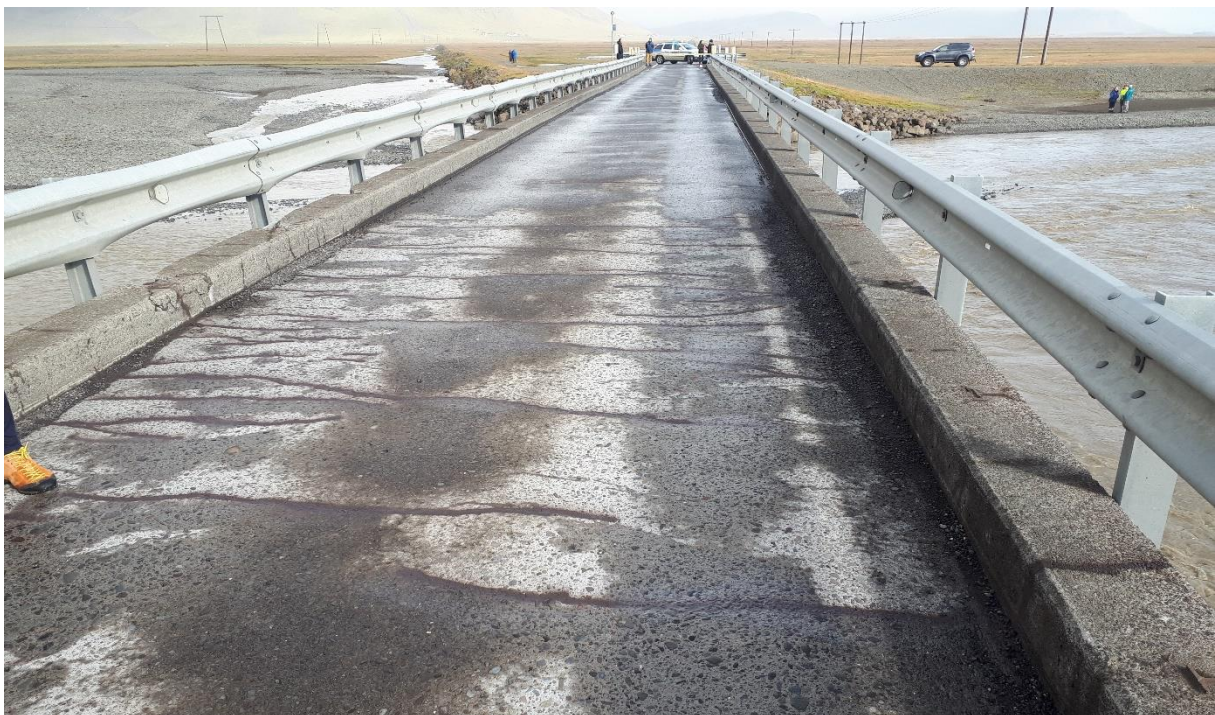
Flóðin í ánni grófu undan millistöpli 2 sem seig um 20 cm og skekkist. Við þetta jókst áraun til muna á yfirbyggingu og flotliðir með greinilegum sprungum mynduðust í efra byrði hennar yfir tveimur aðliggjandi millistöplum, það er stöplum 1 og 3 (mynd 2). Brúin var í kjölfarið metin ónýtt og bráðabirgðabrá byggð í staðin. Fræðilegir útreikningar á burðarþoli staura undir brúarstöplum gáfu til kynna að skolunardýpt undan sigstöpli hafi náð 4,25– 4,75 m niður en þá var burður stauranna orðinn krítískur gagnvart eiginþyngd brúarinnar. Ljóst er að staurar hefðu þurft að vera lengri en 5m til að ráða við úrskolonina.

**Mynd 2** – Sprungur í efra byrði yfirbyggingar þar sem flotliðir mynduðust.

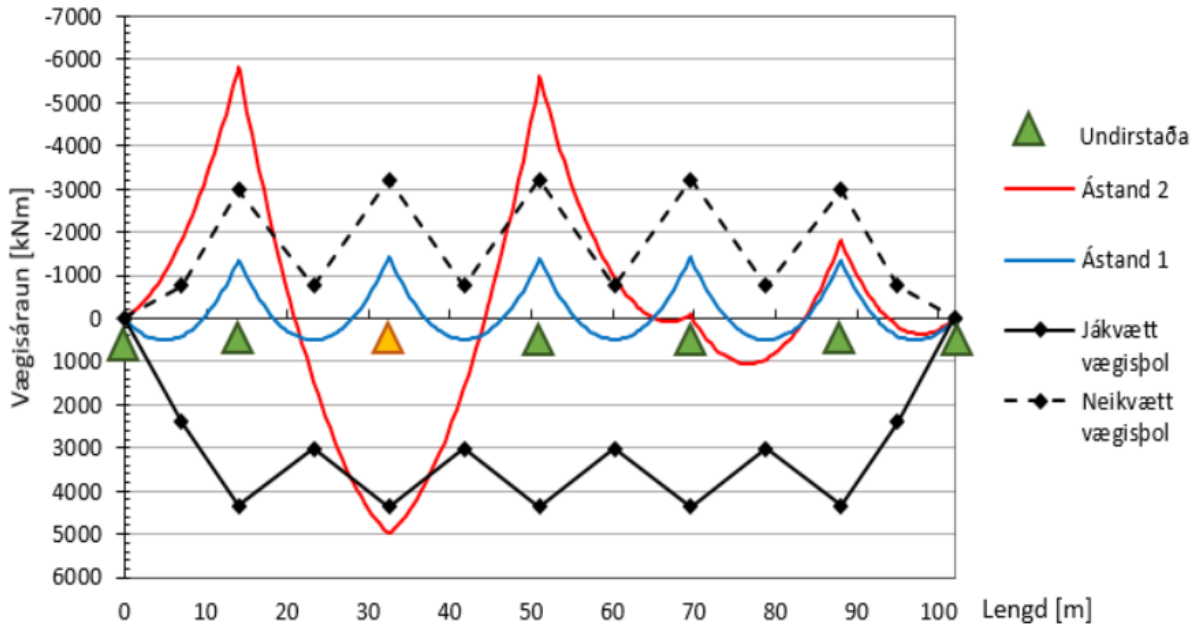
Reikningslegt beygjuvægi yfirbyggingar fyrir þessi tvö tilvik eru sýnd á mynd 3 sem jafnframt sýnir vægisþol hennar gagnvart jákvæðri og neikvæðri vægisáraun. Ljóst er að áraunin er meira en vægisþolið við aðliggjandi millistöpla og flotliðir myndast sem ekki er tekið tilliti til í reiknilíkani.

**Mynd 3** – Fjaðurfræðileg vægisáraun (rauðir og bláir ferlar) vegna eiginþyngdar á móti vægisþoli yfirbyggingar (svartir ferlar) fyrir ástand 1 (óskemmd brú) og ástand 2 (án milliundirstöðu). Sigstöplur er merktur með appelsínugulum lit.
