UMFERÐARÖRYGGI VIÐ STRÆTÓSTÖÐVAR

Desember 2017

2970-225-SKY-001

Umferðaröryggi við strætóstöðvar

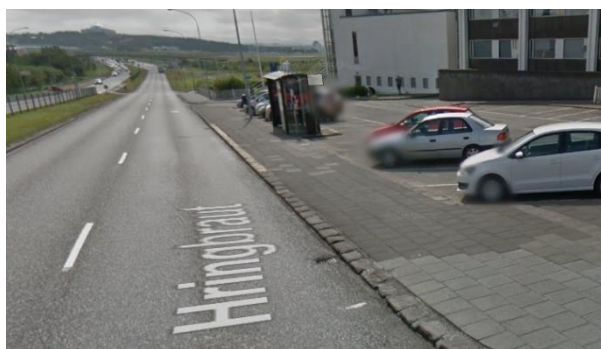
MYND 14 Strætóstöð við Háskóla Íslands – sunnan Hringbrautar

Hringbraut er stofnbraut þar sem hámarks hraði er 60 km/klst og eru strætóstöðvar beggja vegna götunar hjá Háskóla Íslands. Strætóstöðvarnar eru báðar kantstopp og er skýli á stöðinni sem er sunnan megin Hringbrautar (mynd 14) en skilti á stöðinni sem er norðan megin (mynd 15). Það eru fjórar strætóleiðir sem stoppa við strætóstöðina.

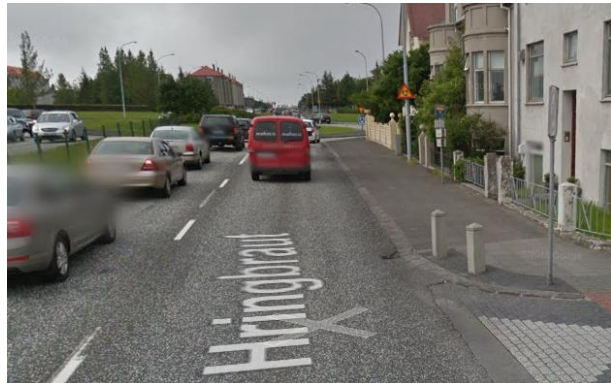
MYND 15 Strætóstöð við Háskóla Íslands – norðan Hringbrautar

Við báðar strætóstöðvarnar eru aðstæður þröngar. Ef tekið er mið af norsku leiðbeiningunum um útfærslu strætóstöðva ætti að vera útskot fyrir strætisvagnana (Håndbok V123 Kollektivhåndboka). Orsök slysanna við strætóstöðvarnar voru í 65 % tilvika vegna of stutts bíls milli bíla en í 35% tilvika var ógætilega skipt um akrein. Á álagstímum myndast iðulega umferðarteppur í nágrenni strætóstöðvanna þar sem þær eru báðar staðsettar mjög nálægt annasömu hringtorgi. Norðan megin er strætóstöðin nokkrum metrum fyrir framan hringtorgið sem gerir það að verkum að skráð umferðaróhöpp á þessum stað eru mörg, þá sérstaklega aftanákeyrslur, og er því ekki endilega hægt að rekja þau atvik öll til strætóstöðvarinnar. Sunnan megin er strætóstöðin skömmu eftir að ekið er út úr hringtorginu og er algengt að ökutæki séu að reyna að komast framhjá strætó eða hemla skyndilega fyrir aftan hann.

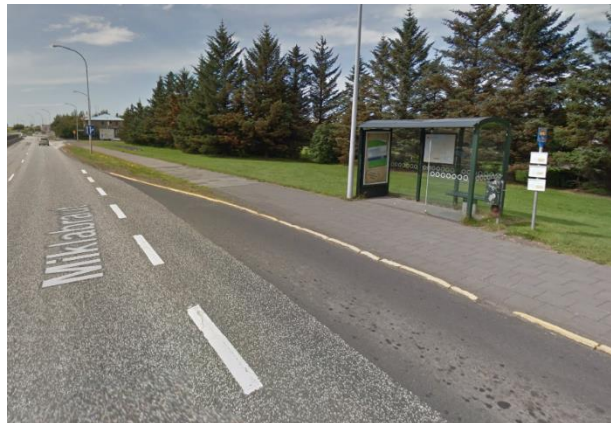
MYND 16 Strætóstöð við Klambratún

Strætóstöðvarnar við Klambratún eru við Miklubraut þar sem er 60 km/klst hámarkshraði. Útfærslur strætóstöðvanna eru útskotsvasar. Eftirtektarvert var að í nágrenni við stöðvarnar voru um 82% atvika aftanákeyrslur vegna of lítills bíls milli bíla. Tvö atvik orsökuðust af því að ógætilega var skipt um akrein og eitt atvik orsakaðist vegna þess að ógætilega var lagt af stað frá vegbrún. Útfærslan á strætóstöðinnisem er staðsett sömu megin og Klambratún er ekki í samræmi við íslensk hönnunarviðmið (Strætó bs., 2016). Frákeyrslan er of stutt og geta strætisvagnar því átt í erfiðleikum með að ná nægum hraða áður en þeir aka inn á akrein sem getur leitt til atvika t.d. aftanákeyrslu.

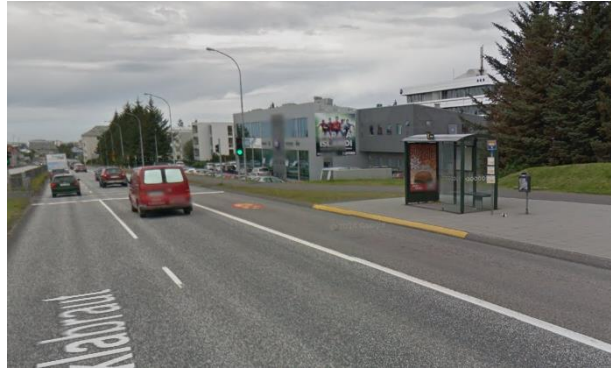
MYND 17 Strætóstöð við Hlíðar/Stakkahlíð

Strætóstöðvar við Hlíðarnar eru kantstopp á strætóakrein¹. Þegar slysaögnin voru skoðuð sást að flest atvikin áttu sér stað við gangbrautarljós sem eru staðsett nokkrum metrum fyrir framan strætóstöðina við Stakkahlíð og því er ekki hægt að tengja öll atvikin við strætóstöðina.

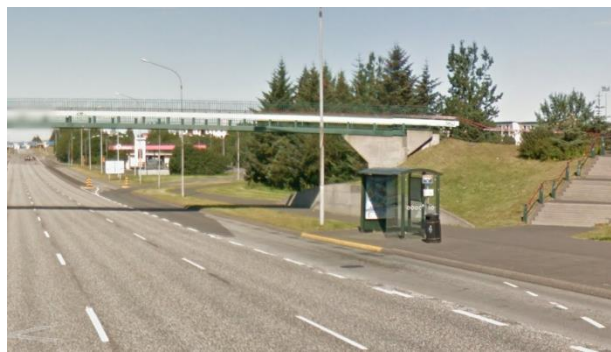
MYND 18 Strætóstöð við Kringlu/Safamýri og aðrein að Kringlunni

Strætóstöðvarnar á Miklubraut við Kringluna eru útfærðar annasvegur sem útskotsvasi (Kringlumegin) og hinsvegar sem kantstopp við enda strætóakreinar við Safamýri. Algengustu tegundir atvika við strætóstöðvarnar (í 57% tilvika) voru að ekið var aftan á bíl sem hemlar (sem orsakast af of stuttu bili milli bíla). Önnur algeng orsök atvika var þegar ógætilega var skipt um akrein og keyrt var í hlið bíls. Frá strætóstöðinni hjá Safamýri liggur strætóakrein sem fellur niður við stöðina þar sem frárein að Kringlunni byrjar. Þetta geta verið óheppilegar aðstæður fyrir strætó þar sem strætisvagnar fá ekki nægt pláss til að aka aftur inn í almenna umferð.

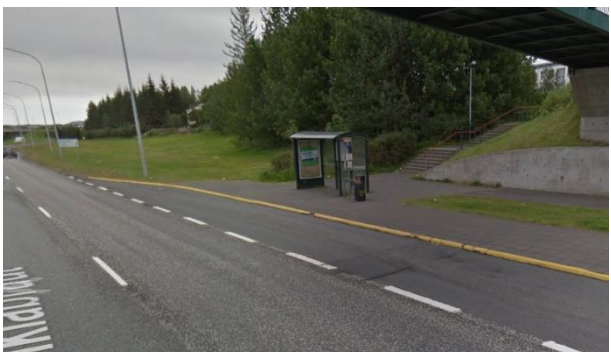
MYND 19 Strætóstöð við Skeifuna

Hámarkshraði á Miklubraut við Skeifuna er 80 km/klst. Á norðurhluta Miklubrautar er strætóakrein. Þar stoppar strætó með kantstoppi á akreininni sem telst góður kostur við þessar aðstæður. Á suðurhluta Miklubrautar er ekki strætóakrein og þar stoppar strætó í útskoti. Útfærslan á strætóstöðinni er ekki í samræmi við íslenskar hönnunarviðmið (Strætó bs., 2016). Frákeyrslan og aðkeyrslan eru of stuttar. Erfitt er því fyrir strætó að hægja á sér

Þegar hann fer inn á strætóstöðina, sem og ná upp hraða þegar hann fer aftur út á akbraut. Al gengustu orsök atvika við stöðvarnar var þegar keyrt var aftan á bíl vegna lítillar fjarlægðar milli bíla.

Sumar nágrannabjóðir okkar mæla með því að aðskilið útskost (með kantsteini/hellulögn) þar sem umferðarhraði er hár og mikil umferð bíla (sjá kafla 4).

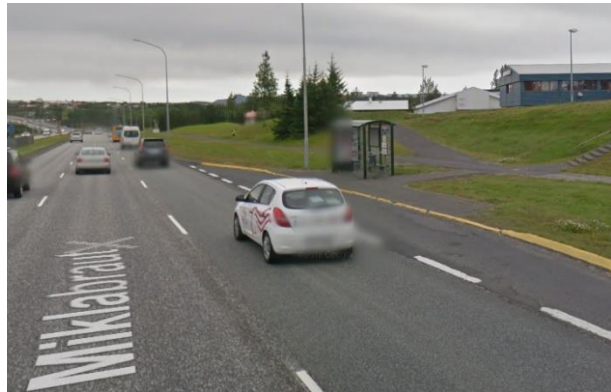
MYND 20 Strætóstöð við Gerði.

Svipaðar aðstæður eru við strætóstöðvarnar við Gerði og hjá Skeifunni. Hinsvegar eru mun fleiri umferðaróhöpp skráð við Gerði og þá sérstaklega sunnan megin við Miklubraut. Þar eru skráð 20 umferðaróhöpp þar sem bíll ekur aftan á annan bíl og 4 atvik þar sem ekið var í hlið bíls. Samkvæmt íslenskum hönnunarviðmiðum er útskotsvasinn of stuttur og getur því verið erfitt fyrir strætó að komast aftur inn í umferð á viðeigandi hraða.

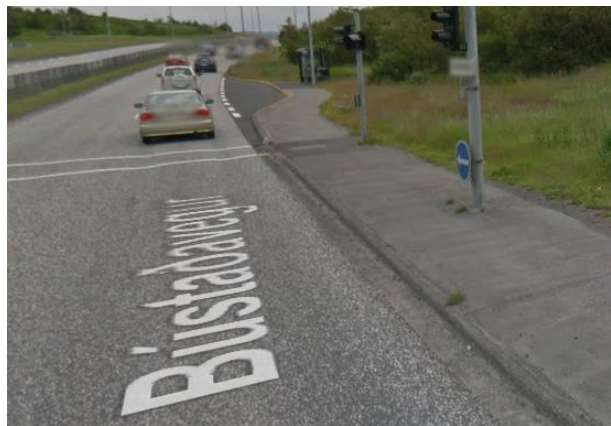
MYND 21 Strætóstöð við Perluna.

Hámarkshraði á Bústaðavegi er 60 km/klst. Nánast öll umferðaróhöppin 16 sem urðu við Perluna áttu sér stað við strætóstöðina sem er staðsett sömu megin og Perlan. Strætóstöðin er um 20 m suðaustan við gatnamótin við Litluhlíð. Öll umferðaróhöppin nema eitt voru aftanákeyrslur vegna of lítills bíls milli bíla. Umferðarhraðinn er oft hár þarna og í aðdraganda gatnamótanna er einnig viss blindpunktur gagnvart strætóstöðinni. Ökumenn geta því átt erfitt með að sjá strætóstöðina og eiga því ekki vona á því að strætó aki að eða frá stöðinni. Líkt og annarsstaðar er útskotsvasinnvið strætóstöðina ekki í réttri stærð m.v. íslensk viðmið. Það getur einnig haft áhrif á fjölda umferðaróhappa við þessa tilteknu stöð þar sem strætó nær ekki upp nægum hraða þegar hann fer út á akbraut. Eins og fram hefur komið þá er strætóstöðin með hæsta hlutfall atvika miðað við tíðni stoppa og er því rík ástæða til að endurskoða útfærslu og staðsetningu strætóstöðvarinnar.

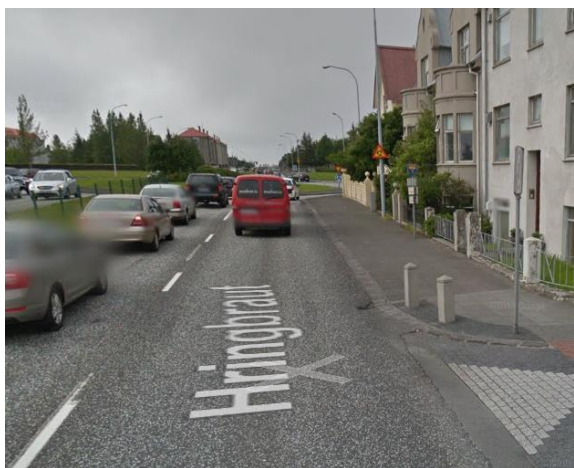
Til þess að gera strætóstöð sýnilegri er hægt að grípa til ýmissa ráða. Ef tekið er sem dæmi þá er strætóstöðin við Háskóla Íslands við Hringbraut ekki sýnileg (mynd 25). Til þess að gera hana meira sýnilegri fyrir umferð er hægt að ýta undir að ökumenn taki eftir strætóstöðinni með því að setja yfirborðsmerkingar við hana líkt og hefur verið gert við nálægða stoppustöð á Suðurgötu (mynd 26).

MYND 255 Strætóstopp við Háskóla Íslands (Heimild: Google)

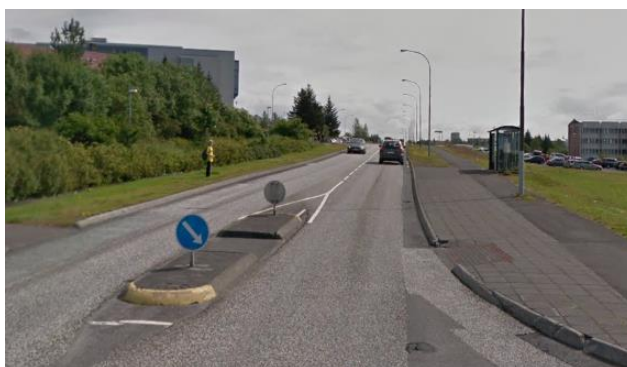
MYND 27 Viðeigandi merkingar vantar við gangbraut strætóstöðvar við BSÍ

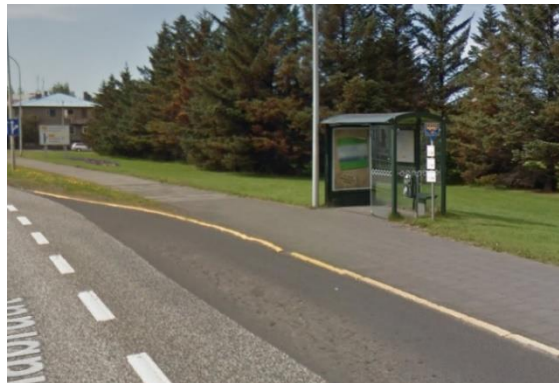
Samkvæmt leiðbeiningum frá Strætó á kanthæð við stætóstöðvar að vera 14 - 16 cm (Strætó bs., 2016). Þessar kröfur á kanthæð eru öryggisatriði þar sem hæðin kemur í veg fyrir að bílstjóri keyri upp á kant og dragi þar með úr öryggi vegfarenda. Einnig er þessi kanthæð talin henta flestum farþegum til þess að stíga uppí vagninn. Kanthæð á strætóstöð við Miklubraut stenst ekki þessar kröfur eins og sést á mynd 28.

MYND 28 Kanthæð stenst ekki kröfur við Miklubraut

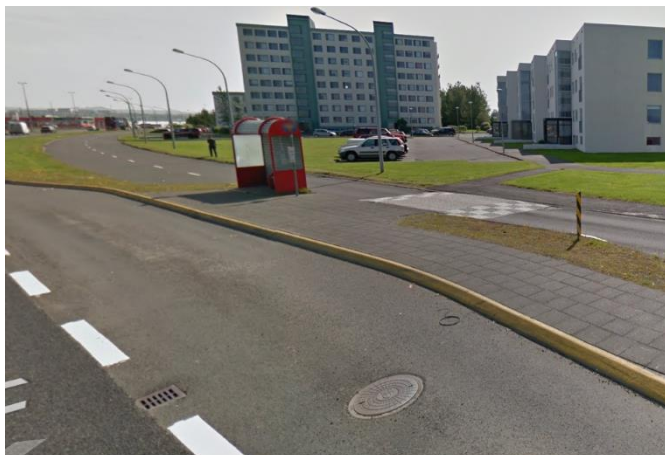
MYND 30 Setja upp grindverk við strætóstöð við Sæbraut

Til þess að auka umferðaröryggi þegar akbrautir eru beggja vegna við strætóstöð er ráðlagt að setja upp handriði/grindverk til þess að koma í veg fyrir það að fólk gangi beint yfir akbraut (t.d strætóstöð við Sæbraut, mynd 30). Í Svíþjóð eru miðlæggar strætóstöðvar mikið notaðar en þar eru akbrautir báðu megin við strætóstöðina. Sem öryggisráðstafanir eru sett grindverk meðfram stöðvarpallinum til þess að stýra gangandi vegfarendum að nærliggjandi gangbraut (Vägverket, 2010).

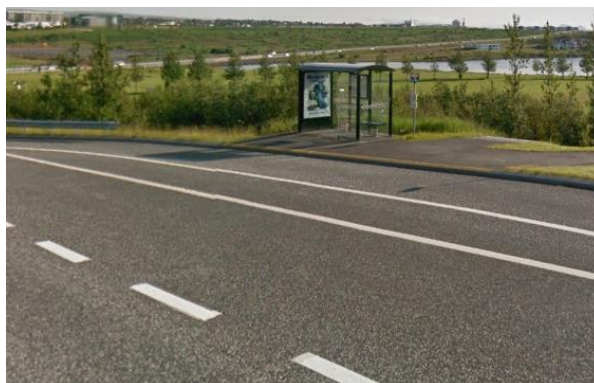
MYND 32 Strætóstöð við Sunnuhlíð

Merkingar sem veita upplýsingar um staðsetningu og átt eykur öryggi hjá fólki. Merkingar á gönguleiðum við strætóstöðvar eru góð viðbótvið útfærslu söðvarinnar og kemur í veg fyrir að fólk taki stýðstu leið sem það sér þvert yfir akbraut. Á strætóstöð við Sunnuhlíð (mynd 32) væri góð viðbót að bæta við merkingu um að það eru undirgöngu sunnan megin við skýlið

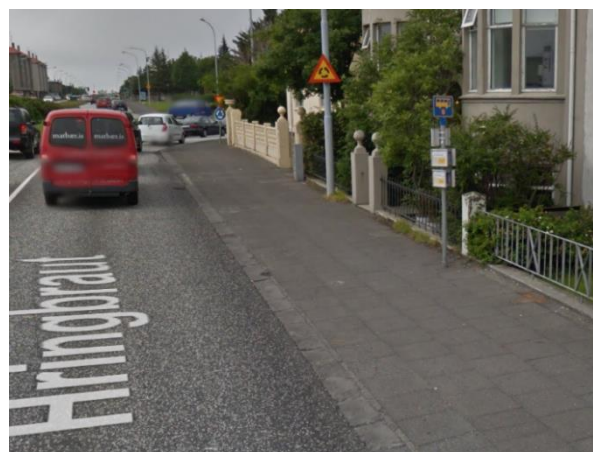
Strætóstöðvar við vegi Vegagerðarinnar hafa flestar skýli, enda fjöldi innstiga á stofnbrautum og tengibrautum oftast yfir 10 sinnum. Á strætóstöð við Háskóla Íslands á Hringbraut á leið til vesturs væri ráðlegt að hafa skýli út frá farþegafjölda. Þar er skilti sökum plássleysis.

MYND 33 Strætóstöð við Háskóla Íslands á Hringbraut. Skýli í stað skiltis

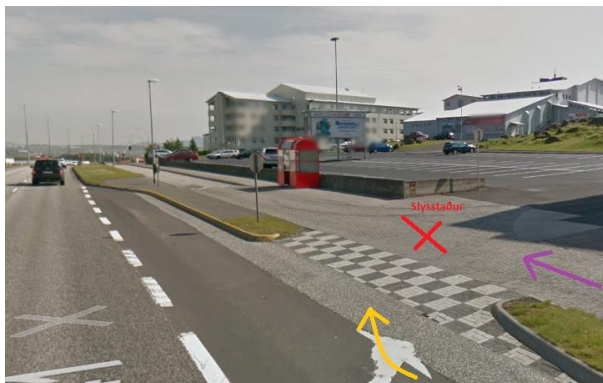
Slys á farþega í strætisvagni. Ekki er vitað hvað olli slysinu en mögulegt er að vagn hafi stöðvað skyndilega þá líklega vegna annars ökutækis (ekur frá Sæbraut), mynd 35. Útfærslan á strætóstöð við Hrafnistu er frábrugðin öðrum útfærslum og er ekki talin örugg þar sem almenn umferð frá Sæbraut þverar fyrir strætó á hliðarbraut til þess að komast á bílastæði.

MYND 35 Strætóstöð við Hrafnistu/Sæbraut. Fjólublá lína sýnir stefnu strætó á hliðarbraut, gul lína sýnir stefnu umferðar frá Sæbraut

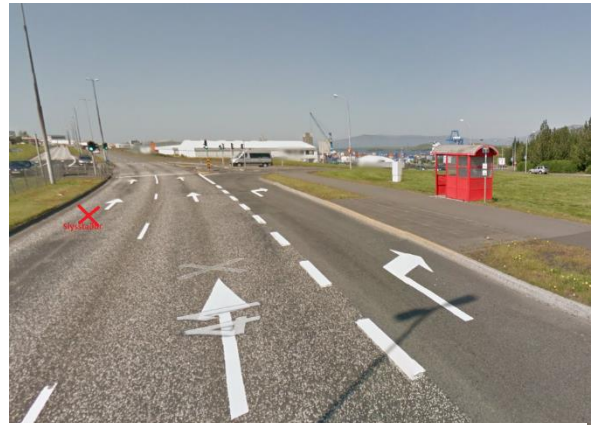
MYND 36 Strætóstöð við Holtagarða á Sæbraut

Ekið á fótgangandi vegfaranda sem fer skyndilega yfir akbraut. Gangbrautarljós er á gatnamótum við Sægarða en vegfarendi þveraði akbraut 20 metrum frá ljósunum. Ekki er vitað hvort slysið tengist strætóstöðinni en það átti sér stað beint móts við stöðina eins og sést á mynd 36. Hætta getur myndast við þessa útfærslu á strætóstöð þar sem hún er staðsett á aðrein. Bílar fara framhjá strætó til að taka hægri beygju en strætóinn skyggir á útsýni ökumanns.

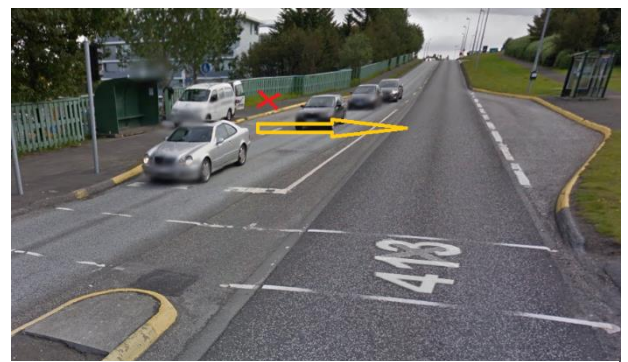
Samkvæmt hönnunar viðmiðum Strætó bs. þá er hönnun strætóstöðvarinnar með réttum hætti. Stöðin er með útskot með máluðum gulum kanti og gangbrautarljós í næsta nágrenni. Götulýsin er til staðar sömu megin og skýlið en það eru ekki götuljós gegnt því, norðan megin. Þar er annað strætóskýli og göngustígur sem tengir hverfið við stöðvarnar. Rannsóknarnefnd umferðaslysa telur að ein megin orsök slyssins hafi verið að ekki var nægileg götulýsing við strætóstöðina. Bæta mætti götulýsingu við strætóstöðina Ástún, norðan megin og við göngustíg. Mynd 37 sýnir gönguátt konunnar og tillögu að staðsetningu götuljóss (kross). Einnig þarf að brýna á merkingum á gangbrautarljósunum og gera þau sýnilegri.

MYND 37 Strætóstöð Ástún við Nýbýlaveg. Gul ör sýnir göngustefnu gangandi vegfarenda og rauður kross sýnir tillögu að staðsetningu götuljóss.

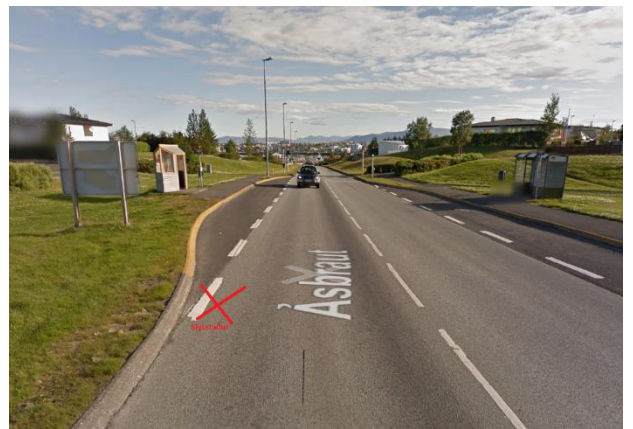
MYND 38 - Strætóstöð við Strandgötu

Ekið var á gangandi vegfarenda sem gekk þvert yfir akbraut við strætóstöð, sjá mynd 38. Tekið var fram í slysaögnum að um fólksbifreið var að ræða. Ekki er vitað hvort vegfarendi var að koma úr eða í strætó eða hvort strætisvagn skyggði á útsýni ökumanns fólksbifreiðar. Í þessum aðstæðum er erfitt að stýra hegðun gangandi vegfarenda þar sem gönguljós eru staðsett norðan megin við strætóstöðina en vegfarendi kýs að þvera akbrautina á öðrum stað.

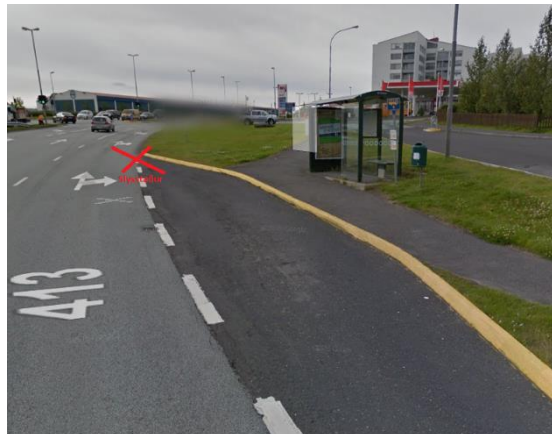
MYND 40 Strætóstöð við Nýbýlaveg og Skemmuveg

Farþegi strætó slasast inní strætó við strætóstöð. Ekki er vitað hvað olli slysinu. Möguleg orsök gætu verið að farþegi stóð inní strætó sem hemlar skyndilega með þeim afleiðingum að farþega fellur við, sjá mynd 40.
