Úttektir á klæðingum á Vestfjörðum 11. til 13. júní 2019

Gunnar Bjarnason
og
Pétur Pétursson

Júlí 2019

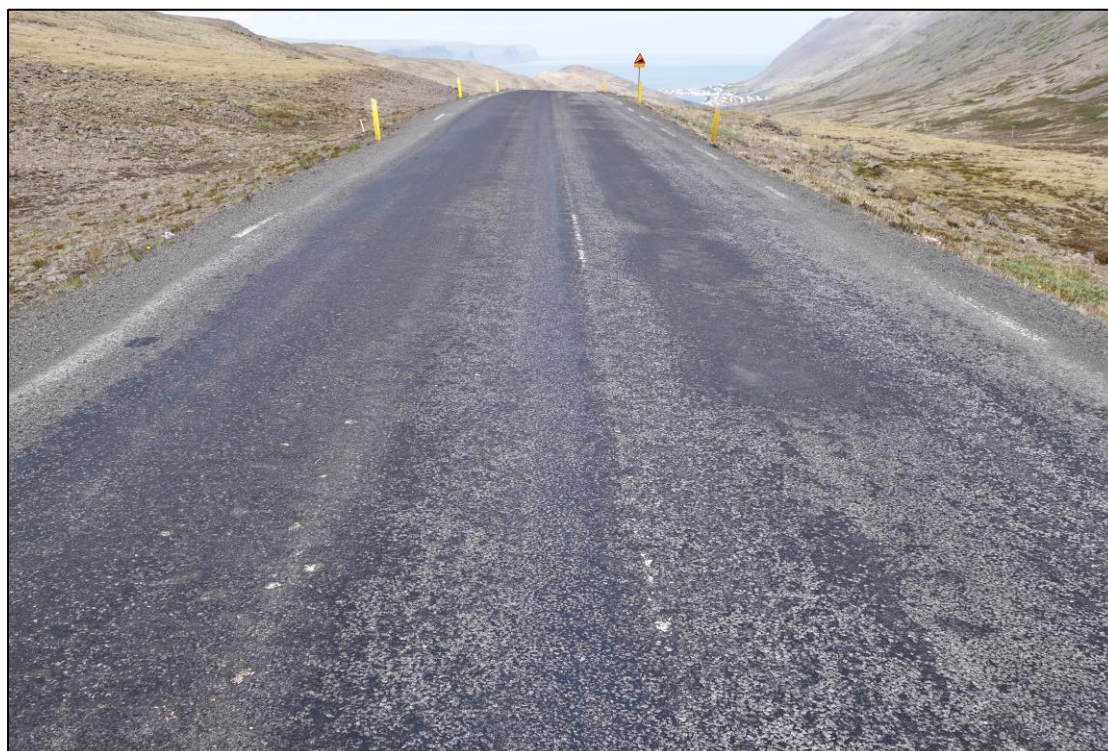
Forsíðmynd: Horft í átti til Patreksfjarðar. Klæðing sem lögð var 2017 á Bíldudalsveg nr. 63-02 er nánsta alveg skröpuð af yfirborðinu og skín í burðarlag undir eldri klæðingu. Þessi klæðing er metin ónýt og einnig burðarlag vegarins.

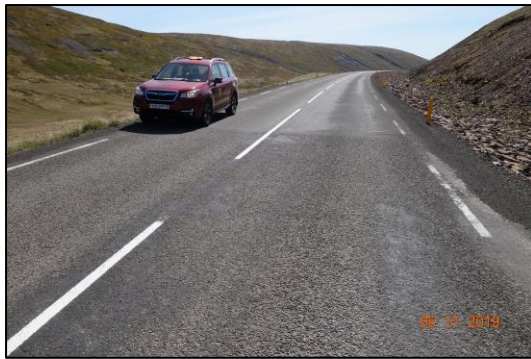
a) séð af 11/16 mm á 8/11 mm

Mynd 2.1 a) og b) Skil á 60-08 í stöð 5585 milli 8/11 mm 11/16 mm kafla frá 2015

Mynd 2.1 a) sýnir að 11/16 mm kaflinn sem er nær er með mun grófari áferð og er metinn skemmdur af völdum snjóplóga, en kaflinn sunnan við er með 8/11 mm steinefni og er metinn ónýtur af sliti og snjóplógum. Víða skín í grófari, eldri klæðingu í hjólförum þar sem 8/11 mm efnið er alveg slitið í gegn samanber mynd 2.1 b).

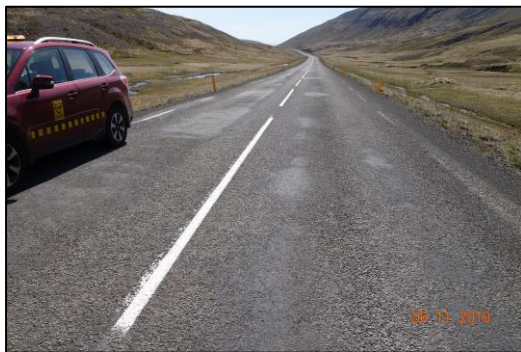
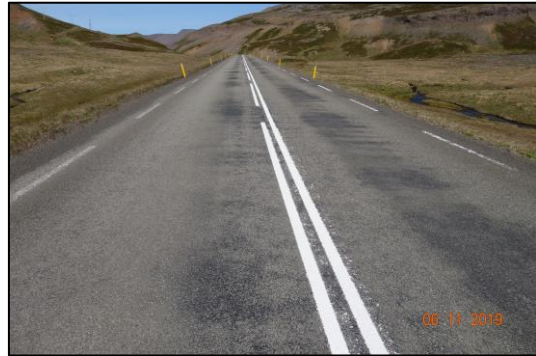
Mynd 2.2 a) og b) Horft til suðurs og norðurs á 60-08 í stöð 7979

Eins og myndirnar bera með sér eru umtalsverðar plógskemmdir í þessum kafla, en klæðingin er ekki metin ónýt þar sem enn er steinefni í hjólförum að mestu.

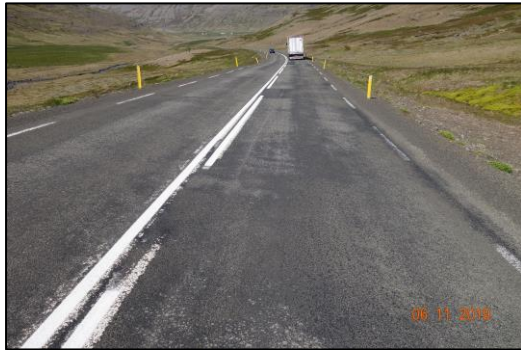
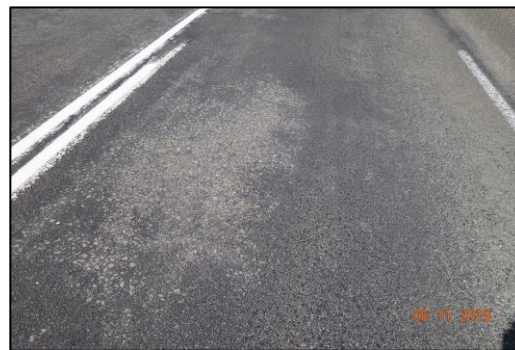
Mynd 2.3 a) og b) Kafli frá árinu 2016 á vegi 60-09 í byrjunarstöð 2790

b) skín í gegn um slitlagið

Eins og myndirnar sýna glögglega er kaflinn afar illa farinn af völdum snjóplóga og slits, en einnig eru sjáanlegar blettaviðgerðir hér og þar og er klæðingin metin ónýtt.

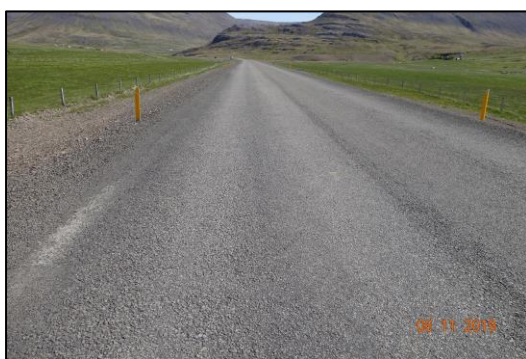
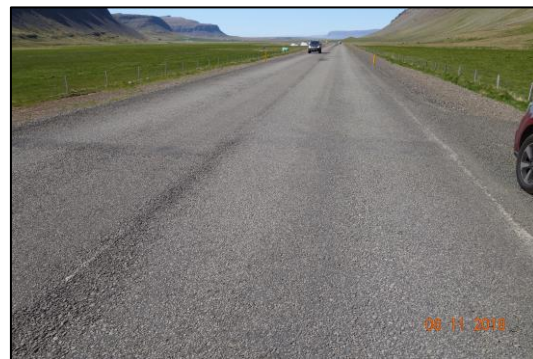
Mynd 2.4 a) og b) Kafli 60-09 í stöð 7145 séður í báðar áttir

Þarna eru litlar skemmdir í kaflanum, en sunnan við stöð 7145 var talsvert steinlos víða í kaflanum og það hefur verið gert við á nokkrum stöðum. Framan við stöð 7300 hafa greinilega verið miklar skemmdir á veginum og þar hefur verið gert við með efni, sem blæðir í sólinni, en þetta er svona aðallega við miðju vegarins. Klæðingin virðist hafa verið misheppnuð þarna að verulegu leyti, þó það séu kaflar inn á milli sem eru betri.

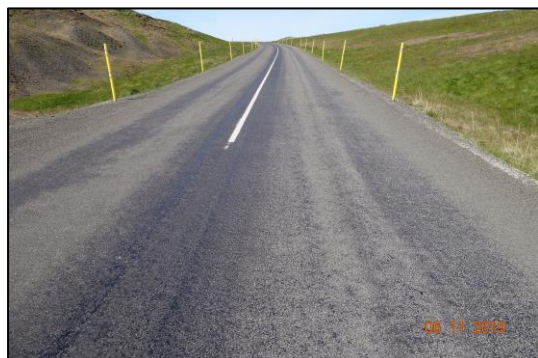
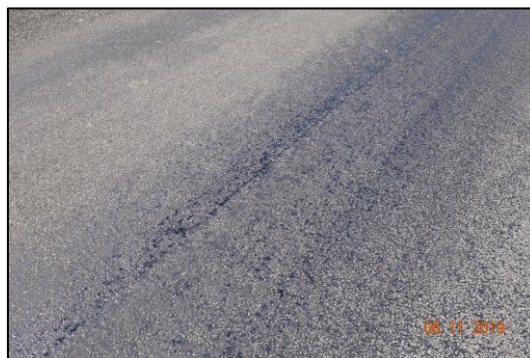
b) blæðingar á byrjunarstigi

Mynd 2.5 a) og b) Blæðing í þunnbiki á vegi 60-22 við stöð 2094

Eins og myndirnar sýna eru talsverðar blæðingar á þessum kafla, en notað var þunnbik (white spirit) í hann, sem sýnir að það verða ekki síður blæðingar í þunnbiksklæðingum árið eftir útlögn, enda heitt í veðri og sólskin.

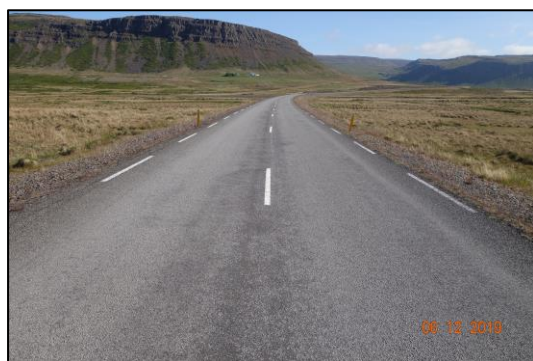
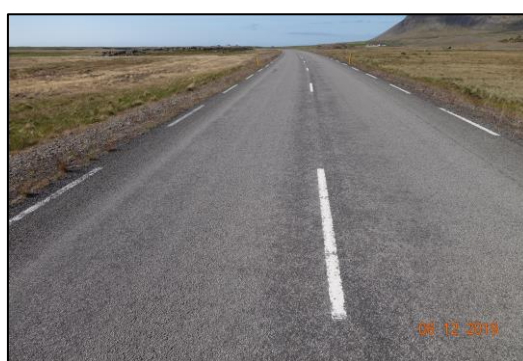
Mynd 2.6 a) og b) Skrapað af miðhrygg á vegi 62-03 við stöð 3004

Skemmdir af völdun snjóplógs eru mismiklar og þar sem það er verst skín í lagið undir. Þegar nær dregur brúnni á Hagaá, er skrapað líka á hryggjunum á báðum akreinum og þar er vegurinn viðgerður á nokkrum stöðum. Kaflinn er frekar illa farinn vegna snjóplóga, en klæðingin þó ekki metin ónýt þar sem hjólförin eru í góðu lagi.

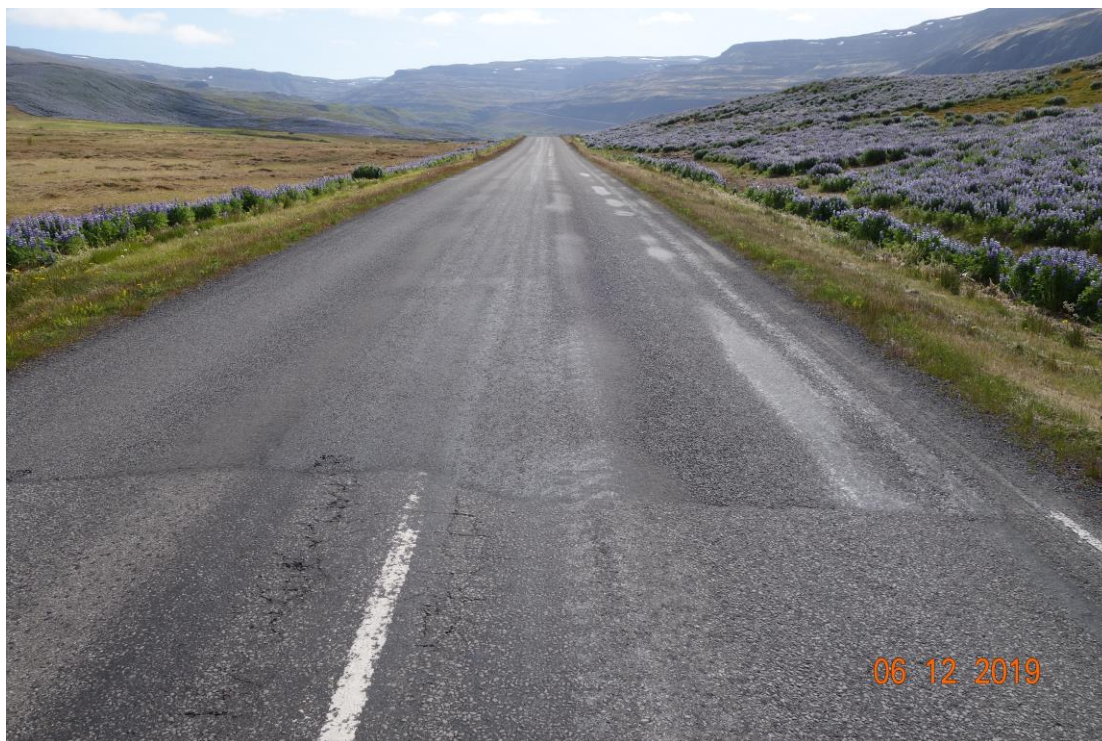
Mynd 2.7 Endi kafla á vegi 62-05 við stöð 2675

Það sést vel að það sem ekki var lagt yfir neðst á myndinni er krosssprungið í hjólförum, en það ber skýran vott um að vegurinn þarf nýst styrkingar. Kaflinn sem var

yfirlagður 2018 og nær að stöð 2675 er feitur eins og fyrr segir og auk þess nokkuð skafið af honum þarna í endann.

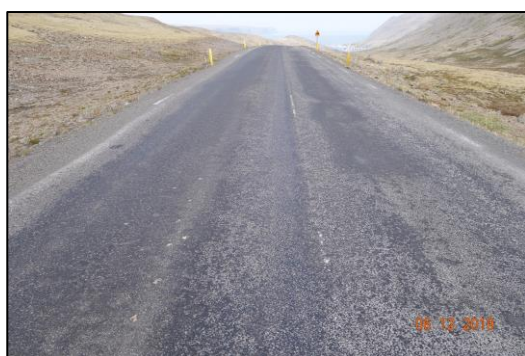
a) skrapað og slitið í stöð 4293

Mynd 2.8 a) og b) Ónýtt burðarlag og klæðing á vegi 63-02 í stöð 4293

Eins og myndirnar bera með sér er burðarlagið ónýtt þarna og klæðingin er skröpuð af að verulegu leyti. Það skín í eldri klæðingu og síðan í holur og sprungur niður í burðarlagið, í gegn um þunna eldri klæðingu. Það eru fyrirhugaðar miklar

blettaviðgerðir, en þessi vegur er ónýtur og þyrfti að styrkja burðarlagið og endurbyggja veginn. Þessar fyrirhuguðu viðgerðir virðast beinast fyrst og fremst að sprungnum svæðum. Það má velta fyrir sér hvort hluti bikbindiefnisins muni leka niður í sprungurnar og hvort þurfi að taka tillit til þess þegar blettað er yfir.

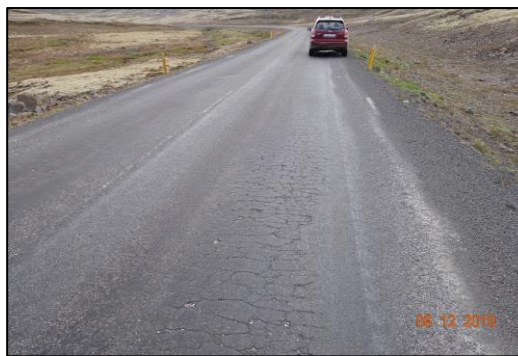
b) áberandi sprungunet í stöð 4293
