Umhverfi vega

- heimildir og tillögur að úrbótum -

VEGAGERÐIN

Línuhönnun
verkfræðistofa

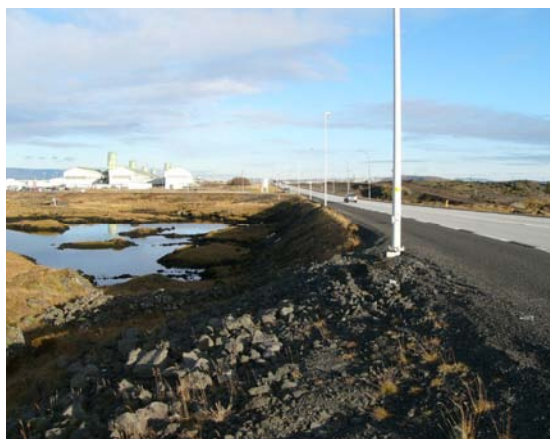
Efri mynd:	Vegrið alltof stutt, endi þess hálf laus og getur myndað “stökkpall” fyrir bifreiðar sem lenda á því. Einnig stórhættulegt ef bifreið lendir utan vegar fyrir framan vegriðið. Það er þó sveigt frá veginum, sem er til bóta.
Neðri mynd (vinstri):	Hættulega brattur flái á Reykjanesbraut og ófullnægjandi frágangur við ljósastaur. Hérlandis eiga ljósastaurar að vera með brotfleti, ef hámarkshraði fer yfir 60 km/klst. Víðast hvar erlendis er nú farið að nota sérstaka eftirgefanalega staura við slíkar aðstæður.
Neðri mynd (hægr):	Stórt grjót í vegsvæði Pingvallarvegar. Einföld lausn er að fjarlægja steinana og auka halla fláa.

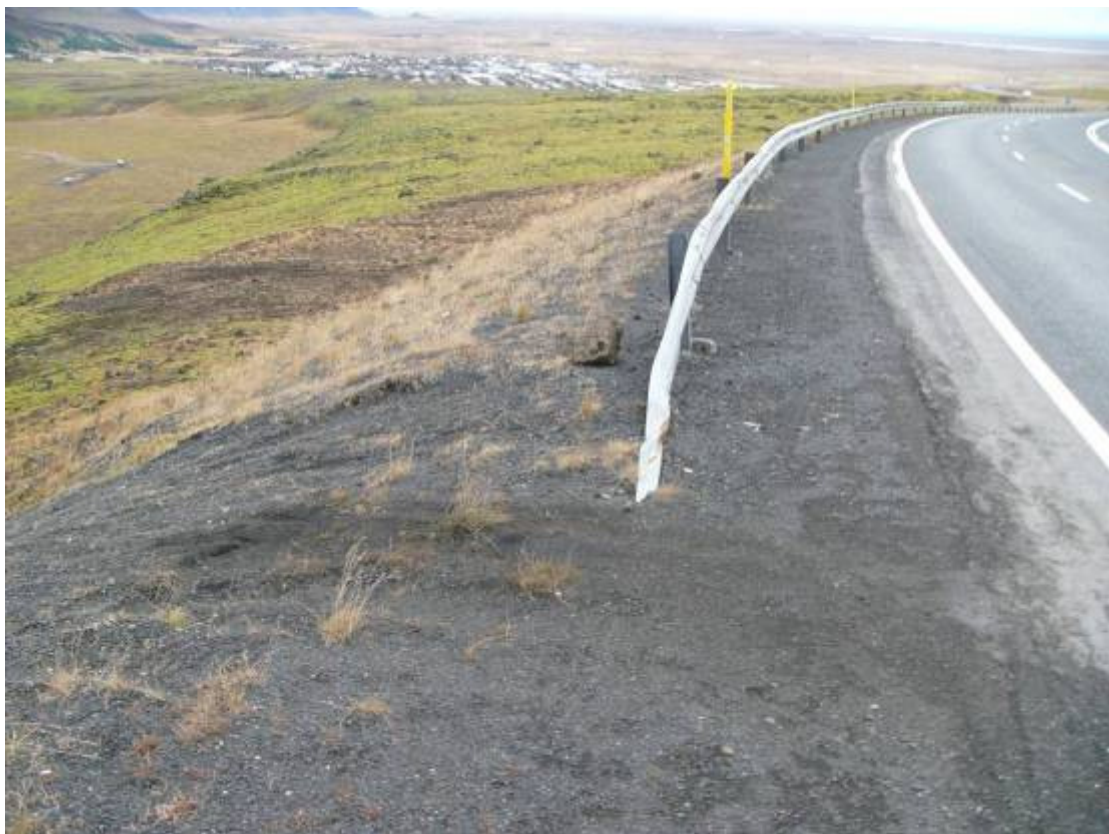
Mynd 4: Suðurlandsvegur. Frágangur vegriðsenda er oft ófullnægjandi. Hér er þó reynt að sveigja vegriðið frá veginum, sem er til bóta.

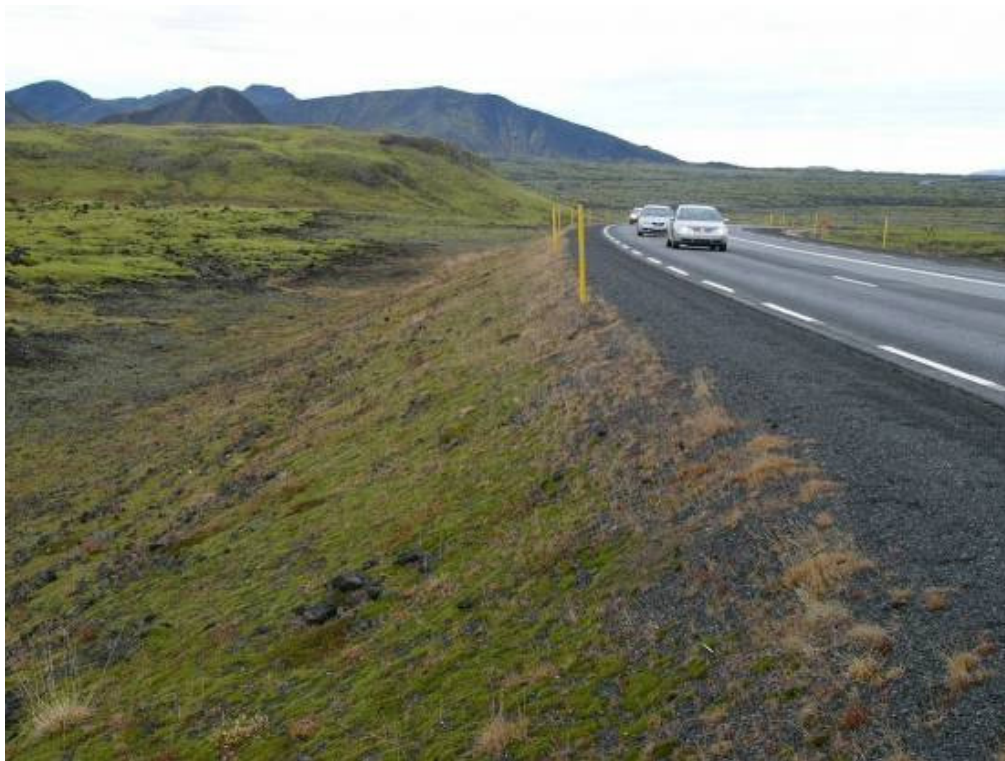
Mynd 6: Suðurlandsvegur. Hæð vegar yfir landi er víða töluverð. Vegrið vantar yfirleitt. Velta má fyrir sér, hvort þörf sé á svo mikilli veghæð til að taka tillit til snjóalaga.

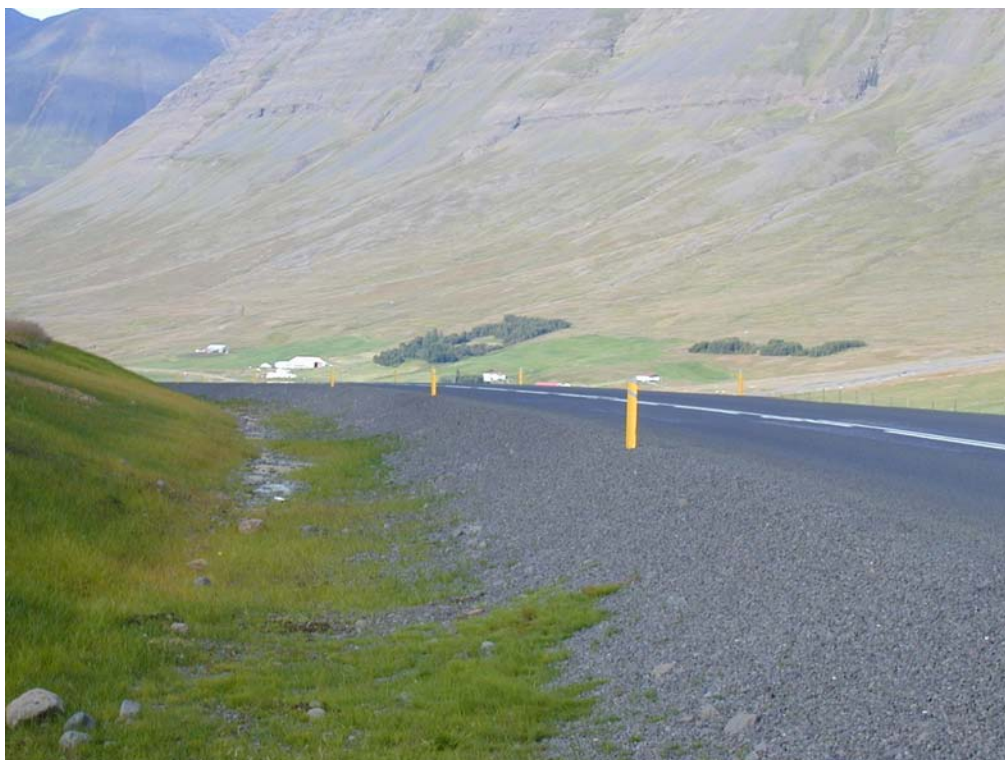
Mynd 7: Hringvegur við Þelamörk, Hörgárdal. Nokkuð aflíðandi fláar og sæmilega hreint vegsvæði. Dæmi um öryggisflokk A.

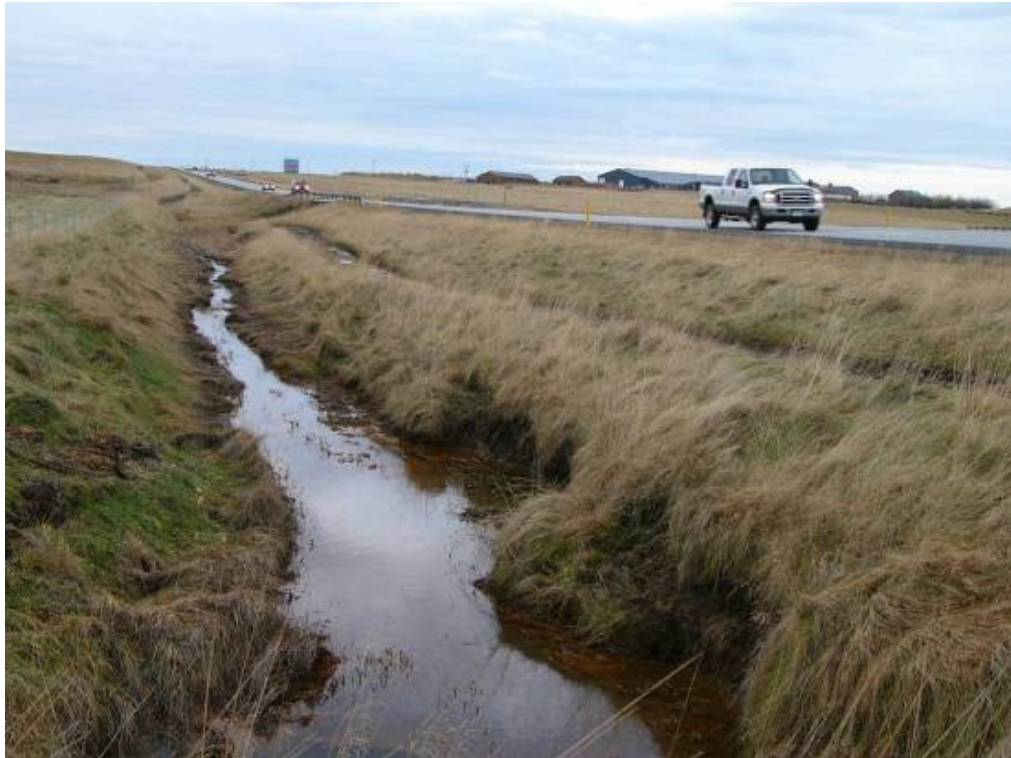
Mynd 8: Þjóðvegur 1 við Kotströnd. Dæmi um öryggisflokk B.

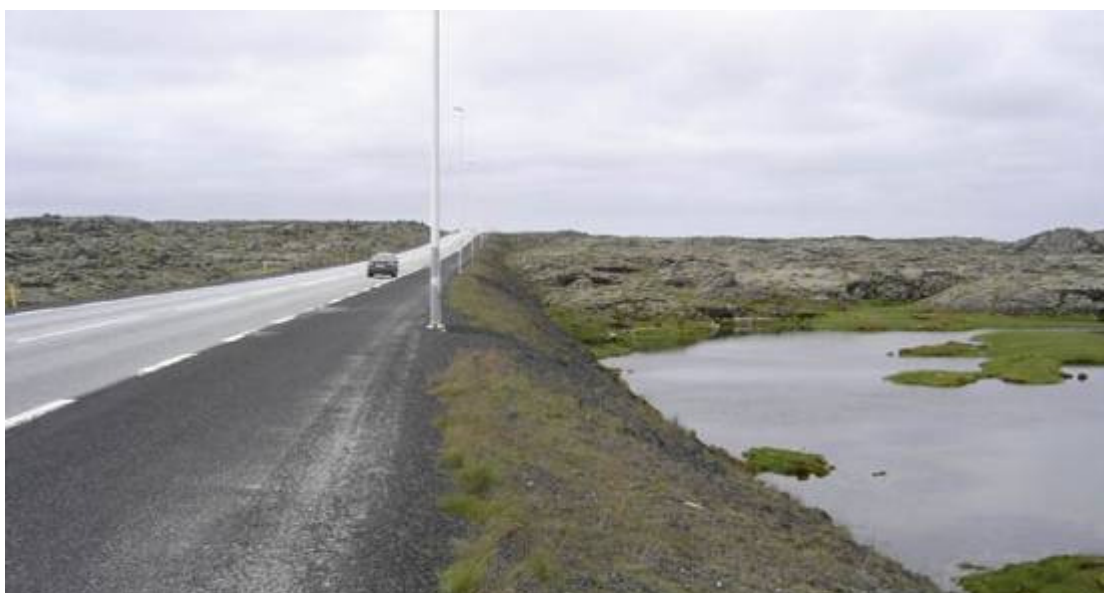
Mynd 9: Við Reykjanesbraut. Hér er brattur kantur og við útafakstur eru mest líkindi á veltu og bíll lendi í vatni.. Vegrið virðist vera heppilegasta lausnin.

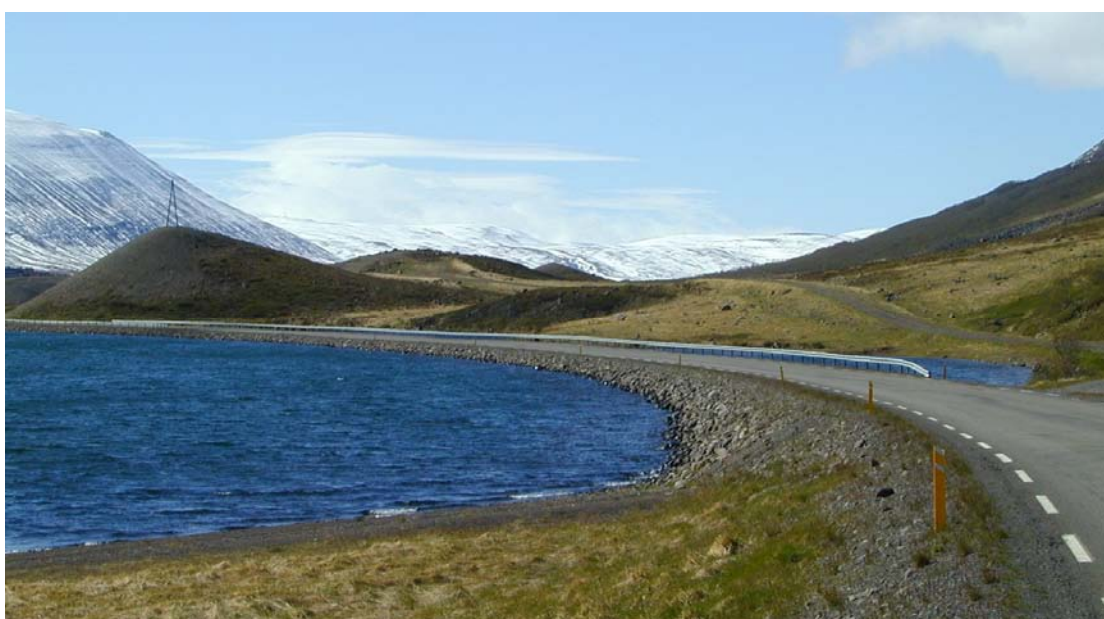
Mynd 10: Þjóðvegur 1 í Suður-Þíngeyjarsýslu. Vegurinn liggur yfir Ljósavatn. Vegrið ætti að vera beggja megin. Brattur flái að hluta og líkur á að bifreið velti og lendi í vatni..

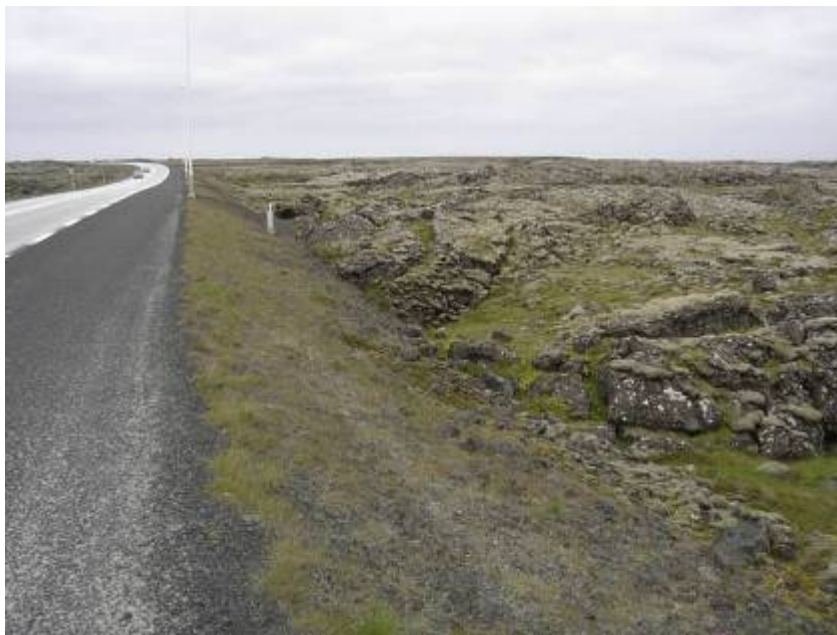
Mynd 11:
 Reykjanesbraut:
 Við útafakstur lendir bíll á hraunkletti og líkindi er á árekstri við hann. Vegrið er lausn og einnig er möguleiki á að auka fláa og jafna land út frá veginum. Dæmi um öryggisflokk C.

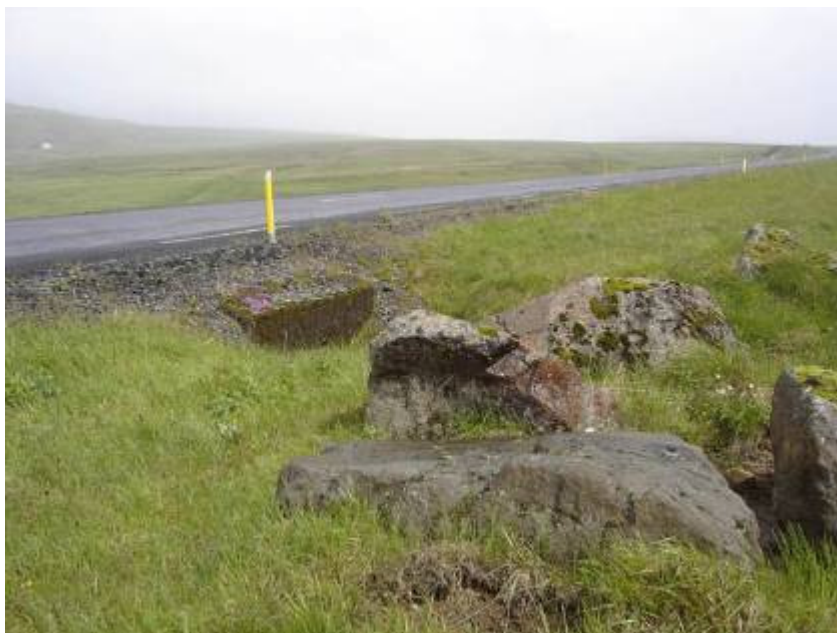
Mynd 12:
 Þingvallavegur:
 Við útafakstur lendir bíll á grjótinu. Einföld lausn er að fjarlægja steinana og auka halla fláa.

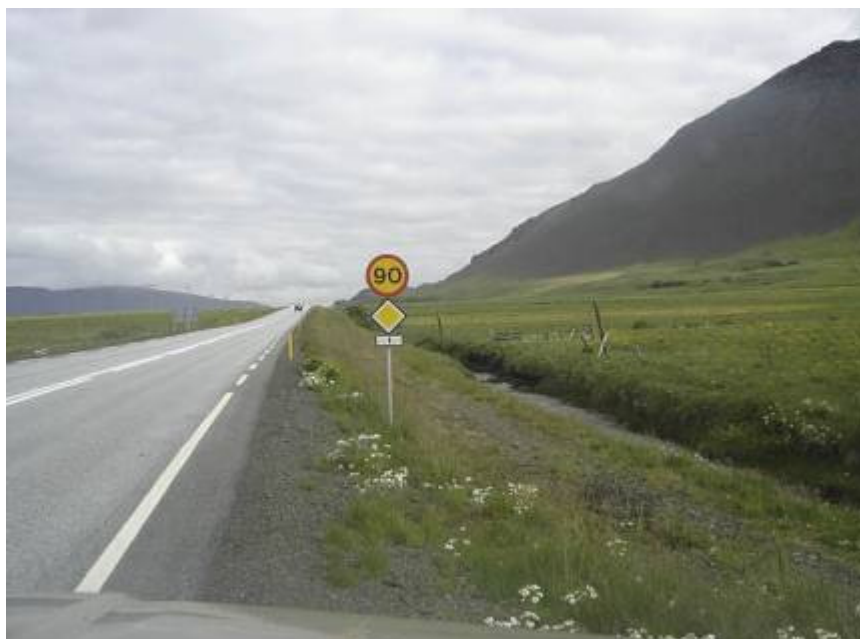
Mynd 13:
 Vesturlandsvegur undir
 Akrafjalli:
 Við útafakstur getur bíll lent
 á hestamönnum á
 reiðveginum við hlið vegar
 eða út í skurð. Líklegast er
 best að endurgera
 vegsvæðið, moka ofan í
 skurðinn
 og færa reiðveginn fjær
 veginum.

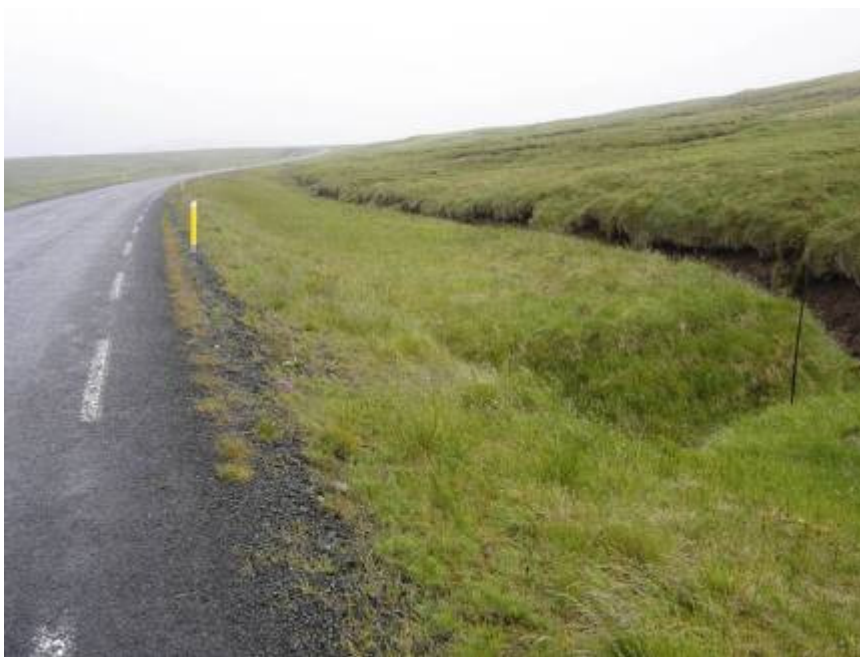
Mynd 14:
 Þingvallavegur:
 Við útafakstur getur bíll
 lent í ræsisskurði eða í
 vegskurði.
 Best er að endurgera
 vegsvæðið, lengja ræsi
 og moka ofan í
 skurðinn.

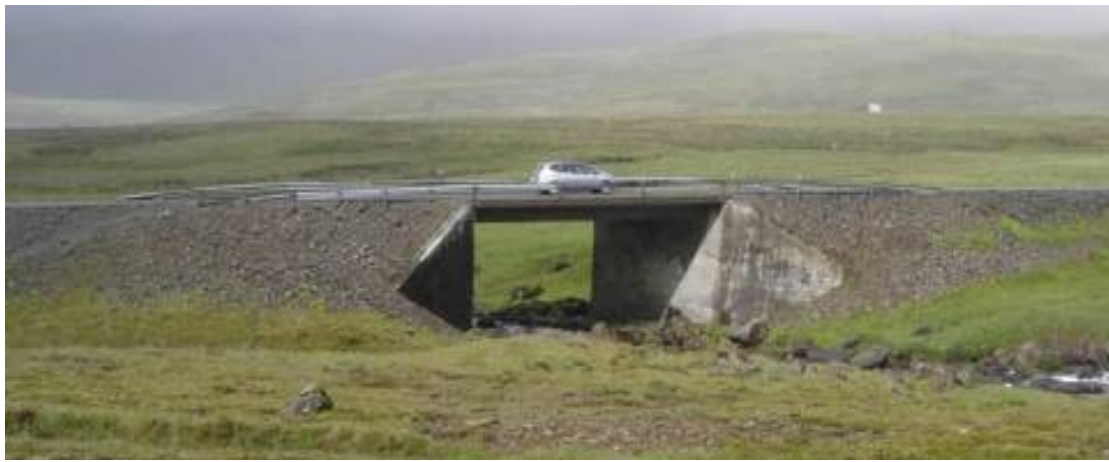
Mynd 15: Leirvogsa, Þingvallavegur: Dæmigerð mynd um vegrið á brú. Við útafakstur eru mikil líkindi á að bíll keyri útaf áður en að vegriði kemur, steypi stömpum niður vegfláann og lendi loks ofan í ánni. Hér þarf að lengja vegriðið.

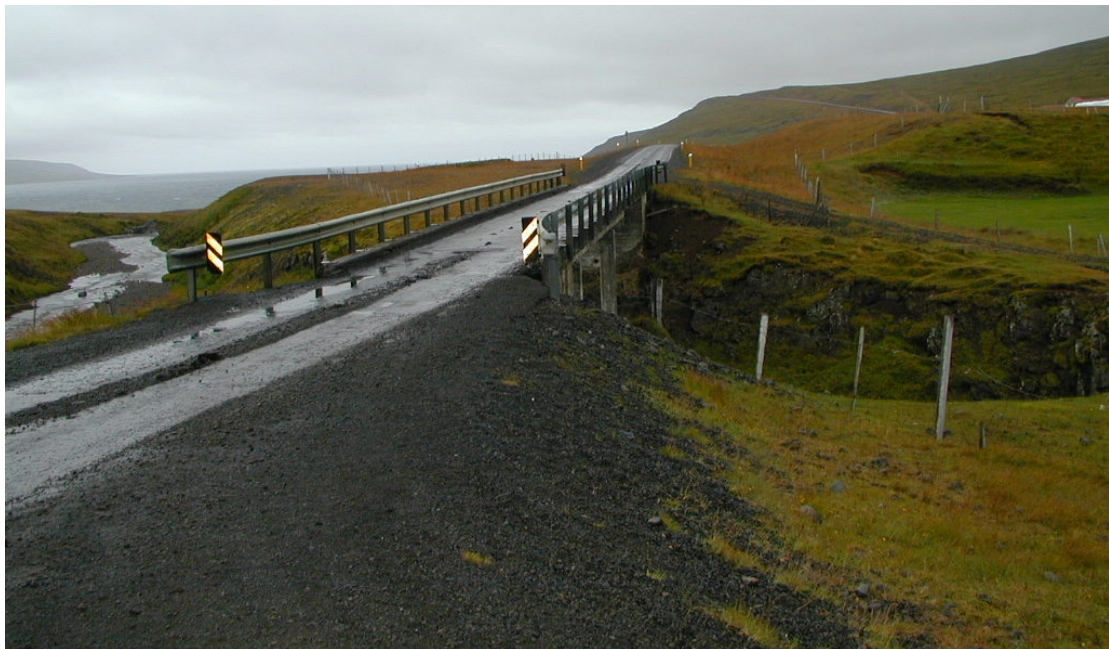
Mynd 16: Brú yfir Þambá í Bitrufirði.

Vegrið nær einungis yfir brúnna sjálfa sem liggur yfir djúpt gil þar sem á rennur. Ef bifreið lendir utan vegar öðru hvoru megin við brúnna er ekkert sem hindrar að hún lendi ofan í gilinu. Hérna þarf að lengja vegriðsenda beggja megin við brúnna og lagfæra merkingar.

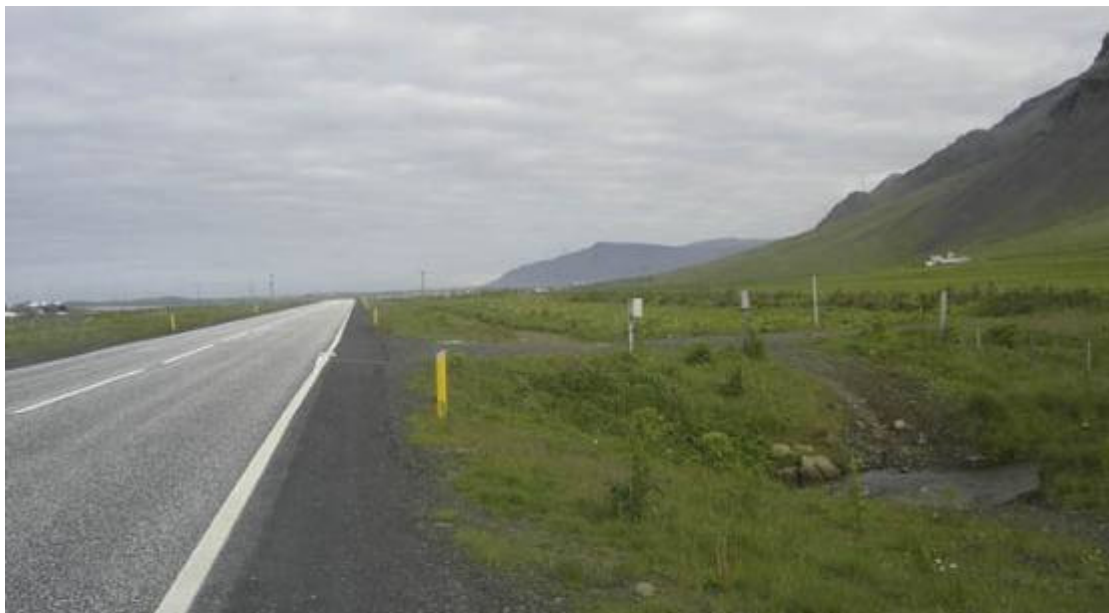
Mynd 17: Vesturlandsvegur undir Akrafjalli: Við útafakstur getur bíll lent í ákeyrslu á afleggjarann og oltið. Hér þarf að auka fláa afleggjarans.

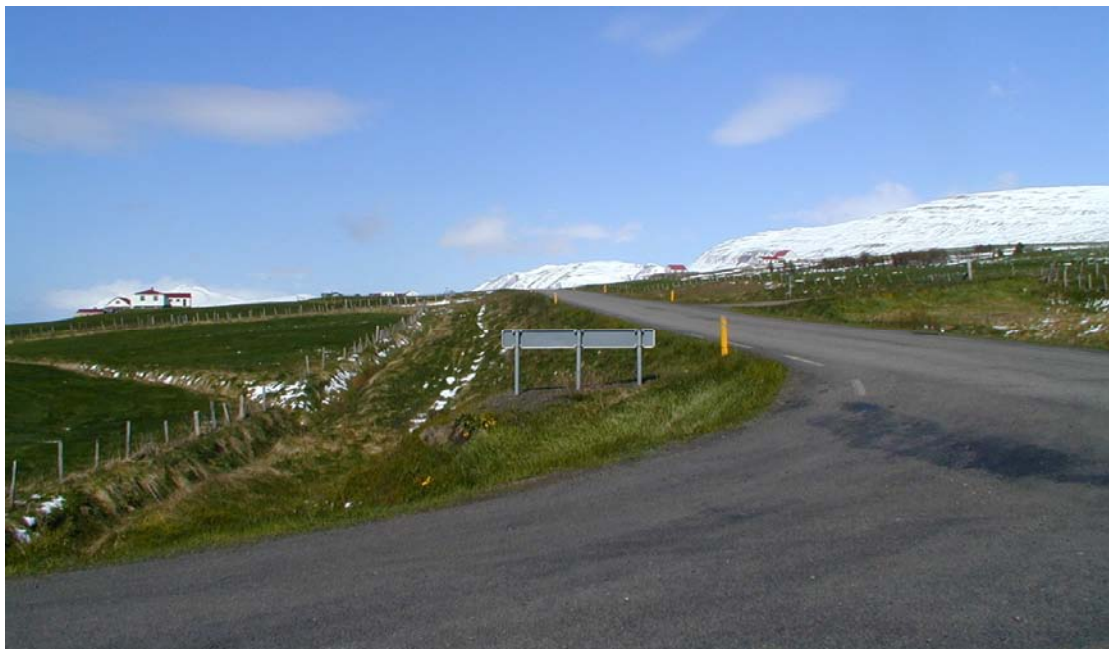
Mynd 18: Afleggjarinn að Svalbarðseyri. Í umhverfi þessara gatnamóta eru margar hættur. Hérna er fláinn of brattur, stór malarpúði er undir skiltinu og skurður liggur nálægt veginum.

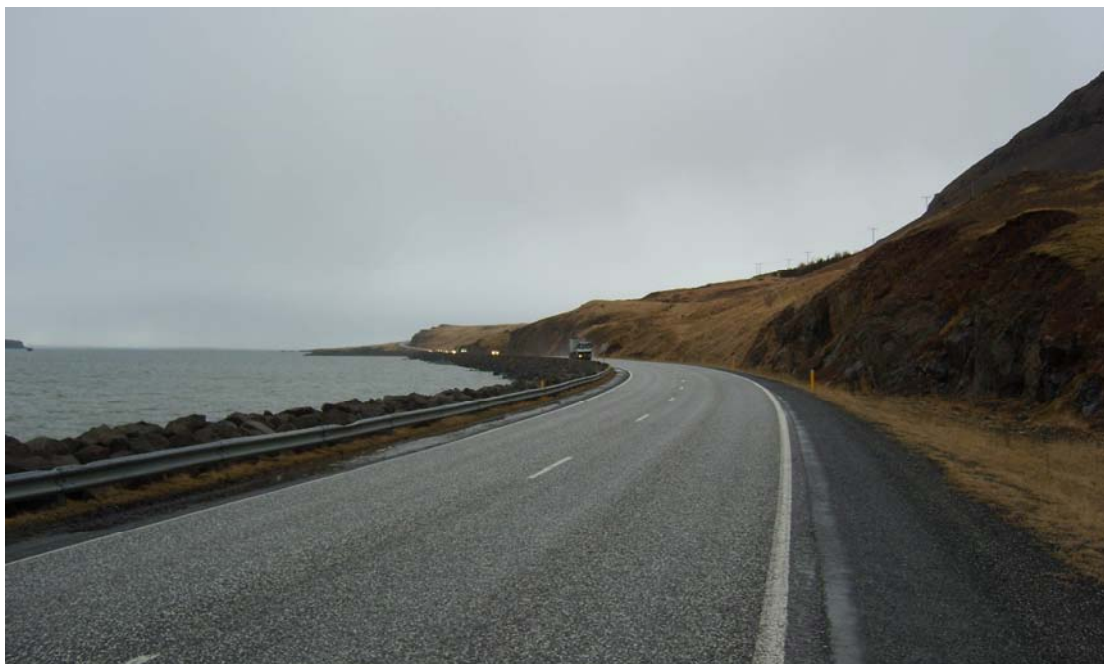
Mynd 19: Vesturlandsvegur í Kollafirði. Vegrið frá 1992 sem fullnægði kröfum sem þá voru gerðar. Þær uppfylla ekki kröfur Evrópusambandsins í dag þar sem það er bæði of lágt og of stíft.

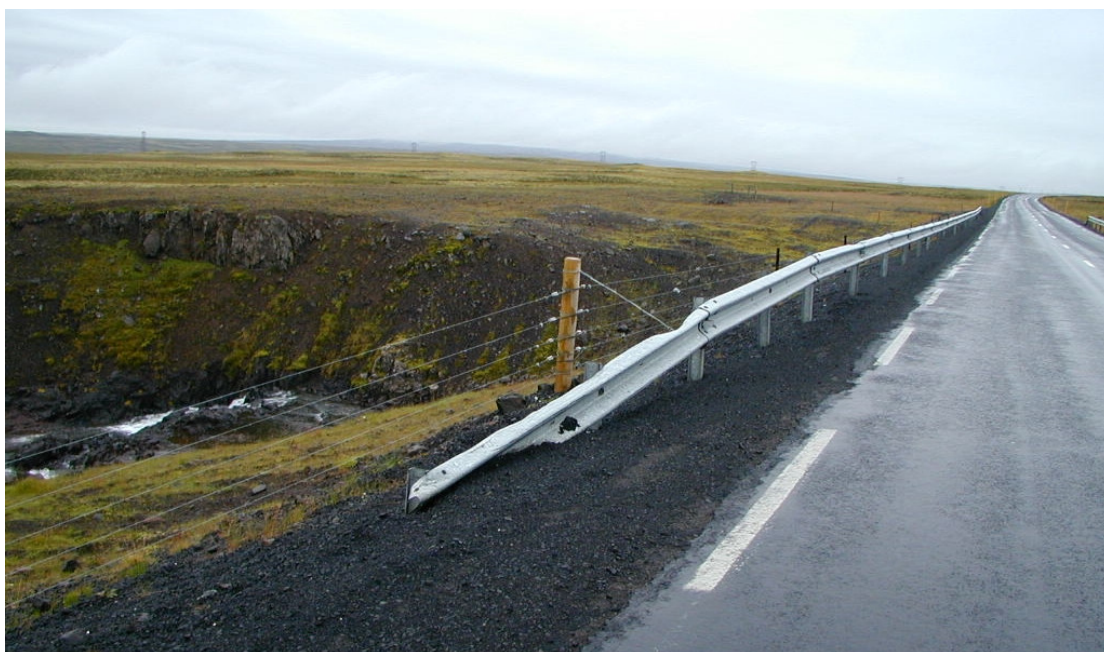
Mynd 20: Holtavörðuhéiði yfir Miklagil. Vegriðsendiinn er hálflaus og girðing heldur engu. Vegriðsendiinn gæti jafnvel virkað sem “stökkpallur” ef bifreið lendir á honum.

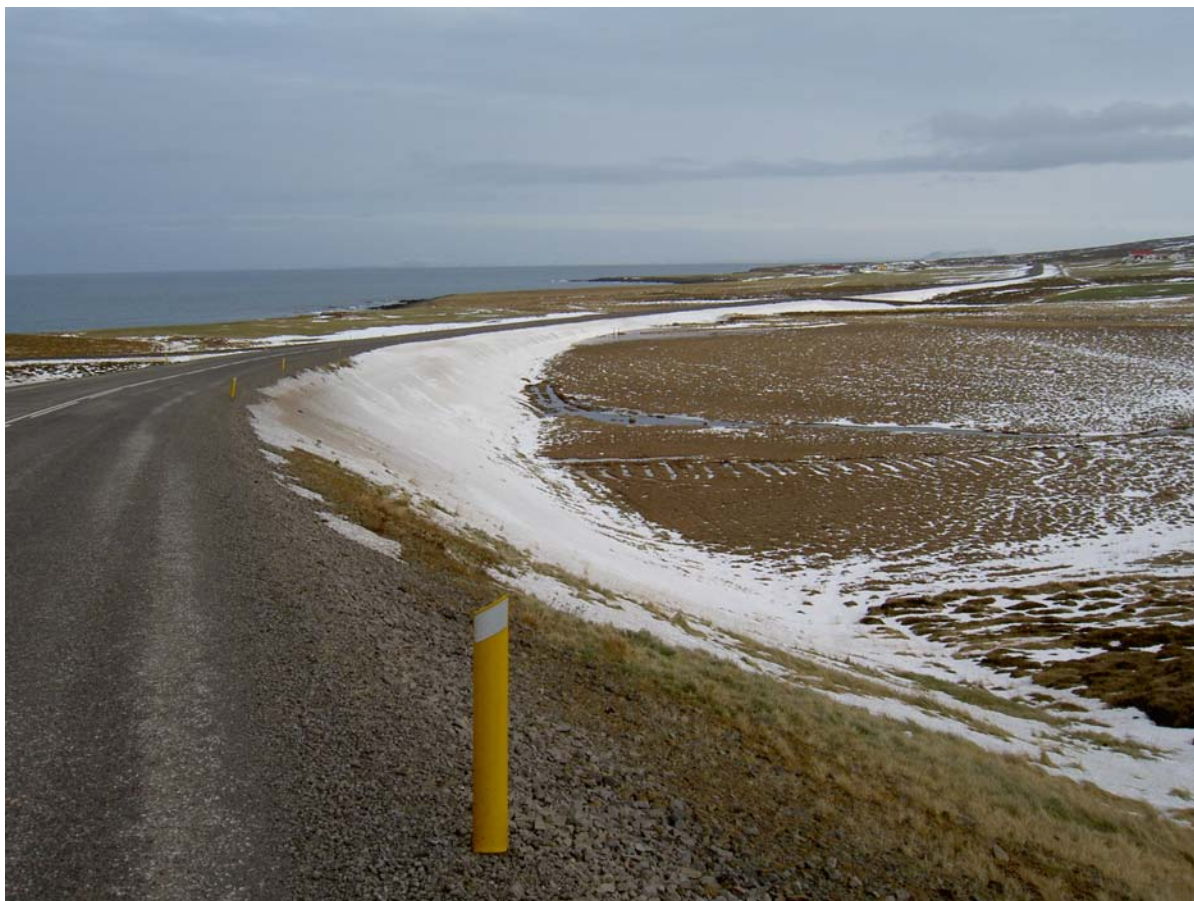
Mynd 21: Á Norðausturvegi á Tjörnesi. Dæmi um veg, sem liggur nokkuð yfir landi, til að forðast snjósöfnun.

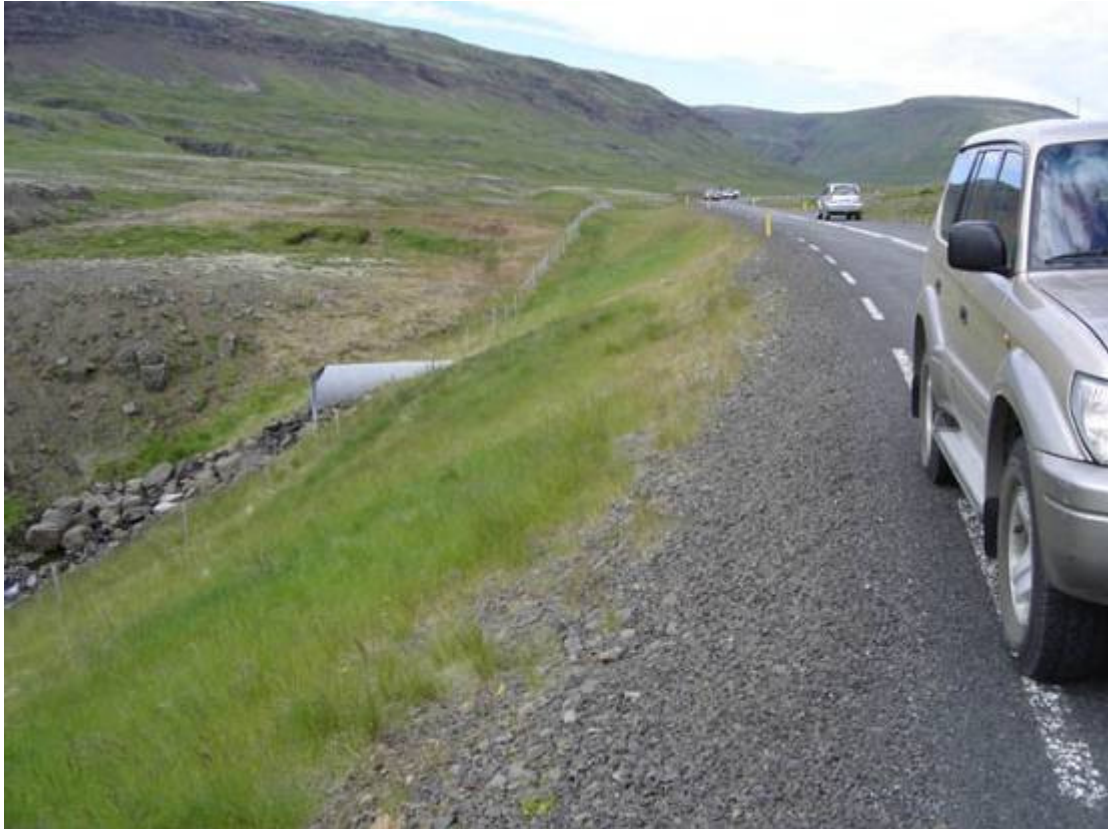
Mynd 22: Vestfjarðarvegur á Bröttubrekku: Við útafakstur eru miklar líkur á veltum þar sem flái er mjög brattur. Einnig eru líkur á að við útafaksturinn lendi bíll á ræsisendanum og velti niður í gilið. Hér þarf að setja vegrið.

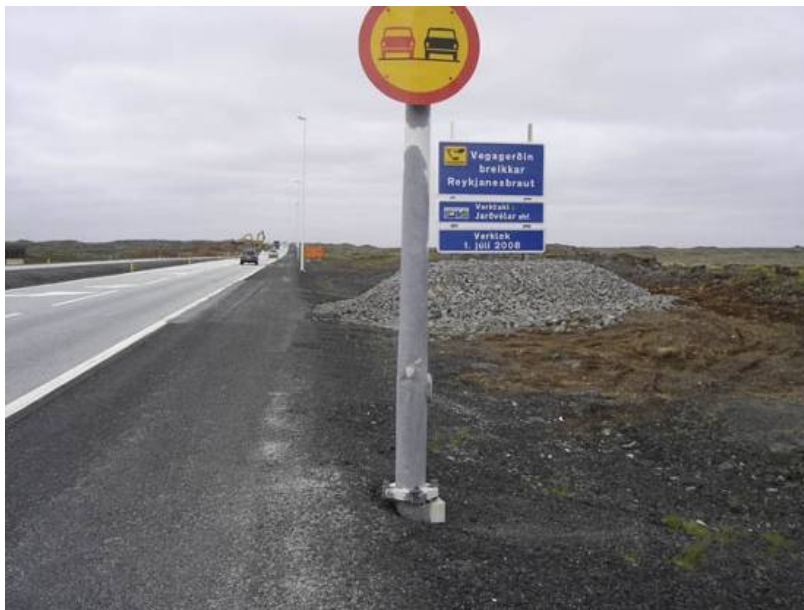
Mynd 23:

Reykjanesbraut:

Ljósastaur samkvæmt reglum, en við árekstur á staurinn myndi bíllinn einnig lenda á malarpúðanum og lenda í árekstri við hann. Alls ekki má setja vinnustaðamerki á undirstöðu, en það getur skapað hættu.

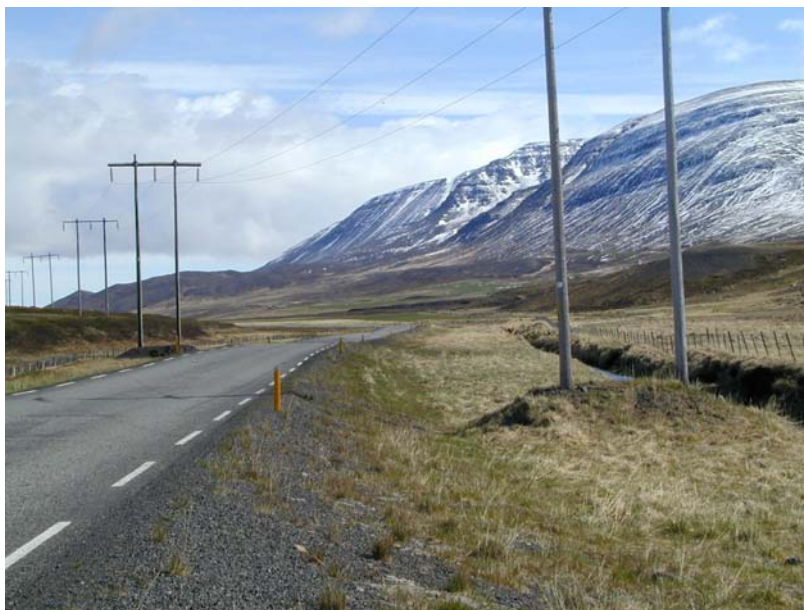
Mynd 24:

Ljósavatnsskarð. Staurar nálægt vegi. Malarpúðar við undirstöður hættulegir og einnig skurður í nágrenninu.

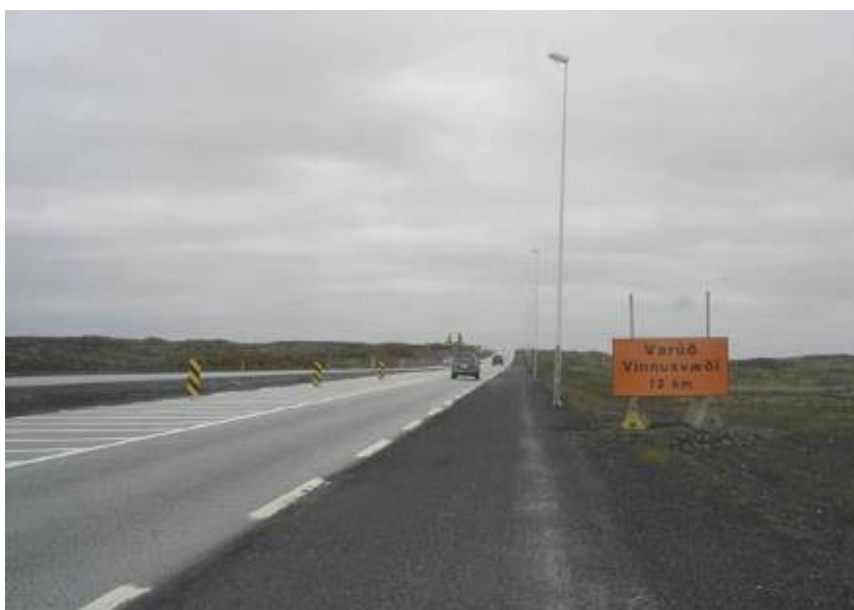
Mynd 25:
 Reykjanesbraut:
 Vinnustaðamerkin hafa verið sett á steypuklossa sem við árekstur geta orsakað alvarleg slys. Undirstöður á vinnustaðamerkingum eiga að vera eftirgefanlegar. út í skurð. Líklegast er best að endurgera vegsvæðið, moka ofna í skurðinn og færa reiðveginn fjær veginum.

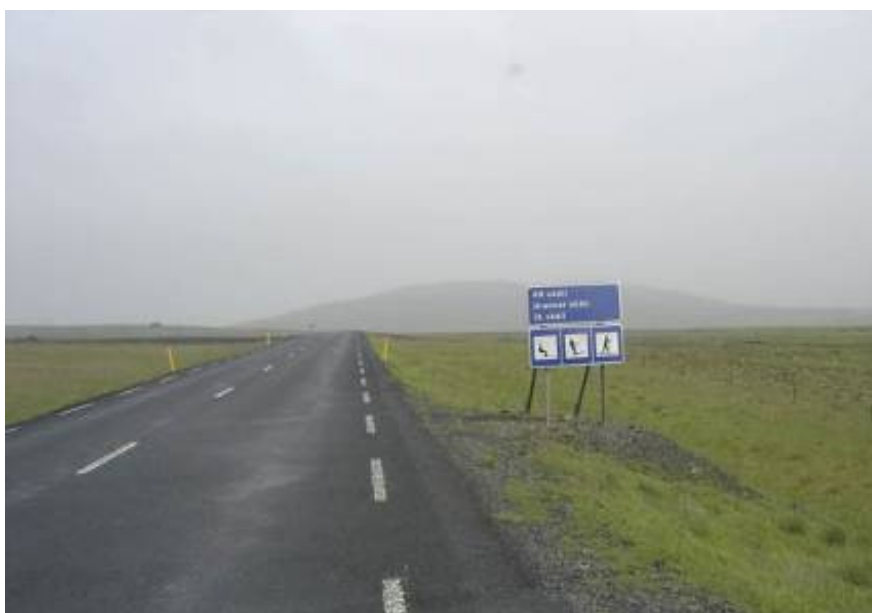
Mynd 26:
 Suðurlandsvegur:
 Við útafakstur getur bíll sem lendir á malarpúðanum oltið. Ef þarf að setja malarpúða þá þarf að gera vegfláa sem ekki skapar hættu á veltu.

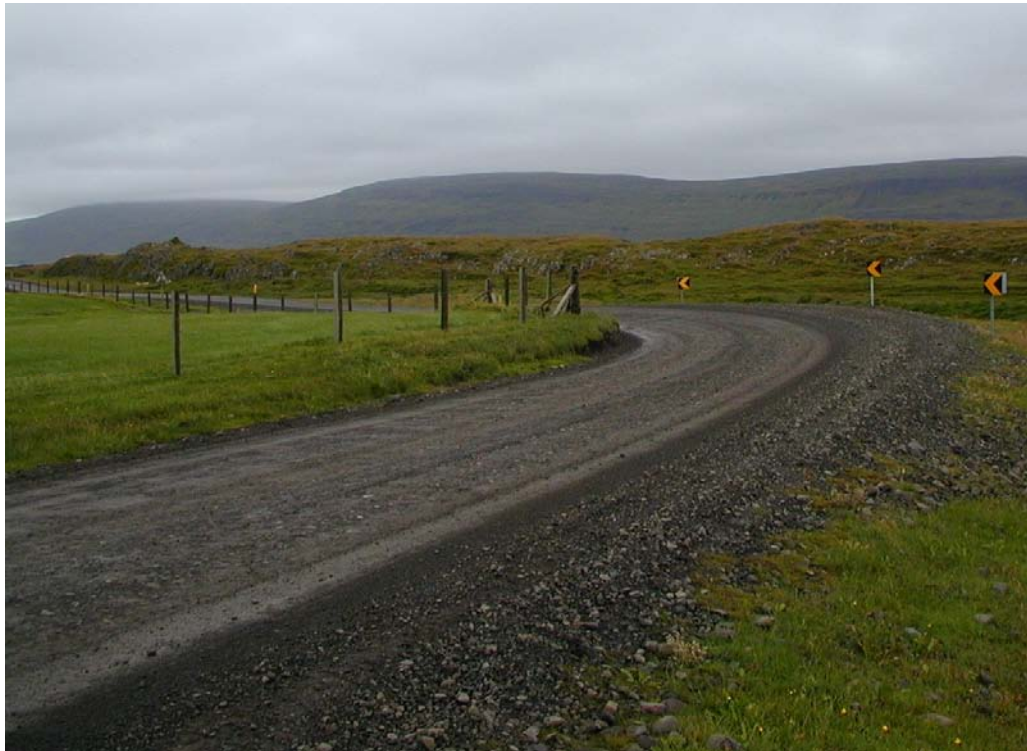
Mynd 27: Við Broddanes í Kollafirði. Venjubundnar girðingar bænda á Íslandi skapa ekki mikla hættu. Hérna liggur girðingin alveg við veginn og gæti skapað hættu ef girðingastaurar hennar væru burðarmeiri.
