# Breytt bindiefni í klæðingar

## Áfangi II: Tilraunalagnir

Pétur Pétursson  
mars 2014

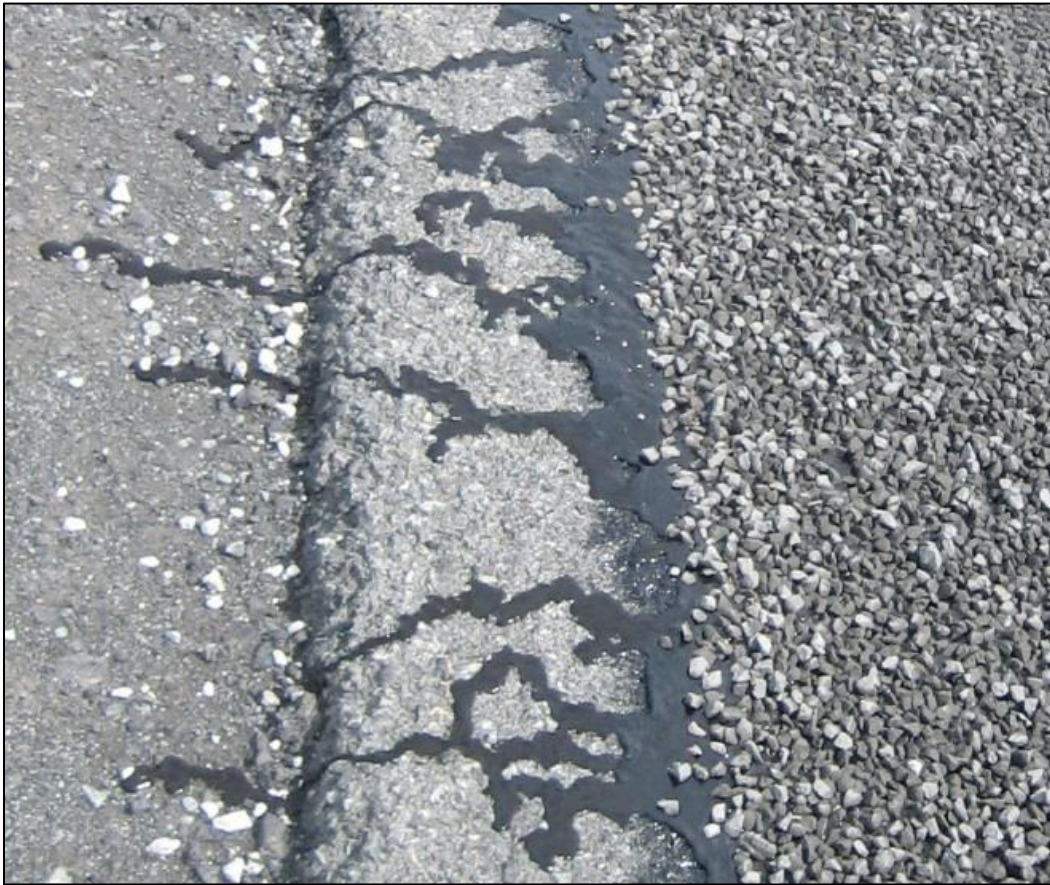
**Mynd 1** Leki á bikþeytu út í kantinn áður en steinefni var lagt

Þann 21/6 2013 var svokallaður blettabíll, sem er sambyggður sérútbúinn klæðingabíll (Blettur efh), tekinn út af starfsmanni Vegagerðarinnar og prófaður á lóð MHC, en þessi bíll var notaður til að leggja út allar bikþeytuklæðingar í þessu verkefni. Hafist var handa kl. 13:00 við undirbúning, en þá hafði bikþeyta með 2 % latex verið sett á bílinn. Fyrst var prófað að sprauta á u.þ.b. 5 m langan kafla á aðra akrein Gullhelli, rétt utan við malbikunarstöðina til að stilla bílinn af kl. 13:30. Ekki var dreift steinefni í þessa bikþeytu fyrr en eftir 10-15 mínútur og fór hún að brotna og leka út í kantinn áður en steinefni kom í, sjá mynd 1.

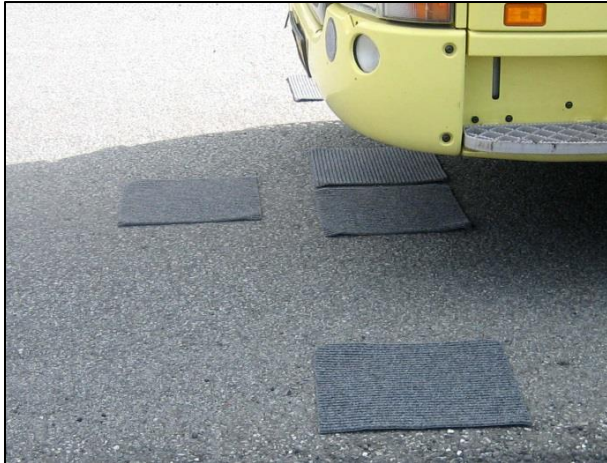
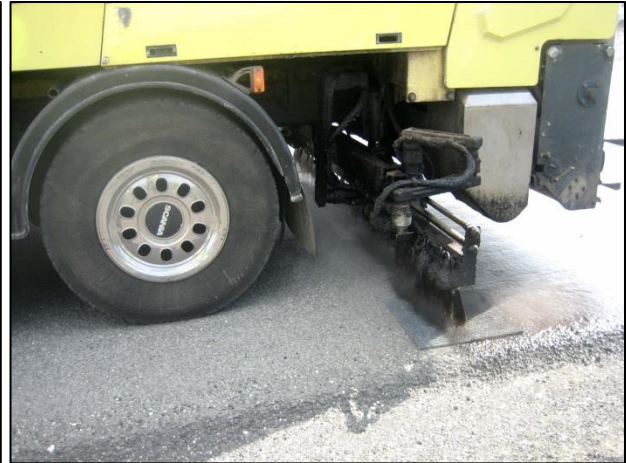
**Mynd 2 a) og b)** Uppstilling á teppabútum fyrir teppapróf og ásprautun bindiefnis

Eftir að steinefni hafði verið dreift í þennan búa var ráðist í teppapróf. Lagðir voru fimm teppabútar, 50 x 50 cm á kannt, framan við bílinn þvert á akrein, en þó þannig að hjól bílsins keyrðu ekki yfir teppin, sjá uppstillingu á myndir 2 a) og b).

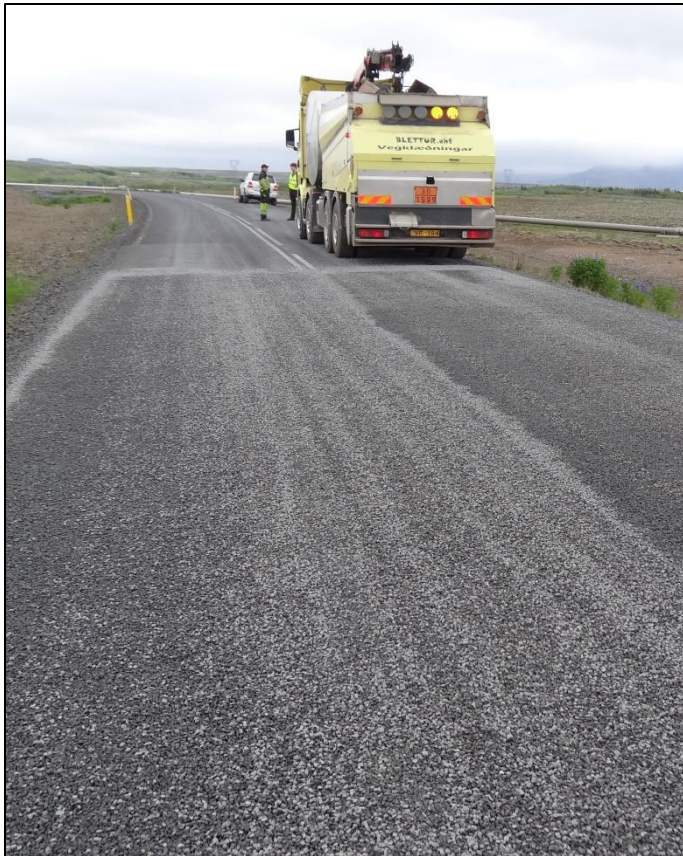
**Mynd 3** Unnið að lögn tilraunakafla með bikþeytu á Nesjavallavegi með blettabíl

Byrjað var á að taka bikþeytu með 2 % latex úr tanki MHC í Hafnarfirði um kl. 9:00 og komið upp á tilraunaveg upp úr kl. 10:00. Þurrt var í veðri, þó lágskýjað og hiti nálægt 10°C. Nokkur bið var eftir skiltum og möl, en það var allt klárt um kl. 10:30. Í ljós kom að bikþeytan var of köld og fór nokkur tími í að hita hana úr 50 upp í 60°C. Áður en því var lokið bilaði eitthvað í bílnum og fór að leka glussi og tók verktaki á það ráð að fara með bílinn á verkstæði og gera við á meðan bikþeytan var að hitna. Hann kom aftur um kl. 11:50 og fyllti á bílinn með 8/11 mm Lambafellsefni (raunflokkun þó líklega 6/11 mm, sbr. kafla 3.1), en bikþeytan var orðin 56-58°C sem var talið nægilegt. Fyrst var lagt á 13 m á vinstri akrein með 2,5 l/m<sup>2</sup> af bikþeytu og 17 kg af steinefni skv. mælingu í bíl, en það var talið of mikið steinefni. Ákveðið að halda sama bindiefnismagni og minnka steinefnadreifingu niður í 12 kg (skv. mælingu í bíl) og var því haldið þannig út alla tilraunina, sjá mynd 3 af lögn tilraunakafla á Nesjavallaleið.

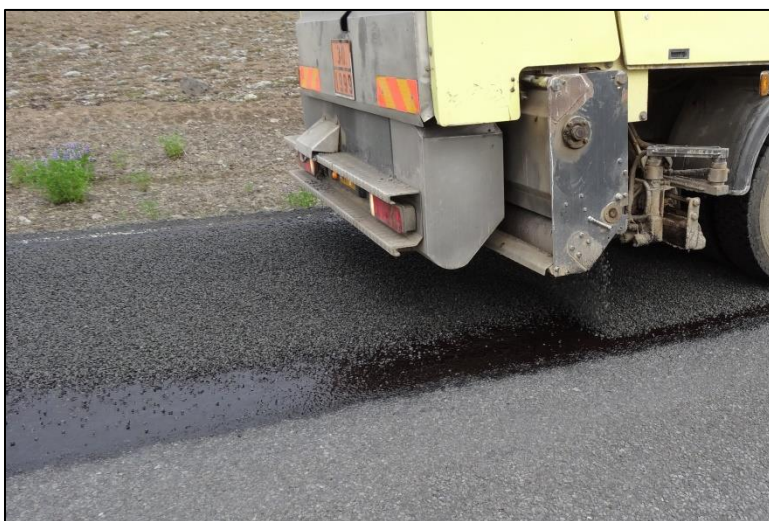
**Mynd 4** Steinefni vantar næst saum þar sem bæta þurfti við steinefni

Af tæknilegum ástæðum reyndist steinefnadreifing ekki vera nægilega góð, sums staðar dreifðist of lítið steinefni þannig að pollar mynduðust sem þurfti að bæta steinefni í, sjá mynd 4, en annars staðar allt of mikið steinefni. Þetta var viðverandi vandamál alla tilraunina á Nesjavallavegi en var reynt að laga áður en farið væri í stærri tilraunirnar.

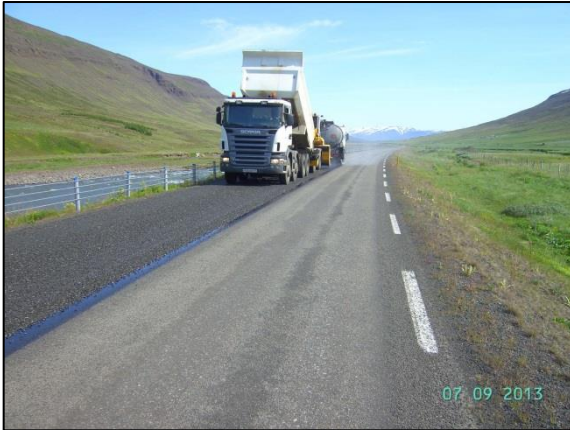
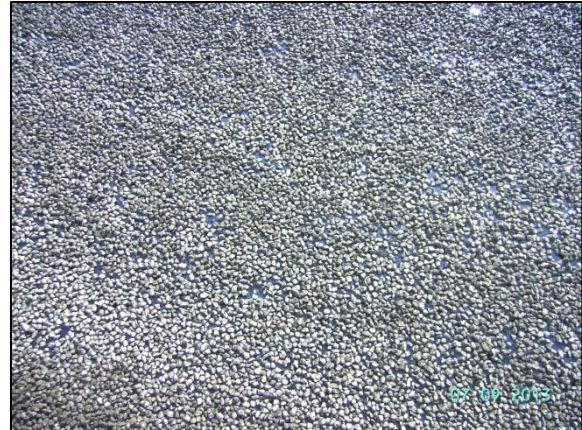
**Mynd 6 a) og b)** Lögn klæðingar á Norðurlandi 9. júlí 2013 og ásýnd eftir útlögn

Tilraunakafli með þjálbiki með 6,5 % etylester úr lýsi og 3 % SBS var lagður út á báðar akreinar á hringvegi 1-p3 á Norðurlandi þann 9. júlí 2013 og náði frá stöð 2315 til stöðvar 3125. Aðliggjandi var sams konar klæðing en án SBS. Notað var 8/11 mm steinefni frá Skútabergi (raunflokkun þó líklega 8/12 eða 8/14 mm, sbr. kafla 3.1), sem er kúbískt efni og raðast vel á vegyfirborðið og lítur mjög vel út, ekki mikið um laust efni, sjá myndir 6 a) og b). Kafllinn var sópaður daginn eftir útlögn og klárað að sópa klukkan 17:00. Ein skemmd kom í ljós eftir sópun og var hún löguð.

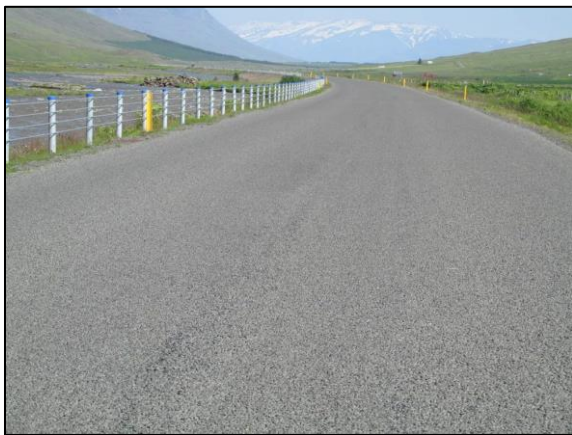
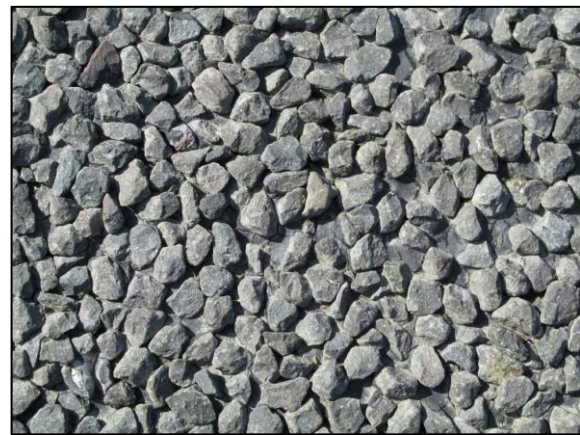
**Mynd 7 a) og b)** Tilraunakafla í Öxnadal, yfirlitsmynd og ásýnd tveimur vikum eftir útlögn

Það sést á myndunum að yfirborð tilraunakaflans var að heita má fullkomið tveimur vikum eftir útlögn og auk þess sést hversu vel kúbískt efni eins og Skútaberg raðast í samfellda kápu.

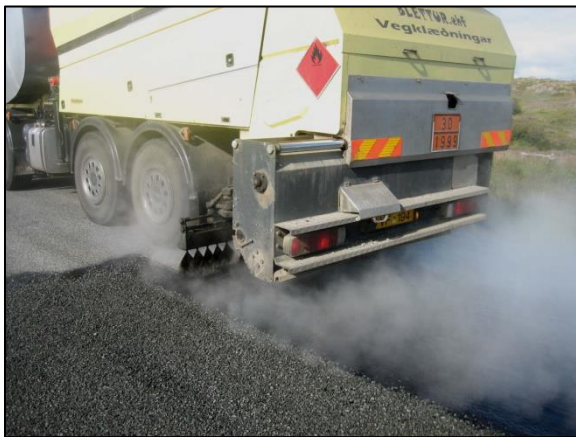
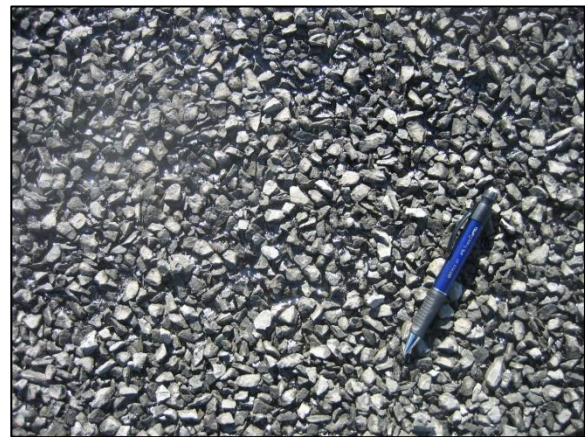
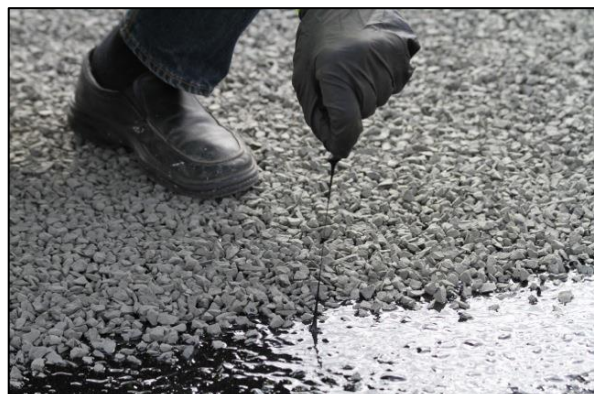
**Mynd 9 a) til d)** Útlögn með bikþeytu og þjálbiki og ásýnd nýlagðrar klæðingar

Myndir 9 a) og b) sýna lögn með bikþeytu og ásýnd nýlagðrar klæðingar með steinefni úr Bláhæð og myndir 9 c) og d) sýna útlögn þjálbiks með fjölliðu og taum sem myndast milli steinefnis og bindiefnis.

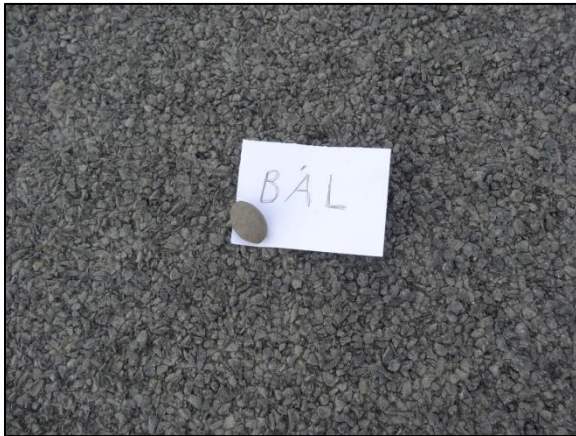
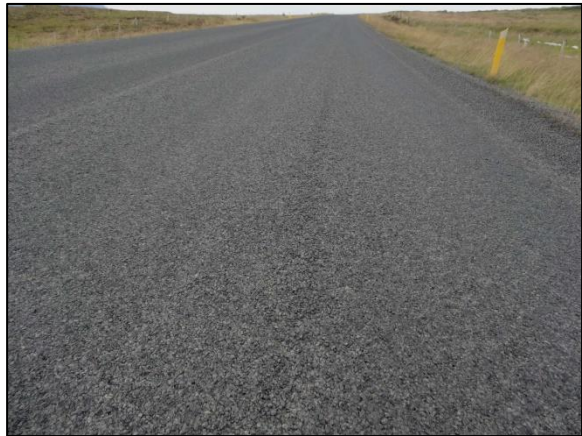
**Mynd 10 a) og b)** Nærmynd af ásýnd BÁL kaflans og yfirlitsmynd af honum

Skráð var að kaflinn væri óskemmdur, en nokkuð um laust steinefni í könnunum og á saum. Ekki var ljóst hvort það væri að kenna ófullnægjandi sópun eða skorti á viðloðun.

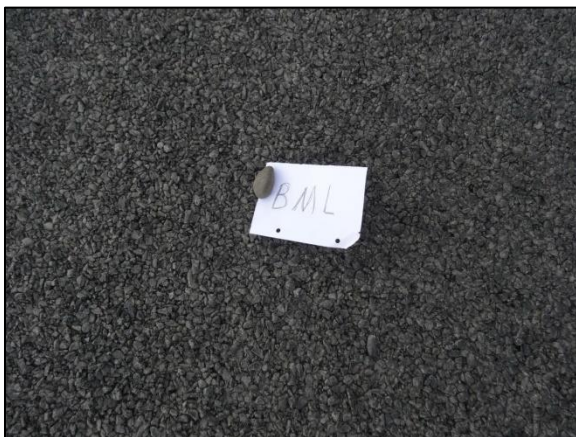
**Mynd 11 a) og b)** Nærmynd af ásýnd BML kaflans og yfirlitsmynd af honum

Skráð er að ekki sé áberandi munur á bikþeytuköflunum með og án latex. Þegar togað er í steina með töng myndast ekki áberandi taumur í bikþeytuköflunum og ekki merkjanlegur munur á köflunum hvað það varðar.

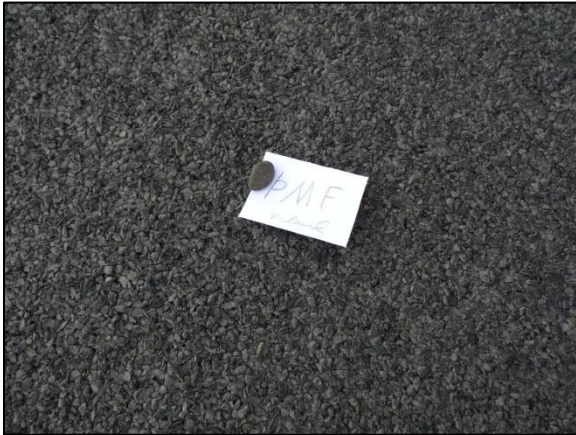
**Mynd 12 a) og b)** Nærmynd af ásýnd PMF kafllans og yfirlitsmynd af honum

Hér er skráð að kafllinn líti vel út og að góður taumur myndist þegar steinar eru togaðir upp í klæðingunni.

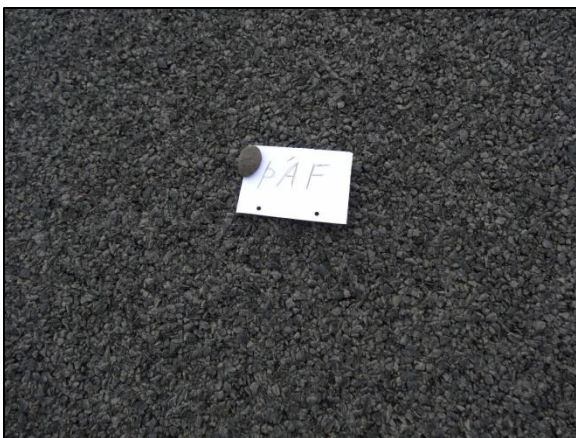
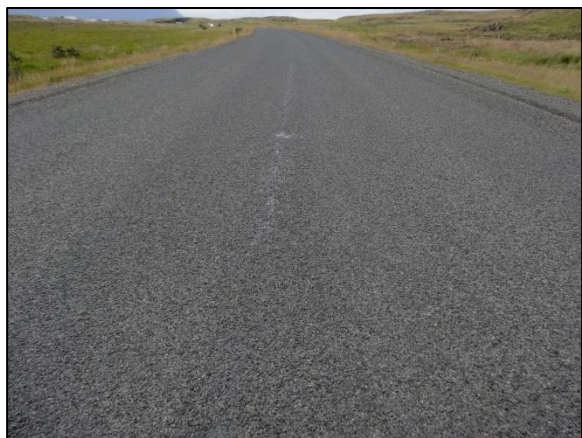
- iv. Loks er skoðaður þjálbikskafllinn án SBS fjölliðu (PÁF) og teknar ljósmyndir, sjá myndir 13 a) og b).

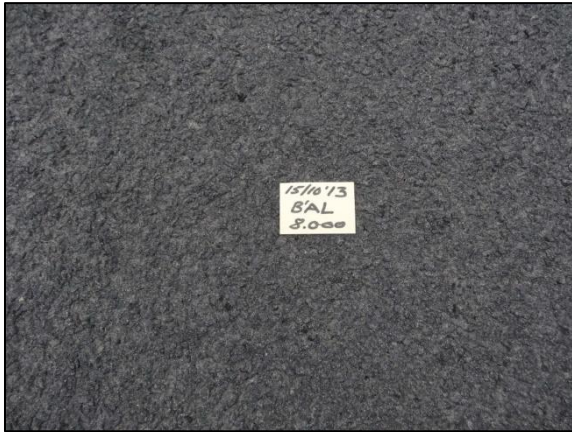
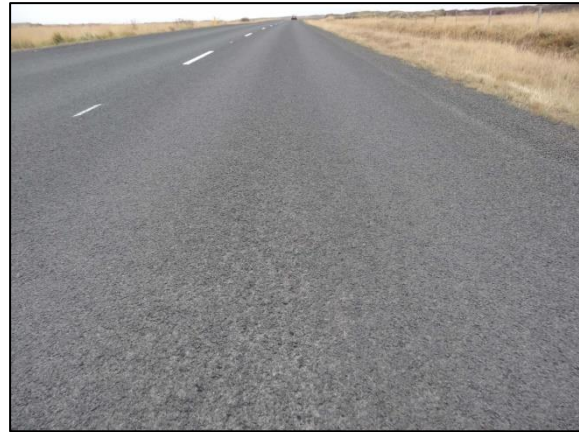
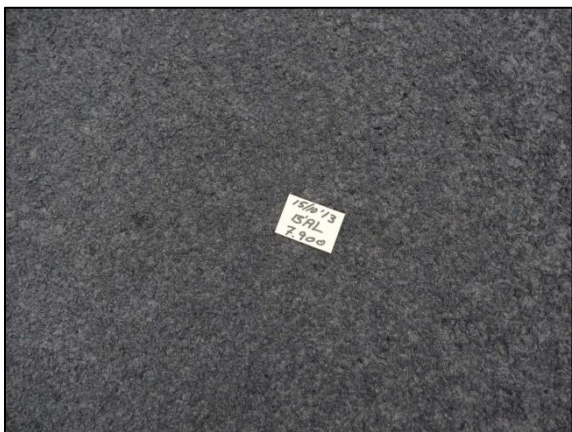
**Myndir 14 a) til d)** Nærmynd af ásýnd BÁL kaflans og yfirlitsmynd af honum í tveimur stöðvum.

- i. Bikþeytukafli án latex (BÁL) frá stöð 8122 til 7778. Myndir 14 a) til d) sýna yfirlitsmynd yfir BÁL kaflann og nærmynd af ásýnd hans á tveimur stöðum.

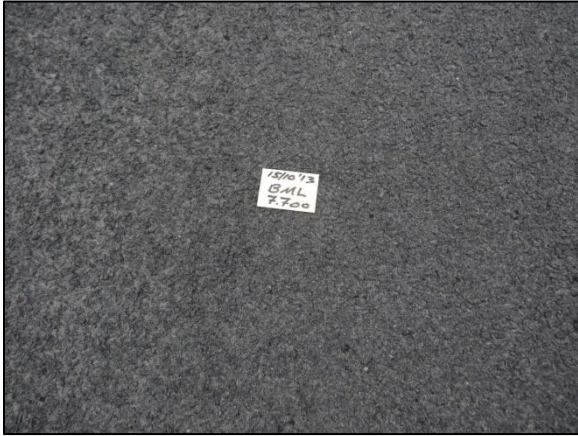
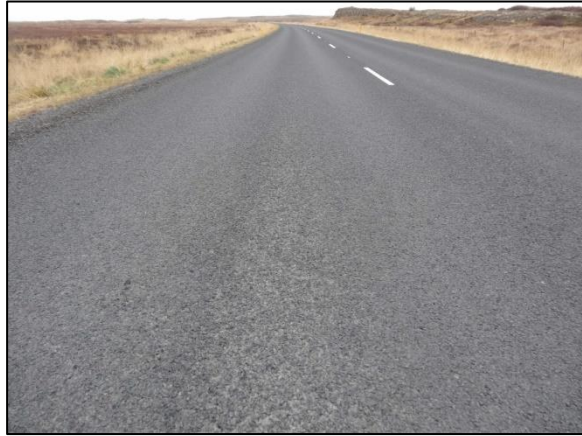
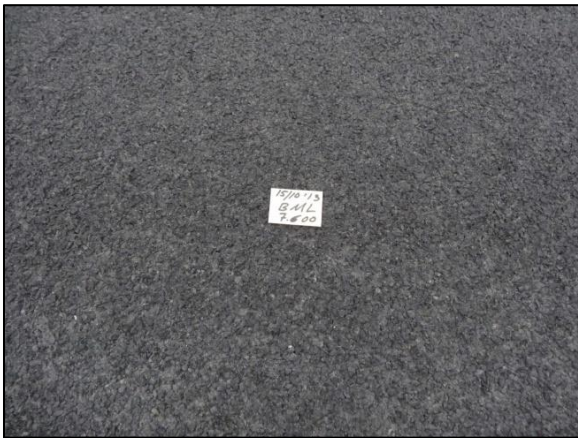
**Myndir 15 a) til d)** Nærmynd af ásýnd BML kaflans og yfirlitsmynd af honum í tveimur stöðvum.

- ii. Bikþeytukafli með latex (BML) frá stöð 7778 til 7454. Myndir 15 a) til d) sýna yfirlitsmynd yfir BML kaflann og nærmynd af ásýnd hans á tveimur stöðum.

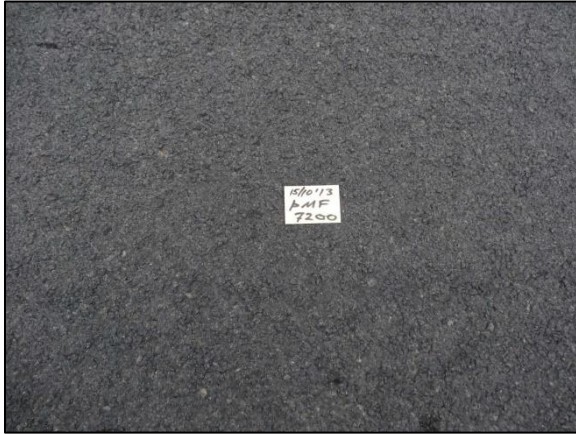
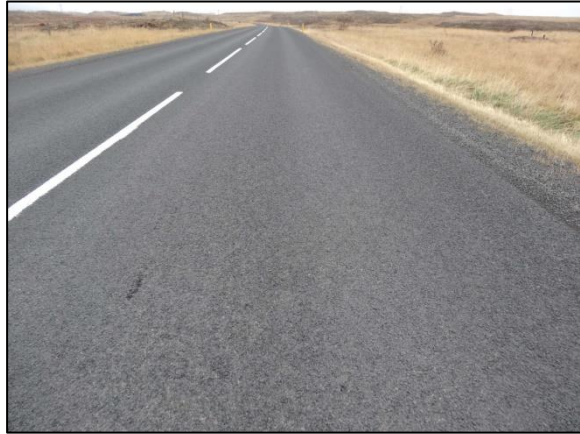
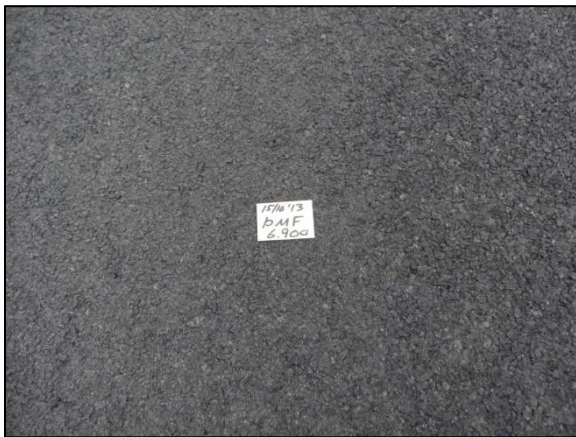
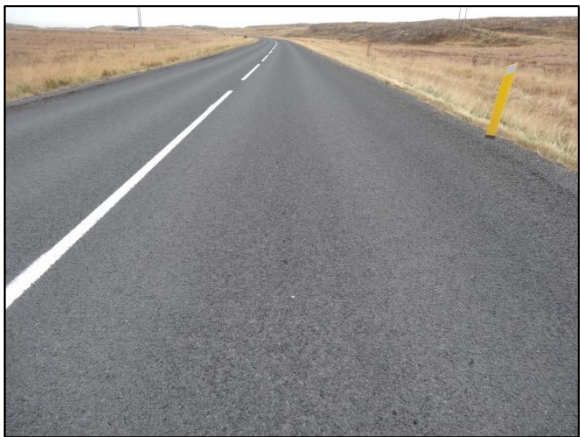
**Myndir 16 a) til d)** Nærmynd af ásýnd þMF kaflans og yfirlitsmynd af honum í tveimur stöðvum.

- iii. Þjálbikskafli með SBS fjölliðu (þMF) frá stöð 7454 til 6590. Myndir 16 a) til d) sýna yfirlitsmynd yfir kaflann og nærmynd af ásýnd hans á tveimur stöðum.

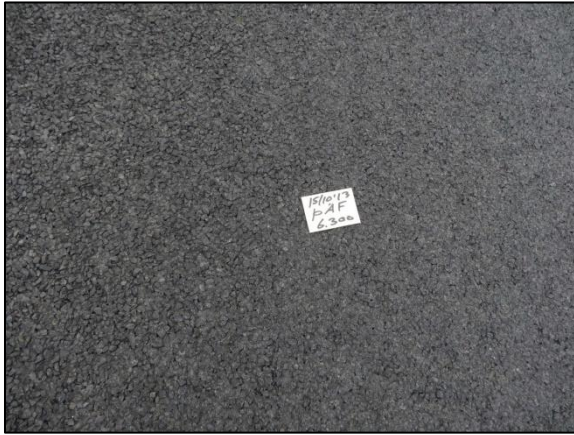
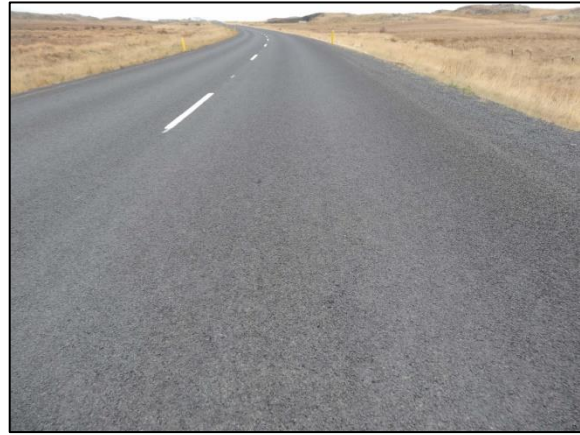
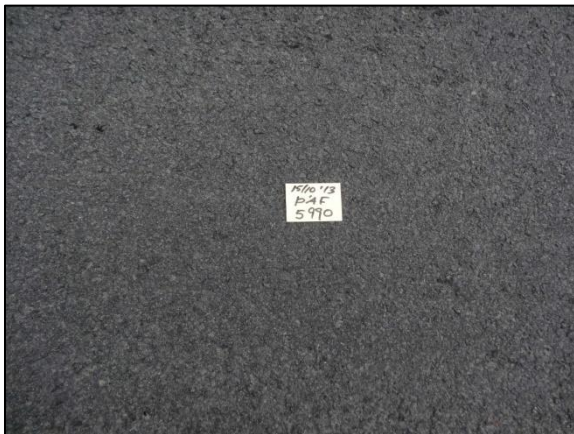
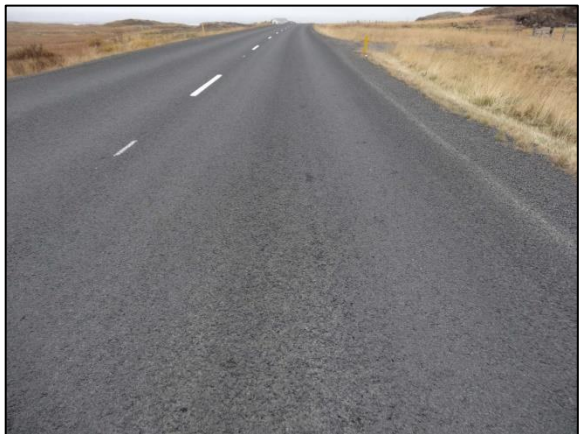
**Myndir 17 a) til d)** Nærmynd af ásýnd ÞÁF kaflans og yfirlitsmynd af honum í tveimur stöðvum.

iv. Þjálbikskafli án SBS fjölliðu (ÞÁF) frá stöð 6590 til 5798. Myndir 17 a) til d) sýna yfirlitsmynd yfir kaflann og nærmynd af ásýnd hans á tveimur stöðum.

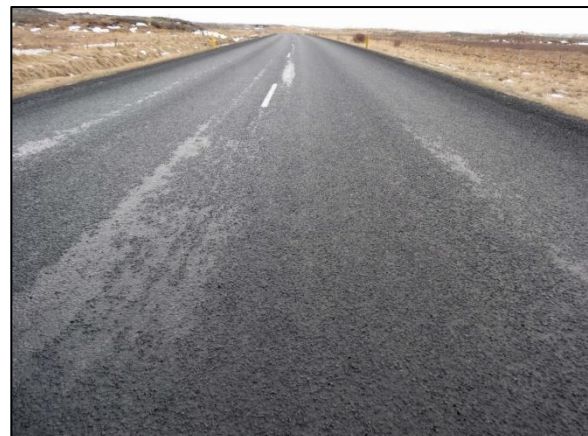
**Mynd 19** a) og b) Saumskemmd og steinlos í endastöðvum BÁL kaflans sitt hvoru megin

Saumskemmd hefur komið í ljós í norðurenda kaflans, rétt hægra megin við miðlínúmerkingu. Þessi skemmd tengist væntanlega því að ekki eru endaspissar á blettabílnum og yfirlöppun hefur ekki verið nægileg. Reyndar er á það bent í minnispunktum um útlögn að á þessum kafla hafi verið lítil yfirlöppun og má ætla að það sé skýringin á þessari saumskemmd. Að öðru leyti var skráð að nokkuð væri um lausa steina í yfirborði klæðingarinnar og auk þess að grisji í gegn, sérstaklega á milli hjólfari vinstri akreinar, nánast allan kaflann. Þá er áberandi steinlos í suðurenda kaflans. Mynd 19 a) er tekin frá endastöð BÁL kaflans í norðurenda til suðurs og sést saumskemmdin vel á myndinni og mynd 19 b) er tekin frá endastöð kaflans í suðurenda til norðurs og sýnir steinlosið þar.

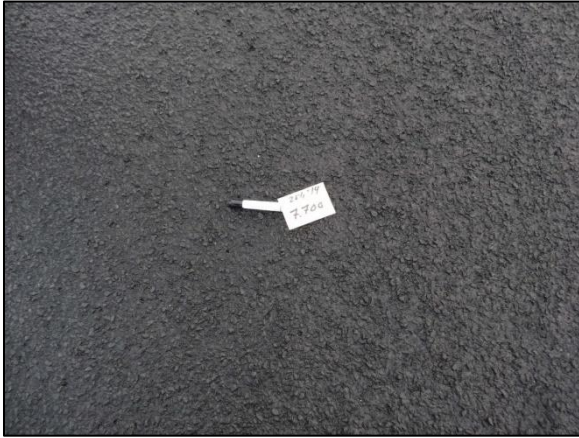
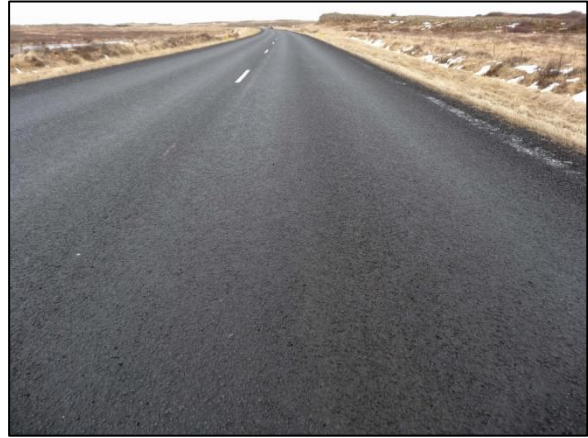
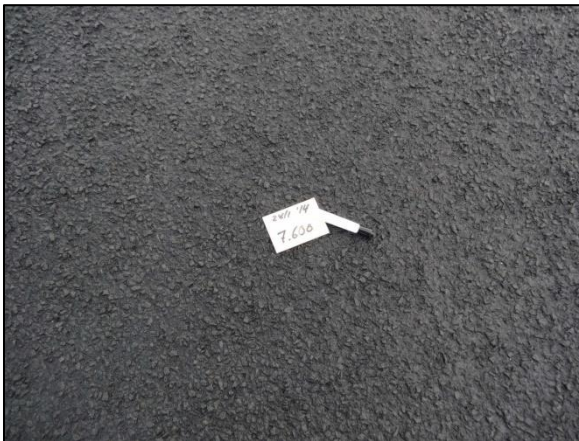
**Myndir 21 a) til d)** Nærmynd af ásýnd BML kaflans og yfirlitsmynd af honum í tveimur stöðvum.

- ii. Bikþeytukafli með latex (BML) frá stöð 7778 til 7454. Myndir 21 a) til d) sýna yfirlitsmynd yfir BML kaflann og nærmynd af ásýnd hans á tveimur stöðum.

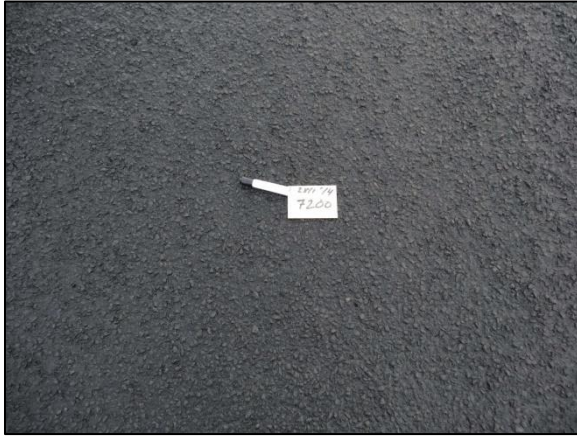
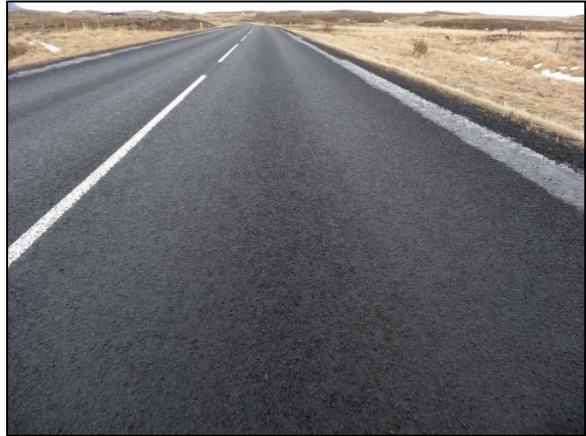
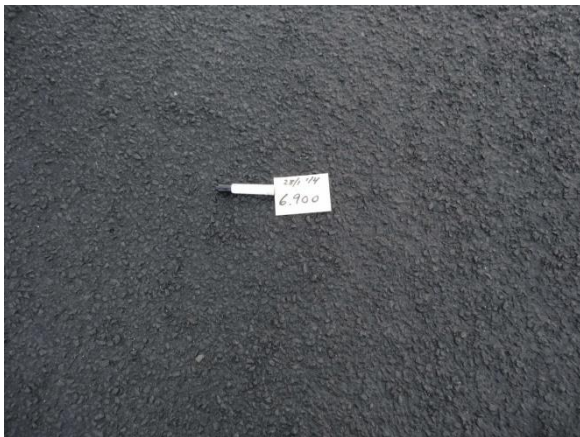
**Myndir 22 a) til d)** Nærmynd af ásýnd PMF kaflans og yfirlitsmynd af honum í tveimur stöðvum.

- iii. Þjálbikskafli með SBS fjölliðu (PMF) frá stöð 7454 til 6590. Myndir 22 a) til d) sýna yfirlitsmynd yfir kaflann og nærmynd af ásýnd hans á tveimur stöðum.

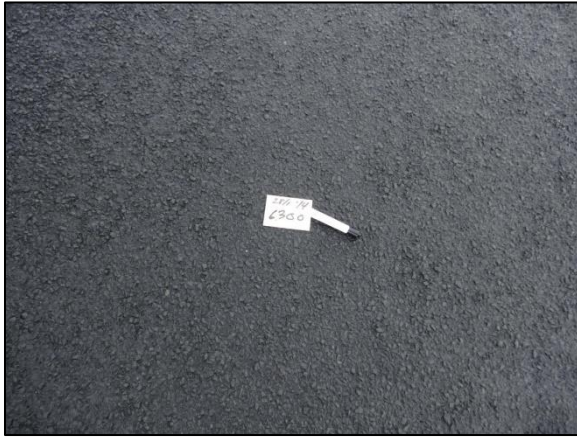
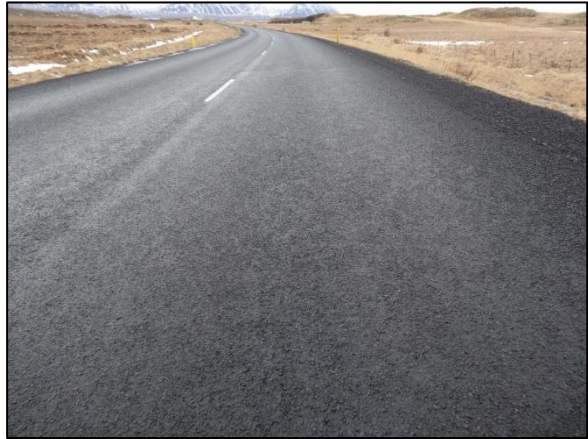
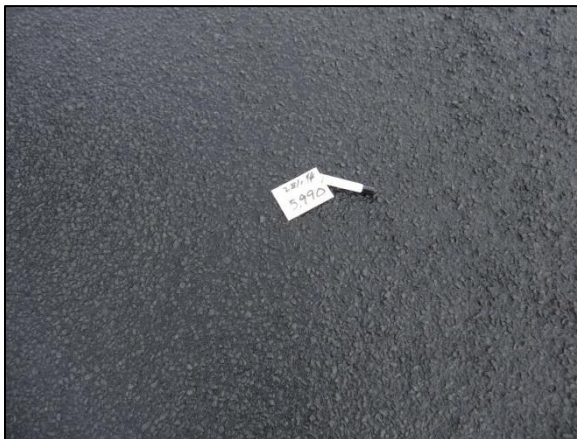
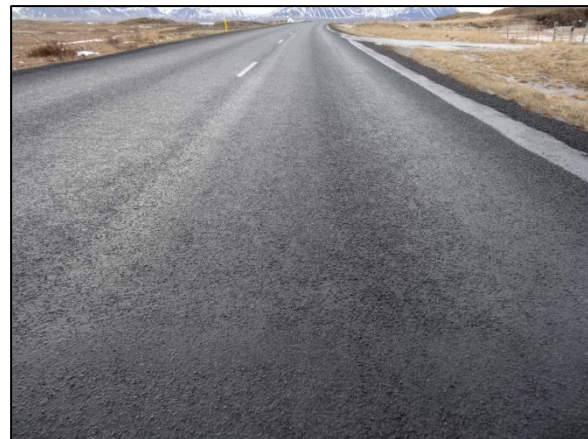
**Myndir 23 a) til d)** Nærmynd af ásýnd ÞÁF kaflans og yfirlitsmynd af honum í tveimur stöðvum.

iv. Þjálbikskafli án SBS fjölliðu (ÞÁF) frá stöð 6590 til 5798. Myndir 23 a) til d) sýna yfirlitsmynd yfir kaflann og nærmynd af ásýnd hans á tveimur stöðum.

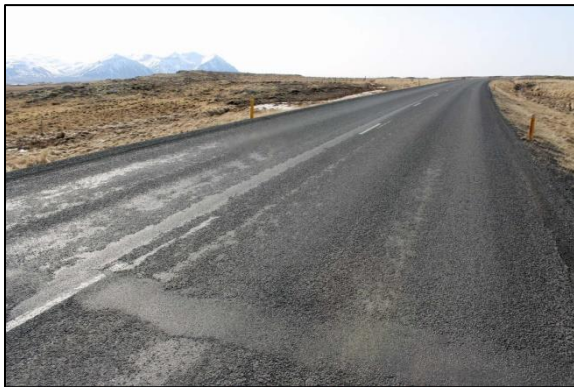
Saumskemmdin í norðurenda kaflans, rétt hægra megin við miðlínumerkingu er mjög áberandi. Að öðru leyti var skráð að nokkuð væri um lausa steina í yfirborði klæðingarinnar og auk þess að grisji í gegn, sérstaklega á milli hjólfari vinstri akreinar, nánast allan kaflann. Þá er áberandi steinlos í suðurenda kaflans. Mynd 24 a) er tekin frá endastöð BÁL kaflans í norðurenda til suðurs og sést saumskemmdin vel á myndinni og mynd 24 b) er tekin frá endastöð kaflans í suðurenda til norðurs og sýnir steinlosið þar.

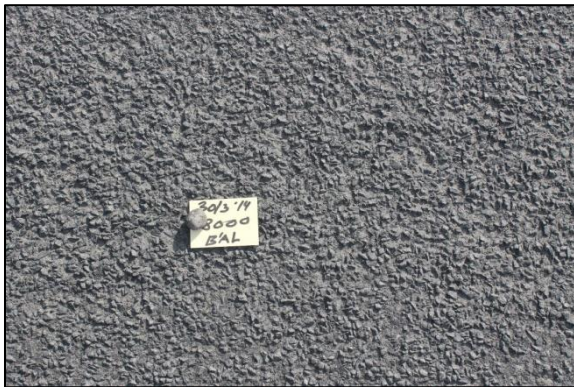
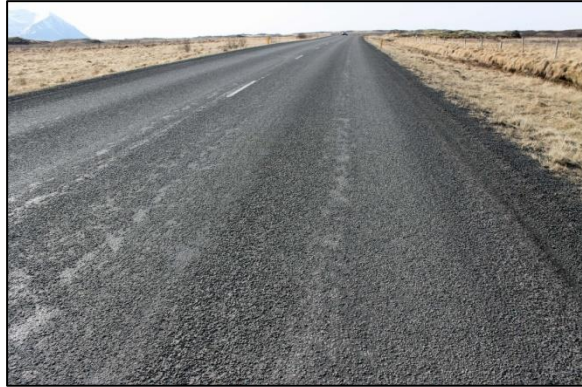
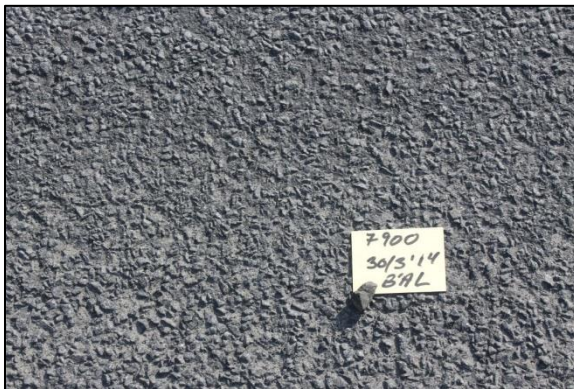
- i. Bikþeytukafli án latex (BÁL) frá stöð 8122 til 7778. Myndir 25 a) til d) sýna yfirlitsmynd yfir kaflann og nærmynd af ásýnd hans á tveimur stöðum.

Teknar voru myndir í stöð 8000 og svo aftur í stöð 7900.

Eins og sjá má á myndunum er talsvert steinlos í báðum stöðvunum, svo og á öllum kaflanum. Mynd 24 d) sýnir jafnframt saumskemmd (fleck) nálægt stöð 7900. Þá má geta þess að flekkir eru þvert á vinstri akrein (færuskil) nálægt stöð 8050.

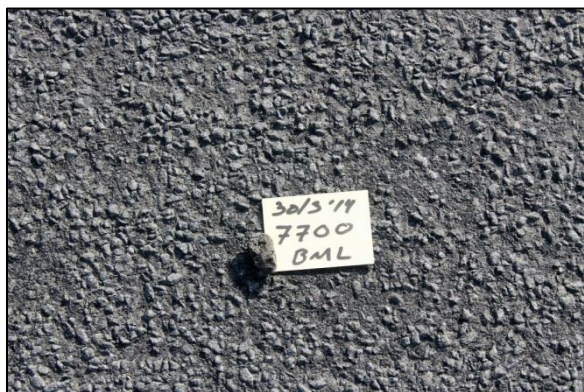
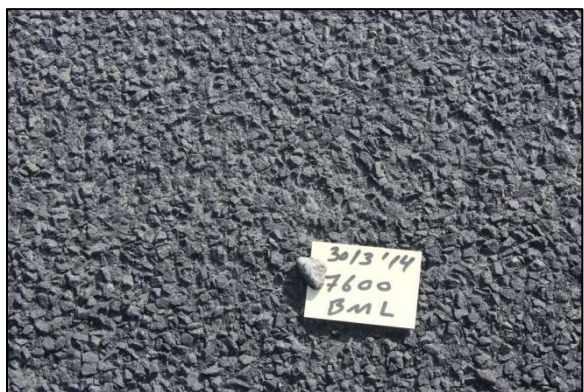
- ii. Bikþeytukafli með latex (BML) frá stöð 7778 til 7454. Myndir 26 a) til d) sýna yfirlitsmynd yfir BML kaflann og nærmynd af ásýnd hans á tveimur stöðum.

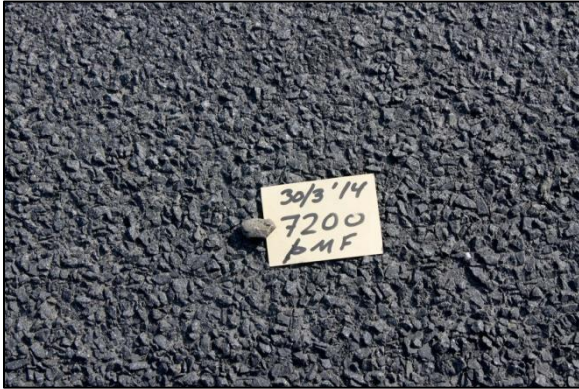
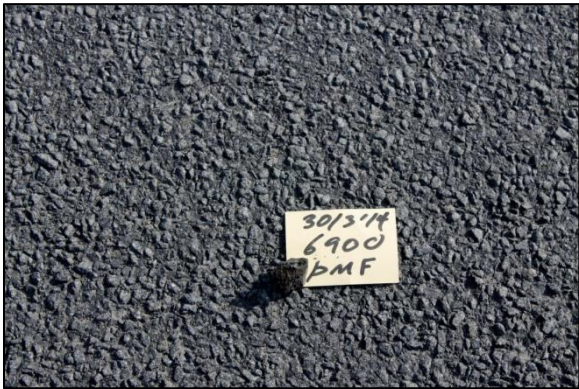
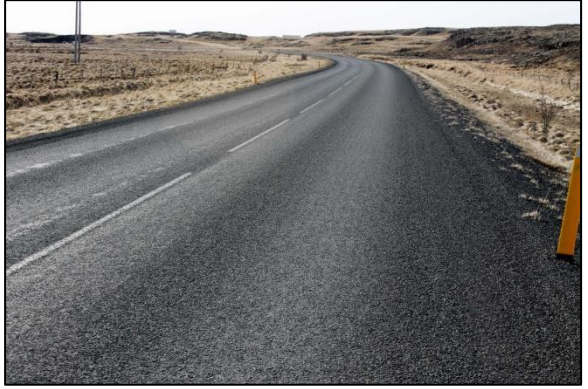
**Myndir 27 a) til d)** Nærmynd af ásýnd þMF kaflans og yfirlitsmynd af honum í tveimur stöðvum.

- iii. Þjálbikskafli með SBS fjölliðu (þMF) frá stöð 7454 til 6590. Myndir 27 a) til d) sýna yfirlitsmynd yfir kaflann og nærmynd af ásýnd hans á tveimur stöðum.

Teknar voru myndir í stöð 7200 og svo aftur í stöð 6900.

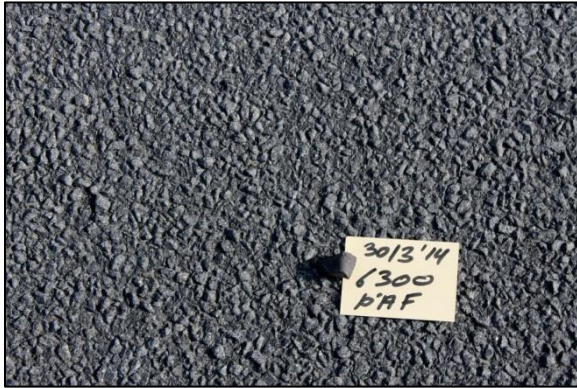
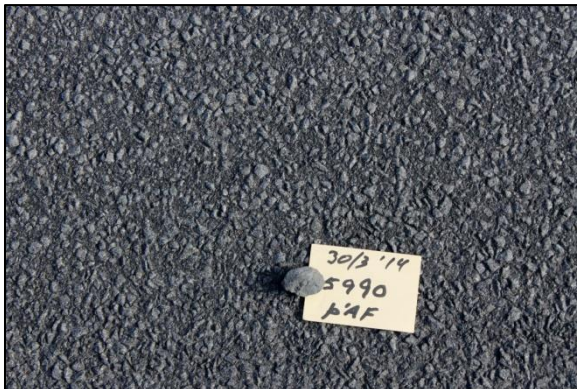
- i. Þjálbikskafli án SBS fjölliðu (ÞÁF) frá stöð 6590 til 5798. Myndir 28 a) til d) sýna yfirlitsmynd yfir kaflann og nærmynd af ásýnd hans á tveimur stöðum.

Teknar voru myndir í stöð 6300 og svo aftur í stöð 5990, en í þeirri stöð tekur við steinefni úr Brekkunefi á vinstri akrein.

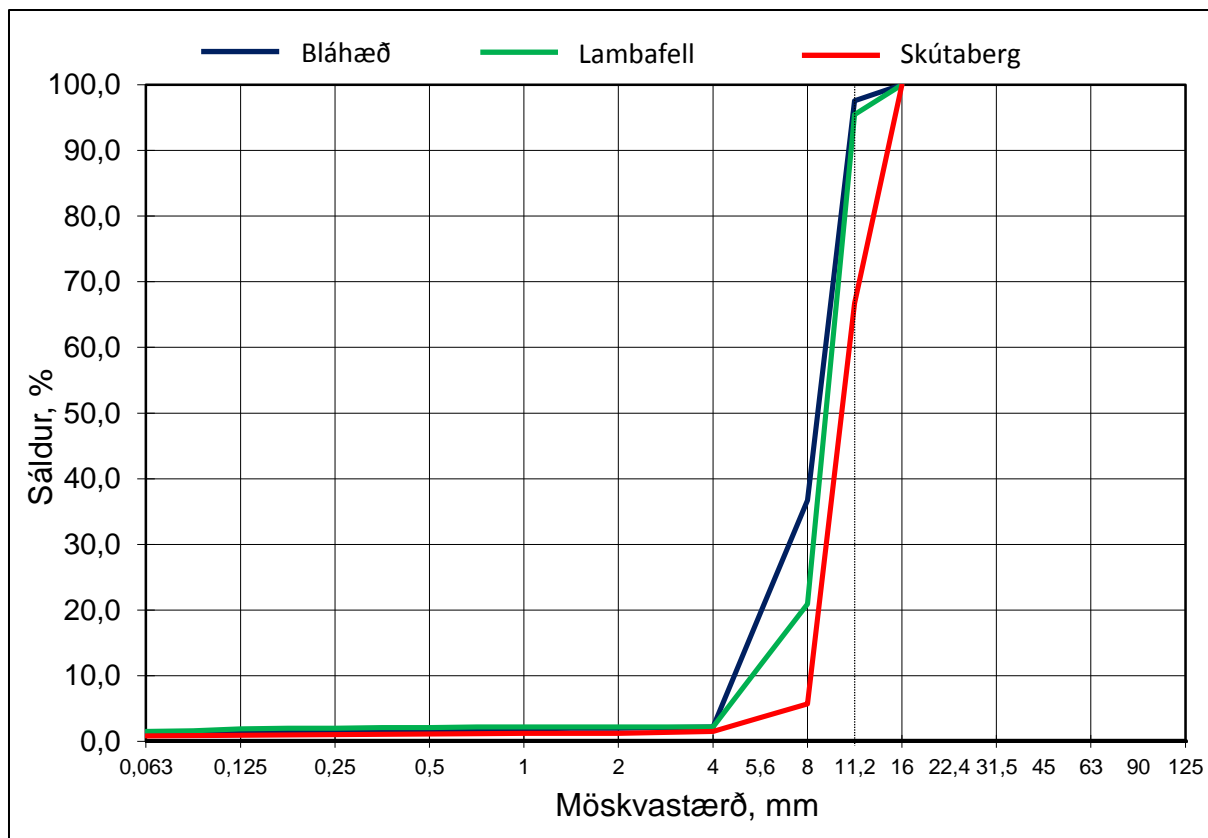
**Mynd 29** Kornakúrfur þriggja steinefna sem notuð voru í tilraunakafla með klæðingar

Mynd 29 sýnir kornakúrfur þessara þriggja steinefna sem notuð voru í tilraunakafli með klæðingar sumarið 2013.

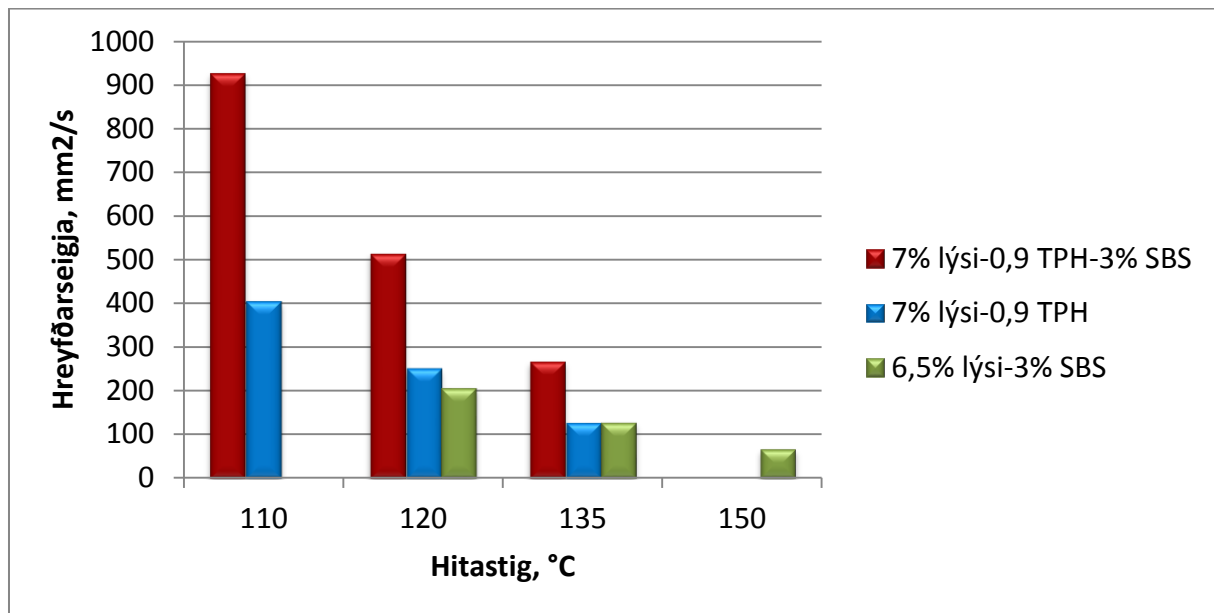
**Mynd 30** Mælingar á hreyfðarseigju með og án SBS fjölliðu

bik stífni með tíma, jafnvel niður fyrir mörk, þótt upphaflega hafi verið um að ræða PG 160/220 bik.

Ekki er hægt að fullyrða að mælingar fyrra árs og nú á svipuðum bikblöndum séu alveg sambærilegar og raunar vaknar sá grunur að grunnbikið hafi verið mun stífar í mælingum 2012 en í þeirri mælingu sem gerð var 2013. Það sem ýtir undir þá ályktun er að þjálbikið með 7 % etylester úr lýsi án SBS fjölliðu mældist óvenju hátt (seigt) á sínum tíma miðað við aðrar sambærilegar mælingar<sup>2</sup>. Að því gefnu að mælingin nú sé rétt og að grunnbikið hafi verið innan marka PG 160/220 biks má ætla að íblöndun 3 % SBS fjölliðu hafi ekki mikil áhrif á seigjueiginleika þjálbiks með 7 % etylester úr lýsi. Í öllu falli ætti það að koma á óvart að 3 % SBS fjölliða hefði lítil sem engin áhrif á hreyfðarseigju bikbindiefnis að öðru óbreyttu. Segja má að þessi rannsóknarþáttur, sem sagt ein mæling á hreyfðarseigju þjálbiks með SBS fjölliðu við mismunandi hitastig, hafi ekki svarað spurningunni með óyggjandi hætti. Æskilegt gæti verið að gera beinan samanburð á seigjueiginleikum þjálbiks með og án SBS fjölliðu með sömu bikgerð.
