ÞRÓUN Á ENDAFRÁGANGI BRÚA

Þróun á endafrágangi brúarmannvirkja til að lágmarka viðhald vega við brúarenda

30.03.2020

2970-296-SKY-001-V01

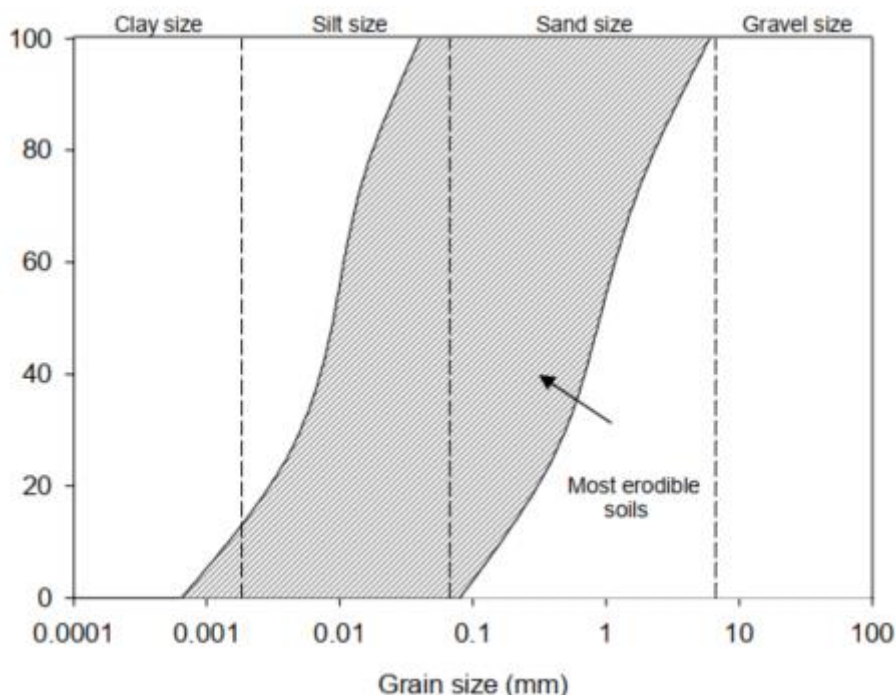
MYND 8 Kornastærðardreifingar sem veðrast mikið og ætti að forðast að nota í fyllingar við endastöpla [8].

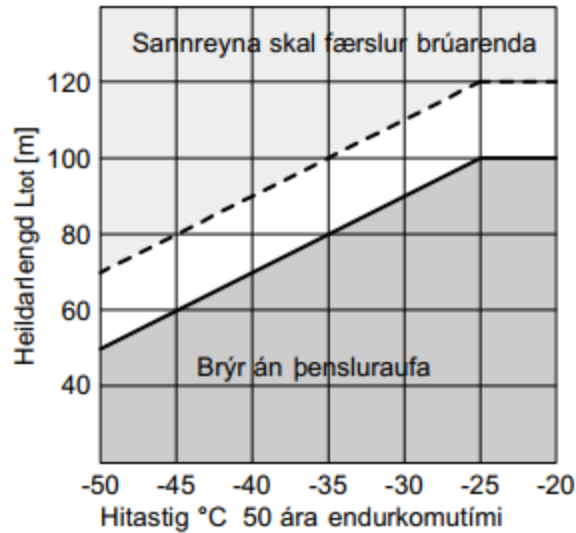
MYND 21 Kröfum um hvenær skuli nota samfelldar brýr og hvenær þurfi að reikna færslur brúarenda til að nota samfelldar brýr [5].

Fyrir vegbrýr með festu í öðrum enda gilda aðeins liðir 1-3, fyrir göngu og hjólabrýr gilda liðir 2-3 ef þær eru með báða enda fasta en liðir 2-6 ef þær eru með báða enda hreyfanlega.

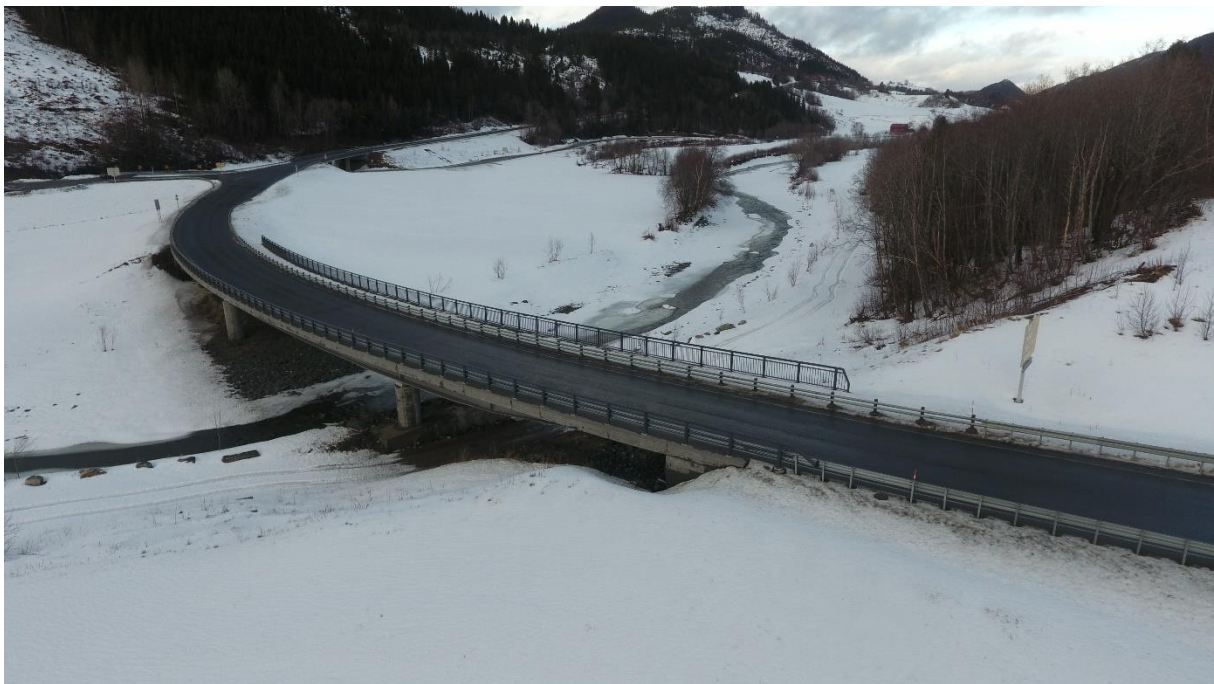
Skaudalbrúin í Noregi er 90 m löng í þremur mismörgum höfum og er staðsett í mið-Noregi, sjá mynd 30. Brúargólfið er 11,6 m á breiddina og burðarvirki hennar er samverkandi stálbitar og steyp brúargólf. Brúin var tekin í notkun árið 2015 og var 1 ár í smíðum.

MYND 30 Skaudal brúin í Noregi, horft til norðurs.

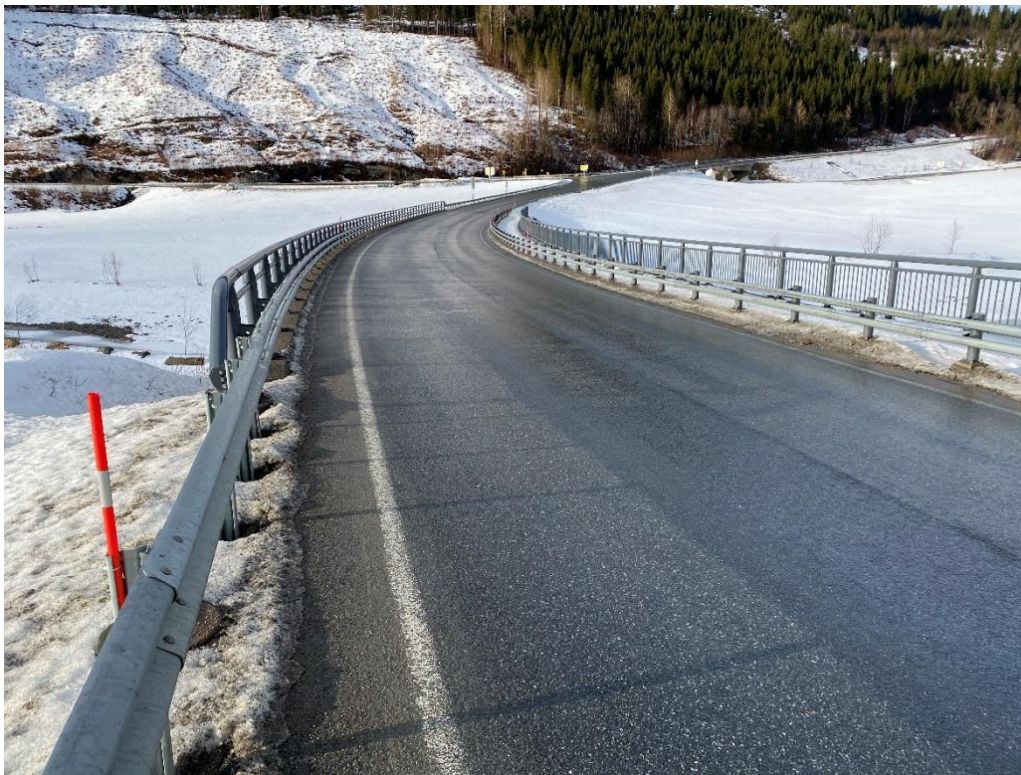
MYND 34 Ástand vegyfirborðsins við syðri enda Skaudal brúnnar, mynd tekin í mars 2020.

Reynsla lausnarinnar við brúarendann þykir mjög góð. Engar sjáanlegar sprungur hafa myndast við brúarendana og vegfarendur hafa haft orð á því að brúin sé þægileg og mjúk yfirferðar m.t.t. dældarmyndunar við brúarenda. Á myndum 34 og 35 má sjá ástand vegyfirborðsins við brúarendana í mars 2020.

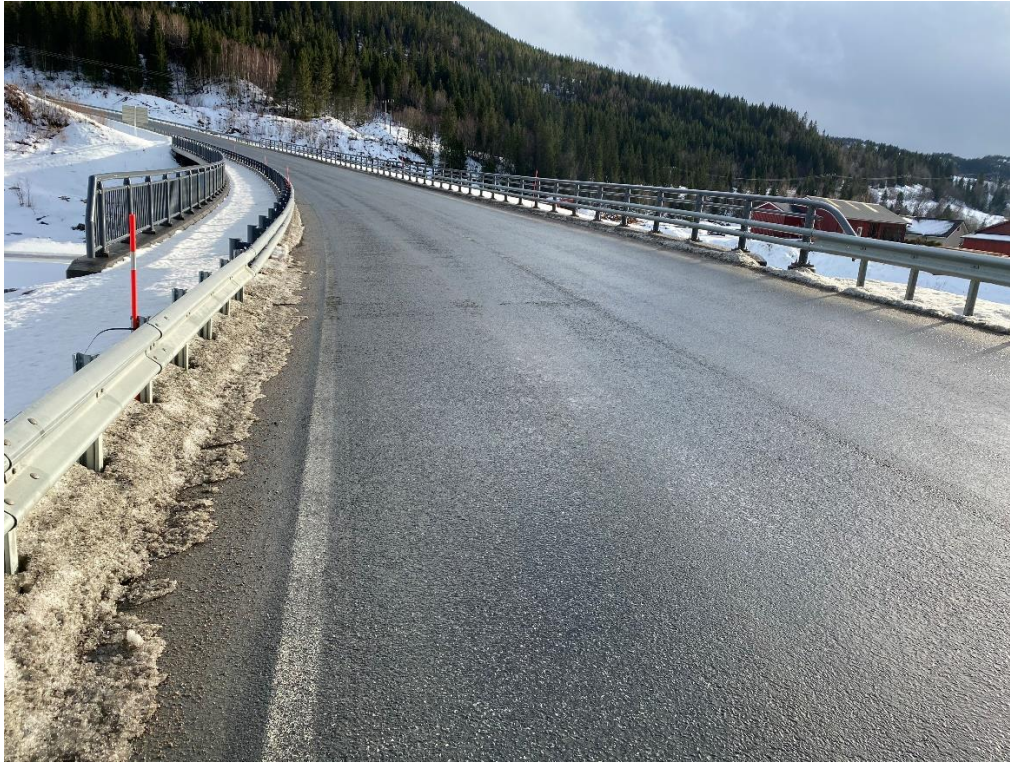
MYND 35 Ástand vegfirborðsins við nyrðri enda Skaudal brúnnar, mynd tekin í mars 2020.
