## Skafrenningur og staðbundin skaflamyndun

*Verkefni fjármagnað af Rannsóknarsjóði Vegagerðarinnar*

Skýrsla OR-2004-VG0304-1  
Reykjavík, október 2003  
32 síður

**Verkefni:** VG0304  
Staðbundin skaflamyndun vegna  
skafrennings á vegum

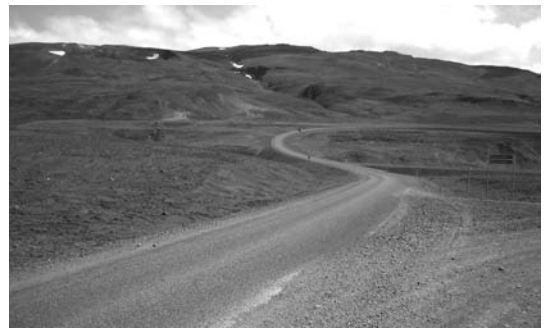
Þeim stað þar sem vindhraði tekur að aukast á ný. Á Mynd 1 sést reiknaður vindhraði við jörð í þversniði á Hringveginum við Bólstaðarhlíðarbrekku. Skafrenningsvindátt er frá vinstri, niður hlíðina. Vegurinn er staðsettur í lengd 440 m á kvarðanum á lárétta ásnum. Myndin sýnir hvernig reiknaður vindhraði við jörð er fallandi niður hlíðina (þykk óbrotin lína), og fellur sérstaklega hratt á þeim stöðum sem mældir skaflar eru. Brotna línan sýnir reiknaðan vindhraða eftir að skaflar hafa verið lagðir inn í reiknilíkan, og má þar sjá tilhneigingu til hækkaðs vindhraða þar sem skaflar hafa safnast á jörð. Þá sýnir brotna línan að ennþá eru líkur á snjósöfnun næst veginum, skaflinn hefur m.ö.o. ekki náð jafnvægisástandi. Á þessum stað er ekki líklegt að endi skafls ná inn á veg, að minnsta kosti verður hann ekki þykkur á veginum, enda á sér stað vindhraðaaukning yfir veginn.

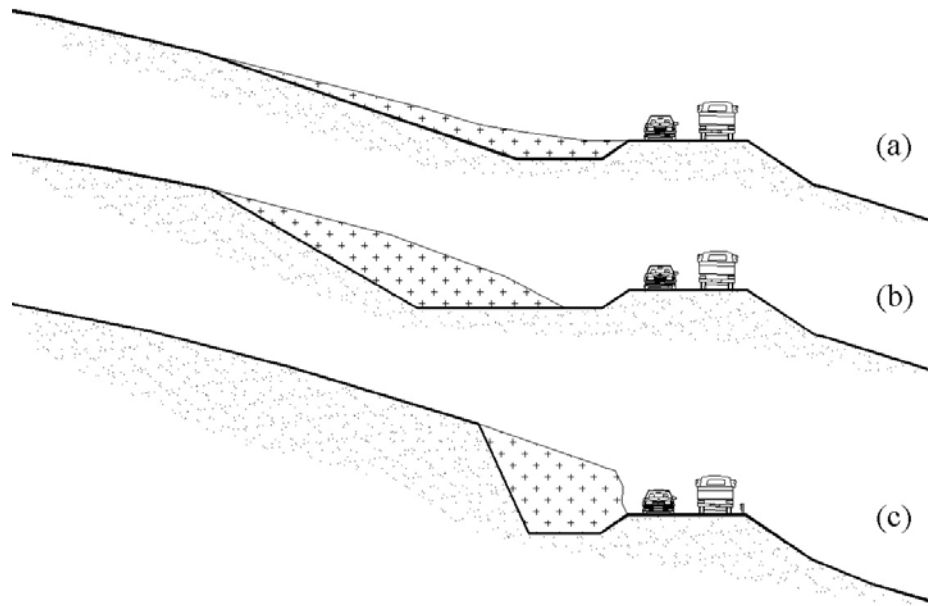
Mynd 2. Þrjár leiðir að því að ná stjórn á skaflamyndun og tryggja aðgengi að vegi sem liggur undir skeringu.

Í doktorsritgerð\* höfundar var megináhersla lögð á að rannsaka skafrenning í vegskeringum, og kanna tillögur að bættri hönnun á þeim. Til þess að ná valdi á skafrenningsaðstæðum í vegskeringum þarf a.m.k. eitt þriggja atriða að vera fyrir hendi (sjá Mynd 2):

- Þversnið sem tryggir að fullvaxinn skafl (skafl í jafnvægi, hættur að vaxa) nái ekki inn á akbraut. Vegurinn lendir á snjórofssvæði (e. erosion-zone) og vindur rífur því burt snjó af honum jafnharðan, líkt og á vegum á vel gerðum fyllingum.

- b) Þversnið sem býr yfir miklu geymslurými fyrir fokskafla, sem síðan er hægt að hreinsa út með snjóblásara fyrir næsta storm. Án moksturs vex skafl á endanum inn á veg. Mikilvægt að hægt sé að vinna með snjóblásara í vegrás.
- c) Í miklum hliðarhalla getur verið erfitt að ná aðstæðum a) eða b) og er þá rekstur vegar háður því að reglulegur snjómokstur fari fram. Skeringin sé þannig gerð að hún safni snjó fyrstu klukkustundir óveðurs en síðan þarf að vera hægt að vinna með snjóblásara í vegrás. Helsti ókostur við þessa lausn er að slæmt skyggni getur orðið á vegi vegna snjókófs.

Segja má að leið a) hér að ofan sé æskileg hvenær sem henni er komið við. Hins vegar getur verið erfitt að hanna þversnið vegar og skeringu þannig að tryggt sé að skafl nái ekki inn á veg og það getur verið kostnaðarsamt. Þá getur endanlegur árangur einnig verið háður því hvort mikil snjódýpt er á óhreyfðu landi ofan skeringar áður en snjó byrjar að skafa. Ef það er raunin hækkar og lengist fokskafli í skeringunni.

Því varð við komið vegna magns þess efnis sem fjarlægja þarf úr skeringum, var reynt að gera tillögu sem ætti að tryggja að jafnvægisstafl nái ekki inn á veg (sbr. Mynd 2a).

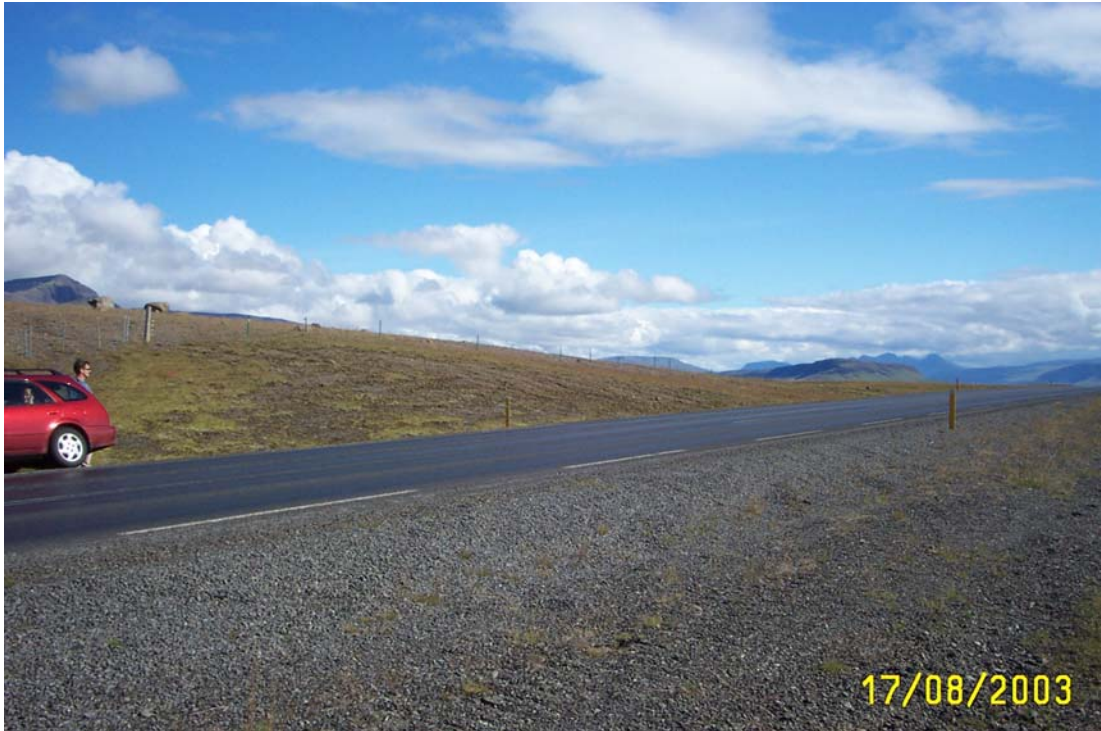
Mynd 5 Við Fiskilæk. Horft til suðausturs.

Snjósöfnun við veg stafar af nálægð við jökulöldu austan við veginn Ríkjandi skafrenningsátt er frá aust- og norðaustlægum áttum. Ætla má að allt efni sem fjarlægja þarf sé í lausum jarðlögum og því á framkvæmd ekki að vera dýr.

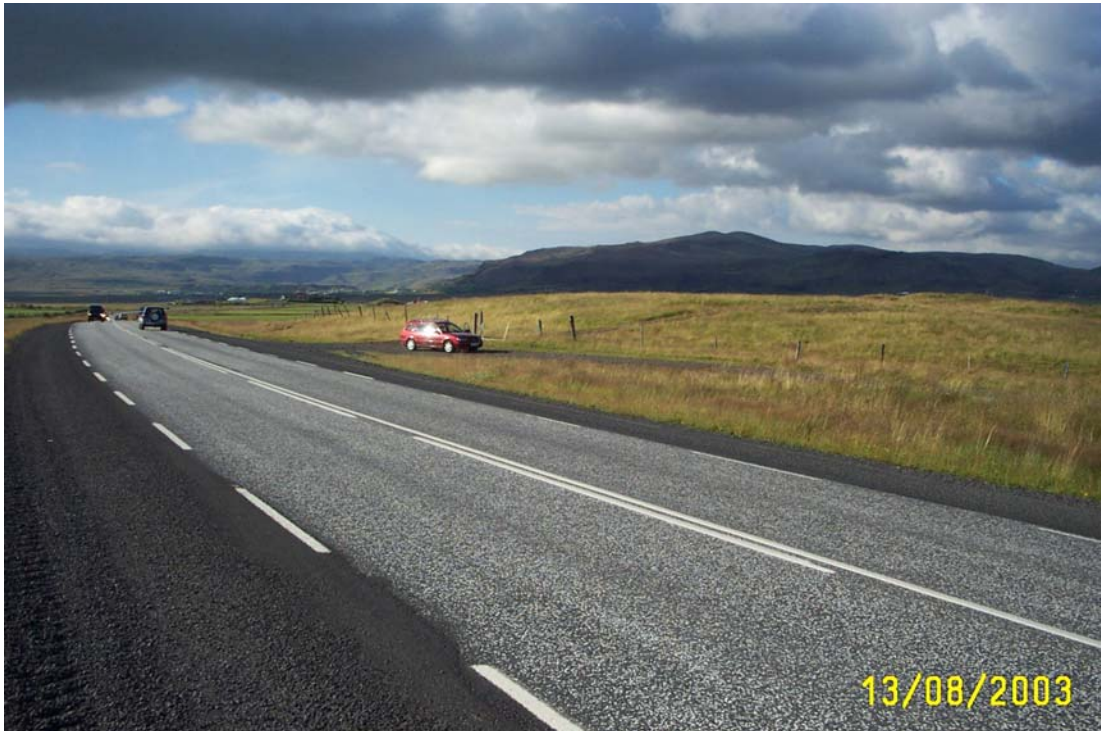
Mynd 6 Við Ingólfshvol. Horft til norðvesturs.

Skafrenningur af lágu klapparholti austan vegar. Nokkuð mikil umferð er á þessum stað og skafrenningsvandamál geta verið þrálát á snjóavetrum.

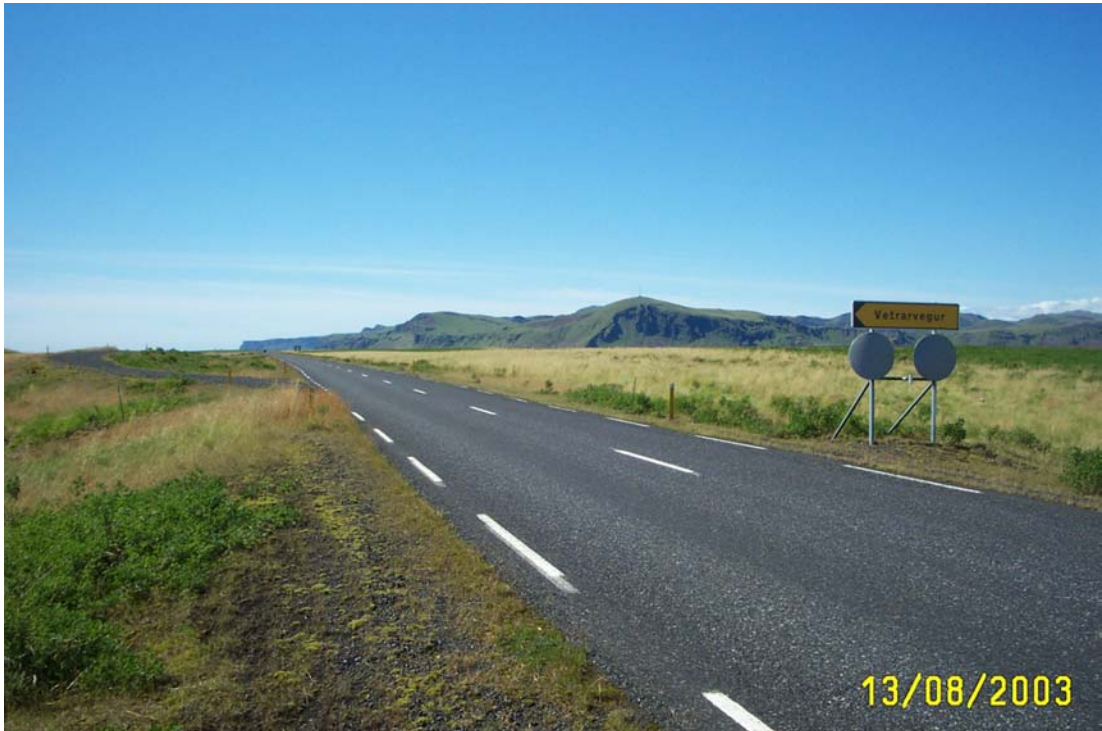
Mynd 7 Við Hjörleifshöfða, vestari staður. Horft til vesturs.

Tvær aðskildar skeringar. Sandur, tiltölulega slétt landslag. Ágangur frá norðlægum áttum. Svæðið hefur verið grætt upp síðan vegurinn var færður á þenna stað árið 1988, en liggur þó innan þess svæðis sem talin er mest hættu á sandfoki<sup>§</sup>. Það eru því nokkrir ókostir fylgjandi því að raska svæðinu, og gæti tekið nokkur ár að ná nægilegri gróðurbindingu á sandinum í kjölfar framkvæmda.

Á þessum tveimur stöðum er svo háttáð að uppbyggðir vetrarvegir sunnan vegarins liggja nálægt veginum og valda því að skaflamyndun verður ennþá meiri en ella. Það er því álitamál hvort fjarlægja eigi vetrarvegina og jafna landið niður fyrir vegrás. Verði vetrarvegir fjarlægðir eykst umfang og kostnaður framkvæmda til muna. Líklega er skynsamlegast að láta vetrarvegina standa um sinn en mælt er með því að lagfæra vegrás milli aðalvegjar og vetrarvegjar. Magnáætlun tekur þó ekki mið af því.

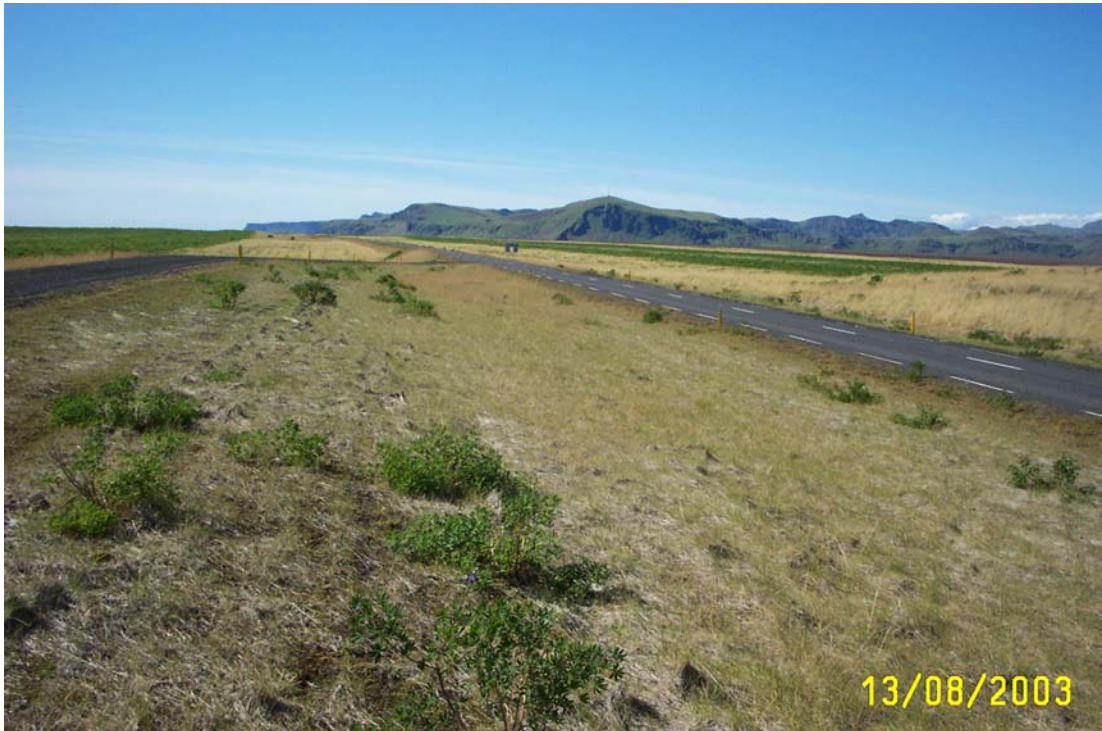
Mynd 8 Við Hjörleifshöfða, eystri staður. Horft til vesturs.

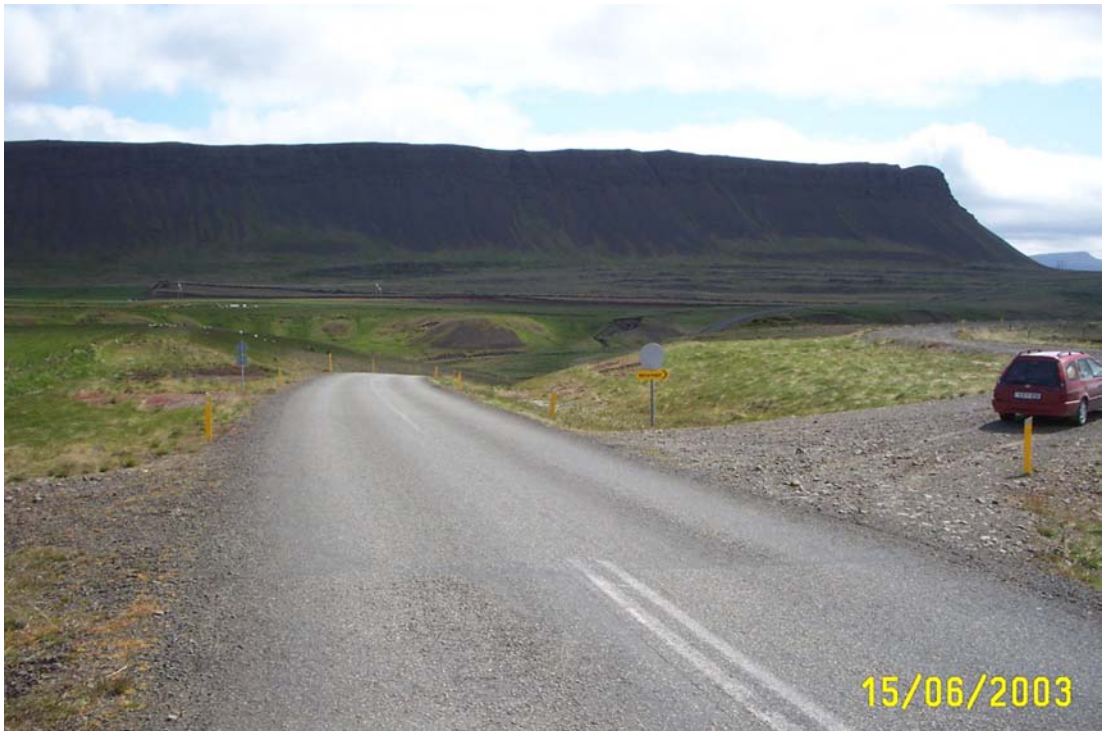
Mynd 9 Við Geiradalsá, horft til suðurs.

Vegur liggur um djúpt og nokkuð þröngt gil norðan brúarinnar. Hér er notaður vetrarvegur sem er mjög langur. Laus jarðlög. E.t.v. að kanna notkun snjógirðinga uppi á túninu austan vegar, en þær myndu skila góðum árangri við þessar aðstæður, séu notaðar a.m.k. tvær raðir og allt að þriggja metra háar girðingar.

Líklegt að ná megi góðum árangri með lagfæringu skeringa, en framkvæmdin er tiltölulega stór. Engu að síður má telja að á snjóþungum vetrum verði nauðsynlegt að fjarlægja reglulega snjó úr vegrás, allt inn að skeringarfláa, til þess að skapa rými fyrir skafsnjó.

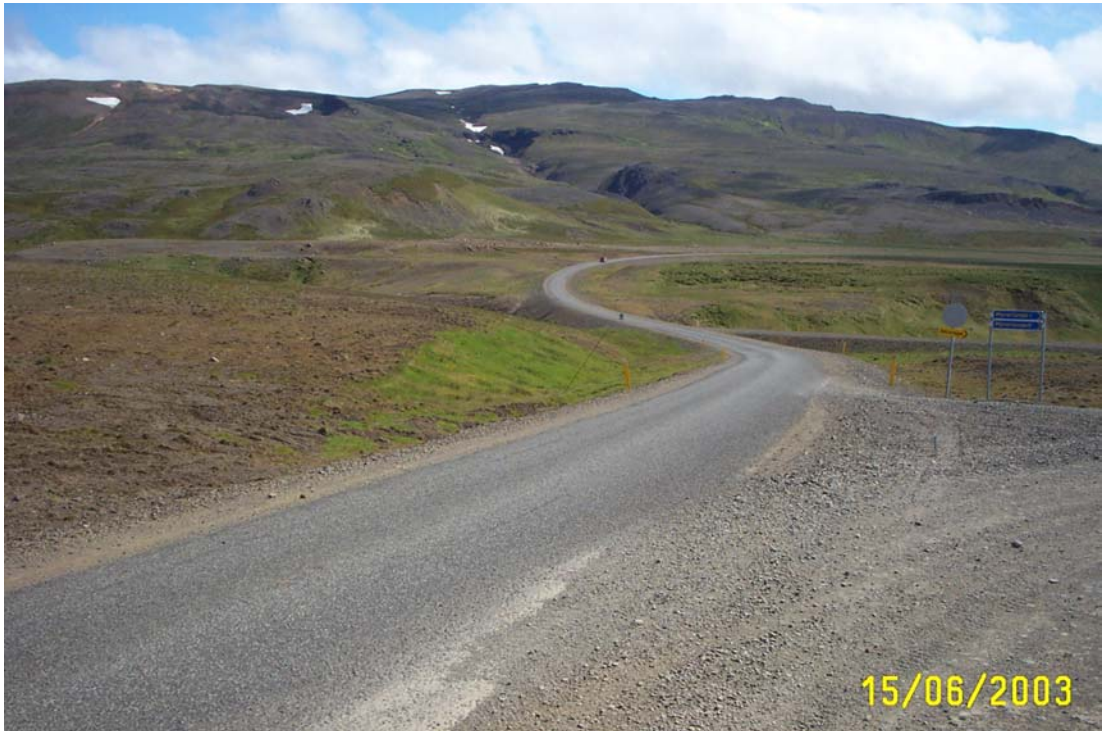
Mynd 10 Við Bæjará, horft til suðurs.

Skeringasvæði norðan við Bæjará, opið fyrir skafrenningi og úrkomu frá NA. Byggður hefur verið upp vetrarvegur á allt að 5 m hárrí fyllingu. Á þversniðsmælingu sést að vetrarvegurinn er líklegur til þess að auka hámarks skafladýpt á aðalveginum. Að sögn rekstrarstjóra<sup>††</sup> gerir snjómokstur á aðalveginum það að verkum að snjóruðningar á vegöxl valda skaflamyndun á vetrarveginum. Má því segja að um ákveðinn vítahring sé að ræða, betra er að moka ekki aðalveginn og beina umferð um vetrarveginn þegar í stað þegar skaflar í skeringunum fara að ná inn á aðalveginn.

Hér er að öllum líkindum aðeins um laus jarðlög að ræða og því ætti kostnaður við breikkun skeringa að vera innan skynsamlegra marka. Með því að breikka skeringar skv. tillögu er líklegt að takist að halda fullvöxnum skafli utan vegar.

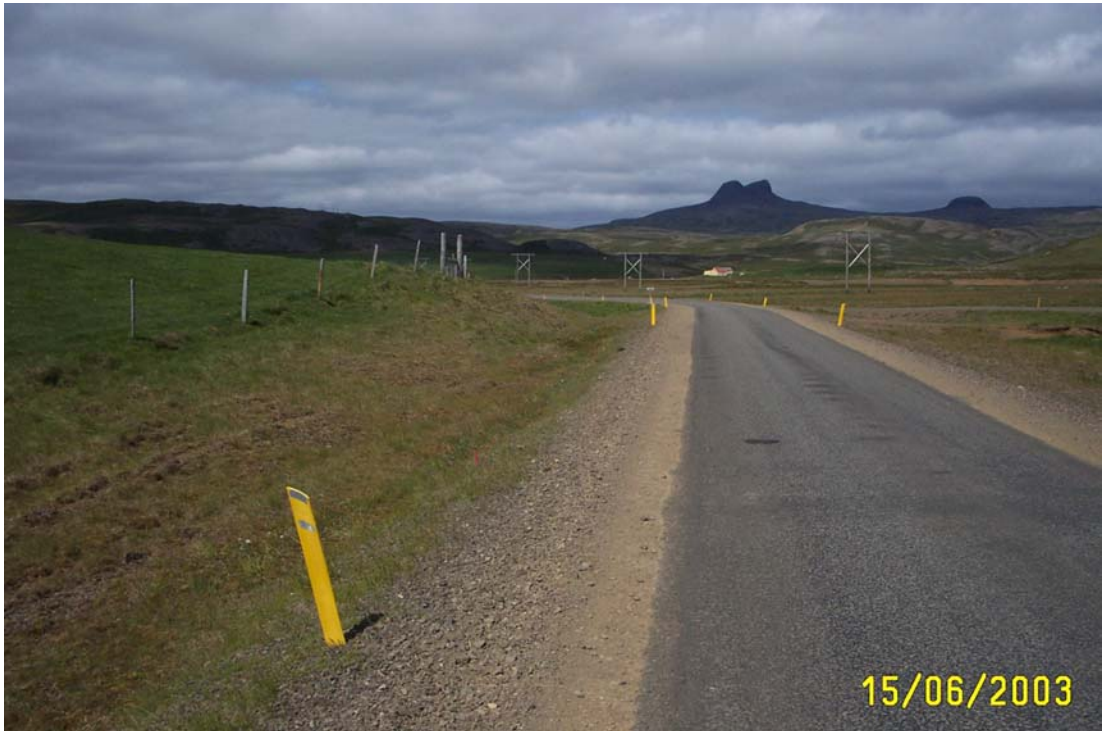
Mynd 11 Við Klukkufell, horft til norðurs.

Vestanátt, ekki tíð vandamál. Fjarlægja þarf klöpp og aðgerðin því tiltölulega dýr. Stungið er upp á minniháttar lagfæringu.
