RANNSÓKNASTOFNUN
BYGGINGARIÐNAÐARINS

Skýrsla nr. 02-013

Nýmæli við mat á ástandi steypu

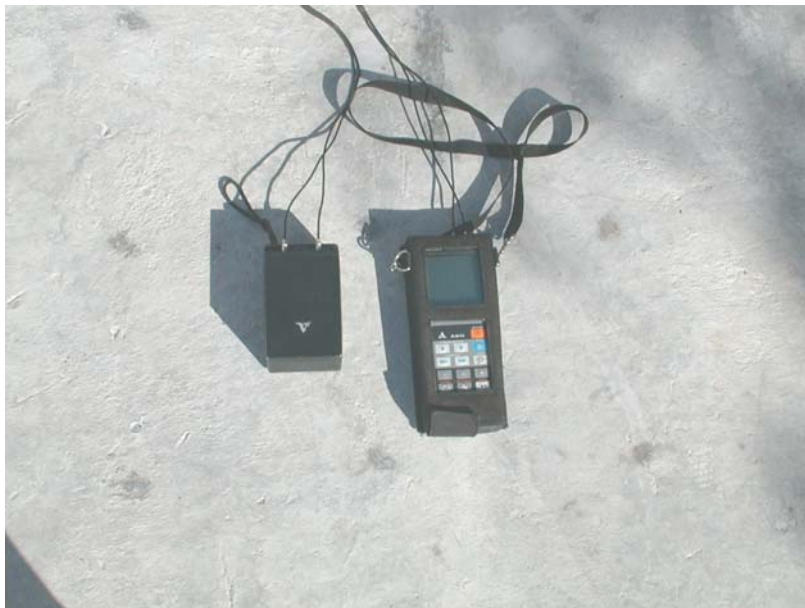
Tvenns konar mælitæki voru keypt og hagnýting þeirra við skemmdargreiningu á steinsteypu könnuð í verkefninu. Bæði tækin byggja á sömu tækni, n.l. að senda hljóðbylgjur inn í steinsteypu. Þau eru bæði frá sama framleiðanda og koma frá Rússlandi. Fyrra tækið, sem er mun öflugra er sýnt á mynd 1. Það byggir á því að 12 sendar senda hljóðbylgjur inn í steypu. Síðan eru 12 móttakarar sem nema endurkast þessara hljóðbylgna. Bylgjurnar endurkastast frá botni, frá holrýmum (eins og t.d. sprungum) og bendistjáli (tiltölulega veikt endurkast). Þannig er hægt að kanna þykkt t.d. steyptra veggja þar sem aðeins er aðgangur að annarri hliðinni, eða kanna útbreiðslu sprungna í steypu, o.s.frv. Í flestum tilvikum er nauðsynlegt að flytja aflestrargögn yfir í tölvu og vinna frekar úr þeim þar. Nokkrar stillingar er um að ræða á tækinu. Töluverða reynsla þarf af notkun á tækinu til þess að finna heppilegustu stillinguna. Þegar tækið er "rétt" still er hægt að sjá ofan í eða í gegnum 1,2 m þykka steinsteypa einingu.

Mynd 1. Rússneska NDT-mælitækið (NDT-non destructive testing), sendarnir og nemarnir eru staðsettir í kassanum til vinstri (hann er 10x15 cm) og gagnasafnarinn er til hægri á myndinni.

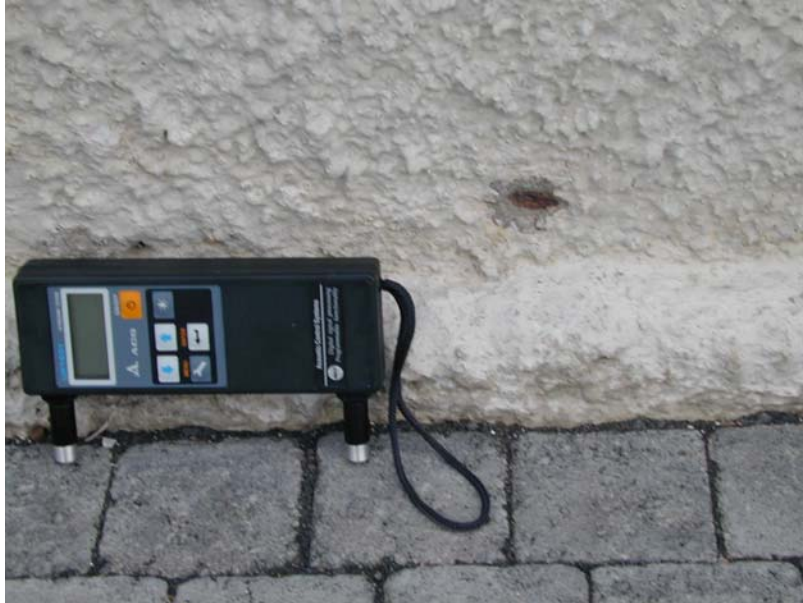
Á mynd 2 er hljóðbylgjumælitækið sýnt. Það byggir á því að mæla hljóðbylgjuhraða í steinsteypu. Tækið er mjög einfalt í notkun og sérlega gott við að mæla sprungudýptir, þ.e. hve langt yfirborðsprungur ganga inn í steinsteypu. Ekki er þörf á neinni úrvinnslu, aflestur er lesin beint af skjánum á tækinu.

Mynd 2. Hjólbylgju mælitæki. Bilið milli oddanna er 15 cm.

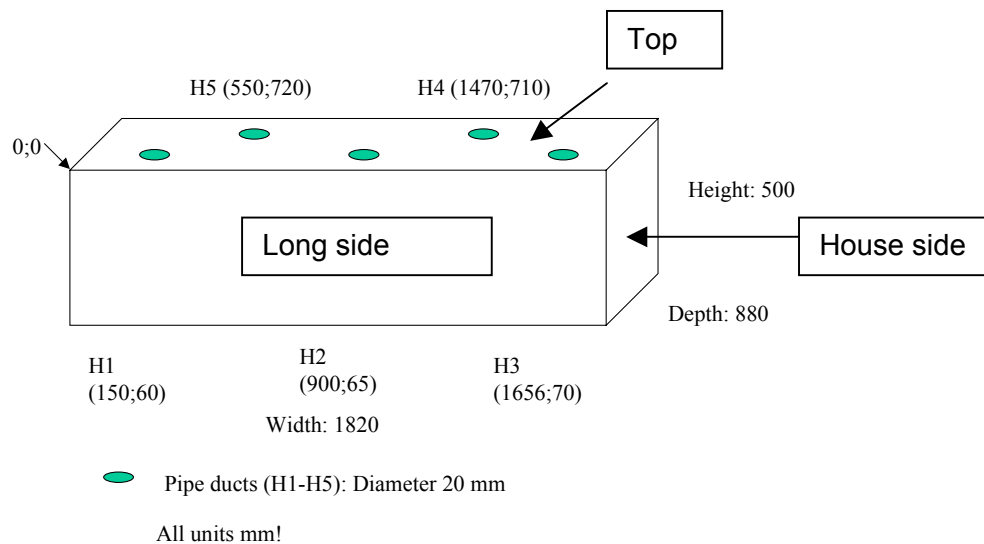
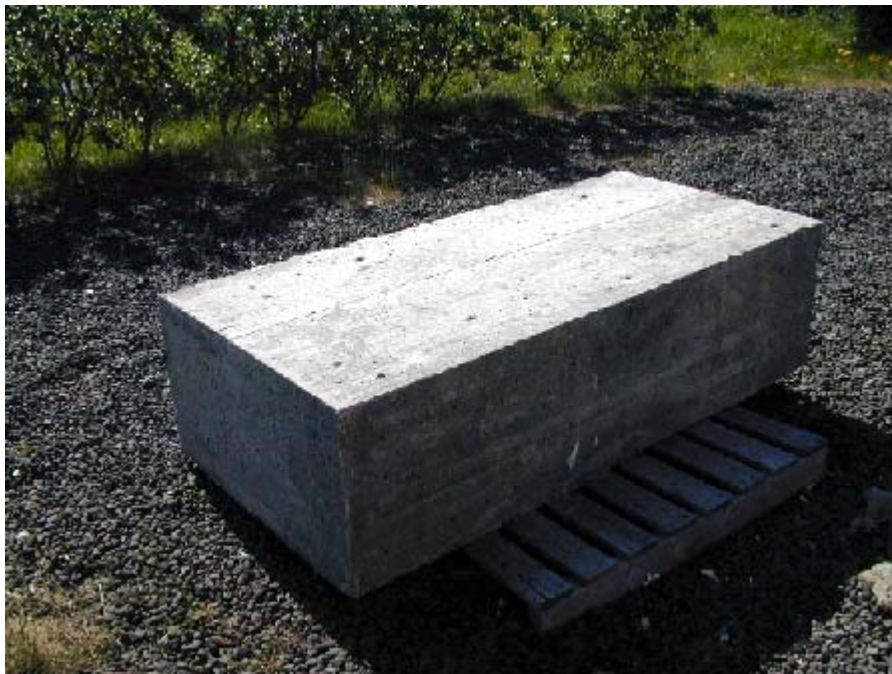
Nokkra mælingar voru gerðar á tiltölulega stóru prufustykki, sjá mynd 3. Steypan er s.k. hágæða steypa og það var búið til í sambandi við viðgerð á Borgarfjarðarbrú árið 2000. Stykkið er 500 mm á þykkt, 1820 mm á lengd og 880 mm á breidd.

Mynd 3. Prufustykki. Stykkið er 500 mm á þykkt, 1820 mm á lengd og 880 mm á breidd.

- staðsetja tiltölulega stórar holur á botnhliðinni, þar var búið að bora út nokkra 10 cm kjarna,
- staðsetja rásir í kubbunum, sjá teikningu (H1, H2, H3, H 4 og H5)
- kanna hve djúpt/langt tækið sér inn í steypuna

Reynt var að staðsetja rás H2 (sjá mynd 3) á 65 mm dýpi frá langhliðinni og er 20 mm í þvermál. Skannað var yfir svæðið umhverfis rásina með mælitækið stillt á mismunandi stillingar. Niðurstöður úr mælingunum eru sýndar á mynd 7. Endurkastið frá botni á 880 mm dýpi.

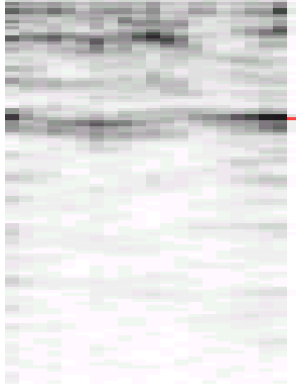
<-Endurkast
venga
yfirborðssprungu,
endurkast frá
botni tiltölulega
veikt

Mynd 11. Mæliniðurstöður af svæði með sjáanlegum sprungum, sjá mynd 8. Endurkast frá botni tiltölulega veikt, greinilegt endurkast frá sprungum.

Niðurstöður úr mælingum á skemmdum svæðum eru sýndar á mynd 11. Á myndunum kemur endurkastið frá botni tiltölulega veikt fram, jafnframt kemur fram endurkast mun ofar, þ.e.a.s. yfirborðssprungurnar koma fram í mælingunni

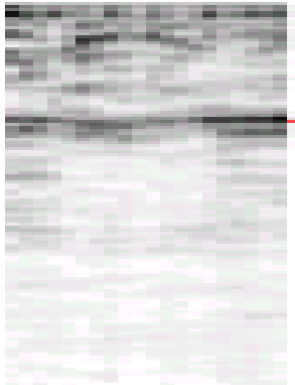
<-
Hyperbólulagað
endurkast vegna
sprungu inn í
steypunni

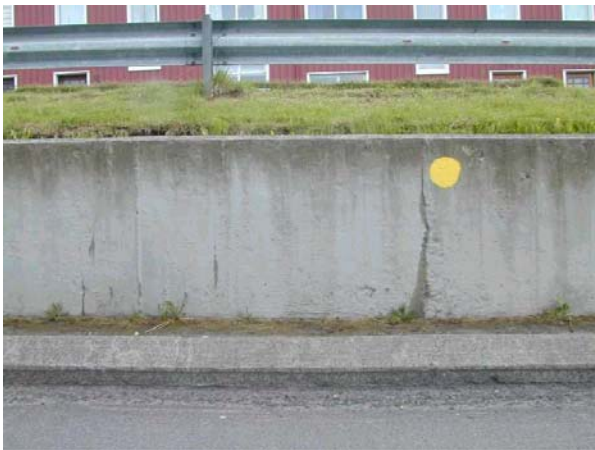
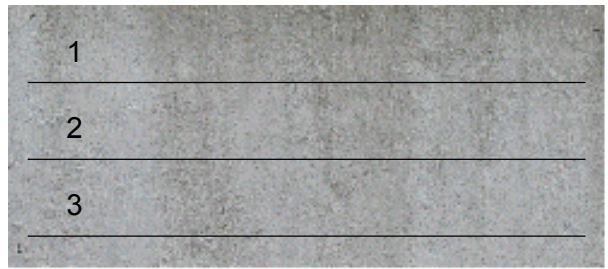
Mynd 12. Ósprunginn veggur, nærmynd sýnir staðsetningu á mælisniðum.

Af myndum 12 og 16 að dæma er ljóst að efri hluti mannvirkisins er verulega skemmur og eðlilega kemur það vel fram í mælingunum. Hins vegar er ekki fullljóst hve vel tækið segir til um ástand neðri hlutans. Ljóst er a.m.k. eru ákveðin svæði af neðri hlutanum skemmd. Í þessu sambandi væri gott að fá borkjarna af steypunni og skoða hvernig hún lítur út m.t.t. sprungna og mæla styrkinn. Það sendur til að framkvæma slíkar mælingar á næstunni.

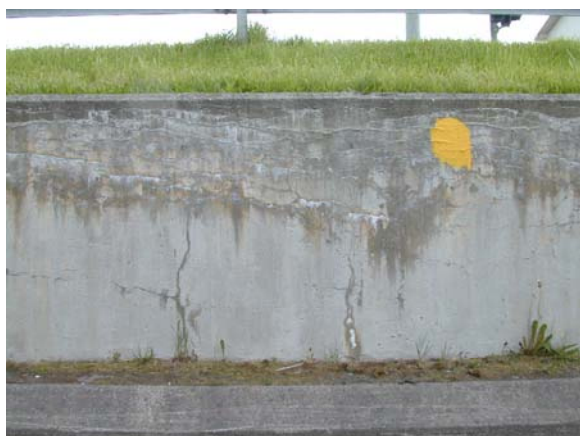
Mynd 16. Veggur 2. Svæði með yfirborðssprungur. Nærmynd af vegg 2, staðsetning mælilína

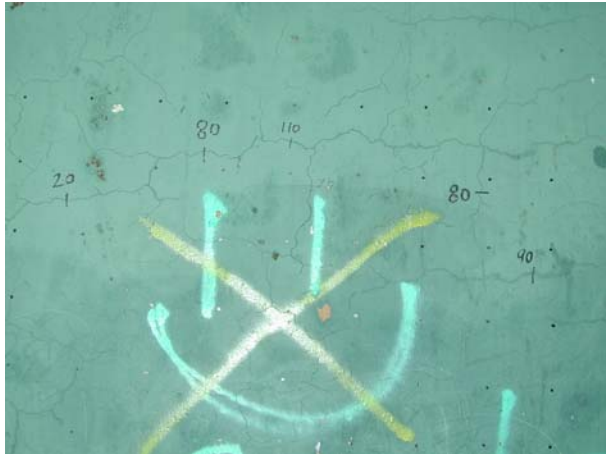
Á mynd 22 er sýnt annað dæmi um niðurstöður á sprungudýpt í útvegg. Sprungudýptin er frá 2 til 11 cm.

Mynd 22. Yfirborðssprungur í steypu. Mæling á sprungudýpt, tölurnar sýna hve djúpt sprungurnar ná inn í vegginn, í mm.
