**Umferðaröryggisúttekt
Nesjavallaleiðar,
435_00 - 435_02**

10.10.2016

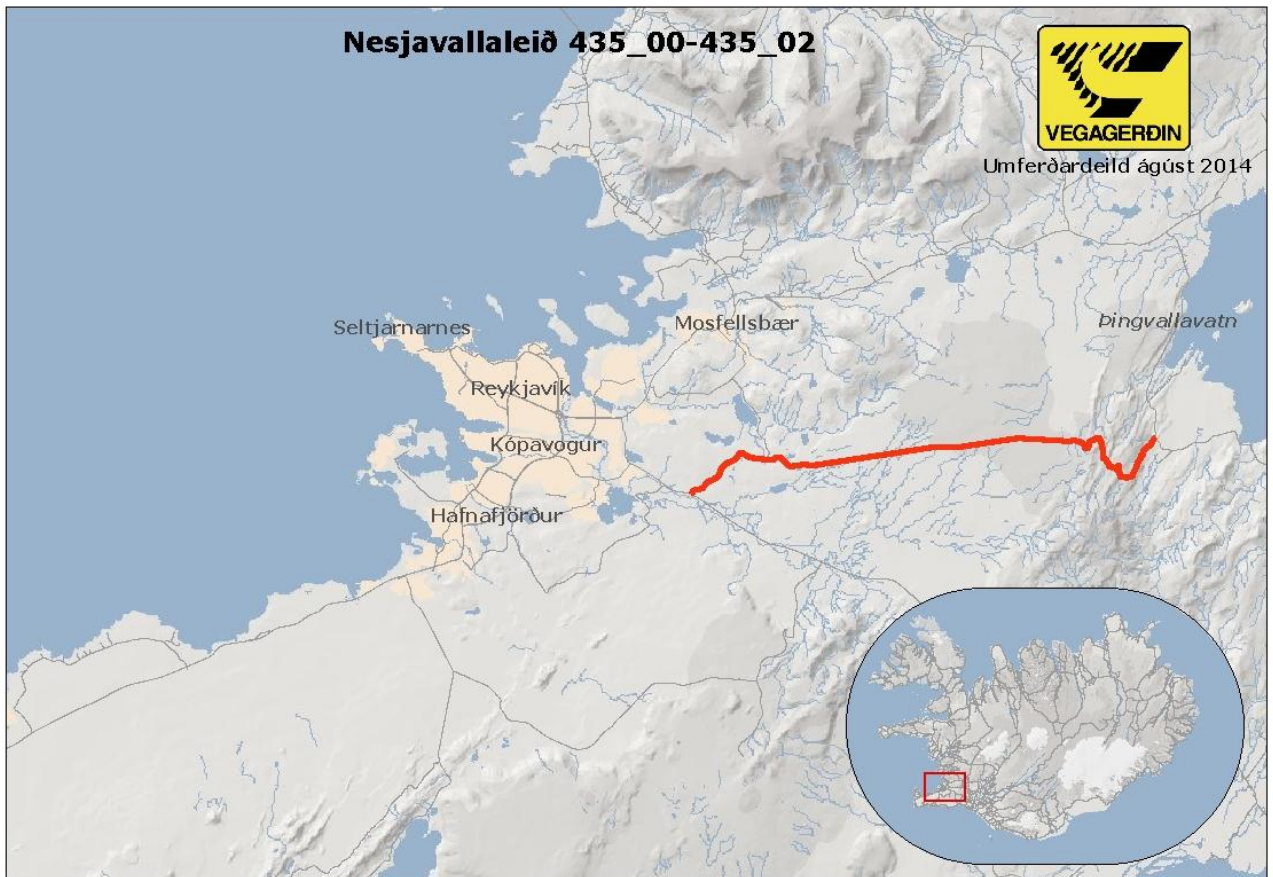
Mynd 1 Nesjavallaleið kaflar 435-00, 01 og 02

Nesjavallaleið kafla 435-00 er 4,61 km langur, kafla 435-01 er 8,87 km langur og kafla 435-02 er 13,90 km langur. Þeir voru allir skoðaðir í þessari úttekt. Þessir kaflar tilheyra Suðursvæði Vegagerðarinnar. Kafla 435-00 liggur frá Hringvegi (1-e2) austur að Hafravatnsvegi. Kafla 435-01 liggur frá Hafravatnsvegi austur að sýslumörkum. Kafla 435-02 liggur frá sýslumörkum að Grafningsvegi efri (360-03). Nesjavallaleið er tengivegur. Ársdagsumferð, ÁDU, árið 2012, var 338 bílar á sólarhring á vegkafla 435-00, 234 bílar á sólarhring á vegkafla 435-01 og 165 bílar á sólarhring á vegkafla 435-02, sjá töflu 1. Leyfilegur hámarkshraði er 70 km/klst.

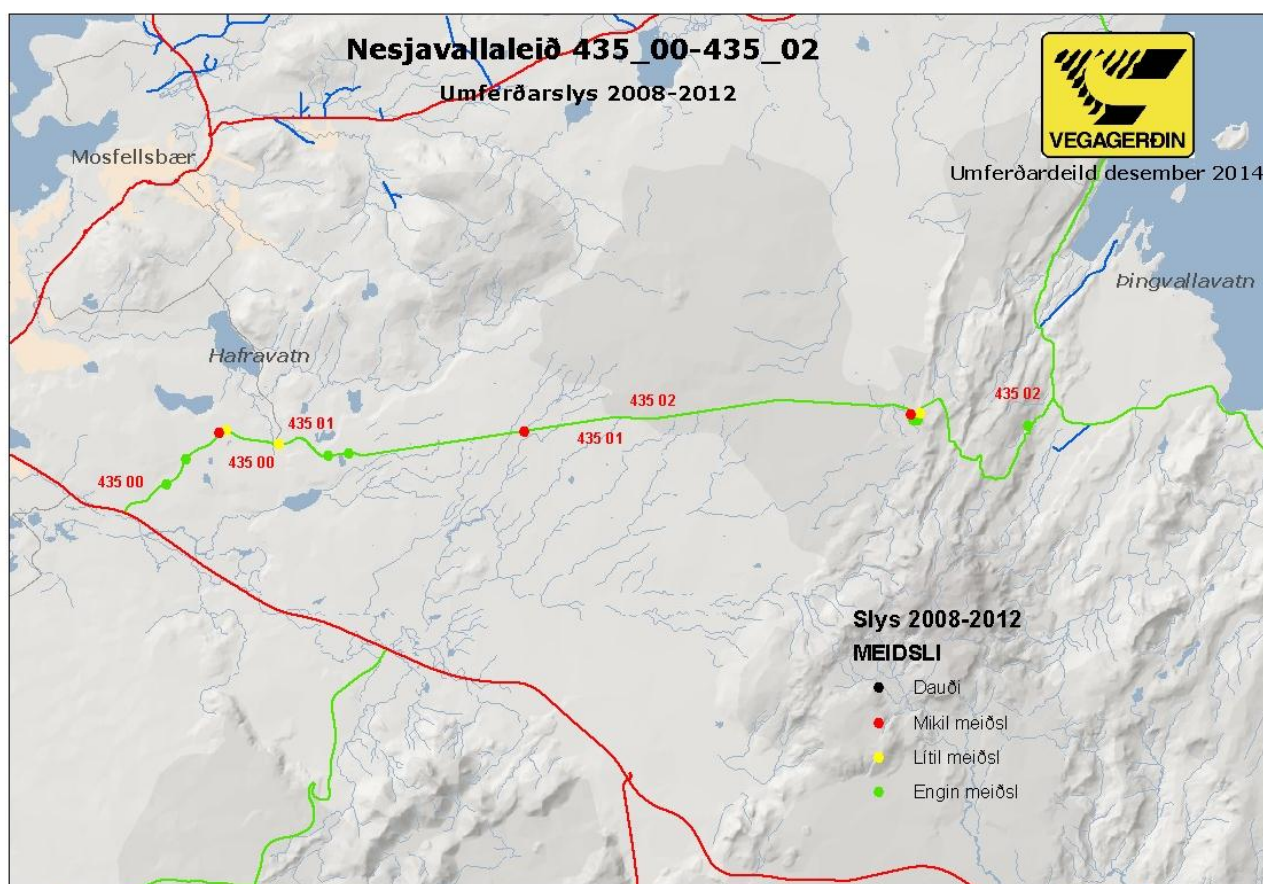
Mynd 2 Umferðarslys á Nesjavallaleið, vegkaflar 435-01 og 02

Á tímabilinu 2008-2012 urðu 14 umferðarslys á Nesjavallaleið, sjá mynd 2. Þau skiptust þannig að á kafla 435_00 urðu fjögur slys, á kafla 435_01 urðu fjögur slys og á kafla 435_02 urðu sex slys.

Af einstökum slysaástandum sker beygjukafla á vegkafla 435_02 á milli stöðva 7000 og 7800, sig úr. Þar urðu fimm slys á tímabilinu. Þrisvar sinnum var ekið út af vegi og urðu mikil meiðsl á fólki í einu tilviki og lítil meiðsl á fólki í öðru. Í einu af þessum þrem útafaksturtilvikum var hálka á vegi en þurr í hinum. Í tveimur tilvikum missti ökumaður bifhjól stjórn á ökutæki sínu í lausamöl og féll af því en ekki urðu meiðsl á fólki. Eitt annað slys varð á vegkaflanum á tímabilinu, ekið var á lamb en ekki urðu meiðsl á fólki.

Eins og fram hefur komið sker beygjukafla á vegkafla 435_02 sig úr og útafakstursslys eru áberandi þar. Því er mikilvægt að útfæra umhverfi vegarins á þessum kafla þannig að alvarleg slys verði ekki á fólki þó að það lenti út af vegi.

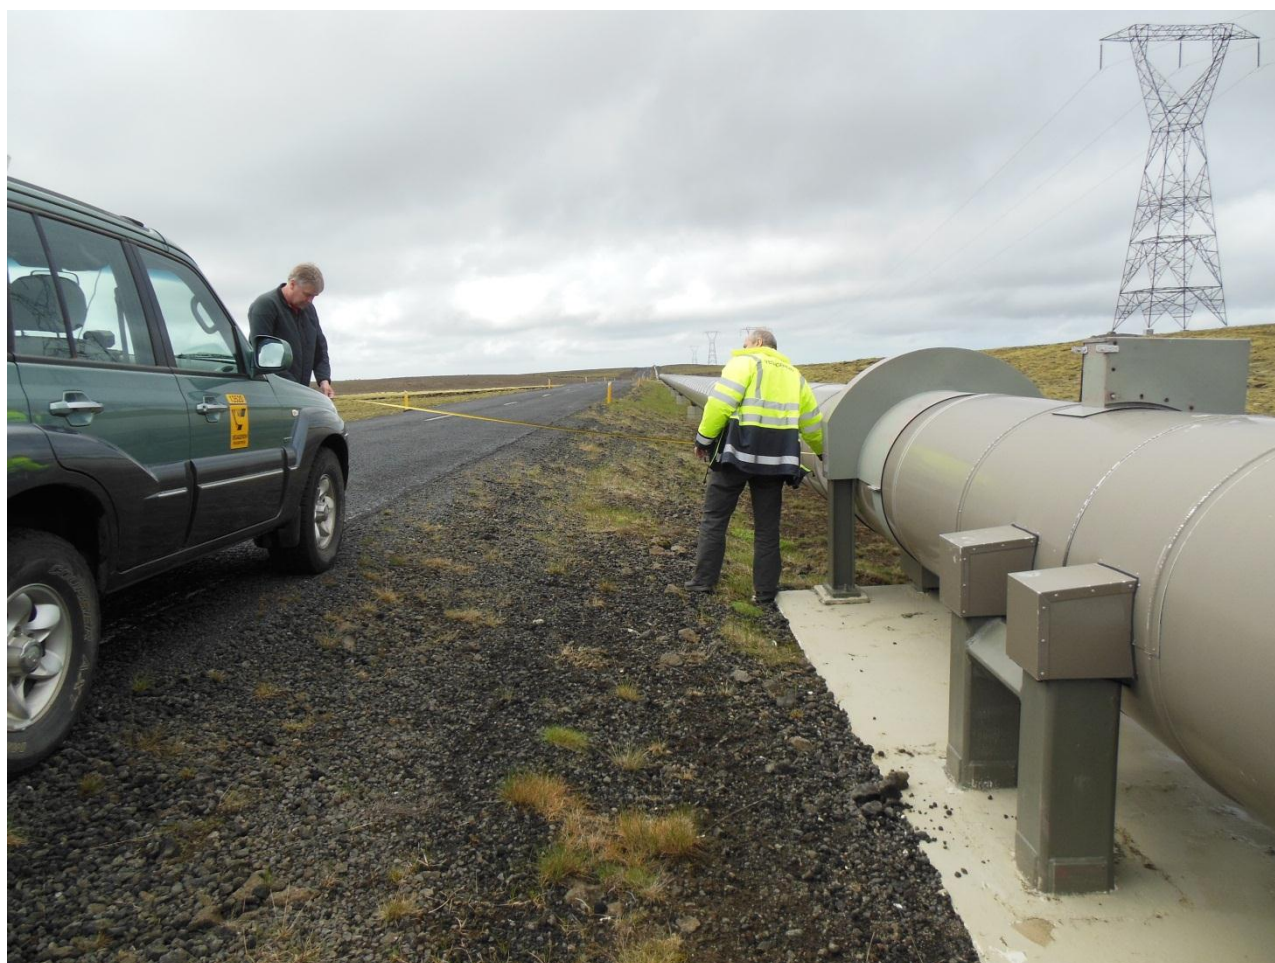
Mynd 3 Hitaveitulögn liggur nálægt vegi á löngum kafla Nesjavallaleiðar.

Nesjavallaleið er sérstök að því leyti að á tæplega 14,7 km löngum kafla alls verður ekki hjá því komist að setja upp vegrið vegna þess að hitaveitulögn liggur innan öryggissvæðis. Þarna getur skapast mikil hættu við útafakstur. Þetta gildir nánar tiltekið frá stöð 1409 á kafla 435-01 til stöðvar 2026, á sama kafla, vinstra megin vegar, frá stöð 2353 á kafla 435-01 til stöðvar 6978 á kafla 435-02, vinstra megin vegar og aftur frá stöð 7744 á 435-02 til stöðvar 8057 á sama kafla, hægra megin vegar en þar er hitaveitupípa í 3-4 m fjarlægð frá akbrautarkanti. Hitaveitulögnin er einnig mjög nálægt vegi á þeim kafla á 435-02, hægra megin vegar, sem nær frá stöð 8291 til stöðvar 8402 og einnig á milli stöðva 11006 og 11091 vinstra megin vegar.

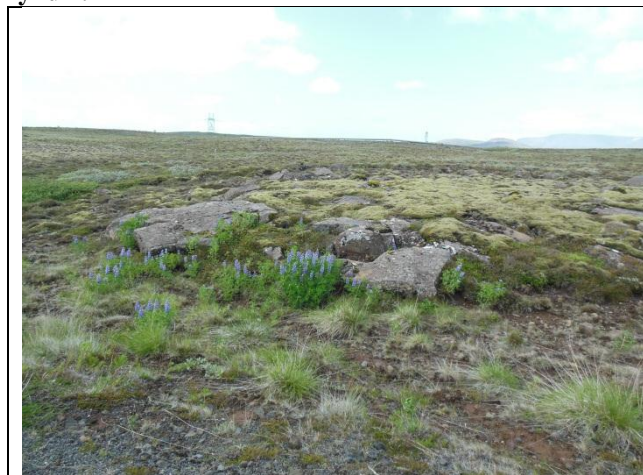
435-00_2528

B.st.	E.st.	Lengd	Nöfn tákmynda	Gildi	Athugasemdir
1663			Vegamót	H	Lynghólsvegur (er þó ekki á skrá að sögn SBR)
1852			Stakir steinar	V	Tveir steinar.
2108			Ýmislegt	V	Grasigróinn malarhaugur við veg.
2339	2359	20	Grjót meðfram vegi	V	
2418			Stakir steinar	V	Litlir steinar í kanti.
2431			Stakir steinar	V	Lítill steinn í kanti.
2528			Klökk nálægt vegi	V	Tók 1-2 myndir.
2578	2626	48	Grjót meðfram vegi	V	Grjót í fláa.
2636	2793	157	Skering nálægt vegi	V	Hreinsa þarf grjót úr rás og skeringu.
2806	2910	104	Of brattur flái	V	Fjarlægja þarf grjót og slétta fláa. Flái ekki hár.
Dagsetning gagna frá - til:					24.6.2013 10:22:20 - 26.6.2013 15:45:20

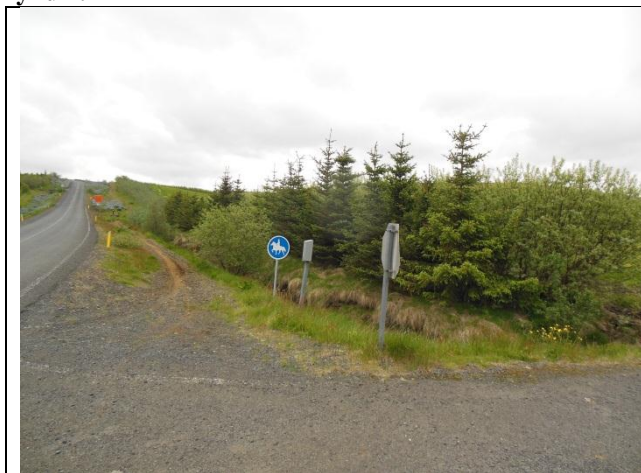
435_00018

B.st.	E.st.	Lengd	Nöfn táknmynda	Gildi	Athugasemdir
3			Vegamót	V	Hafravatnsvegur
14			Tenging	H	Tenging að Dallandi.
16	209	193	Skurður við veg	V	Skurður meðfram vegi og brattur flái niður að honum. Mjög slæmur staður. Vatn í skurði að hluta.
18	121	103	Stígur nálægt vegi	H	Reiðvegur (Grafningur) milli vegar og skurðar.
18	103	85	Skurður við veg	H	Skurðbakki í 4-5 m fjarlægð frá kantlínu. 2 myndir í byrjunarstöð.
121			Ýmislegt	H	Hitaveitubrunnur innan öryggissvæðis. Mynd .
121	132	11	Of brattur flái	H	
131			Merkjapúði	H	Með of bröttum fláa. (Alveg við hliðina á hitaveitubrunni, slæmur staður).
186	227	41	Of brattur flái	H	
213			Tenging	V	Ath. sérstaklega kverkar beggja vegna, brattar og gætu virkað eins og veggur fyrir þá sem aka út af á leið niður brekkuna.
Dagsetning gagna frá - til:					24.6.2013 10:31:03 - 26.6.2013 14:51:17

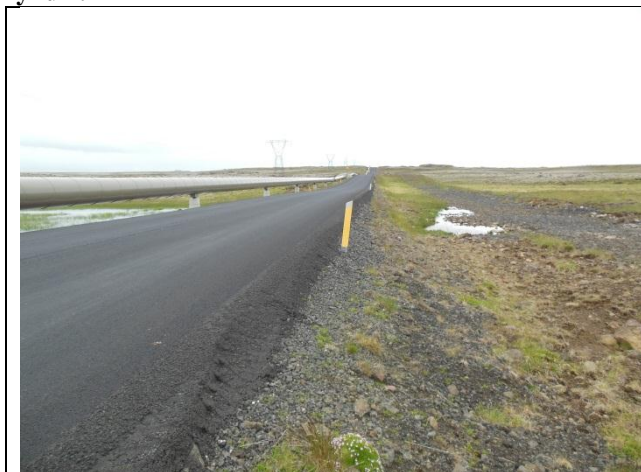
435-01_04423

B.st.	E.st.	Lengd	Nöfn táknmynda	Gildi	Athugasemdir
4224	4423	199	Ýmislegt	H	Brött slitlagsbrún. 3 myndir.
4242	4289	47	Of brattur flái	H	
4399			Tenging	V	Merkt yfirkeysla fyrir vélsleða.
4433	4461	28	Skering nálægt vegi	H	Klapparskering. Mjög slæm.
4484	5196	712	Ýmislegt	H	Brött slitlagsbrún. (Ralumac, sett 2012). Margar myndir. M.a. af vegi framundan. Þar sem bíllinn stóð var breidd vegar (6,90 m).
4557			Óvarið ræsi ≤ 1,5 m	H	Grjót við enda.
4640			Óvarið ræsi ≤ 1,5 m	H	Stærri en næstu ræsi á undan. Þvermál 90cm.
4725			Tenging	H	
4831	4905	74	Of brattur flái	H	
4875			Tenging	V	Merkt yfirkeysla fyrir vélsleða. Tók myndir sbr. líka há slitlagsbrún.

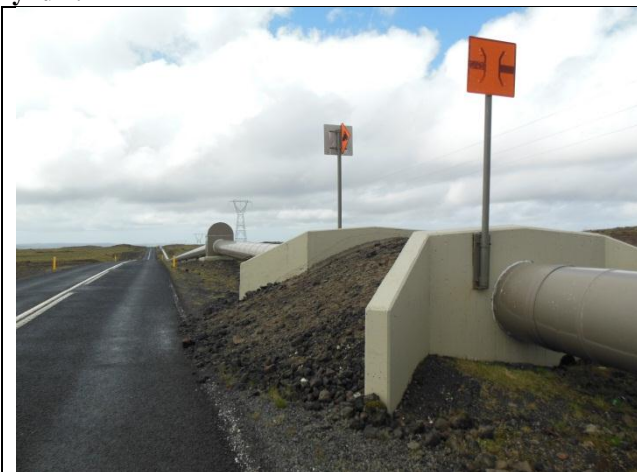
435-01_05711

B.st.	E.st.	Lengd	Nöfn táknmynda	Gildi	Athugasemdir
4905	4980	75	Skering nálægt vegi	H	
5018	5046	28	Skering nálægt vegi	H	
5018			Blindhæð		Ómerkt.
5157	5196	39	Skering nálægt vegi	H	
5315			Óvarið ræsi ≤ 1,5 m	H	Þyrfti að lengja. Lítið ræsi.
5427			Ýmislegt		Vegbreidd 6 m.
5497			Óvarið ræsi ≤ 1,5 m	H	Lítið ræsi.
5711			Tenging	V	Merkt yfirkeysla fyrir vélsleða. Tók nokkrar myndir af þessari yfirkeyslu og mynd af Vegagerðarbíl í leiðinni.
5940	5992	52	Of brattur flái	H	
5981			Ýmislegt	V	Hættulegur staður. Runnið úr vegi við ræsi. Tvær myndir.

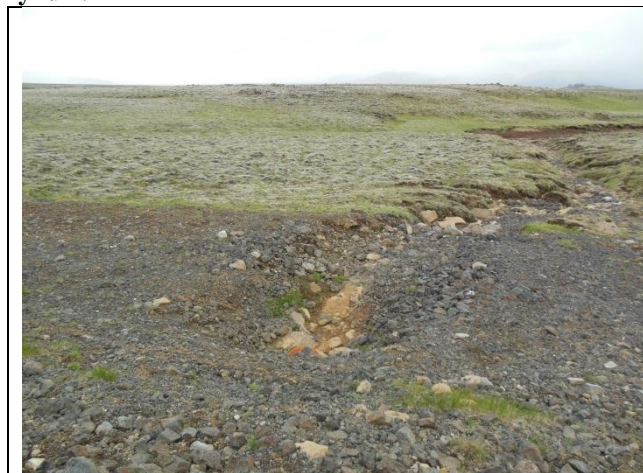
435-01_5982

B.st.	E.st.	Lengd	Nöfn táknmynda	Gildi	Athugasemdir
5982			Óvarið ræsi ≤ 1,5 m	H	Slæmur staður. Þarf að lengja ræsi. 1 mynd.
6447			Óvarið ræsi ≤ 1,5 m	H	Tvö ræsi, ca. 1 m í þvermál. Þarf að lengja og ganga frá endum. Slæmur staður. Myndir af Hilmari að mæla.
6680	6742	62	Of brattur flái	H	Aðallega grófur.
6729			Óvarið ræsi ≤ 1,5 m	H	Ræsisendi er innan öryggissvæðis en stórgrýti við endann.
6865			Óvarið ræsi ≤ 1,5 m	H	Stórgrýti við enda.
7121			Stakir steinar	H	
7185			Óvarið ræsi ≤ 1,5 m	H	Tvöfalt ræsi og mjög slæmar aðstæður við ræsisenda. Stórgrýtt dæld. ATH. ATH. Þvermál hólka 1,30 m. Vegbreidd 5,70 m.
			Ýmislegt		Myndir teknar við tvöfalda ræsið. Mynd af kindum í restina.
7282	7327	45	Skering nálægt vegi	H	
7400			Tenging	V	Merkt yfirkeysla fyrir vélsleða.
Dagsetning gagna frá - til:					24.6.2013 10:31:03 - 26.6.2013 14:51:17

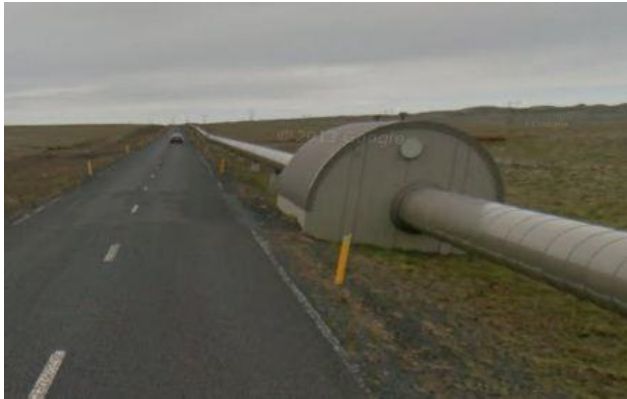
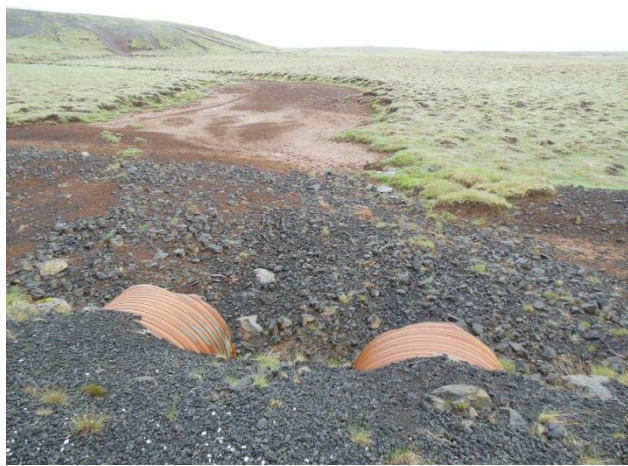
435-02_6060 (Mynd: Google Maps)	435-02_6174

B.st.	E.st.	Lengd	Nöfn táknmynda	Gildi	Athugasemdir
6003	6051	48	Of brattur flái	H	
6034			Óvarið ræsi ≤ 1,5 m	H	Nokkuð stórt ræsi sem er með stórgrýti í kring. Slæmur staður.
6060			Ýmislegt	V	Braggalaga hús um 1 m frá vegkanti.
6174			Óvarið ræsi ≤ 1,5 m	H	Tveir hólkar . Þvermál hvors um sig 1,30. 1 mynd. Lengja þarf ræsi og laga fláa beggja vegna ræsa.
6307			Grjót meðfram vegi	H	
6553			Tenging	V	Merkt yfirkeyrsla fyrir vélsleða.
6706	6773	67	Of brattur flái	H	Hár brattur flái.
6989	7036	47	Ýmislegt	V	Á þessu bili (við nk. plan) mætti móta fyrir vatnsrás. Ath. einnig litla steina.
7035			Stakir steinar	V	Stakur steinn og grjóhrúga. Þarf að laga þessa kverk.
7089			Tenging	V	Línuvegur.
				Dagsetning gagna frá - til:	25.6.2013 12:41:45 - 26.6.2013 14:09:34

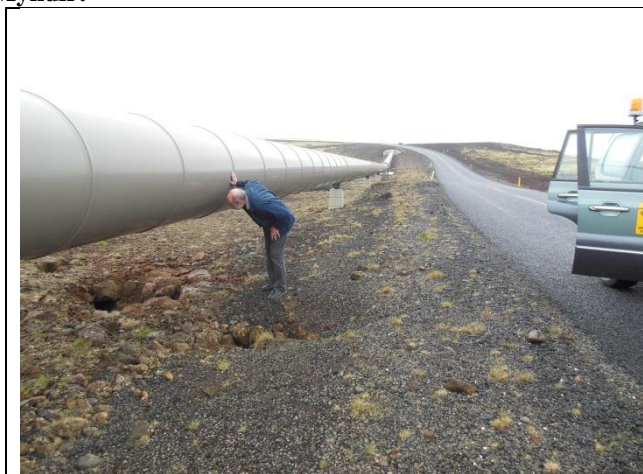
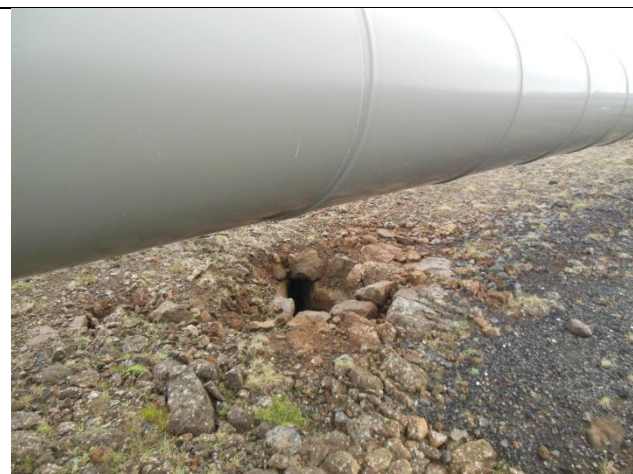
435-02_7891

B.st.	E.st.	Lengd	Nöfn táknmynda	Gildi	Athugasemdir
7637			Stakir steinar	H	
7687			Ýmislegt	H	Tengibrunnur fyrir ljósleiðara sem getur virkað eins og stökkpallur.
7695			Tenging	H	Hugsanlega að námu.
7738	7852	114	Of brattur flái	V	
7744	8057	313	Ýmislegt	H	Hitaveiturörið innan öryggissvæðis. Beygir frá í 8057. Fjarlægð frá vegbrún í rör er 3-4 m.
7851			Óvarið ræsi ≤ 1,5 m	H	Ræsi sem þarf að lengja. Er með grjóti í kring. Glompa í fláa.
7872			Tenging	V	Önnur tenging að stóru plani. Hreinsa þarf litla steina á milli tenginga.
7891			Ýmislegt	H	Sig og gliðnun vegna sprungu. 3 myndir.
7951			Ýmislegt	H	Þanstykki fyrir leiðslu á steypum palli.
				Dagsetning gagna frá - til:	25.6.2013 12:41:45 - 26.6.2013 14:09:34

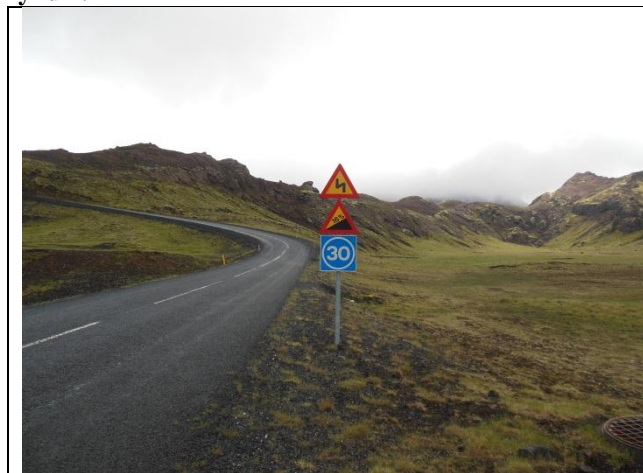
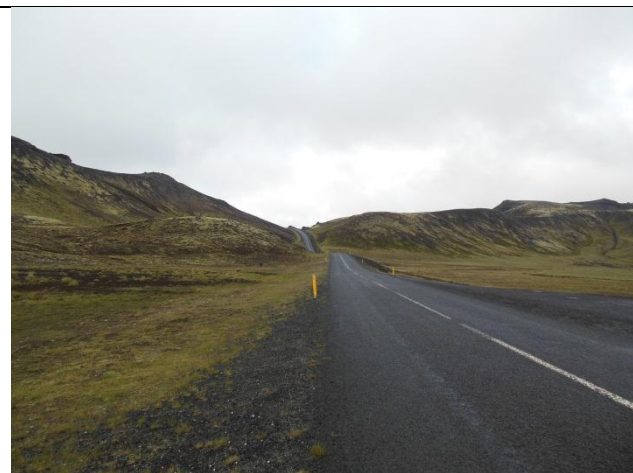
435-02_9156 Horft til suðurs

B.st.	E.st.	Lengd	Nöfn táknmynda	Gildi	Athugasemdir
9098			Óvarið ræsi ≤ 1,5 m	V	Grjót við enda ræsis. Laga þarf fláa við ræsið og jafna kverk við plan.
9110			Tenging	V	Önnur tenging að plani við Dyradal. Leggja þyrfti yfir malaryfirborð á milli tenginga.
9146			Tenging	V	Tenging að plani við Dyradal.
9155	9256	101	Of brattur flái	V	
9156			Ýmislegt	H	Nokkrar myndir af þreföldu skilti og ein til baka upp brekkuna bröttu.
9156			Ýmislegt	H	Brunnur sem mætti kaffæra betur.
9172			Óvarið ræsi ≤ 1,5 m	H	Tveir hólkar. Þarf að lengja og laga fláa.
9175			Óvarið ræsi ≤ 1,5 m	V	Tvö rör. Þarf að lengja.
9229	9260	31	Of brattur flái	H	Athuga fláa við utanverða beygju, brot á kafla. Ekki sérstaklega hættulegur staður en þarf að skoða. Líklega uppfyllir fláinn veghönnunarreglur.
9303	9321	18	Of brattur flái	V	Lengja þyrfti vegrið sem þessari lengd nemur.
				Dagsetning gagna frá - til:	25.6.2013 12:41:45 - 26.6.2013 14:09:34
