ÁHRIF GUFU FRÁ VIRKJUNUM VIÐ SUÐURLANDSVEG Á UMFERÐARÖRYGGI

VERKEFNI 2008-2011

GETUR JARÐGUFA VERIÐ HÁLKUVALDUR ?

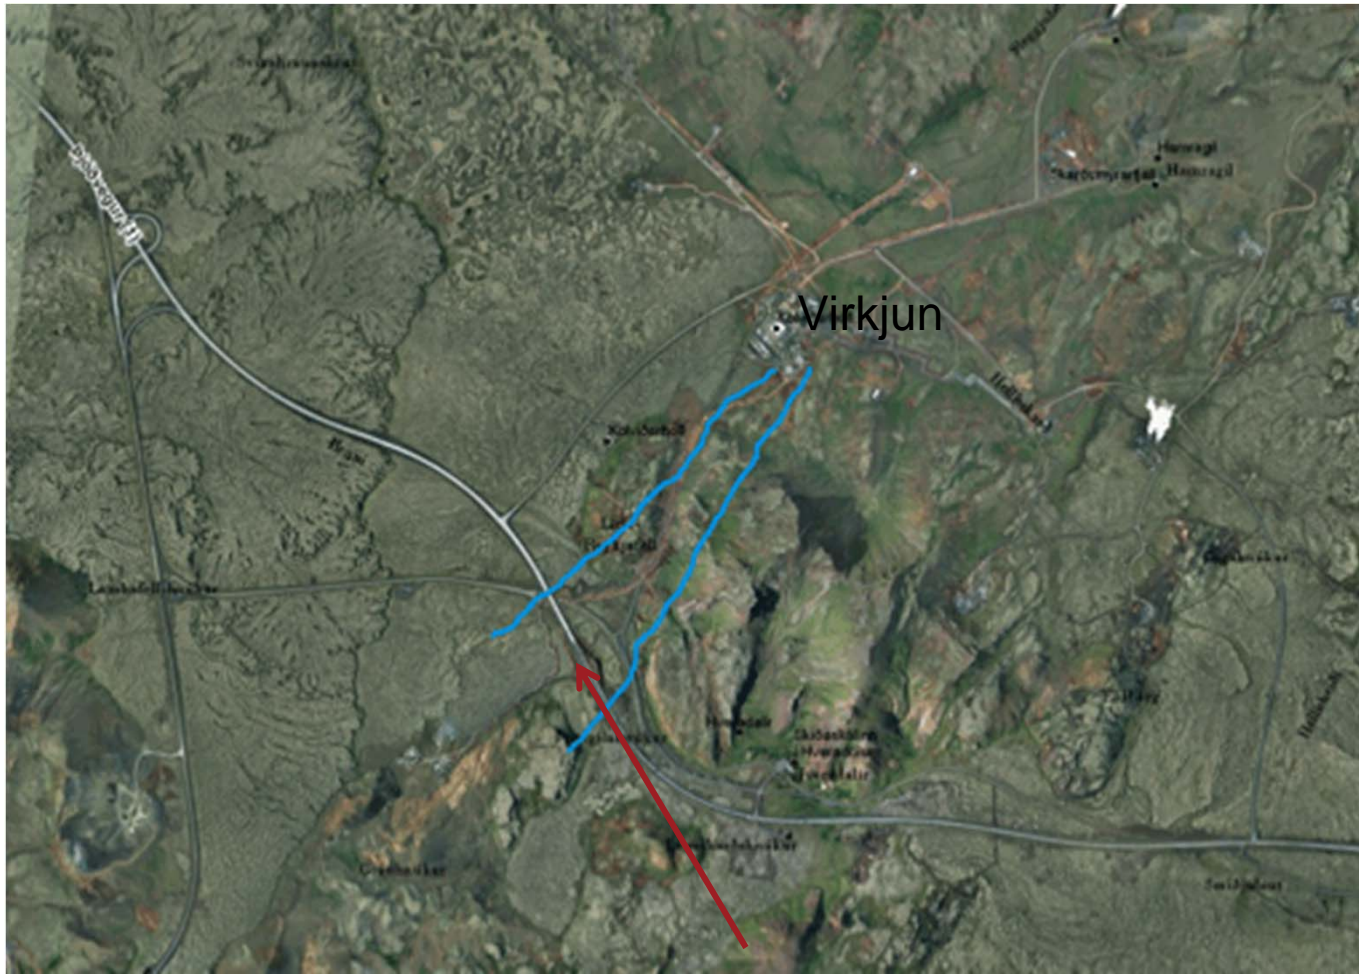
Greinilega hækkað rakastig undir gufumeckinum, ekki hrím á vegi.

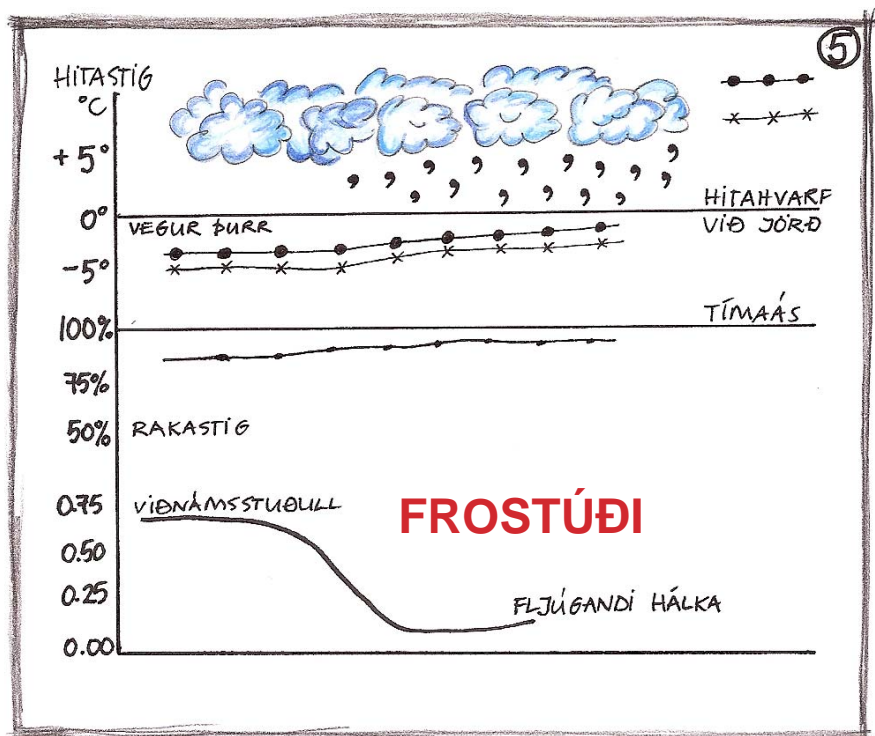
Þá fellur út fínn úði úr gufunni

Laust fyrir hádegi laugardaginn 8. janúar óskaði vegefirlitsmaður eftir aðgerðum til hálkueyðingar í Hveradalabrekkunni, en ekki var þörf á henni annarsstaðar á þjóðveginum austur yfir Hellisheiði.

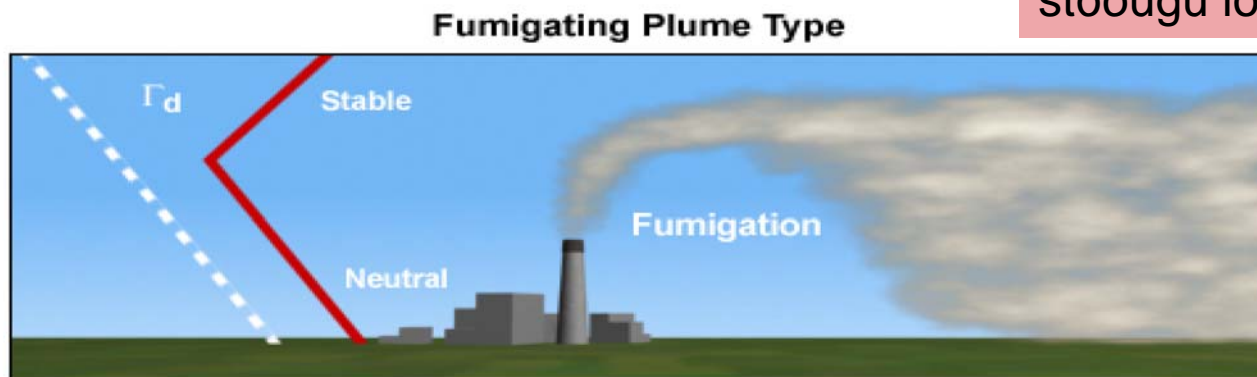
Svæling gufunnar í stöðugu lofti
