Áhrif gufu frá virkjunum við Suðurlandsveg á umferðaröryggi

Haraldur Sigþórsson, lektor

Einar Sveinbjörnsson, veðurfræðingur

10. maí 2010

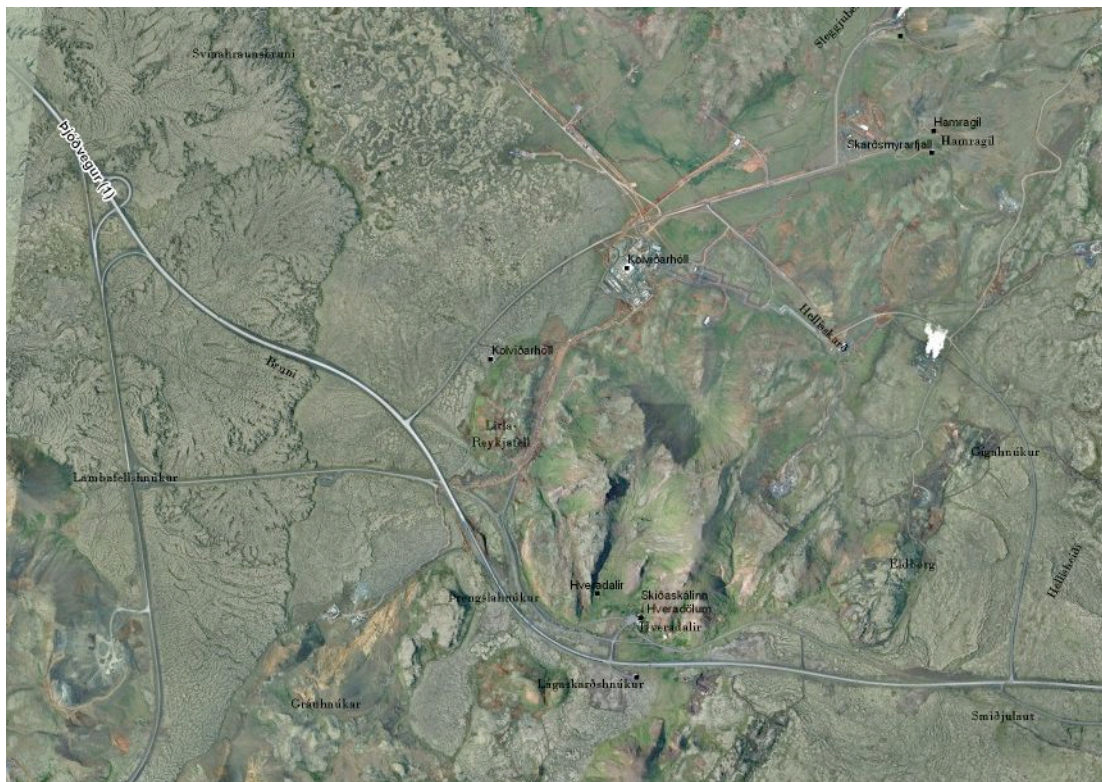
Mynd 1. Loftmynd sem sýnir afstöðu Hellisheiðarvirkjunar til Suðurlandsvegur. Fjarlægð frá virkjun til vegarins er á bilinu 1,3 til 1,8 km á milli gatnamóta Hellisheiðarvirkjunar og Skíðaskálans.

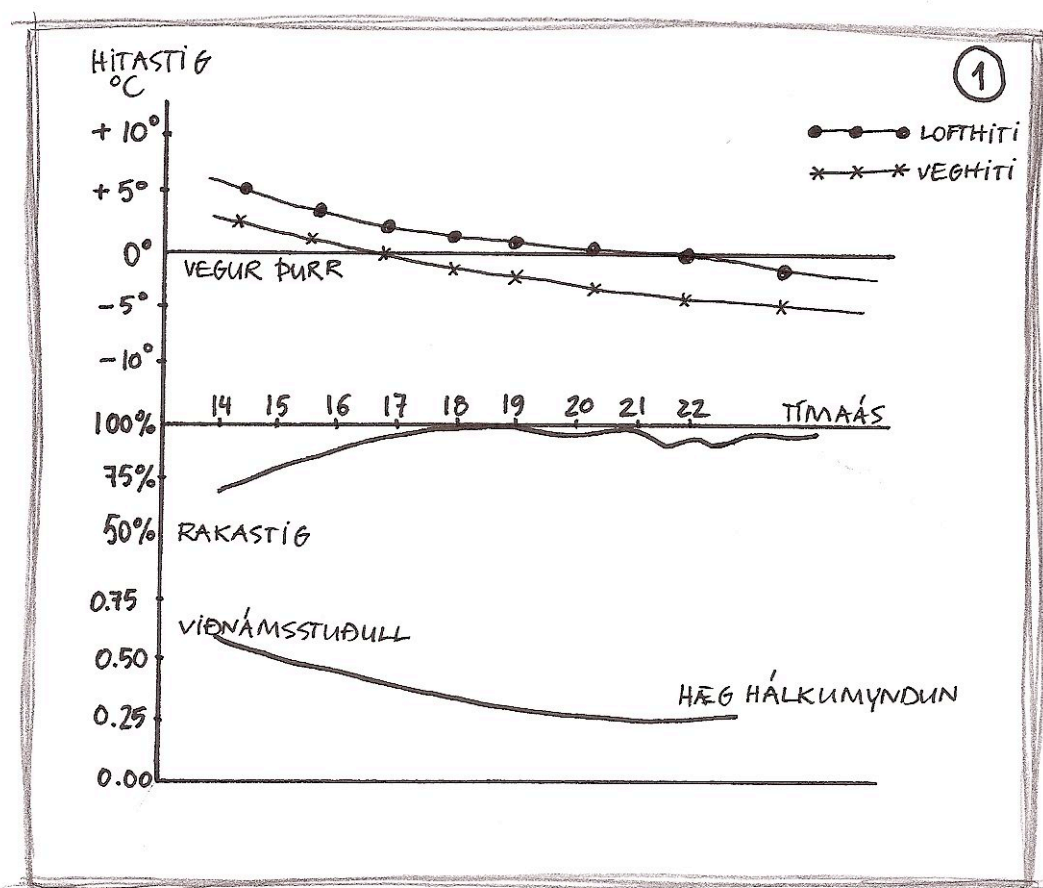
Héla fellur á veg (1)

Mynd 9 sýnir varmahag á vegi, eitt ótilgreint síðdegi að haustlagi. Það er léttskýjað og rakastigið tiltölulega hátt. Þegar sólin sest og það dimmir lækkar bæði lofthiti og veghiti. Rakastigið hækkar við hitafallið og er nágast 100% um kl. 18. Hélumyndun á vegi hefst þó nokkru áður eða um leið og veghitinn er kominn niður fyrir frostmark í þetta röku lofti. Frost í tveggja metra hæð er ekki skilyrði fyrir hálfumyndun, heldur verður að horfa samtímis til veghitans og rakastigsins. Það er mikilvægt að hafa í huga að hálfu vegna hríms bráðnar auðveldlega vegna núnings frá hjólbörðum í umferðinni. Þá er komið vatn á veginn sem frýs ef veghitinn er enn undir frostmarki á svipaðan hátt og segir í tilviki 2.

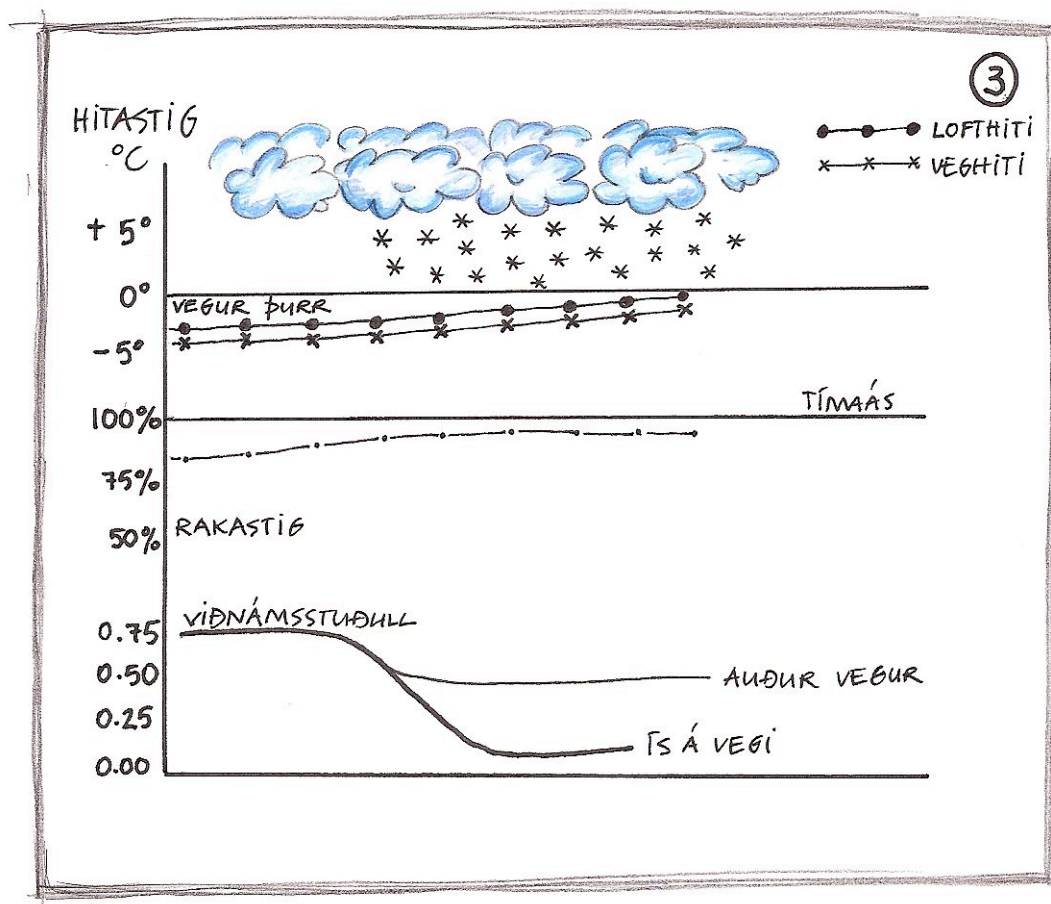
Snjókoma á veg (3)

Nýfallinn snjór er blanda af ískristöllum og örsmáum vatnsdropum. Vatnsinnihaldið ræður mestu um það, hversu mikil hálka myndast þegar snjórinn treðst við umferð. Vatnsinnihaldið er mest þegar snjóar nálægt frostmarki. Sé veghitinn lægri en 0°C frýs þessi blanda auðveldlega á veginum. Athugið að stundum snjóar í hita allt að $+3^{\circ}\text{C}$ og svo lengi sem veghitinn er einnig yfir frostmarki þá myndast vitanlega ekki hálka. Þurr snjór í nokkru frosti hefur lítið vatnsinnihald og er síður hálkumyndandi, en það er þó nokkuð háð umferð og að varmi frá núningi dekkja sé nægjanlegur til að bræða hluta ískristallanna. Ein lúmskasta tegund hálku hérlendis er þegar snjóar þurrum snjó á veg sem fyrir er hrímaður eða ísaður. Viðnám vegarins verður þá með minnsta móti (sjá neðri viðnámslínu).

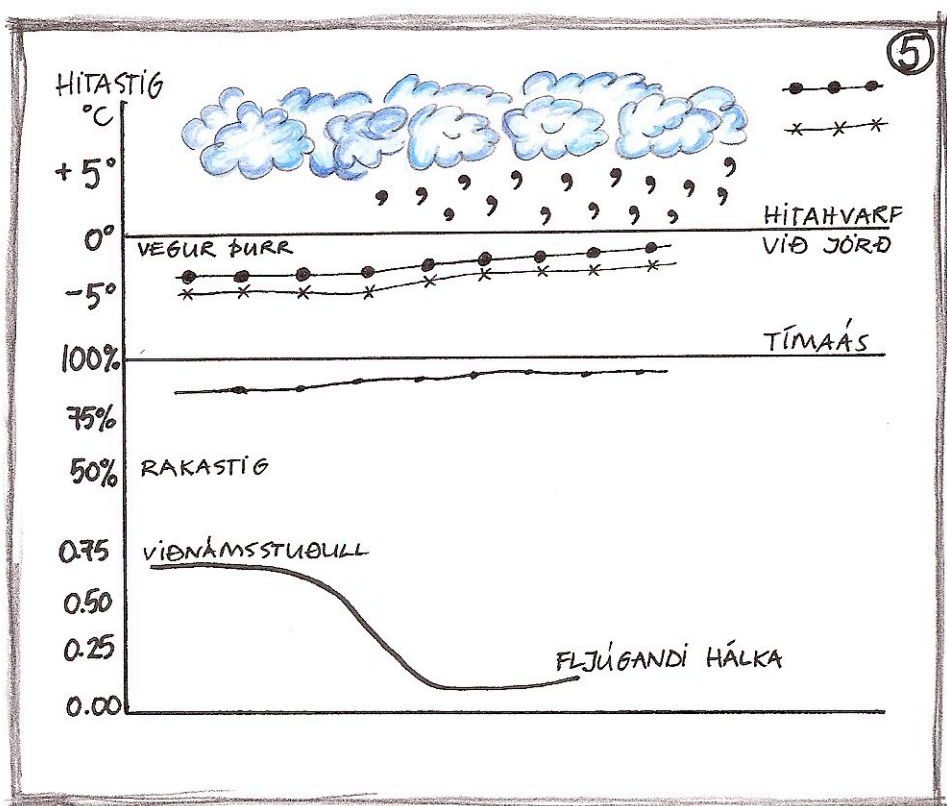
Frostrigning (5)

Frostrigning eða frostúði er nánast sama fyrirbærið og myndast þegar rigning eða úði fellur í gegnum loft, sem er undir frostmarki og nærri yfirborði. Droparnir haldast engu að síður fljótandi þó frost sé þar til þeir lenda, en þá frjósa þeir samstundis og mynda klakabrynju á vegi sem og á ökutækjum. Frostrigning er ekki algeng héraendis, en kemur mönnum nánast alltaf í opna skjöldu. Úrkoma af þessu tagi myndast helst þegar hlýtt loft rennur yfir kalt loft, sem liggur yfir landinu. Vegir á Norður- og Norðausturlandi eru útsettari fyrir frostregni en annars staðar á landinu. Einnig hafa orðið alvarleg hálkuslys í staðbundnu frostregni þar sem vegur liggur um djúpa dali og sem dæmi má nefna Þjóðveg 1 um Langadal og Norðurárdal í Skagafirði. Þá situr eftir kalt loft í bollum á meðan annars hlýnar alls staðar í kring.

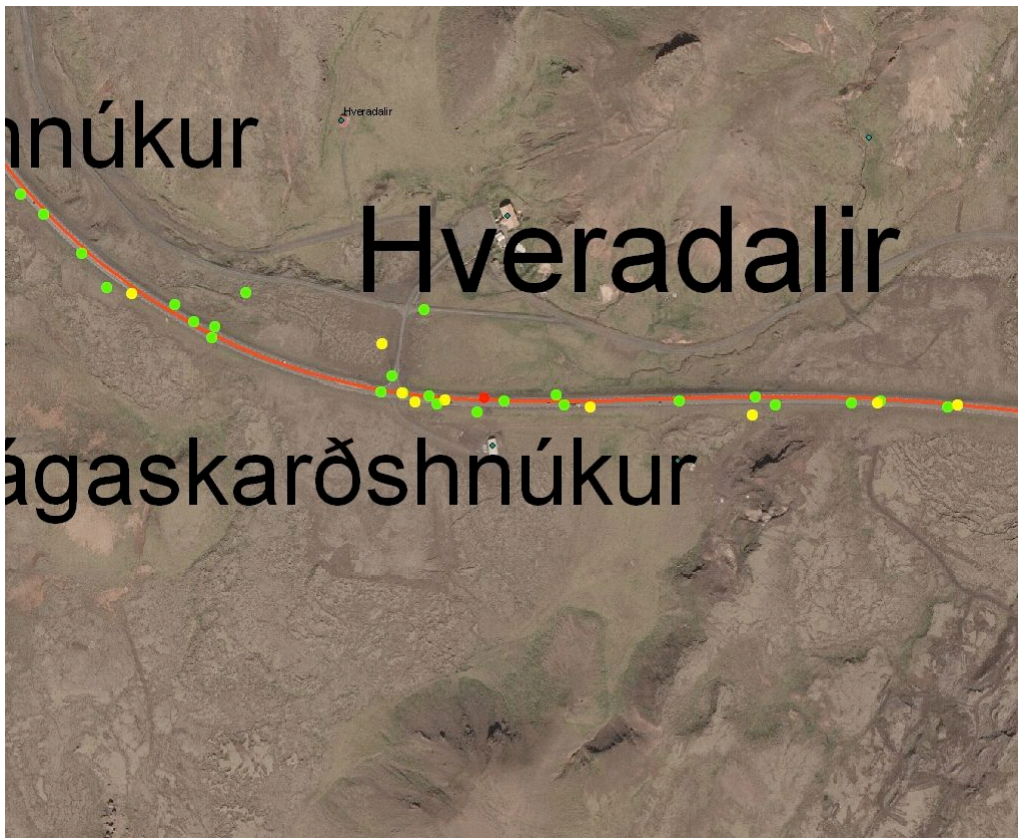
Mynd 4. Hringvegur (1) um Hveradali. Búið er að færa inn staðsetningar slysa og óhappa skv. Skráningu frá 2000-2007⁹. Alvarleg slys eru merkt með rauðum punkti, lítil slys með gulum og eingatjón með grænum.

Nýlega var gerð úttekt¹¹, sem gerir kleift, að skoða aðstæður betur. Á myndum 4 og 5 eru sýndar staðsetningar slysa samkvæmt þessari úttekt á árunum 2000-2007.

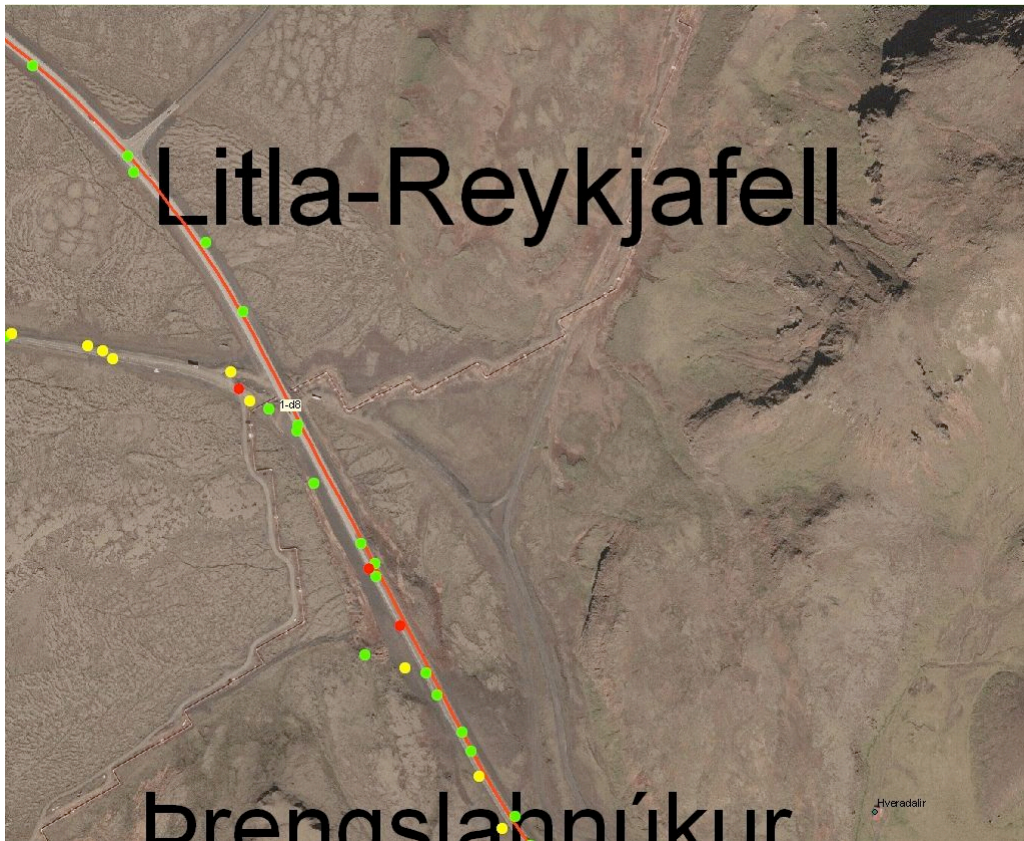
Mynd 5. Sama og mynd 3, en hér hringvegur (1) frá afleggjara að Hellisheiðarvirkjun og áleiðis upp neðri Hveradalabrekku.

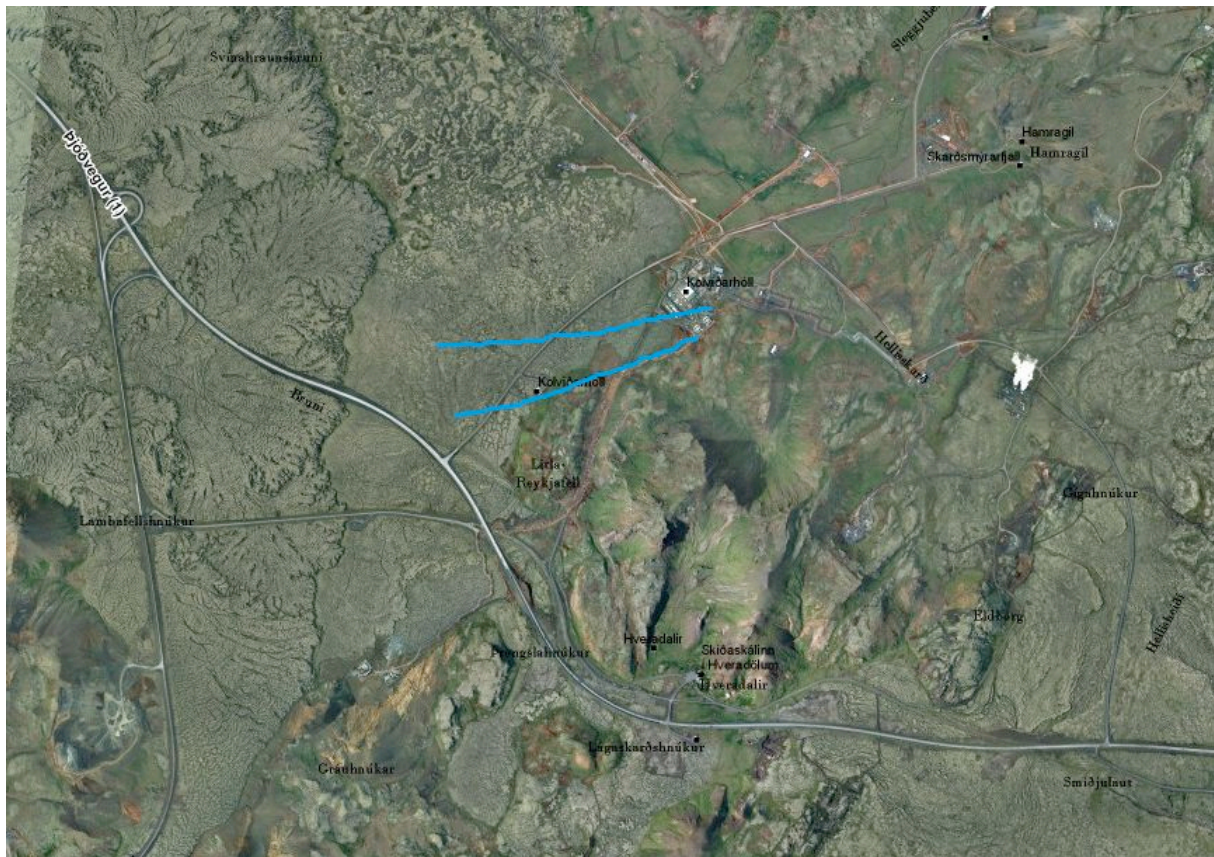
Mynd 7. Áætlaður ferill gufunnar frá orkuverinu. 18. nóvember um kl. 18. Kort frá SAMSÝN ehf.

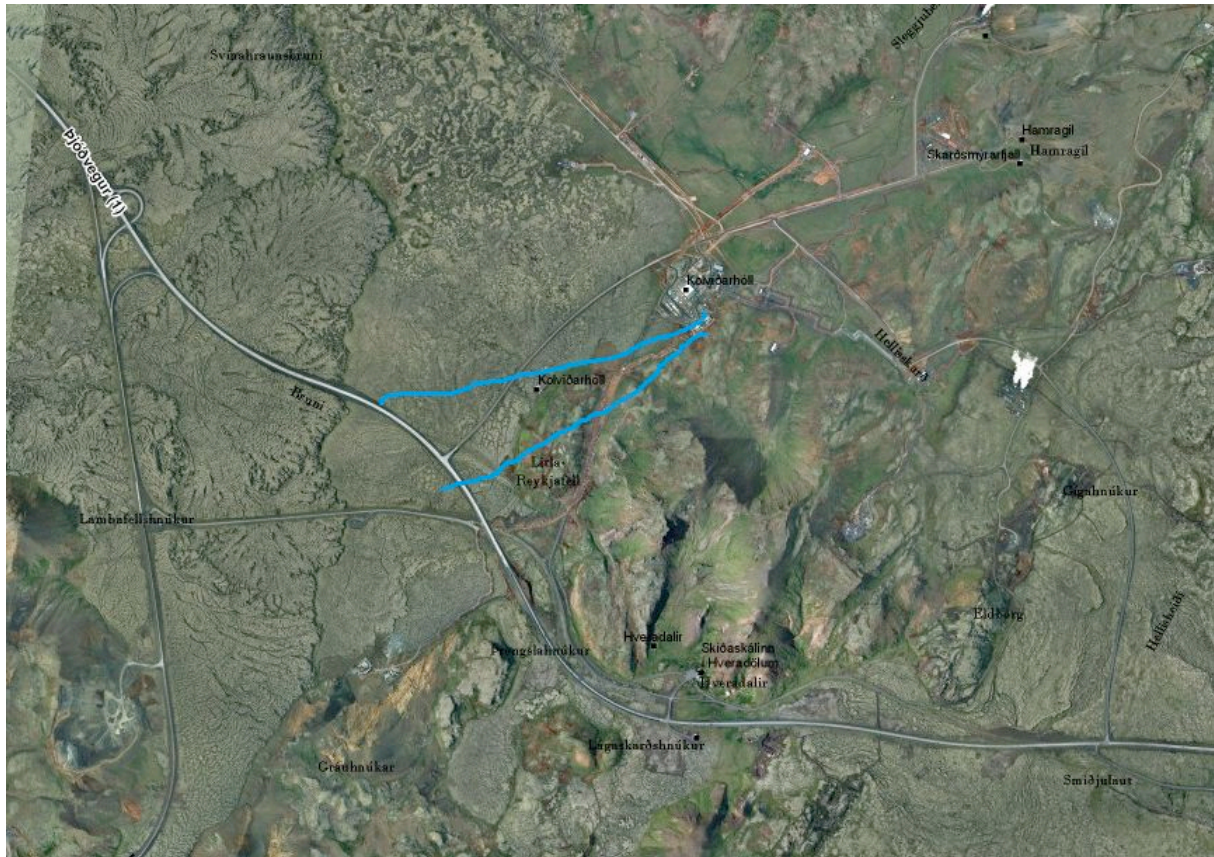
Mynd 8. Áætlaður ferill gufunnar frá orkuverinu. 22. nóvember um kl. 17. Kort frá SAMSÝN ehf.

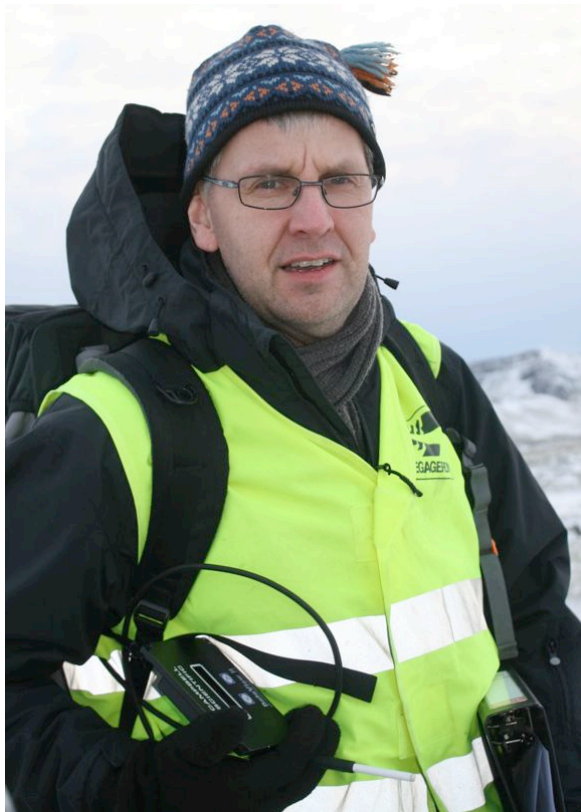
Mynd 9. Veðurstöðin er borin í bakpoka um svæðið. Nemar mælitækisins standa út úr bakpokanum og eru ekki varðir sérstaklega fyrir sólskini. Hægt er að lesa mæliniðurstöður af smáskjá jafnóðum au þess sem öllum mæliniðurstöðum er safnað.
Ljós. Sigurður Bogi Sævarsson

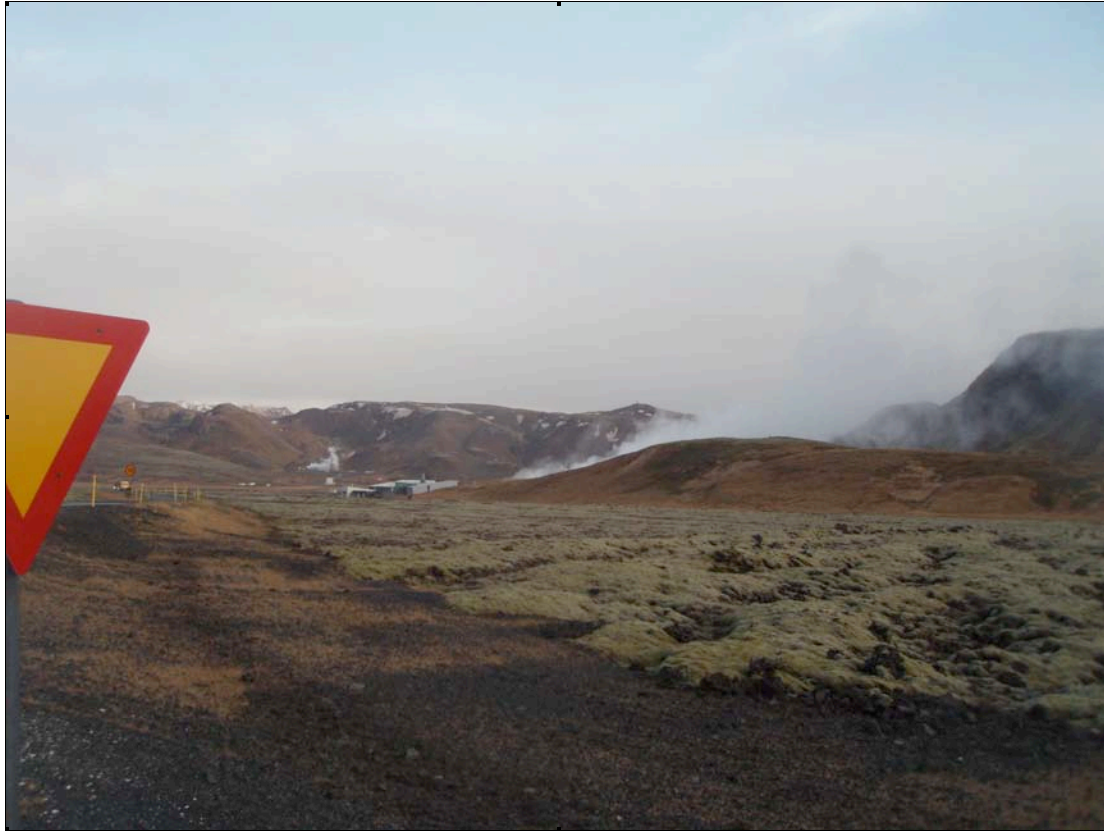
Mynd 10. 25. nóvember. Gufuna leggur með jörðu á milli Reykjafells og Litla-Reykjafells. Myndin er tekin við gatnamótin að Hellisheiðarvirkjun. Ljós. Einar Sveinbjörnsson.

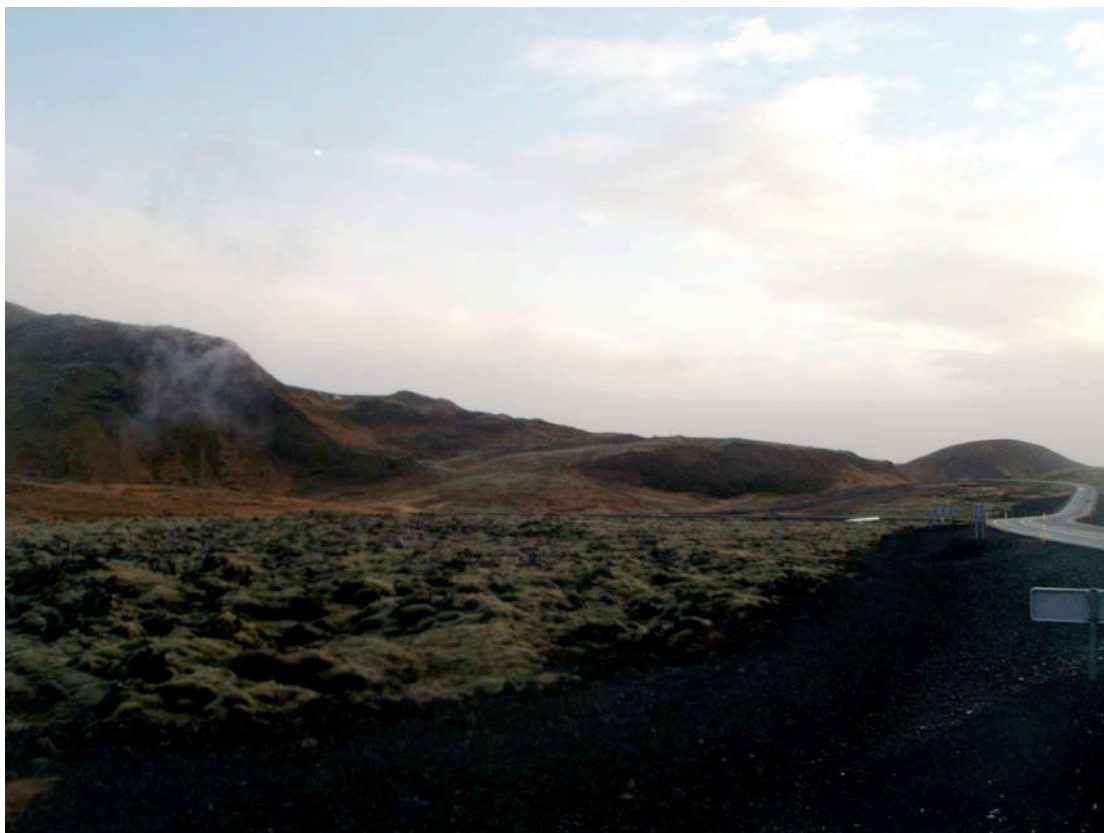
Mynd 11. 25. nóvember. Sami tökustaður. Sjá má til vinstri, hvernig gufan þynnist og hverfur yfir hrauninu áður en hún nær veginum. Ljós. Einar Sveinbjörnsson.

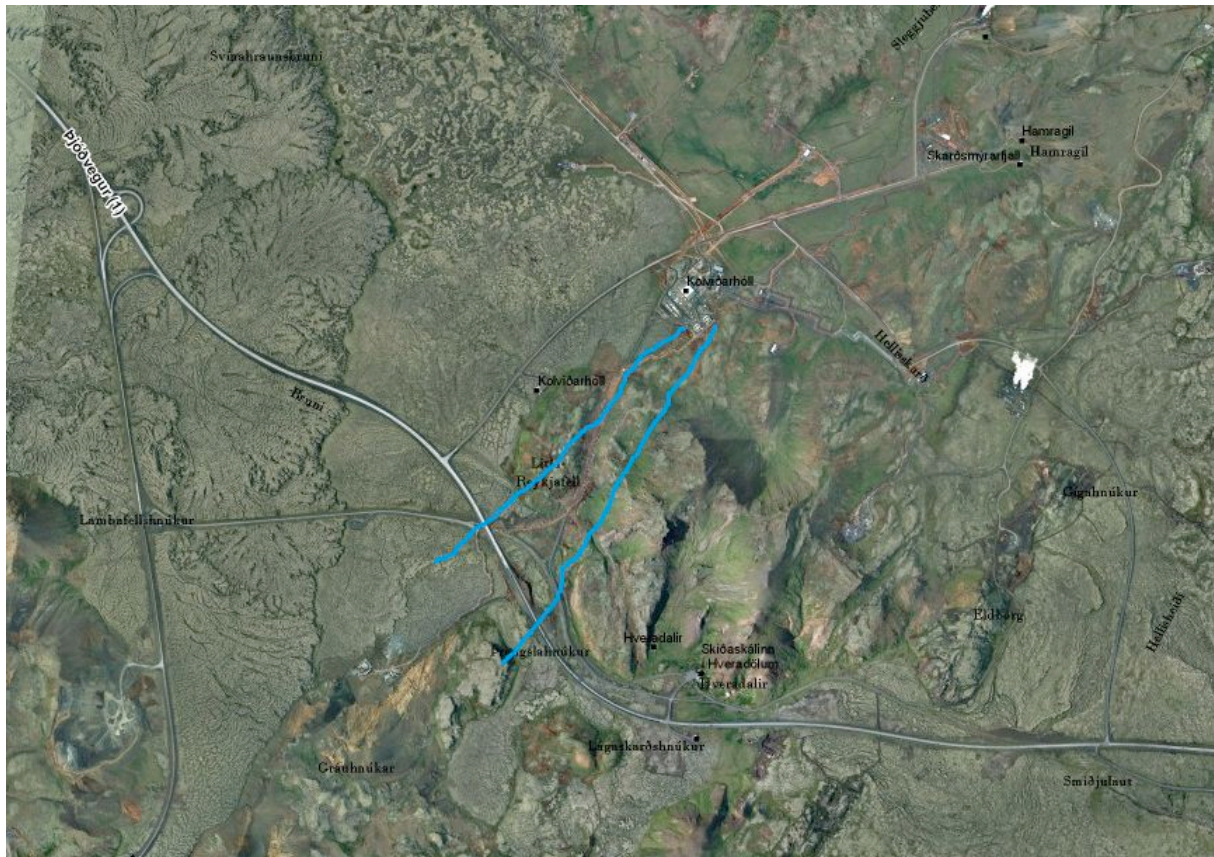
Mynd 12. Áætlaður ferill gufunnar frá orkuverinu. 22. nóvember um kl. 17. Kort frá SAMSÝN ehf.

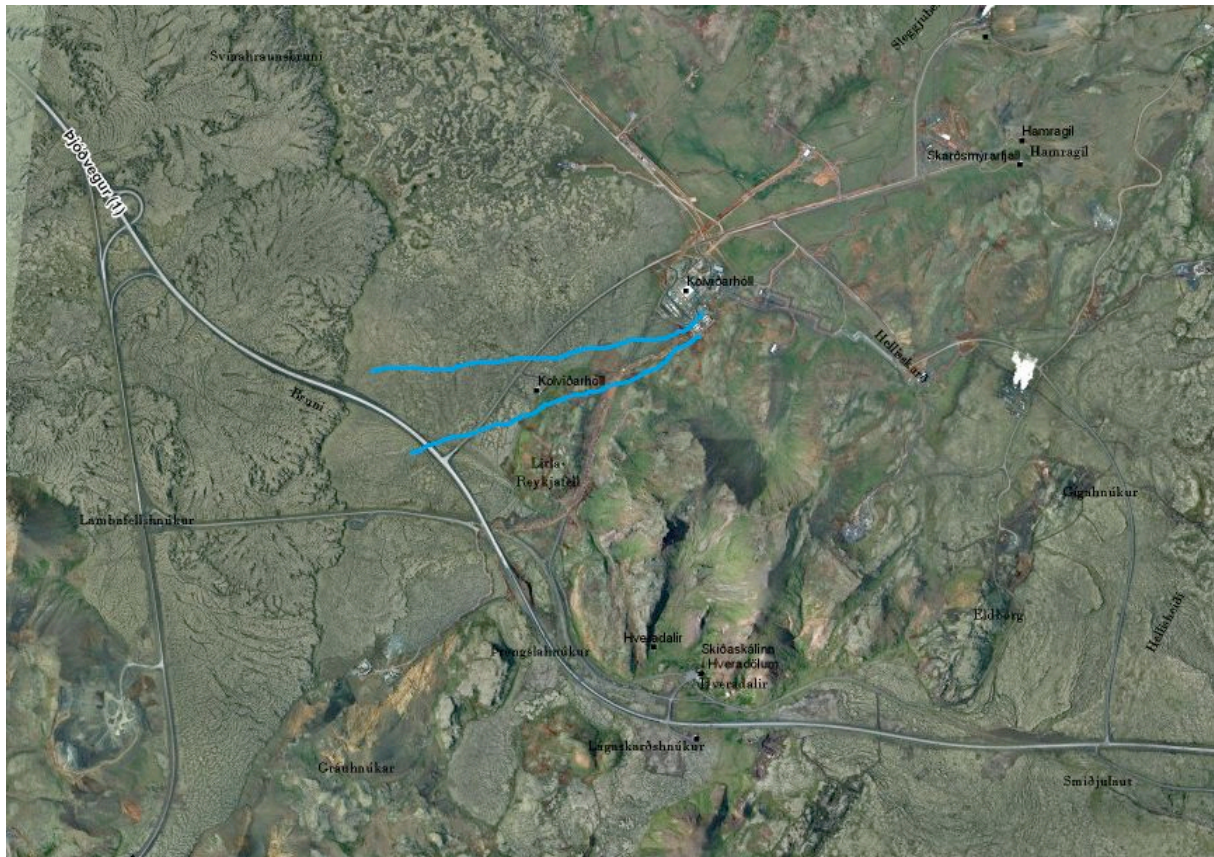
Mynd 13. Áætlaður ferill gufunnar frá orkuverinu. 1. desember um kl. 12. Kort frá SAMSÝN ehf.
