Áhrif staðsetningar og útfærslu mislægra gatnamóta á umferðaröryggi

Rannsóknarverkefni Vegagerðarinnar
Janúar 2016

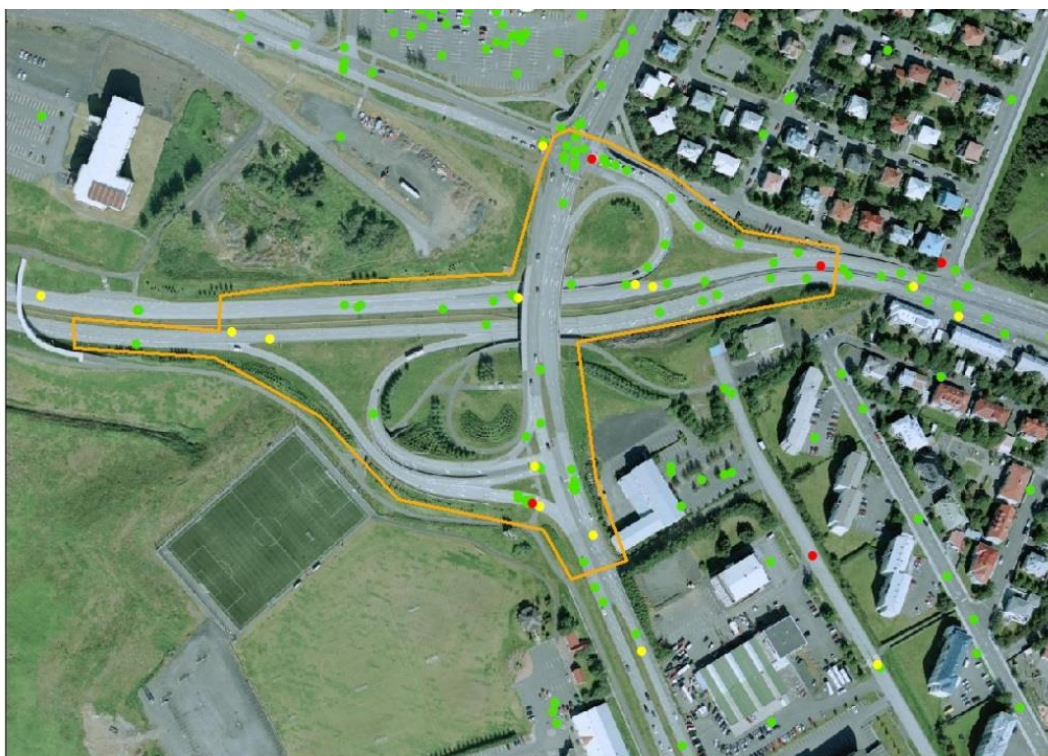
Mynd 3.1.1 Staðsetning slysa við gatnamót Snorrabrautar/Bústaðavegar og Miklubrautar/Hringbrautar. Svæðið sem heyrir undir gatnamótin er innan appelsínugulu línunnar. Slysa án meiðsla eru merkt grænum punkti, slysa með litlum meiðslum eru merkt gulum punkti, slysa með alvarlegum meiðslum eru merkt rauðum punkti.

Kort af gatnamótunum og staðsetningu slysa sést á mynd 3.1.1.

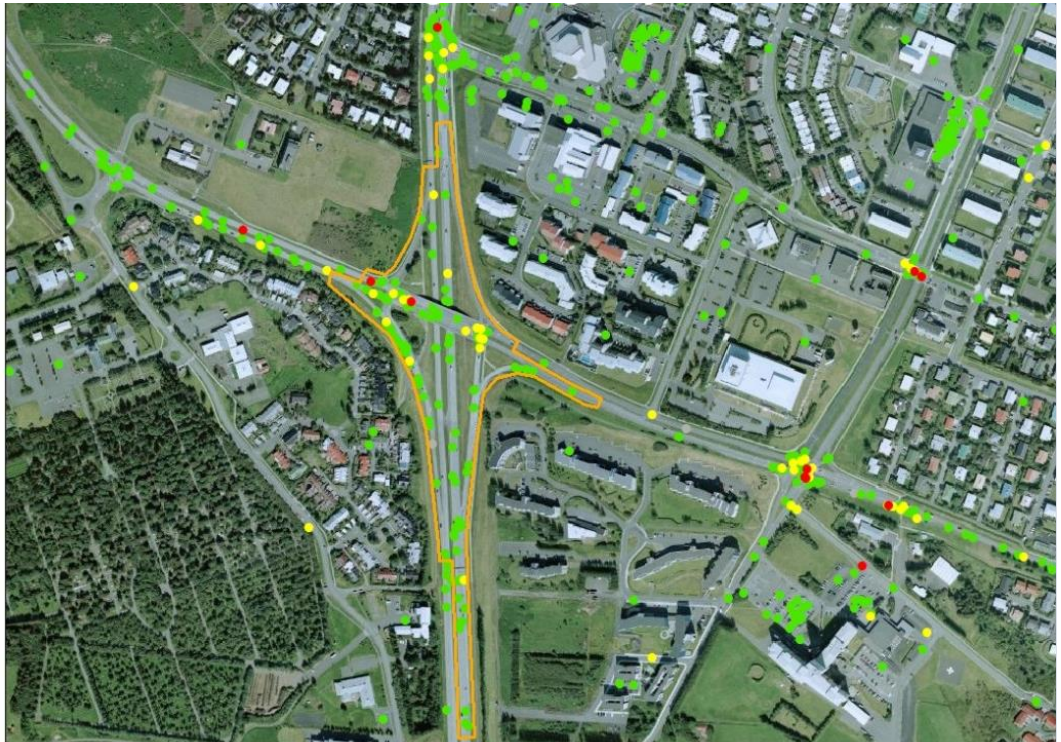
Mynd 3.2.1 Staðsetning slysa við gatnamót Bústaðavegar og Kringlumýrarbrautar. Svæðið sem heyrir undir gatnamótin er innan appelsínugulu línunnar. Slysa án meiðsla eru merkt grænum punkti, slysa með litlum meiðslum eru merkt gulum punkti, slysa með alvarlegum meiðslum eru merkt rauðum punkti.

Kort af gatnamótunum og staðsetningu slysa sést á mynd 3.2.1.

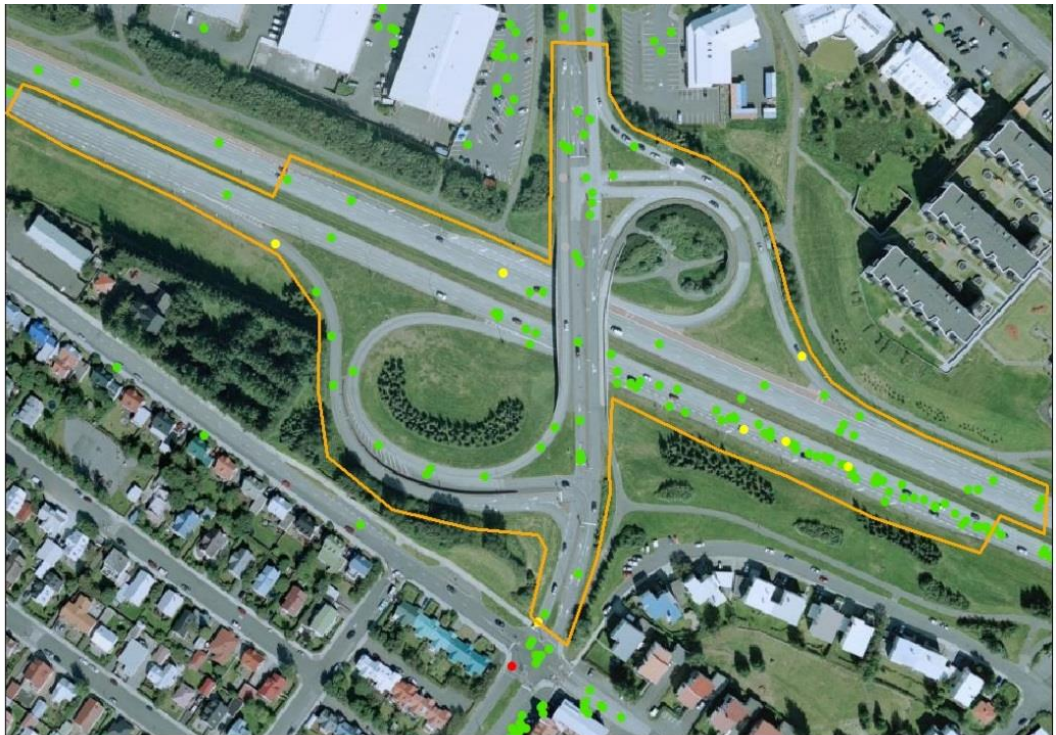
Mynd 3.3.1 Staðsetning slysa við gatnamót Miklubrautar og Réttarholtsvegjar/Skeiðarvogjar. Svæðið sem heyrir undir gatnamótin er innan appelsínugulu línunnar. Slysa án meiðsla eru merkt grænum punkti, slysa með litlum meiðslum eru merkt gulum punkti, slysa með alvarlegum meiðslum eru merkt rauðum punkti.

Kort af gatnamótunum og staðsetningu slysa sést á mynd 3.3.1.

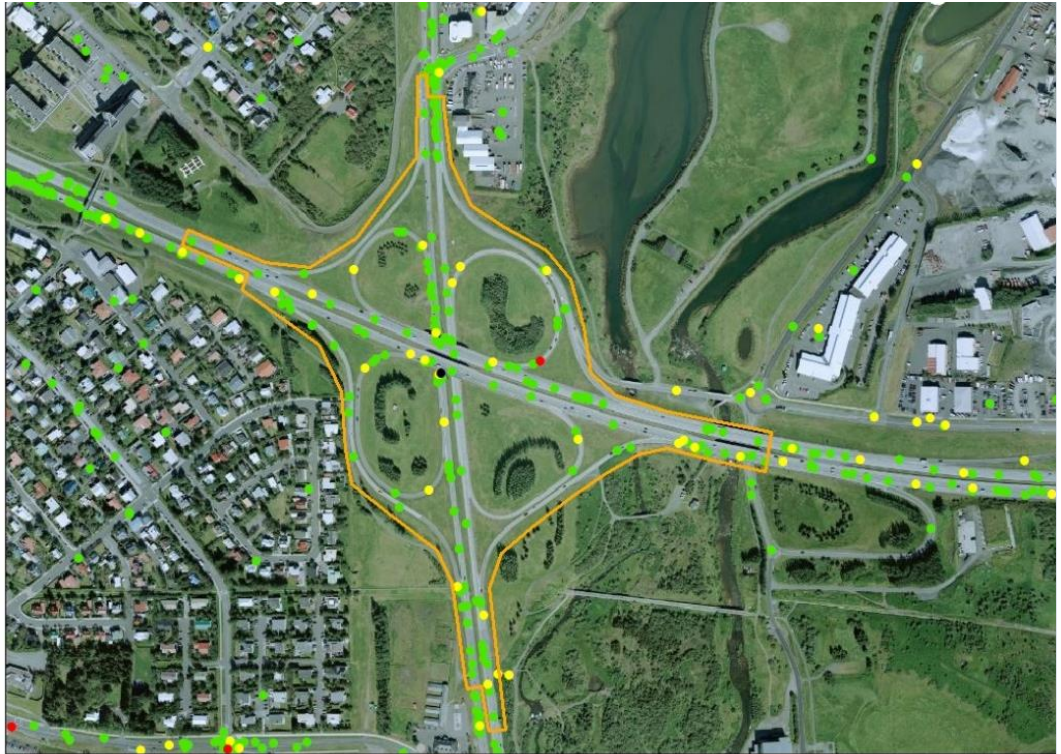
Mynd 3.4.1 Staðsetning slysa við gatnamót Sæbrautar/Reykjanesbrautar og Miklubrautar/Vesturlandsvegur. Svæðið sem heyrir undir gatnamótin er innan appelsínugulu línunnar. Slysa án meiðsla eru merkt grænum punkti, slysa með litlum meiðslum eru merkt gulum punkti, slysa með alvarlegum meiðslum eru merkt rauðum punkti.

Kort af gatnamótunum og staðsetningu slysa sést á mynd 3.4.1.

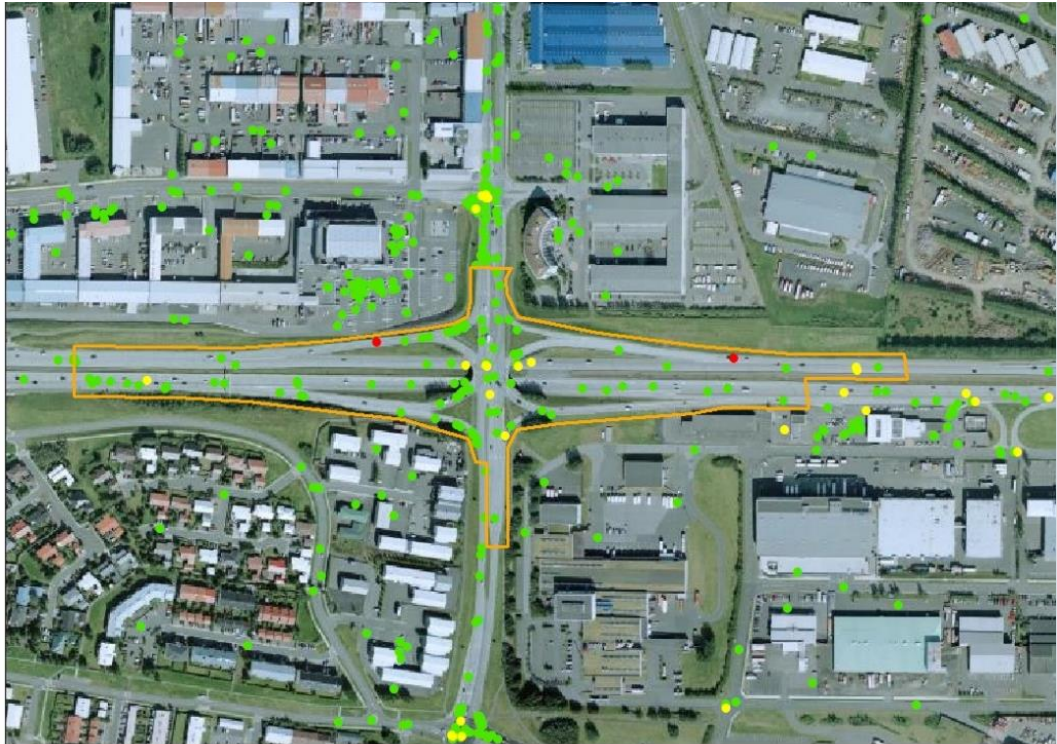
Mynd 3.5.1 Staðsetning slysa við gatnamót Höfðabakka og Vesturlandsvegur. Svæðið sem heyrir undir gatnamótin er innan appelsínugulu línunnar. Slysa án meiðsla eru merkt grænum punkti, slysa með litlum meiðslum eru merkt gulum punkti, slysa með alvarlegum meiðslum eru merkt rauðum punkti.

Kort af gatnamótunum og staðsetningu slysa sést á mynd 3.5.1.

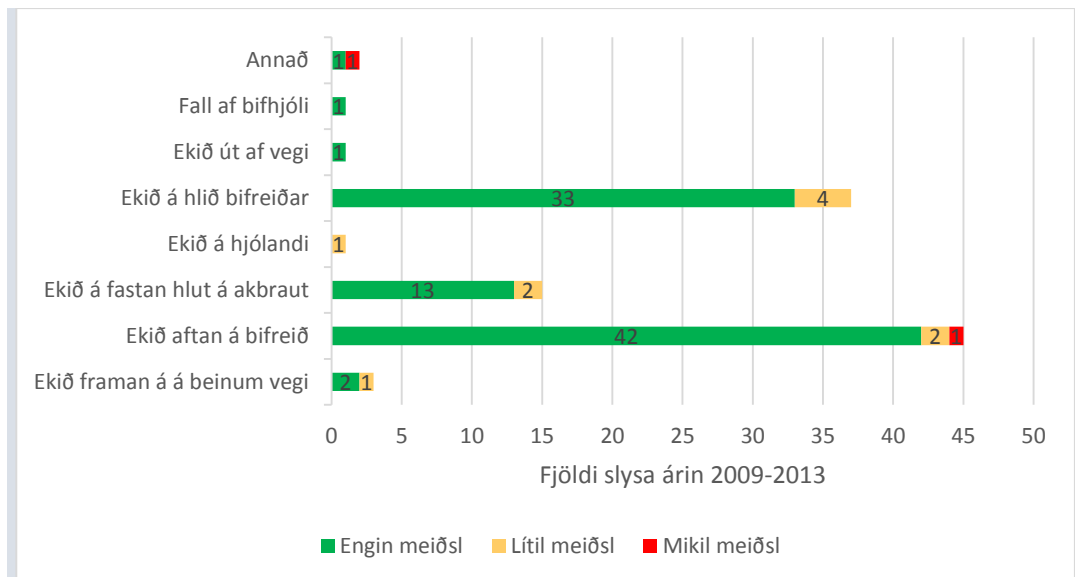
Mynd 3.5.3 Gatnamót Höfðabakka og Vesturlandsvegur. Fjöldi slysa eftir tegundum og alvarleika meiðsla.

Að auki var hlutfall slysa með meiðslum á móti heildarfjölda slysa reiknað og sést á mynd 3.5.2. Fjöldi slysa eftir tegundum slysa og alvarleika meiðsla sést á mynd 3.5.3.

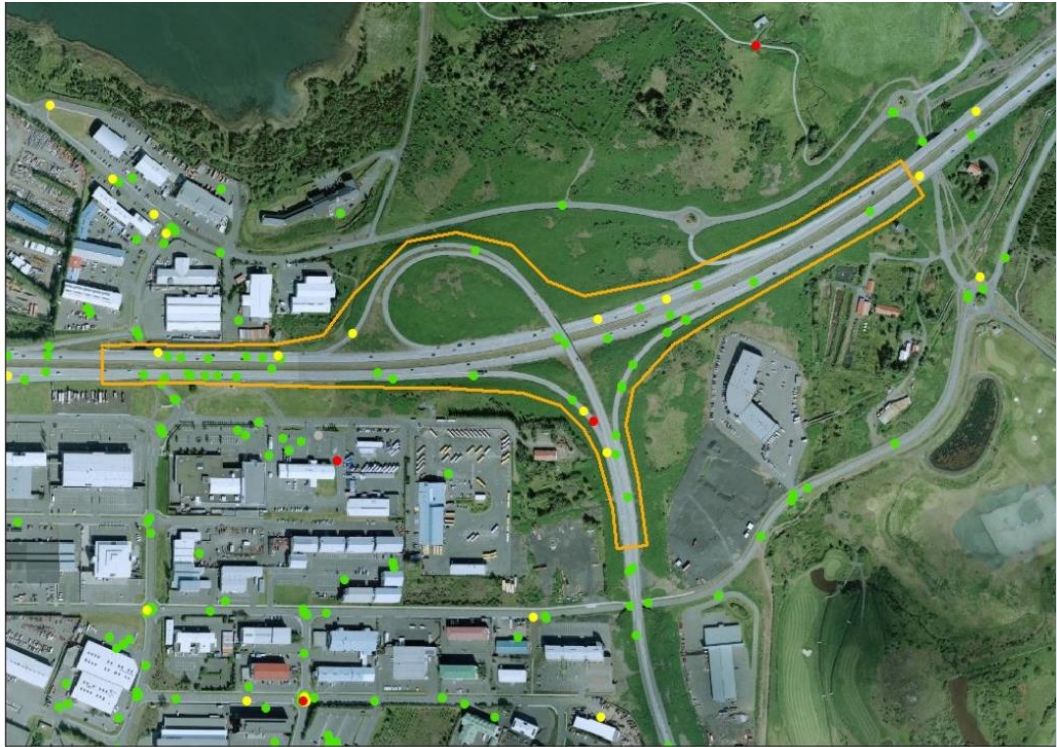
Mynd 3.6.1 Staðsetning slysa við gatnamót Suðurlandsvegur og Vesturlandsvegur. Svæðið sem heyrir undir gatnamótin er innan appelsínugulu línunnar. Slysn án meiðsla eru merkt grænum punkti, slysn með litlum meiðslum eru merkt gulum punkti, slysn með alvarlegum meiðslum eru merkt rauðum punkti.

Kort af gatnamótunum og staðsetningu slysa sést á mynd 3.6.1.

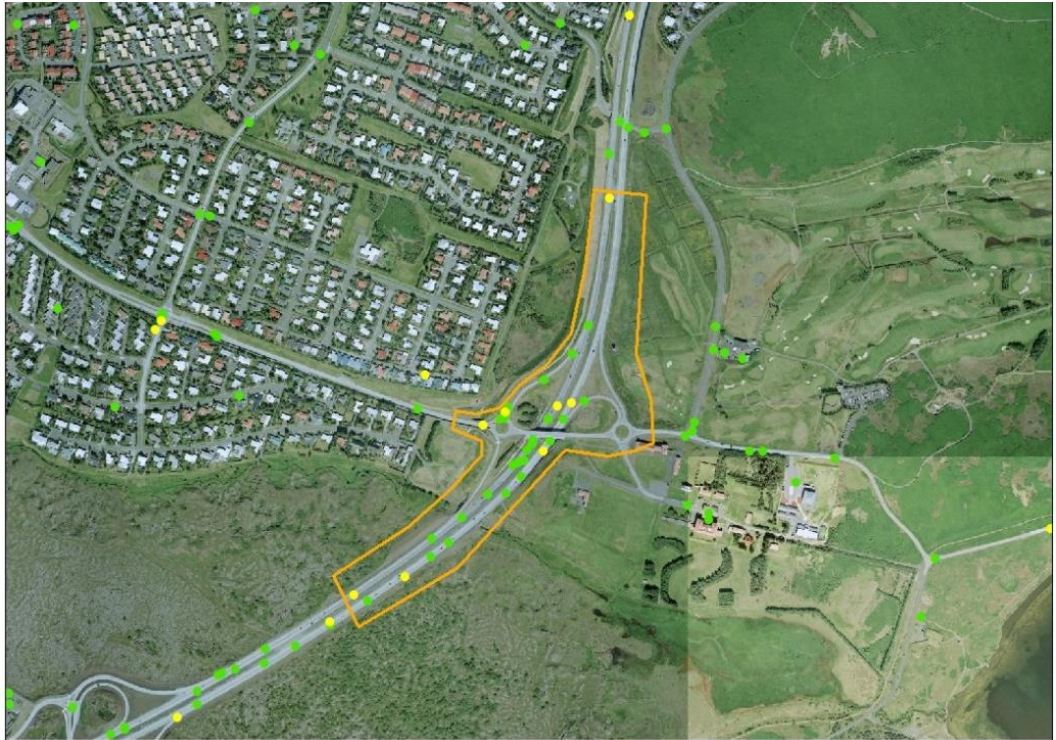
Mynd 3.7.1 Staðsetning slysa við gatnamót Reykjanesbrautar og Vífilsstaðavegar. Svæðið sem heyrir undir gatnamótin er innan appelsínugulu línunnar. Slysa án meiðsla eru merkt grænum punkti, slysa með litlum meiðslum eru merkt gulum punkti, slysa með alvarlegum meiðslum eru merkt rauðum punkti.

Kort af gatnamótunum og staðsetningu slysa sést á mynd 3.7.1.

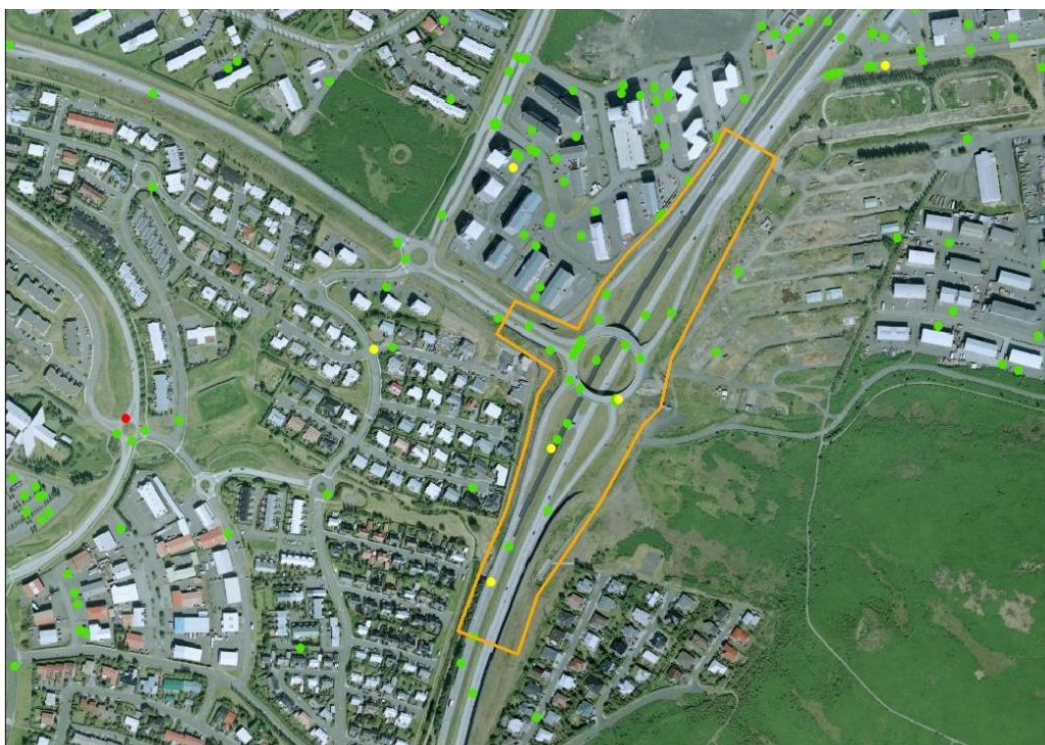
Mynd 3.8.1 Staðsetning slysa við gatnamót Reykjanesbrautar og Arnarnesvegjar. Svæðið sem heyrir undir gatnamótin er innan appelsínugulu línunnar. Slysa án meiðsla eru merkt grænum punkti, slysa með litlum meiðslum eru merkt gulum punkti, slysa með alvarlegum meiðslum eru merkt rauðum punkti.

Kort af gatnamótunum og staðsetningu slysa sést á mynd 3.8.1.

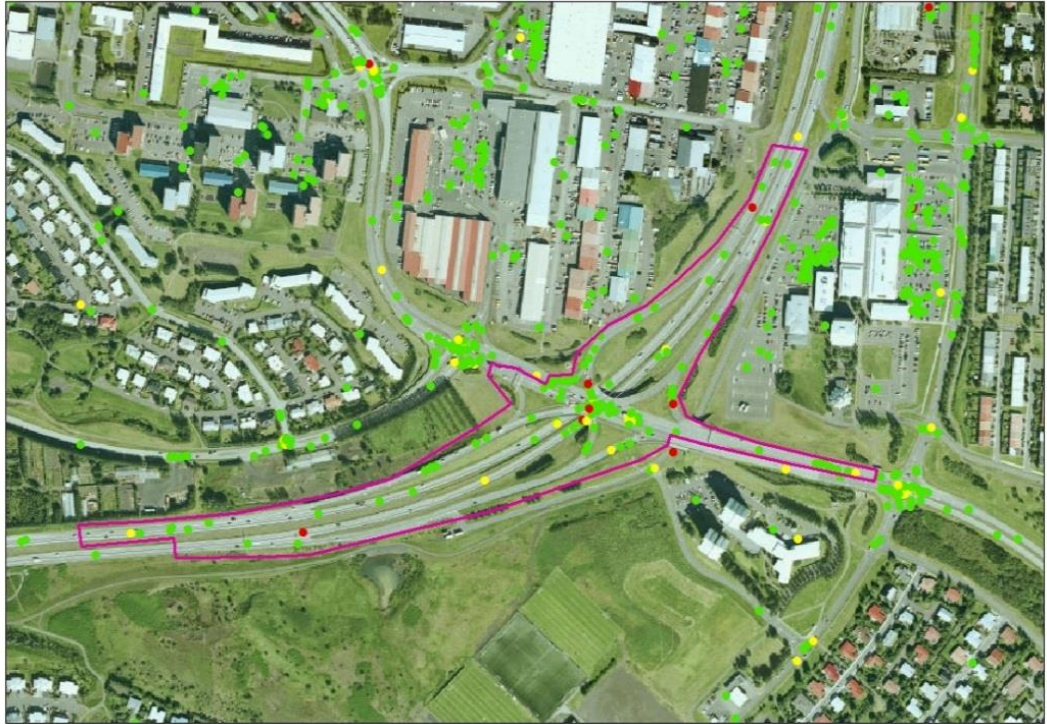
Mynd 3.9.1 Staðsetning slysa við gatnamót Reykjanesbrautar og Breiðhóltsbrautar. Svæðið sem heyrir undir gatnamótin er innan bleiku línunnar. Slysa án meiðsla eru merkt grænum punkti, slysa með litlum meiðslum eru merkt gulum punkti, slysa með alvarlegum meiðslum eru merkt rauðum punkti.

Kort af gatnamótunum og staðsetningu slysa sést á mynd 3.9.1.

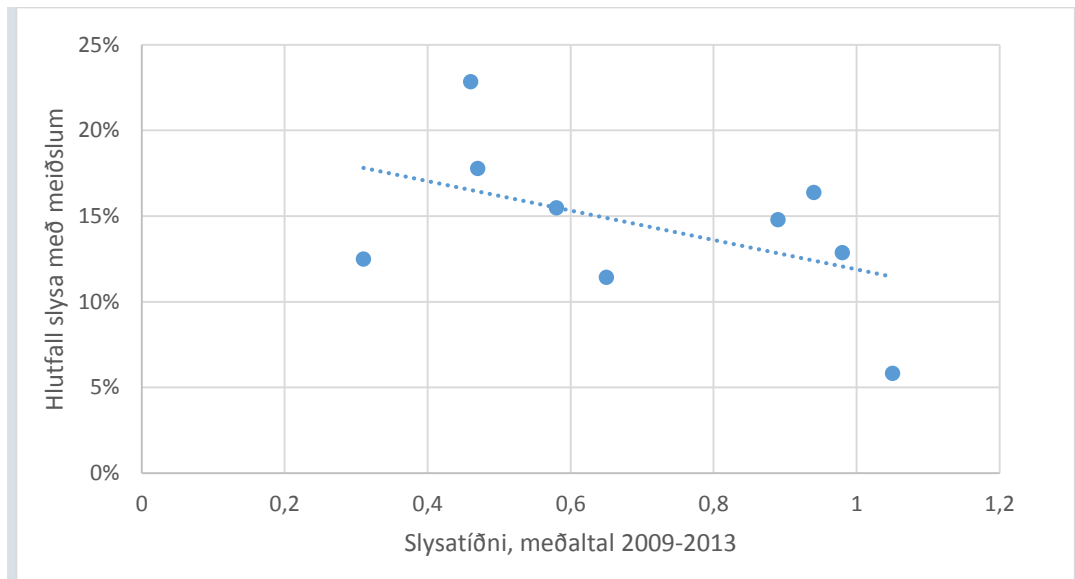
Þegar samband slysatíðni og hlutfall slysa með meiðslum var skoðað virtist hlutfall slysa með meiðslum lækka með hærri slysatíðni, sjá mynd 4.2. Vísbending um línulegt samband er á milli þeirra með fylgnistuðli, $r=-0,5$. Eins og áður sagði er gagnasafnið það lítið að niðurstöður eru aðeins vísbending. Ekki er hægt að álykta að þetta gildi almennt um gatnamót en fyrir mislæg gatnamót þar sem akstursteftur eru aðskildar og hraðinn mögulega hærri gæti verið samband milli þessara þátta.

Mynd 4.2 Samband slysatiðni og hlutfalls slysa með meiðslum, fylgistuðull $r = -0,5$

- ▶ Vísbending um jákvætt línulegt samband milli umferðarmagns og fjölda slysa.
- ▶ Vísbending um neikvætt línulegt samband milli hærri slysatíðni og hlutfalls slysa með meiðslum fyrir gatnamótin sem skoðuð voru, en aðrar breytur eins og mismikill umferðarpungi á straumum sem koma inn í gatnamótin, hraði á gatnamótunum og gerð þeirra hefur ómæld áhrif á alvarleika slysa og slysatíðnina.
