Alvarleg umferðarslys á höfuðborgarsvæðinu

Rannsóknarnefnd umferðarslysa

Skýrsla

Gefin út af Rannsóknarnefnd umferðarslysa í september 2009

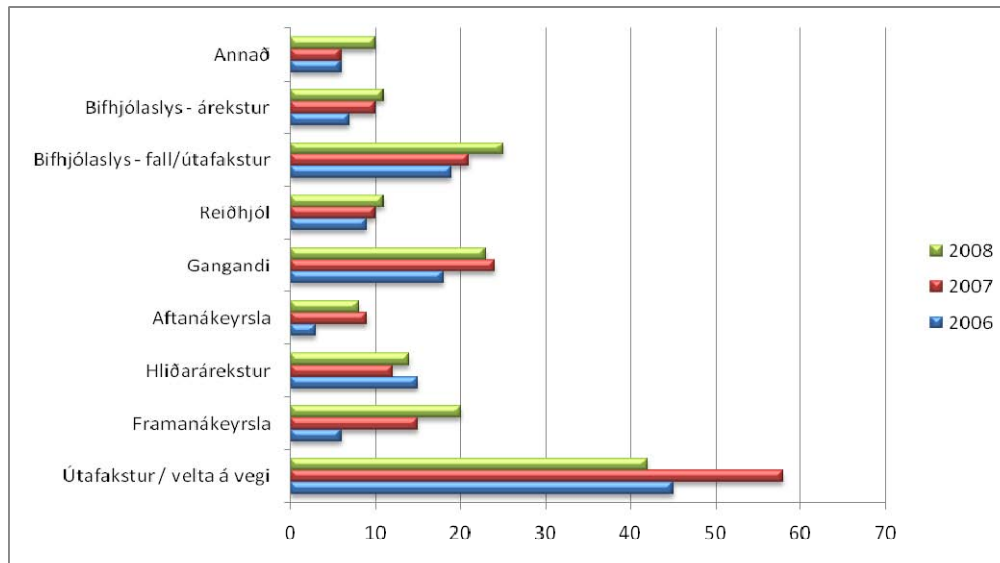
Ef þessi slys eru skoðuð nánar (sjá mynd 2) má sjá fjölgun í flestum flokkum slysa. Eini flokkurinn þar sem fækkunar varð vart eru hliðarárekstrar og svo voru færri alvarleg útafakstursslys árin 2006 og 2008. Árið 2007 urðu talsvert fleiri slys með miklum meiðslum í útafakstri bifreiða samanborið við hin árin og skýrir það frávikið það ár í fjölda dreifbýlisslysa sem sést á mynd 1.

Mynd 2: Fjöldi umferðarslysa með miklum meiðslum eftir tegund slyss árin 2006-2008.

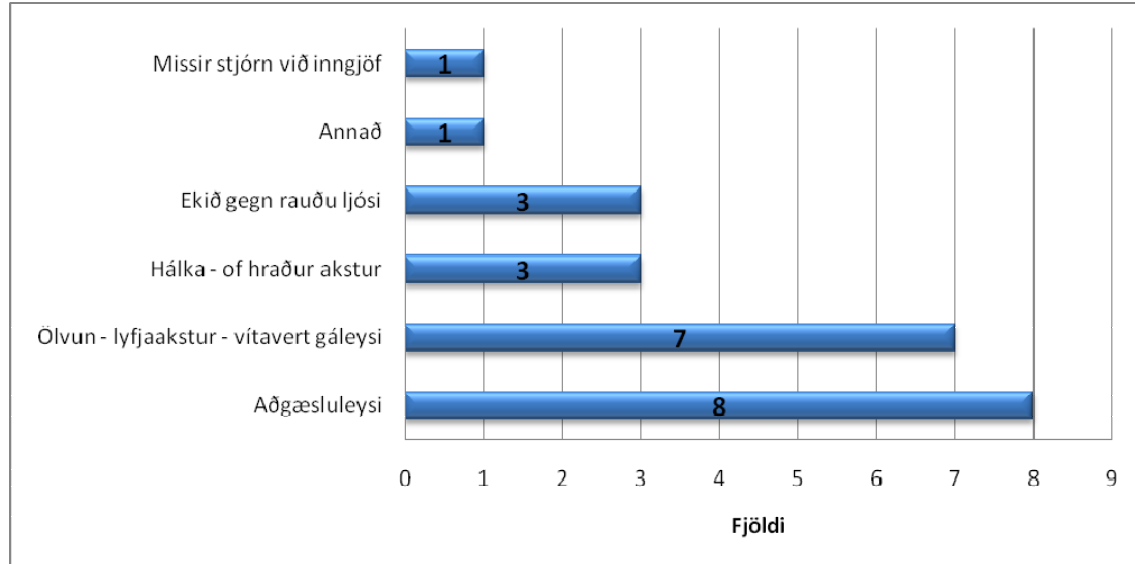
Mynd 4: Orsakir árekstra bifreiða þar sem einn eða fleiri aðilar hlutu mikil meiðsl eða bana árið 2008 á höfuðborgarsvæðinu.

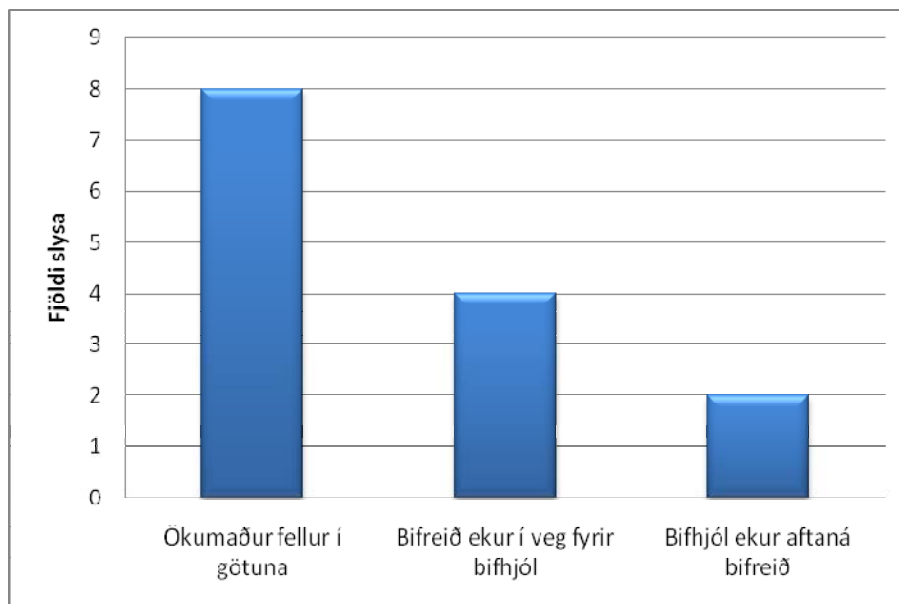
Mynd 6: Fjöldi banaslysa og slysa með alvarleg meiðsl á höfuðborgarsvæðinu árið 2008 skipt eftir tegundum.

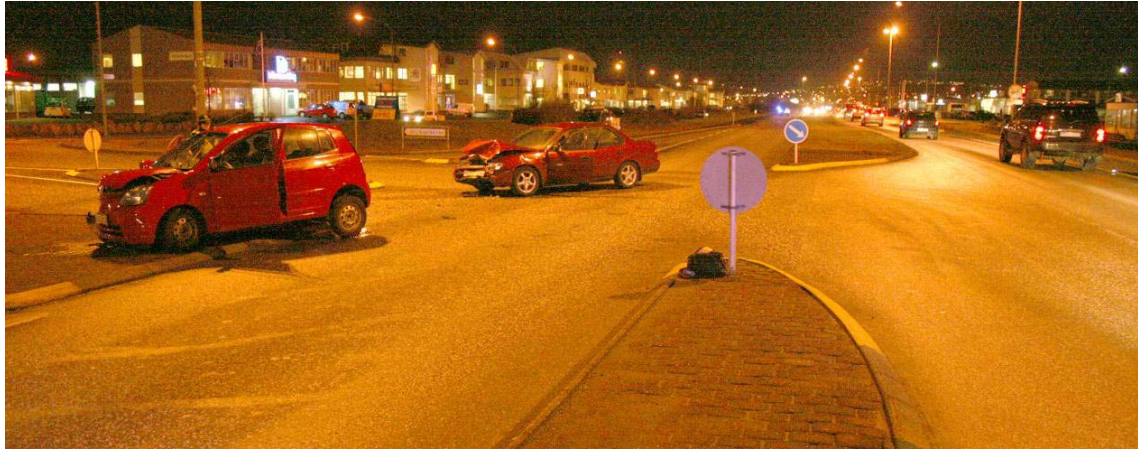
ekið var á talsverðri ferð norður Fjarðarhraun. Eins og sjá má á myndinni hér að neðan þá er útsýni á gatnamótunum gott en ætla má að hraði ökutækja sem aka fram hjá gatnamótunum til norðurs sé nokkuð mikill og því er talsverð hættu á, að árekstrar verði harðir. Samkvæmt tölum frá Vegagerðinni fyrir árið 2007 var meðaltalsumferð á sólarring á Fjarðarhrauni á þessum stað er um 17 þúsund ökutæki á sólarring.

Mynd 9: Mynd tekin í suður af gatnamótum Fjarðarhrauns og Hólshrauns. Fjögur umferðarslys urðu með sama hætti á þessum stað árið 2008. Í tveimur þeirra hlutust af mikil meiðsl.

Mikilvægt er að taka gatnamót þar sem slys eru tíð til skoðunar, kanna hvernig slys eiga sér stað og fara í viðeigandi endurbætur, s.s. verja vinstri beygjur með umferðarljósi, lagfæra vegsýn, einfalda umferð eða fara í hraðatakmarkandi aðgerðir. Vel heppnuð lagfæring á gatnamótum þar sem umferðarslys eru tíð getur orðið þjóðhagslega afar arðbær framkvæmd þar sem meiðslum fækkar.

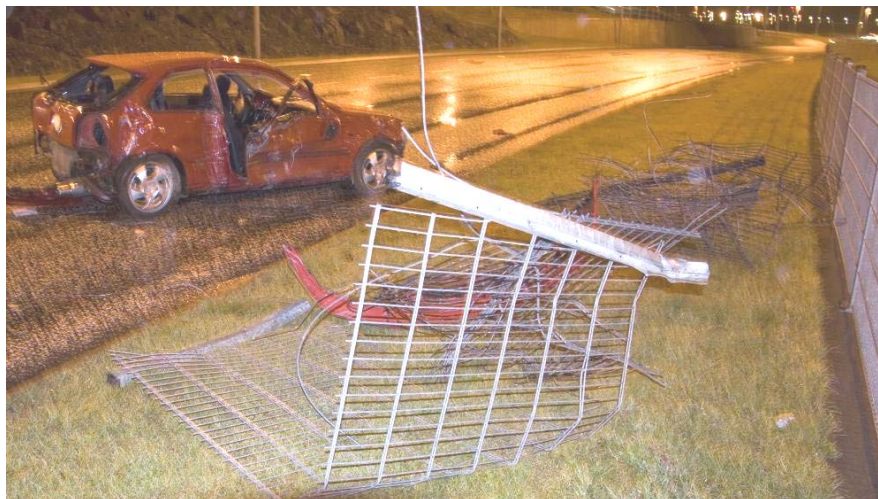
Grindverk er víða sett upp milli akreina til að varna því að gangandi vegfarendur þveri götur utan gangbrauta þar sem það er sérstaklega hættulegt. Í september 2008 varð alvarlegt umferðarslys á mótum Hringbrautar og Miklubrautar þar sem ökumaður á leið vestur Kringlumýrarbraut ók útaf götunni. Hann ók niður grindverk sem aðskilur umferð úr gagnstæðum áttum og er fyrst og fremst hugsað til að varna því að gangandi vegfarendur þveri götuna. Við ákeyrsluna losnuðu teinar úr grindunum og stungust í gegnum bílinn. Farþegi í framsæti slasaðist mikið vegna þess að teinar fóru í gegnum bílinn og stungust inn í hann.

Mynd 10: Mynd tekin af vettvangi slyss. Teinar grindverksins stungust gegnum hurð bifreiðarinnar og inn í farþega hennar.

Í kjölfar slyssins höfðu starfsmenn Slökkviliðs höfuðborgarsvæðisins samband við rannsóknarnefndina og greindu frá því að þeir hefðu fengist við fleiri álíka tilvik undanfarin ár þar sem teinar úr grindverki af þessari gerð stungust í gegnum bíla. Rannsóknardeild lögreglunnar á höfuðborgarsvæðinu hefur einnig haft viðlíka slys til rannsóknar þó meiðsli hafi sem betur fer ekki alltaf verið mikil.

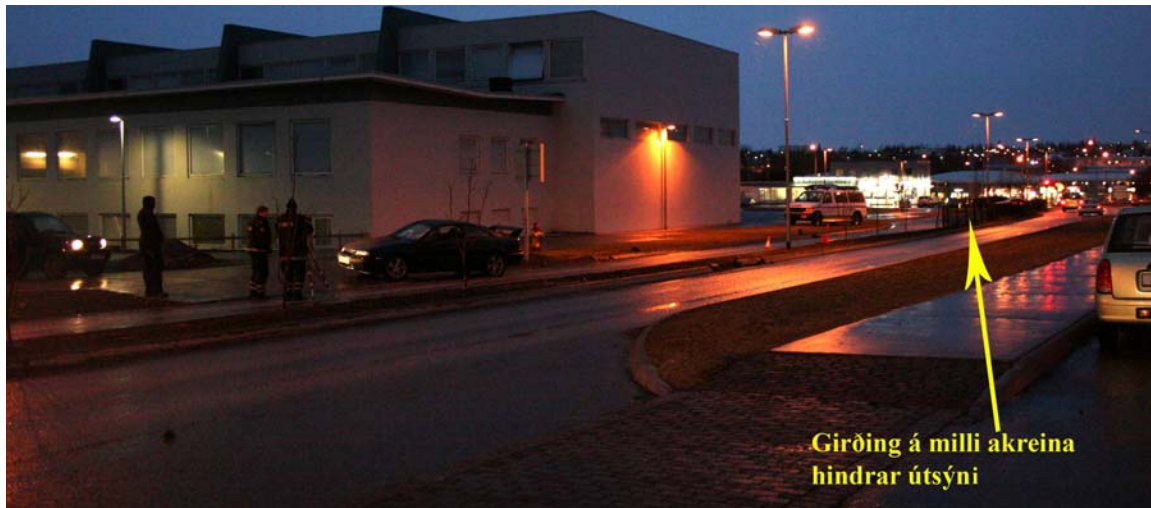
Mynd 11: Örin á myndinni bendir á sams konar grindverk og sjá má á mynd 10. Girðingar milli akreina geta hindrað útsýni.

Þessar girðingar geta einnig haft áhrif á útsýni og þarf að skoða það sérstaklega. Mikilvægt er að vegfarendur hafi sem best útsýni, sérstaklega á gatnamótum.
