**Rannsóknastofnun
byggingariðnaðarins**

Skýrsla nr. 07-05

Bikþeyta til klæðinga

Áfangaskýrsla 4

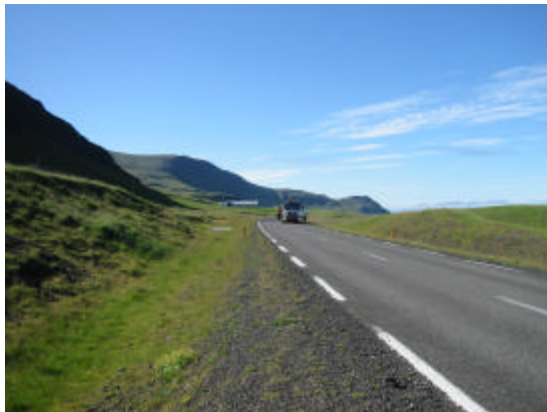
Byrjun útlagnar

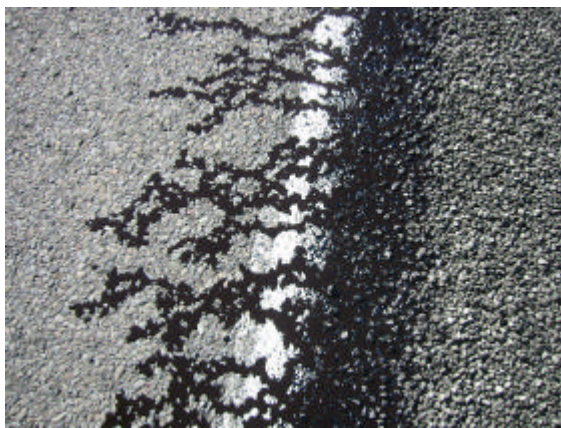
Coldal flæðir milli akreina

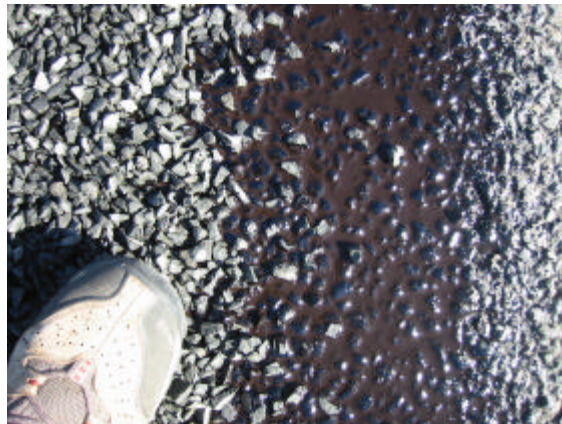
Saumur á Coldal

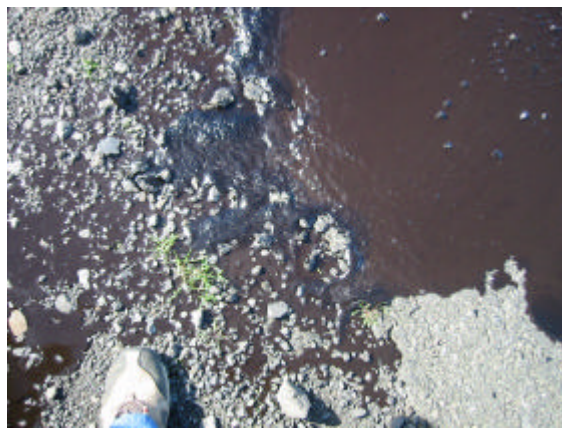
Coldal flæðir út fyrir veg og brotnar

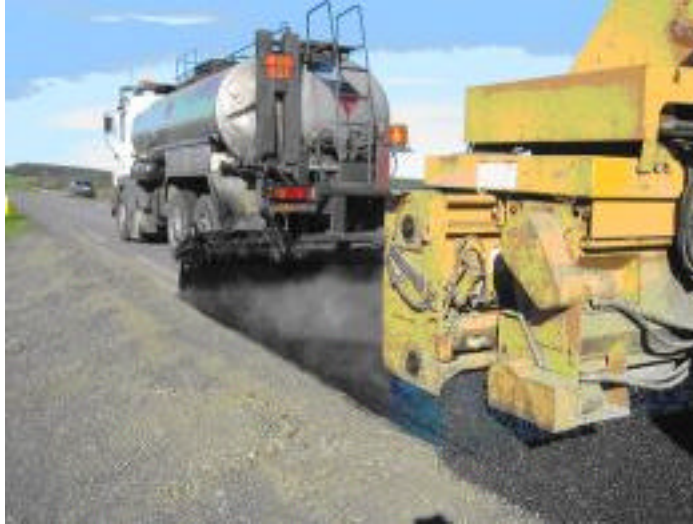
Staðsetning kaflana er sýnd á teikningu 2-2. Breidd vegar er 7,0 m. Hitastig bindiefnis var 72°C. Það vakti athygli að strax eftir útlögn gátu bílar ekið yfir miðjusauminn (ekkert steinefni) án þess að draga bindiefni upp á dekkinn. Efnið lagðist vel og flaut ekki (bræddur ostur). Kaflinn var sópaður eftir kl. 19:30 sama dag eða um einni klst. eftir að útlögn lauk. Sópað var mjög létt yfir kaflann og sá ekki á lögninni eftir sópun. Útlögn

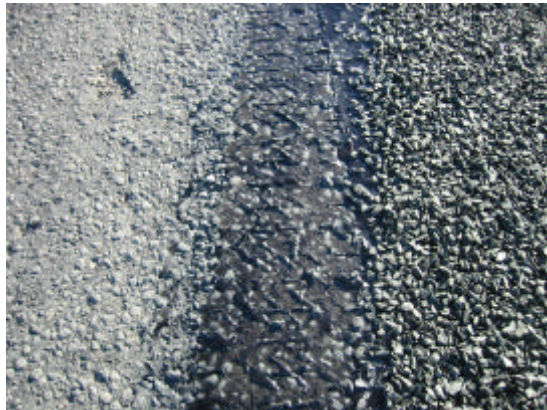
16.8: Miðjusaumur smitaði ekki þó svo ekið væri yfir hann strax eftir útlögn.

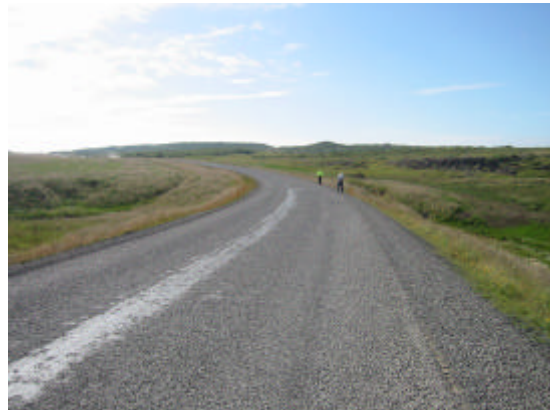
17.8: Mikið steinefnalos.

17.8.: Steinefni í miðju og fl. stöðum losnað þegar degi eftir útlögn.

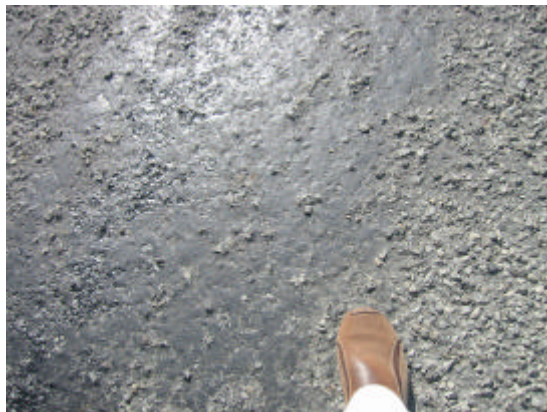
17.8.: Steinefnalos yfir akreina málningu.

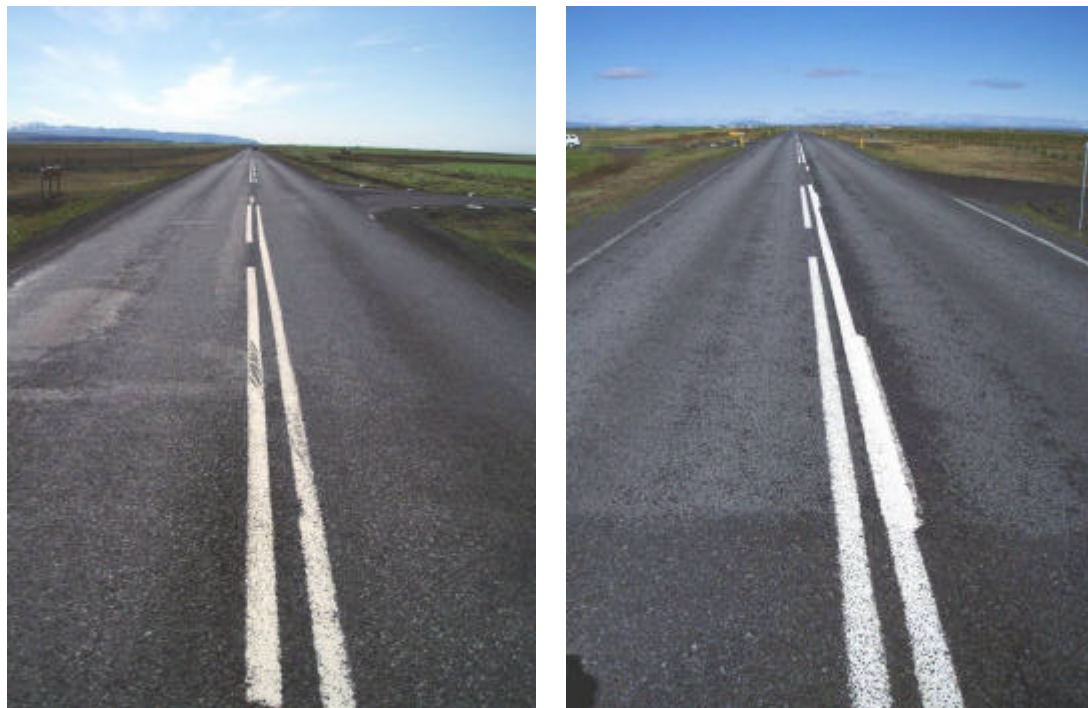
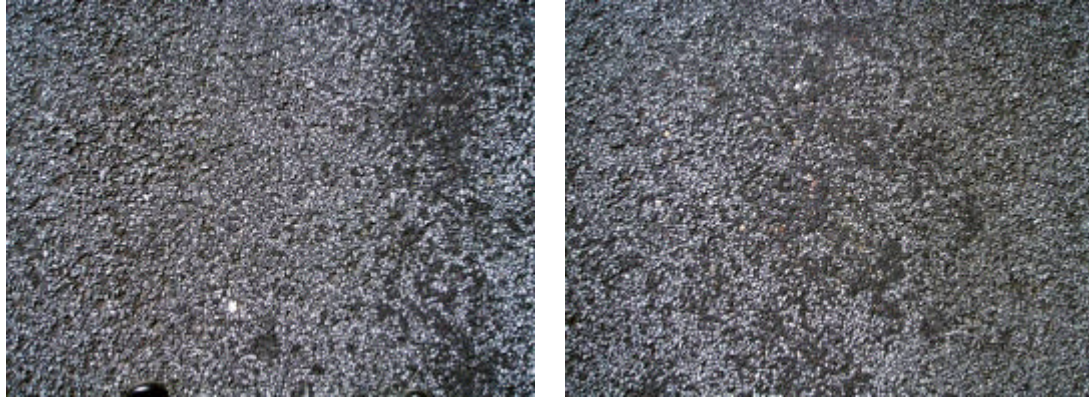
Kafli 1: Samanburðarkafli með Seljadalsperlu

Kaflí 1: Samanburðarkafli með Seljadalsperlu: Hryggur og vinstra og hægra innra hjólfar.

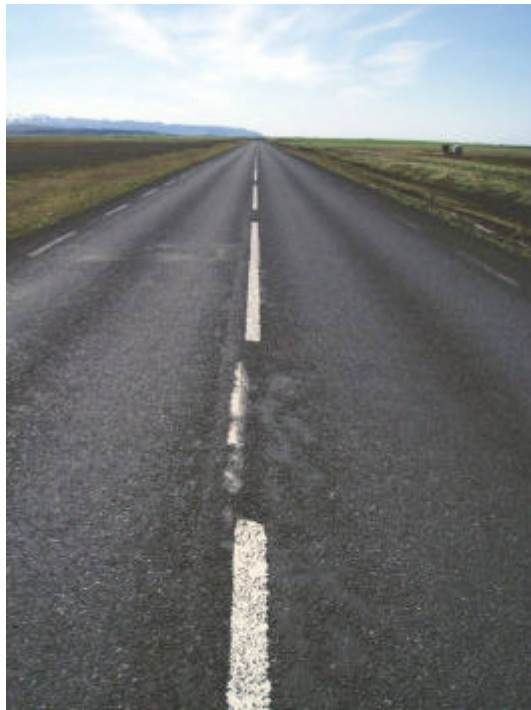
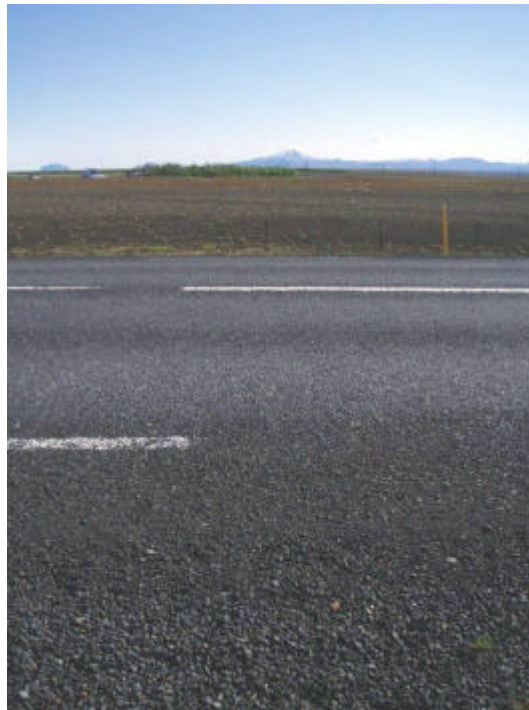
Kafli 2: Núpaefni á Colice

Þakning á þessum kafla er nokkuð góð og jöfn í öllum hjólförum en steinefnið er farið að slitna og virka þau því svolítið feit. Hryggur er grófari, en þekjan samfelld. Miðsamskeyti eru sums staðar gloppótt. Við um 50 m er steinatap þvert yfir veginn líklega vegn rykks í sprautubíl.

Kafli 2: Núpaefni á Colice: Hryggur og innra hjólfar vinstra og hægra megin.

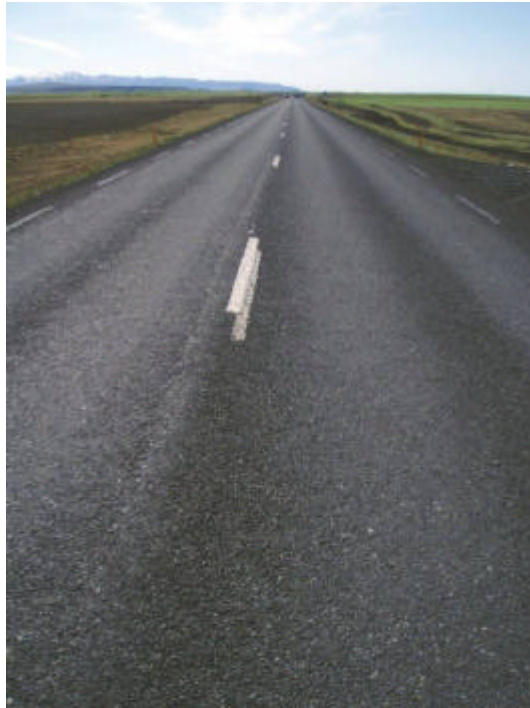
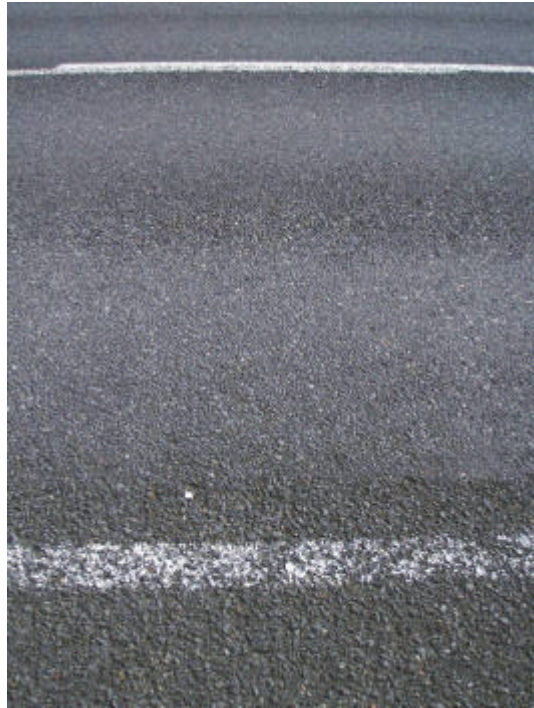
Kafli 3: Núpaefni á Coldal

Á báðum akreinum er steinefnaþekjan samfelld. Hún er að sjálfsögðu slitin í hjólförum og grófari á hryggjum og köntum en heil. Á vinstri akrein er fituklessa við 31 m og nokkrir smáir skallablettir fáeinum metrum austar. Miðjan er góð en þó hefur klæðing losnað af eldri málningu á stöku stað.

Kafli 3: Núpaefni á Coldal: Hryggur og innra hjólfar vinstra og hægra megin.

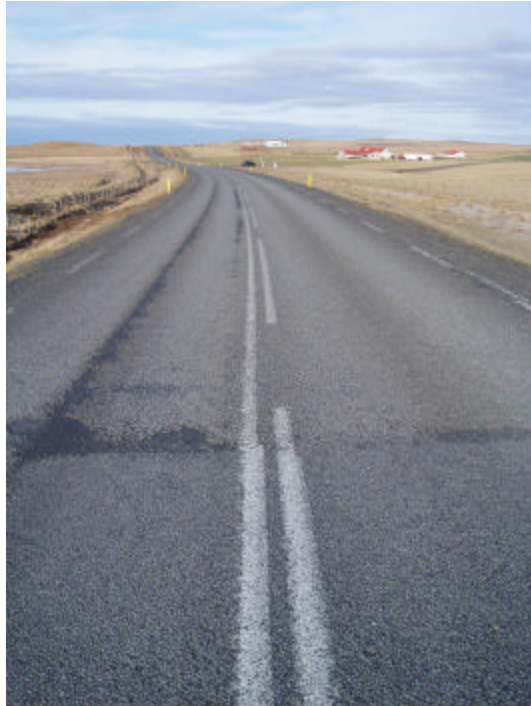
Upphaf – heimreið að Læk, 0-180 m

Horft til vesturs

Á meginhluta þessa kafla hafa steinar tapast af miðsamskeytum og af miðlínu fyrri vegmerkingar. Sú lína er nokkru hægra megin samskeytanna og eru sumstaðar tvær auðar rendur, á öðrum stað ná þær saman í eina breiða. Vestar falla miðsamkeytin og vegmerkingin nær saman og er skemmdin því mjórri.

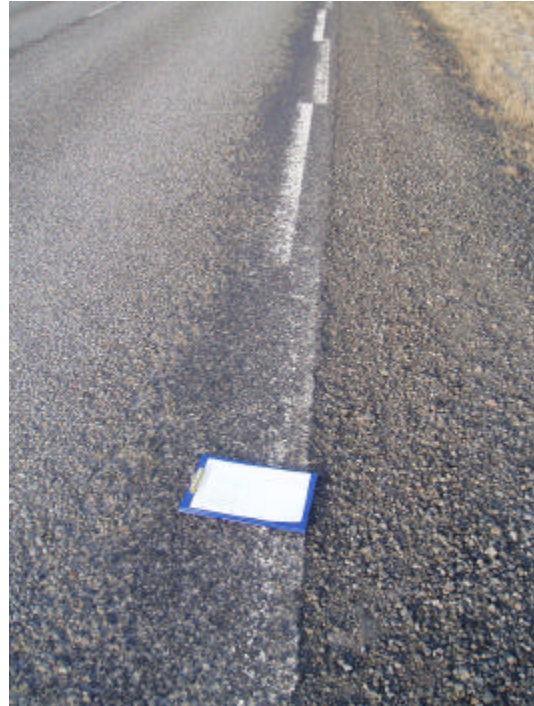
Vantar steina á hægri kant

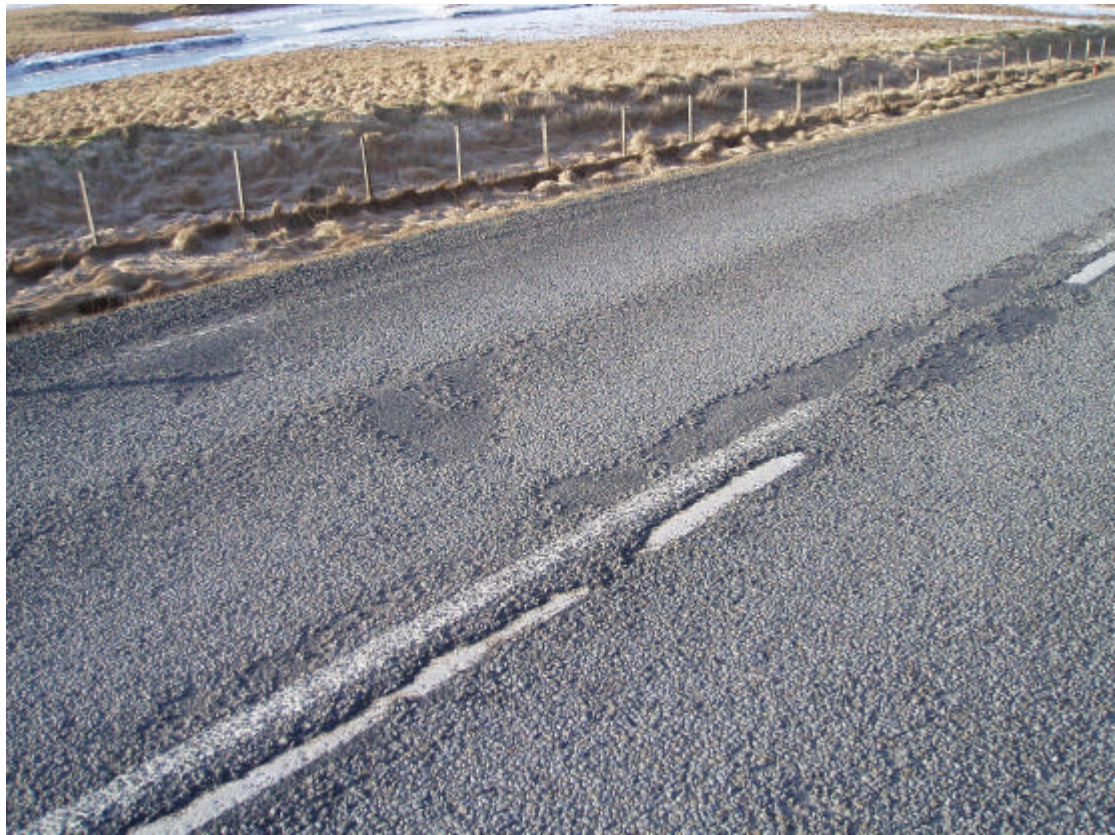
Klæðing með bikpeytu 2005, Hringvegur í Leirársveit 1-g3, 3. mars 2006
Heimreið að Læk – að útihúsum, um 180-360 m: Skemmd á vinstri akrein

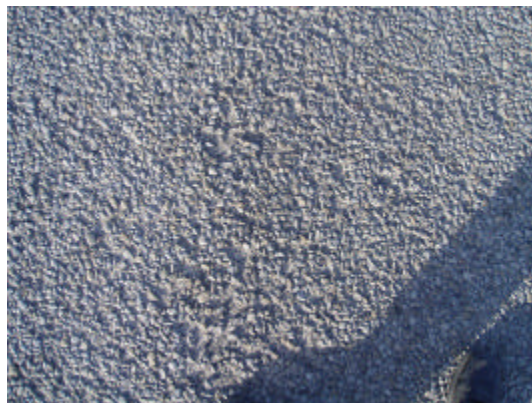
Hryggur vinstra megin, dæmi

Steinefnaþekja er góð í hjólförum, en hér fer að bera á steinatapi á hrygg á báðum akreinum en þó einkum vinstra megin. Steinarnir hafa ekki losnað af stórum blettum þó. Þetta gæti stafað af ónógri þjöppun á milli hjólfara auk þess sem tennur snjóruðningstækja rekast helst í steina sem hæst standa.

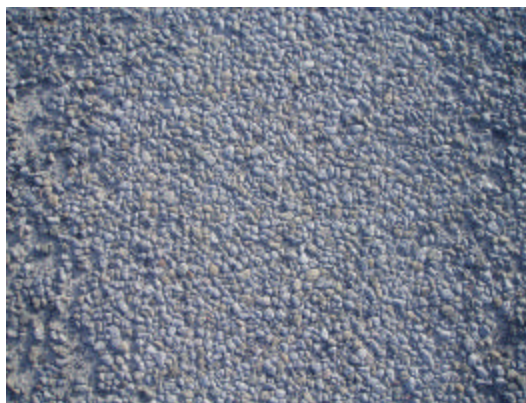
Hægra innra hjólfar, dæmi

Kaflarnir eru farnir að skemmast töluvert. Það lýsir sér einkum í steinatapi af miðlínu og samskeytum sem eru klæðingarlaus á löngum köflum. Kantar eru ekki góðir sums staðar, einum austan til og virðast viðkvæmir. Steinar tapast af hrygg milli hjólfara. Þakning er þar að gisna en ekki eru komnir stórir auðir blettir.

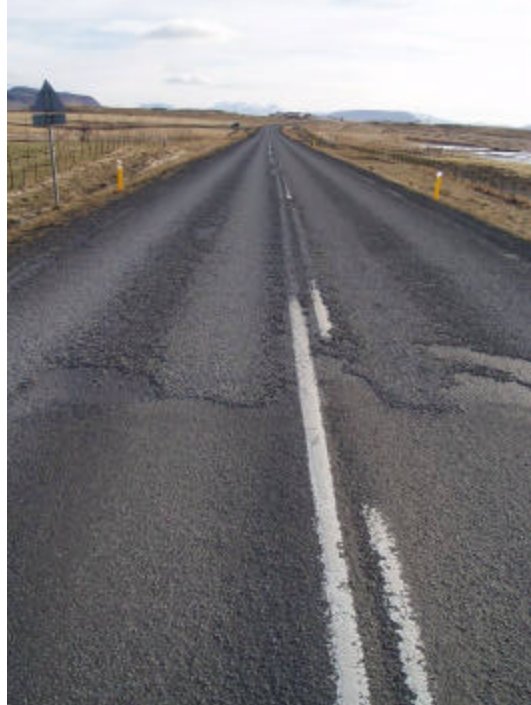
Horft til austurs frá enda

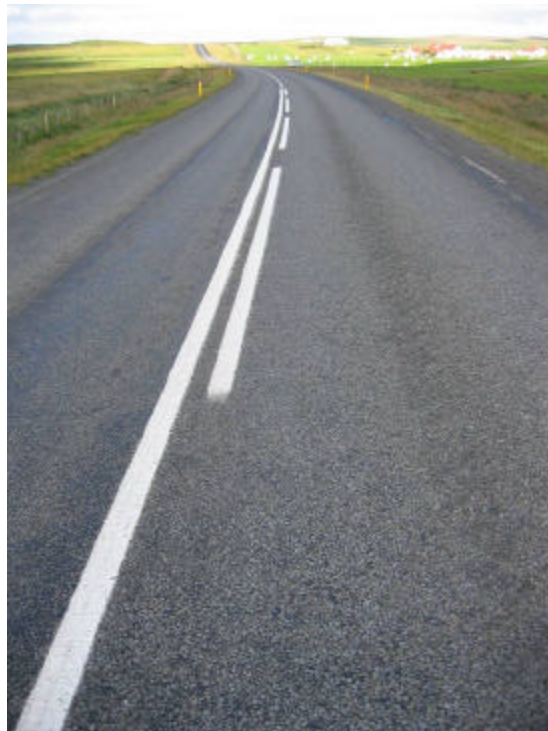
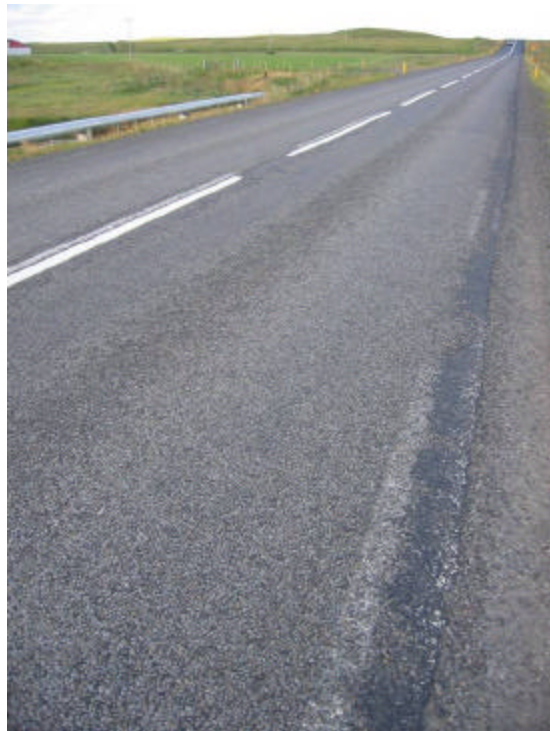
Vestan afleggjara að Læk

Horft til vesturs frá austurenda

Við afleggjara að útihúsum.
Steintap af hrygg.

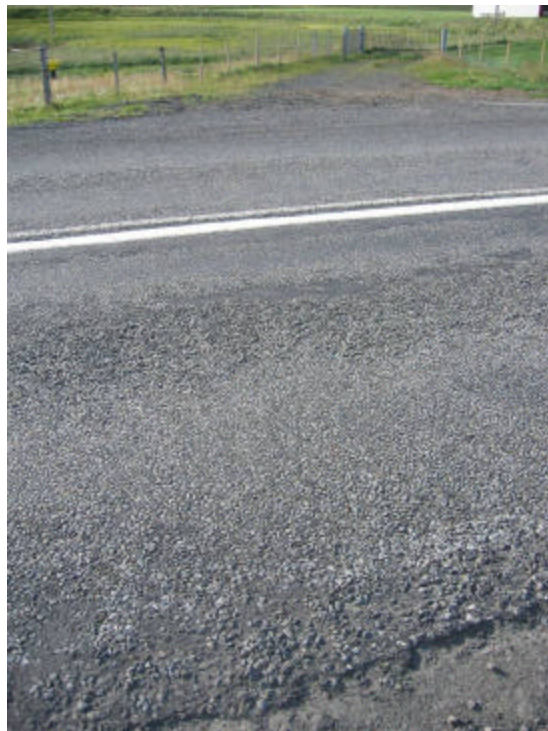
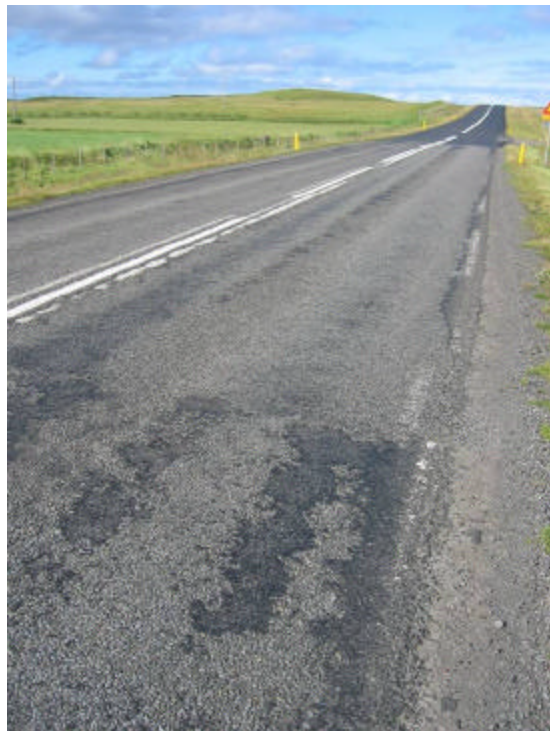
Endi Colice og síðan Coldal búturinn

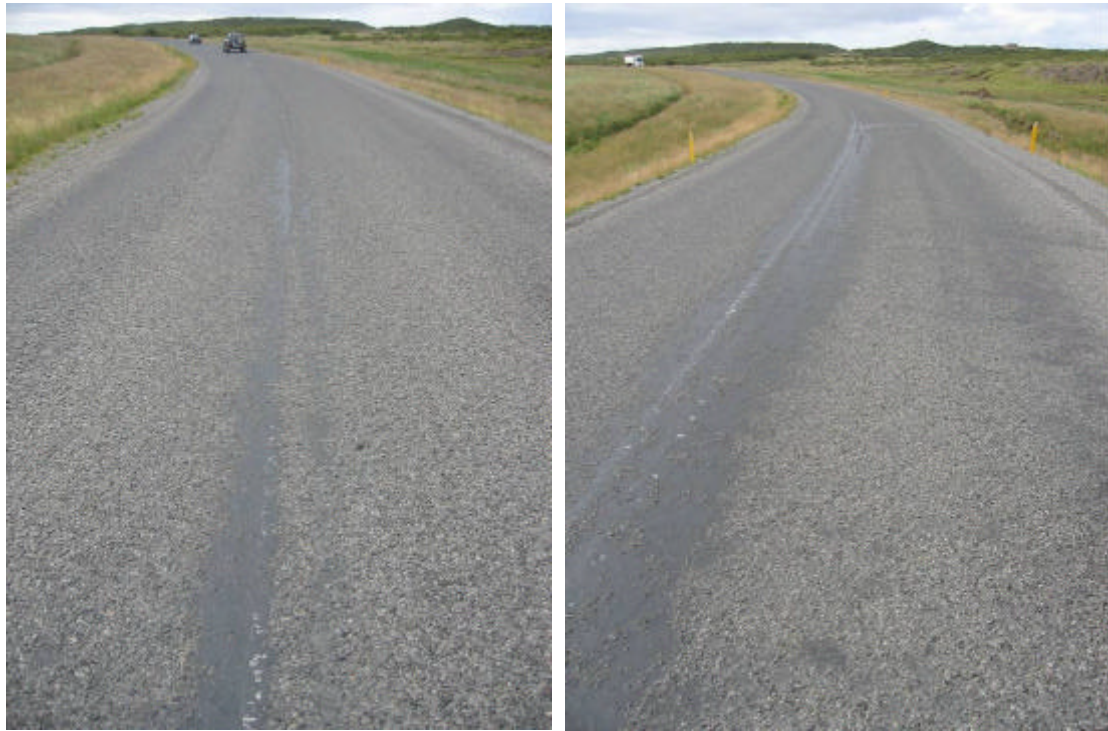
Ástand kafllans veldur vonbrigðum og má leita ýmissa skýringa. Nú var gerð tilraun með þvegið steinefni til þess að bæta viðlöðun. Efnið var þvegið með bráðabirgða-útbúnaði og tókst ekki sem skyldi. Fínefni undir 0,063 mm mældust 0,7% í þvegna efninu en 1,4% í því óþvegna. Það skiptir líka máli að eiginleikar Hólabruar er þannig að fínefni situr nokkuð fast á kornunum og myndar eins konar filmu um þau. Hendar óhreinkuðust fljótt þegar lúka af efninu var tekin upp við útlögn og skipti þá engu hvort það var þvegið eða óþvegið. Kleyfnistuðull, FI, efnisins er lágur eða um 4-5. Það getur þýtt að bindiefnisnotkun hefði mátt vera meiri. Brothraði bikþeytunnar var of mikill eins og kemur fram í 4. kafla og sást reyndar á útlagnardegi þar sem nýlögð bikþeytan límdist ekki við bíldekk (bls. 11). Í 4. kafla er einnig getið vandamála við framleiðslu.

Klæðing með bikpeytu 2006, Hringvegur við Skarðslæk 1-g9, 29. ágúst 2006, 11 daga
Hólalbrú þvegin, 3,2 l/m² Hólalbrú óþvegin, 3,2 l/m²

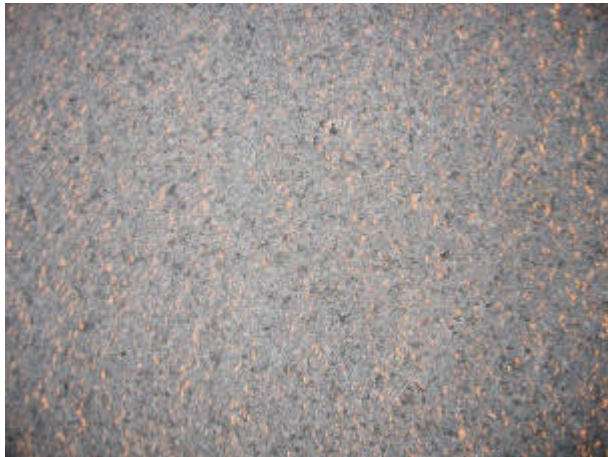
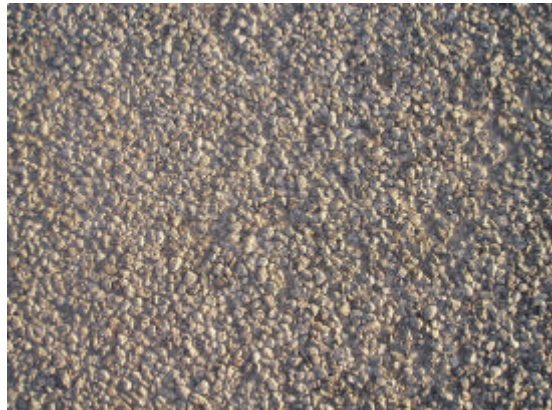
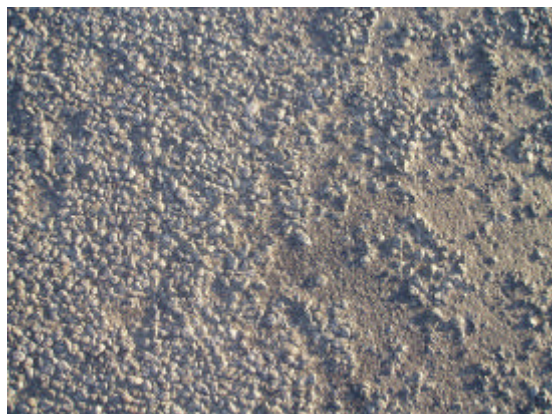
Miðju mynd, þvegið efni með $3,2 \text{ l/m}^2$

Neðsta mynd, óþvegið efni með $3,2 \text{ l/m}^2$

Klæðingin er samfelld, þétt og falleg að sjá. Ekki sjást neinar stórar skemmdir. Litlir blettir sem koma fram sem lægðir eru hægra megin við miðlínu t.d. um 16 m frá byrjun og fáeinir lengra eða að um 60m. Samkvæmt ástandskönnun Jóns R. Sigmundssonar á vegi fyrir útlögn voru göt í klæðinguna á öllum kaflanum hægra

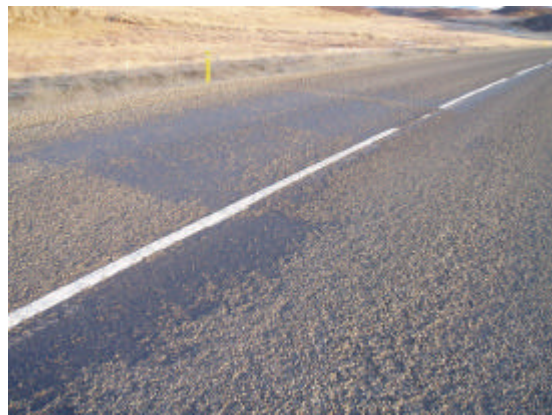
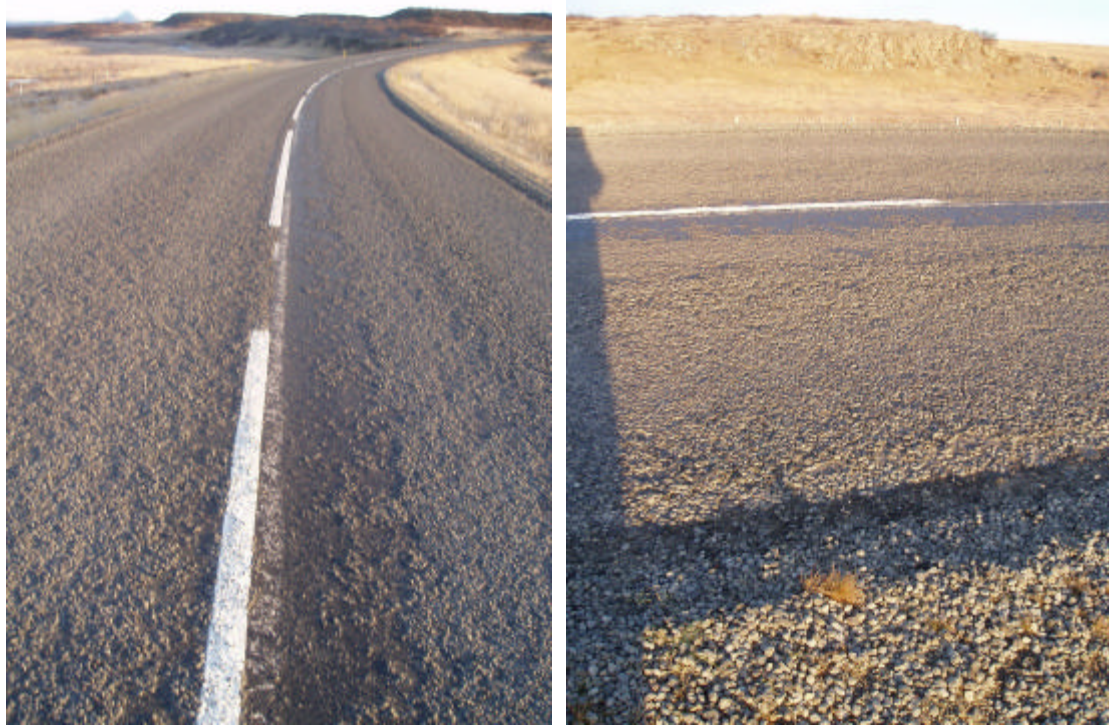
Klæðing með bikþeytu 2006, Hringvegur við Skarðslæk 1-g9, 31. október 2006
 St. 5235-5335: 11-16 mm Hólabrú, þvegin, 2,8 l/m²

Þessi kafli hefur farið illa. Fyrstu tveir metrar vinstri akreinar eru nær steinalausir. Eftir um 39 m er um 8 m bútur, st. um 5274-5282, sem er næst steinalaus. Líklega hefur verið bið eftir steinefnabíl (mynd). Reyndar eru næstu metrar ekki góðir heldur. Annars eru ekki mjög stórir skallablettir en þekjan er gisin vegna steinataps einkum á innra hjólfari og hrygg. -- Á hægri akrein eru vegmiðja og innra hjólfar steinefnalaus að heita má allan kaflann og er breiddin a.m.k. 60 cm.

Hryggur er mjög gisinn en ekki blettóttur. Ytra hjólfar er þokkalegt.

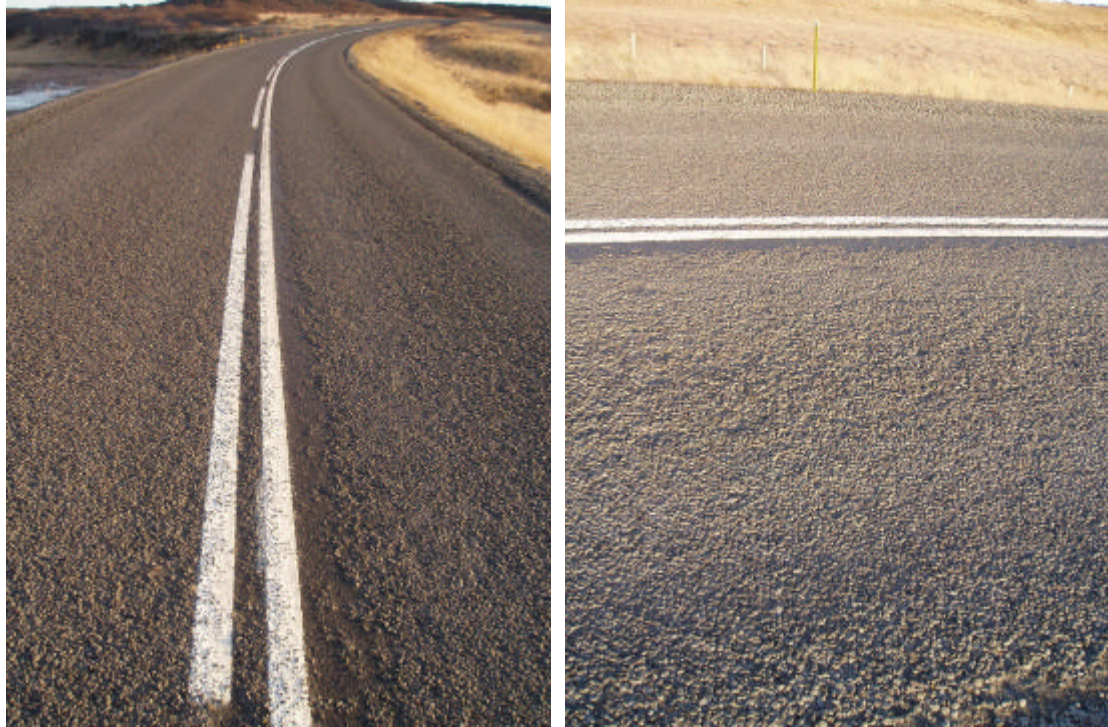
St. 5335-5435: 11-16 mm Hólalbrú, þvegin, 3,2 l/m²

Fyrstu metrarnir eru ekki góðir, en síðan verður kaflinn áberandi skárri en sá fyrri. Auð rönd er við miðlínu en mun mjórri en á fyrri kafla. Steinefnaþekjan er nokkuð samfelld.

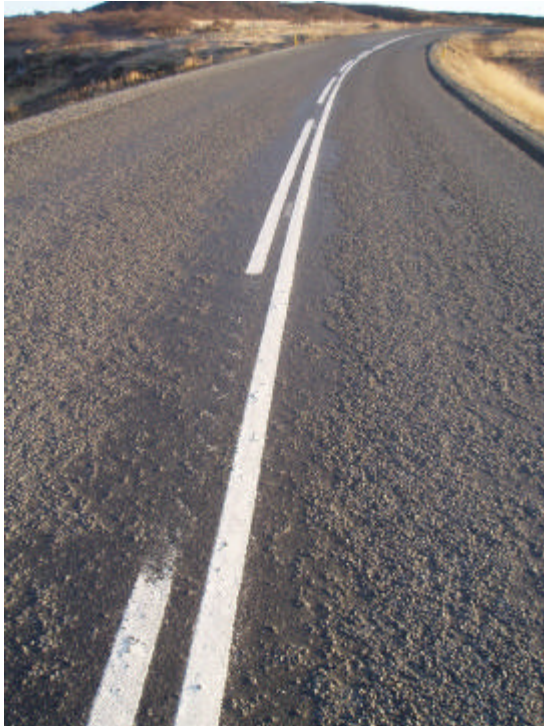
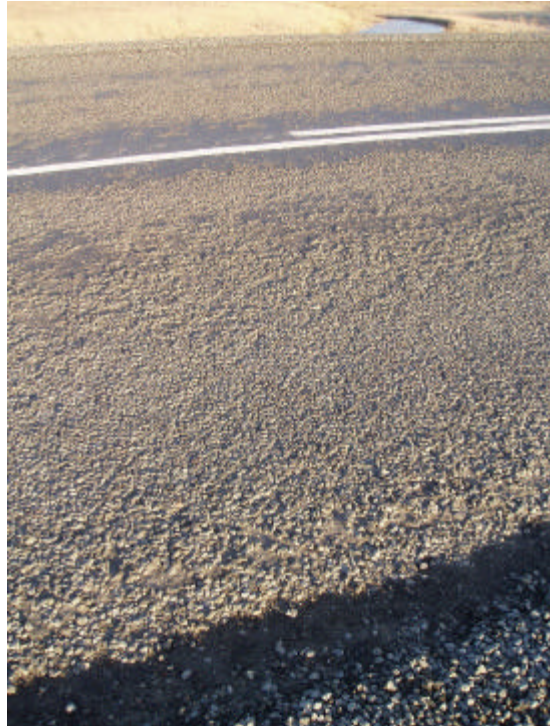
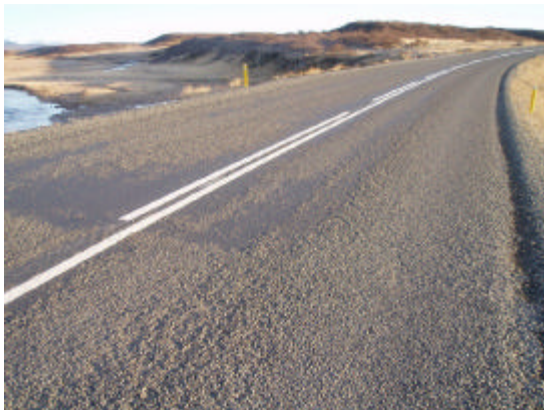
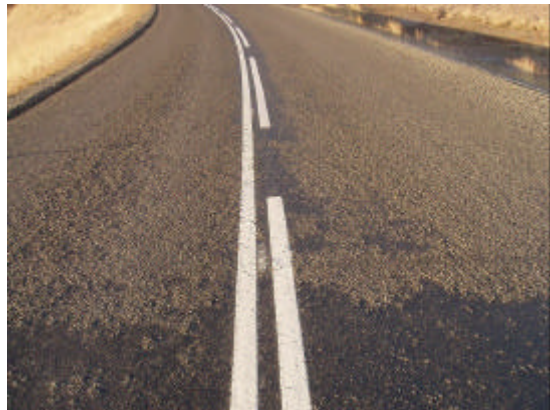
St. 5435-5510: 11-16 mm Hólabrú, órvegin, 3,2 l/m²

Upphaf kaflans er slæmt og nær steinalaust einkum vinstri akrein en einnig miðja og innra hjólfar hægra megin. Breið auð rönd helst reyndar eftir allri miðju vegarins.

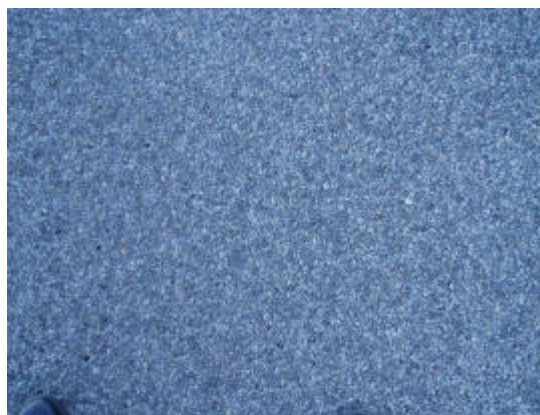
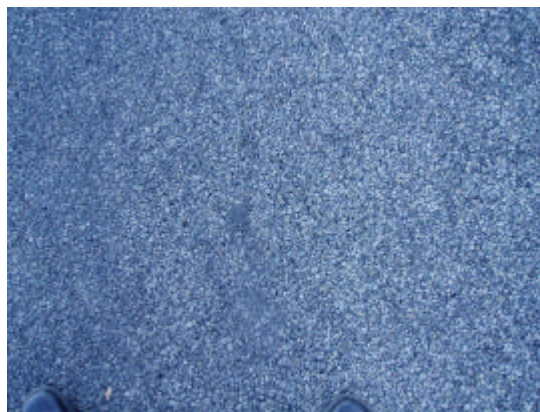
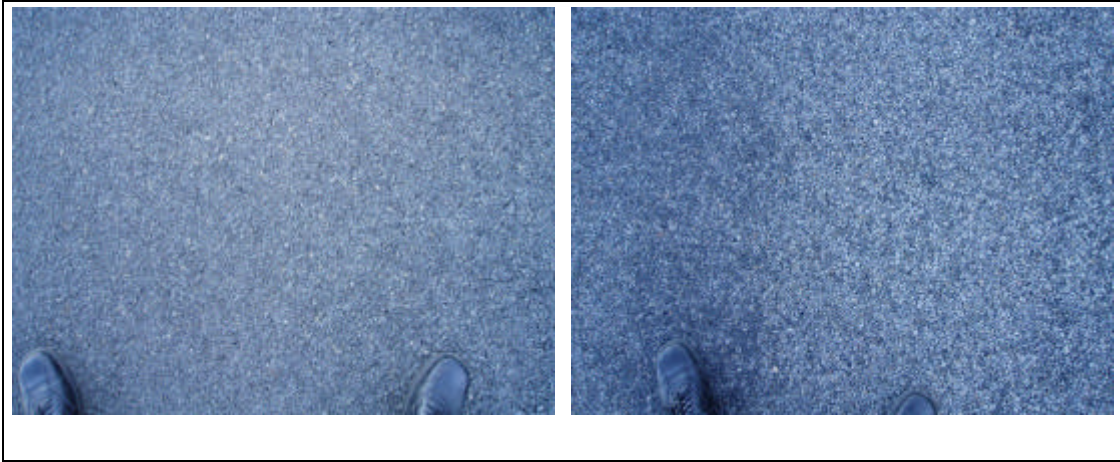
Neðsta mynd, óþvegið efni með 3,0 l/m²

Bikpeytan leit vel út við útlögn og virtist brotna eðlilega. Mælingar Colas DK sýna þó að brothraðinn hefur verið of mikill. (Sjá 4. kafla).

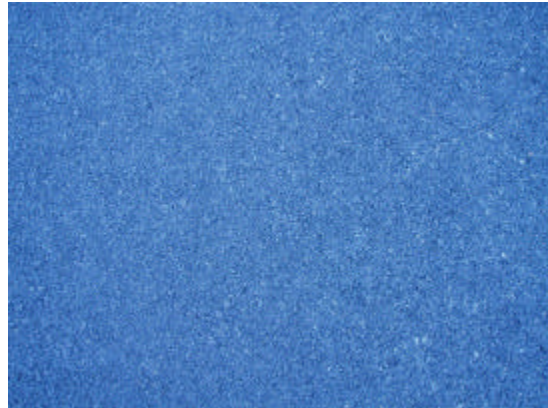
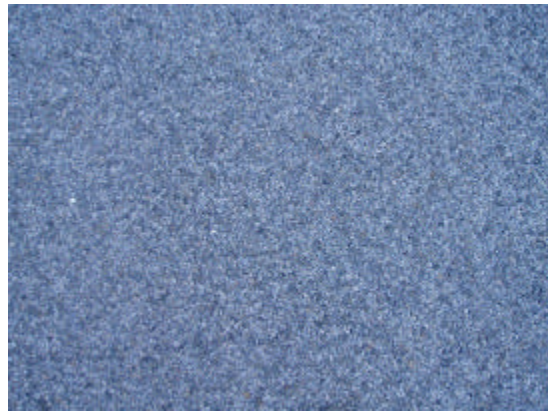
Miðju mynd, þvegið efni með 3,0 l/m²

Neðsta mynd, óþvegið efni með 3,0 l/m²

Tilraunakaflinn lítur vel út í heild. Áferð klæðingarinnar er jöfn og steinefnaþekjan þétt. Enn ber lítið ber á hjólförum enda umferð ekki mikil. Lausir steinar eru á yfirborði og heyrir í þeim þegar ekið er eftir kaflanum. Ný laus sæti eru áberandi vegna svarts litarins og því e.t.v. ofmetin. Eitthvert steinlos er þó og hefur sennilega aukist eftir frostnætur haustsins og verður fróðlegt að fylgjast með framhaldinu. Skemmdir eru fáar og flestar smáar nema á kafla með Coldal og óþveginni Hólabrú við stöð um 2350. (Tilraunakaflinn var ekinn í apríl 2007 og voru þá miklar skemmdir komar fram á honum og þá einkum á Coldal köflunum).

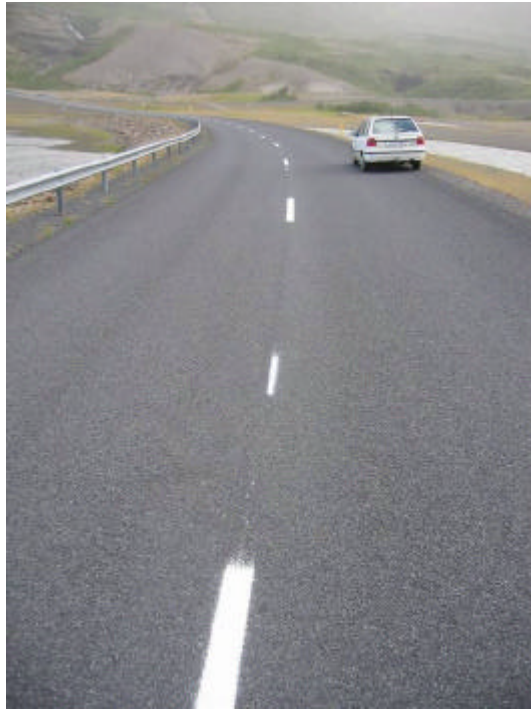
Kafli 1: Neðri-Mýrar

Yfirlit Hvalfjarðarvegur í ágúst 2006: Kaflarnir voru skoðaðir síðast 3. mars og hafa lítið breyst enda er umferð ekki mikil. Hjólför eru lítið farin að myndast en þó vottar aðeins fyrir þeim í malarefnunum. Ekki eru neinar áberandi skemmdir nema í Hólabrú og eru þær þó ekki stórvægilegar.

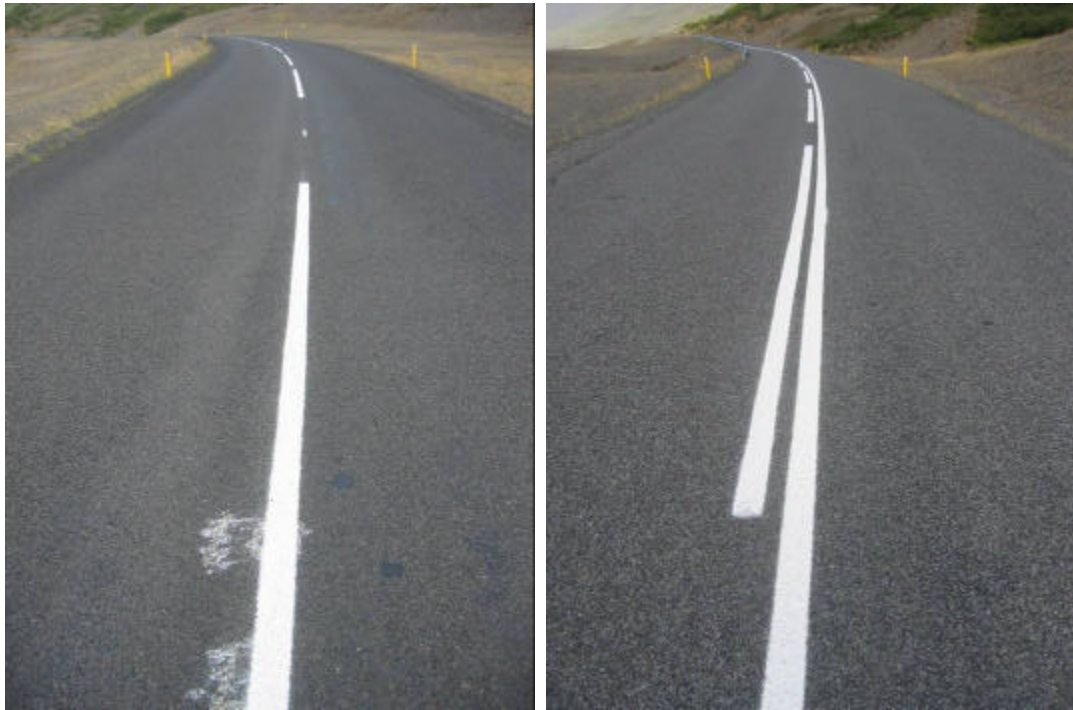
Kafli 1: Neðri-Mýrar

Kafli 2: Víðidalstungumelur

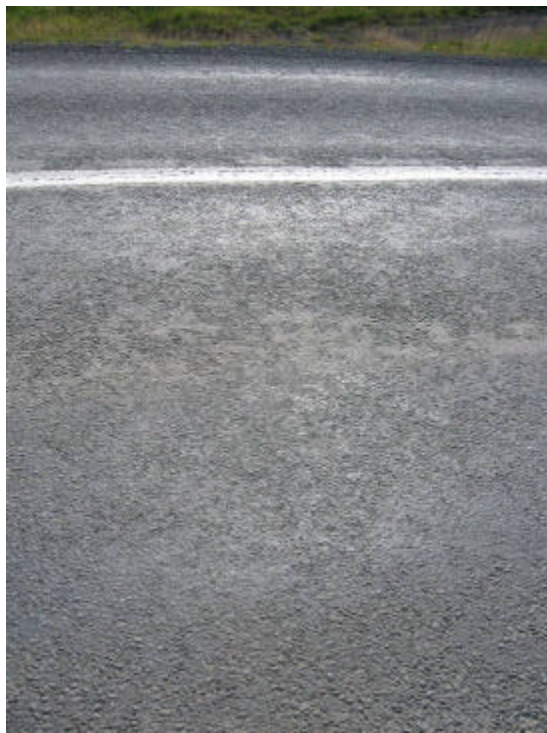
Kafli 1: Hólabrú á Colice

Kaflarnir voru lengi nokkuð grófir að sjá og áberandi munur á þeim hlutum vegarins sem tapaði steinum fljótlega og hinum með klæðingunni. Þessi munur hefur nú minnkað vegna slits að því virðist frekar en auknu steinatapi. Á sínum tíma var klæðingin lögð á tiltölulega góðan kafla sem ekki hefði þurft yfirlögn það árið. Vegurinn lítur nú allvel út og gæti enst enn um skeið.

Myndirnar sem hér fylgja eru teknar af hverjum kafla og er á þremur þeirra horft þvert yfir veginn til suðurs, en á einni langs eftir honum til vesturs.

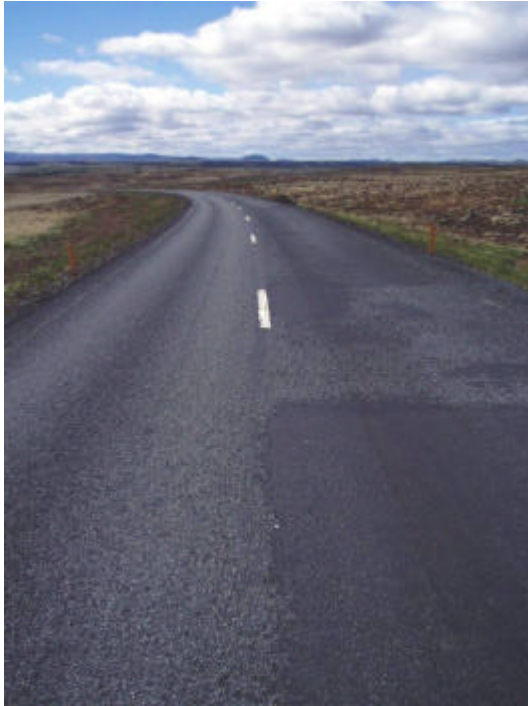
Kafli 1: Seljadalsperla á Coldal og Colice

Klæðing með bikpeytu 2004, Hafravatnsvegur 431-01, 13. júní 2006
