**Umferðaröryggisúttekt  
Bíldudalsvegur,  
63-02 og 63-03**

14.02.2019

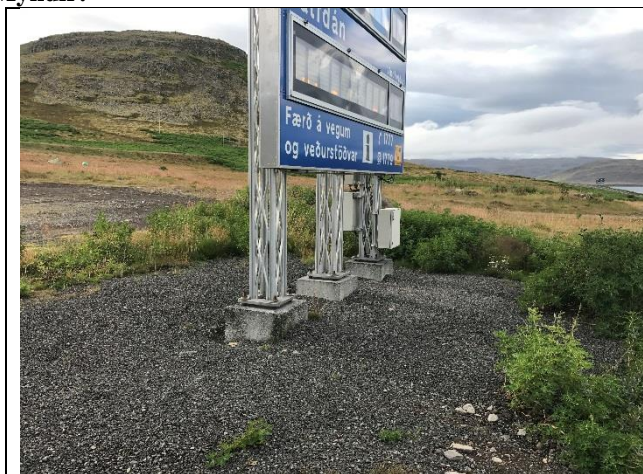
63-02\_172

B.st.	E.st.	Lengd	Nöfn táknmynda	Gildi	Athugasemdir
2			Vegamót		H Upphafspunktur. Vegamót við Barðastrandarveg, 62-05. Kverkar eru í lagi.
3	300	297	Of brattur flái		V Grjót í fláa.
8			Ýmislegt		Lokapunktur. Laga þarf skiltapúða með vegvísunum.
25	667	642	Of brattur flái		H Of brattur flái en ekki hár. Grjót í fláa. Stallur í fláa. Lágur flái, mikið af lúpínu í fláa, lúmskt brattur.
33	436	403	Ýmislegt		H Hryggur við vegbrún sem kemur í veg fyrir afvötnun á veginum.
68			Merking á skiltum		V Þéttbýlismarki. 50 km/klst.
72			Merkjapúði		H Skiltapúði sem er líklega óþarfur. Mætti reka skiltið beint niður, eða mýkja aðeins fláa púðans.
144			Stakir steinar		H Frekar stórt grjót innan tvöfalds öryggissvæðis.
172			Merkjapúði		H Upplýsingaskilti á gitter stoðum. Gitter stoðirnar eru á steiptum stólpum sem að standa upp úr. Fylla að stoðunum, yfir undirstöðurnar. Sjá mynd.
180			Tenging		H Tenging að óskilgreindu plani, engar kverkar.

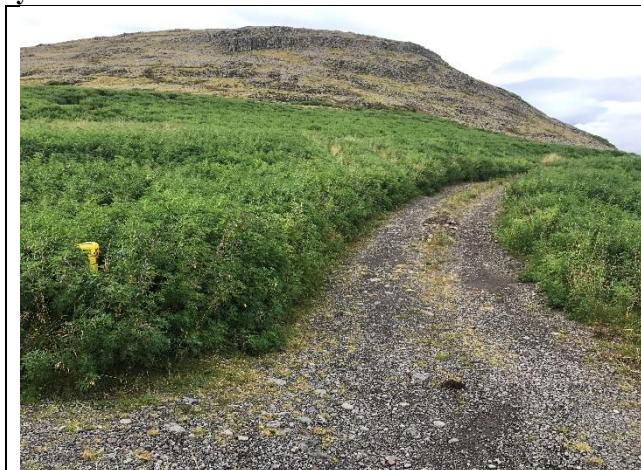
63-02\_420

B.st.	E.st.	Lengd	Nöfn táknmynda	Gildi	Athugasemdir
197			Merking á skiltum	H	90 km/klst.
302	1373	1071	Vegrið vantar	V	Mjög hátt og bratt framaf. Forgangstriði.
338			Merkjapúði	H	Skiltapúði, virðist vera í lagi.
420			Tenging	H	Tenging að tjaldsvæði líklega, laga mætti kverkar aðeins. Steyptur stólpi við tengingu sem mætti taka. Sjá mynd.
720	928	208	Of brattur flái	H	Lúmskt brattur flái, mikið af lúpínu í fláa, einnig er stakt grjót víða í fláa. Stallur í fláa.
836			Stakir steinar	H	Stakur stór steinn innan við tvöfalt öryggissvæði.
928	1181	253	Skering nálægt vegi	H	Grýtt skering, sjá mynd. Gróft efni í fláa, skeringu og rás.
928	1313	385	Of brattur flái	H	Hrunhalli, grjót í fláa. Gróft efni í fláa og rás.
1313	1449	136	Of brattur flái	H	Brattur flái, gróft efni í fláa. Stakir steinar víða.
1313			Óvarið ræsi ≤ 1,5 m	H	Lengja og laga fláa við ræsi.

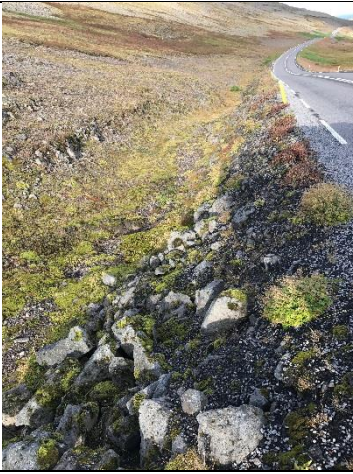
B.st.	E.st.	Lengd	Nöfn táknmynda	Gildi	Athugasemdir
1375	1849	474	Of brattur flái	V	Brattur flái.
1385			Ýmislegt	V	Plan.
1449	2657	1208	Of brattur flái	H	Hrunhalli í fláa! Gróft efni í fláa. Grýtt umhverfi. Mynd tekin við stöð 1937. Mjög slæmir staðir við fláa þar sem að grjót er hvað stærst í fláafæti. Um 2 m niður.
1552			Óvarið ræsi ≤ 1,5 m	V	Ræsi, lengja aðeins og laga.
1623			Tenging	V	Slóði, taka út. Skemmdir í öxl. Það þyrfti að taka þetta í burtu.
1777	2582	805	Skering nálægt vegi	H	Skering innan tvöfalds öryggissvæðis.
1849	2856	1007	Vegrið vantar	V	Hátt og bratt fram af, stórgrýti í fláa. Sjá mynd. Mjög slæmur staður! Svakalegt grjót í fláa!
2232			Óvarið ræsi ≤ 1,5 m	H	Ræsi, lengja þarf ræsi og setja fláa í kring. Hér er hrunhalli. Slæmur staður.
2657	3109	452	Of brattur flái	H	Brattur og grýttur flái, ekki hár.
2856	3561	705	Of brattur flái	V	Mjög hár og brattur að hluta, stórgrýti að hluta. Á verstu stöðum þarf að setja vegrið. Á ekki allstaðar við á þessum kafla, en á nokkrum stöðum.

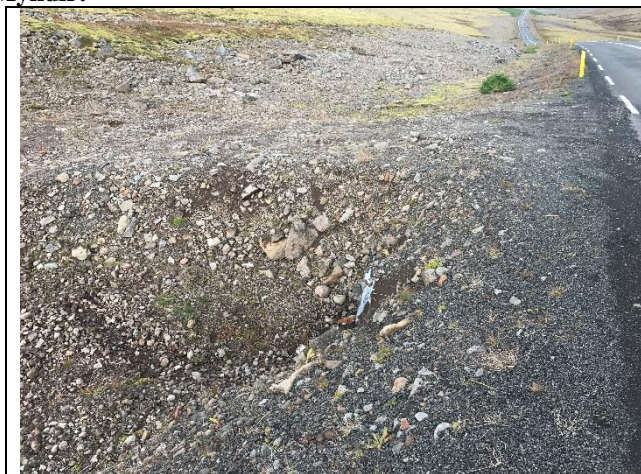
63-02\_3871

B.st.	E.st.	Lengd	Nöfn táknmynda	Gildi	Athugasemdir
3566			Óvarið ræsi ≤ 1,5 m	H	Lengja þarf ræsi og fylla yfir. Gróft umhverfi.
3720	5106	1386	Of brattur flái	H	Frekar brattur en fyrst og fremst ójafn, stallaður og grófur flái. Ekki svo brattur á köflum en þó þannig að það mætti mýkja hann.
3749	3832	83	Skering nálægt vegi	H	Skering innan tvöfalds öryggissvæðis, gróft efni í skeringu.
3864			Tenging	H	Tenging upp á fjall, ræsi í kverk og mjög gróft efni í kverkinni. Laga þarf kverk.
3867			Óvarið ræsi ≤ 1,5 m	V	Lengja og laga ræsi.
3871			Óvarið ræsi ≤ 1,5 m	H	Lengja ræsi og laga, Frekar slæmur staður. Sjá mynd.
4020	4075	55	Skering nálægt vegi	H	Skering, innan tvöfalds öryggissvæðis, mjög gróft efni í skeringu.
4141	4228	87	Ýmislegt	V	Grýtt umhverfi.
4228			Stakir steinar	V	
4234	4458	224	Of brattur flái	V	Brattur flái og stórgrýti í fláafæti, sjá mynd. Hér þyrfti að fylla í fláann.

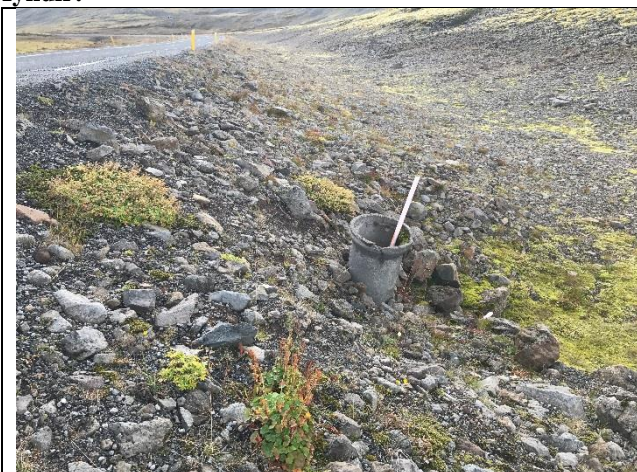
63-02\_4245

B.st.	E.st.	Lengd	Nöfn táknmynda	Gildi	Athugasemdir
4245			Óvarið ræsi ≤ 1,5 m		H Steyptur hólkur sem stendur upp! Verður að fjarlægja/laga. Forgangur. Sjá mynd.
4458	4552	94	Of brattur flái		V Grófur flái og nokkuð brattur flái.
4536			Tenging		H Óskilgreind tenging, laga kverkar.
4552			Óvarið ræsi > 1,5 m		V Steypt ræsi, grjót í kring. Forgangur 2. Sjá mynd.
4552	4823	271	Ýmislegt		V Grýtt og gróft umhverfi.
4555			Óvarið ræsi ≤ 1,5 m		H Steypt ræsi, grófir steinar í kring. Hér þarf að laga.
4659			Stakir steinar		V Innan einfalds öryggissvæðis.
4791			Stakir steinar		H Stórir steinar innan tvöfalds öryggissvæðis.
4823	4870	47	Grjót meðfram vegi		V Virkar eins og hér hafi verið settur ljósleiðari og ekki verið gengið nógu vel frá grjótinu sem kom upp. Grjót í beinni línu, í ca. 5-10 m fjarlægð.
4840			Stakir steinar		H Stórir steinar innan tvöfalds öryggissvæðis.

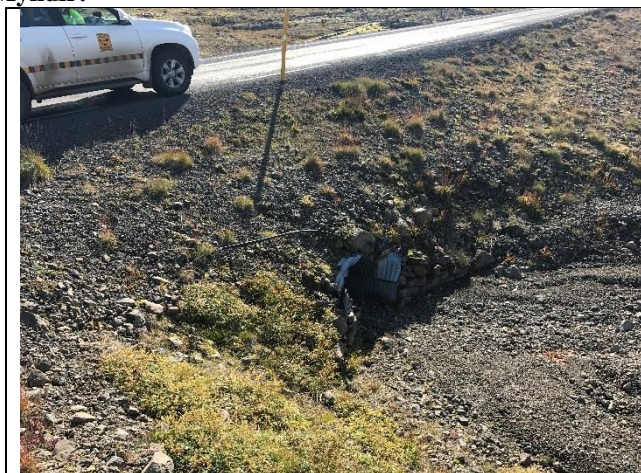
63-02\_7074

B.st.	E.st.	Lengd	Nöfn táknmynda	Gildi	Athugasemdir
6379	7372	993	Ýmislegt	V	Grýtt/gróft umhverfi.
6394	6583	189	Of brattur flái	H	Brattur flái. Grófir steinar í fláa og við fláa fót sem þyrfti að skoða sérstaklega.
6408			Stakir steinar	H	Stór steinn innan tvöfalda öryggissvæðis sem þyrfti að taka.
6591			Stakir steinar	H	Stakt grjót innan tvöfalda öryggissvæðis.
6593	6639	46	Of brattur flái	V	Ekki brattur flái heldur vatnsskemmdir í fláa. Skolast hefur úr öxl.
6648			Stakir steinar	H	Stórt grjót innan tvöfalda öryggissvæðis.
6687	7113	426	Of brattur flái	H	Brattur flái. Grófir steinar í fláa fæti. Mikið af stórgrýti við stöð 6773. Annaðhvort þyrfti verulegt efni til að fylla upp í fláa eða setja vegrið. Mjög gróft grjót í fláafæti við stöð 7056. Slæmir staðir víða á þessum kafla.
7074			Óvarið ræsi ≤ 1,5 m	V	Skemmt ræsi. Hér þarf að lengja og laga. Sjá mynd.
7080			Tenging	V	Laga kverk! Óskilgreind tenging.

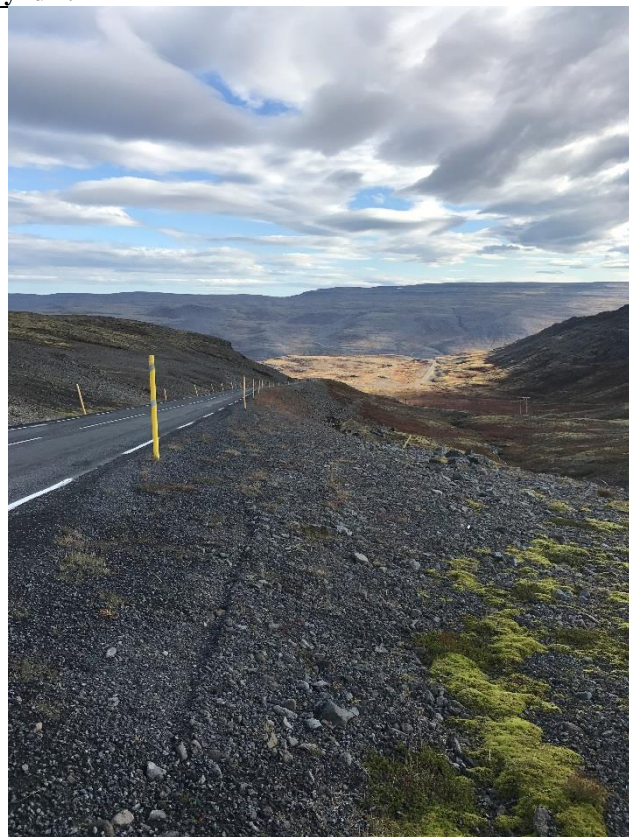
63-02\_7155-7880

B.st.	E.st.	Lengd	Nöfn táknmynda	Gildi	Athugasemdir
7122	7174	52	Skering nálægt vegi	V	Grýtt skering sem þyrfti að laga. Stórgrýti sem þarf að fjarlægja.
7155	7880	725	Vegrið vantar	H	Þvernhípi/hrunhalli og mjög gróft grjót í hlíð. Hér er þörf á vegriði. Forgangur 1. Tók mynd.
7372	7661	289	Skering nálægt vegi	V	Stórgrýti/klöpp í skeringu.
7447	7794	347	Of brattur flái	V	Stallur í fláa. Brattur á köflum, en lágur.
7869			Óvarið ræsi ≤ 1,5 m	V	Lítið ræsi, bratt framaf því, mætti mýkja við enda og bæta frágang í kring.
7880	7964	84	Ýmislegt	H	Vegrið til staðar, hefur orðið fyrir hnjaski. Niðurgrafnir endar. Ónýtar stoðir inn á milli. Annar endinn er illa farinn. Sjá mynd. Lengja þarf þetta vegrið og laga það sem er fyrir eða jafnvel setja nýtt.
7964	8228	264	Vegrið vantar	H	Þvernhípi við veg, hér er hrunhalli og mjög hátt fram af. Forgangur 1. Hér þarf að koma vegrið.
8037	8235	198	Skering nálægt vegi	V	Grýtt skering. Innan öryggissvæðis.

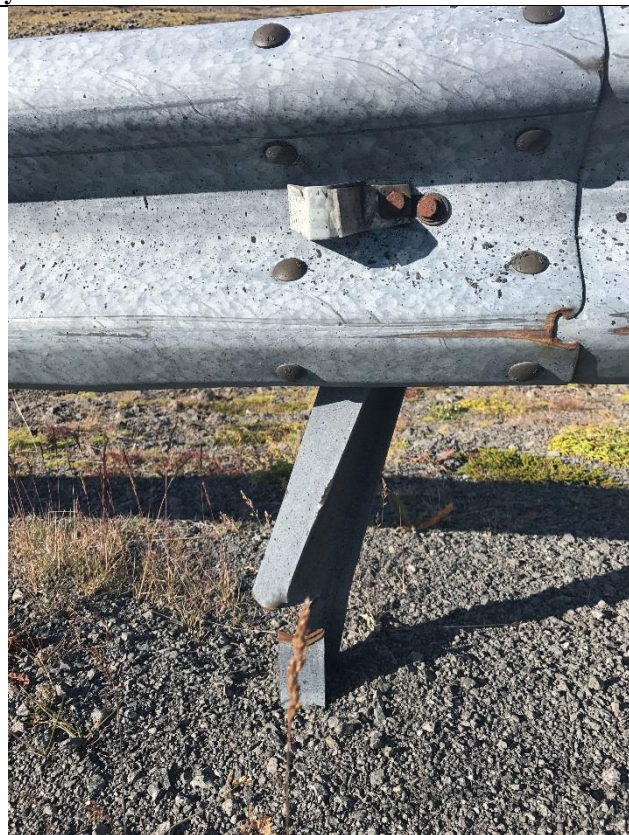
63-02\_8278-8412

B.st.	E.st.	Lengd	Nöfn táknmynda	Gildi	Athugasemdir
8235	8278	43	Vegrið vantar	V	Hér þyrfti að lengja vegrið, brattur flái og grýttur, og skering.
8237			Stakir steinar	H	11 m að stóru grjóti.
8278	8412	134	Ýmislegt	V	Vegrið til staðar, niðurgrafnir endar. Ath viðhald á vegriði, vantar stoð og þær rifnar og snúnar. Sjá mynd. Mætti lengja vegrið aðeins að ofanverðu.
8293	8439	146	Of brattur flái	H	Brattur flái í innanverðri beygju.
8472			Tenging	H	Tenging að plani, laga neðri kverk.
8473			Tenging	V	Mýkja aðeins kverkar, spurning hvort megi fjarlægja eða útbúa áningastað?
8490	8640	150	Of brattur flái	H	Gróft í fláa, bratti fláa á mörkunum. Stallur og ójafn.
8550			Tenging	V	Tenging, í lagi með kverkar. Tenging að plani, sennilega efnisplani.
8616			Skering nálægt vegi	V	Klöpp sem væri hægt að fjarlægja.
8638	8770	132	Of brattur flái	H	Mjög brattur og hár flái í utanverðri beygju. Slæmur staður.

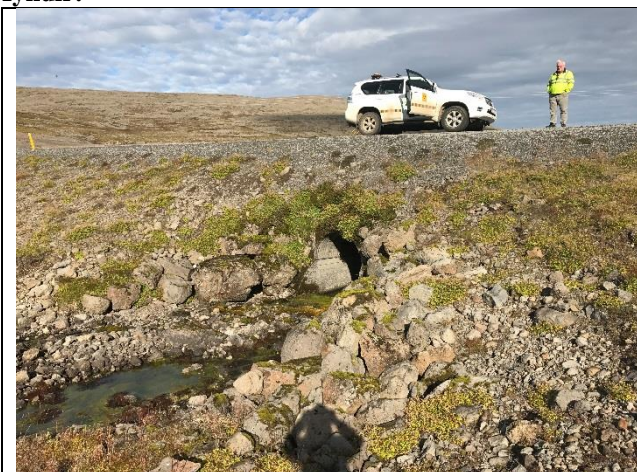
63-02\_8734

B.st.	E.st.	Lengd	Nöfn táknmynda	Gildi	Athugasemdir
8680	9079	399	Of brattur flái	V	Brattur flái. Mjög hátt og bratt fram af á köflum.
8734			Óvarið ræsi > 1,5 m	H	Mjög slæmt ræsi, hátt fram af og stórgryti. Steypt og stórt ræsi. Tók mynd. Forgangur 1. Sp. með vegrið eða hvort ætti að lengja og laga.
8737			Óvarið ræsi ≤ 1,5 m	V	Hrunhalli niður að ræsi. Gróft í kringum ræsi. Mjög slæmur staður, forgangur. Sjá mynd.
8855			Óvarið ræsi ≤ 1,5 m	H	Lítið ræsi, mætti lengja aðeins og laga, en ekki forgangsatriði.
9080	9128	48	Ýmislegt	V	Grýtt og gróft umhverfi.
9091	9133	42	Skering nálægt vegi	H	Skering innan tvöfalds öryggissvæðis.
9128	9287	159	Of brattur flái	V	Brattur og grýttur flái.
9183	9375	192	Of brattur flái	H	Nokkuð brattur flái.
9253	9345	92	Skering nálægt vegi	H	Skering við og innan einfalds öryggissvæðis.
9287	9325	38	Ýmislegt	V	Grýtt umhverfi.

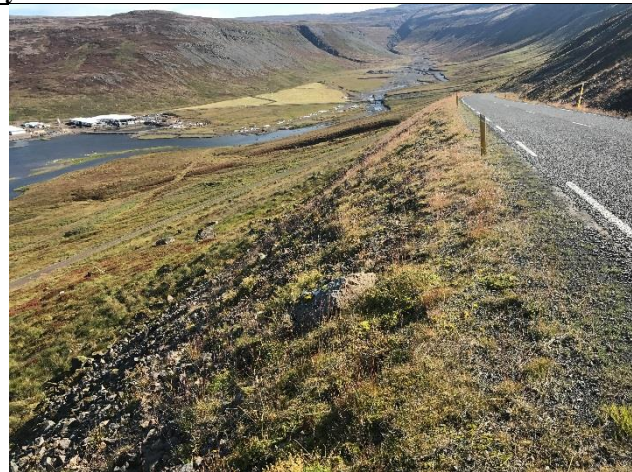
63-02\_9711-10725

9711	10725	1014	Vegrið vantar	V	Hátt og mjög bratt framaf, hrunhalli. Einnig töluvert af stóru grjóti í fláafæti. Hér þyrfti að setja vegrið. Slæmur staður. Forgangur. Sjá mynd.
10152	10993	841	Of brattur flái	H	Flái er frekar lágur, en brattur. Mikið af grjóti er í veðrasinni.

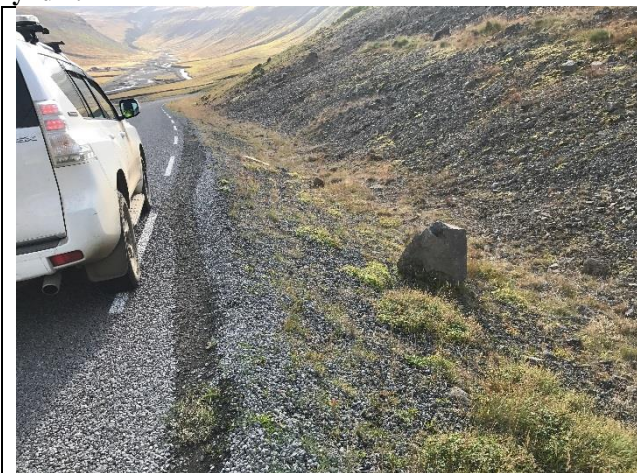
63-02\_10489

B.st.	E.st.	Lengd	Nöfn táknmynda	Gildi	Athugasemdir
10153	10946	793	Skering nálægt vegi		H Gróin klöpp innan einfalds öryggissvæðis. Töluvert af grjóti er í klöpp. Fjarlægja þyrfti það allra grófasta til að byrja með.
10470			Óvarið ræsi > 1,5 m		V Hátt og bratt fram af, vegriðsdæmi.
10471			Óvarið ræsi ≤ 1,5 m		H Lítið ræsi rétt út fyrir einfalt öryggissvæði. Líklega í lagi en mætti laga grýtt umhverfi í kring.
10489			Stakir steinar		H Stakur steinn alveg upp við veg, sjá mynd. ATH þennan þarf að fjarlægja!
10689	10740	51	Stakir steinar		V Töluvert af stóru grjóti í fláa fæti.
10725	11156	431	Of brattur flái		V Brattur flái. Flái er þolanlegur í beygjunni en verður verri ofar í brekkunni. Við stöð 10911 er dæld í fláa, hátt og bratt framaf. Við stöð 10828-10781 er einnig dæld, slæmur staður (vegriðsdæmi).
10760			Stakir steinar		V Stórt grjót innan tvöfalds öryggissvæðis.
10943			Stakir steinar		V Stakir steinar innan tvöfalds öryggissvæðis.

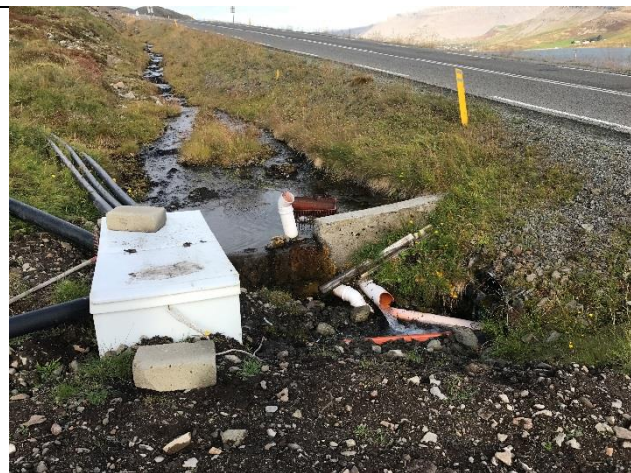
63-02\_10954

10954			Ýmislegt		H Lítið "lón" og rör sem flæðir um. Sjá mynd. Þetta þyrfti að athuga.
10959			Óvarið ræsi ≤ 1,5 m		V Ræsi 2 m frá vegkanti, Frekar gróft í kringum ræsi, steinar. Lengja og mýkja.
Dagsetning gagna frá - til:					29.8.2017 08:53:02 - 29.8.2017 15:01:55

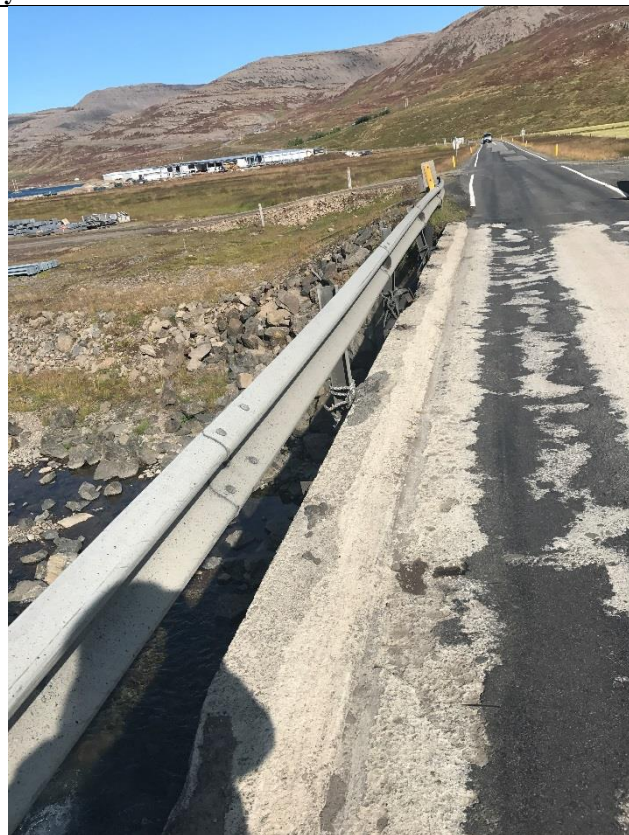
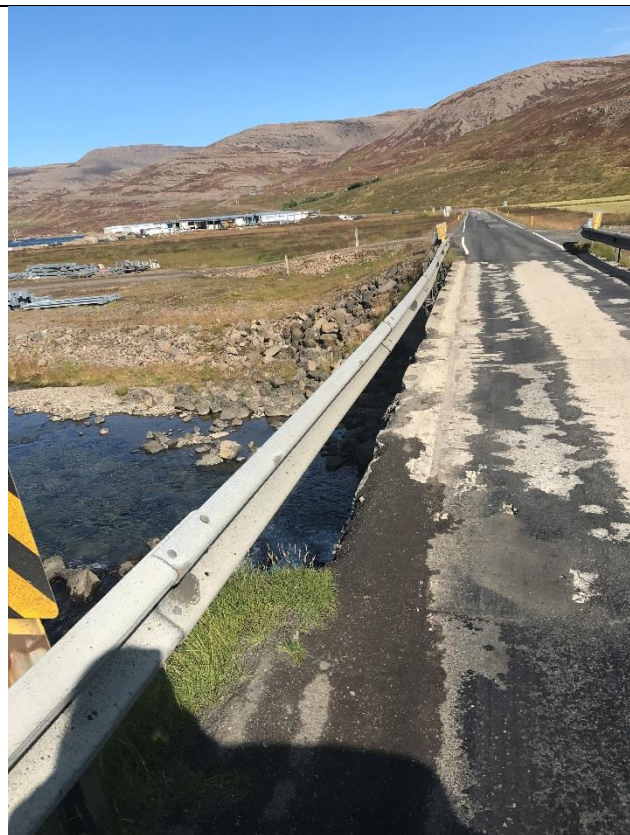
63-02\_11160-11187

B.st.	E.st.	Lengd	Nöfn táknmynda	Gildi	Athugasemdir
10981			Skering nálægt vegi	H	Skering innan einfalds öryggissvæðis sem fer svo bak við vegrið.
10997	11188	191	Ýmislegt	H	Vegrið til staðar í utanverðri beygju. Niðurgrafinn endi og við hinn er gátskjöldur við brúarenda. Lengja þyrfti vegrið allavegana við brúarenda.
11160	11187	27	Ýmislegt	V	Vegrið til staðar, lengja þarf vegrið, gátskjöldur við brú og annar endi niðurgrafinn. Á vegriðið vantar stoðir, og notaður er kaðall við stoðirnar? Ólíklegt að vegrið haldi nokkru! Sjá myndir, verður að laga!
11188	11216	28	Of brattur flái	V	Brattur og hár flái.
11201			Tenging	H	Afleggjari að námu. Laga kverkar.
11216	11376	160	Of brattur flái	V	Brattur flái. Lágur flái en brattur.
11217			Tenging	V	Laga kverkar. Tenging að vinnusvæða/lager.
11252	11572	320	Of brattur flái	H	Brattur flái en mjög lágur.
11267			Stakir steinar	H	Steinar í vegfláa, ca. 3 m í steinana.

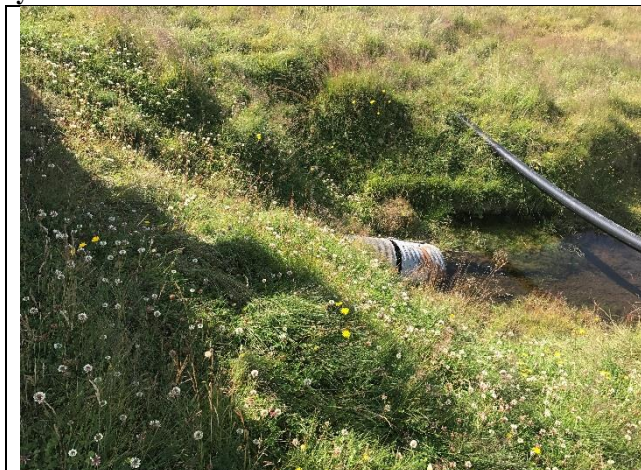
63-02\_11375

B.st.	E.st.	Lengd	Nöfn táknmynda	Gildi	Athugasemdir
11370			Óvarið ræsi ≤ 1,5 m	H	Lengja og laga ræsi.
11375			Óvarið ræsi ≤ 1,5 m	V	Ræsið er brotið. Það þarf að laga ræsi og laga fláa í kring. Tók mynd
11388			Merkjapúði	V	Skiltapúði, í lagi.
11559			Tenging	H	Túntenging, sennilega ekki notuð, mætti taka. Kverkar í ólagi.
11572	11685	113	Of brattur flái	H	Brattur flái.
11582	11911	329	Of brattur flái	V	Hár og brattur að hluta.
11602			Tenging	V	Tenging að vinnusvæði, laga þarf kverkar, eða fjarlægja tengingu.
11635			Vatn > 0,25 m	H	Vatn í fláa fæti.
11679			Tenging	V	Tenging, líklega óþörf. Kverkar í ólagi.
11716	11814	98	Skering nálægt vegi	H	Stakt grjót í skeringu sem annars er í lagi.
Dagsetning gagna frá - til:					29.8.2017 08:53:02 - 29.8.2017 15:01:55

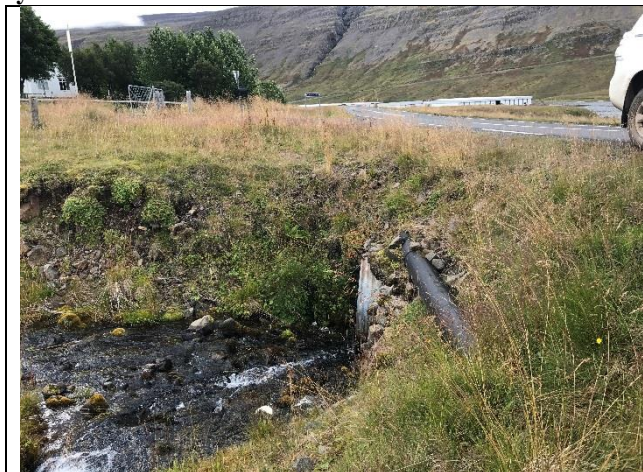
63-02\_12004

B.st.	E.st.	Lengd	Nöfn táknmynda	Gildi	Athugasemdir
11734			Vegamót	V	Vegamót, að vinnusvæði Dýrfisks hf. Laga þarf kverkar.
11786			Stakir steinar	V	Grjót í fláa fæti, stórt, þarf að taka.
11818			Stakir steinar	V	Stórt grjót í fláa fæti.
11869			Óvarið ræsi ≤ 1,5 m	H	Lítið ræsi sem virðist vera í lagi.
11920			Tenging	H	Það mætti mýkja aðeins kverkar á tengingu.
11967			Óvarið ræsi ≤ 1,5 m	V	Lítið ræsi, þarf að lengja ræsi og fylla yfir!
11981			Vegamót	H	Vegamót að Hjallatúni. Laga þarf kverkar.
11991	12484	493	Of brattur flái	H	Brattur flái. Hár og brattur á köflum, spurning með vegrið á hluta kaflans.
12004			Óvarið ræsi > 1,5 m	H	Stórt ræsi, hrúnhalli að ræsi, sjá mynd. Slæmur staður - forgangur 2.
12005	12066	61	Of brattur flái	H	
				Dagsetning gagna frá - til:	29.8.2017 08:53:02 - 29.8.2017 15:01:55

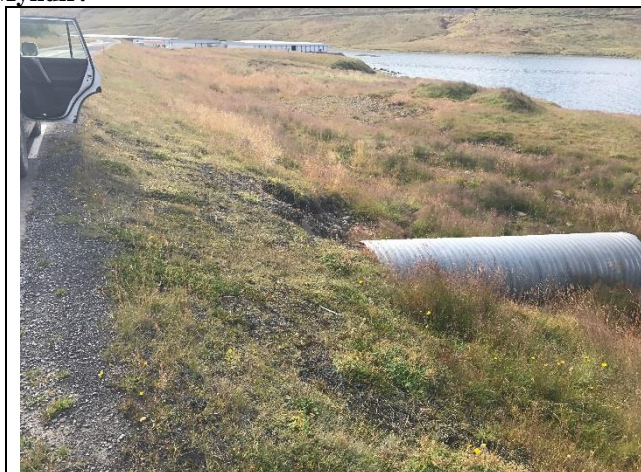
63-02\_12005

B.st.	E.st.	Lengd	Nöfn táknmynda	Gildi	Athugasemdir
12005			Óvarið ræsi > 1,5 m		V Stórt ræsi, nógu langt en þarf að fylla yfir. Sjá mynd.
12046			Tenging		H Tenging að skúr. Kverkar slæmar. Laga.
12095	12195	100	Of brattur flái		H Nokkuð brattur flái. Hér er stakt grjót á stangli.
12278			Ýmislegt		H Vatnssöfnun í kari með plaströrum, óvíst hvað þetta er. Sjá mynd. Í 4 m fjarlægð frá vegkanti.
12335			Tenging		V Laga kverkar á tengingu.
12420			Tenging		H Slóði, gróft efni í kverkum. Mýkja þarf kverkar.
12434	12462	28	Of brattur flái		H Nokkuð brattur flái.
12439			Óvarið ræsi ≤ 1,5 m		V Nógu langt ræsi, en hér þarf vegrið því fláinn er hár og hrunhalli. Eða töluverða fyllingu.
12548			Ýmislegt		V "Stög" í tvístæðu. 7 m að því sem er nær. Óvíst hvað gerist ef keyrt er á.
12583	12721	138	Ýmislegt		V Vegrið til staðar. Niðurgrafinn endi.

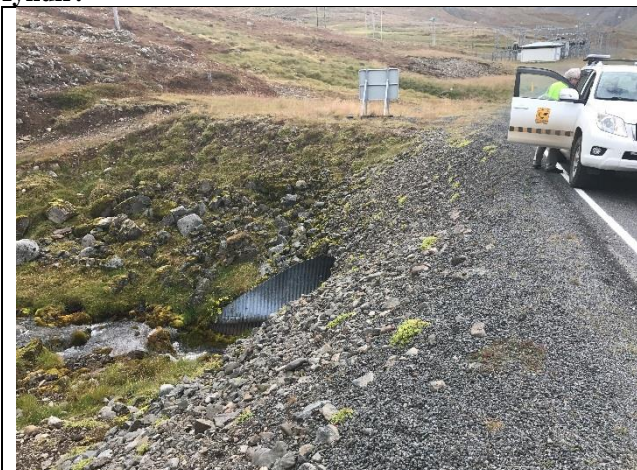
63-02\_12695

B.st.	E.st.	Lengd	Nöfn táknmynda	Gildi	Athugasemdir
12604			Tenging	H	Tenging að aðveitustöð. Í lagi með kverkar.
12613	12678	65	Of brattur flái	H	Brattur flái. Gróft efni
12695			Óvarið ræsi > 1,5 m	H	Forgangur 1. Stórt ræsi í framhaldi af gili, þverhnípi niður. Hér þarf sennilega að setja vegrið. Í utanverðri beygju. Sjá mynd.
12718			Merkjapúði	H	Laga þarf skiltapúða
12722			Of brattur flái	H	Brattur flái.
12731			Ýmislegt	H	Lokapunktur.
12732			Ýmislegt	V	Upphafspunktur úttektar til vinstri

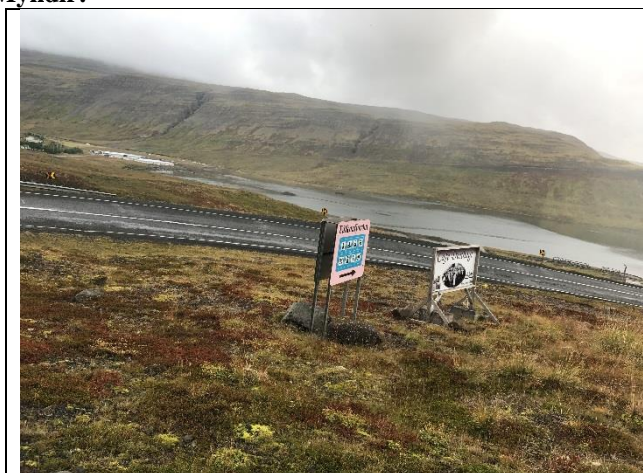
63-03\_31

B.st.	E.st.	Lengd	Nöfn táknmynda	Gildi	Athugasemdir
1			Ýmislegt	H	Byrjunarpunktur úttektar
1	197	196	Of brattur flái	H	Grjót í fláa, grýtt og gróft umhverfi.
7			Ýmislegt	V	Lokapunktur. Ath. mynd tekin af skiltum með grjóti.
31			Ýmislegt	V	Gjót við skilti, ath. Má einnig grjóthreinsa kverkar að vestan.
73			Merkjapúði	V	Laga fláa á skiltapúða.
77	343	266	Vegrið vantar	V	Hátt og bratt fram af. Mjög slæmt að fara útaf hér.
84	195	111	Skering nálægt vegi	H	Klapparskering innan eins og hálfis öryggissvæðis. Grjót í skeringu.
197	686	489	Ýmislegt	H	Grýttur og ósléttur flái, gróft umhverfi.
313			Stakir steinar	H	Stórt grjót innan öryggissvæðis.
327			Óvarið ræsi ≤ 1,5 m	H	Ræsi innan einfalds öryggissvæðis. Grýtt í kring. Mætti laga aðeins, þá helst frágang í kringum ræsis enda. Ekki forgangsatriði.
			Dagsetning gagna frá - til:	30.8.2017 08:07:00 - 30.8.2017 18:36:31

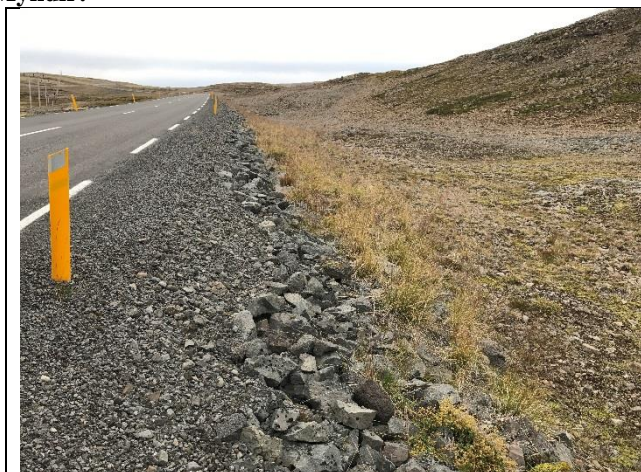
63-03\_3547-4270

B.st.	E.st.	Lengd	Nöfn táknmynda	Gildi	Athugasemdir
2560			Stakir steinar	H	
2607	2879	272	Of brattur flái	H	Gróft efni í fláa. Brattur flái. Stórgrýti víða innan tvöfalda öryggissvæðis.
2865	3253	388	Ýmislegt	V	Víravegrið til staðar. Ein stoð ónýt á vegriðinu.
2866	3181	315	Ýmislegt	H	Laust efni í klöpp sem er út fyrir eitt öryggissvæði. Mikið af grjóti í rás.
2945	3364	419	Of brattur flái	H	Of brattur flái. Mjög grýttur flái. Ójafn og brot í fláa.
3118			Skering nálægt vegi	H	Klöpp við einfalt öryggissvæði, í ca. 6 m fjarlægð.
3194			Óvarið ræsi ≤ 1,5 m	H	Lengja og laga. Stórt grjót við ræsisenda.
3261	4082	821	Vegrið vantar	V	Hátt og bratt fram af, hér þyrfti að koma vegrið. 4029 er ræsi, sérstaklega slæmur staður. Tvístæða í stoð 3686, við einfalt öryggissvæði.
3364	3545	181	Ýmislegt	H	Gróft umhverfi, grjót í fláa og flái er ójafn.
3547	4270	723	Of brattur flái	H	Brattur flái, grófur og grýttur. Ósléttur. Ein mynd tekin. Hátt fram af á kafla.

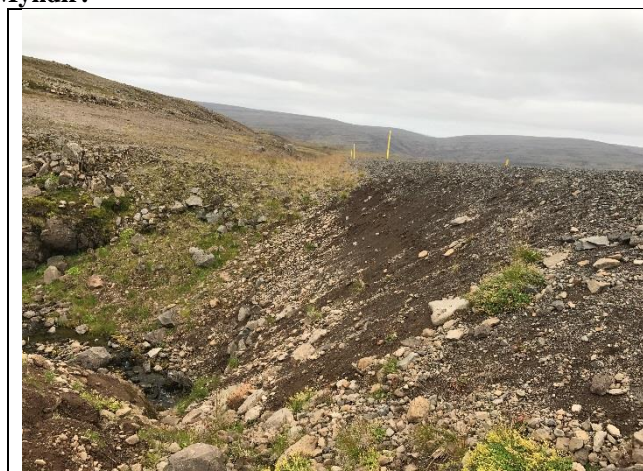
63-03\_4036

B.st.	E.st.	Lengd	Nöfn táknmynda	Gildi	Athugasemdir
3657			Óvarið ræsi ≤ 1,5 m	H	Ræsi, lengja og laga.
4025			Óvarið ræsi > 1,5 m	H	Mjög hátt og bratt framaf að stóru ræsi, hér er gil. Hér þarf vegrið. Forgangur.
4025			Vegrið vantar	H	Mjög hátt og bratt fram af að stóru ræsi, hér er gil. Hér þarf vegrið. Forgangur.
4036			Ýmislegt	H	Tók mynd af gilinu/ræsinu, bratt framaf.
4084	4146	62	Of brattur flái	V	Fylla þarf í fláa.
4147	4314	167	Vegrið vantar	V	Bratt og hátt fram af. Hér þyrfti sennilega að setja vegrið.
4270	4505	235	Ýmislegt	H	Mjög grófur og ójafn flái, grýttur og því ekki gott að lenda útaf.
4314	4431	117	Of brattur flái	V	Brattur flái, gróft í fláa, út úr beygju. Hér þarf að fylla í.
4431	4763	332	Vegrið vantar	V	Hátt og bratt fram af.
4505	4842	337	Of brattur flái	H	Stallur í fláa. Grófur, ójafn og grýttur.
				Dagsetning gagna frá - til:	30.8.2017 08:07:00 - 30.8.2017 18:36:31

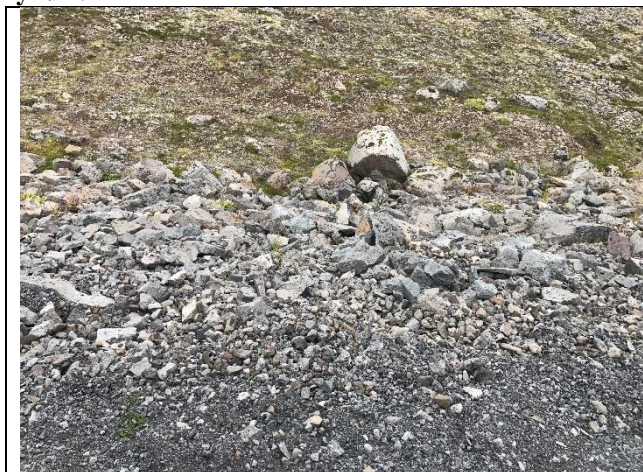
63-03\_4845-5277

B.st.	E.st.	Lengd	Nöfn táknmynda	Gildi	Athugasemdir
4763	5265	502	Of brattur flái	V	Brattur flái. Brot í fláa,.
4845	5277	432	Vegrið vantar	H	Mjög hátt og bratt fram af! Stórgrýti í fláa fæti. Hér þarf að koma vegrið, utanverð beygja. Forgangur. (tók eina mynd beint niður að stóru grjóti. )
5163			Óvarið ræsi ≤ 1,5 m	V	Lengja og laga ræsi.
5277	5529	252	Vegrið vantar	H	Brattur og grófur flái. Mikið af stóru grjóti í fláa og fláa fæti. Hér þyrfti að koma vegrið. Innanverð beygja.
5518			Vegrið vantar	V	Hátt og bratt framaf. Utanverð beygja. Líklega þarf vegrið.
5519	5678	159	Of brattur flái	V	Brattur en lágur flái.
5530	5652	122	Of brattur flái	H	Brattur og grýttur flái. Ójafn og grófur.
5657	5870	213	Vegrið vantar	H	Hátt og bratt fram af. Stórgrýti í fláa fæti. Hér þarf að koma vegrið.
5694	5869	175	Vegrið vantar	V	Hátt og bratt framaf.
5869	8171	2302	Of brattur flái	V	Hár flái og brattur. Verður hár og brattur víða. Gróft efni í fláa.

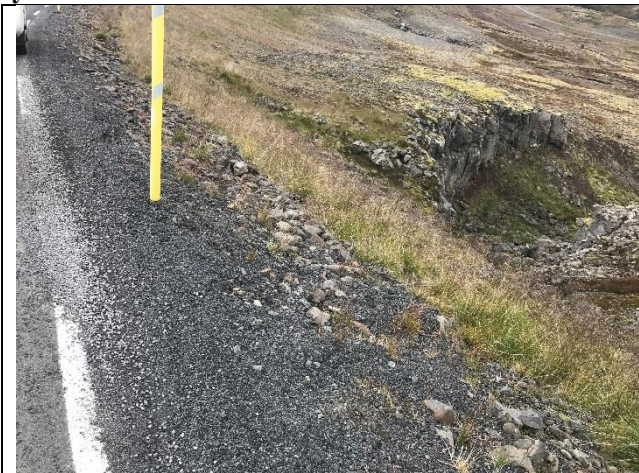
63-03\_9432-9498

9498	9646	148	Of brattur flái	H	Hátt fram af og bratt. En hér virðist umhverfið vera ögn "mýkra" en á mörgum öðrum stöðum, þ.e. ekki jafn mikið af stórgrýti. Tek það þó fram að hér er samt stórt grjót inn á milli.
9639	9697	58	Vegrið vantar	V	Vegrið vantar, hér er gil að vegi, hrunhali, sjá mynd. Forgangur.
Dagsetning gagna frá - til:					30.8.2017 08:07:00 - 30.8.2017 18:36:31

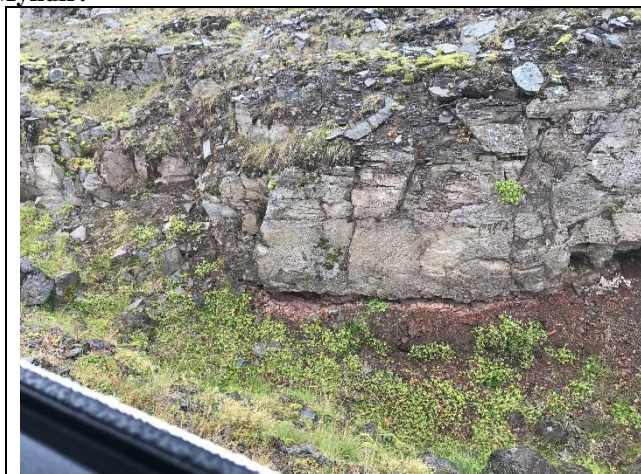
63-03\_9900

B.st.	E.st.	Lengd	Nöfn táknmynda	Gildi	Athugasemdir
9646	10504	858	Vegrið vantar		H Hér er hátt og bratt fram af og mikið af stóru grjóti, utanverð beygja. Forgangur, mjög hátt framaf og bratt! Hrunhalli!
9697	9782	85	Ýmislegt		V Grýtt umhverfi, stórt grjót í fláa og fláa fæti. Gróft umhverfi.
9782	10322	540	Of brattur flái		V Brattur og grýttur flái. Stórgrýti í fláa og fláa fæti.
9900			Skering nálægt vegi		V Skering, myndar vegg þar. Innan einfalds öryggissvæðis. Sjá mynd.
10176	10280	104	Skering nálægt vegi		V Skering innan tvöfalds öryggissvæðis.
10324	10570	246	Ýmislegt		V Vegrið til staðar, ekki góður endafrágangur, endi stendur út og fyrir framan er gátskjöldur. ATH stöðir í ólagi. sjá mynd.
10571	10710	139	Of brattur flái		V Stallaður flái.
10628	10793	165	Of brattur flái		H Grýttur flái og ójafn.
10794	10979	185	Vegrið vantar		H Hátt og bratt fram af.
10860	11006	146	Vegrið vantar		V Utanverð beygja. Hér ætti að skoða að setja vegrið.

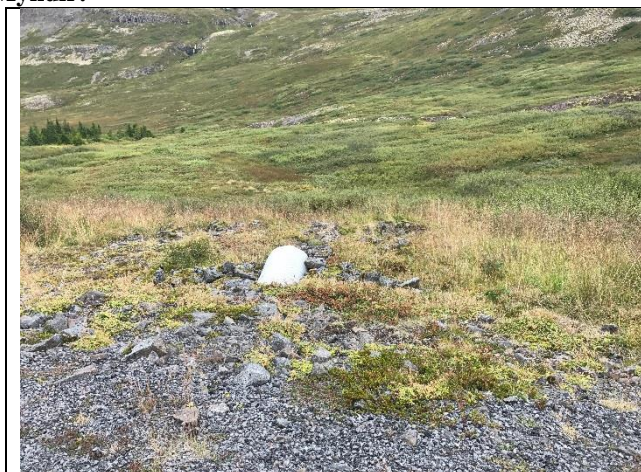
63-03\_11634

B.st.	E.st.	Lengd	Nöfn táknmynda	Gildi	Athugasemdir
11634			Óvarið ræsi ≤ 1,5 m		H Við einfalt öryggissvæði. Í framhaldinu er stallur í fáa. Sjá mynd.
11634	12200	566	Of brattur flái		V Grýttur og brattur flái. Grýtt skering á móti fláa. Ójafn flái.
11811	11877	66	Stórt tré við veg		H Tré innan við tvöfalt öryggissvæði. Sjá mynd.
11960			Stórt tré við veg		H Stór tré við einfalt öryggissvæði.
11967	12231	264	Vegrið vantar		H Hér þarf vegrið. Hátt og bratt fram af, utanverð beygja. Hrunhalli.
12200			Óvarið ræsi ≤ 1,5 m		V Lengja og laga, 1-2 m frá vegkanti.
12217			Of brattur flái		V "Dæld" með bröttum fláa. Ekki mjög hátt. Hér er hætta á að vatn safnist.
12231	12571	340	Ýmislegt		H Vegrið til staðar. Endi í ólagi, stendur út, fyrir framan er gátskjöldur. Stoðir skakkar. Lengja þyrfti vegrið í báða enda, mismikið.
12240	12332	92	Of brattur flái		V Brattur flái með grjóti í. Innanverð beygja.
12409	12605	196	Skering nálægt vegi		V Laust í skeringu, gæti verið klöpp inn í henni.

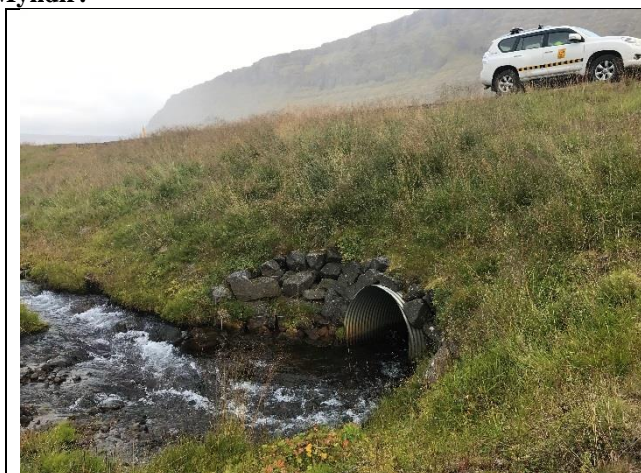
63-03\_13185

B.st.	E.st.	Lengd	Nöfn táknmynda	Gildi	Athugasemdir
13185			Óvarið ræsi > 1,5 m	V	Innan tvöfalds öryggissvæðis. Bratt og hátt fram af, sjá mynd.
13240			Stakir steinar	H	1 m frá vegkanti. Stór steinn.
13320	13341	21	Of brattur flái	V	„Súnk“ í fláa.
13388	13477	89	Of brattur flái	V	"Súnk" í fláa.
13404			Merkjapúði	V	Laga púða.
13522			Óvarið ræsi ≤ 1,5 m	H	Laga í kringum ræsi.
13527			Óvarið ræsi ≤ 1,5 m	V	Ræsi, við einfalt öryggissvæði, laga aðeins frágang.
13533			Tenging	V	Túntenging, laga fláa.
13576			Ýmislegt	H	Tréstaup. Símaustaur. Nokkuð sver. Jarðsímamerking.
13785			Tenging	V	Tenging, laga fláa.
				Dagsetning gagna frá - til:	30.8.2017 08:07:00 - 30.8.2017 18:36:31

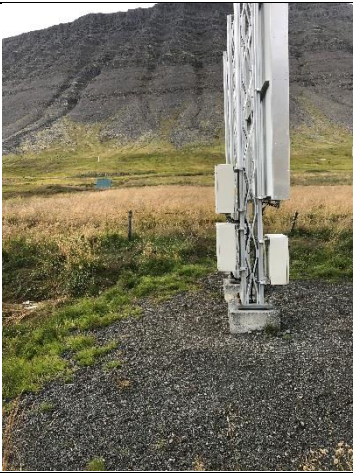
63-03_14486

B.st.	E.st.	Lengd	Nöfn táknmynda	Gildi	Athugasemdir
14316			Ýmislegt	H	Fjarlægja skiltarör.
14319			Merking á skiltum	V	90 km/klst.
14423			Merking á skiltum	H	Þéttbýlismarki, 50 km/klst.
14426			Merking á skiltum	V	Þéttbýli endar. 90 km/klst.
14427	14579	152	Skurður við veg	V	Skurður í fláafæti. Skurðsigildi, hér þyrfti að jafna út.
14455			Óvarið ræsi ≤ 1,5 m	H	Ræsi við tengingu, lengja og laga.
14459			Vegamót	H	Vegamót, laga kverkar.
14464			Óvarið ræsi ≤ 1,5 m	V	Lengja og laga.
14467			Tenging	V	Laga kverkar. Túntenging.
14486			Merkjapúði	V	Laga púða. Fylla upp að gitter staurum, þ.e. yfir steypnar stoðir. Sjá mynd.
				Dagsetning gagna frá - til:	30.8.2017 08:07:00 - 30.8.2017 18:36:31
