# Breytingar á farvegum Leirár á Mýrdalssandi, setflutningar og mögulegar orsakir

Magnús Tumi Guðmundsson, Þórdís Högnadóttir,  
Guðrún Larsen, Ríkey Júlíusdóttir  
Jarðvísindastofnun Háskólans, Háskóla Íslands

Unnið fyrir Vegagerðina

Jarðvísindastofnun Háskólans  
Desember 2019  
RH-09-2019

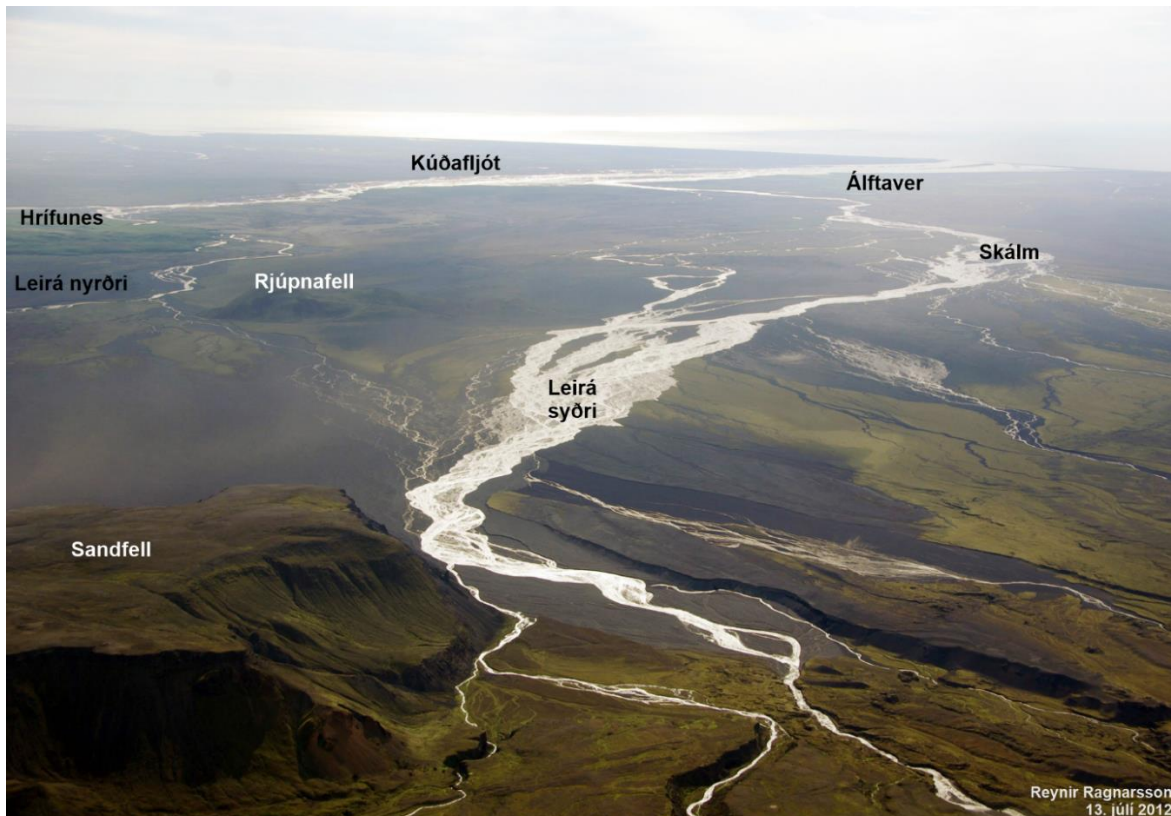
2. mynd. Flugmynd tekin til suðvesturs yfir Sandfell, Leirá, Skálm og Álftaver. Myndin sýnir nýjan farveg Leirár syðri til suðvesturs til Skálmar.

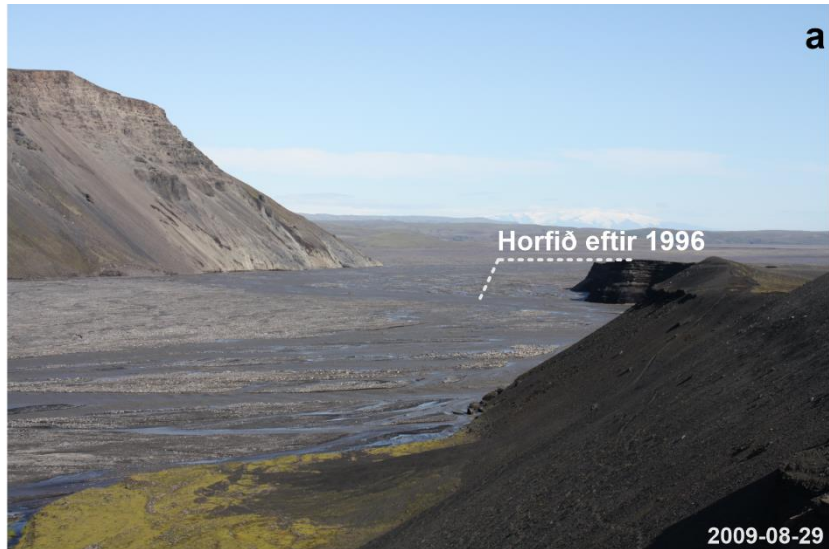
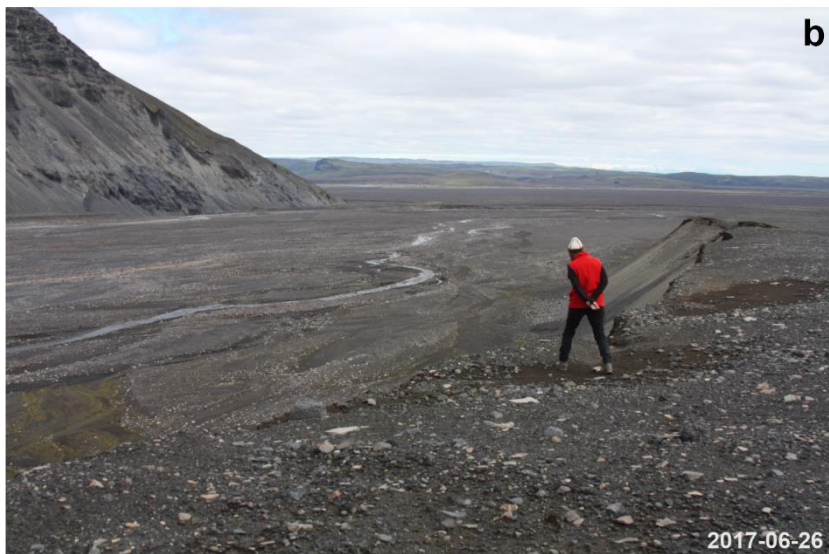
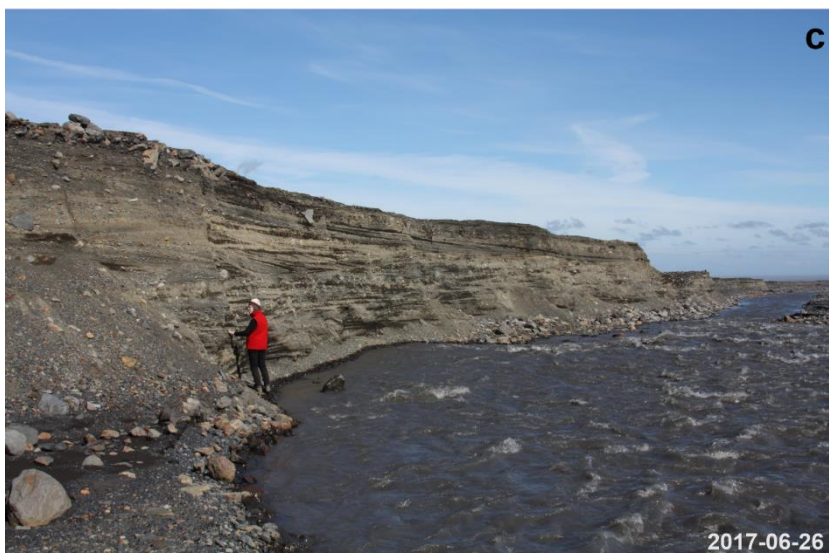
3. mynd. Breytingar á farvegi Leirár við Sandfell. (a) Horft til austurs niður eftir Leirá 29. ágúst 2009. Virkt rof er í bakkanum sunnan megin. (b) Bakkarnir sunnan Leirár við Sandfell 26. júní 2017. (c) Farvegur Leirár við Sandfell. Bakkinn er um 5 m hár og mjög brattur þegar myndin var tekin. Ljósmynd. MTG.

Á árunum 1995-2013 urðu verulegar breytingar við Leirá syðri (3. mynd). Þykk aurkeila myndaðist austan Sandfells. Við það sló Leirá syðri sér til suðausturs og fann sér nýjan farveg sunnan Rjúpnafells og allt suður í Skálm. Eftir 2015 hefur áin grafið sig niður í aurkeiluna austan Sandfells, eru nú 5-8 m háir bakkar í aurinn beggja vegna árinna. Farvegurinn grynnkar til austurs og á móts við Rjúpnafell eru breiðir aurar þar sem áin fellur mjög dreift.

Á ljósmyndinni 29. ágúst 2009 (3. mynd a) sést vel að virkt rof er í gangi á þessum tíma í bakkanum (punktalínan sýnir legu brúnarinnar áður en rofið hófst að ráði eða ~1996). Á 3. mynd b sem tekin var 26. júní 2017, er áin horfin frá bakkanum, rennsli árinna var miklu minna en í lok ágúst 2009 og engin merki sjást ekki lengur um virkt rof á bakkanum.

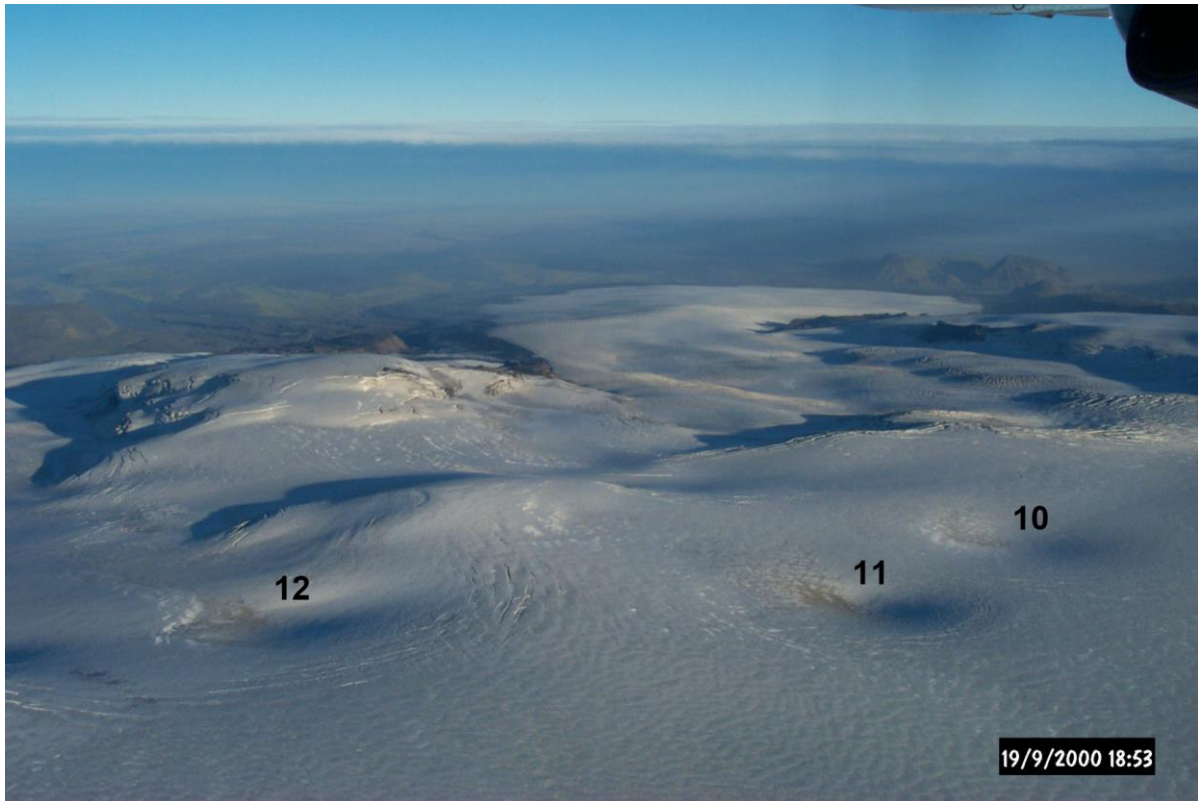
11. mynd. Sigkatlar 12, 11 og 10 í upptökum Sandfells- og Kötlujökla. Ketill 12 liggur á vatnasviði Leirár. Myndin er tekin 19. september árið 2000, einum og hálfum mánuði eftir hlaup í Leirá. Hæðin á botni katlanna var mæld í júlí og í september. Ketill 12 breyttist ekki milli mælinga. Hinsvegar lækkuðu bæði ketill 10 og 11 um 13 til 17 metra. Jarðhitavatn hefur því runnið undan þeim á tímabilinu. Ljós. ÞH.

Nærtækasta skýringin á endurteknum hlaupum í Leirá syðri væri að upptökin séu í katlinum efst í Sandfellsjökli (katli 12). Reglulegt eftirlit úr lofti með sigkötlum í Mýrdalsjökli og öðrum vísbendingum um jarðhita við botninn hófst 1999 (Magnús T. Guðmundsson o.fl., 2007; [http://jardvis.hi.is/myrdalsjokull\\_eftirlit\\_med\\_sigkotlum](http://jardvis.hi.is/myrdalsjokull_eftirlit_med_sigkotlum)). Á þeim 20 árum sem liðin eru hefur ketill 12 verið að mestu stöðugur. Ólíkt sumum katlanna verða ekki reglubundnar breytingar sem rekja mætti til uppsöfnunar vatns yfir veturinn sem síðan rennur út á nokkrum dögum eða klukkustundum einhvern tíma á sumrinu. Stöðugleiki ketils 12 bendir til þess að úr honum sé sírennsli. Merki um jarðhitaáhrif voru í Leirá syðri í vettvangsferðunum, bæði 2017 og 2018 (dauf lykt, leiðni mældist um 160  $\mu\text{S}/\text{m}$  2017), sem styður það að stöðugt leki úr katlinum. Öðrum kötlum er ekki til að dreifa í Sandfellsjökli.

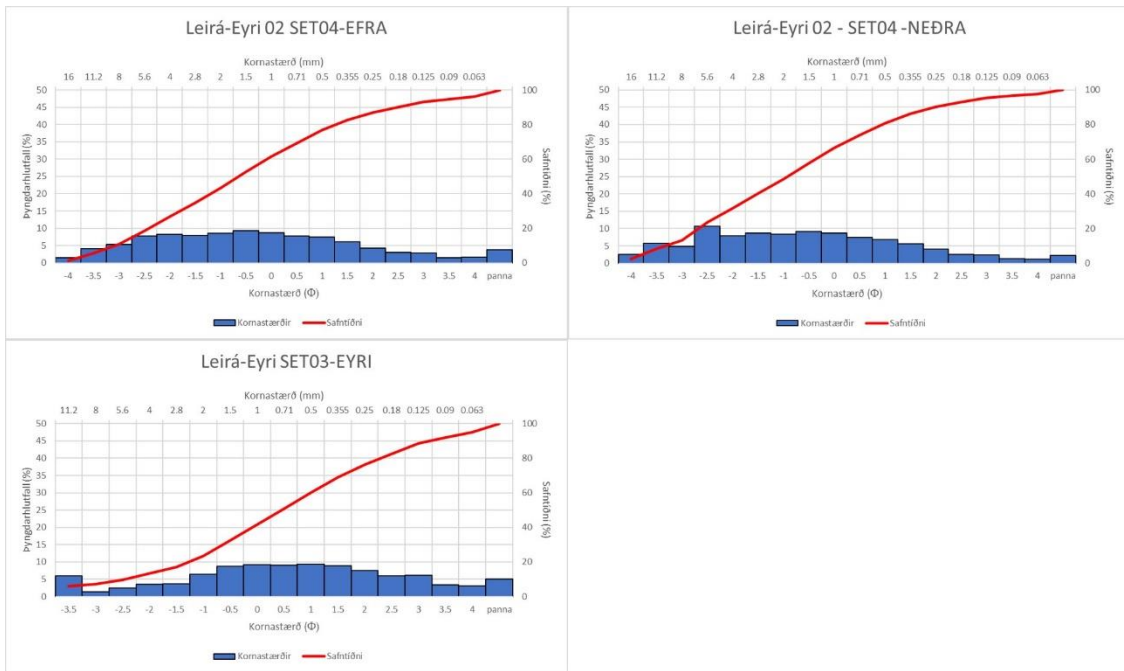
Mynd V3: Niðurstöður sigtunar á sýnum Leirá-Eyri. Í sýninu Leirá-Eyri Set 04 Neðra var 1 steinvala mun stærri en annað í sýninu og var því mæld beint í stað þess að taka með til sigtunar. Í sýninu Leirá-Eyri SET03-Eyri voru 3 steinvölur sem einnig voru mældar beint.

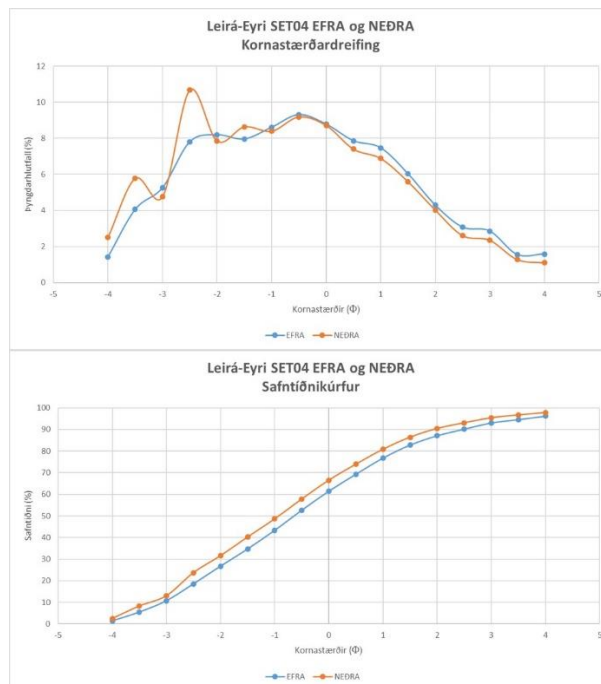
Mynd V4: Niðurstöður sigtunar sýnanna Leirá-Eyri Set04 Efra og Neðra. Efri mynd sýnir kornastærðadreifingu sýnanna og neðri mynd sýnir safntíðnikúrfur þeirra.

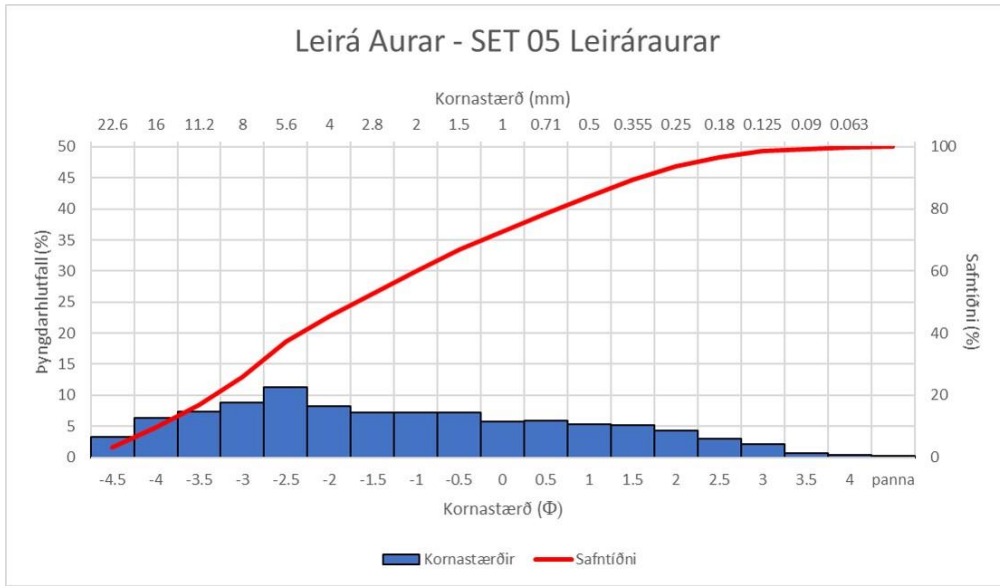
Mynd V5: Niðurstöður sigtunar sýnisins Leirá Aurar-Set 05 Leiráraurar. Í sýninu voru 7 steinvölur mun stærri en annað efni í sýninu sem voru því mældar beint í stað þess að taka þær með til sigtunar.

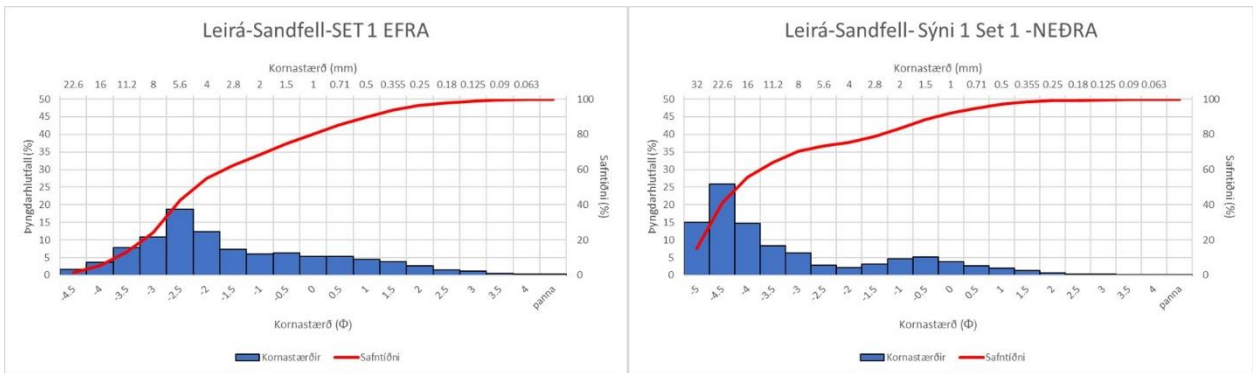
Mynd V6: Niðurstöður sigtunar sýnanna Leirá-Sandfell Set 1 Efra og Neðra. Neðra sýnið var votsigtað á möskvastærð 0,063 mm og féll 1% af upprunabyngd sýnis úr. Jafnframt voru 10 steinar af hnallungastærð sem voru mun stærri en annað efni sýnisins mældir beint.

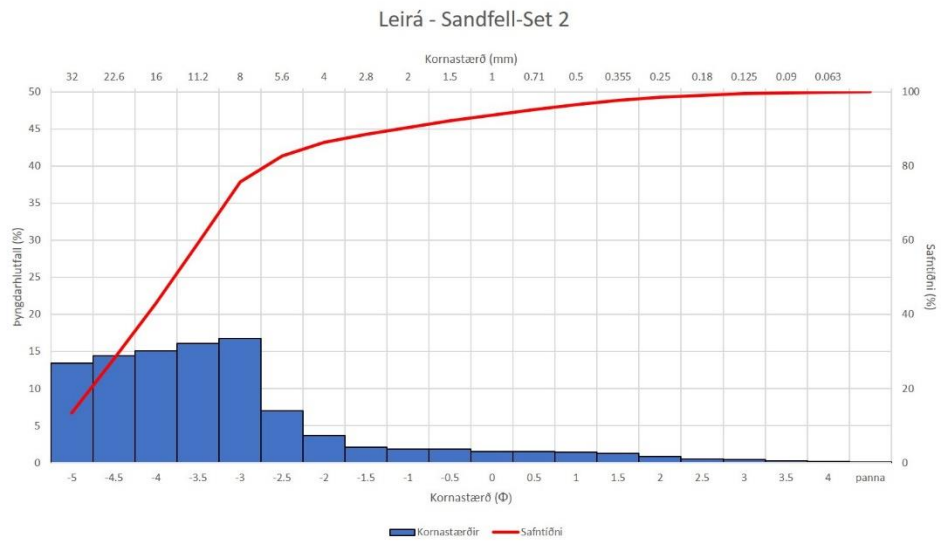
Mynd V8: Niðurstöður sigtunar sýnisins Leirá-Sandfell Set 2. Sýnið var votsigtað á möskvastærð 0,063 mm og féll úr sýninu 0,47% af þyngd þess.

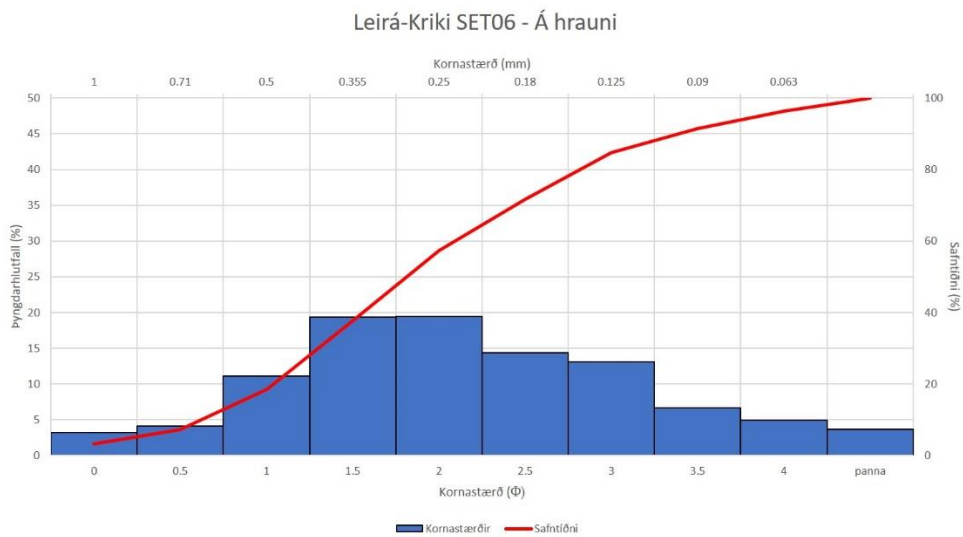
Mynd 9: Niðurstöður sigtunar sýnisins Leirá-Kriki Set 06 Á hrauni. Sýnið var votsigtað á möskvastærð 0,063 mm og féll úr sýninu 2,5% af þyngd þess.

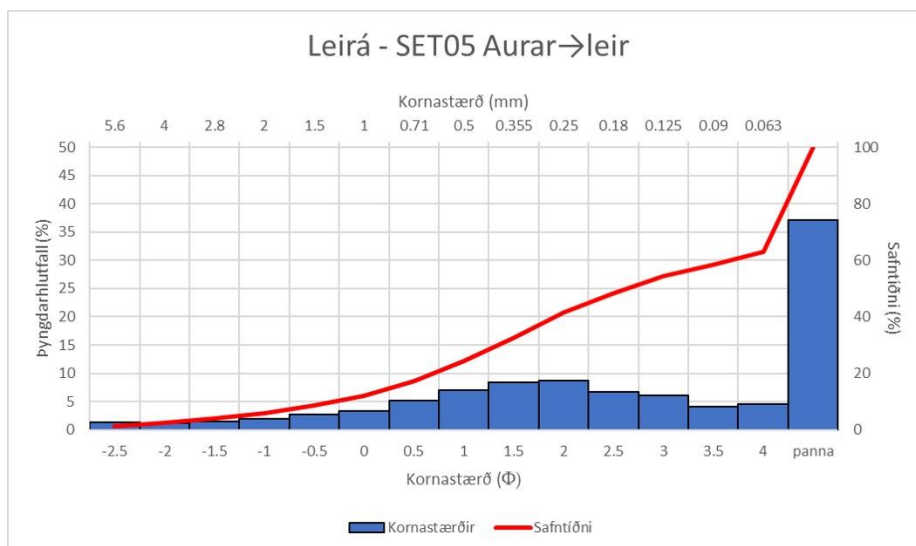
Mynd 10: Niðurstöður sigtunar sýnisins Leirá-Set 05 Aurar ->leir. Sýnið var votsigtað á möskvastærð 0,063 mm og féll úr sýninu 33,15% af þyngd þess.

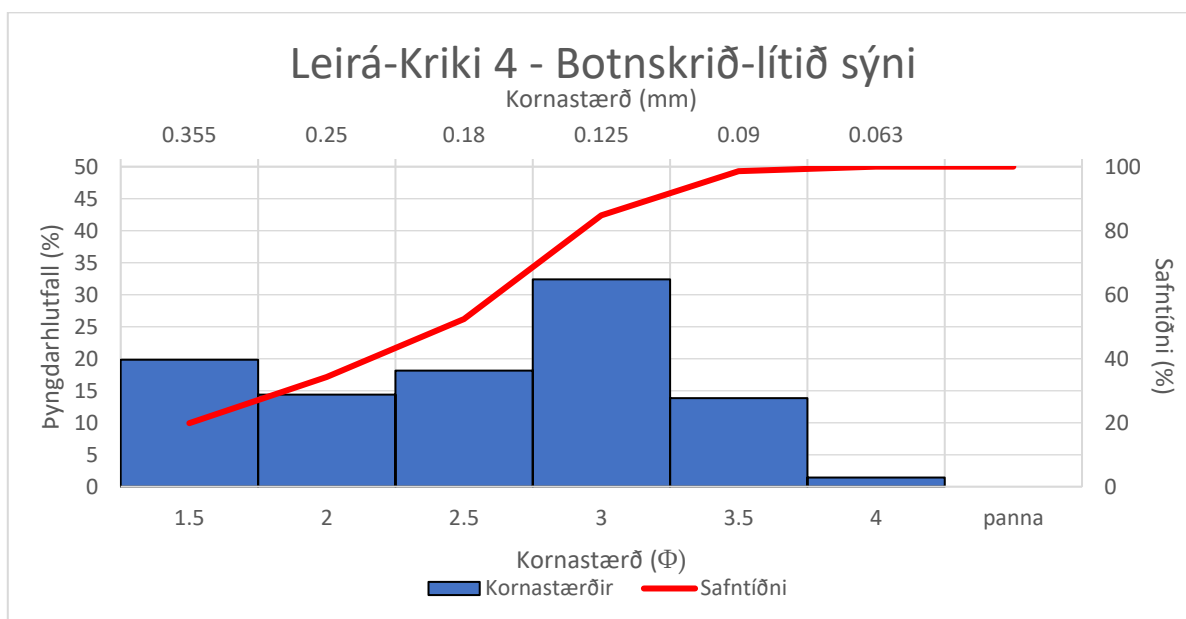
Mynd 11: Niðurstöður sigtunar sýnisins Leirá-Kriki 4 - Botnskrið-lítið sýni.
