ÁHUGAVERÐIR STAÐIR Á GULLNA HRINGNUM

Skráning myndastoppa

Unnið fyrir Vegagerðina og menningar- og viðskiptaráðuneytið
Febrúar 2023

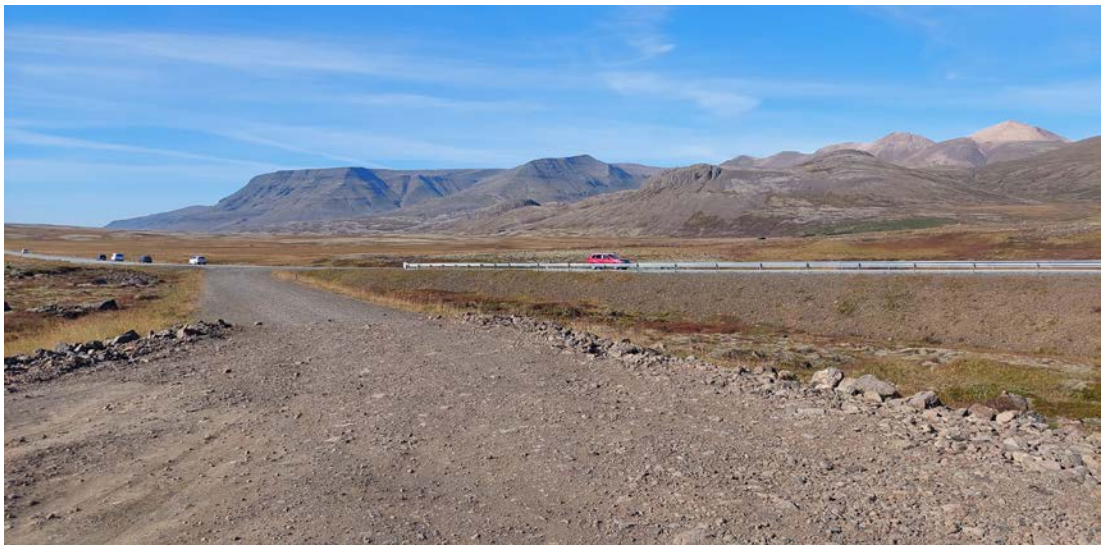
Vegnúmer:	36
Stöðvarnúmer:	4.400
Flokkun:	Engin
Umferðaröryggi:	Ekki gott
Aðbúnaður:	Enginn
Aðdráttarafli:	Norðurljós, stöðuvatn, víðerni
Tillögur til úrbóta:	Engar

Mynd 4.1 Vegslóði við Leirvogsvatn út frá Þingvallavegi (36). (map.is)

Mynd 4.2 Vegslóði við Leirvogsvatn. Hér stöðva ferðamenn til að taka myndir á leið sinni austur í átt að Þingvöllum. Esja og Móskaðshnjúkar í baksýn.

Leirvogsvatn í Mosfellsbæ er rúmlega 20 km austan við Reykjavík. Malarslóði liggur af Þingvallavegi (36) að vatninu. Talsvert er um að ferðamenn stöðvi á þessum vegslóða til að taka myndir. Það sem dregur að virðist vera fyrsta upplifun af víðerni þegar þéttbýli sleppur sem og staður þar sem hægt er að sjá norðurljós án truflunar af lýsingu frá borginni. Ein tilgátan er að ferðamenn á bílaleigubílum séu þarna á fyrsta degi ferðalagsins og þetta sé í raun allra fyrsta stöpp í óspilltri náttúru. Falleg sýn er til fjalla í góðu veðri og má þar sjá m.a. Esju, Móskaðshnjúka og Skálafell.

Staðurinn er ekki merktur sem slíkur og hætta á að ökumenn snögghemli til að fara inn á slóðann en ekki er hægt að sjá á slysakorti Samgöngustofu að óhöpp á þessum kafla tengist þessum stað (Samgöngustofa, 2022). Aðkoma að austan er verri þar sem beygt er í veg fyrir umferð og þaðan tekin kröpp beygja til að komast inn á slóðann. Mögulega myndi draga úr ásókn í þennan stað með því að bæta merkingar sem vísa á betri stað austar t.d. Stóralandstjórn (kafla 4.3) sem er tæplega 8 km frá Leirvogsvatni. Af þeim sökum eru ekki lagðar fram tillögur að úrbótum fyrir þennan stað.

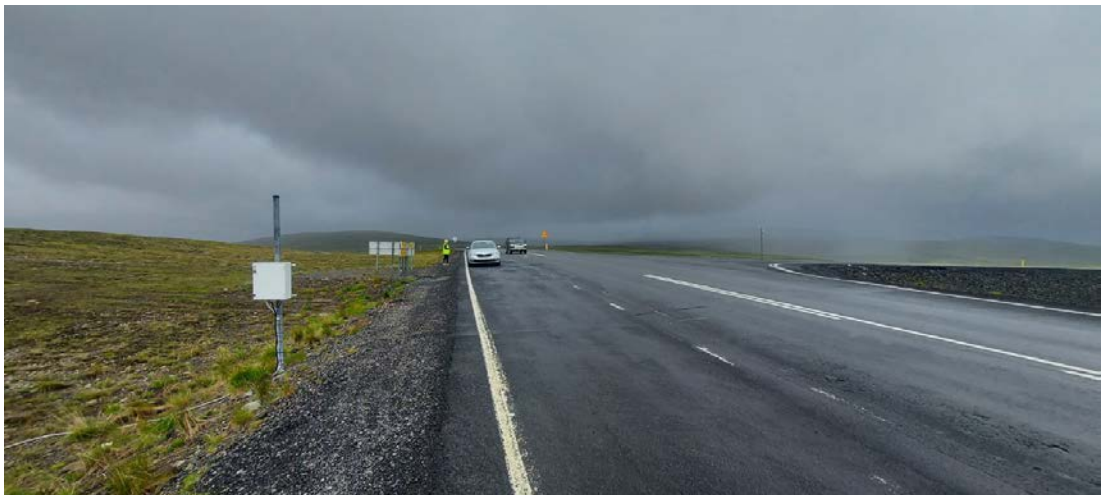
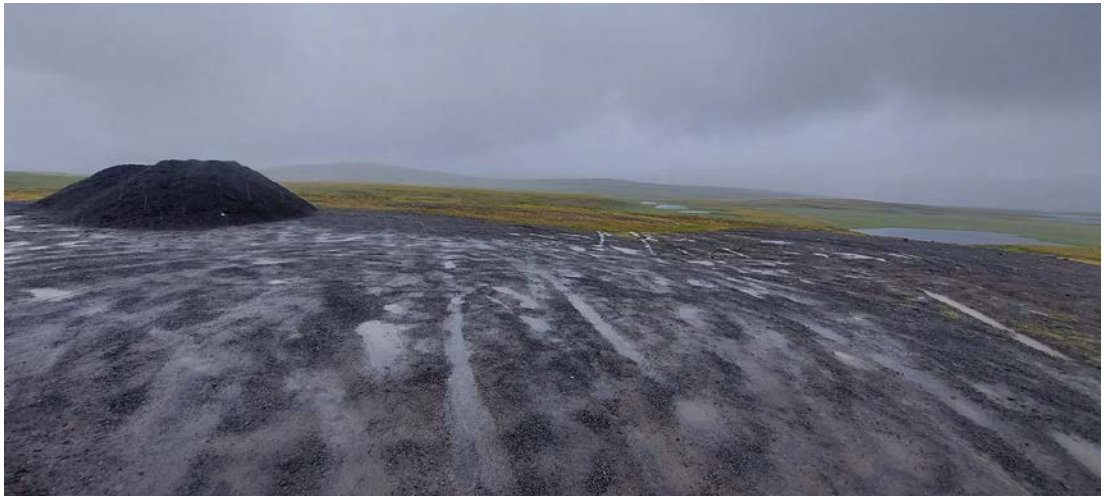
Kjósarskarðsvegur

Vegnúmer:	36
Stöðvarnúmer:	4.900
Vegnumer:	48
Stöðvarnúmer:	4.700
Flokkun:	Engin
Umferðaröryggi:	Slæmt
Aðbúnaður:	Enginn
Aðdráttarafi:	Norðurljós
Tillögur til úrbóta:	Stórt myndastopp/ plan til norðurljósa-skoðunar

Mynd 4.3 Tveir staðir við vegamót Þingvallavegar (36) og Kjósarskarðsvegar (48) þar sem ferðamenn stoppa til að skoða norðurljós

Mynd 4.4 Við vegamót Þingvallavegar og Kjósarskarðsvegar er hjárein þar sem ferðamenn eru gjarnir á að stöðva til að skoða norðurljós og skapa mikla hættu fyrir aðra ökumenn sem ætla að nota hjáreinina á réttan hátt.

Mynd 4.5 Malarplan við Kjósarskarðsveg (48) sem nýtt er til norðurljósaskoðunar.

Við vegamót Þingvallavegar (36) og Kjósarskarðsvegar (48) er hjárein sem ferðamenn nýta til að leggja bílum og skoða norðurljós. Þegar þarna er komið eru áhrif lýsingar frá borginni hverfandi og því getur norðurljósasýn verið góð. Hjáreinin er ekki ætluð til þess að leggja bílum og geta hættulegar aðstæður skapast ef bílar stöðva skyndilega. Sökum hjarðhegðunar ferðamanna er hætt á að ef einn bíll stöðvi fylgi fleiri í kjölfarið.

Nokkru norðar, við Kjósarskarðsveg, er malarplan sem nýtt hefur verið til norðurljósaskoðunar. Planið er holótt og ómerkt. Þar er engin lýsing sem er hættulegt vegna ógreinilegrar afmörkunar plans í landi. Ekki er hægt að sjá á slysakorti Samgöngustofu að óhöpp á þessum kafla tengist þessum stað (Samgöngustofa, 2022).

Tillögur að úrbótum: Á þessum stað eru myrkurgæði ágæt og staðsetning til norðurljósaskoðunar góð. Því er mælt með að útbúið verði vel merkt, stærra plan á sama/svipuðum stað og núverandi malarplan er, með bundnu yfirborði og afmörkuðum bílastæðum fyrir bæði fólkshífur og rútur. Lykilatriði er að slíkt plan yrði rutt á veturna.

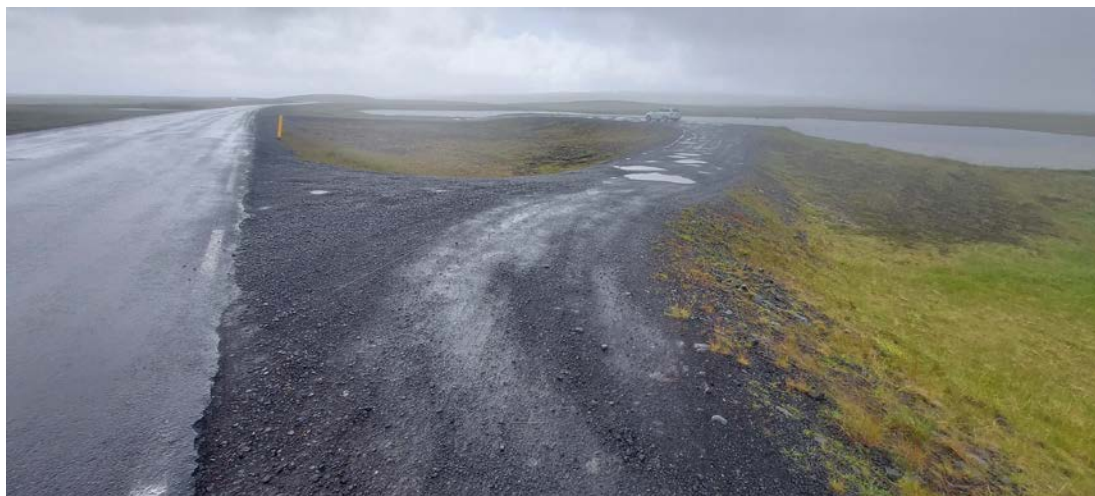
Mynd 4.6 Útskot við Þingvallaveg séð úr lofti (map.is)

Vegnúmer:	36
Stöðvarnúmer:	4.000
Flokkun:	Útskot
Umferðaröryggi:	Ekki gott
Aðbúnaður:	Enginn
Aðdráttarafli:	Tjörn, mói
Tillögur til úrbóta:	Lítið myndastopp

Mynd 4.7 Aðkoma að útskoti við Stóralandstjörn þegar ekið er úr vestri. Þingvallavegur vinstra megin á myndinni.

Um einum km austan við vegamót Kjósarskarðsvegur og Þingvallavegar er útskot Vegagerðarinnar við Þingvallaveg, kennt við Stóralandstjörn, og er það innan sveitarfélagsins Bláskógabyggðar. Útskotið er með tveimur tengingum við Þingvallaveg og er holótt, fremur illa farið malarplan. Aðkoma frá Þjóðvegi er þröng og hallar vegslóðinn niður að planinu. Útskotið er merkt með P skilti 200 m áður en komið er að því. Samkvæmt viðmælendum er vinsælt að stöðva hér til myndatöku og fara út á frosna tjörnina að vetrum.

Ekki er hægt að sjá á slysakorti Samgöngustofu að óhöpp á þessum kafla tengist þessum stað að undanskildu einu atviki þar sem ekið er aftan á bíl sem snögghemlar (Samgöngustofa, 2022).

Tillögur að úrbótum: Lagt er til að setja hér lítið myndastopp skv. hönnunartillögu þessa verkefnis. Hér mætti einnig hugsa sér að setja upplýsingaskilti um það hvað er í vændum á þessari vinsælu ferðamannaleið, s.s. næsti áningarstaður með góðu útsýni.

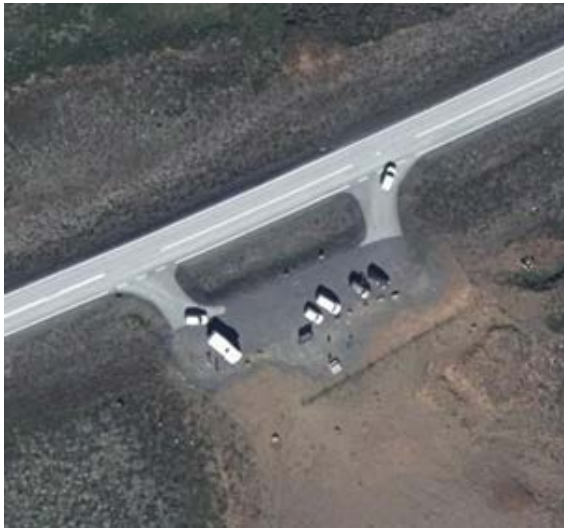
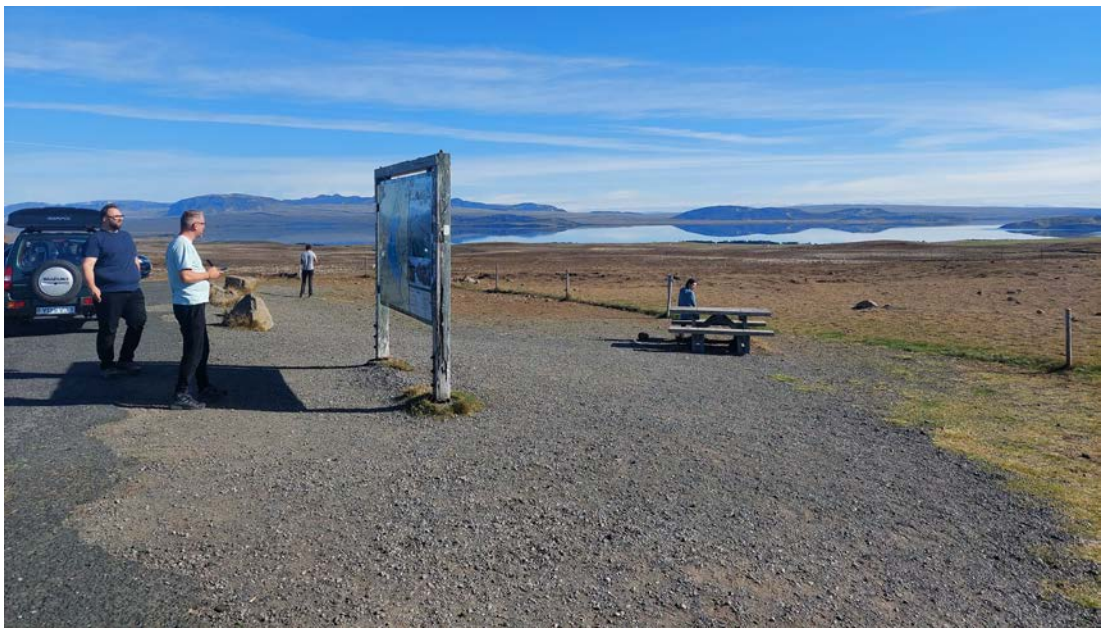
Vegnúmer:	36
Stöðvarnúmer:	850
Flokkun:	Áningarstaður
Umferðaröryggi:	Slæmt
Aðbúnaður:	Bekkir, borð, upplýsingaskilti um Þingvelli
Aðdráttarafli:	Útsýni yfir Þingvallavatn
Tillögur til úrbóta:	Stórt myndastopp

Mynd 4.8 Áningarstaður við Þingvallaveg, Vilborgarkelda séð úr lofti (map.is)

Mynd 4.9 Ferðamenn á áningarstað við Vilborgarkeldu, útsýni yfir Þingvallavatn.

Áningarstaður Vegagerðarinnar á Þingvallavegi sem kenndur er við Vilborgarkeldu er um þrjá km austan við útskot við Stóralandstjörn. Mjög gott útsýni er frá áningarstaðnum yfir Þingvallavatn og mjög vinsælt að stöðva þarna. Aðkoma að áningarstaðnum getur verið hættuleg þar sem kröpp beygja er beint út af þjóðveginum, einkum þegar bílar eru fyrir aftan þann sem ætlar að beygja. Heldur blint er fyrir umferð sem kemur að vestan þegar ekið er út af planinu aftur sem er á blindhæð. Staðsetningin er því slæm umferðaröryggislega séð. Samkvæmt slysaskráningarkorti Samgöngustofu hefur orðið alvarlegt slys þarna þegar ekið var aftan á bíl sem snögghemlaði (Samgöngustofa, 2022). Staðurinn er merktur með skilti 200 m áður en komið er að honum.

Bílastæðið er lagt bundnu efni en utan þess, s.s. þar sem bekkir og borð eru, er malarborið og verður að forarsvaði í rigningu. Upplýsingaskilti er á staðnum en þarfnast yfirhalingar.

Tillögur að úrbótum: Þennan stað má bæta verulega miðað við ástand og vinsældir. Lagt er til að hér verði komið fyrir áningarstað skv. hönnunartillögu. Með því má hægja á ferð ferðamanna á leið austur að Þingvöllum og því dreifa álaginu. Merkja mætti staðinn betur, og fyrr, þannig að ferðamenn geti fyrr tekið ákvörðun um að koma þarna við og dregið úr hraða þegar nær dregur. Allar fyrirætlanir um uppbyggingu yrði að taka í samráði við landeigenda.

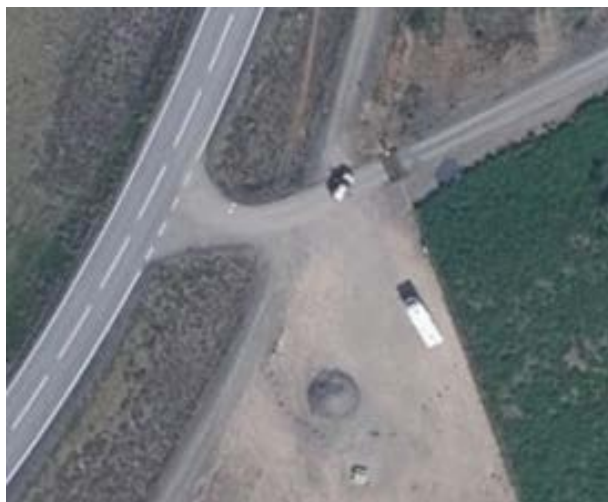
Skálabrekka

Vegnúmer:	36
Stöðvarnúmer:	7.760
Flokkun:	Engin
Umferðaröryggi:	Ekki gott
Aðbúnaður:	Bekkur og borð
Aðdráttarafli:	Útsýni yfir Þingvallavatn
Tillögur til úrbóta:	Afmá eða bæta

Mynd 4.10 Malarplan við mót Þingvallavegar (vinstra megin) og Skálabrekkugötu þar sem ferðamenn stöðva til að taka myndir (map.is).

Mynd 4.11 Áningarstaður við Skálabrekku.

Tæplega fjórum km austan Vilborgarkeldu er Skálabrekkugata. Þar er nokkurs konar plan þar sem hægt er að stoppa og virða fyrir sér útsýni yfir Þingvallavatn. Yfirborð plansins er ójafnt, malarborið og verður að forarsvaði í rigningu sem gerir óvönnum ökumönnum erfitt um vik (mynd 4-14). Á staðnum er borð og bekkir og þrjú bannskilti sem leggja bann við því að fólk tjaldi. Ekkert skilti er á veginum sem vísar á þennan áningarstað og því taka ferðamenn gjarnan skyndilega ákvörðun um að stöðva þarna, sérstaklega ef aðrir bílar eru þarna fyrir. Ekki er þó hægt að sjá á slysakorti Samgöngustofu að óhöpp á þessum kafla tengist þessum stað (Samgöngustofa, 2022). Staðurinn er nokkuð vel sóttur enda útsýni yfir Þingvallavatn

mjög gott. Staðurinn er á einkalandi og samkvæmt viðmælendum eru landeigendur ekki sáttir við þessa umferð og ekki líklegt að þeir kæri sig um stækkun eða formlegan áningarstað. Með betri áningarstað og bættum merkingum við Vilborgarkeldu gæti mögulega dregið úr ásókn í planið við Skálabrekkugötu.

Tillögur að úrbótum: Ef ekki er áhugi á því að bæta þennan stað og taka við þeirri umferð sem í hann sækir væri rétt að loka svæðinu og vísa á betri stað eins og Vilborgarkeldu eða Hakið innan þjóðgarðs. Hægt væri að þökuleggja staðinn og fjarlægja bekki og borð, en fyrst og fremst er nauðsynlegt að taka ákvörðun um tilgang og framtíð þessa áningarstaðar.

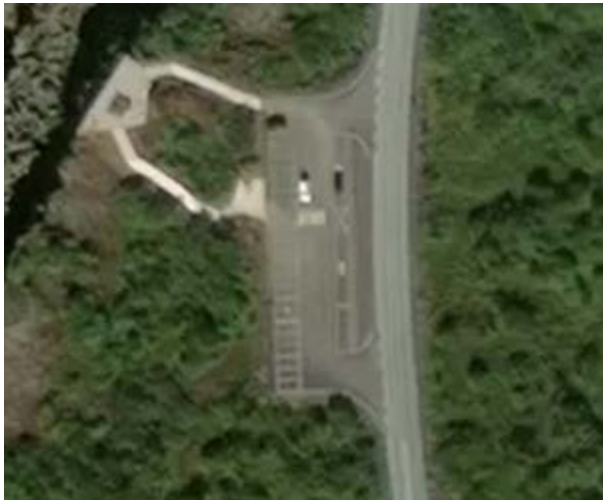
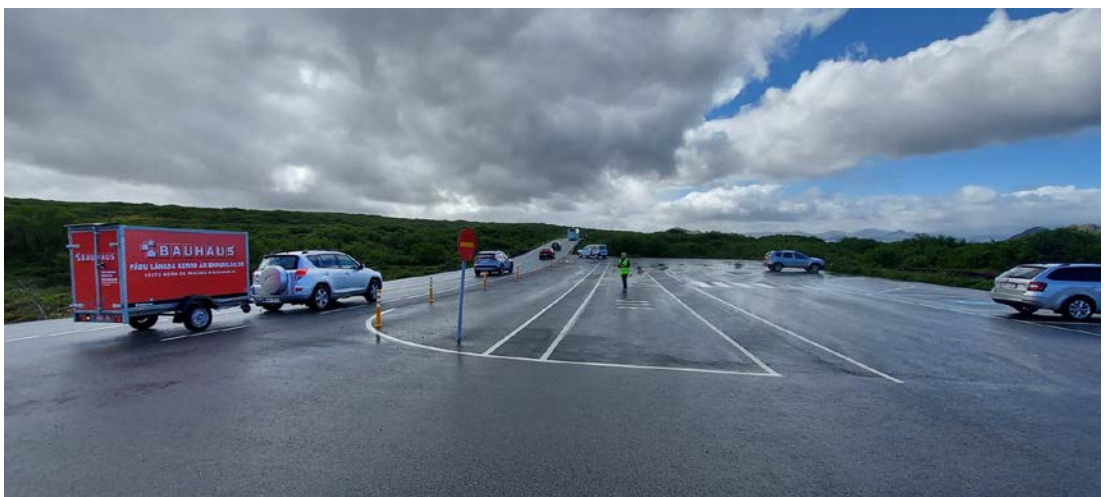
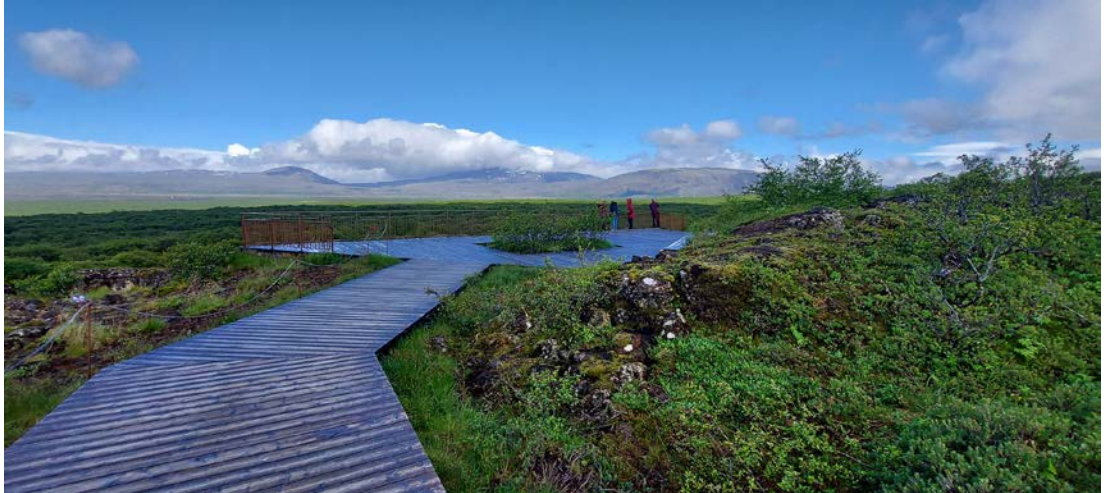
Vegnúmer:	36
Stöðvarnúmer:	2.770
Flokkun:	Áningarstaður
Umferðaröryggi:	Gott
Aðbúnaður:	Bekkir og borð, útsýnispallar
Aðdráttarafli:	Útsýni yfir þjóðgarðinn
Tillögur til úrbóta:	Vísa fyrir á staðinn

Mynd 4.12 Áningarstaður við Hrafnagjá séð úr lofti (ja.is)

Mynd 4.13 Áningarstaður við Hrafnagjá séð úr vestri. Þingvallavegur liggur meðfram áningarstaðnum vinstra megin.

Mynd 4.14 Áningarstaðurinn við Hrafnagjá er vel útfærður með útsýnispalli, bekkjum og borðum.

Skilti sem vísar á athyglisverðan stað er 200 m áður en komið er að áningarstaðnum að vestan. Norðan við áningarstaðinn er blindhæð sem veldur truflun á inn- og útakstri á svæðinu. Engin skráð óhöpp eru þó tengd þessum áningarstað (Samgöngustofa, 2022). Inn- og útakstur er aðskilinn á áningarstaðnum, bílastæði fyrir rútur og fólksbíla eru vel afmörkuð og allt vel frágengið. Aðgengi fyrir alla er mjög gott. Áningarstaðurinn sem er vel sóttur er búinn bekkjum og borðum, miklum náttúrulegum gróðri og útsýnispalli.

Tillögur að úrbótum: Vísa á staðinn fyrr en í 200 m fjarlægð.

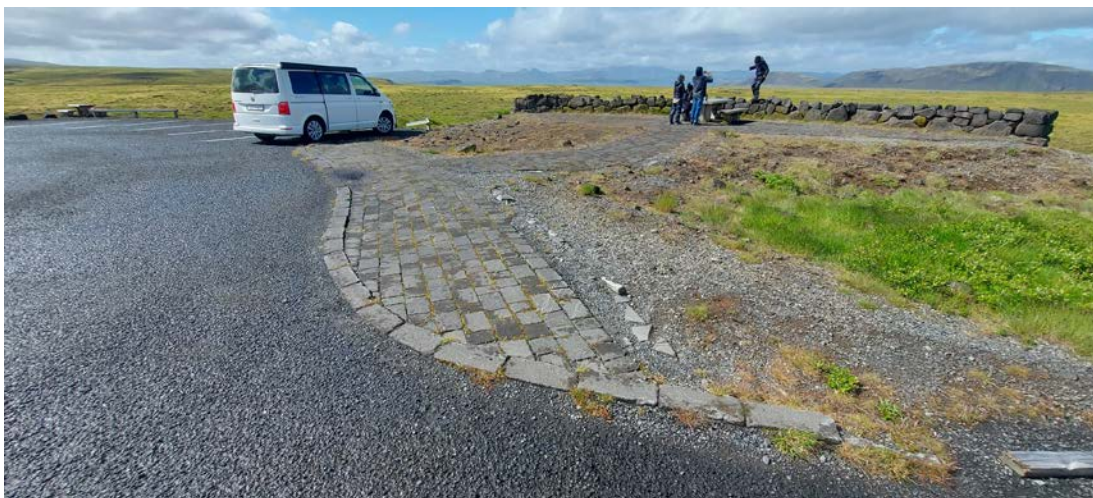
Lyngdalsheiði vestur

Vegnúmer:	365
Stöðvarnúmer:	10.480
Flokkun:	Áningarstaður
Umferðaröryggi:	Gott
Aðbúnaður:	Bekkir og borð
Aðdráttarafl:	Útsýni yfir Þingvallavatn, fjallasýn
Tillögur til úrbóta:	Viðhald og skilti

Mynd 4.15 Áningarstaður á vestanverðri Lyngdalsheiði, við Lyngdalsheiðarveg (map.is)

Mynd 4.16 Áningarstaðurinn á vestanverðri Lyngdalsheiði.

Rúmlega 10 km austan við Hrafnagjá er áningarstaður Vegagerðarinnar við Lyngdalsheiðarveg (365), innan Grímsnes- og Grafningshrepps. Staðurinn er vel sóttur enda fallett útsýni til allra átta, þar á meðal yfir Þingvallavatn. Áningarstaðurinn er einnig vinsæll upphafsstaður vélsleðaferða á vetrum. Staðurinn er aðeins farinn að láta á sjá, s.s. hellulögn, langbanda-girðingar og grjóthleðsla. Á staðnum eru bekkir og borð og grjóthleðsla sem ferðamenn virðast sækja í að standa uppá. Stæði eru afmörkuð fyrir fólksbíla sem og rútur. Mikilvægt er að búa svo um á svona stað að snjóruðningstæki geti rutt staðinn án þess að eiga á hættu á að valda skemmdum. Í miðju plansins er dæld sem veitist snjóruðningstækjum erfið. Tenging við Lyngdalsheiðarveg er fín með góðri vegsýn. Engin skráð óhöpp eru tengd þessum áningarstað (Samgöngustofa, 2022)

Tillögur að úrbótum: Hér væri upplagt að vera með upplýsingaskilti sem segir hvað fyrir augu ber sem og fróðleik t.d. um Biskupagötur sem liggja þarna í næsta nágrenni. Staðurinn þarfnast betra viðhalds.

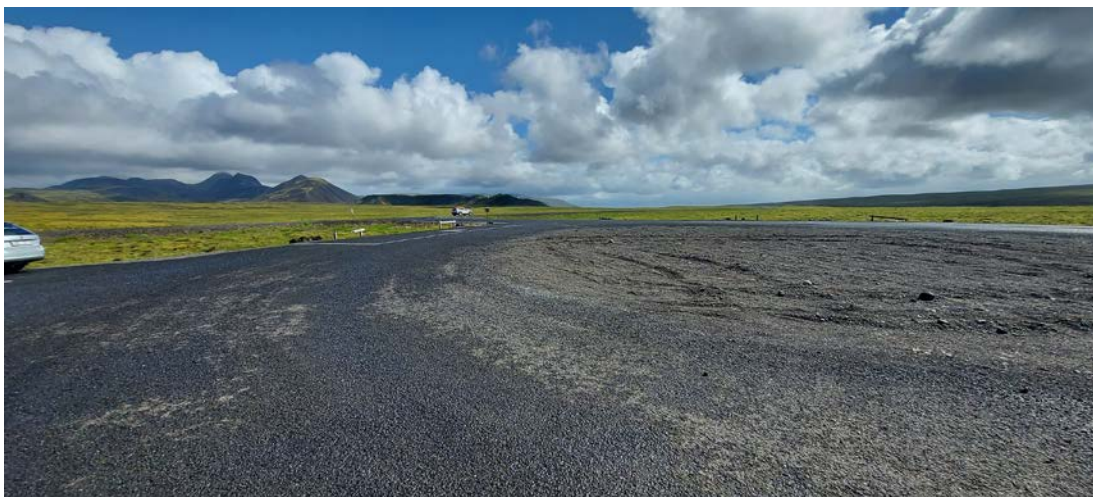
Mynd 4.17 Dæld í miðju áningarstaðar getur veist snjóruðningstækjum erfið.

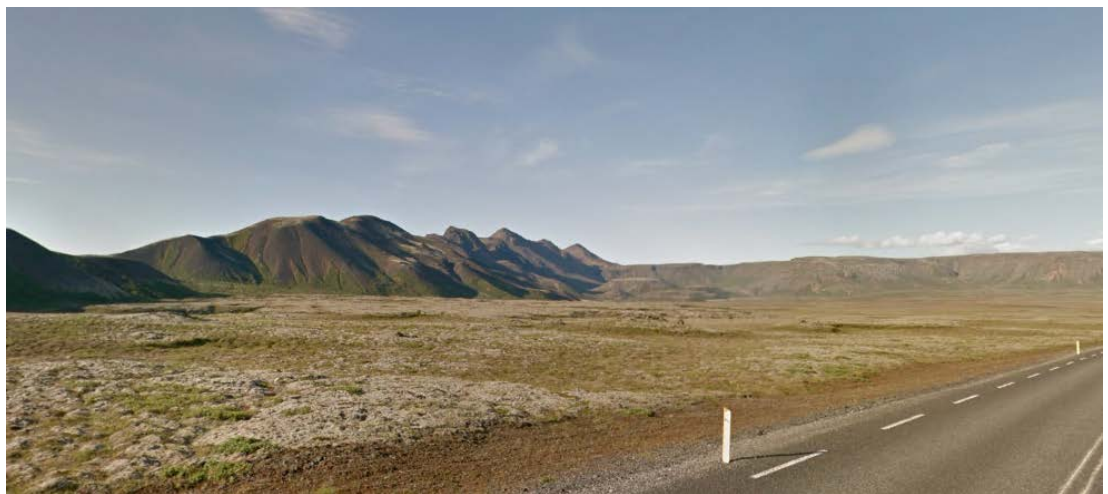
Þegar komið er austur að Litla Reyðarbarmi opnast mikilfengleg fjallasýn frá Lyngdalsheiðarvegi þar sem Kálfstinda ber við himin (mynd 4.19). Norðan vegarins er mikið sléttlendi sem er að hluta til hraun og að hluta til votlendi þar sem tjarnir og vötn myndast á ákveðnum árstímum. Falleg endurspeglun í vötnunum er vinsæl til myndatöku en ekki er rými til að stöðva bíl á þessum stað og því er hér lagt til að koma fyrir myndastoppi norðan

vegarins. Staðsetning er ekki fastmótuð en er um þrjá km austan síðasta áningarstaðar (7. Lyngdalsheiði vestur) og um 1,5 km vestan við afleggjara vegar að Laugarvatnsvöllum, á milli stöðva 7.200 og 7.700 á vegi nr. 365.

Hafa ber í huga að samvæmt 61. gr. náttúruverndarlaga nr. 60/2013 ber að forðast að raska eldhrauni nema brýna nauðsyn beri til og þarf að taka tillit til þess við útfærslu þessa áningarstaðar.

Mynd 4.18 Tillaga að staðsetningu nýs áningarstaðar (rauður hringur) nærri Beitivöllum (ja.is).

Mynd 4.19 Útsýni yfir tillögu að áningarstað nærri Beitivöllum (google maps). Kálfstindar í baksýn.

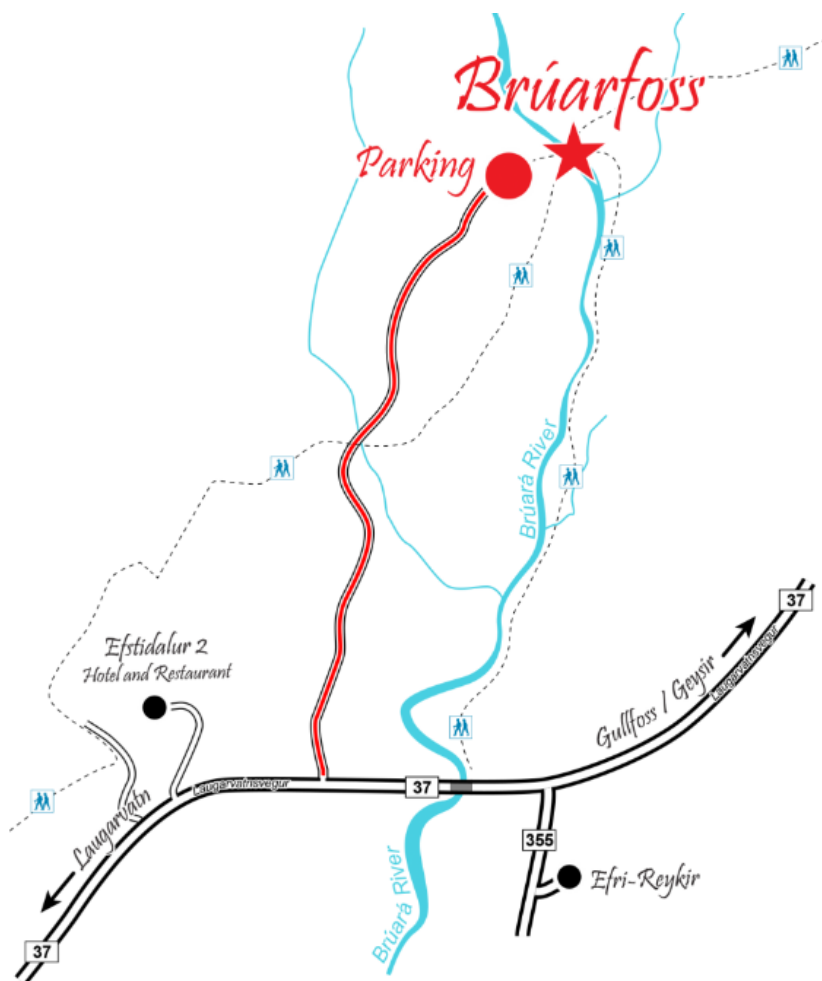
Til að mæta betur þessari miklu ásókn hafa landeigendur hafið byggingu vegar sem liggur vestan Brúarár og mun enda um 300 m frá fossinum (Mynd 4.30). Gert er ráð fyrir afmörkuðu bílaplani og þjónustu við enda vegarins en endanleg hönnun og skipulag liggur ekki fyrir þegar þetta er skrifað. Stefnt er að því að opna veginn fyrir bílaumferð á næstu mánuðum.

Mynd 4.30 Fyrirhugaður vegur og bílastæði við Brúarfoss (Rúnar Gunnarsson, 2023).

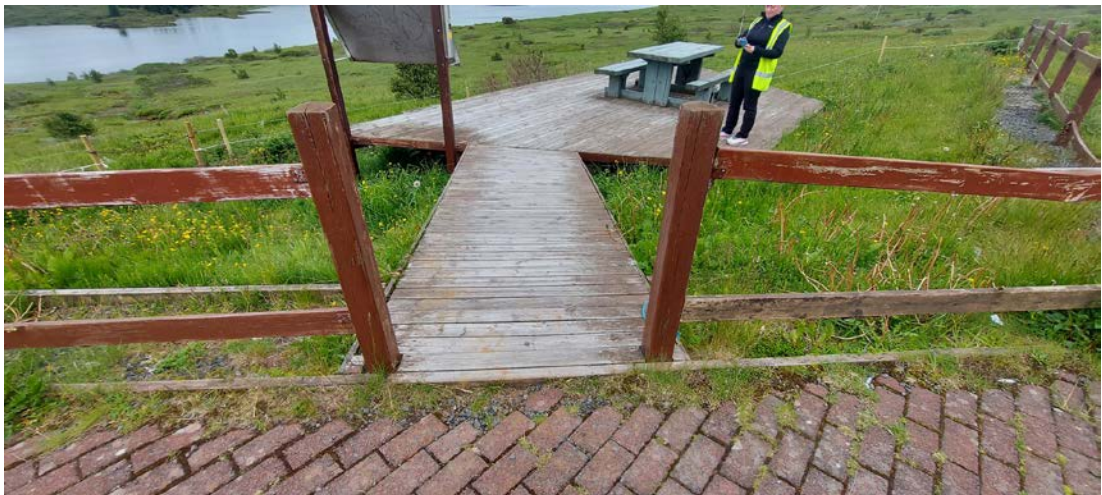
Mynd 4.48 Útsýnispallur við áningarstaðinn er orðinn lúinn og slyshætta ef gestir stíga fram af brún hans.

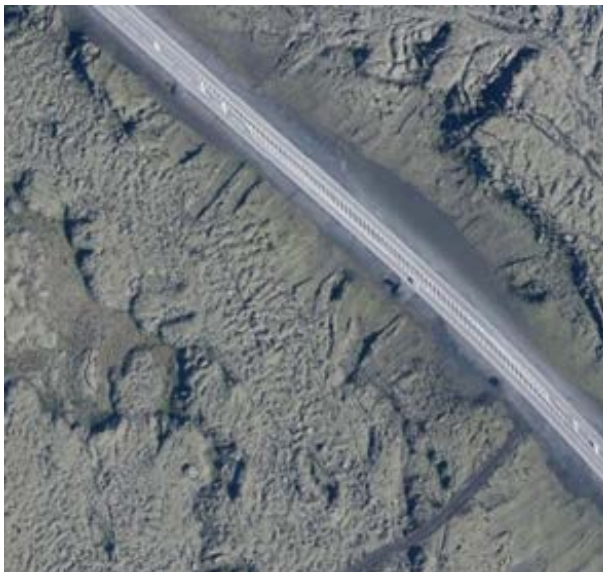
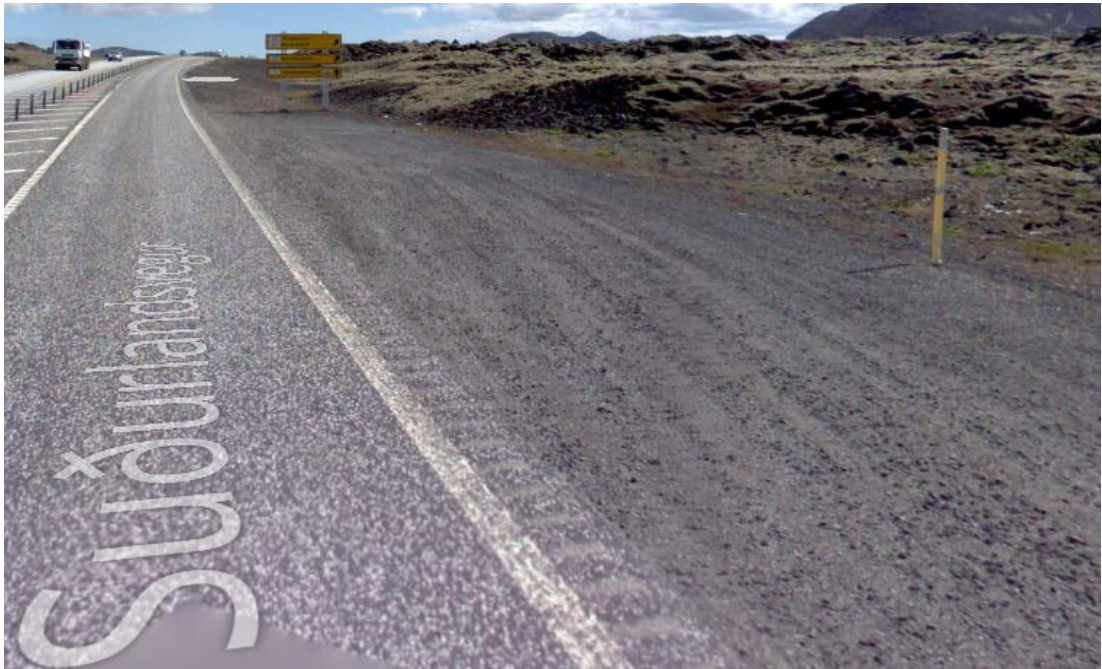
Svínahraun

Mynd 4.58 Ferðamenn stoppa í vegkanti í Svínahrauni við þjóðveg 1 til að taka myndir. Gönguleið liggur út á hraunið, neðst hægra megin.

Mynd 4.59 Svínahraun. Ferðamenn stöðva í vegkanti þar sem rými er.

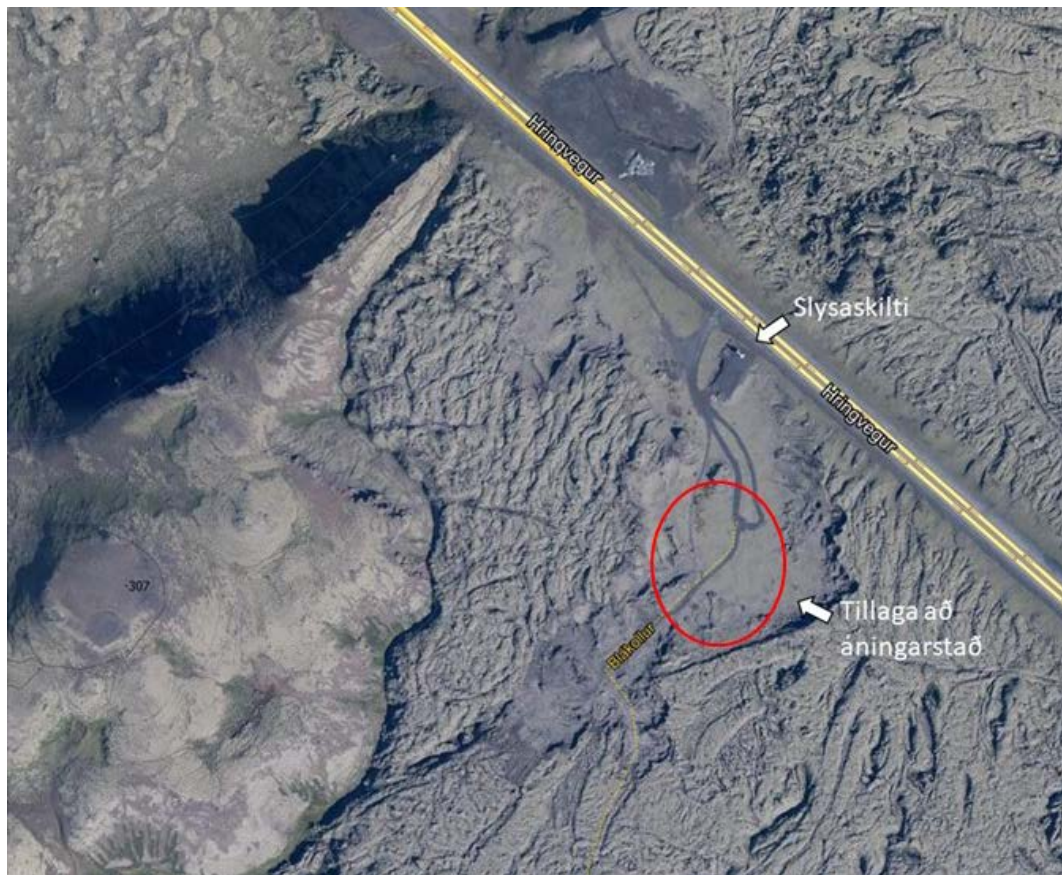
Staðurinn er sunnan Suðurlandsvegar um 750 m austan við Litlu Kaffistofuna, við gönguleið að Blákolli sem er móbergshryggur austan við Vífilsfell. Þarna eru myrkurgæði ágæt fyrir norðurljósaskoðun og stutt að komast í úfið mosavaxið hraun án þess að stefna umferðaröryggi í hættu. Þá væri hægt að tengja áningarstaðinn við gönguleiðir út í hraunið. Hrauninu hefur verið raskað á þessum stað og því ekki um mikið viðbótarrask að ræða. Má því segja að áningarstaðurinn væri ekki í ósamræmi við 61. gr. laga um náttúruvernd.

Mynd 4.62 Tillaga að staðsetningu áningarstaðar sem nýtist til norðurljósaskoðunar og gefur tækifæri á að sjá úfið hraun í návígi. Rauður hringur gefur til kynna umfang áningarstaðarinn.
