NMÍ 21-01

Greining á innri gerð slitlaga með X-ray tomography

Heiti skýrslu: Greining á innri gerð slitlaga með X-ray tomography – fyrri áfangi	Útgáfutími: Mars 2021
Höfundur/-ar: Gísli Guðmundsson	Fjöldi síða: 16 bls.
Deild: Rb við Nýsköpunarmiðstöð Íslands	Verkefnastjóri: GG

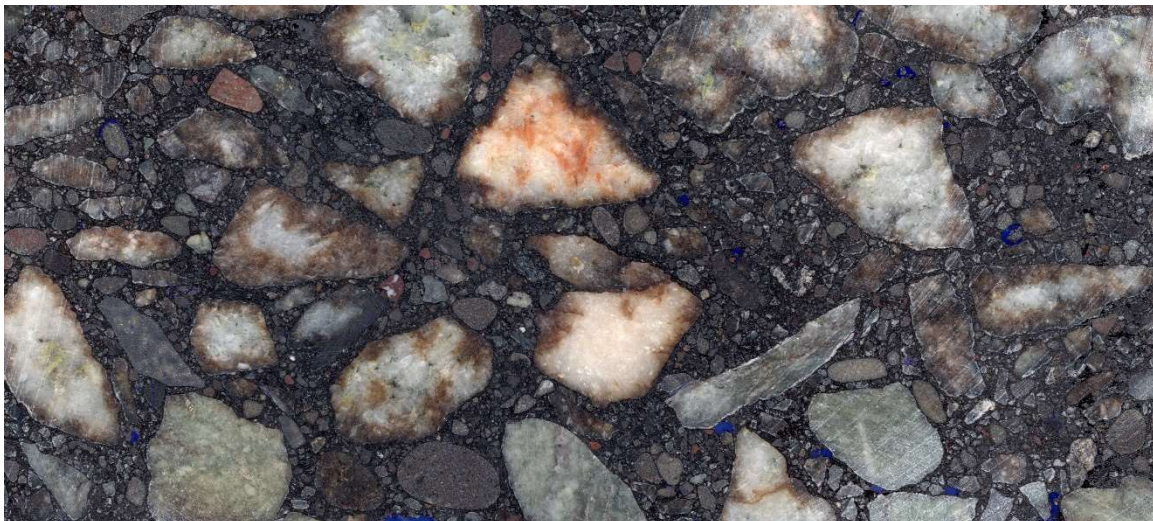
Mynd 1. Sýni KJ2-20. Sýnið er um 2 x 5 cm.

Í tengslum við þennan áfanga var ákveðið að gera myndgreiningu sambærilega smásjárgreiningu á malbikssýni. Í stað þess að vinna með myndir teknar í smásjá við 32 til 200x stækkun, var sýni skannað með hágæðamyndskanna. Malbiksýnið, KJ2-20, var fengið hjá Vegagerðinni. Hluti sýnisins var unninn niður og um 2 x 5 cm stórt sýni var skannað. Á Mynd 1 má sjá þann hluta af sýninu sem unnið var með. Upplausn myndarinnar sem unnið var með er 0.0033 mm/px sem er tiltölulega mikil upplausn og um 10 sinnum meiri upplausn en fæst með 3D tomography tækinu, sjá síðar. Hægt er að fá töluvert meiri upplausn með smásjárgreiningu, en það kallar á mun meiri undirbúningsvinnu bæði í meðhöndlun sýnis og við myndgreiningu.

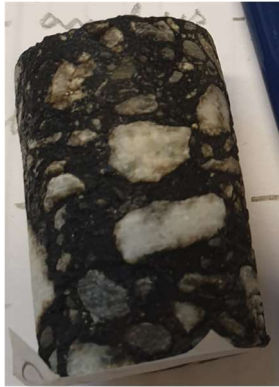
Mynd 4. Sýni C-1-7. Kjarni sem er um 24 mm í þvermál og 35 mm á lengd.

24 mm kjarni var boraður með kjarnabor með demantsborkrónu. Borinn var ekki kældur, en engu að síður gekk ágætlega að bora kjarnann. Svo er að sjá sem engar skemmdir hafi orðið á kjarnanum við borunina Mynd 4.

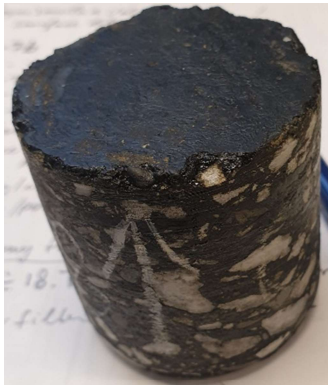
Mynd 5. Sýni C-1-8. Kjarni sem er 54 mm í þvermál og 54 mm á lengd.

54 mm kjarni var boraður með kjarnabor með demantsborkrónu. Borinn var kældur með vatni og ágætlega gekk að bora, Mynd 5.

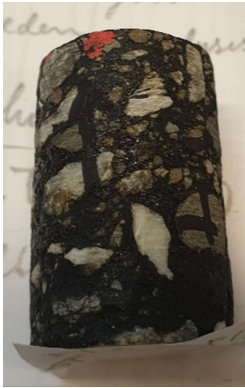
Mynd 7. Sýni H3-14. Kjarni sem er um 24 mm í þvermál og 36 mm á lengd.

24 mm kjarni var boraður með kjarnabor með demantsborkrónu. Borinn var ekki kældur, en samt gekk ágætlega að bora kjarnann og svo er að sjá að engar skemmdir hafi orðið á honum við borunina, sjá Mynd 7.

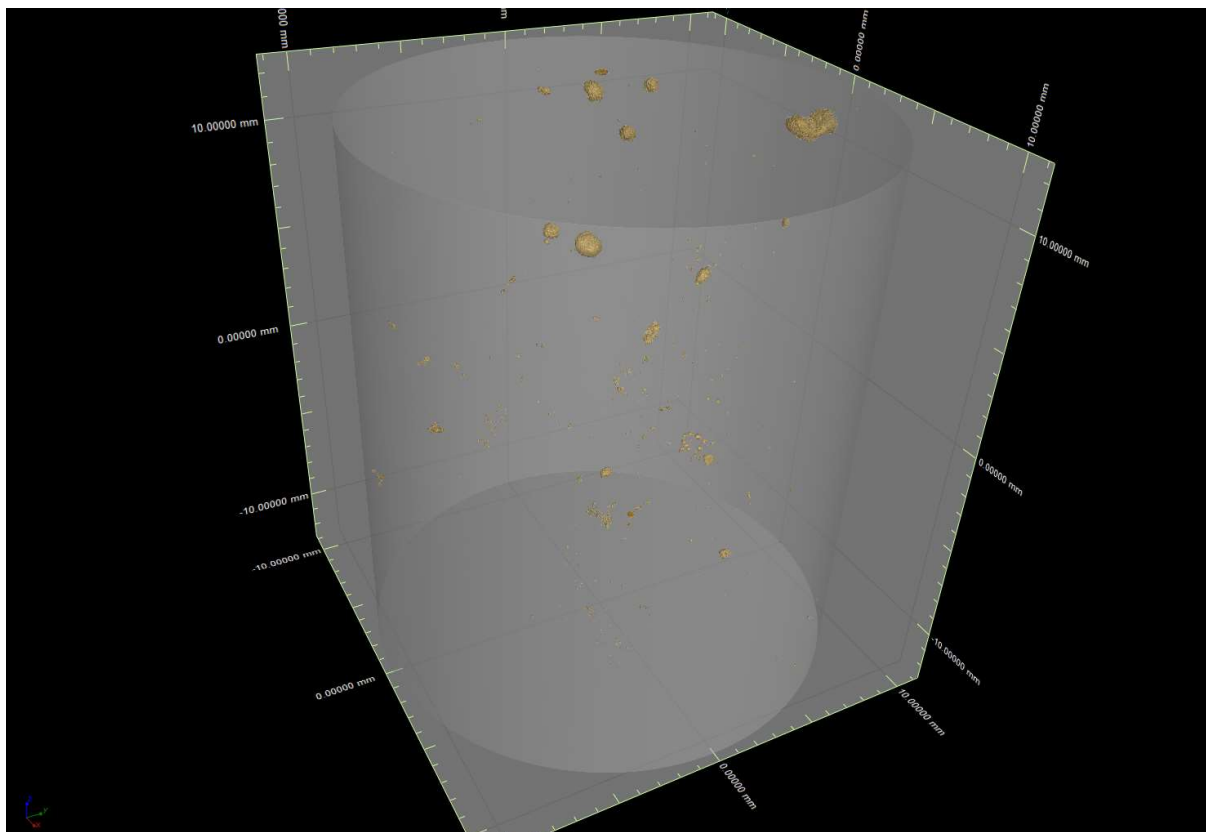
Mynd 10. Þrívíddarlíkan af sýni C-1-7 þar sem holrými hafa verið aðgreind frá biki og fylliefni. Rúmmál sívalningsins er 21021,57 mm³ og rúmmál holrýmis er 4,21 mm³ eða aðeins um 0,2 %.

Á Mynd 10 má sjá þrívíddarlíkan af öllu sýninu þar sem holrými hafa verið aðgreind frá biki og fylliefni.

Sýnið sem skannað var reyndist vera um 21 cm³ og holrýmishluti þess var aðeins 0,2 %.

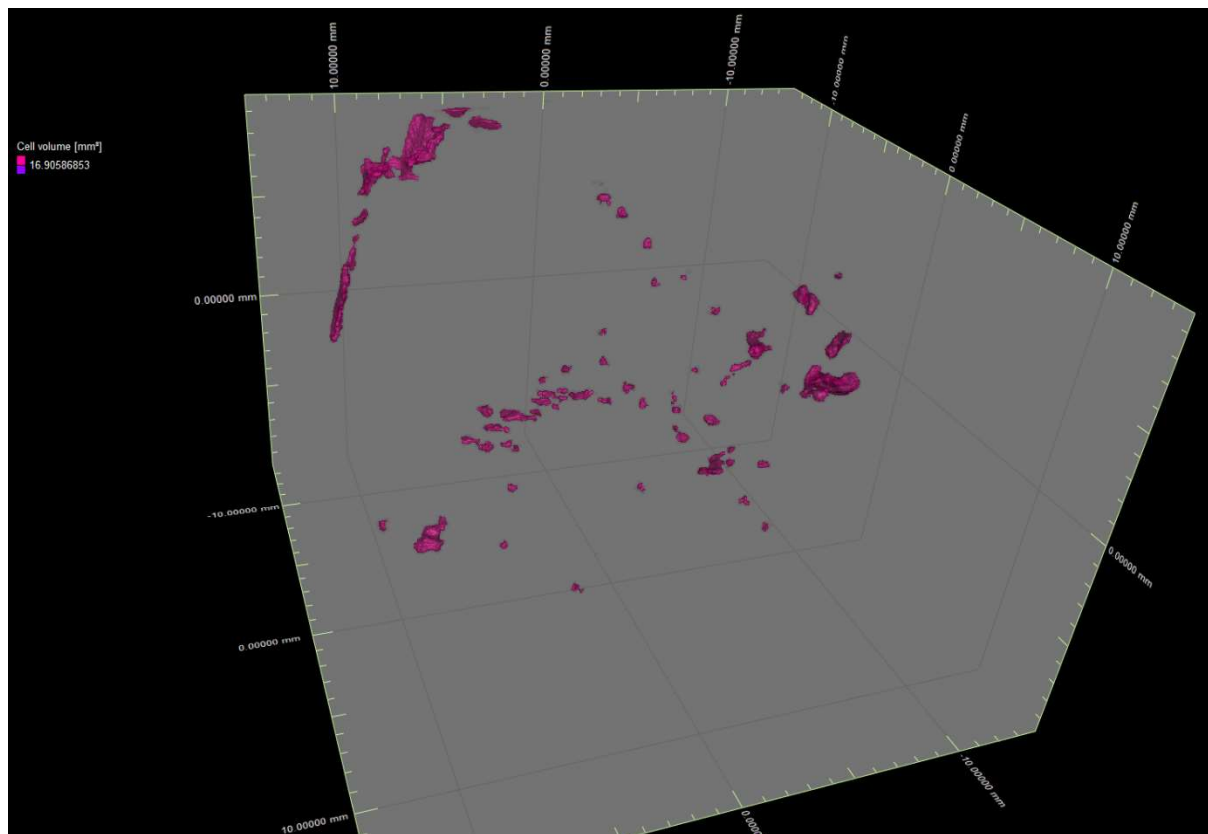
Mynd 14. Þrívíddarlíkan af sýni C-1-22 þar sem holrými hafa verið aðgreind frá biki og fylliefni. Rúmmál sívalningsins er 15760.03 mm³ og rúmmál holrýmis er 16.91 mm³ eða aðeins um 0,11 %.

Á Mynd 14 má sjá þrívíddarlíkan af öllu sýninu þar sem holrými hafa verið aðgreind frá biki og fylliefni.

Þar sem yfirborð sýnisins skaðaðist í boruninni sem og jaðrar þess voru þessir hlutar ekki teknir með í myndgreiningunni. Því var í myndgreiningunni aðeins unnið með hluta af sýninu eða um 16 cm³ rúmmál. Myndgreining gaf um 16,906 mm³ af holrými eða aðeins um 0,11 %.

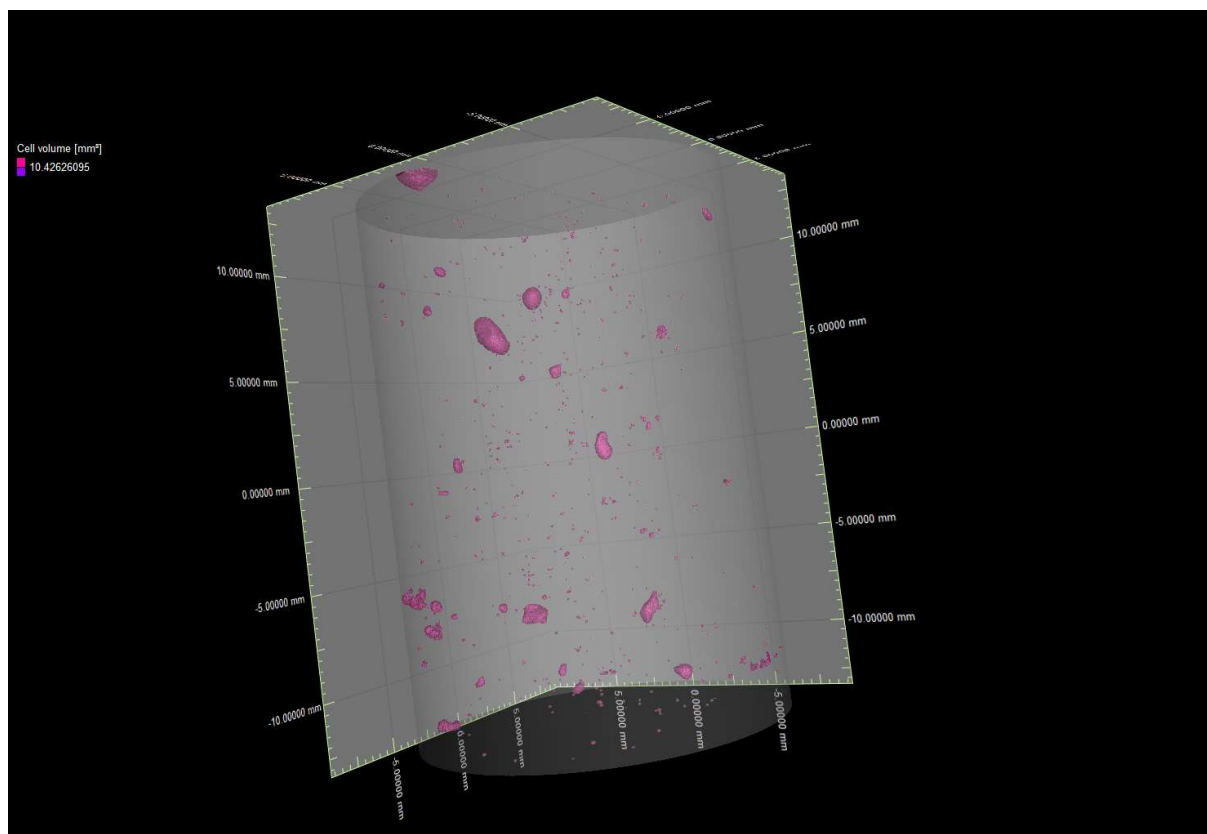
Mynd 17. Þrívíddarlíkan af sýni H3-14 þar sem holrými hafa verið aðgreind frá biki og fylliefni. Rúmmál þess hluta sívalningsins sem myndgreiningin nær til er 6618,87 mm³ og þar af er rúmmál holrýmis 10.43 mm³ eða aðeins um 0,16 %.

Á Mynd 17 má sjá þrívíddarlíkan af öllu sýninu þar sem holrými hafa verið aðgreind frá biki og fylliefni.

Í myndgreiningunni var aðeins unnið með hluta af sýninu eða tæplega 7 cm³ rúmmál. Myndgreining sýndi um 10,43 mm³ af holrými eða aðeins um 0,16 %.
