# ÁSTANDSSKOÐUN SPRAUTUSTEYPU Í NOKKRUM ÍSLENSKUM VEGGÖNGUM

ALMANNASKARÐSGÖNG,  
BOLUNGARVÍKURGÖNG,  
BREIÐADALS- OG BOTNSHEIÐARGÖNG,  
FÁSKRÚÐSFJAÐRARGÖNG,  
HÉÐINSFJAÐARGÖNG,  
HVALFJARÐARGÖNG,  
MÚLAGÖNG

RANNSÓKNARSKÝRSLA  
SEPTEMBER 2023

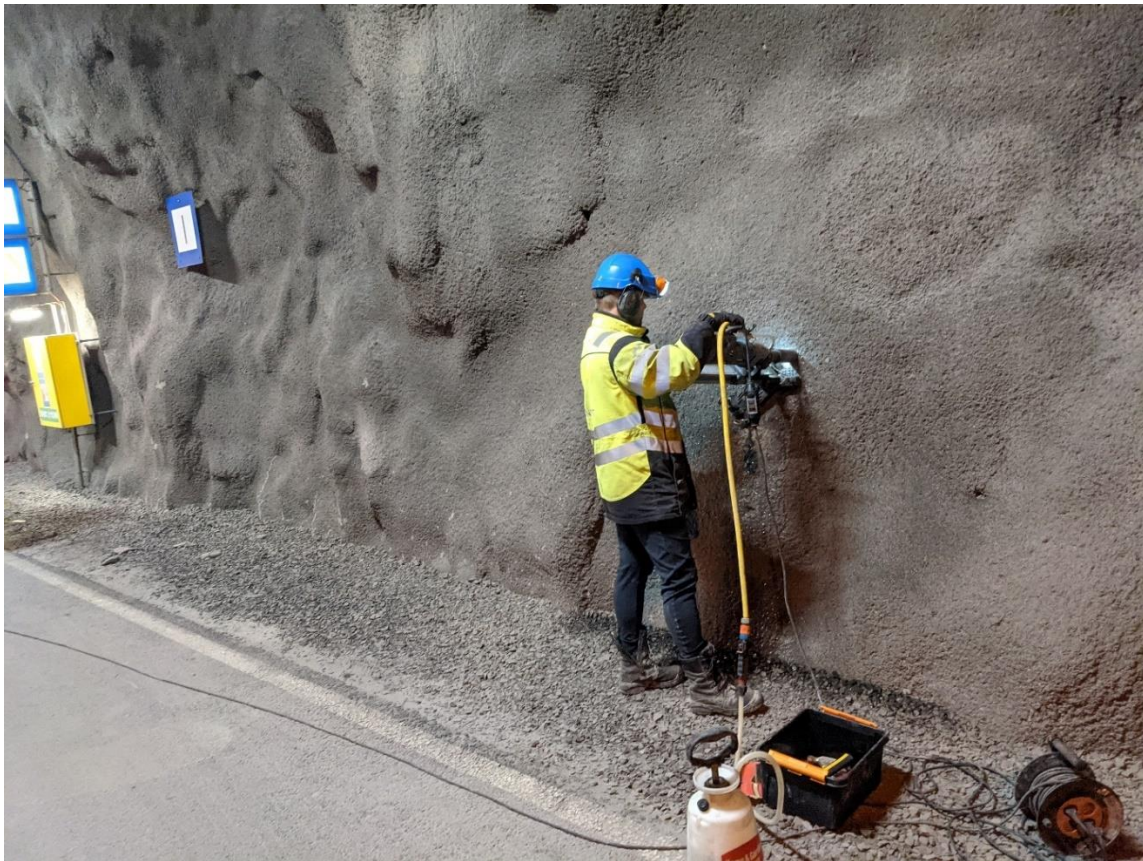
Mynd 1: Unnið við sýnatöku í stöð 8150 (útskot I) í Fáskrúðsfjarðargöngum.

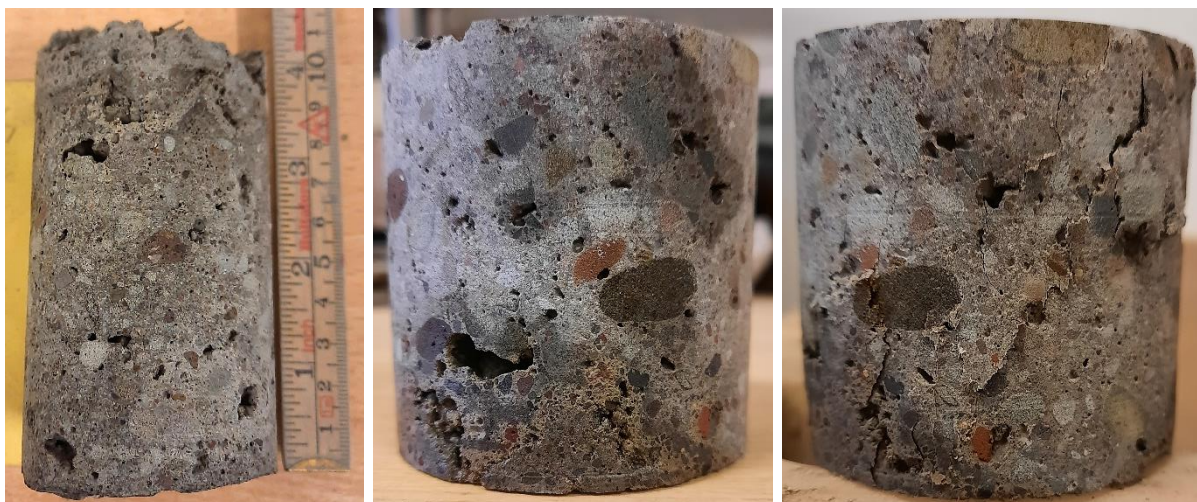
Mynd 3: Dæmi um vinnslu sýna fyrir prófun á einásabrotstyrk á sýni í stöð 4336 í Héðinsfjarðargöngum, sýni nr.1. Til vinstri er óunnið kjarnasýni, í miðjunni er búið að saga það í  $l/b=1$  og slípa endana og til hægri er sýnið eftir brot.

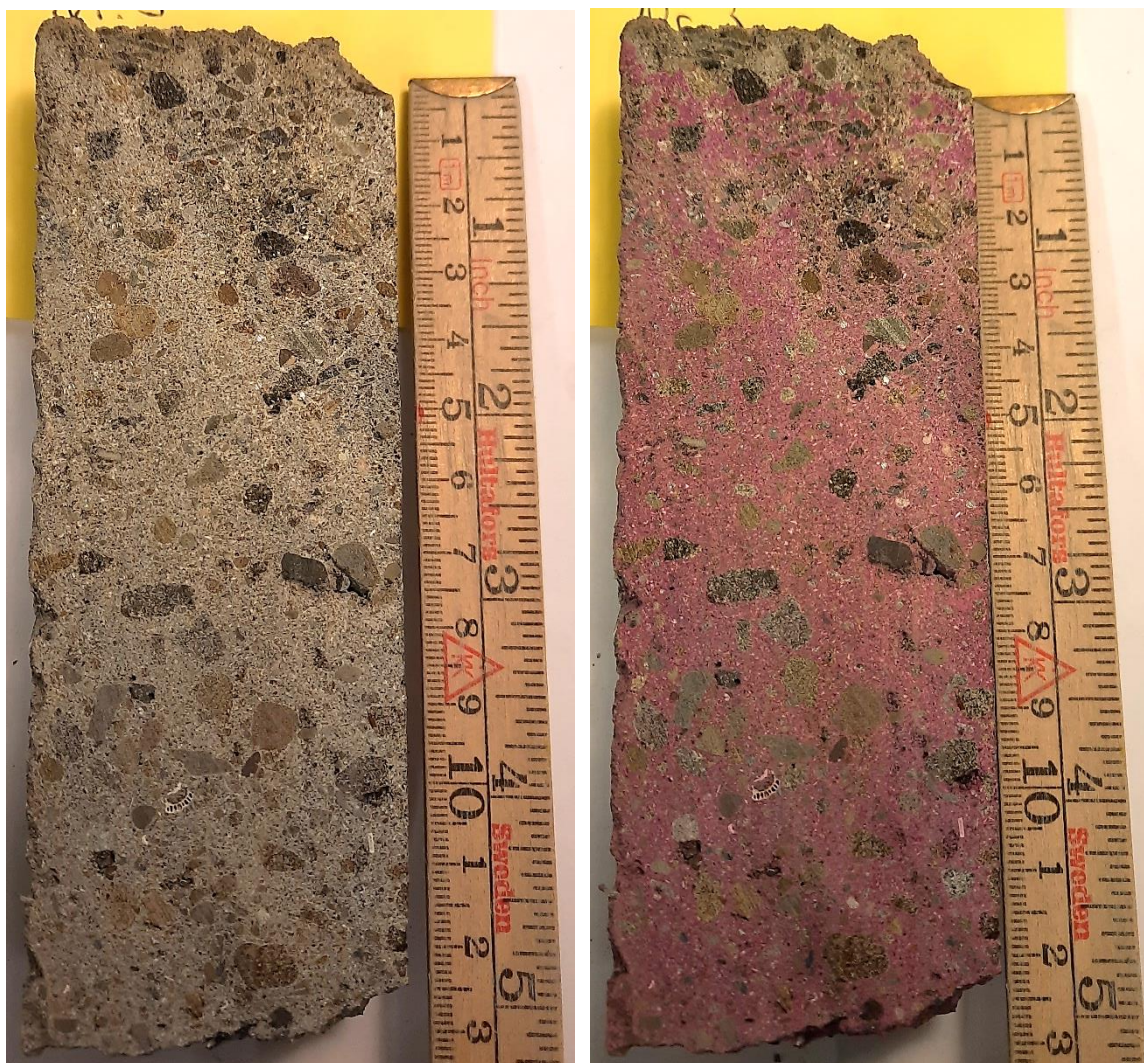
Mynd 4: Dæmi um vinnslu sýna fyrir mælingu á kolsýringu á sýni úr stöð 4898 í Hvalfjarðargöngum, sýni nr.3. Til vinstri er búið að saga kjarnasýnið eftir endilöngu og til hægri þá er búið að úða lausn á sýnið, ólitaða yfirborðið er kolsýrt (næst yfirborði sprautusteypunnar).

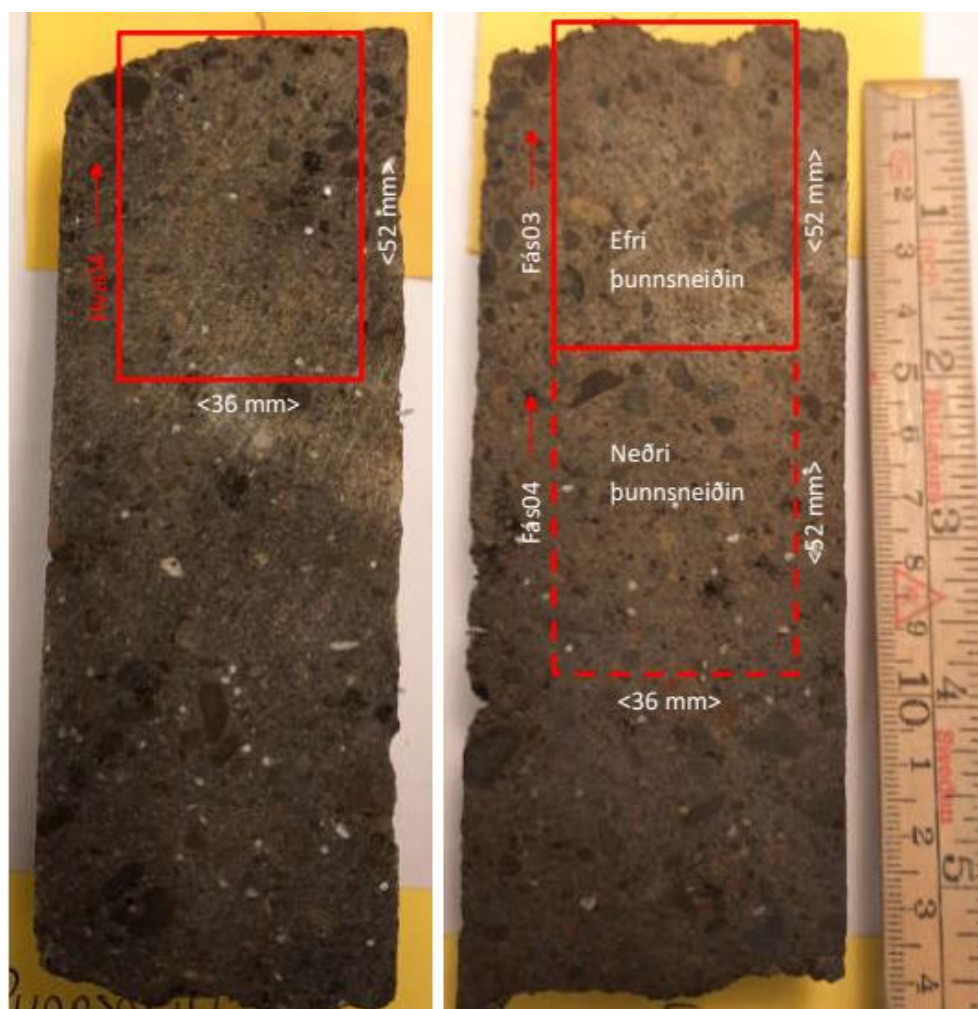
Mynd 5: Skýringarmynd af því hvar þunnsneiðarnar voru teknar úr sýnunum. Til vinstri er sýnt hvar þunnsneiðin var tekin þar sem er ein þunnsneið í sýni. Til hægri sýnt hvar þunnsneiðar voru teknar þar sem gerðar voru tvær þunnsneiðar úr sama sýninu.

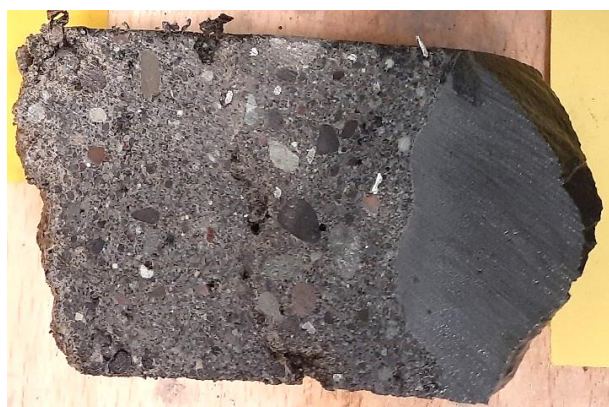
Stærsta sýnilegt korn um 5 mm í þvermál. Mikið af steinefnakornum frá 0,1 – 0,5 mm, mikið af fínsandi en vantar filler undir 0,1 mm. Korn almennt ávöl, mikið glerjuð og þétt.

**Mynd 6:** Kjarnasýni fyrir þunnisneiðargerð. Yfirborð sprautusteypu er vinstra megin og hægra megin má sjá undirliggjandi berg (basalt). Tvö lög af sprautusteypu, það neðra er með trefjum en yfirlagið er trefjalaust.

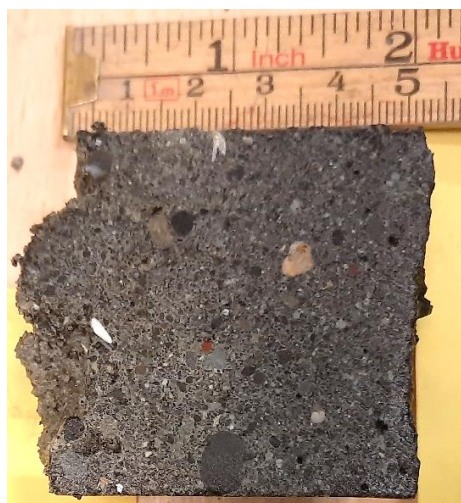
Stærsta sýnilegt korn um 3x5 mm að stærð. Mikið af steinefnakornum frá 0,1 – 0,5 mm, mikið af fínsandi en vantar filler undir 0,1 mm. Korn almennt ávöl, mikið glerjuð og þétt.

**Mynd 7:** Kjarnasýni fyrir þunnisneiðargerð. Yfirborð sprautusteypu er vinstra megin.

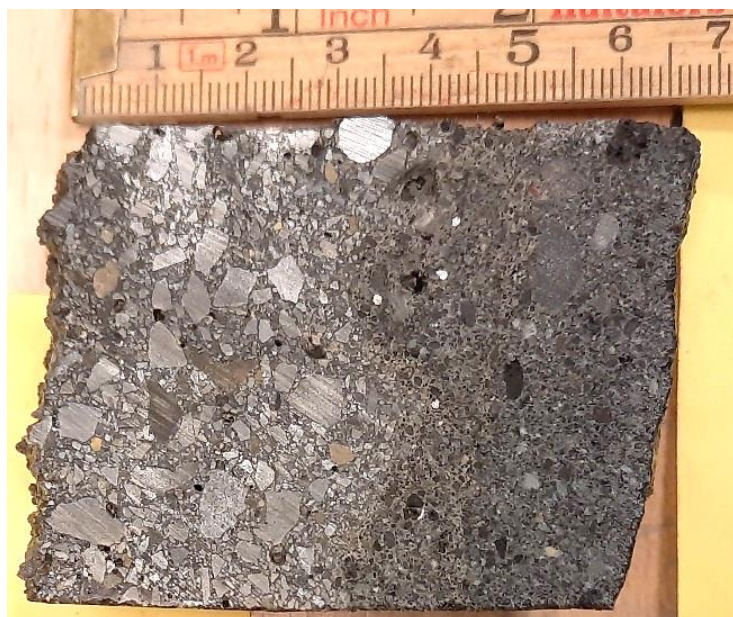
Þunnarneið alltof þunn til að skoða af gagni.

Mynd 8: Kjarnasýni fyrir þunnarneiðargerð. Yfirborð sprautusteypu er vinstra megin. Tvö lög af sprautusteypu, það efra (vinstra megin) er ný steypa frá sem var sprautuð í kringum áramótin 2021 og 2022 (þurrsteypa).

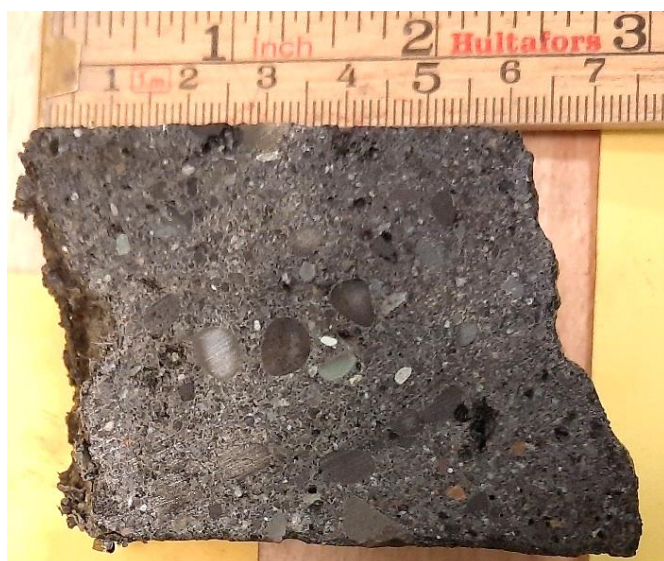
Stærsta sýnilega korn um 6 mm í þvermál. Mikið af steinefnakornum frá 0,1 – 0,5 mm, mikið af finsandi en vantar filler undir 0,1 mm. Korn almennt ávöl, mikið glerjuð og þétt.

Mynd 9: Kjarnasýni fyrir þunnarneiðargerð. Yfirborð sprautusteypu er vinstra megin.

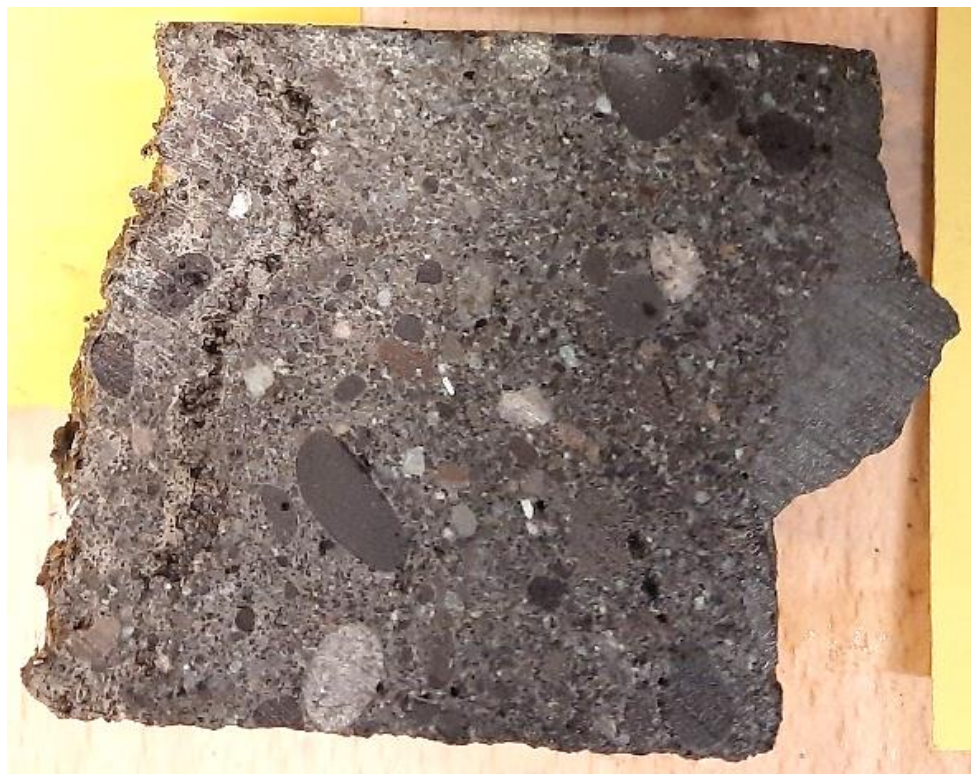
Stærsta sýnilega korn um 4x9 mm að stærð. Mikið af steinefnakornum frá 0,1 – 0,5 mm, mikið af fínsandi en vantar filler undir 0,1 mm. Korn almennt ávöl, mikið glerjuð og þétt.

**Mynd 10:** Kjarnasýni fyrir þunnsneiðargerð. Yfirborð sprautusteypu er vinstra megin og hægra megin má sjá undirliggjandi berg (basalt). Tvö lög af sprautusteypu, efra lagið er u.þ.b. 5 mm þykk skúmsteypa.

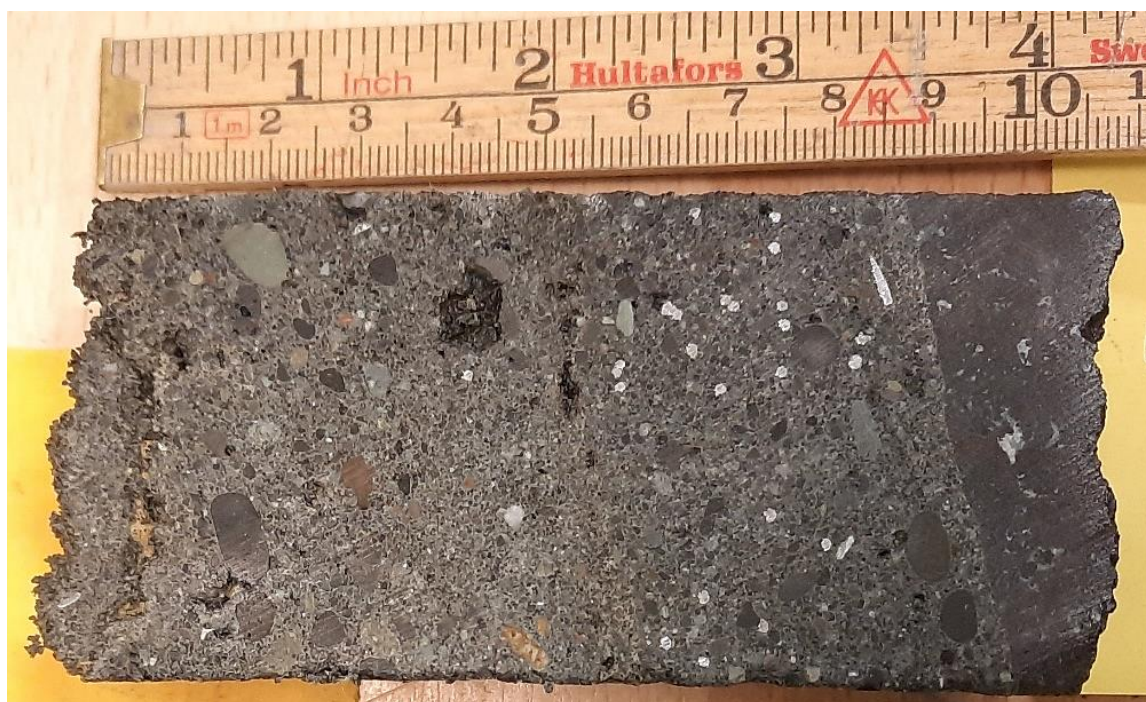
Stærsta sýnilega korn um 4x8 mm að stærð. Mikið af steinefnakornum frá 0,1 – 0,5 mm, mikið af fínsandi en vantar filler undir 0,1 mm. Korn almennt ávöl, mikið glerjuð og þétt.

**Mynd 11:** Kjarnasýni fyrir þunnsneiðargerð. Yfirborð sprautusteypu er vinstra megin og hægra megin má sjá undirliggjandi berg (basalt). Þrjú lög af sprautusteypu, neðst er steypa með trefjum, millilagið er án trefja og yfirlagið er u.þ.b. 10 mm þykk skúmsteypa.

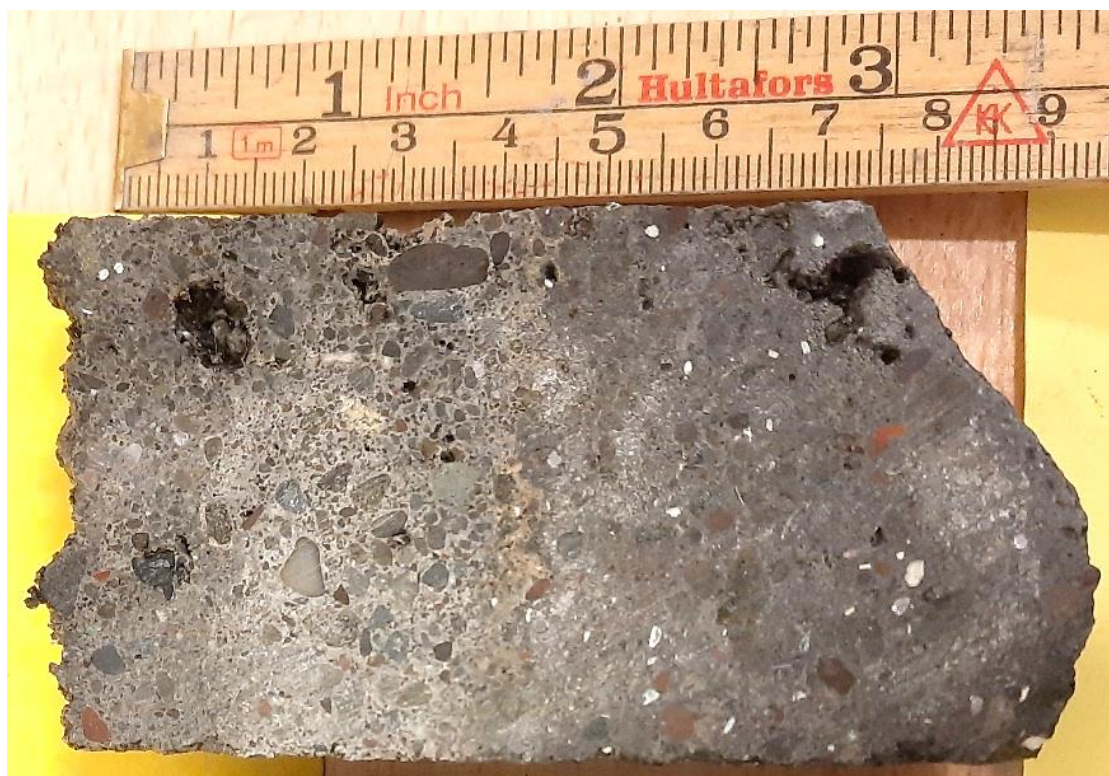
Steinefni að mestu fínkristölluð. Mikil sementsefja, lítið af fínefnum undir 0,1 mm í steinefni, einhverjar skeljaleifar.

**Mynd 12:** Kjarnasýni fyrir þunnsneiðagerð. Yfirborð sprautusteypu er vinstra megin. Tvö lög af sprautusteypu, það neðra er með trefjum en yfirlagið er trefjalaust.

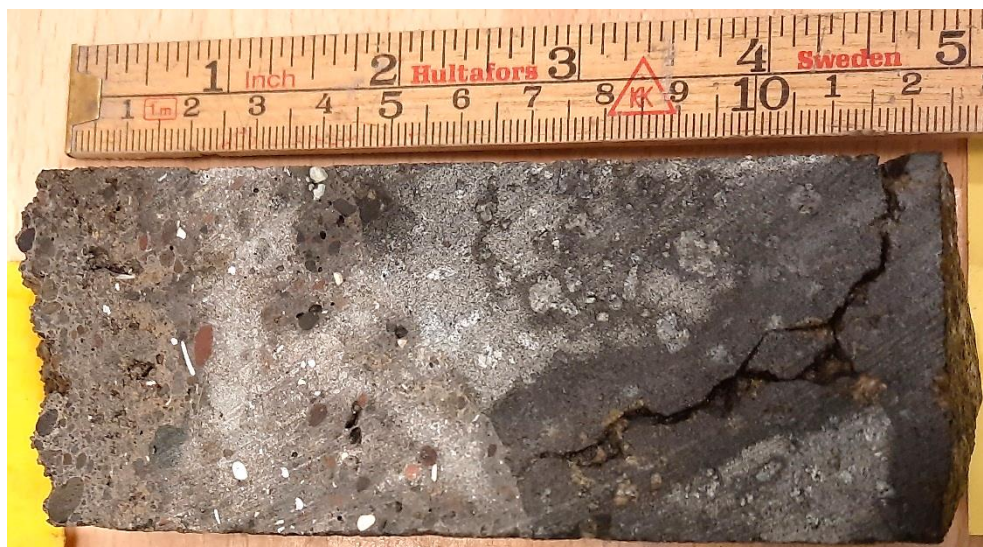
Stærsta sýnilega korn 5-6 mm í þvermál. Steinefni að mestu fínkristölluð. Mikil sementsefja, lítið af fínefnum undir 0,1 mm í steinefni, einhverjar skeljaleifar.

**Mynd 13:** Kjarnasýni fyrir þunnssneiðargerð. Yfirborð sprautusteypu er vinstra megin og hægra megin má sjá undirliggjandi berg (basalt). Tvö lög af sprautusteypu, það neðra er með trefjum en yfirlagið er trefjalaust.

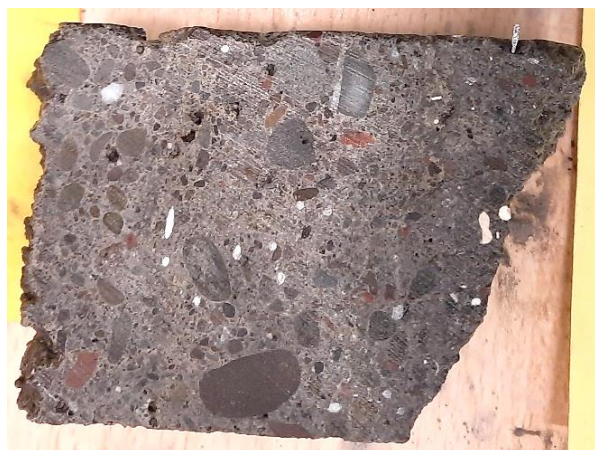
Stærsta sýnilega korn um 10 mm í þvermál. Steinefni að mestu fín- og dulkristölluð. Mikil sementsefja, lítið af fínefnum undir 0,1 mm í steinefni, einhverjar skeljaleifar.

**Mynd 14:** Kjarnasýni fyrir þunnssneiðargerð. Yfirborð sprautusteypu er vinstra megin. Þrjú lög af sprautusteypu, neðri tvö eru með trefjum en yfirlagið er trefjalaust.

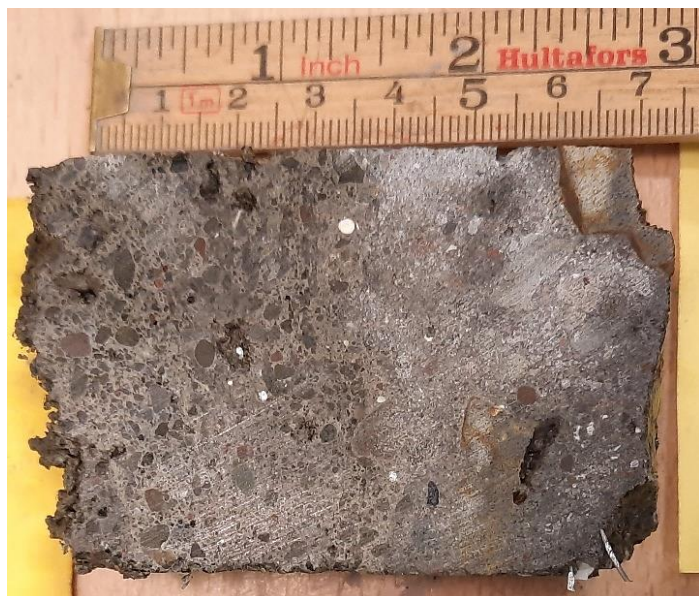
Stærsta sýnilega korn 5-6 mm í þvermál. Steinefni að mestu fínkristölluð. Mikil sementsefja, lítið af fínefnum undir 0,1 mm í steinefni, einhverjar skeljaleifar.

Mynd 15: Kjarnasýni fyrir þunnarneiðargerð. Yfirborð sprautusteypu er vinstra. Tvö lög af sprautusteypu, það neðra er með trefjum en yfirlagið er trefjalaust.

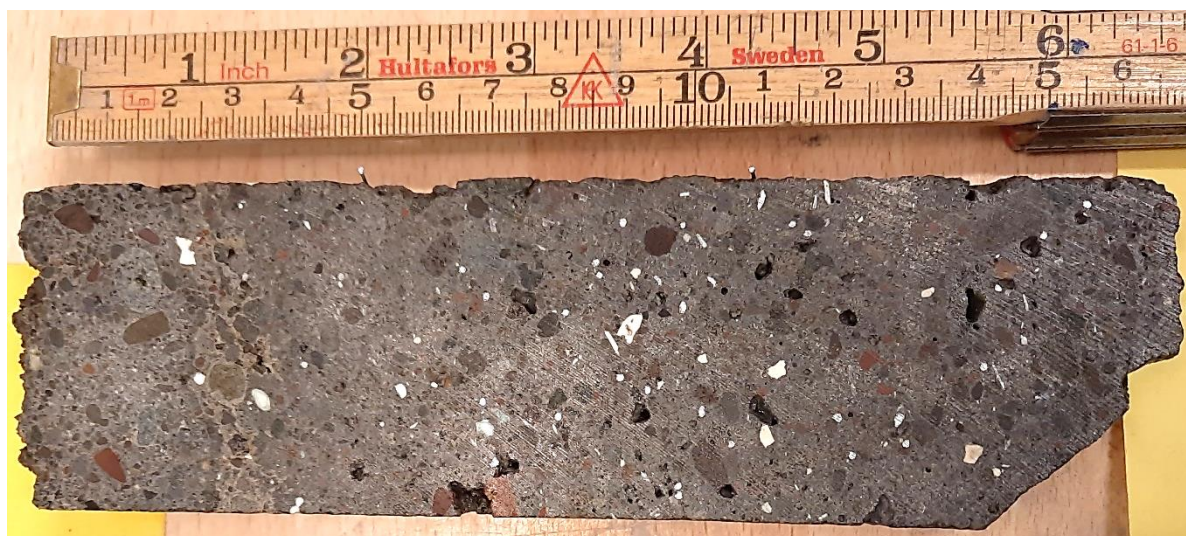
Stærsta sýnilega korn 8-10 mm í þvermál. Steinefni að mestu fínkristölluð. Mikil sementsefja, lítið af fínefnum undir 0,1 mm í steinefni, einhverjar skeljaleifar.

Mynd 16: Kjarnasýni fyrir þunnarneiðargerð. Yfirborð sprautusteypu er vinstra. Tvö lög af sprautusteypu, það neðra er með trefjum en yfirlagið er trefjalaust.

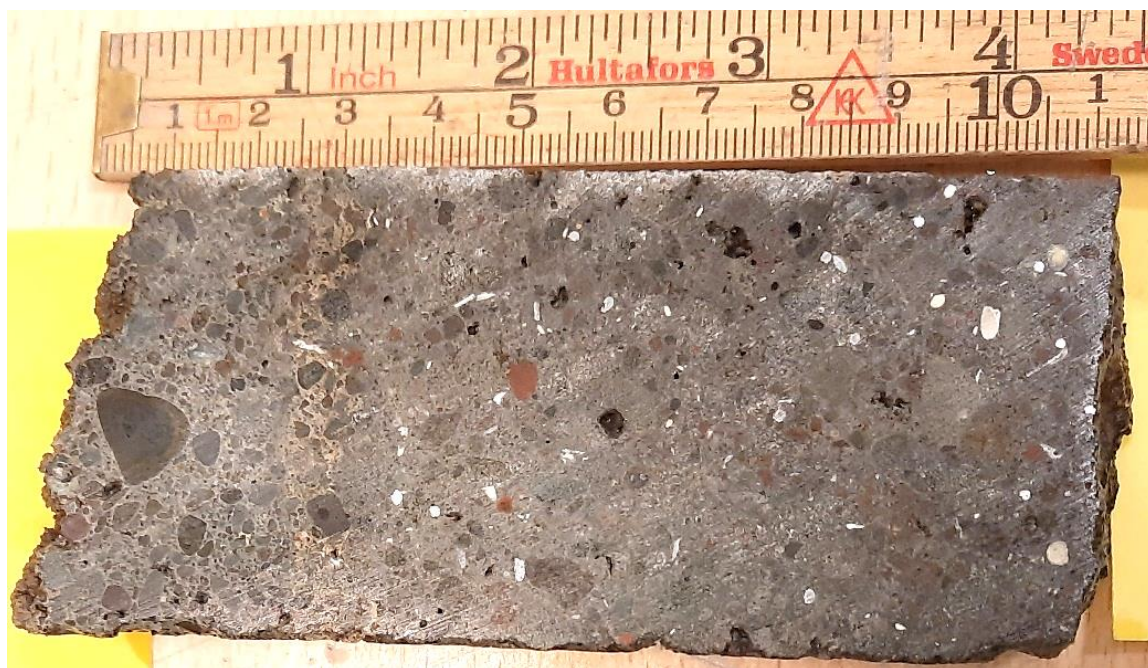
Stærsta sýnilega korn 8-11 mm í þvermál. Steinefni að mestu fínkristölluð. Mikil sementsefja, lítið af fínefnum undir 0,1 mm í steinefni, einhverjar skeljaleifar.

Mynd 17: Kjarnasýni fyrir þunnsneiðargerð. Yfirborð sprautusteypu er vinstra megin. Tvö lög af sprautusteypu, það neðra er með trefjum en yfirlagið er trefjalaust.

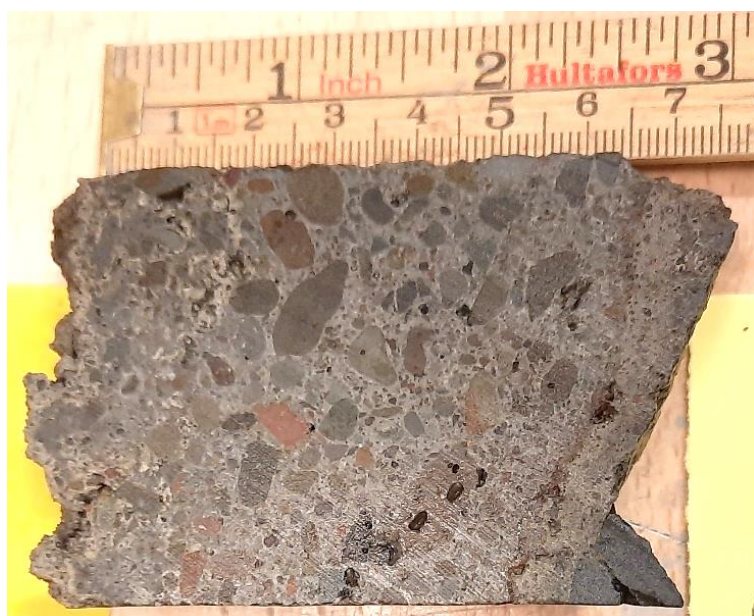
Stærsta sýnilega korn er um 5x12 mm að stærð. Efjurík blanda, lítið af steinefnum undir 0,5 mm því vöntun á fínefnum. Þónokkuð af kornum yfir 4 mm þvermáli. Steinefni að mestu fínkristölluð, eitthvað af bæði dulkristölluðum og glerjuðum kornum.

Mynd 18: Kjarnasýni fyrir þunnsneiðargerð. Yfirborð sprautusteypu er vinstra megin og hægra megin má sjá brot af undirliggjandi bergi (basalt). Tvö til þrjú lög af sprautusteypu án trefja.

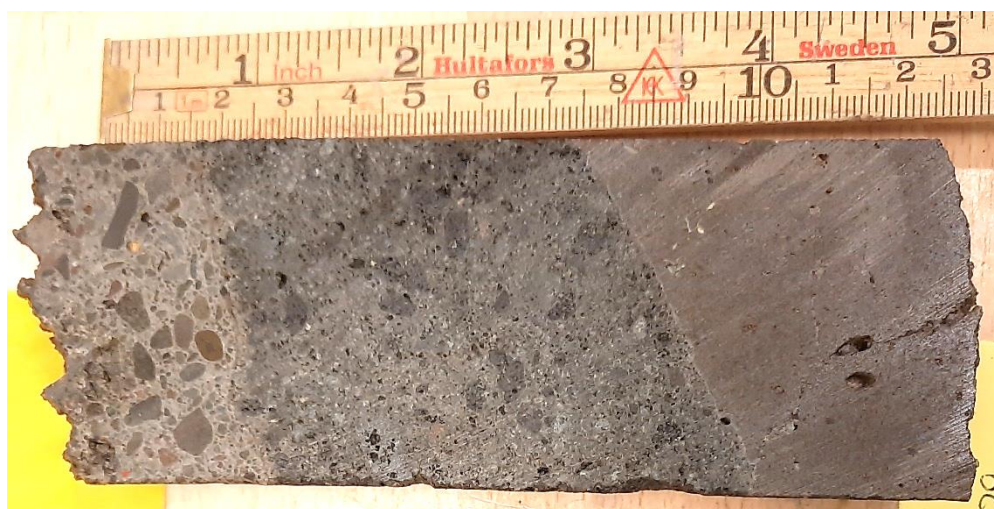
Stærsta sýnilega korn er um 4x8 mm að stærð. Efjurík blanda, lítið af steinefnum undir 0,5 mm því vöntun á fínefnum. Þónokkuð af kornum yfir 4 mm þvermáli. Steinefni að mestu fínkristölluð, eitthvað af bæði dulkristölluðum og glerjuðum kornum.

**Mynd 19:** Kjarnasýni fyrir þunnssneiðargerð. Yfirborð sprautusteypu er vinstra megin og hægra megin má sjá undirliggjandi berg (basalt). Tvö lög af sprautusteypu án trefja.

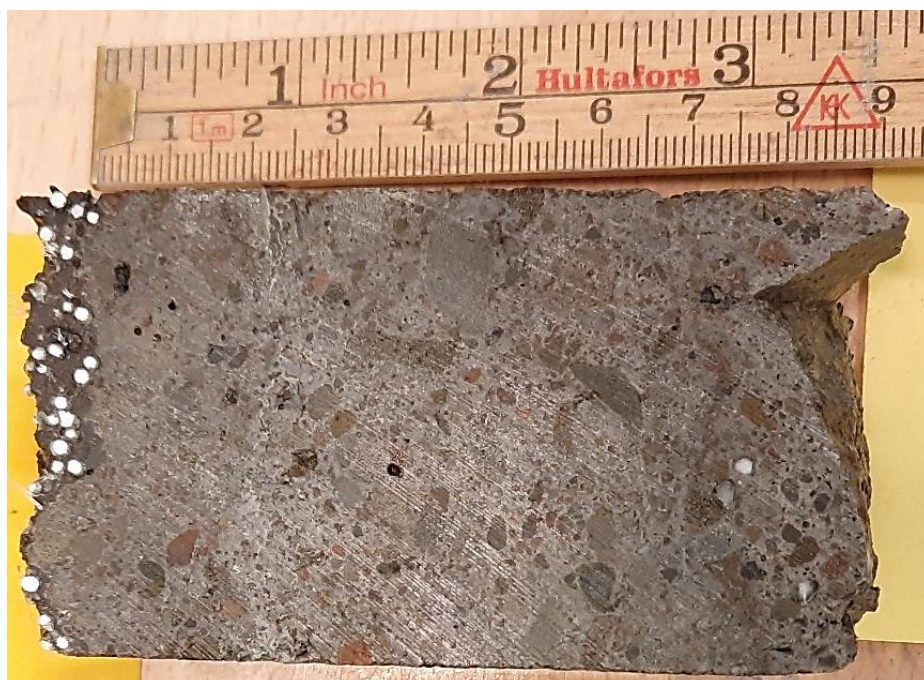
Stærsta sýnilega korn um 6 mm í þvermál. Efjurík blanda, lítið af steinefnum undir 0,5 mm því vöntun á fínefnum. Þónokkuð af kornum yfir 4 mm þvermáli. Steinefni að mestu fínkristölluð, eitthvað af bæði dulkristölluðum og glerjuðum kornum.

**Mynd 20:** Kjarnasýni fyrir þunnssneiðargerð. Yfirborð sprautusteypu er vinstra. Líklega þrjú lög af sprautusteypu, neðri tvö eru án trefja og yfirlagið er skúmsteypa með plastkúlum.

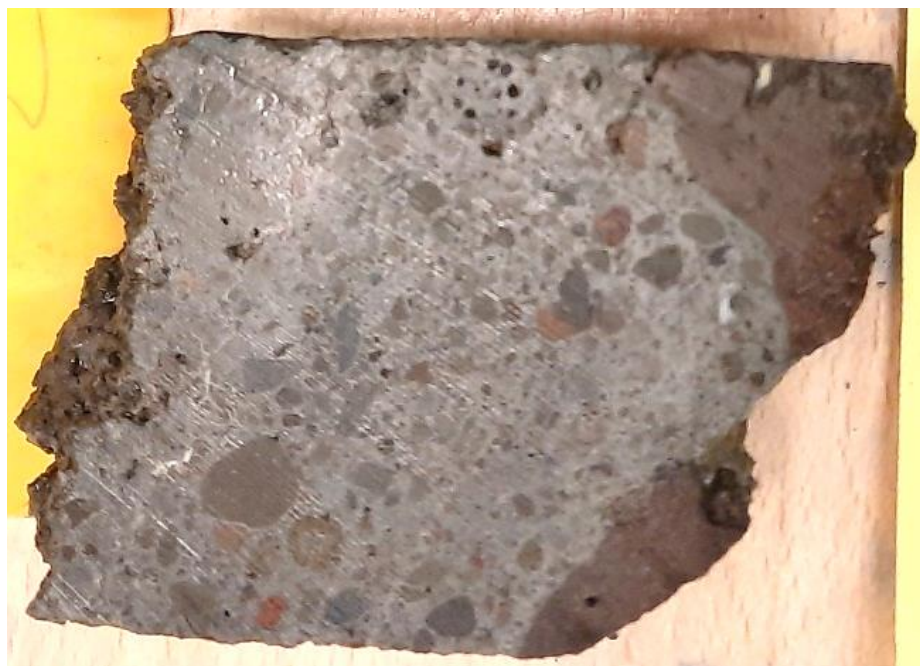
Stærsta sýnilega korn um 5x8 mm að stærð. Efjurík blanda, lítið af steinefnum undir 0,5 mm því vöntun á fínefnum. Þónokkuð af kornum yfir 4 mm þvermáli. Steinefni að mestu fínkristölluð, eitthvað af bæði dulkristölluðum og glerjuðum kornum.

**Mynd 21: Kjarnasýni fyrir þunnsneiðargerð. Yfirborð sprautusteypu er vinstra megin og hægra megin má sjá undirliggjandi berg (basalt/kargi). Líklega eitt lag af sprautusteypu án trefja.**

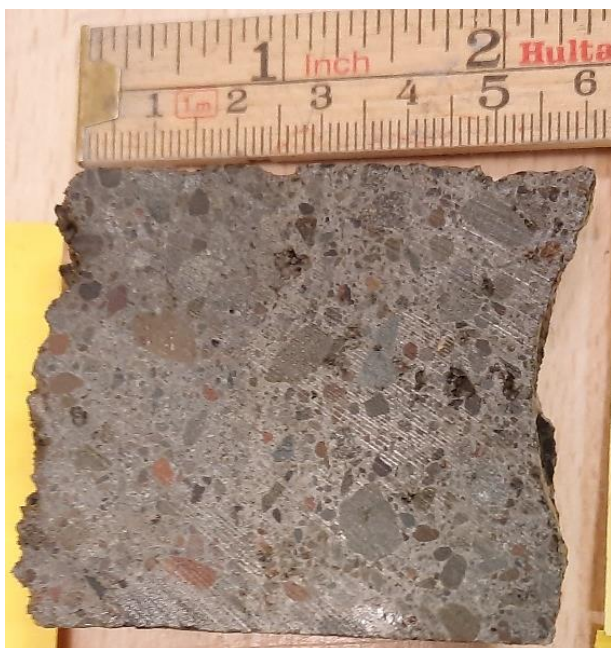
Stærsta sýnilega korn um 7 mm í þvermál. Efjurík blanda, lítið af steinefnum undir 0,5 mm því vöntun á fínefnum. Þónokkuð af kornum yfir 4 mm þvermáli. Steinefni eru að mestu fínkristölluð, eitthvað af bæði dulkristölluðum og glerjuðum kornum.

**Mynd 22:** Kjarnasýni fyrir þunnsneiðargerð. Yfirborð sprautusteypu er vinstra megin. Tvö lög af sprautusteypu án trefja.

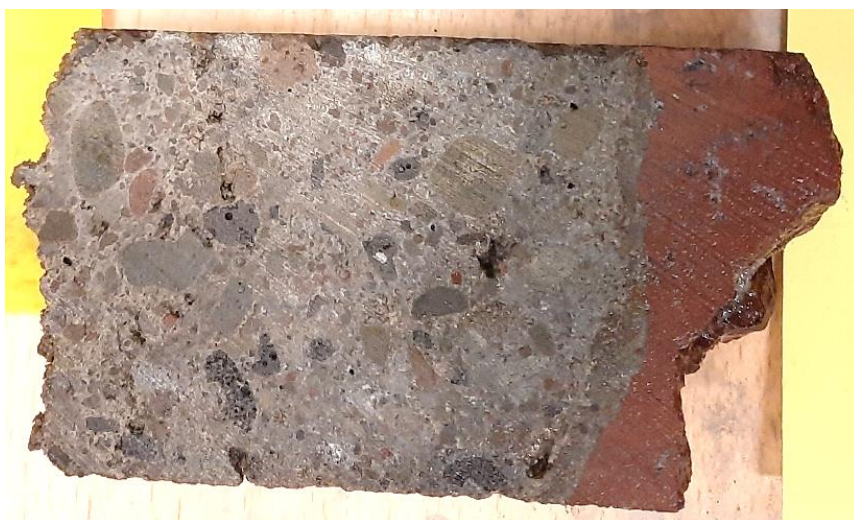
Stærsta sýnilega korn um 5x9 mm að stærð. Efjurík blanda, lítið af steinefnum undir 0,5 mm því vöntun á fínefnum. Þónokkuð af kornum yfir 4 mm þvermáli. Steinefni að mestu fínkristölluð, eitthvað af bæði dulkristölluðum og glerjuðum kornum.

**Mynd 23:** Kjarnasýni fyrir þunnsneiðargerð. Yfirborð sprautusteypu er vinstra megin og hægra megin má sjá undirliggjandi berg (setberg). Líklega eitt lag af sprautusteypu án trefja.

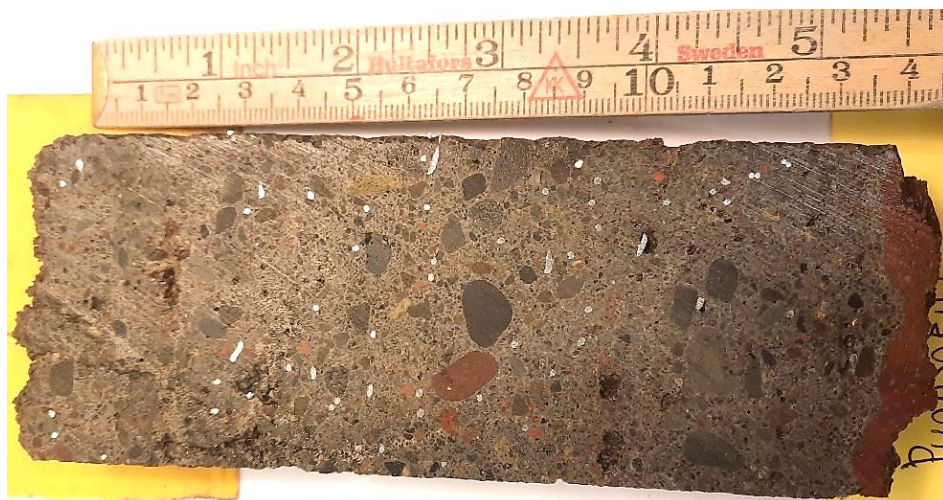
Mynd 25: Kjarnasýni fyrir þunnsneiðargerð. Yfirborð sprautusteypu er vinstra megin og hægra megin má sjá undirliggjandi berg (kargi).

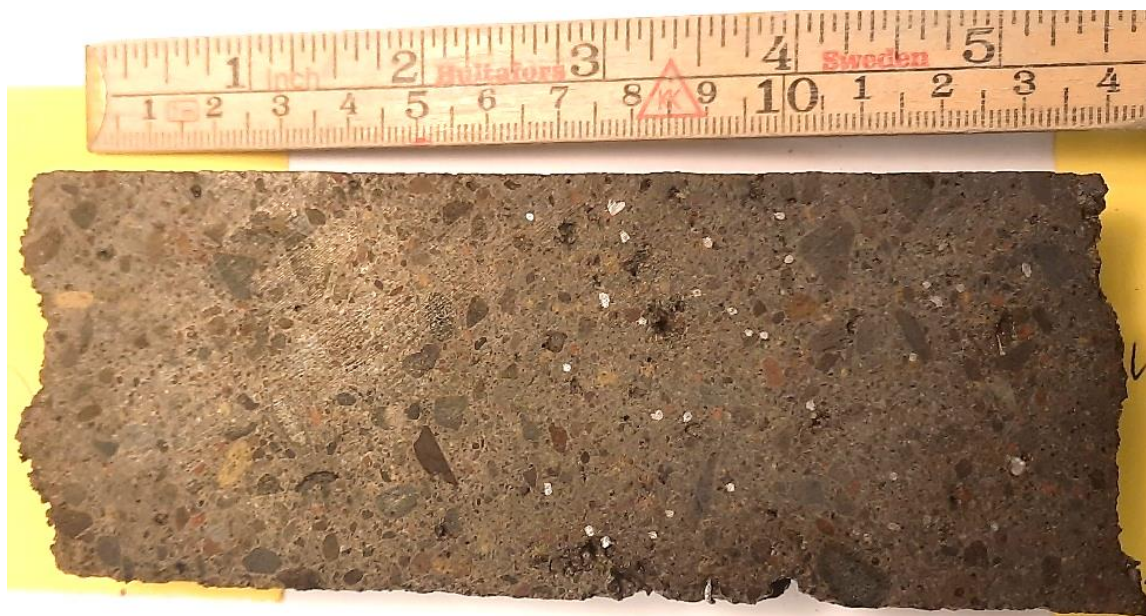
Mynd 26: Kjarnasýni fyrir þunnssneiðargerð. Yfirborð sprautusteypu er vinstra megin. Tvö lög af sprautusteypu, það neðra er með trefjum en yfirlagið er trefjalaust.

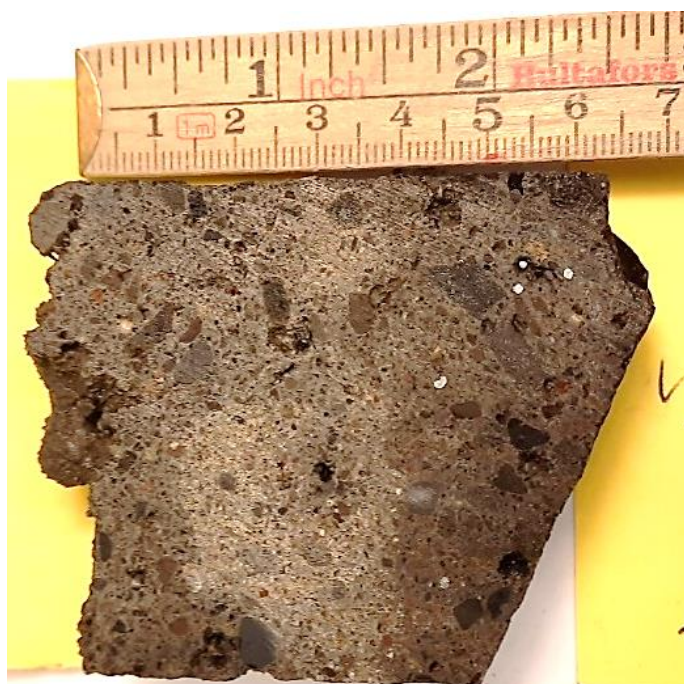
Mynd 27: Kjarnasýni fyrir þunnsneiðargerð. Yfirborð sprautusteypu er vinstra megin.

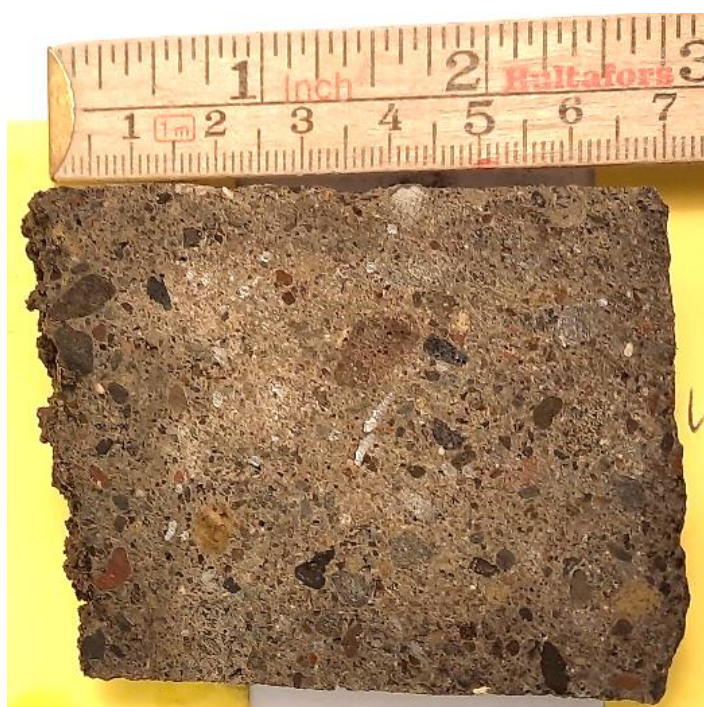
Mynd 28: Kjarnasýni fyrir þunnsneiðargerð. Yfirborð sprautusteypu er vinstra megin.

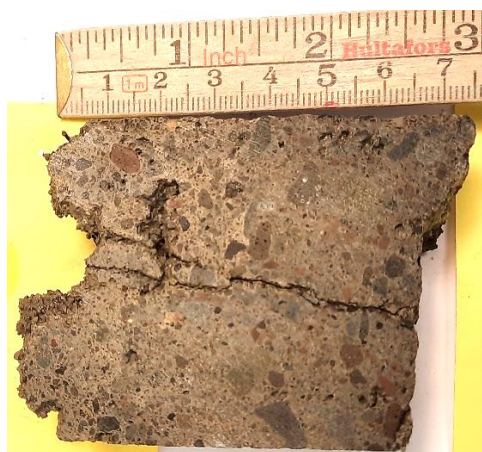
Mynd 29: Kjarnasýni fyrir þunnsneiðargerð. Yfirborð sprautusteypu er vinstra megin.

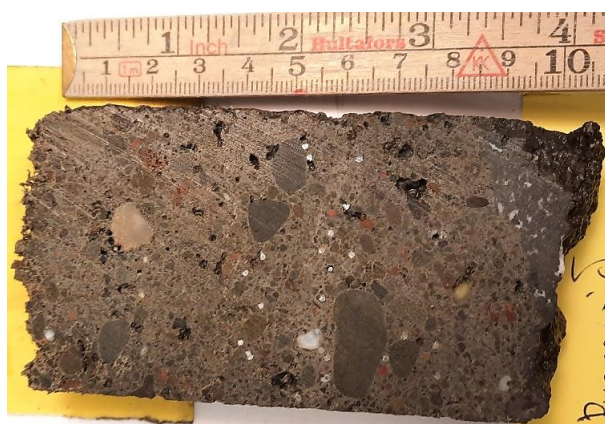
Mynd 30: Kjarnasýni fyrir þunnsneiðargerð. Yfirborð sprautusteypu er vinstra megin og hægra megin má sjá undirliggjandi berg (basalt) uppi í hægra horninu. Tvö lög af sprautusteypu, það neðra er með stáltrefjum en yfirlagið er að mestu trefjalaust (vottar fyrir míkrótrefjum).

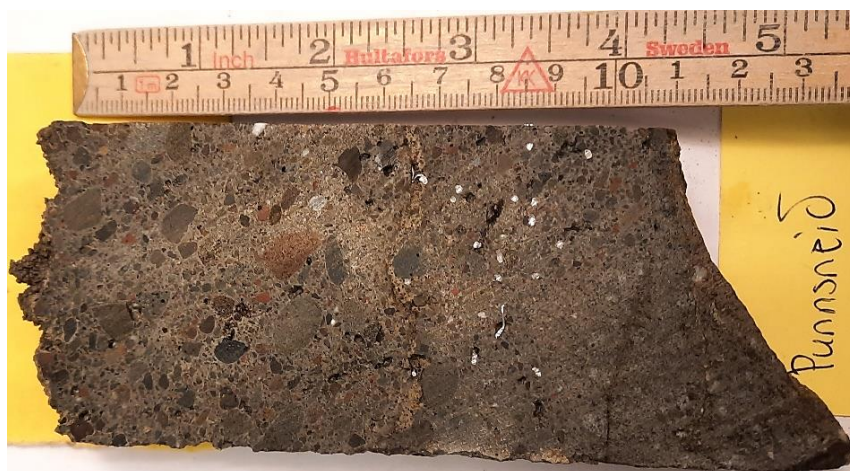
Mynd 31: Kjarnasýni fyrir þunnsneiðargerð. Yfirborð sprautusteypu er vinstra megin og hægra megin má sjá undirliggjandi berg (basalt). Tvö lög af sprautusteypu (skil sjáanleg í miðju sýninu), það neðra er með trefjum en yfirlagið er trefjalaust.

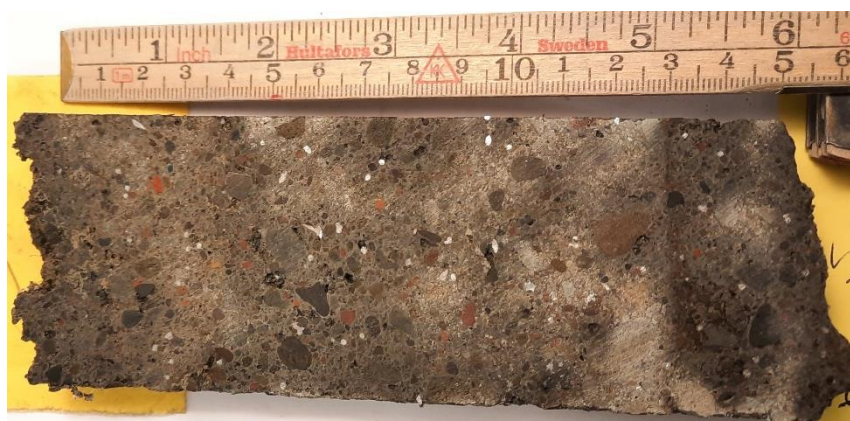
Mynd 32: Kjarnasýni fyrir þunnsneiðargerð. Yfirborð sprautusteypu er vinstra megin. Þrjú lög af sprautusteypu, neðri tvö löggin eru með trefjum og efsta lagið er skúmsteypa (með míkrotrefjum).

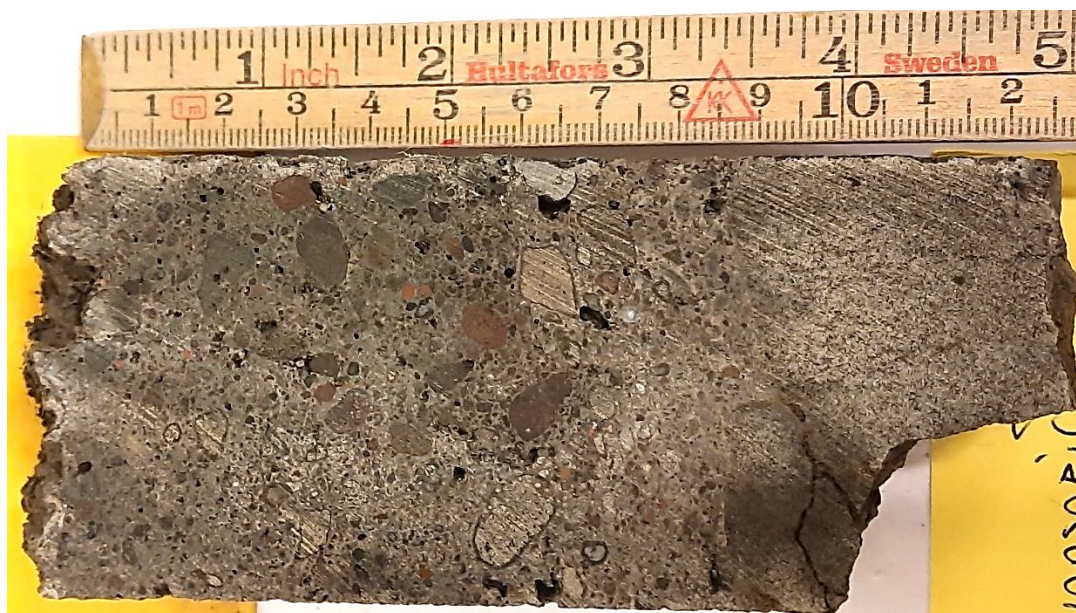
Mynd 33: Kjarnasýni fyrir þunnsneiðargerð. Yfirborð sprautusteypu er vinstra megin og hægra megin má sjá undirliggjandi berg (basalt).

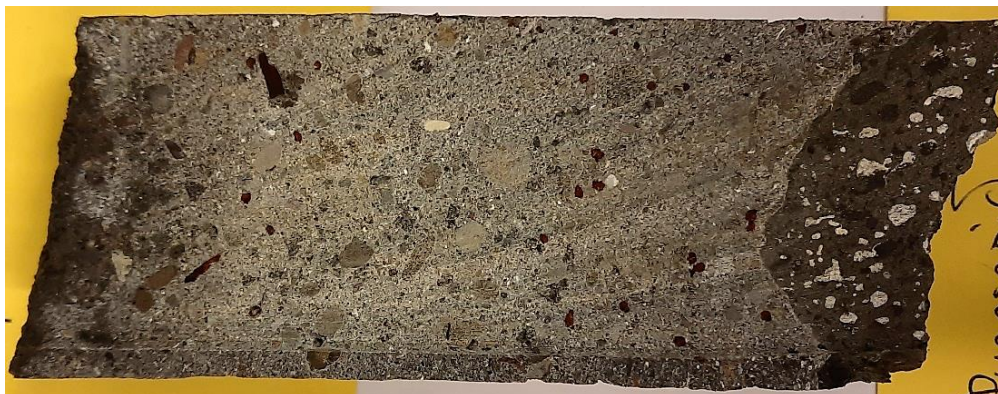
Mynd 34: Kjarnasýni fyrir þunnsneiðargerð. Yfirborð sprautusteypu er vinstra megin og hægra megin má sjá undirliggjandi berg (basalt).

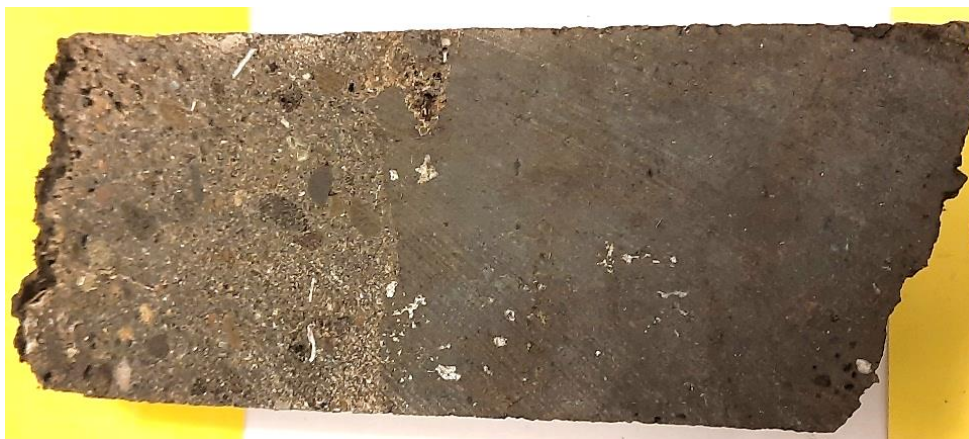
Mynd 35: Kjarnasýni fyrir þunnsneiðargerð. Yfirborð sprautusteypu er vinstra megin og hægra megin má sjá undirliggjandi berg (basalt).

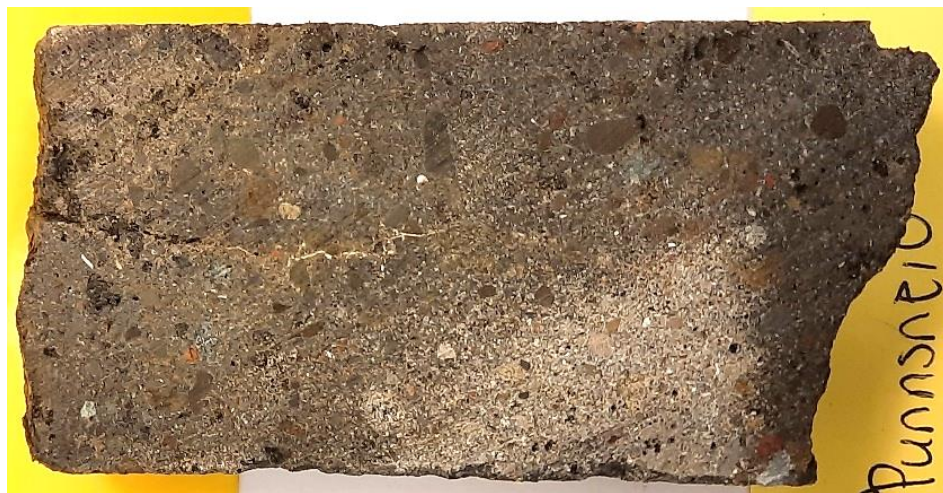
Mynd 36: Kjarnasýni fyrir þunnsneiðargerð. Yfirborð sprautusteypu er vinstra megin.

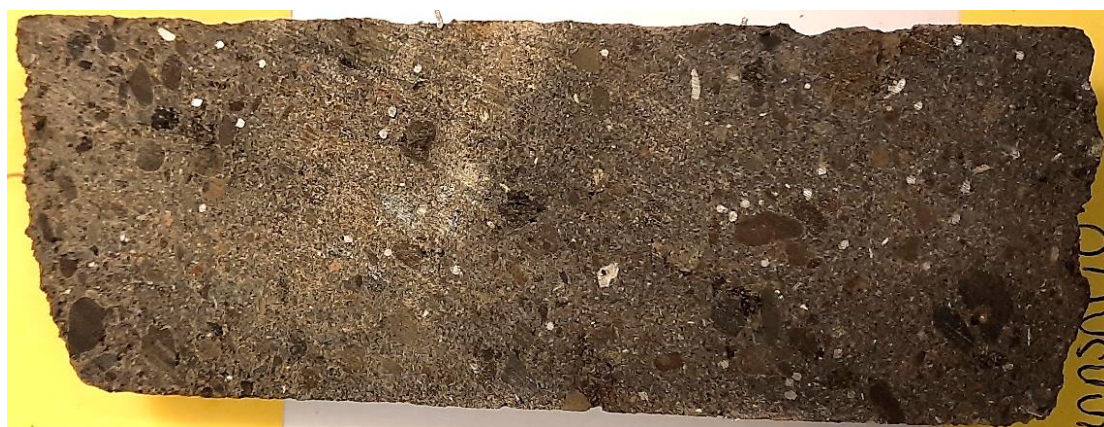
Mynd 37: Kjarnasýni fyrir þunnsneiðargerð. Yfirborð sprautusteypu er vinstra megin.

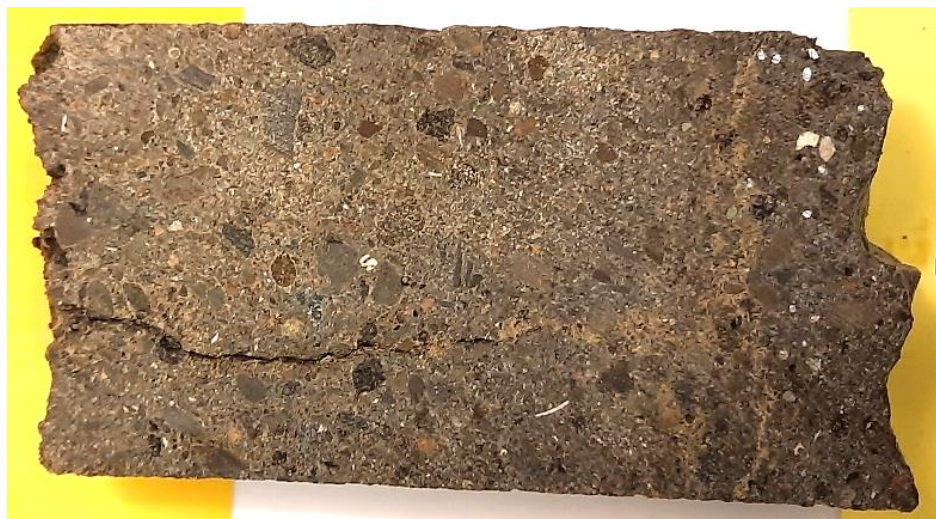
**Mynd 38:** Kjarnasýni fyrir þunnsneiðargerð. Yfirborð sprautusteypu er vinstra megin. Nálægt hægri enda má sjá skil á milli sprautusteypulaga.

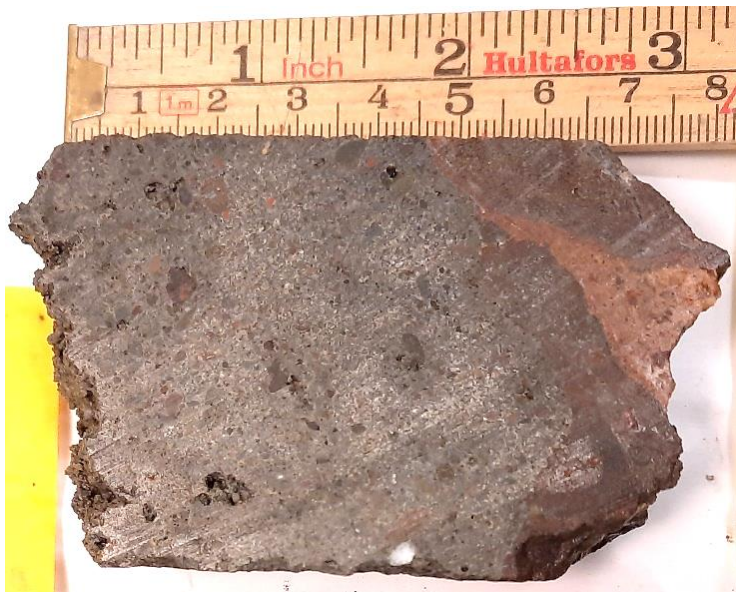
**Mynd 39: Kjarnasýni fyrir þunnsneiðargerð. Yfirborð sprautusteypu er vinstra megin og hægra megin má sjá undirliggjandi berg (kargi). Eitt lag af sprautusteypu án trefja.**

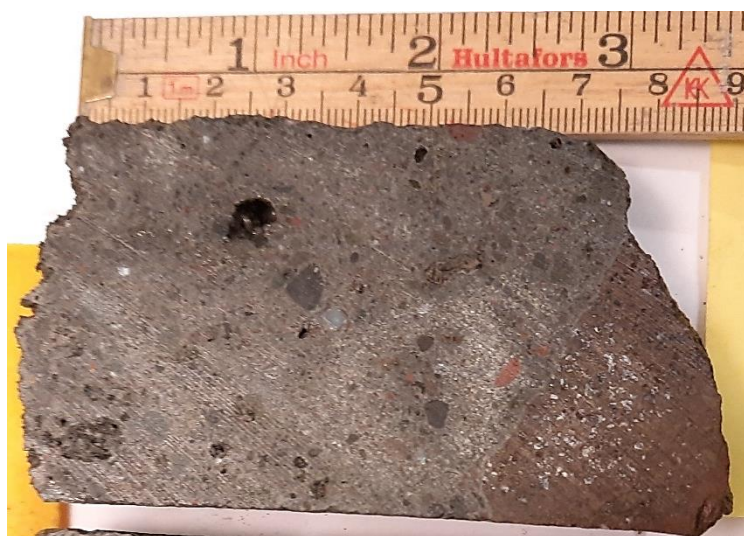
**Mynd 40:** Kjarnasýni fyrir þunnsneiðargerð. Yfirborð sprautusteypu er vinstra megin og hægra megin má sjá undirliggjandi berg (kargi). Eitt lag af sprautusteypu án trefja.
