# ÁSTANDSSKOÐUN SPRAUTUSTEYPU Í NOKKRUM ÍSLENSKUM VEGGÖNGUM

ALMANNASKARÐSGÖNG,  
BOLUNGARVÍKURGÖNG,  
BREIÐADALS- OG BOTNSHEIÐARGÖNG,  
FÁSKRÚÐSFJAÐRARGÖNG,  
HÉÐINSFJAÐARGÖNG,  
HVALFJARÐARGÖNG,  
MÚLAGÖNG

RANNSÓKNARSKÝRSLA  
SEPTEMBER 2023

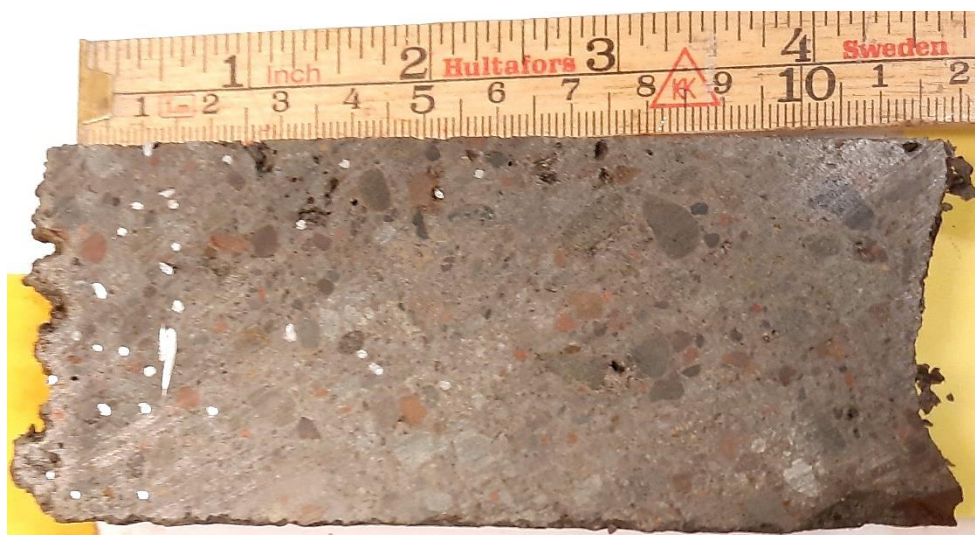
**Mynd 41:** Kjarnasýni fyrir þunnsneiðargerð. Yfirborð sprautusteypu er vinstra megin. Líklega eitt lag af sprautusteypu, þar sem neðri hlutinn er án trefja, en trefjar næst yfirborði.

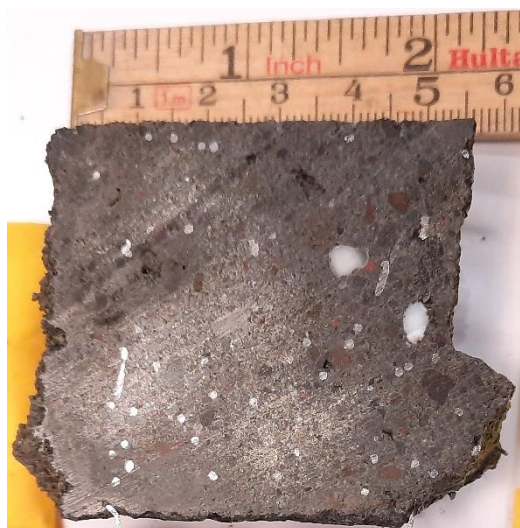
**Mynd 42: Kjarnasýni fyrir þunnsneiðargerð. Yfirborð sprautusteypu er vinstra megin. Eitt lag af sprautusteypu með trefjum.**

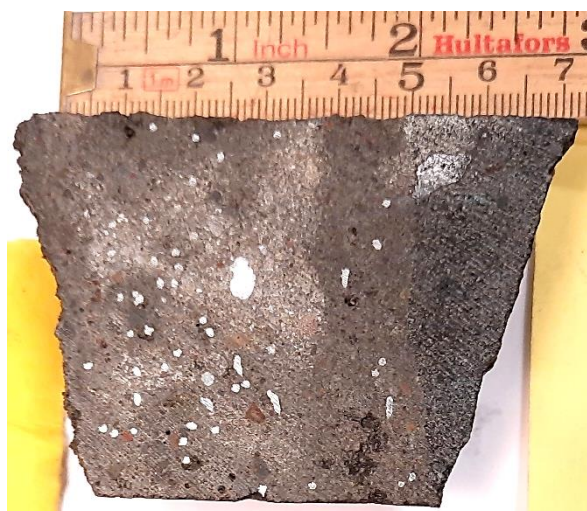
**Mynd 43: Kjarnasýni fyrir þunnsneiðargerð. Yfirborð sprautusteypu er vinstra megin og hægra megin má sjá undirliggjandi berg (basalt). Tvö lög af sprautusteypu með trefjum.**

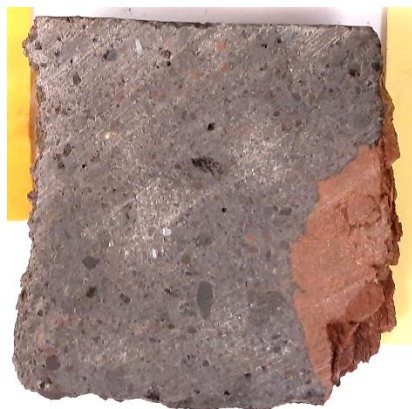
**Mynd 44: Kjarnasýni fyrir þunnsneiðargerð. Yfirborð sprautusteypu er vinstra megin og hægra megin má sjá undirliggjandi berg (setberg). Eitt lag af sprautusteypu án trefja.**
