ÁSTANDSSKOÐUN SPRAUTUSTEYPU Í ÍSLENSKUM VEGGÖNGUM

HVALFJARÐARGÖNG, FÁSKRÚÐSFJARÐARGÖNG OG
HÉDINSFJARÐARGÖNG

RANNSÓKNARSKÝRSLA,
ÁFANGASKÝRSLA

MARS 2022

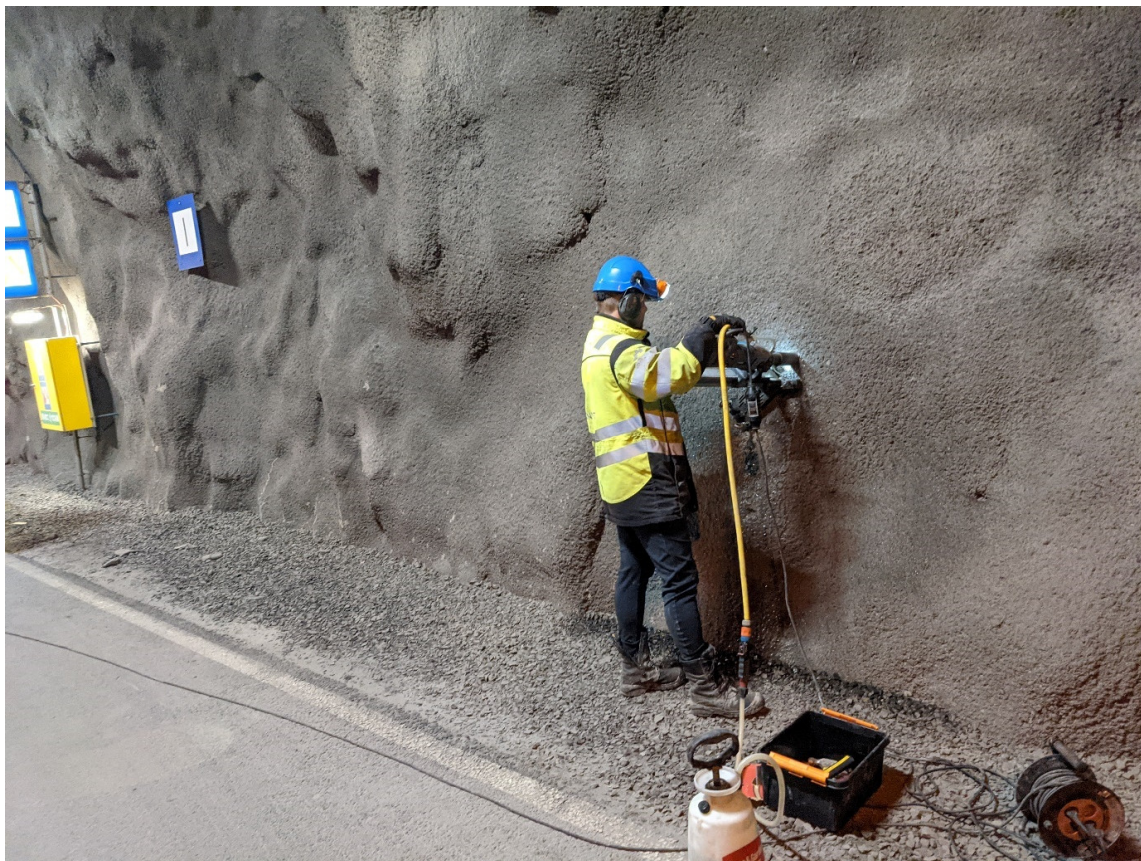
Mynd 1: Unnið við sýnatöku í stöð 8150 (útskot I) í Fáskrúðsfjarðargöngum.

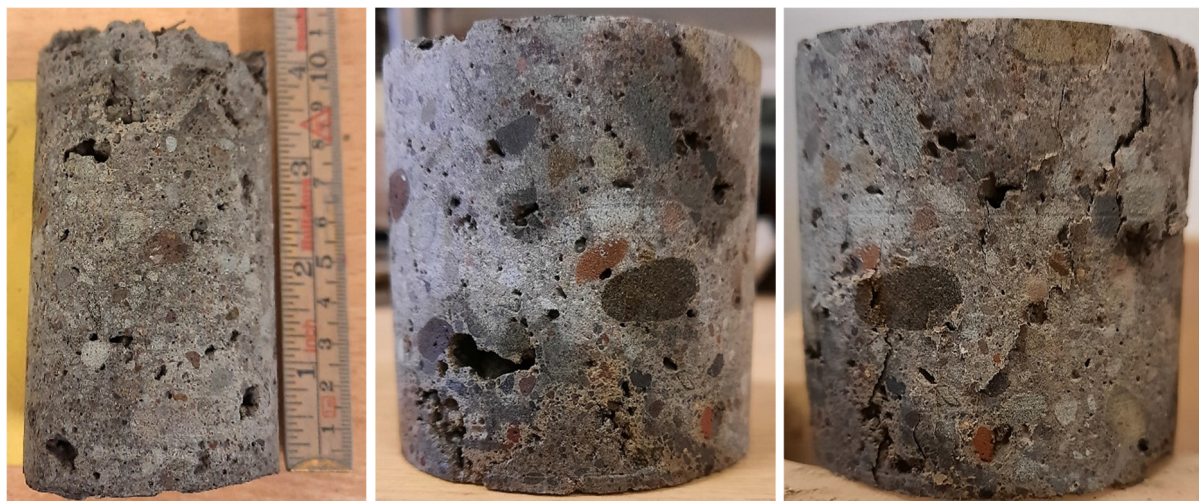
Mynd 3: Dæmi um vinnslu sýna fyrir prófun á einásabrotstyrk á sýni í stöð 4336 í Héðinsfjarðargöngum, sýni nr.1. Til vinstri er óunnið kjarnasýni, í miðjunni er búið að saga það í $l/b=1$ og slípa endana og til hægri er sýnið eftir brot.

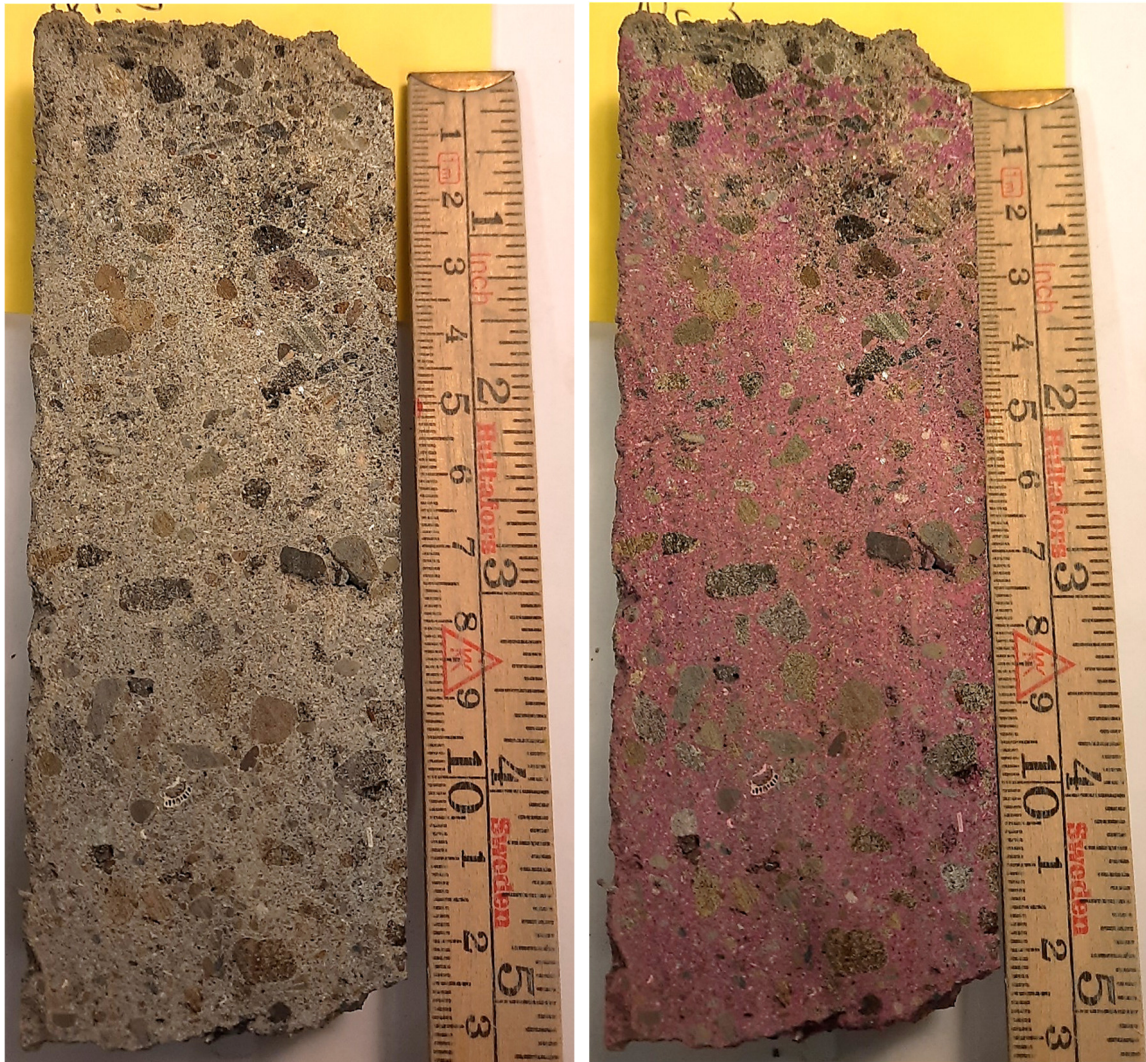
Mynd 4: Dæmi um vinnslu sýna fyrir mælingu á kolsýringu á sýni úr stöð 4898 í Hvalfjarðargöngum, sýni nr.3. Til vinstri er búið að saga kjarnasýnið eftir endilöngu og til hægri þá er búið að úða lausn á sýnið, ólitaða yfirborðið er kolsýrt (næst yfirborði sprautusteypunnar).

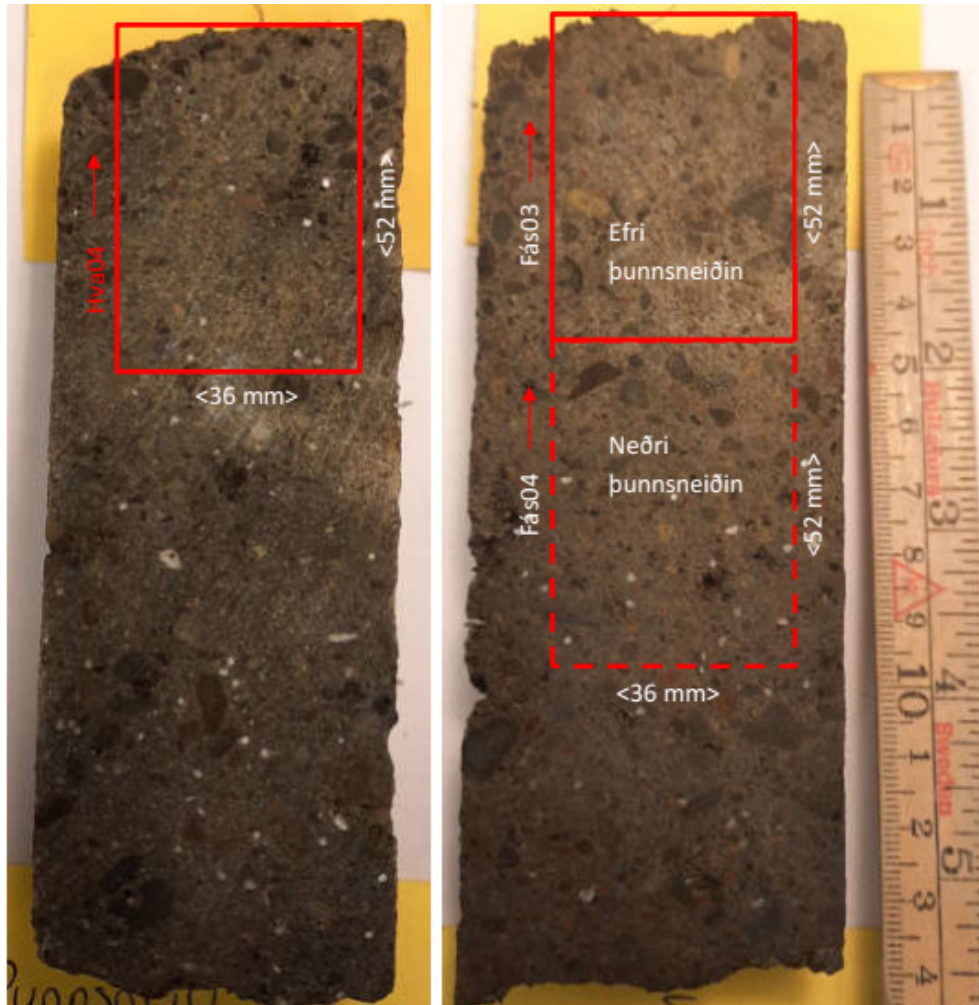
Mynd 5: Skýringarmynd af því hvar þunnsneiðarnar voru teknar úr sýnunum. Til vinstri er sýnt hvar þunnsneiðin var tekin þar sem er ein þunnsneið í sýni. Til hægri sýnt hvar þunnsneiðar voru teknar þar sem gerðar voru tvær þunnsneiðar úr sama sýninu.

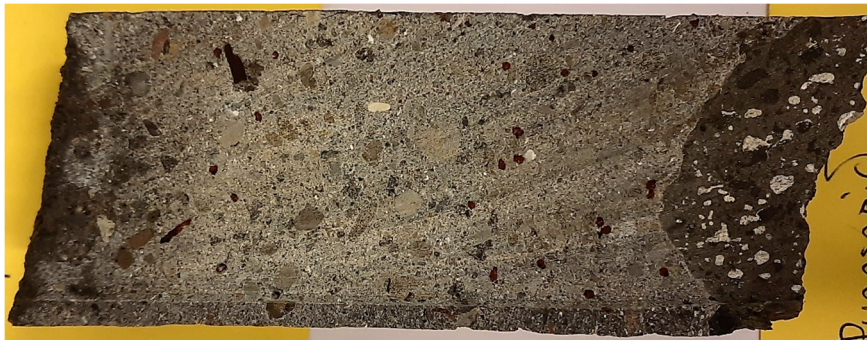
Stöð 2640

Góð viðloðun er við berg. Lítil sem engin ummyndun efju við berg. Smávægileg ummerki um óhreinindi á yfirborði bergs, sýnilegt ca. 1 mm út frá bergi, mögulega vegna ásprautunar eða ónægs þvottar.

Mynd 6: Kjarnasýni fyrir þunnsneiðargerð. Yfirborð sprautusteypu er vinstra megin og hægra megin má sjá undirliggjandi berg (basalt).

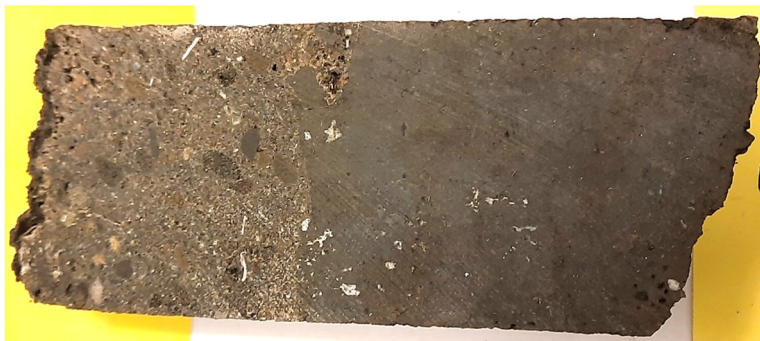
Stöð 2949

Smávægileg kolsýring á yfirborði, nær allt að 5-7 mm inn í þversniðið. Ein yfirborðssprungu með kolsýringu eftir hliðum sprungu, sprungu frá framkvæmdartíma. Einhverjar smásæjar sprungur sýnilegar inni í þversniði. Engin ummerki um þenslur vegna alkalívirgni.

Mynd 7: Kjarnasýni fyrir þunnsneiðargerð. Yfirborð sprautusteypu er vinstra megin og hægra megin má sjá undirliggjandi berg (basalt).

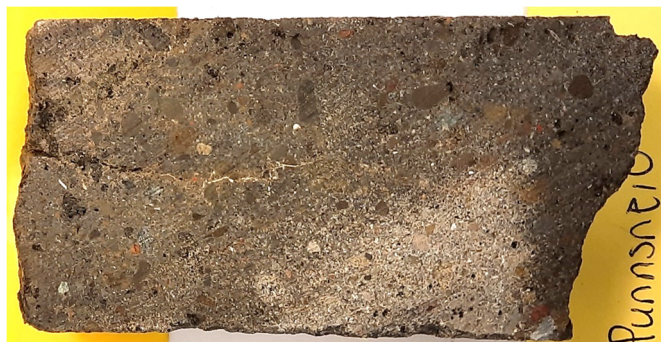
Stöð 4180

Kolsýring á yfirborði, nær 5-7 mm inn í þversniðið. Ein stór gegnumgangandi sprunga, 2-4 mm breið frá yfirborði og niður í þversniðið og gegnum sneiðina. Kolsýring í veggjum sprungu 3-4 mm þvert á sprunguna. Sprunga líklega frá framkvæmdartíma m.v. kolsýringu, vegna rýrnunar eða færslu. Eitthvað af smásæjum sprungum í kringum sprunguna sem er gegnumgangandi, líklega einnig frá framkvæmdatíma.

Mynd 8: Kjarnasýni fyrir þunnsneiðargerð. Yfirborð sprautusteypu er vinstra megin.

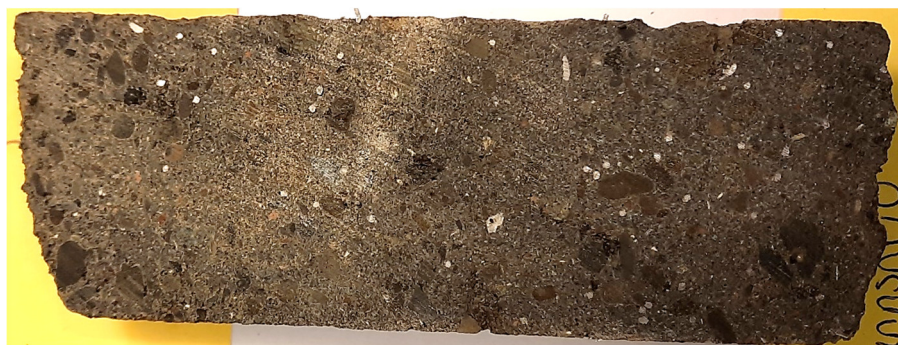
Stöð 4898

Kolsýring í yfirborði allt að 10-12 mm inn í þversnið, þó einstaka kolsýrðir blettir innar í þversniði, 1-2 mm í þvermál. Engin sprunga langs eftir kjarna. Gott ástand utan kolsýringar.

Mynd 9: Kjarnasýni fyrir þunnsneiðargerð. Yfirborð sprautusteypu er vinstra megin.

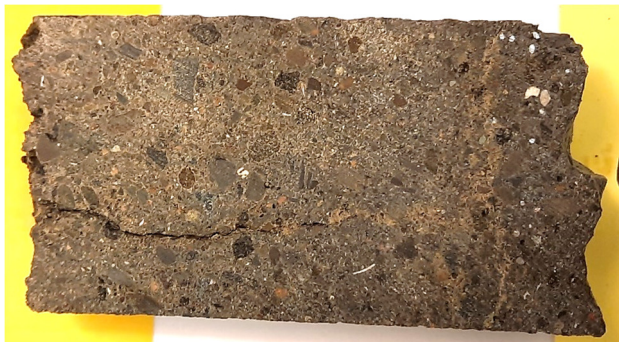
Stöð 6124a

Þunnsneiðin nær frá yfirborði sprautusteypu um 50 mm inn.

Ein yfirborðssprungu sem nær frá yfirborði um 15 mm inn í þversnið, líklega gömul sprungu þar sem efjan er kolsýrð út frá sprungu inn í þversnið. Engin ummerki um þenslu í kringum sprungu. Líklega vegna rýrnunar á framkvæmdartíma eða snemma á líftíma. Kolsýring nær 3-6 mm frá yfirborði inn í þversnið.

Mynd 10: Kjarnasýni fyrir þunnsneiðargerð. Yfirborð sprautusteypu er vinstra megin. Nálægt hægri enda má sjá skil á milli sprautusteypulaga.

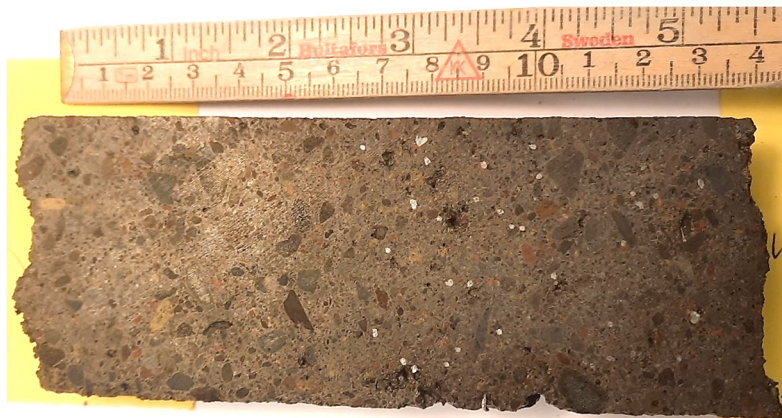
Stöð 5655a

Þunnsneiðin nær frá yfirborði sprautusteypu um 50 mm inn.

Engar stórar sprungur í þunnsneið. Nokkrar litlar sprungur í efju inni í sneiðinni, lengst um 3 mm, virðast vera vegna rýrnunar frekar en þenslu. Kolsýring allt að 8-10 mm inn í þversniðið, einstaka kolsýrðir blettir þar fyrir innan. Eitthvað um holrými kringum steinefnakorn, mögulega loft sem kom með við ásprautun.

Mynd 13: Kjarnasýni fyrir þunnsneiðargerð. Yfirborð sprautusteypu er vinstra megin. Tvö lög af sprautusteypu, það neðra er með trefjum en yfirlagið er trefjalaust.

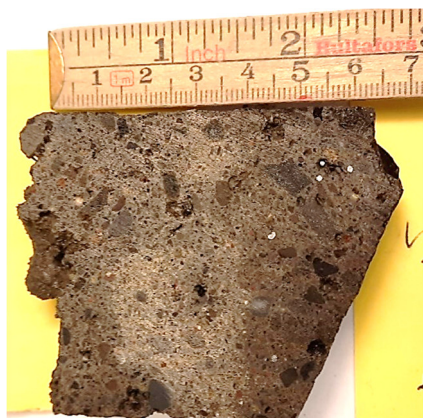
Stöð 7075

Ein sprunga frá yfirborði, gengur 4-5 cm inn í þversnið, nær ekki í botn á þunnsneið en gæti náð lengra inn í þversnið m.v. kolsýringu, allt að 1 mm víð. Kolsýring frá yfirborði allt að 8-10 mm inn í þversnið. Kolsýring í veggjum sprungu alla leið eftir sneiðinni og lengra en sprunga nær. Einhverjar smásæjar sprungur í efju, líklega vegna rýrnunar.

Mynd 14: Kjarnasýni fyrir þunnsneiðargerð. Yfirborð sprautusteypu er vinstra megin.

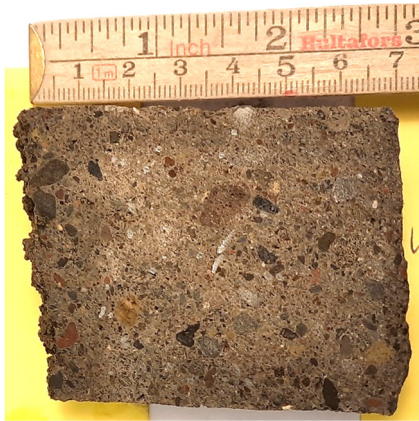
Stöð 8150

Talsvert af sýnilegun stáltrefjum með góða viðloðun og blöndun. Ein sprunga frá yfirborði um 40 mm niður í þversnið, sprunguvídd minni en 0,5 mm. Sprungan nær ekki í gengun nein steinefnakorn. Kolsýring 4-6 mm frá yfirborði og kolsýring nær niður með sprungu um 25 mm af lengd sprungu.

Mynd 15: Kjarnasýni fyrir þunnsneiðargerð. Yfirborð sprautusteypu er vinstra megin.

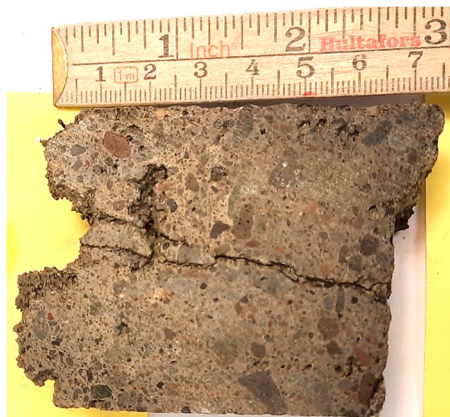
Stöð 4336

Engar stórar sprungur sýnilegar, nokkrar minni sprungur styttri en 1 mm og mjög grannar, aðallega í yfirborði, líklega vegna hraðar útpornunar. Kolsýring nær 12-14 mm inn frá yfirborði. Mikið af sementsefju og vöntun á finefni.

Mynd 16: Kjarnasýni fyrir þunnsneiðargerð. Yfirborð sprautusteypu er vinstra megin.

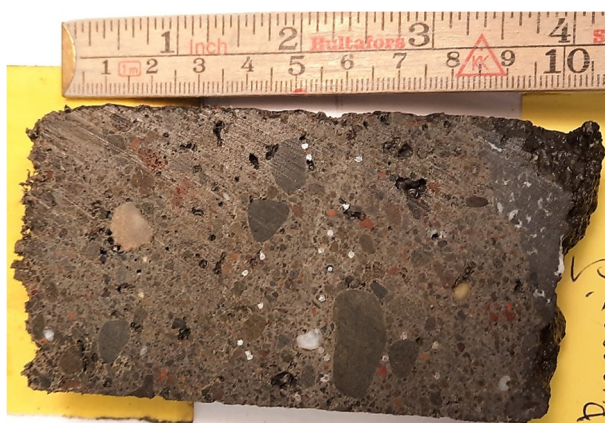
Stöð 8846a

Þunnsneiðin nær frá yfirborði sprautusteypu um 50 mm inn.

Engar stórar sprungur sýnilegar. Kolsýring nær 1-2 mm inn frá yfirborði og engir blettir af kolsýringu sýnilegir innan við það. Nokkrar plasttrefjar sýnilegar, góð viðloðun við efju og ná í gegnum alla þunnsneiðina. Nánast engar smásæjar sprungur. Vöntun á finefnum en hlutfall efju og steinefna virðist innan eðlilegra marka.

Mynd 17: Kjarnasýni fyrir þunnsneiðargerð. Yfirborð sprautusteypu er vinstra megin og hægra megin má sjá undirliggjandi berg (basalt) uppi í hægra horninu. Tvö lög af sprautusteypu, það neðra er með stáltrefjum en yfirlagið er að mestu trefjalaust (vottar fyrir mikkrotrefjum).

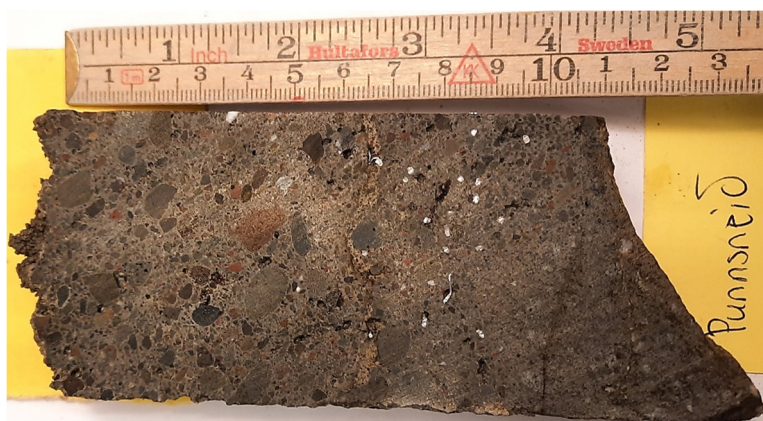
Stöð 9350

Engin stór sprunga. Steinefni finefnasnauð. Kolsýring nær 1-2 mm inn frá yfirborði, á einum stað nær kolsýring 6-7 mm inn í þunnsneiðina.

Mynd 18: Kjarnasýni fyrir þunnsneiðargerð. Yfirborð sprautusteypu er vinstra megin og hægra megin má sjá undirliggjandi berg (basalt). Tvö lög af sprautusteypu (skil sjáanleg í miðju sýninu), það neðra er með trefjum en yfirlagið er trefjalaust.

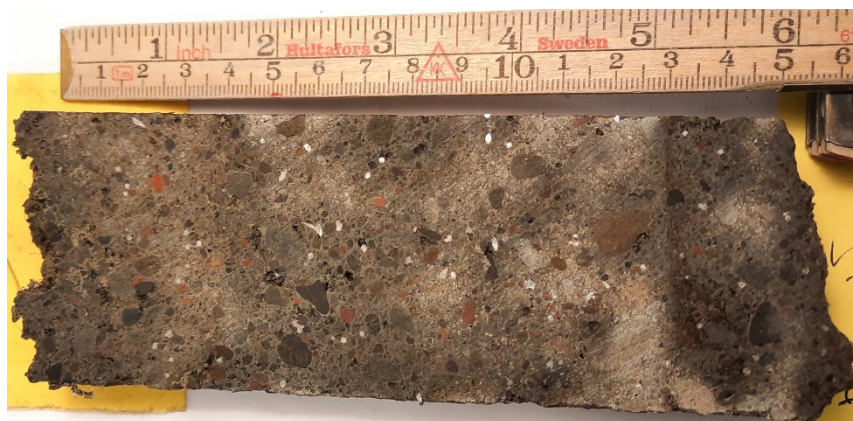
Stöð 9859

Engin stór sýnileg sprunga. Steypan er finefnasnauð. Plasttrefjar frá yfirborði og um 40 mm inn í þversnið. Kolsýring allt að 10-12 mm niður í þversnið. Yfirborð ójafnt. 2 nettar sprungur frá yfirborði og ná um 2 mm inn í þversnið.

Mynd 19: Kjarnasýni fyrir þunnsneiðargerð. Yfirborð sprautusteypu er vinstra megin. Þrjú lög af sprautusteypu, neðri tvö lögin eru með trefjum og efsta lagið er skúmsteypa (með míkrotrefjum).
