Skynjarar í kápusteypu Borgarfjarðarbrúar

Skýrsla nr: VH-2007-070	Útgáfudags.: (mán/ár) Júní/2007	Dreifing: Opin <input checked="" type="checkbox"/> Lokuð <input type="checkbox"/>
Heiti skýrslu / Aðal- og undirtitill: Skynjarar í kápusteypu Borgarfjarðarbrúar Samantekt, lokaskýrsla		Upplag: 10 Fjöldi síðna: 32
Höfundur/ar: Gísli Guðmundsson,		Verkefnisstjóri: Gísli Guðmundsson Verknúmer: 7.009.258
Útdráttur: <p>Í yfirborði kápusteypunni frá 2004 er yfirborð steypunnar nánast aldrei í hættu á frost/þíðu-skemmdum. Sjávarföllin valda því að frost/þíðu-sveiflan verður aldrei mikil (hámark um +/- 2-3 °C) og síðan þegar lofthitinn fer niður í um – 8 °C , þá nær sjórinn ekki að hita steypuna upp fyrir frostmark, því er lítil hættu á frostskemmdum í yfirborði steypunnar.</p> <p>Hitastigsmælingar eins og hafa verið framkvæmdar í kápusteypun í Borgarfjarðarbrú geta veitt mikilvægar upplýsingar um ástand og endingu viðkomandi mannvirkis. Að saman skapi þarf að gefa þessum skynjum tíma til þess að vinna sitt hlutverk og nauðsynlegt er að safna nægjanlegum upplýsingum frá þeim. Þessar upplýsingar er síðan hægt að notað við ástandsmat mannvirkisins.</p> <p>Tæringasellunum var komið fyrir í stey

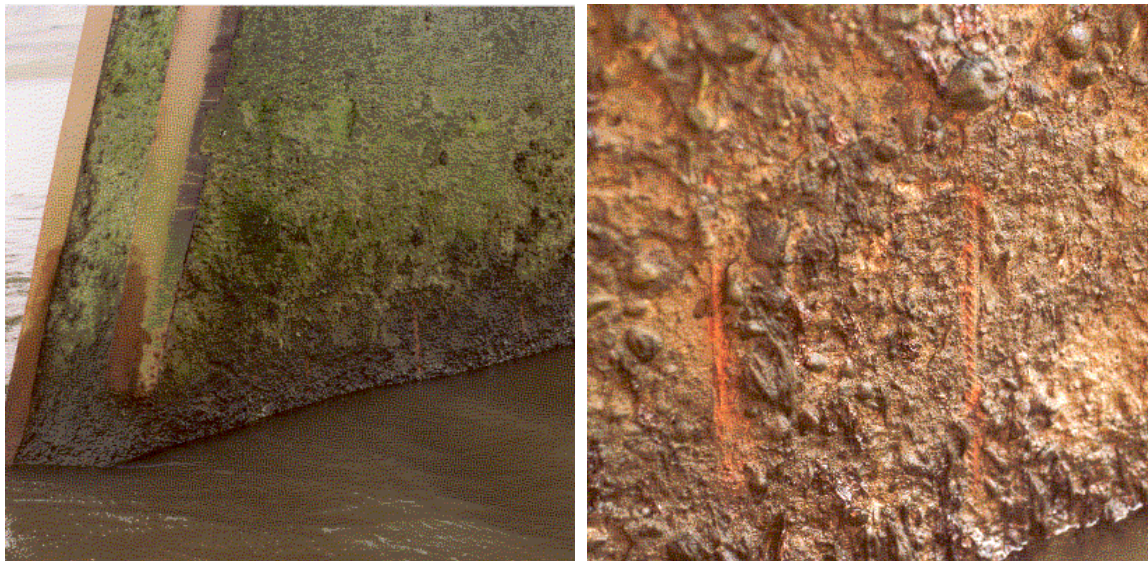
Mynd 1. Óvarið brynvarnarjárn á stöpli (t.v.) og bendijárn (t.h.)

Tildrög þessa verkefnis eru steypuskemmdir sem komið hafa fram í stöplum undir Borgarfjarðarbrúnni. Yfirborðsflögnun á sér stað í steypunni. Flögnunin er mest í þeim hlutum stöplanna sem eru við lægstu fjörumörk. Flögnunin minnkar þegar ofar dregur og hún er engin fyrir neðan lægstu fjörumörk. Steypan sem verður fyrir skemmdum er sprungin við yfirborðið, sprungurnar liggja um sementsefjuna samsíða yfirborðinu og valda því að sementsefjan flagnar smám saman af. Sökum þess að sprungurnar liggja ekki í gegnum fylliefnin, þá sitja þau eftir í steypunni og standa út úr sementsefjunni uns efjan sem heldur þeim föstum er farin, sjá mynd 1.

Þar sem flögnunin er mest er bendijárn óhulið í yfirborði steypunnar og bendijárnið því óvarið gegn tæringu. Við viðgerðir á stöplum hefur komið í ljós að nokkur bendijárn voru tærð í sundur. Slíkt ástand er mjög alvarlegt vegna þess að burðargeta mannvirkisins byggir að hluta til á járnagrindinni. Hins vegar virðist tæring í bendistáli ekki vera í öllum stöplunum og það virðist vera undantekning að finna alvarlega tæringu í þeim. Stöplarnir eru varðir fyrir ísreki á endunum með vinkiljárn, sjá mynd 1. Bendistálið virðist vera tengt við þessi járn og þar af leiðir mun öll tæring eiga sér stað í brynvörninni. Hún myndar s.k. varnaranóðu (e. sacrificial anode). Algengt er að sjá mikla tæringu í þessum járnnum. Þannig kemur brynvarnarjárníð í veg fyrir tæringu bendistálsins.

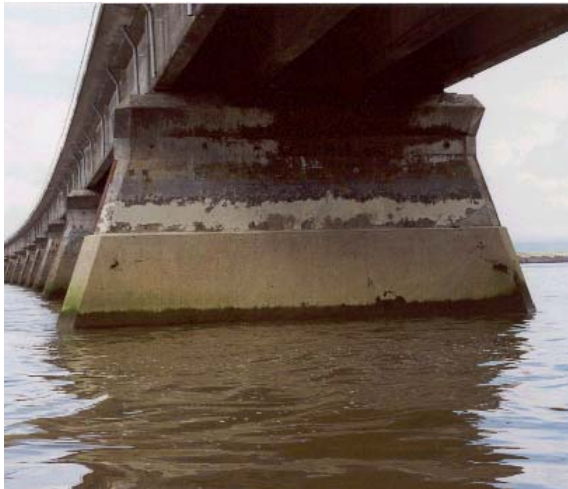
Mynd 2. Kápusteypa frá 1998

Ekki er ætlunin að fjalla nánar um steypuskemmdirnar og þær úrlausnir sem gripið hefur verið til. Þegar hefur verið steyp utan um allmarga stöpla. Á mynd 2 er sýnd kápusteypa frá 1998, sem var fyrsta kápusteypan, sem var steyp utan um stöpul 4. Samfara viðgerðum árin 1999¹ og 2004 var komið fyrir skynjurum í kápusteypunni. Í

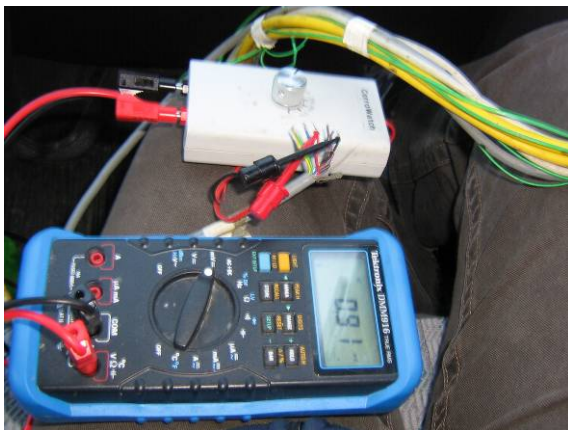
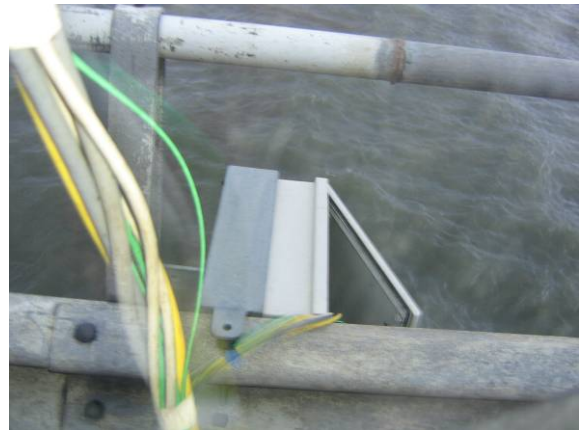
Uppsetning og aflestur af tæringasellu í kápusteypu frá 1999 má sjá á mynd 3. Á myndinni má sjá mæli, viðnámsbox og vírahneppi (sem í eru alls um 520 m af vírum).

Mynd 3. Uppsetning og aflestur af tæringasellum.

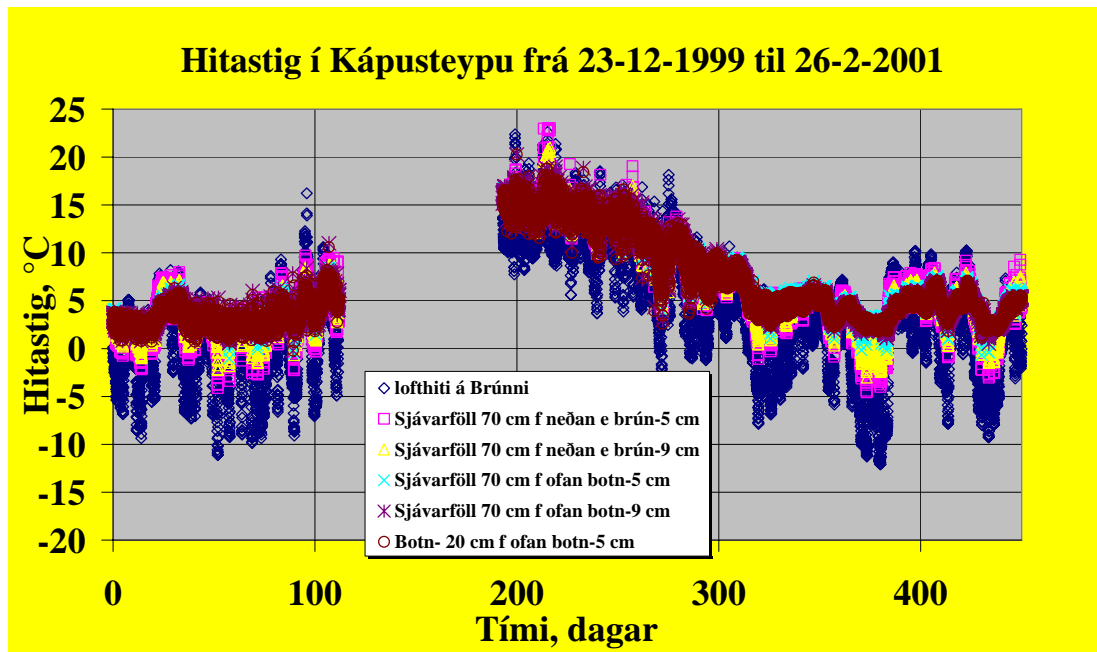
Á mynd 5 eru sýndar niðurstöður úr hitastigmælingunum yfir tímabilið frá því að mælingar hófust til 26-2-2001. Því miður virðist sem gögn hafi tapast frá miðjum apríl og fram á mitt sumar. Af þessum sökum er ekki hægt að fullyrða nákvæmlega um hve margir frostakaflarnir voru á tímabilinu, því sennilega hafa einhverjir frostakaflar tapast, sbr. mynd 5.

Mynd 5. Niðurstöður úr hitastigsmælingum í Kápusteypunni

Á tímabilinu frá 23-12-1999 til 26-2-2001 voru alls 66 frostakaflar á Brúnni. Meðalhitastig allra kaflana var $-1,82$ °C og þeir stóðu í 1,52 sólahringa að meðaltali. Í efri hluta kápusteypunnar, 5 cm frá yfirborði, mældust 67 frostakafla í steypunni með $-0,94$ °C meðalhitastig, að meðaltali aðeins í 0,16 daga (3,9 tímar). Hins vegar 9 cm dýpi frá yfirborði mældust 33 frostakaflar með $-0,7$ °C meðalhita í um 0,15 daga (4,3 stundir). Í neðri hluta Kápusteypunnar fór hitastigið einungis þrisvar sinnum niður fyrir núllið. Í öll skiptin stóð frostakafla þar skemur en eina klukkustund.

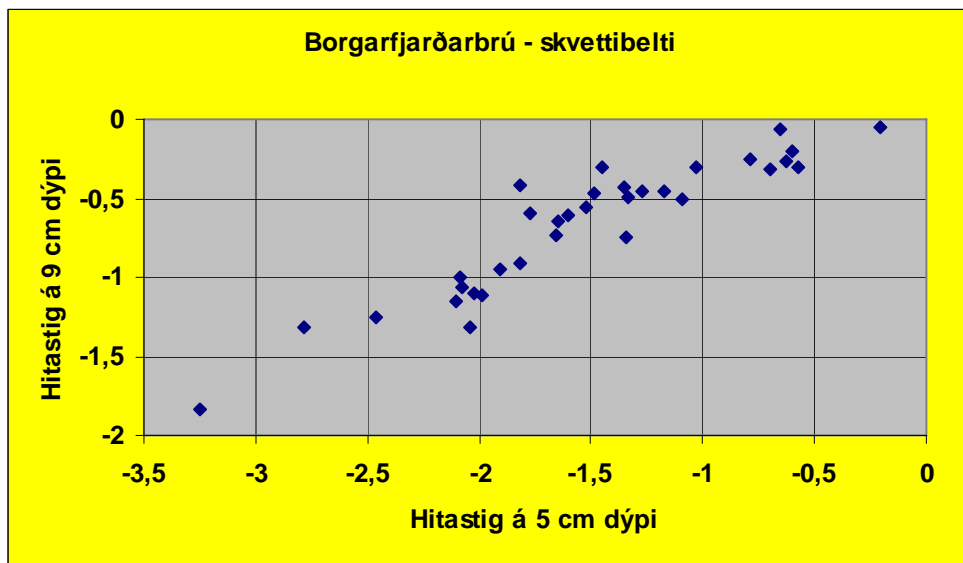
Nokkuð gott samband er á milli hitastigs á 5 cm dýpi og á 9 cm dýpi, sjá mynd 6. Í grófum dráttum má segja að hitastigið á 5 cm dýpi sé um helmingi hærra en á 9 cm dýpi. Það er mjög athyglisvert hversu langt hitasveiflurnar ná inn í steypuna. Við þessar aðstæður ná gera ráð fyrir að hitastig undir frostmarki nái a.m.k. 10 cm inn fyrir steypukápuna. Þetta vekur upp spurningu hvenær steinsteypa verður fyrir skemmdum af völdum frosts, en það liggur ekki ljóst fyrir í dag.

Mynd 6. Samband á milli hitastigs á 5 og 9 cm dýpi í Kápusteypunni

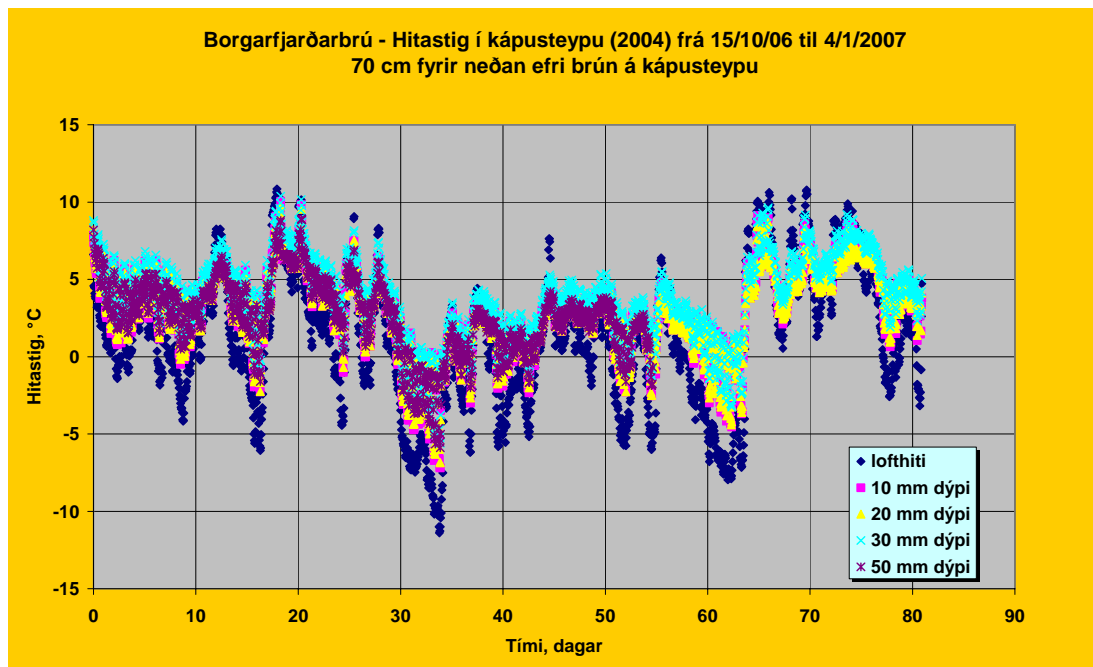
Mynd 9. Niðurstöður úr hitastigsmælingum í Kápušteypu frá 15-10-06 til 4-1-07
 70 cm fyrir neðan efri brún á kápusteypu

Svo virðist sem hitastigið á 3 cm dýpi sé lægra en á 5 cm dýpi, ástæða fyrir þessu er óljós, mögulegt er að mistök hafi átt sér stað við innsteypingu eða tengingu nemanna. Einnig er líklegt að hitanemi af 50 mm dýpi gefi rangar niðurstöður, amk. datt þessi hitanemi úr sambandi eftir um 55 daga, sjá mynd 9.

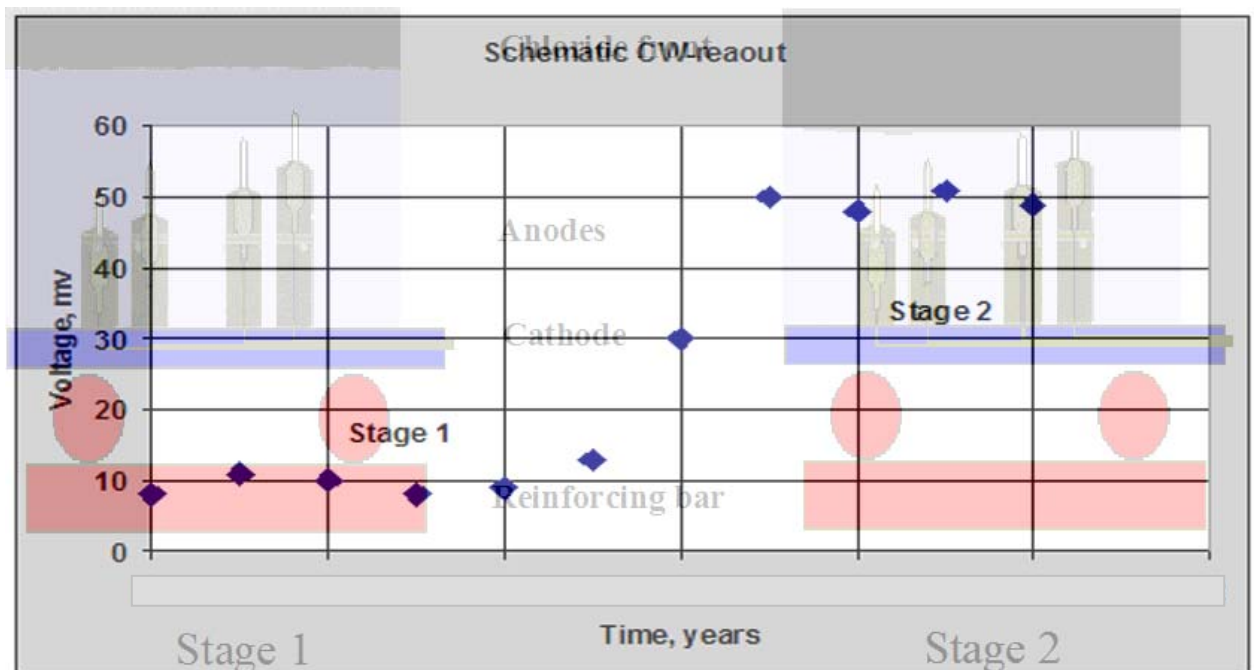
Þegar klórfronturinn nær að ystu anóðunni breytist spennan milli ystu anóðunnar og katóðunnar, sjá mynd 16. Spennan á hinum anóðu-katóðu þörunum verður óbreytt, uns klórfronturinn nær að næst ystu anóðunni og svo koll af kalli. Með þessu móti er hægt að áætla hvenær klórfronturinn verður kominn niður að efstu járnnum og hvenær tæring hefjist eða hættuástand skapast í steypunni.

Mynd 16. Skematísk uppsetning á CorroWatch tæringarskynjurum og spennumælingu.

Þegar tæring hefst í efstu anóðunni (næst yfirborði) eykst spennan frá skynjaranum.

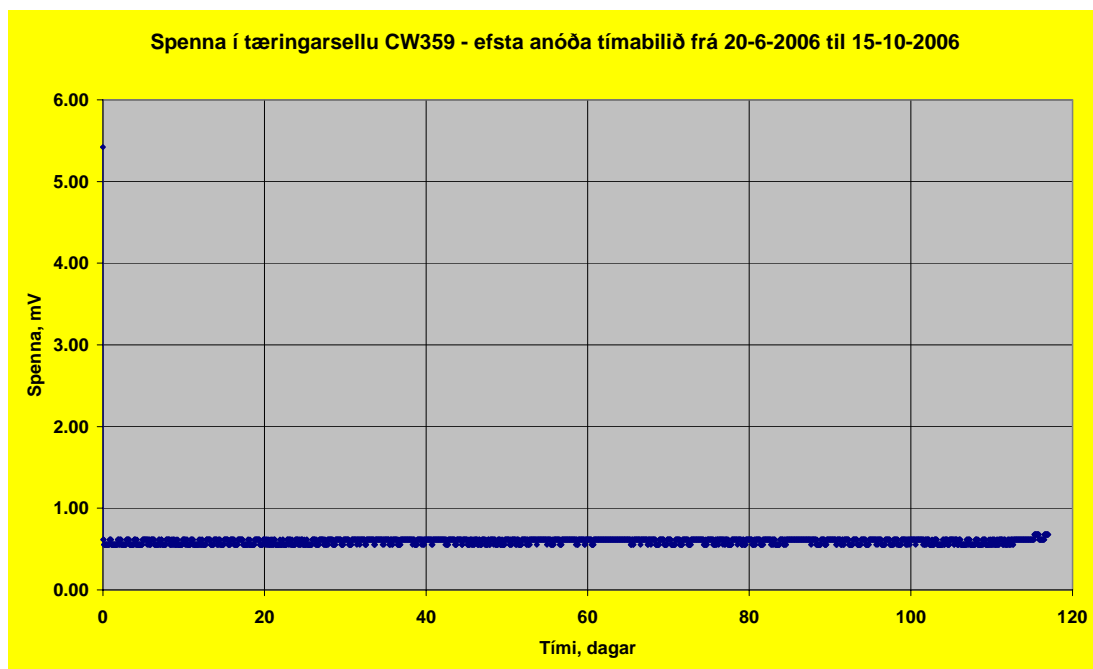
Einnig var reynt að tengja tæringarsellur við gagnasafnara og skrá spennuna á klukkustunda fresti. Með því að nota gagnasafnara er hægt að safna miklum upplýsingum á tiltölulega auðveldan hátt. Reynt var að nota gagnasafnara í CW #359 á tímabilinu frá 20-6-2006 til 15-10-2006, sjá mynd 18.

Mynd 18. CW-359 efsta katóðu-anóðu parið, skrá með gagnasafnara
 Gagnasafnara var notaður til að skrá spennu í CW #359 á tímabilinu frá 20-6-2006 til 15-10-2006

Því miður er það sama upp á teningnum, nefnilega að upphafsspenna er töluvert hærrí en aðrar mælingar og því er ekki hægt að nota gagnasafnara til þess að skrá upphafsspennuna.

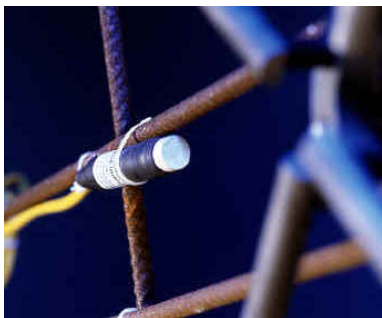
Þegar tæringarskynjarar eins og CorroWatch eru notaðir er algengt að koma svokölluðum viðmiðunarelektróðum fyrir á bendistálinu. Það var einnig gert í kápusteypunni og uppsetningin svipuð og sýnd er á mynd 19.

Mynd 19. Uppsetning á viðmiðunarelektróðu ERE 20 - MnO₂ – elektróður.

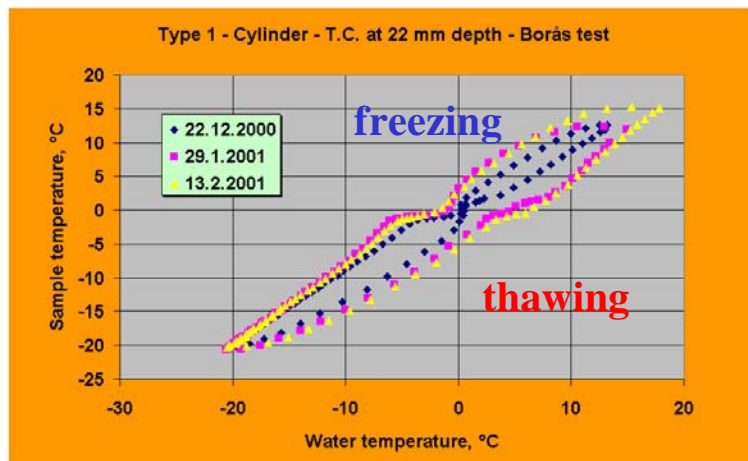
Mynd 21. Hitastigsferill ófrostþolinnar steinsteypu í frostþolsprófun

Við samanburð á myndum 21 og 22 má sjá að stallurinn við frostmarkið í frostþolnu steypunni er töluvert minni um sig en í ófrostþolnu steypunni. Ástæðan fyrir því er að það er mun minna vatn í frostþolna sýninu og þar af leiðandi á mun minni ísmyndun sér stað í steypunni.

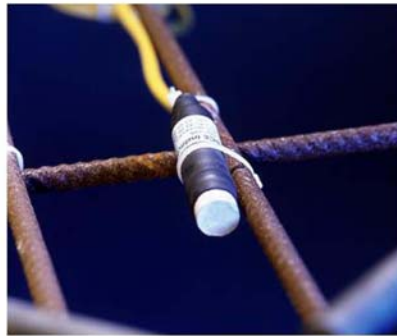
The ERE 20 attached to the reinforcement

The ERE 20 is a true, long life Reference Electrode, which can be cast into the cover concrete to check the cathodic protection and to monitor the corrosion state of reinforcing steel or predict corrosion. Normally in newly cast concrete structures, but the electrode can also be installed in existing structures.
