**Gerð tilraunapalls
vegna
undirbúnings Suðurstrandarveggar**

Greinagerð

**Vegagerðin
9. febrúar 2006**

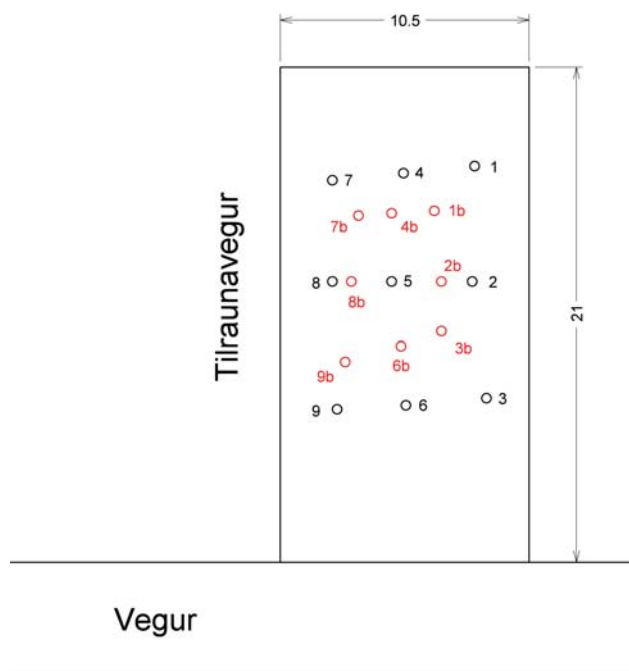
Mynd 2. Yfirlitsmynd af tilraunavegi. Mælipunktur eru merktir inn á myndina. Hæðarmælt var á rauðu punktunum fyrir lag 10-25 mm en fyrir önnur lög var mælt á svörtu punktunum.

Tilraunapallurinn var byggður upp fyrir sunnan Þorlákshöfn. Hann var um 21 m langur og um 10,5 m breiður. Hann var byggður upp við upphækkaðan vegslóða þannig að hægt var að keyra upp á hann bíl með falllóði. Eftirfarandi tæki voru notuð til að byggja upp tilraunavegin:

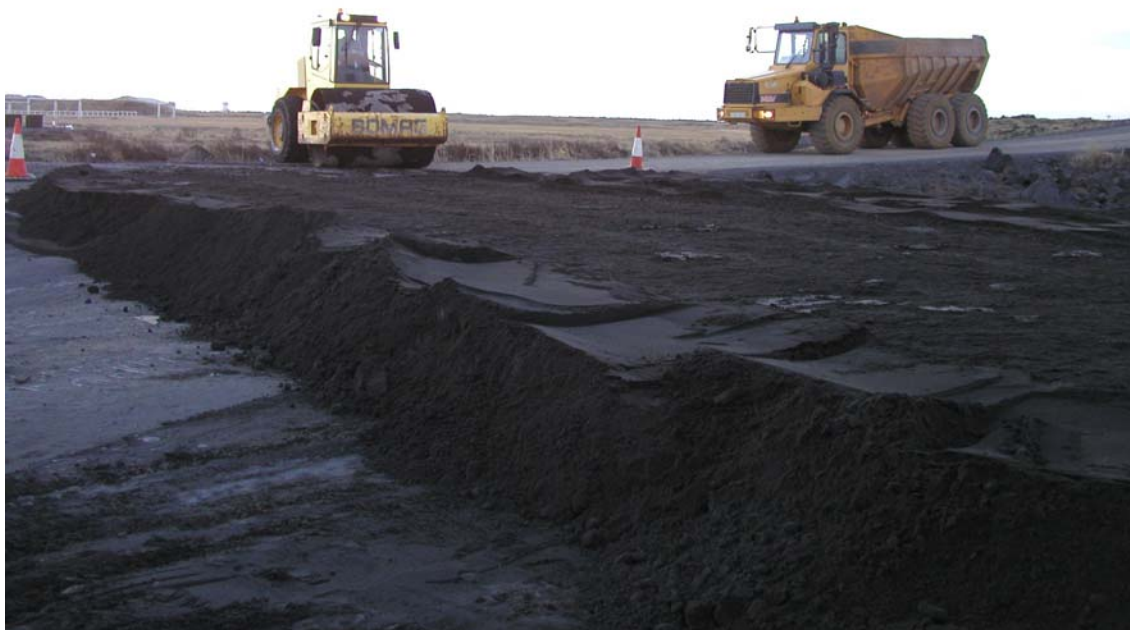
Mynd 3. Fylling eftir völtun

Fyllingin var lögð út í um 0,4-0,5 m þykku lagi á yfirborð hrauns. Fyllingin var jöfnuð út með beltagröfu og þjöppuð með titurvalta en ekki var þjappað með titrara í gangi. Ekki fóru fram nákvæmar hæðar mælingar á yfirborði hraunsins áður en fyllingin var lögð út en hæð fyllingarinnar var mæld eftir þjöppun.

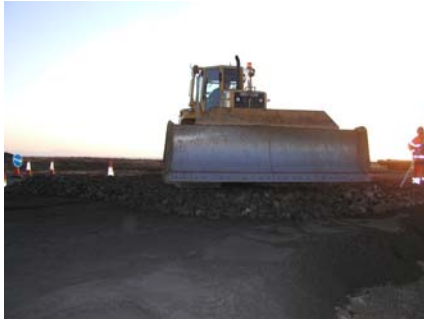
Mynd 4. Lagning lags 0-130 mm

Lagið var lagt út í tæplega 300 mm þykkt. Eftir að lagið hafði verið lagt út var það valtað með titurvaltunum. Lagið var valtað með mikilli sveifluhæð á lágum hraða við fyrstu tvær yfirferðirnar. Þá voru 3-6 yfirferð valtaðar með lítilli sveifluhæð á meiri hraða. Þá var ákveðið að valta 7. umferðina með mikilli sveifluhæð á litlum hraða. Það reyndist koma illa út og voru umferðir 8-12 valtaðar með lítilli sveifluhæð á meiri hraða.

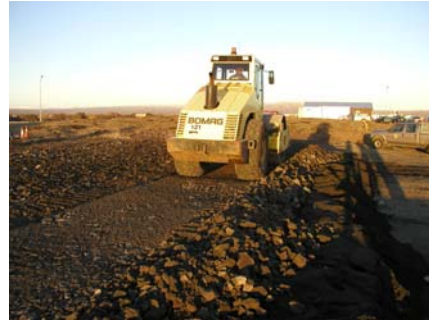
Mynd 5. Fyrsta umferð völtuð á lagi 0-130 mm

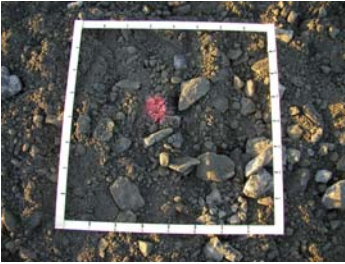
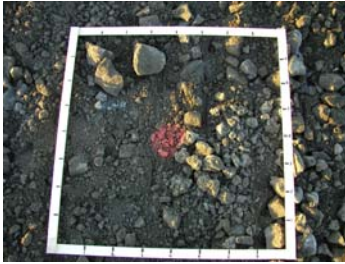
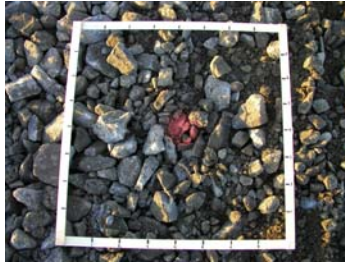
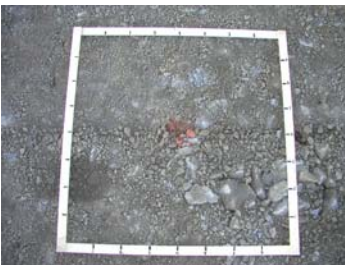
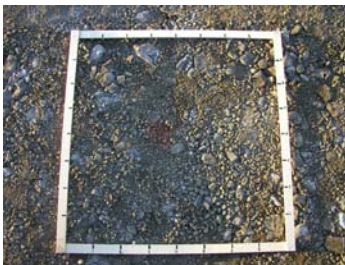
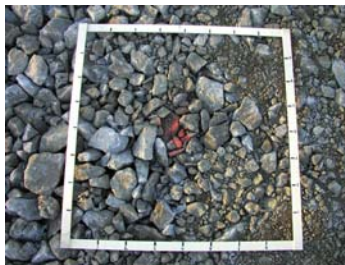
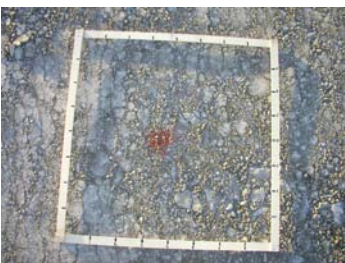
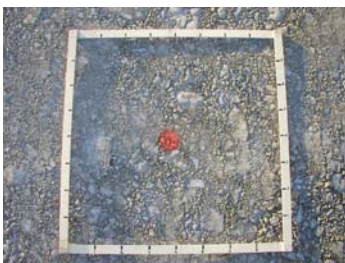
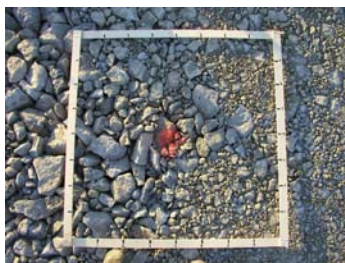
Mynd 6. Yfirborð 0-130 mm efnisins fyrir og eftir þjöppun. Þar sem er nægjanlegt magn sandefna er fyrir þá þjappast efnið mjög vel og yfirborðið á flestum stöðum er lokað eftir að þjöppun lauk. Ramminn á myndinni er 0,8m x 0,8 m og bil á kvarðanum er 0,1 m.

Á þeim stöðum þar sem að jöfn kornadreifing var á efninu þá varð þjöppun mjög góð og lokaðist efnið mjög vel. Svo vel að yfirborðið lokaðist nánast strax eftir fyrstu 2 yfirferðirnar með titurvaltunum. Steinabrot urðu fljótt núin og var greinilegt að stærri steinar áttu það til að brotna niður. Þar sem efnið var grófara vegna aðskilnaðar (eins og við mælipunkt 9, mynd 5) þar lokaðist efnið ekki eins vel. Almennt var kornadreifingin jöfn í efninu og fáir staðir þar sem um að ræða aðskilnað efnis.

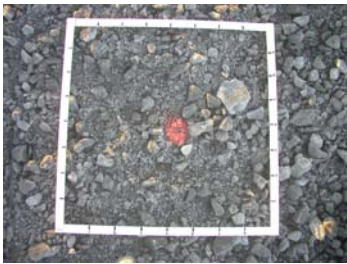
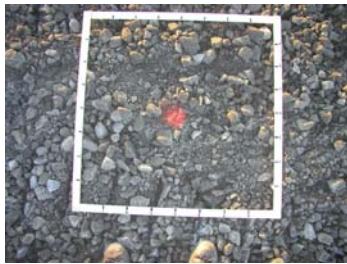
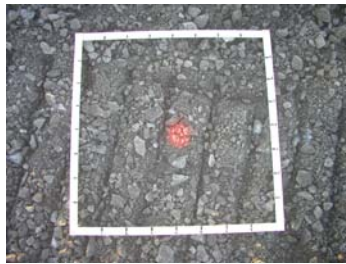
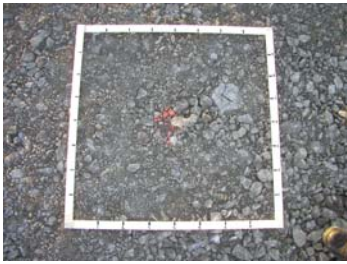
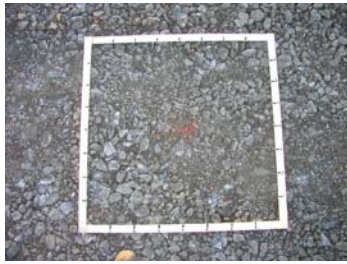
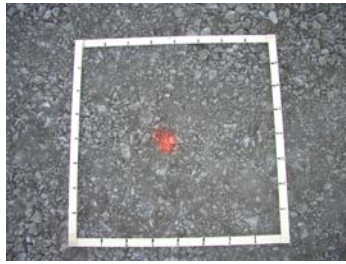
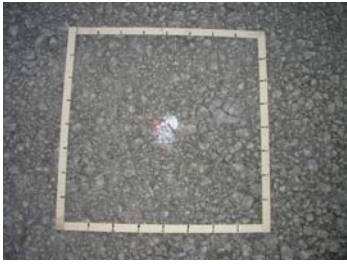
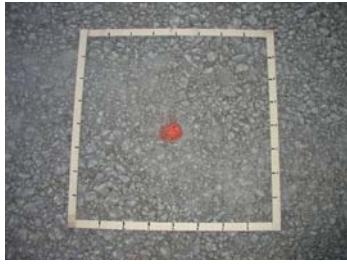
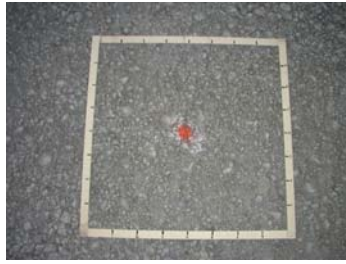
Mynd 7. Yfirborð 0-63 mm efnisins fyrir og eftir þjöppun. Efnið þjappaðist mjög vel og varð yfirborðið mjög lokað þegar þjöppun lauk. Ramminn á myndinni er 0,8m x 0,8 m og bil á kvarðanum er 0,1 m.

Lagið var lagt út í 110-200 mm þykkt. Valtað var með mikilli sveifluhæð á lágum hraða við fyrstu tvær yfirferðirnar en 3.-10. yfirferðirnar voru valtaðar með lítilli sveifluhæð á meiri ferð. Við völtunina pakkaðist efnið mjög vel og virtist lagið lokast nánast strax eftir fyrstu tvær yfirferðirnar. Eftir að búið var að fullvalta efnið þá var yfirborðið orðið mjög slétt og vel lokað. Eins og við völtun á styrktarlaginu þá urðu steinar fljótt núnir við völtunina.

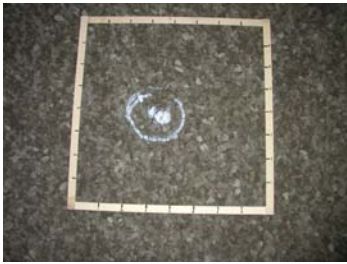
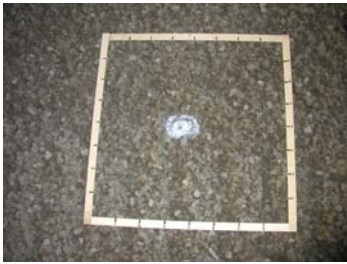
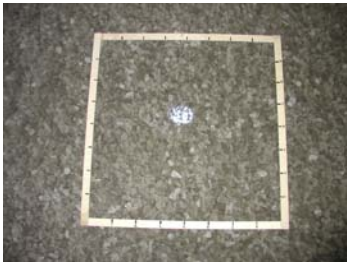
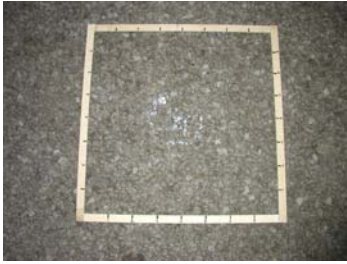
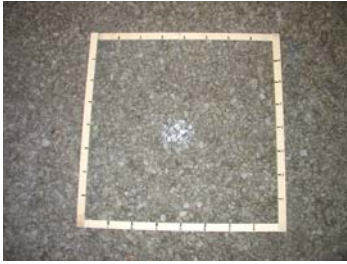
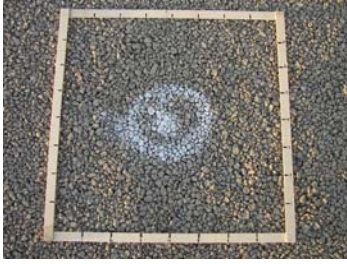
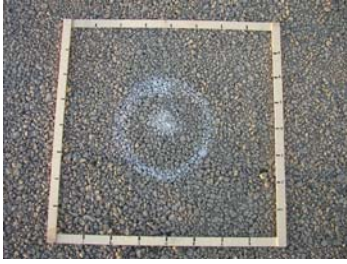
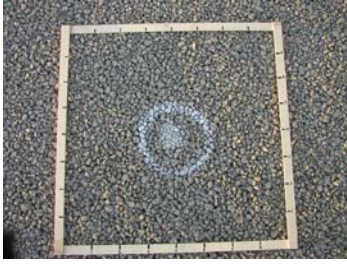
Mynd 8. Yfirborð 10-25 mm efnisins fyrir og eftir þjöppun. Efnið þjappaðist nokkuð vel þrátt fyrir að sandefni vantaði í efnið en yfirborðið var nokkuð opið eftir að þjöppun lauk. Ramminn á myndinni er 0,8m x 0,8 m og bil á kvarðanum er 0,1 m.

Lagið var lagt út í 70-90 mm þykkt. Fyrstu tvær yfirferðirnar voru valtaðar með mikilli sveifluhæð og á hægum hraða en 3.-14. yfirferðin voru valtaðar með lítilli sveifluhæð á meiri ferð. Við lok þjöppunar var efsti hluti lagsins frekar laus og yfirborðið opið. Það má skýra með því að efnið var í stærðarflokknum 10-25 mm og því vantar smærri steina og sand til að binda efnið. Þar sem yfirborðið er opið þá sjást á yfirborði einungis stærstu steinar en þar undir eru smærri steinar sem hafa brotnað við völtunina og sytrað niður í lagið. Efnið reyndist ekki nóg til að þekja allan tilraunavegin. Það var því ákveðið að færa mælipunktana nær miðju vegarins svo hægt væri að framkvæma viðeigandi mælingar (sjá mynd 1).

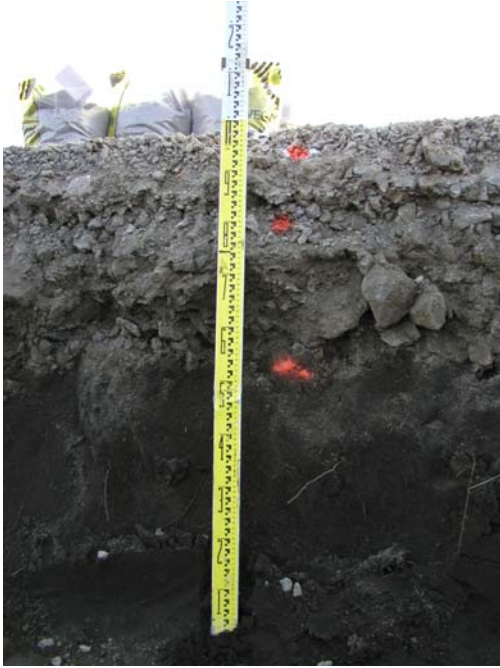
Mynd 9. Þversnið við mælipunkt 1. Efnið er vel þjappað og stendur vel.

Almennt má segja að gerð tilraunapallsins hafi gengið mjög vel. Sandfylling stóð vel og ekki varð mikil blöndun á milli fyllingarinnar og styrktarlagsins. Smærri steinar náðu þó að ganga aðeins niður í sandinn. Það komu ekki upp nein vandamál þegar styrktarlagið var lagt yfir sandfyllinguna. Yfirborð styrktarlagsins (0-130 mm) og neðri hluti burðarlagsins (0-63 mm) var að vel lokað. Þegar grafið var í efnið í þessum lögum þá reyndist það vel þétt og erfitt að komast niður í það. Efri hluti burðarlagsins (10-25 mm) þjappaðist ekki eins vel og var efsti hluti þess nokkuð opinn og laus. Lagið er þéttara eftir því sem neðar dregur enda hefur fínna efni bæði sem brotnaði við völtunina og það sem fyrir var í efninu hripað niður og bundið lagið betur saman.. Það sama var að segja um lagmót 0-130 mm og 0-63 mm. Þar varð engin blöndun á milli en erfitt gat verið er að greina skilin í þversniði sérstaklega ef steinastærðirnar á lagmótunum eru svipaðar.

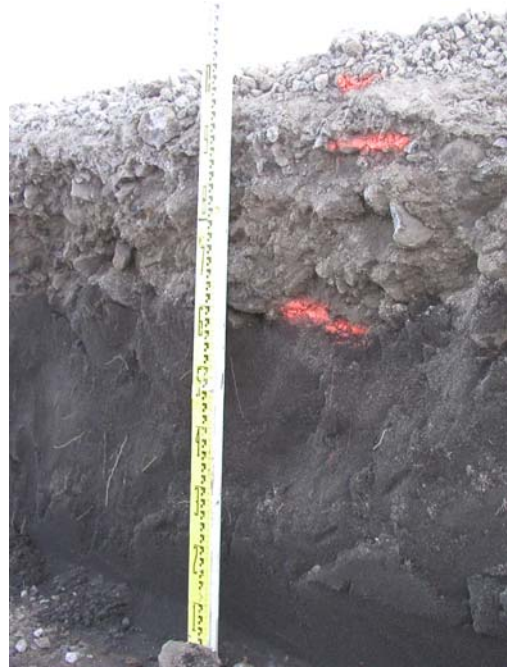
Mynd 10. Þversnið við mælipunkt 7. Efnið er vel þjappað og stendur vel.

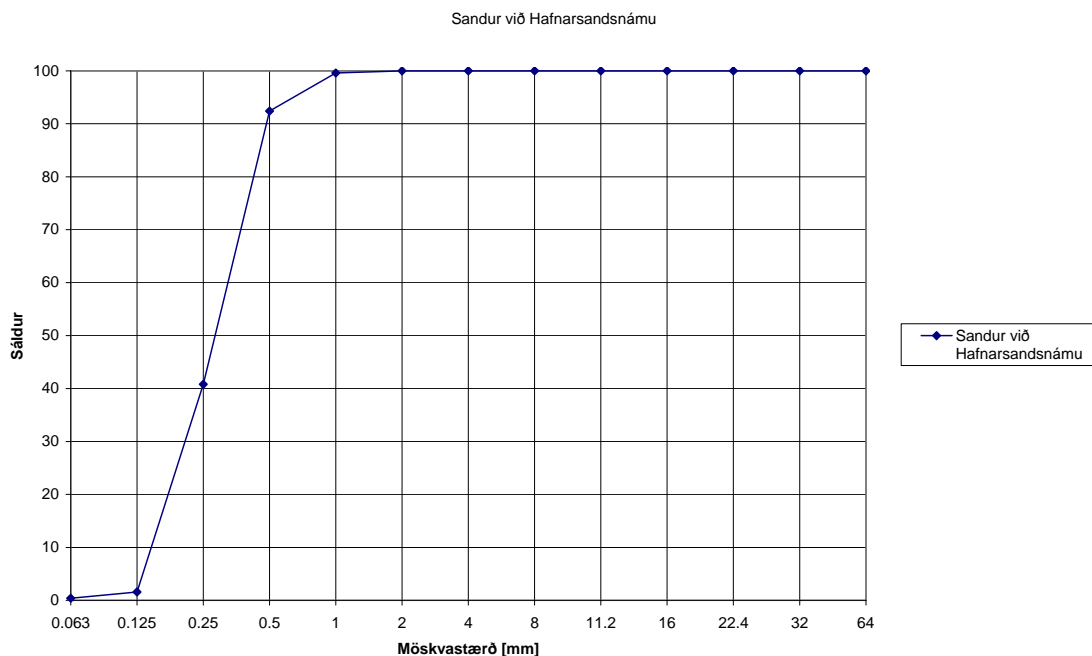
Mynd 11. Kornadreifing fyllingarefnis

Sandurinn sem var notaður í fyllinguna reyndist vera tiltölulega einskorna og lendir 98% af efninu á milli möskvastærðar 0,125 mm- 1 mm (mynd 11). Kornadreifing er eins og við er að búast af foksandi. Mest öll fínefni hafa fokið úr setinu en vindur hefur ekki að borið stærri korn að svæðinu. Það að efnið sé svo fínt getur leitt til vandræða með að keyra á efninu þar sem sandurinn er gljúpur sérstaklegar þegar hann er þurr eða of blautur. Á mótí kemur að sandkornin eru hrjúp og köntótt sem eykur stöðugleika sandsins

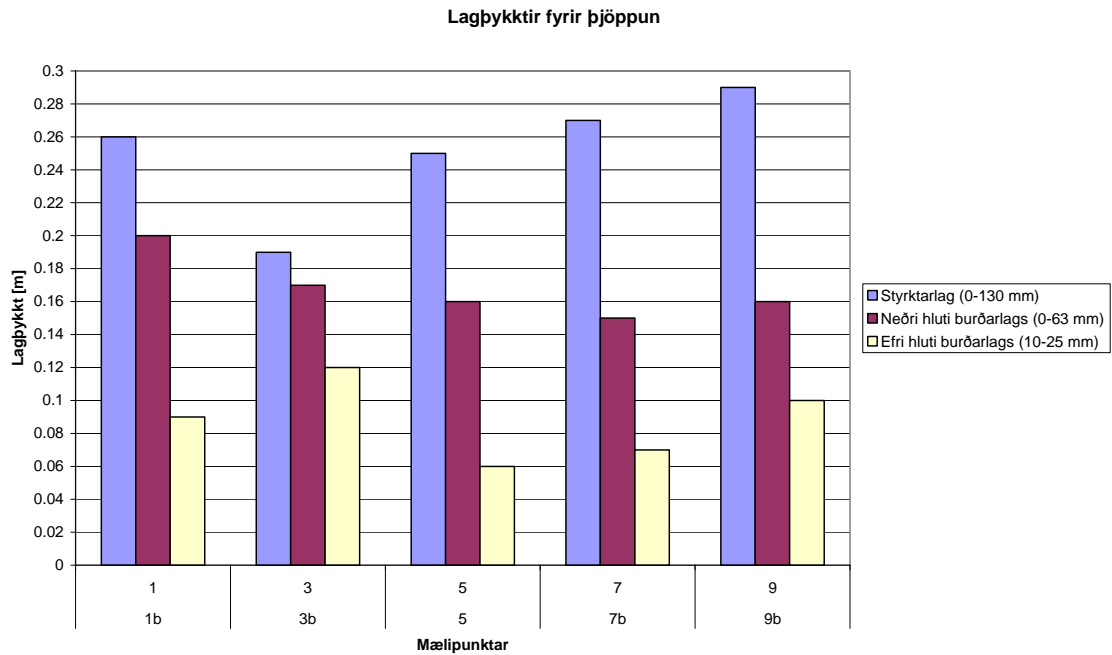
Mynd 15. Lagþykktir fyrir þjöppun mældar með hallamæli. Neðri röð mælipunkta eru þeir staðir þar sem lagþykkt efri hluta burðarlags var mæld. Hin lögín eru mæld á mælipunktum í efri röð.

Lagþykkt styrktarlagsins (0-130 mm) varð heldur minni en lagt var upp með en meðalþykkt lagsins er um 0,25 m fyrir þjöppun en gert var ráð fyrir að lagþykktin yrði 0,30 m eftir að fullri þjöppun væri náð. Við þjöppunina með titurvaltunum lækkaði yfirborð styrktarlagsins um 0,04 m að meðaltali sem má túlka sem þjöppun og sig í styrktarlaginu og fyllingunni. Það vekur þó nokkra athygli að mesta hæðarbreytingin við mælipunkt 1 (mynd 16) er 0,08 m. Annarstaðar er hún á bilinu 0,02-0,04 m.

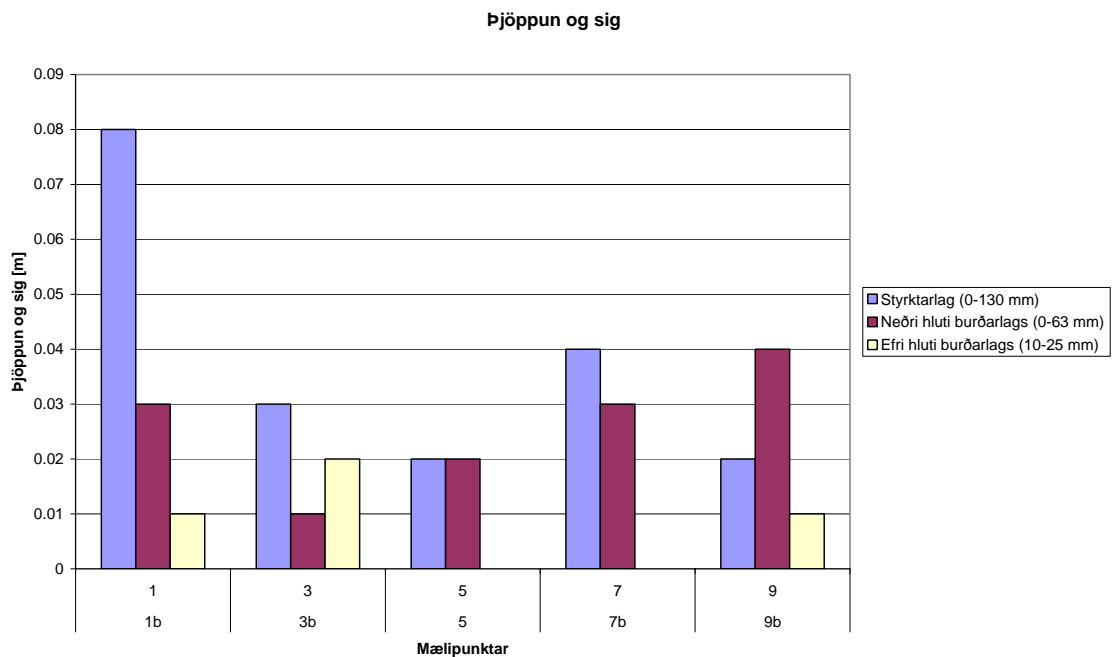
Mynd 16. Áætluð þjöppun og sig mæld eins og hún reiknast út frá hæðarmælingu. Neðri röð mælipunkta eru þeir staðir þar sem lagþykkt efri hluta burðarlags var mæld á. Hin lögín eru mæld á mælipunktum í efri röð.

Meðalþykkt neðri hluta burðarlagsins (0-63 mm) fyrir þjöppun reyndist vera um 0,17 m en ráðgert hafði verið að þykktin eftir þjöppun yrði 0,12 m. Við þjöppun með titurvaltanum lækkaði yfirborð neðri hluta burðarlagsins að meðaltali um 0,03 m. Engin einn mælipunktur sker sig úr hvað varðar sig og þjöppun en annar (mynd 16).

Efri hluti burðarlagsins var að meðaltali 0,08 m á þykkt fyrir þjöppun en ráðgert hafði verið að lagið yrði 0,10 m eftir þjöppun. Við þjöppunina þá reyndist sig og þjöppun vera að meðaltali 0,01 en mælingar gáfu niðurstöður á bilinu 0,00-0,02 m (mynd 16).
