**Umferðaröryggisúttekt
Laugarvatnsvegur,
37-01**

27.06.2014

37-01 Laugarvatnsvegur

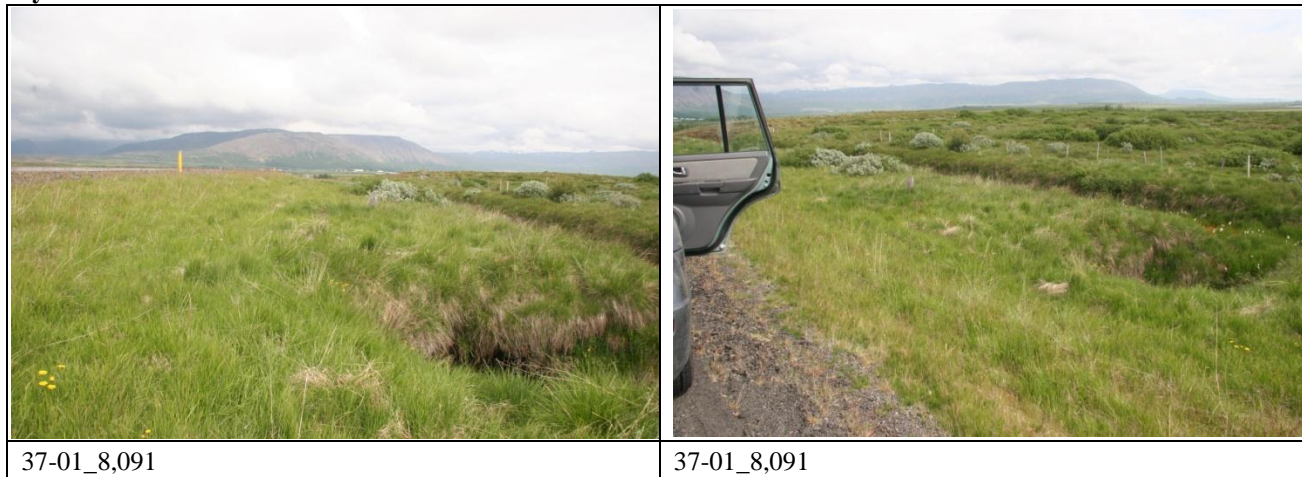
37-01_8,091

B.st.	E.st.	Lengd	Nöfn táknmynda	Gildi	Athugasemdir
7533			Tenging	H	Túntenging.
7603	7753	150	Skurður við veg	V	
7905			Skurður við veg	H	Þverskurður í ca. 9 fjarlægð frá miðlínu. Lítið ræsi
8089			Óvarið ræsi =< 1,5 m	V	
8091			Óvarið ræsi =< 1,5 m	H	Í ca. 9 m fjarlægð frá miðju vegar. Tvær myndir.
8098			Vegbúnaður við veg	H	Jarðsímastólpi
8233			Stakir steinar	H	
8257	8445	188	Skurður við veg	V	Skurðígildi.
8308			Stakir steinar	H	
8370			Stakir steinar	H	
Dagsetning gagna frá - til:					27.06.2012 10:04:54 - 27.06.2012 14:33:11

B.st.	E.st.	Lengd	Úrbætur	
7533				
7603	7753	150		
7905			Laga fláa í skurði út frá ræsinu.	Ö
8089				
8091			Sjá myndir.	
8098			Hafa samband við Mílu. Það þarf fjarlægja staurinn og setja stiku í staðinn.	Ö
8233			Fjarlægja steinana.	Ö
8257	8445	188		
8308			Fjarlægja steinana.	Ö
8370			Fjarlægja steinana.	Ö

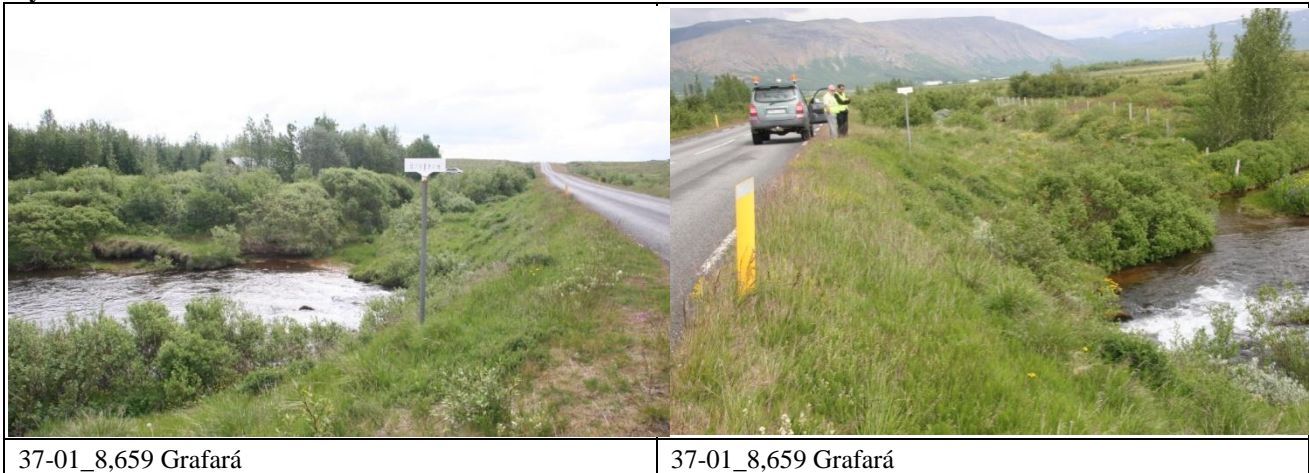
37-01_8,659 Grafará

B.st.	E.st.	Lengd	Nöfn táknmynda	Gildi	Athugasemdir
8377	8444	67	Skurður við veg	H	Þurr skurður innan 1,5 falds öryggissvæðis.
8444	8653	209	Skurður við veg	H	Skurður (með vatni) innan 1,5
8536			Vegbúnaður við veg	H	Jarðsímastaur.
8544			Tenging	H	Tenging að sumarhúsum.
8617	8647	30	Of brattur flái	V	
8639	8676	37	Of brattur flái	H	
8657			Óvarið ræsi > 1,5 m	V	Ræsi, Grafará (var líka skráð í hina áttina).
8659			Óvarið ræsi > 1,5 m	H	Grafará, 2 hólkar > 1,5 m í 3 m fjarlægð frá vegkanti, Tvær myndir.
8676	8950	274	Stígur nálægt vegi	V	
8677	9031	354	Skurður við veg	H	Skurðurinn er á mörkum þess að vera innan eins og hálfsvæðis.

B.st.	E.st.	Lengd	Úrbætur	
8377	8444	67		
8444	8653	209		
8536			Hafa samband við Mílu. Það þarf fjarlægja staurinn og setja stiku í staðinn.	Ö
8544				
8617	8647	30	Laga vegfláa. Flái verði 1:3. 200 m ³ .	Ö
8639	8676	37	Laga vegfláa. Flái verði 1:3. 300 m ³ .	Ö
8657			Setja upp vegrið 60 + 10 + 30 = 100 m og tvo vegriðsenda, sjá mynd.	Ö
8659			Setja upp vegrið 60 + 10 + 30 = 100 m og tvo vegriðsenda, sjá mynd.	Ö
8676	8950	274	Færa stíg út fyrir vegsvæðið.	V
8677	9031	354
