Mars 2010

VARNARGARÐAR ÚR MALAREFNI

HÖNNUN OG HAGNÝTING

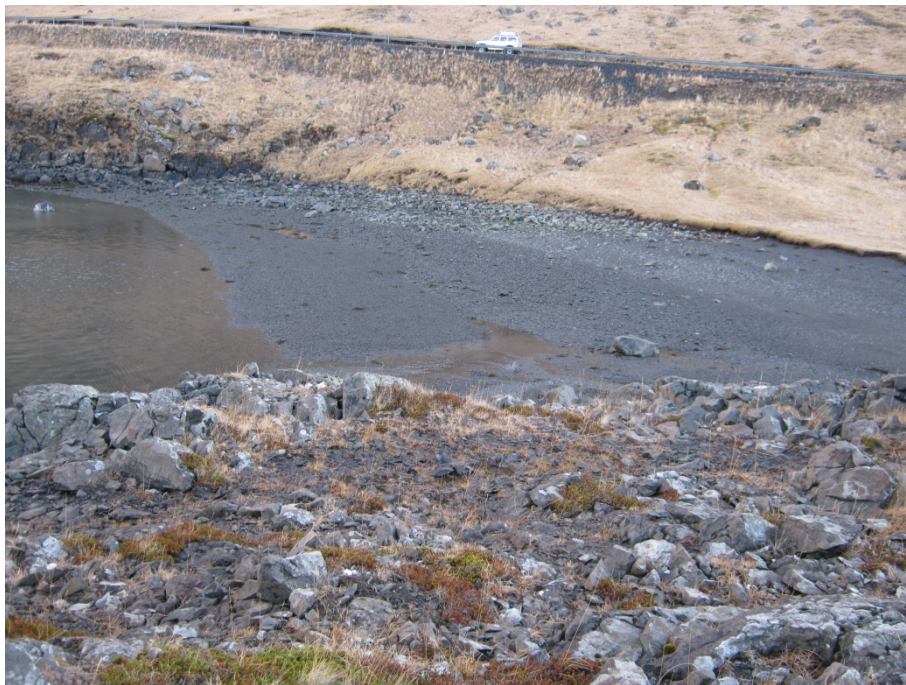
Mynd 2 – Malarströnd í sunnunarverðum Botnsvogi í Hvalfirði

Mynd 2 sýnir dæmi um íslenska malarströnd. Misstórar kornastærðir raða sér á ströndina á þann veg að stærri steina er að finna ofarlega á ströndinni og smærri molar liggja nær fjöruborði (e. particle segregation).

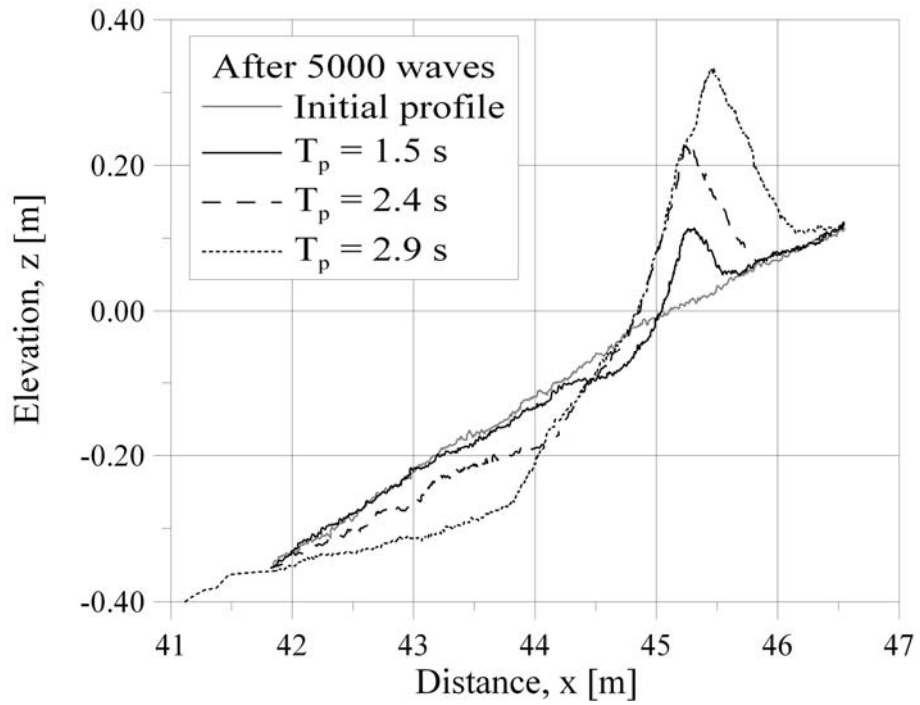
Mynd 3 – Áhrif sveiflutíma öldu á þversnið malarstrandar.

Myndir 3 og 4 sýna gröf úr niðurstöðum Auðar Atladóttur (2008) þar sem fjarlægð á láréttum ási er fjarlægð frá öldugjafa (e. wave generator) í öldurennu og á lóðréttum ási er núll við vatnsyfirborð. Mynd 2 sýnir að hærri sveiflutími öldu, T_p hefur bein áhrif á hæð malarkamb og á þá lægð sem myndast í ströndinni við öldurót neðan vatnsborðs.

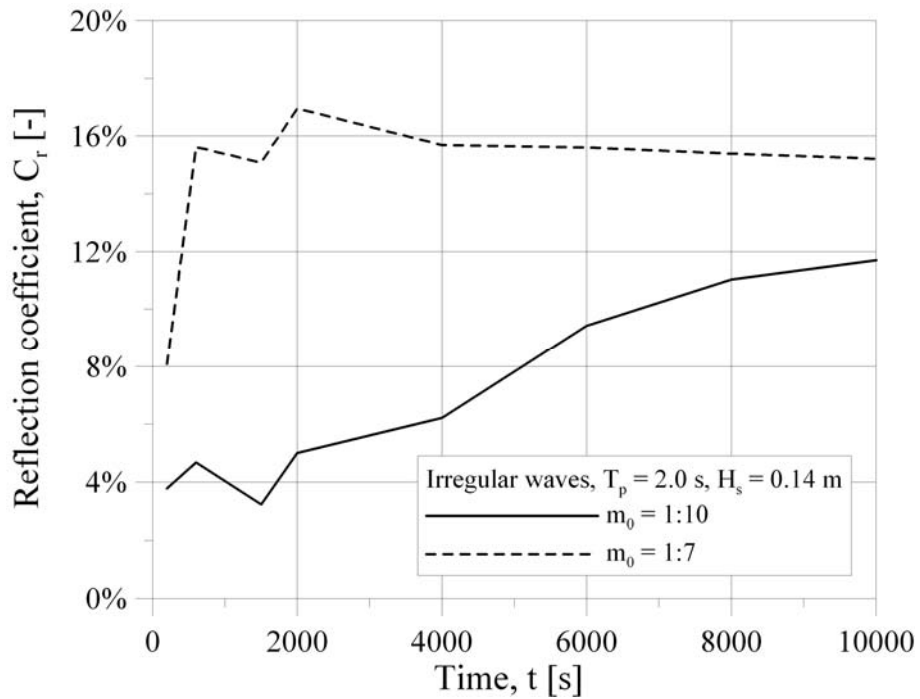
Mynd 6 – Breytilegur endurkaststuðull eftir halla strandar.

Mynd 6 sýnir samband endurkaststuðuls og halla strandar. Öldugjafinn gefur samtals frá sér 10.000 öldur. Í upphafi eru munurinn skýr. Eftir 4.000 öldur er endurkaststuðull um 6% í tilfalli strandar með hallann 1:10 en um 16% fyrir strönd með hallann 1:7. Eftir því sem öldugjafinn sendir frá sér fleiri öldur leita strendurnar báðar í jafnvægi (e. state of equilibrium), sérstaklega sú með hallann 1:10 og munurinn á milli þeirra minnkar (Auður Atladóttir 2008).

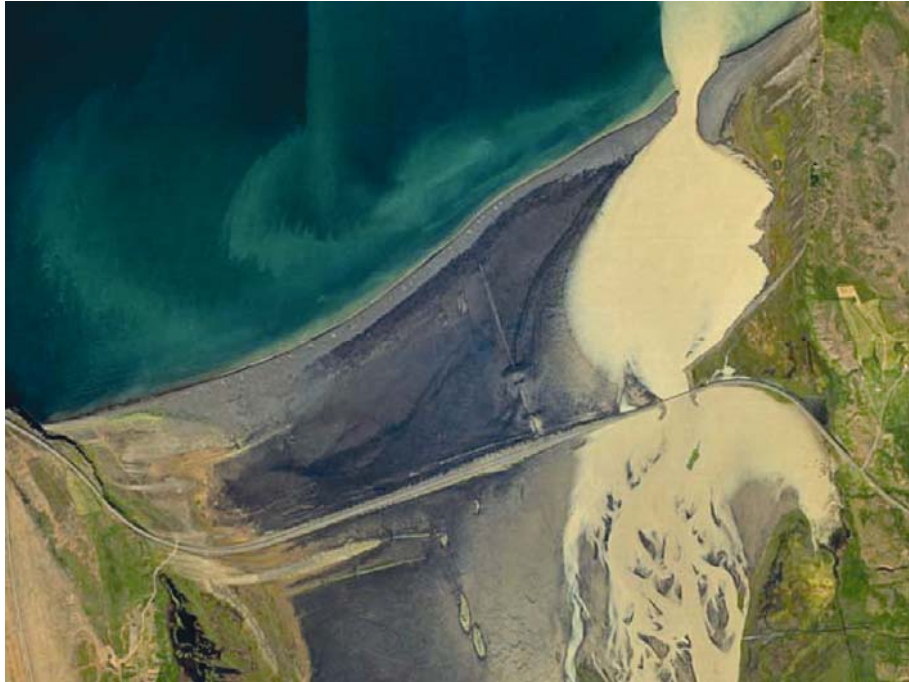
Mynd 7 – Austurós Héraðsvatna

Brú yfir austurós Héraðsvatna stendur við veg númer 75 á milli Sauðárkróks og Hofsóss, Sauðárkróksbraut. Brúin er stálbitabrá í fjórum höfum, vígð árið 1978. Hún er einbreið og 130 m löng. Vegurinn um ósinn liggur úr vestri frá Hegranesi yfir lónsand þar sem unnið hefur verið að uppgræðslu, yfir brúna og yfir í Viðvíkursveit. Leitað var upplýsinga um hönnun og byggingu brúarinnar og leiðigarðanna í skjalasafni Vegagerðarinnar í Reykjavík og hjá heimamönnum. Samkvæmt samgönguáætlun 2003-2014 stendur til að breikka brúna. Mynd 7 sýnir brúna yfir austurós Héraðsvatna fyrir miðri mynd.

Á teikningu B2-5591 (í viðauka B) virðist landfylling austan brúar, sjávarmegin, ekki vera til staðar. Sú landfylling er hinsvegar greinileg á myndum 7 og 8. Við norðvesturenda vestari leiðigarðs má álykta að einhver styrking hafi átt sér stað með stærra grjóti en getið er um í hönnunarforsendum, sjá mynd 10.

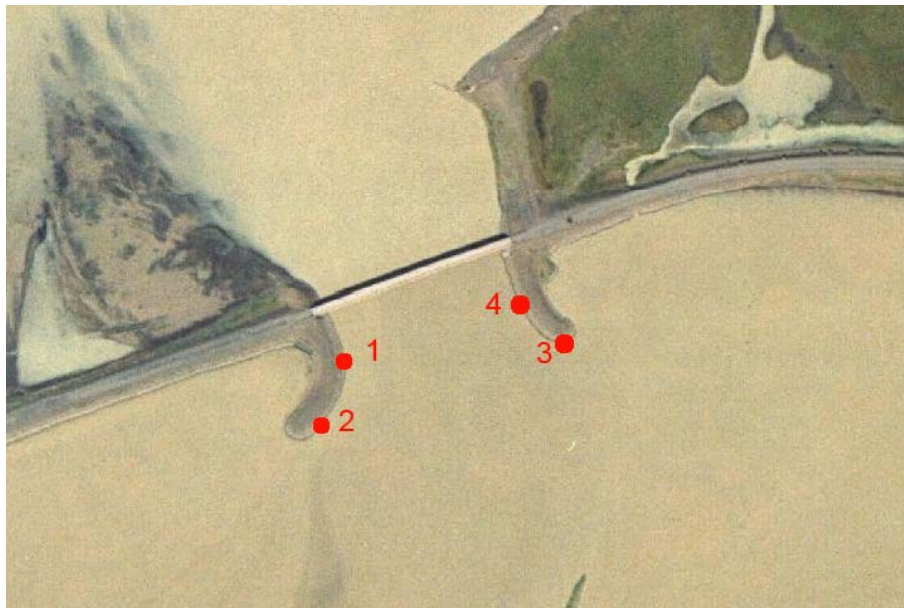
Mynd 8 – Staðsetning sýna úr leiðigörðunum

Mynd 8 sýnir hvar sýnin voru tekin úr leiðigörðunum.

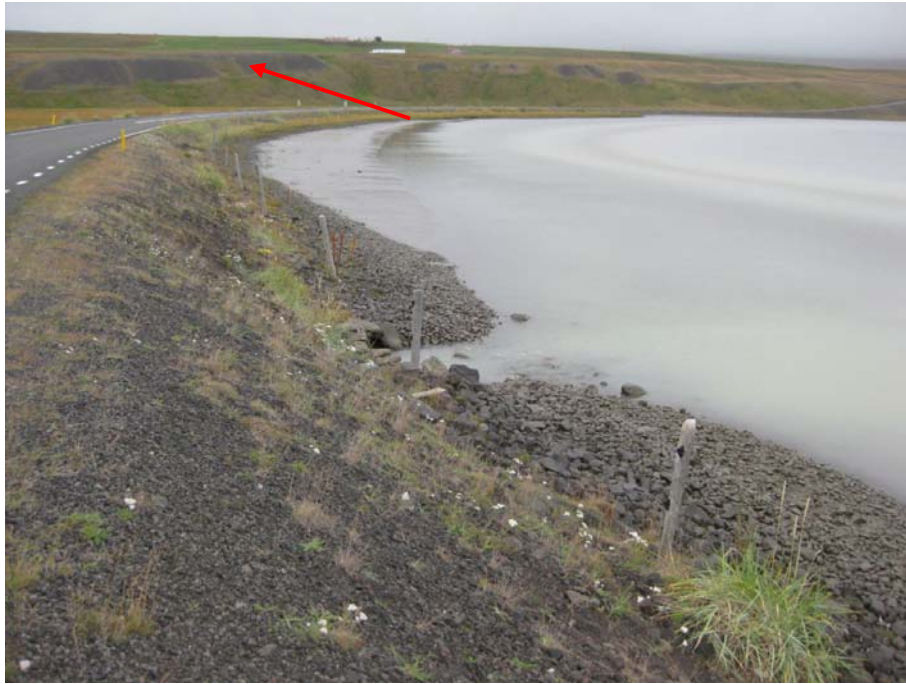
Mynd 9 – Malarhjallar ofan vegar. Bæinn Lón ber við himinn.

Gunnar Þórðarson frá Sauðárkróki (2009) segir að efnið í leiðigarðana sé komið úr malarhjöllum við bæinn Lón sem er næsti bær austan brúarinnar. Á mynd 9 bendir örin á malarhjallana.

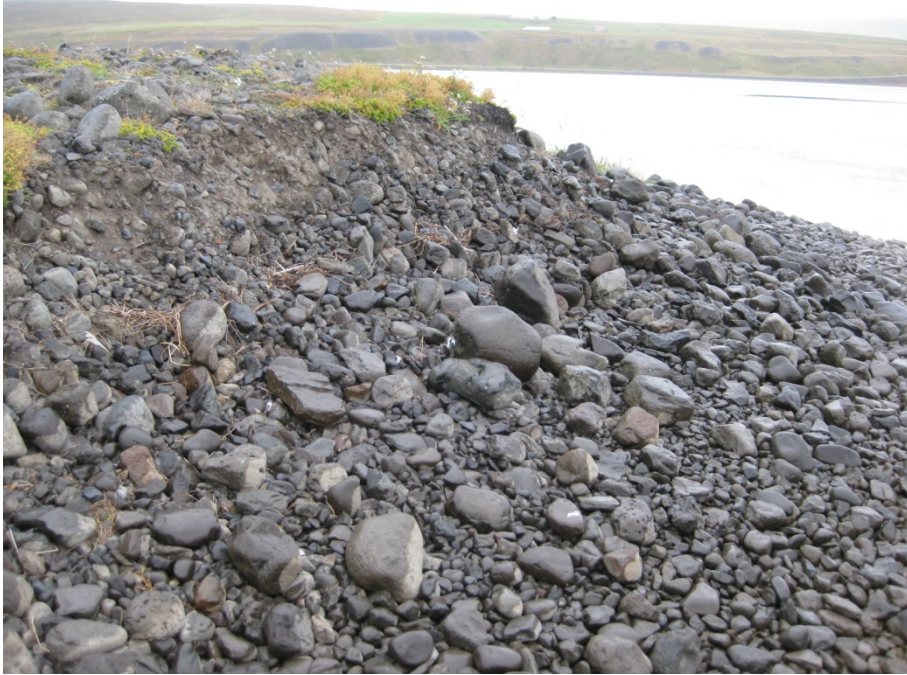
Mynd 11 – Rof við suðurenda austari leiðigarðs. Myndin tekin til austurs.

Við suðurenda leiðigarðanna tveggja, þar sem mest mæðir á görðunum vegna straums árinna, hefur brattur malarkambur myndast og rof í annars nokkuð grónu yfirborði garðanna, sjá mynd 11.

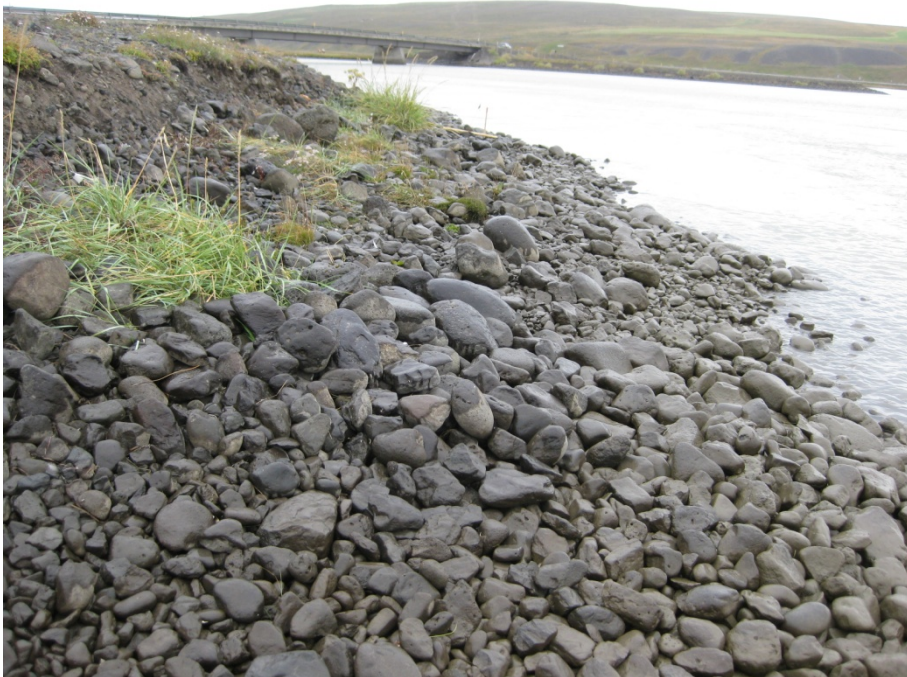
Mynd 12 – Rof við suðurenda vestari leiðigarð. Myndin tekin til norðausturs.

Á mynd 12 sem er af suðurenda vestari leiðigarðs sést þetta rof ennfremur. Vegna ágangs árinna hefur gróðurþekjan á yfirborði garðsins tekið að rofna. Malarefnið nærri vatnsborði hefur leitað í náttúrulegt jafnvægi malarstranda og þó svo að halli strandarinnar hafi ekki verið mældur í vettvangsverð, þá var metið að hallinn væri nokkuð flatarí neðan barðsins heldur en 1:3 sem getið er um í hönnunarforsendum.

Það er eftirtektarvert að gróður virðist ná sér sæmilega á strik neðan rofbarðanna eins og sést á mynd 12. Leiðigarðarnir hafa staðið af sér flóð og fárviðri í yfir 30 ár en vert er að spyrja hvort að breytingar sem orðið hafa á mannvirkinu, þ.e. áður nefnd breyting á halla strandarinnar, hafi stuðlað að þeim stöðugleika sem umhverfi stranda og lífríki leita að. Íslenskar rannsóknir á rofi við miðlunarlón sökum vindöldu styðja þetta. Þar sem halli strandar er meira en 6 – 10 % myndast fljótlega rofbakkar. Ennfremur geta liðið áratugir þar til stöðugleika er náð þar sem malarstrendur eiga í hlut (Borgþór Magnússon 2003).
