Brúalengd án þensluraufa

Rannsóknarverkefni

Mars 2016

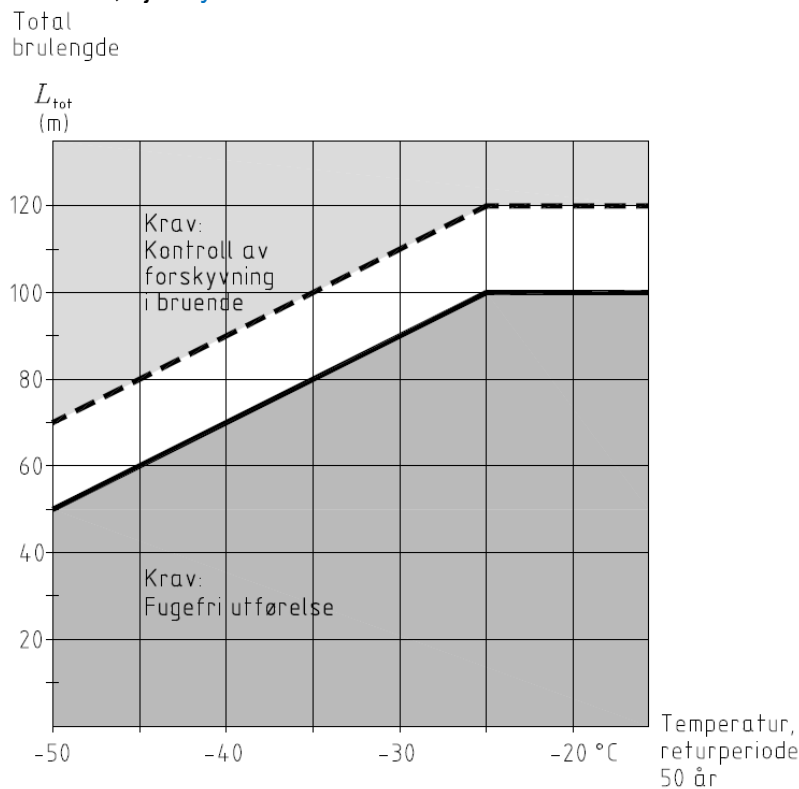
[Mynd 1 – úr handbók Norsku Vegagerðarinnar; Håndbok N400](#)

Figur 3.1: Krav til fugefri utførelse og behov for kontroll av forskyvninger

Þetta er í reynd óbreytt krafa m.t.t. íslenskra aðstæðna.

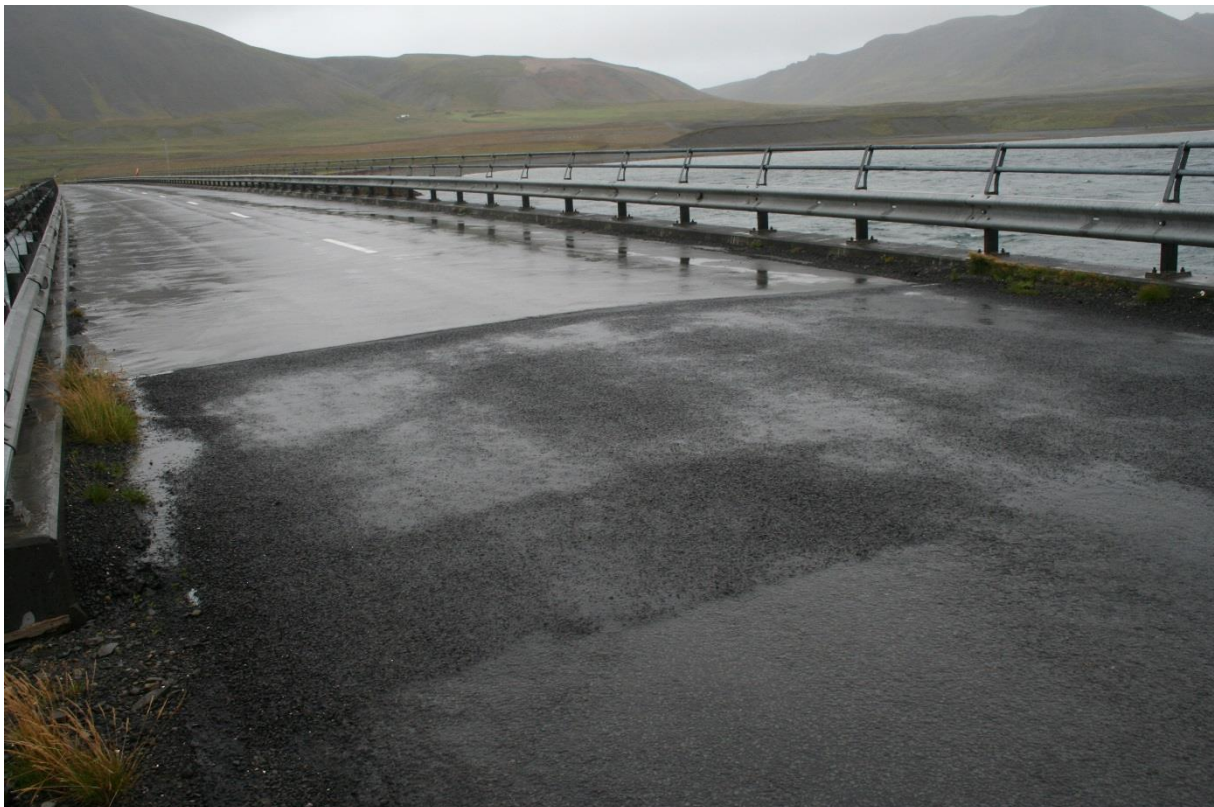
Mynd 5 – yfirborð við austurenda

Myndirnar bera með sér að vegna samdráttar brúarinnar hefur verið gert við slitlagsyfirborðið og að engar misfellur var að sjá í því í vettvangsferðinni sem máli skipta.

Jón H. Helgason á Vestursvæði Vegagerðarinnar kannaði hvaða lagfæringar hafi þurft að gera í gegnum árin við brúarendana, en þær hafa verið minniháttar, svo sem að fylla í hjólför og dældir. Það hefur því ekki skapast þörf á tiltölulega róttækum aðgerðum eins og að fjarlægja yfirlagið og endurleggja. [Myndir 5 – 8](#) bera með sér að ástandið var ágætt í sumar.

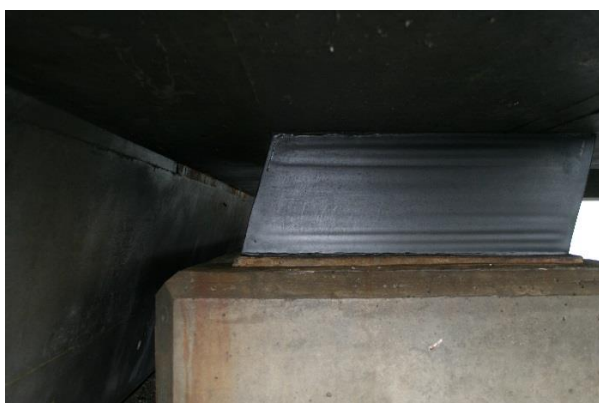
Mynd 9 – lega við austurenda

Hliðfærsla leganna var ekki mæld á staðnum, en með því að hlutfalla út frá þekktum stærðum á myndunum m.a. [Myndum 9 og 10](#) gæti hún verið ~ 80 mm.

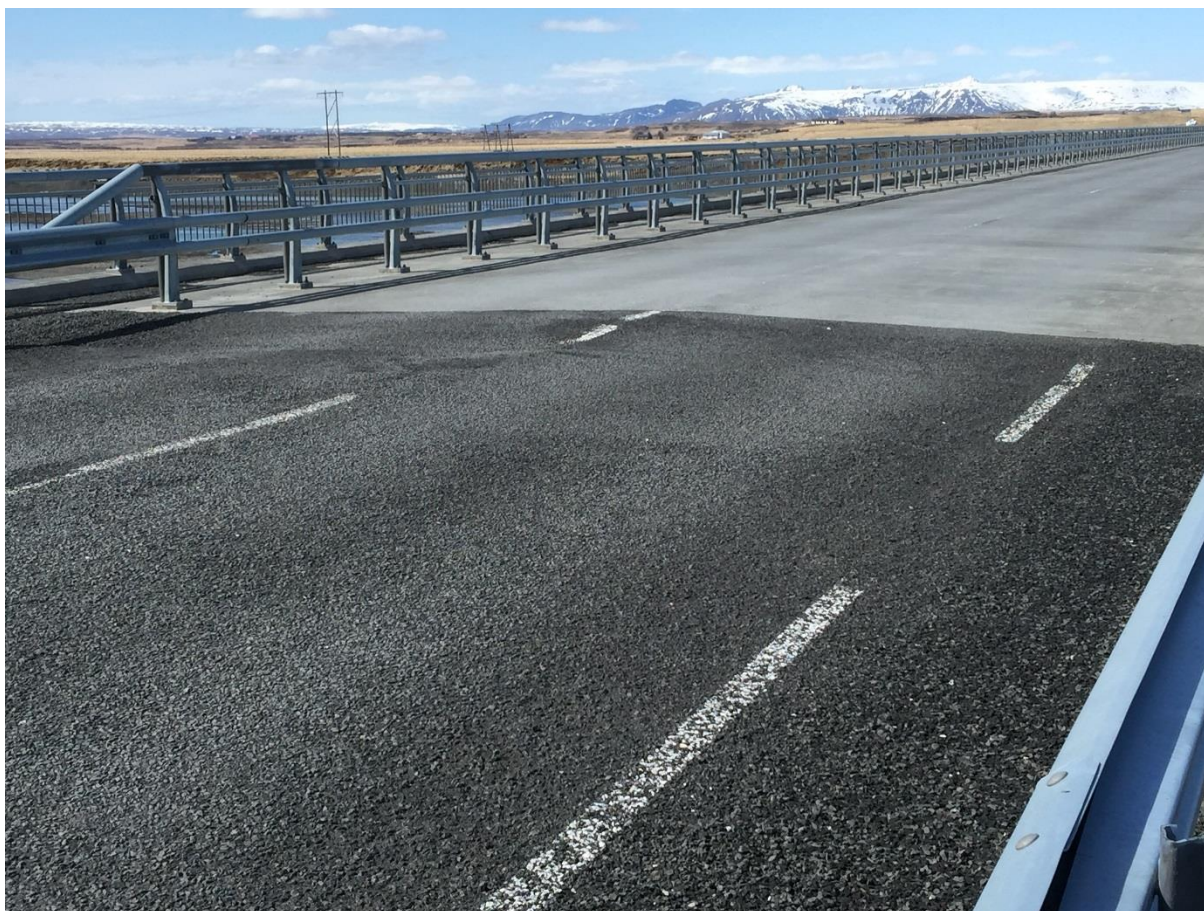
Mynd 14 – yfirborð slitlags við austurenda brúar

Mynd 14 og 15 sýna nokkuð sig slitlagsins, sem er að svo komnu máli meira áberandi við austurendann og skýrist af því hvernig staðið var að framkvæmdinni, sjá gr. 3.1. Vegfarandi, sem á oft erindi þarna um telur að sigið að austanverðu hafi orðið sérstaklega áberandi í vetur og jafnvel varasamt, þegar snjór var í dældinni og ísing á brúaryfirborðinu.

Ef Mynd 14 frá austurenda er skoðuð má sjá, að ef mællína hægri akreinar hefði verið utar hefðu gildi verið hærri. Athygli er vakin á því, að frávikin eru eðlilega mest við enda 2 m löngu sigplatnanna. Stærð frávika næst brúarenda liggur í því, að sigplötturnar eru festar við brúna og þegar hún styttist af völdum rýrnunar og skriðs eða lengist og styttist til skiptis af völdum hitasveifla, þá fylgja sigplötturnar með, en fyllingin a.m.k. síður og umferðin þjappar henni síðan niður og það fyllist a.m.k. að hluta til upp í bil sem hefði annars myndast.

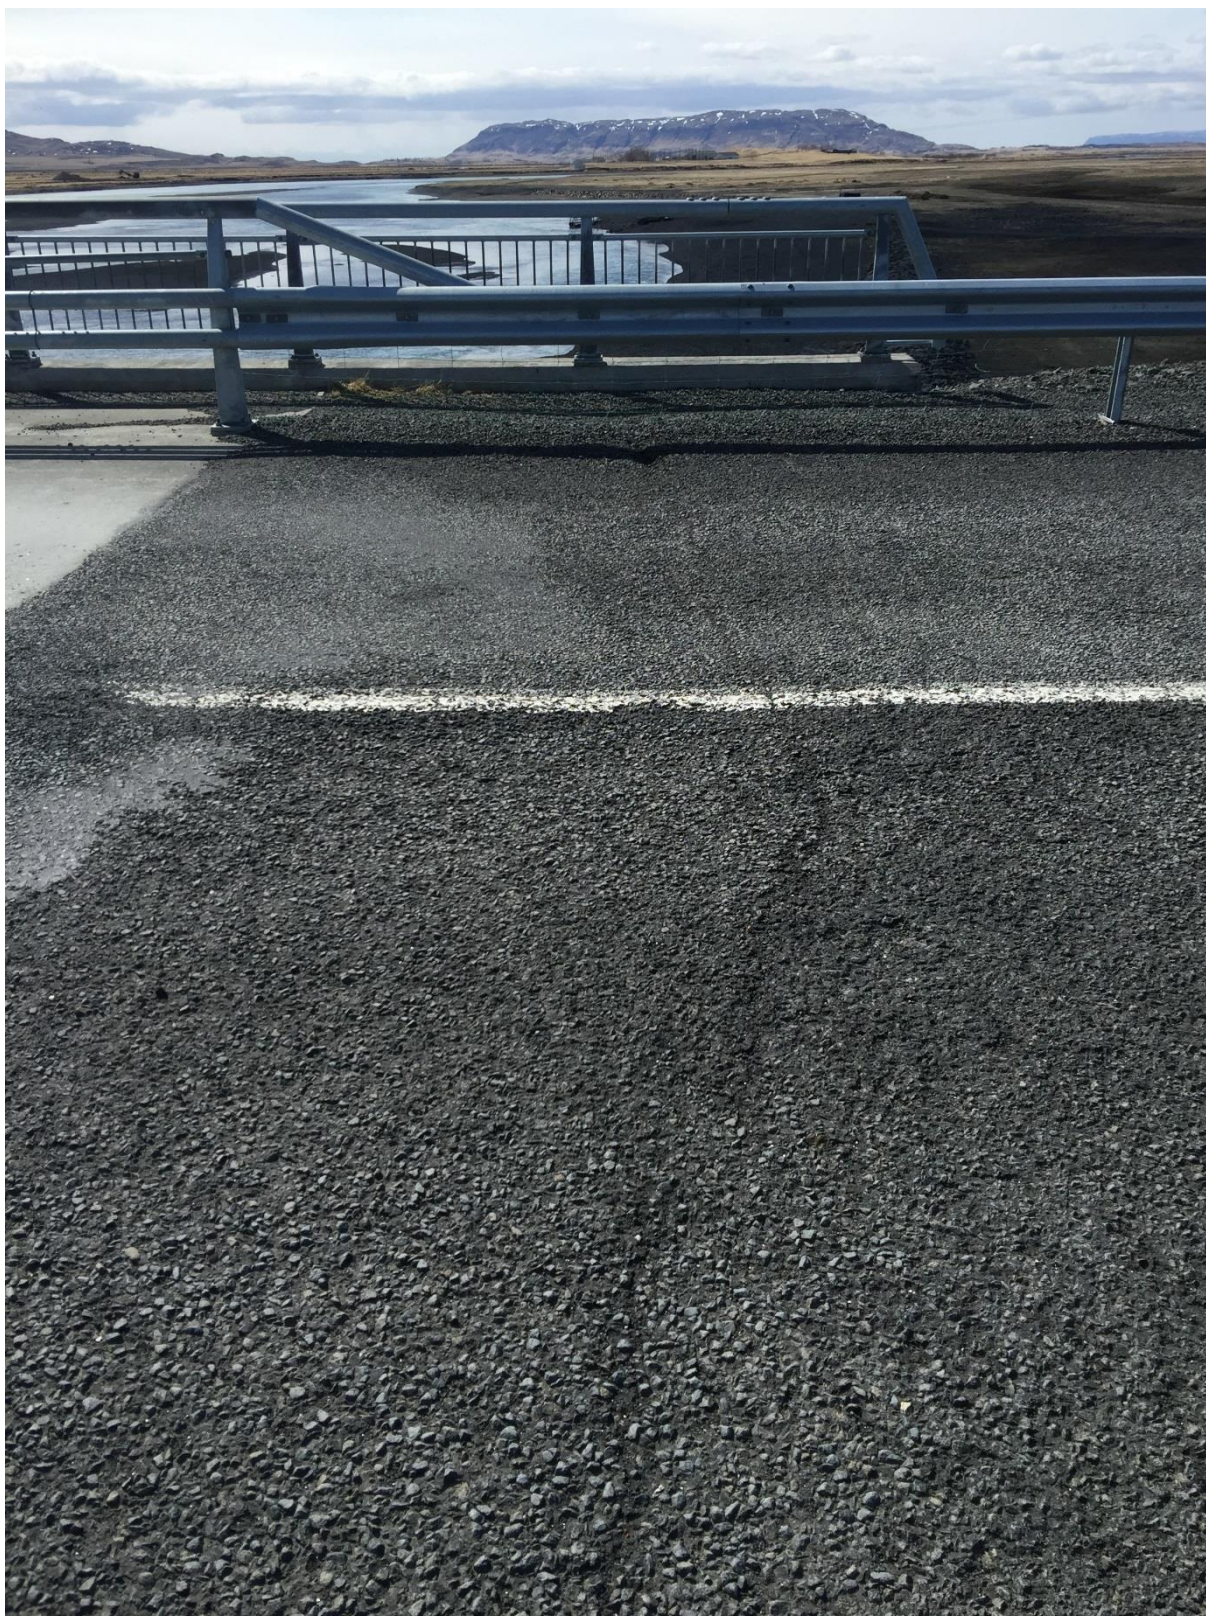
Mynd 15 – yfirborð slitlags við vesturenda brúar

Ef siglata á að geta komið í veg fyrir umrætt sig þarf hún bæði að vera berandi og ná nægilega langt aftur eða vel út á burðarhæfan flöt svæðisins utan áður nefnds fleygs, sem er líklega almennt óraunhæft nema brúin sé ekki mjög löng og hæð endabita lítil. Sjá brot fyrir aftan siglötun í [Mynd 15](#).

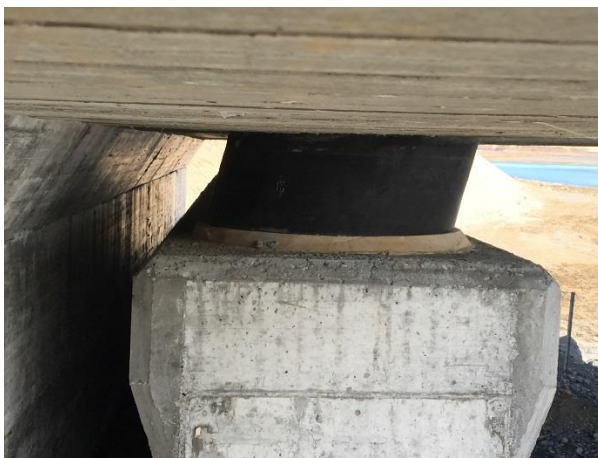
Mynd 18 – lega undir vesturenda

Hliðarfærsla leganna var mæld á staðnum og reyndist á bilinu 50 – 60 mm.

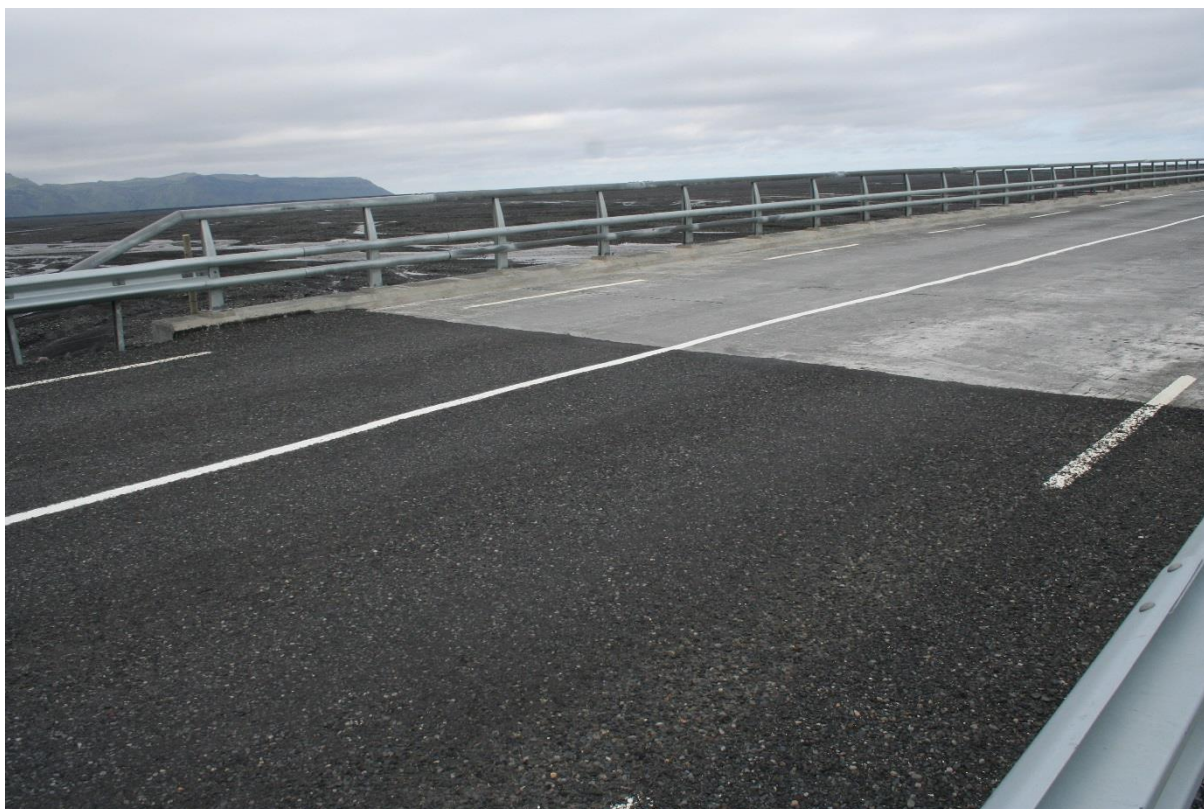
Mynd 24 – yfirborð slitlags við vesturenda brúarinnar

Myndir 24, 25 og 26 bera með sér að yfirborðið sé án misfella að svo komnu máli a.m.k.

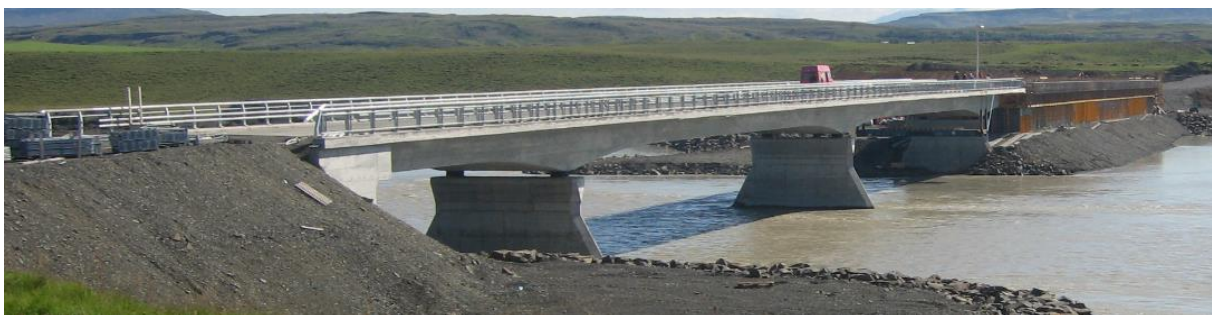
Mynd 27 – BPP tók myndina ágúst 2010

Brúin var steyppt á fyllingu í tveimur áföngum sbr. [Mynd 27](#) og milli áfanganna eru ~10 mánuðir. Fyrri áfanginn var steypptur 6/11 2009 og sá síðari 9/9 2010. Kaplar fyrri áfanga voru spenntir 11 og 12/11 2009 og grautað í ídráttarrörin 19/11 2009. Síðari áfanginn ásamt tengihluta áfanganna hefur að líkindum verið spenntur um 7 – 14 dögum eftir að steyppt var. Við þetta bætist að slitlagið virðist hafa verið lagt í júní 2011 skv. myndum frá framkvæmdatíma að dæma og reikna má með að umferð hafi þjappað fyllinguna að brúarendunum (brúin rýrnar og skriður og fyllingin fylgir með, sig myndast) og fyllt hafi verið upp í hugsanlegt sig sem hafði myndast áður en slitlagið var lagt.

Vestari áfanginn hefur því rýrnað og skriðið í ~10 mánuði áður en brúin varð ein samhangandi heild og það skýrir hvers vegna sigið er meira að austanverðu en vestanverðu, sjá [Töflur 5 og 6](#) og [Myndir 14 og 15](#). Hluti rýrnunar og skriðs kemur því ekki fram við endanlega brúarenda bæði af þessari ástæðu og vegna þess að slitlagið er lagt um 6 mánuðum eftir að síðar áfanginn var steypptur.
