HÆGTRYÐGANDI STÁL

Áfangaskýrsla 2

31.03.2019

Vegagerðin, rannsóknarsjóður

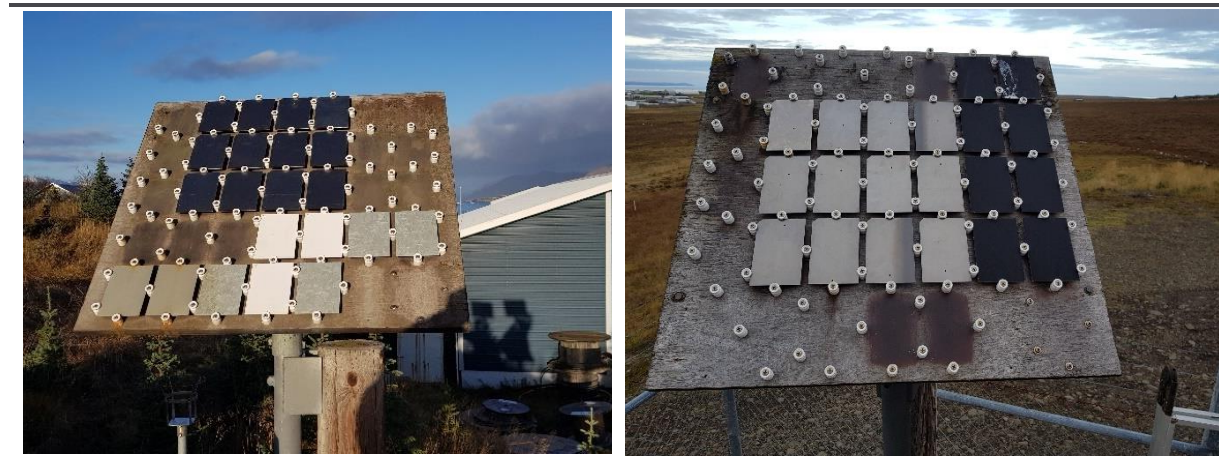
MYND 1 Uppsett sýni í tæringarrekkum á Akureyri (til vinstri) og Þórshöfn (til hægri).

Seinna á árinu 2017 tókst að setja upp sýni á Akureyri, Þórshöfn og á Búrfelli. Þá var einnig útséð um að tæringarrekkinn á Siglufirði var horfinn.

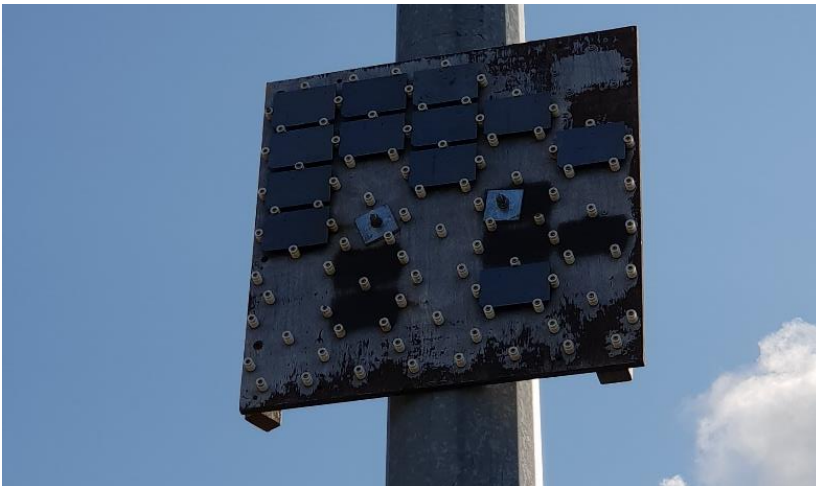
MYND 3 Tæringarreki með 12 sýnum á Rarik lóðinni á Egilsstöðum.

Eins og sést á myndinni er spjaldið sett lóðrétt á stálstaur og því öðruvísi en önnur spjöld sem sett hafa verið upp, sem halla 45°. Sýni snúa núna lárétt.

Mikill áhugi var á að setja upp tæringarsýni á Egilsstöðum því veðurfar er þar með nokkuð sérstökum hætti og fáir kaupstaðir á Íslandi svo langt frá sjó. Tæringarrekkar frá árinu 1999 sem þar voru á lóð Rarik voru horfnir fyrir margt löngu en samið var við þá um að setja upp nýjan rekka. Sá kom ofan úr Kverkfjöllum. Hann var settur upp í ágúst 2018.

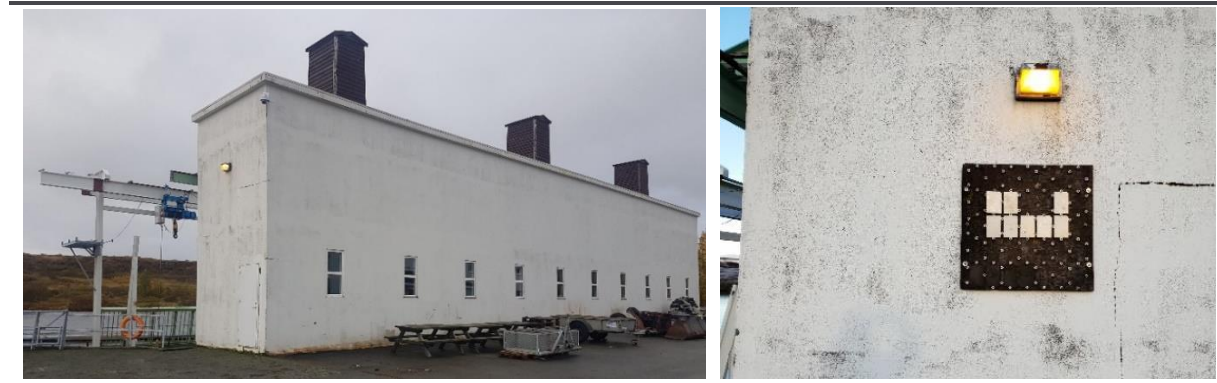
MYND 4 Tæringarrekki á gafl lokuhúss Írafossvirkjunar.

Tæringarrekkinn var settur upp í nóvember 2018 á gafl lokuhúss virkjunarinnar.

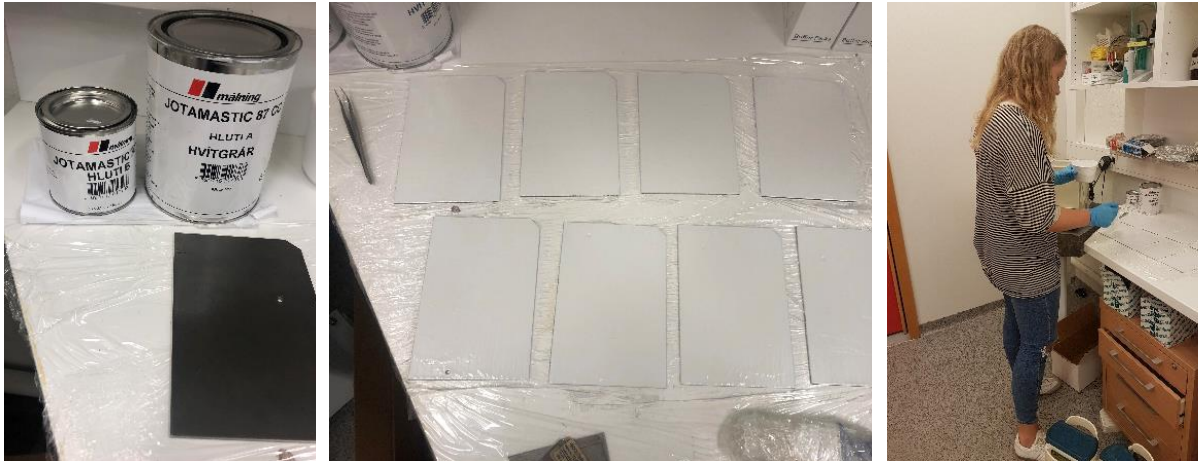
MYND 6 Málningin sem var notuð, máluð sýni og Kristín að mála.

Til þess að reyna að meta þessi áhrif voru 8 sýni máluð á annarri hliðinni og sett upp í tæringarrekkann við Veðurstofuna í Reykjavík. Voru 4 sýni með ómáluðu hliðina upp en 4 með ómáluðu hliðina niður. Með þessu móti er gerð tilraun til þess að meta hvaða áhrif staðsetning sýna hefur á tæringu. Ljóst er að árangur þessarar tilraunar er háður því hversu vel málningin endist á annarri hliðinni og hvernig málningin þolir hreinsun sýnanna.

Sýnin voru máluð með þremur umferðum (29.6 – 4.7. 2018) af Jotamastic málningu sem er tvíþátta epoxy þykkmálning.
