Ídráttarrör úr plasti- verksmiðjuframleiddur grautur Rannsóknarverkefni

Gylfi Sigurðsson

Mars 2016

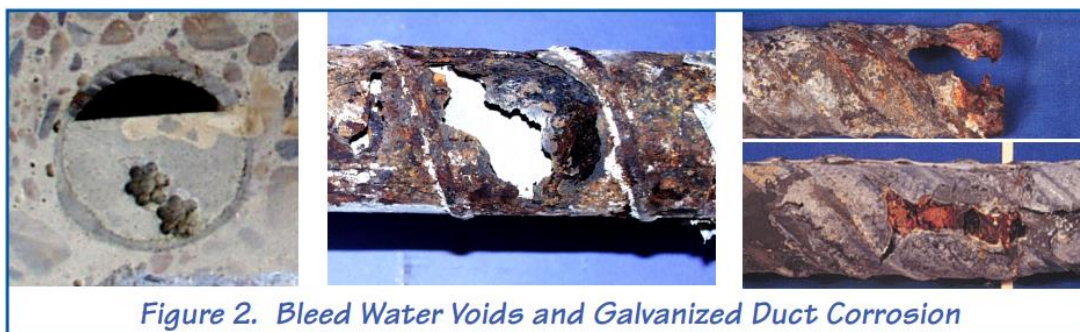
Mynd 1 – úr tilraunaverkefni við Háskólann í Austin í Texas

Mynd 1 (var einnig í fyrra rannsóknarverkefninu) er úr tilraunaverkefni, [Project Summary Report 0-1405-S⁹](#) við Háskólann í Austin í Texas og yfirskriftin með myndinni er: Göt í grautuninni vegna innilokaðs lofts, blæðingar, ófullnægjandi grautarfyllingar eða flæðis grautar, reyndust skaðleg bæði strengjum og sínhúðuðu ídráttarröri.

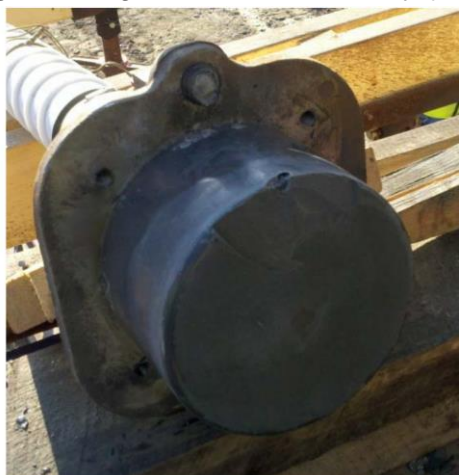
Myndir 2 - 6 eru úr erindi á steinsteypuráðstefnu í Virginíu í mars 2013. **Myndir 2 og 3** eru úr tilraun (e: mockup) með tvær samþykktar forgerðar grautartegundi (e: high performance grout) og sýna að í öðru tilvikinu fyllir grauturinn ekki í ídráttarrörið vegna blæðingar og / eða aðskilnaðar. **Mynd 4** sýnir, að þar sem kapall leggst að ídráttarrörið vegna þess að hann er sveigður nær grauturinn ekki að umlykja spennistálið. Á **Mynd 5** eru hins vegar raunskemmdir.

Mynd 2 – úr tilraunaverkefni, engin óútfyllt rými eða mjúkur grautur

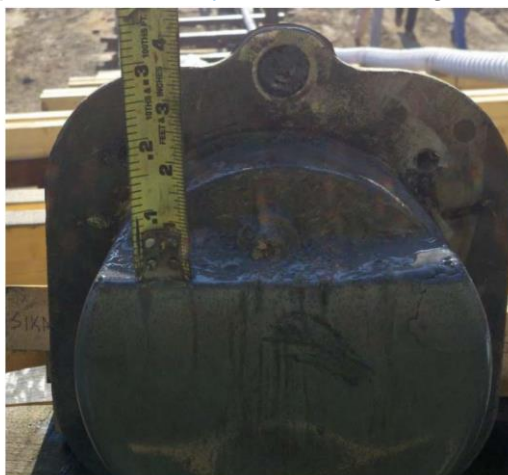
Mynd 3 – úr tilraunaverkefni, óútfyllt rými og mjúkur grautur

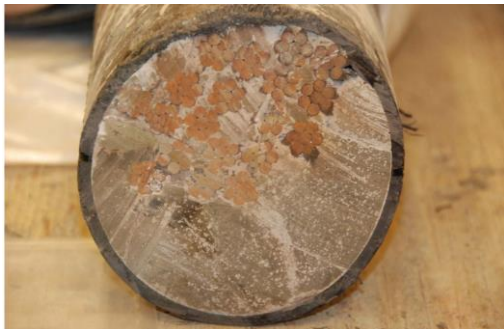
Mynd 4 – þegar kapallinn er í sveigju upp eða niður nær grauturinn ekki að umlykja kapalinn

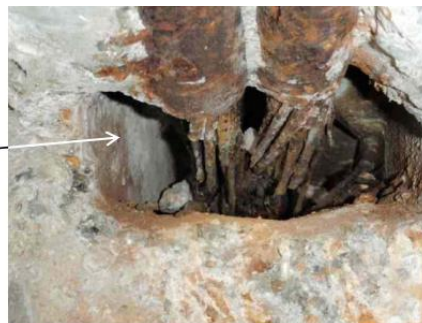
Corrosion concentrated at un-grouted voids through diaphragms

Mynd 5 – dæmi um raunverulegar skemmdir

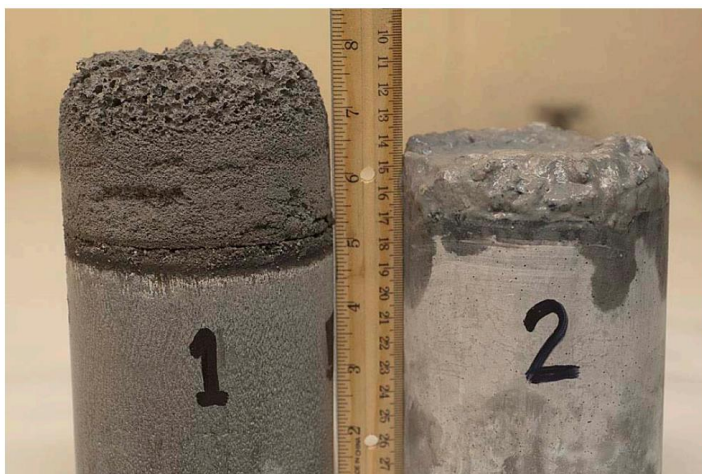
Mynd 6 lýsir niðurstöðu tilraunar, sem gerð var til þess að lýsa áhrifum v/s – tölu á aðskilnað.

Mynd 6-há v/s – tala eða 0,65. Afleiðingin er aðskilnaður

- Grautur, sem umlykur kapalstrengi ver þá
- Grauturinn umlykur oft ekki kaplana og ver þá því ekki vegna samverkandi þátta m.a. efnisgalla
- Góðu fréttirnar eru, að fáir kaplar hafa gefið sig, þrátt fyrir ófullnægjandi tæringarvarnir

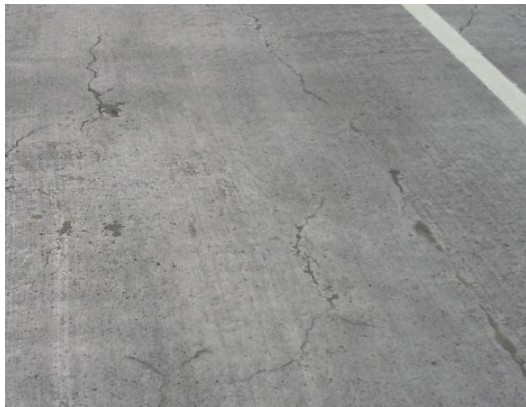
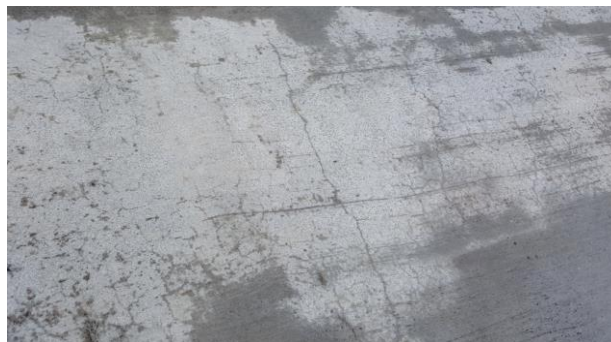
Steypan milli sprungnanna skv. Myndum 10 og 11 er að líkindum mjög þétt, þ.e. lítil lekt eða lág indreypingardýpt. Það ræðst hins vegar af vídd og dýpt sprungnanna hvort óæskileg tærandi efni komist um þær að ídráttarrörum og síðan köplum litið til lengri tíma.

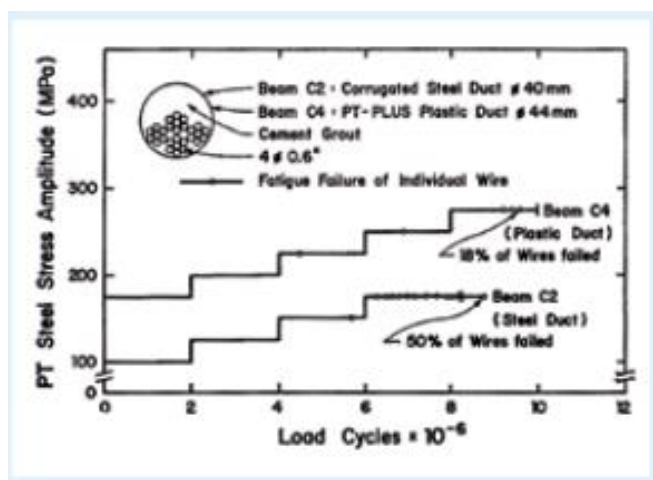
X – ásinn sýnir fjölda umferða meðan Y – ásinn sýnir spennu útslátt eftirspennta stálsins. Próf í ídráttarrörum úr fjölliðum (plasti) koma mun betur út m.t.t. þreytu en stálrör.

Mynd 17 – niðurstaða þreytuþróa

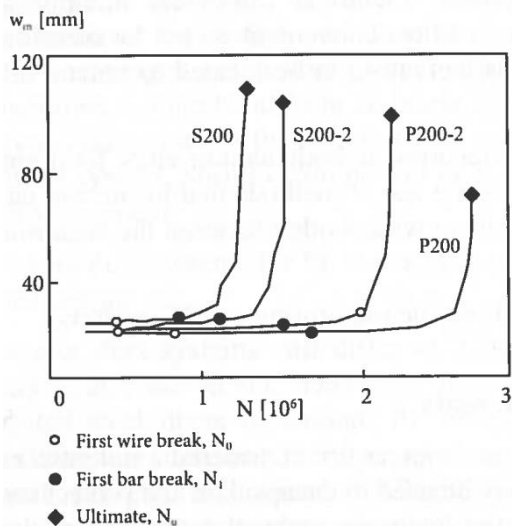
Fjallað er um þreytu í gr. 3.2.5 í fib Bulltin 75²⁾ og þar segir að þreyta hafi verið rannsökuð í nokkrum ransóknarverkefnum í grautuðum ídráttarrörum úr plasti og stáli. Rannsóknirnar hafi leitt í ljós að núnigsþreyta (fretting fatigue) sé erfiðust milli spennta stálsins og yfirborðs málmröranna. Með því að nota ídráttarrör úr plasti er þessi þáttur á mörkum ídráttarröra og spennistáls útilokaður og ending strengja m.t.t. þreytu lengist verulega, sjá Mynd 18.

Fig. 3.2: Fatigue life of curved tendons subject to 200 N/mm^2 stress range, placed either in steel strip duct (S) or in polymer duct (P)

Note: w_m : Mid span deflection of beam; N : Number of load cycles

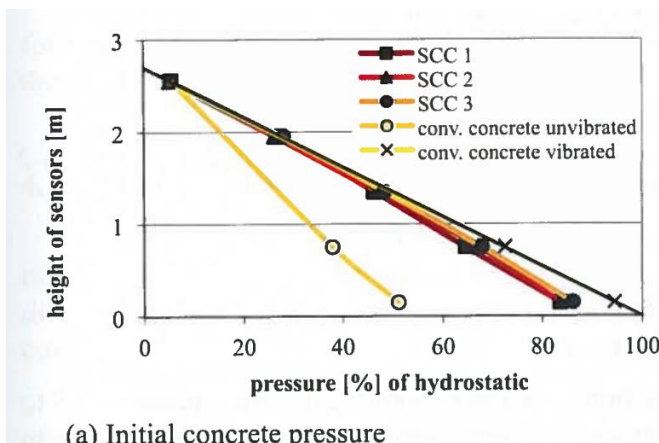
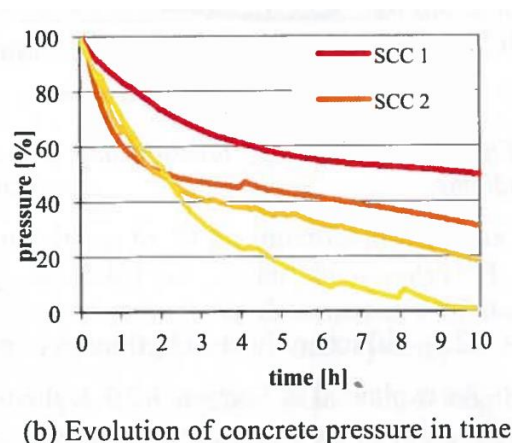
Ídráttarrör úr plasti eru hönnuð fyrir ákveðinn þrýsting frá steypu við niðurlögn eða $0,75$ bar eða 75 kN/m^2 , sjá gr. 4.1.2.2 í Bulletin 75²⁾. Þetta jafngildir um 3 m steypuhæð. Myndir 20 er úr greininni og skýra áhrif hæðar á þrýstinginn og hvernig hann breytist með tímanum.

Myndir 20 - úr Bulletin 75²⁾ skv. Leemann 2003 og 2006

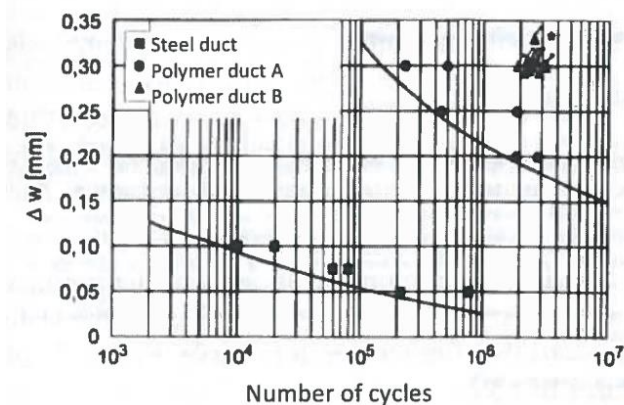
Ef ídráttarrör úr plasti á að veita fullkomna vörn yfir hönnunarlíftíma mannvirkis ættu þau ekki að springa við opnun sprunga á bilinu 0,1 – 0,2 mm hvort sem er í lang- eða þverátt kapals, jafnvel þó um sé að ræða endurteknar sprunguopnanir við lágt hitastig. Kynntar voru niðurstöður í Abel (1996) á prófunum á steiptum hlutum með annars vegar ídráttarrörum úr málmni og hins vegar úr plasti, þar sem mesta spunguvídd fór upp í 0,5 mm þvert á lögnina. Sprunguopnun var endurtekin að 0,3 mm og sýnin voru vöktuð m.t.t. sprungna. Á hjálagðri Mynd 21, er niðurstaða sýnd fyrir riflað ídráttarrör úr málmni, riflað ídráttarrör úr plasti með spirallaga rifflur með jöfnu millibili (duct A á Mynd 21) og loks ídráttarrör úr plasti verndað af einkaleyfi og með hringlaga rifflur með ákveðnu millibili, duct B á Mynd 21. Eins og sjá má á Mynd 21 byrjar ídráttarrörið úr málmni að springa við endurtekna sprunguopnun 0,1 mm eða minna eftir aðeins fáar umferðir. Ídráttarrör úr plasti af gerð A sprakk við endurtekna sprunguopnun 0,3 mm víða eftir nokkur þúsund umferðir. Gerð B sprakk ekki við neitt þessara prófa að 0,3 mm víðum sprungum og endurtekna opnun og 2 milljónir eða fleiri álagsumferðir, jafnvel í hitastigi allt að -20°C.

Fig. 3.9: Number of cycles until duct cracking for cyclic crack opening Δw across tendon ducts and maximum crack opening of 0.5 mm according to [Abel (1996)]

Mynd 21 - sprungumyndun í ídráttarrörum úr málmni eða plasti

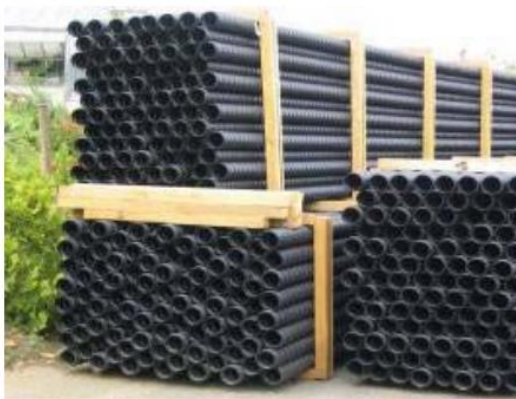
Þegar ídráttarrör úr plasti eru geymd úti eiga þau að vera yfir jörð, þannig að lofti vel undir þau og jarðvegur eða óhreinindi á ekki að komast inn í þau, sjá dæmi um geymslu á [Mynd 22](#). Ídráttarrör úr plasti er einnig unnt að geyma og flytja á rúllum, sjá [Mynd 23](#), en skv. [STA – 01/0101^{4\)}](#) eru efri mörk í þvermáli rörs þá ~ 115 mm og ef hiti er $\leq 0^{\circ}\text{C}$ þarf að hita rúllurnar up í 10°C og breiða yfir. Þessi aðferða virðist tæplega raunhæf fyrir íslenskar aðstæður.

Mynd 22 – úr [ASTRA 12 0101^{3\)}](#), dæmi um geymslu úti

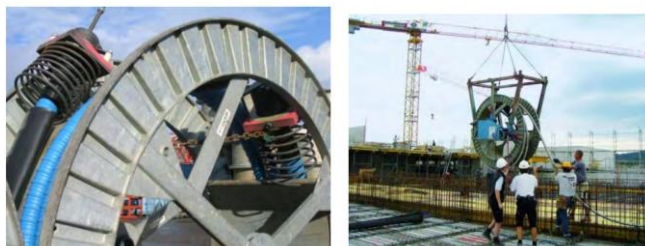
Mynd 23 - úr [STA – 01/010](#), rör sett á rúllu í verksmiðju og rúllað út á verkstað

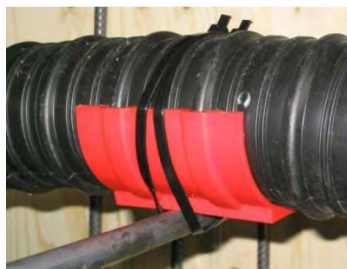
Þar sem krappi röranna $R < 2 * R_{\min}$ skal nota sérstaka stóla, sem verja rörið, sjá [Myndir 24 og 25](#):

Mynd 24 – úr STA – 01/0101⁴⁾

Mynd 25 – úr STA – 01/0101⁴⁾

Á Mynd 25 er sýndur stóll sem nota skal, þegar krappi röranna $R < 2 * R_{min}$, en á mynd í **ASTRA 12 010¹³⁾**, er sami stóll sýndur í öðru samhengi hér, **Mynd 34**. Nota má stólinn vinstra megin á myndinni í varnarstigi **Kat. a** (málplata og vír), en þann sem er hægra megin (plaststóll og band úr gerviefni) í varnarstigum **Kat. b** og **Kat. c**.

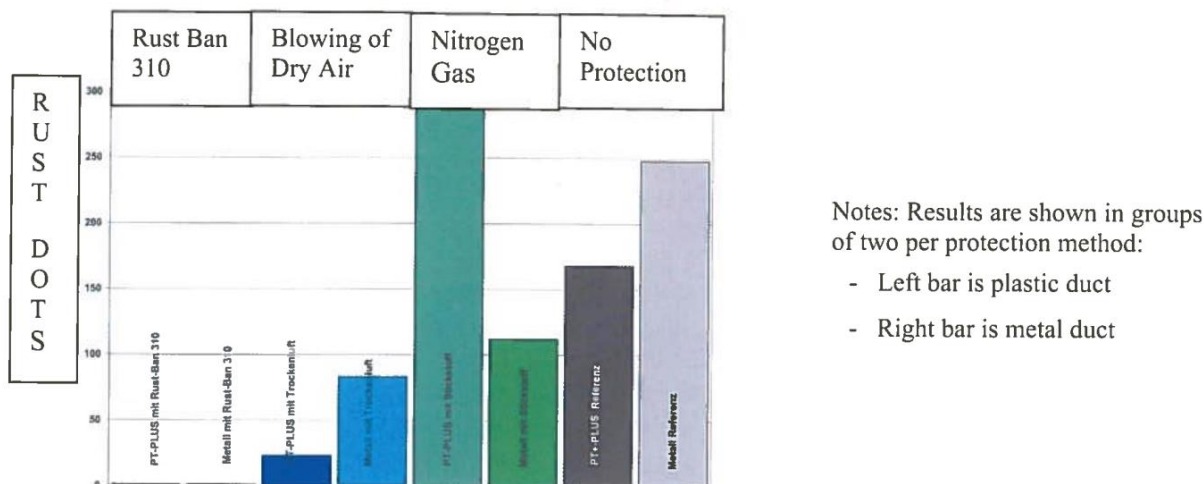
Í gr. 4.1.1 í Bulletin 75²⁾ er bent á, að skoða þurfi hvort hættu sé á að grautun umhverfis kapla dragist þar sem hættu er á lágu hitastigi og ef svo er að skrifa ákvæði inn í sérverklýsinguna. Möguleiki er á að verja kaplana með vatnsuppleysanlegri olíu eða hringrásu heitu loft, ef svo er, sjá t.d. gr. 2.1.5 í Bulletin 33³⁾, þar sem borinn er saman ávinningur af notkun mismunandi aðferða, sjá einnig Mynd 26.

Fig. 2.16: Total rust point counts for different types of temporary corrosion protection (from [29])

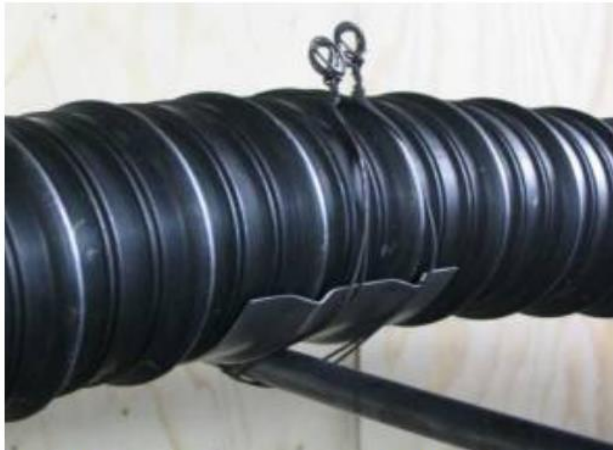
Abb. II.11: Schutzschalen aus Stahl und Drahtbinder sind bei Spanngliedkategorie b und c nicht gestattet.

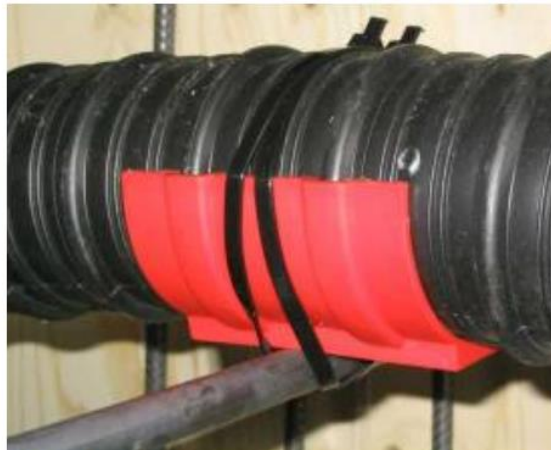
Abb. II.12: Schutzschalen und Binder aus Kunststoff.

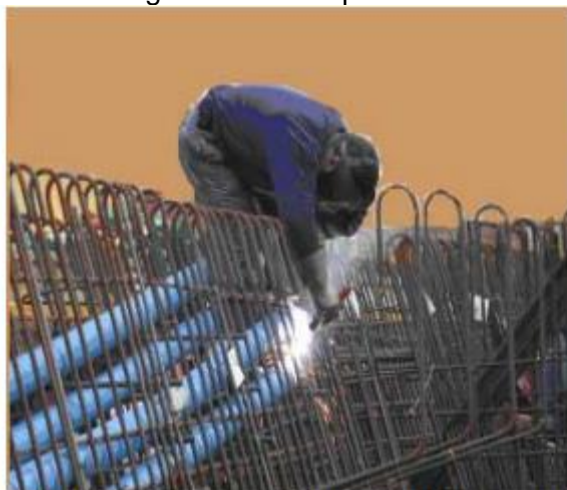
Ídráttarrör úr plasti eru viðkvæmari en málmrörin, en þau eiga að standast ákveðnar kröfur sem sumum er lýst í gr. 2.7 hér að framan. Á **Mynd 35** er ábending um að varast þurfi suðuvinnu og vinnu með slípirokk.

Abb. II.17: Schweißen ohne Schutzmassnahme ist untersagt.

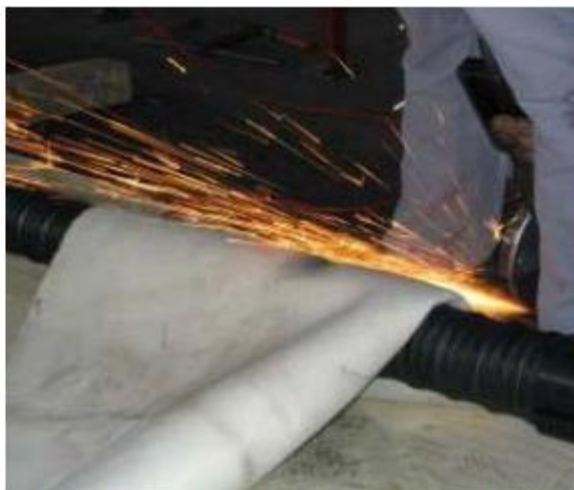
Abb. II.18: Schutzmatte z. Bsp. beim Arbeiten mit der Trennscheibe.

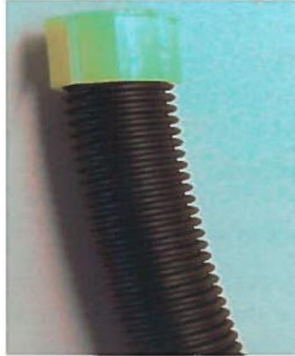
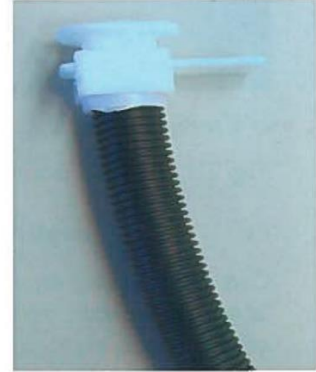
Á **Mynd 36** eru sýnd dæmi um fráganga ventla fyrir mismunandi varnarstig skv. **fib Bulletin 33³⁾**. Í varnarstigi **PL1** dugir að brjóta rörið og binda saman með vír. Í varnarstigum **PL2** og **PL3** er notuð skrúfuð lok með eða án ventils.

a) Smooth hose closed with tie wire (for PL1 only)

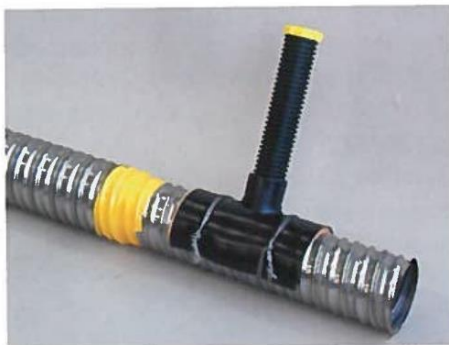
Á Mynd 37 úr fib Bulletin 33³⁾ er dæmi um tengingu ventla við rör háð varnarstigi. Í varnarstigi PL1 er í þessu tilviki notað málmrör og límband á samsetningum, en varnarstigum PL2 og PL3 er allt úr plasti.

a) Corrugated metal duct (for PL1 only)

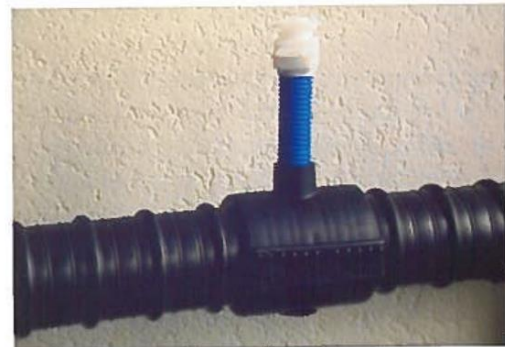
b) Corrugated plastic duct (for PL2 and PL3)

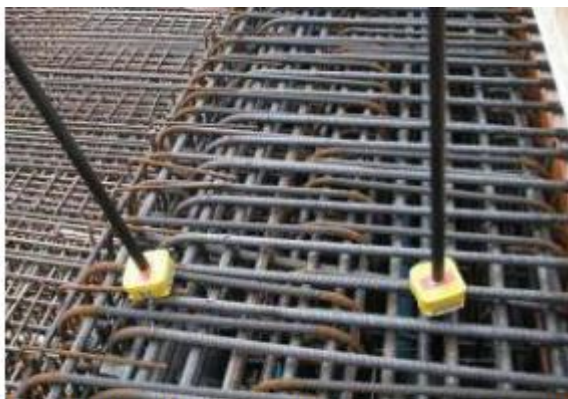
Loftventlar úr ídráttarrörum þurfa að komast upp úr yfirborði plötu og nauðsynlegt er að ganga þannig frá þeim, að vatn sitri ekki meðfram rörum á hönnunarlíf tíma mannvirkisins og hafa verður í huga, að grauturinn sjálfur er ekki frostþolinn, þannig að vatn, salt og frost mun grafa sig niður í rörin, ef frágangur er ekki tryggur. Á Mynd 38 er dæmi úr ASTRA 12 010¹³⁾ um hvernig unnt er að taka úrtak og vinstra megin á myndinni og um lokun úrtaksins og rörsins hægra megin. Rétt er að benda á, að yfir lokunina, sem þarna er sýnd kemur þéttilag.

Abb. II.13: Injektionsanschlüsse mit Aussparungskörpern.

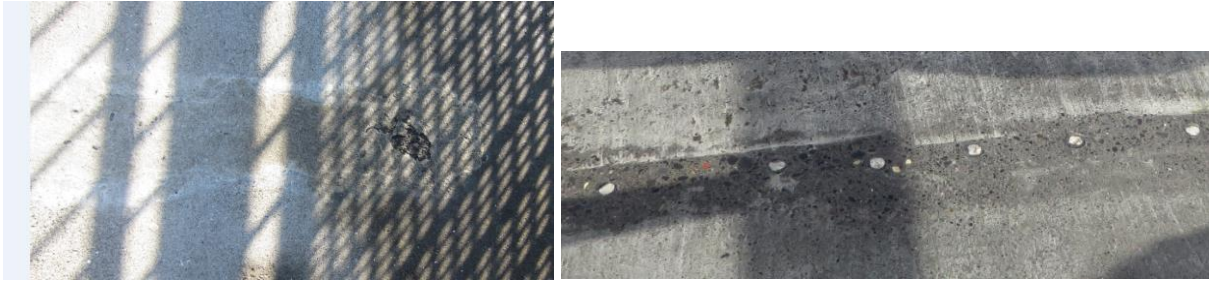
Tvö dæmi um vafasaman frágang loftunarröra í reynd í ljósi lýsingarinnar hér að framan:

Mynd 41 – á myndinni til vinstri hafa úrtökin verið sameinuð í eitt og það markar fyrir sprungum og skemmdum, en á myndinni til hægri vantar allan frágang / lokun röranna

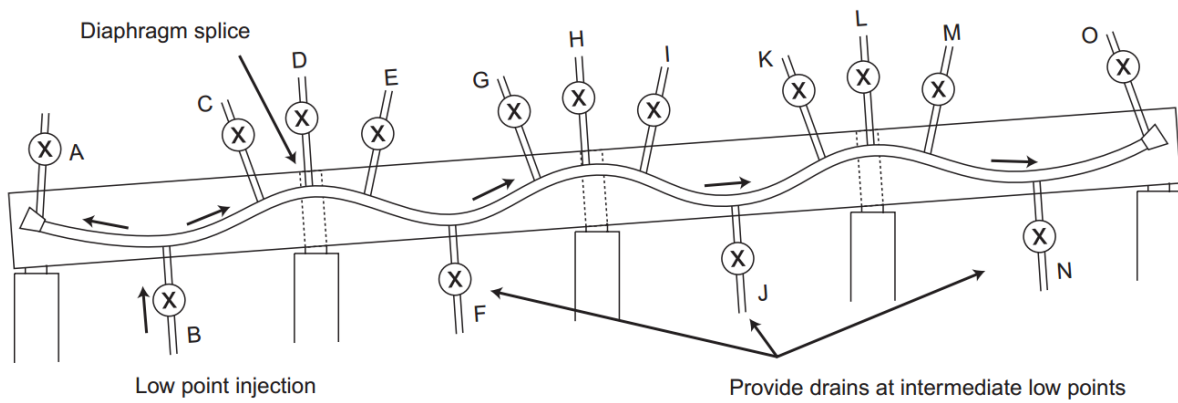
Mynd 45 - úr PTTI and Grouting Manual¹⁰⁾

Á Mynd 45 úr PTTI and Grouting Manual¹⁰⁾ er staðsetning stúta sett fram.. Dælt er inn í lægsta punkti, þ.e. punkti B. Að dælingu lokinni er stútum lokað í röðinni: A, C, F, E, D, G, J, I, H, K, N, M, L, O, B

Mynd 46 úr State of Florida, Department of Transportation²⁰⁾ skýrir hvers vegna útloftunarpum er fyrirkomioð eins og sýnt er á Mynd 45.
