Malarslitlagskaflar í Bárðardal

Samanburðarrannsókn á malarslitlags- og rykbindiefnum

Desember 2019

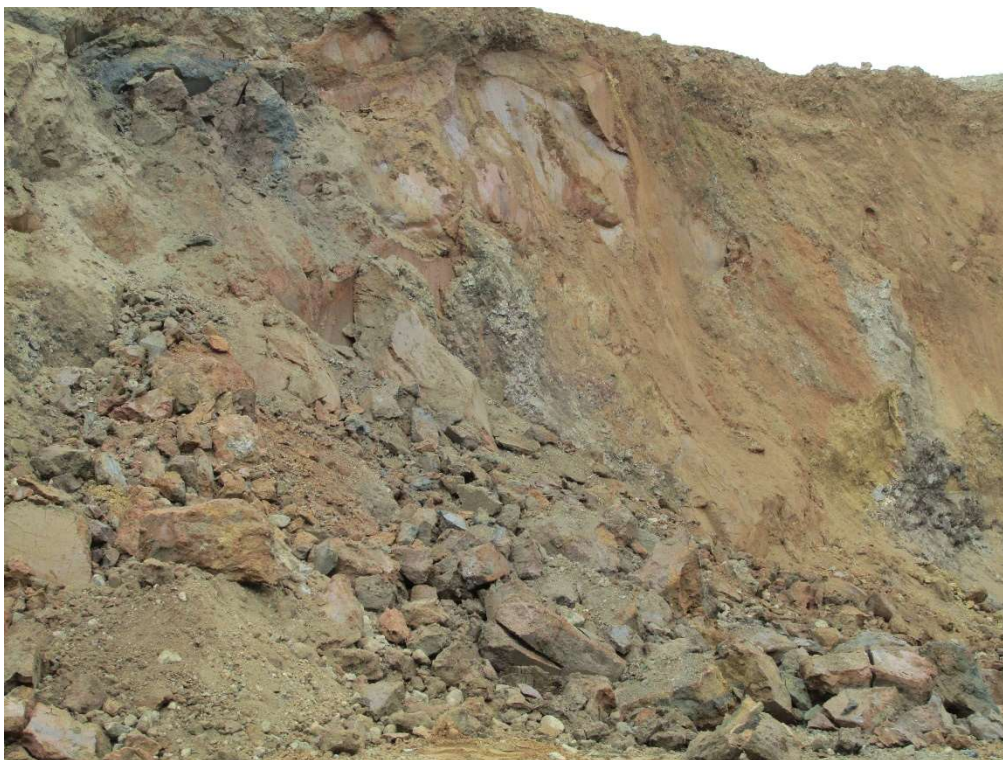
Mynd 1. Stál í Arnstapanámu 2019.

Náman Arnstapi, námunúmer 16080, er sunnan við Hringveg (1) í Ljósavatnsskarði og er náman í berghlaupi. Efnið í námunni er brúnrautt, feitt leirríkt berghlaupsset en þó með eitthvað af steinum og grjóti (mynd 1). Flokka hefur þurft stærsta grjótið frá við vinnsluna. Þar sem efnið er missteinaríkt þá þarf að velja efnið saman og nýta allt það grjót sem hægt er að nýta til að ná sem besta malarslitlagsefninu.

Í Arnstapaefninu er þjáll leir sem gerir efnið mjög fýsileg til vinnslu í malarslitlög. Náman er þekkt og hefur malarslitlagsefni verið unnið í henni í mörg ár.

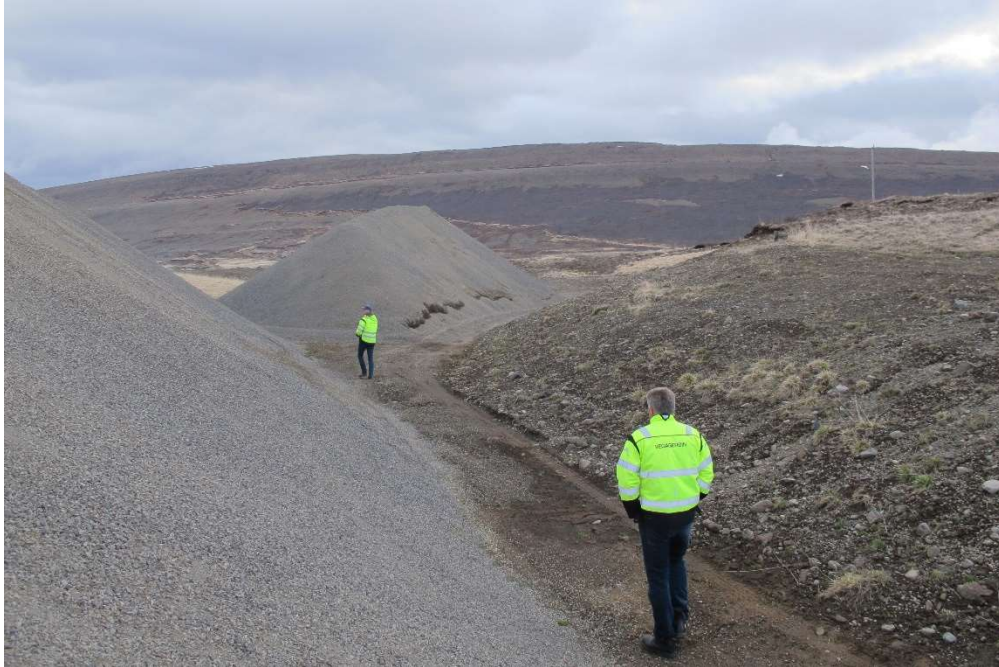
Mynd 2. Sexhólagil 2018. Haugurinn sem er fjær er óblandaður.

„Blanda skal 150 m³ af leirefni saman við efnið. Leirinn skal sækja í Arnstapa 16080 sem er um 33,0 km norðan og vestan við Sexhólagil“.

Magnið, 150 m³, var um 5% af heildarmagni efnis sem búa átti til. Haugurinn var mældur upp og vegna mismælingar hjá mælingarmanni Vegagerðarinnar var talið að verktakinn hefði ekki malað þá þrjú þúsund rúmmetra sem til stóð að mala. Verktaki var látinn mala 1.500 m³ til viðbótar og var efnið haugsett til hliðar við hinn hauginn. Þjónustustjóri Vegagerðarinnar á Norðursvæði sem þá var við störf tók þá ákvörðun að blanda ekki fínefnum í viðbótar hauginn, taldi það vera nógu fínefnaríkt.

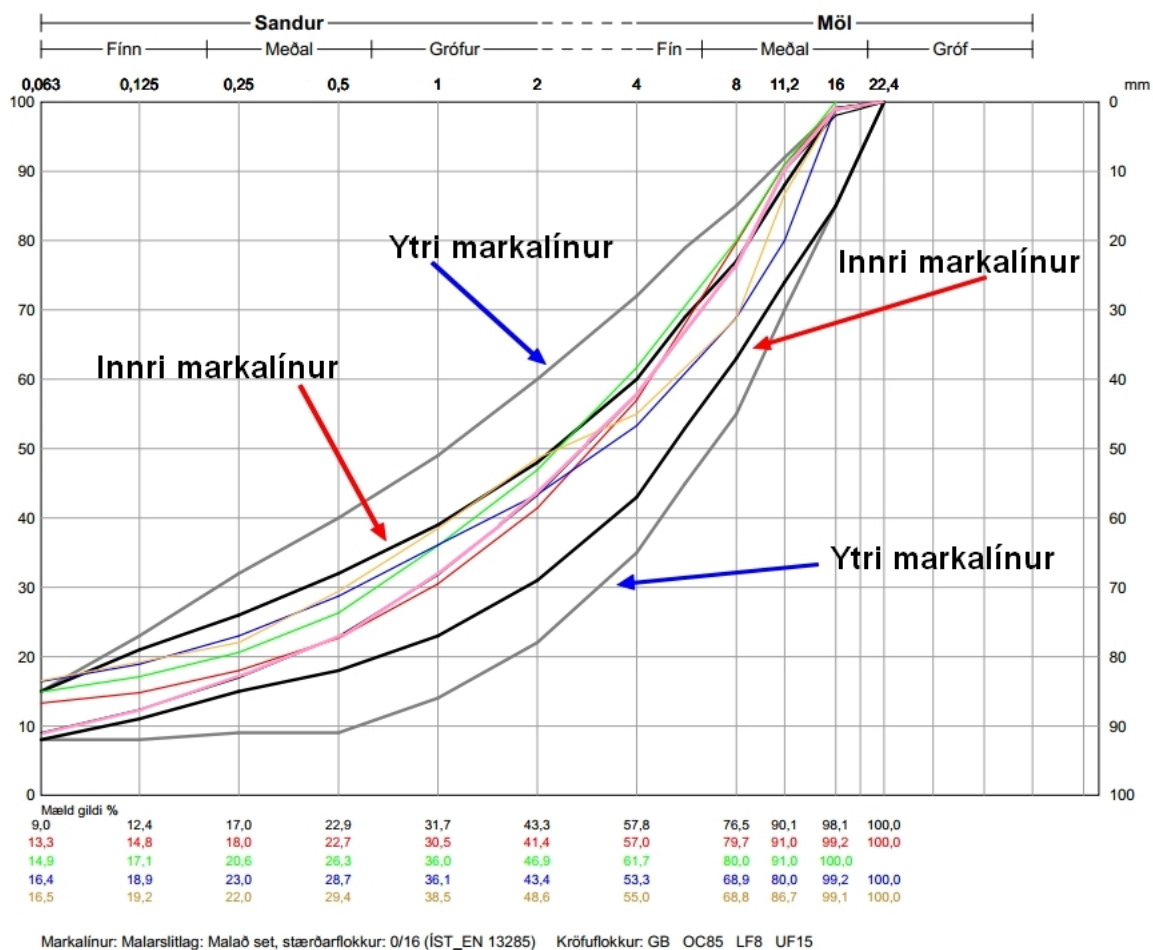
Mynd 3. Sýni úr vinnslunni með íblönduðu Arnstapaefni (Þverá-Golf). Neðsti bleiki ferillinn, innan ytri markalínanna, er úr óblönduðum haug (svörtu gildin fylgja bleika ferlinum).

Verktakafyrirtækið sem sá um mölunina í Sexhólagili tók einnig sýni úr vinnslunni og skilaði inn kornakúrfum (mynd 3). Fjórar af fimm kúrfum eru úr vinnslunni þar sem fínefnum var blandað inni nema bleiki ferillinn. Sá ferill sýnir kornakúrfu úr óblandaða haugnum.

Æskilegt er að meðaltal allra kornakúrfu mælinga liggja innan við innri markalínurnar (rauðar örvar) en einstakar mælingar mega liggja utan þeirra en þó skal enginn hluti kornadreifingar liggja utan við ytri markalínur (bláar örvar). Kornadreifingar frá verktakanum eru vel innan markalína en fínefnamagn er frekar í hærri kantinum.

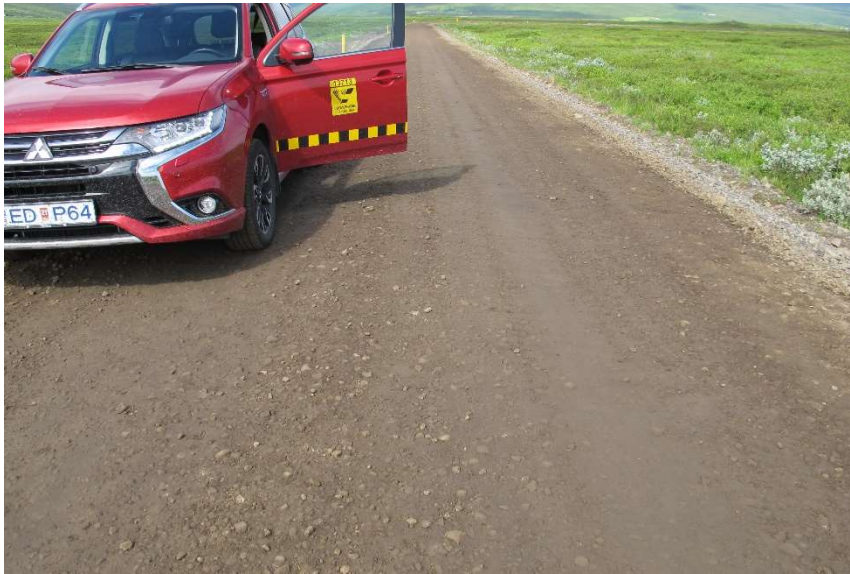
Mynd 8. Rykbundið með magnesíum klóríð. Hringvegur-Öxará, 3. júlí 2018.

Kafli I: Hringvegur – Eyjardalsá, (*undirkaflí Hringvegur-Öxará*) heflun og rykbinding, rykbundið með magnesíum klóríð.

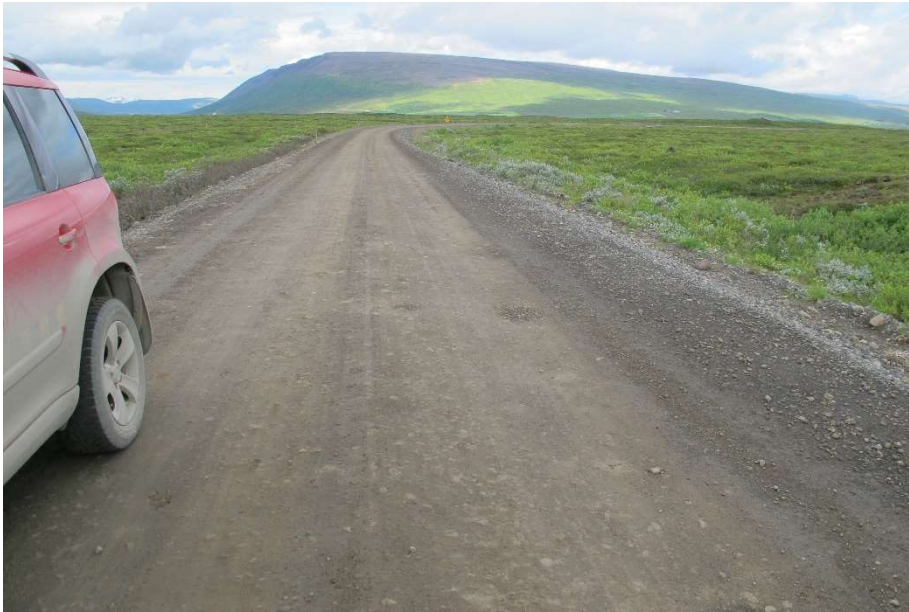
Mynd 10. Rykbundið með magnesíum klóríð. Hringvegur-Öxará, 25. júlí 2018.

Kafli I: Hringvegur – Eyjardalsá, (*undirkaflí Hringvegur-Öxará*) heflun og rykbinding, rykbundið með magnesíum klóríð.

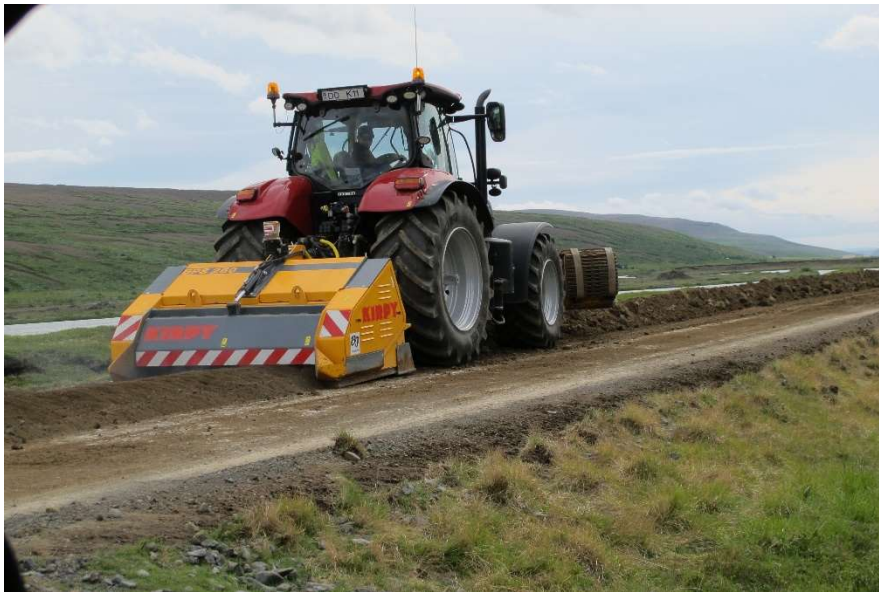
Mynd 12. Steinbrjóturinn og dráttavél á Bárðardalsvegi vestri.

Á þessum hluta vegarins var óunnu efni úr námunni Arnstapa ekið í veginn og kantar teknir upp með veghefli. Síðan blandaði veghefill efninu sem kom úr vegköntunum saman við óunna efnið úr Arnstapanámunni. Efninu var blandað saman í eina röst. Því næst var röstin brotinn með BPB 300 steinbrjót frá Kirpy sem var hengdur aftan á dráttarvél (mynd 12). Kirpy er 40 hnalla brjótur, og þarna var brjóturinn nokkuð nýlegur, aðeins búið að keyra hann um 100 klukkustundir.

Brjóturinn er 5 tonn að þyngd. Hann vinnur með 70-90 hestafla álagi en getur að hámarki 270 hestöfl. Brjóturinn var samfleytt í 8 klukkustunda vinnu hvern dag og náði að brjóta efni á 2 km löngum kafla eða 250 m á klukkustund.

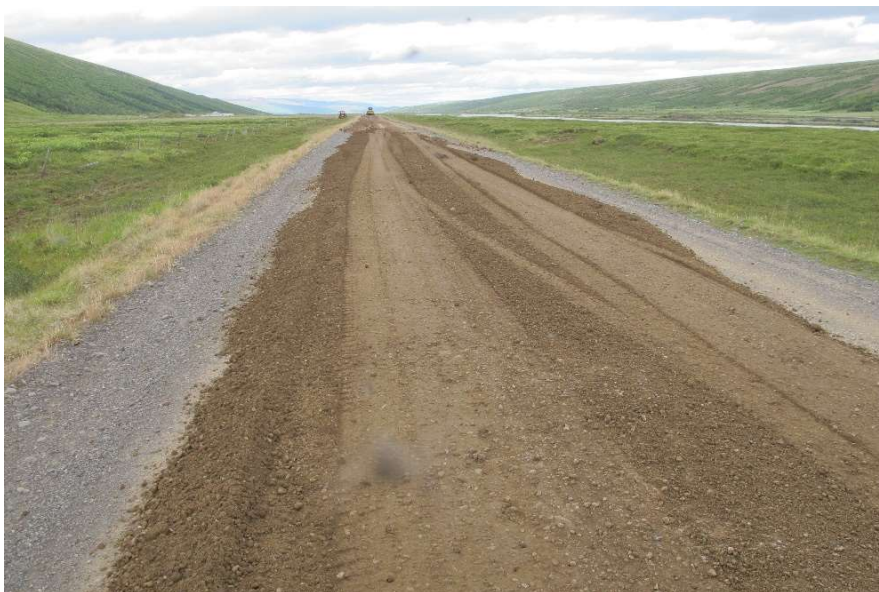
Eftir að steinbrjóturinn hafði brotið efnið saman fór veghefill og velti möluðu röstinni nokkrar ferðir og lagði síðan út í lögum (mynd 13).

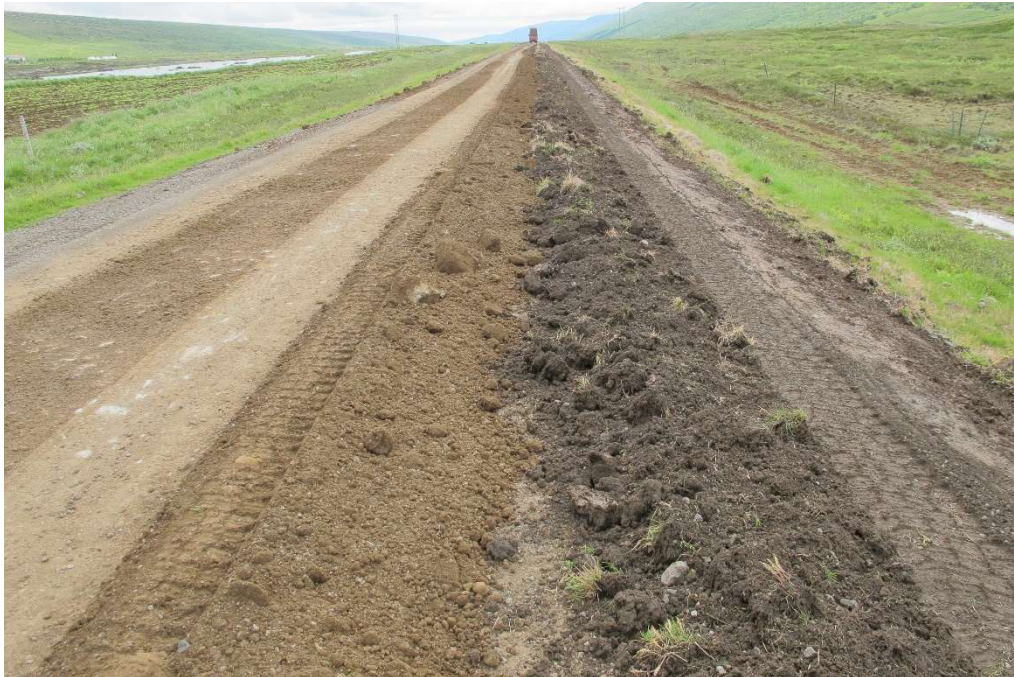
Mynd 15. Uppheflað rastarefni hægra megin á myndinni og vinstra megin er efni úr Arnstapanámu.

Kafli II: Eyjardalsá – Hlíðskógaklif, (undirkafli Sandhaugar-Hlíðskógaklif) brotið úti í vegi með steinbrjót, rykbundið með gömlu salti.

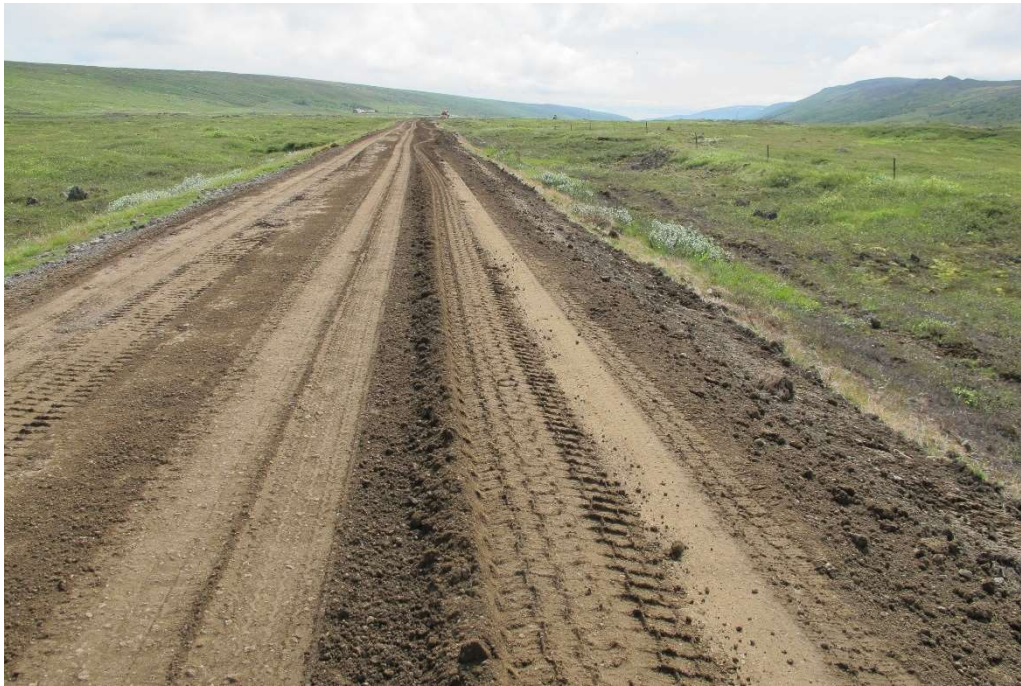
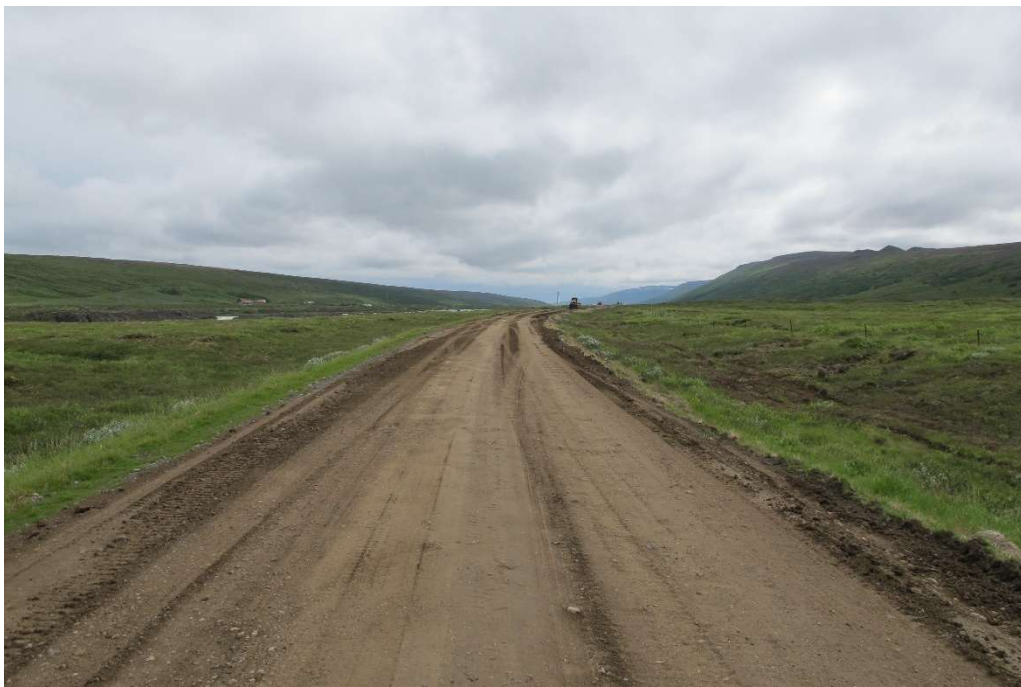
Mynd 19. Efnið brotið, malað og heflað.

Mynd 20. Efnið brotið, malað og heflað.

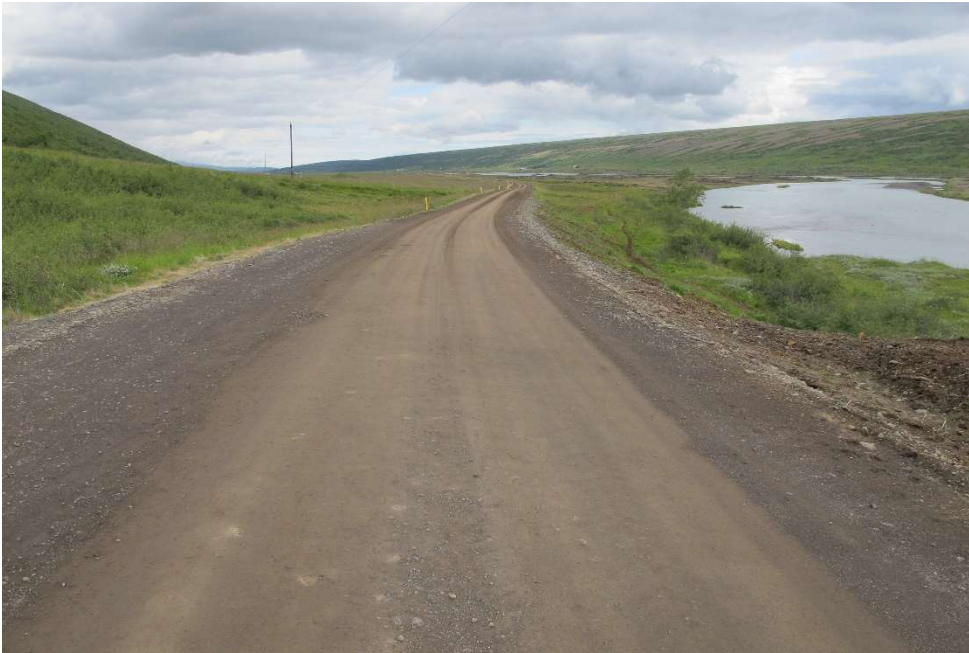
Mynd 21 . Nýtt salt á kaflann Sandhaugar-Hlíðskógaklif. 25 júlí 2018.

Kaflí II: Eyjardalsá – Hlíðskógaklif, (undirkaflí Sandhaugar-Hlíðskógaklif) brotið úti í vegi með steinbrjót, rykbundið með nýju salti.

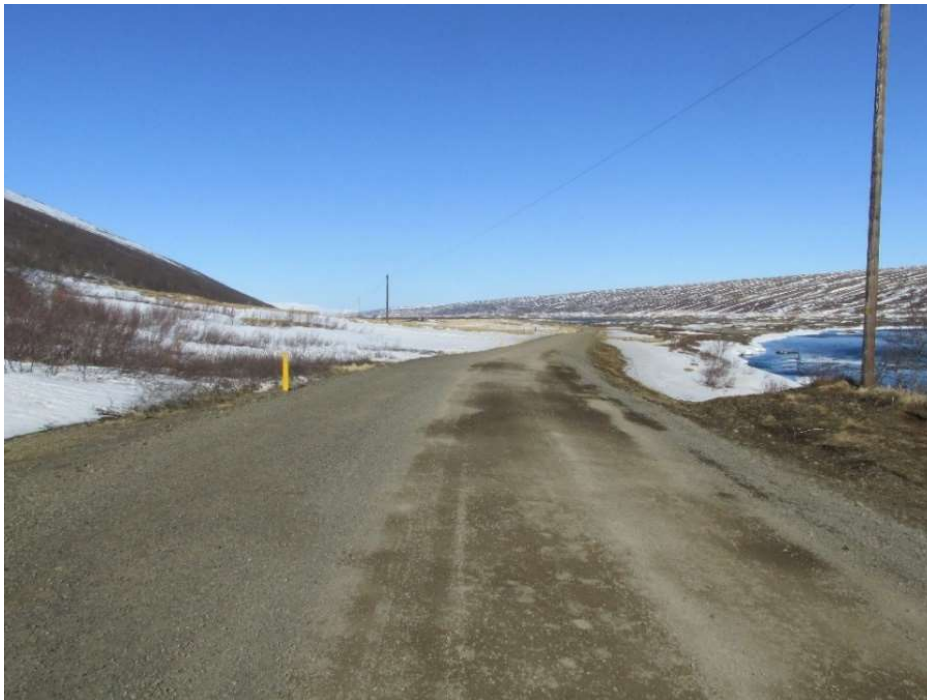
Mynd 23. Nýtt salt á kaflann Sandhaugar-Hlíðskógaklif. Þarna eru nokkrir mánuðir frá því að malarefni var ekið yfir kaflann. 12. apríl 2019.

Kafli II: Eyjardalsá – Hlíðskógaklif, (undirkafli Sandhaugar-Hlíðskógaklif) brotið úti í vegi með steinbrjót, rykbundið með nýju salti.

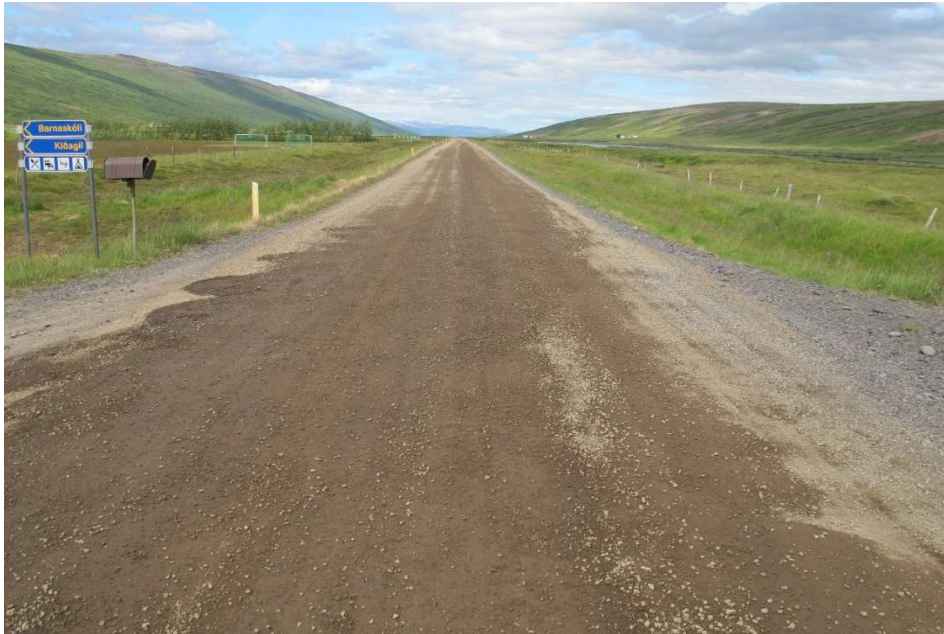
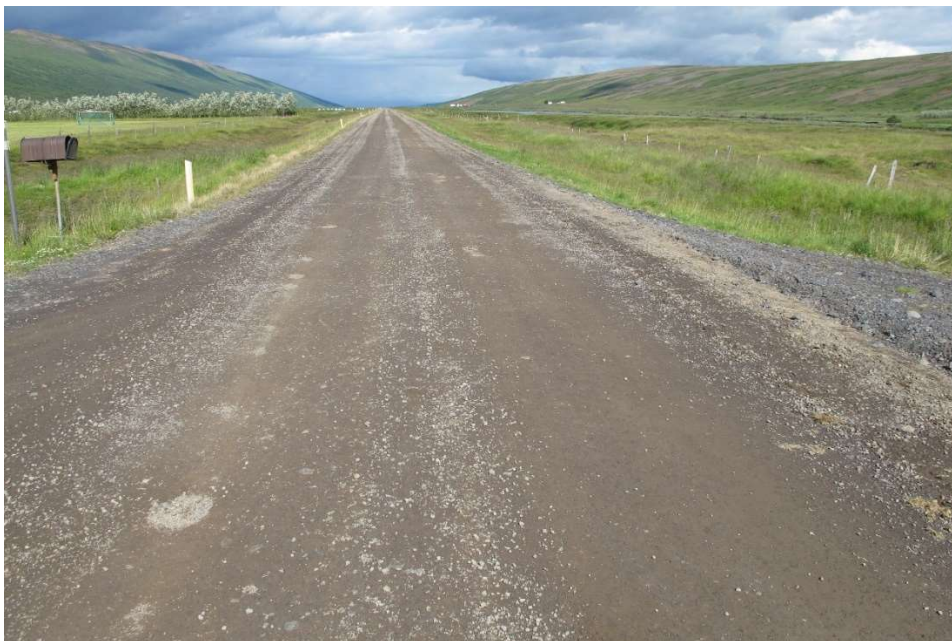
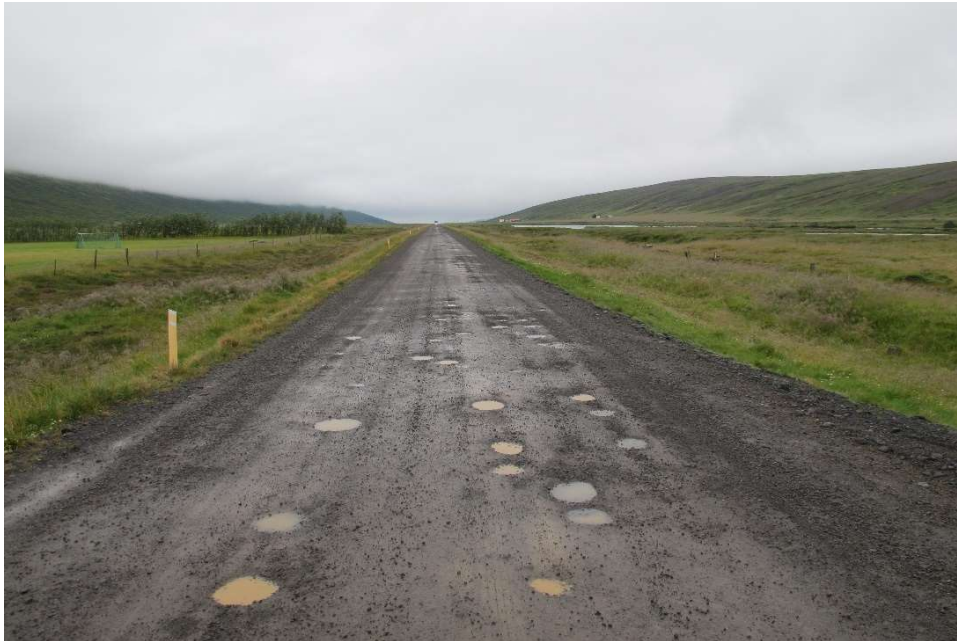
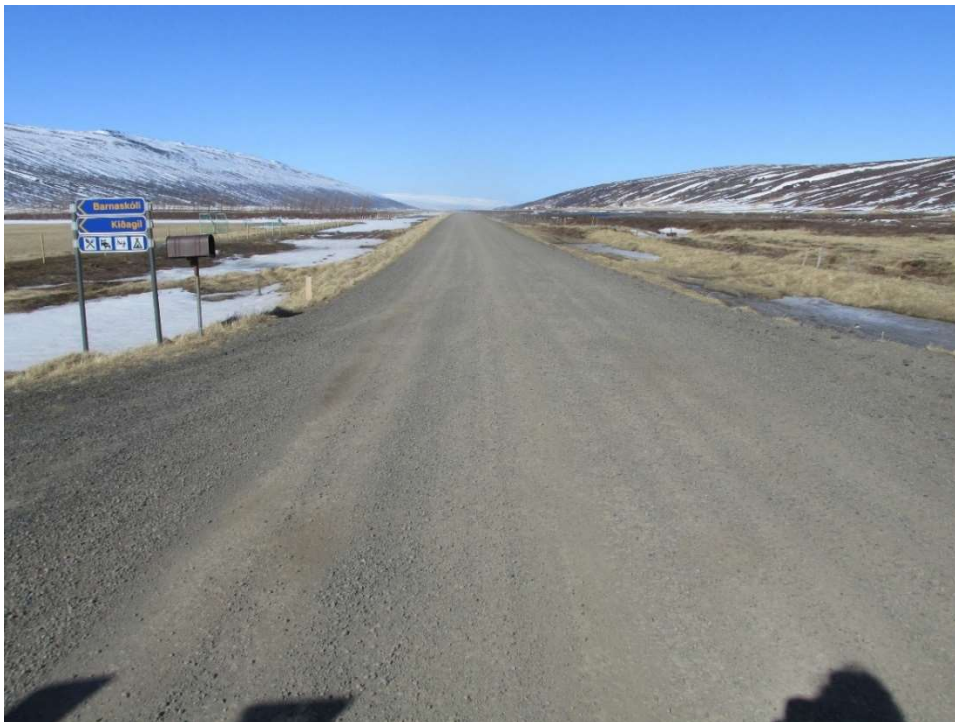
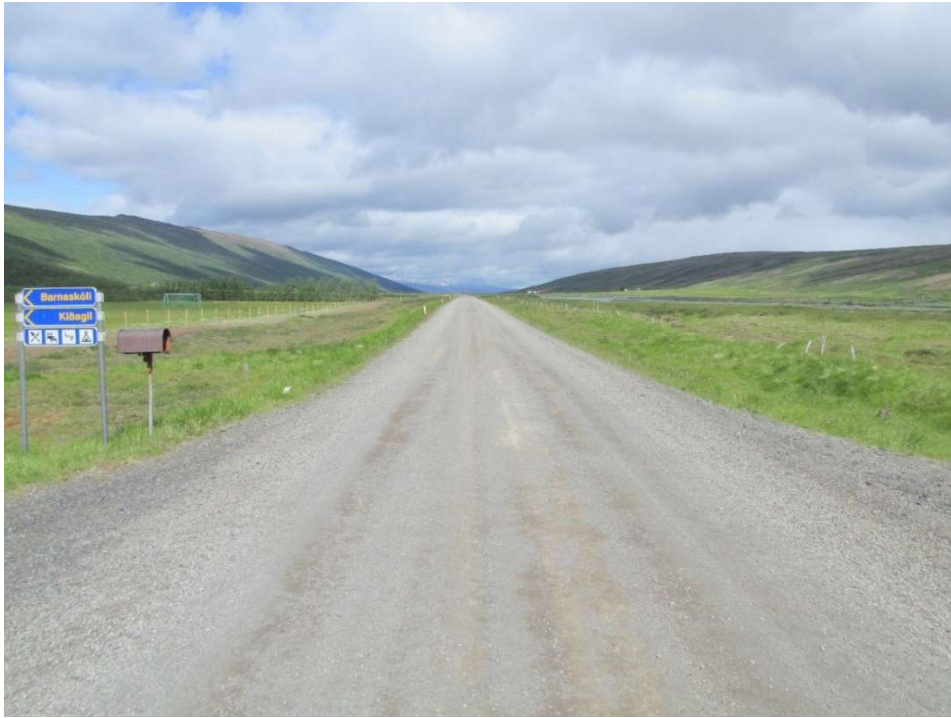
Kafli III: Hlíðskógaklif – Sexhólagil, (undirkafli Hlíðskógaklif-Stóruvallarbrú) blandað Sexhólagilsefni, rykbundið með gömlu salti.

Mynd 24. Gamalt salt og blandað Sexhólagilsefni. Við Kíðagil 12. júlí 2018, undirkafli Hlíðskógaklif-Stóruvallarbrú.

Mynd 25. Gamalt salt og blandað Sexhólagilsefni. Við Kíðagil, 25. júlí 2018, undirkafli Hlíðskógaklif-Stóruvallarbrú.

Mynd 26. Gamalt salt og blandað Sexhólagilsefni. Við Kiðagil, 9. ágúst 2018, undirkafli Hlíðskógaklif-Stóruvallarbrú.

Mynd 27. Gamalt salt og blandað Sexhólagilsefni. Við Kiðagil, 8. apríl 2019, undirkafli Hlíðskógaklif-Stóruvallarbrú.

Mynd 28. Gamalt salt og blandað Sexhólagilsefni. Við Kiðagil, 1. júlí 2019, undirkafli Hlíðskógaklif-Stóruvallarbrú.

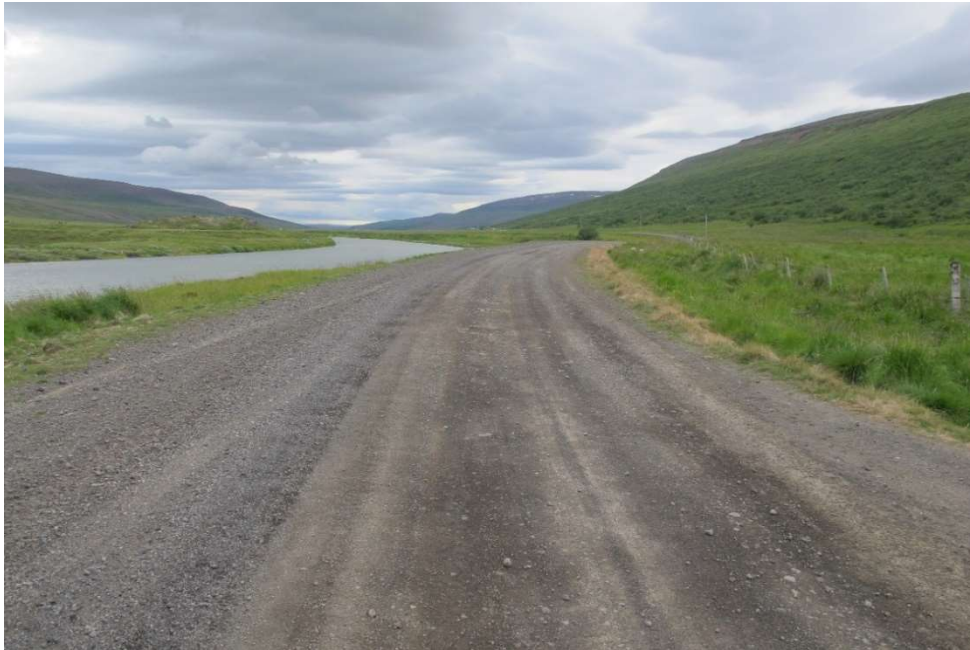
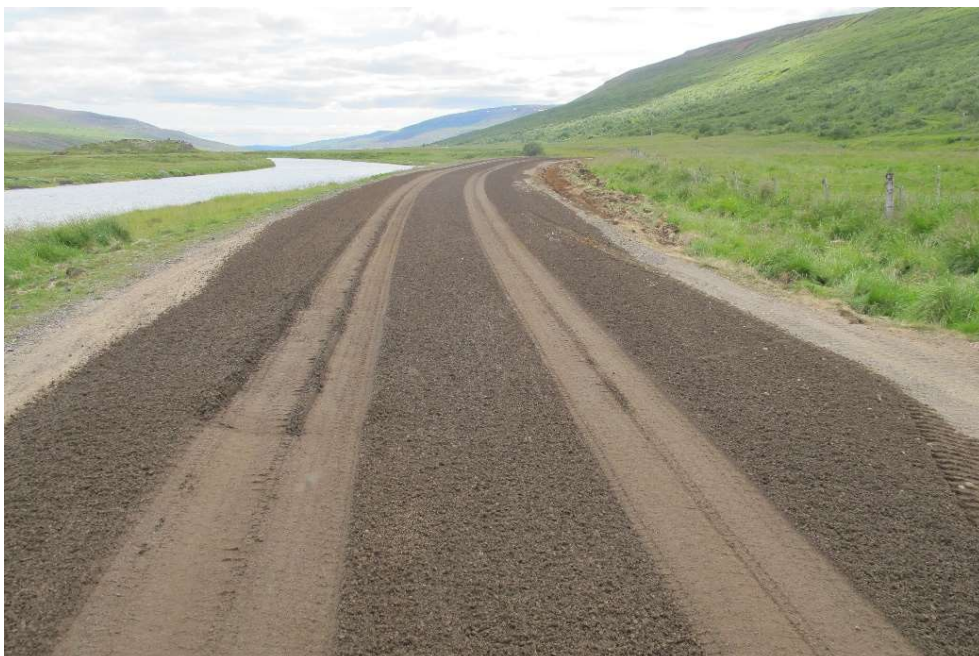
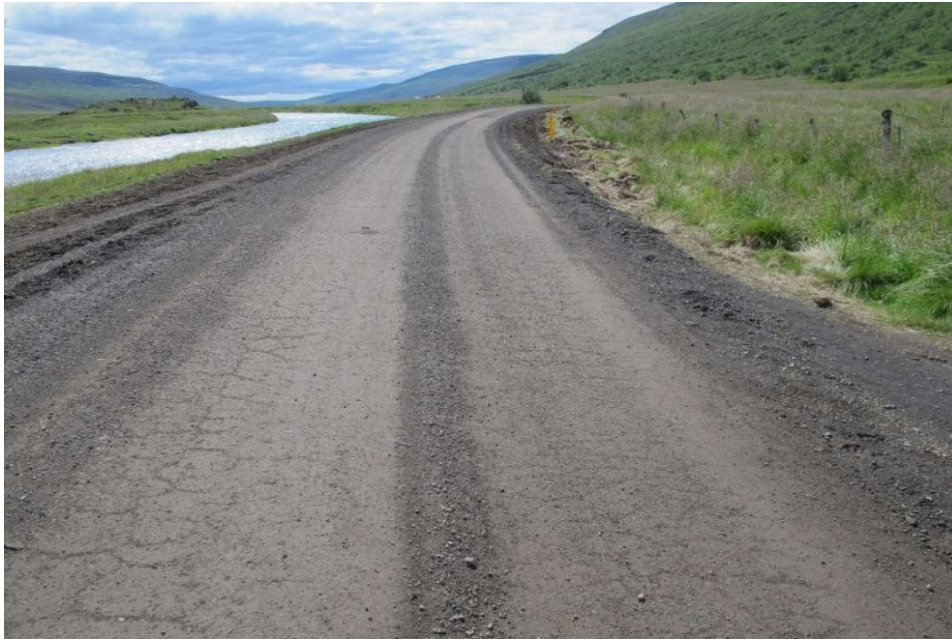
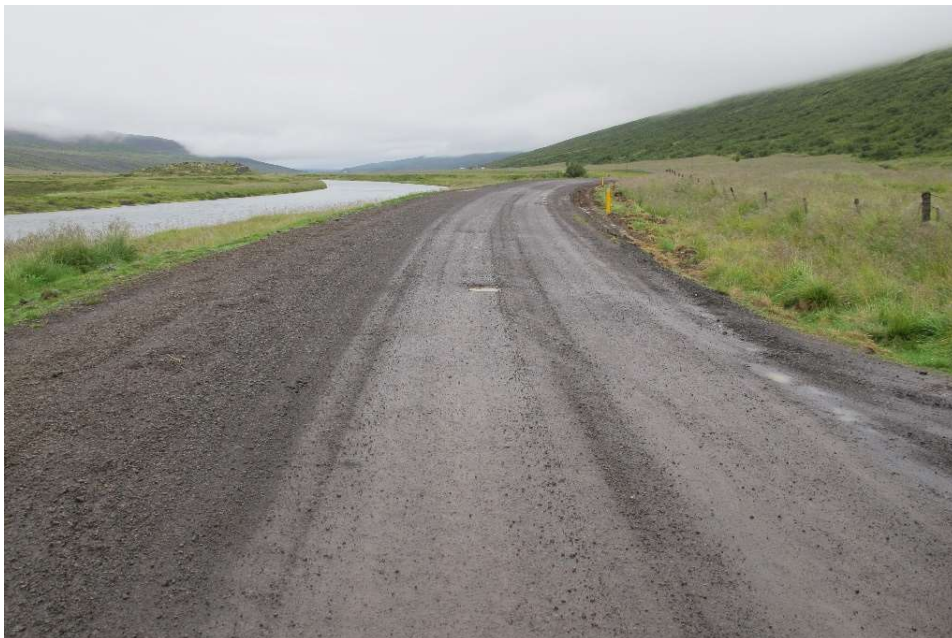
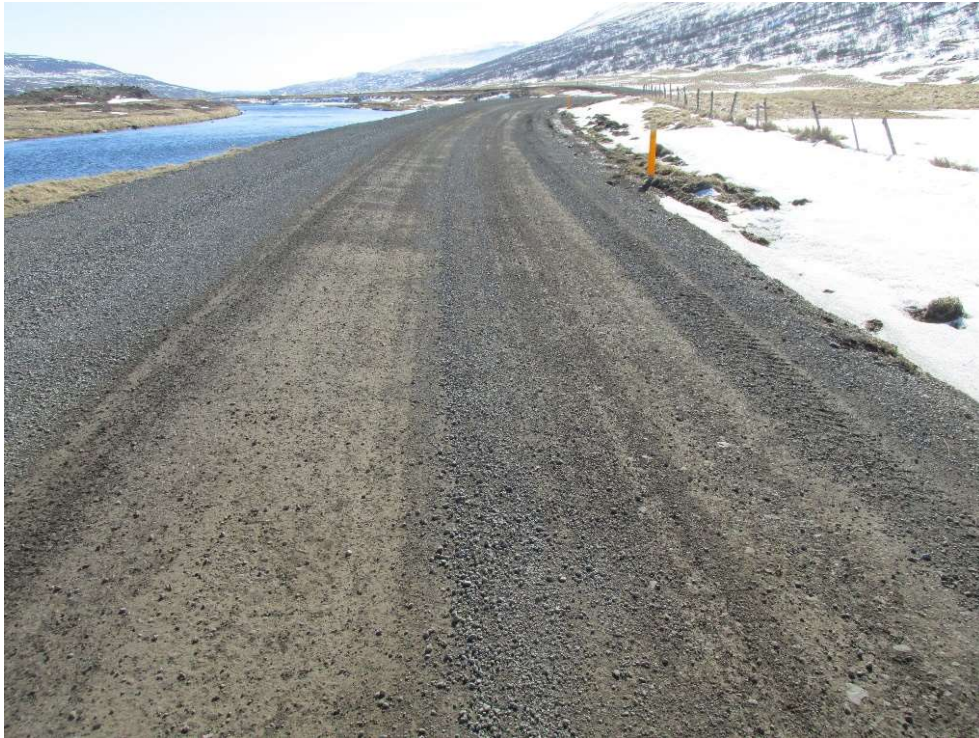
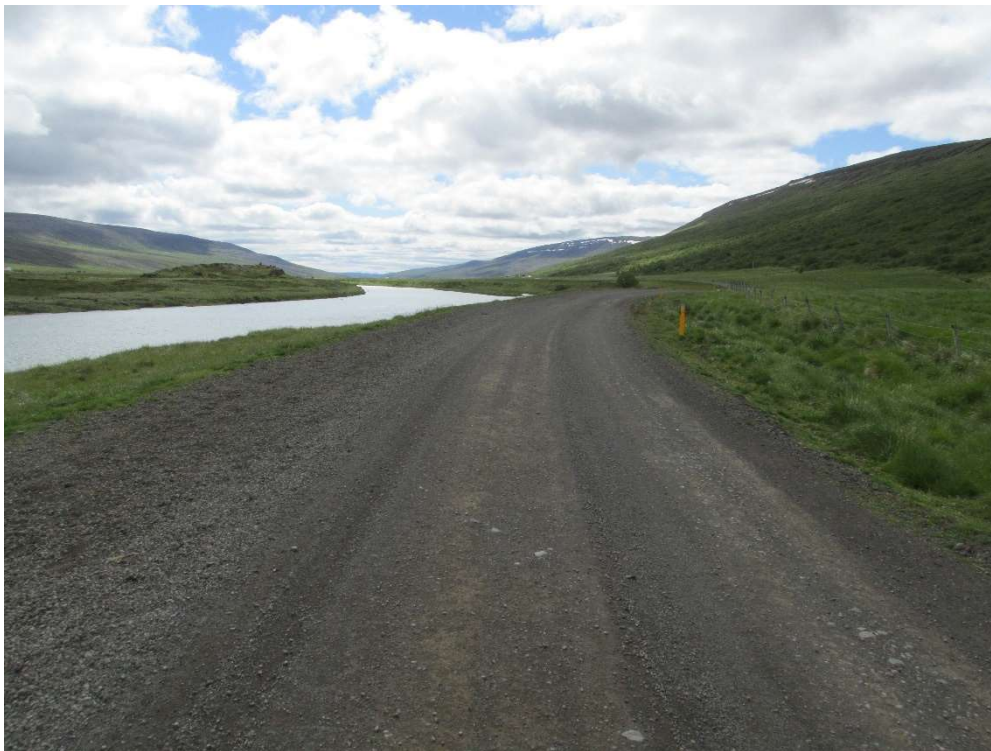
Kafli III: Hlíðskógaklif – Sexhólagil, (undirkafli Stöð 1000-Sexhólagil) blandað Sexhólagilsefni, rykbundið með nýju salti.

Mynd 29. Nýtt salt og blandað Sexhólagilsefni. Við Hlíðskóga, undirkafli Stöð 1000-Sexhólagil, 11. júlí 2018. Fyrir aðgerð.

Mynd 30. Nýtt salt og blandað Sexhólagilsefni. Við Hlíðskóga, undirkafli Stöð 1000-Sexhólagil, 12. júlí 2018.

Mynd 31. Nýtt salt og blandað Sexhólagilsefni. Við Hlíðskóga, undirkafli Stöð 1000-Sexhólagil, 25. júlí 2018.

Mynd 32. Nýtt salt og blandað Sexhólagilsefni. Við Hlíðskóga, undirkafli Stöð 1000-Sexhólagil, 9. ágúst 2018.

Mynd 33. Nýtt salt og blandað Sexhólagilsefni. Við Hlíðskóga, undirkafli Stöð 1000-Sexhólagil, 12. apríl 2019.

Mynd 34. Nýtt salt og blandað Sexhólagilsefni. Við Hlíðskóga, undirkafli Stöð 1000-Sexhólagil, 1. júlí 2019.

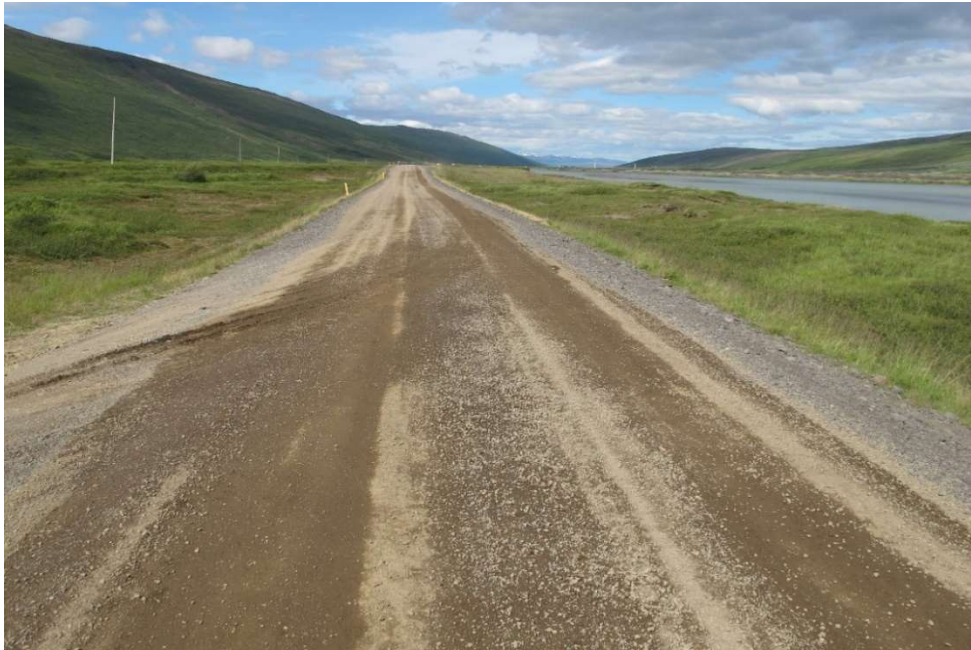
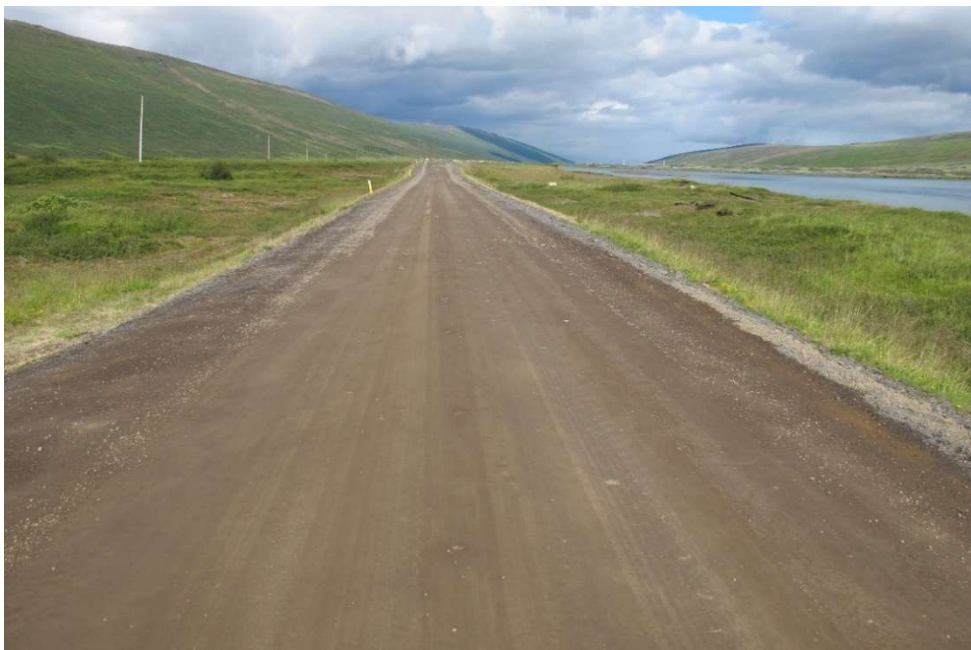
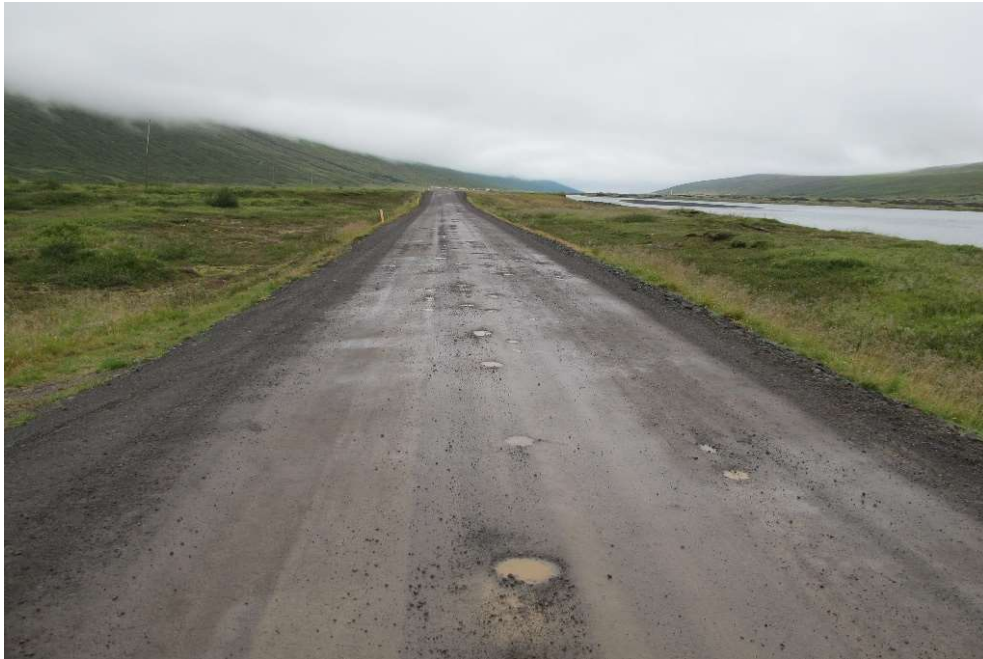
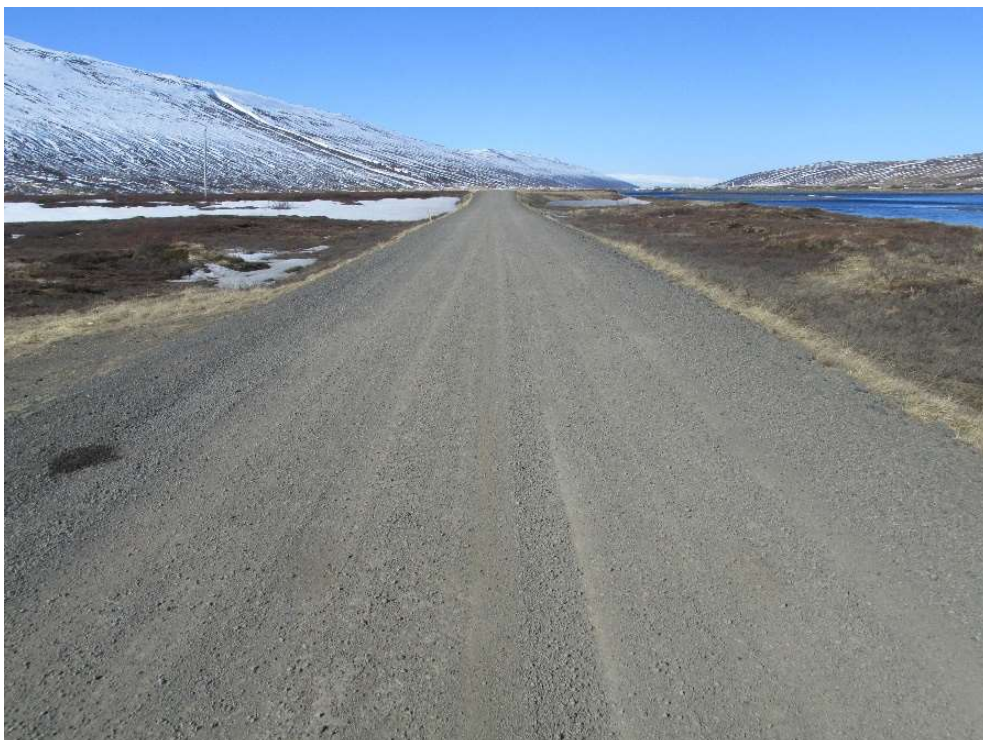
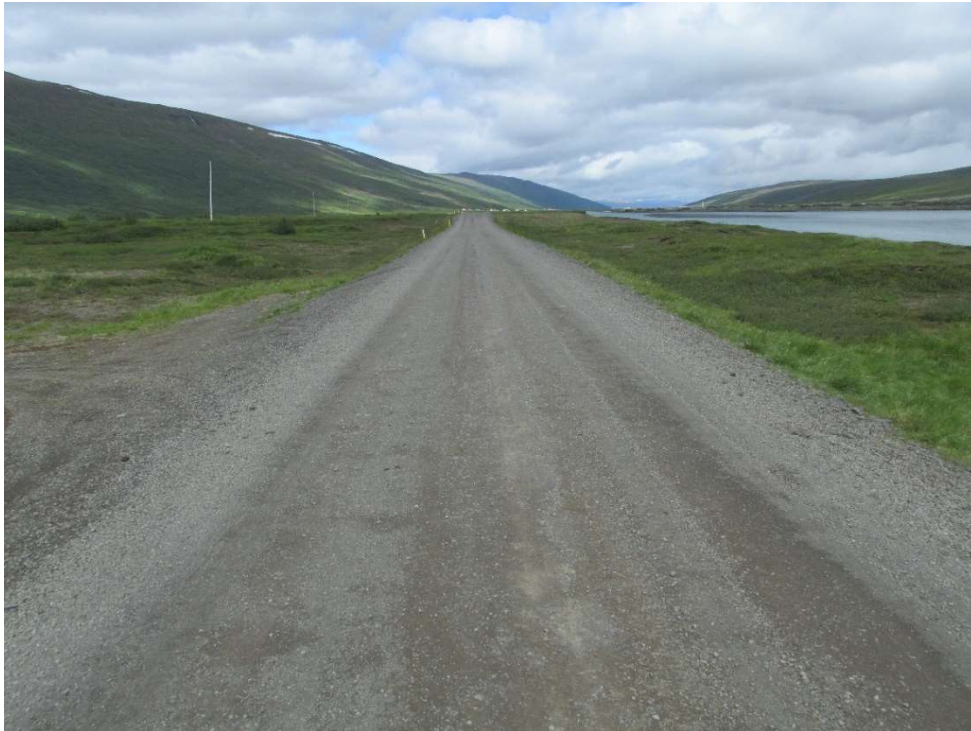
Mynd 35. Nýtt salt og blandað Sexhólagilsefni. Við Sexhólagil, undirkafli stöð 1000-Sexhólagil, 12. júlí 2018.

Mynd 36. Nýtt salt og blandað Sexhólagilsefni. Við Sexhólagil, undirkafli stöð 1000-Sexhólagil, 25. júlí 2018.

Mynd 37. Nýtt salt og blandað Sexhólagilsefni. Við Sexhólagil, undirkafli stöð 1000-Sexhólagil, 8. ágúst 2018.

Mynd 38. Nýtt salt og blandað Sexhólagilsefni. Við Sexhólagil, undirkafli stöð 1000-Sexhólagil, 12. apríl 2019.

Mynd 39. Nýtt salt og blandað Sexhólagilsefni. Við Sexhólagil, undirkafli stöð 1000-Sexhólagil, 1. júlí 2019.

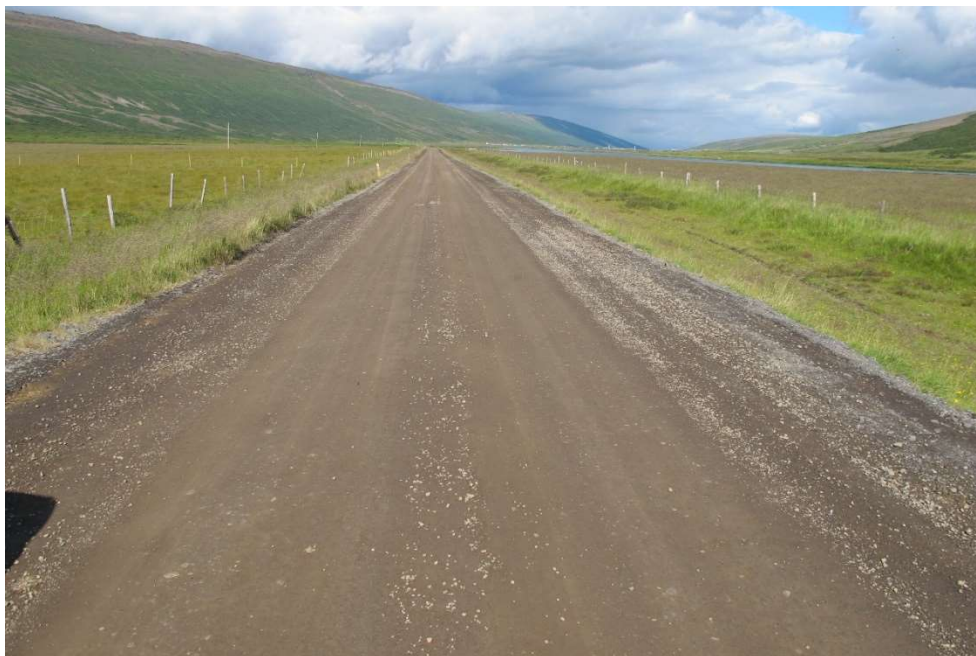
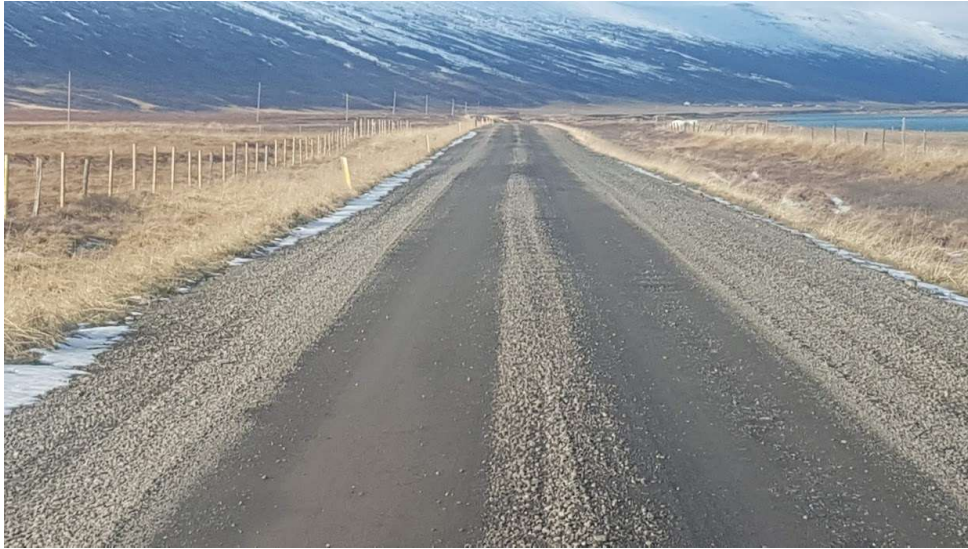
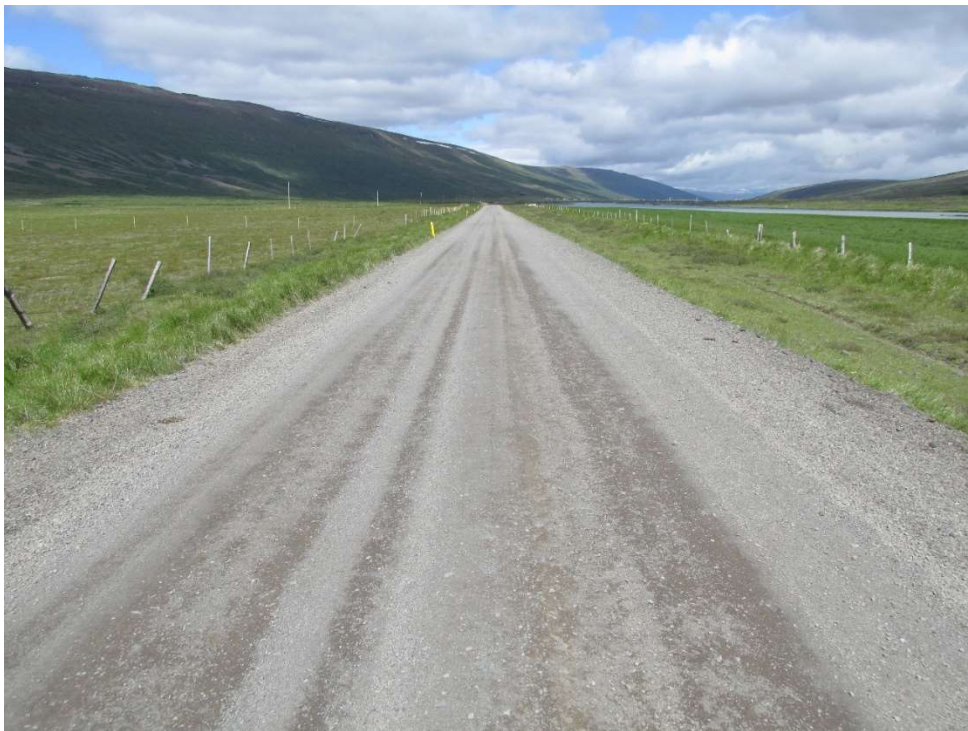
Kaflur IV: Sexhólagil–Halldórsstaðir 1, (undirkafli Litlu Velli – stöð 4760) óblandað Sexhólagilsefni, rykbundið með nýju salti.

Mynd 40. Nýtt salt og óblandað Sexhólagilsefni. Rétt við Litlu Velli, undirkafli Litlu Velli-stöð 4760, 11. júlí 2018.

Mynd 41. Nýtt salt og óblandað Sexhólagilsefni. Rétt við Litlu Velli, undirkafli Litlu Velli-stöð 4760, 25. júlí 2018.

Mynd 42. Nýtt salt og óblandað Sexhólagilsefni. Rétt við Litlu Velli, undirkafli Litlu Velli-stöð 4760, 9. október 2018.

Mynd 43. Nýtt salt og óblandað Sexhólagilsefni. Rétt við Litlu Velli, undirkafli Litlu Velli-stöð 4760, 1. júlí 2019.
