Malarslitlagskaflar í Bárðardal

Samanburðarrannsókn á malarslitlags- og rykbindiefnum

Desember 2019

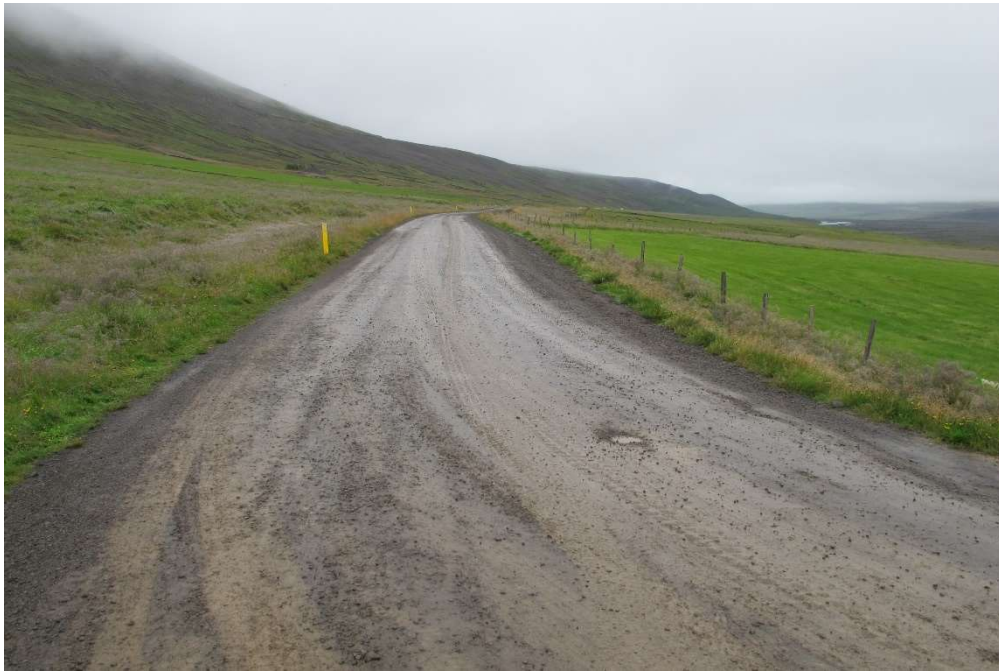
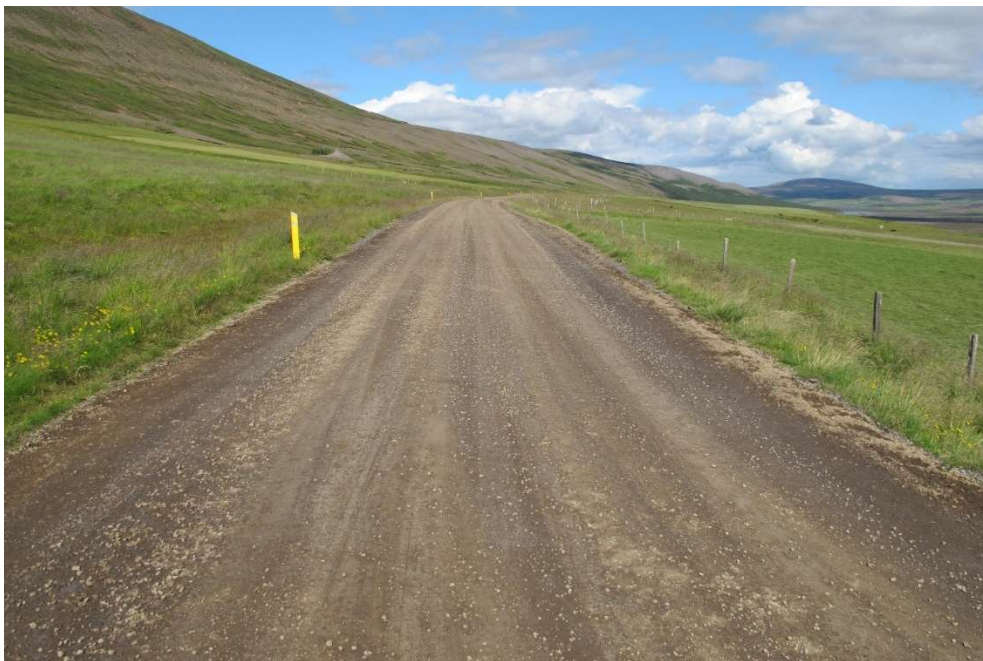
Kafli V: Halldórsstaðir 1-Mýri, blandað Sexhólagilsefni, rykbundið með gömlu salti.

Mynd 44. Gamalt salt og blandað Sexhólagilsefni. Halldórsstaðir 1-Mýri. Við Mýri 9. ágúst 2018.

Mynd 45. Gamalt salt og blandað Sexhólagilsefni. Halldórsstaðir 1-Mýri. Við Mýri 25. júlí 2019.

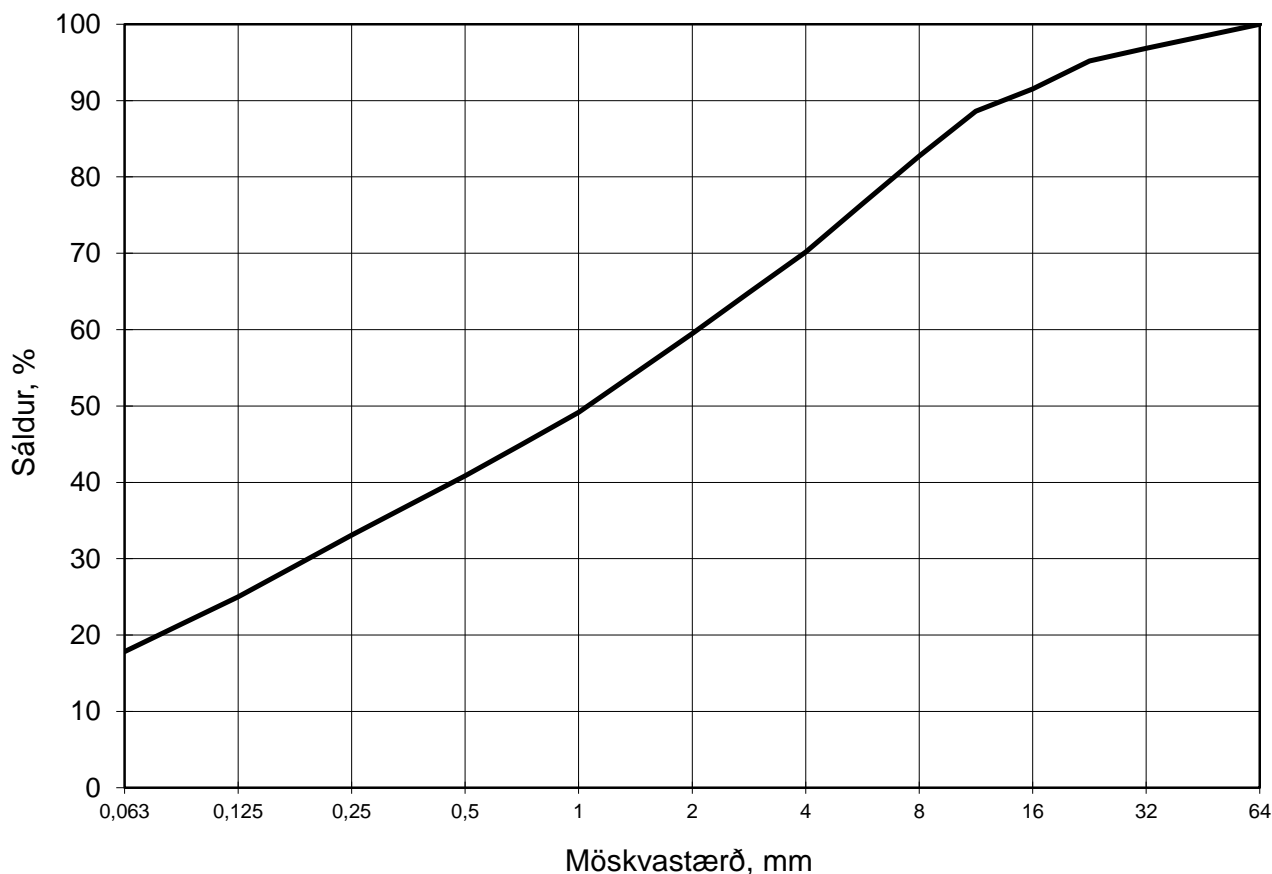
Fyrir: Vegagerðin Akureyri					Náma: 22833 Bárðardalur úr vegi									
Vegna: 5020-50-0842t					Sendandi: Hafdís E. Jónsdóttir									
Heildarþungi sigtaðs sýnis (g): 24285					Heildarþungi (<16mm) (g): 22300,0					Merking sýnis:				
Bakki (tara), (g): 898,8			Frátekið+bakki (g): 2396,0		Purrt +bakki (g): 2337,9		Votsigt. + bakki (g): 2051,1		Húmus, gr.:		Slamm, %:		Raki, % 4,0	
Möskv. Þyngd (g)	64	32	22,4	16	11,2	8	4	2	1	0,5	0,25	0,125	0,063	botn
	0	740	1130	1985	45,9	138,2	335,7	503,5	666,3	796,7	918,9	1046,0	1158,8	1182,5
Sáldur, %	100,0	96,8	95,2	91,5	88,6	82,7	70,2	59,5	49,1	40,9	33,1	25,0	17,8	
Athugasemdir: Votsigtað

$D_{10} = xxx$ mm $D_{30} = 0,20$ mm $D_{60} = 2,09$ mm $C_u = xxx$ $C_c = xxx$
